**Об установлении предмета охраны объекта культурного наследия  
(памятника истории и культуры) народов Российской Федерации  
федерального значения «Дом Машковцева», расположенного по адресу:  
Кировская область, г. Киров, ул. Спасская, д. 12-а**

**ПРЕДМЕТ ОХРАНЫ**

объекта культурного наследия (памятника истории и культуры) народов Российской Федерации  
федерального значения «Дом Машковцева», расположенного по адресу:  
Кировская область, г. Киров, ул. Спасская, д. 12-а

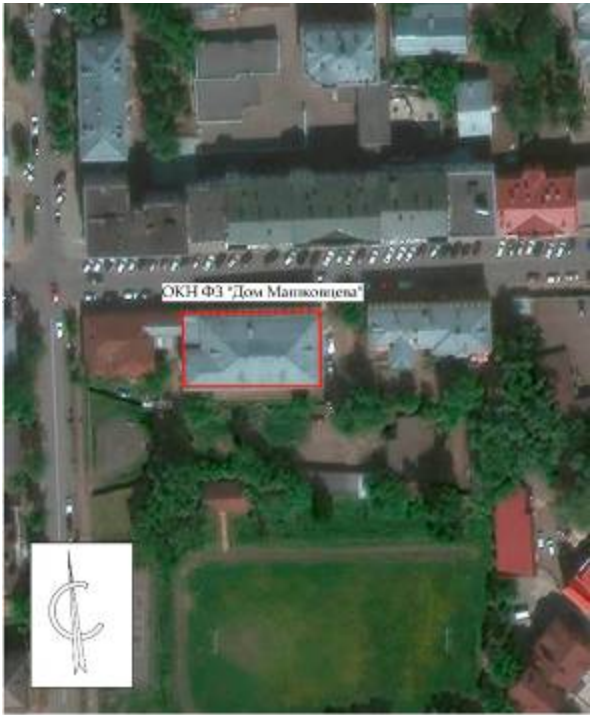
| №<br>п/п | Обобщенная группа<br>элементов предмета<br>охраны | Элементы предмета охраны | Фотографическое или иное графическое изображение<br>предмета охраны* |
|---|---|---|---|
| 1 | Градостроительное<br>положение | Местоположение объекта культурного<br>наследия, расположенного по красной<br>линии застройки южной стороны улицы<br>Спасской в г. Кирове Кировской<br>области | <p data-bbox="1261 1166 2009 1201">Схема местоположения объекта культурного наследия</p> |

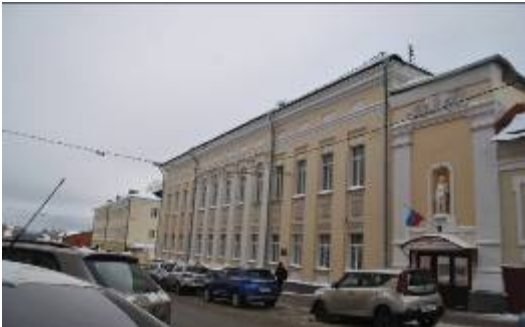
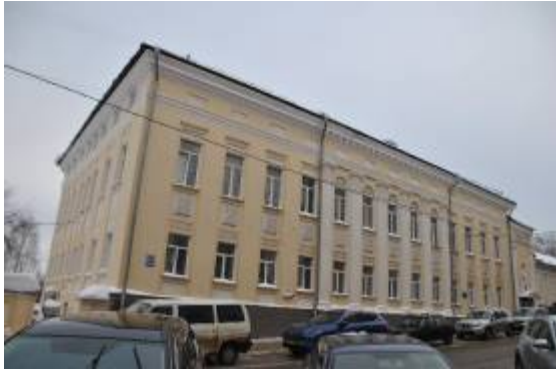
| №<br>п/п | Обобщенная группа<br>элементов предмета<br>охраны | Элементы предмета охраны | Фотографическое или иное графическое изображение<br>предмета охраны* |
|---|---|---|---|
| 2 | Объемно-пространственная композиция | <p>Объект культурного наследия состоит из трех объемов:</p> <p><b>основной объем</b> – прямоугольный в плане, двухэтажный с подвалом и антресольным этажом;</p> <p><b>юго-западный объем</b> – прямоугольный в плане, двухэтажный с подвалом и антресольным этажом, пониженный в уровне конька крыши;</p> <p><b>объем входной группы</b> – расположенный с северо-западной стороны, двухэтажный с подвалом, прямоугольный в плане, пониженный</p> | <p>Фото 1. Вид объекта культурного наследия с северо-запада со стороны ул. Спасской.<br/>Фото 2024 г.</p> <p>Фото 2. Вид объекта культурного наследия с северо-востока со стороны ул. Спасской.<br/>Фото 2024 г.</p> |

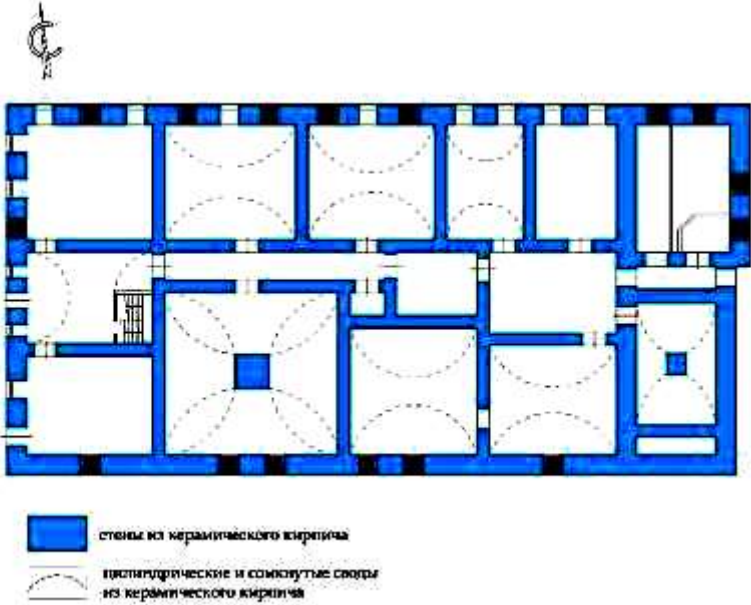
| №<br>п/п | Обобщенная группа<br>элементов предмета<br>охраны | Элементы предмета охраны | Фотографическое или иное графическое изображение<br>предмета охраны* |
|---|---|---|---|
| 3 | Конструктивные<br>решения | <p>Капитальные стены –<br/>из красного полнотелого керамического<br/>кирпича;</p> <p>вальмовая крыша –<br/>с металлическим фальцевым<br/>покрытием;</p> <p>тип конструкций кровли –<br/>деревянная стропильная система;</p> <p>сомкнутые и цилиндрические своды<br/>перекрытия подвала –<br/>из керамического кирпича;</p> <p>цилиндрические своды перекрытий<br/>лестничных площадок и маршей<br/>лестничной клетки –<br/>из керамического кирпича</p> | <p>План подвала</p> |

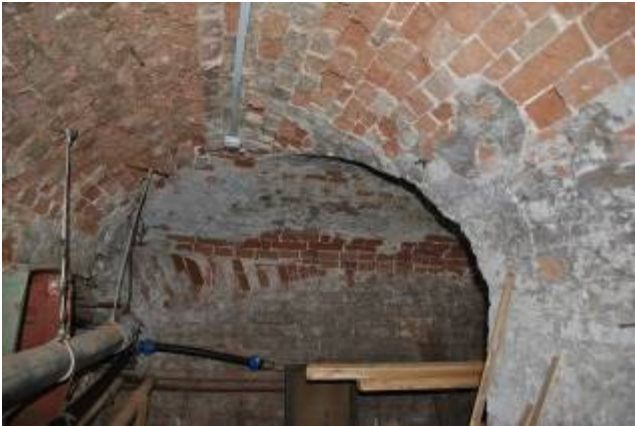
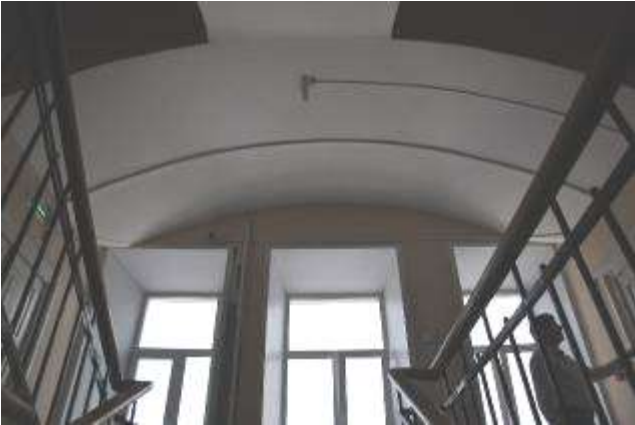
| №<br>п/п | Обобщенная группа<br>элементов предмета<br>охраны | Элементы предмета охраны | Фотографическое или иное графическое изображение<br>предмета охраны* |
|---|---|---|---|
| | | | <p data-bbox="1406 746 1863 813">Фото 7. Подвал. Крестовый свод.<br/>Фото 2024 г.</p> <p data-bbox="1279 1246 1991 1313">Фото 8. Лестничная клетка. Цилиндрические своды.<br/>Фото 2024 г.</p> |

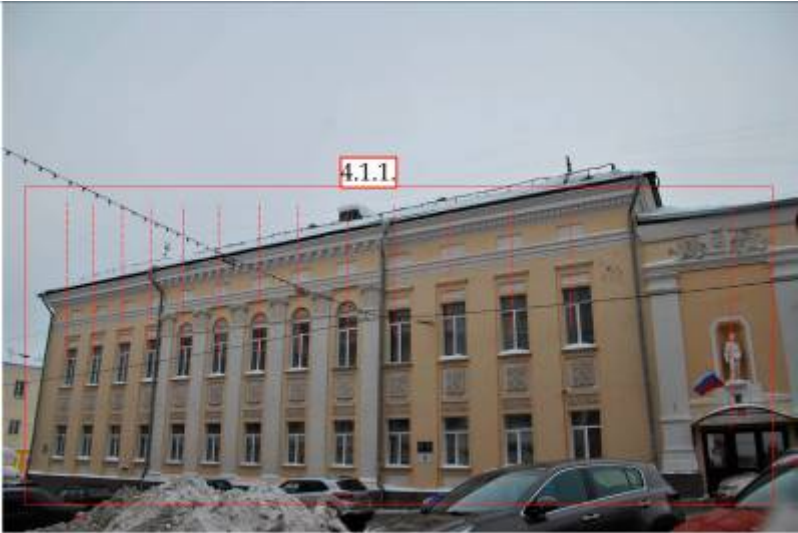
| №<br>п/п | Обобщенная группа<br>элементов предмета<br>охраны | Элементы предмета охраны | Фотографическое или иное графическое изображение<br>предмета охраны* |
|---|---|---|---|
| 4.1.1 | Основной объем,<br>юго-западный объем<br>и объем входной<br>группы | Трехчастная в 13 световых осей<br>симметричная композиция основного<br>объема фасада с пристроенным<br>с западной стороны разновысотным<br>пониженным объемом, состоящим<br>из дворового юго-западного объема<br>и пониженного двухэтажного объема<br>входной группы в 1 световую ось<br>дверного проема с северо-западной<br>стороны | <p data-bbox="1249 1125 2022 1193">Фото 9. Северный фасад объекта культурного наследия.<br/>Фото 2024 г.</p> |

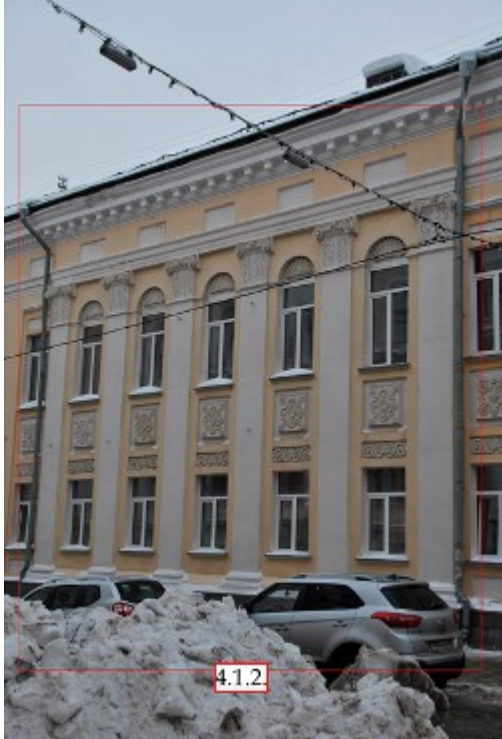
| №<br>п/п | Обобщенная группа<br>элементов предмета<br>охраны | Элементы предмета охраны | Фотографическое или иное графическое изображение<br>предмета охраны* |
|---|---|---|---|
| 4.1.2 | Основной объем | Центральный ризалит<br>в 5 световых осей | <p data-bbox="1240 1155 2027 1260">Фото 10. Северный фасад объекта культурного наследия,<br/>центральный ризалит.<br/>Фото 2024 г.</p> |

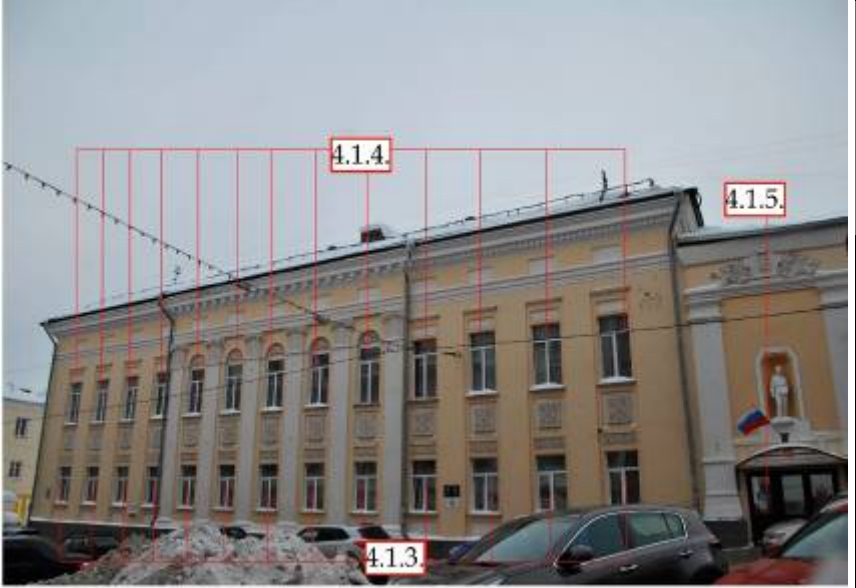
| №<br>п/п | Обобщенная группа<br>элементов предмета<br>охраны | Элементы предмета охраны | Фотографическое или иное графическое изображение<br>предмета охраны* |
|---|---|---|---|
| 4.1.3 | Основной объем | 13 прямоугольных оконных проемов<br>первого этажа | |
| 4.1.4 | | 13 прямоугольных оконных проемов<br>второго этажа | |
| 4.1.5 | Объем входной<br>группы | Прямоугольный дверной проем | |

Фото 9. Северный фасад объекта культурного наследия.  
Оконные и дверной проемы.  
Фото 2024 г.

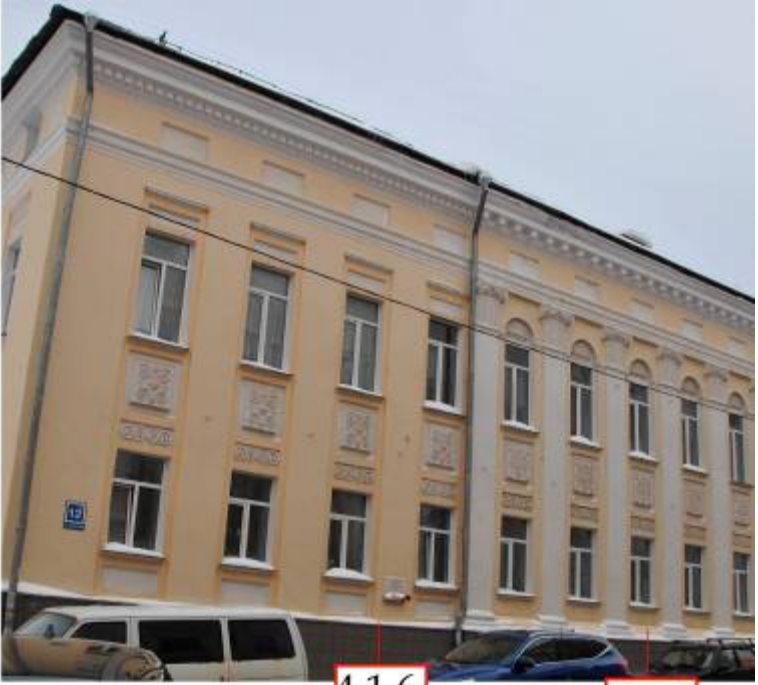
| №<br>п/п | Обобщенная группа<br>элементов предмета<br>охраны | Элементы предмета охраны | Фотографическое или иное графическое изображение<br>предмета охраны* |
|---|---|---|---|
| 4.1.6 | Основной объем,<br>объем входной<br>группы | Выступающий цоколь | <p data-bbox="1249 1198 2018 1305">Фото 2. Северный фасад объекта культурного наследия.<br/>Выступающий цоколь.<br/>Фото 2024 г.</p> |
| 4.1.7 | Основной объем | Выступающий цоколь центрального<br>ризалита с профилированным поясом | |

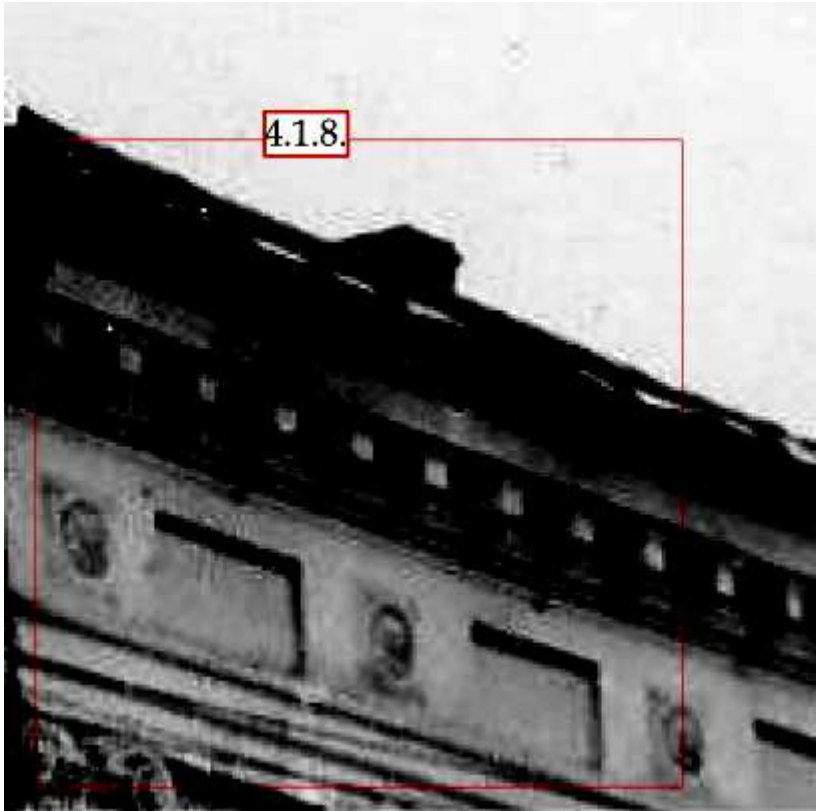
| №<br>п/п | Обобщенная группа<br>элементов предмета<br>охраны | Элементы предмета охраны | Фотографическое или иное графическое изображение<br>предмета охраны* |
|---|---|---|---|
| 4.1.8 | Основной объем | <p>Профилированный антаблемент<br/>центрального ризалита, состоящий<br/>из профилированного архитрава, фриза<br/>с прямоугольными и квадратными<br/>филенками с рельефами<br/>и профилированного венчающего<br/>карниза с модульонами</p> | <p>Фото 11. Северный фасад объекта культурного наследия.<br/>Антаблемент ризалита.<br/>Фото XX в.</p> |

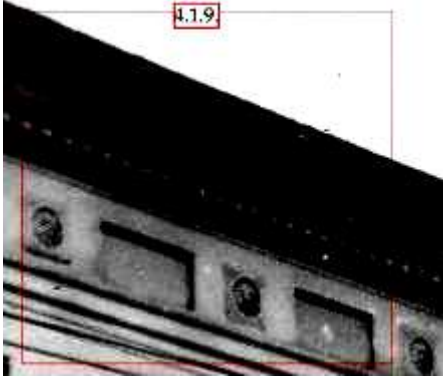
| №<br>п/п | Обобщенная группа<br>элементов предмета<br>охраны | Элементы предмета охраны | Фотографическое или иное графическое изображение<br>предмета охраны* |
|---|---|---|---|
| 4.1.9 | Основной объем | Профилированный антаблемент боковых фрагментов основного объема, состоящий из профилированного архитрава, фриза с прямоугольными филенками и квадратными филенками с рельефами, профилированного венчающего карниза с сухариками | <p>4.1.9</p> <p>Фото 12. Северный фасад объекта культурного наследия. Антаблемент основного объема. Фото XX в.</p> |

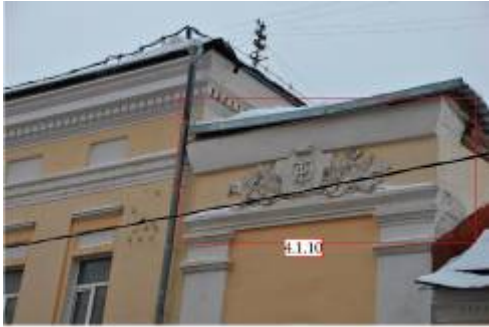
| №<br>п/п | Обобщенная группа<br>элементов предмета<br>охраны | Элементы предмета охраны | Фотографическое или иное графическое изображение<br>предмета охраны* |
|---|---|---|---|
| 4.1.10 | Объем входной группы | Местоположение, высотные отметки антаблемента входной группы | <p>4.1.10</p> <p>Фото 13. Северный фасад объекта культурного наследия. Антаблемент объема входной группы. Фото 2024 г.</p> |

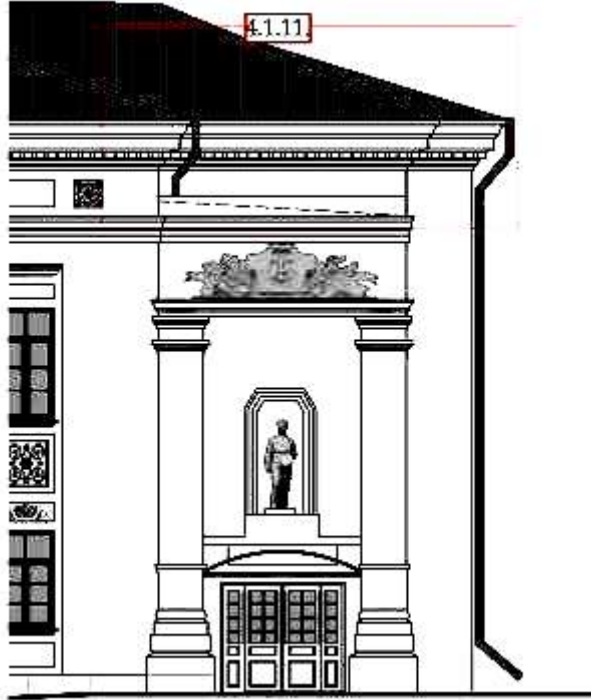
| №<br>п/п | Обобщенная группа<br>элементов предмета<br>охраны | Элементы предмета охраны | Фотографическое или иное графическое изображение<br>предмета охраны* |
|---|---|---|---|
| 4.1.11 | Юго-западный объем | Профилированный карниз<br>с сухариками | <p data-bbox="1442 1201 1825 1233">Фрагмент северного фасада</p> |

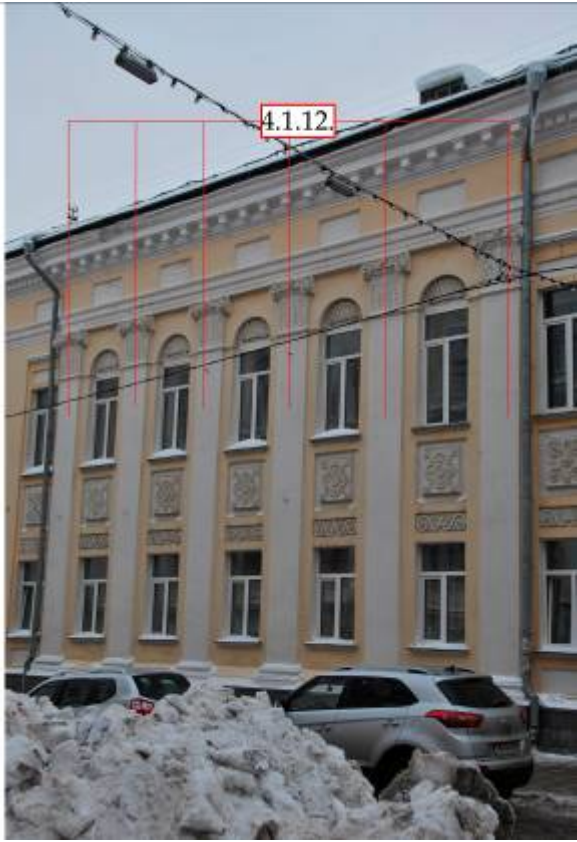
| №<br>п/п | Обобщенная группа<br>элементов предмета<br>охраны | Элементы предмета охраны | Фотографическое или иное графическое изображение<br>предмета охраны* |
|---|---|---|---|
| 4.1.12 | Основной объем | Шестипилястровый портик<br>центрального ризалита с плоскими<br>пилястрами, имеющими<br>профилированные базы и рельефные<br>капители композитного ордера | <p>Фото 10. Северный фасад объекта культурного наследия.<br/>Портик центрального ризалита основного объема.<br/>Фото 2024 г.</p> |

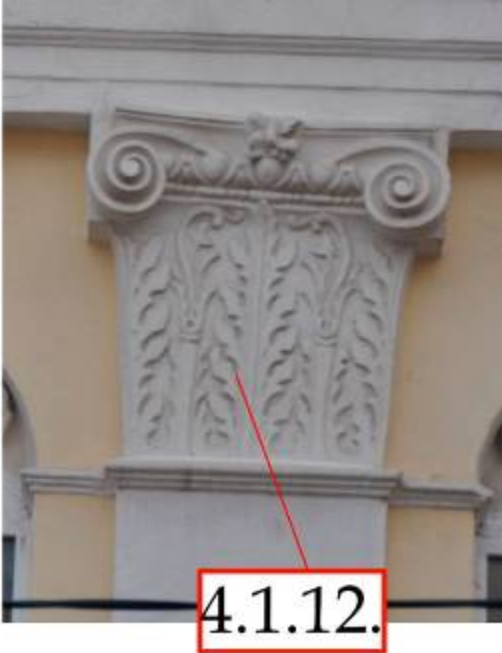
| №<br>п/п | Обобщенная группа<br>элементов предмета<br>охраны | Элементы предмета охраны | Фотографическое или иное графическое изображение<br>предмета охраны* |
|---|---|---|---|
| | | | <p data-bbox="1240 1137 2027 1278">Фото 14. Северный фасад объекта культурного наследия.<br/>Капитель пилястры портика центрального ризалита<br/>основного объема.<br/>Фото 2024 г.</p> |

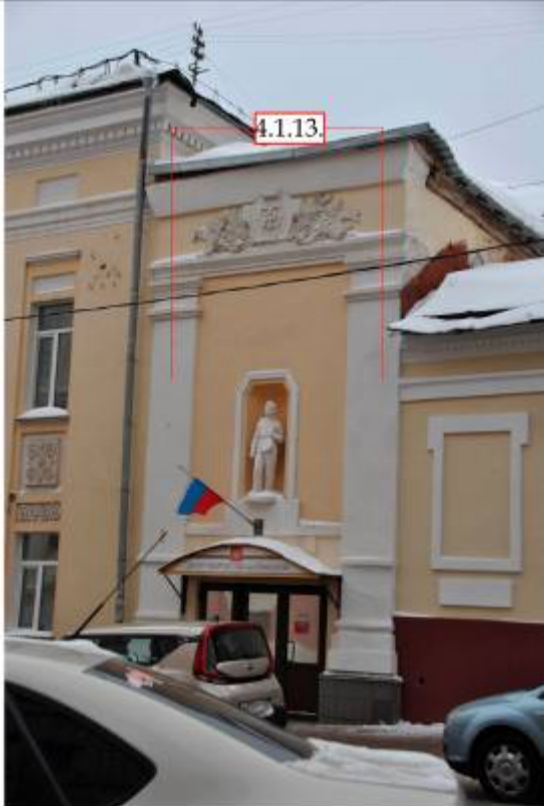
| №<br>п/п | Обобщенная группа<br>элементов предмета<br>охраны | Элементы предмета охраны | Фотографическое или иное графическое изображение<br>предмета охраны* |
|---|---|---|---|
| 4.1.13 | Объем входной<br>группы | <p>Двухпилястровый портик объема<br/>входной группы, включающий две<br/>плоские пилястры<br/>с профилированными капителями<br/>тосканского ордера<br/>и профилированными базами<br/>с дополнительными профилированными<br/>поясками, расположенными с отступом<br/>вверх по вертикали</p> | <p>Фото 15. Северный фасад объекта культурного наследия.<br/>Объем входной группы с портиком.<br/>Фото 2024 г.</p> |

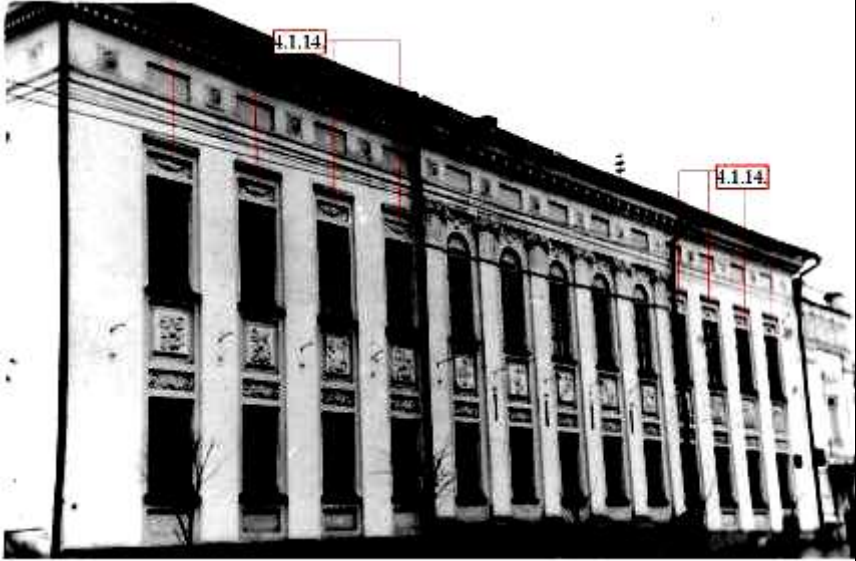
| №<br>п/п | Обобщенная группа<br>элементов предмета<br>охраны | Элементы предмета охраны | Фотографическое или иное графическое изображение<br>предмета охраны* |
|---|---|---|---|
| 4.1.14 | Основной объем | <p>8 вертикальных прямоугольных ниш боковых фрагментов фасада, объединяющих оконные проемы первого и второго этажей, с прямоугольными филенками под окнами первого этажа и прямоугольными филенками с рельефными гирляндами над окнами второго этажа, завершенных в верхней части профилированными сандриками-полочками</p> | <p>Фото 16. Северный фасад объекта культурного наследия. Вертикальные ниши фасада. Фото XX в.</p> |

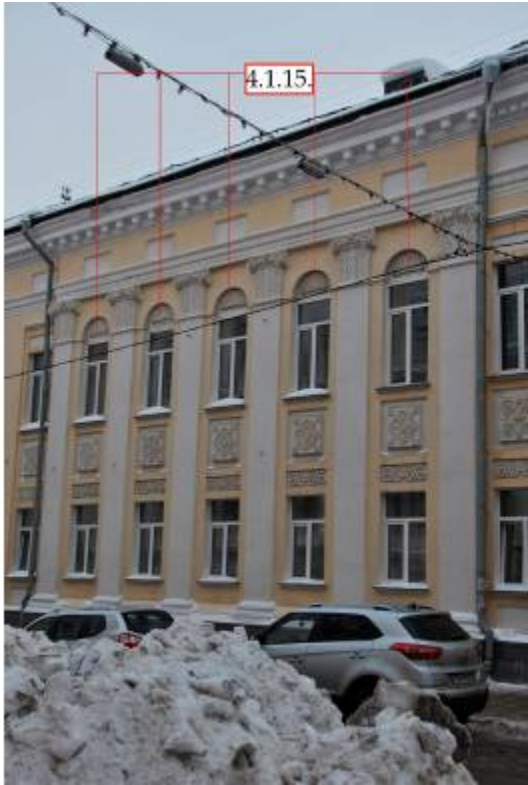
| №<br>п/п | Обобщенная группа<br>элементов предмета<br>охраны | Элементы предмета охраны | Фотографическое или иное графическое изображение<br>предмета охраны* |
|---|---|---|---|
| 4.1.15 | Основной объем | 5 арочных ниш оконных проемов<br>второго этажа центрального ризалита<br>с рельефными рокайлями | <p data-bbox="1240 1145 2027 1284">Фото 10. Северный фасад объекта культурного наследия.<br/>Арочные ниши оконных проемов второго этажа<br/>центрального ризалита основного объема.<br/>Фото 2024 г.</p> |

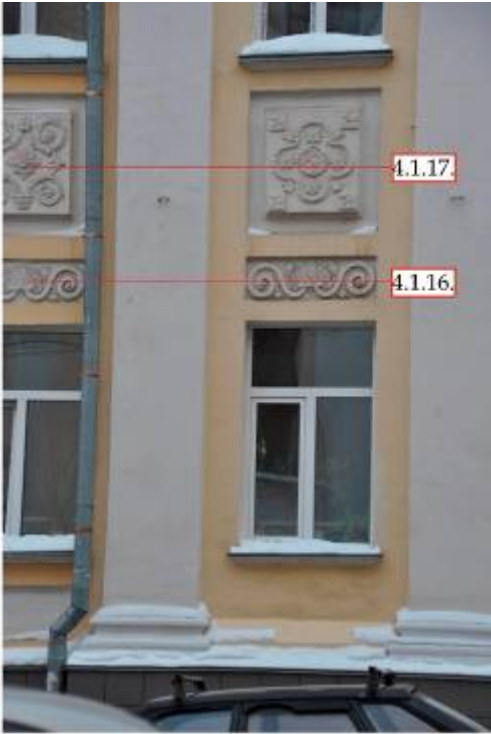
| №<br>п/п | Обобщенная группа<br>элементов предмета<br>охраны | Элементы предмета охраны | Фотографическое или иное графическое изображение<br>предмета охраны* |
|---|---|---|---|
| 4.1.16 | Основной объем | 13 прямоугольных междуэтажных<br>филенок с рельефами, расположенных<br>в осях оконных проемов над окнами<br>первого этажа | <p data-bbox="1240 1166 2024 1273">Фото 17. Северный фасад объекта культурного наследия.<br/>Филенки с рельефами.<br/>Фото 2024 г.</p> |
| 4.1.17 | | 13 квадратных междуэтажных филенок<br>с рельефами, расположенных<br>в осях оконных проемов под окнами<br>второго этажа | |

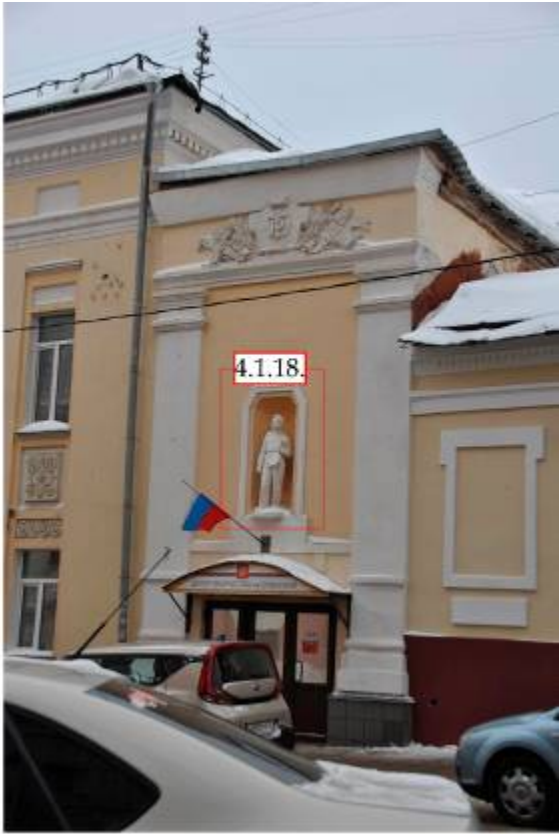
| №<br>п/п | Обобщенная группа<br>элементов предмета<br>охраны | Элементы предмета охраны | Фотографическое или иное графическое изображение<br>предмета охраны* |
|---|---|---|---|
| 4.1.18 | Объем входной<br>группы | Ниша с установленной в ней<br>скульптурой гимназиста в полный рост<br>– местоположение и горизонтальный<br>габарит | <p>Фото 15. Северный фасад объекта культурного наследия.<br/>Ниша со скульптурой.<br/>Фото 2024 г.</p> |

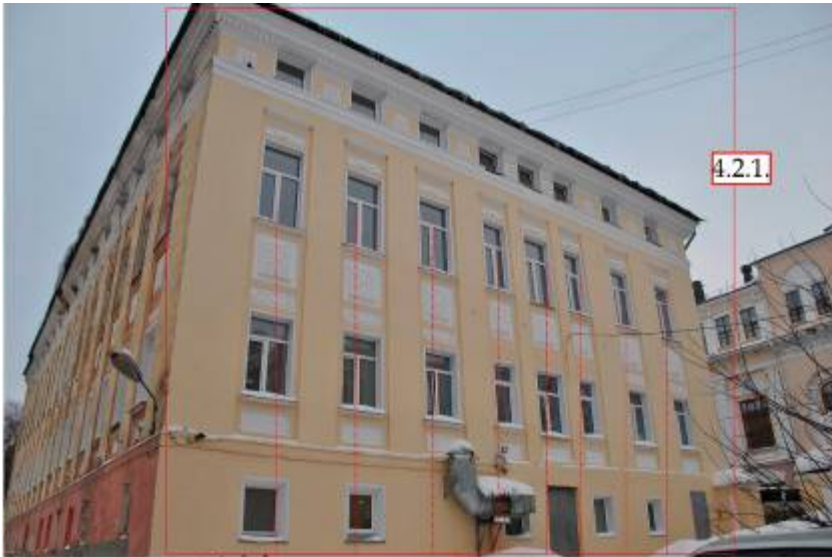
| №<br>п/п | Обобщенная группа<br>элементов предмета<br>охраны | Элементы предмета охраны | Фотографическое или иное графическое изображение<br>предмета охраны* |
|---|---|---|---|
| 4.2.1 | Основной объем | Композиция фасада в восемь световых осей со сгруппированными в трехчастную композицию по принципу палладианского окна проемами в осях 4 – 6 | <p data-bbox="1234 1114 2036 1182">Фото 18. Восточный фасад объекта культурного наследия.<br/>Фото 2024 г.</p> |

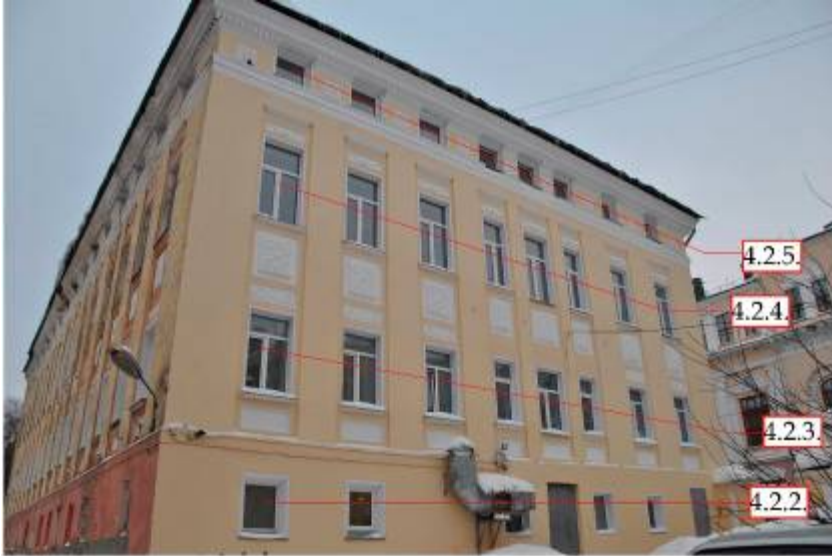
| №<br>п/п | Обобщенная группа<br>элементов предмета<br>охраны | Элементы предмета охраны | Фотографическое или иное графическое изображение<br>предмета охраны* |
|---|---|---|---|
| 4.2.2 | Основной объем | 5 прямоугольных оконных проемов<br>цоколя | |
| 4.2.3 | | 8 прямоугольных оконных проемов<br>первого этажа | |
| 4.2.4 | | 8 прямоугольных оконных проемов<br>второго этажа | |
| 4.2.5 | | 8 прямоугольных оконных проемов<br>антресольного этажа | |
| | | | <p>Фото 18. Восточный фасад объекта культурного наследия.<br/>Окна.<br/>Фото 2024 г.</p> |

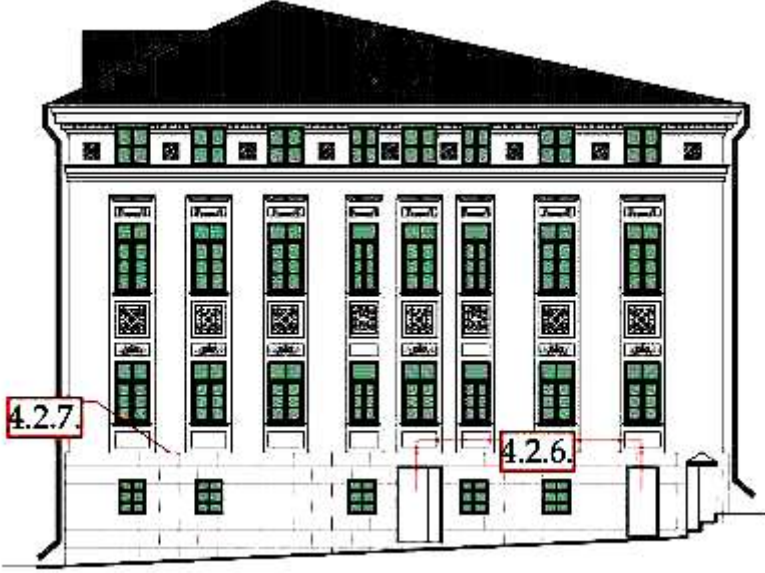
| №<br>п/п | Обобщенная группа<br>элементов предмета<br>охраны | Элементы предмета охраны | Фотографическое или иное графическое изображение<br>предмета охраны* |
|---|---|---|---|
| 4.2.6 | Основной объем | 2 прямоугольных дверных проема | <p data-bbox="1299 1109 1971 1141">Восточный фасад объекта культурного наследия</p> |
| 4.2.7 | | Выступающий цоколь | |

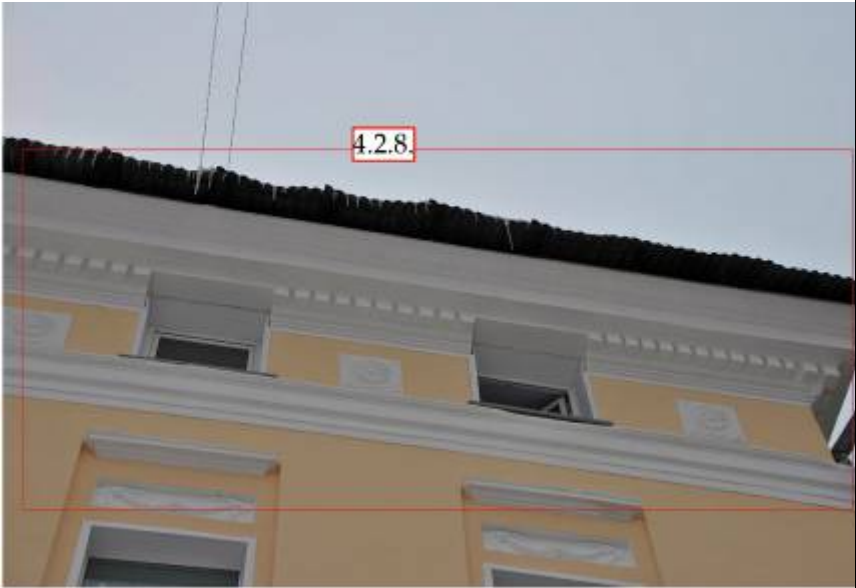
| №<br>п/п | Обобщенная группа<br>элементов предмета<br>охраны | Элементы предмета охраны | Фотографическое или иное графическое изображение<br>предмета охраны* |
|---|---|---|---|
| 4.2.8 | Основной объем | Профилированный антаблемент,<br>состоящий из профилированного<br>архитрава, фриза с прямоугольными<br>филенками и квадратными филенками<br>с рельефами, профилированного<br>венчающего карниза с сухариками | <p>Фото 19. Восточный фасад объекта культурного наследия.<br/>Профилированный антаблемент.<br/>Фото 2024 г.</p> |

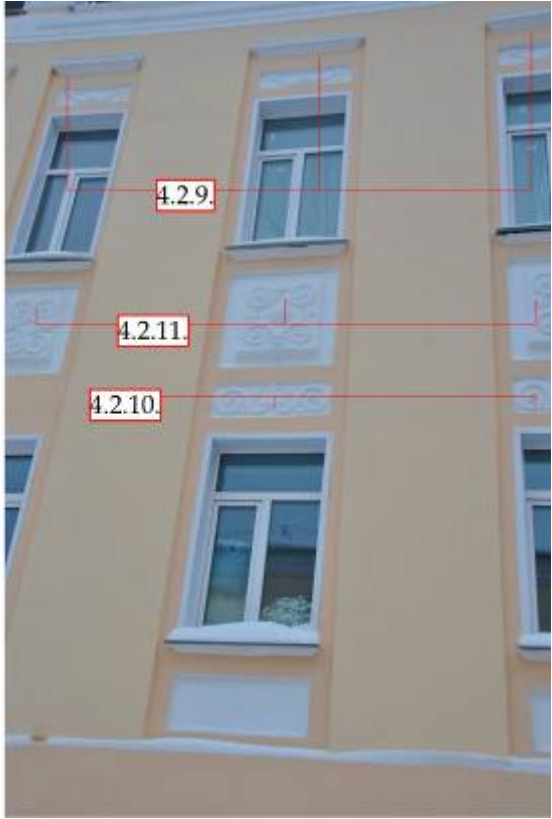
| №<br>п/п | Обобщенная группа<br>элементов предмета<br>охраны | Элементы предмета охраны | Фотографическое или иное графическое изображение<br>предмета охраны* |
|---|---|---|---|
| 4.2.9 | Основной объем | 8 вертикальных прямоугольных ниш,<br>объединяющих оконные проемы<br>первого и второго этажей,<br>с прямоугольными филенками под<br>окнами первого этажа<br>и прямоугольными филенками<br>с рельефными гирляндами над окнами<br>второго этажа, завершенных в верхней<br>части профилированными сандриками-<br>полочками | |
| 4.2.10 | | 6 прямоугольных междуэтажных<br>филенок с рельефами, расположенных<br>в осях оконных проемов над проемами<br>первого этажа | |
| 4.2.11 | | 8 квадратных междуэтажных филенок<br>с рельефами, расположенных<br>в осях оконных проемов под окнами<br>второго этажа | |

Фото 20. Детали восточного фасада объекта культурного наследия. Ниши и филенки.  
Фото 2024 г.

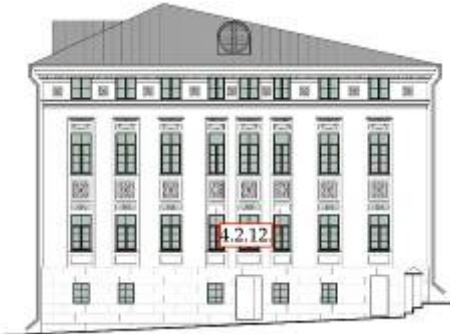
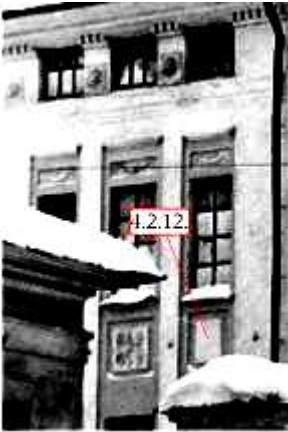
| №<br>п/п | Обобщенная группа<br>элементов предмета<br>охраны | Элементы предмета охраны | Фотографическое или иное графическое изображение<br>предмета охраны* |
|---|---|---|---|
| 4.2.12 | Основной объем | 2 прямоугольные междуэтажные<br>филенки, расположенные в осях<br>оконных проемов над проемами первого<br>этажа | <p data-bbox="1301 667 1966 703">Восточный фасад объекта культурного наследия</p> <p data-bbox="1229 1209 2038 1278">Фото 21. Восточный фасад объекта культурного наследия.<br/>Филенки. Фото XX в.</p> |

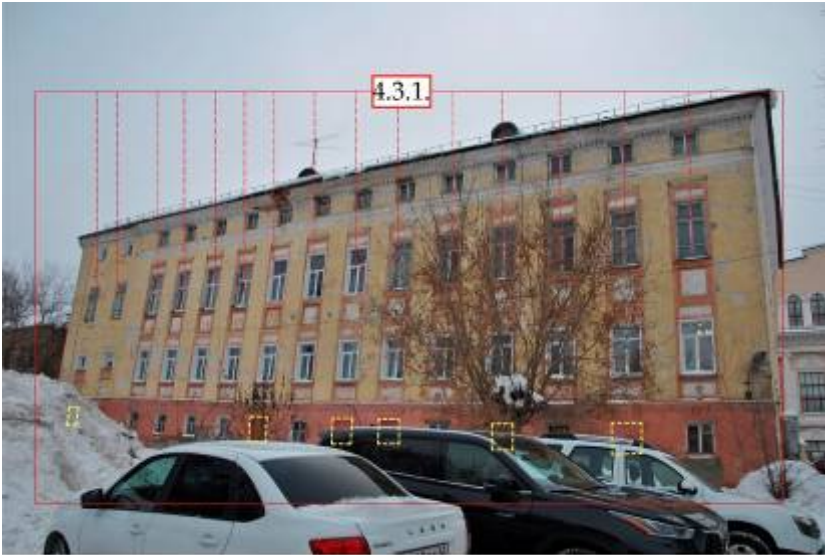
| №<br>п/п | Обобщенная группа<br>элементов предмета<br>охраны | Элементы предмета охраны | Фотографическое или иное графическое изображение<br>предмета охраны* |
|---|---|---|---|
| 4.3.1 | Основной объем,<br>юго-западный объем<br>и объем входной<br>группы | Двухчастная композиция фасада<br>в 15 световых осях: 2 световые оси<br>пониженного юго-западного объема<br>и 13 световых осей основного объема | <p>Фото 22. Южный фасад объекта культурного наследия.<br/>Фото 2024 г.</p> |

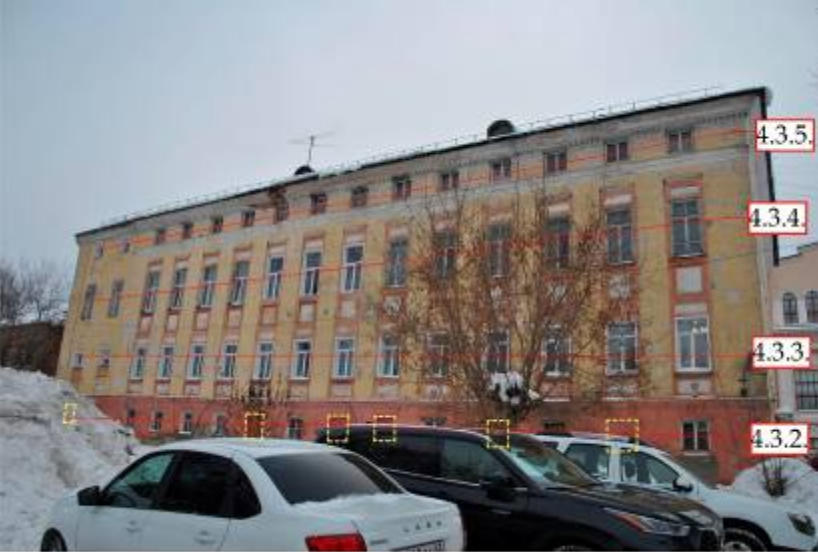
| №<br>п/п | Обобщенная группа<br>элементов предмета<br>охраны | Элементы предмета охраны | Фотографическое или иное графическое изображение<br>предмета охраны* |
|---|---|---|---|
| 4.3.2 | Основной объем,<br>юго-западный объем | 14 прямоугольных оконных проемов<br>цоколя | |
| 4.3.3 | | 15 прямоугольных оконных проемов<br>первого этажа | |
| 4.3.4 | | 15 прямоугольных оконных проемов<br>второго этажа | |
| 4.3.5 | | 15 прямоугольных оконных проемов<br>антресольного этажа | |
| | | | <p>Фото 22. Южный фасад объекта культурного наследия.<br/>Оконные проемы.<br/>Фото 2024 г.</p> |

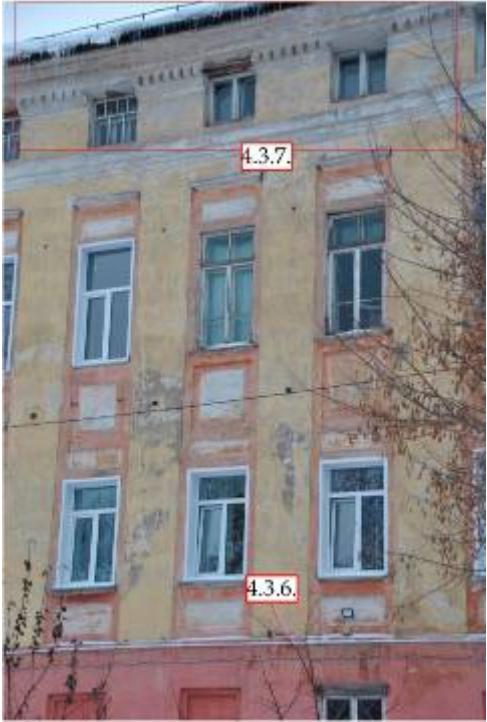
| №<br>п/п | Обобщенная группа<br>элементов предмета<br>охраны | Элементы предмета охраны | Фотографическое или иное графическое изображение<br>предмета охраны* |
|---|---|---|---|
| 4.3.6 | Основной объем,<br>юго-западный объем | Выступающий цоколь | <p data-bbox="1267 1158 2002 1299">Фото 23. Детали южного фасада объекта культурного наследия. Цоколь основного и юго-западного объема, антаблемент основного объема.<br/>Фото 2024 г.</p> |
| 4.3.7 | Основной объем | Профилированный антаблемент<br>основного объема, состоящий<br>из профилированного архитрава,<br>гладкого фриза и профилированного<br>венчающего карниза с сухариками | |

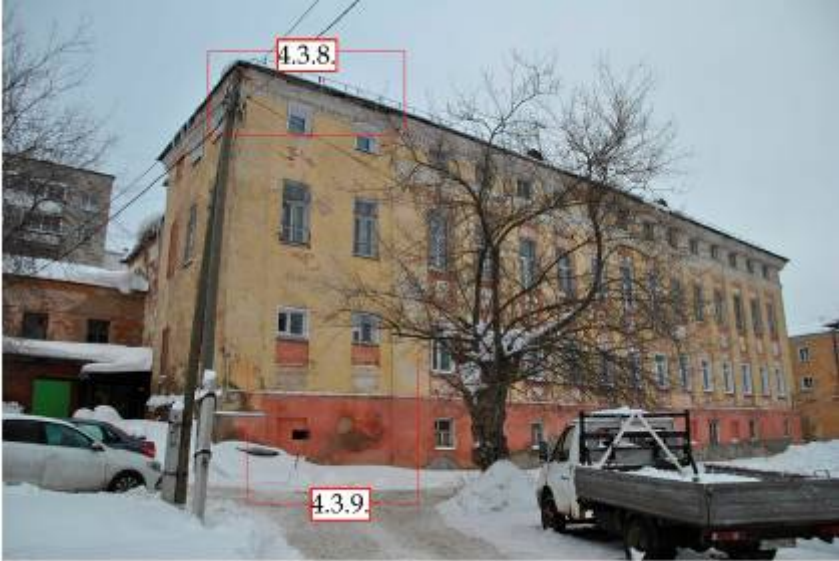
| №<br>п/п | Обобщенная группа<br>элементов предмета<br>охраны | Элементы предмета охраны | Фотографическое или иное графическое изображение<br>предмета охраны* |
|---|---|---|---|
| 4.3.8 | Юго-западный объем | Профилированный карниз<br>с сухариками | |
| 4.3.9 | | Плоские угловые пилястры<br>с капителями, представленными<br>раскреповкой карниза | <p>Фото 4. Южный фасад объекта культурного наследия.<br/>Карниз и угловые пилястры юго-западного объема.<br/>Фото 2024 г.</p> |

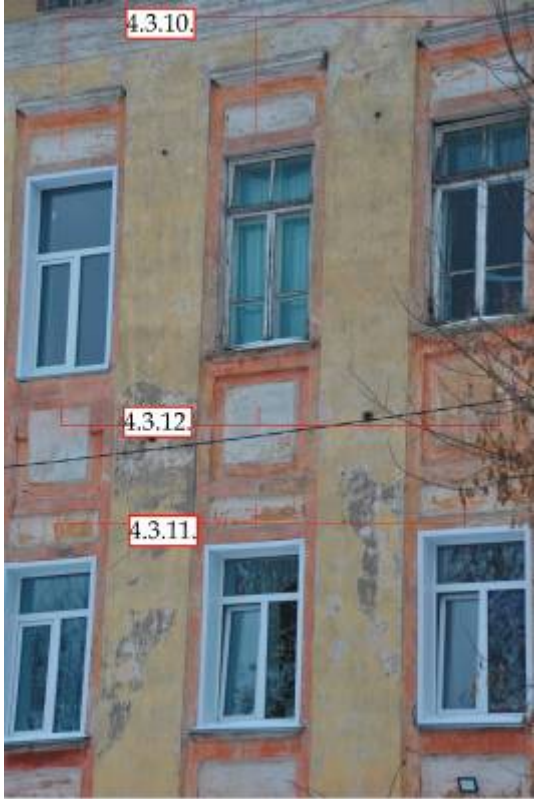
| №<br>п/п | Обобщенная группа<br>элементов предмета<br>охраны | Элементы предмета охраны | Фотографическое или иное графическое изображение<br>предмета охраны* |
|---|---|---|---|
| 4.3.10 | Основной объем | Вертикальные прямоугольные ниши,<br>объединяющие оконные проемы<br>первого и второго этажей,<br>с прямоугольными филенками под<br>окнами первого этажа и над окнами<br>второго этажа, завершенные в верхней<br>части профилированными сандриками-<br>полочками | |
| 4.3.11 | | 13 прямоугольных филенок,<br>расположенных над оконными<br>проемами первого этажа | |
| 4.3.12 | | 13 квадратных филенок<br>с квадратными профилированными<br>накладками, расположенных под<br>оконными проемами второго этажа | |

Фото 23. Детали южного фасада объекта культурного наследия. Ниши и филенки.  
Фото 2024 г.

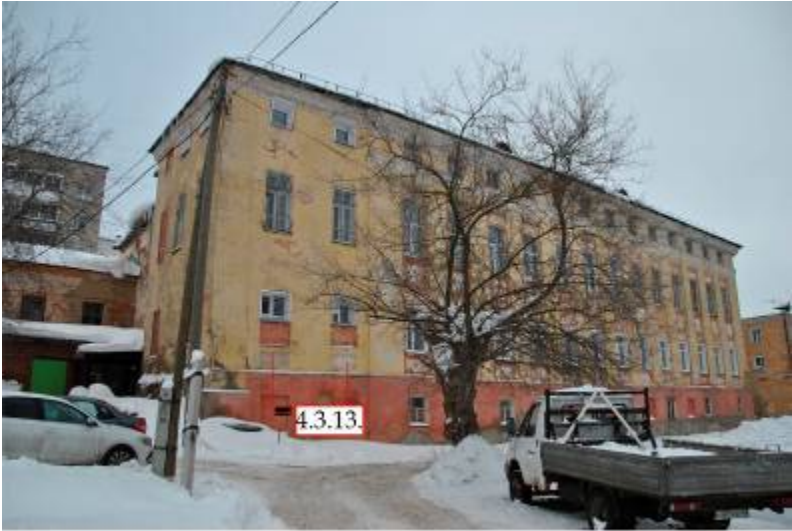
| №<br>п/п | Обобщенная группа<br>элементов предмета<br>охраны | Элементы предмета охраны | Фотографическое или иное графическое изображение<br>предмета охраны* |
|---|---|---|---|
| 4.3.13 | Юго-западный объем | 2 прямоугольные филенки<br>под окнами первого этажа | <p data-bbox="1263 1090 2007 1193">Фото 4. Южный фасад объекта культурного наследия.<br/>Подоконные филенки юго-западного объема.<br/>Фото 2024 г.</p> |

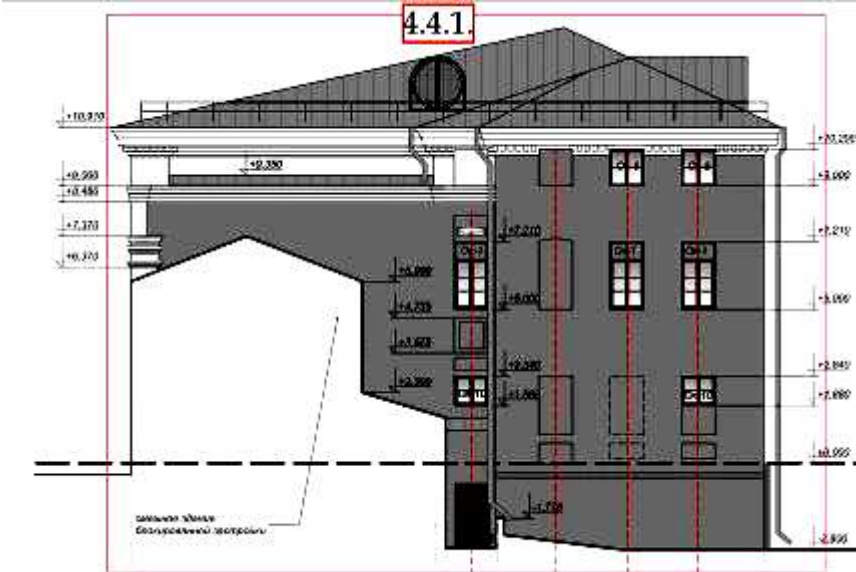
| №<br>п/п | Обобщенная группа<br>элементов предмета<br>охраны | Элементы предмета охраны | Фотографическое или иное графическое изображение<br>предмета охраны* |
|---|---|---|---|
| 4.4.1 | Основной объем,<br>юго-западный объем<br>и объем входной<br>группы | Трехчастная композиция фасада,<br>включающего фасад основного объема,<br>фасад пониженного в уровне конька<br>крыши юго-западного объема<br>в 3 световые оси и фасад<br>пониженного двухэтажного объема<br>входной группы с северо-западной<br>стороны в 1 световую ось | <p>Западный фасад объекта культурного наследия</p> |

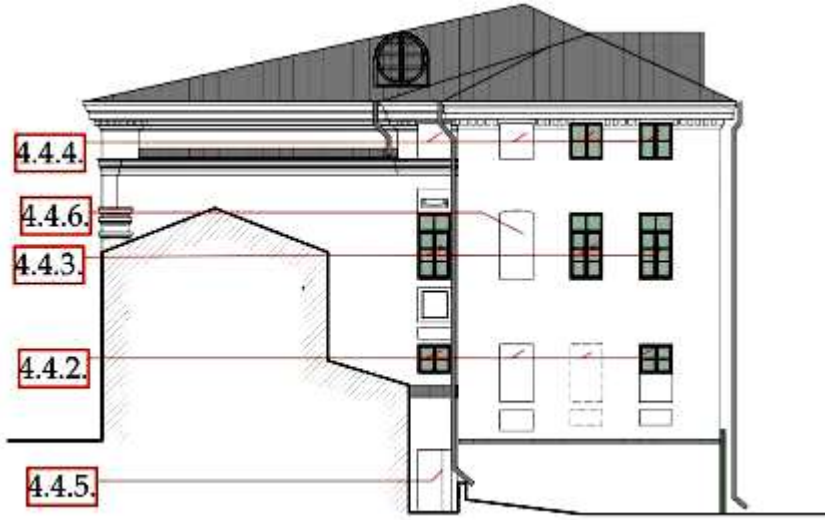
| №<br>п/п | Обобщенная группа<br>элементов предмета<br>охраны | Элементы предмета охраны | Фотографическое или иное графическое изображение<br>предмета охраны* |
|---|---|---|---|
| 4.4.2 | Юго-западный объем,<br>объем входной<br>группы | 4 прямоугольных оконных проема<br>первого этажа | |
| 4.4.3 | | 3 прямоугольных оконных проема<br>второго этажа | |
| 4.4.4 | | 4 прямоугольных оконных проема<br>антресольного этажа | |
| 4.4.5 | Объем входной<br>группы | 1 прямоугольный дверной проем | |
| 4.4.6 | Юго-западный объем | 1 оконный проем второго этажа<br>с лучковой перемычкой | |

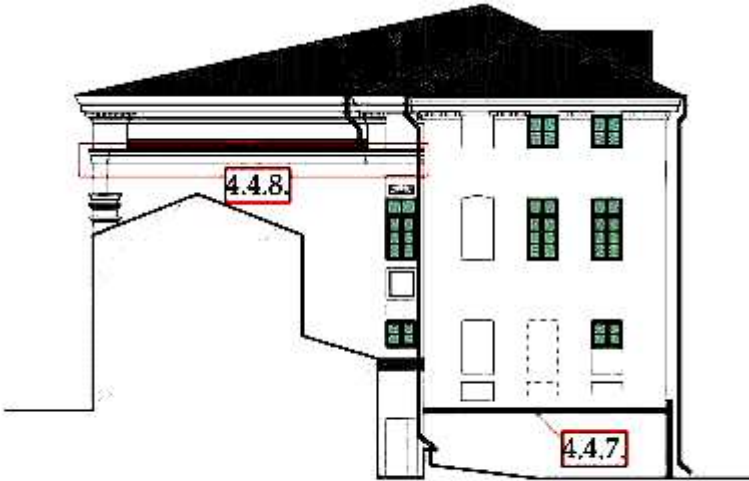
| №<br>п/п | Обобщенная группа<br>элементов предмета<br>охраны | Элементы предмета охраны | Фотографическое или иное графическое изображение<br>предмета охраны* |
|---|---|---|---|
| 4.4.7 | Юго-западный объем | Выступающий цоколь | <p data-bbox="1310 1114 1957 1145">Западный фасад объекта культурного наследия</p> |
| 4.4.8 | Объем входной группы | Профилированный венчающий карниз | |

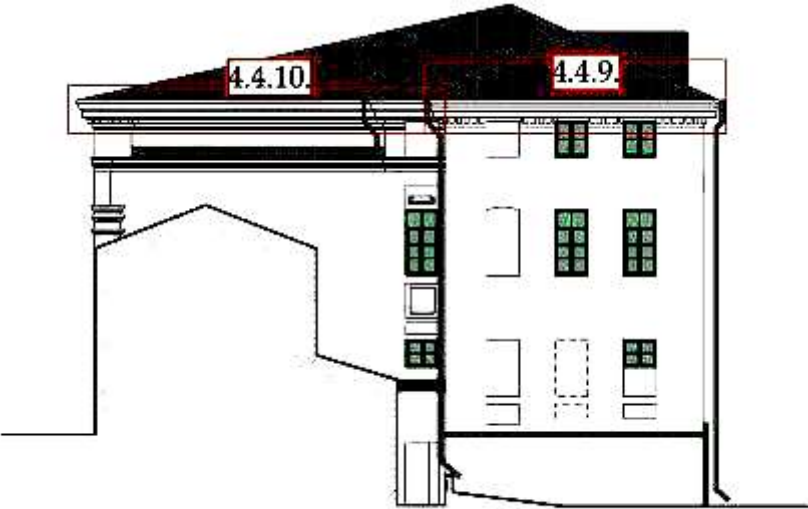
| №<br>п/п | Обобщенная группа<br>элементов предмета<br>охраны | Элементы предмета охраны | Фотографическое или иное графическое изображение<br>предмета охраны* |
|---|---|---|---|
| 4.4.9 | Юго-западный объем | Профилированный венчающий карниз<br>с сухариками | <p data-bbox="1310 1114 1957 1145">Западный фасад объекта культурного наследия</p> |
| 4.4.10 | Основной объем | Профилированный венчающий карниз<br>с сухариками на угловых<br>раскрепованных участках | |

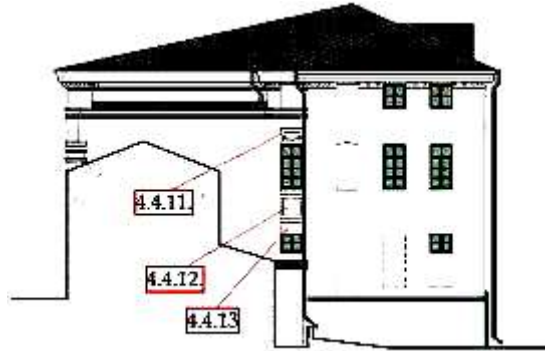
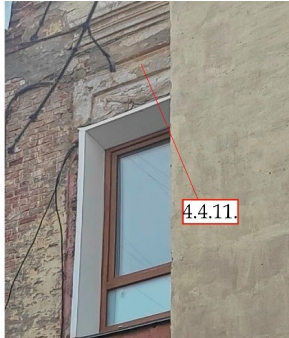
| №<br>п/п | Обобщенная группа<br>элементов предмета<br>охраны | Элементы предмета охраны | Фотографическое или иное графическое изображение<br>предмета охраны* |
|---|---|---|---|
| 4.4.11 | Объем входной<br>группы | 1 вертикальная прямоугольная ниша,<br>объединяющая оконные проемы<br>первого и второго этажей,<br>с прямоугольной филенкой с рельефной<br>гирляндой над окном второго этажа,<br>завершенная в верхней части<br>профилированным сандриком-полочкой | |
| 4.4.12 | | 1 квадратная филенка<br>с профилированной накладкой,<br>расположенная под оконным проемом<br>второго этажа | <p data-bbox="1310 751 1957 783">Западный фасад объекта культурного наследия</p> |
| 4.4.13 | | 1 прямоугольная филенка,<br>расположенная над оконным проемом<br>первого этажа | <p data-bbox="1234 1206 2036 1310">Фото 24. Фрагмент западного фасада объекта культурного наследия. Филенка.<br/>Фото 2024 г.</p> |

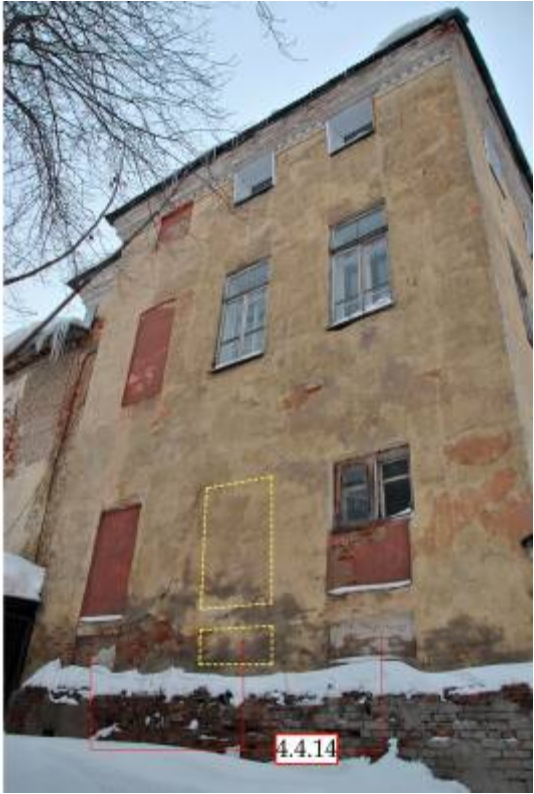
| №<br>п/п | Обобщенная группа<br>элементов предмета<br>охраны | Элементы предмета охраны | Фотографическое или иное графическое изображение<br>предмета охраны* |
|---|---|---|---|
| 4.4.14 | Юго-западный объем | 3 прямоугольные филенки<br>под окнами первого этажа | <p data-bbox="1234 1166 2036 1305">Фото 25. Фрагмент западного фасада объекта культурного наследия. Прямоугольные филенки под окнами первого этажа<br/>Фото 2024 г.</p> |

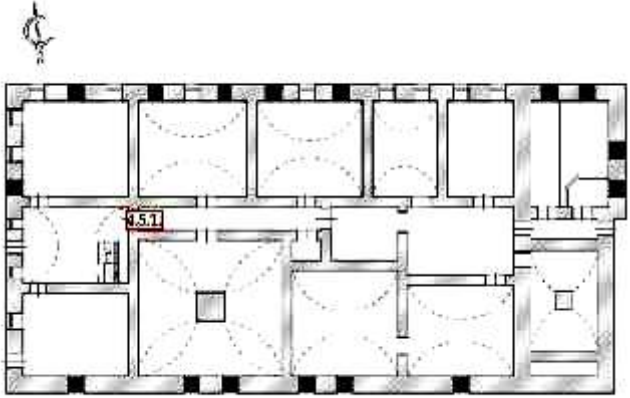
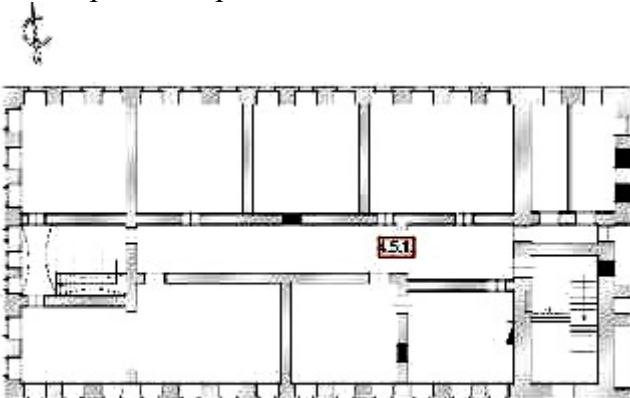
| №<br>п/п | Обобщенная группа<br>элементов предмета<br>охраны | Элементы предмета охраны | Фотографическое или иное графическое изображение<br>предмета охраны* |
|---|---|---|---|
| 4.5.1 | | Арочные проемы подвала и первого<br>этажа – местоположение,<br>конфигурация, габариты | <p data-bbox="1395 786 1877 818">Арочные проемы на плане подвала</p> <p data-bbox="1352 1281 1917 1313">Арочные проемы на плане первого этажа</p> |

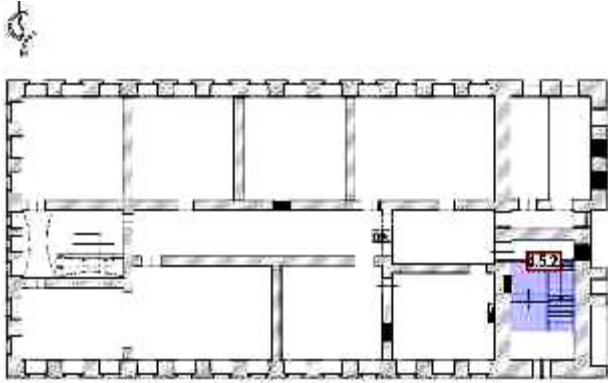
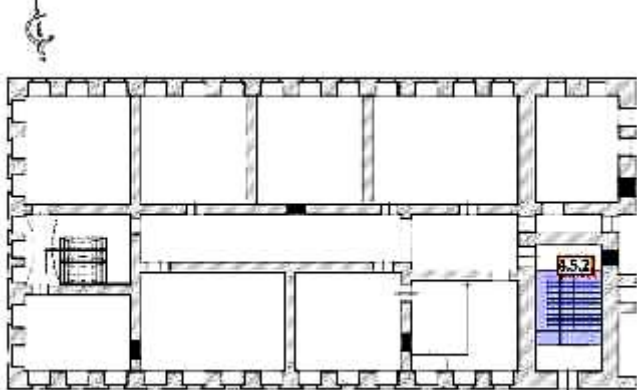
| №<br>п/п | Обобщенная группа<br>элементов предмета<br>охраны | Элементы предмета охраны | Фотографическое или иное графическое изображение<br>предмета охраны* |
|---|---|---|---|
| 4.5.2 | | <p>Парадная лестница, оснащенная ограждением из профилированных балясин с профилированным поручнем – конструкция, местоположение</p> | <p>Парадная лестница на плане первого этажа</p> <p>Парадная лестница на плане второго этажа</p> |
