**Об установлении предмета охраны объекта культурного наследия  
(памятника истории и культуры) народов Российской Федерации  
федерального значения «Дом Машковцева», расположенного по адресу:  
Кировская область, г. Киров, ул. Спасская, д. 12-а**

**ПРЕДМЕТ ОХРАНЫ**

объекта культурного наследия (памятника истории и культуры) народов Российской Федерации  
федерального значения «Дом Машковцева», расположенного по адресу:  
Кировская область, г. Киров, ул. Спасская, д. 12-а

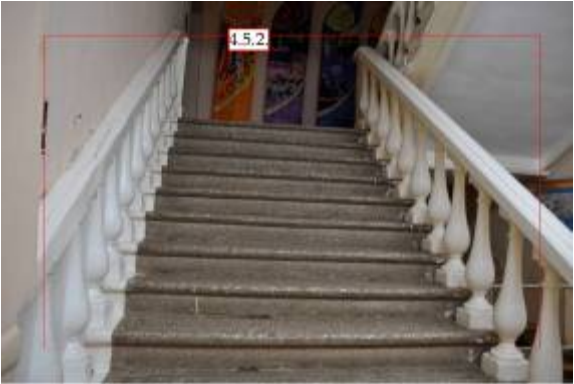
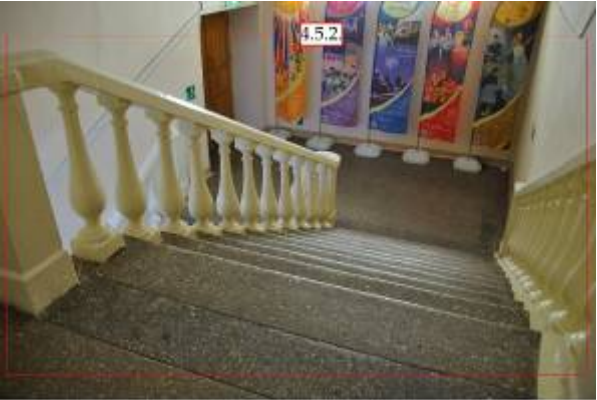
| №<br>п/п | Обобщенная группа<br>элементов предмета<br>охраны | Элементы предмета охраны | Фотографическое или иное графическое изображение<br>предмета охраны* |
|---|---|---|---|
| | | | <p data-bbox="1339 722 1933 791">Фото 28. Первый этаж. Парадная лестница.<br/>Фото 2024 г.</p> <p data-bbox="1339 1244 1933 1313">Фото 29. Второй этаж. Парадная лестница.<br/>Фото 2024 г.</p> |

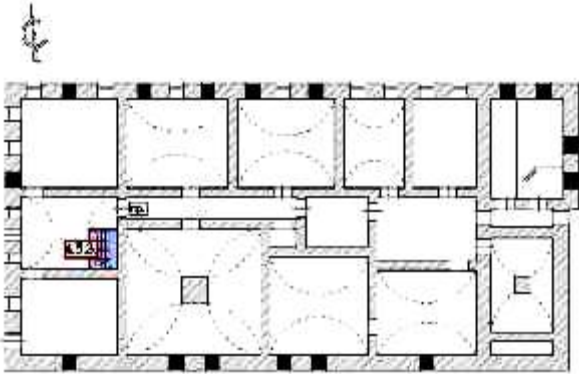
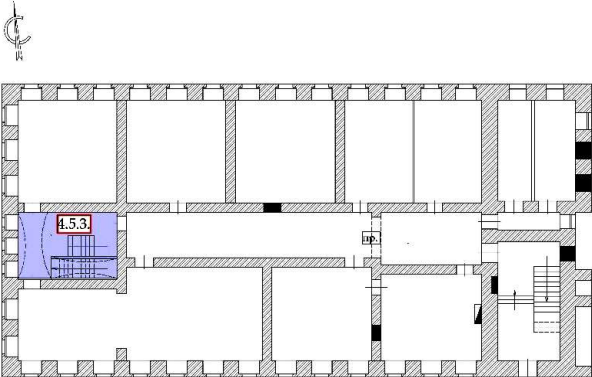
| №<br>п/п | Обобщенная группа<br>элементов предмета<br>охраны | Элементы предмета охраны | Фотографическое или иное графическое изображение<br>предмета охраны* |
|---|---|---|---|
| 4.5.3 | | <p>лестница западного крыла<br/>в существующем помещении<br/>лестничной клетки<br/>– конструкция, местоположение</p> | <p>Лестница западного крыла на плане подвала</p> <p>Лестница западного крыла на плане первого этажа</p> |

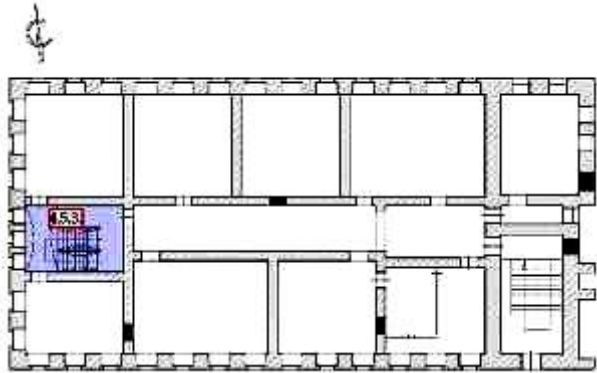
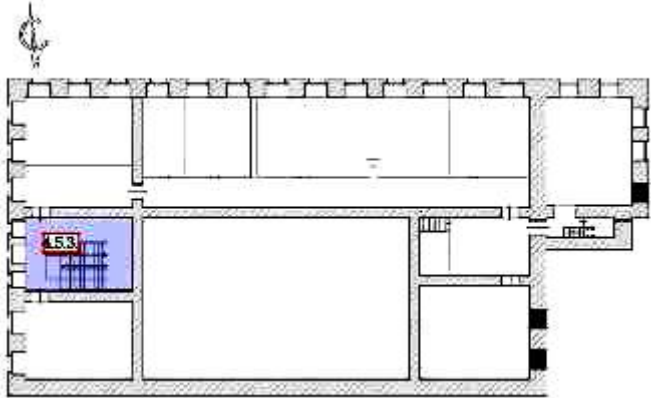
| №<br>п/п | Обобщенная группа<br>элементов предмета<br>охраны | Элементы предмета охраны | Фотографическое или иное графическое изображение<br>предмета охраны* |
|---|---|---|---|
| | | | <p data-bbox="1288 742 1982 774">Лестница западного крыла на плане второго этажа</p> <p data-bbox="1281 1273 1989 1305">Лестница западного крыла на плане третьего этажа</p> |

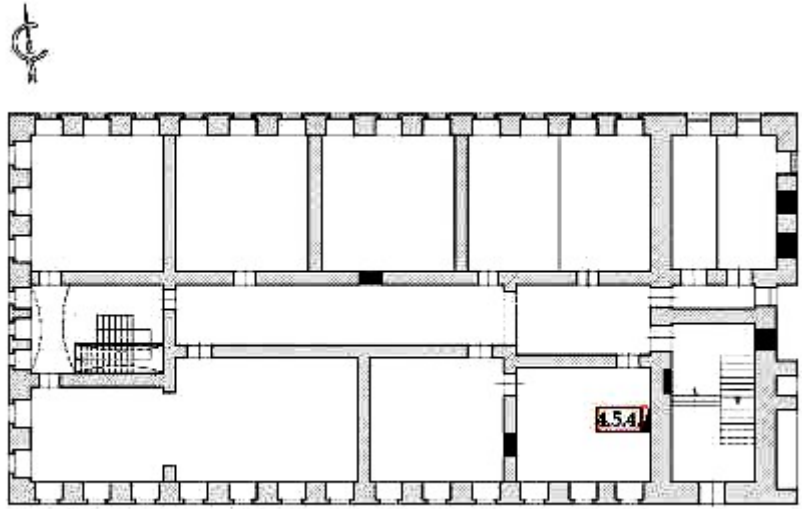
| №<br>п/п | Обобщенная группа<br>элементов предмета<br>охраны | Элементы предмета охраны | Фотографическое или иное графическое изображение<br>предмета охраны* |
|---|---|---|---|
| 4.5.4 | | <p>Прямоугольная в плане печь<br/>с профилированным карнизом,<br/>чугунным литым художественным<br/>рельефным наличником<br/>прямоугольного проема топки<br/>и чугунной литой орнаментированной<br/>облицовкой топки</p> | <p>Печь на плане первого этажа</p> |

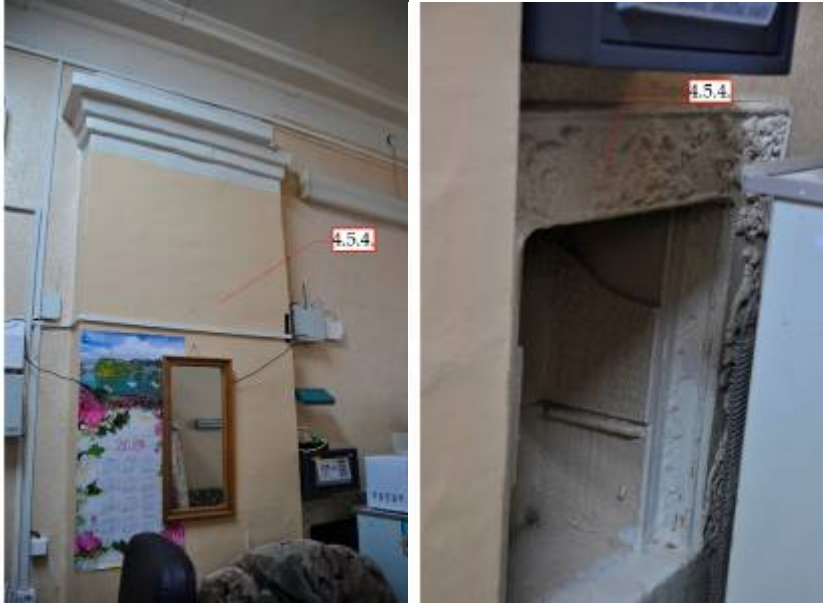
| №<br>п/п | Обобщенная группа<br>элементов предмета<br>охраны | Элементы предмета охраны | Фотографическое или иное графическое изображение<br>предмета охраны* |
|---|---|---|---|
| | | | <div data-bbox="1229 464 2049 1069"> </div> <p data-bbox="1361 1114 1906 1220"> Фото 30, 31. Помещение первого этажа.<br/> Печь.<br/> Фото 2024 г. </p> |

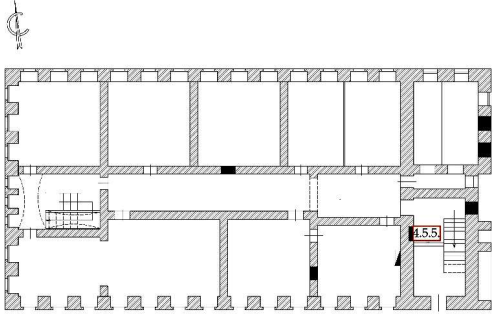
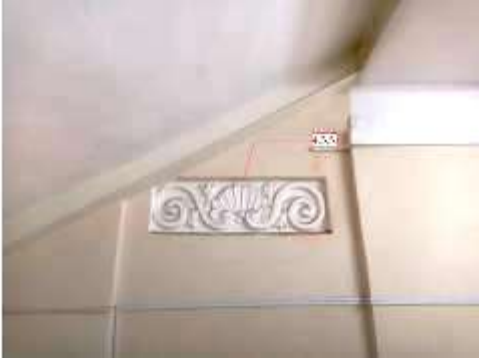
| №<br>п/п | Обобщенная группа<br>элементов предмета<br>охраны | Элементы предмета охраны | Фотографическое или иное графическое изображение<br>предмета охраны* |
|---|---|---|---|
| 4.5.5 | | <p>Прямоугольная ниша в помещении вестибюля с симметричной рельефной композицией из рокайля с двумя волютами</p> | <p>Прямоугольная ниша в помещении вестибюля на плане первого этажа</p> <p>Фото 32. Помещение вестибюля первого этажа. Ниша с рельефом. Фото 2024 г.</p> |

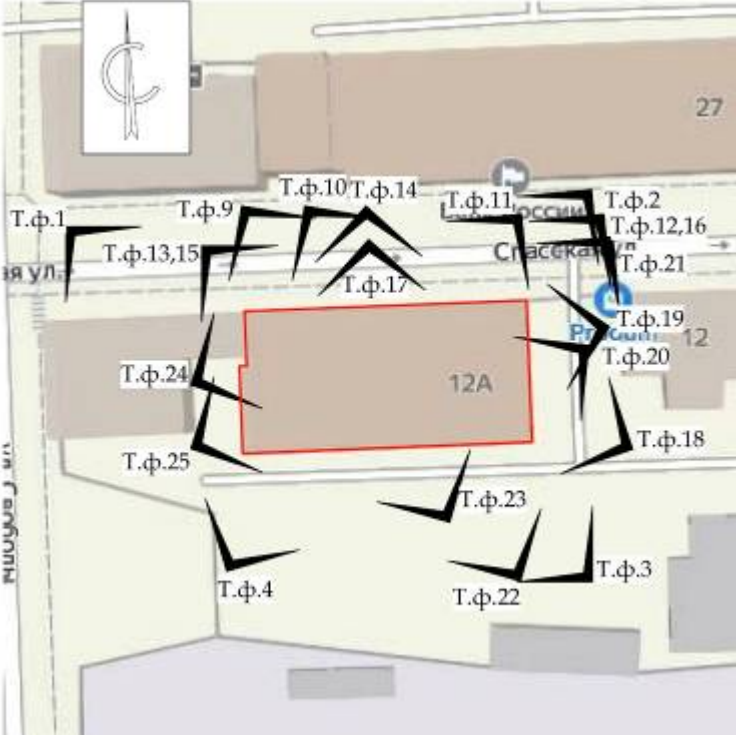
| Номер схемы | Схема |
|---|---|
| 1 | <p data-bbox="1765 491 2063 528">Генеральный план</p> <p>The diagram is a general plan of a site. A central rectangular area is outlined in red and labeled '12A'. Surrounding this area are various points marked with labels 'Т.ф.' followed by numbers. The labels are: Т.ф.1, Т.ф.9, Т.ф.10, Т.ф.14, Т.ф.11, Т.ф.2, Т.ф.12,16, Т.ф.21, Т.ф.17, Т.ф.13,15, Т.ф.24, Т.ф.25, Т.ф.18, Т.ф.23, Т.ф.3, Т.ф.22, Т.ф.4, Т.ф.19, Т.ф.20. The plan also shows a compass rose in the top left corner, a scale bar, and labels for surrounding streets: 'Спасека' and 'ул. Габоны'. A building labeled '27' is visible in the top right corner.</p> |

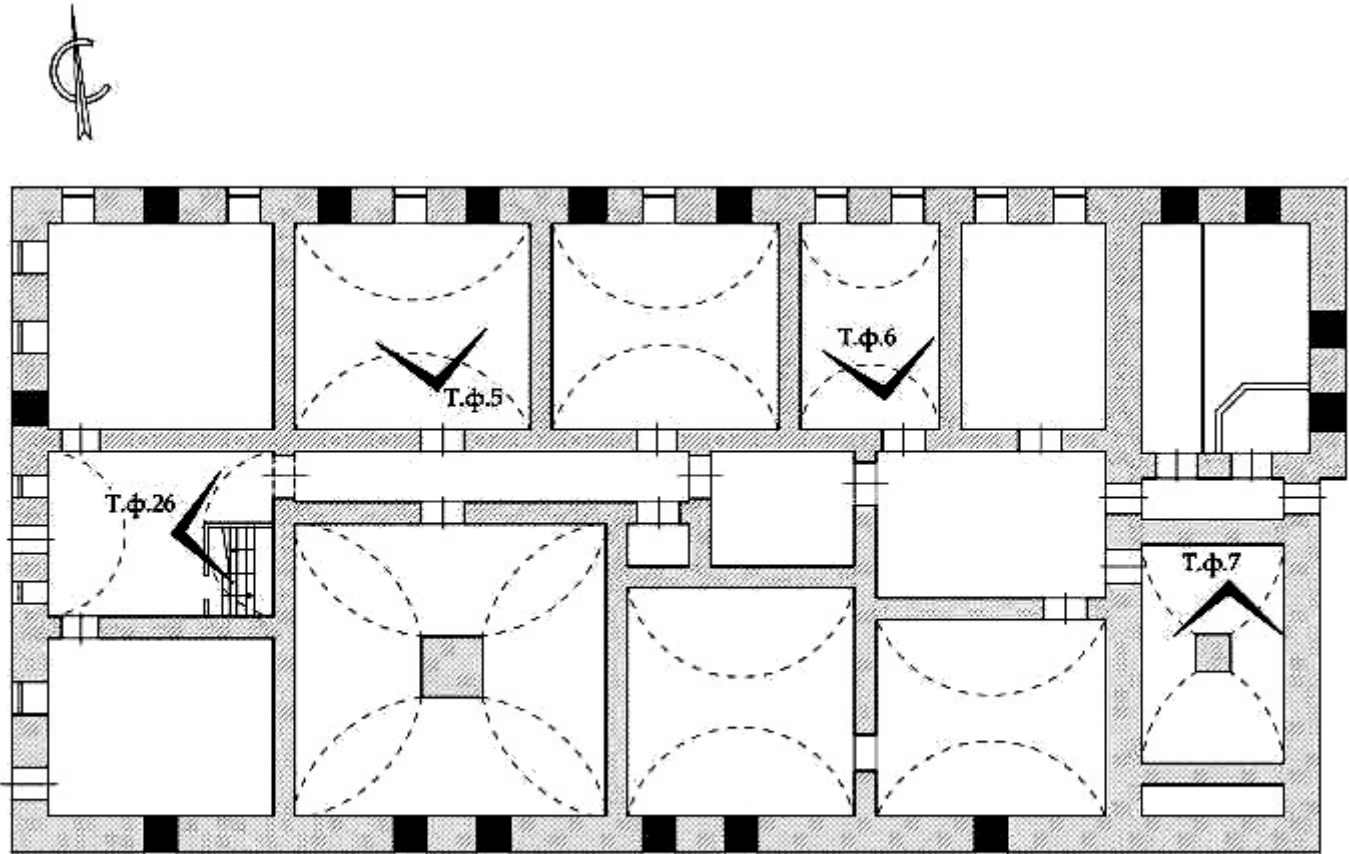
| Номер схемы | Схема |
|---|---|
| 2 | <p data-bbox="1585 264 2065 304">Схема фотофиксации подвала</p> <p data-bbox="667 320 734 464">A north arrow symbol pointing upwards.</p> <p data-bbox="622 507 1966 1177">The floor plan shows a rectangular basement layout. It includes several rooms: a large room on the top left, a room with a checkmark and 'Т.ф.5' in the top middle, a room with a checkmark and 'Т.ф.6' in the top right, a room with a checkmark and 'Т.ф.26' on the middle left, a central room with a square feature, and a room with a checkmark and 'Т.ф.7' on the middle right. There are also rooms with dashed lines indicating specific features or boundaries. The walls are shown with a hatched pattern, and there are small rectangular features along the top and bottom walls, possibly representing windows or doors.</p> |

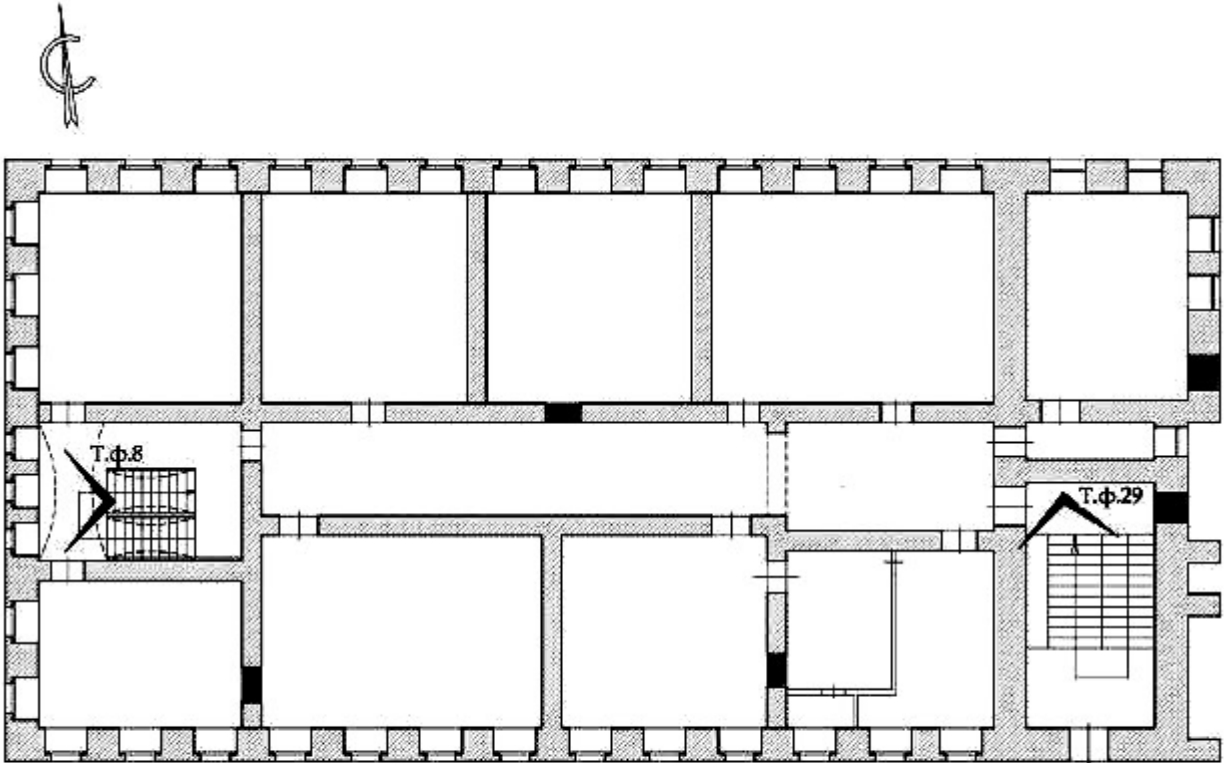
| Номер схемы | Схема |
|---|---|
| 4 | <p data-bbox="1592 248 2067 288">Схема фотофиксации 2 этажа</p> <p>The floor plan shows a rectangular building layout. At the top left, there is a north arrow pointing upwards. The plan is divided into several rooms of varying sizes. On the left side, there is a staircase labeled 'Т.ф.8'. On the right side, there is another staircase labeled 'Т.ф.29'. The rooms are separated by thick walls, and there are several doorways. The overall layout is symmetrical along a central vertical axis.</p> |
