**УПРАВЛЕНИЕ  
ГОСУДАРСТВЕННОЙ ОХРАНЫ ОБЪЕКТОВ КУЛЬТУРНОГО  
НАСЛЕДИЯ КИРОВСКОЙ ОБЛАСТИ**

**РЕШЕНИЕ**

**Об установлении предмета охраны объекта культурного наследия  
(памятника истории и культуры) народов Российской Федерации  
регионального значения «Здание, в котором проходил первый волостной  
съезд Советов рабочих, крестьянских и солдатских депутатов,  
провозгласивший Советскую власть в Буйской волости»,  
расположенного по адресу: Кировская область, Уржумский район,  
с. Буйское**

**ПРЕДМЕТ ОХРАНЫ**

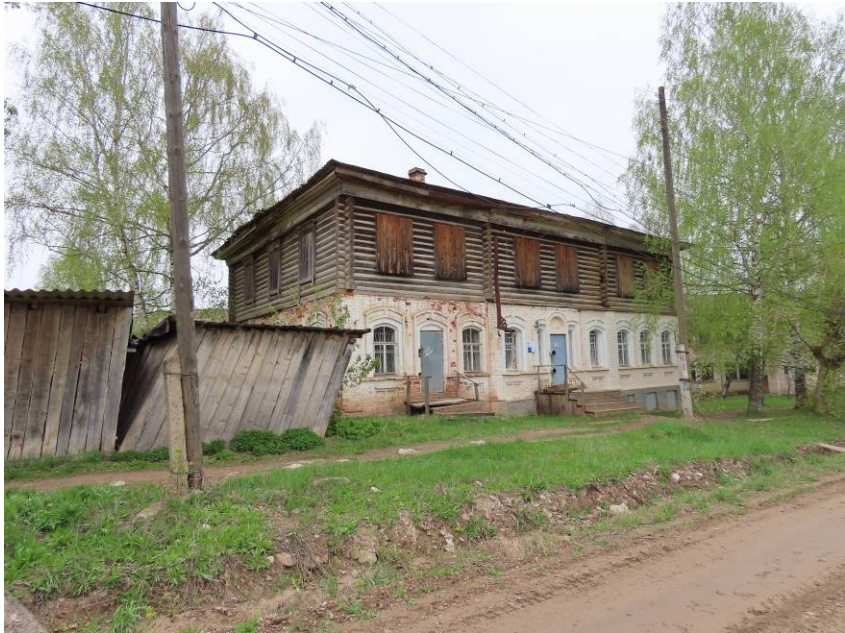
| № п/п | Обобщенная группа элементов предмета охраны | Элементы предмета охраны | Фотографическое или иное графическое изображение предмета охраны* |
|---|---|---|---|
| 2 | Объемно-пространственная композиция | <p>Объект состоящий из следующих объемов:</p> <p>основной объем - прямоугольный в плане, двухэтажный на цокольном этаже;</p> <p>объем пристроев – Г-образный в плане, двухэтажный объект</p> | <p>Фото 1. Вид с запада.<br/>Фото 2024 г.</p> |

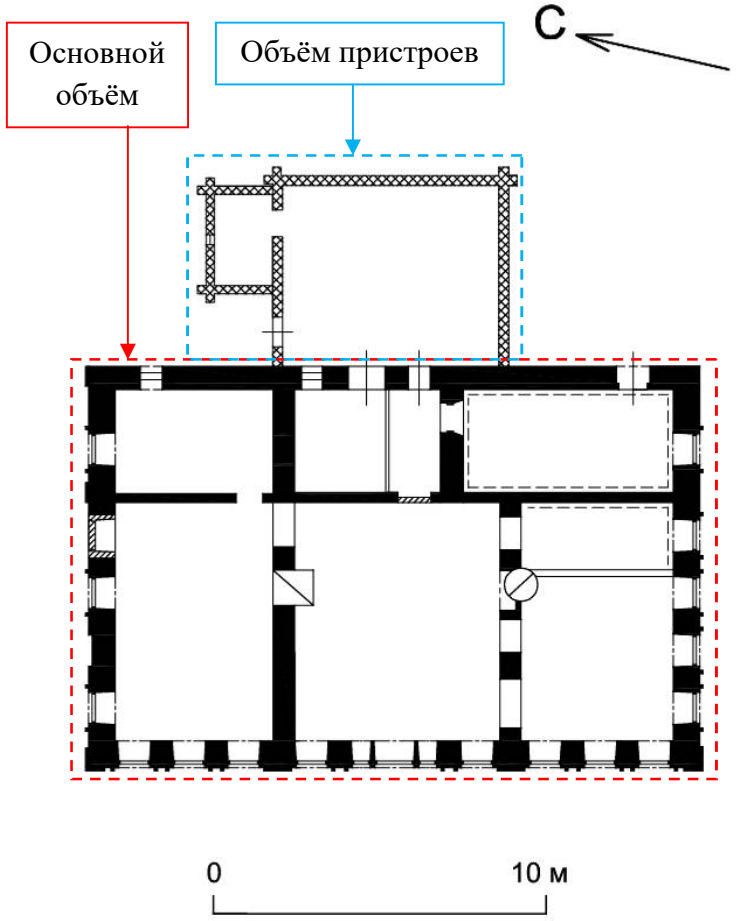
| № п/п | Обобщенная группа элементов предмета охраны | Элементы предмета охраны | Фотографическое или иное графическое изображение предмета охраны* |
|---|---|---|---|
| | | | <p data-bbox="1317 427 1467 502">Основной объём</p> <p data-bbox="1523 427 1780 470">Объём пристроев</p> <p data-bbox="1825 391 1870 438">С</p> <p data-bbox="1489 1252 1870 1316">0 10 м</p> <p data-bbox="1467 1340 1915 1380">Схема объемов на плане 1 этажа</p> |

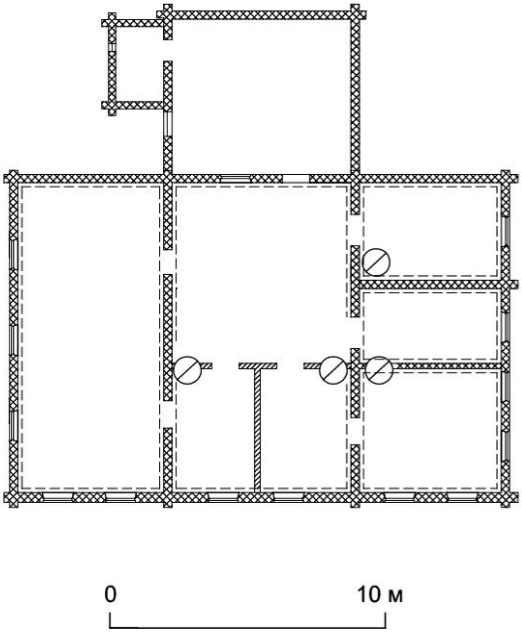
| № п/п | Обобщенная группа элементов предмета охраны | Элементы предмета охраны | Фотографическое или иное графическое изображение предмета охраны* |
|---|---|---|---|
| 3 | Конструктивная система | <p>Основные конструкции здания:</p> <p>капитальные стены первоначального периода строительства, цокольного и первого этажей основного объёма– из глиняного кирпича;</p> <p>капитальные стены конца 1940-х гг., второго этажа основного объёма, первого и второго этажей объёма пристроев – бревенчатые и дощатые;</p> <p>перекрытия деревянные;</p> <p>крыша – скатная, вальмовая, чердачная по деревянным стропилам</p> | <p>План цокольного этажа</p> |

| № п/п | Обобщенная группа элементов предмета охраны | Элементы предмета охраны | Фотографическое или иное графическое изображение предмета охраны* |
|---|---|---|---|
| | | | <p data-bbox="1809 359 1971 414">С ←</p> <p data-bbox="1563 1380 1832 1412">План второго этажа</p> |

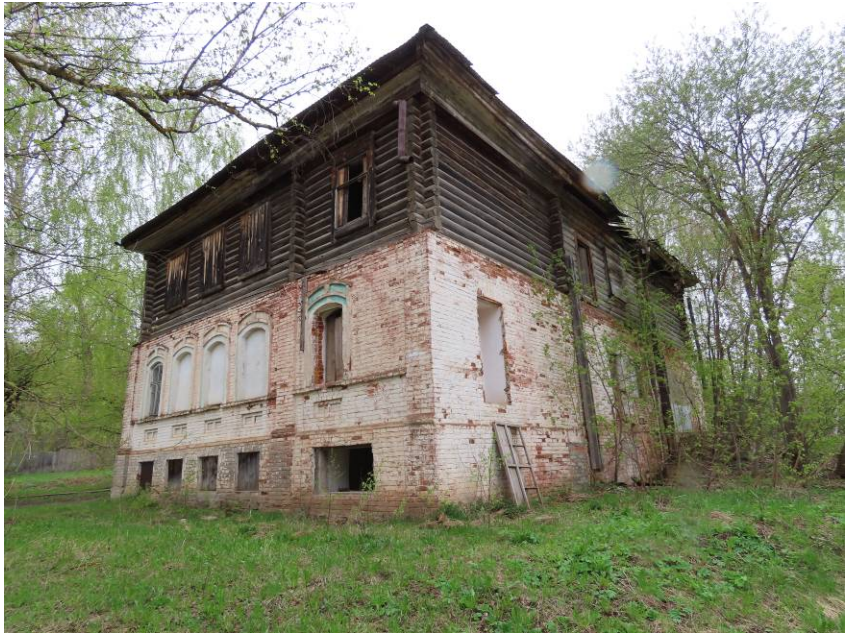
| № п/п | Обобщенная группа элементов предмета охраны | Элементы предмета охраны | Фотографическое или иное графическое изображение предмета охраны* |
|---|---|---|---|
| 4 | Архитектурно-художественное решение | <p>Тип отделки фасадов:</p> <p>стены цокольного и первого этажей – известковая обмазка,<br/>стены второго этажа – без отделки;</p> <p>покрытие кровли – кровельным железом, соединенным в стоячий фалец</p> | <p>Фото 2. Вид с юга.<br/>Фото 2024 г.</p> |

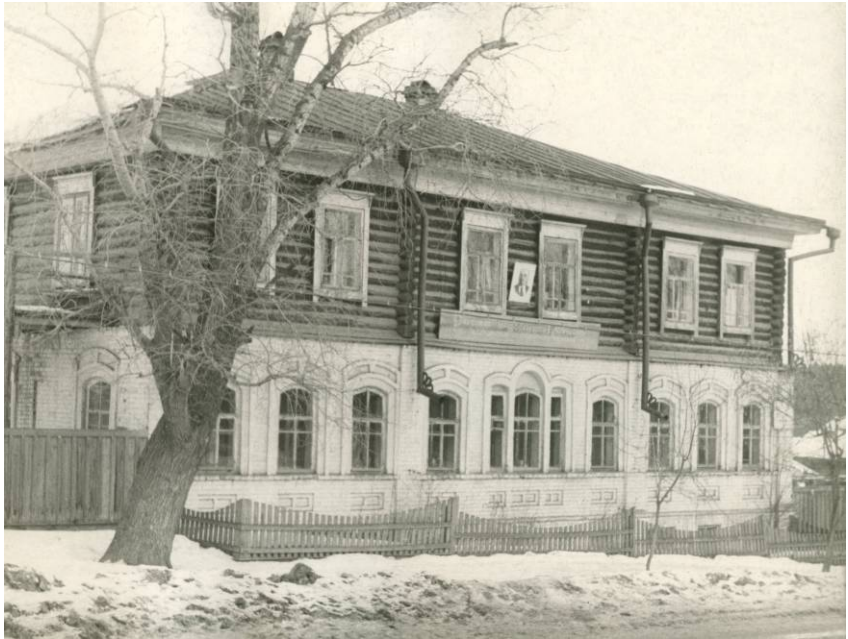
| № п/п | Обобщенная группа элементов предмета охраны | Элементы предмета охраны | Фотографическое или иное графическое изображение предмета охраны* |
|---|---|---|---|
| | | | <p data-bbox="1489 1177 1901 1246">Фото 3. Вид с северо-востока.<br/>Фото 1973 г.</p> |

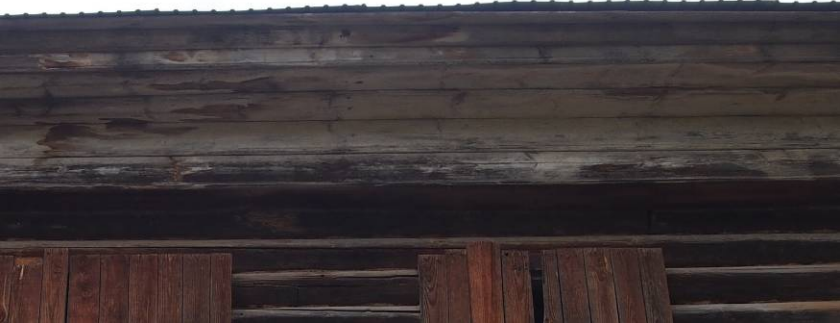
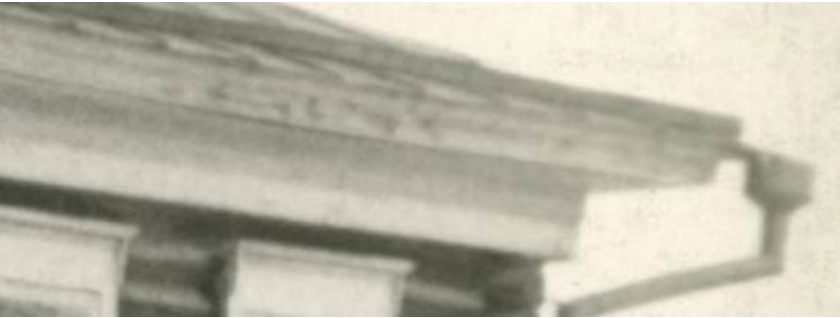
| № п/п | Обобщенная группа элементов предмета охраны | Элементы предмета охраны | Фотографическое или иное графическое изображение предмета охраны* |
|---|---|---|---|
| 4.1.1 | | Венчающий карниз:<br>подшивной деревянный карниз из профилированной доски | <p data-bbox="1503 847 1890 916">Фото 4. Венчающий карниз.<br/>Фото 2024 г.</p> <p data-bbox="1503 1311 1890 1380">Фото 5. Венчающий карниз.<br/>Фото 1973 г.</p> |

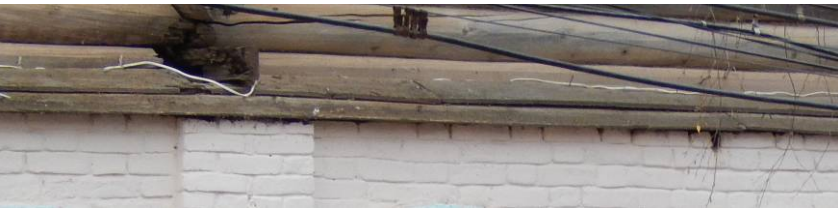
| № п/п | Обобщенная группа элементов предмета охраны | Элементы предмета охраны | Фотографическое или иное графическое изображение предмета охраны* |
|---|---|---|---|
| 4.1.2 | | <p>Межэтажный отлив:<br/>отлив из профилированной доски между первым и вторым этажами</p> | <p>Фото 6. Межэтажный отлив.<br/>Фото 2017 г.</p> |

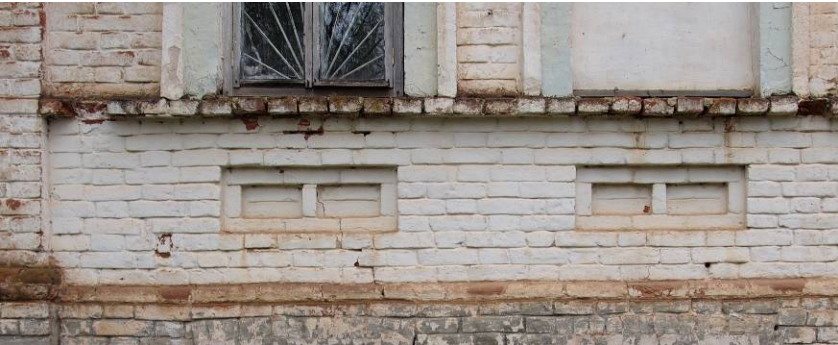
| № п/п | Обобщенная группа элементов предмета охраны | Элементы предмета охраны | Фотографическое или иное графическое изображение предмета охраны* |
|---|---|---|---|
| 4.1.3 | | <p>Подоконный пояс:<br/> широкий кирпичный пояс между<br/> первым и цокольным этажами,<br/> состоящий из<br/> профилированной подоконной тяги и<br/> сдвоенных прямоугольных подоконных<br/> ширинок</p> | <p>Фото 7. Подоконный пояс.<br/> Фото 2024 г.</p> |

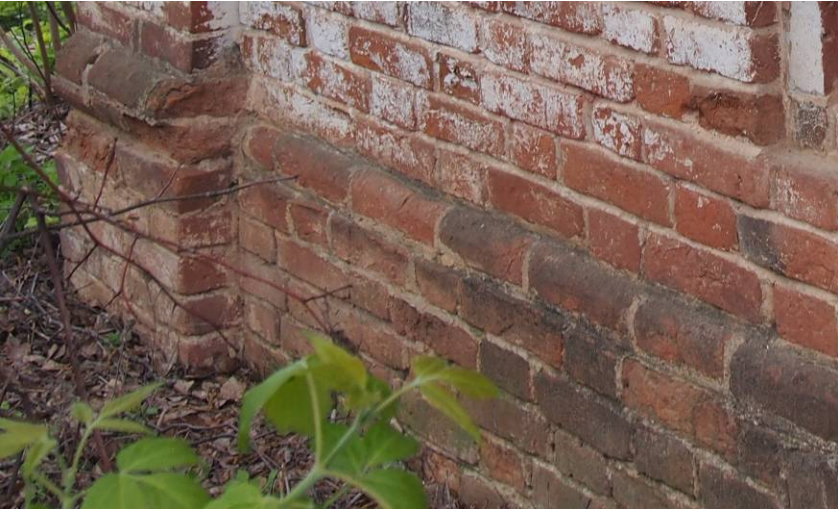
| № п/п | Обобщенная группа элементов предмета охраны | Элементы предмета охраны | Фотографическое или иное графическое изображение предмета охраны* |
|---|---|---|---|
| 4.1.4 | | Уступ цоколя:<br>профилированный уступ цоколя из<br>фигурного кирпича | <p data-bbox="1541 1129 1850 1200">Фото 8. Уступ цоколя.<br/>Фото 2024 г.</p> |

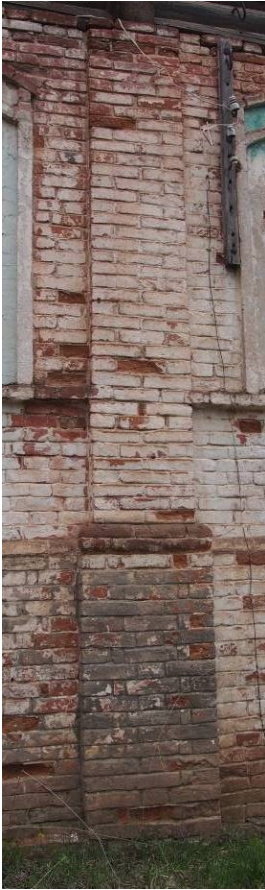
| № п/п | Обобщенная группа элементов предмета охраны | Элементы предмета охраны | Фотографическое или иное графическое изображение предмета охраны* |
|---|---|---|---|
| 4.1.5 | | <p>Пилястра:<br/>плоская кирпичная пилястра, с профилированной базой, опирающаяся на постамент в уровне цокольного этажа</p> | <p>Фото 9. Пилястра.<br/>Фото 2024 г.</p> |

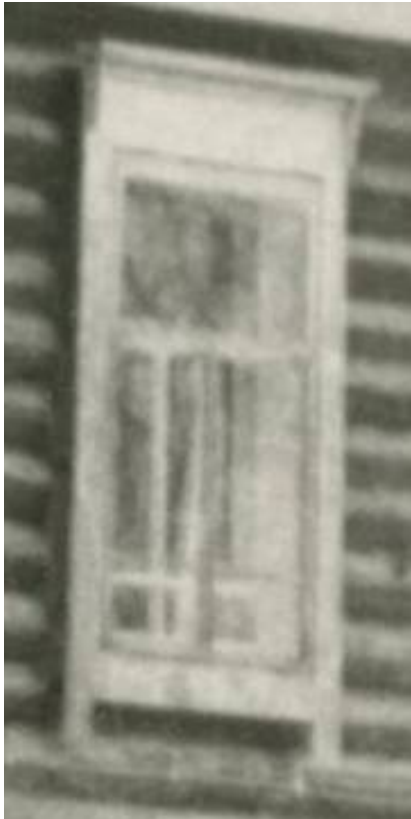
| № п/п | Обобщенная группа элементов предмета охраны | Элементы предмета охраны | Фотографическое или иное графическое изображение предмета охраны* |
|---|---|---|---|
| 4.1.6 | | <p>Оконный проем типа 1:<br/>прямоугольный оконный проем второго этажа, обрамленный деревянным наличником с профилированным сандриком и простыми свесами.<br/>Заполнение оконного проема</p> | <p>Фото 10. Оконный проем типа 1. Фото 1973 г.</p> |

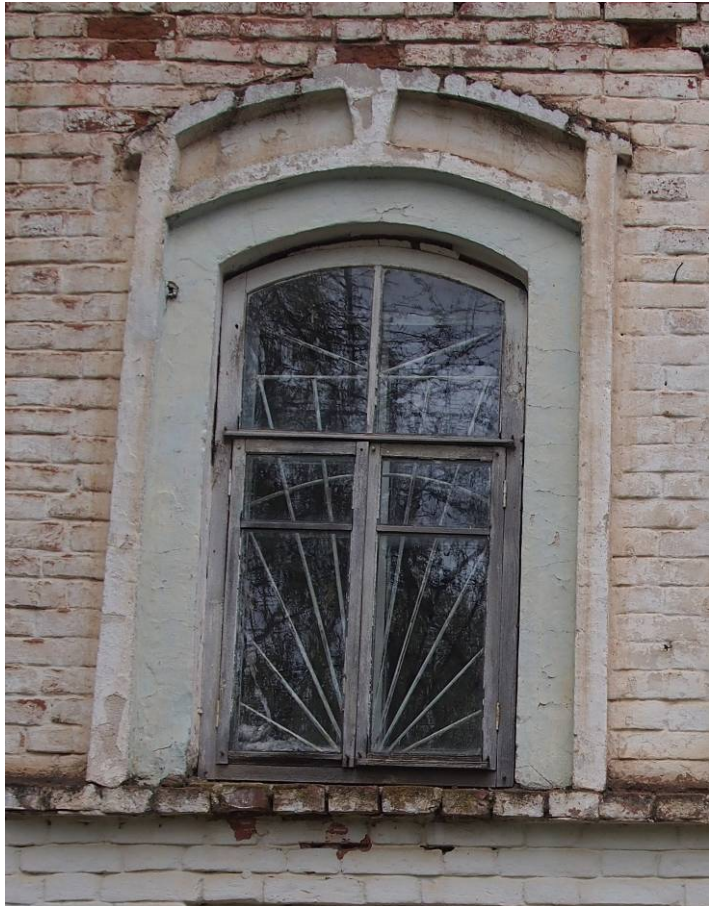
| № п/п | Обобщенная группа элементов предмета охраны | Элементы предмета охраны | Фотографическое или иное графическое изображение предмета охраны* |
|---|---|---|---|
| 4.1.7 | | <p>Оконный проем типа 2:<br/>лучковый оконный проем первого этажа с лучковой перемычкой, поставленный на подоконный пояс.<br/>Проем обрамлен профилированным кирпичным наличником с замковым камнем и бровкой.<br/>Заполнение оконного проема</p> | <p>Фото 11. Оконный проем типа 2.<br/>Фото 2024 г.</p> |

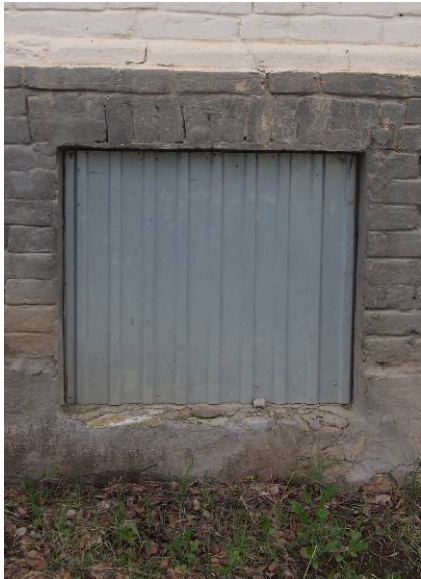
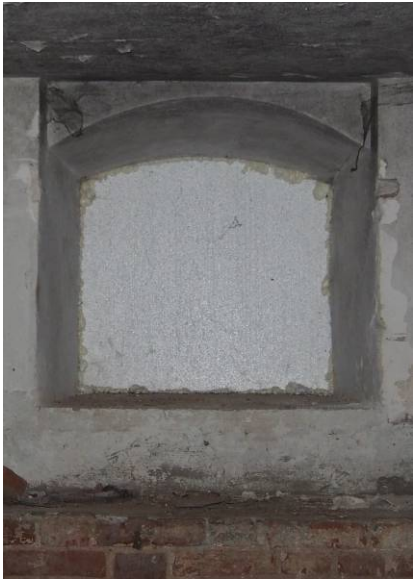
| № п/п | Обобщенная группа элементов предмета охраны | Элементы предмета охраны | Фотографическое или иное графическое изображение предмета охраны* |
|---|---|---|---|
| 4.1.8 | | <p>Оконный проем типа 3:<br/>прямоугольный оконный проем цокольного этажа с клинчатой перемычкой снаружи и лучковой перемычкой внутри</p> | <div data-bbox="1274 528 1693 1109"> <p>Фото 12. Оконный проем типа 3 снаружи.<br/>Фото 2024 г.</p> </div> <div data-bbox="1709 528 2121 1109"> <p>Фото 13. Оконный проем типа 3 внутри.<br/>Фото 2024 г.</p> </div> |

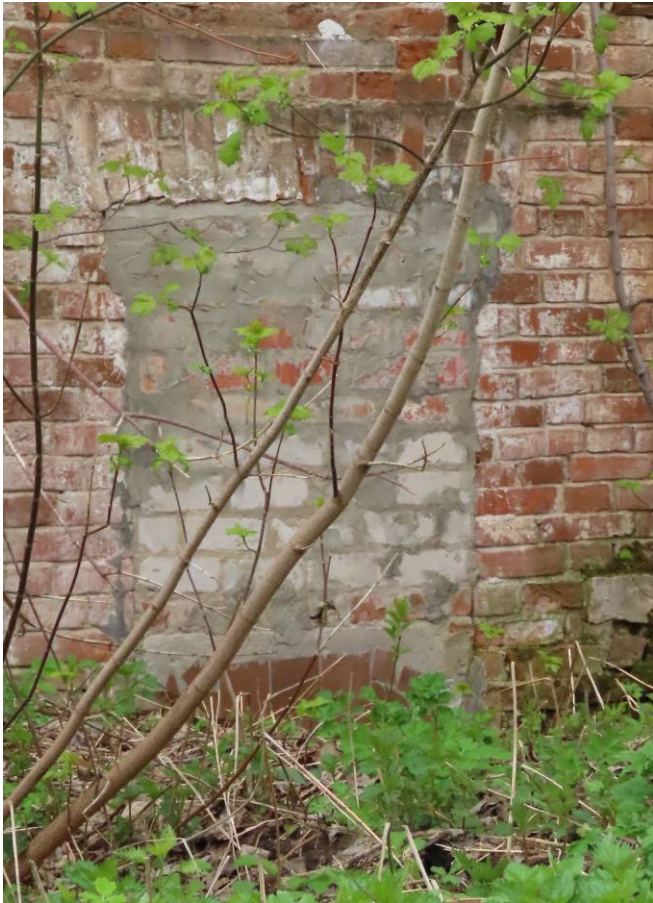
| № п/п | Обобщенная группа элементов предмета охраны | Элементы предмета охраны | Фотографическое или иное графическое изображение предмета охраны* |
|---|---|---|---|
| 4.1.9 | | <p>Оконный проем типа 4:<br/>прямоугольный оконный проем<br/>цокольного этажа с клинчатой<br/>перемычкой</p> | <p>Фото 14. Оконный проем типа 4.<br/>Фото 2024 г.</p> |

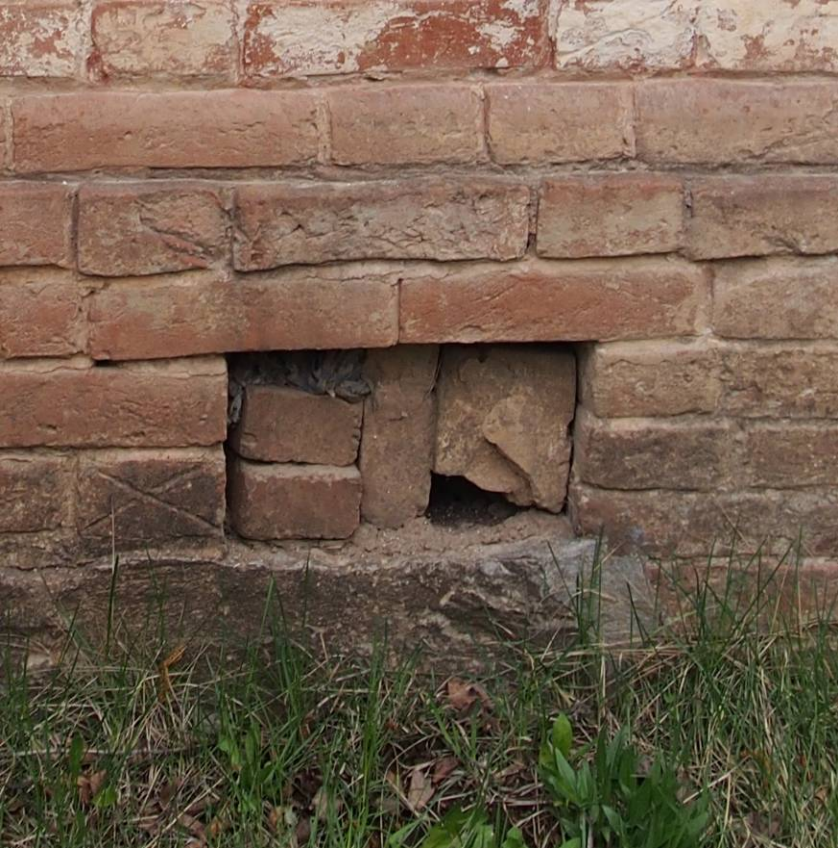
| № п/п | Обобщенная группа элементов предмета охраны | Элементы предмета охраны | Фотографическое или иное графическое изображение предмета охраны* |
|---|---|---|---|
| 4.1.10 | | <p>Продух:<br/>прямоугольный сдвоенный продух в<br/>уровне цокольного этажа</p> | <p>Фото 15. Продух.<br/>Фото 2024 г.</p> |

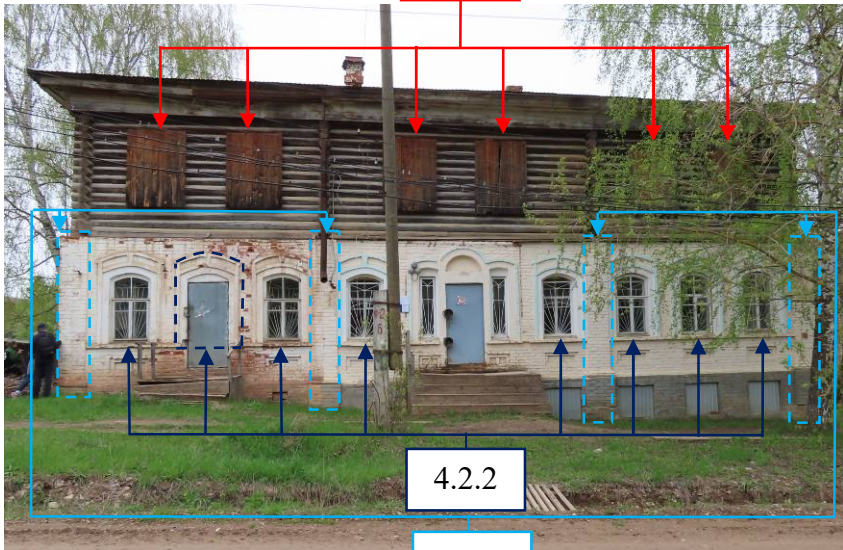
| № п/п | Обобщенная группа элементов предмета охраны | Элементы предмета охраны | Фотографическое или иное графическое изображение предмета охраны* |
|---|---|---|---|
| 4.2.1 | | Шесть оконных проемов типа 1 | |
| 4.2.2 | | Восемь оконных проемов типа 2 | |
| 4.2.3 | | Четыре пилястры | <p data-bbox="1480 1158 1906 1225">Фото 16. Юго-западный фасад.<br/>Фото 2024 г.</p> |

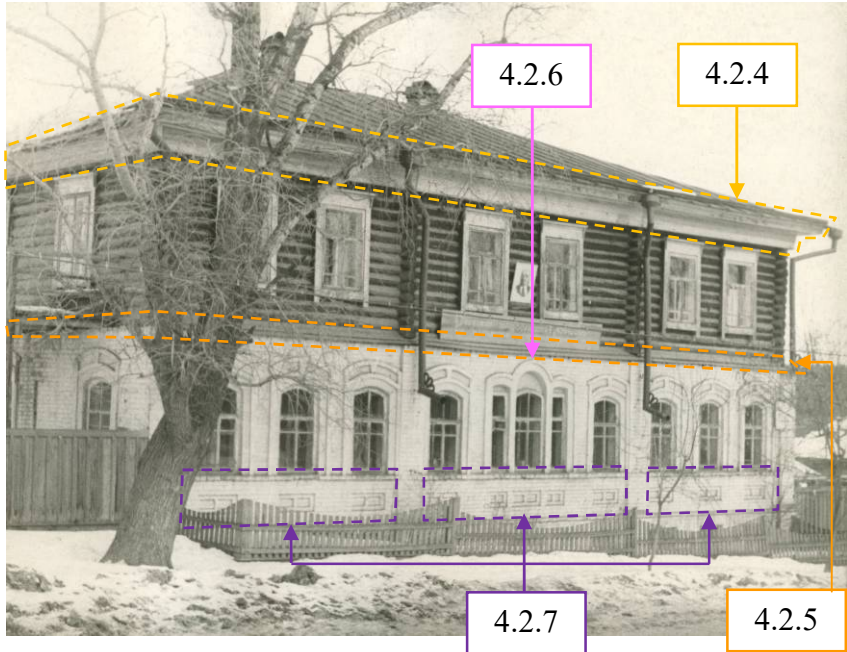
| № п/п | Обобщенная группа элементов предмета охраны | Элементы предмета охраны | Фотографическое или иное графическое изображение предмета охраны* |
|---|---|---|---|
| 4.2.4 | | Венчающий карниз | |
| 4.2.5 | | Межэтажный отлив | |
| 4.2.6 | | <p>Один тройной лучковый оконный проем первого этажа с лучковыми перемычками, поставленный на подоконный пояс.</p> <p>Центральный проем обрамлен простым кирпичным наличником с арочным завершением, возвышающимся над боковыми наличниками. Два узких боковых проема фланкируют центральный, обрамлены простым кирпичным наличником с лучковым завершением.</p> <p>Тройной проем обрамлен общим кирпичным профилированным наличником. Наличник состоит из общей кирпичной рамки, опирающейся на подоконный пояс, одинарных бровок в завершении боковых проемов и аркой в завершении центрального проема.</p> <p>Заполнение оконного проема</p> | |
| 4.2.7 | | Подоконный пояс разделенный пилястрами на три прясла | |

Фото 17. Юго-западный фасад. Вид с запада.  
Фото 1973 г.

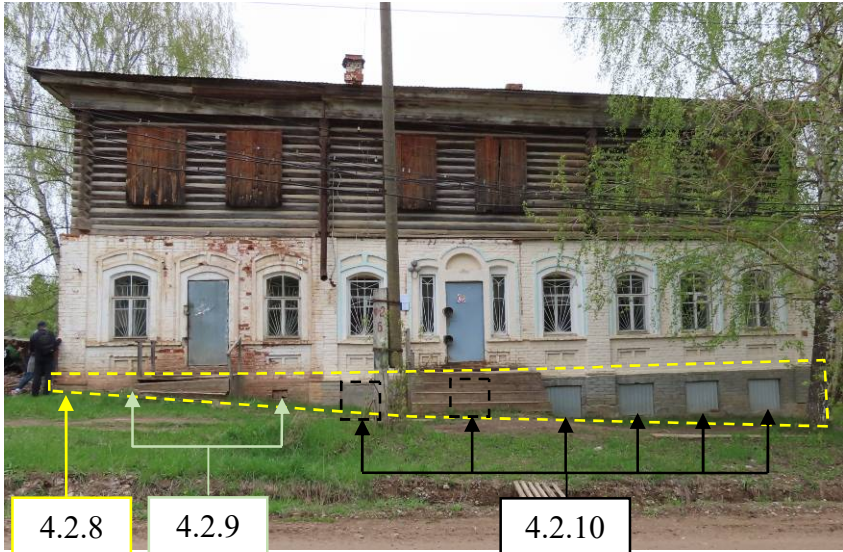
| № п/п | Обобщенная группа элементов предмета охраны | Элементы предмета охраны | Фотографическое или иное графическое изображение предмета охраны* |
|---|---|---|---|
| 4.2.8 | | Уступ цоколя | <p data-bbox="1480 1118 1906 1187">Фото 18. Юго-западный фасад.<br/>Фото 2023 г.</p> |
| 4.2.9 | | Два продуха | |
| 4.2.10 | | Шесть оконных проемов типа 3 | |

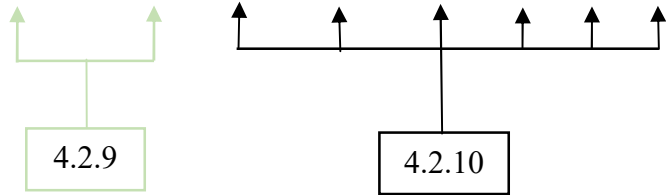
| № п/п | Обобщенная группа элементов предмета охраны | Элементы предмета охраны | Фотографическое или иное графическое изображение предмета охраны* |
|---|---|---|---|
| | | | <p data-bbox="1532 1241 1859 1273">План цокольного этажа</p> <p>The diagram shows a schematic of a basement floor plan. On the left, a green-outlined box labeled '4.2.9' is connected by a vertical line to a horizontal line with two green arrows pointing upwards. On the right, a black-outlined box labeled '4.2.10' is connected by a vertical line to a horizontal line with five black arrows pointing upwards.</p> |

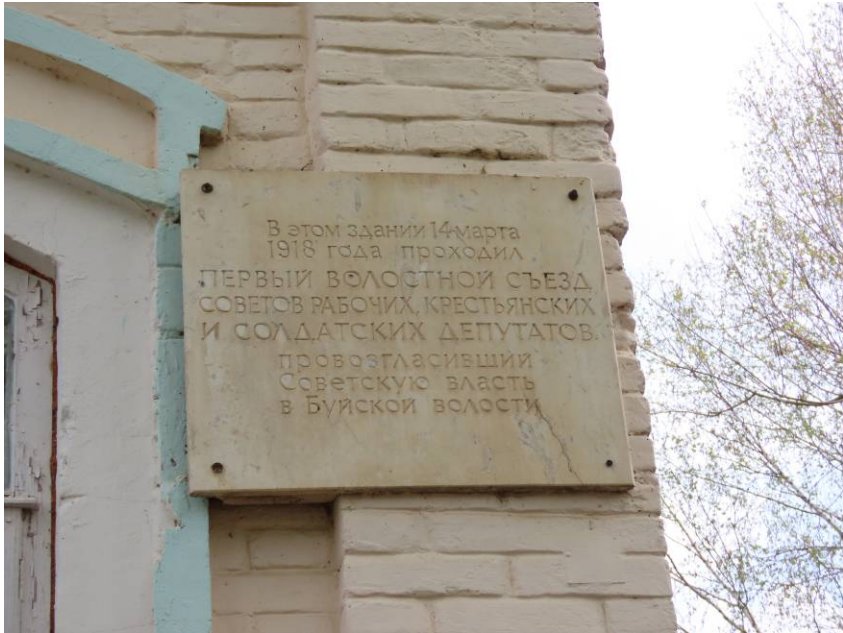
| № п/п | Обобщенная группа элементов предмета охраны | Элементы предмета охраны | Фотографическое или иное графическое изображение предмета охраны* |
|---|---|---|---|
| 4.2.11 | | <p>Табличка с надписью:<br/> «В этом здании 14 марта<br/> 1918 года проходил<br/> <b>ПЕРВЫЙ ВОЛОСТНОЙ СЪЕЗД<br/> СОВЕТОВ РАБОЧИХ,<br/> КРЕСТЬЯНСКИХ<br/> И СОЛДАТСКИХ ДЕПУТАТОВ</b><br/> Провозгласивших<br/> Советскую власть<br/> В Буйской волости»</p> | <p>Фото 19. Юго-западный фасад.<br/> Фото 2023 г.</p> |

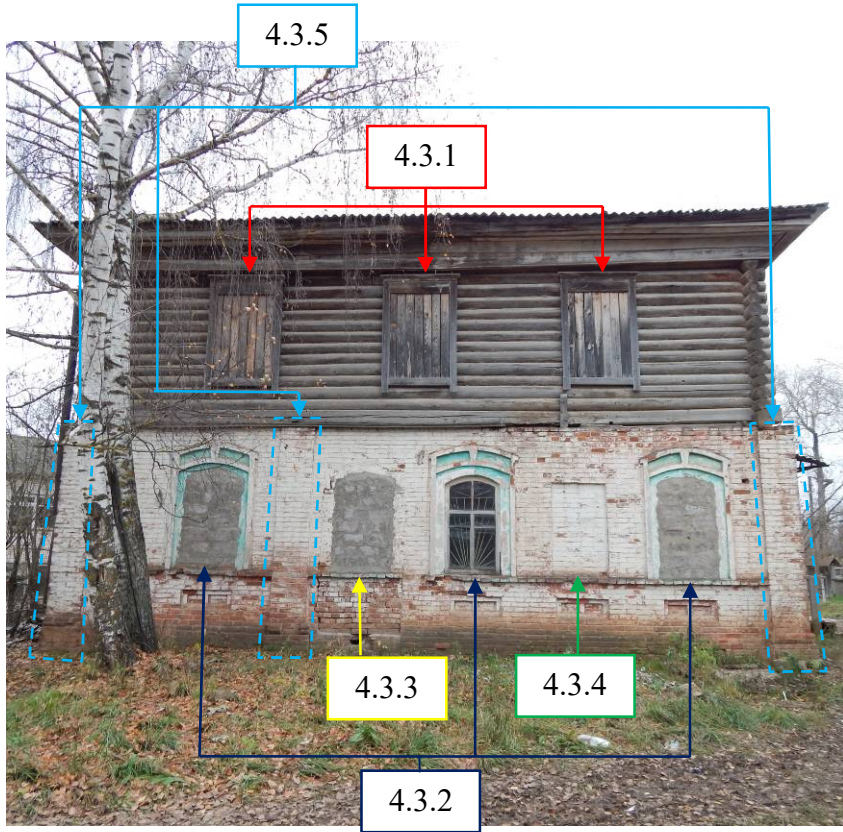
| № п/п | Обобщенная группа элементов предмета охраны | Элементы предмета охраны | Фотографическое или иное графическое изображение предмета охраны* |
|---|---|---|---|
| 4.3.1 | | Три оконных проема типа 1 | |
| 4.3.2 | | Три оконных проема типа 2 | |
| 4.3.3 | | Один лучковый оконный проем с лучковой перемычкой | |
| 4.3.4 | | Один ложный прямоугольный проем в уровне первого этажа, поставленный на подоконный пояс | |
| 4.3.5 | | Три пилястры | |

Фото 20. Северо-западный фасад.  
Фото 2017 г.

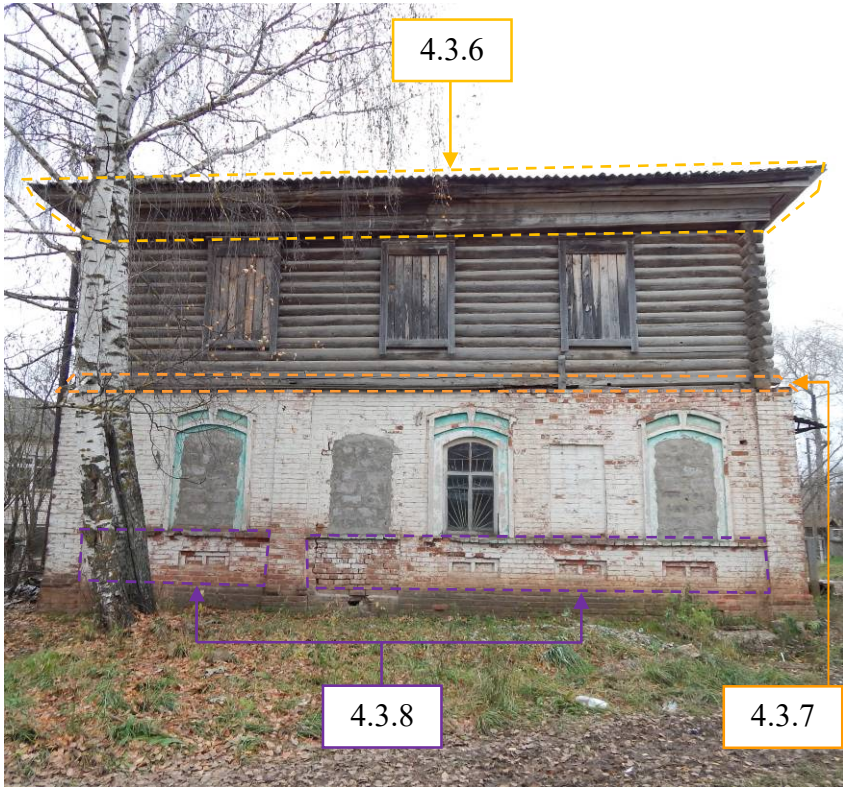
| № п/п | Обобщенная группа элементов предмета охраны | Элементы предмета охраны | Фотографическое или иное графическое изображение предмета охраны* |
|---|---|---|---|
| 4.3.6 | | Венчающий карниз | |
| 4.3.7 | | Межэтажный отлив | |
| 4.3.8 | | Подоконный пояс разделенный пилястрами на два прясла | |

Фото 21. Северо-западный фасад.  
Фото 2017 г.

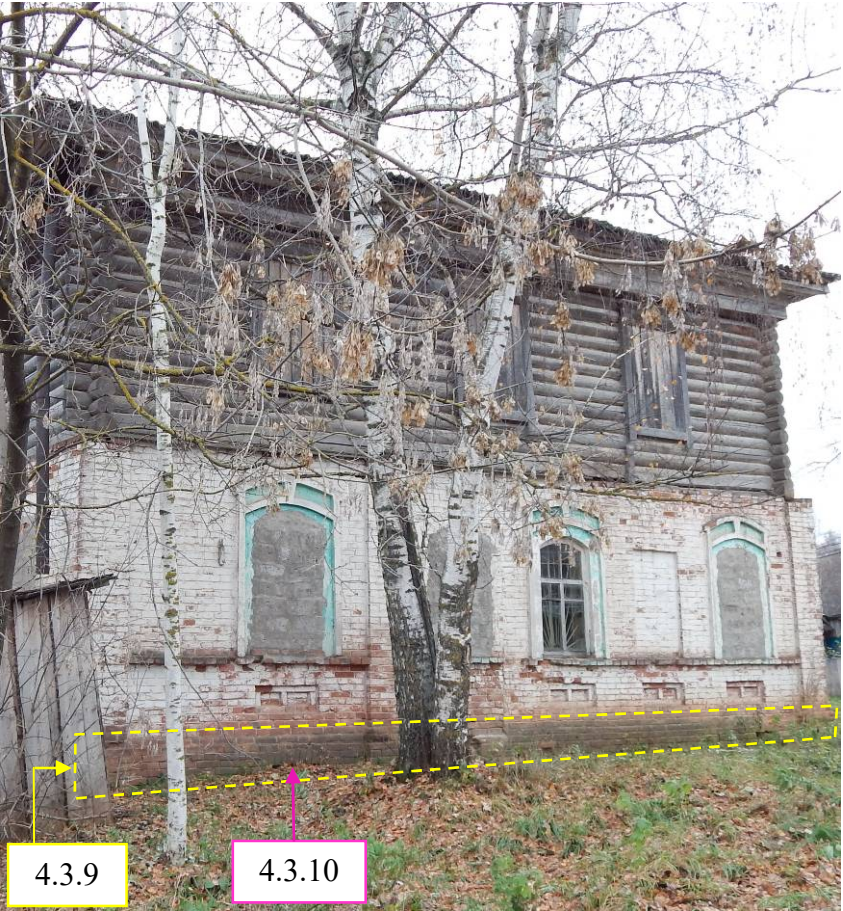
| № п/п | Обобщенная группа элементов предмета охраны | Элементы предмета охраны | Фотографическое или иное графическое изображение предмета охраны* |
|---|---|---|---|
| 4.3.9 | | Уступ цоколя | |
| 4.3.10 | | Один оконный проем типа 4 | |

Фото 22. Северо-западный фасад. Вид с севера.  
Фото 2017 г.

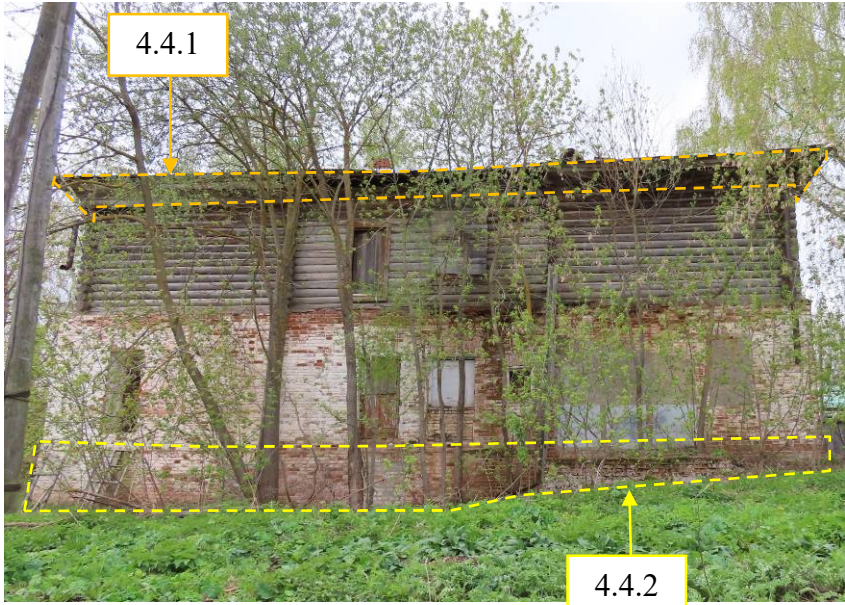
| № п/п | Обобщенная группа элементов предмета охраны | Элементы предмета охраны | Фотографическое или иное графическое изображение предмета охраны* |
|---|---|---|---|
| 4.4.1 | | Венчающий карниз | |
| 4.4.2 | | Уступ цоколя | <p data-bbox="1458 1209 1935 1278">Фото 23. Северо-восточный фасад.<br/>Фото 2017 г.</p> |

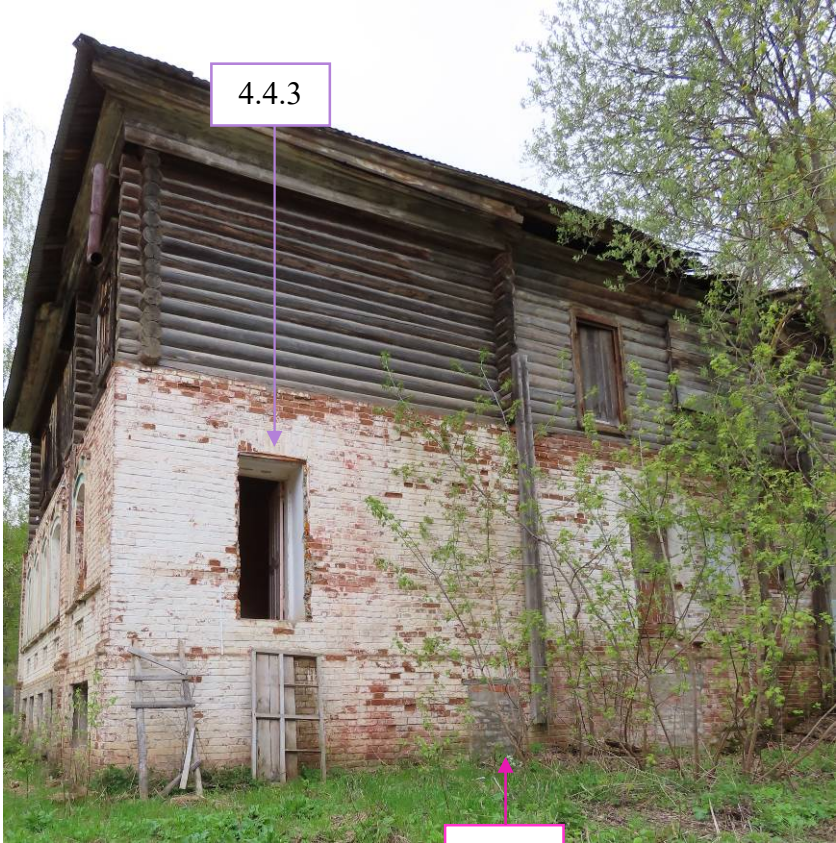
| № п/п | Обобщенная группа элементов предмета охраны | Элементы предмета охраны | Фотографическое или иное графическое изображение предмета охраны* |
|---|---|---|---|
| 4.4.3 | | Один лучковый проем первого этажа с лучковой перемычкой | <p>4.4.3</p> <p>4.4.4</p> |
| 4.4.4 | , | Два оконных проема типа 4 | |

Фото 24. Фрагмент северо-восточного фасада. Вид с востока.  
Фото 2024 г.

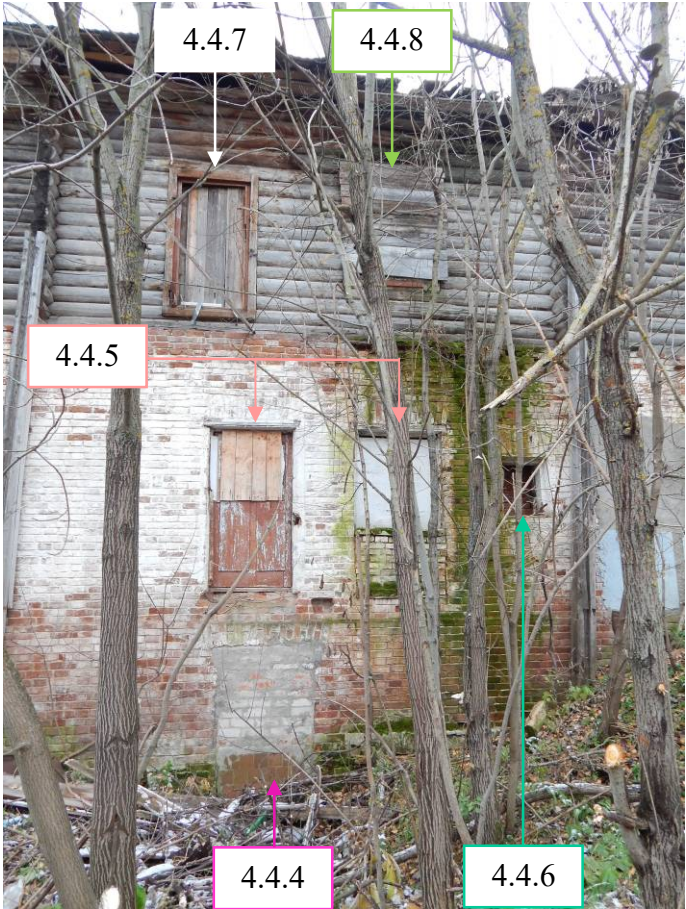
| № п/п | Обобщенная группа элементов предмета охраны | Элементы предмета охраны | Фотографическое или иное графическое изображение предмета охраны* |
|---|---|---|---|
| 4.4.5 | | Два прямоугольных проема первого этажа с клинчатой перемычкой | <p data-bbox="1377 1332 2016 1396">Фото 25. Фрагмент северо-восточного фасада.<br/>Фото 2017 г.</p> |
| 4.4.6 | | Один прямоугольный оконный проем первого этажа с клинчатой перемычкой | |
| 4.4.7 | | Один прямоугольный дверной проем второго этажа с простым рамочным наличником | |
| 4.4.8 | | Один оконный порем типа 1 | |

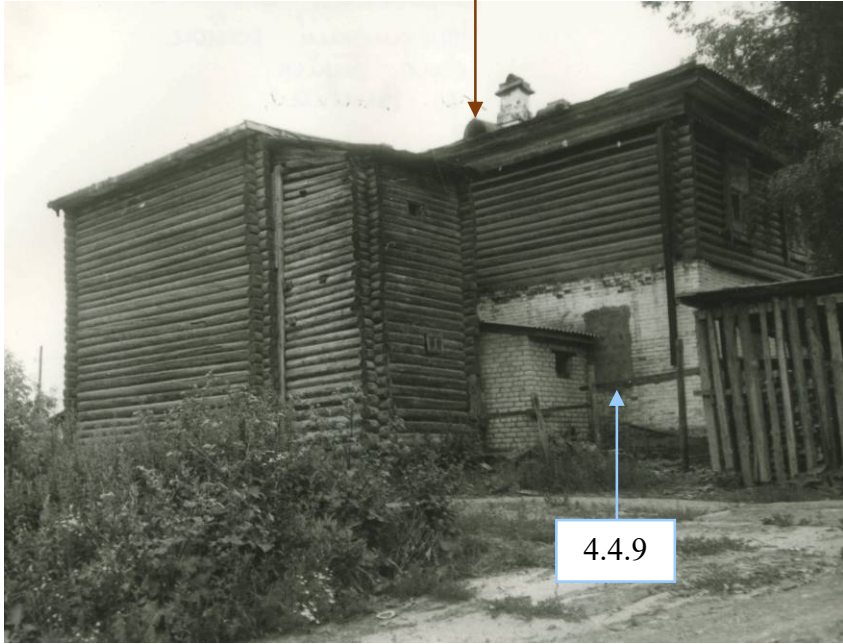
| № п/п | Обобщенная группа элементов предмета охраны | Элементы предмета охраны | Фотографическое или иное графическое изображение предмета охраны* |
|---|---|---|---|
| 4.4.9 | | Один лучковый оконный проем первого этажа с лучковой перемычкой | |
| 4.4.10 | | Одно полуциркульное слуховое окно на вальме крыши, покрытое кровельным железом | |

Фото 26. Фрагмент северо-восточного фасада. Вид с севера.  
Фото 1993 г.

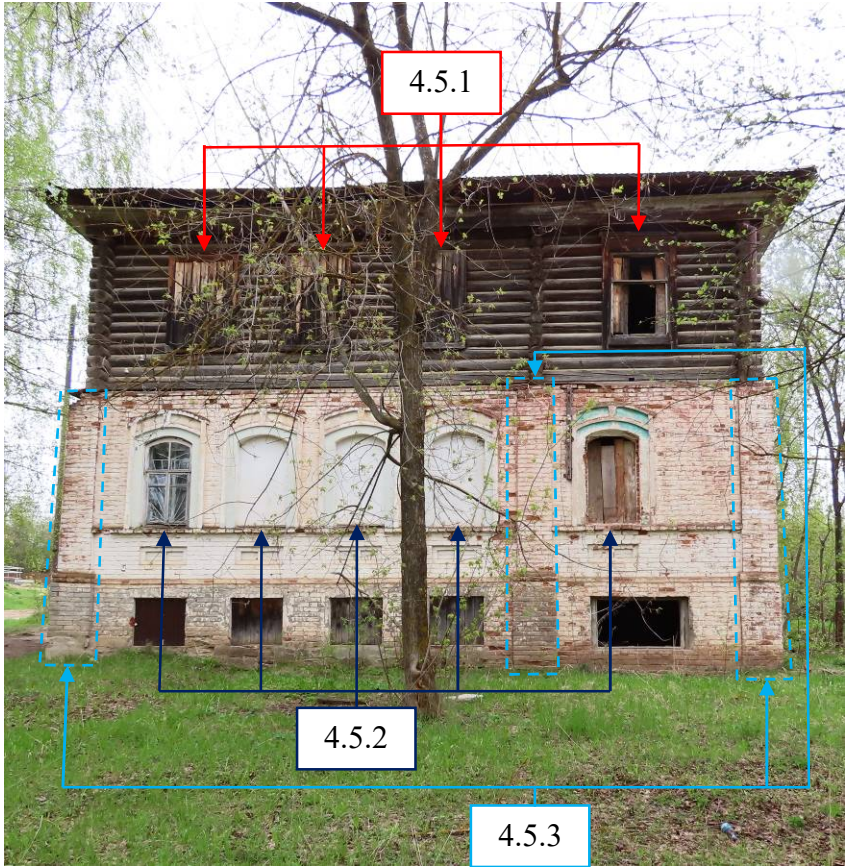
| № п/п | Обобщенная группа элементов предмета охраны | Элементы предмета охраны | Фотографическое или иное графическое изображение предмета охраны* |
|---|---|---|---|
| 4.5.1 | | Четыре оконных проема типа 1 | <p data-bbox="1473 1326 1917 1394">Фото 27. Юго-восточный фасад.<br/>Фото 2024 г.</p> |
| 4.5.2 | | Пять оконных проема типа 2 | |
| 4.5.3 | | Три пилястры | |

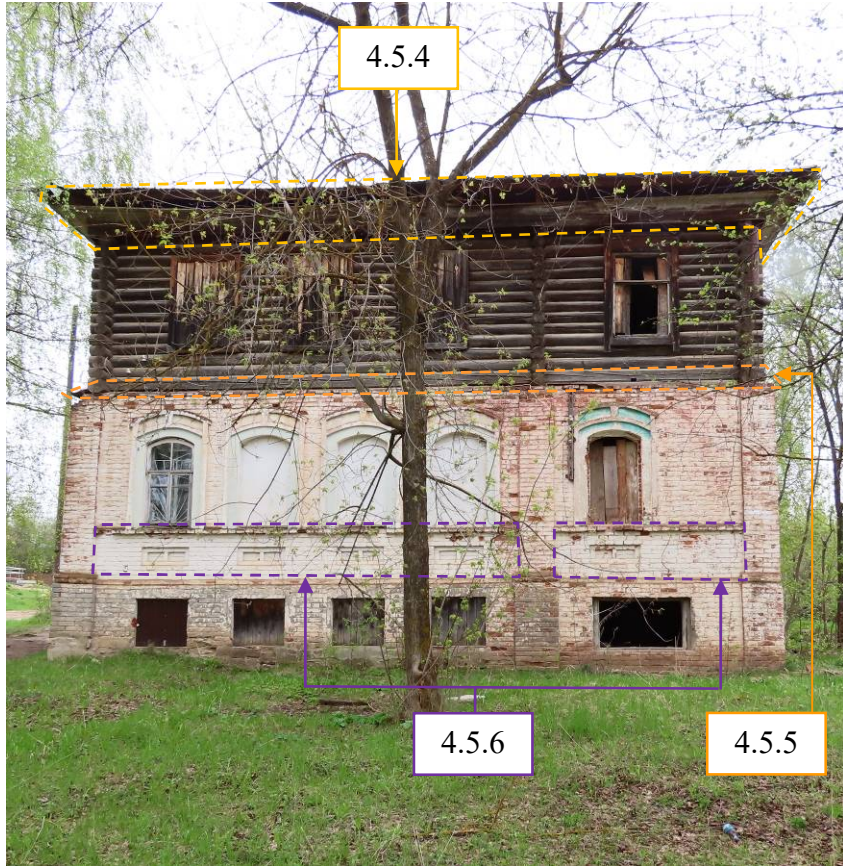
| № п/п | Обобщенная группа элементов предмета охраны | Элементы предмета охраны | Фотографическое или иное графическое изображение предмета охраны* |
|---|---|---|---|
| 4.5.4 | | Венчающий карниз | |
| 4.5.5 | | Межэтажный отлив | |
| 4.5.6 | | Подоконный пояс разделенный пилястрами на два прясла | |

Фото 28. Юго-восточный фасад.  
Фото 2024 г.

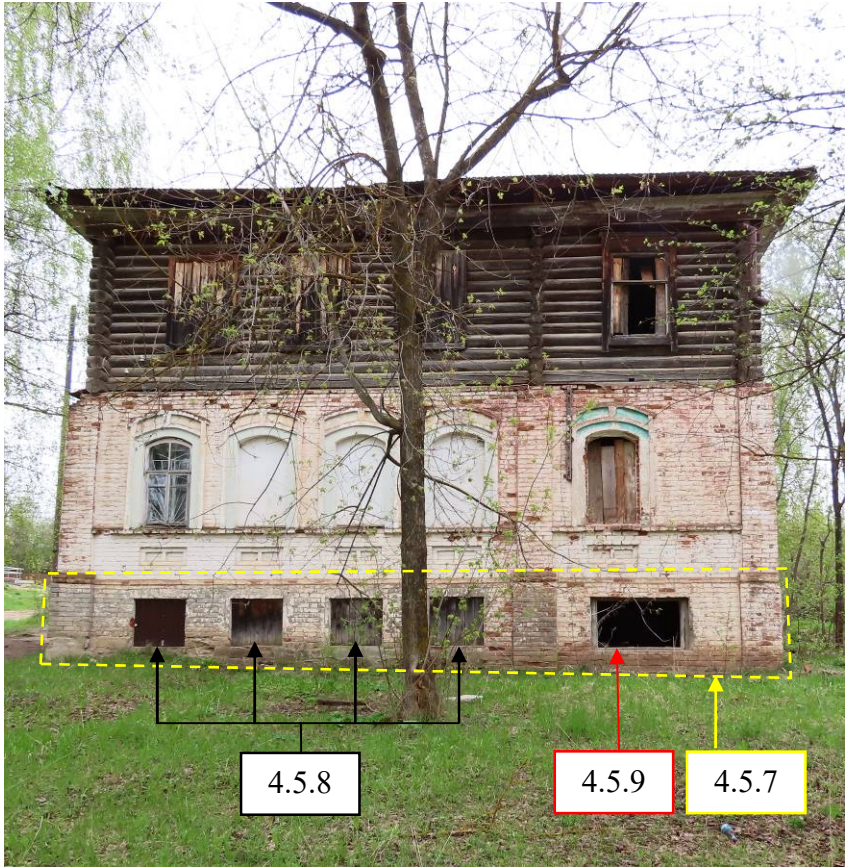
| № п/п | Обобщенная группа элементов предмета охраны | Элементы предмета охраны | Фотографическое или иное графическое изображение предмета охраны* |
|---|---|---|---|
| 4.5.7 | | Уступ цоколя | <p data-bbox="1473 1289 1917 1359">Фото 29. Юго-восточный фасад.<br/>Фото 2024 г.</p> |
| 4.5.8 | | Четыре оконных проема типа 3 | |
| 4.5.9 | | Один прямоугольный проем цокольного этажа | |

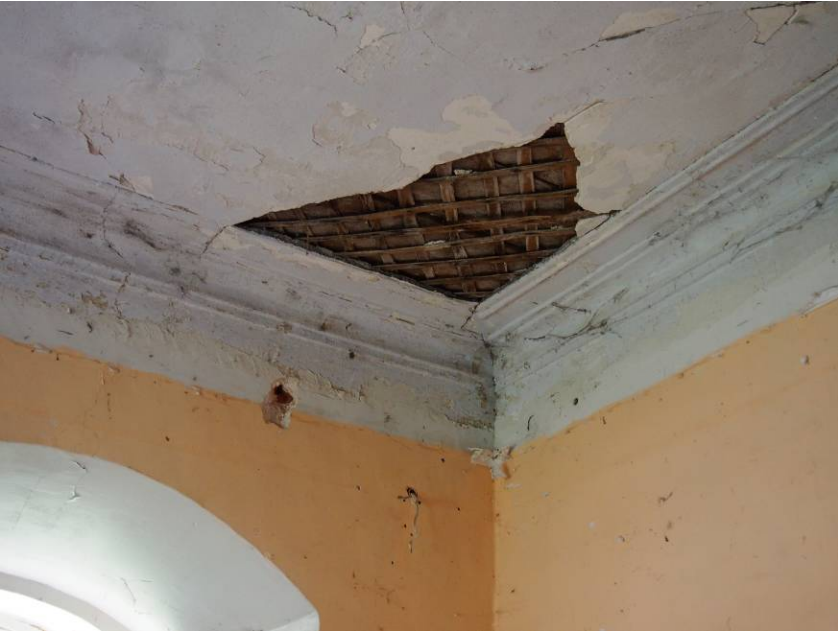
| № п/п | Обобщенная группа элементов предмета охраны | Элементы предмета охраны | Фотографическое или иное графическое изображение предмета охраны* |
|---|---|---|---|
| 4.6.1 | | Профилированный штукатурный карниз типа 1 в помещений первого этажа | <p data-bbox="1301 1193 2092 1262">Фото 30. Профилированный штукатурный карниз типа 1.<br/>Фото 2024 г.</p> |

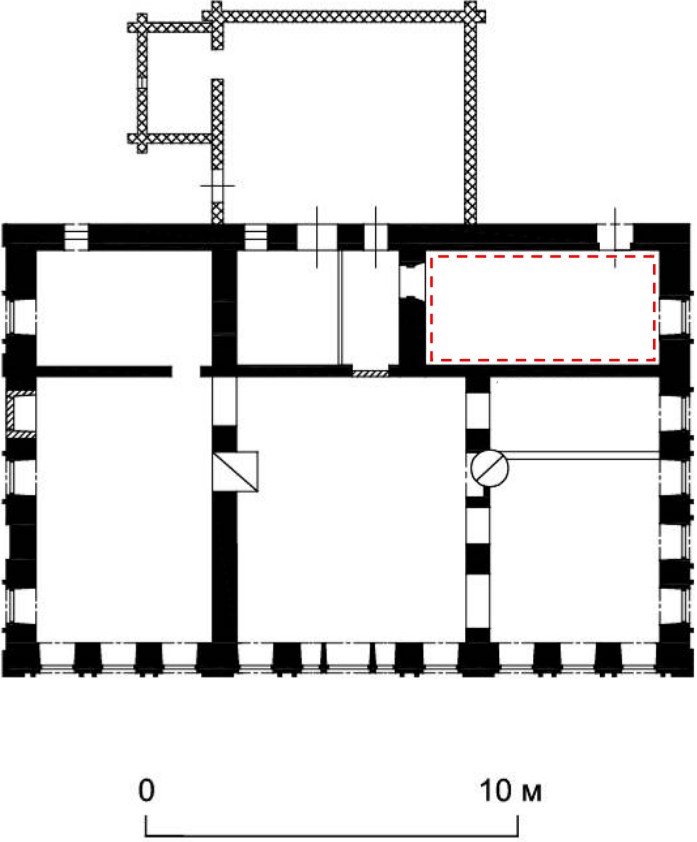
| № п/п | Обобщенная группа элементов предмета охраны | Элементы предмета охраны | Фотографическое или иное графическое изображение предмета охраны* |
|---|---|---|---|
| | | | <p data-bbox="1391 1249 1962 1281">— проекции штукатурных карнизов</p> <p data-bbox="1440 1329 1951 1401">Схема расположения карнизов типа 1<br/>на плане первого этажа</p> |

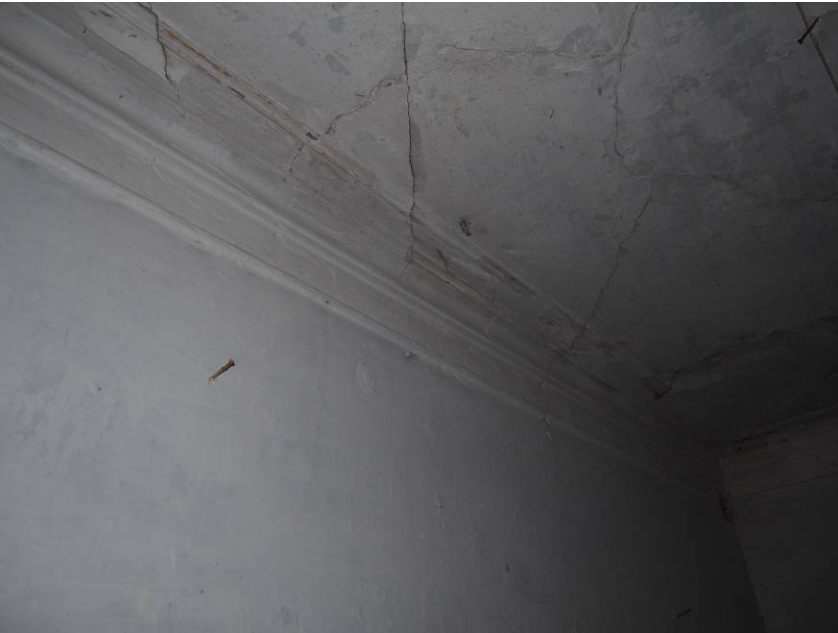
| № п/п | Обобщенная группа элементов предмета охраны | Элементы предмета охраны | Фотографическое или иное графическое изображение предмета охраны* |
|---|---|---|---|
| 4.6.2 | | Профилированный штукатурный карниз типа 2 в помещений первого этажа | <p data-bbox="1301 1161 2092 1235">Фото 31. Профилированный штукатурный карниз типа 2.<br/>Фото 2024 г.</p> |

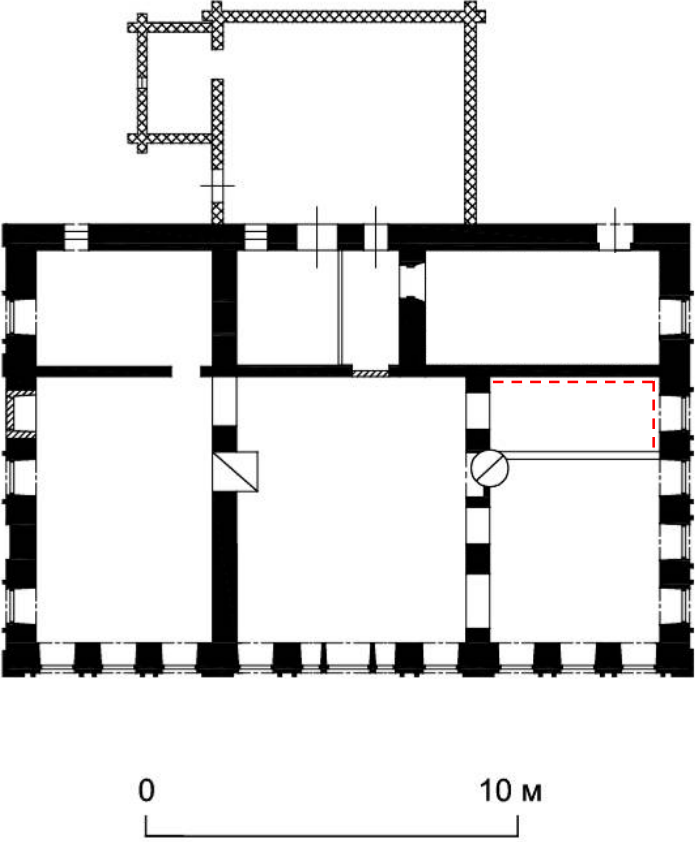
| № п/п | Обобщенная группа элементов предмета охраны | Элементы предмета охраны | Фотографическое или иное графическое изображение предмета охраны* |
|---|---|---|---|
| | | | <p data-bbox="1391 1249 1962 1281">--- проекции штукатурных карнизов</p> <p data-bbox="1440 1329 1955 1401">Схема расположения карнизов типа 2<br/>на плане первого этажа</p> |

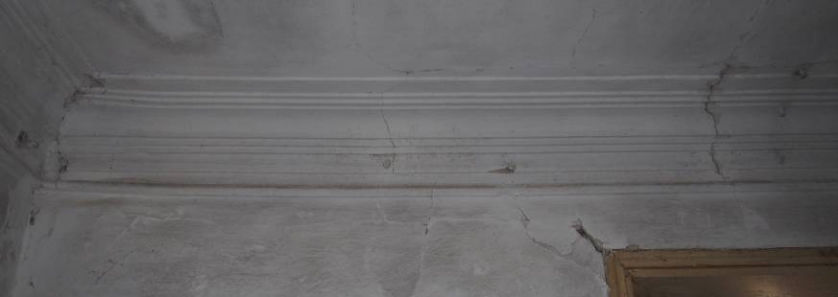
| № п/п | Обобщенная группа элементов предмета охраны | Элементы предмета охраны | Фотографическое или иное графическое изображение предмета охраны* |
|---|---|---|---|
| 4.6.3 | | Профилированный штукатурный карниз типа 3 в помещениях второго этажа | <p data-bbox="1301 1050 2092 1121">Фото 32. Профилированный штукатурный карниз типа 3.<br/>Фото 2024 г.</p> |
