**УПРАВЛЕНИЕ  
ГОСУДАРСТВЕННОЙ ОХРАНЫ ОБЪЕКТОВ КУЛЬТУРНОГО  
НАСЛЕДИЯ КИРОВСКОЙ ОБЛАСТИ**

**РЕШЕНИЕ**

**Об установлении предмета охраны объекта культурного наследия  
(памятника истории и культуры) народов Российской Федерации  
регионального значения «Здание, в котором проходил первый волостной  
съезд Советов рабочих, крестьянских и солдатских депутатов,  
провозгласивший Советскую власть в Буйской волости»,  
расположенного по адресу: Кировская область, Уржумский район,  
с. Буйское**

**ПРЕДМЕТ ОХРАНЫ**

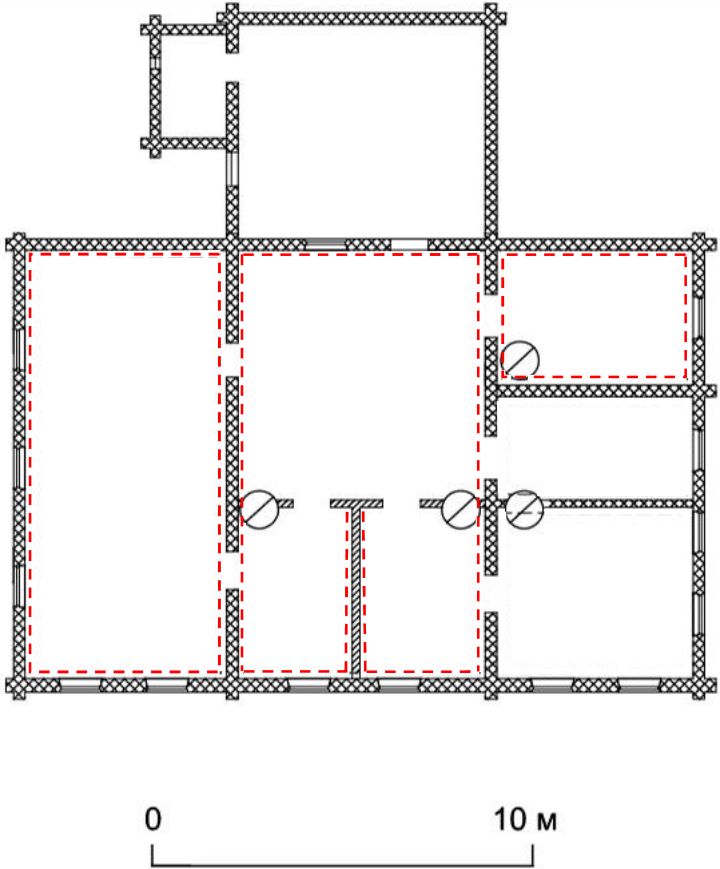
| № п/п | Обобщенная группа элементов предмета охраны | Элементы предмета охраны | Фотографическое или иное графическое изображение предмета охраны* |
|---|---|---|---|
| | | | <p data-bbox="1391 1241 1962 1278">--- проекции штукатурных карнизов</p> <p data-bbox="1435 1321 1962 1393">Схема расположения карнизов типа 3 на плане второго этажа</p> |

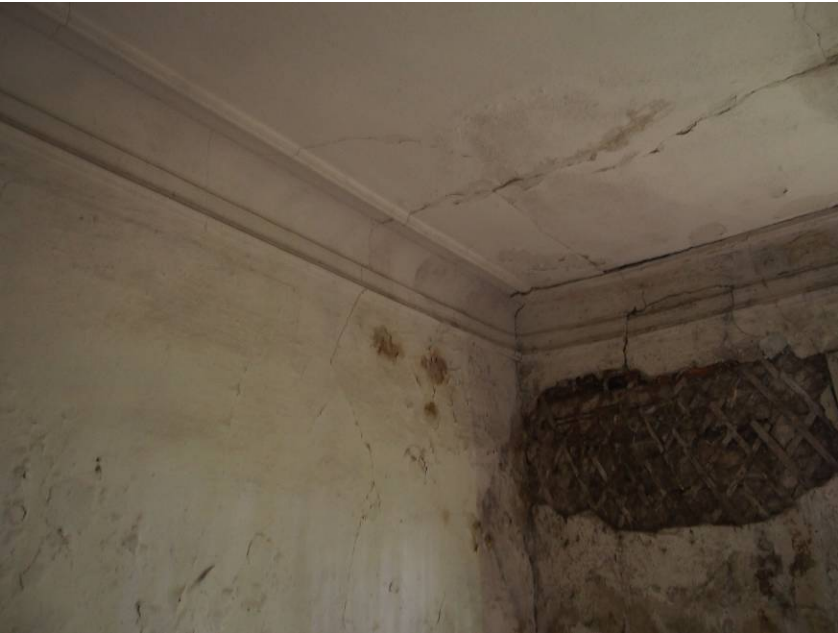
| № п/п | Обобщенная группа элементов предмета охраны | Элементы предмета охраны | Фотографическое или иное графическое изображение предмета охраны* |
|---|---|---|---|
| 4.6.4 | | Профилированный штукатурный карниз типа 4 в помещений второго этажа | <p data-bbox="1301 1161 2092 1233">Фото 33. Профилированный штукатурный карниз типа 4.<br/>Фото 2024 г.</p> |

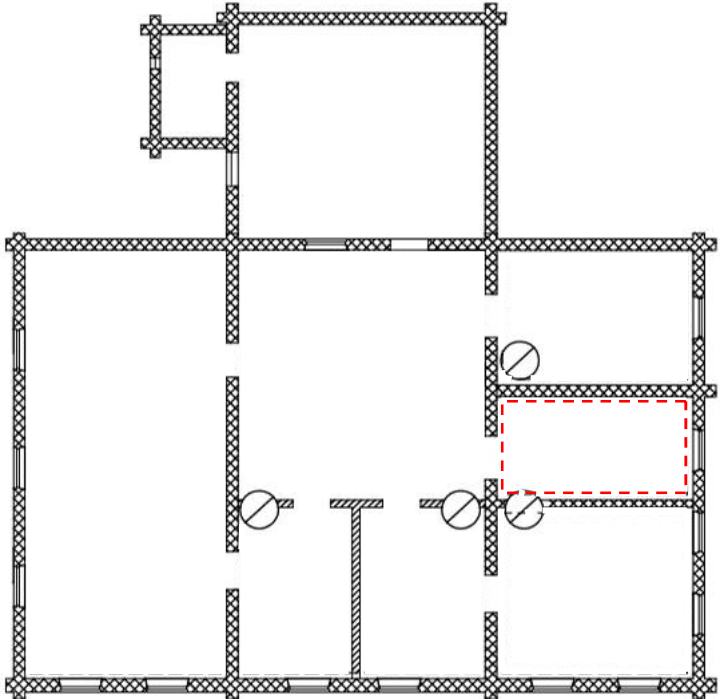
| № п/п | Обобщенная группа элементов предмета охраны | Элементы предмета охраны | Фотографическое или иное графическое изображение предмета охраны* |
|---|---|---|---|
| | | | <p data-bbox="1480 1161 1895 1225">0 10 м</p> <p data-bbox="1391 1241 1962 1273">--- проекции штукатурных карнизов</p> <p data-bbox="1440 1321 1957 1393">Схема расположения карнизов типа 4<br/>на плане второго этажа</p> |

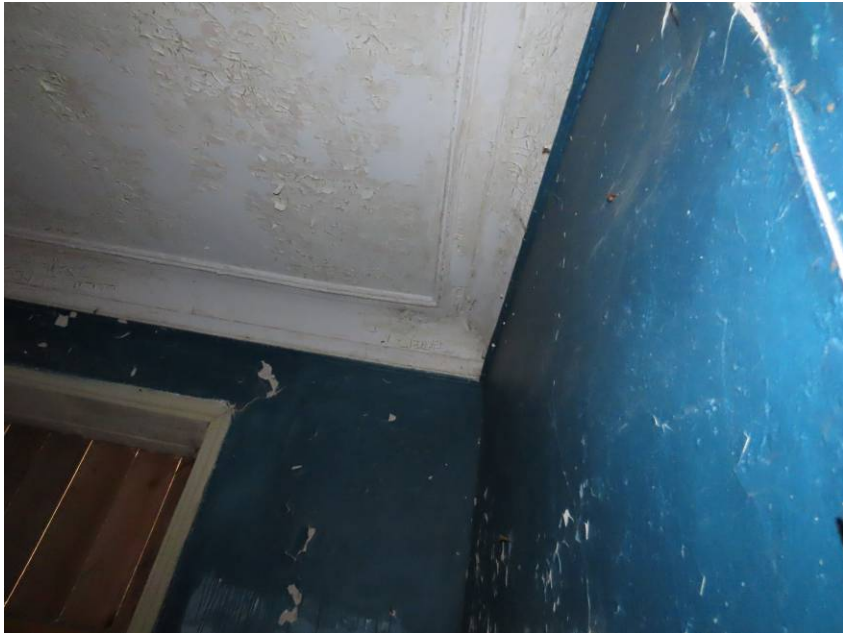
| № п/п | Обобщенная группа элементов предмета охраны | Элементы предмета охраны | Фотографическое или иное графическое изображение предмета охраны* |
|---|---|---|---|
| 4.6.5 | | Профилированный штукатурный карниз типа 5 в помещений второго этажа | <p data-bbox="1301 1161 2087 1235">Фото 34. Профилированный штукатурный карниз типа 5.<br/>Фото 2024 г.</p> |

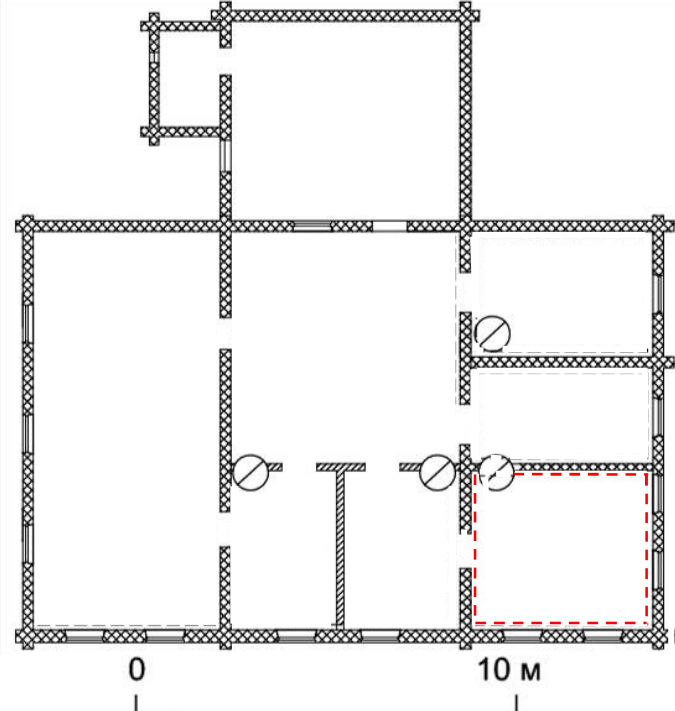
| № п/п | Обобщенная группа элементов предмета охраны | Элементы предмета охраны | Фотографическое или иное графическое изображение предмета охраны* |
|---|---|---|---|
| | | | <p data-bbox="1388 1077 1971 1125"> <span style="border: 1px solid red; display: inline-block; width: 20px; height: 10px; vertical-align: middle;"></span> проекции штукатурных карнизов </p> <p data-bbox="1433 1149 1926 1212"> Схема расположения карнизов типа 5<br/>на плане второго этажа </p> |
