**РЕШЕНИЕ**

**О включении выявленного объекта культурного наследия в единый государственный реестр объектов культурного наследия (памятников истории и культуры) народов Российской Федерации, об утверждении границы его территории и об установлении предмета его охраны**

1. Включить выявленный объект культурного наследия (памятник истории и культуры) народов Российской Федерации «Родовспомогательное отделение губернской больницы» (1903 – 1905 годы), расположенный

**объекта культурного наследия (памятника истории и культуры)  
народов Российской Федерации регионального значения «Родовспомогательное отделение губернской  
больницы» (1903 – 1905 годы, вид – памятник), расположенного по адресу: Кировская область, г. Киров,  
ул. Свободы, д. 64 / ул. Преображенская, д. 24**

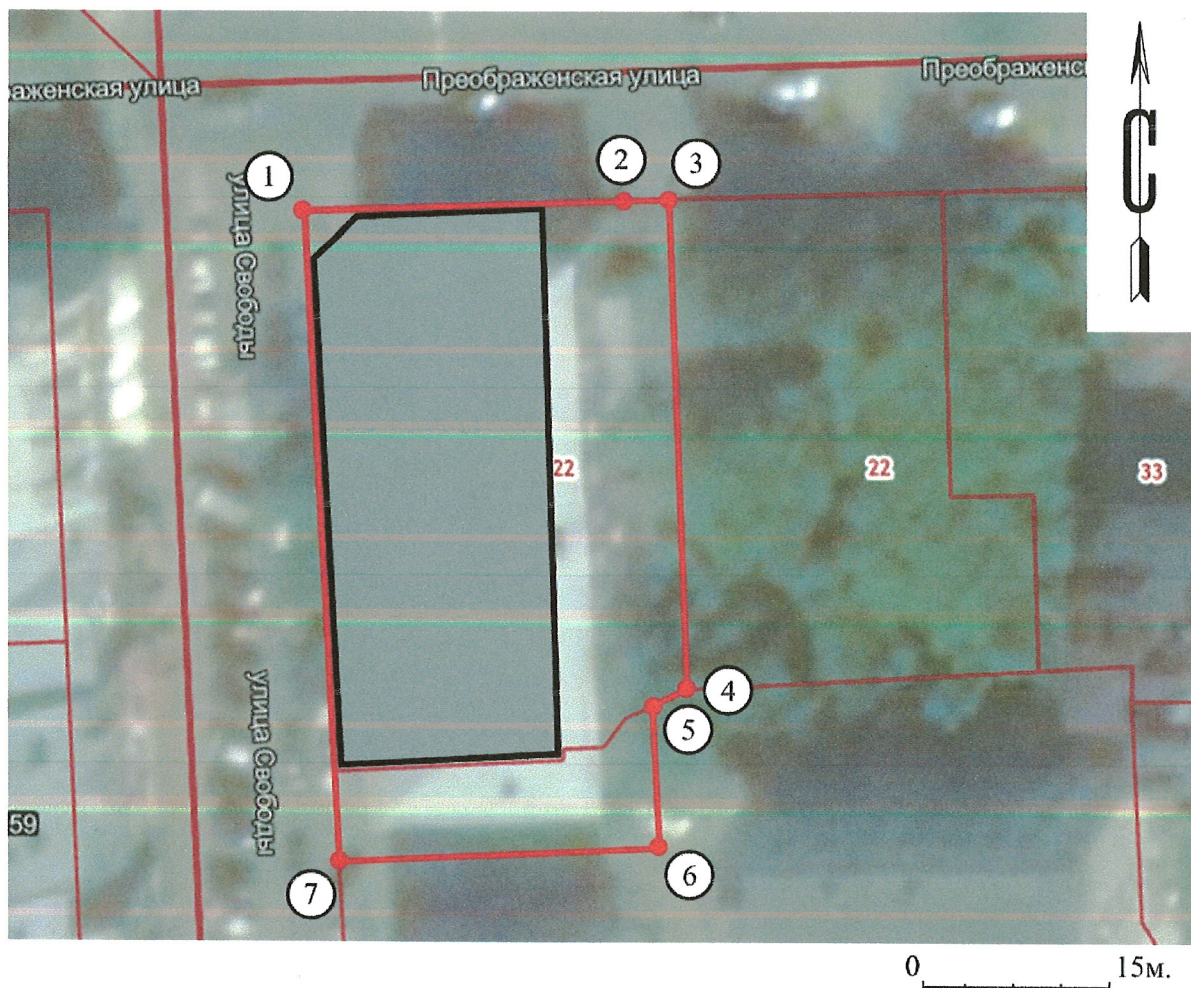
## 2. Графическое описание границы территории Объекта:

1. Перечень координат характерных точек границы территории Объекта  
в системе координат «МСК-43»:

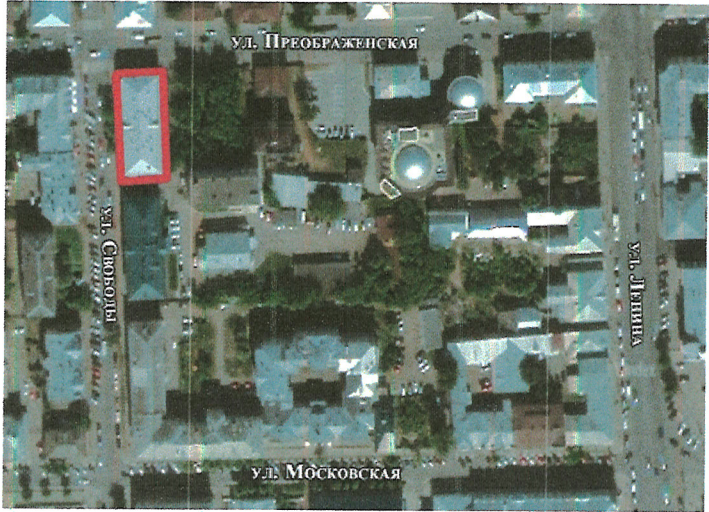
| №<br>п/п | Обобщенная<br>группа<br>элементов<br>предмета<br>охраны | Элементы<br>предмета охраны | Фотографическое или иное графическое<br>изображение предмета охраны* |
|---|---|---|---|
| 1 | Градостроитель-<br>ное положение | Местоположение<br>Объекта<br>в историческом центре<br>города,<br>на пересечении улиц<br>Свободы<br>и Преображенская,<br>по красным линиям<br>их застройки | <p data-bbox="1413 938 1684 965">Схема местоположения</p> |

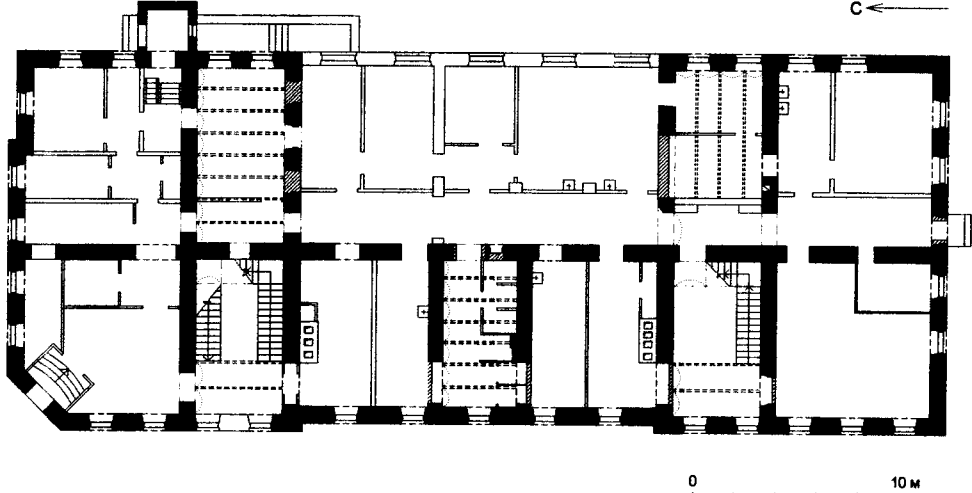
| №<br>п/п | Обобщенная<br>группа<br>элементов<br>предмета<br>охраны | Элементы<br>предмета охраны | Фотографическое или иное графическое<br>изображение предмета охраны* |
|---|---|---|---|
| 2 | Объемно-пространственная композиция | Двухэтажное здание, с подвальным этажом, П-образной формы в плане, со скошенным северо-западным углом, с примыкающим с востока одноэтажным крыльцом-тамбуром; крыша скатная, с чердаком | <p data-bbox="1433 997 1668 1029">План первого этажа</p> |

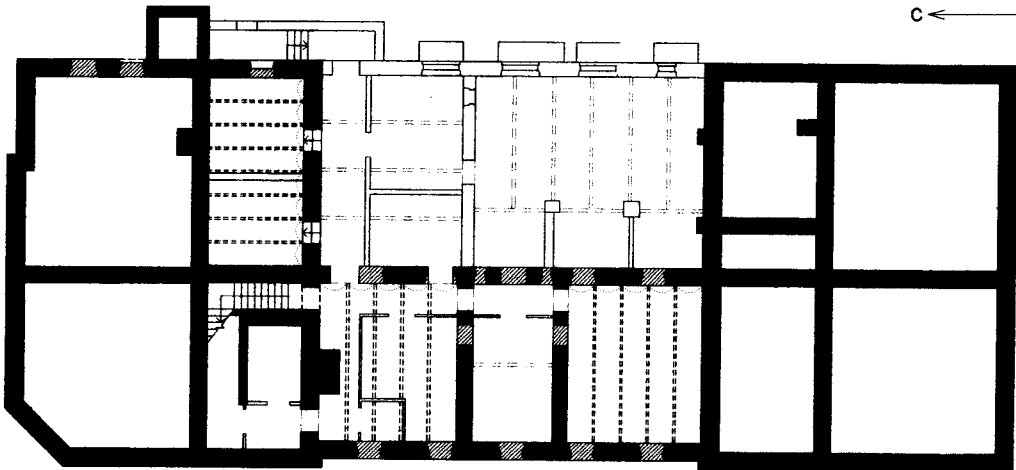
<p>План подвального этажа</p> |

<table><tr><td></td><td>- капитальные стены из глиняного кирпича первоначального периода строительства</td></tr><tr><td></td><td>- заложенные проемы</td></tr><tr><td></td><td>- конструкции периода строительства 1930-х годов</td></tr><tr><td></td><td>- переложенные проемы</td></tr><tr><td></td><td>- горизонтальные проекции металлических балок под кирпичные сводики</td></tr><tr><td></td><td>- кривизна сводов</td></tr><tr><td></td><td>- проекции горизонтальных балок</td></tr><tr><td></td><td>- проекции лучковых перемычек</td></tr></table>

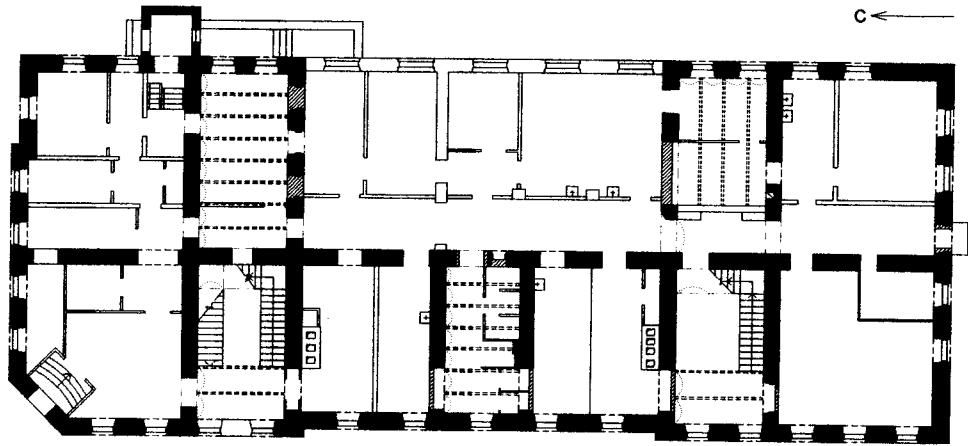
</div> <div>План 1 этажа</div> |

<table><tr><td></td><td>- капитальные стены из глиняного кирпича первоначального периода строительства</td></tr><tr><td></td><td>- заложенные проемы</td></tr><tr><td></td><td>- конструкции периода строительства 1930-х годов</td></tr><tr><td></td><td>- переложенные проемы</td></tr><tr><td></td><td>- горизонтальные проекции металлических балок под кирпичные своды</td></tr><tr><td></td><td>- кривизна сводов</td></tr><tr><td></td><td>- проекции горизонтальных балок</td></tr><tr><td></td><td>- проекции лучковых перемычек</td></tr></table>

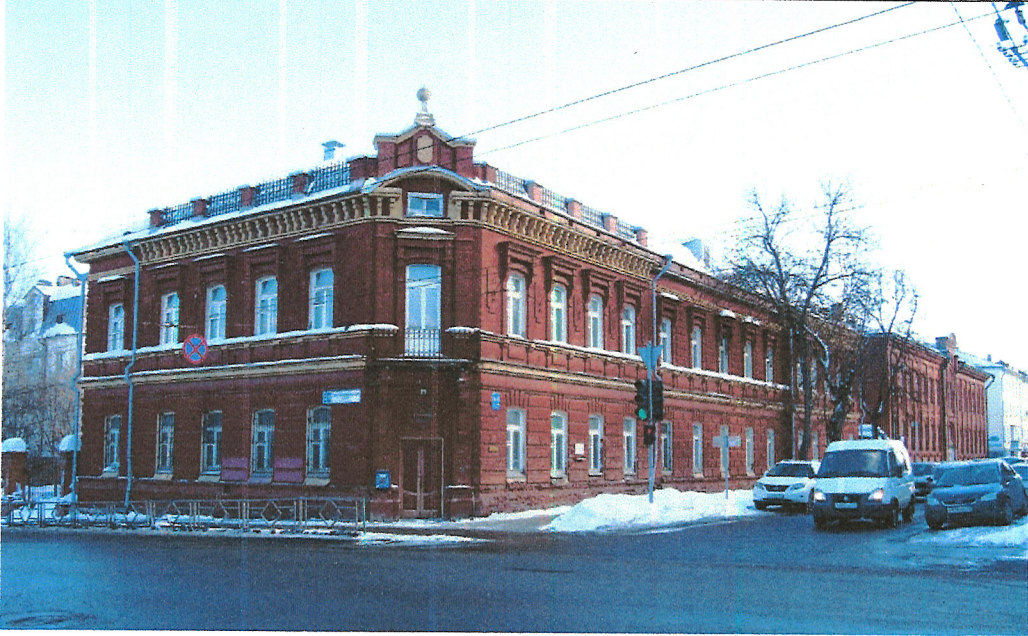
| №<br>п/п | Обобщенная<br>группа<br>элементов<br>предмета<br>охраны | Элементы<br>предмета охраны | Фотографическое или иное графическое<br>изображение предмета охраны* |
|---|---|---|---|
| 4 | Архитектурно-художественное решение | Кладка фасадов и фасадного декора из лицевого кирпича, с использованием опочных элементов | <p data-bbox="1227 1018 1877 1082">Фото 1. Главные фасады здания. Вид с перекрестка улиц.<br/>Фотосъемка 2021 г.</p> |

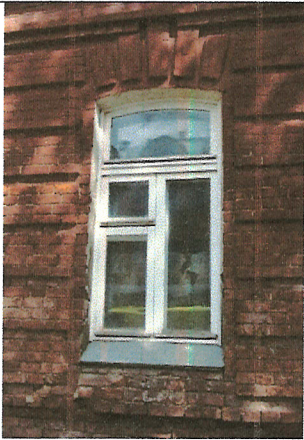
| №<br>п/п | Обобщенная<br>группа<br>элементов<br>предмета<br>охраны | Элементы<br>предмета охраны | Фотографическое или иное графическое<br>изображение предмета охраны* |
|---|---|---|---|
| 4.1.1. | | Оконный проем типа<br>1: оконный проем<br>первого этажа<br>с декоративной<br>лучковой рустованной<br>перемышкой<br>и подоконным<br>отливом из стесанного<br>кирпича | <p data-bbox="1373 858 1731 914">Фото 2. Оконный проем типа 1.<br/>Фотосъемка 2022 г.</p> |

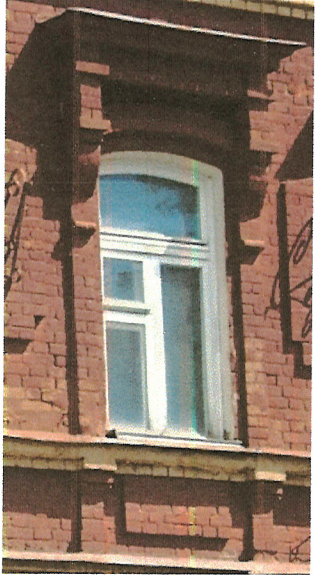
| №<br>п/п | Обобщенная<br>группа<br>элементов<br>предмета<br>охраны | Элементы<br>предмета охраны | Фотографическое или иное графическое<br>изображение предмета охраны* |
|---|---|---|---|
| 4.1.2. | | <p>Оконный проем типа 2: лучковый оконный проем второго этажа, оформленный рамочным наличником с двухуровневым прямым сандриком на высоких кронштейнах, с прямоугольной подоконной филенкой, расположенной между двумя пилястрами, несущими рамку наличника</p> | <p>Фото 3. Оконный проем типа 2.<br/>Фотосъемка 2022 г.</p> |

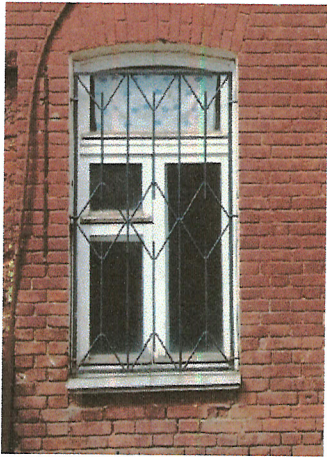
| №<br>п/п | Обобщенная<br>группа<br>элементов<br>предмета<br>охраны | Элементы<br>предмета охраны | Фотографическое или иное графическое<br>изображение предмета охраны* |
|---|---|---|---|
| 4.1.3. | | Оконный проем типа<br>3: узкий лучковый<br>оконный проем<br>первого этажа | <p data-bbox="1373 866 1736 927">Фото 4. Оконный проем типа 3.<br/>Фотосъемка 2021 г.</p> |

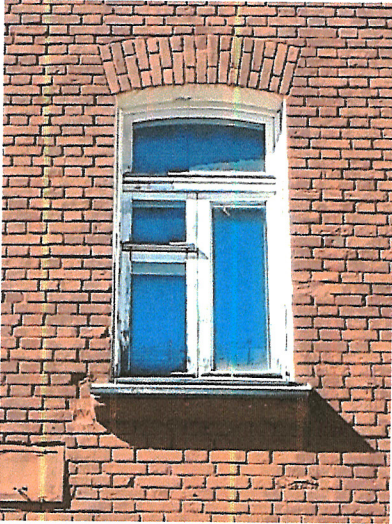
| №<br>п/п | Обобщенная<br>группа<br>элементов<br>предмета<br>охраны | Элементы<br>предмета охраны | Фотографическое или иное графическое<br>изображение предмета охраны* |
|---|---|---|---|
| 4.1.4. | | Оконный проем типа<br>4: лучковый оконный<br>проем второго этажа,<br>с узким подоконным<br>отливом<br>из стесанного кирпича | <p data-bbox="1370 933 1736 989">Фото 5. Оконный проем типа 4.<br/>Фотосъемка 2022 г.</p> |

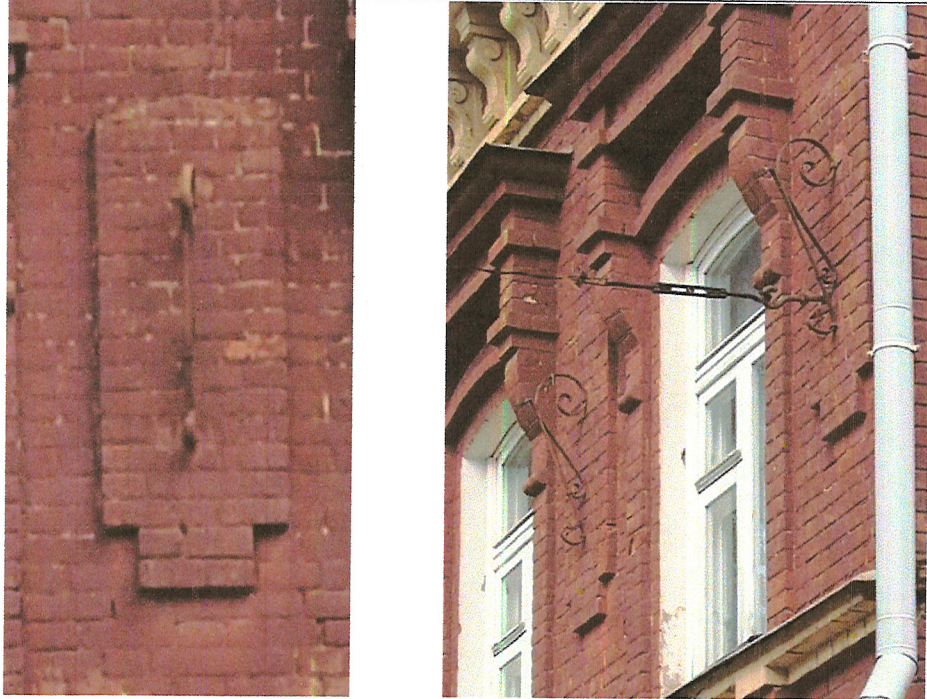
| №<br>п/п | Обобщенная<br>группа<br>элементов<br>предмета<br>охраны | Элементы<br>предмета охраны | Фотографическое или иное графическое<br>изображение предмета охраны* |
|---|---|---|---|
| 4.1.5. | | Фигурные филенки<br>с коваными<br>флагштоками<br>в простенках<br>ризалитов второго<br>этажа | <p data-bbox="1249 1059 1848 1118">Фото 6, 7. Филенки с флагштоками. Западный фасад.<br/>Фотосъемка 2022 г.</p> |

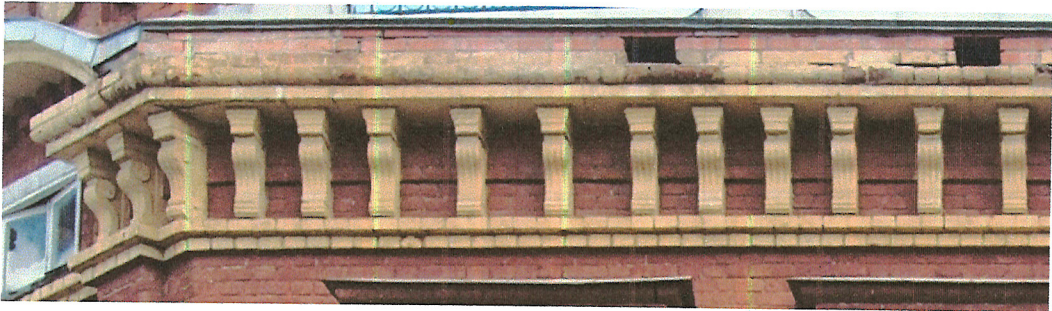
| №<br>п/п | Обобщенная<br>группа<br>элементов<br>предмета<br>охраны | Элементы<br>предмета охраны | Фотографическое или иное графическое<br>изображение предмета охраны* |
|---|---|---|---|
| 4.1.6. | | Антаблемент типа 1:<br>венчающий,<br>состоящий<br>из ступенчатого<br>архитрава, фриза,<br>заполненного рядом<br>из фигурных<br>опочных<br>кронштейнов,<br>и ступенчатого<br>карниза<br>с рядом из опочных<br>плит<br>в основании | <p data-bbox="1388 686 1713 742">Фото 8. Антаблемент типа 1.<br/>Фотосъемка 2022 г.</p> |

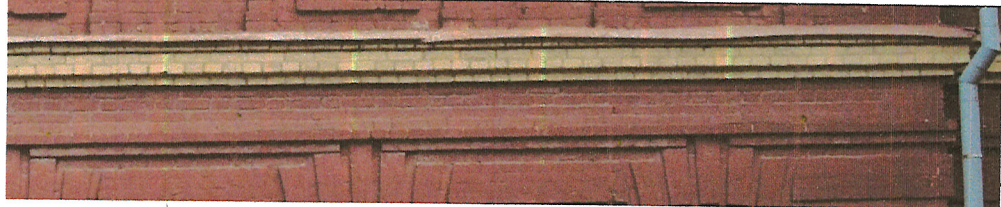
| №<br>п/п | Обобщенная<br>группа<br>элементов<br>предмета<br>охраны | Элементы<br>предмета охраны | Фотографическое или иное графическое<br>изображение предмета охраны* |
|---|---|---|---|
| 4.1.7. | | Антаблемент типа 2:<br>междуэтажный,<br>состоящий<br>из гладкого фриза<br>и трехчастного<br>карниза | <p data-bbox="1377 997 1713 1053">Фото 9. Антаблемент типа 2.<br/>Фотосъемка 2022 г.</p> |

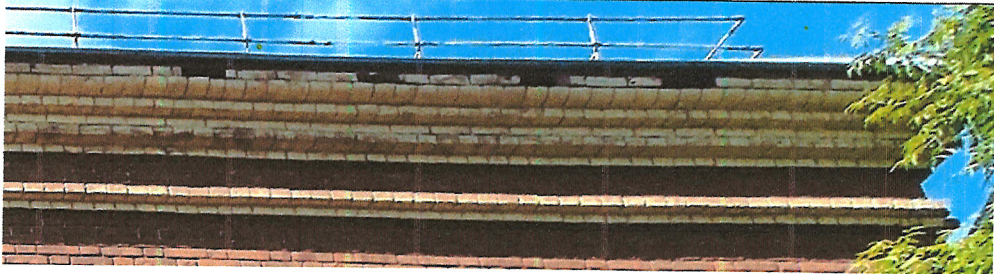
| №<br>п/п | Обобщенная<br>группа<br>элементов<br>предмета<br>охраны | Элементы<br>предмета охраны | Фотографическое или иное графическое<br>изображение предмета охраны* |
|---|---|---|---|
| 4.1.8. | | Антаблемент типа 3:<br>венчающий,<br>состоящий<br>из ступенчатого<br>архитрава, гладкого<br>фриза<br>и многоступенчатого<br>карниза | <p data-bbox="1366 1356 1713 1412">Фото 10. Антаблемент типа 3.<br/>Фотосъемка 2022 г.</p> |

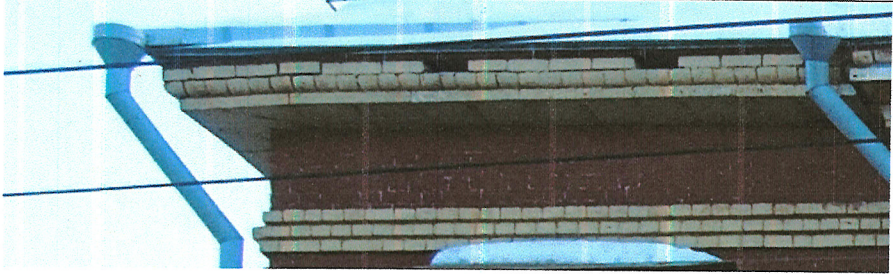
| №<br>п/п | Обобщенная<br>группа<br>элементов<br>предмета<br>охраны | Элементы<br>предмета охраны | Фотографическое или иное графическое<br>изображение предмета охраны* |
|---|---|---|---|
| 4.1.9. | | Антаблемент типа 4:<br>венчающий,<br>состоящий<br>из ступенчатого<br>архитрава, гладкого<br>фриза и ступенчатого<br>карниза,<br>вынесенного<br>из плоскости стены<br>на ряде из опочных<br>плит | <p data-bbox="1384 632 1727 687">Фото 11. Антаблемент типа 4.<br/>Фотосъемка 2022 г.</p> |

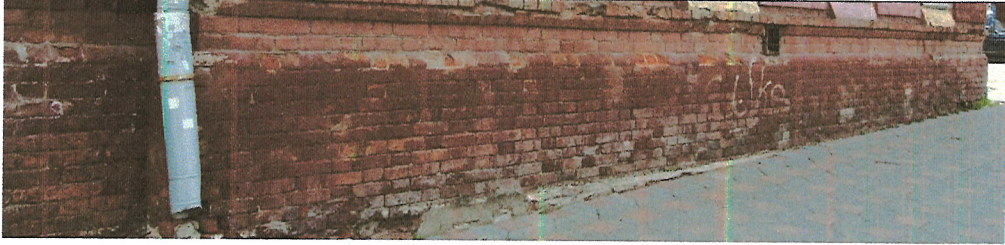
| №<br>п/п | Обобщенная<br>группа<br>элементов<br>предмета<br>охраны | Элементы<br>предмета охраны | Фотографическое или иное графическое<br>изображение предмета охраны* |
|---|---|---|---|
| 4.1.10. | | Цоколь типа 1: уступ<br>цоколя<br>с обработанным<br>«на фаску» верхним<br>рядом кладки | <p data-bbox="1413 959 1688 1015">Фото 12. Цоколь типа 1.<br/>Фотосъемка 2022 г.</p> |

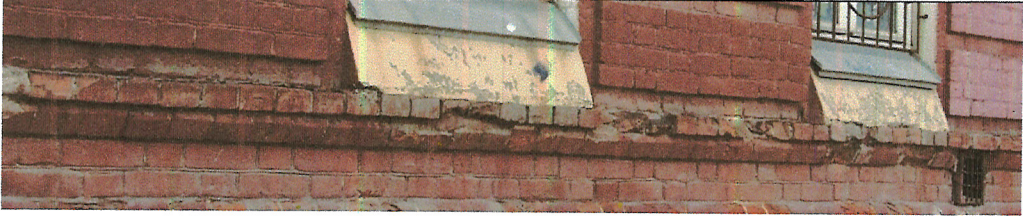
| №<br>п/п | Обобщенная<br>группа<br>элементов<br>предмета<br>охраны | Элементы<br>предмета охраны | Фотографическое или иное графическое<br>изображение предмета охраны* |
|---|---|---|---|
| 4.1.11. | | Кирпичный пояс<br>типа 1: кирпичный<br>ступенчатый пояс<br>с обработанным<br>«на фаску» нижним<br>рядом кладки,<br>расположенный<br>в основании окон<br>первого этажа | <p data-bbox="1171 1256 1924 1311">Фото 13. Кирпичный пояс типа 1 в основании окон первого этажа.<br/>Фотосъемка 2022 г.</p> |

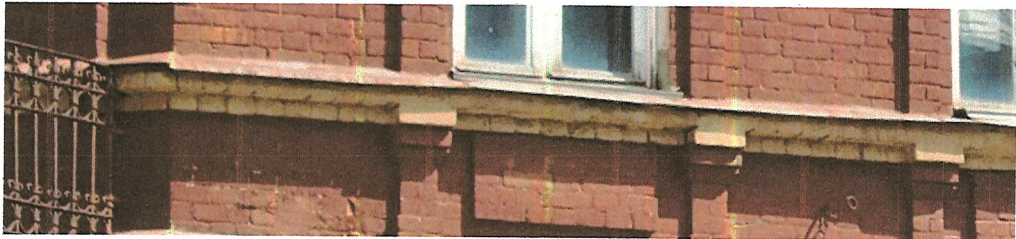
| №<br>п/п | Обобщенная<br>группа<br>элементов<br>предмета<br>охраны | Элементы<br>предмета охраны | Фотографическое или иное графическое<br>изображение предмета охраны* |
|---|---|---|---|
| 4.1.12. | | Кирпичный пояс<br>типа 2: кирпичный<br>ступенчатый пояс<br>в основании окон<br>второго этажа | <p data-bbox="1176 630 1937 694">Фото 14. Кирпичный пояс типа 2 в основании окон второго этажа.<br/>Фотосъемка 2022 г.</p> |

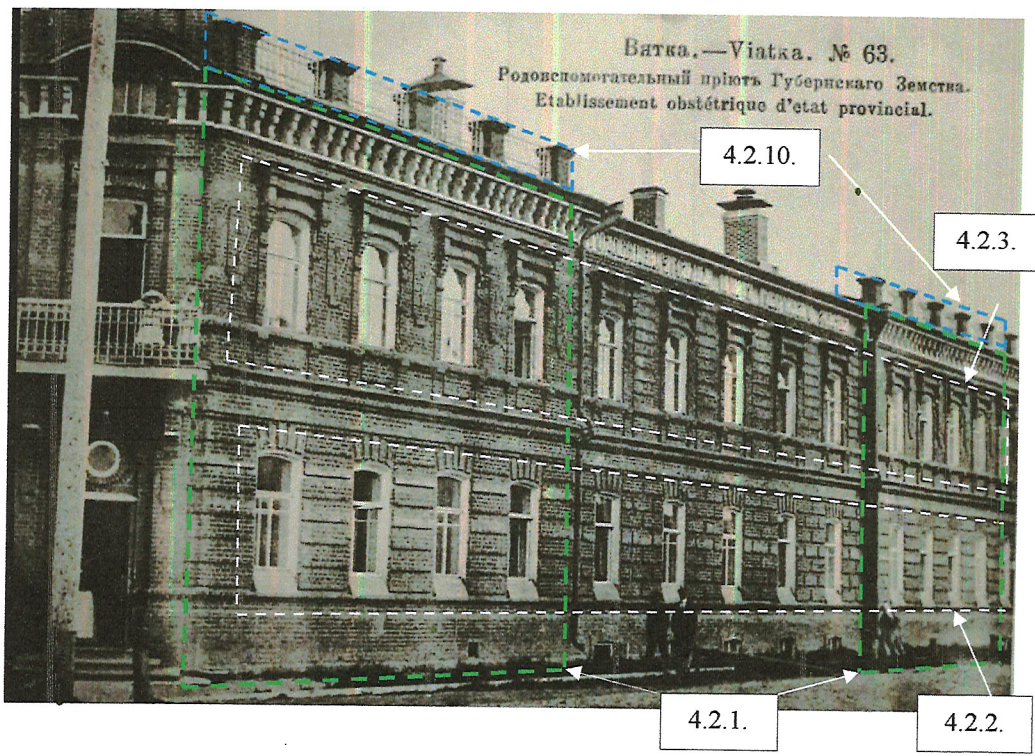
| №<br>п/п | Обобщенная<br>группа<br>элементов<br>предмета<br>охраны | Элементы<br>предмета охраны | Фотографическое или иное графическое<br>изображение предмета охраны* |
|---|---|---|---|
| | | | <p>Фото 15. Западный фасад. Вид с северо-запада.<br/>Фотооткрытка начала XX в.</p> |

| №<br>п/п | Обобщенная<br>группа<br>элементов<br>предмета<br>охраны | Элементы<br>предмета охраны | Фотографическое или иное графическое<br>изображение предмета охраны* |
|---|---|---|---|
| 4.2.1. | | Два боковых<br>рустованных<br>в уровне первого<br>этажа ризалита,<br>фланкирующих фасад,<br>рустовка дощатая | |
| 4.2.2. | | Четырнадцать<br>оконных проемов<br>типа 1 | |
| 4.2.3. | | Четырнадцать<br>оконных проемов<br>типа 2 | |

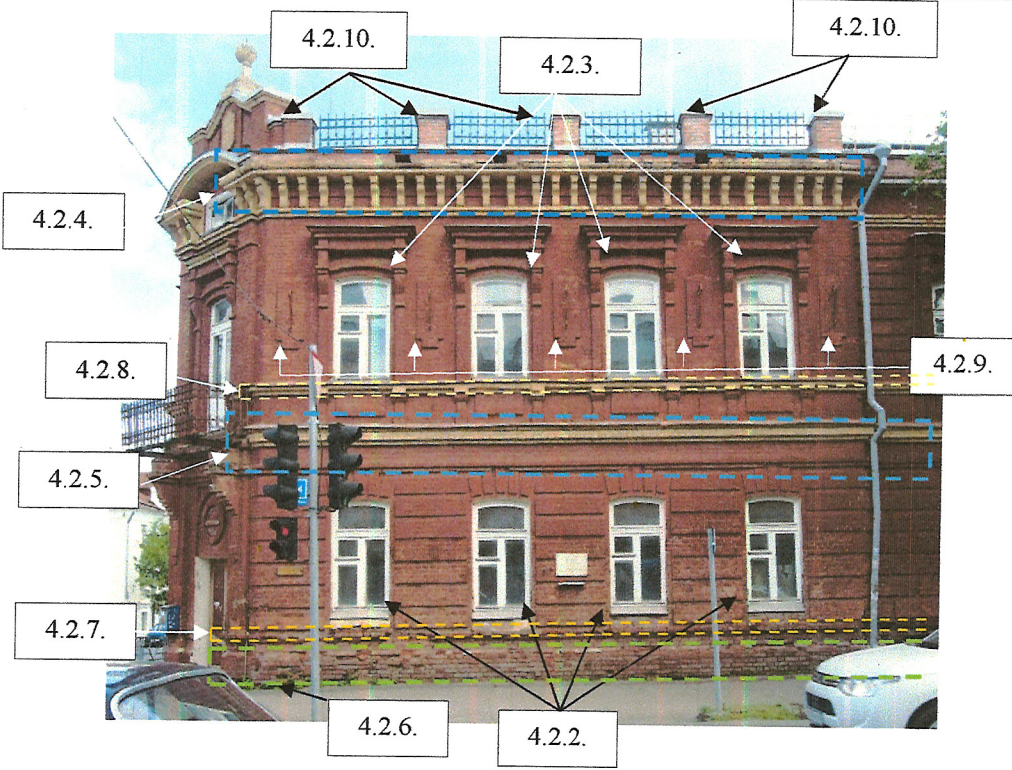
Фото 16. Северный ризалит западного фасада.  
Фотосъемка 2022 г.

| №<br>п/п | Обобщенная<br>группа<br>элементов<br>предмета<br>охраны | Элементы<br>предмета охраны | Фотографическое или иное графическое<br>изображение предмета охраны* |
|---|---|---|---|
| 4.2.4. | | Антаблемент типа 1<br>в пределах ризалитов | |
| 4.2.5. | | Антаблемент типа 2 | |
| 4.2.6. | | Цоколь тип 1 | |
| 4.2.7. | | Кирпичный пояс<br>типа 1 | |
| 4.2.8. | | Кирпичный пояс<br>типа 2 | |
| 4.2.9. | | Одиннадцать<br>фигурных филенок<br>с коваными<br>флагштоками в<br>простенках ризалитов<br>второго этажа | |
| 4.2.10. | | Парапет на крыше –<br>кирпичные столбики<br>с фигурной<br>металлической<br>решеткой между ними | |

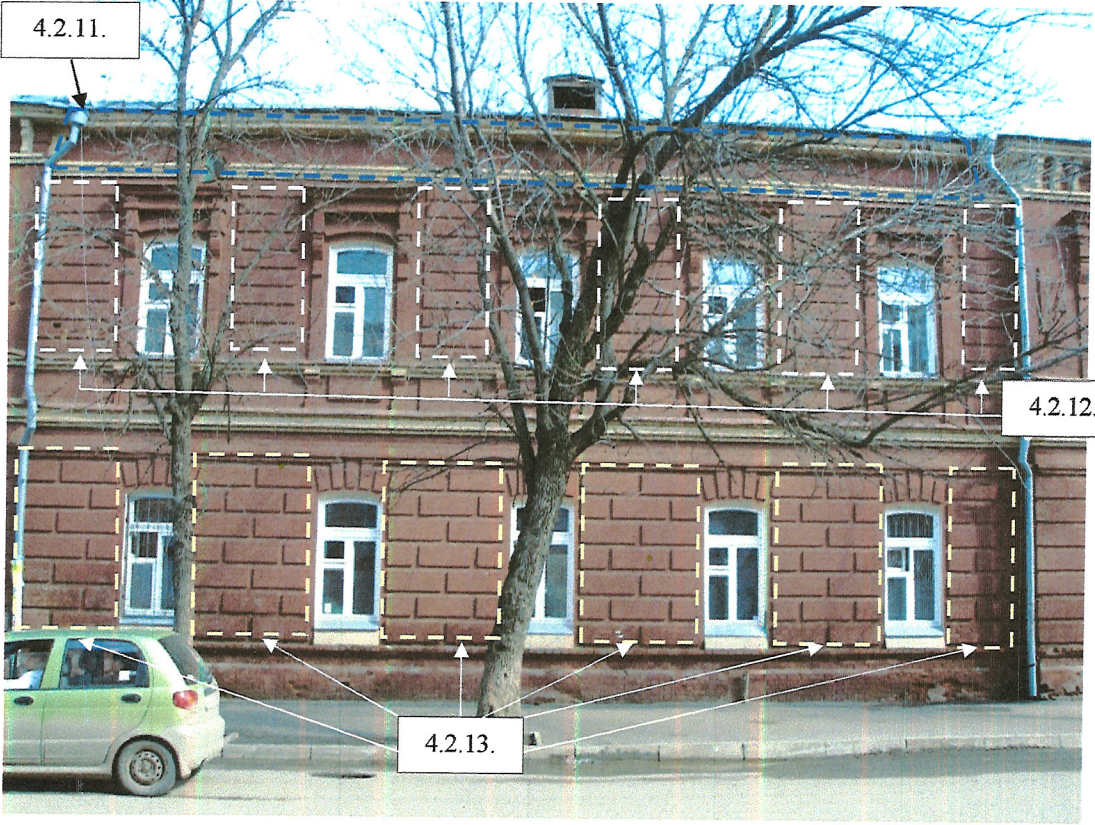
Фото 17. Центральная часть западного фасада.  
Фотосъемка 2022 г.

| №<br>п/п | Обобщенная<br>группа<br>элементов<br>предмета<br>охраны | Элементы<br>предмета охраны | Фотографическое или иное графическое<br>изображение предмета охраны* |
|---|---|---|---|
| 4.2.11. | Центральная<br>часть западного<br>фасада, между<br>ризалитами | Антаблемент типа 4 | |
| 4.2.12. | | Рустовка простенков<br>в форме выступающих<br>лопаток | |
| 4.2.13. | | Рустовка простенков<br>первого этажа в форме<br>кладки из крупных<br>блоков | |

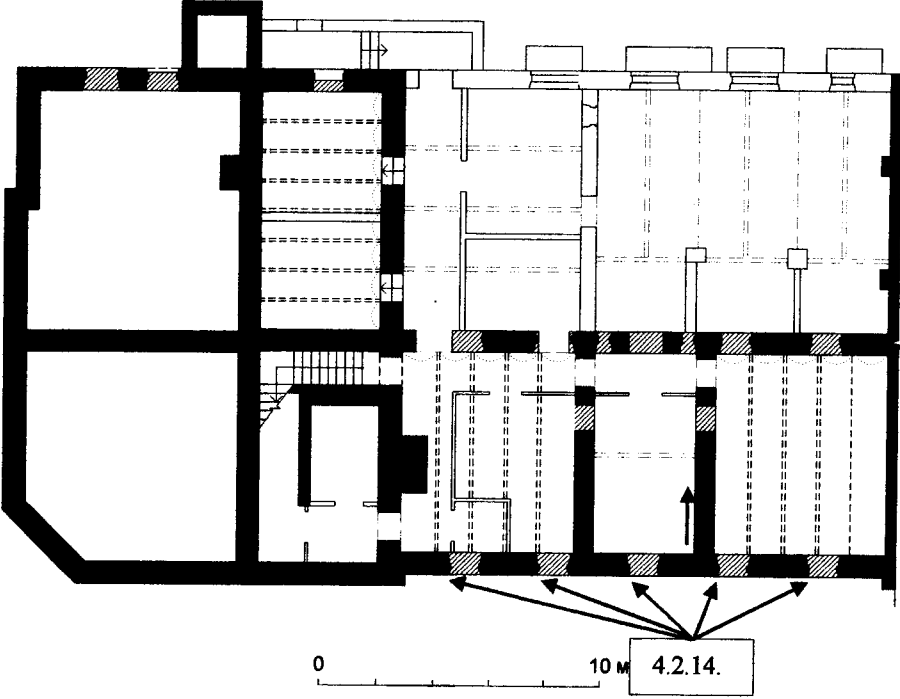
| №<br>п/п | Обобщенная<br>группа<br>элементов<br>предмета<br>охраны | Элементы<br>предмета охраны | Фотографическое или иное графическое<br>изображение предмета охраны* |
|---|---|---|---|
| 4.2.14. | | Пять оконных проемов<br>подвального этажа | <p data-bbox="1444 1101 1646 1125">Подвальный этаж</p> |

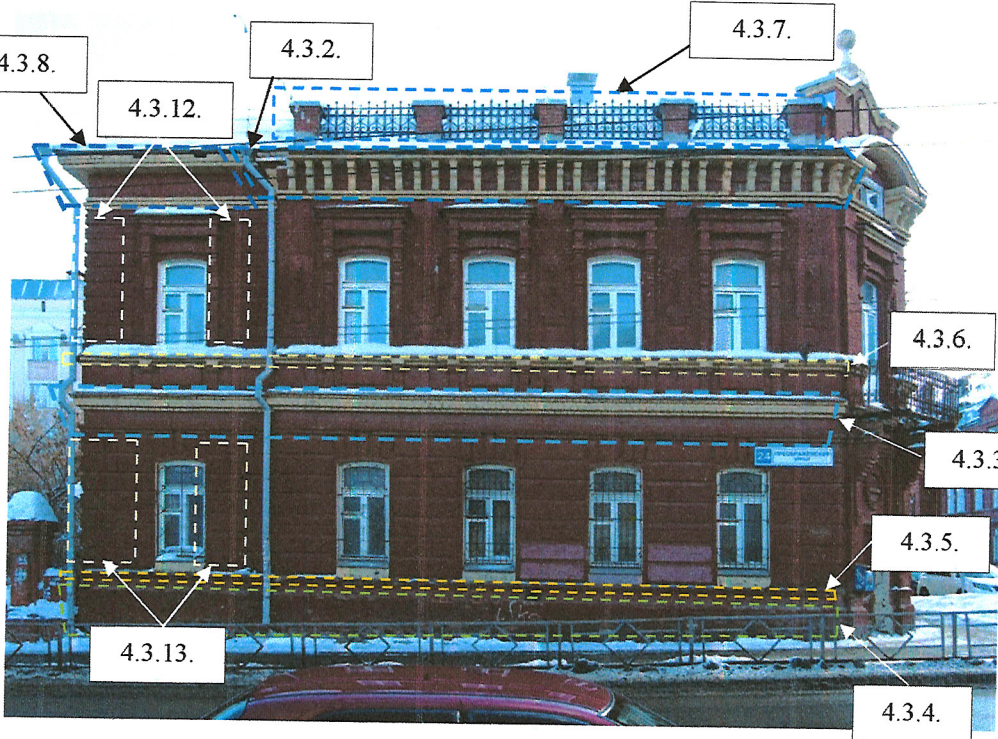
| №<br>п/п | Обобщенная<br>группа<br>элементов<br>предмета<br>охраны | Элементы<br>предмета охраны | Фотографическое или иное графическое<br>изображение предмета охраны* |
|---|---|---|---|
| 4.3.1. | | Один фланкирующий<br>фасад ризалит,<br>рустованный<br>в уровне первого<br>этажа,<br>руст дощатый | |
| 4.3.7. | | Парапет на крыше:<br>пять кирпичных<br>столбиков<br>с фигурной<br>металлической<br>решеткой между ними | |
| 4.3.8. | | Антаблемент типа 4 | <p data-bbox="1400 1157 1691 1220">Фото 18. Северный фасад.<br/>Фотосъемка 2022 г.</p> |

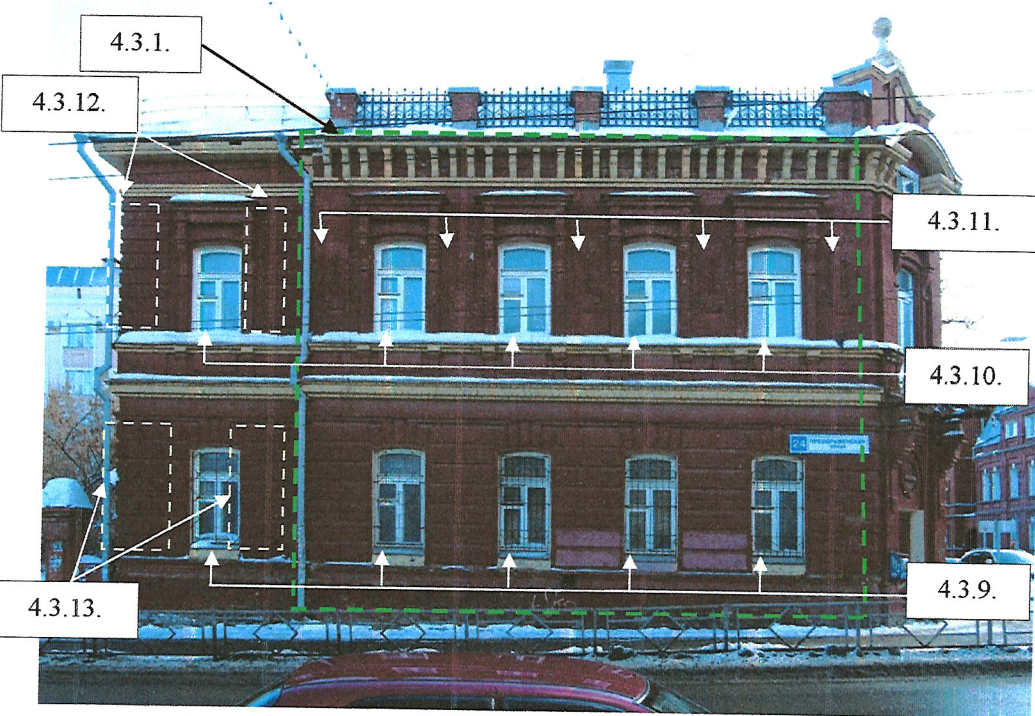
| №<br>п/п | Обобщенная<br>группа<br>элементов<br>предмета<br>охраны | Элементы<br>предмета охраны | Фотографическое или иное графическое<br>изображение предмета охраны* |
|---|---|---|---|
| 4.3.9. | | Пять оконных проемов<br>типа 1 | |
| 4.3.10. | | Пять оконных проемов<br>типа 2 | |
| 4.3.11. | | Пять фигурных<br>филенок<br>с коваными<br>флагштоками<br>в простенках ризалита<br>второго этажа | |

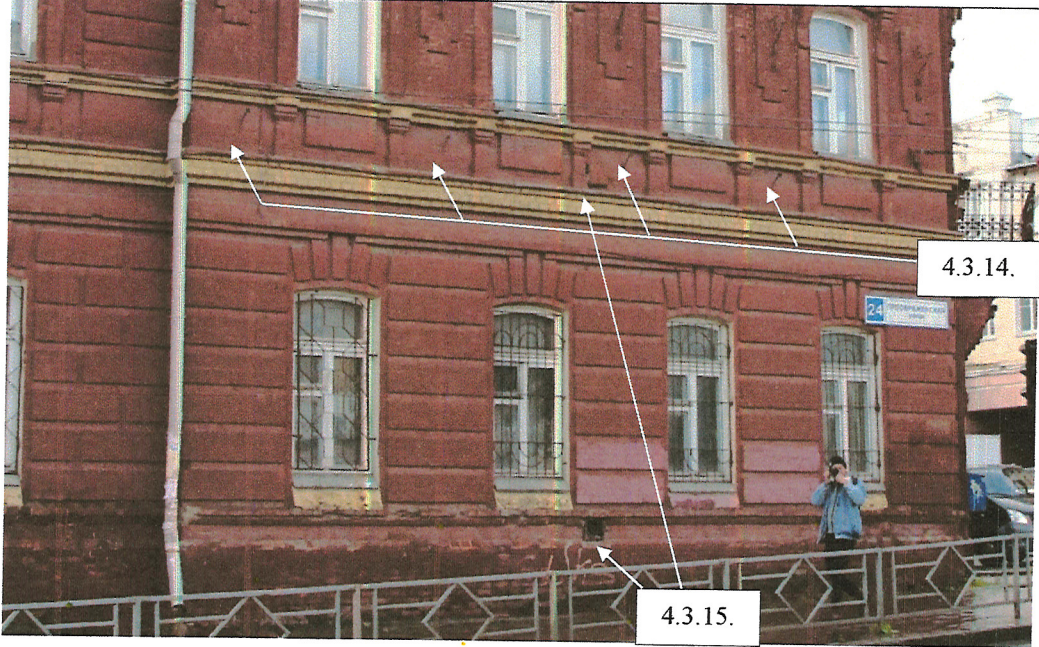
Фото 20. Ризалит северного фасада.  
Фотосъемка 2022 г.

| №<br>п/п | Обобщенная<br>группа<br>элементов<br>предмета<br>охраны | Элементы<br>предмета охраны | Фотографическое или иное графическое<br>изображение предмета охраны* |
|---|---|---|---|
| 4.3.14. | | Четыре кованых<br>флагштока между<br>подоконными<br>филенками в уровне<br>второго этажа | |
| 4.3.15. | | Два вентиляционных<br>прямоугольных<br>отверстия:<br>с металлической<br>решеткой над цоколем,<br>с металлической<br>дверцей<br>в уровне второго этажа | |

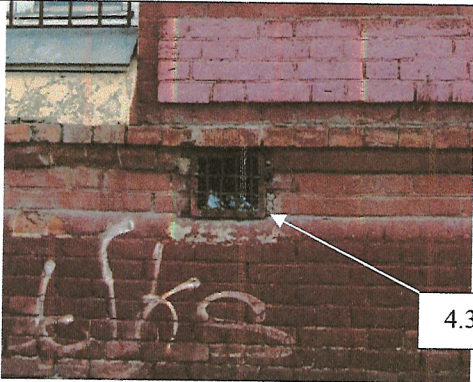
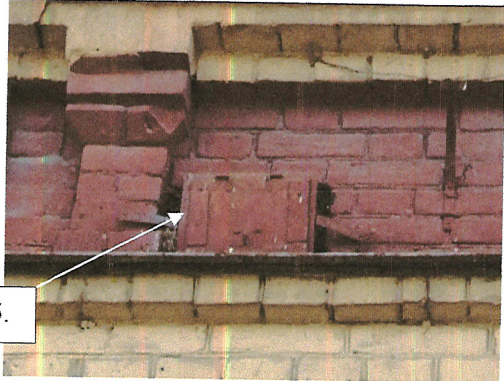
| №<br>п/п | Обобщенная<br>группа<br>элементов<br>предмета<br>охраны | Элементы<br>предмета охраны | Фотографическое или иное графическое<br>изображение предмета охраны* |
|---|---|---|---|
| | | | <div data-bbox="1048 331 1518 715"> </div> <div data-bbox="1554 338 2056 721"> </div> <div data-bbox="1464 628 1585 683"> <p>4.3.15.</p> </div> <div data-bbox="1048 734 1518 798"> <p>Фото 21. Вентиляционное отверстие<br/>с металлической решеткой над цоколем</p> </div> <div data-bbox="1590 746 2007 810"> <p>Фото 22. Вентиляционное отверстие<br/>в уровне второго этажа</p> </div> |

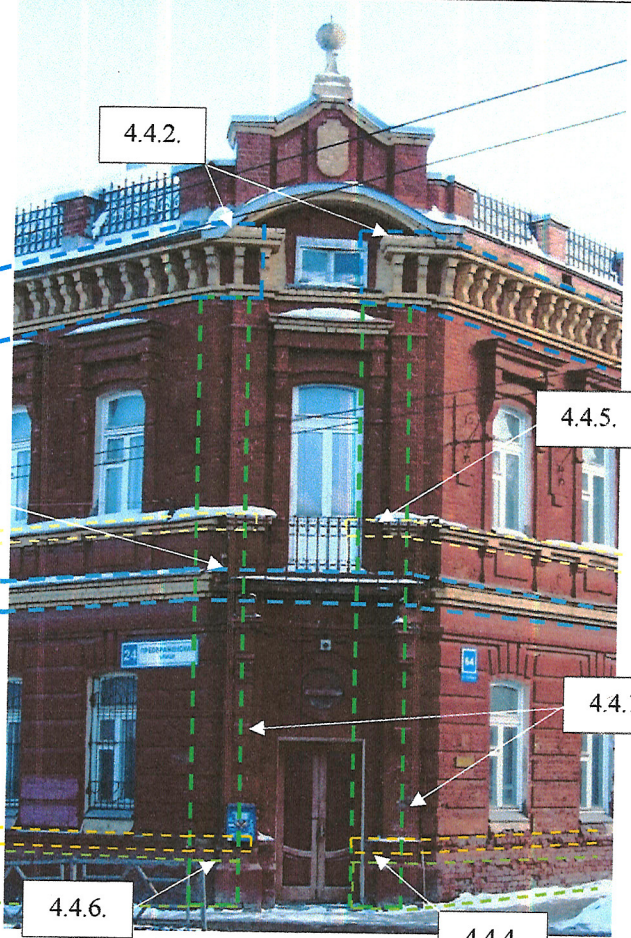
Фото 23. Северо-западный скошенный фасад.  
Фотосъемка 2022 г.

| №<br>п/п | Обобщенная<br>группа<br>элементов<br>предмета<br>охраны | Элементы<br>предмета охраны | Фотографическое или иное графическое<br>изображение предмета охраны* |
|---|---|---|---|
| 4.4.1. | | Две пилястры на всю<br>высоту фасада,<br>фланкирующие<br>дверные проемы<br>и раскреповывающие<br>уступ цоколя,<br>кирпичный пояс<br>типа 1 и типа 2,<br>антаблемент<br>типа 1 и типа 2 | |

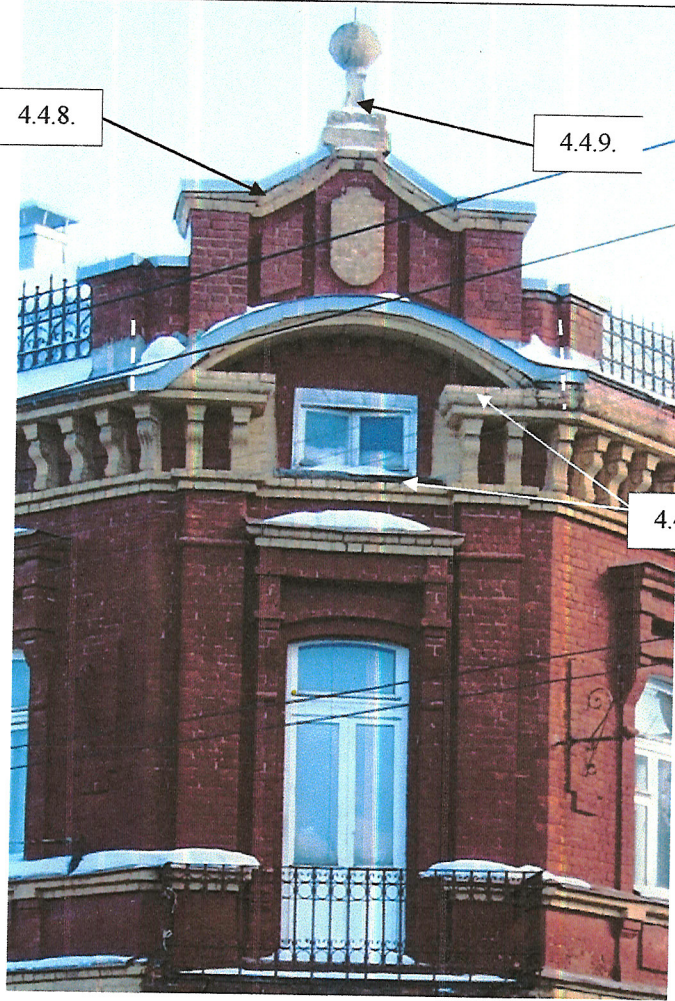
Фото 24. Северо-западный скошенный фасад.  
Фотосъемка 2022 г.

| №<br>п/п | Обобщенная<br>группа<br>элементов<br>предмета<br>охраны | Элементы<br>предмета охраны | Фотографическое или иное графическое<br>изображение предмета охраны* |
|---|---|---|---|
| 4.4.7. | | Чердачное окно<br>под лучковой аркой,<br>вынесенной<br>из плоскости стены<br>рядом кладки<br>из опочных плит,<br>с окантовкой из<br>сухарики по низу | |
| 4.4.8. | | Фигурный кирпичный<br>аттик с пилястрами<br>и щитом<br>для размещения<br>эмблемы | |
| 4.4.9. | | Навершие аттика –<br>сфера на фигурном<br>конусе-скоции<br>и постаменте,<br>выполненные из опоки | |

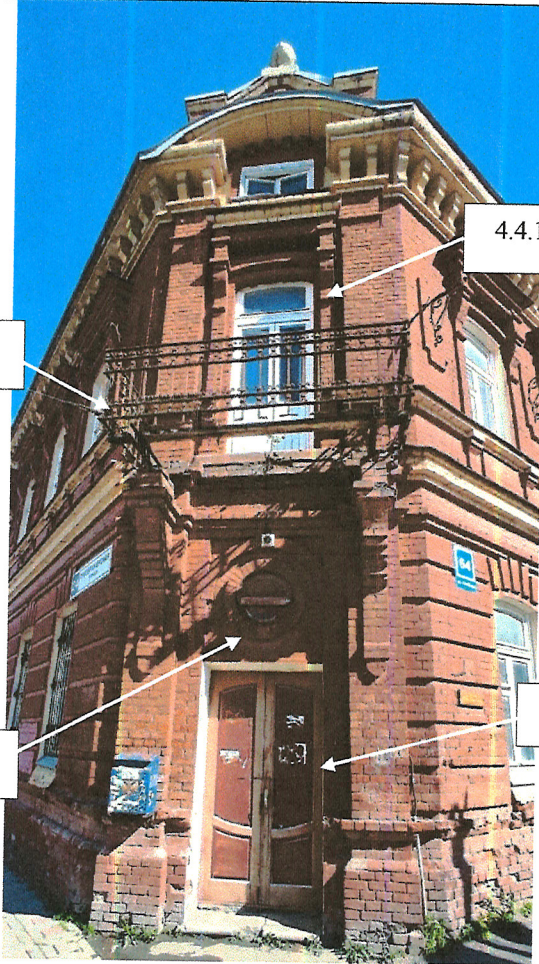
Фото 25. Северо-западный угловой фасад.  
Фотосъемка 2022 г.

| №<br>п/п | Обобщенная<br>группа<br>элементов<br>предмета<br>охраны | Элементы<br>предмета охраны | Фотографическое или иное графическое<br>изображение предмета охраны* |
|---|---|---|---|
| 4.4.10. | | Один балкон<br>на кирпичных<br>кронштейнах<br>с консольными<br>двухъярусными балками<br>и металлическим<br>кованым ограждением | |
| 4.4.11. | | Один прямоугольный<br>парадный дверной<br>проем | |
| 4.4.12. | | Один круглый<br>оконный проем<br>с рамочным<br>обрамлением над<br>дверным проемом | |
| 4.4.13. | | Один лучковый<br>дверной проем второго<br>этажа оформленный<br>рамочным наличником<br>на кронштейнах,<br>с двухуровневым<br>прямым сандриком | |

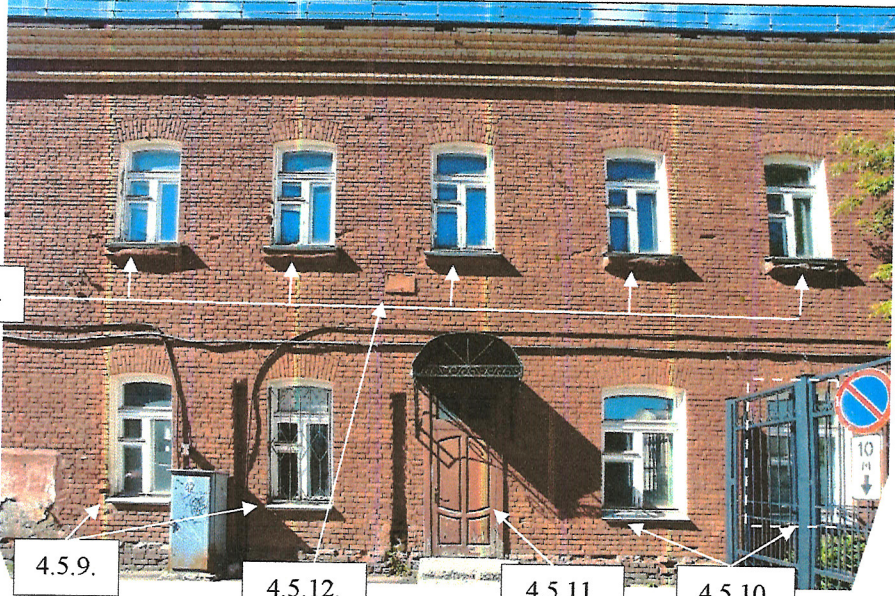
| №<br>п/п | Обобщенная<br>группа<br>элементов<br>предмета<br>охраны | Элементы<br>предмета охраны | Фотографическое или иное графическое<br>изображение предмета охраны* |
|---|---|---|---|
| 4.5.8. | | Пять оконных проемов<br>типа 4 | |
| 4.5.9. | | Два узких оконных<br>проема типа 3 | |
| 4.5.10. | | Два лучковых оконных<br>проема | |

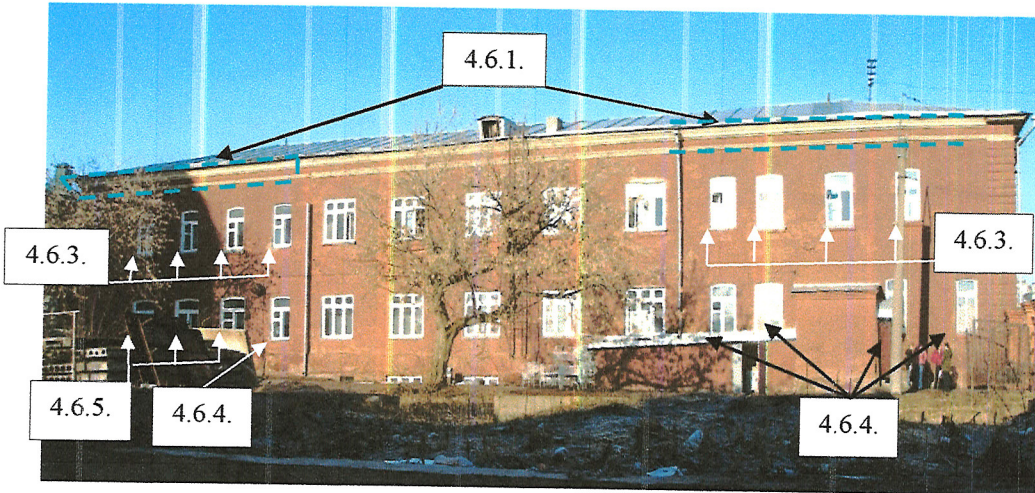
| №<br>п/п | Обобщенная<br>группа<br>элементов<br>предмета<br>охраны | Элементы<br>предмета охраны | Фотографическое или иное графическое<br>изображение предмета охраны* |
|---|---|---|---|
| 4.6.1. | | Антаблемент типа 3 | |
| 4.6.2. | | Цоколь типа 1 | |
| 4.6.3. | | Восемь оконных проемов типа 4 | |

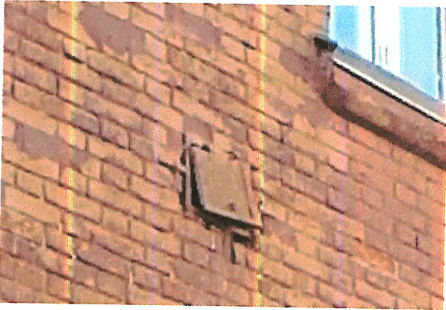
| №<br>п/п | Обобщенная<br>группа<br>элементов<br>предмета<br>охраны | Элементы<br>предмета охраны | Фотографическое или иное графическое<br>изображение предмета охраны* |
|---|---|---|---|
| 4.6.13. | | Одно вентиляционное<br>прямоугольное<br>отверстие<br>с металлической<br>дверцей<br>в уровне второго этажа | <p data-bbox="1240 715 1872 753">Фото 30. Вентиляционное отверстие. Восточный фасад.</p> |

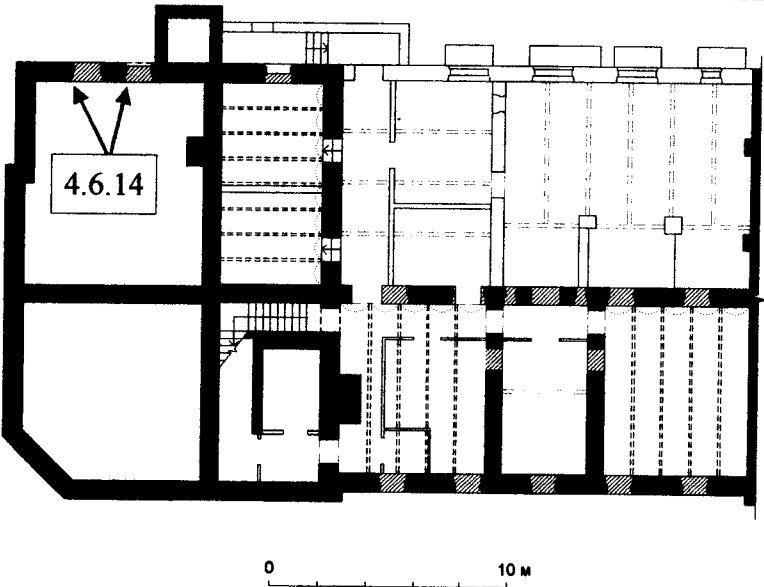
| №<br>п/п | Обобщенная<br>группа<br>элементов<br>предмета<br>охраны | Элементы<br>предмета охраны | Фотографическое или иное графическое<br>изображение предмета охраны* |
|---|---|---|---|
| 4.6.14. | | Два лучковых оконных<br>проема | <p data-bbox="1433 901 1713 933">0 10 м</p> <p data-bbox="1467 981 1635 1013">План подвала</p> |

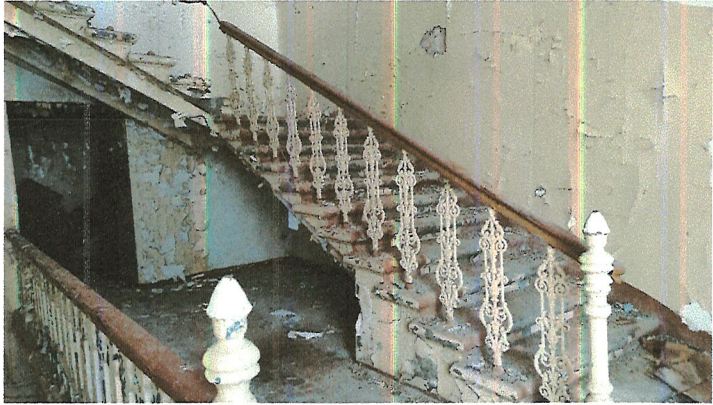
| №<br>п/п | Обобщенная<br>группа<br>элементов<br>предмета<br>охраны | Элементы<br>предмета охраны | Фотографическое или иное графическое<br>изображение предмета охраны* |
|---|---|---|---|
| 4.7.2. | | <p>Междуэтажные<br/>лестницы<br/>первоначального<br/>периода<br/>строительства:<br/>обработка свесов<br/>цементных накладных<br/>ступеней<br/>на «валик<br/>с четвертью»,<br/>ограждение<br/>из ажурных<br/>литых балясин<br/>с деревянным<br/>поручнем,<br/>литые столбики<br/>по концам маршей</p> | <p>Фото 31. Междуэтажная северная лестница. Вид с первого этажа.<br/>Фотосъемка 2022 г.</p> |

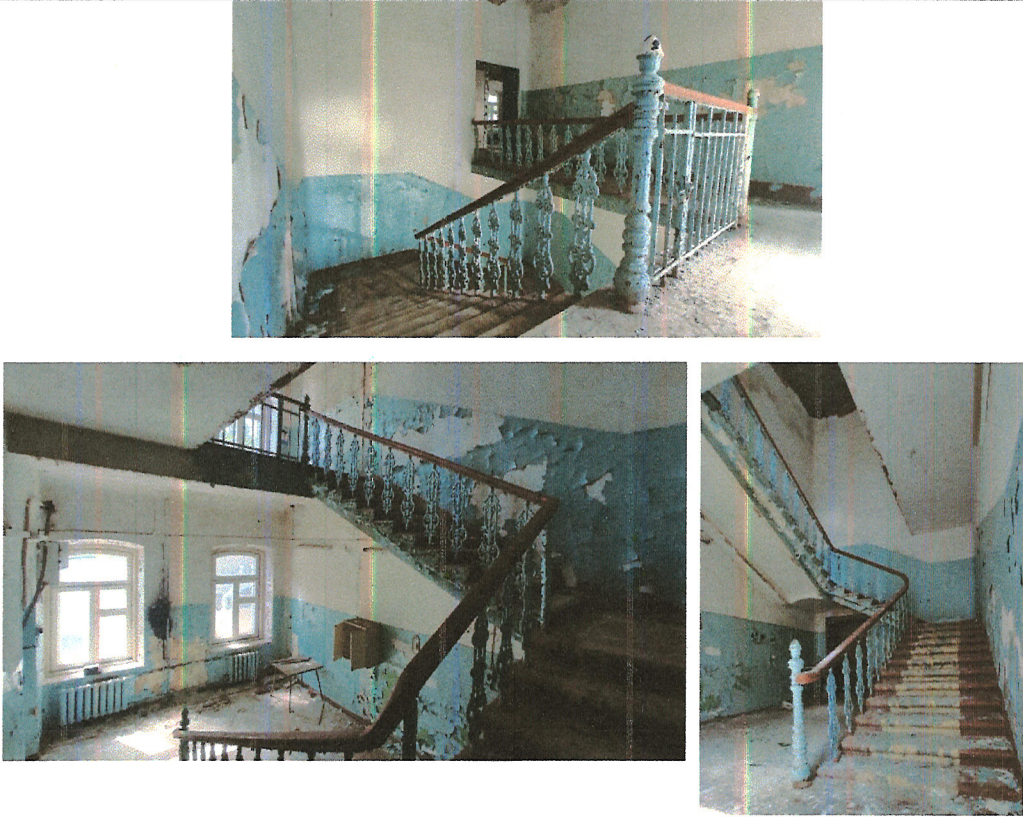
| №<br>п/п | Обобщенная<br>группа<br>элементов<br>предмета<br>охраны | Элементы<br>предмета охраны | Фотографическое или иное графическое<br>изображение предмета охраны* |
|---|---|---|---|
| | | | <p data-bbox="1256 1203 1814 1262">Фото 32, 33, 34. Междуэтажная южная лестница.<br/>Фотосъемка 2022 г.</p> |

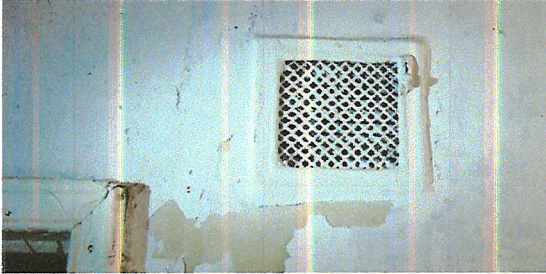
| №<br>п/п | Обобщенная<br>группа<br>элементов<br>предмета<br>охраны | Элементы<br>предмета охраны | Фотографическое или иное графическое<br>изображение предмета охраны* |
|---|---|---|---|
| 4.7.3. | Второй этаж | Металлическая<br>решетка<br>вентиляционного хода<br>бывшей системы<br>калориферного<br>отопления | <p data-bbox="1256 667 1854 722">Фото 35. Вентиляционная решетка на втором этаже.<br/>Фотосъемка 2022 г.</p> |

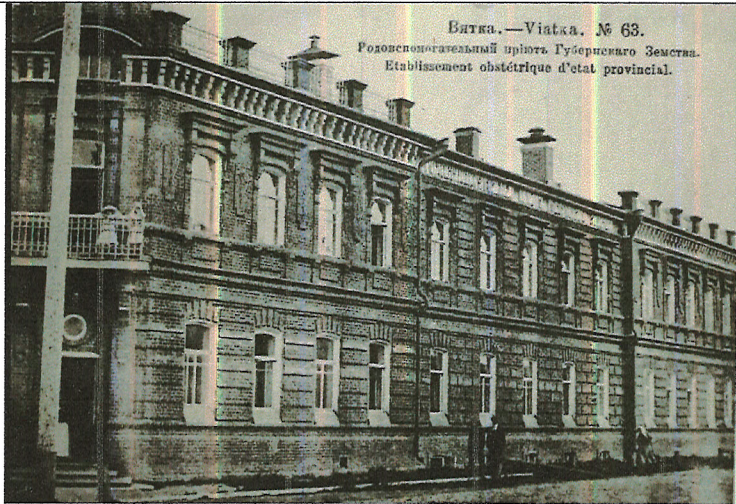
| №<br>п/п | Обобщенная<br>группа<br>элементов<br>предмета<br>охраны | Элементы<br>предмета охраны | Фотографическое или иное графическое<br>изображение предмета охраны* |
|---|---|---|---|
| | | | <p data-bbox="1050 879 2047 970">Фото 37. Фотооткрытка начала XX в.<br/>Надпись на фризе центральной части западного фасада: «Родовспомогательный приютъ<br/>Губернскаго Земства»</p> |
