**РЕШЕНИЕ**

**О включении выявленных объектов культурного наследия в единый государственный реестр объектов культурного наследия (памятников истории и культуры) народов Российской Федерации, об утверждении границ их территорий и об установлении их предметов охраны**

**ГРАНИЦА ТЕРРИТОРИИ**  
**объекта культурного наследия (памятника истории и культуры)**  
**народов Российской Федерации регионального значения**  
**«Дом Ф.Л. Ездакова», расположенного по адресу: Кировская область,**  
**г. Киров, ул. Преображенская, д. 39 / ул. Никитская, д. 93**

**объекта культурного наследия (памятника истории и культуры)  
народов Российской Федерации регионального значения  
«Флигель Ф.Л. Ездакова», расположенного по адресу:  
Кировская область, г. Киров, ул. Преображенская, д. 39а**

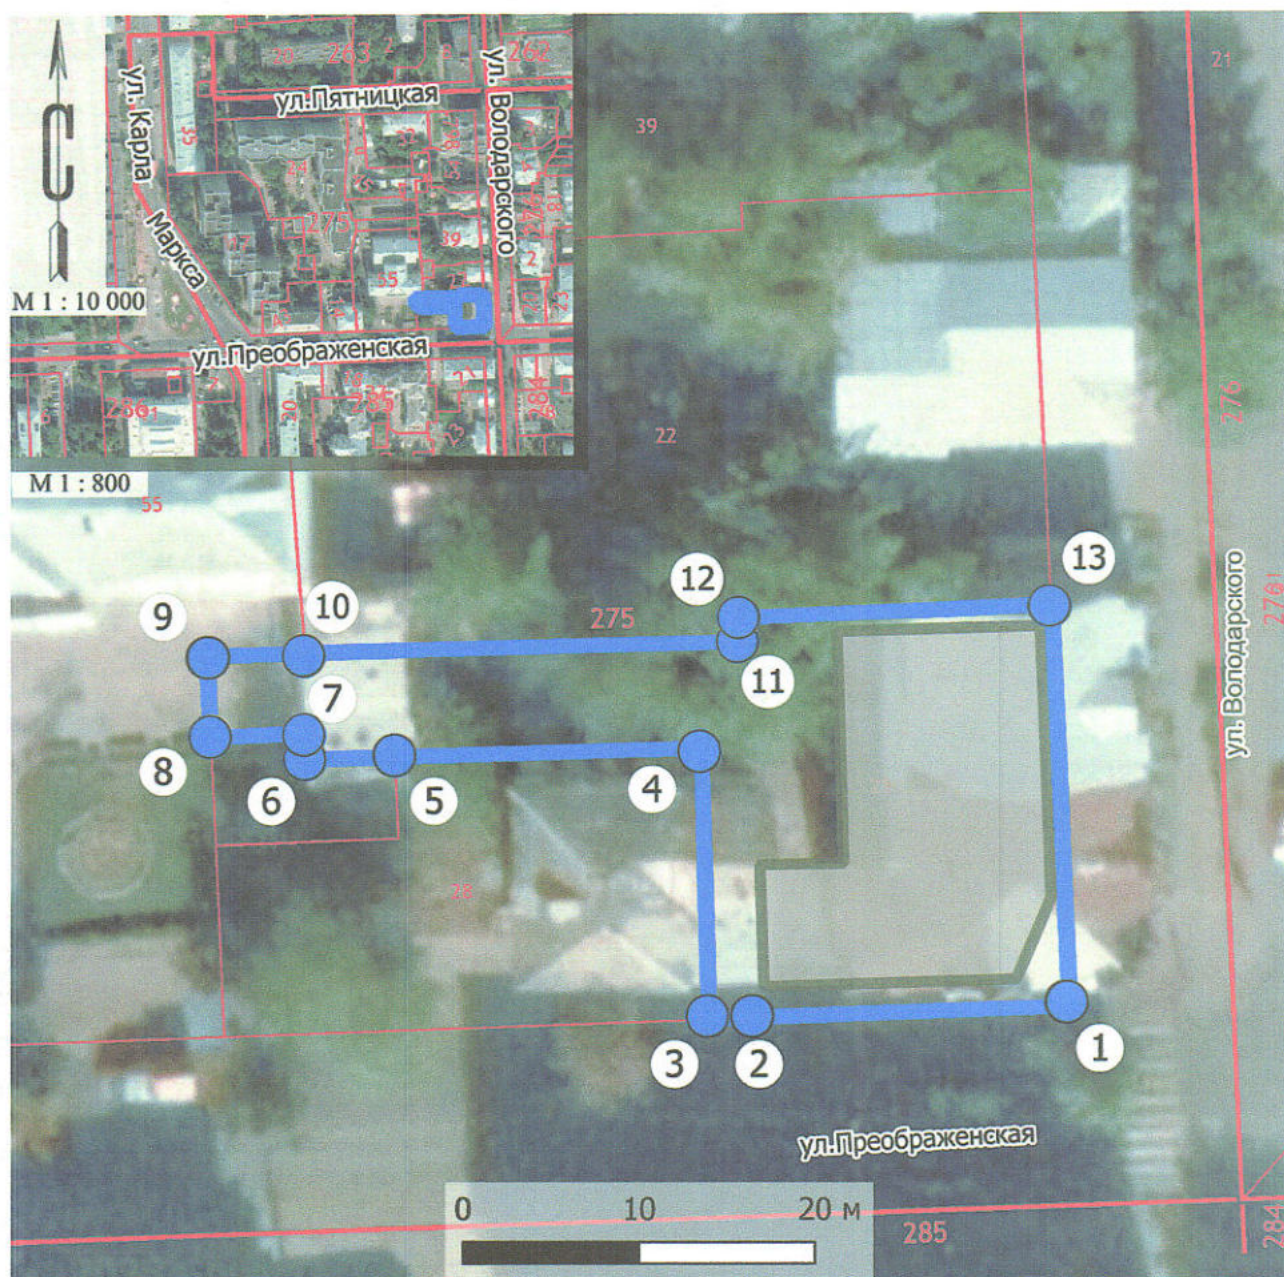
## 2. Графическое описание границы территории Объекта:

1. Граница территории объекта культурного наследия (памятника истории и культуры) народов Российской Федерации регионального значения «Дом Ф.Л. Ездакова», расположенного по адресу: Кировская область, г. Киров, ул. Преображенская, д. 39 / ул. Никитская, д. 93 (далее – Объект), имеет следующие координаты характерных точек в системе координат «МСК-43»:

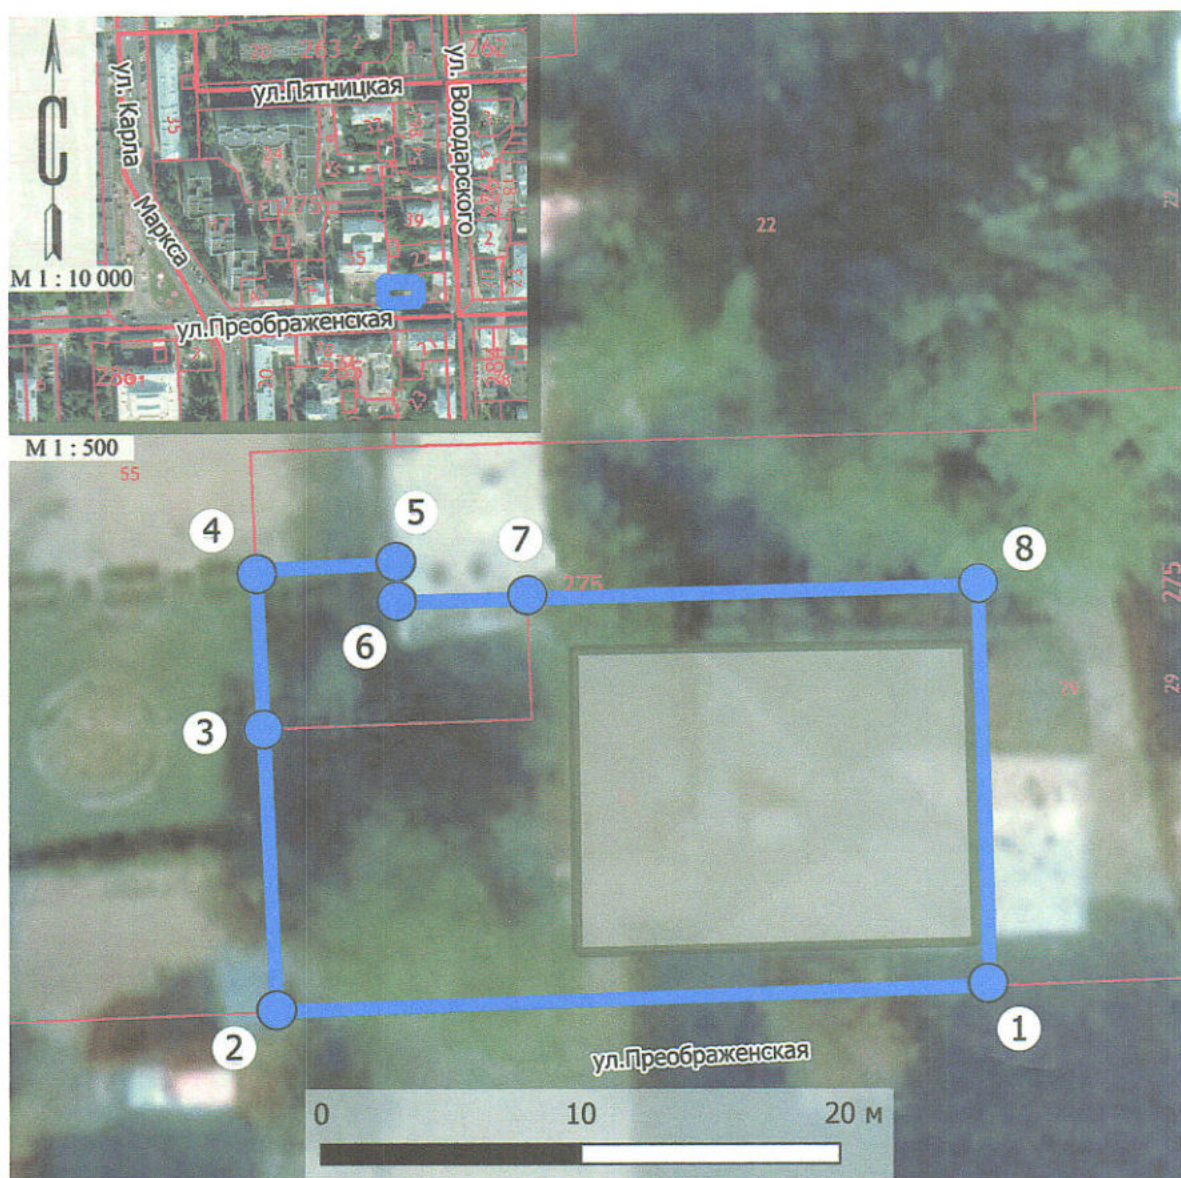
1. Граница территории объекта культурного наследия (памятника истории и культуры) народов Российской Федерации регионального значения «Флигель Ф.Л. Ездакова», расположенного по адресу: Кировская область, г. Киров, ул. Преображенская, д. 39а (далее – Объект), имеет следующие координаты характерных точек в системе координат «МСК-43»:

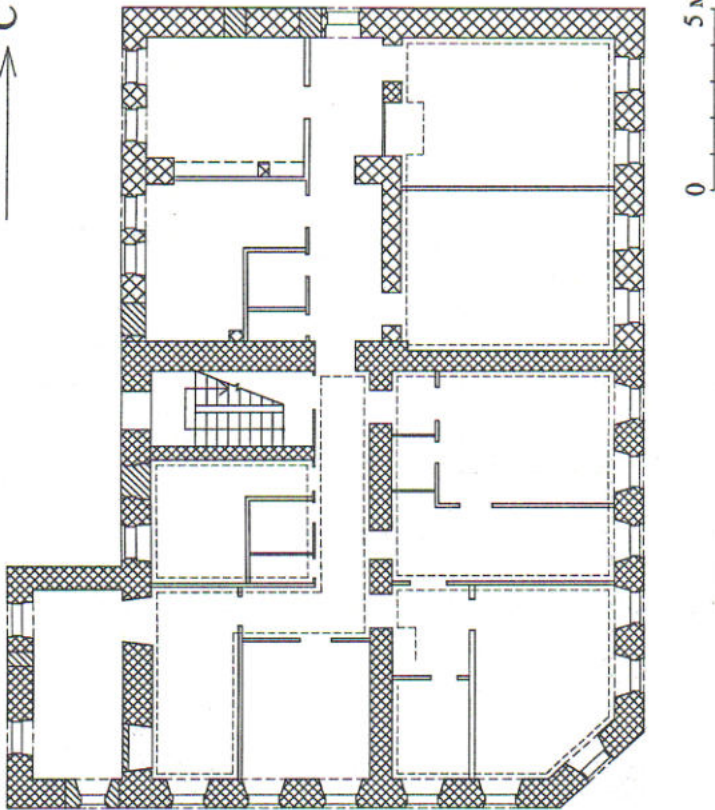
| № п/п | Обобщенная группа элементов предмета охраны | Элементы предмета охраны | Фотографическое или иное графическое изображение предмета охраны* |
|---|---|---|---|
| 2 | Объемно-пространственная композиция | Двухэтажный на цокольном этаже<br>Объект Г-образной в плане формы | <p style="text-align: center;">Схема Объекта<br/>на плане первого этажа</p> |

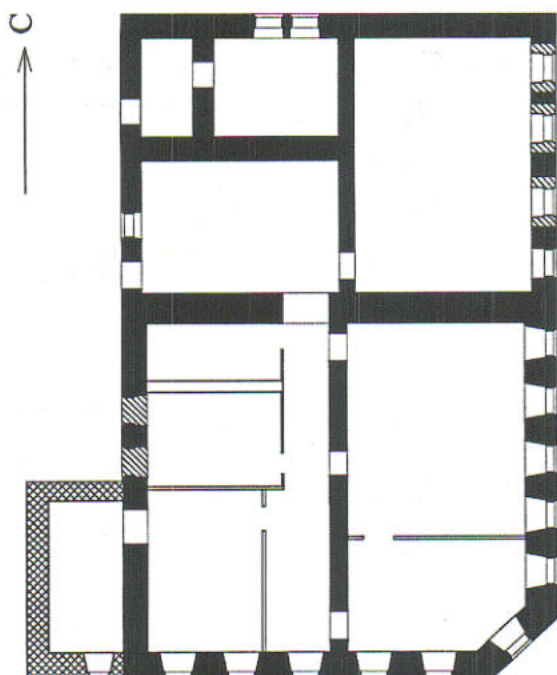
| № п/п | Обобщенная группа элементов предмета охраны | Элементы предмета охраны | Фотографическое или иное графическое изображение предмета охраны* |
|---|---|---|---|
| 3 | Конструктивная система | <p>Основные конструкции здания:</p> <p>капитальные стены периодов строительства кон. XIX в., 1905-1907 гг. цокольного этажа из глиняного кирпича;</p> <p>капитальные стены периода строительства 1905-1907 гг. первого и второго этажей из глиняного кирпича;</p> <p>крыша скатная, чердачная;</p> <p>покрытие кровли - кровельное железо</p> | <p>Условные обозначения:</p> <ul style="list-style-type: none"> <li>- капитальные стены периода строительства кон. XIX в.</li> <li>- капитальные стены периода строительства 1905-1907 гг.</li> <li>- перерубленные проёмы</li> </ul> <p>План цокольного этажа</p> |

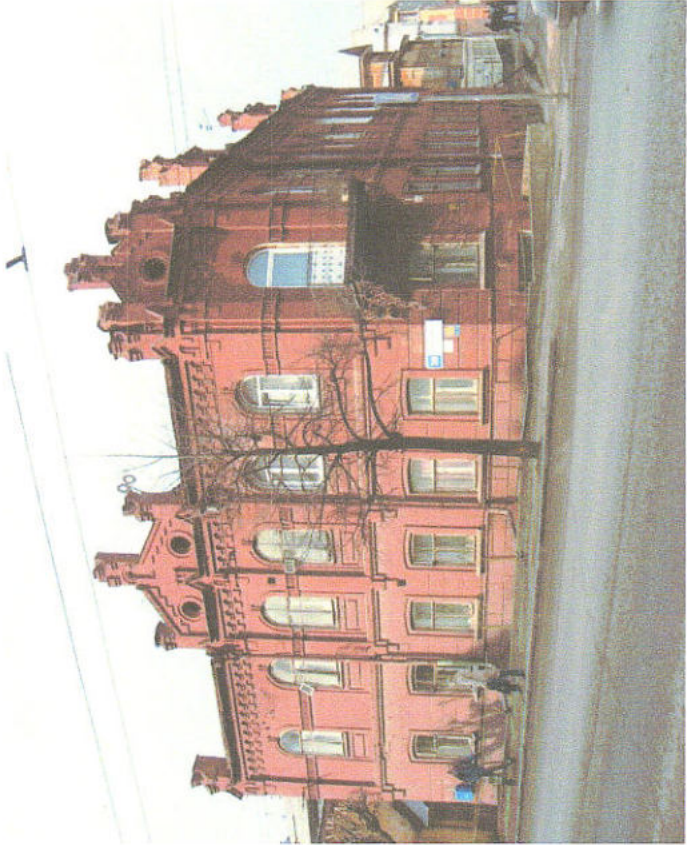
| № п/п | Обобщенная группа элементов предмета охраны | Элементы предмета охраны | Фотографическое или иное графическое изображение предмета охраны* |
|---|---|---|---|
| 4 | Архитектурно-художественное решение | Тип отделки фасадов – в технике открытого кирпича без отделки | <p data-bbox="1219 232 1251 786">Фото 1. Вид с юго-востока. Фото 2021 г.</p> |

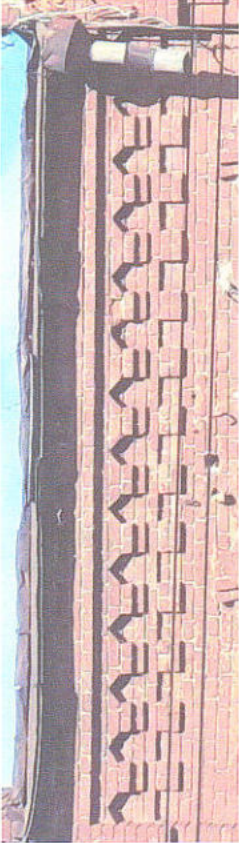
| № п/п | Обобщенная группа элементов предмета охраны | Элементы предмета охраны | Фотографическое или иное графическое изображение предмета охраны* |
|---|---|---|---|
| 4.1.1. | | <p>Антаблемент типа 1:<br/>Антаблемент, состоящий из фриза и профилированного двухчастного ступенчатого карниза. Фриз выполнен в виде пояса из ступенчатых дентикул, соединенных аркатурой треугольных арок, дополненного в нижней части поясом из дентикул</p> | <p>Фото 2. Антаблемент типа 1. Южный фасад. Фото 2022 г.</p> |

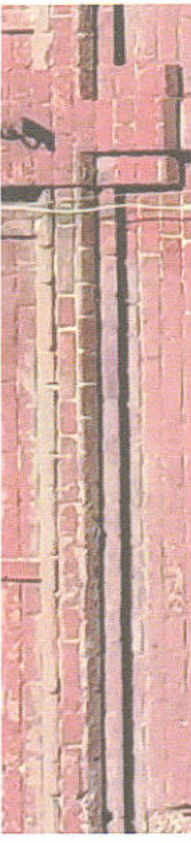
| № п/п | Обобщенная группа элементов предмета охраны | Элементы предмета охраны | Фотографическое или иное графическое изображение предмета охраны* |
|---|---|---|---|
| 4.1.2. | | <p>Карниз типа 1:<br/>Междуэтажный ступенчатый карниз с обрамленным с двух сторон «на фаску» верхней ступени кладки</p> | <p>Фото 3. Карниз типа 1. Южный фасад. Фото 2022 г.</p> |

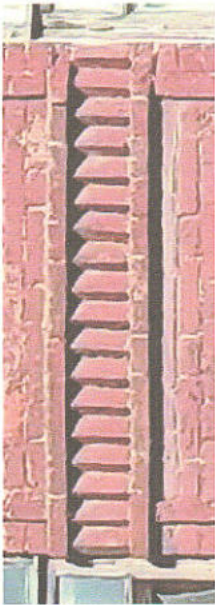
| № п/п | Обобщенная группа элементов предмета охраны | Элементы предмета охраны | Фотографическое или иное графическое изображение предмета охраны* |
|---|---|---|---|
| 4.1.5. | | <p>Кирпичный пояс типа 2:<br/>кирпичный пояс в виде ряда поребрика, заключенного между двумя рядами горизонтальной кладки с выступом из стены</p> | <p>Фото 6. Кирпичный пояс типа 2. Южный фасад.<br/>Фото 2022 г.</p> |

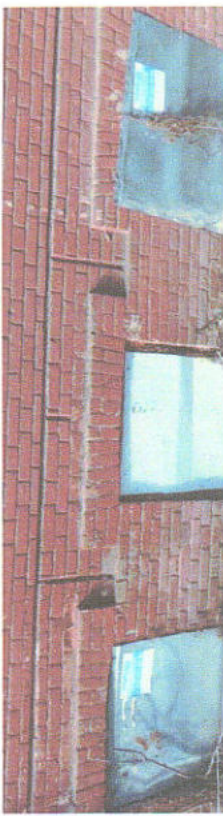
| № п/п | Обобщенная группа элементов предмета охраны | Элементы предмета охраны | Фотографическое или иное графическое изображение предмета охраны* |
|---|---|---|---|
| 4.1.6. | | <p>Уступ цоколя:<br/>уступ цоколя в уровне низа перемычек оконных проемов цокольного этажа</p> | <p>Фото 7. Уступ цоколя. Восточный фасад.<br/>Фото 2022 г.</p> |

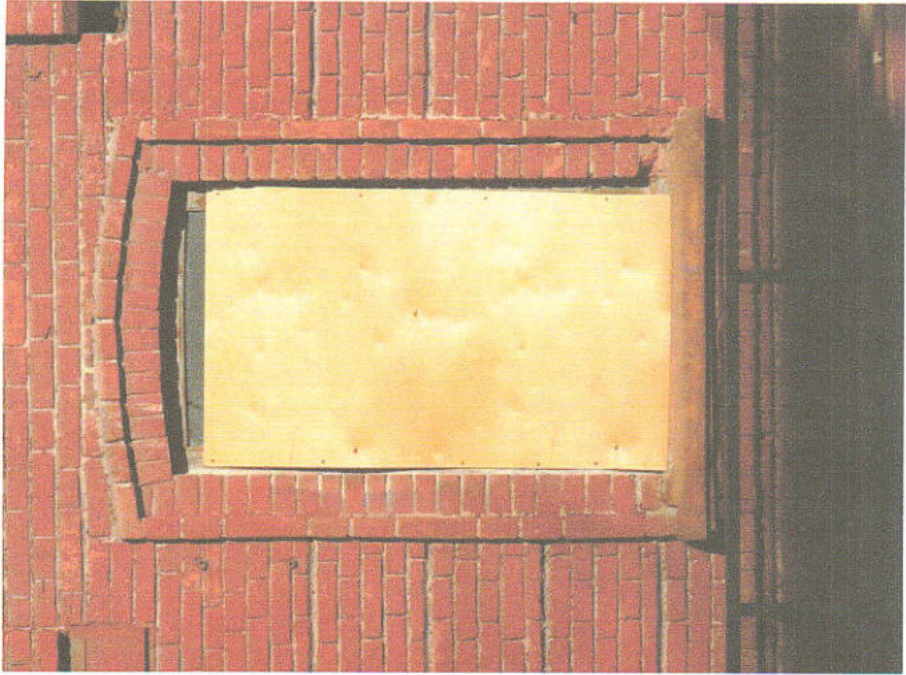
| № п/п | Обобщенная группа элементов предмета охраны | Элементы предмета охраны | Фотографическое или иное графическое изображение предмета охраны* |
|---|---|---|---|
| 4.1.9. | | <p>Оконный проем типа 1:<br/>лучковый оконный проем первого этажа, поставленный на подоконную доску, дополненный тонкой рамкой из кирпича</p> | <p>Фото 10. Оконный проем типа 1. Фото 2022 г.</p> |

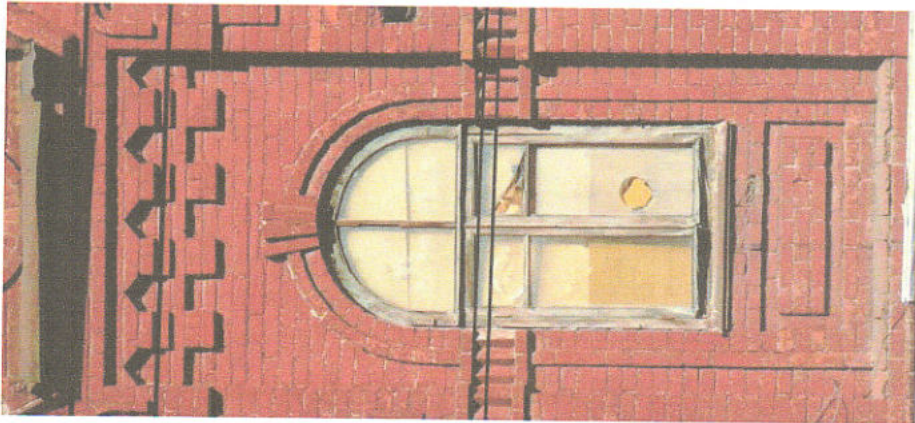
| № п/п | Обобщенная группа элементов предмета охраны | Элементы предмета охраны | Фотографическое или иное графическое изображение предмета охраны* |
|---|---|---|---|
| 4.1.10. | | <p>Оконный проем типа 2:</p> <p>арочный оконный проем второго этажа с тонкой кирпичной рамкой, дополненный замковым камнем. Рамка разбивается кирпичным поясом типа 2, опирается на карниз типа 1 и включает в себя прямоугольную подоконную нишу с филенкой</p> | <p>Фото 11. Оконный проем типа 2. Фото 2022 г.</p> |

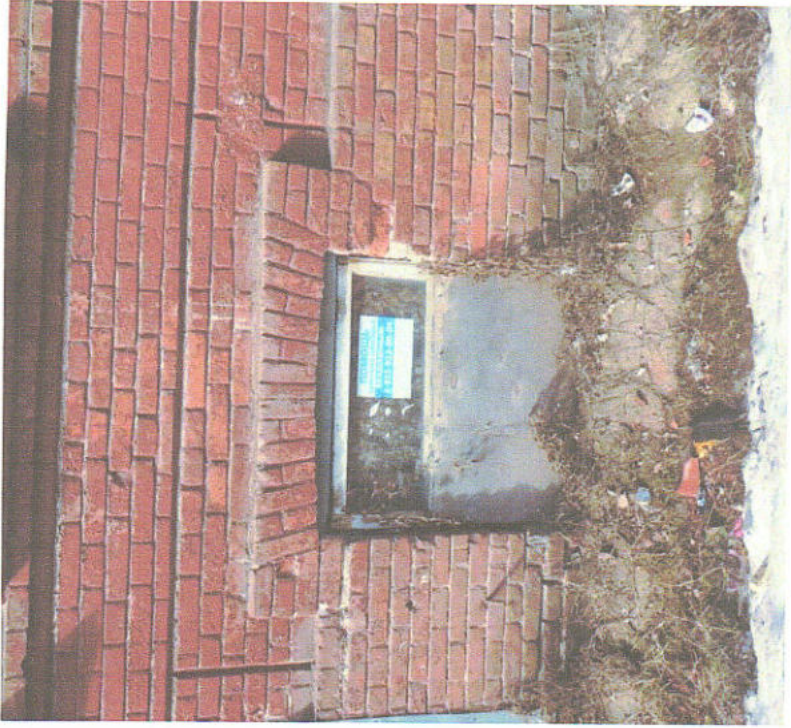
| № п/п | Обобщенная группа элементов предмета охраны | Элементы предмета охраны | Фотографическое или иное графическое изображение предмета охраны* |
|---|---|---|---|
| 4.1.11. | | <p>Оконный проем типа 3:<br/>прямоугольный оконный проем цокольного этажа с клинчатой перемычкой, выступающей над уступом цоколя широким кирпичным наличником</p> | <p>Фото 12. Оконный проем типа 3. Фото 2022 г.</p> |

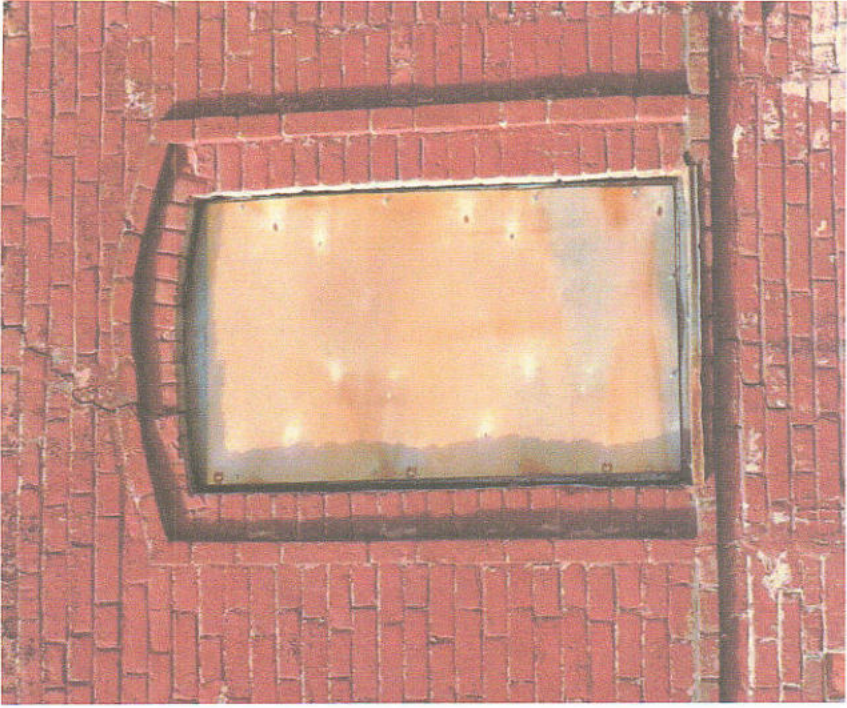
| № п/п | Обобщенная группа элементов предмета охраны | Элементы предмета охраны | Фотографическое или иное графическое изображение предмета охраны* |
|---|---|---|---|
| 4.1.12. | | <p>Оконный проем типа 4:<br/>лучковый оконный проем первого этажа, дополненный тонкой рамкой из кирпича, опирающейся на кирпичный пояс типа 1</p> | <p>Фото 13. Оконный проем типа 4. Восточный фасад.<br/>Фото 2022 г.</p> |

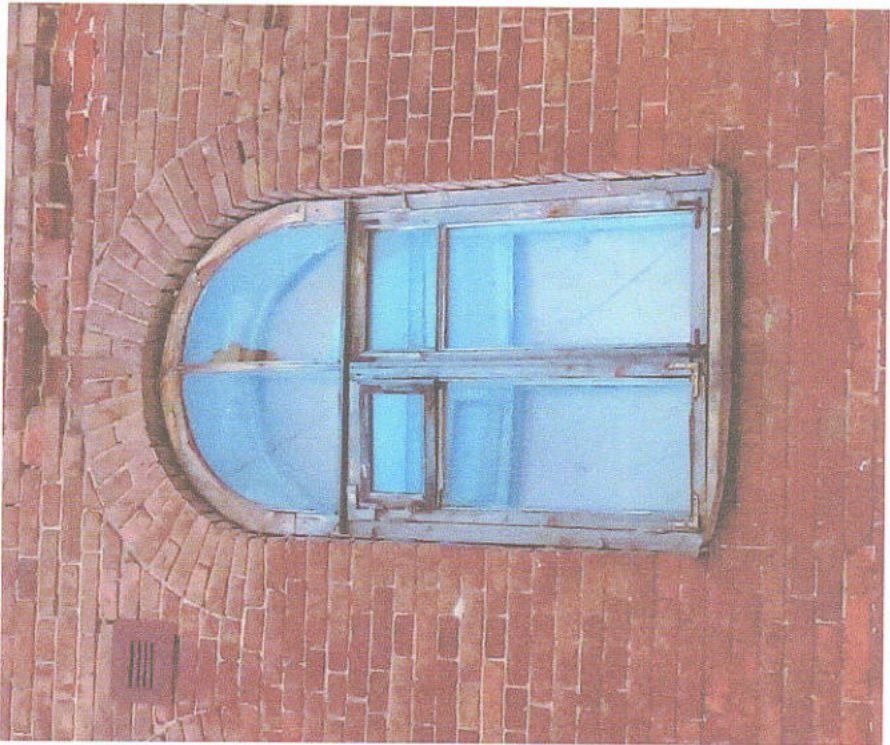
| № п/п | Обобщенная группа элементов предмета охраны | Элементы предмета охраны | Фотографическое или иное графическое изображение предмета охраны* |
|---|---|---|---|
| 4.1.13. | | Оконный проем типа 5:<br>арочный оконный проем второго этажа | <p data-bbox="1364 168 1436 857">Фото 14. Оконный проем типа 5. Северный фасад.<br/>Фото 2022 г.</p> |

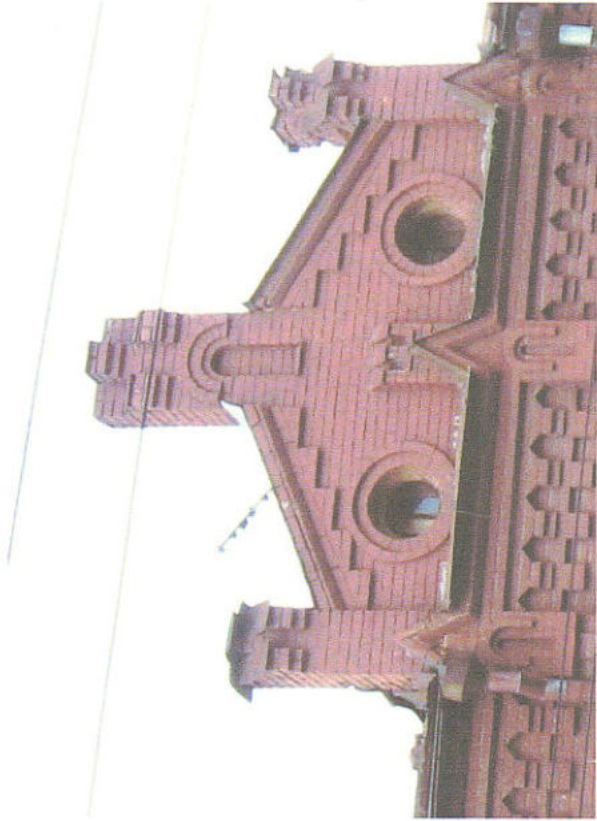
| № п/п | Обобщенная группа элементов предмета охраны | Элементы предмета охраны | Фотографическое или иное графическое изображение предмета охраны* |
|---|---|---|---|
| 4.1.14. | | <p>Аттик типа 1:</p> <p>аттик с двумя круглыми оконными проемами в тонкой рамке, дополненный по бокам двумя столбиками и одним центральным столбиком с разноуровневыми ступенчатыми карнизами. Аттик имеет наклонный профилированный венчающий карниз и ступенчатый зубчатый пояс.</p> <p>Центральный столбик дополнен арочной нишей со ступенчатой аркой над ней</p> | <p>Фото 15. Аттик типа 1. Южный фасад.<br/>Фото 2022 г.</p> |

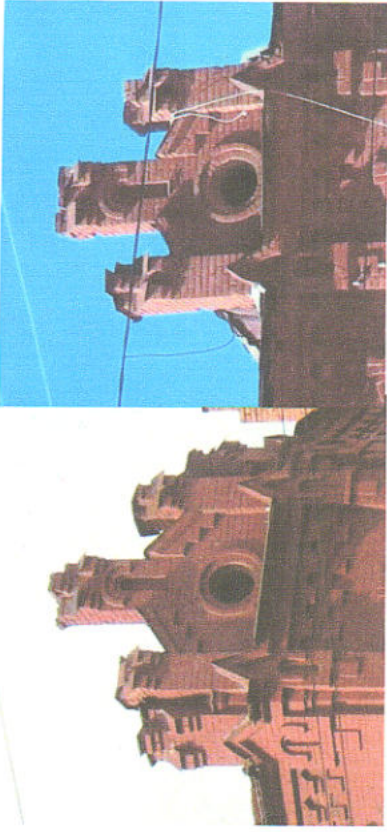
| № п/п | Обобщенная группа элементов предмета охраны | Элементы предмета охраны | Фотографическое или иное графическое изображение предмета охраны* |
|---|---|---|---|
| 4.1.15. | | <p>Аттик типа 2:</p> <p>аттик с одним круглым оконным проемом в тонкой рамке, дополненный по бокам двумя столбиками и одним центральным столбиком с разноразмерными ступенчатыми карнизами. Аттик имеет наклонный профилированный венчающий карниз и ступенчатый зубчатый пояс.</p> <p>Центральный столбик дополнен арочной нишей со ступенчатой аркой над ней</p> | <p>Фото 16. Аттик типа 2. Юго-восточный фасад. Фото 2022 г.</p> <p>Фото 17. Аттик типа 2. Восточный фасад. Фото 2022 г.</p> |

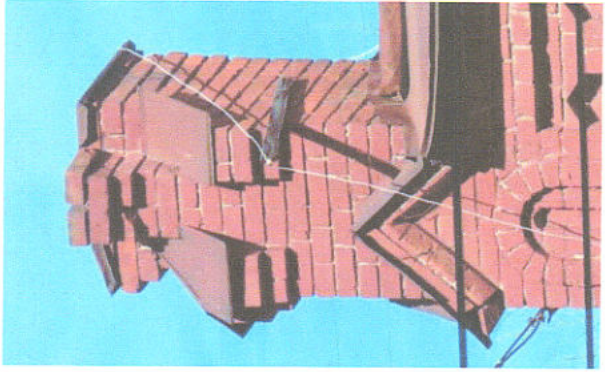
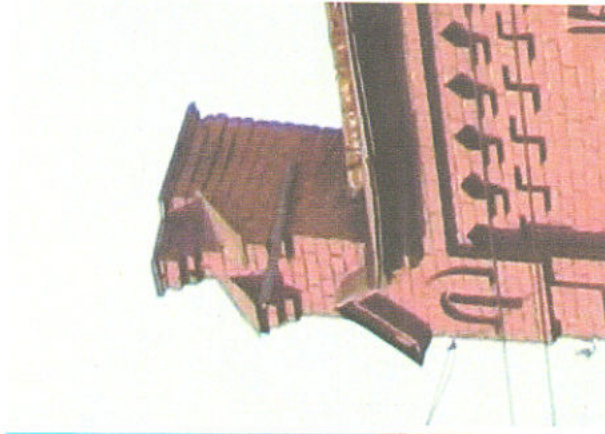
| № п/п | Обобщенная группа элементов предмета охраны | Элементы предмета охраны | Фотографическое или иное графическое изображение предмета охраны* |
|---|---|---|---|
| 4.1.16. | | Угловой аттиковый столбик: аттиковый столбик с разноуровневым ступенчатым карнизом | <div data-bbox="400 573 1007 943"> </div> <div data-bbox="400 141 1007 573"> </div> <div data-bbox="1034 640 1182 943"> <p>Фото 18. Угловой аттиковый столбик. Южный фасад.<br/>Вид с юга. Фото 2022 г.</p> </div> <div data-bbox="1034 141 1182 573"> <p>Фото 19. Угловой аттиковый столбик. Южный фасад.<br/>Вид с юго-востока. Фото 2022 г.</p> </div> |

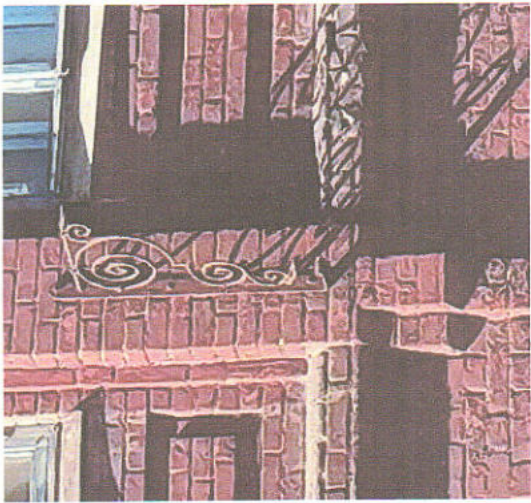
| № п/п | Обобщенная группа элементов предмета охраны | Элементы предмета охраны | Фотографическое или иное графическое изображение предмета охраны* |
|---|---|---|---|
| 4.1.17. | | Кованый кронштейн-флагшток | <p>Фото 20. Кованый кронштейн-флагшток. Восточный фасад. Фото 2022 г.</p> |

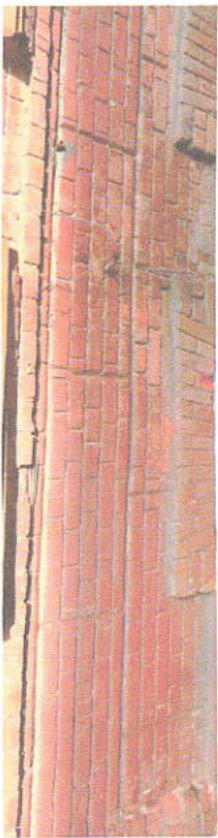
| № п/п | Обобщенная группа элементов предмета охраны | Элементы предмета охраны | Фотографическое или иное графическое изображение предмета охраны* |
|---|---|---|---|
| 4.1.18. | | Рустовка типа 1: прямоугольная рустовка | <p>Фото 21. Рустовка типа 1. Южный фасад. Фото 2022 г.</p> |

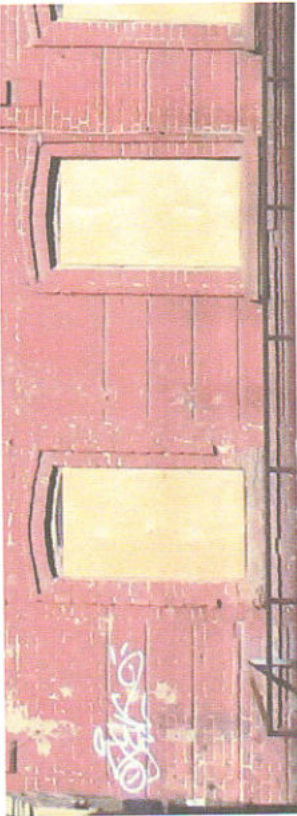
| № п/п | Обобщенная группа элементов предмета охраны | Элементы предмета охраны | Фотографическое или иное графическое изображение предмета охраны* |
|---|---|---|---|
| 4.1.19. | | <p>Рустовка типа 2: ленточная<br/>рустовка простенков</p> | <p>Фото 22. Рустовка типа 2.<br/>Южный фасад. Фото 2022 г.</p> |

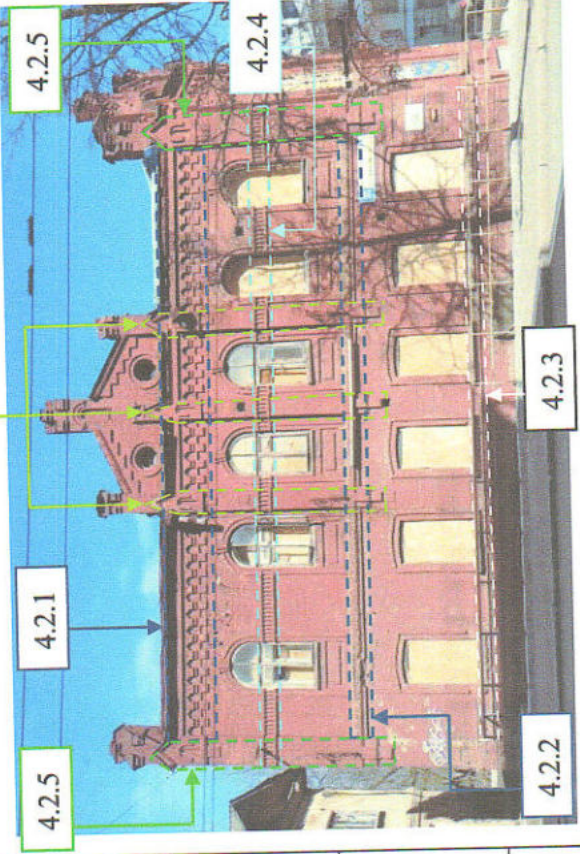
Фото 23. Южный фасад. Фото 2022 г.

| № п/п | Обобщенная группа элементов предмета охраны | Элементы предмета охраны | Фотографическое или иное графическое изображение предмета охраны* |
|---|---|---|---|
| 4.2.1 | | Антаблемент типа 1 | |
| 4.2.2. | | Карниз типа 1 | |
| 4.2.3. | | Кирпичный пояс типа 1 | |

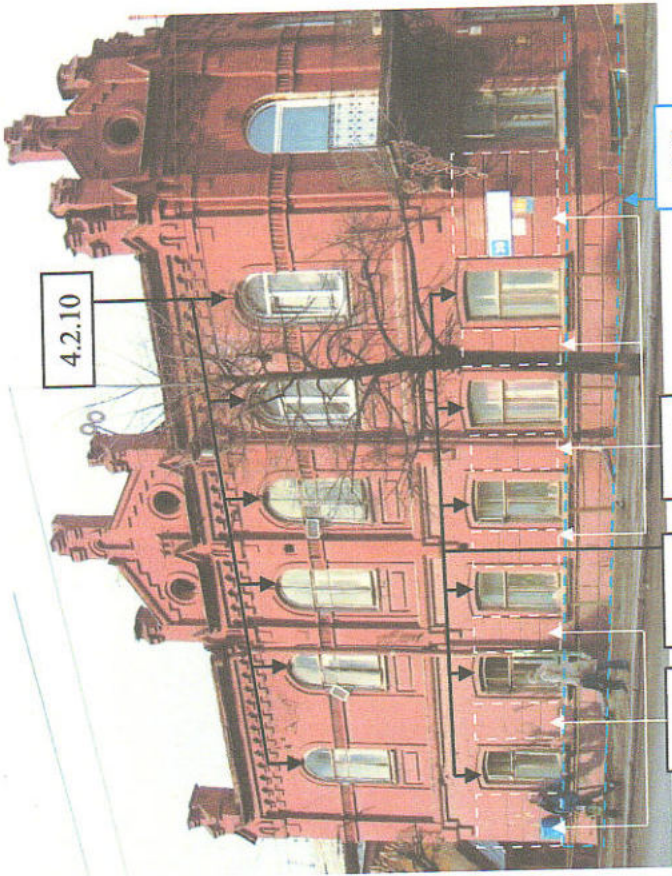
| № п/п | Обобщенная группа элементов предмета охраны | Элементы предмета охраны | Фотографическое или иное графическое изображение предмета охраны* |
|---|---|---|---|
| 4.2.7. | | Рустовка типа 1 | <p>4.2.10</p> |
| 4.2.8. | | Рустовка типа 2 | |
| 4.2.10. | | Шесть оконных проемов типа 2 | <p>Фото 24. Южный фасад. Вид с перекрестка улиц Преображенская и Никитская.<br/>Фото 2022 г.</p> |

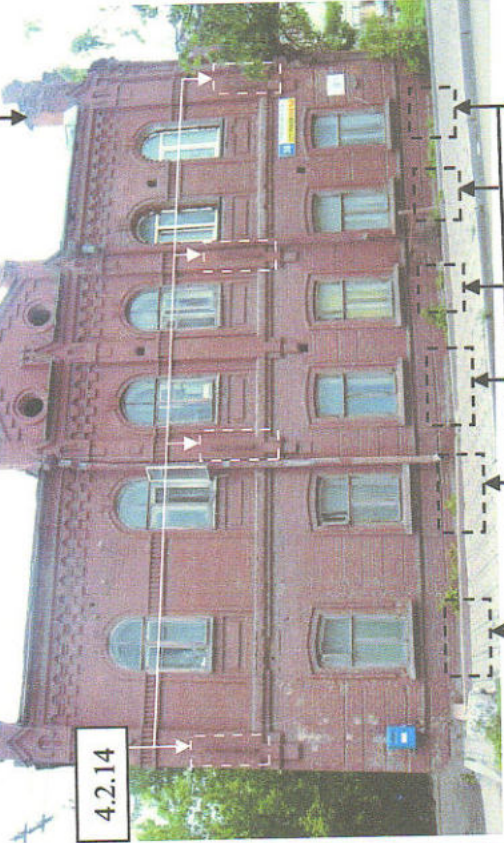
| № п/п | Обобщенная группа элементов предмета охраны | Элементы предмета охраны | Фотографическое или иное графическое изображение предмета охраны* |
|---|---|---|---|
| 4.2.11. | | Шесть оконных проемов типа 3 | <p data-bbox="1141 336 1220 672">Фото 25. Южный фасад.<br/>Фото 2022 г.</p> |
| 4.2.12. | | Два угловых аттиковых столбика | |
| 4.2.13. | | Один центральный аттик типа 1 | |

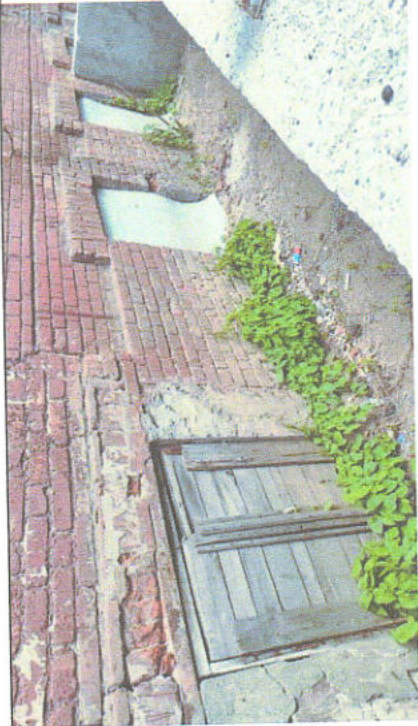
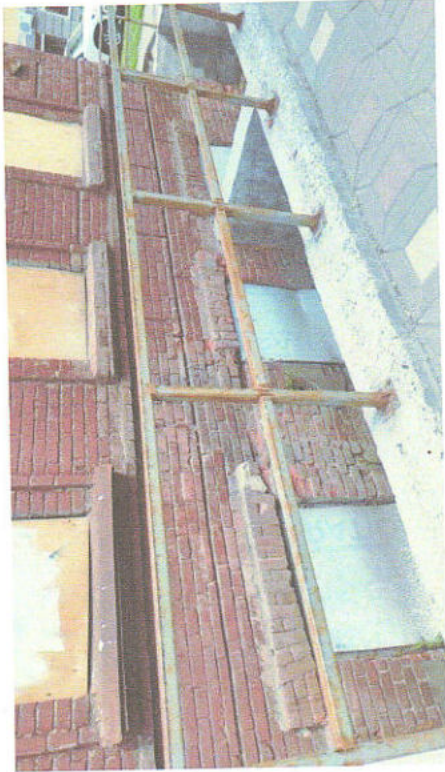
| № п/п | Обобщенная группа элементов предмета охраны | Элементы предмета охраны | Фотографическое или иное графическое изображение предмета охраны* |
|---|---|---|---|
| 4.2.15. | | Уступ цоколя | <p>Фото 26. Уступ цоколя. Оконные проемы типа 3. Южный фасад. Фото 2022 г.</p> <p>Фото 27. Уступ цоколя. Оконные проемы типа 3. Южный фасад. Фото 2022 г.</p> |

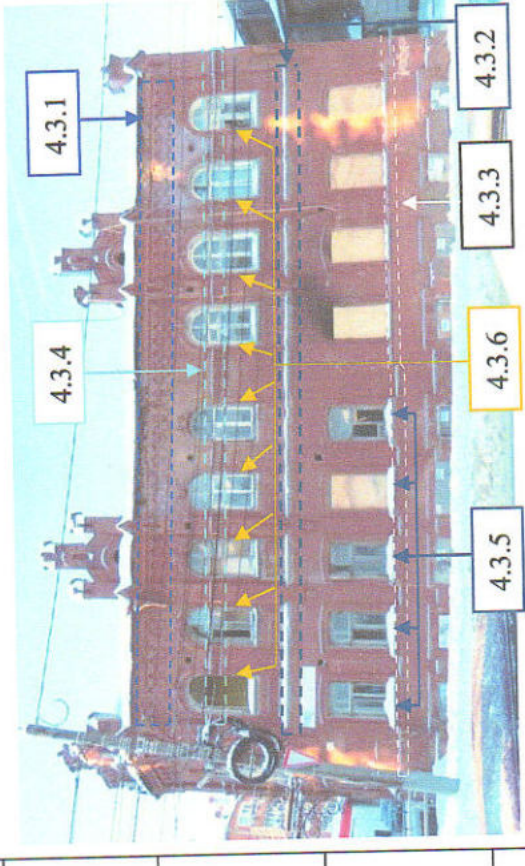
| № п/п | Обобщенная группа элементов предмета охраны | Элементы предмета охраны | Фотографическое или иное графическое изображение предмета охраны* |
|---|---|---|---|
| 4.3.1 | | Антаблемент типа 1 | <p>Фото 28. Восточный фасад. Фото 2022 г.</p> |
| 4.3.2. | | Карниз типа 1 | |
| 4.3.3. | | Кирпичный пояс типа 1 | |

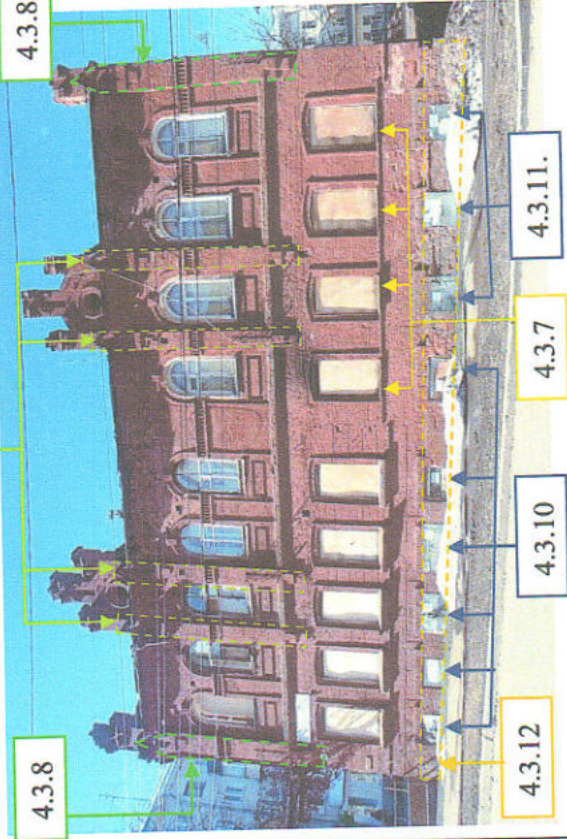
| № п/п | Обобщенная группа элементов предмета охраны | Элементы предмета охраны | Фотографическое или иное графическое изображение предмета охраны* |
|---|---|---|---|
| 4.3.7. | | Четыре оконных проема типа 4 | |
| 4.3.8. | | Две пилястры типа 1 | |
| 4.3.9. | | Четыре пилястры типа 2 | |
| 4.3.10. | | Шесть оконных проемов типа 3 | |
| 4.3.12. | | Уступ цоколя | <p>Фото 29. Восточный фасад. Фото 2022 г.</p> |

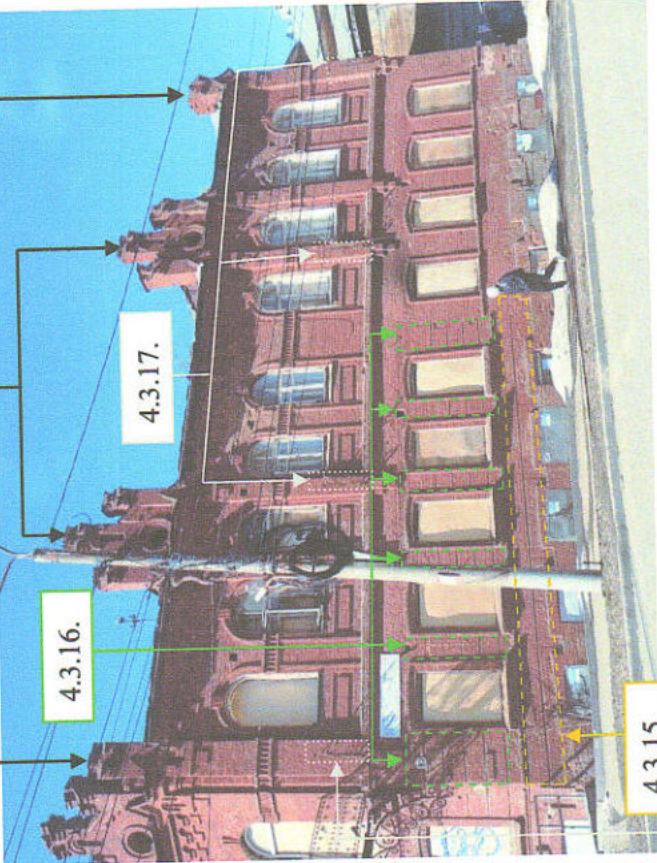
| № п/п | Обобщенная группа элементов предмета охраны | Элементы предмета охраны | Фотографическое или иное графическое изображение предмета охраны* |
|---|---|---|---|
| 4.3.13. | | Два центральных аттика типа 2 | |
| 4.3.14. | | Два угловых аттиковых столбика | |
| 4.3.15. | | Рустовка типа 1 | |

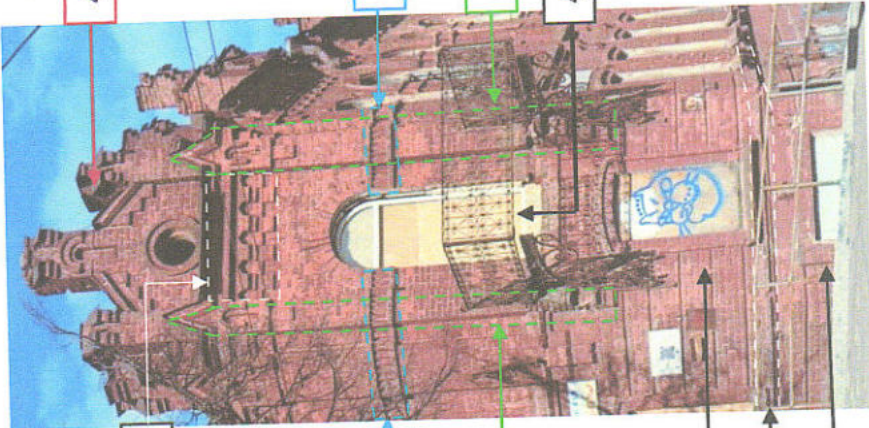
| № п/п | Обобщенная группа элементов предмета охраны | Элементы предмета охраны | Фотографическое или иное графическое изображение предмета охраны* |
|---|---|---|---|
| 4.4.1 | | Антаблемент типа 1 | <p data-bbox="1313 275 1385 723">Фото 31. Юго-восточный фасад.<br/>Фото 2022 г.</p> |
| 4.4.2. | | Центральный аттик типа 2 | |
| 4.4.3. | | Кирпичный пояс типа 1 | |
| 4.4.8. | | Две угловые висячие пилястры в уровне второго этажа с профилированным завершением в виде щипца, закреповывающие кирпичный пояс типа 2. Пилястры опираются на многоступенчатые профилированные кронштейны | |

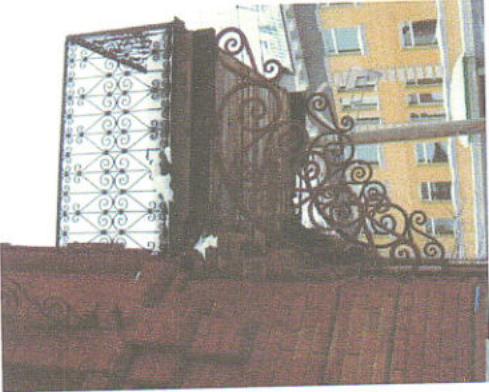
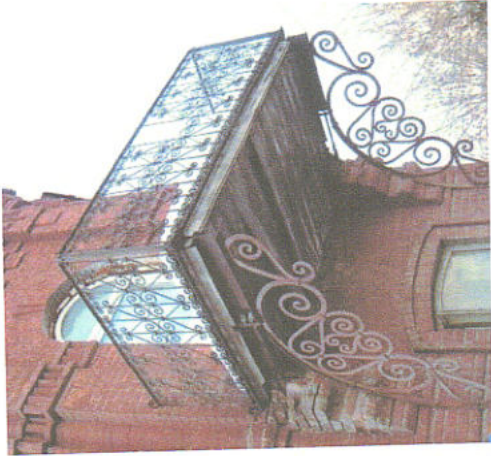
| № п/п | Обобщенная группа элементов предмета охраны | Элементы предмета охраны | Фотографическое или иное графическое изображение предмета охраны* |
|---|---|---|---|
| 4.4.9. | | <p>Балкон на металлических кованых кронштейнах с консольными двутавровыми балками и металлическим кованым фигурным ограждением</p> | <div data-bbox="555 555 1045 945"> </div> <div data-bbox="542 94 1034 548"> </div> <div data-bbox="1082 631 1150 862"> <p>Фото 32. Балкон.<br/>Фото 2008 г.</p> </div> <div data-bbox="1074 206 1142 436"> <p>Фото 33. Балкон.<br/>Фото 2008 г.</p> </div> |

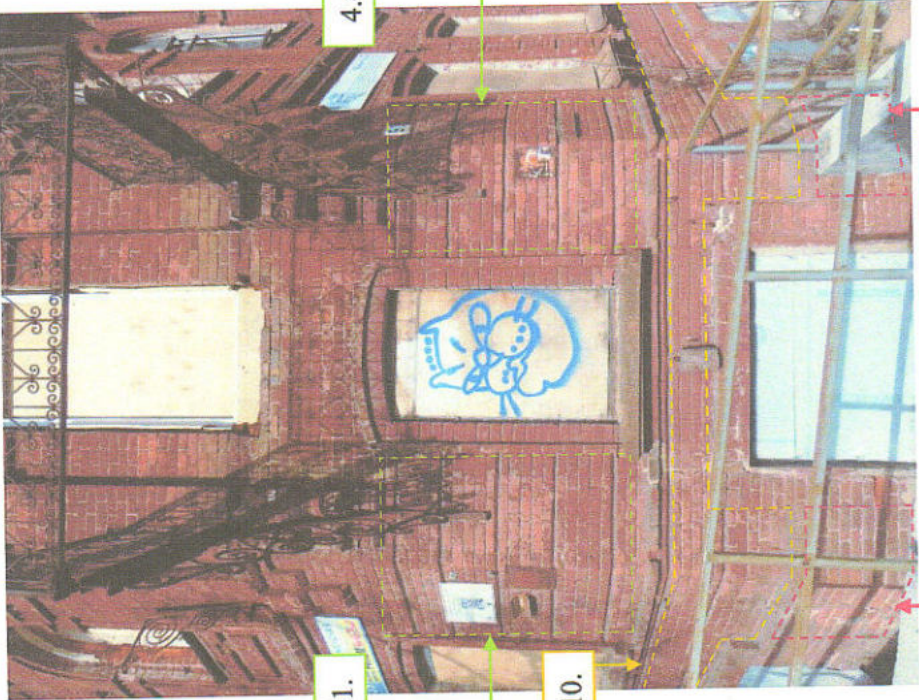
| № п/п | Обобщенная группа элементов предмета охраны | Элементы предмета охраны | Фотографическое или иное графическое изображение предмета охраны* |
|---|---|---|---|
| 4.4.10. | | Рустовка типа 1 | <p>4.4.11.</p> <p>4.4.10.</p> <p>4.4.12.</p> <p>Фото 34. Юго-восточный фасад.<br/>Фото 2022 г.</p> |
| 4.4.11. | | Рустовка типа 2 | |
| 4.4.12. | | Уступ цоколя | |

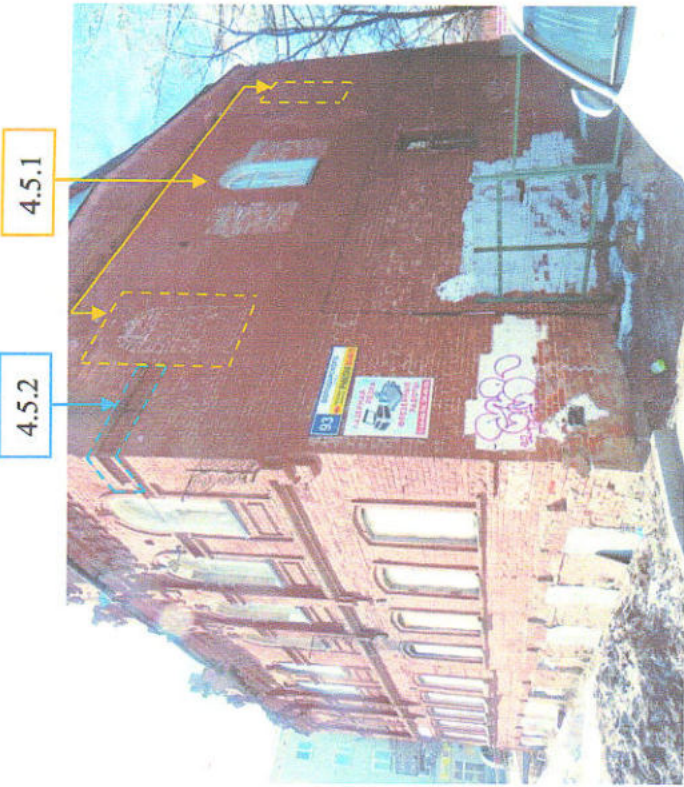
| № п/п | Обобщенная группа элементов предмета охраны | Элементы предмета охраны | Фотографическое или иное графическое изображение предмета охраны* |
|---|---|---|---|
| 4.5.1. | | Три оконных проема типа 5 | |
| 4.5.2. | | Кирпичный пояс типа 2 | <p>Фото 35. Северный фасад. Фото 2022 г.</p> |

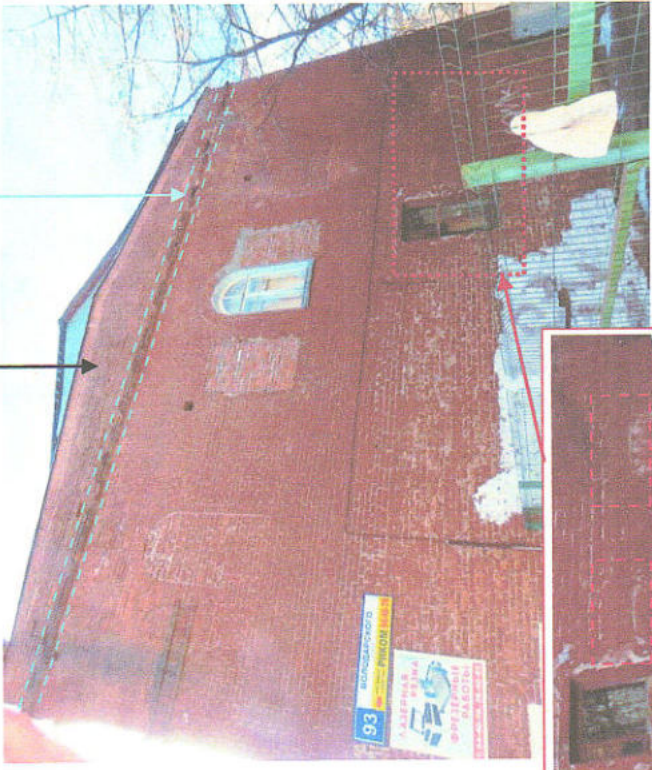
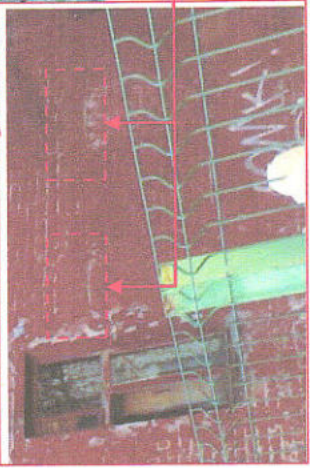
Фото 36. Северный фасад. Фото 2022 г.

| № п/п | Обобщенная группа элементов предмета охраны | Элементы предмета охраны | Фотографическое или иное графическое изображение предмета охраны* |
|---|---|---|---|
| 4.5.3. | | Кирпичный фронтон | |
| 4.5.4. | | Карниз одноступенчатый с обрамленным «на фаску» уступом, между основным объемом здания и фронтоном | |
| 4.5.5 | | Две лучковые перемычки | |

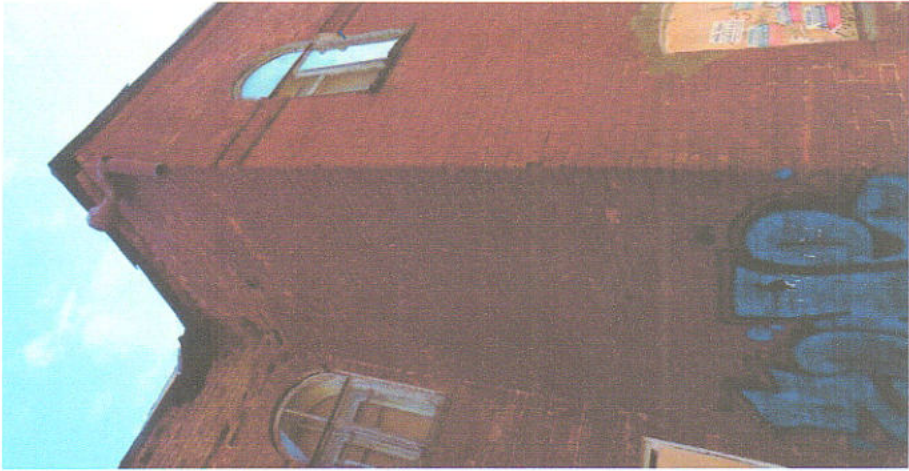
| № п/п | Обобщенная группа элементов предмета охраны | Элементы предмета охраны | Фотографическое или иное графическое изображение предмета охраны* |
|---|---|---|---|
| 4.5.6 | | Глухой фасад | <p data-bbox="1337 118 1372 904">Фото 37. Западный фасад, южный пристрой. Фото 2022 г.</p> |

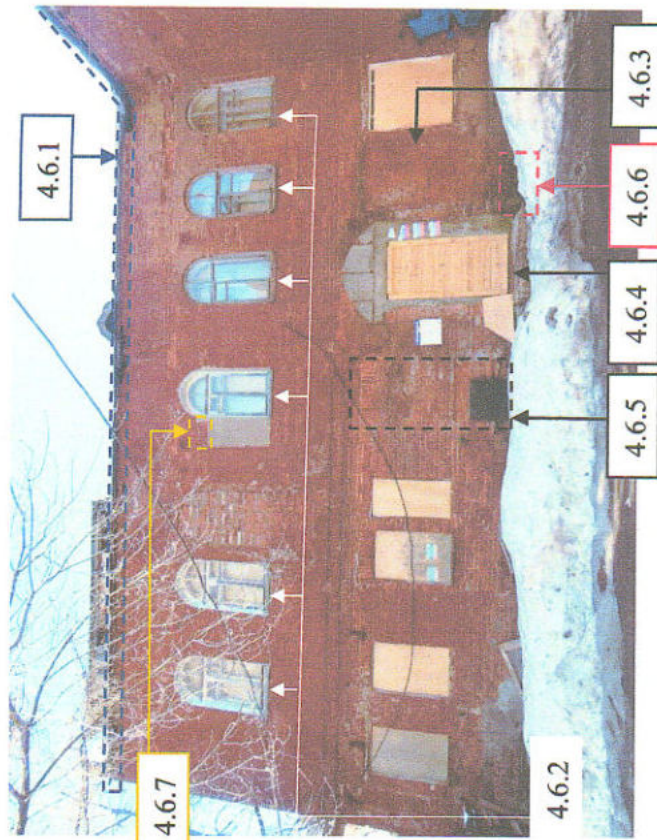
Фото 38. Западный фасад. Фото 2022 г.

| № п/п | Обобщенная группа элементов предмета охраны | Элементы предмета охраны | Фотографическое или иное графическое изображение предмета охраны* |
|---|---|---|---|
| 4.6.6. | | Один лучковый проем цокольного этажа с лучковой перемычкой | |
| 4.6.7 | | Клинчатая кирпичная перемычка | |

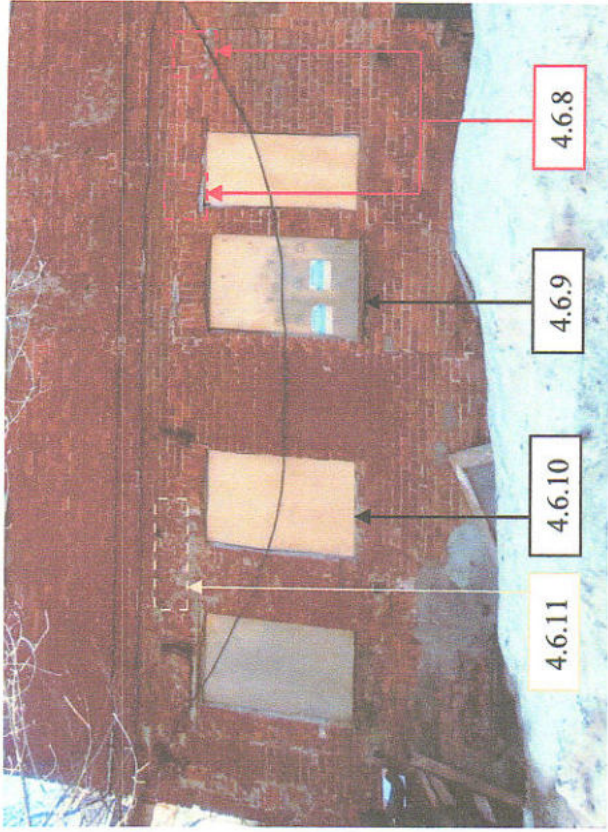
| № п/п | Обобщенная группа элементов предмета охраны | Элементы предмета охраны | Фотографическое или иное графическое изображение предмета охраны* |
|---|---|---|---|
| 4.6.8. | | Две клинчатые кирпичные перемычки первого этажа | <p data-bbox="1145 185 1214 842">Фото 39. Северный фрагмент западного фасада.<br/>Вид с юго-запада. Фото 2022 г.</p> |
| 4.6.9. | | Один лучковый оконный проем первого этажа с лучковой перемычкой | |
| 4.6.10. | | Один лучковый оконный проем первого этажа с лучковой перемычкой | |
