**РЕШЕНИЕ**

**О включении выявленных объектов культурного наследия в единый государственный реестр объектов культурного наследия (памятников истории и культуры) народов Российской Федерации, об утверждении границ их территорий и об установлении их предметов охраны**

**ГРАНИЦА ТЕРРИТОРИИ**  
**объекта культурного наследия (памятника истории и культуры)**  
**народов Российской Федерации регионального значения**  
**«Дом Ф.Л. Ездакова», расположенного по адресу: Кировская область,**  
**г. Киров, ул. Преображенская, д. 39 / ул. Никитская, д. 93**

**объекта культурного наследия (памятника истории и культуры)  
народов Российской Федерации регионального значения  
«Флигель Ф.Л. Ездакова», расположенного по адресу:  
Кировская область, г. Киров, ул. Преображенская, д. 39а**

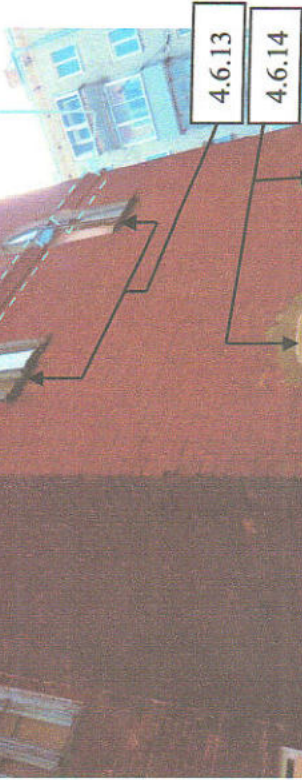
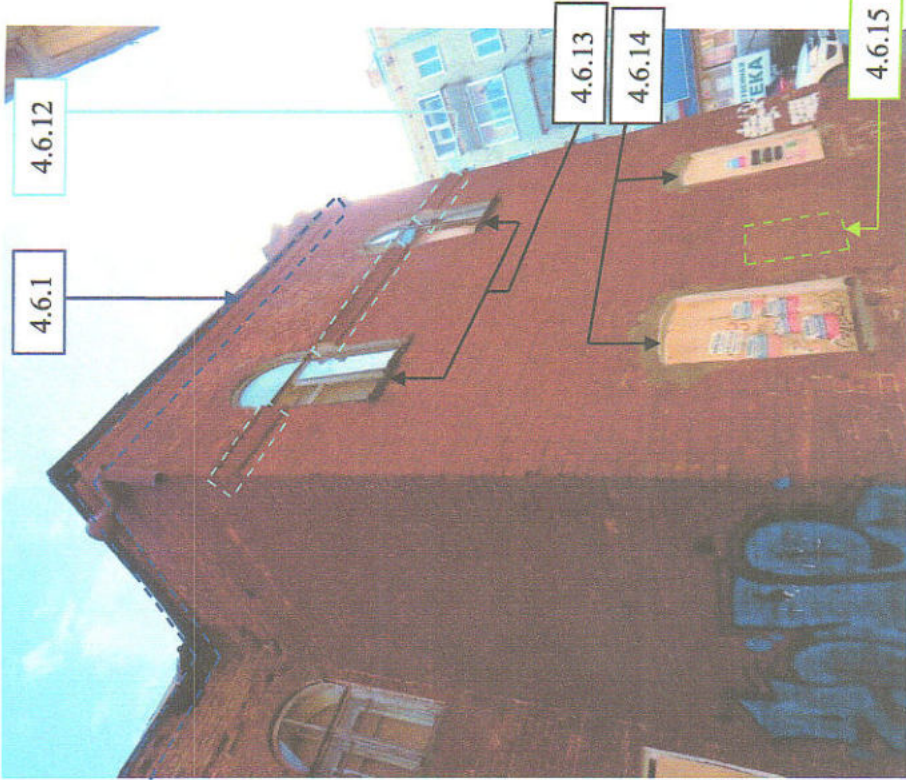
Фото 40. Западный фасад, южный пристрой. Фото 2022 г.

| № п/п | Обобщенная группа элементов предмета охраны | Элементы предмета охраны | Фотографическое или иное графическое изображение предмета охраны* |
|---|---|---|---|
| 4.6.12. | | Кирпичный пояс типа 2 | |
| 4.6.13. | | Два оконных проема типа 5 | |
| 4.6.14. | | Два лучковых оконных проема первого этажа | |
| 4.6.15. | | Один заложенный лучковый проем первого этажа | |

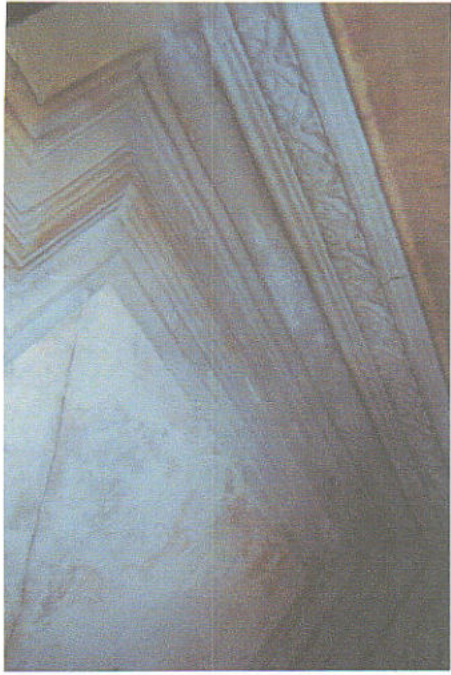
| № п/п | Обобщенная группа элементов предмета охраны | Элементы предмета охраны | Фотографическое или иное графическое изображение предмета охраны* |
|---|---|---|---|
| 4.7.1 | | <p>Потолочный карниз типа 1:</p> <p>карниз лепной</p> | <p>Фото 41. Потолочный карниз типа 1. Первый этаж. Фото 2022 г.</p> |
| | | | <p>Фото 42. Потолочный карниз типа 1. Первый этаж. Фото 2022 г.</p> |

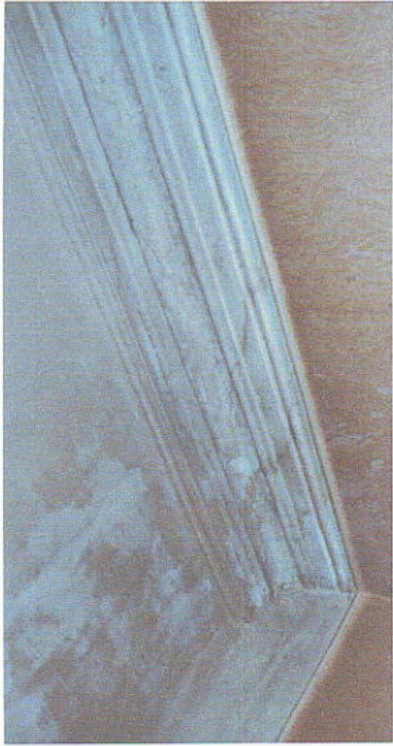
| № п/п | Обобщенная группа элементов предмета охраны | Элементы предмета охраны | Фотографическое или иное графическое изображение предмета охраны* |
|---|---|---|---|
| 4.7.2 | | Потолочный карниз типа 2:<br>штукатурный тянутый карниз | <p>Фото 43. Потолочный карниз типа 2. Первый этаж. Фото 2022 г.</p> |

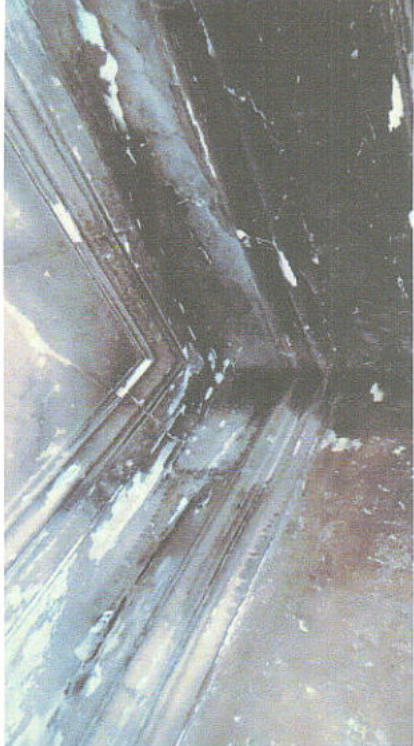
| № п/п | Обобщенная группа элементов предмета охраны | Элементы предмета охраны | Фотографическое или иное графическое изображение предмета охраны* |
|---|---|---|---|
| 4.7.3 | | Потолочный карниз типа 3:<br>штукатурный тянутый карниз | <p>Фото 44. Потолочный карниз типа 3. Первый этаж. Фото 2022 г.</p> |

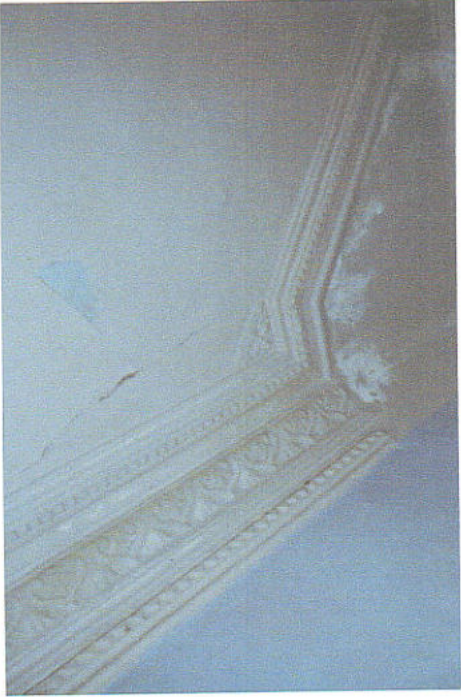
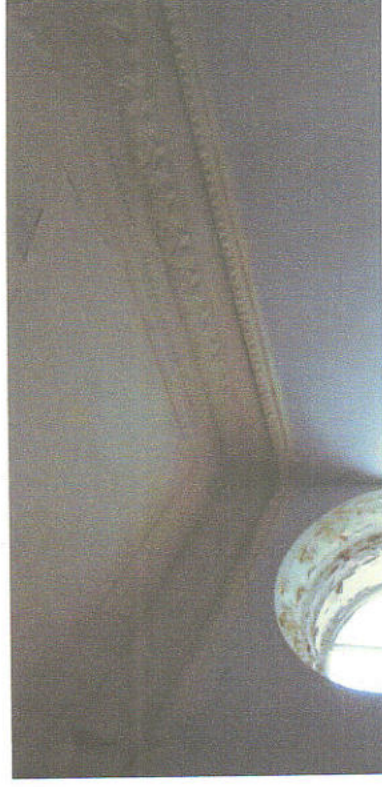
| № п/п | Обобщенная группа элементов предмета охраны | Элементы предмета охраны | Фотографическое или иное графическое изображение предмета охраны* |
|---|---|---|---|
| 4.7.4 | | <p data-bbox="798 1064 837 1444">Потолочный карниз типа 4:</p> <p data-bbox="869 1019 981 1489">карниз лепной с дополнительным оформлением углов в плоскости потолка</p> | <div data-bbox="375 168 837 862"> </div> <p data-bbox="869 78 909 952">Фото 45. Потолочный карниз типа 4. Второй этаж. Фото 2022 г.</p> <div data-bbox="933 123 1316 907"> </div> <p data-bbox="1348 78 1388 952">Фото 46. Потолочный карниз типа 4. Второй этаж. Фото 2022 г.</p> |

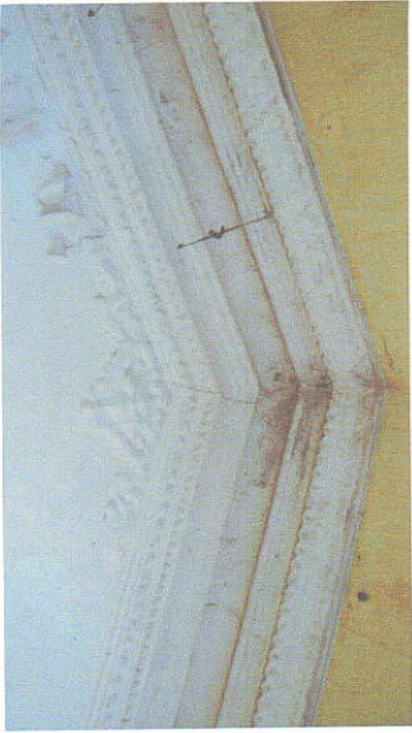
| № п/п | Обобщенная группа элементов предмета охраны | Элементы предмета охраны | Фотографическое или иное графическое изображение предмета охраны* |
|---|---|---|---|
| 4.7.5 | | <p>Потолочный карниз типа 5:</p> <p>карниз лепной с дополнительным оформлением углов в плоскости потолка</p> | <div data-bbox="375 150 788 880"> </div> <p>Фото 47. Потолочный карниз типа 5. Угловое юго-восточное помещение. Второй этаж. Фото 2022 г.</p> <div data-bbox="916 138 1294 880"> </div> <p>Фото 48. Потолочный карниз типа 5. Юго-восточное помещение. Второй этаж. Фото 2022 г.</p> |

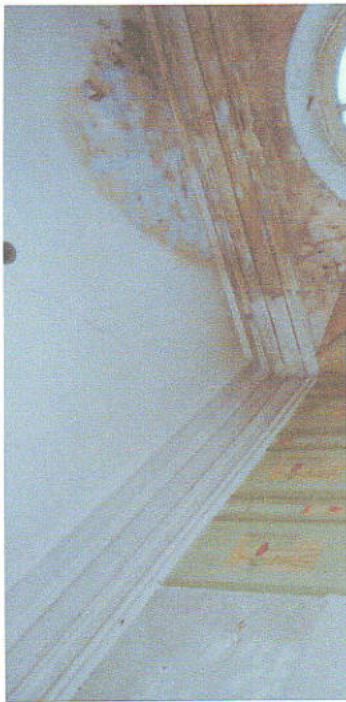
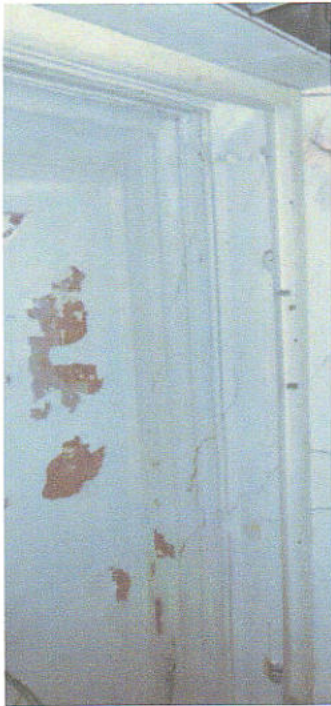
| № п/п | Обобщенная группа элементов предмета охраны | Элементы предмета охраны | Фотографическое или иное графическое изображение предмета охраны* |
|---|---|---|---|
| 4.7.6 | | <p data-bbox="726 1070 758 1456">Потолочный карниз типа 6:</p> <p data-bbox="798 1052 837 1467">штукатурный тянутый карниз</p> | <div data-bbox="371 163 718 862"> </div> <p data-bbox="754 73 790 952">Фото 49. Потолочный карниз типа 6. Второй этаж. Фото 2022 г.</p> <div data-bbox="810 159 1142 862"> </div> <p data-bbox="1177 73 1212 952">Фото 50. Потолочный карниз типа 6. Второй этаж. Фото 2022 г.</p> |

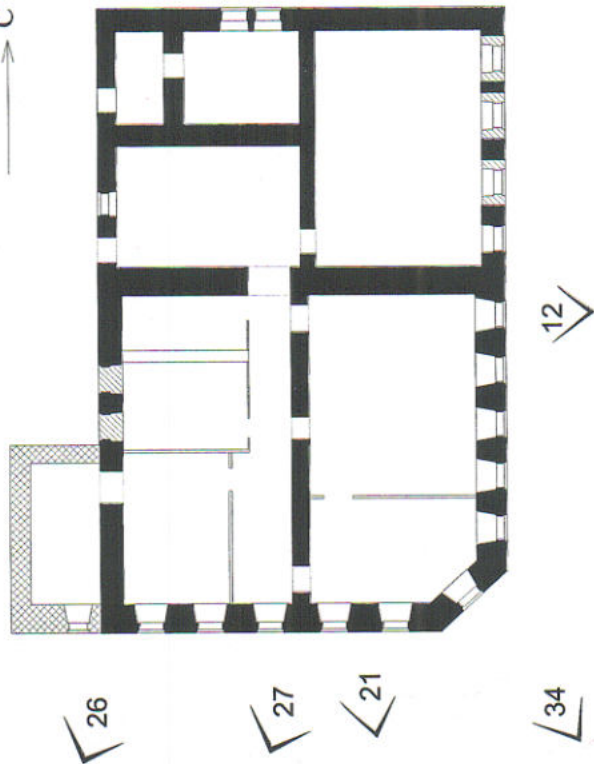
| Номер схемы | Схема |
|---|---|
| 1 | <p data-bbox="587 100 625 376">Цокольный этаж</p> <p data-bbox="715 1173 753 1218">26</p> <p data-bbox="906 1173 944 1218">27</p> <p data-bbox="1002 1151 1040 1218">21</p> <p data-bbox="1193 1173 1232 1218">34</p> <p data-bbox="1193 770 1232 815">12</p> <p data-bbox="641 479 667 658">C</p> |

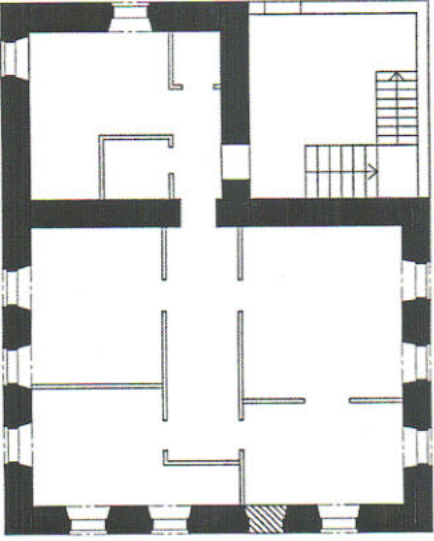
| № п/п | Обобщенная группа элементов предмета охраны | Элементы предмета охраны | Фотографическое или иное графическое изображение предмета охраны* |
|---|---|---|---|
| 2 | Объемно-пространственная композиция | Двухэтажный Объект с подвалом | <p data-bbox="1166 376 1238 696">Схема Объекта<br/>на плане первого этажа</p> <p data-bbox="1091 495 1131 719">0 5 м</p> <p data-bbox="491 188 528 219">С</p> |

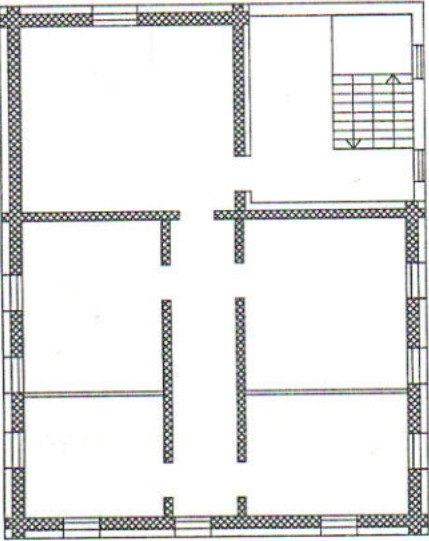
| <p>№ п/п</p> | <p>Обобщенная группа элементов предмета охраны</p> | <p>Элементы предмета охраны</p> | <p>Фотографическое или иное графическое изображение предмета охраны*</p> <div> <div> </div> <div> <p>0 5 м</p> </div> <div> <p>Условные обозначения:</p> <ul style="list-style-type: none"> <li>- капитальные стены первоначального периода строительства второго этажа</li> <li>- капитальные проёмы</li> <li>- заложенные проёмы</li> <li>- проекции лучковых перемычек</li> </ul> </div> <p>План второго этажа</p> </div> |

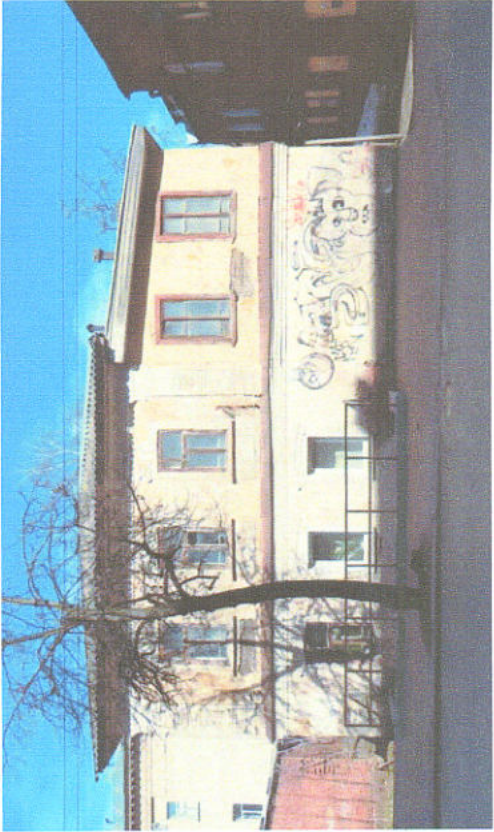
| № п/п | Обобщенная группа элементов предмета охраны | Элементы предмета охраны | Фотографическое или иное графическое изображение предмета охраны* |
|---|---|---|---|
| 4 | Архитектурно-художественное решение | Тип отделки фасадов – штукатурка с окраской | <p data-bbox="1070 311 1102 745">Фото 1. Вид с юга. Фото 2022 г.</p> |

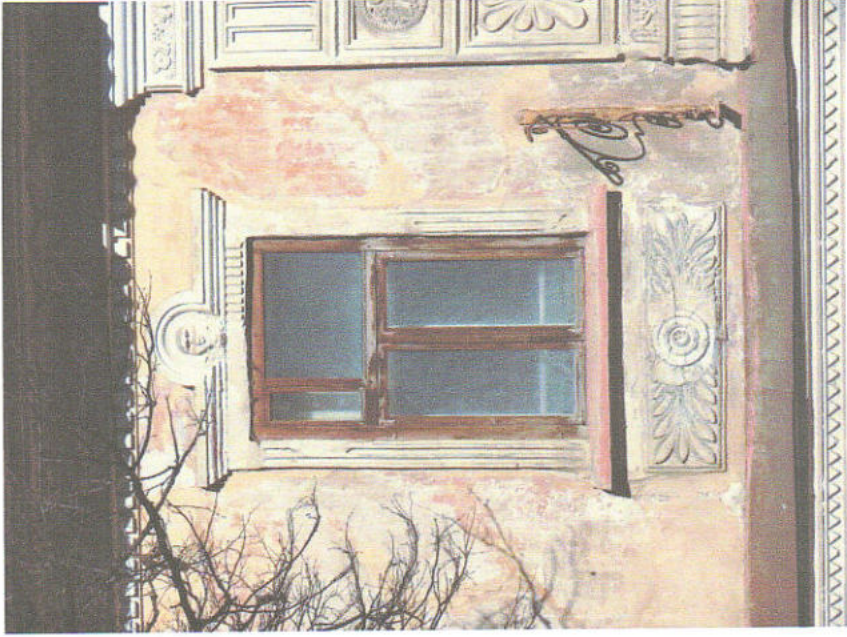
| № п/п | Обобщенная группа элементов предмета охраны | Элементы предмета охраны | Фотографическое или иное графическое изображение предмета охраны* |
|---|---|---|---|
| 4.1.1 | | <p>Оконный проем типа 1: прямоугольный оконный проем второго этажа, обрамленный каннелированными рамочным наличником с пояском дентикул в верхней части наличника и профилированной подоконной доской.</p> <p>Наличник дополнен ступенчатым сандриком, в который вписан маскарон.</p> <p>Под оконным проемом располагается ступенчатая филленка с круглой розеткой, обрамленной растительным орнаментом</p> | <p>Фото 2. Оконный проем типа 1. Фото 2022 г.</p> |

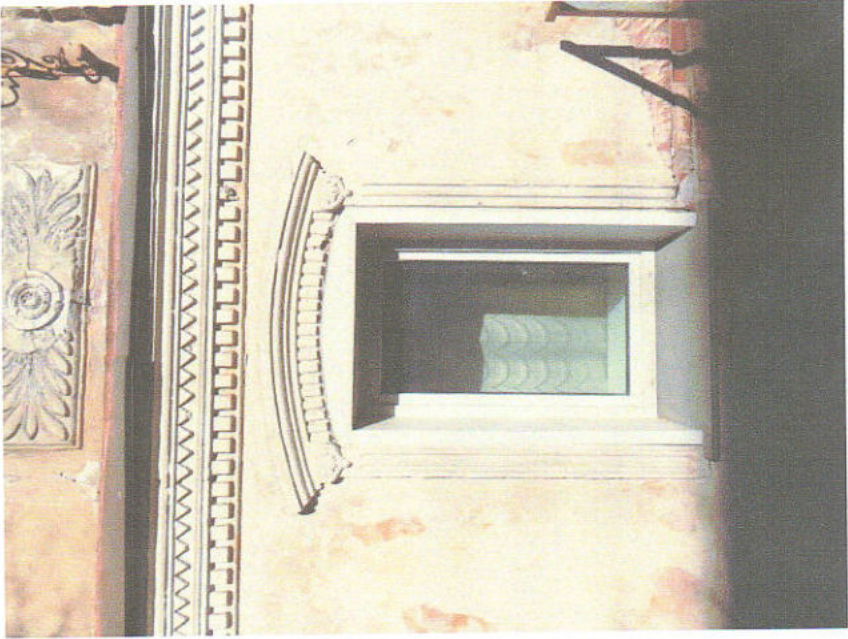
| № п/п | Обобщенная группа элементов предмета охраны | Элементы предмета охраны | Фотографическое или иное графическое изображение предмета охраны* |
|---|---|---|---|
| 4.1.2 | | <p>Оконный проем типа 2: оконный проем первого этажа с лучковой перемычкой, обрамленный каннелированным рамочным наличником с пояском дентикул в верхней части наличника. Наличник поставлена профилированная ступенчатая бровка на консолях в виде сердца</p> | <p>Фото 3. Оконный проем типа 2. Фото 2022 г.</p> |

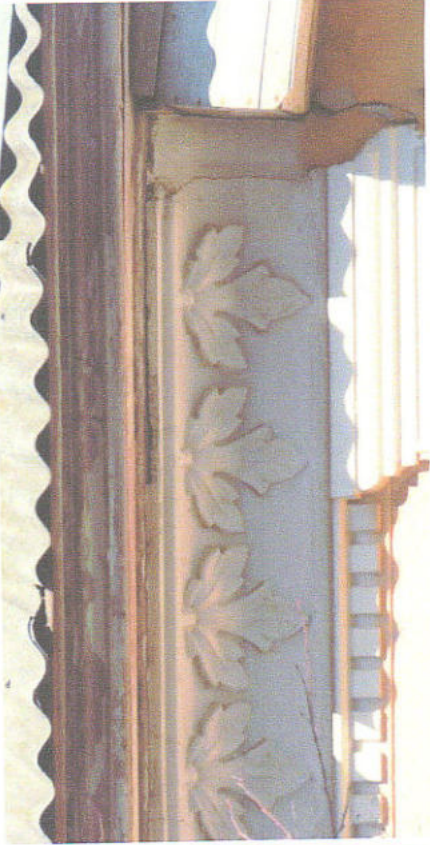
| № п/п | Обобщенная группа элементов предмета охраны | Элементы предмета охраны | Фотографическое или иное графическое изображение предмета охраны* |
|---|---|---|---|
| 4.1.3 | | Карниз типа 1: профилированный венчающий карниз с рядами дентикул и листьев винограда | <p>Фото 4. Карниз типа 1. Фото 2022 г.</p> |
| 4.1.4 | | Карниз типа 2: ступенчатый междустажный карниз с рядами дентикул и зубцов | <p>Фото 5. Карниз типа 2 Фото 2022 г.</p> |

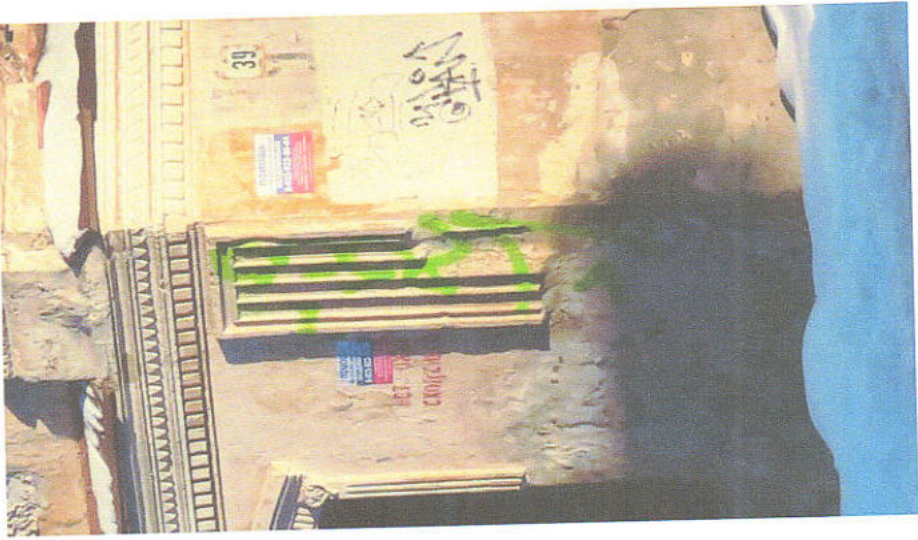
| № п/п | Обобщенная группа элементов предмета охраны | Элементы предмета охраны | Фотографическое или иное графическое изображение предмета охраны* |
|---|---|---|---|
| 4.1.5 | | <p>Пилястра типа 1: каннелированная пилястра, поддерживающая карниз типа 2</p> | <p>Фото 6. Пилястра типа 1 Фото 2022 г.</p> |

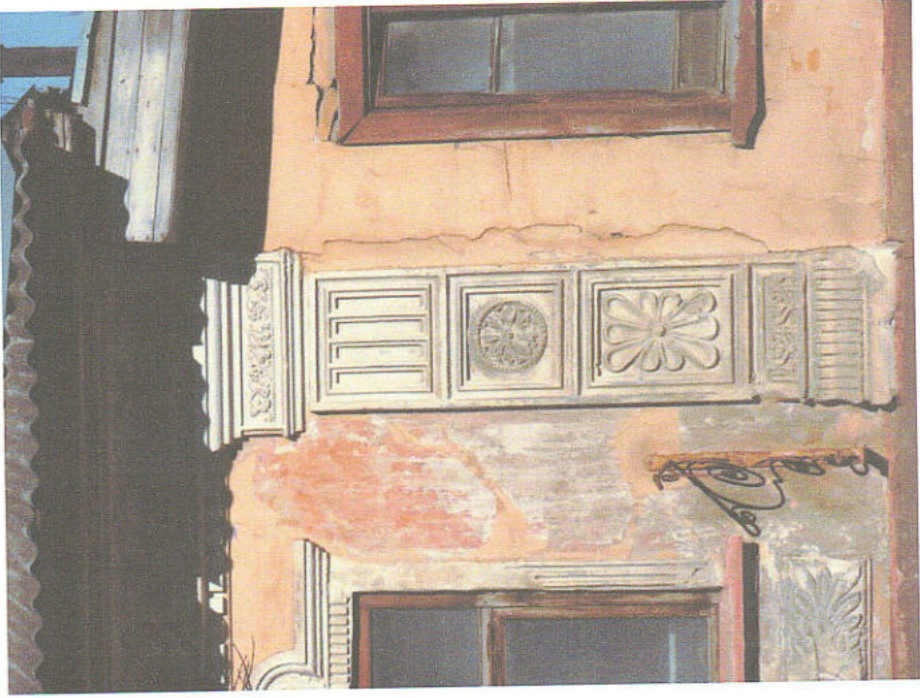
Фото 7. Пилястра типа 2 Фото 2022 г.

| № п/п | Обобщенная группа элементов предмета охраны | Элементы предмета охраны | Фотографическое или иное графическое изображение предмета охраны* |
|---|---|---|---|
| 4.1.6 | | <p>Пилястра типа 2: пилястра со ступенчатой капителью, в поле капители растительный орнамент. Тело пилястры разделено рамкой на четыре разновеликие ниши и опирается на каннелированный пояс. Верхняя квадратная ниша заполнена четырьмя ступенчатыми вертикальными касетами, вторая квадратная ниша заполнена круглой розеткой с растительным орнаментом, третья удлиненная ниша заполнена розеткой со стилизованным цветком из десяти лепестков, четвертая нижняя узкая ниша заполнена растительным орнаментом.</p> <p>Капитель поддерживает карниз типа 1 и опирается на карниз типа 2</p> | |

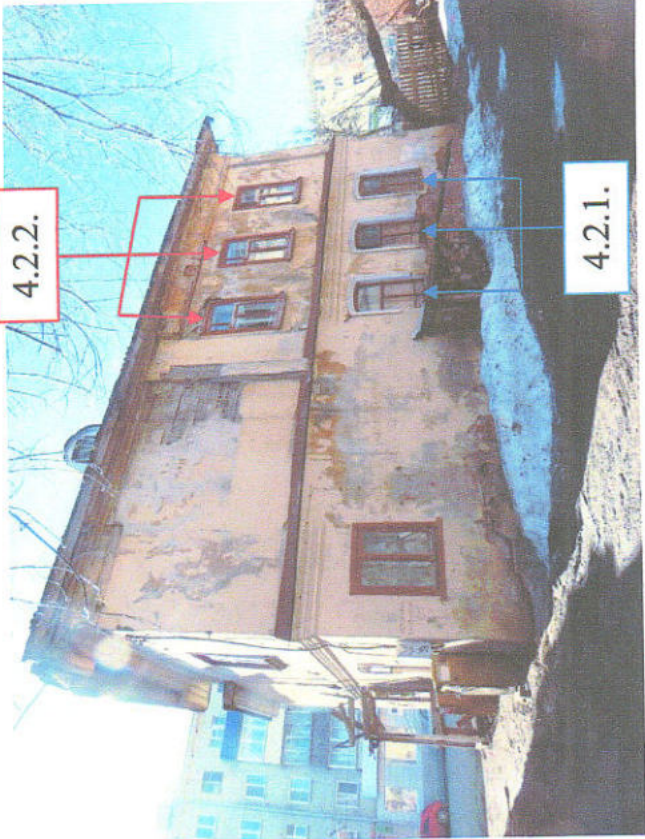
| № п/п | Обобщенная группа элементов предмета охраны | Элементы предмета охраны | Фотографическое или иное графическое изображение предмета охраны* |
|---|---|---|---|
| 4.2.1 | | Три оконных проема первого этажа с лучковой перемычкой, обрамленных рамочным наличником | |
| 4.2.2 | | Три прямоугольных оконных проема второго этажа | <p data-bbox="1182 264 1219 790">Фото 8. Северный фасад. Фото 2022 г.</p> |

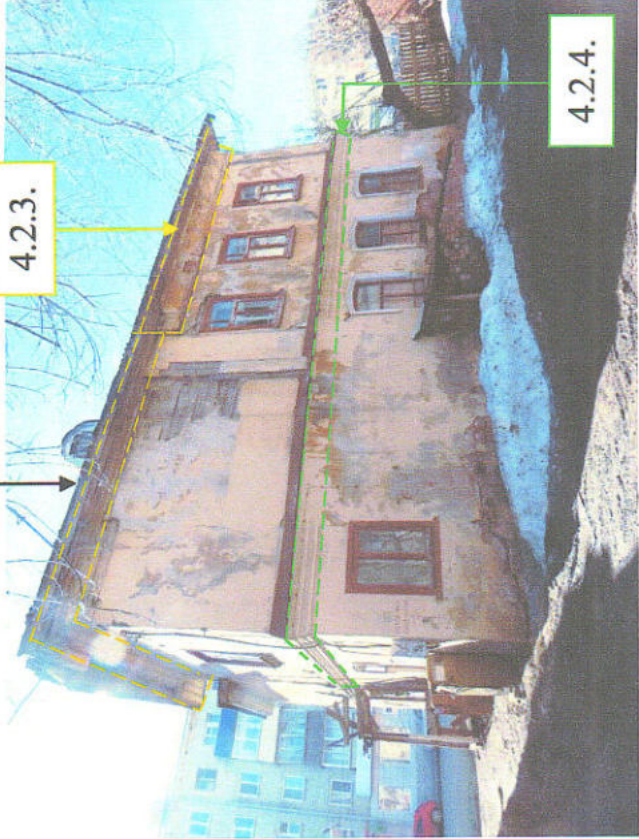
| № п/п | Обобщенная группа элементов предмета охраны | Элементы предмета охраны | Фотографическое или иное графическое изображение предмета охраны* |
|---|---|---|---|
| 4.2.3 | | Профилированный венчающий карниз | |
| 4.2.4 | | Многоступенчатый междуэтажный карниз | |
| 4.2.5 | | Подшивной деревянный карниз | <p>Фото 9. Северный фасад. Фото 2022 г.</p> |

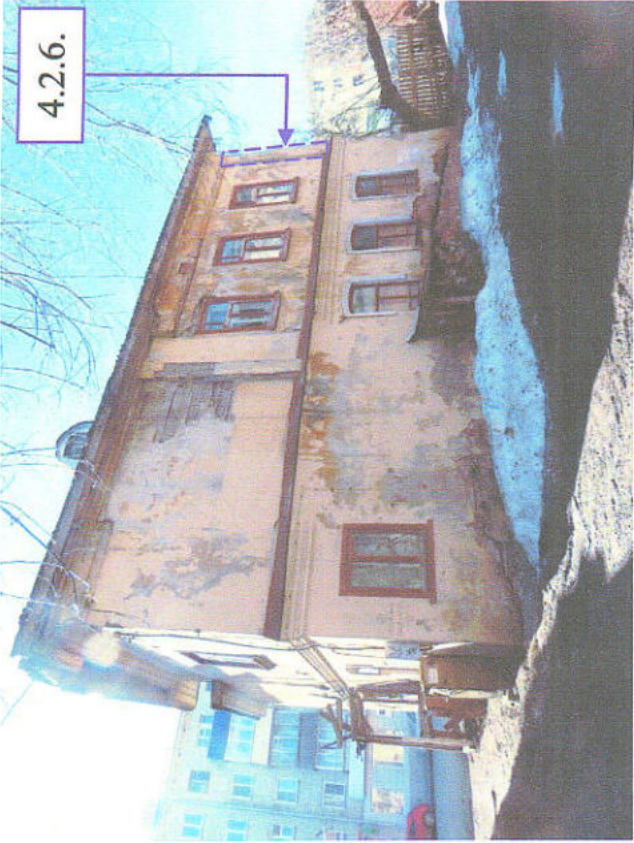
| № п/п | Обобщенная группа элементов предмета охраны | Элементы предмета охраны | Фотографическое или иное графическое изображение предмета охраны* |
|---|---|---|---|
| 4.2.6 | | <p>Лопатка, опирающаяся на междуэтажный карниз и поддерживающая венчающий карниз</p> | <p>Фото 10. Северный фасад. Фото 2022 г.</p> |

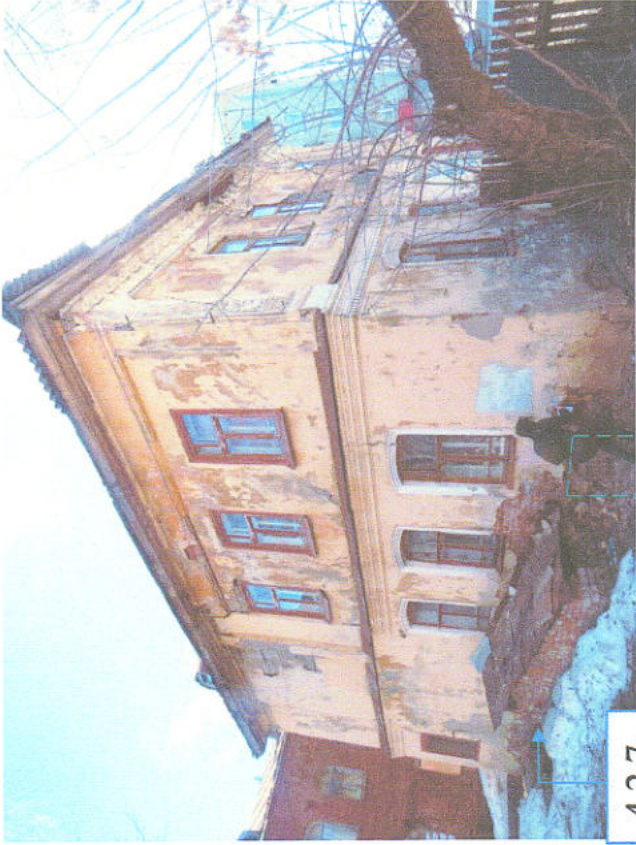
| № п/п | Обобщенная группа элементов предмета охраны | Элементы предмета охраны | Фотографическое или иное графическое изображение предмета охраны* |
|---|---|---|---|
| 4.2.7 | | <p>Два лучковых оконных проема цокольного этажа</p> | <p>4.2.7.</p> <p>Фото 11. Лучковые оконные проемы цокольного этажа. Северный фасад. Фото 2022 г.</p> |

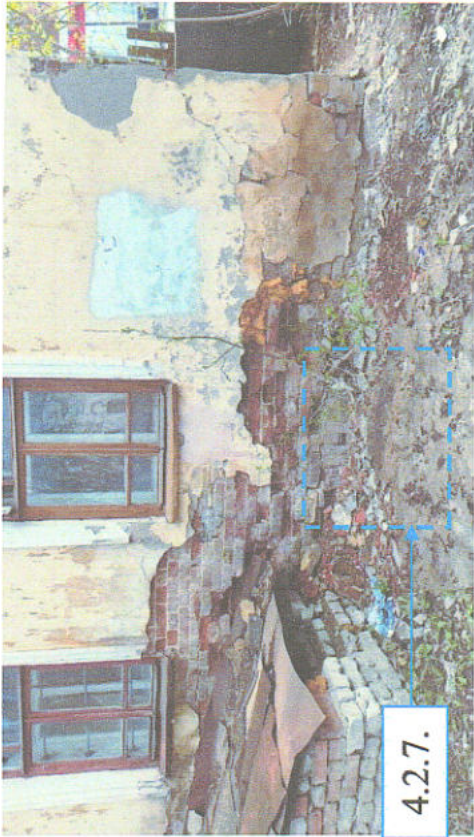
| № п/п | Обобщенная группа элементов предмета охраны | Элементы предмета охраны | Фотографическое или иное графическое изображение предмета охраны* |
|---|---|---|---|
| | | | <p data-bbox="1082 163 1155 907">Фото 12. Лучковый оконный проем цокольного этажа.<br/>Северный фасад. Фото 2022 г.</p> |

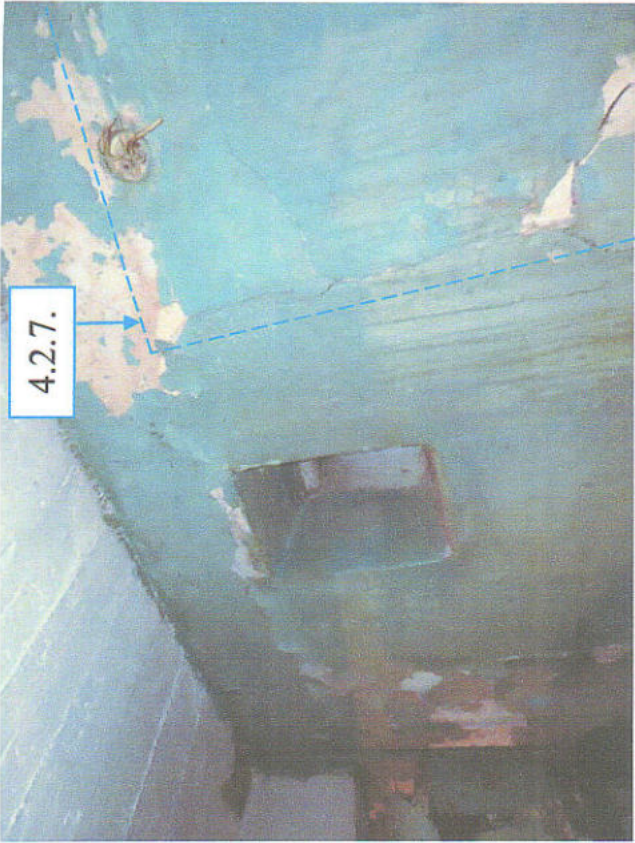
| № п/п | Обобщенная группа элементов предмета охраны | Элементы предмета охраны | Фотографическое или иное графическое изображение предмета охраны* |
|---|---|---|---|
| | | | <p data-bbox="1206 152 1278 913">Фото 13. Лучковый оконный проем подвального этажа.<br/>Фото 2022 г.</p> |

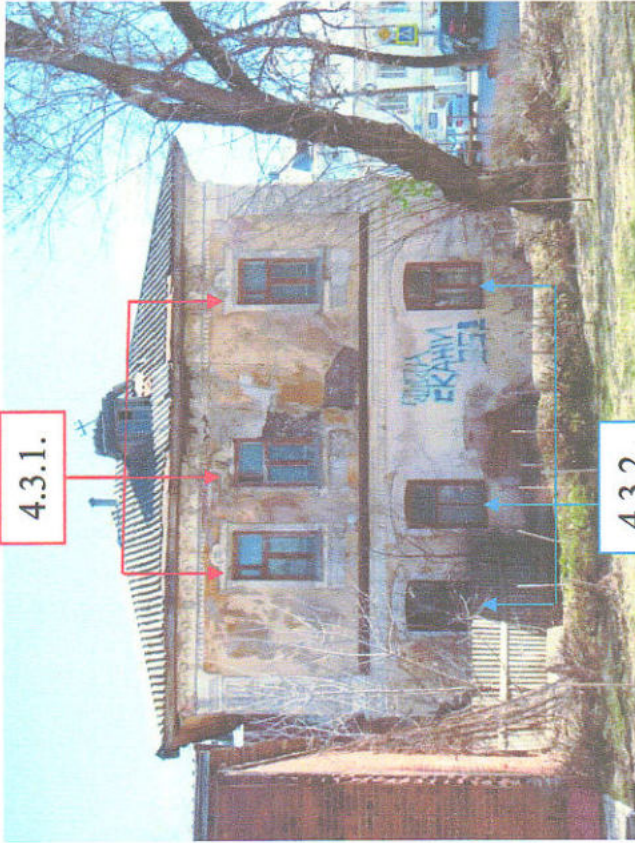
| № п/п | Обобщенная группа элементов предмета охраны | Элементы предмета охраны | Фотографическое или иное графическое изображение предмета охраны* |
|---|---|---|---|
| 4.3.1 | | Три оконных проема типа 1 | <p>4.3.1.</p> |

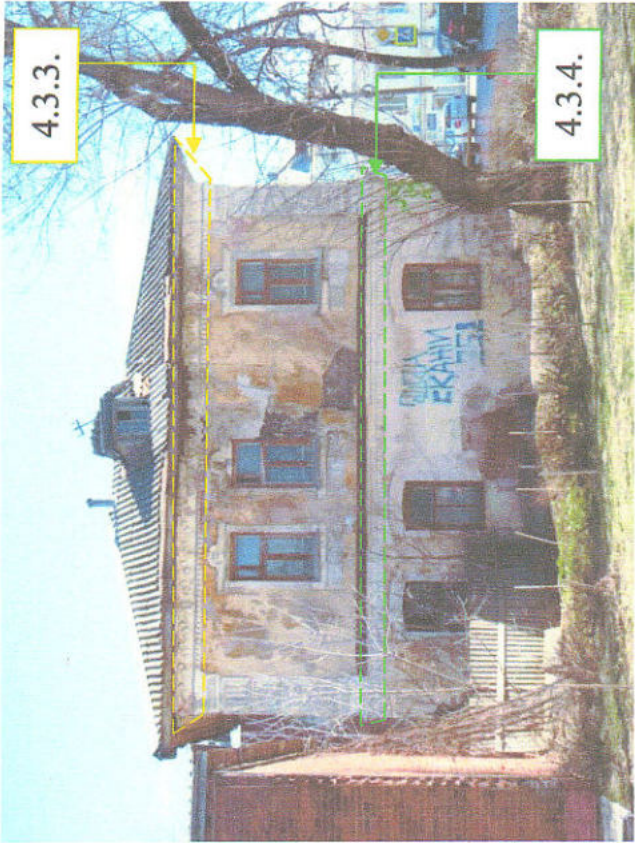
| № п/п | Обобщенная группа элементов предмета охраны | Элементы предмета охраны | Фотографическое или иное графическое изображение предмета охраны* |
|---|---|---|---|
| 4.3.3 | | Карниз типа 1 | <p>4.3.3.</p> <p>4.3.4.</p> |

Фото 15. Западный фасад. Фото 2022 г.

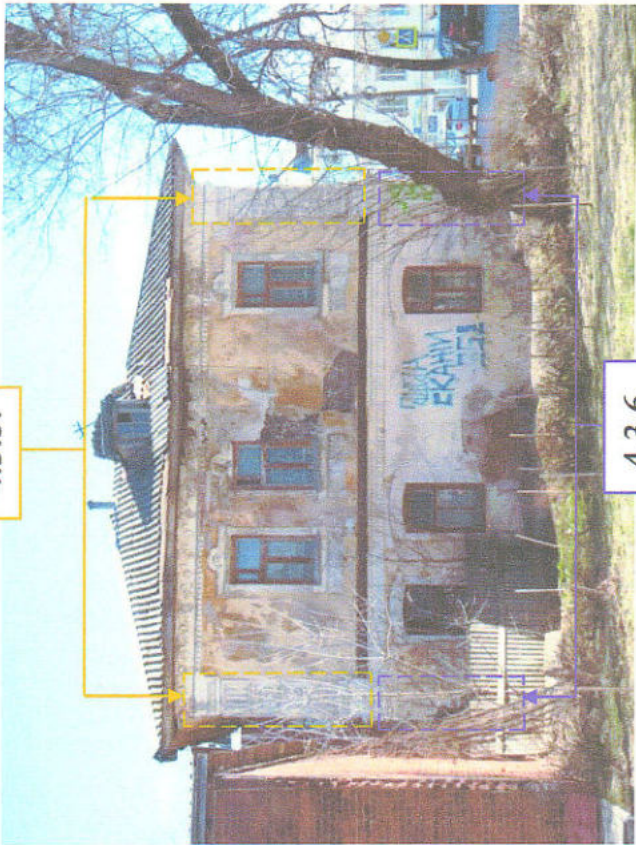
| № п/п | Обобщенная группа элементов предмета охраны | Элементы предмета охраны | Фотографическое или иное графическое изображение предмета охраны* |
|---|---|---|---|
| 4.3.5 | | Две пилястры типа 1 | <p>4.3.5.</p> <p>4.3.6.</p> |
| 4.3.6 | | Две пилястры типа 2 | <p>Фото 16. Западный фасад. Фото 2022 г.</p> |

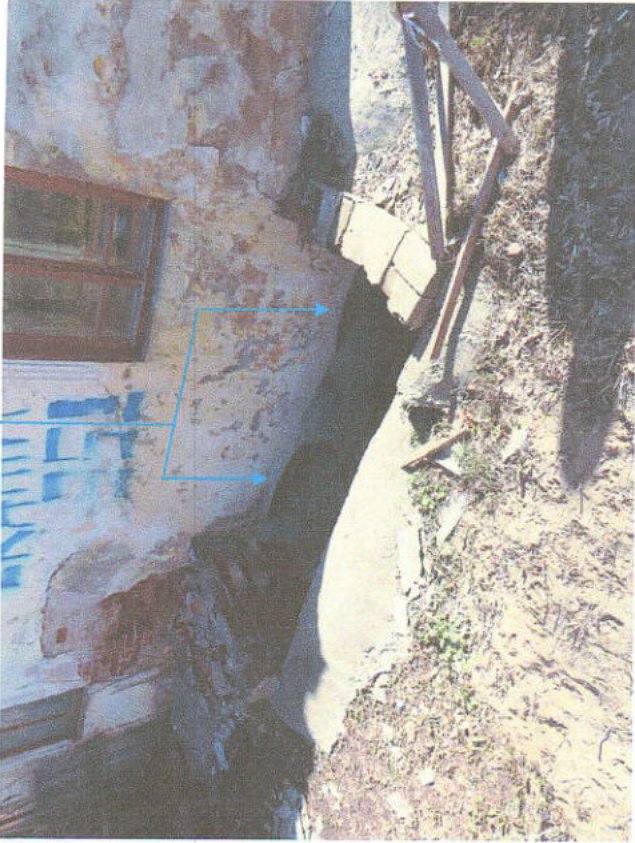
| № п/п | Обобщенная группа элементов предмета охраны | Элементы предмета охраны | Фотографическое или иное графическое изображение предмета охраны* |
|---|---|---|---|
| 4.3.7 | | Четыре лучковых оконных проема цокольного этажа | <div data-bbox="405 472 475 607">4.3.7.</div> <p data-bbox="1166 271 1203 808">Фото 17. Западный фасад. Фото 2022 г.</p> |

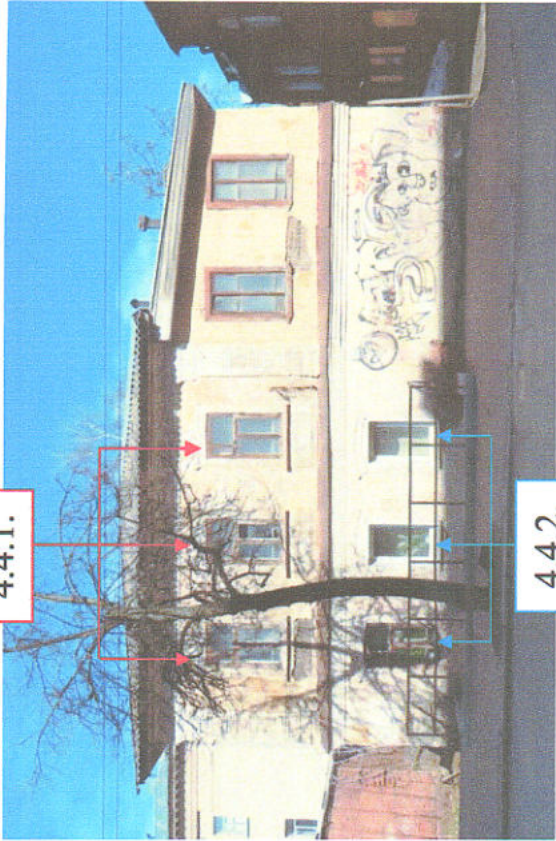
| № п/п | Обобщенная группа элементов предмета охраны | Элементы предмета охраны | Фотографическое или иное графическое изображение предмета охраны* |
|---|---|---|---|
| 4.4.1 | | Три оконных проема типа 1 | <p data-bbox="1201 280 1233 792">Фото 20. Южный фасад. Фото 2022 г.</p> |
| 4.4.2 | | Три оконных проема типа 2 | |

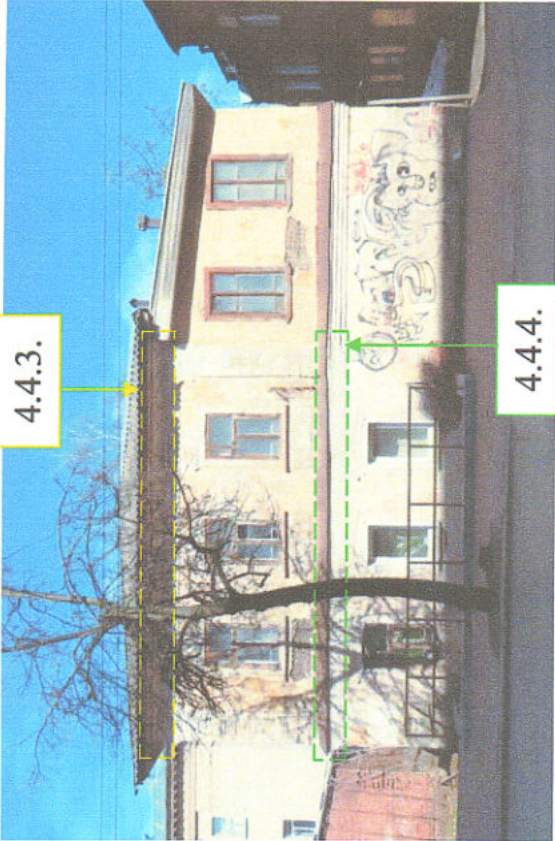
| № п/п | Обобщенная группа элементов предмета охраны | Элементы предмета охраны | Фотографическое или иное графическое изображение предмета охраны* |
|---|---|---|---|
| 4.4.3 | | Карниз типа 1 | <p>4.4.3.</p> <p>4.4.4.</p> |
| 4.4.4 | | Карниз типа 2 | <p>Фото 21. Южный фасад. Фото 2022 г.</p> |

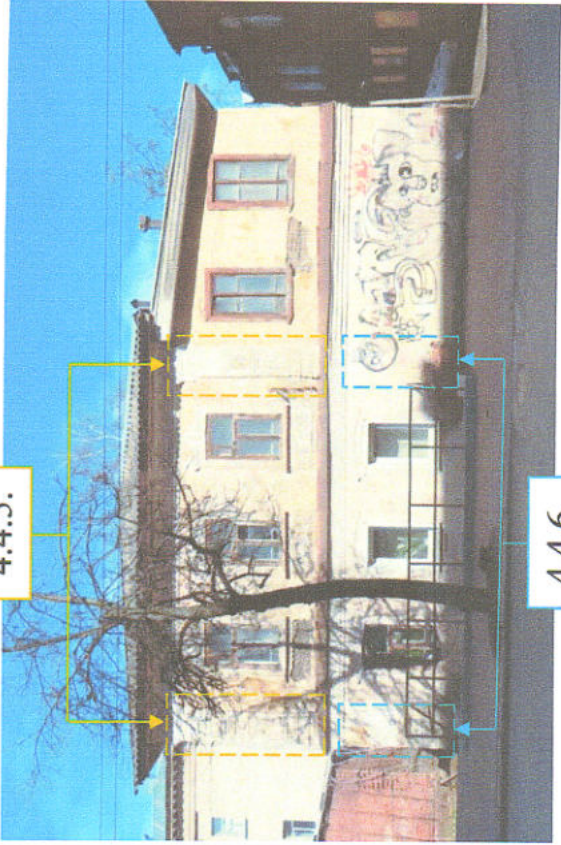
| № п/п | Обобщенная группа элементов предмета охраны | Элементы предмета охраны | Фотографическое или иное графическое изображение предмета охраны* |
|---|---|---|---|
| 4.4.5 | | Две пилястры типа 1 | <p>4.4.5.</p> |

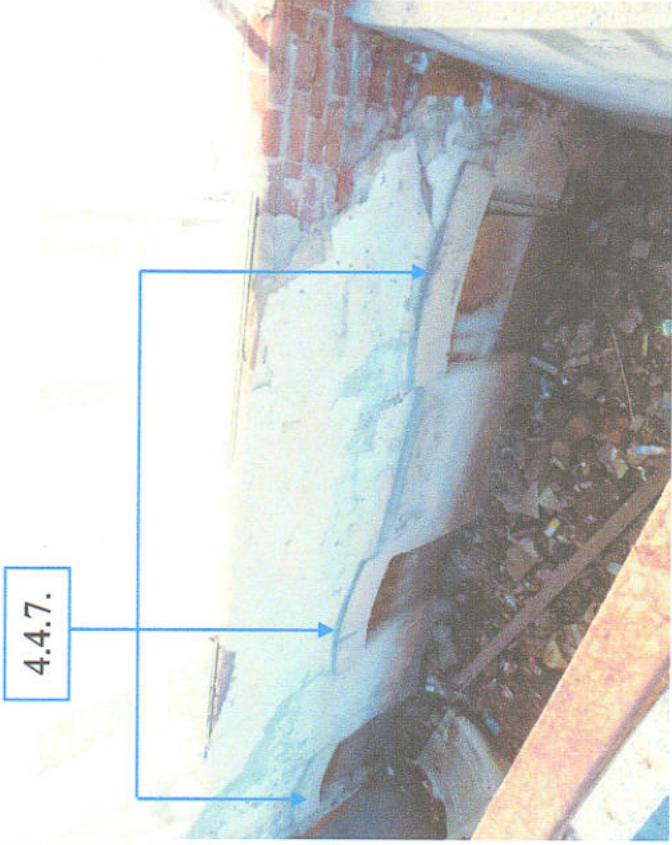
| № п/п | Обобщенная группа элементов предмета охраны | Элементы предмета охраны | Фотографическое или иное графическое изображение предмета охраны* |
|---|---|---|---|
| 4.4.7 | | Три лучковых оконных проема цокольного этажа с бровкой | <p data-bbox="1166 280 1201 795">Фото 23. Южный фасад. Фото 2022 г.</p> |

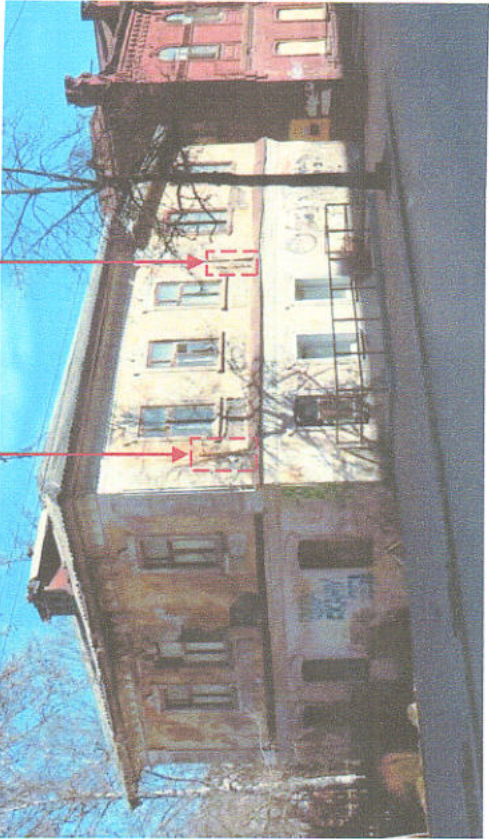
| № п/п | Обобщенная группа элементов предмета охраны | Элементы предмета охраны | Фотографическое или иное графическое изображение предмета охраны* |
|---|---|---|---|
| 4.4.8 | | <p data-bbox="842 1032 916 1485">Две кованых фигурных консоли-флагштока</p> | <div data-bbox="387 405 456 539">4.4.8.</div> <p data-bbox="1086 280 1123 792">Фото 24. Южный фасад. Фото 2022 г.</p> |

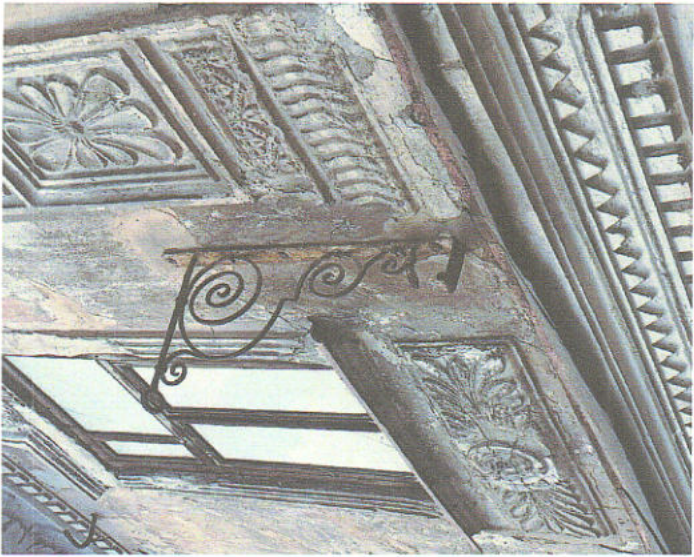
| № п/п | Обобщенная группа элементов предмета охраны | Элементы предмета охраны | Фотографическое или иное графическое изображение предмета охраны* |
|---|---|---|---|
| | | | <p data-bbox="1193 143 1267 929">Фото 25. Кованая фигурная консоль-флагишток на южном фасаде. Фото 2022 г.</p> |

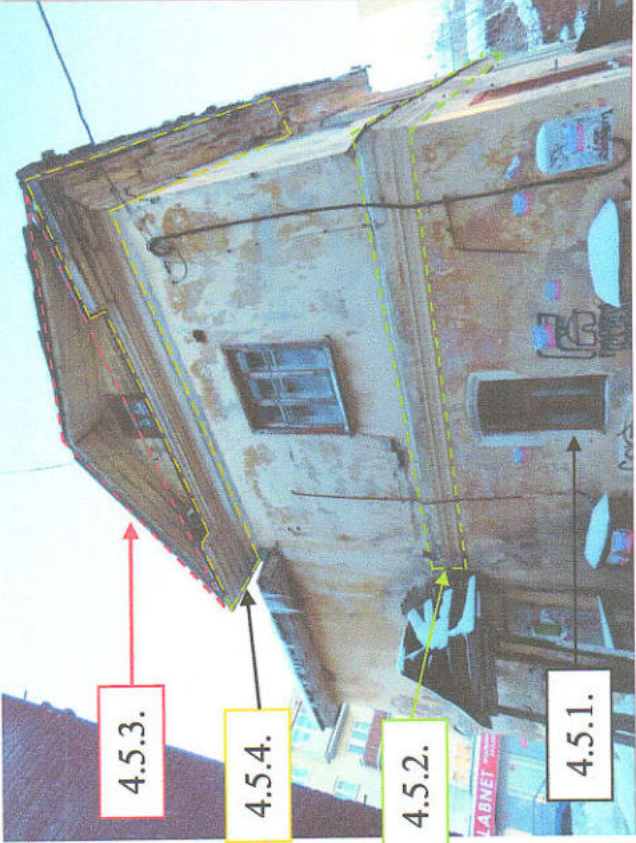
| № п/п | Обобщенная группа элементов предмета охраны | Элементы предмета охраны | Фотографическое или иное графическое изображение предмета охраны* |
|---|---|---|---|
| 4.5.1 | | Один оконный проем первого этажа с лучковой перемычкой, обрамленный рамочным наличником | <p data-bbox="1102 253 1134 801">Фото 26. Восточный фасад. Фото 2022 г.</p> |
| 4.5.2 | | Многоступенчатый междуэтажный карниз | |
| 4.5.3 | | Треугольный фронтон с деревянным подшивом | |
| 4.5.4 | | Подшивной деревянный карниз | |
