**АКТ**  
**государственной историко-культурной экспертизы научно-проектной документации**  
**на проведение работ по сохранению объекта культурного наследия**  
**федерального значения «Трехсвятительская церковь», расположенного по адресу:**  
**Кировская область, г. Киров, улица Горбачева, д. 4**

*По договору: Проектная документация на проведение работ по сохранению объекта культурного наследия федерального значения «Трехсвятительская церковь», входящего в состав объекта культурного наследия федерального значения «Ансамбль Трифонова монастыря», расположенного по адресу: Кировская область, г. Киров, ул. Горбачева, 4*

«Трехсвятительская церковь», входящего в состав объекта культурного наследия федерального значения «Ансамбль Трифонова монастыря», расположенного по адресу: Кировская область, г. Киров, ул. Горбачева, 4» (Шифр 922-АГ, ООО «Асгард», г. Нижний Новгород, 2025 г.).

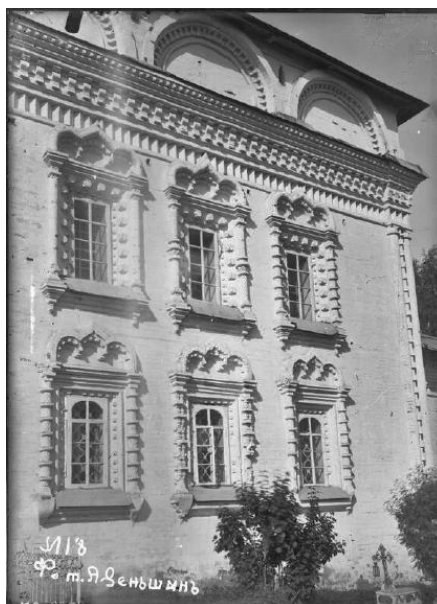
*Ил.1 Историческое фото Трехсвятительская церковь. Южный фасад. Фото А.И. Деньшина, 1910-е гг. На фото зафиксированы оконные заполнения с исторической растекловкой*

Для обеспечения физической сохранности памятника проектом предусмотрена установка деревянных оконных заполнений с двумя окнами раздельной конструкции. Форма окон и их растекловка воссозданы на основании исторического фото 1910 г. В межрамном пространстве окон первого яруса предусмотрена металлическая решетка, также воссозданная на основании исторического фото.

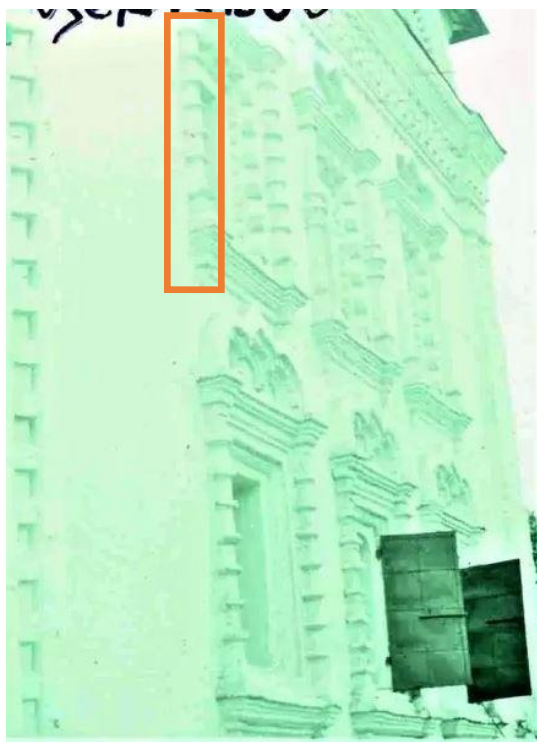
**Ил.2** Историческое фото Трехсвятительская церковь 1986 г. На фото зафиксирован утраченный на настоящий момент декор наличников окон

Проектом предусмотрено восстановление утраченных элементов декора на наличниках окон по историческим фотографиям и аналогично существующим элементам. На сохранившихся элементах декора с незначительными утратами проектом предусмотрена реставрация с нанесением рисунка, аналогичного сохранившемуся, а при необходимости — применение формованного кирпича либо протяжка профилированного профиля.

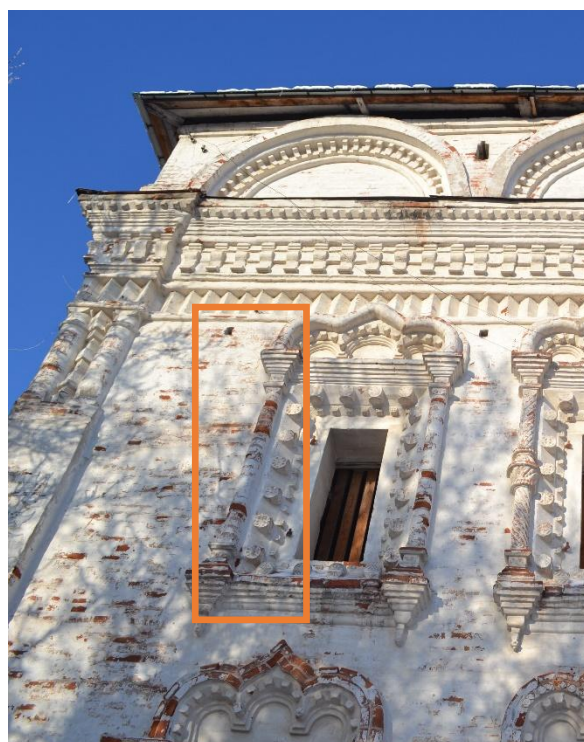
**Ил.3** Существующие фото 2024г. Состояние декоративных элементов

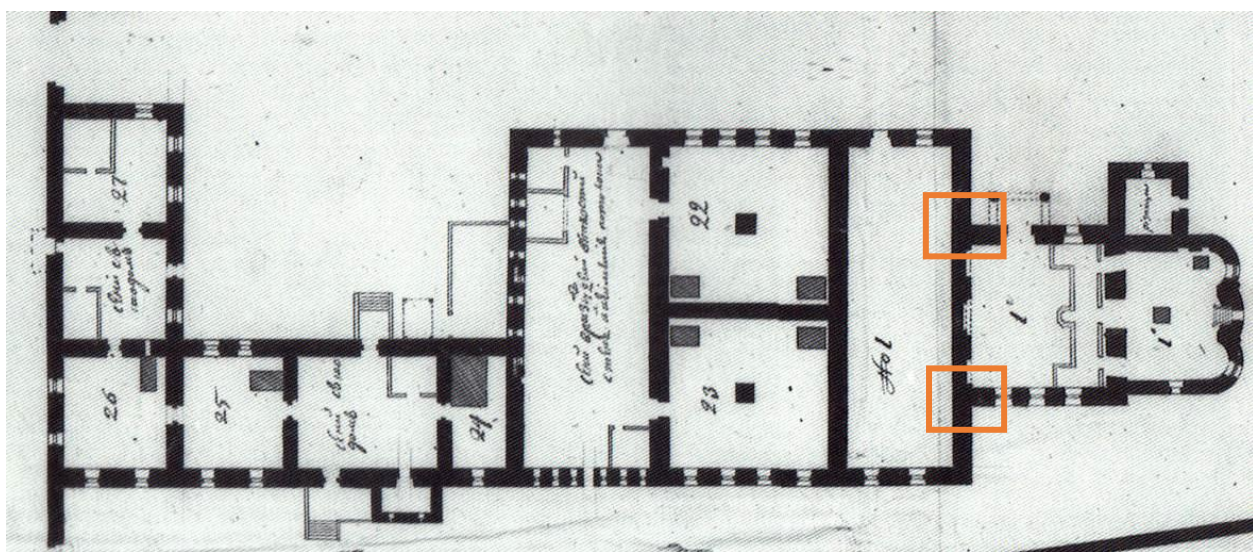
**Ил.4.** План Трехсвятительской церкви, больничных и братских келий. Обмеры архитектора Ф.М. Рослякова, 1797 г. На плане зафиксировано примыкание больничных келий к западному фасаду.

*Западная наружная стена продолжение стен келий*

По историческим данным, изначально с запада к храму примыкали высокие больничные кельи, которые за ненужностью были разобраны в конце XVIII века. Существующие угловые пилястры западного фасада были в составе стен келий. На момент проведения исследования пилястры имеют ломаные края. Для сохранения визуального восприятия объекта проектом предусмотрено выравнивание форм пилястр. Восстановление предусмотрено за счет докомпоновки и вычинки кирпичной кладки. Кирпич применить керамический, аналогично существующему, на известковом растворе.

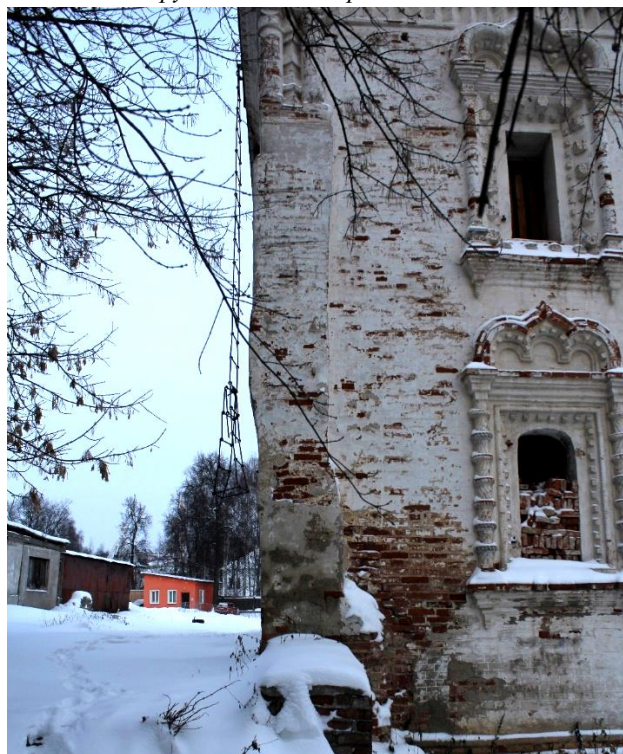
*Ил.5. Существующие фото 2024 год.*

*Следы примыкающих ранее стен на угловых пилястрах.*

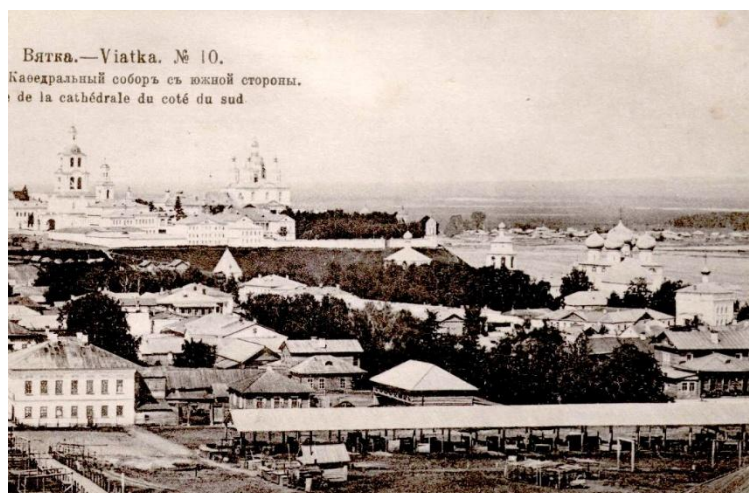
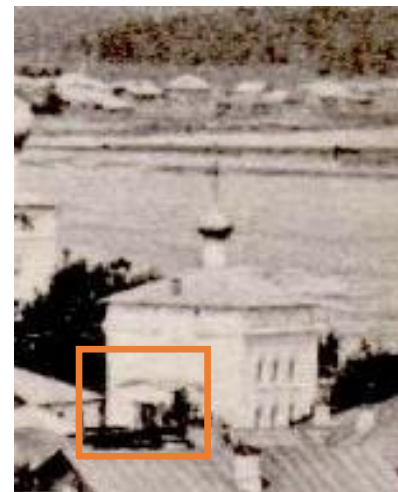
**Ил.6** Историческое фото на начало XIX века. «Вид на кафедральный собор в Вятке с южной стороны» На фото зафиксирована Трехсвятительская церковь с утраченным тамбуром на западном фасаде.

По историческим данным, в 1828 году западный фасад церкви, изначально не рассчитанный на внешнее обозрение, получил тамбур, пробит новый вход и устроен рундук «с колоннами и фронтонами». На настоящий момент тамбур утрачен. Для воссоздания исторического облика памятника на начало XIX века проектом предполагается выполнить воссоздание утраченного объема. Архитектурно-художественный облик разработан с учетом исторических данных. Найдены исторические фотографии на начала XIX века, где запечатлен архитектурный облик церкви с западным тамбуром. На фото можно рассмотреть форму оконных проемов – прямоугольные, наличие пилястр с капителями, а также форму кровли с фронтонами. Найдены графические материалы в виде чертежа по перепланировке церкви под архив в 1926 году. На данном плане тамбур имеет внутренние габариты 4,2 м 3,92 м с высотой 4,25 м и толщину стен 0,45 м. Проектом предусмотрено воссоздание в габаритах, зафиксированных на плане.

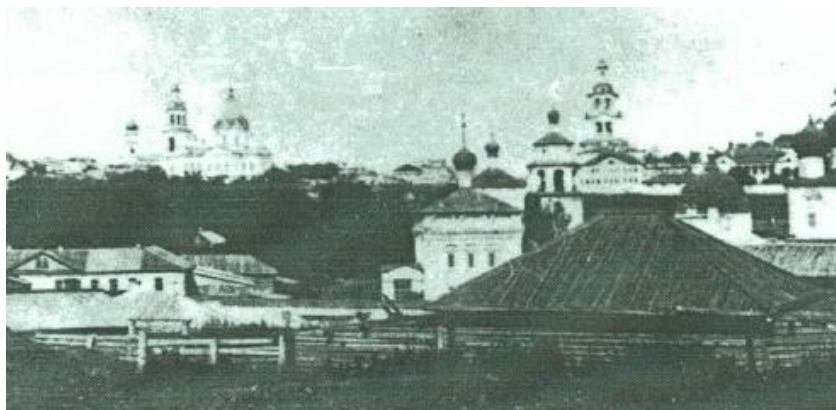
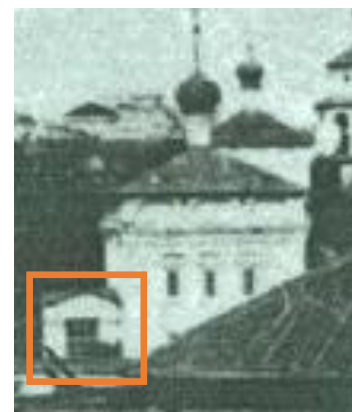
**Ил.7** Историческое фото конец XIX начало XX века. «Успенский Трифонов монастырь в г. Кирове, Вид с юга». На фото зафиксирована Трехсвятительская церковь с утраченным тамбуром на западном фасаде.

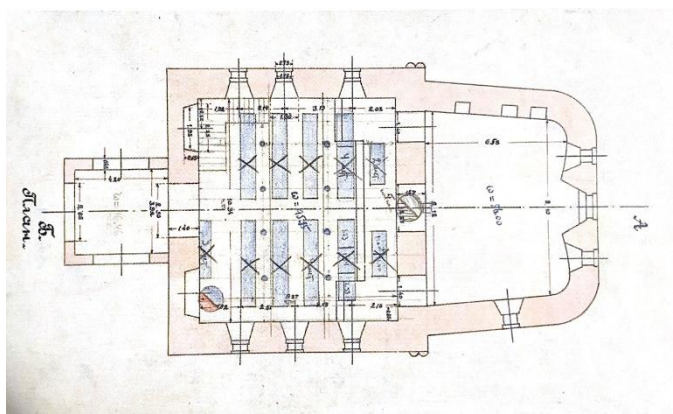
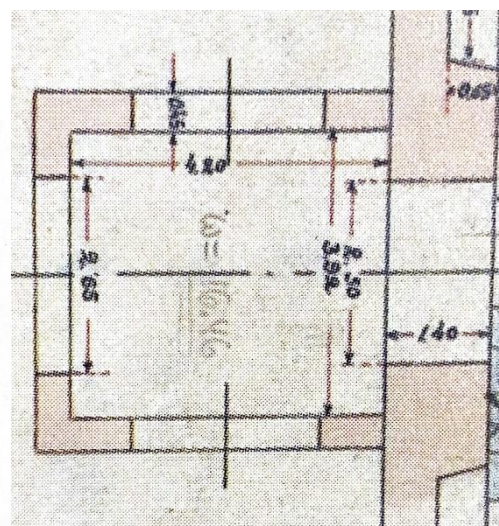
**Ил.8** Чертеж по перепланировке Трехсвятительской церкви под архив.1926 год. ГАКО. На чертеже зафиксированы габаритные размеры утраченного тамбура

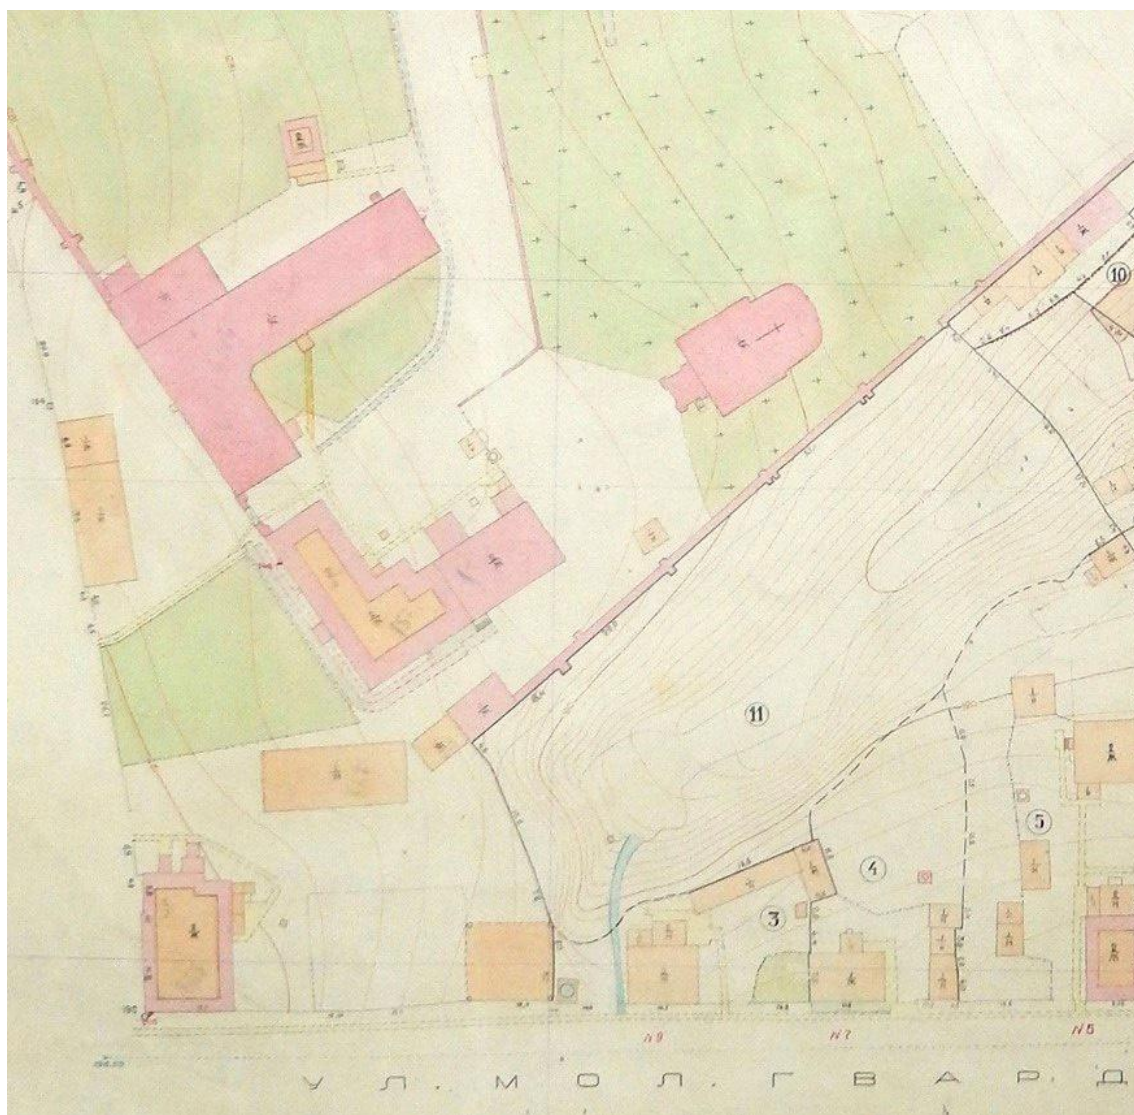
**Ил.9** Успенский Трифонов монастырь. «План существующего расположения селитебной части и городских земель г. Вятки» 1925-29г. ГАКО.

На чертеже зафиксирован утраченный тамбур с пилястрами в плане.

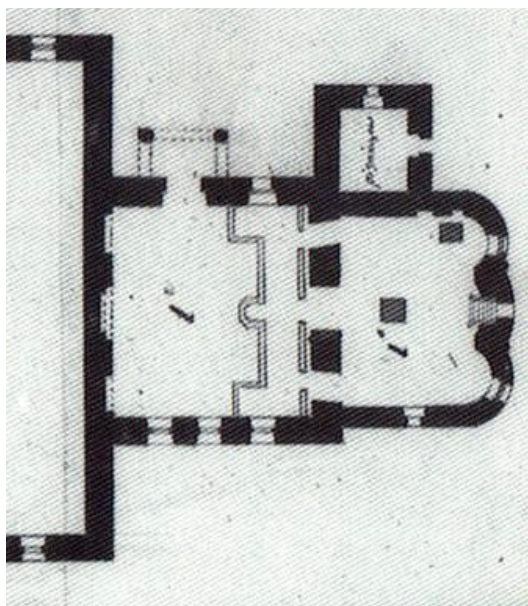
*Ил.10. План Трехсвятительской церкви, больничных и братских келий.  
Обмеры архитектора Ф.М. Рослякова, 1797 г.  
На плане зафиксирован северный придел*

По историческим данным, в 1775 году с северной стороны алтаря был устроен придел с размещением в нем ризницы, он просуществовал до 1778 года. На данный момент вход на северной стене алтаря частично заложен снаружи. Для сохранения периодизации проектом предусмотрена закладка дверного проема со стороны алтаря и сохранение ниши от дверного проема на северном фасаде.

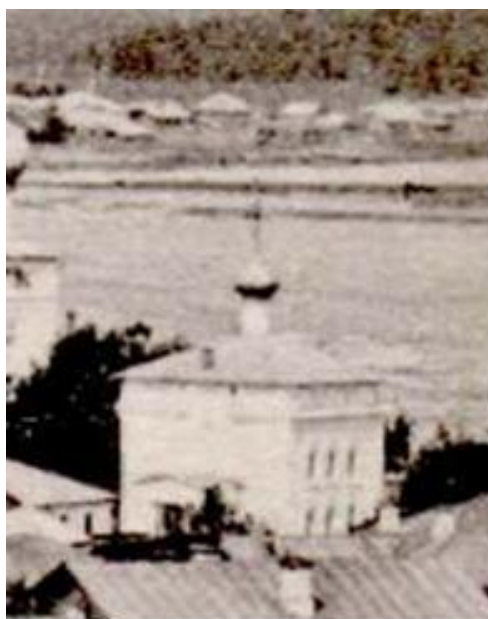
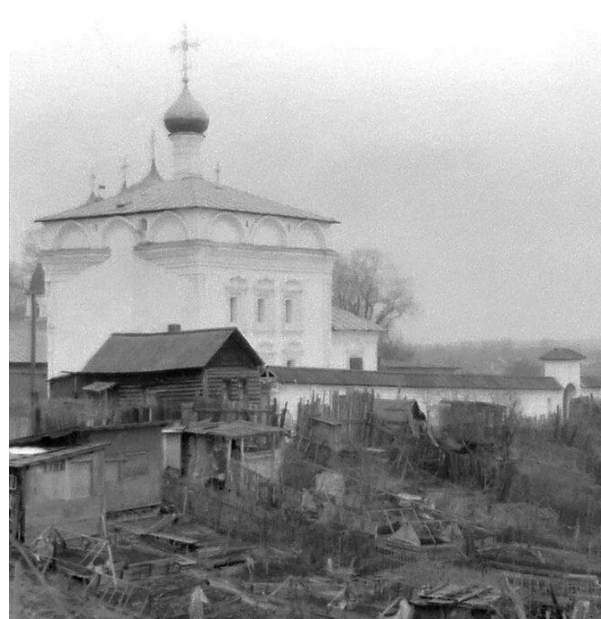
*Ил.11 Историческое фото на начало XIX века. «Вид на кафедральный собор в Вятке с южной стороны» На фото зафиксирован арочный проем для доступа в чердак*

Анализируя исторические фотографии, было выявлено, что на западном фасаде существовал арочный проем для доступа в чердак четверика. На сегодняшний день проем сохранен, и для доступа устроена навесная металлическая лестница, которая находится в неудовлетворительном состоянии. Проектом предусмотрено сохранение проема с устройством в нем деревянного жалюзийного блока. Существующую лестницу предусмотрено демонтировать. При необходимости доступ в чердак будет осуществлен за счет автовышки.

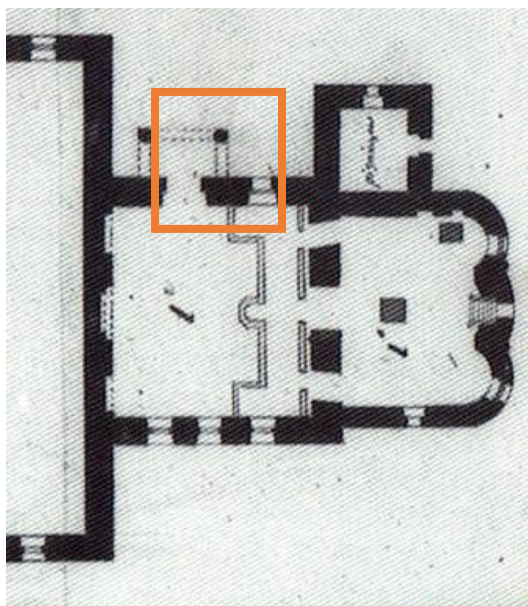
*Ил.13. Фрагмент плана Трехсвятительской церкви, больничных и братских келий.  
Обмеры архитектора Ф.М. Рослякова, 1797 г.  
На плане зафиксирован вход на северной стене четверика*

Анализируя обмерный чертеж 1797 года, выполненный Ф.М. Росляковым, на северном фасаде объема церкви располагался северный портал с крыльцом на колоннах. Опираясь на исторические данные по объекту, в первой половине XIX века рассматриваемый дверной проем был заложен, и на его месте устроены два оконных проема первого света. В ходе проведения исследований установлено, что окна первой половины XIX века отличаются от остальных упрощенным декоративным исполнением наличников. Наличники выполнены с боковыми полуколонками, с профилированными поясками и профилированными, раскрепованными по краям прямыми сандриками без профилированных кокошников.

В ходе проведения научных исследований на стадии выполнения обмерных чертежей выполнена фиксация месторасположения и габаритов исторического заложенного дверного проема. Внутри четверика церкви, на северной наружной стене, в предполагаемом месте заложенного проема выполнена расчистка штукатурного слоя. В результате под оконными проемами найдены следы закладки дверного проема, имеющие четкие грани без перевязки и с небольшим смещением рядовок кирпичной кладки. (Расстояние от внутренней поверхности наружной западной стены до начала заложенного проема составляет – 2280 мм ширина проема – 1780 мм высота до остатков перемычки – 2400 мм.) На северном фасаде в месте закладки проема зафиксировано изменение кирпичной кладки пояса цоколя. Вал пояса цоколя по всему периметру церкви выполнен в виде тычкового ряда кирпичей на ребро, а в месте закладки проема устроена ложковая кладка, что также свидетельствует о наличии здесь дверного проема и последующей перекладке участка стены.

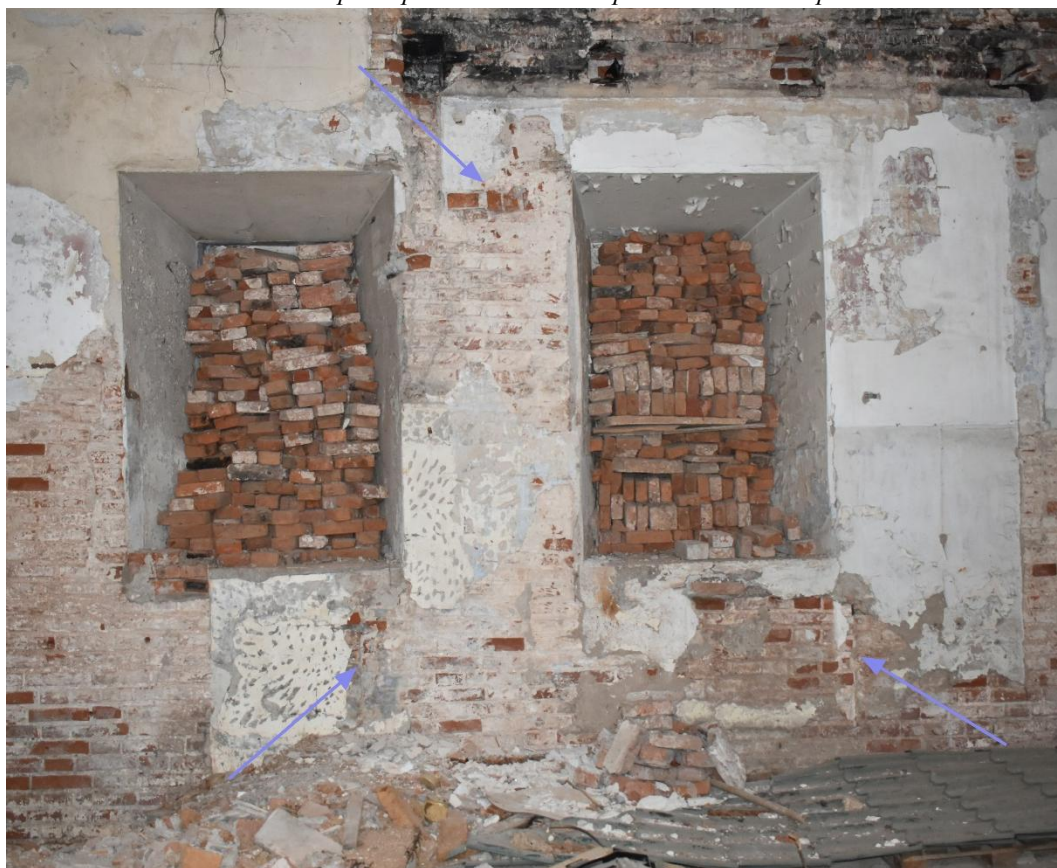
*Ил.14. Помещение четверика, внутренняя поверхность наружной северной стены  
Зафиксированы следы заложенного дверного проема. Наличие стыков без перевязки с  
незначительным смещением рядов кирпичной кладки. Следы перемычки.*

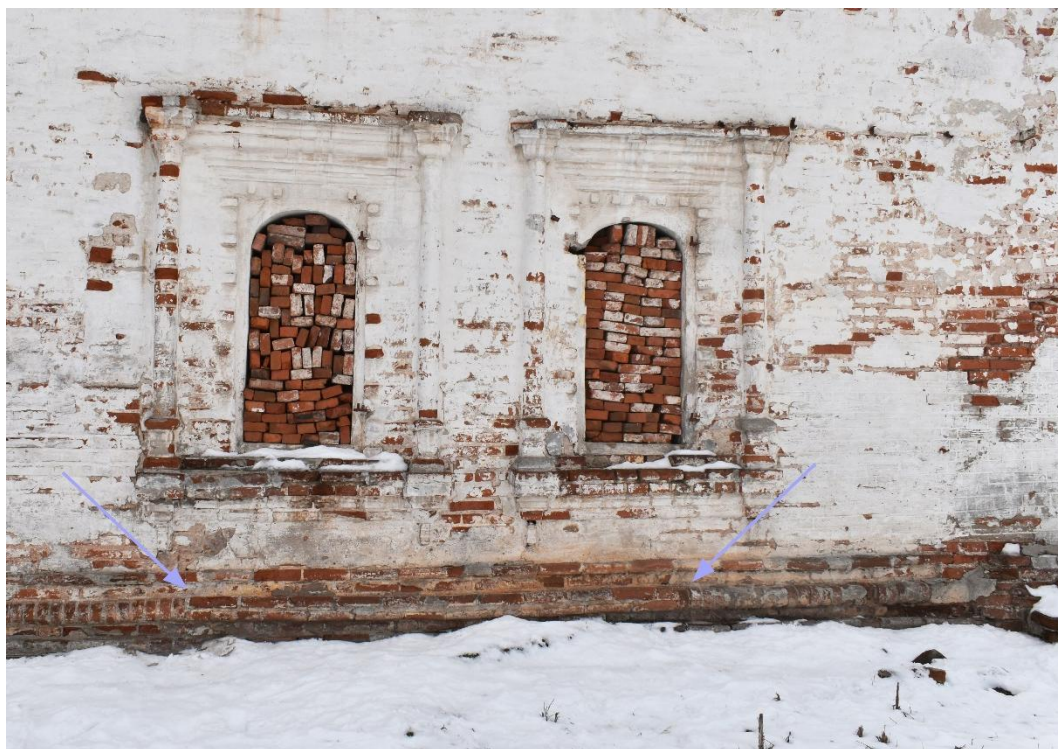
*Ил.15. Фрагмент северного фасада, окна первого этажа. Изменение расположения рядов цоколя, следы заложенного дверного проема.*
