**УПРАВЛЕНИЕ  
ГОСУДАРСТВЕННОЙ ОХРАНЫ ОБЪЕКТОВ КУЛЬТУРНОГО  
НАСЛЕДИЯ КИРОВСКОЙ ОБЛАСТИ**

**РЕШЕНИЕ**

**Об установлении предмета охраны объекта культурного наследия (памятника истории и культуры) народов Российской Федерации регионального значения «Дом, в котором жили, отбывая ссылку, социал-демократы (1901-1903 гг.): братья Спруде, Степанов, С.Д. Мавромати - из Риги; Аркадев из Нарвы; польские рабочие из Варшавы - А. Курковский и Томаш-Михалюк», расположенного по адресу: Кировская область, Уржумский район, г. Уржум, ул. Елкина, д. 24**

**ПРЕДМЕТ ОХРАНЫ**

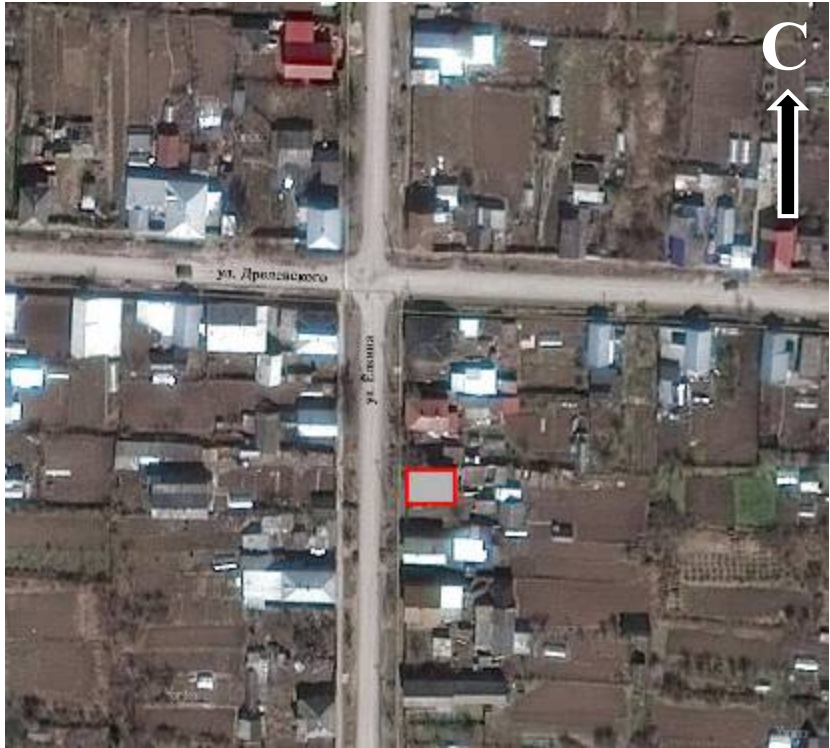
| №<br>п/п | Обобщенная группа<br>элементов предмета<br>охраны | Элементы предмета охраны | Фотографическое или иное графическое изображение<br>предмета охраны* |
|---|---|---|---|
| 1 | Градостроительное<br>положение | Местоположение объекта –<br>по красной линии улицы Елкина<br>в городе Уржуме Кировской области,<br>вблизи перекрестка улиц Елкина<br>и Дрелевского. | <p data-bbox="1543 1283 1872 1315">Схема местоположения</p> |

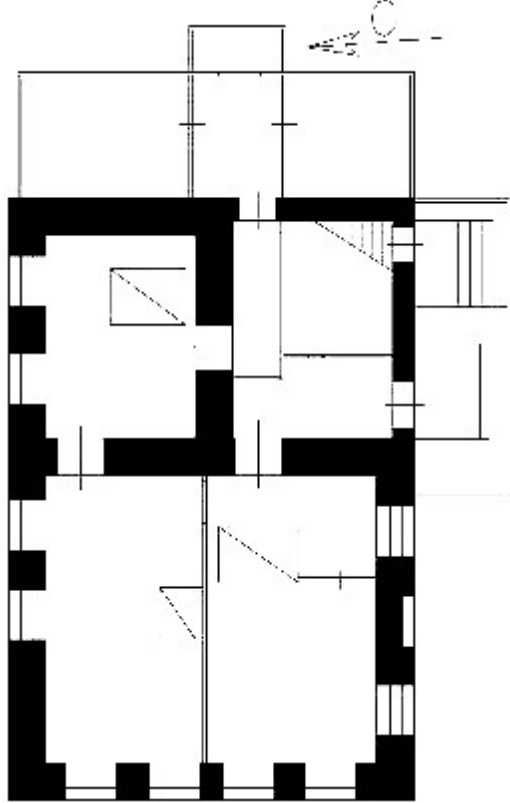
| №<br>п/п | Обобщенная группа<br>элементов предмета<br>охраны | Элементы предмета охраны | Фотографическое или иное графическое изображение<br>предмета охраны* |
|---|---|---|---|
| 3 | Конструктивная<br>система | <p>Основные конструкции здания:</p> <p>капитальные стены первого этажа<br/>первоначального периода строительства<br/>– из глиняного кирпича;</p> <p>капитальные стены второго этажа<br/>первоначального периода строительства<br/>– бревенчатые;</p> <p>полы – деревянные дощатые;</p> <p>крыша – скатная, чердачная;</p> <p>тип покрытия кровли –<br/>рядовое покрытие из кровельного<br/>железа по дощатой обрешетке;</p> <p>лестница – деревянная</p> | <p>Условные обозначения:</p> <p> - капитальные стены первоначального<br/>периода строительства</p> <p>План 1 этажа</p> |

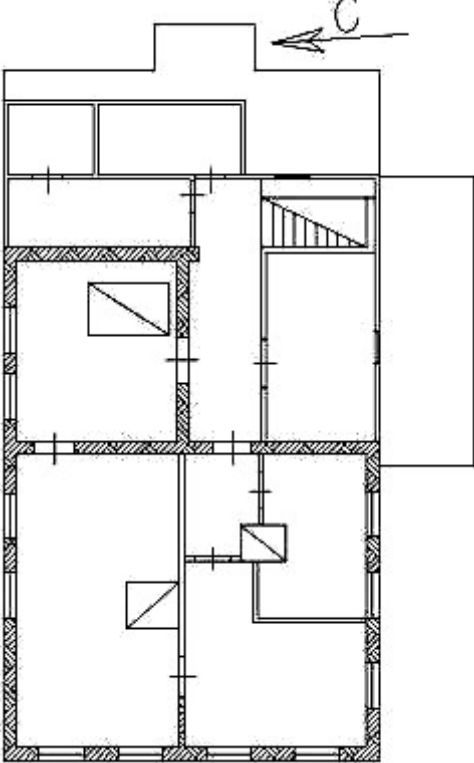
| №<br>п/п | Обобщенная группа<br>элементов предмета<br>охраны | Элементы предмета охраны | Фотографическое или иное графическое изображение<br>предмета охраны* |
|---|---|---|---|
| | | | <p data-bbox="1547 1177 1865 1206">Условные обозначения</p> <div data-bbox="1368 1251 1473 1315"> </div> <p data-bbox="1563 1257 2072 1321">- капитальные цели первоначального<br/>периода строительства</p> <p data-bbox="1621 1362 1800 1391">План 2 этажа</p> |

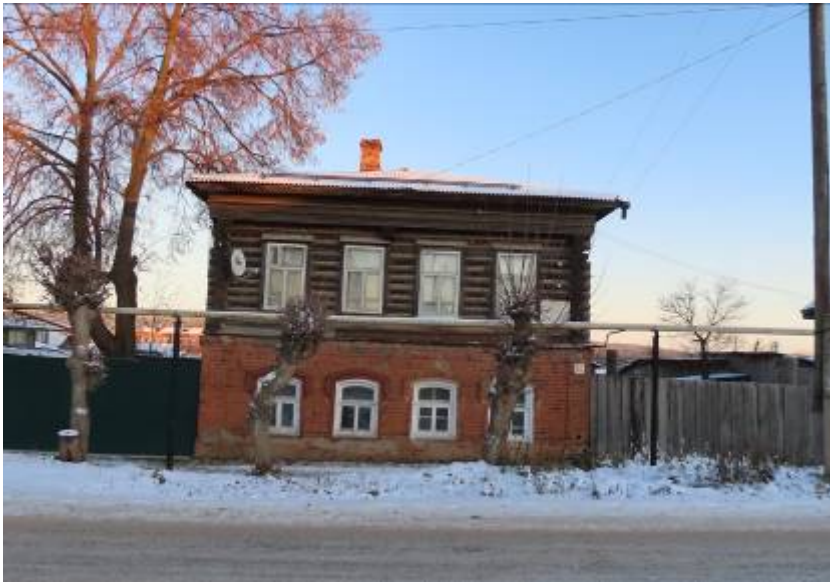
| №<br>п/п | Обобщенная группа<br>элементов предмета<br>охраны | Элементы предмета охраны | Фотографическое или иное графическое изображение<br>предмета охраны* |
|---|---|---|---|
| 4 | Архитектурно-художественное решение | <p>Тип отделки фасадов:</p> <p>первый этаж – в технике открытого кирпича;</p> <p>второй этаж – бревна без отделки</p> | <p>Фото 1. Вид с ул. Елкина.<br/>Фото 2019 г.</p> |

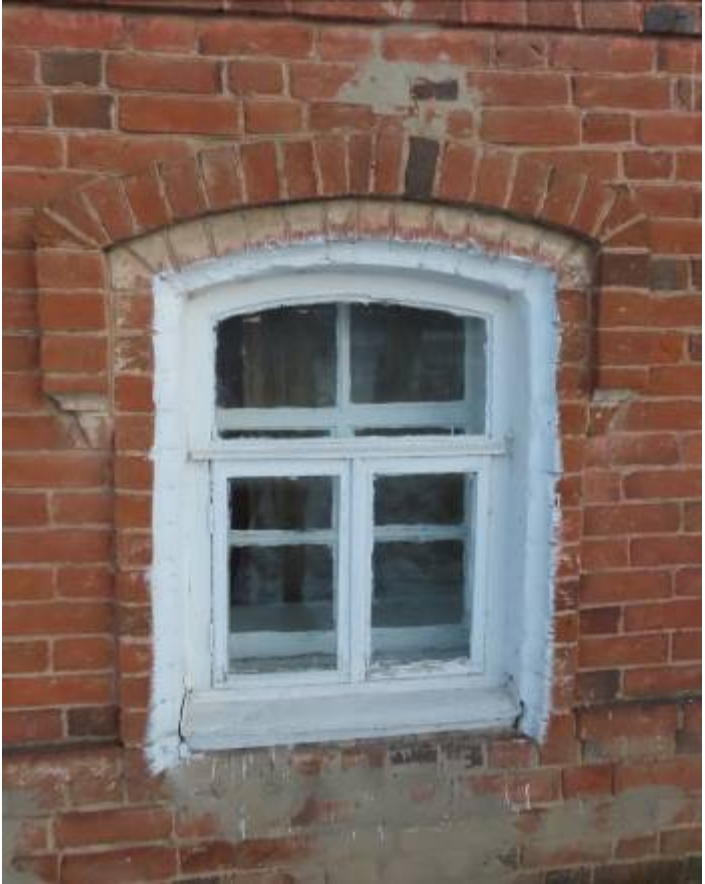
| №<br>п/п | Обобщенная группа<br>элементов предмета<br>охраны | Элементы предмета охраны | Фотографическое или иное графическое изображение<br>предмета охраны* |
|---|---|---|---|
| 4.1.1 | | <p>Оконный проем типа 1:<br/>лучковый оконный проем первого<br/>этажа, обрамленный рамочным<br/>наличником с навершием,<br/>поставленный на подоконный карниз</p> | <p>Фото 2. Оконный проем типа 1.<br/>Фото 2019 г.</p> |

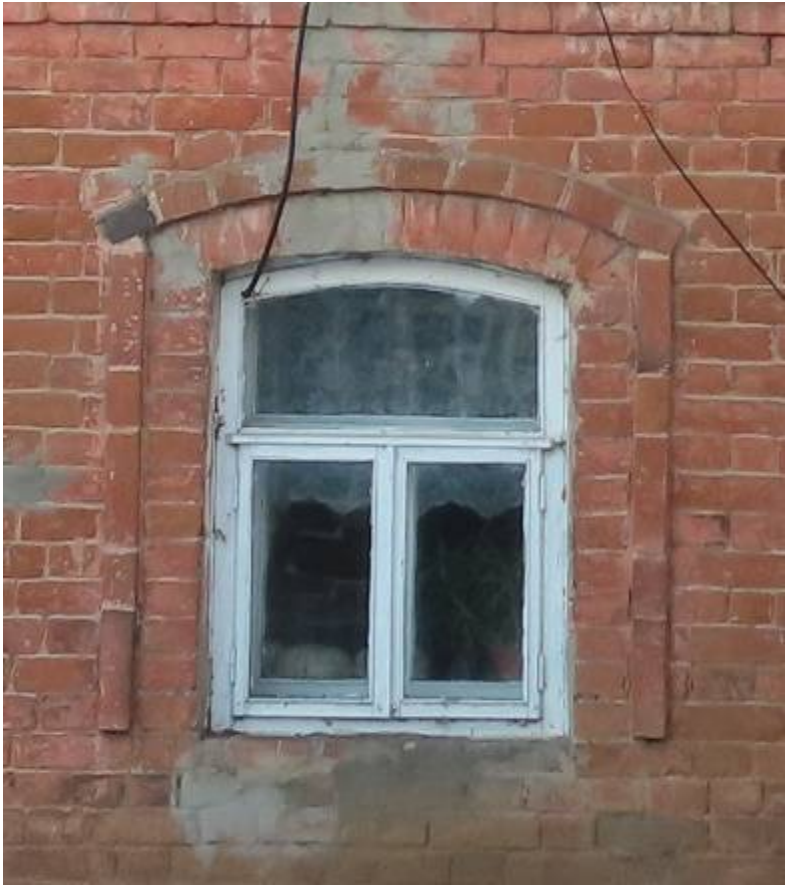
| №<br>п/п | Обобщенная группа<br>элементов предмета<br>охраны | Элементы предмета охраны | Фотографическое или иное графическое изображение<br>предмета охраны* |
|---|---|---|---|
| 4.1.2 | | <p>Оконный проем типа 2:<br/>лучковый оконный проем первого<br/>этажа, обрамленный рамочным<br/>наличником</p> | <p>Фото 4. Оконный проем типа 2.<br/>Фото 2019 г.</p> |

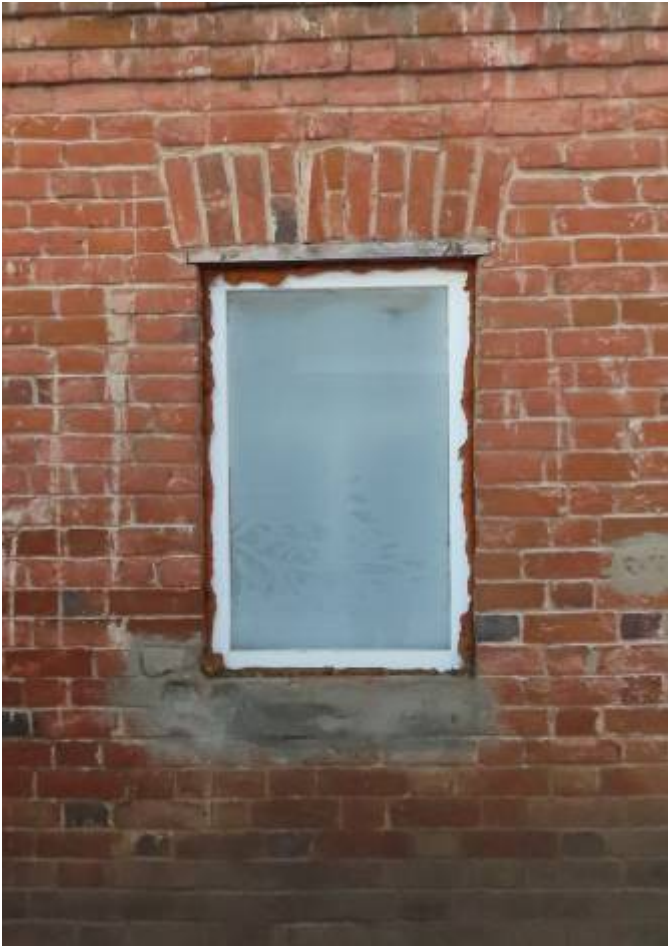
| №<br>п/п | Обобщенная группа<br>элементов предмета<br>охраны | Элементы предмета охраны | Фотографическое или иное графическое изображение<br>предмета охраны* |
|---|---|---|---|
| 4.1.3 | | Оконный проем типа 3:<br>прямоугольный оконный проем первого<br>этажа с клинчатой перемычкой | <p data-bbox="1496 1326 1928 1394">Фото 5. Оконный проем типа 3.<br/>Фото 2019 г.</p> |

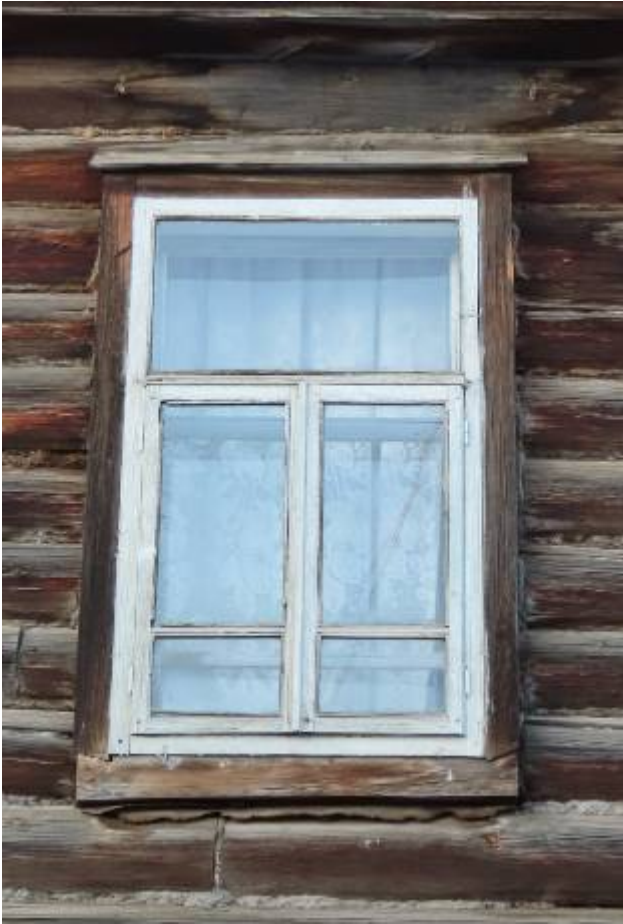
| №<br>п/п | Обобщенная группа<br>элементов предмета<br>охраны | Элементы предмета охраны | Фотографическое или иное графическое изображение<br>предмета охраны* |
|---|---|---|---|
| 4.1.4 | | Оконный проем типа 4:<br>прямоугольный оконный проем второго<br>этажа | <p data-bbox="1496 1305 1928 1374">Фото 6. Оконный проем типа 4.<br/>Фото 2019 г.</p> |

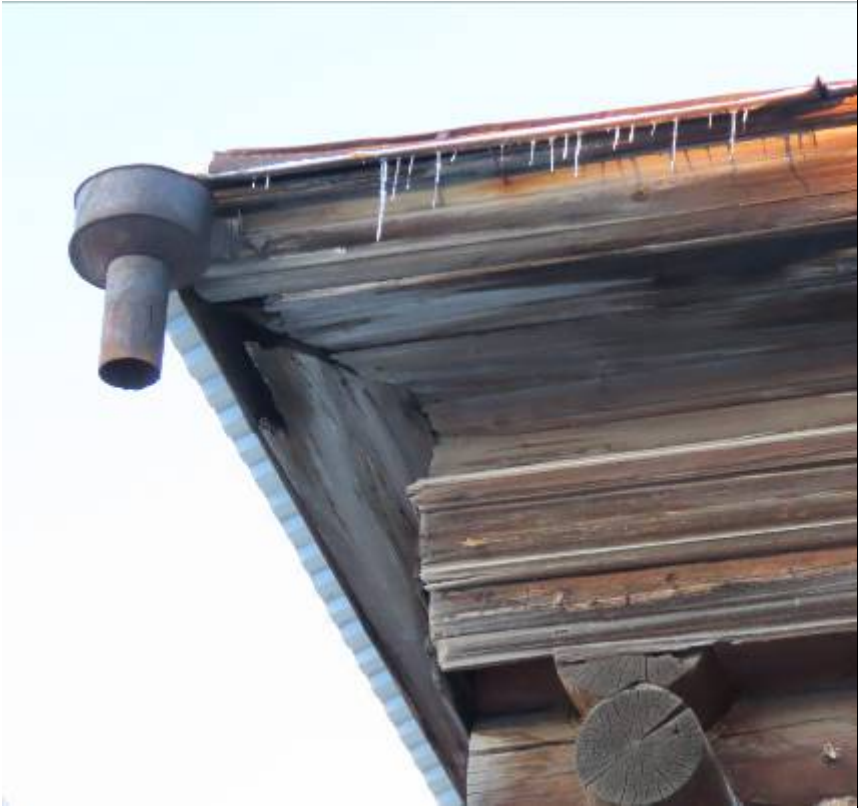
| №<br>п/п | Обобщенная группа<br>элементов предмета<br>охраны | Элементы предмета охраны | Фотографическое или иное графическое изображение<br>предмета охраны* |
|---|---|---|---|
| 4.1.5 | | Подшивной карниз:<br>дощатый карниз из профилированной<br>доски | <p data-bbox="1518 1262 1904 1331">Фото 7. Подшивной карниз.<br/>Фото 2019 г.</p> |

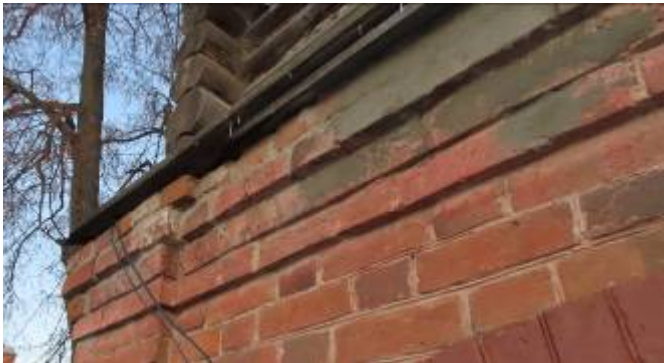
| №<br>п/п | Обобщенная группа<br>элементов предмета<br>охраны | Элементы предмета охраны | Фотографическое или иное графическое изображение<br>предмета охраны* |
|---|---|---|---|
| 4.1.6 | | Ступенчатый карниз:<br>многоступенчатый карниз,<br>выполненный уступом кирпича | <p data-bbox="1509 746 1912 817">Фото 8. Ступенчатый карниз.<br/>Фото 2019 г.</p> |

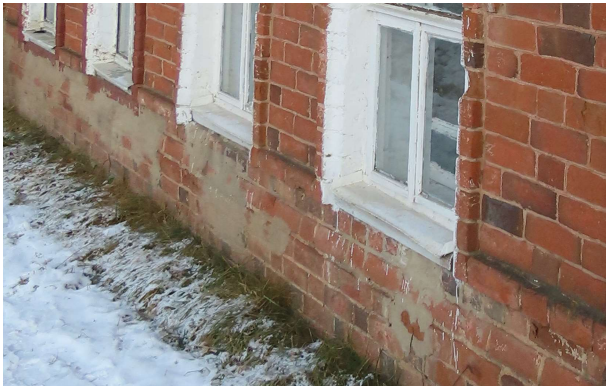
| №<br>п/п | Обобщенная группа<br>элементов предмета<br>охраны | Элементы предмета охраны | Фотографическое или иное графическое изображение<br>предмета охраны* |
|---|---|---|---|
| 4.1.7 | | Подоконный карниз:<br>простой карниз, выполненный уступом<br>кирпича | <p data-bbox="1509 1318 1912 1388">Фото 9. Подоконный карниз.<br/>Фото 2019 г.</p> |

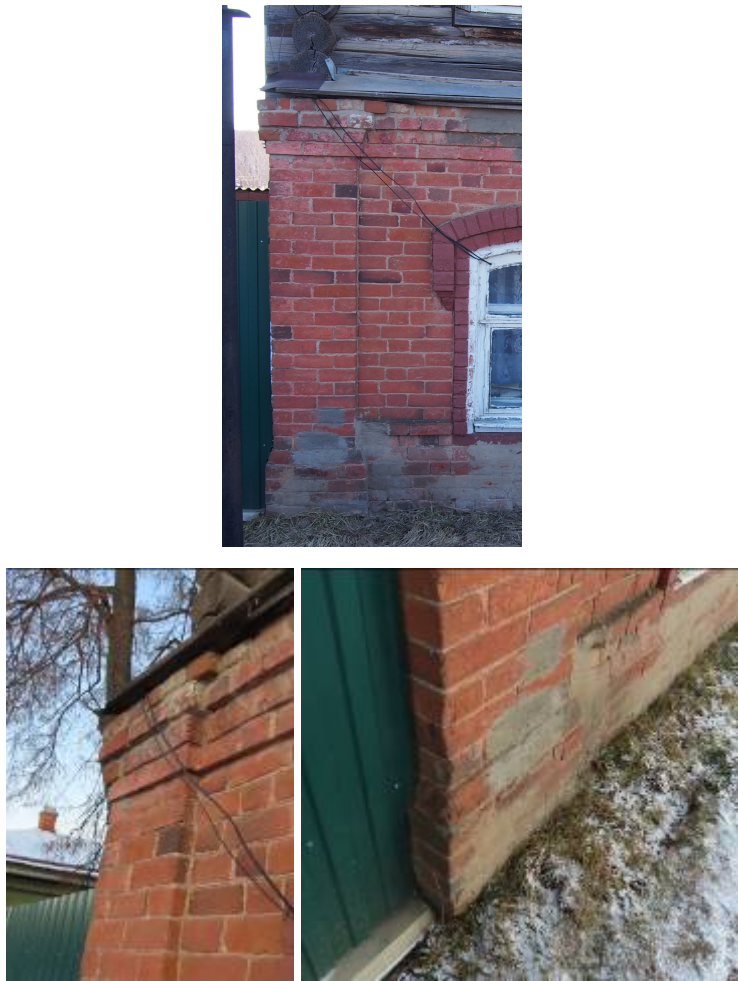
| №<br>п/п | Обобщенная группа<br>элементов предмета<br>охраны | Элементы предмета охраны | Фотографическое или иное графическое изображение<br>предмета охраны* |
|---|---|---|---|
| 4.1.8 | | <p>Пилястра типа 1:<br/>плоская пилястра с базой и ступенчатой<br/>капителью</p> | <p>Фото 10,11,12.<br/>Пилястра типа 1, ступенчатая капитель, база.<br/>Фото 2019 г.</p> |

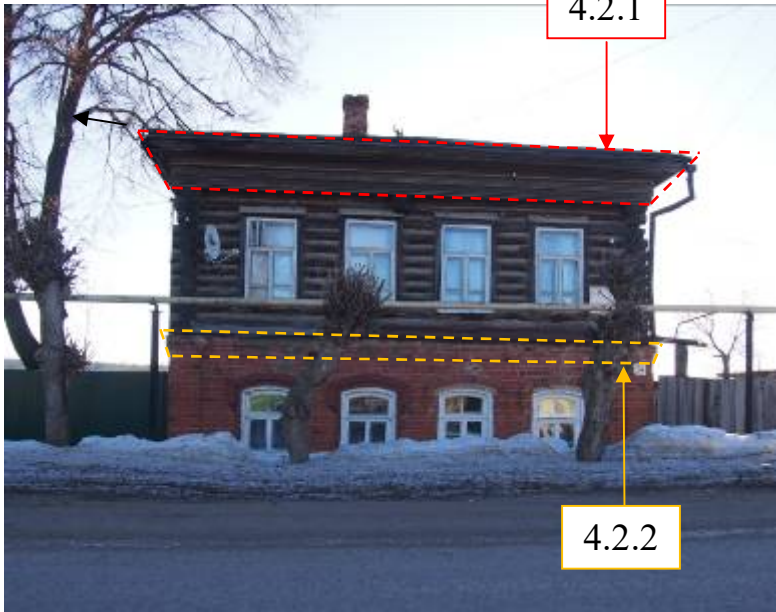
Фото 13. Западный фасад. Вид с ул. Елкина.  
Фото 2019 г.

| №<br>п/п | Обобщенная группа<br>элементов предмета<br>охраны | Элементы предмета охраны | Фотографическое или иное графическое изображение<br>предмета охраны* |
|---|---|---|---|
| 4.2.1 | | Подшивной карниз | |
| 4.2.2 | | Ступенчатый карниз | |

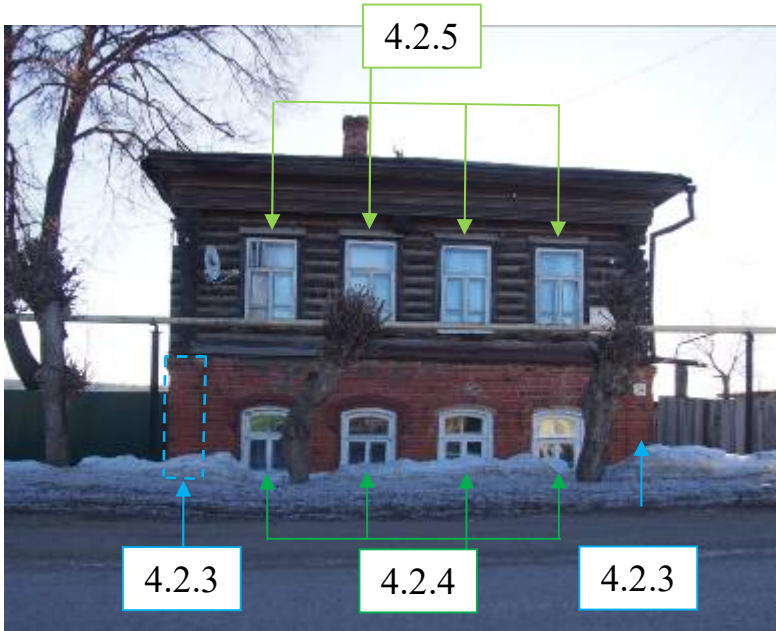
Фото 14. Западный фасад. Вид с ул. Елкина.  
Фото 2019 г.

| №<br>п/п | Обобщенная группа<br>элементов предмета<br>охраны | Элементы предмета охраны | Фотографическое или иное графическое изображение<br>предмета охраны* |
|---|---|---|---|
| 4.2.3 | | Две пилястры типа 1 | |
| 4.2.4 | | Четыре оконных проема типа 1 | |
| 4.2.5 | | Четыре оконных проема типа 4 | |

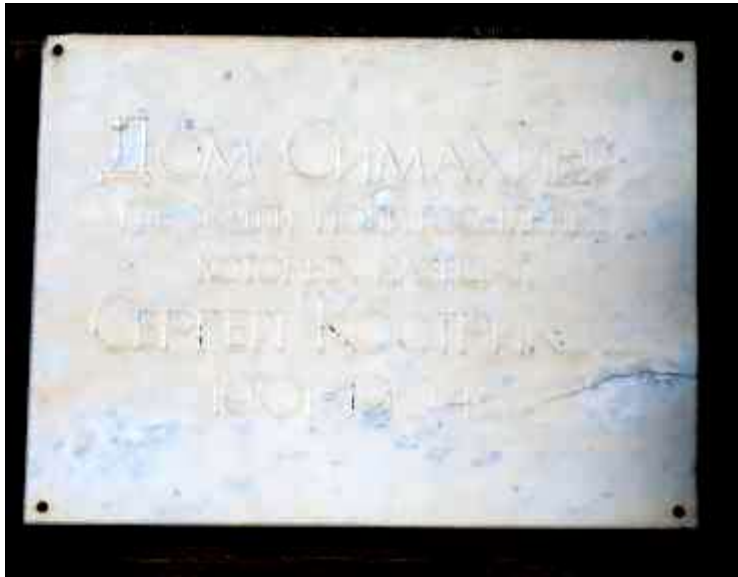
| №<br>п/п | Обобщенная группа<br>элементов предмета<br>охраны | Элементы предмета охраны | Фотографическое или иное графическое изображение<br>предмета охраны* |
|---|---|---|---|
| 4.2.6 | | <p>Мемориальная табличка<br/>с надписью:<br/>«Дом Симахина<br/>где жили политссыльные<br/>которых навещал<br/>Сергей Костриков<br/>1901-1904 г.г.»</p> | <p>Фото 15. Мемориальная табличка с надписью<br/>Фото 2019 г.</p> |

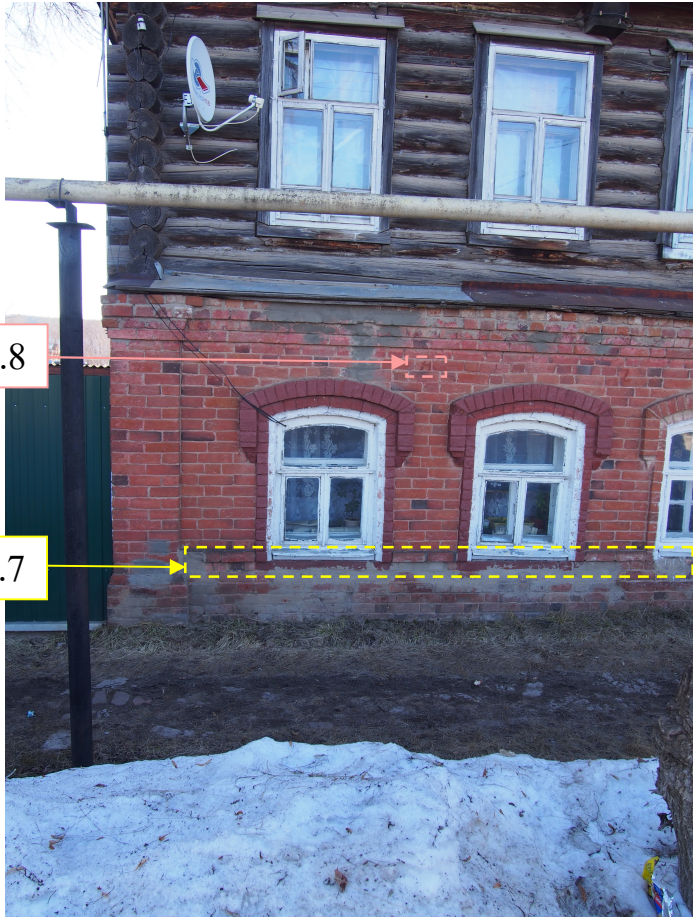
| №<br>п/п | Обобщенная группа<br>элементов предмета<br>охраны | Элементы предмета охраны | Фотографическое или иное графическое изображение<br>предмета охраны* |
|---|---|---|---|
| 4.2.7 | | Подоконный карниз | <p data-bbox="1406 1299 2011 1369">Фото 16. Западный фасад. Вид с ул. Елкина.<br/>Фото 2019 г.</p> |
| 4.2.8 | | Кирпич с маркировкой | |

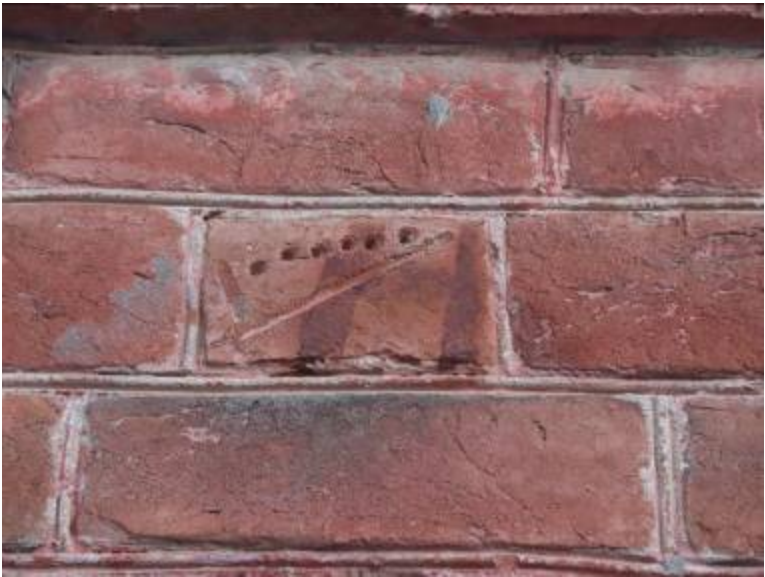
| №<br>п/п | Обобщенная группа<br>элементов предмета<br>охраны | Элементы предмета охраны | Фотографическое или иное графическое изображение<br>предмета охраны* |
|---|---|---|---|
| | | | <p data-bbox="1368 1139 2054 1209">Фото 17. Западный фасад. Кирпич с маркировкой.<br/>Фото 2019 г.</p> |

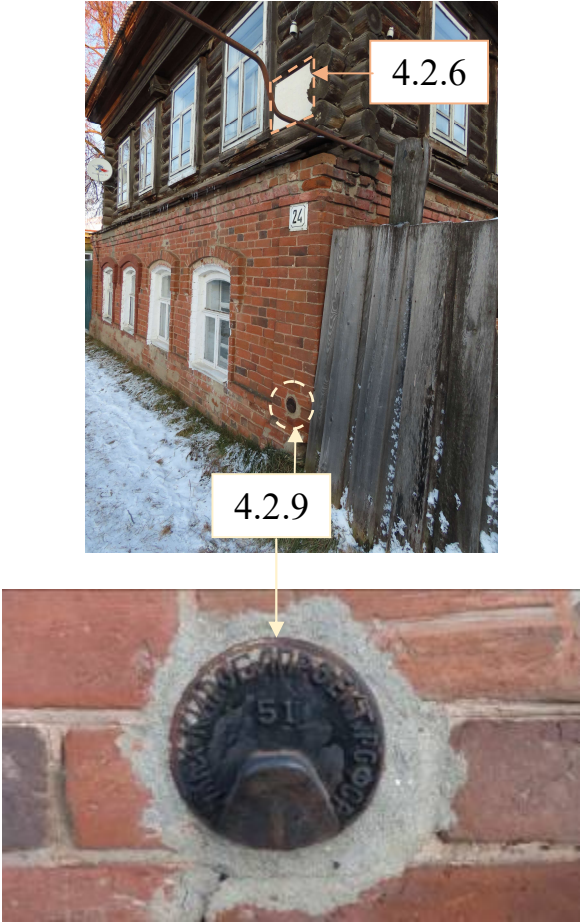
| №<br>п/п | Обобщенная группа<br>элементов предмета<br>охраны | Элементы предмета охраны | Фотографическое или иное графическое изображение<br>предмета охраны* |
|---|---|---|---|
| 4.2.9 | | Геодезический репер | <p data-bbox="1361 1305 2063 1374">Фото 18,19. Западный фасад. Геодезический репер.<br/>Фото 2019 г.</p> |

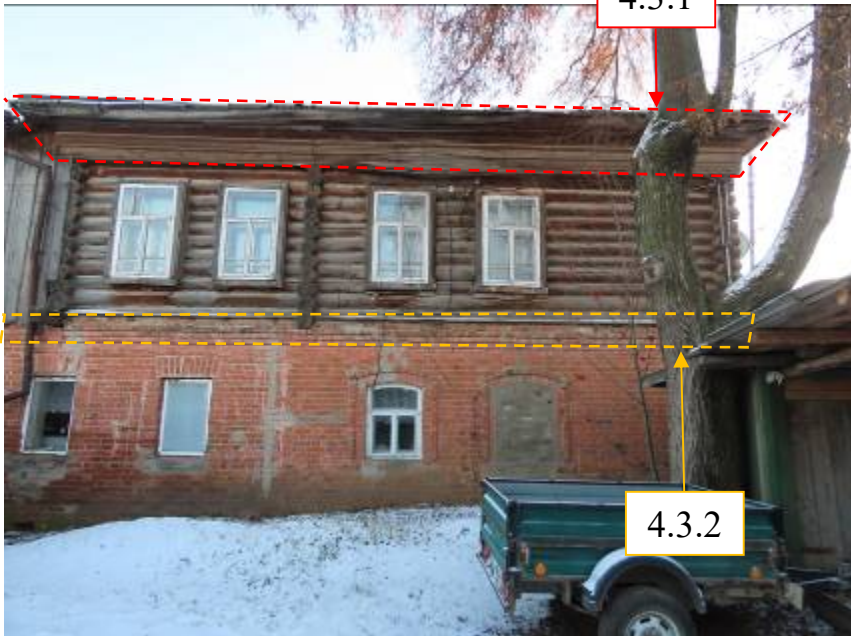
| №<br>п/п | Обобщенная группа<br>элементов предмета<br>охраны | Элементы предмета охраны | Фотографическое или иное графическое изображение<br>предмета охраны* |
|---|---|---|---|
| 4.3.1 | | Подшивной карниз | |
| 4.3.2 | | Ступенчатый карниз | <p data-bbox="1529 1201 1888 1273">Фото 20. Северный фасад.<br/>Фото 2019 г.</p> |

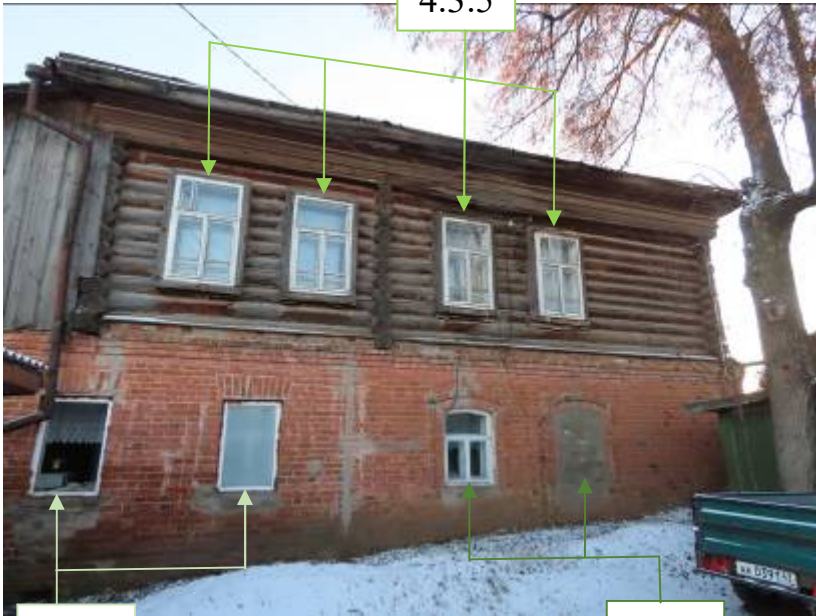
Фото 21. Северный фасад.  
Фотосъемка 2019 г.

| №<br>п/п | Обобщенная группа<br>элементов предмета<br>охраны | Элементы предмета охраны | Фотографическое или иное графическое изображение<br>предмета охраны* |
|---|---|---|---|
| 4.3.3 | | Два оконных проема типа 2 | |
| 4.3.4 | | Два оконных проема типа 3 | |
| 4.3.5 | | Четыре оконных проема типа 4 | |

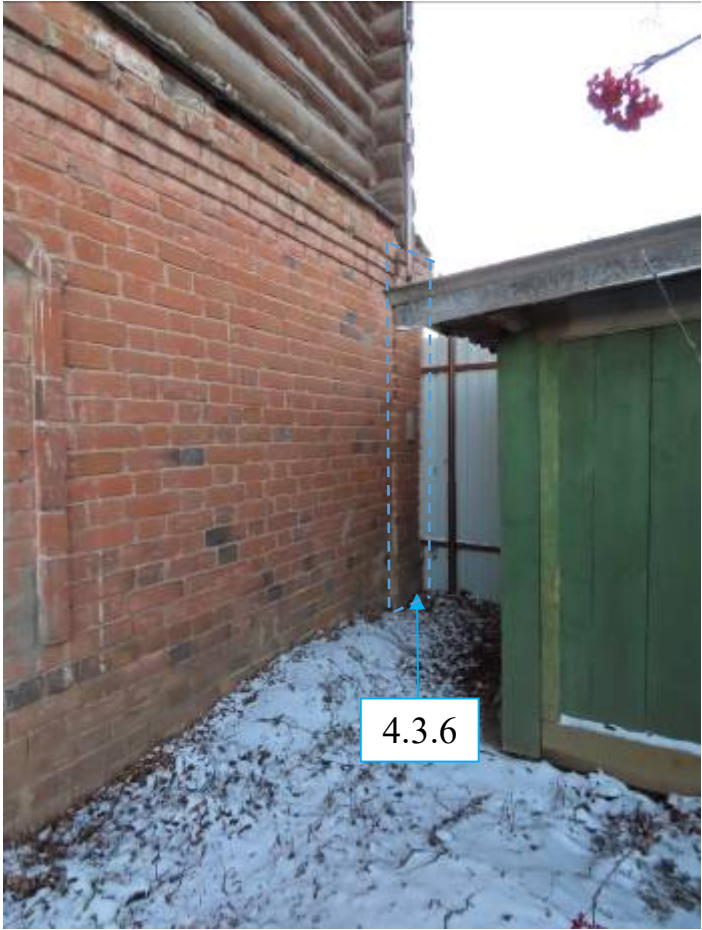
| №<br>п/п | Обобщенная группа<br>элементов предмета<br>охраны | Элементы предмета охраны | Фотографическое или иное графическое изображение<br>предмета охраны* |
|---|---|---|---|
| 4.3.6 | | Пилястра типа 1 | <p data-bbox="1411 1313 2011 1380">Фото 22. Северный фасад. Пилястра типа 1.<br/>Фото 2019 г.</p> |

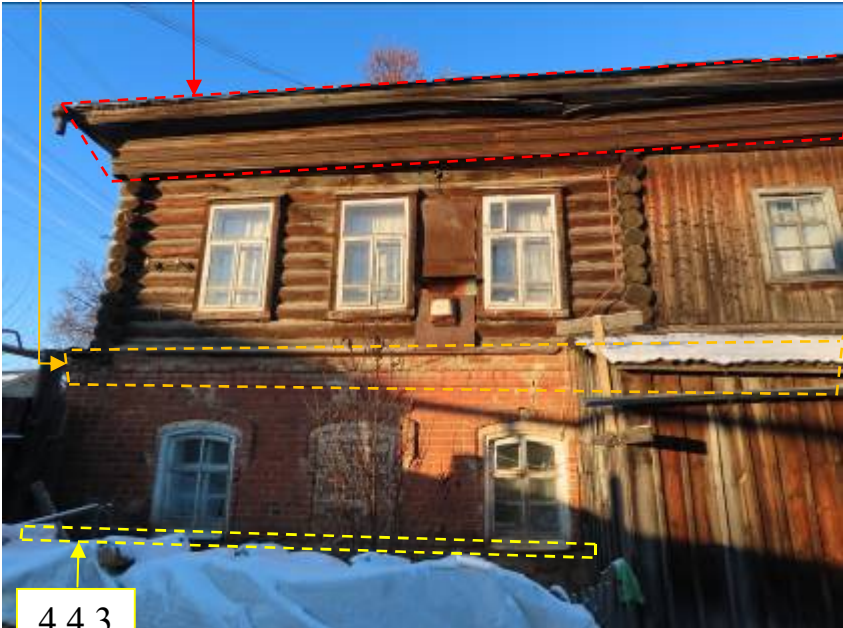
| №<br>п/п | Обобщенная группа<br>элементов предмета<br>охраны | Элементы предмета охраны | Фотографическое или иное графическое изображение<br>предмета охраны* |
|---|---|---|---|
| 4.4.1 | | Подшивной карниз | <div data-bbox="1294 416 1406 480">4.4.2</div> <div data-bbox="1420 416 1541 480">4.4.1</div> |
| 4.4.2 | | Ступенчатый карниз | |
| 4.4.3 | | Подоконный карниз | <div data-bbox="1301 1082 1422 1145">4.4.3</div> <p data-bbox="1541 1161 1877 1230">Фото 23. Южный фасад.<br/>Фото 2019 г.</p> |

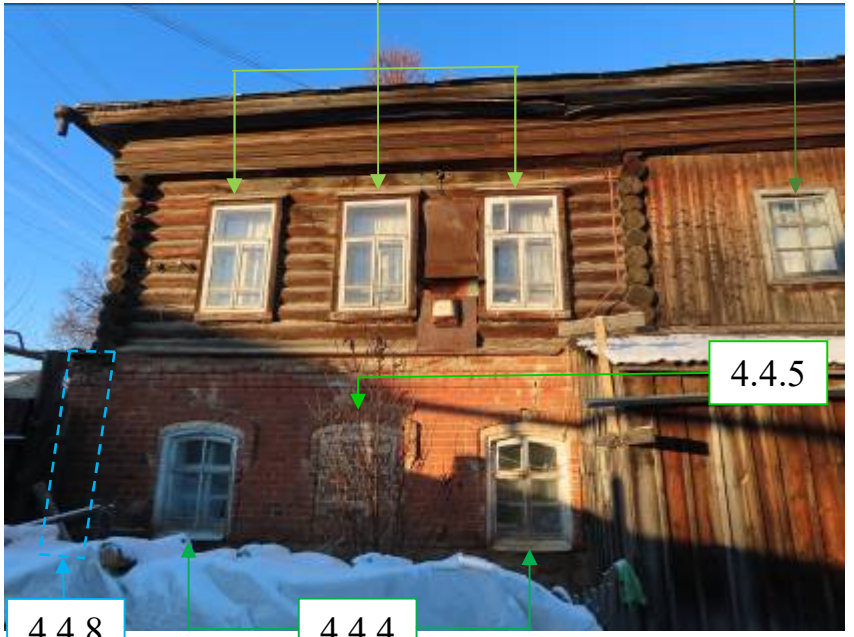
Фото 24. Южный фасад.  
Фотосъемка 2019 г.

| №<br>п/п | Обобщенная группа<br>элементов предмета<br>охраны | Элементы предмета охраны | Фотографическое или иное графическое изображение<br>предмета охраны* |
|---|---|---|---|
| 4.4.4 | | Два оконных проема типа 1 | <p>4.4.6</p> <p>4.4.7</p> <p>4.4.5</p> <p>4.4.4</p> <p>4.4.8</p> |
| 4.4.5 | | Один ложный оконный проем типа 1 | |
| 4.4.6 | | Три оконных проема типа 4 | |
| 4.4.7 | | Один прямоугольный оконный проем<br>второго этажа, обрамленный простым<br>наличником | |
| 4.4.8 | | Пилястра типа 1 | |

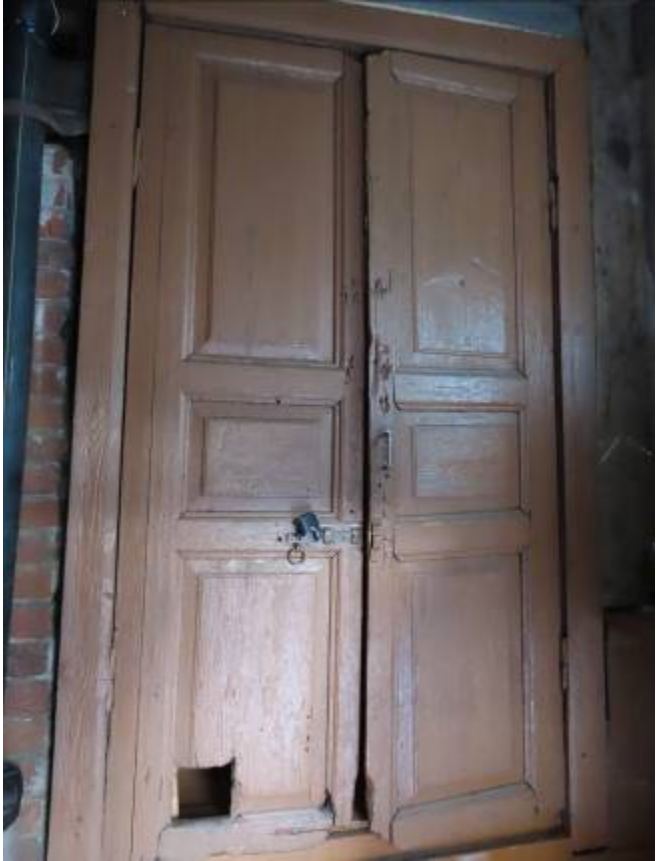
| №<br>п/п | Обобщенная группа<br>элементов предмета<br>охраны | Элементы предмета охраны | Фотографическое или иное графическое изображение<br>предмета охраны* |
|---|---|---|---|
| 4.5.1 | | Деревянные заполнения дверных<br>проемов: коробка, наличники,<br>филенчатые дверные полотна, дверные<br>ручки | <p data-bbox="1310 1284 2112 1388">Фото 25. Южный фасад. Деревянное заполнение дверного<br/>проема. Наружная дверь первого этажа.<br/>Фото 2019 г.</p> |

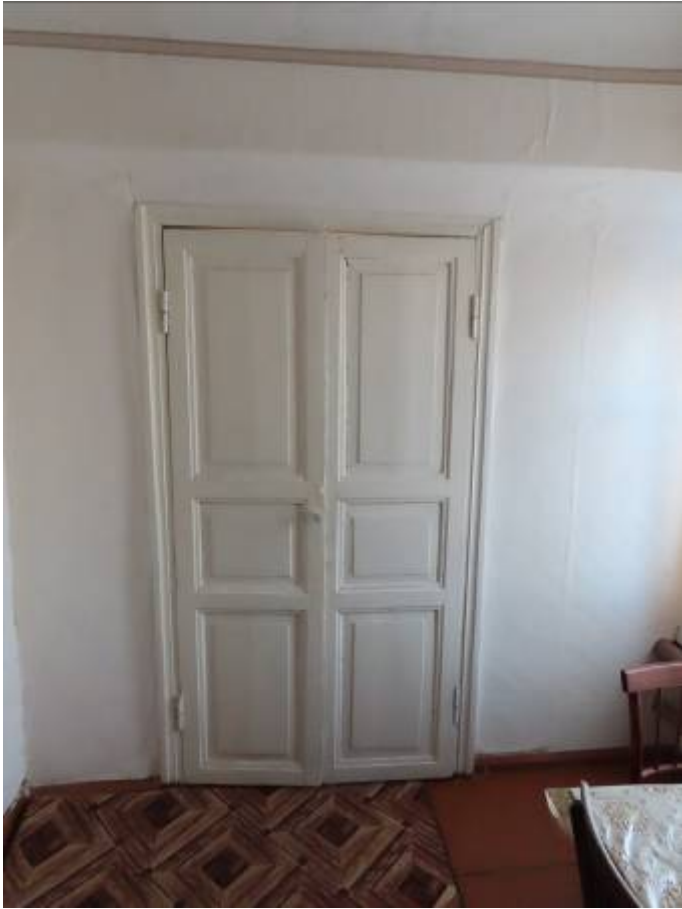
| №<br>п/п | Обобщенная группа<br>элементов предмета<br>охраны | Элементы предмета охраны | Фотографическое или иное графическое изображение<br>предмета охраны* |
|---|---|---|---|
| | | | <p data-bbox="1323 1289 2101 1396">Фото 26. Второй этаж. Деревянное заполнение дверного проема. Межкомнатная дверь второго этажа.<br/>Фото 2019 г.</p> |

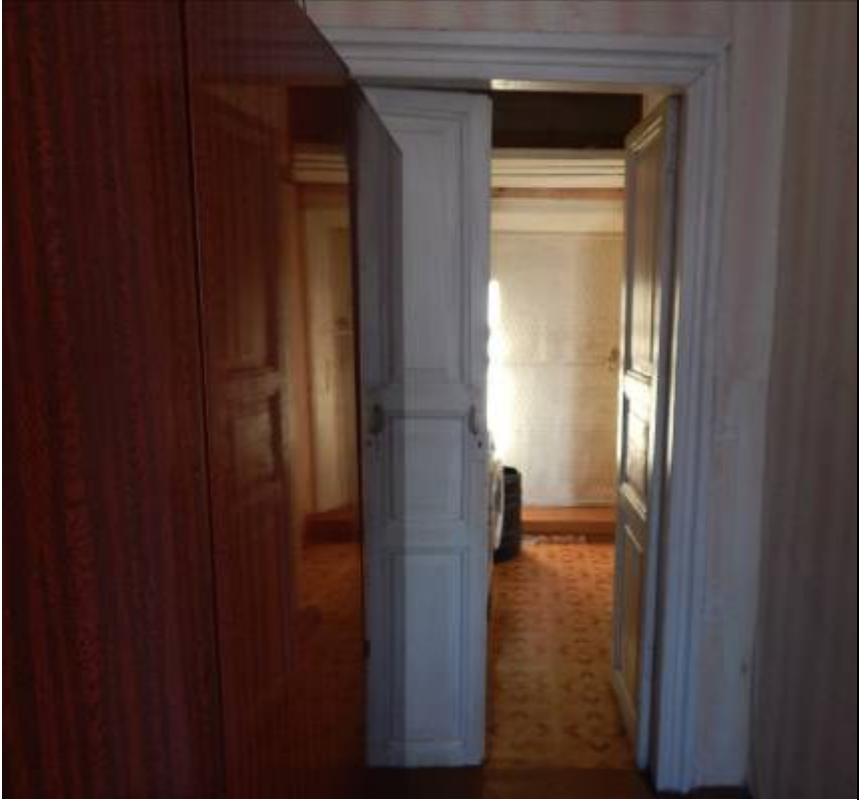
| №<br>п/п | Обобщенная группа<br>элементов предмета<br>охраны | Элементы предмета охраны | Фотографическое или иное графическое изображение<br>предмета охраны* |
|---|---|---|---|
| | | | <p data-bbox="1323 1257 2114 1362">Фото 27. Второй этаж. Деревянное заполнение дверного проема. Межкомнатная дверь второго этажа.<br/>Фото 2019 г.</p> |

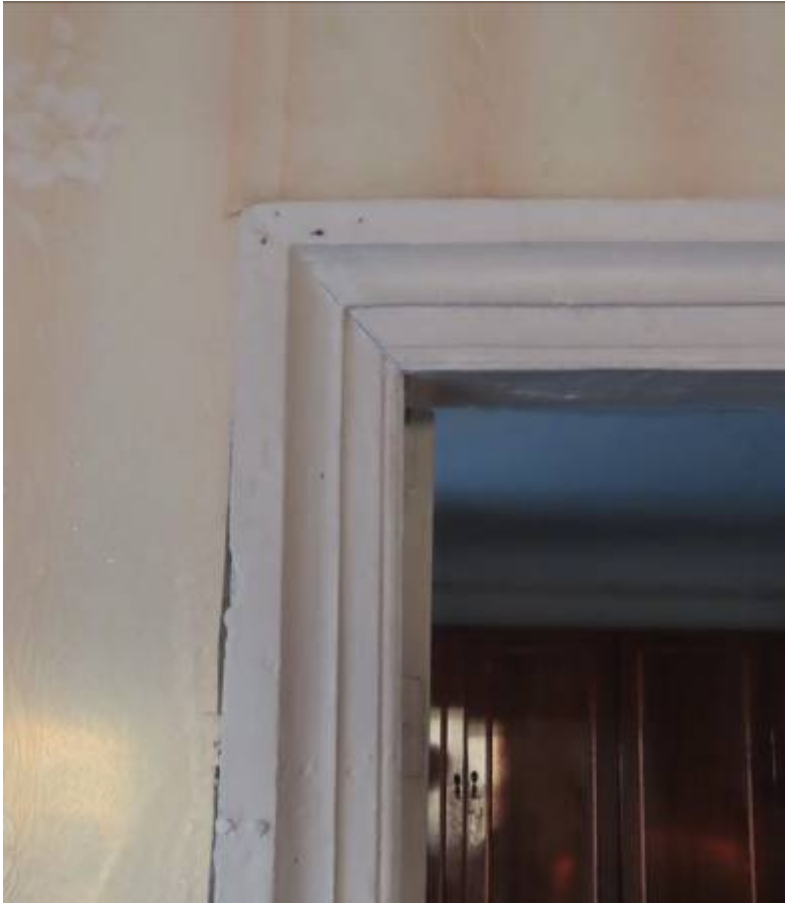
| №<br>п/п | Обобщенная группа<br>элементов предмета<br>охраны | Элементы предмета охраны | Фотографическое или иное графическое изображение<br>предмета охраны* |
|---|---|---|---|
| | | | <p data-bbox="1323 1284 2096 1426">Фото 28. Второй этаж. Деревянное заполнение дверного проема. Коробка межкомнатной двери второго этажа. Профиль наличника.<br/>Фото 2019 г.</p> |

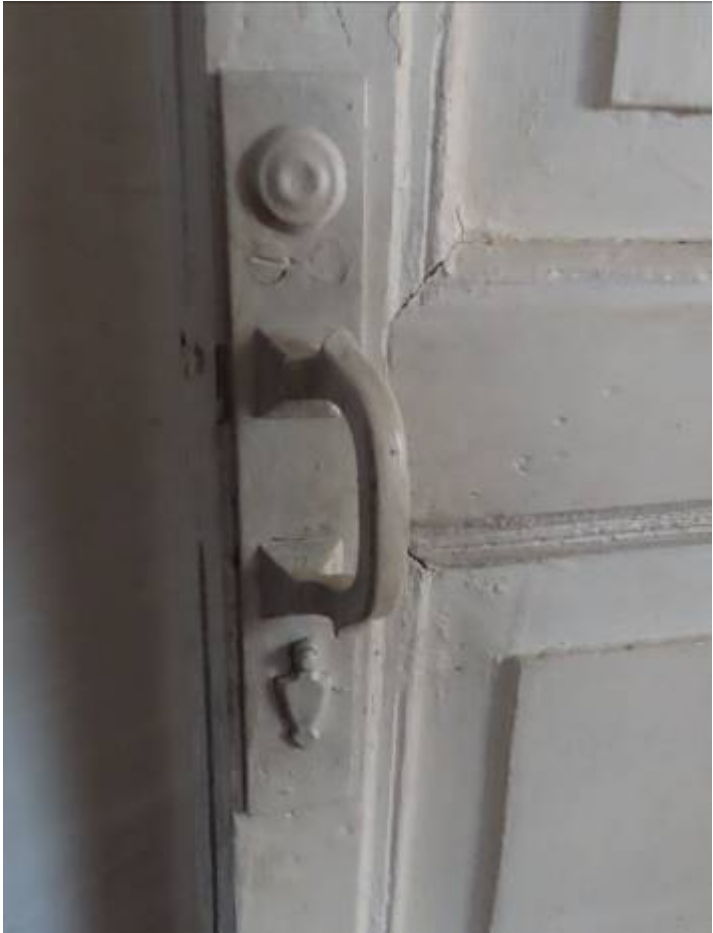
| №<br>п/п | Обобщенная группа<br>элементов предмета<br>охраны | Элементы предмета охраны | Фотографическое или иное графическое изображение<br>предмета охраны* |
|---|---|---|---|
| | | | <p data-bbox="1323 1315 2101 1420">Фото 29. Второй этаж. Деревянное заполнение дверного проема. Дверная ручка.<br/>Фото 2019 г.</p> |

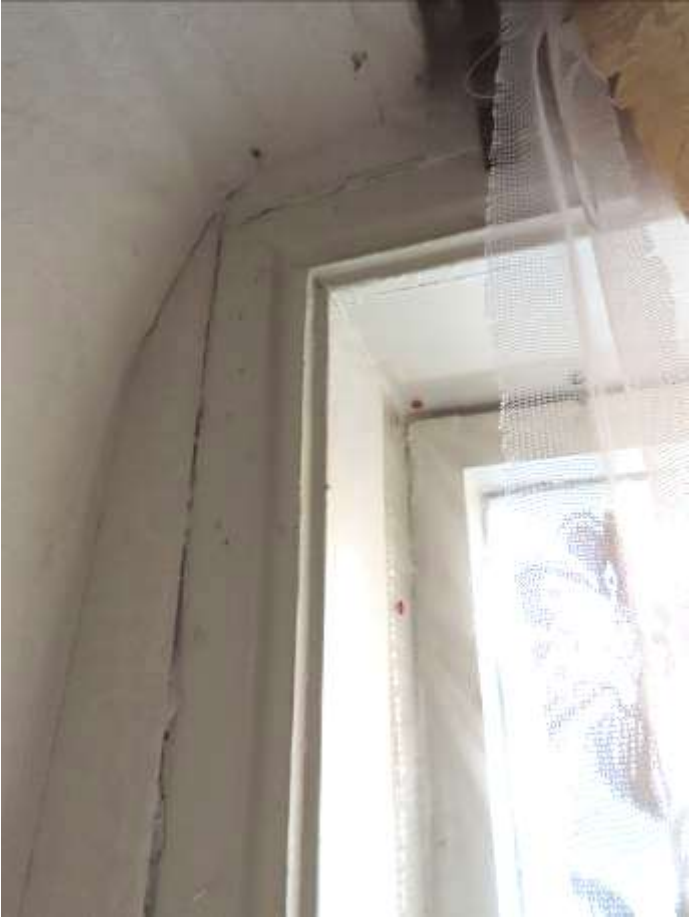
| №<br>п/п | Обобщенная группа<br>элементов предмета<br>охраны | Элементы предмета охраны | Фотографическое или иное графическое изображение<br>предмета охраны* |
|---|---|---|---|
| 4.5.2 | | Профилированный наличник<br>обрамления оконных проемов | <p data-bbox="1352 1313 2069 1418">Фото 30. Второй этаж. Профилированный наличник<br/>обрамления оконных проемов.<br/>Фото 2019 г.</p> |

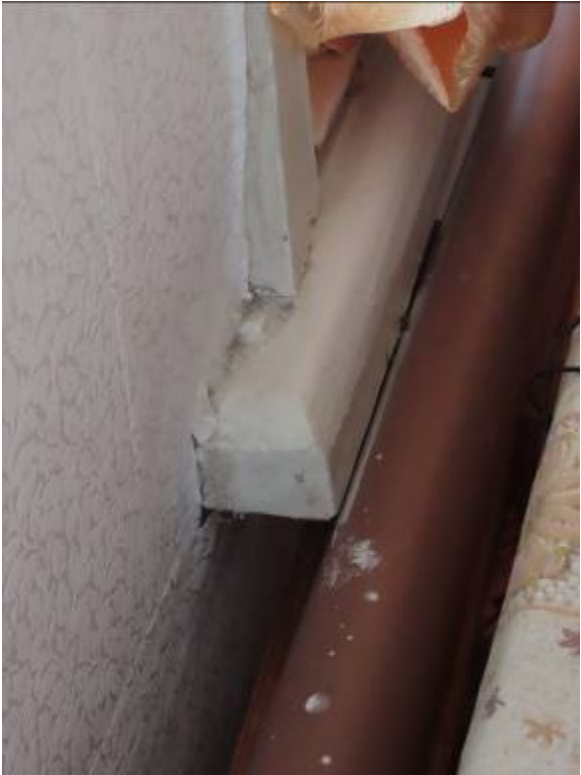
| №<br>п/п | Обобщенная группа<br>элементов предмета<br>охраны | Элементы предмета охраны | Фотографическое или иное графическое изображение<br>предмета охраны* |
|---|---|---|---|
| 4.5.3 | | Профилированный подоконник | <p data-bbox="1332 1157 2094 1220">Фото 31. Второй этаж. Профилированный подоконник.<br/>Фото 2019 г.</p> |

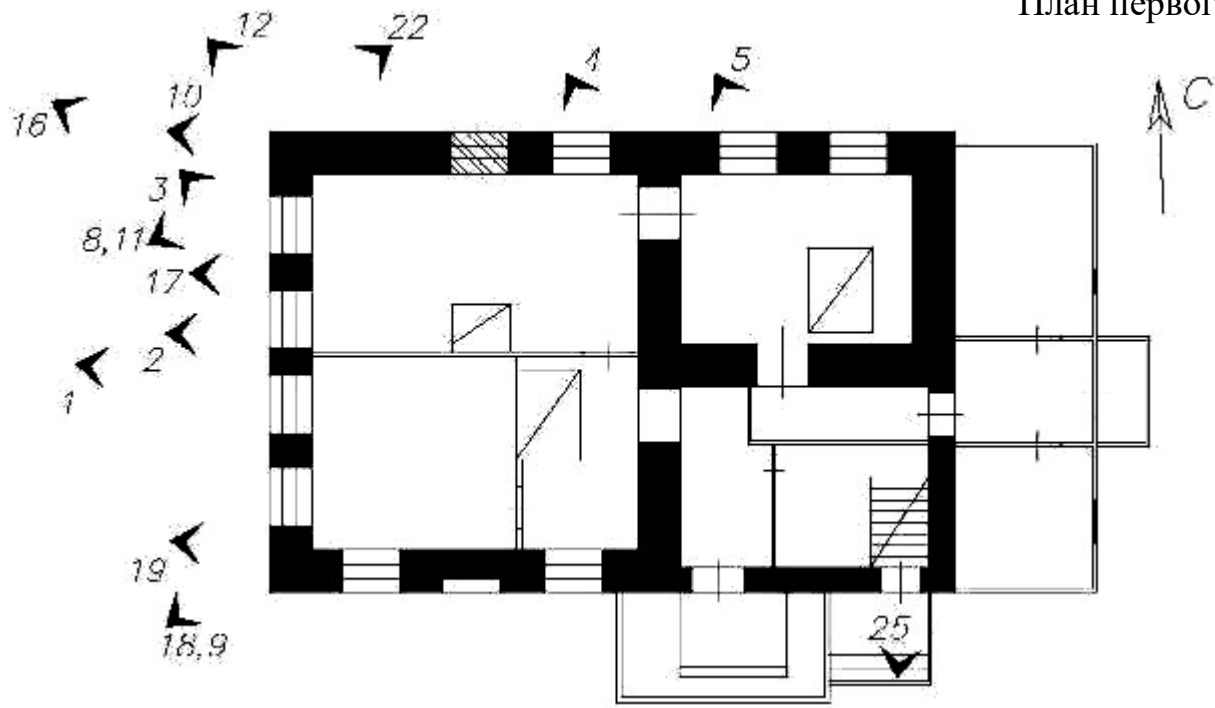
| Номер схемы | Схема |
|---|---|
| 1 | <p data-bbox="1720 638 2038 678">План первого этажа</p> <p>The diagram is a floor plan of the first floor of a building. It shows the layout of rooms, corridors, and stairwells. Security cameras are indicated by numbered arrows pointing in the direction of their field of view. The cameras are numbered 1 through 25. Camera 1 is located in the bottom left corner, pointing towards the center. Camera 2 is located in the bottom left corner, pointing towards the center. Camera 3 is located in the bottom left corner, pointing towards the center. Camera 4 is located in the top center, pointing towards the center. Camera 5 is located in the top center, pointing towards the center. Camera 6 is located in the top center, pointing towards the center. Camera 7 is located in the top center, pointing towards the center. Camera 8 is located in the top center, pointing towards the center. Camera 9 is located in the top center, pointing towards the center. Camera 10 is located in the top center, pointing towards the center. Camera 11 is located in the top center, pointing towards the center. Camera 12 is located in the top center, pointing towards the center. Camera 13 is located in the top center, pointing towards the center. Camera 14 is located in the top center, pointing towards the center. Camera 15 is located in the top center, pointing towards the center. Camera 16 is located in the top center, pointing towards the center. Camera 17 is located in the top center, pointing towards the center. Camera 18 is located in the top center, pointing towards the center. Camera 19 is located in the top center, pointing towards the center. Camera 20 is located in the top center, pointing towards the center. Camera 21 is located in the top center, pointing towards the center. Camera 22 is located in the top center, pointing towards the center. Camera 23 is located in the top center, pointing towards the center. Camera 24 is located in the top center, pointing towards the center. Camera 25 is located in the top center, pointing towards the center. A north arrow is located in the top right corner, pointing upwards.</p> |

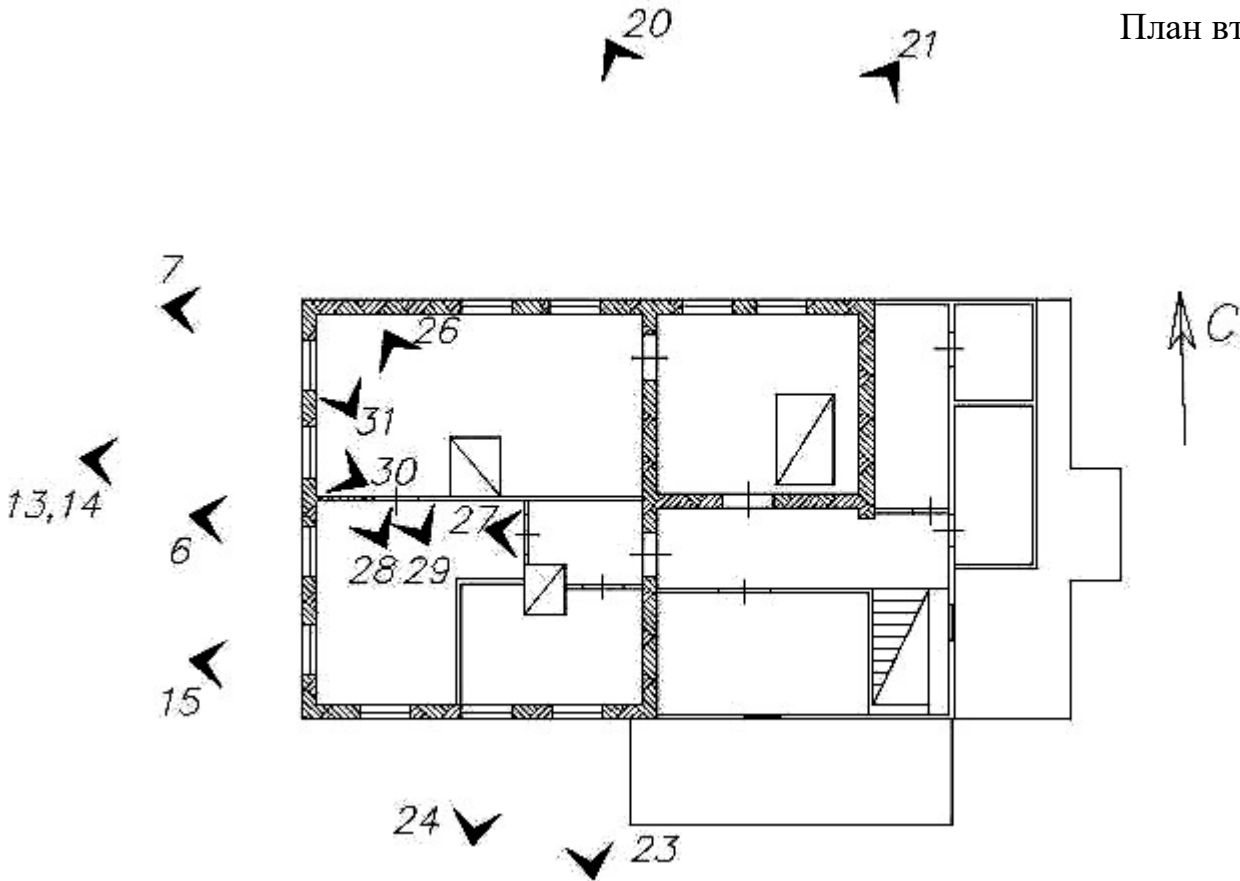
| Номер схемы | Схема |
|---|---|
| 2 | <p data-bbox="1713 327 2033 367">План второго этажа</p> <p>The diagram is a floor plan of the second floor. It features a central rectangular area with several internal partitions. A staircase is located on the right side of the plan. Surrounding the plan are numbered arrows: 20 and 21 at the top; 7, 13, 14, 6, and 15 on the left; 24 and 23 at the bottom; and 26, 31, 30, 27, and 28, 29 within the plan area. A north arrow labeled 'С' is on the right.</p> |
