**Об установлении предмета охраны объекта культурного наследия  
(памятника истории и культуры) народов Российской Федерации  
регионального значения «Дом, в котором проходил первый волостной  
съезд Советов рабочих, крестьянских и солдатских депутатов,  
провозгласивший Советскую власть в Кикнурской волости»,  
расположенного по адресу: Кировская область, Кикнурский район,  
пгт Кикнур, ул. Советская, д. 61**

**ПРЕДМЕТ ОХРАНЫ**

**объекта культурного наследия (памятника истории и культуры) народов Российской Федерации  
регионального значения «Дом, в котором проходил первый волостной съезд Советов рабочих, крестьянских  
и солдатских депутатов, провозгласивший Советскую власть в Кикнурской волости», расположенного  
по адресу: Кировская область, Кикнурский район, пгт Кикнур, ул. Советская, д. 61**

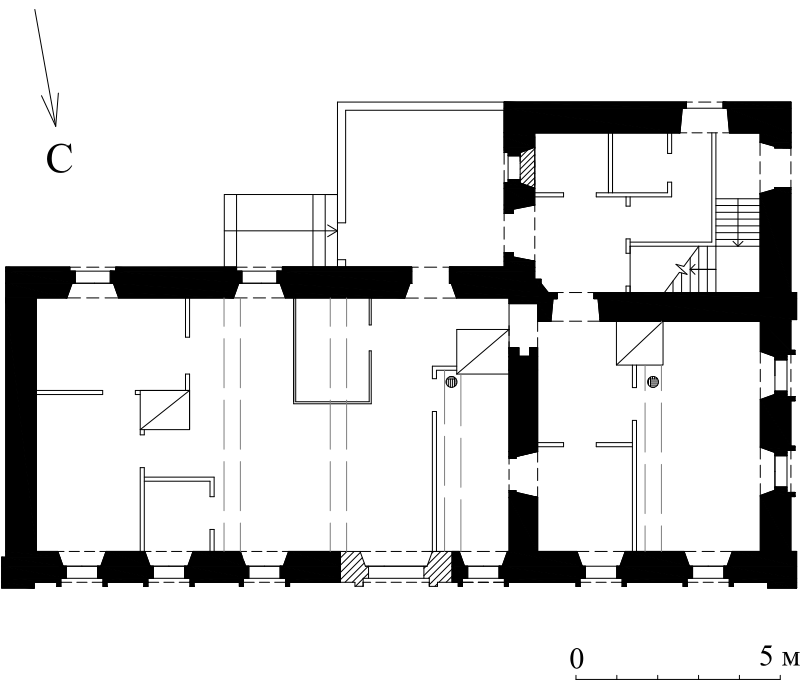
| № п/п | Обобщенная группа элементов предмета охраны | Элементы предмета охраны | Фотографическое или иное графическое изображение предмета охраны* |
|---|---|---|---|
| 2 | Объемно-пространственная композиция | Двухэтажный однообъемный объект Г-образной в плане формы | <p>Схема объекта на плане первого этажа</p> |

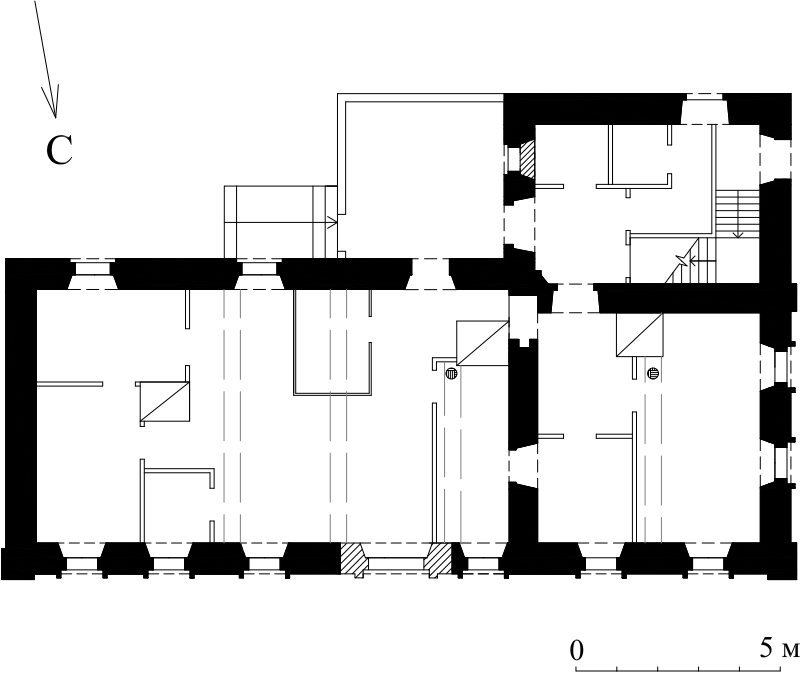
| № п/п | Обобщенная группа элементов предмета охраны | Элементы предмета охраны | Фотографическое или иное графическое изображение предмета охраны* |
|---|---|---|---|
| 3 | Конструктивная система | <p>Основные конструкции здания:</p> <p>капитальные стены первого этажа периода строительства нач. XX в. – из глиняного кирпича;</p> <p>капитальные стены второго этажа периода строительства нач. XX в. – бревенчатые, срубленные с остатком;</p> <p>крыша – скатная, вальмовая, покрыта листовым кровельным железом</p> | <p>Условные обозначения:</p> <ul style="list-style-type: none"> <li><span style="display: inline-block; width: 20px; height: 10px; background-color: black; margin-right: 5px;"></span> – капитальные стены периода строительства нач. XX в. из глиняного кирпича</li> <li><span style="display: inline-block; width: 20px; border-top: 1px dashed black; margin-right: 5px;"></span> – лучковые перемычки</li> <li><span style="display: inline-block; width: 20px; border-top: 1px solid black; margin-right: 5px;"></span> – проекции балок перекрытия</li> </ul> <p>План первого этажа</p> |

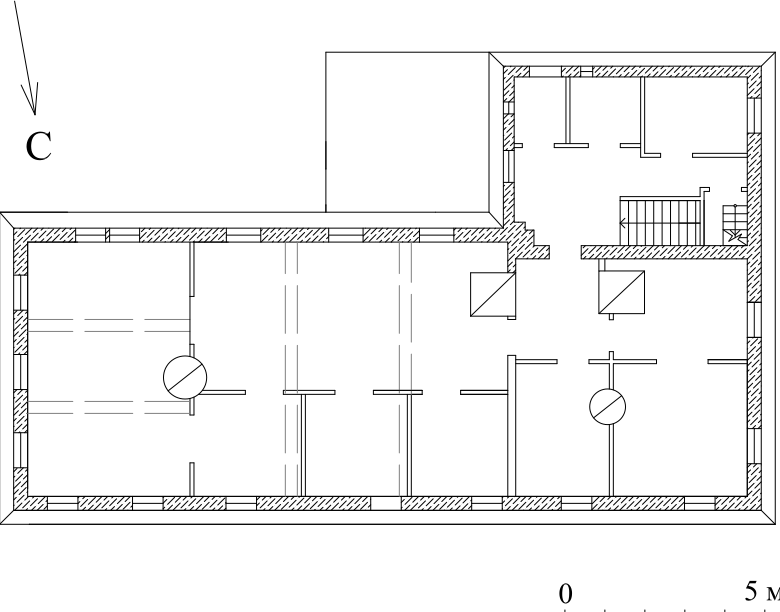
| № п/п | Обобщенная группа элементов предмета охраны | Элементы предмета охраны | Фотографическое или иное графическое изображение предмета охраны* |
|---|---|---|---|
| | | | <p data-bbox="1541 1037 1809 1066">Условные обозначения:</p> <ul style="list-style-type: none"> <li data-bbox="1317 1133 2060 1189"> - капитальные стены периода строительства нач. XX в. - бревенчатые </li> <li data-bbox="1317 1204 1697 1236"> - лучковые перемычки </li> <li data-bbox="1317 1244 1774 1276"> - проекции балок перекрытия </li> </ul> <p data-bbox="1552 1321 1825 1356">План второго этажа</p> |

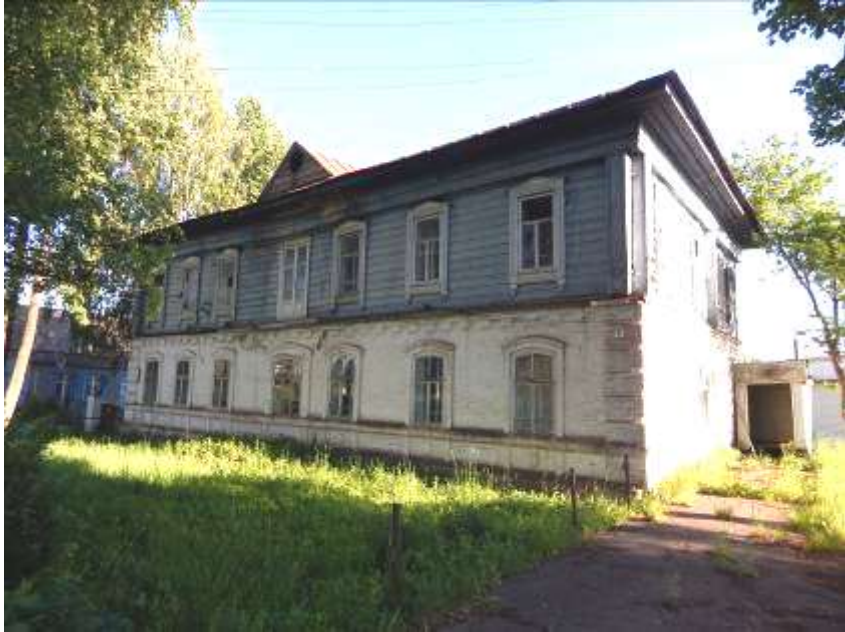
| № п/п | Обобщенная группа элементов предмета охраны | Элементы предмета охраны | Фотографическое или иное графическое изображение предмета охраны* |
|---|---|---|---|
| 4 | Архитектурно-художественное решение | <p>Тип отделки фасадов:</p> <p>стены первого этажа – известковая обмазка;</p> <p>стены второго этажа – обшивка тесом, окраска</p> | <p>Фото 1. Вид с севера.<br/>Фото 2019 г.</p> |

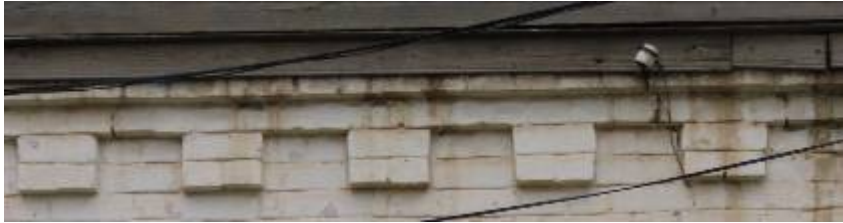
| № п/п | Обобщенная группа элементов предмета охраны | Элементы предмета охраны | Фотографическое или иное графическое изображение предмета охраны* |
|---|---|---|---|
| 4.1.4 | | <p><b>Карниз типа 2:</b><br/>междуэтажный ступенчатый карниз<br/>с рядом крупных дентикул</p> | <p>Фото 5. Карниз типа 2.<br/>Фото 2022 г.</p> |

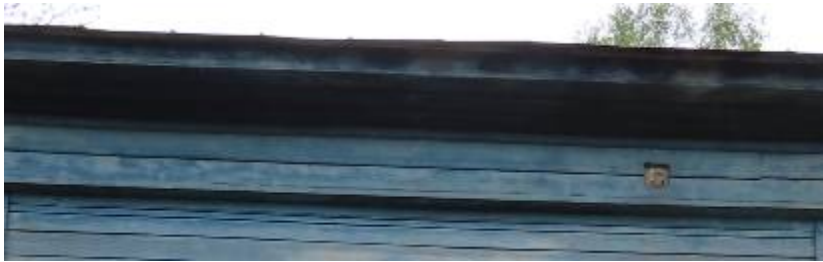
| № п/п | Обобщенная группа элементов предмета охраны | Элементы предмета охраны | Фотографическое или иное графическое изображение предмета охраны* |
|---|---|---|---|
| 4.1.5 | | <p><b>Карниз типа 3:</b><br/>подшивной карниз</p> | <p>Фото 6. Карниз типа 3.<br/>Фото 2022 г.</p> |

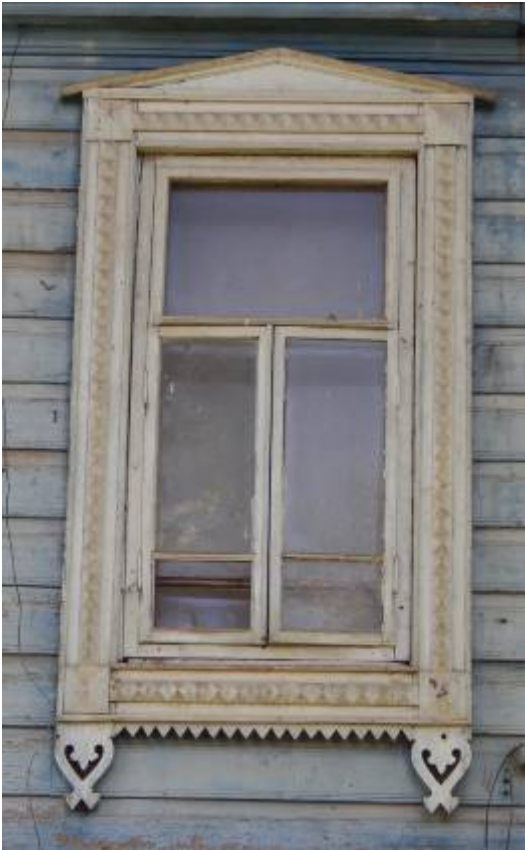
| № п/п | Обобщенная группа элементов предмета охраны | Элементы предмета охраны | Фотографическое или иное графическое изображение предмета охраны* |
|---|---|---|---|
| 4.1.6 | | <p><b>Оконный проем типа 1:</b><br/> прямоугольный оконный проем второго этажа, обрамленный фигурным наличником с накладной резьбой в виде плетенки, завершенным пологим фронтоном и дополненным снизу резными лепестками растительного орнамента</p> | <p>Фото 7. Оконный проем типа 1.<br/> Фото 2022 г.</p> |

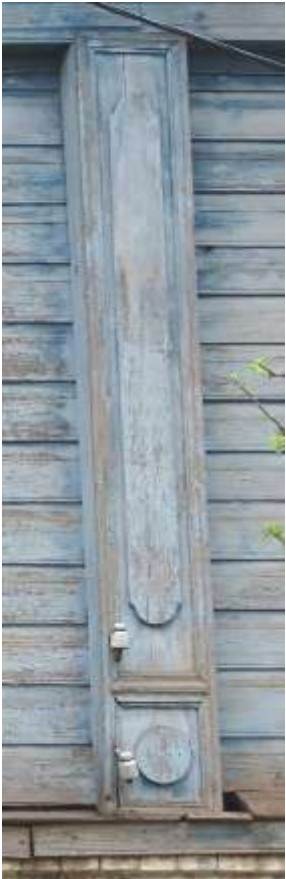
| № п/п | Обобщенная группа элементов предмета охраны | Элементы предмета охраны | Фотографическое или иное графическое изображение предмета охраны* |
|---|---|---|---|
| 4.1.7 | | <p><b>Лопатка типа 1:</b><br/>деревянная лопатка в уровне второго этажа, состоящая из вертикальной ширинки с фигурной филенкой и квадратной ширинки с круглой филенкой</p> | <p>Фото 8. Лопатка типа 1.<br/>Фото 2022 г.</p> |

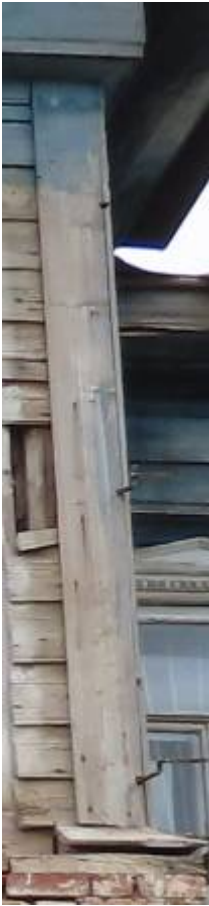
| № п/п | Обобщенная группа элементов предмета охраны | Элементы предмета охраны | Фотографическое или иное графическое изображение предмета охраны* |
|---|---|---|---|
| 4.1.8 | | <p><b>Лопатка типа 2:</b><br/>плоская деревянная лопатка в уровне второго этажа</p> | <p>Фото 9. Лопатка типа 2.<br/>Фото 2022 г.</p> |

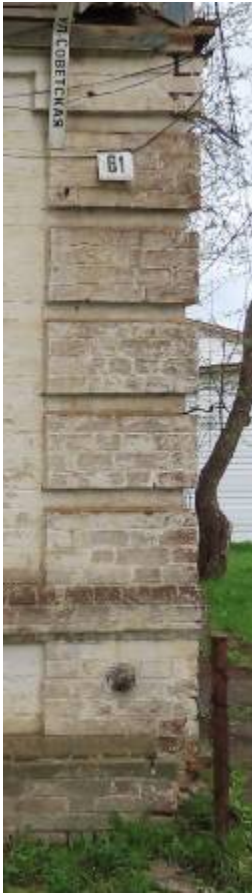
| № п/п | Обобщенная группа элементов предмета охраны | Элементы предмета охраны | Фотографическое или иное графическое изображение предмета охраны* |
|---|---|---|---|
| 4.1.9 | | <p><b>Лопатка типа 3:</b><br/>рустованная лопатка в уровне первого этажа</p> | <p>Фото 10. Лопатка типа 3.<br/>Фото 2022 г.</p> |

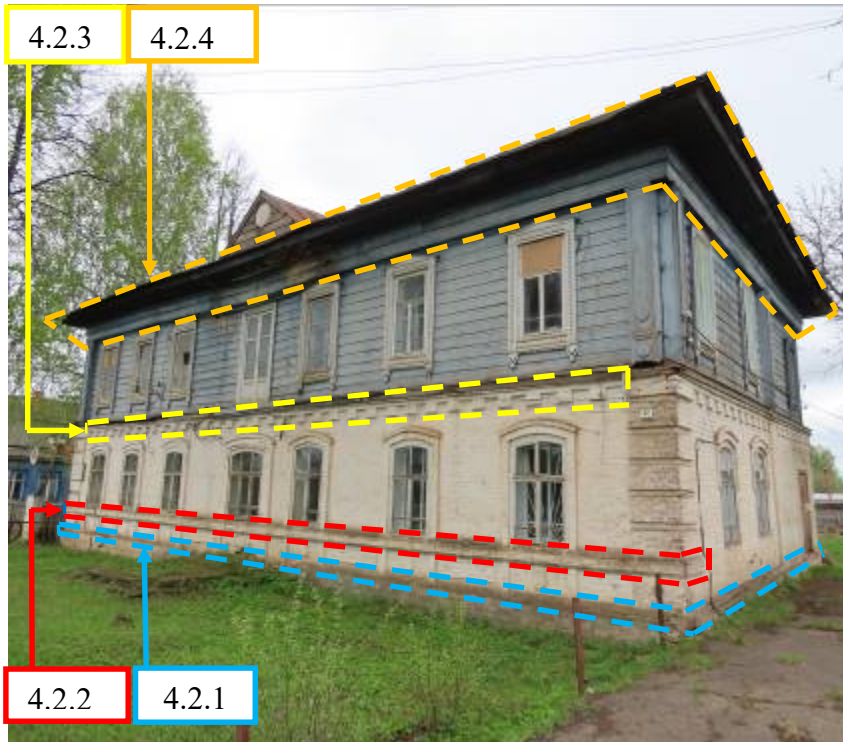
| № п/п | Обобщенная группа элементов предмета охраны | Элементы предмета охраны | Фотографическое или иное графическое изображение предмета охраны* |
|---|---|---|---|
| | | | Фото 11. Северный фасад.<br>Фото 2022 г. |

| № п/п | Обобщенная группа элементов предмета охраны | Элементы предмета охраны | Фотографическое или иное графическое изображение предмета охраны* |
|---|---|---|---|
| 4.2.1 | | Уступ цоколя типа 1 | |
| 4.2.2 | | Карниз типа 1 | |
| 4.2.3 | | Карниз типа 2 | |
| 4.2.4 | | Карниз типа 3 | |

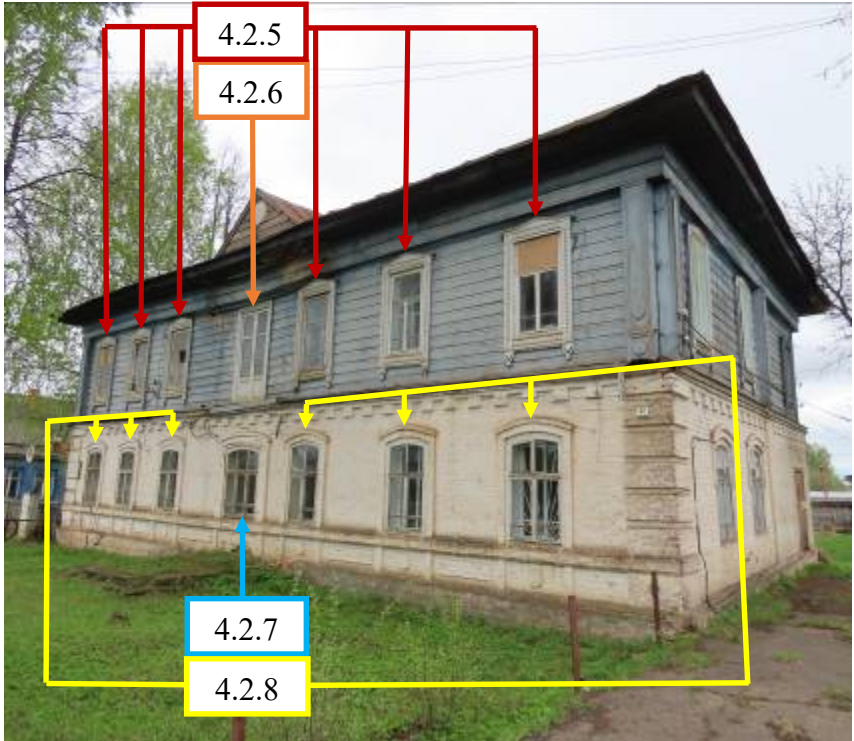
Фото 12. Северный фасад.  
Фото 2022 г.

| № п/п | Обобщенная группа элементов предмета охраны | Элементы предмета охраны | Фотографическое или иное графическое изображение предмета охраны* |
|---|---|---|---|
| 4.2.5 | | Шесть оконных проемов типа 1 | |
| 4.2.6 | | Один прямоугольный дверной проем второго этажа с двустворчатым заполнением | |
| 4.2.7 | | Один широкий оконный проем первого этажа с лучковой перемычкой. Оконный проем заключен в плоский наличник с бровкой и дополнен подоконной филенкой круглой формы | |
| 4.2.8 | | Шесть оконных проемов первого этажа с лучковой перемычкой. Оконные проемы заключены в плоские наличники с бровкой и дополнены подоконными филенками круглой формы | |

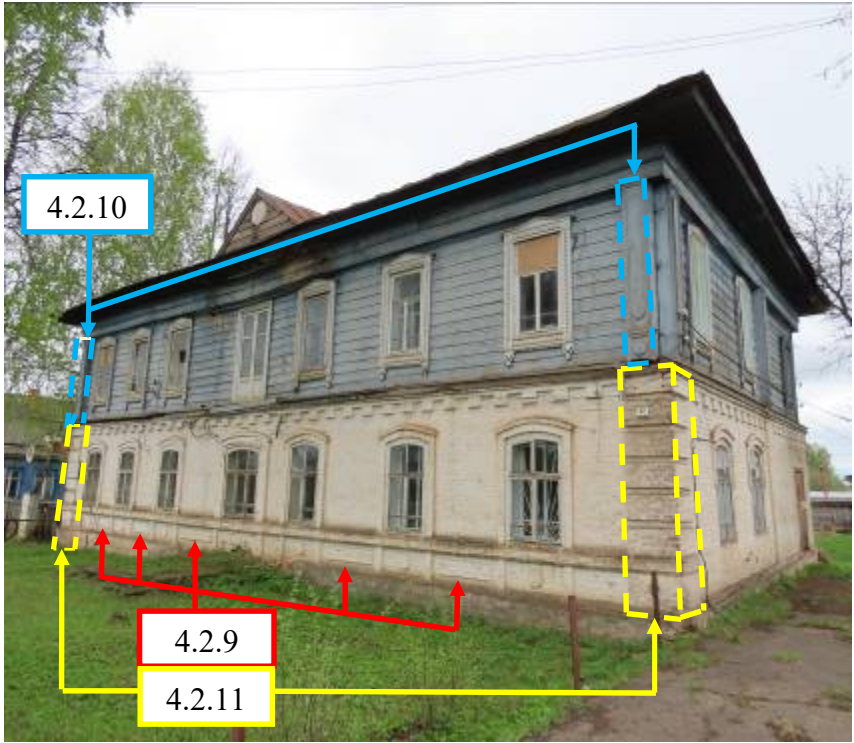
| № п/п | Обобщенная группа элементов предмета охраны | Элементы предмета охраны | Фотографическое или иное графическое изображение предмета охраны* |
|---|---|---|---|
| 4.2.9 | | Пять прямоугольных ширинок под межоконными простенками первого этажа | <p data-bbox="1512 1161 1877 1230">Фото 13. Северный фасад.<br/>Фото 2022 г.</p> |
| 4.2.10 | | Две лопатки типа 1 | |
| 4.2.11 | | Две лопатки типа 3 | |

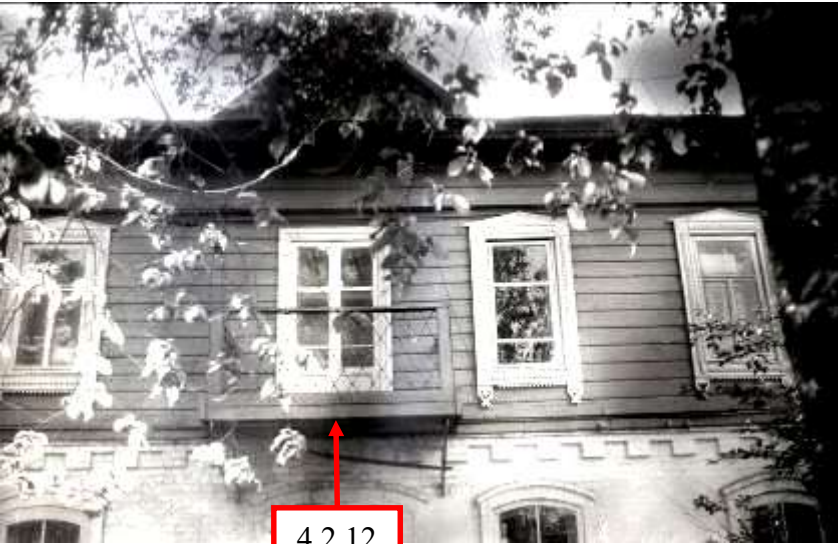
| № п/п | Обобщенная группа элементов предмета охраны | Элементы предмета охраны | Фотографическое или иное графическое изображение предмета охраны* |
|---|---|---|---|
| 4.2.12 | | <p>Балкон на двух кованых фигурных кронштейнах.</p> <p>Ограждение балкона – из диагональных прутьев</p> | <p>Фото 14. Северный фасад.<br/>Фото 1992 г.</p> |

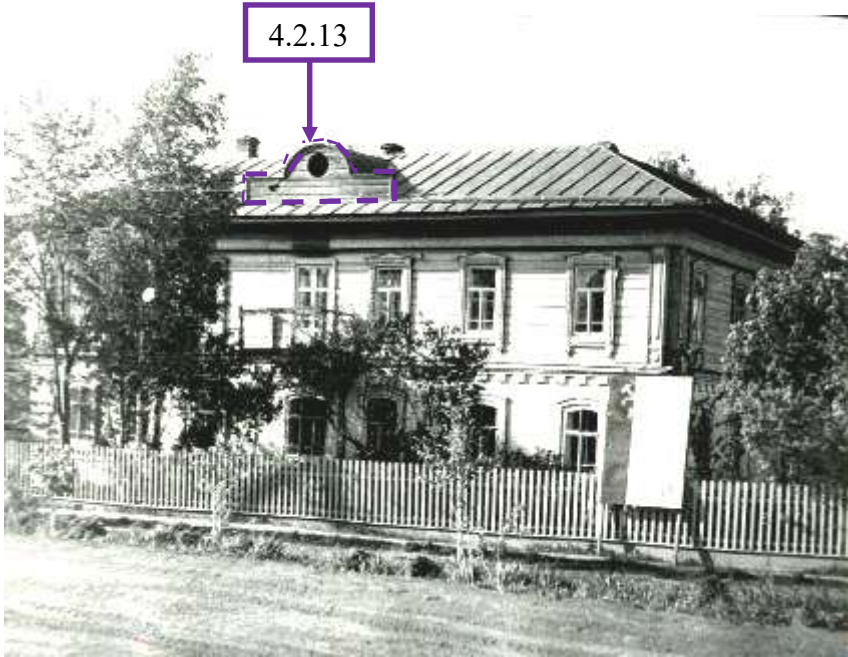
| № п/п | Обобщенная группа элементов предмета охраны | Элементы предмета охраны | Фотографическое или иное графическое изображение предмета охраны* |
|---|---|---|---|
| 4.2.13 | | Аттик с полукруглым завершением и круглым слуховым оконным проемом | <p data-bbox="1514 1214 1877 1281">Фото 15. Северный фасад.<br/>Фото 1973 г.</p> |

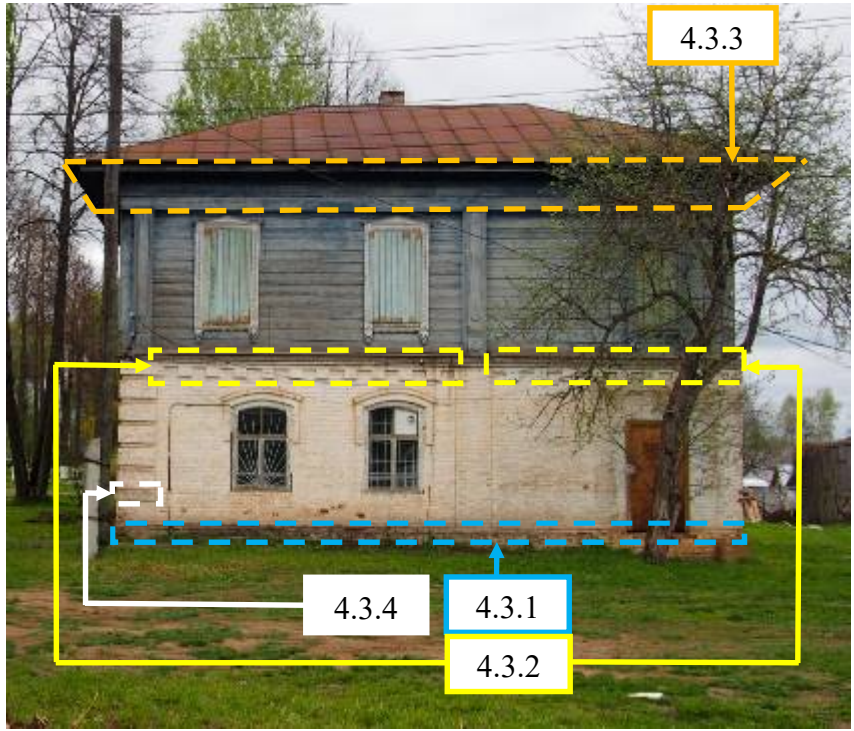
Фото 16. Западный фасад.  
Фото 2022 г.

| № п/п | Обобщенная группа элементов предмета охраны | Элементы предмета охраны | Фотографическое или иное графическое изображение предмета охраны* |
|---|---|---|---|
| 4.3.1 | | Уступ цоколя типа 2 | |
| 4.3.2 | | Карниз типа 2 | |
| 4.3.3 | | Карниз типа 3 | |
| 4.3.4 | | Карниз типа 1 | |

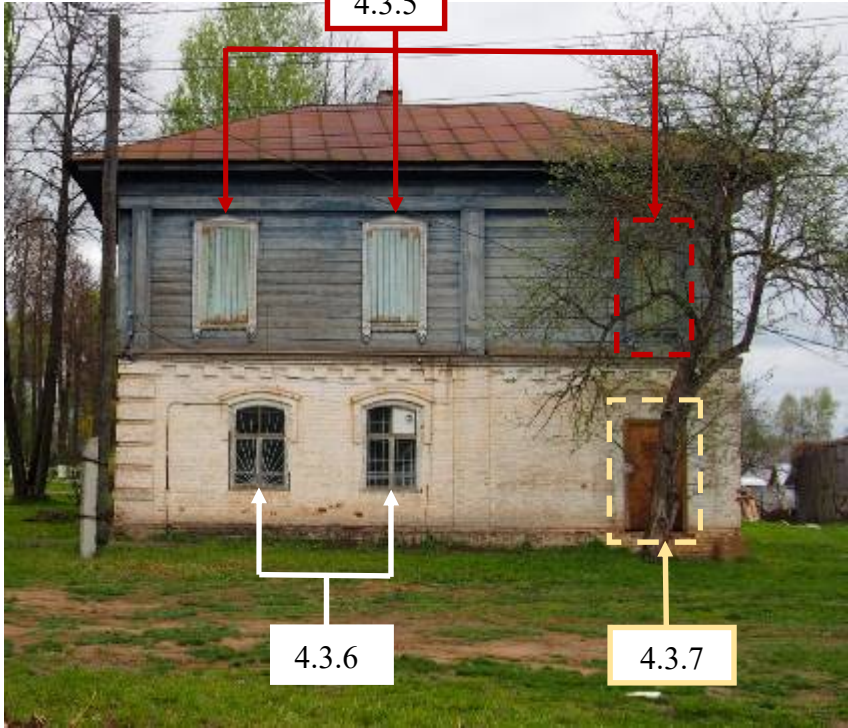
| № п/п | Обобщенная группа элементов предмета охраны | Элементы предмета охраны | Фотографическое или иное графическое изображение предмета охраны* |
|---|---|---|---|
| 4.3.5 | | Три оконных проема типа 1 | <p data-bbox="1518 1150 1872 1217">Фото 17. Западный фасад.<br/>Фото 2022 г.</p> |
| 4.3.6 | | Два оконных проема первого этажа с лучковыми перемычками.<br>Оконные проемы дополнены лучковыми ступенчатыми сандриками | |
| 4.3.7 | | Один прямоугольный дверной проем первого этажа с клинчатой перемычкой | |

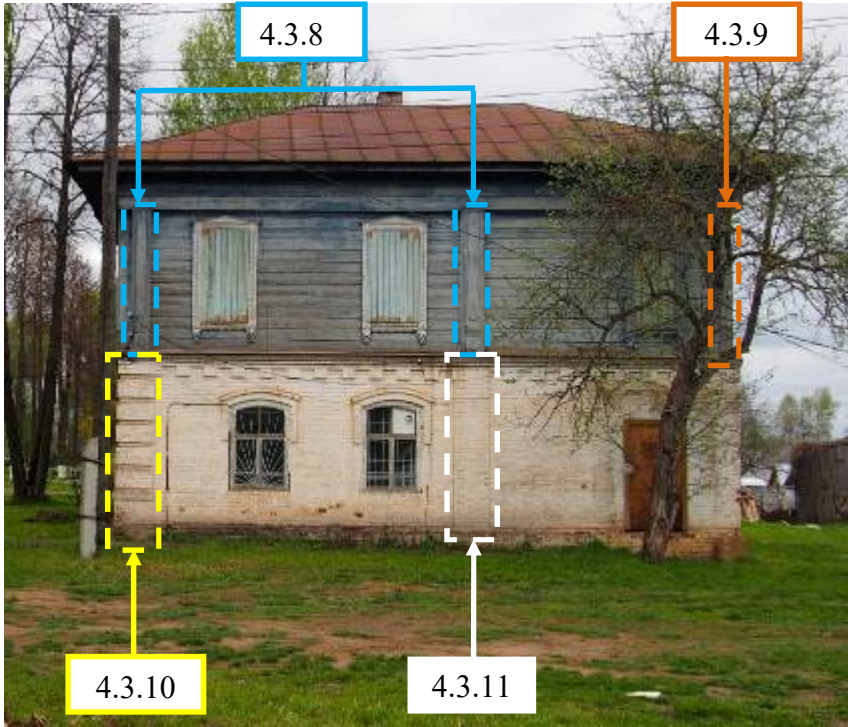
| № п/п | Обобщенная группа элементов предмета охраны | Элементы предмета охраны | Фотографическое или иное графическое изображение предмета охраны* |
|---|---|---|---|
| 4.3.8 | | Две лопатки типа 1 | <p data-bbox="1518 1225 1872 1289">Фото 18. Западный фасад.<br/>Фото 2022 г.</p> |
| 4.3.9 | | Одна лопатка типа 2 | |
| 4.3.10 | | Одна лопатка типа 3 | |
| 4.3.11 | | Одна плоская лопатка в уровне первого этажа | |

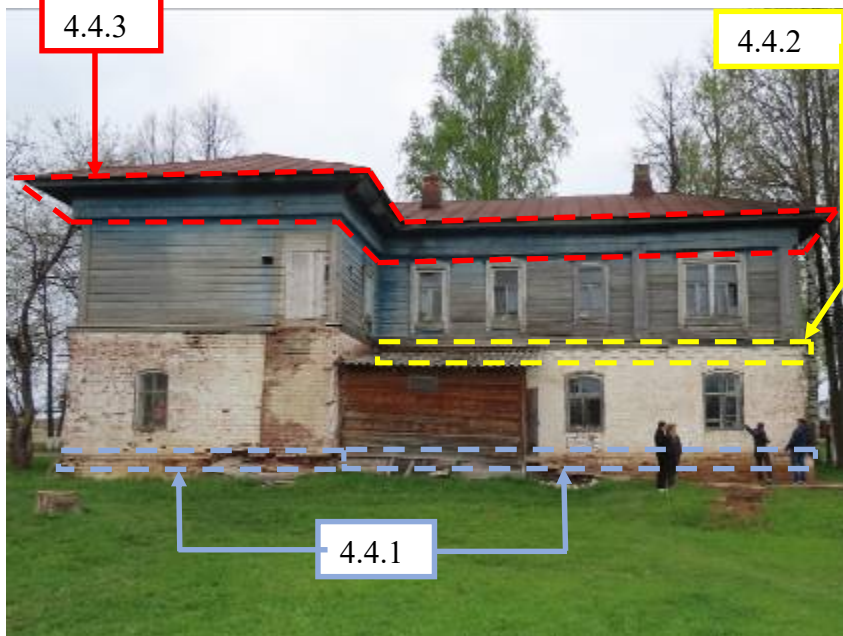
Фото 19. Южный фасад.  
Фото 2022 г.

| № п/п | Обобщенная группа элементов предмета охраны | Элементы предмета охраны | Фотографическое или иное графическое изображение предмета охраны* |
|---|---|---|---|
| 4.4.1 | | Уступ цоколя типа 2 | |
| 4.4.2 | | Карниз типа 2 | |
| 4.4.3 | | Карниз типа 3 | |

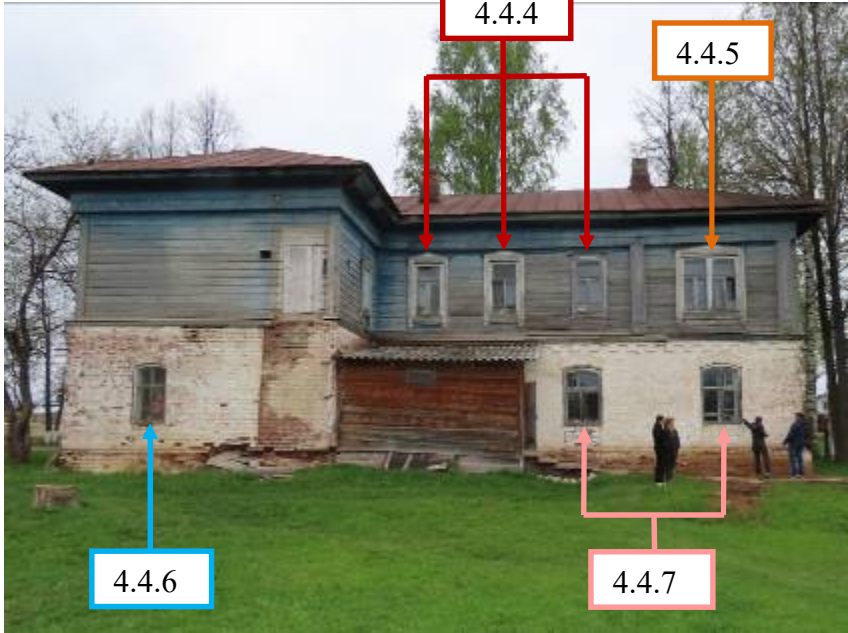
Фото 20. Южный фасад.  
Фото 2022 г.

| № п/п | Обобщенная группа элементов предмета охраны | Элементы предмета охраны | Фотографическое или иное графическое изображение предмета охраны* |
|---|---|---|---|
| 4.4.4 | | Три оконных проема типа 1 | |
| 4.4.5 | | Один широкий прямоугольный оконный проем второго этажа, обрамленный фигурным резным наличником | |
| 4.4.6 | | Один оконный проем первого этажа с лучковой перемычкой | |
| 4.4.7 | | Два оконных проема первого этажа с лучковыми перемычками в виде бровок | |

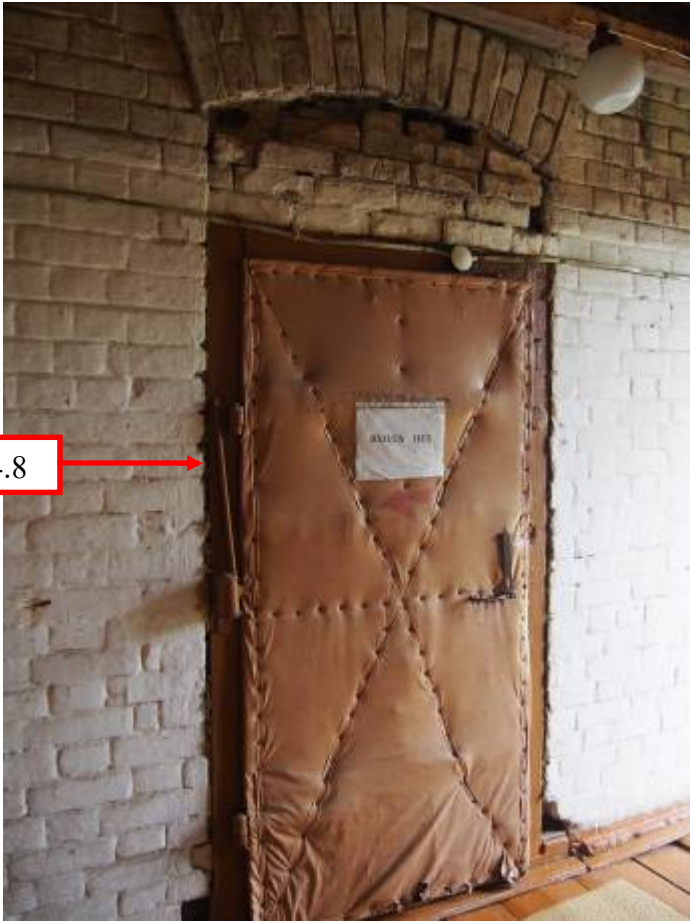
| № п/п | Обобщенная группа элементов предмета охраны | Элементы предмета охраны | Фотографическое или иное графическое изображение предмета охраны* |
|---|---|---|---|
| 4.4.8 | | Один проем первого этажа с лучковой перемычкой | <div data-bbox="1352 379 2040 1305"> </div> <p data-bbox="1525 1342 1865 1410">Фото 21. Южный фасад.<br/>Фото 2022 г.</p> |

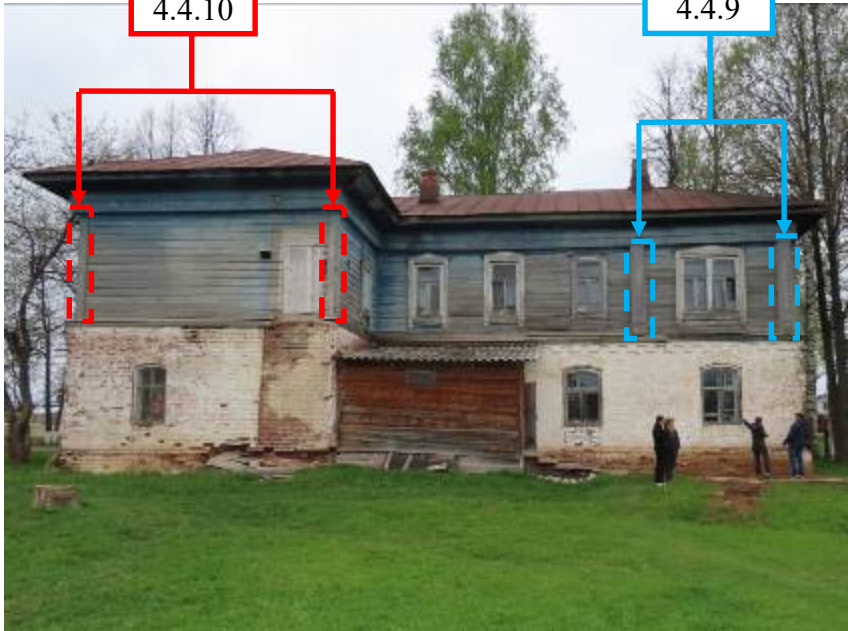
| № п/п | Обобщенная группа элементов предмета охраны | Элементы предмета охраны | Фотографическое или иное графическое изображение предмета охраны* |
|---|---|---|---|
| 4.4.9 | | Две лопатки типа 1 | <p data-bbox="1525 1241 1861 1305">Фото 22. Южный фасад.<br/>Фото 2022 г.</p> |
| 4.4.10 | | Две лопатки типа 2 | |

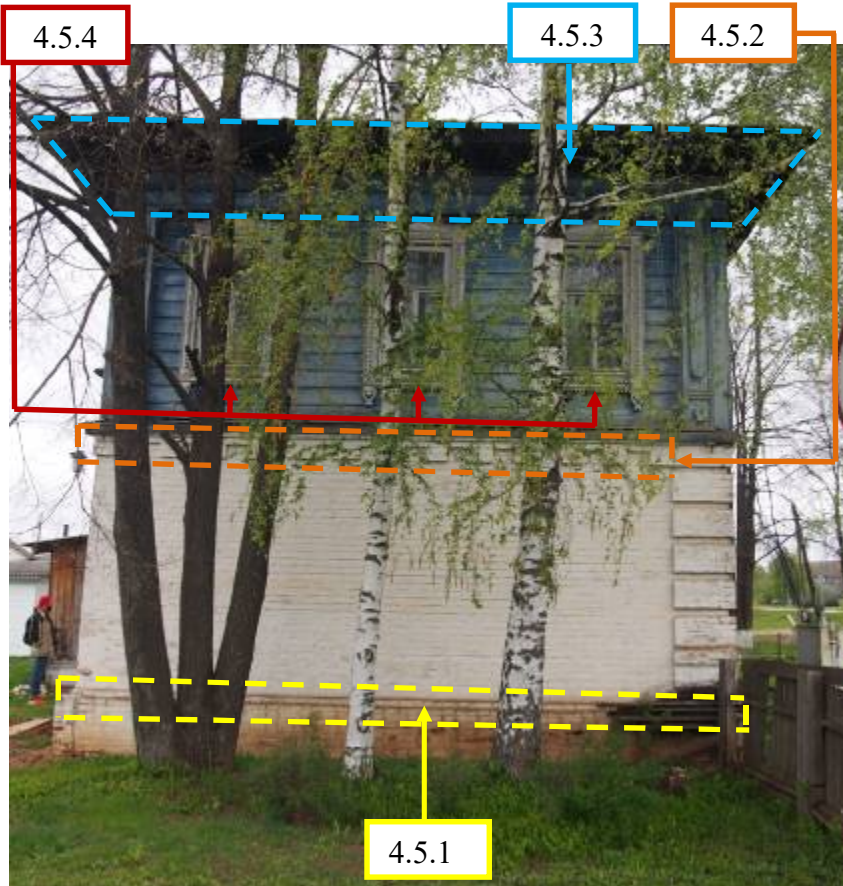
| № п/п | Обобщенная группа элементов предмета охраны | Элементы предмета охраны | Фотографическое или иное графическое изображение предмета охраны* |
|---|---|---|---|
| | | | Фото 23. Восточный фасад.<br>Фото 2022 г. |

| № п/п | Обобщенная группа элементов предмета охраны | Элементы предмета охраны | Фотографическое или иное графическое изображение предмета охраны* |
|---|---|---|---|
| 4.5.1 | | Уступ цоколя типа 2 | |
| 4.5.2 | | Карниз типа 2 | |
| 4.5.3 | | Карниз типа 3 | |
| 4.5.4 | | Три оконных проема типа 1 | |

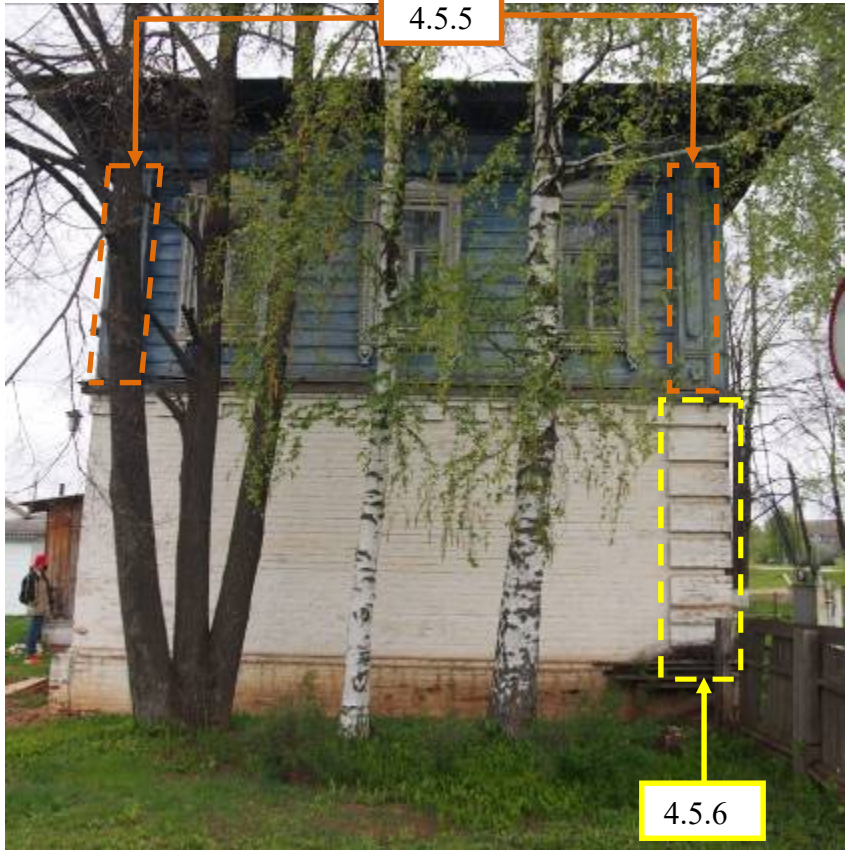
| № п/п | Обобщенная группа элементов предмета охраны | Элементы предмета охраны | Фотографическое или иное графическое изображение предмета охраны* |
|---|---|---|---|
| 4.5.5 | | Две лопатки типа 1 | <p data-bbox="1503 1305 1883 1374">Фото 24. Восточный фасад.<br/>Фото 2022 г.</p> |
| 4.5.6 | | Одна лопатка типа 3 | |

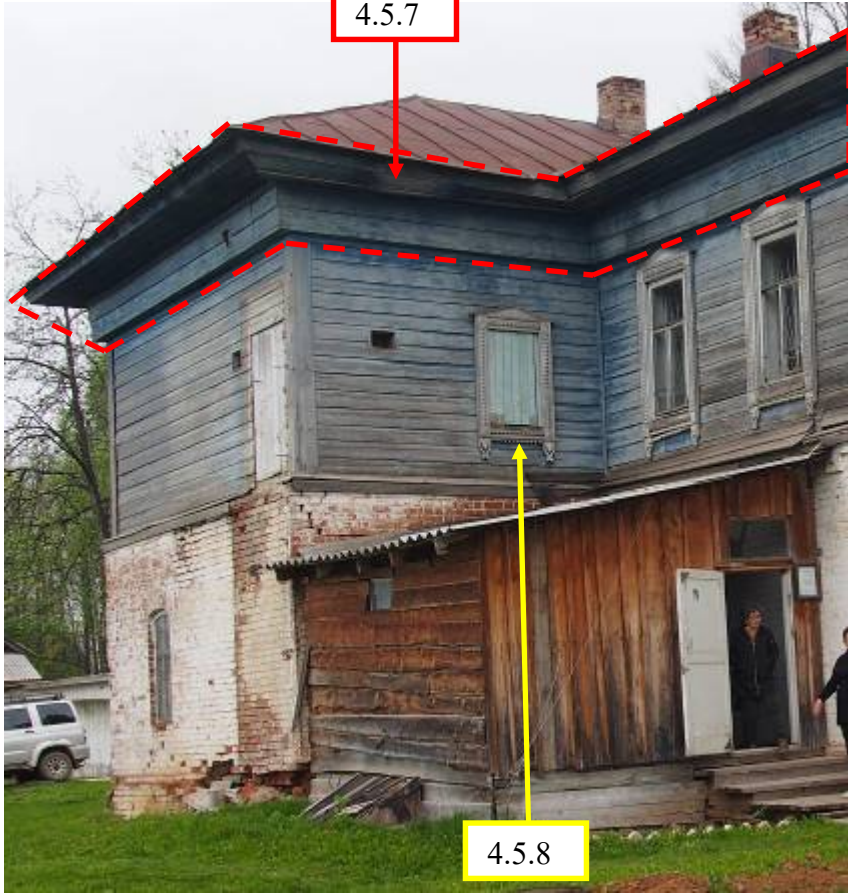
Фото 25. Восточный фасад.  
Фото 2022 г.

| № п/п | Обобщенная группа элементов предмета охраны | Элементы предмета охраны | Фотографическое или иное графическое изображение предмета охраны* |
|---|---|---|---|
| 4.5.7 | | Карниз типа 3 | |
| 4.5.8 | | Один прямоугольный оконный проем второго этажа, обрамленный фигурным резным наличником | |

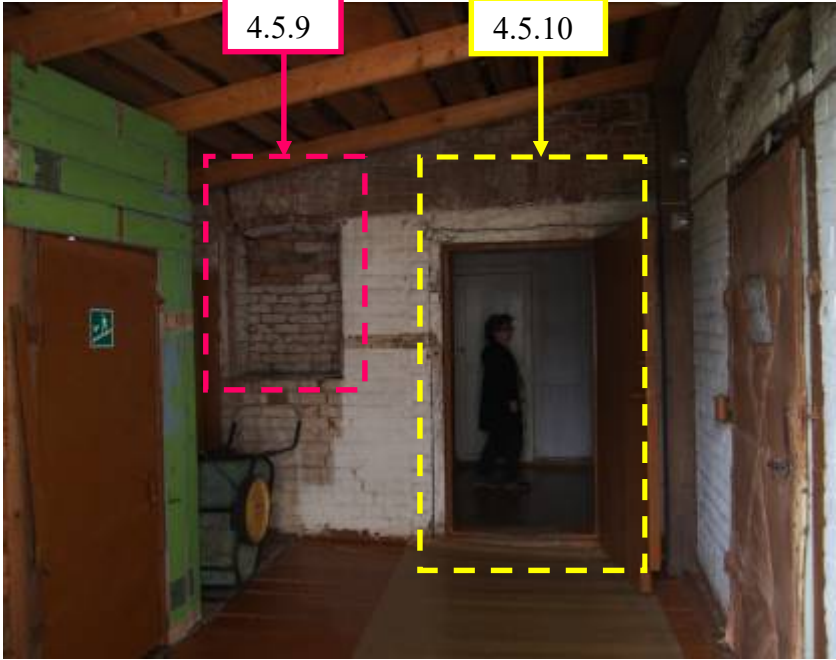
| № п/п | Обобщенная группа элементов предмета охраны | Элементы предмета охраны | Фотографическое или иное графическое изображение предмета охраны* |
|---|---|---|---|
| 4.5.9 | | Один оконный проем первого этажа с лучковой перемычкой | <p data-bbox="1503 1193 1883 1262">Фото 26. Восточный фасад.<br/>Фото 2022 г.</p> |
| 4.5.10 | | Один проем первого этажа с лучковой перемычкой | |

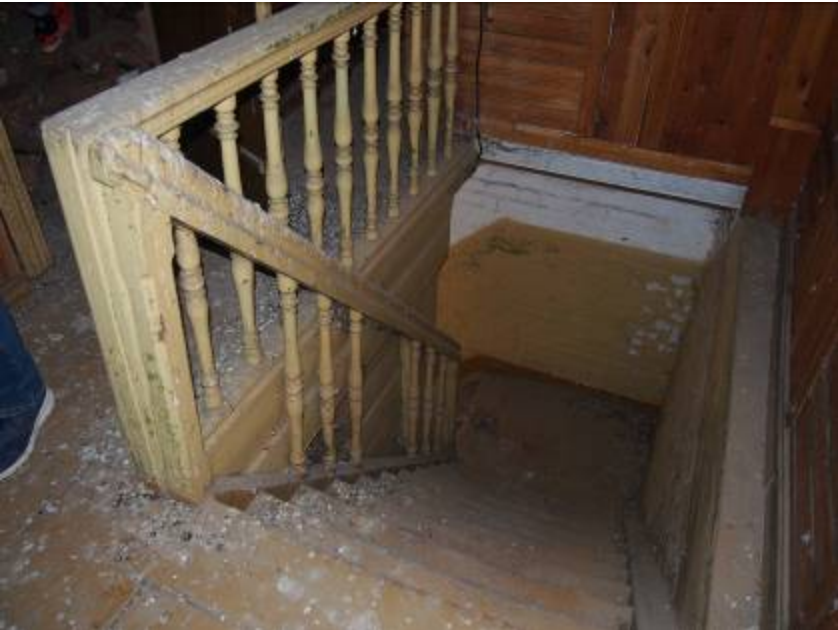
| № п/п | Обобщенная группа элементов предмета охраны | Элементы предмета охраны | Фотографическое или иное графическое изображение предмета охраны* |
|---|---|---|---|
| 4.6.1 | | <p>Двухпролетная Г-образная лестница с промежуточной площадкой, балюстрада лестницы и лестничной площадки, профилированные поручни ограждений лестницы и лестничной площадки</p> | <p>Фото 27. Двухпролетная Г-образная лестница с промежуточной площадкой, балюстрада лестницы и лестничной площадки, профилированные поручни ограждений лестницы и лестничной площадки.<br/>Фото 2022 г.</p> |

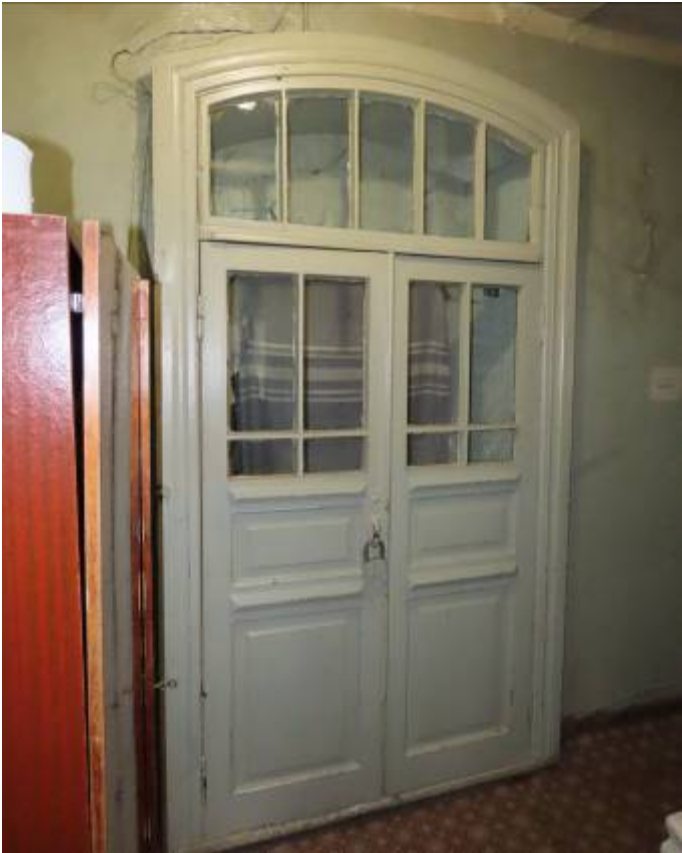
| № п/п | Обобщенная группа элементов предмета охраны | Элементы предмета охраны | Фотографическое или иное графическое изображение предмета охраны* |
|---|---|---|---|
| 4.6.2 | | Заполнение лучкового дверного проема первого этажа, профилированный наличник проема | <p data-bbox="1301 1278 2092 1382">Фото 28. Заполнение лучкового дверного проема второго этажа, профилированный наличник проема.<br/>Фото 2022 г.</p> |

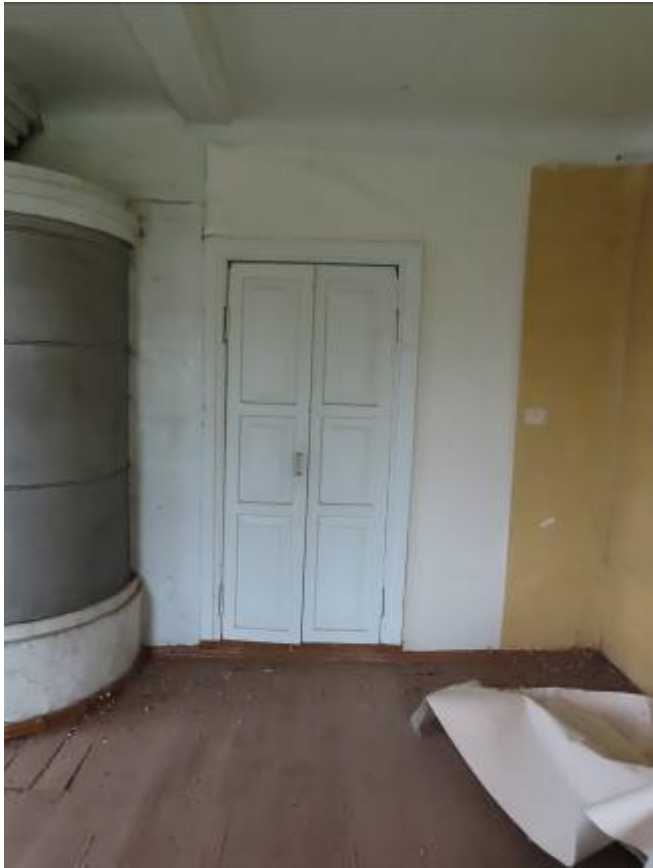
| № п/п | Обобщенная группа элементов предмета охраны | Элементы предмета охраны | Фотографическое или иное графическое изображение предмета охраны* |
|---|---|---|---|
| 4.6.3 | | Заполнение прямоугольных дверных проемов певого типа первого и второго этажей, профилированные наличники проемов | <p data-bbox="1296 1289 2096 1430">Фото 29. Заполнение прямоугольного дверного проема первого типа второго этажа, профилированный наличник проема<br/>Фото 2022 г.</p> |

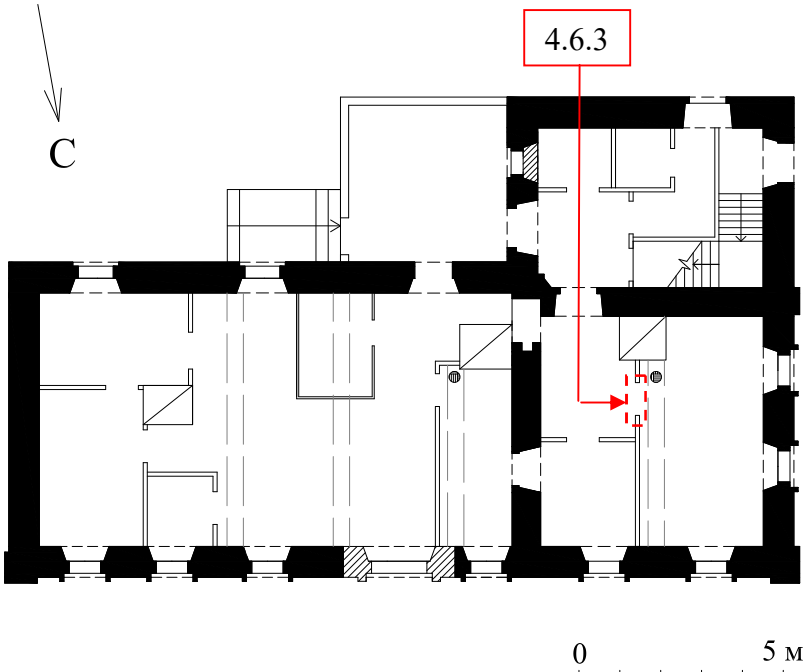
| № п/п | Обобщенная группа элементов предмета охраны | Элементы предмета охраны | Фотографическое или иное графическое изображение предмета охраны* |
|---|---|---|---|
| | | | <p data-bbox="1279 1278 2114 1385">Расположение прямоугольного дверного проема с заполнением первого типа и профилированным наличником на плане первого этажа</p> |

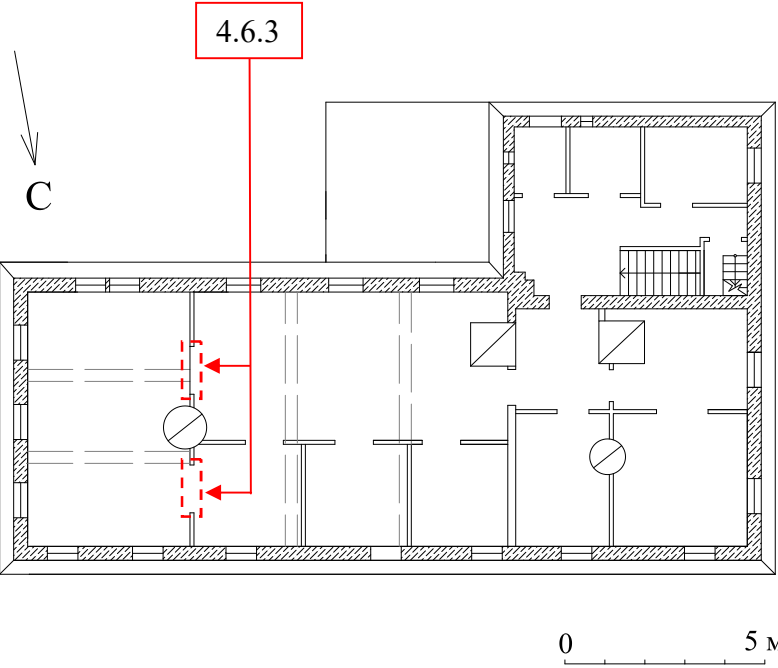
| № п/п | Обобщенная группа элементов предмета охраны | Элементы предмета охраны | Фотографическое или иное графическое изображение предмета охраны* |
|---|---|---|---|
| | | | <p data-bbox="1361 1257 2040 1362">Расположение прямоугольного дверного проема с заполнением первого типа и профилированным наличником на плане второго этажа</p> |

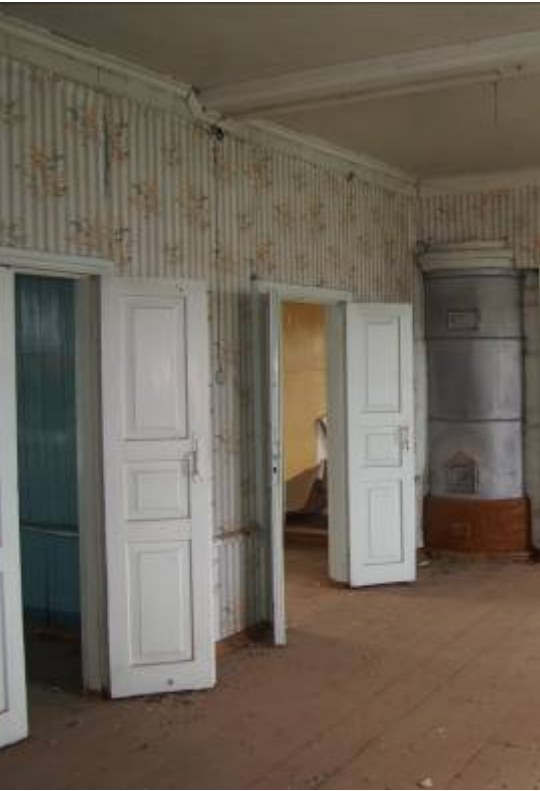
| № п/п | Обобщенная группа элементов предмета охраны | Элементы предмета охраны | Фотографическое или иное графическое изображение предмета охраны* |
|---|---|---|---|
| 4.6.4 | | Заполнения прямоугольных дверных проемов второго типа второго этажа, профилированные наличники проемов | <p data-bbox="1294 1209 2107 1353">Фото 30. Заполнения прямоугольных дверных проемов второго типа второго этажа, профилированные наличники проемов.<br/>Фото 2022 г.</p> |

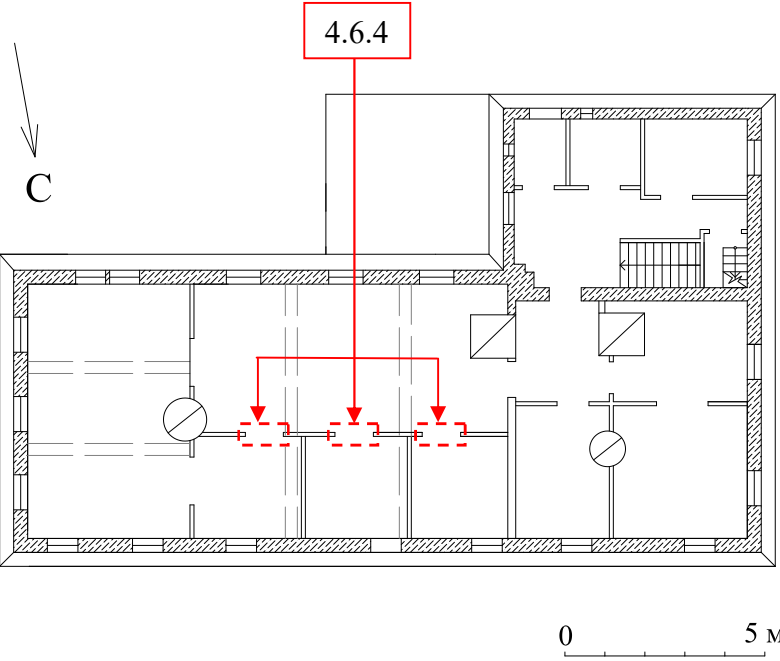
| № п/п | Обобщенная группа элементов предмета охраны | Элементы предмета охраны | Фотографическое или иное графическое изображение предмета охраны* |
|---|---|---|---|
| | | | <p data-bbox="1350 1225 2042 1332">Расположение прямоугольных дверных проемов с заполнением второго типа и профилированными наличниками на плане второго этажа</p> |

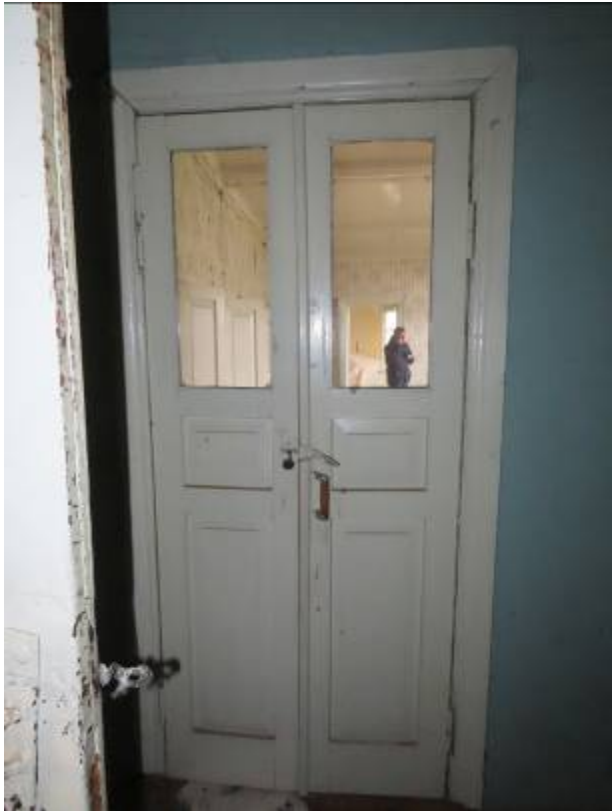
| № п/п | Обобщенная группа элементов предмета охраны | Элементы предмета охраны | Фотографическое или иное графическое изображение предмета охраны* |
|---|---|---|---|
| 4.6.5 | | Заполнение прямоугольного дверного проема третьего типа второго этажа, профилированный наличник проема | <p data-bbox="1296 1233 2096 1374">Фото 31. Заполнение прямоугольного дверного проема третьего типа второго этажа, профилированный наличник проема.<br/>Фото 2022 г.</p> |

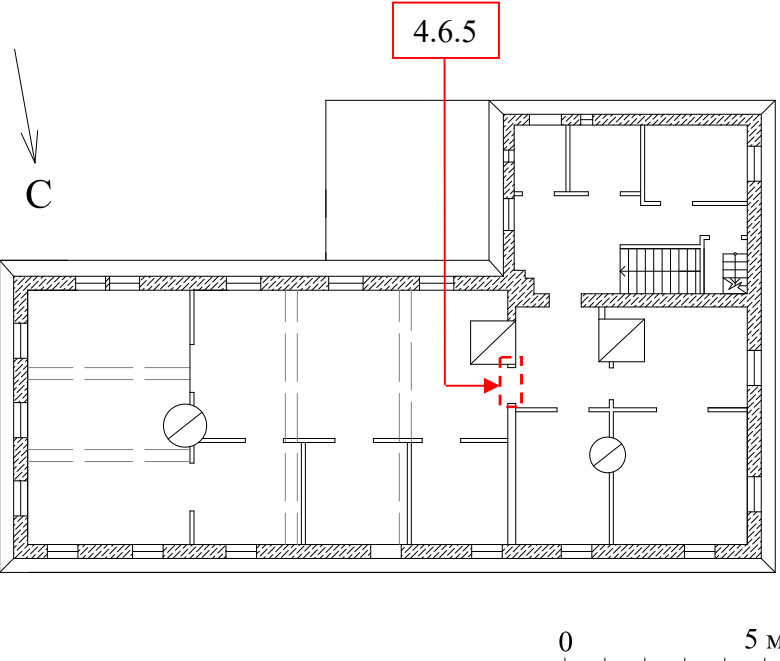
| № п/п | Обобщенная группа элементов предмета охраны | Элементы предмета охраны | Фотографическое или иное графическое изображение предмета охраны* |
|---|---|---|---|
| | | | <p data-bbox="1355 1220 2038 1332">Расположение прямоугольного дверного проема с заполнением третьего типа и профилированным наличником на плане второго этажа</p> |
