**Об установлении предмета охраны объекта культурного наследия  
(памятника истории и культуры) народов Российской Федерации  
регионального значения «Дом, в котором проходил первый волостной  
съезд Советов рабочих, крестьянских и солдатских депутатов,  
провозгласивший Советскую власть в Кикнурской волости»,  
расположенного по адресу: Кировская область, Кикнурский район,  
пгт Кикнур, ул. Советская, д. 61**

**ПРЕДМЕТ ОХРАНЫ**

**объекта культурного наследия (памятника истории и культуры) народов Российской Федерации  
регионального значения «Дом, в котором проходил первый волостной съезд Советов рабочих, крестьянских  
и солдатских депутатов, провозгласивший Советскую власть в Кикнурской волости», расположенного  
по адресу: Кировская область, Кикнурский район, пгт Кикнур, ул. Советская, д. 61**

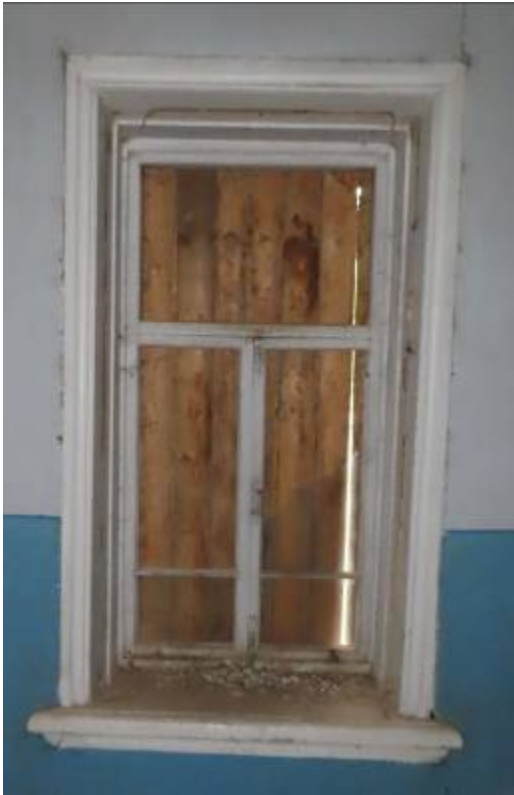
| № п/п | Обобщенная группа элементов предмета охраны | Элементы предмета охраны | Фотографическое или иное графическое изображение предмета охраны* |
|---|---|---|---|
| 4.6.6 | | <p>Внутреннее оформление одинарных оконных проемов второго этажа в виде профилированных наличника и подоконника</p> | <p>Фото 32. Внутреннее оформление одинарного оконного проема второго этажа в виде профилированных наличника и подоконника.<br/>Фото 2022 г.</p> |

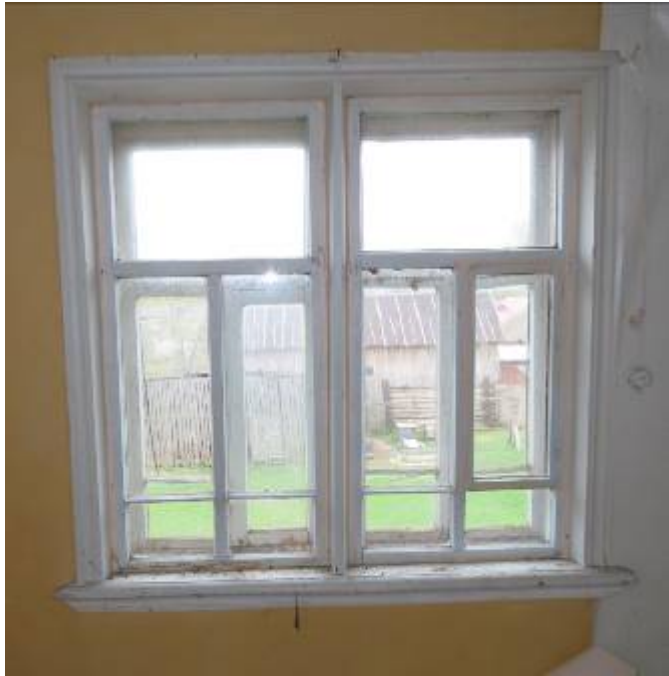
| № п/п | Обобщенная группа элементов предмета охраны | Элементы предмета охраны | Фотографическое или иное графическое изображение предмета охраны* |
|---|---|---|---|
| | | <p>Внутреннее оформление сдвоенного оконного проема второго этажа в виде профилированного наличника и подоконника</p> | <p>Фото 33. Внутреннее оформление сдвоенного оконного проема второго этажа в виде профилированного наличника и подоконника.<br/>Фото 2022 г.</p> |
