**УПРАВЛЕНИЕ  
ГОСУДАРСТВЕННОЙ ОХРАНЫ ОБЪЕКТОВ КУЛЬТУРНОГО  
НАСЛЕДИЯ КИРОВСКОЙ ОБЛАСТИ**

**РЕШЕНИЕ**

**Об установлении предмета охраны объекта культурного наследия  
(памятника истории и культуры) народов Российской Федерации  
регионального значения «Бывшее здание манежа, в котором в 1905-1906  
и 1917 годах проходили митинги и собрания трудящихся города  
в поддержку революционного движения», расположенного по адресу:  
Кировская область, г. Слободской, ул. Советская, д. 98ф**

**ПРЕДМЕТ ОХРАНЫ**

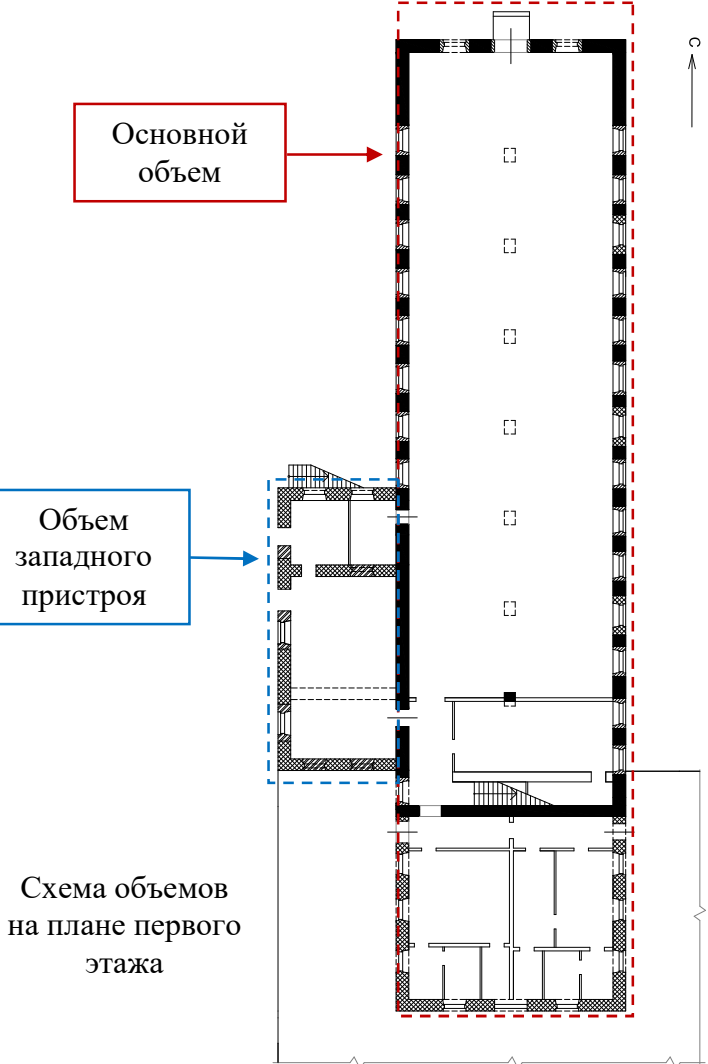
| № п/п | Обобщенная группа элементов предмета охраны | Элементы предмета охраны | Фотографическое или иное графическое изображение предмета охраны* |
|---|---|---|---|
| 2 | Объемно-пространственная композиция | <p>Сложный в плане объект, состоящий из следующих объемов:</p> <p>Основной объем – прямоугольный в плане;</p> <p>Объем западного пристроя – прямоугольный в плане, двухэтажный, примыкающий с запада к основному объему</p> | <p>Основной объем</p> <p>Объем западного пристроя</p> <p>Схема объемов на плане первого этажа</p> |

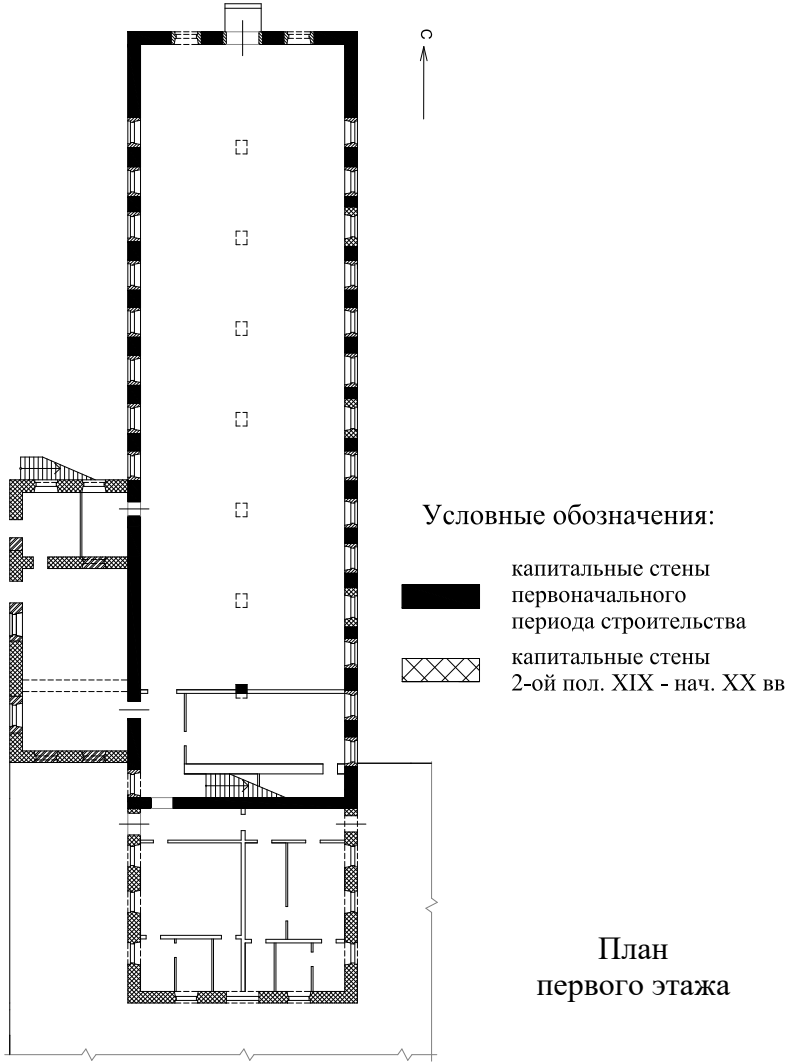
| № п/п | Обобщенная группа элементов предмета охраны | Элементы предмета охраны | Фотографическое или иное графическое изображение предмета охраны* |
|---|---|---|---|
| 3 | Конструктивная система | <p>Основные конструкции здания:</p> <p>капитальные стены первоначального периода строительства – из глиняного кирпича;</p> <p>капитальные стены 2-ой пол. XIX – нач. XX вв. – из глиняного кирпича;</p> <p>перекрытия – деревянные</p> | <p>Условные обозначения:</p> <p>капитальные стены первоначального периода строительства</p> <p>капитальные стены 2-ой пол. XIX - нач. XX вв.</p> <p>План первого этажа</p> |

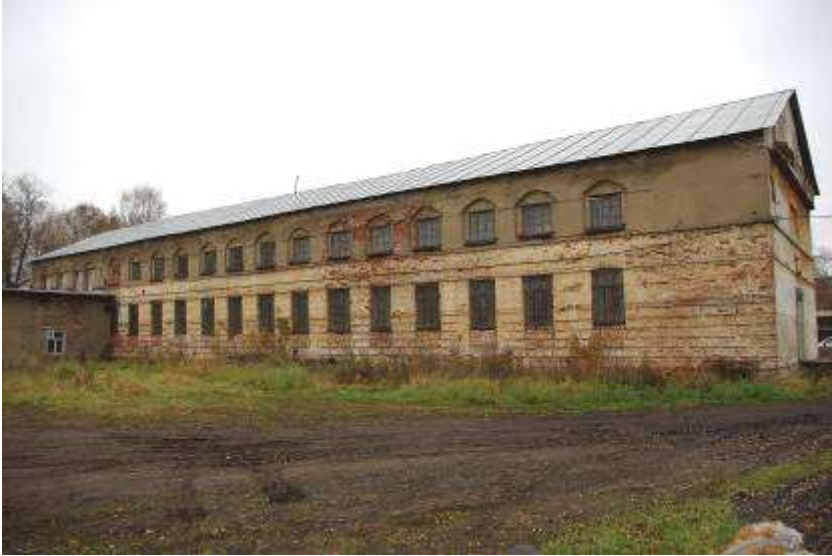
| № п/п | Обобщенная группа элементов предмета охраны | Элементы предмета охраны | Фотографическое или иное графическое изображение предмета охраны* |
|---|---|---|---|
| 4 | Архитектурно-художественное решение | Тип отделки фасадов – известковая обмазка | <p data-bbox="1514 1137 1877 1203">Фото 1. Восточный фасад.<br/>Фото 2024 г.</p> |

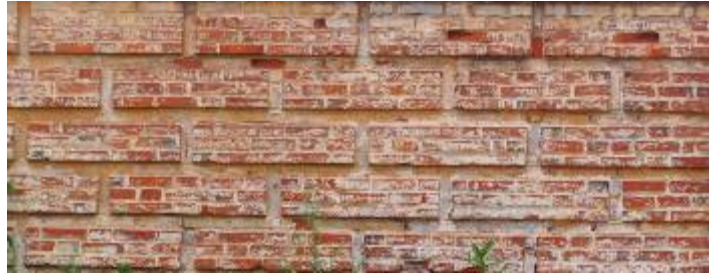
| № п/п | Обобщенная группа элементов предмета охраны | Элементы предмета охраны | Фотографическое или иное графическое изображение предмета охраны* |
|---|---|---|---|
| 4.1.1 | Основной объем | Рустованная кладка: руст в форме кирпичной кладки на восточном фасаде | <p>Фото 2. Рустованная кладка первого этажа. Восточный фасад. Фото 2024 г.</p> |
| 4.1.2 | | Кирпичная тяга типа 1: горизонтальная тяга, выполненная уступом кирпича, в уровне верха оконных проемов первого этажа, отделяет рустованную часть фасада от гладкой | <p>Фото 3. Кирпичная тяга типа 1. Восточный фасад. Фото 2024 г.</p> |
| 4.1.3 | | Кирпичная тяга типа 2: горизонтальная тяга, выполненная уступом кирпича, над оконными проемами первого этажа | <p>Фото 4. Кирпичная тяга типа 2. Восточный фасад. Фото 2024 г.</p> |

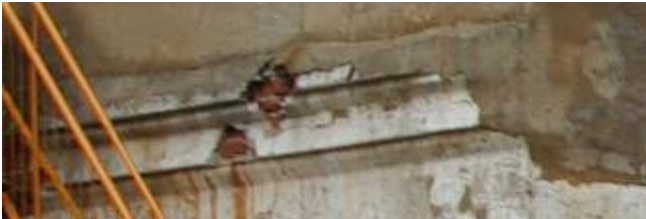
| № п/п | Обобщенная группа элементов предмета охраны | Элементы предмета охраны | Фотографическое или иное графическое изображение предмета охраны* |
|---|---|---|---|
| 4.1.4 | Объем западного пристроя | Венчающий карниз типа 1: профилированный ступенчатый карниз | <p>Фото 5. Венчающий карниз типа 1. Объем западного пристроя. Северный фасад.<br/>Фото 2009 г.</p> |
| 4.1.5 | Основной объем | Уступ цоколя типа 1: уступ цоколя, выполненный кирпичом | <p>Фото 6. Уступ цоколя типа 1. Восточный фасад.<br/>Фото 2009 г.</p> |

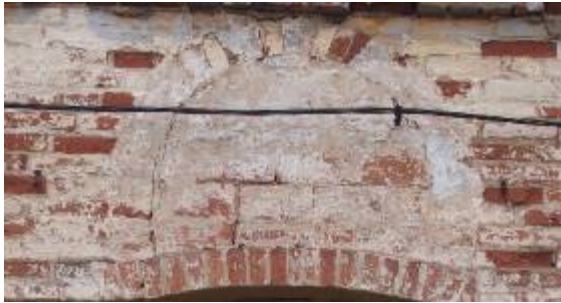
| № п/п | Обобщенная группа элементов предмета охраны | Элементы предмета охраны | Фотографическое или иное графическое изображение предмета охраны* |
|---|---|---|---|
| 4.1.6 | | Арочная перемычка типа 1: арочная кирпичная перемычка, расположенная над оконными проемами | <p>Фото 7. Арочная перемычка типа 1. Восточный фасад.<br/>Фото 2024 г.</p> |

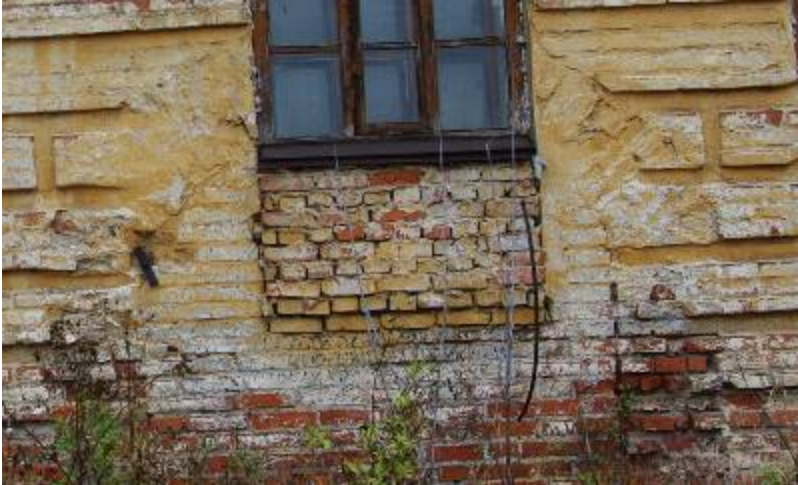
| № п/п | Обобщенная группа элементов предмета охраны | Элементы предмета охраны | Фотографическое или иное графическое изображение предмета охраны* |
|---|---|---|---|
| 4.1.7 | Основной объем | Арочная перемычка типа 2: разорванная арочная кирпичная перемычка в уровне первого этажа | <p data-bbox="1321 1125 2072 1197">Фото 8. Арочная перемычка типа 2. Восточный фасад.<br/>Фото 2024 г.</p> |

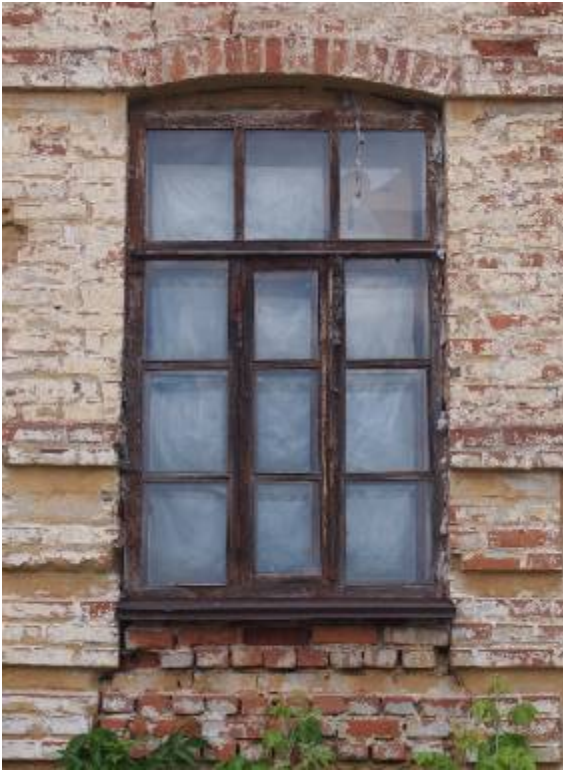
| № п/п | Обобщенная группа элементов предмета охраны | Элементы предмета охраны | Фотографическое или иное графическое изображение предмета охраны* |
|---|---|---|---|
| 4.1.8 | Основной объем | Оконный проем типа 1: лучковый оконный проем | <p data-bbox="1352 1257 2038 1324">Фото 9. Оконный проем типа 1. Восточный фасад.<br/>Фото 2024 г.</p> |

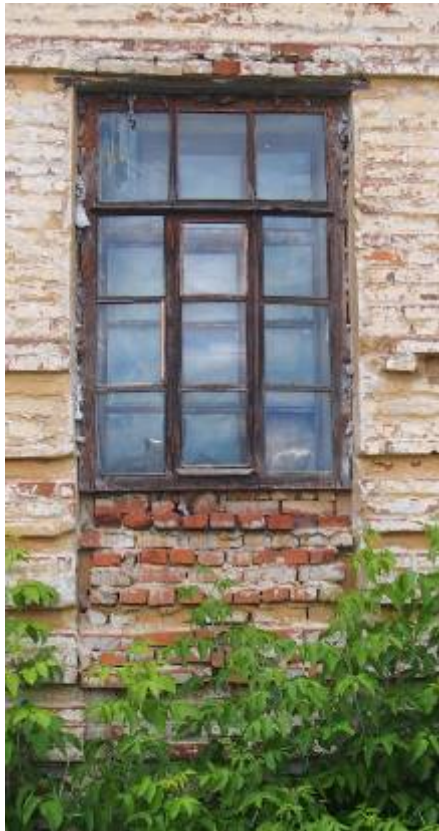
| № п/п | Обобщенная группа элементов предмета охраны | Элементы предмета охраны | Фотографическое или иное графическое изображение предмета охраны* |
|---|---|---|---|
| 4.1.9 | Основной объем | Оконный проем типа 2: прямоугольный оконный проем | <p data-bbox="1341 1257 2049 1331">Фото 10. Оконный проем типа 2. Восточный фасад.<br/>Фото 2024 г.</p> |

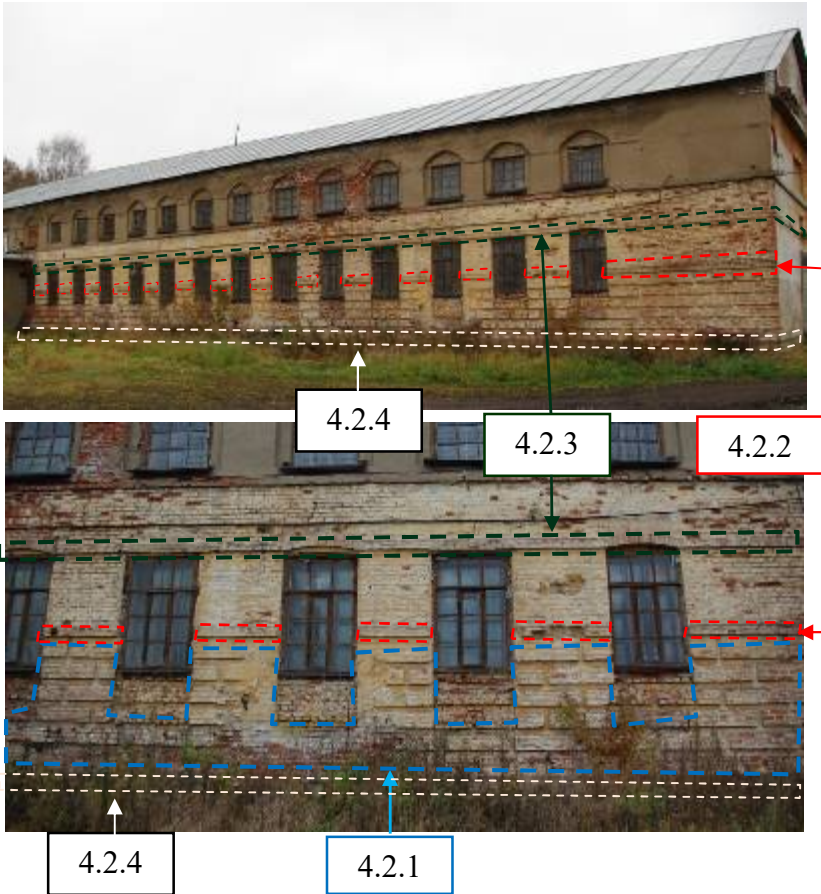
| № п/п | Обобщенная группа элементов предмета охраны | Элементы предмета охраны | Фотографическое или иное графическое изображение предмета охраны* |
|---|---|---|---|
| 4.2.1 | Основной объем | Рустованная кладка | <p>Фото 11, 12. Восточный фасад.<br/>Фото 2024 г.</p> |
| 4.2.2 | | Кирпичная тяга типа 1 | |
| 4.2.3 | | Кирпичная тяга типа 2 | |
| 4.2.4 | | Уступ цоколя типа 1 | |

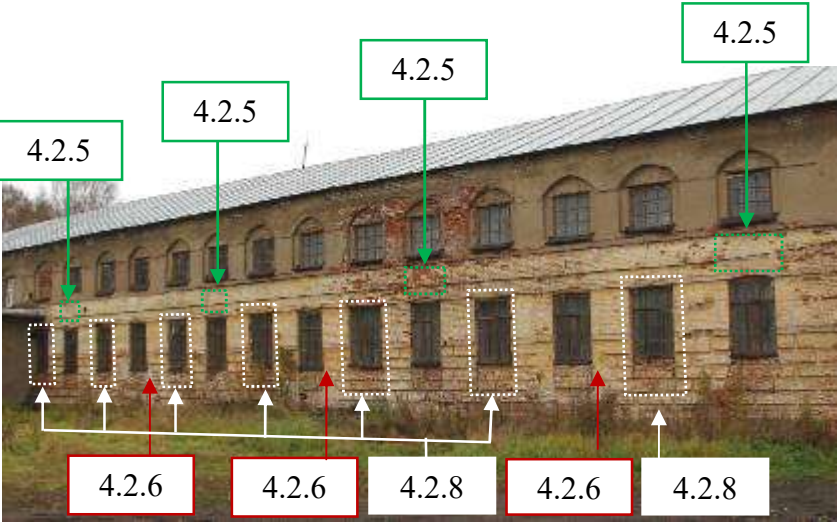
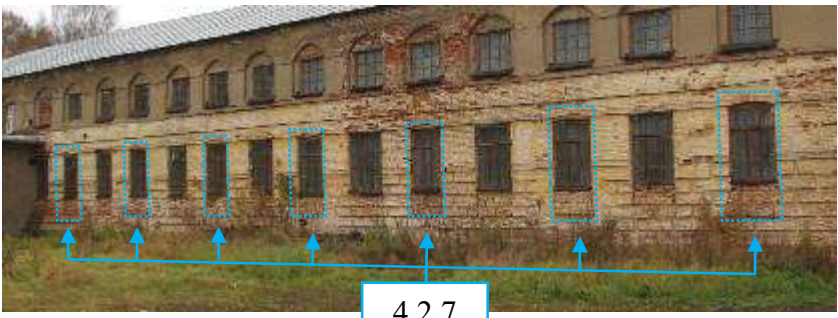
Фото 13, 14. Восточный фасад.  
Фото 2024 г.

| № п/п | Обобщенная группа элементов предмета охраны | Элементы предмета охраны | Фотографическое или иное графическое изображение предмета охраны* |
|---|---|---|---|
| 4.2.5 | Основной объем | Четыре арочные перемычки типа 1 | |
| 4.2.6 | | Три арочные перемычки типа 2 | |
| 4.2.7 | | Семь оконных проемов типа 1 | |
| 4.2.8 | | Семь оконных проемов типа 2 | |

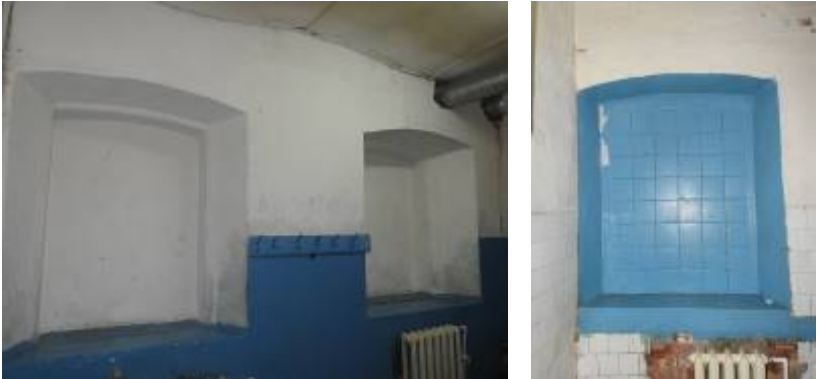
| № п/п | Обобщенная группа элементов предмета охраны | Элементы предмета охраны | Фотографическое или иное графическое изображение предмета охраны* |
|---|---|---|---|
| 4.2.9 | Основной объем | Три лучковых оконных проема | <p data-bbox="1413 767 1973 871">Фото 15, 16. Оконные лучковые проемы.<br/>Южная часть восточного фасада.<br/>Фото 2024 г.</p> |

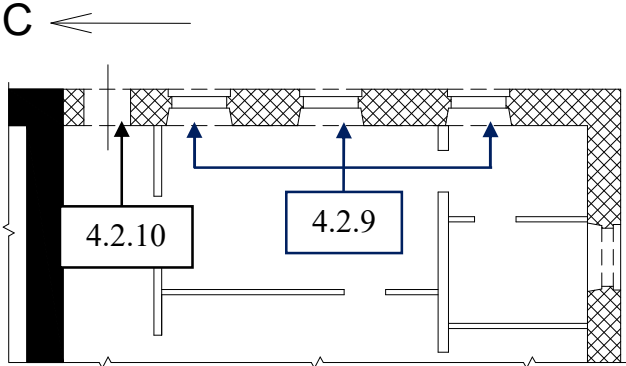
| № п/п | Обобщенная группа элементов предмета охраны | Элементы предмета охраны | Фотографическое или иное графическое изображение предмета охраны* |
|---|---|---|---|
| 4.2.10 | | Один лучковый проем | <p data-bbox="1294 1366 2101 1398">Схема проемов восточного фасада на плане первого этажа</p> |

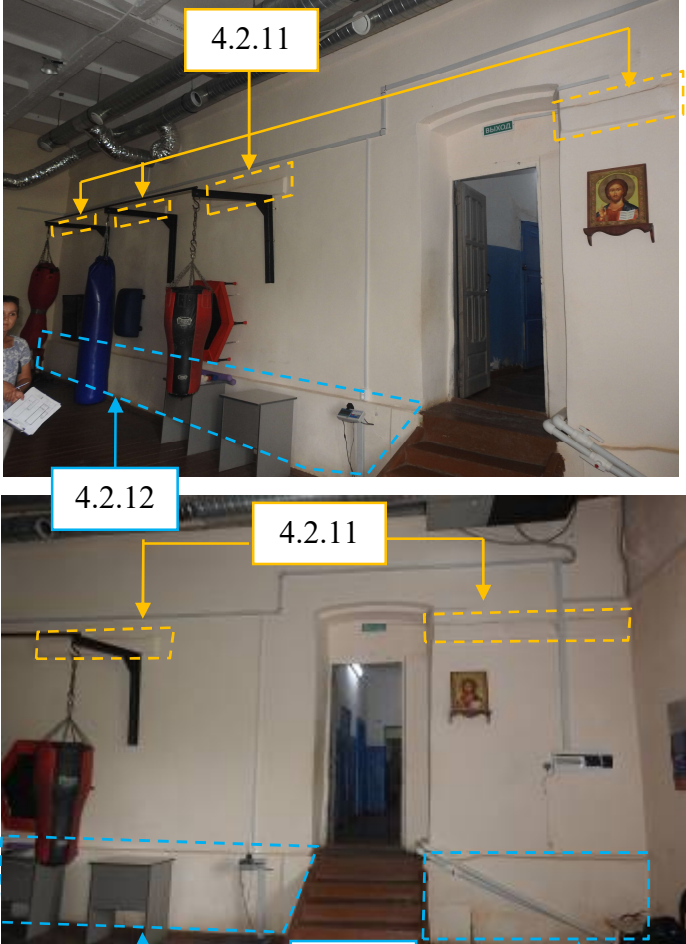
| № п/п | Обобщенная группа элементов предмета охраны | Элементы предмета охраны | Фотографическое или иное графическое изображение предмета охраны* |
|---|---|---|---|
| 4.2.11 | Основной объем | Тяга в уровне верха оконных проемов | <p data-bbox="1317 1362 2074 1394">Фото 17, 18. Фрагмент восточного фасада. Фото 2024 г.</p> |
| 4.2.12 | | Уступ цоколя типа 1 | |

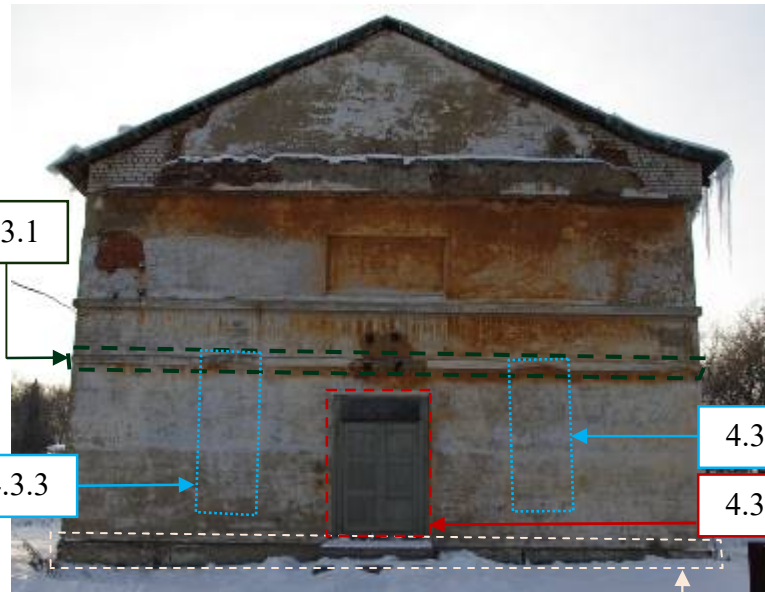
| № п/п | Обобщенная группа элементов предмета охраны | Элементы предмета охраны | Фотографическое или иное графическое изображение предмета охраны* | |
|---|---|---|---|---|
| 4.3.1 | Основной объем | Кирпичная тяга типа 2 | <p>Фото 19. Северный фасад.<br/>Фото 2009 г.</p> | |
| 4.3.2 | | Уступ цоколя типа 1 | | <p>Схема проемов северного фасада на плане первого этажа</p> |
| 4.3.3 | | Два оконных проема типа 1 | | |
| 4.3.4 | | Один дверной проем | | |

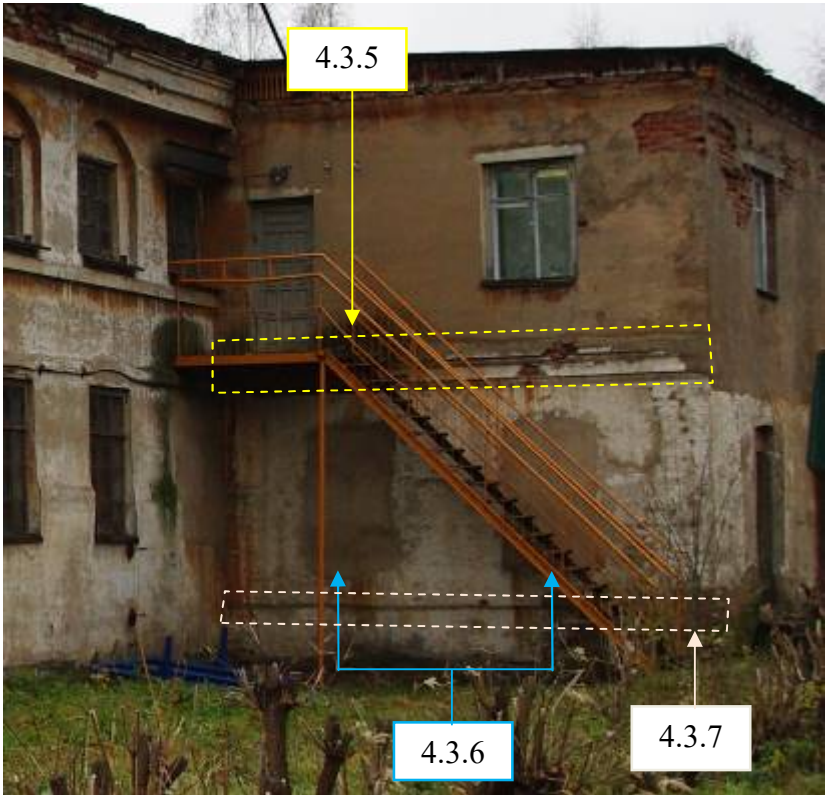
| № п/п | Обобщенная группа элементов предмета охраны | Элементы предмета охраны | Фотографическое или иное графическое изображение предмета охраны* |
|---|---|---|---|
| 4.3.5 | Объем западного пристроя | Венчающий карниз типа 1 | <p data-bbox="1514 1254 1877 1321">Фото 20. Северный фасад.<br/>Фото 2009 г.</p> |
| 4.3.6 | | Два лучковых оконных проема | |
| 4.3.7 | | Уступ цоколя типа 1 | |

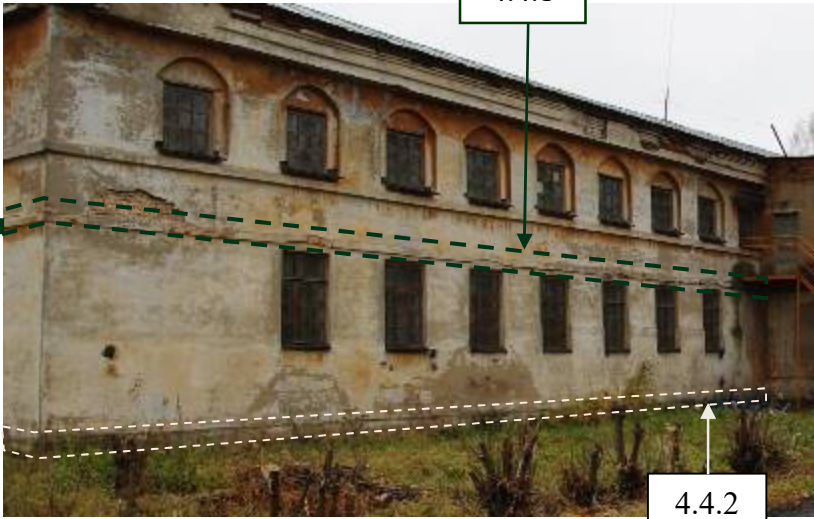
| № п/п | Обобщенная группа элементов предмета охраны | Элементы предмета охраны | Фотографическое или иное графическое изображение предмета охраны* |
|---|---|---|---|
| 4.4.1 | | Кирпичная тяга типа 2 | <p data-bbox="1518 1145 1877 1219">Фото 21. Западный фасад.<br/>Фото 2009 г.</p> |
| 4.4.2 | | Уступ цоколя типа 1 | |

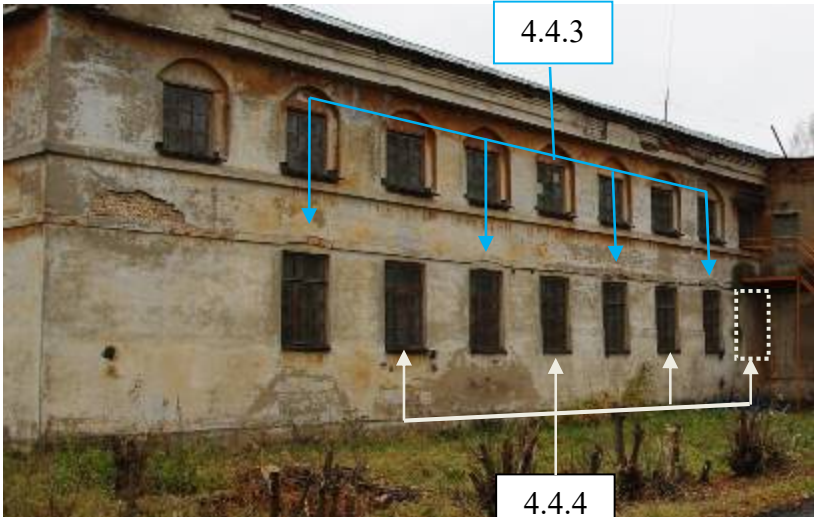
Фото 22. Западный фасад.  
Фото 2009 г.

| № п/п | Обобщенная группа элементов предмета охраны | Элементы предмета охраны | Фотографическое или иное графическое изображение предмета охраны* |
|---|---|---|---|
| 4.4.3 | | Четыре оконных проема типа 1 | |
| 4.4.4 | | Четыре оконных проема типа 2 | |

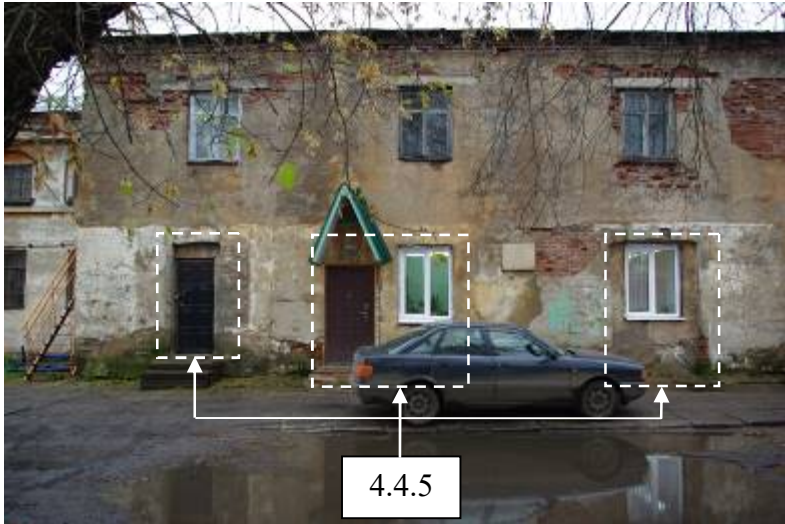
| № п/п | Обобщенная группа элементов предмета охраны | Элементы предмета охраны | Фотографическое или иное графическое изображение предмета охраны* |
|---|---|---|---|
| 4.4.5 | Объем западного пристроя | Три проема | <p data-bbox="1518 1082 1877 1150">Фото 23. Западный фасад.<br/>Фото 2009 г.</p> |

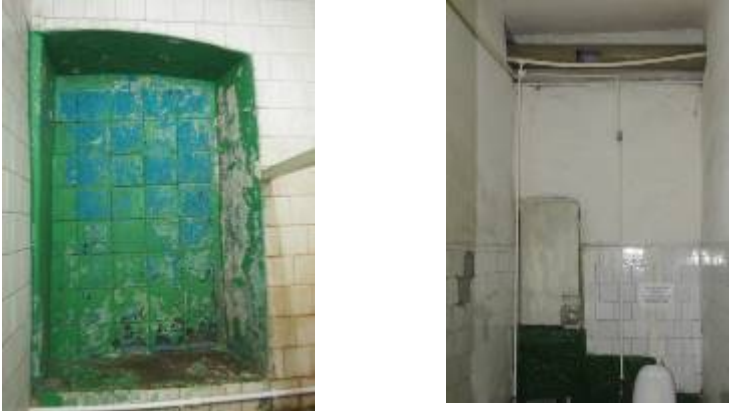
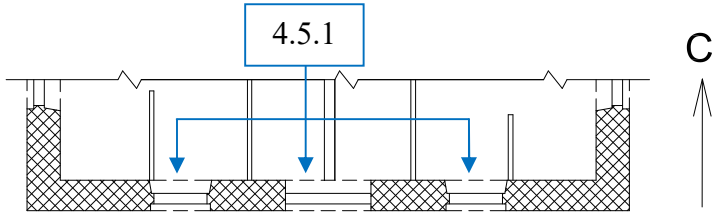
| № п/п | Обобщенная группа элементов предмета охраны | Элементы предмета охраны | Фотографическое или иное графическое изображение предмета охраны* |
|---|---|---|---|
| 4.5.1 | | Три лучковых оконных проема | <div></div> <p>Фото 24, 25. Лучковые оконные проемы на южном фасаде основного объема.<br/>Фото 2024 г.</p> <div></div> <p>Схема проемов южного фасада на плане первого этажа</p> |

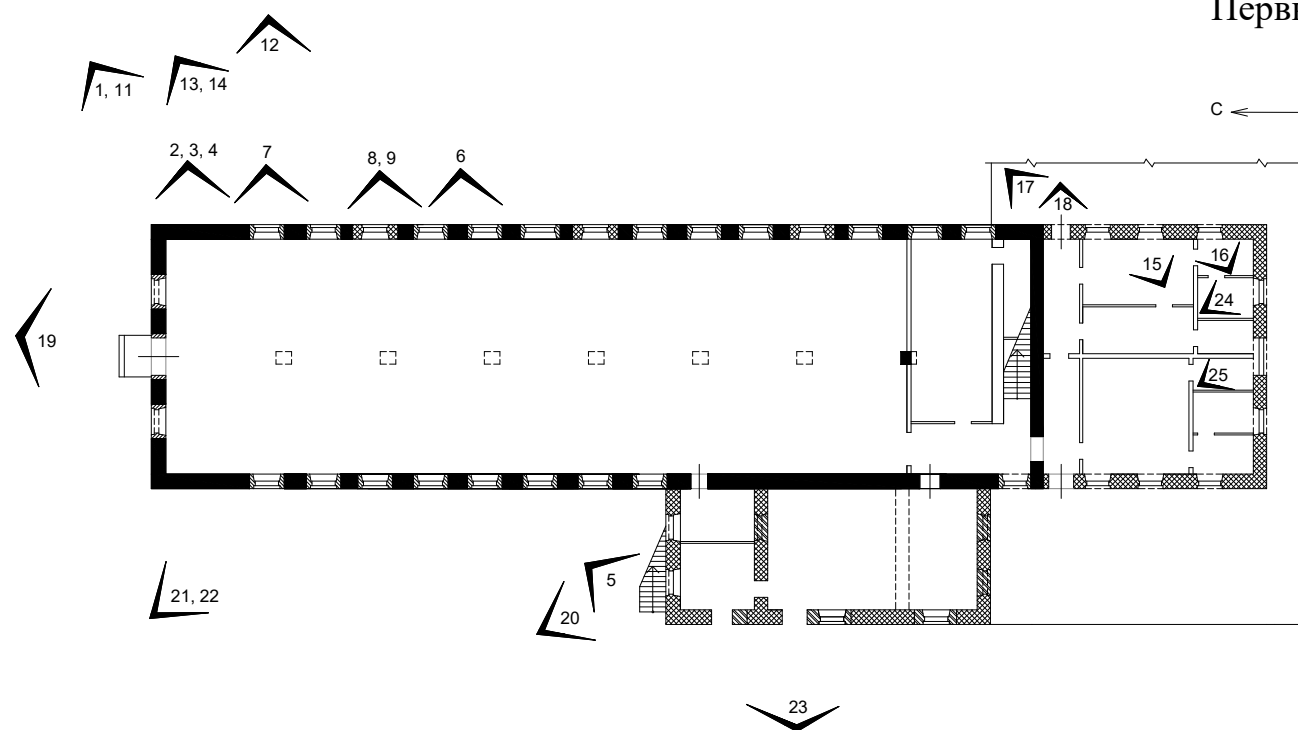
**Схема фотофиксации предмета охраны**

Первый этаж
