**Об установлении предмета охраны объекта культурного наследия  
(памятника истории и культуры) народов Российской Федерации  
федерального значения «Дом (деревянный)»**

**ПРЕДМЕТ ОХРАНЫ**

**объекта культурного наследия (памятника истории и культуры)  
народов Российской Федерации федерального значения «Дом (деревянный)»,  
расположенного по адресу: Кировская область, г. Киров, Первомайский район, улица Спасская, д. 41**

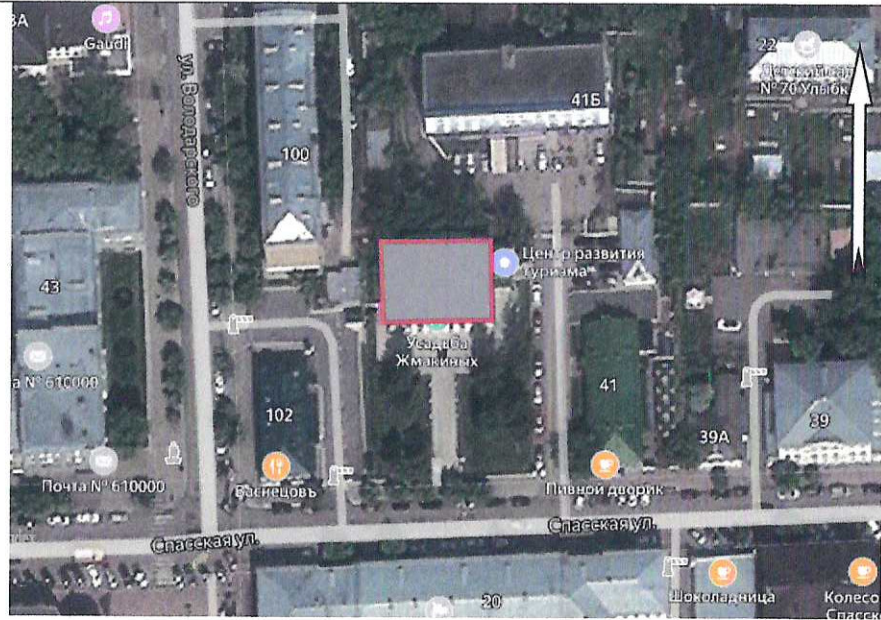
| №<br>п/п | Обобщенная<br>группа элементов<br>предмета охраны | Элементы<br>предмета охраны | Фотографическое или иное графическое<br>изображение предмета охраны* |
|---|---|---|---|
| 1. | Градостроительное<br>положение | Местоположение объекта:<br>с отступом от красной<br>линии улицы Спасской<br>города Кирова Кировской<br>области, в глубину<br>квартала, вблизи<br>перекрестка с улицей<br>Володарского | <p>Схема местоположения</p> |

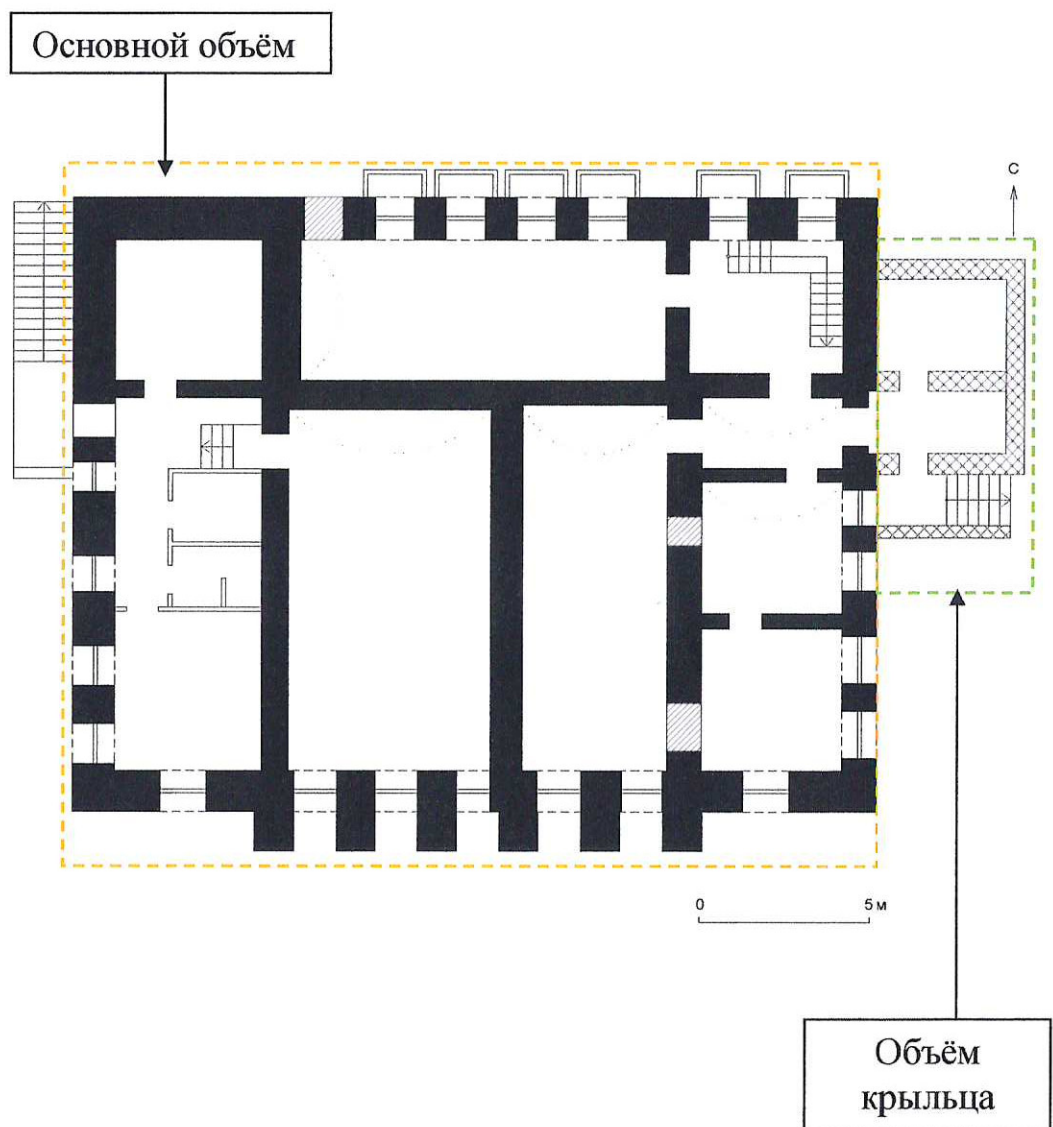
Объект состоящий из  
двух объемов:

Основной объём -  
прямоугольный в плане,  
одноэтажный с  
цокольным этажом и  
мезонином;

Объём крыльца —  
прямоугольный в плане,  
одноэтажный на высоком  
цоколе

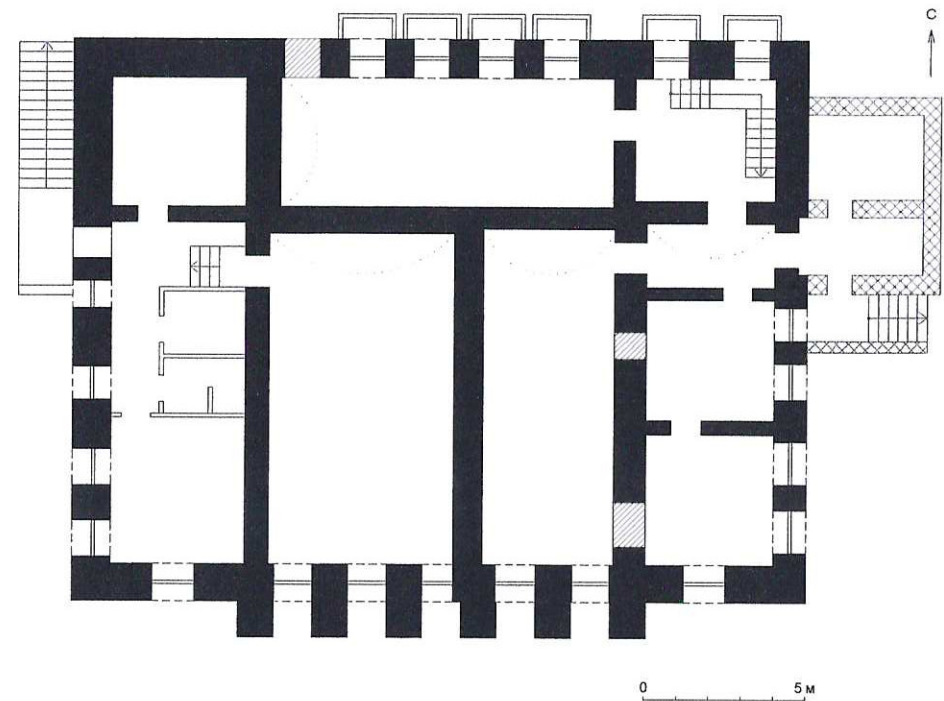
план цокольного этажа

Основные конструкции здания:  
 фундамент ленточный  
 бутовый;  
 цокольный этаж из  
 глиняного кирпича;  
 крыша скатная,  
 чердачная

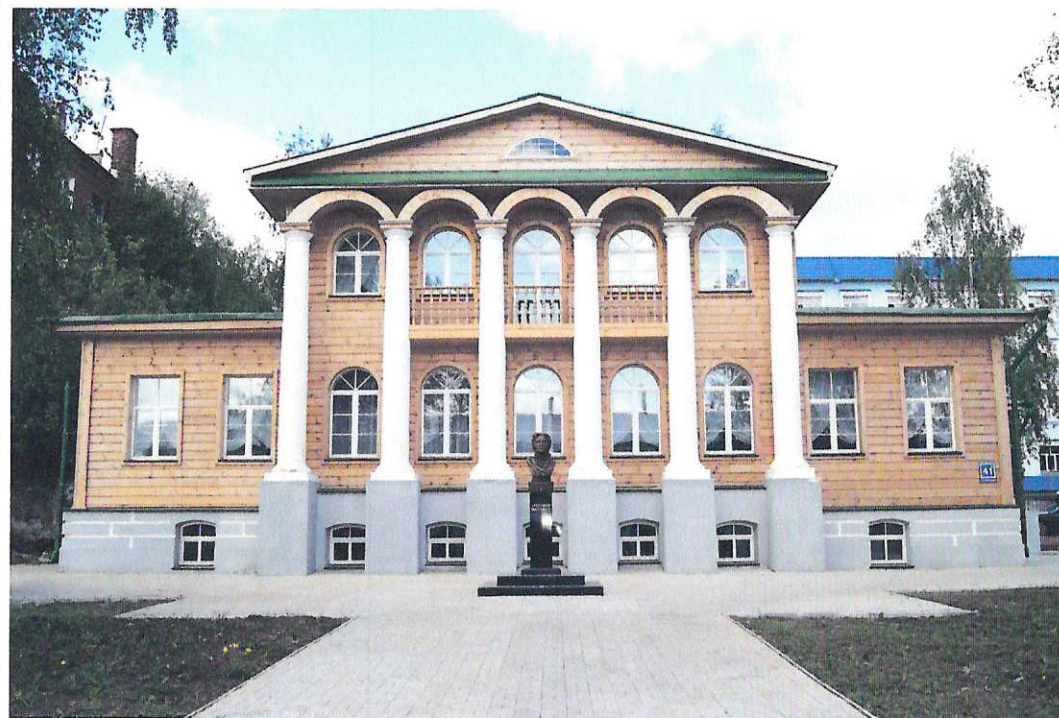
Фото 1. Вид с юга. Фотосъемка 2021 г.

Отделка фасада: стены первого этажа и мезонина облицованы профилированной доской, цоколь – оштукатурен

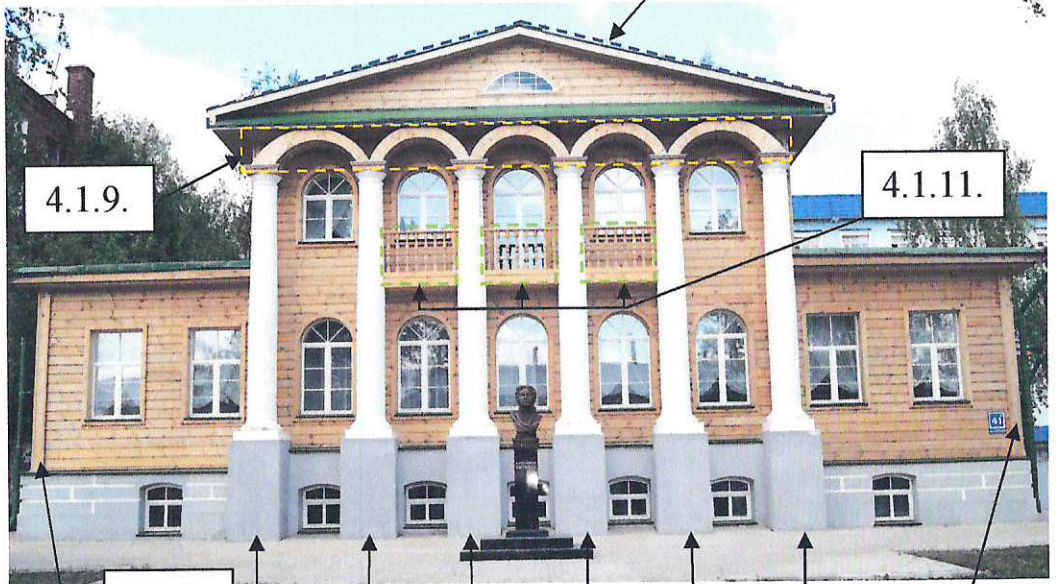
Фото 3. Южный фасад. Вид с юга.  
Фотосъемка 2021 г.

| 4.1.8. | | Шесть деревянных колонн круглого сечения со ступенчатой базой и капителью, поставленные на массивные постаменты. Колонны поддерживают аркатуру | <p>4.1.8.</p> <p>4.1.9.</p> <p>4.1.10.</p> <p>4.1.11.</p> <p>4.1.12.</p> |
| 4.1.9. | | Аркатура, поддерживаемая колоннами | |
| 4.1.10. | | Простой фронтон | |
| 4.1.11. | | Тип ограждение балкона в виде деревянных балясин | |
| 4.1.12. | | Две лопатки, обрамляющие углы фасада | |

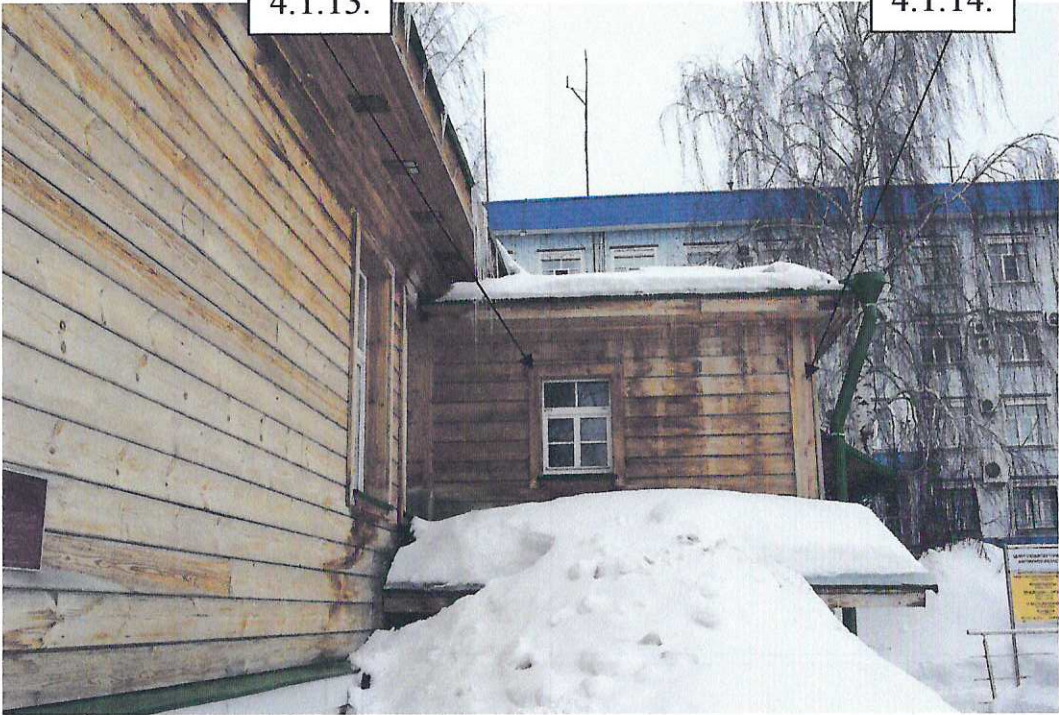
| 4.1.13. | | <p>Один маленький<br/>прямоугольный оконный<br/>проём объёма крыльца,<br/>обрамлённый простой<br/>рамкой</p> | <div data-bbox="1308 389 1451 456">4.1.13.</div> <div data-bbox="1928 389 2072 456">4.1.14.</div> <p>Фото 4. Южный фасад. Вид с юга.<br/>Фотосъемка 2021 г.</p> |
| 4.1.14. | | <p>Лопатка, обрамляющая<br/>угол объёма крыльца</p> | |

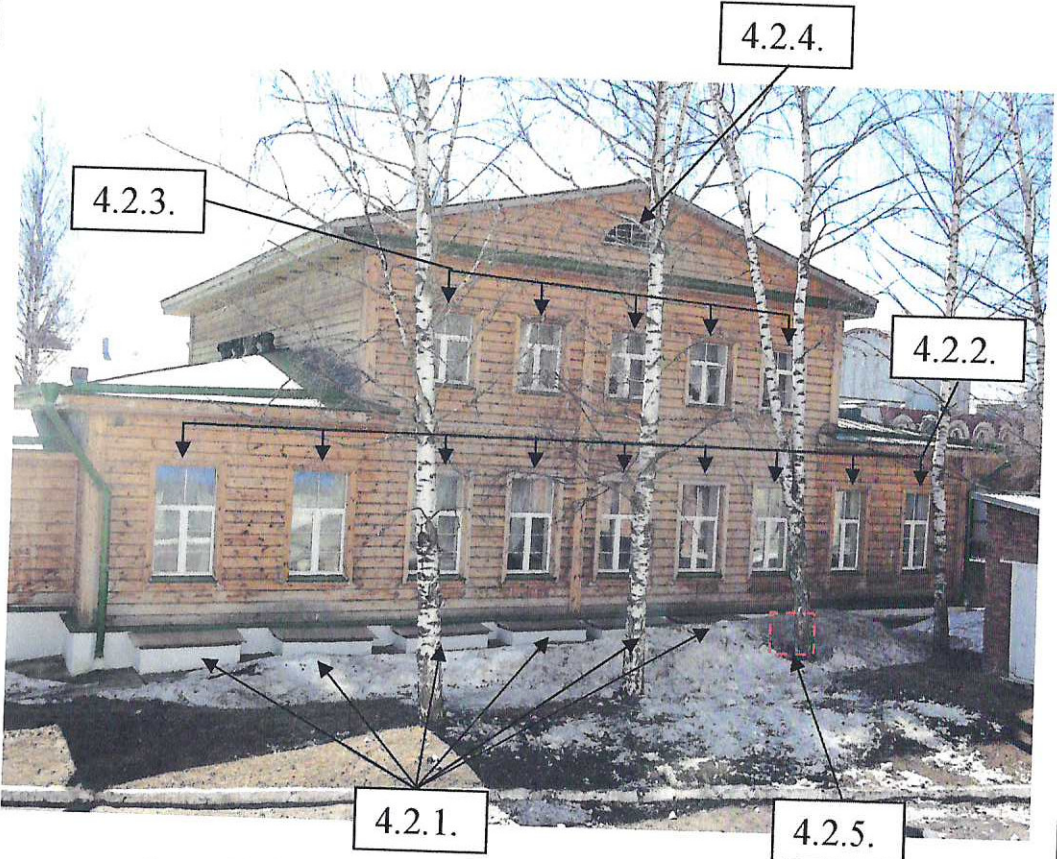
Фото 5. Северный фасад. Вид с северо-востока.  
Фотосъёмка 2021 г.

| 4.2. | Северный фасад | | |
|---|---|---|---|
| 4.2.1. | | Шесть лучковых оконных проёмов цокольного этажа, расположенных в прямках | |
| 4.2.2. | | Девять прямоугольных оконных проёма первого этажа, обрамлённых простой рамкой | |
| 4.2.3. | | Пять прямоугольных оконных проёма мезонина, обрамлённых простой рамкой | |
| 4.2.4. | | Один арочный оконный проём фронтона | |
| 4.2.5. | | Один заложённый лучковый оконный проём цокольного этажа | |

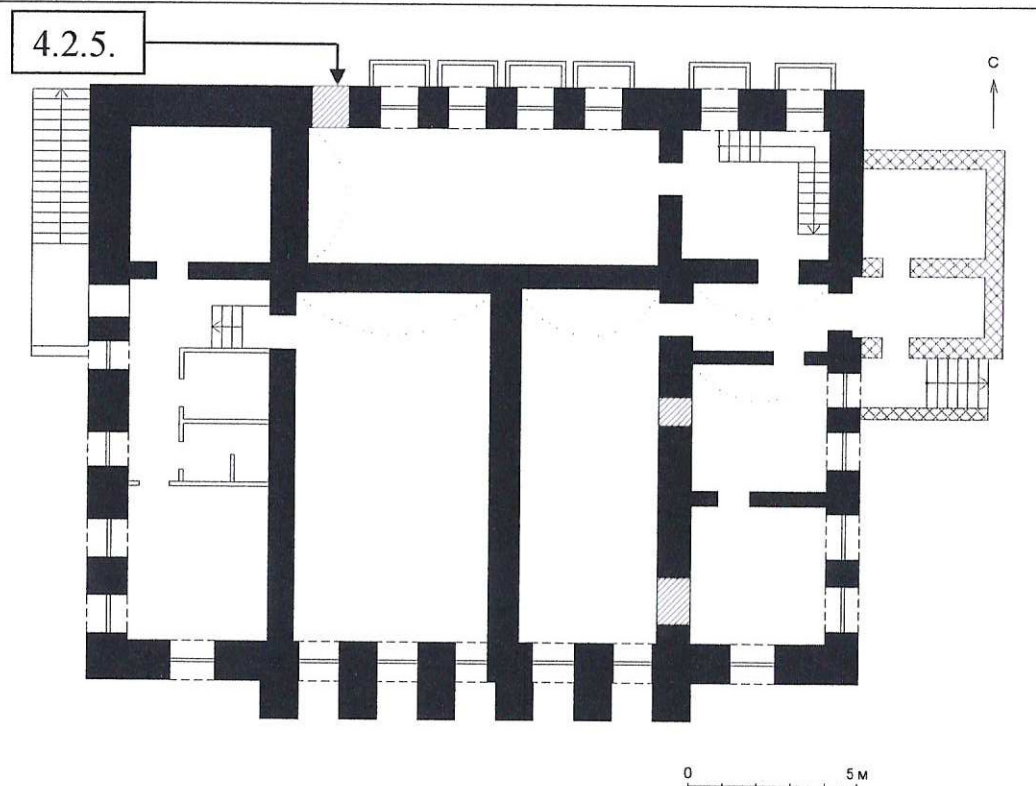
план цокольного этажа

| | - первоначальный период строительства |
| | - заложенные проемы |
| | - кривизна свода |
| | - горизонтальные проекции лучковых перемычек |

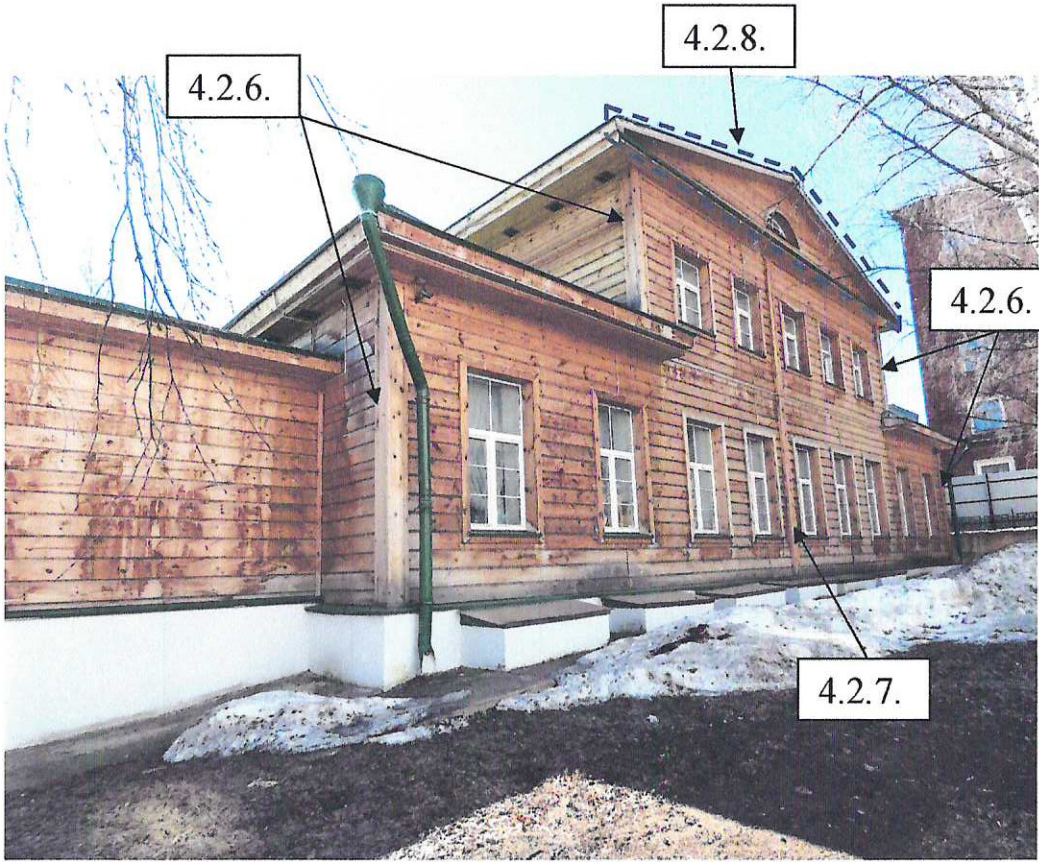
| 4.2.6. | | Четыре лопатки,<br>обрамляющие углы<br>первого этажа и мезонина | <p data-bbox="1211 272 1368 331">4.2.6.</p> <p data-bbox="1733 225 1861 284">4.2.8.</p> <p data-bbox="2002 491 2130 550">4.2.6.</p> <p data-bbox="1868 879 1995 938">4.2.7.</p> <p data-bbox="1211 1129 1966 1209">Фото 6. Северный фасад. Вид с северо-востока.<br/>Фотосъемка 2021 г.</p> |
| 4.2.7. | | Одна лопатка,<br>проходящая через первый<br>этаж и мезонин и делящая<br>фасад на две неравных<br>части | |
| 4.2.8. | | Простой фронтон | |

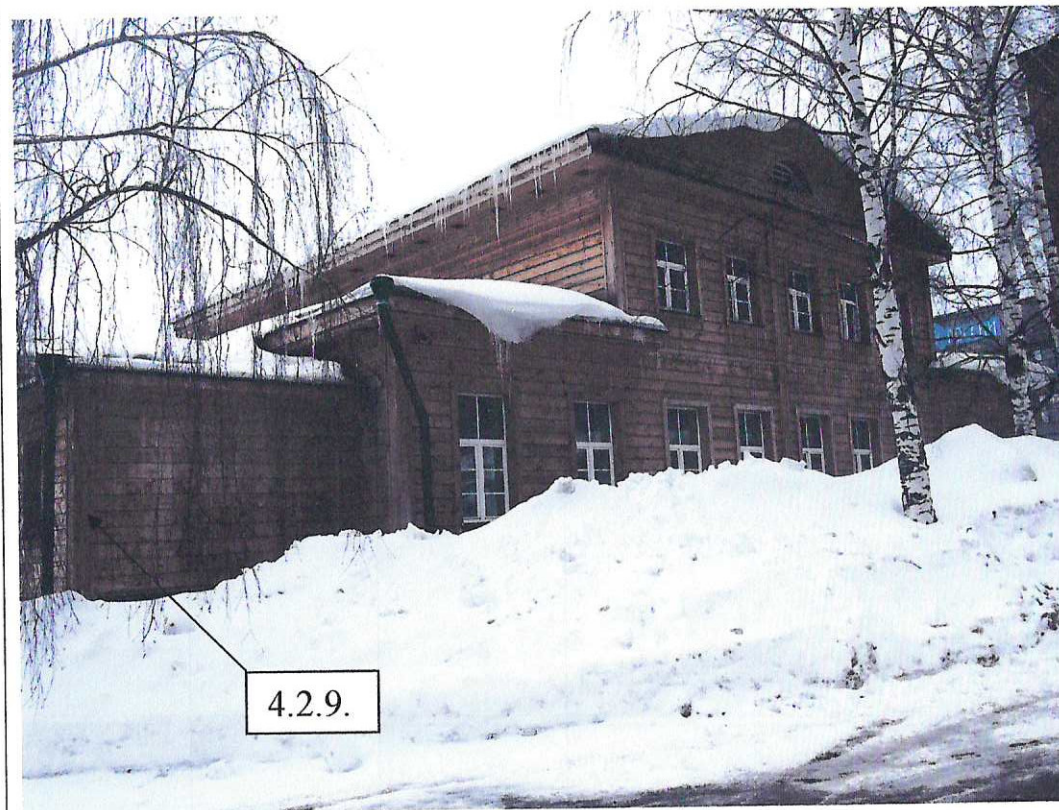
Фото 7. Восточный фасад. Вид с северо-востока  
Фотосъемка 2021 г.

Одна лопатка,  
обрамляющая угол  
объёма крыльца

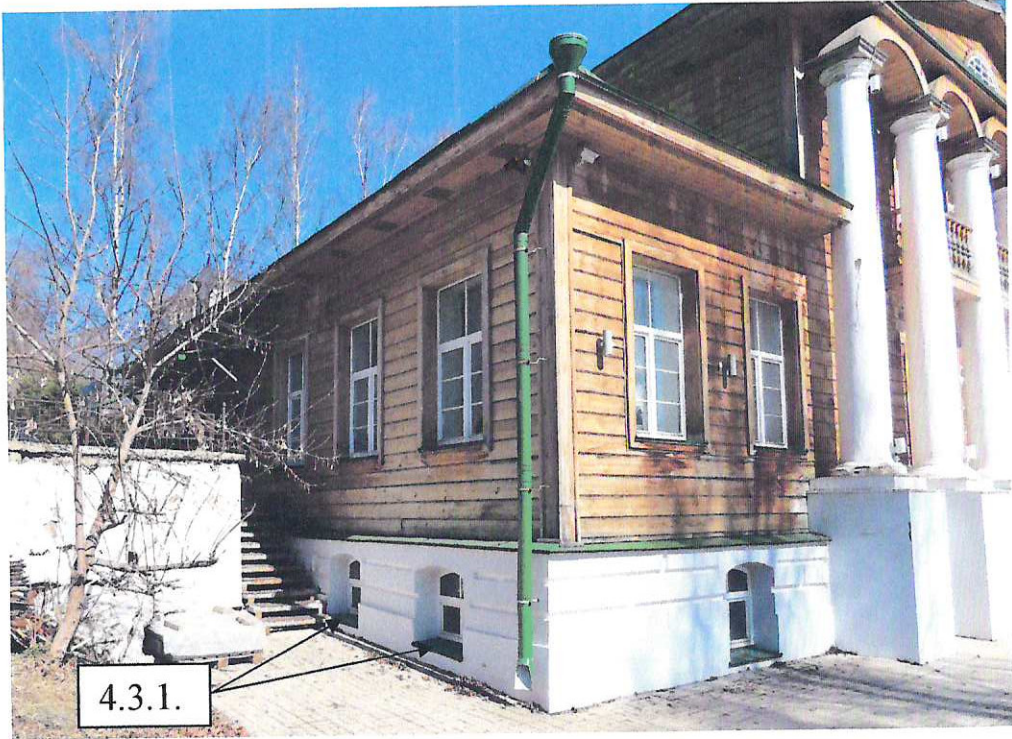
| 4.3. | Западный фасад | | |
|---|---|---|---|
| 4.3.1. | | Четыре лучковых оконных проёма цокольного этажа | |
| 4.3.2. | | Прямоугольный дверной проём цокольного этажа | <p data-bbox="1160 1201 2018 1281">Фото 8. Фрагмент западный фасад. Вид с юго-запада.<br/>Фотосъемка 2021 г.</p> |

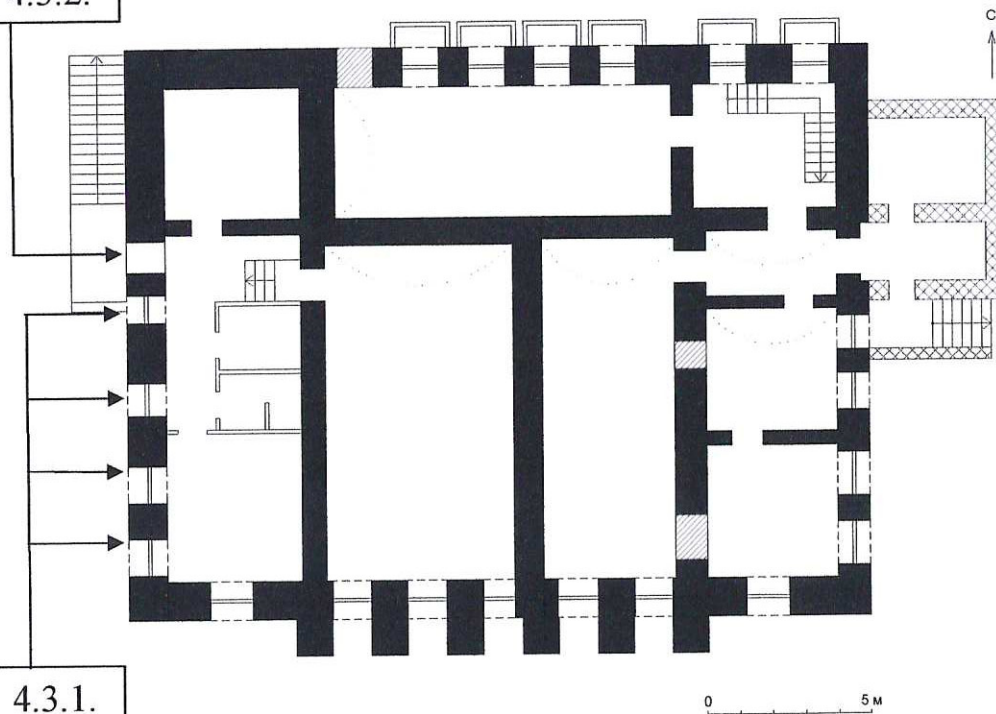
план цокольного этажа

| | - первоначальный период строительства |
| | - заложенные проемы |
| | - кривизна свода |

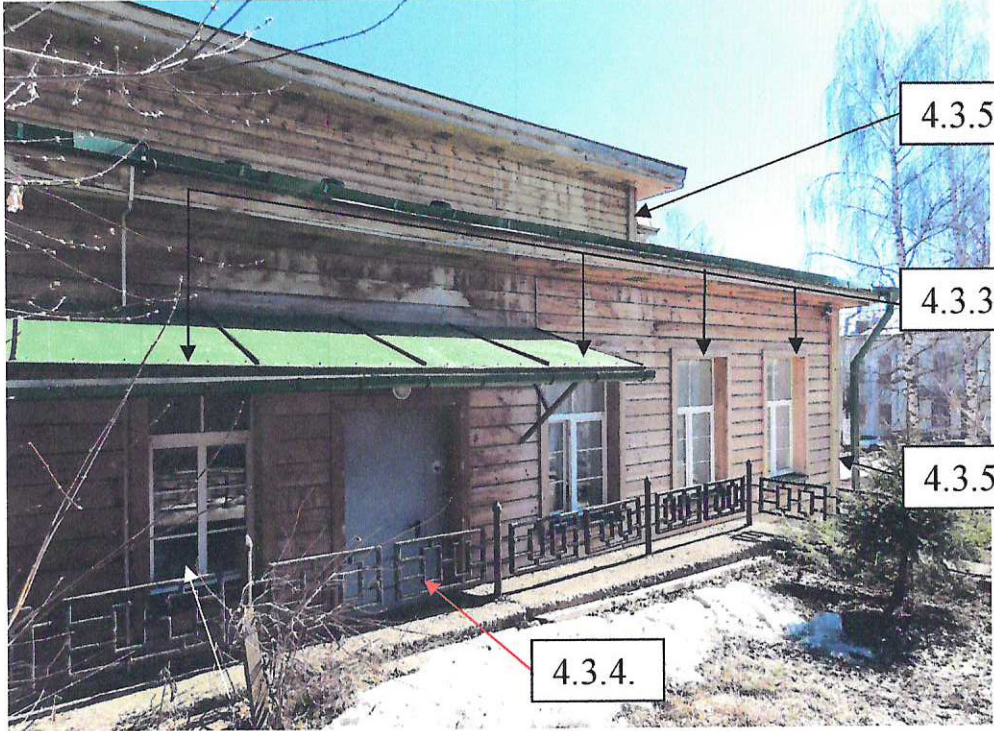
| 4.3.3. | | Четыре прямоугольных оконных проёма первого этажа обрамлённых простой рамкой | <p data-bbox="1220 1173 1960 1252">Фото 9. Западный фасад. Вид с северо-запада.<br/>Фотосъемка 2021 г.</p> |
| 4.3.4. | | Один прямоугольный дверной проем первого этажа, обрамлённый простой рамкой | |
| 4.3.5. | | Четыре лопатки обрамляющие углы первого этажа и мезонина | |

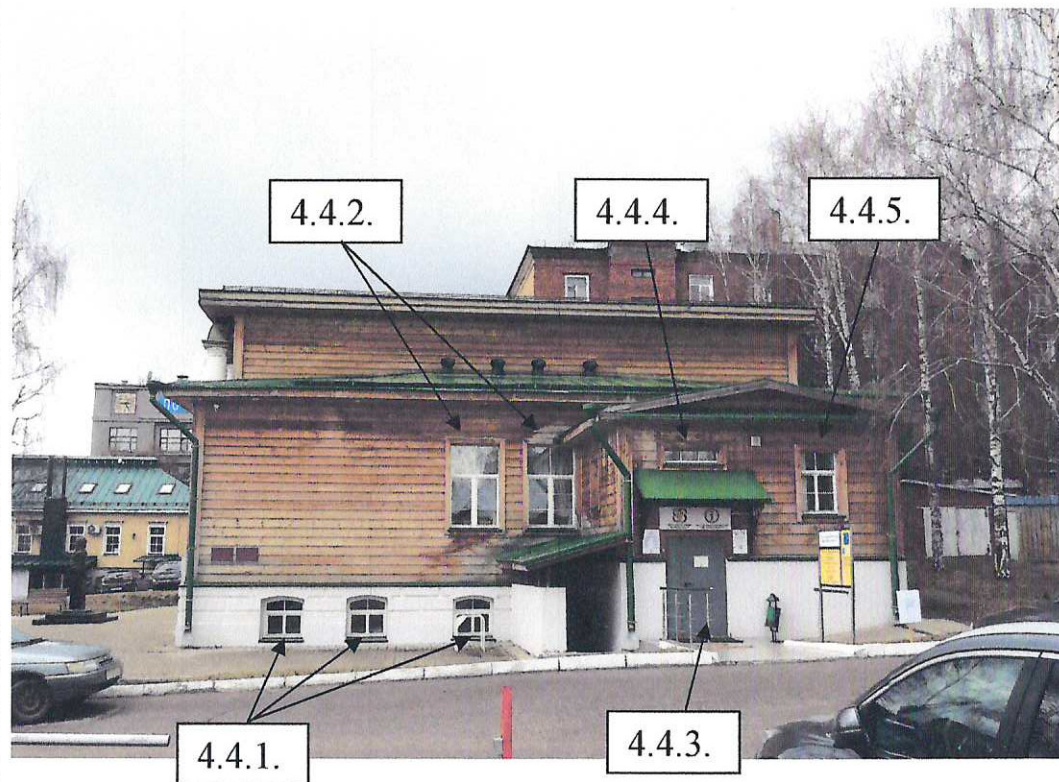
Фото 11. Восточный фасад. Вид с востока  
Фотосъемка 2021 г.

| 4.4. | Восточный фасад | |
|---|---|---|
| 4.4.1. | | Четыре лучковых оконных проёма цокольного этажа |
| 4.4.2. | | Два прямоугольных оконных проёма первого этажа обрамлённых простой рамкой |
| 4.4.3. | | Один прямоугольный дверной проём первого этажа объёма крыльца |
| 4.4.4. | | Один узкий прямоугольный проём объёма крыльца, обрамлённый простой рамкой |
| 4.4.5. | | Один маленький прямоугольный оконный проём объёма крыльца, обрамлённый простой рамкой |

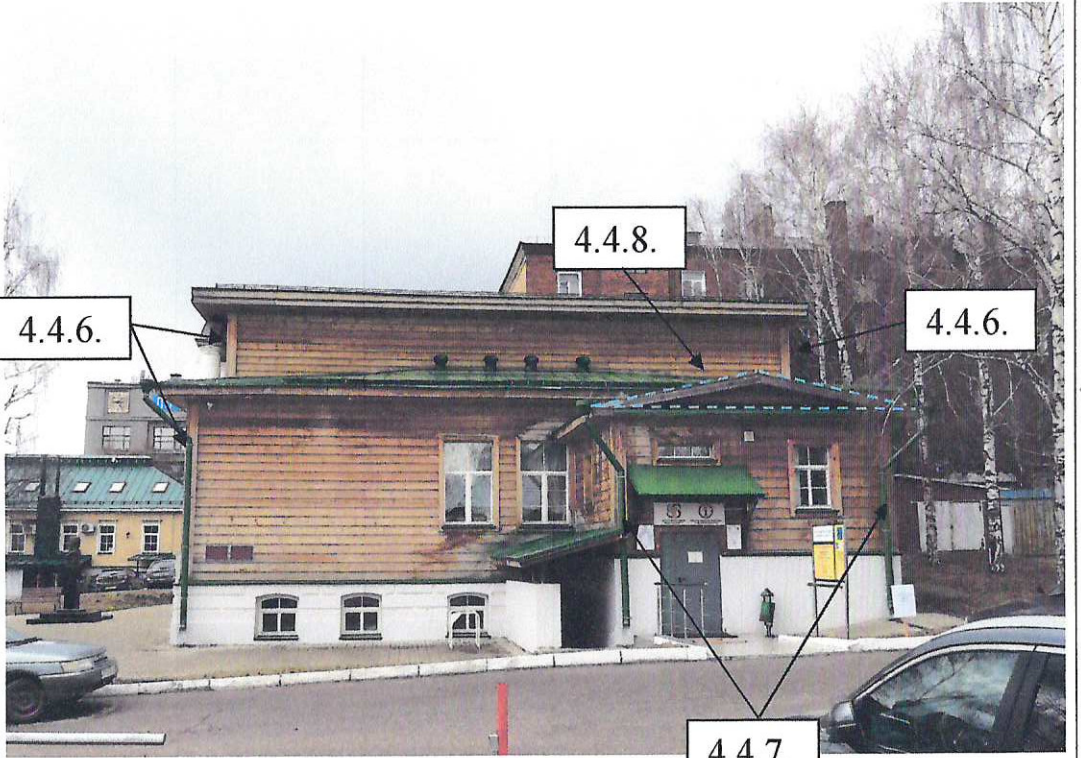
Фото 13. Восточный фасад. Вид с востока  
Фотосъемка 2021 г.

| 4.4.6. | | Четыре лопатки,<br>обрамляющие углы<br>первого этажа и мезонина<br>основного объема | |
| 4.4.7. | | Две лопатки,<br>обрамляющие углы<br>объема крыльца | |
| 4.4.8. | | Фронтон объема крыльца | |

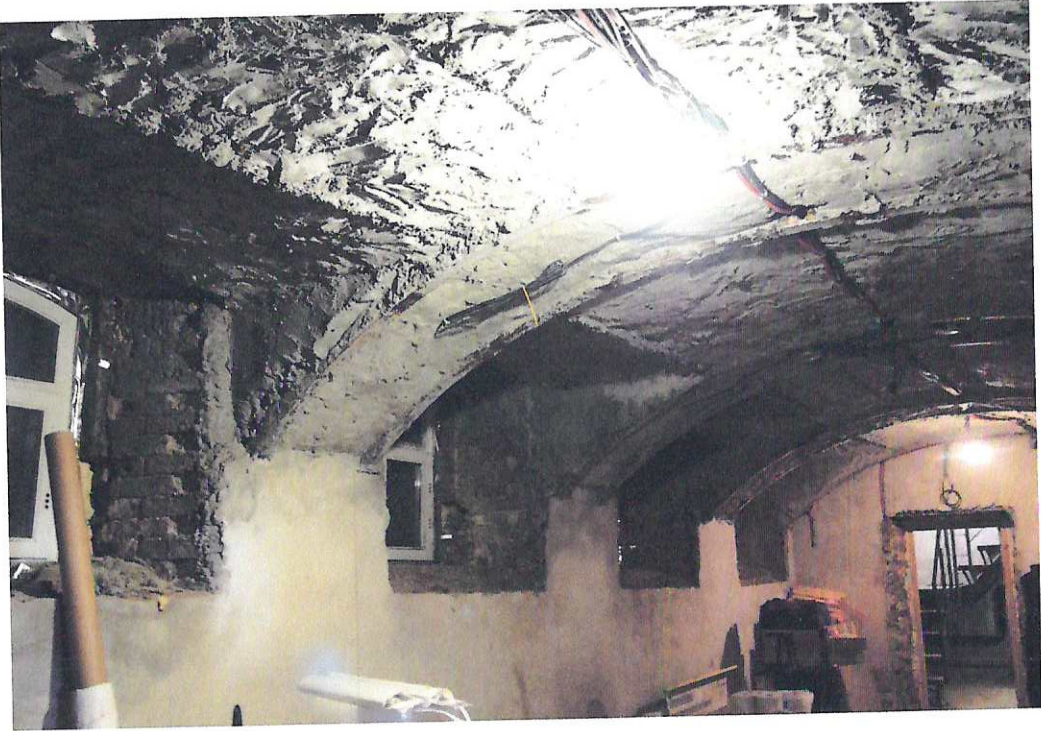
| 4.5. | Внутренние помещения | | |
|---|---|---|---|
| 4.5.1. | | Коробовые своды цокольного этажа | <p data-bbox="1133 1193 2049 1284">Фото 15. Коробовые своды помещений цокольного этажа с распалубкой под оконные проёмы. Фотосъёмка 2021 г.</p> |

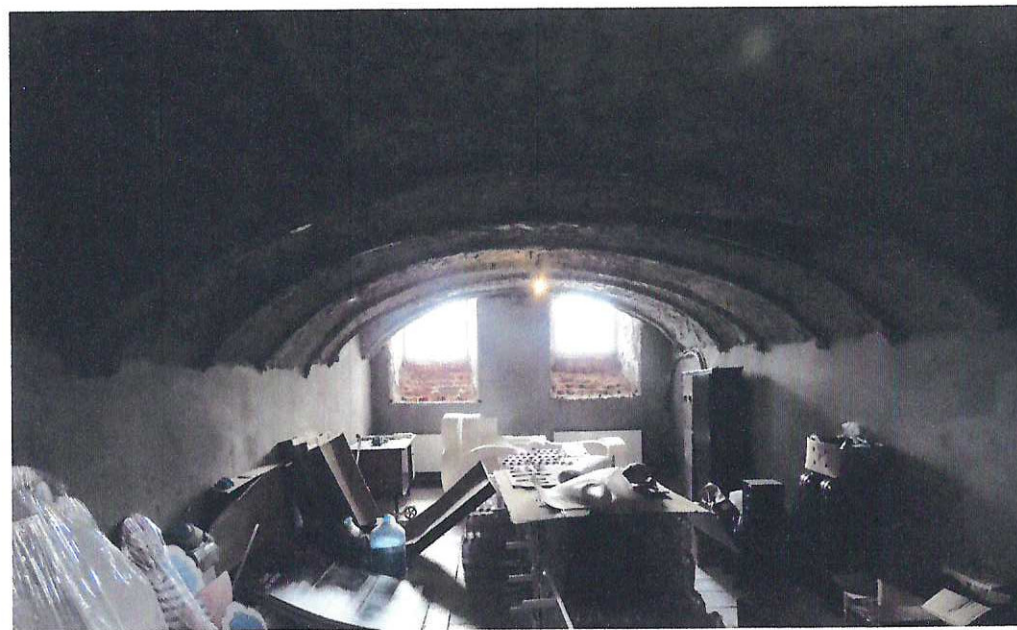
Фото 16. Коробовые своды помещений цокольного этажа.  
Фотосъемка 2021 г.

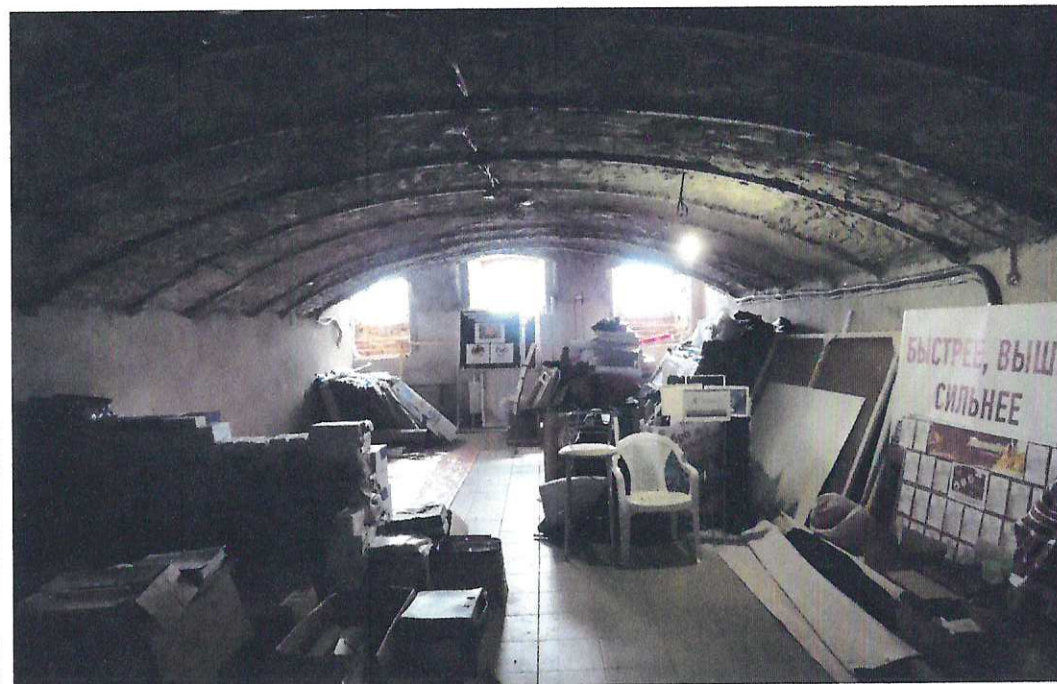
Фото 17. Коробовые своды помещений цокольного этажа.  
Фотосъемка 2021 г.

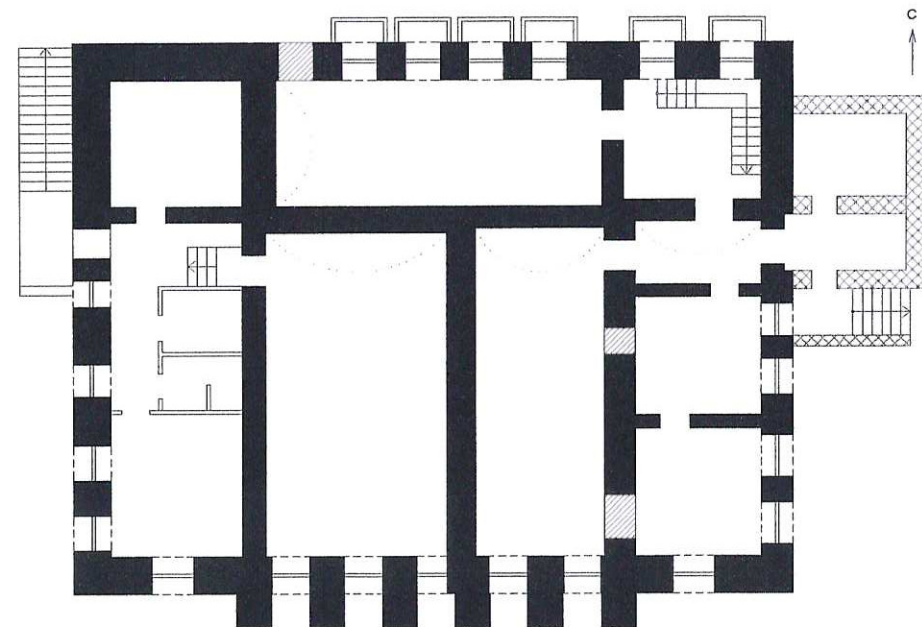
план цокольного этажа

| | - первоначальный период строительства |

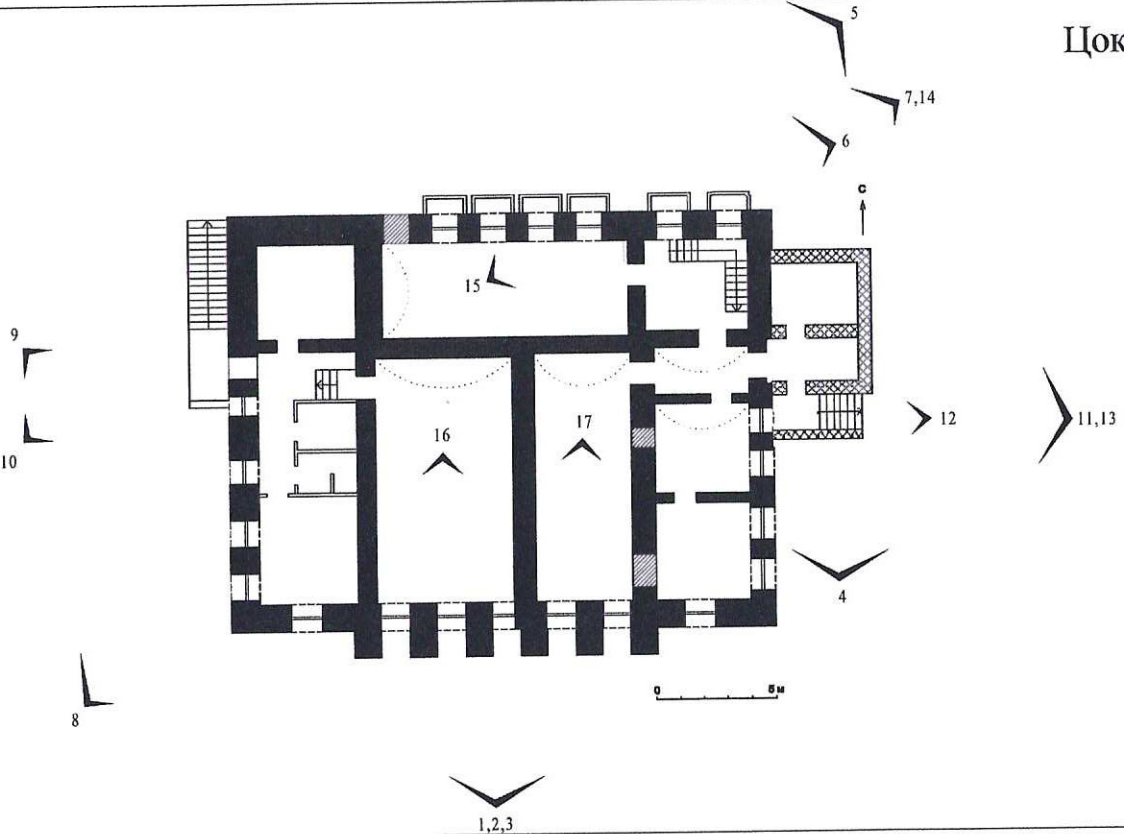
| Номер<br>схемы | Схема |
|---|---|
| 1 | <p data-bbox="1765 619 2033 655">Цокольный этаж</p> <p>The floor plan shows a complex layout of rooms and corridors. Rooms 15, 16, and 17 are the central areas. Security cameras are positioned at various points: 1, 2, and 3 at the bottom; 4 at the bottom right; 5, 6, 7, and 14 at the top right; 8 at the bottom left; 9 and 10 on the left side; 11 and 13 on the right side; 12 near room 17; and 15, 16, and 17 inside their respective rooms. A scale bar at the bottom right indicates 0 to 5 meters. A north arrow is located at the top right.</p> |
