**УПРАВЛЕНИЕ  
ГОСУДАРСТВЕННОЙ ОХРАНЫ ОБЪЕКТОВ КУЛЬТУРНОГО  
НАСЛЕДИЯ КИРОВСКОЙ ОБЛАСТИ**

**РЕШЕНИЕ**

**Об установлении предмета охраны объекта культурного наследия  
(памятника истории и культуры) народов Российской Федерации  
федерального значения «Троицкая церковь», расположенного  
по адресу: Кировская область, Кирово-Чепецкий район,  
с. Кстинино, ул. Советская, д. 61**

**ПРЕДМЕТ ОХРАНЫ**

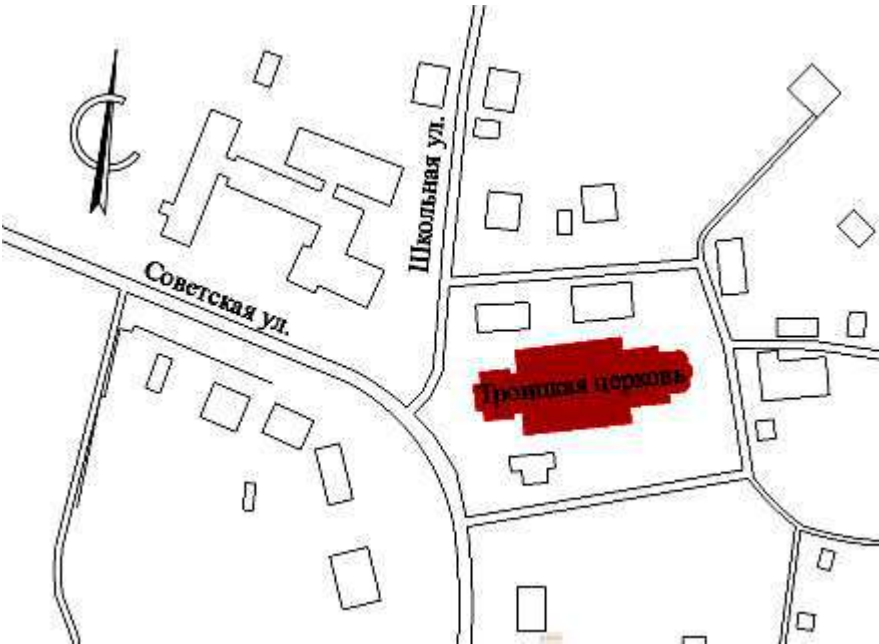
| № п/п | Обобщенная группа элементов предмета охраны | Элементы предмета охраны | Фотографическое или иное графическое изображение предмета охраны* |
|---|---|---|---|
| 1 | Градостроительное положение | <p>Объект культурного наследия (памятник истории и культуры) народов Российской Федерации федерального значения «Троицкая церковь» располагается в центральной части села Кстинино Кирово-Чепецкого района Кировской области, на повороте ул. Советской</p> | <p>Схема местоположения</p> |

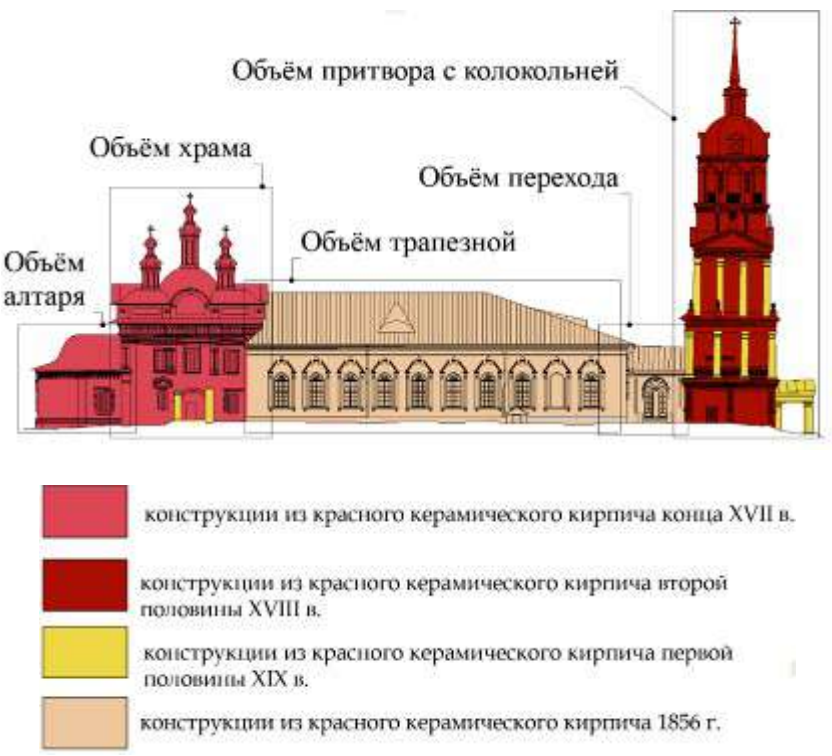
| № п/п | Обобщенная группа элементов предмета охраны | Элементы предмета охраны | Фотографическое или иное графическое изображение предмета охраны* |
|---|---|---|---|
| 2 | Объемно-пространственная композиция | <p>Объект культурного наследия выдержан в традиционных формах православного храма типа «корабль» и состоит из пяти объемов, выполненных в ходе трех строительных периодов в разновременной архитектурной стилистике:</p> <p><b>объем притвора с колокольной</b> второй половины XVIII в., в стилистике барокко с включением классицистических элементов (колоннады и портики) – прямоугольный с перекрытием цилиндрическим сводом, с двумя палатками с перекрытием цилиндрическими сводами в уровне первого яруса; прямоугольный с перекрытием цилиндрическим сводом и вальмовой крышей в уровне второго яруса; восьмигранный с перекрытием четырехщипцовой крышей в уровне третьего яруса;</p> | <p>Объем притвора с колокольной</p> <p>Объем храма</p> <p>Объем перехода</p> <p>Объем трапезной</p> <p>Объем алтаря</p> <p>конструкции из красного керамического кирпича конца XVIII в.</p> <p>конструкции из красного керамического кирпича второй половины XVIII в.</p> <p>конструкции из красного керамического кирпича первой половины XIX в.</p> <p>конструкции из красного керамического кирпича 1856 г.</p> <p>Схема храма типа «корабль», состоящего из пяти объемов, выполненных в ходе трех строительных периодов</p> |

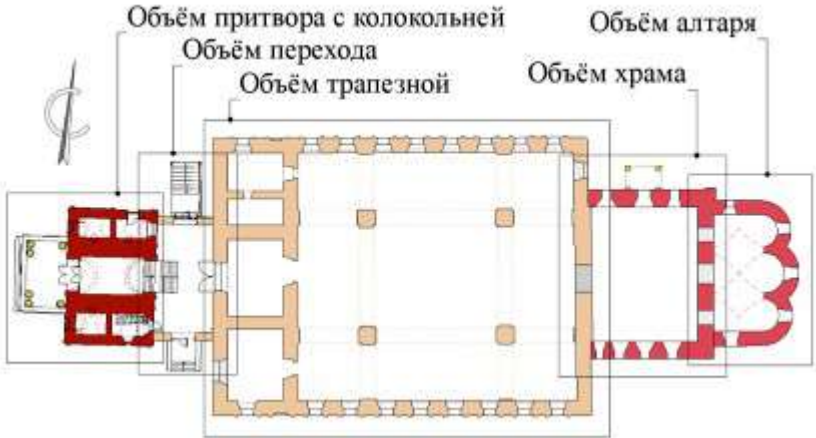
| № п/п | Обобщенная группа элементов предмета охраны | Элементы предмета охраны | Фотографическое или иное графическое изображение предмета охраны* |
|---|---|---|---|
| | | <p>восьмигранный с перекрытием сомкнутым сводом и восьмигранным куполом с глухим барабаном, главкой и шпилем в уровне четвертого яруса;</p> <p><b>объем перехода</b>, выполненный в 1856 году в стиле эклектики с включением элементов классицизма и барокко – прямоугольный в плане, одноэтажный, перекрытый двускатной кровлей;</p> <p><b>объем трапезной</b>, выполненный в 1856 году в стиле эклектики с включением элементов классицизма и барокко – прямоугольный в плане одноэтажный, перекрытый системой крестового и полулуктовых сводов на подпружных арках и вальмовой крышей, усложненный примыкающим с западной стороны объемом перехода;</p> | <p>Объем притвора с колокольной<br/>Объем перехода<br/>Объем трапезной<br/>Объем алтаря<br/>Объем храма</p> <ul style="list-style-type: none"> <li>конструкции из красного керамического кирпича конца XVII в.</li> <li>конструкции из красного керамического кирпича второй половины XVIII в.</li> <li>конструкции из красного керамического кирпича первой половины XIX в.</li> <li>конструкции из красного керамического кирпича 1856 г.</li> <li>своды и арки из красного керамического кирпича</li> </ul> <p>Схема храма типа «корабль», состоящего из пяти объемов, выполненных в ходе трех строительных периодов</p> |

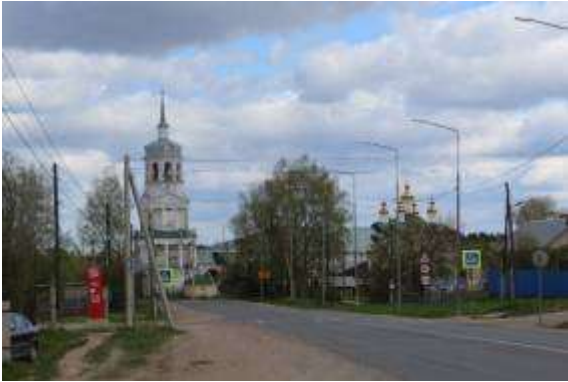
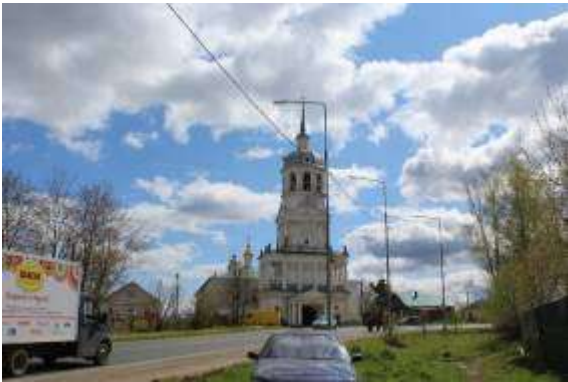
| № п/п | Обобщенная группа элементов предмета охраны | Элементы предмета охраны | Фотографическое или иное графическое изображение предмета охраны* |
|---|---|---|---|
| | | <p><b>объем храма</b>, выполненный в конце XVII века в стилистике барокко с элементами русского узорочья – прямоугольный в плане одноэтажный двухсветный объем, перекрытый сомкнутым сводом, на котором расположены пять конх, увенчанных пятью глухими восьмигранными барабанами с двухъярусными главками;</p> <p><b>объем алтаря</b>, выполненный в конце XVII в. в стилистике барокко с элементами русского узорочья – прямоугольный с тремя полуциркульными апсидами, перекрытый системой коробовых цилиндрических и крестового сводов с завершениями в виде конх</p> | <p>Фото 1. Общий вид на объект в контексте застройки.<br/>Фото 2024 г.</p> <p>Фото 2. Вид на объект с запада со стороны Соборной площади.<br/>Фото 2024 г.</p> |

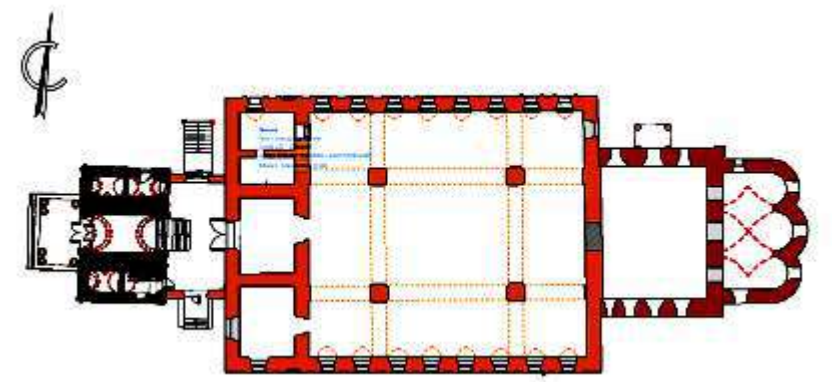
| № п/п | Обобщенная группа элементов предмета охраны | Элементы предмета охраны | Фотографическое или иное графическое изображение предмета охраны* |
|---|---|---|---|
| 3 | Конструктивные решения | <p><b>Объем притвора с колокольной:</b></p> <p>капитальные стены, цилиндрические своды – конструкции из красного керамического кирпича второй половины XVIII в. на известковом растворе;</p> <p>колонны второго и третьего яруса колокольни, портик первого яруса притвора – конструкции из красного керамического кирпича первой половины XIX в., 1856 г. на известковом растворе;</p> | <p> <span style="display: inline-block; width: 20px; height: 15px; background-color: darkred; border: 1px solid black;"></span> конструкции из красного керамического кирпича конца XVII в.<br/> <span style="display: inline-block; width: 20px; height: 15px; background-color: black; border: 1px solid black;"></span> конструкции из красного керамического кирпича второй половины XVIII в.<br/> <span style="display: inline-block; width: 20px; height: 15px; background-color: orange; border: 1px solid black;"></span> конструкции из красного керамического кирпича первой половины XIX в.<br/> <span style="display: inline-block; width: 20px; height: 15px; background-color: red; border: 1px solid black;"></span> конструкции из красного керамического кирпича 1856 г.<br/> <span style="display: inline-block; width: 20px; height: 15px; border: 1px dashed black;"></span> своды и арки из красного керамического кирпича </p> <p>План 1-го яруса</p> |

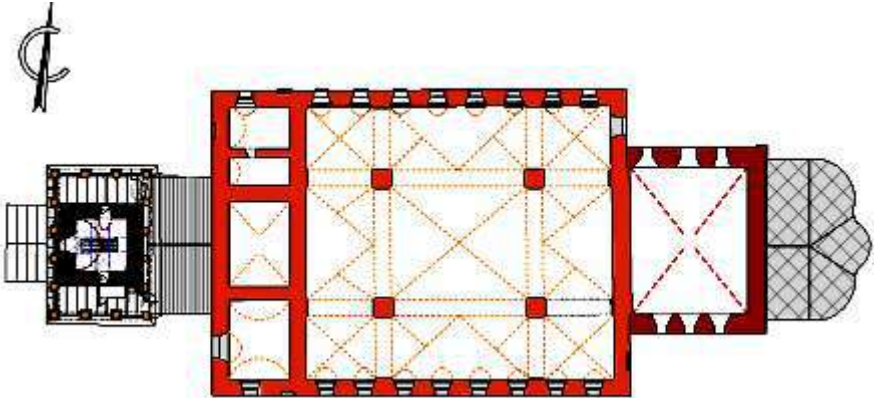
| № п/п | Обобщенная группа элементов предмета охраны | Элементы предмета охраны | Фотографическое или иное графическое изображение предмета охраны* |
|---|---|---|---|
| | | <p>крыша западного портика – двухскатная;</p> <p>крыша второго яруса – вальмовая;</p> <p>крыша третьего яруса – четырехщипцовая;</p> <p>крыша четвертого яруса – восьмигранная купольная, завершенная восьмигранной главкой, увенчанной шпилем с яблоком и крестом;</p> <p>кровельные покрытия скатных крыш – металлическими листами с фальцевыми соединениями;</p> <p>кровельные покрытия купольной крыши и шпиля – металлическими листами, соединенными «в шашку»</p> | <p> <span style="display: inline-block; width: 20px; height: 10px; background-color: #800000; border: 1px solid black;"></span> конструкции из красного керамического кирпича конца XVII в.<br/> <span style="display: inline-block; width: 20px; height: 10px; background-color: #000000; border: 1px solid black;"></span> конструкции из красного керамического кирпича второй половины XVIII в.<br/> <span style="display: inline-block; width: 20px; height: 10px; background-color: #FF8C00; border: 1px solid black;"></span> конструкции из красного керамического кирпича первой половины XIX в.<br/> <span style="display: inline-block; width: 20px; height: 10px; background-color: #FF0000; border: 1px solid black;"></span> конструкции из красного керамического кирпича 1856 г.<br/> <span style="display: inline-block; width: 20px; height: 10px; border: 1px dashed black;"></span> своды и арки из красного керамического кирпича </p> <p>План 2-го яруса.</p> |

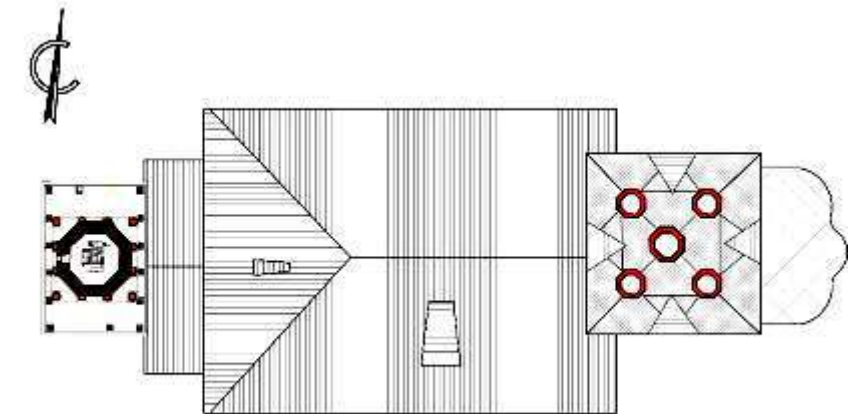
| № п/п | Обобщенная группа элементов предмета охраны | Элементы предмета охраны | Фотографическое или иное графическое изображение предмета охраны* |
|---|---|---|---|
| | | <p><b>Объем перехода:</b></p> <p>капитальные стены – конструкции из красного керамического кирпича первой половины XIX в., 1856 г. на известковом растворе;</p> <p>двухскатная крыша;</p> <p>кровельное покрытие двухскатной крыши – металлическими листами с фальцевыми соединениями</p> | <p> <span style="display: inline-block; width: 20px; height: 15px; background-color: red; margin-right: 5px;"></span> конструкции из красного керамического кирпича конца XVII в.<br/> <span style="display: inline-block; width: 20px; height: 15px; background-color: black; margin-right: 5px;"></span> конструкции из красного керамического кирпича второй половины XVIII в.<br/> <span style="display: inline-block; width: 20px; height: 15px; background-color: lightcoral; margin-right: 5px;"></span> конструкции из красного керамического кирпича первой половины XIX в. </p> <p>План 3-го яруса</p> |

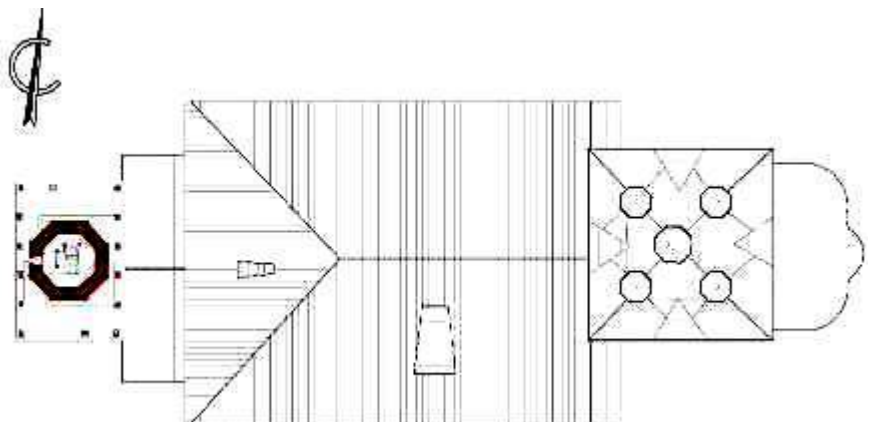
| № п/п | Обобщенная группа элементов предмета охраны | Элементы предмета охраны | Фотографическое или иное графическое изображение предмета охраны* |
|---|---|---|---|
| | | <p><b>Объем трапезной:</b></p> <p>капитальные стены, столпы, колонны, система сомкнутого крестового и цилиндрических полулуктовых сводов на подпружных арках – конструкции из красного керамического кирпича первой половины XIX в., 1856 г. на известковом растворе;</p> <p>крыша второго яруса – вальмовая;</p> <p>кровельные покрытия вальмовой крыши – металлическими листами с фальцевыми соединениями;</p> <p>пространственные связи для восприятия распора – металлические</p> | <p>конструкции из красного керамического кирпича второй половины XVIII в.</p> <p>План 4-го яруса</p> |

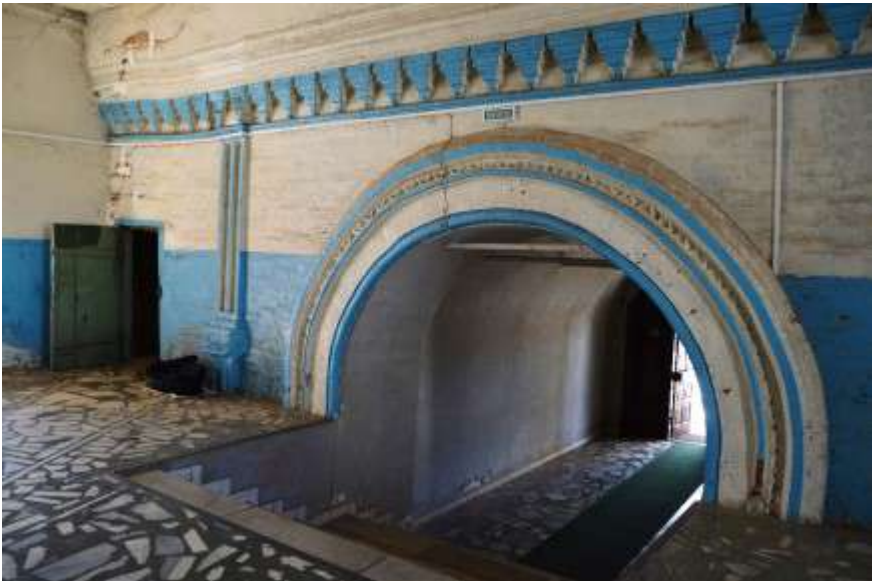
| № п/п | Обобщенная группа элементов предмета охраны | Элементы предмета охраны | Фотографическое или иное графическое изображение предмета охраны* |
|---|---|---|---|
| | | <p style="text-align: center;"><b>Объем алтаря:</b></p> <p>капитальные стены, система коробовых и цилиндрического сводов с тремя конхами апсид – конструкции из красного керамического кирпича конца XVII в. на известковом растворе;</p> <p>крыша – вальмовая со скругленной гранью;</p> <p>кровельные покрытия вальмовой со скругленной гранью крыши – металлическими листами «в шашку»;</p> <p>пространственные связи для восприятия распора – металлические</p> | <p>Фото 7. Помещение первого яруса объема притвора с колокольной. Переход, цилиндрический свод объема притвора с колокольной.<br/>Фото 2024 г.</p> |

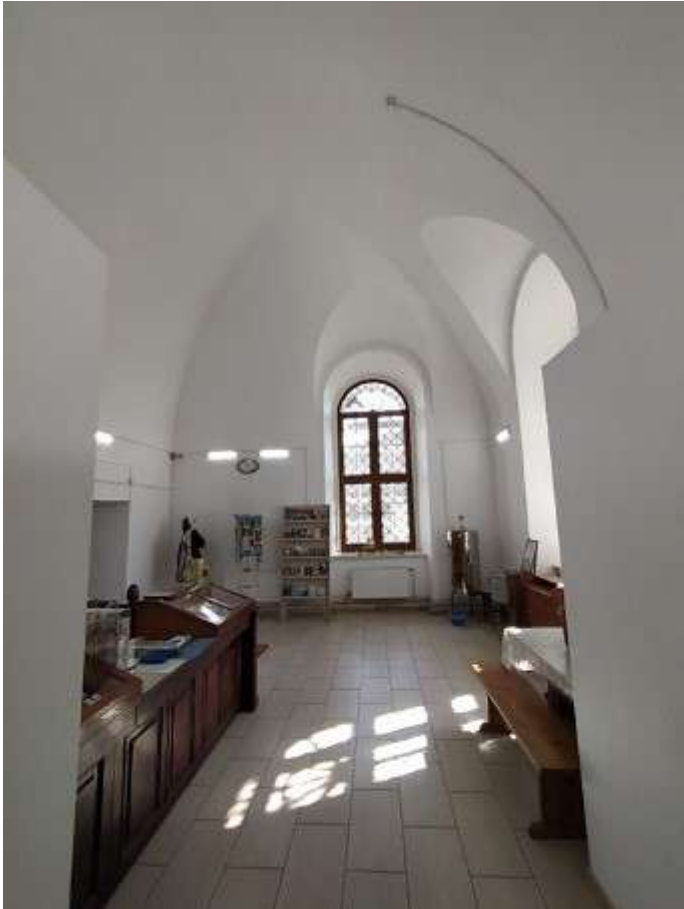
| № п/п | Обобщенная группа элементов предмета охраны | Элементы предмета охраны | Фотографическое или иное графическое изображение предмета охраны* |
|---|---|---|---|
| | | | <p data-bbox="1361 1289 1908 1401">Фото 8. Помещение объема трапезной.<br/>Цилиндрический свод.<br/>Фото 2024 г.</p> |

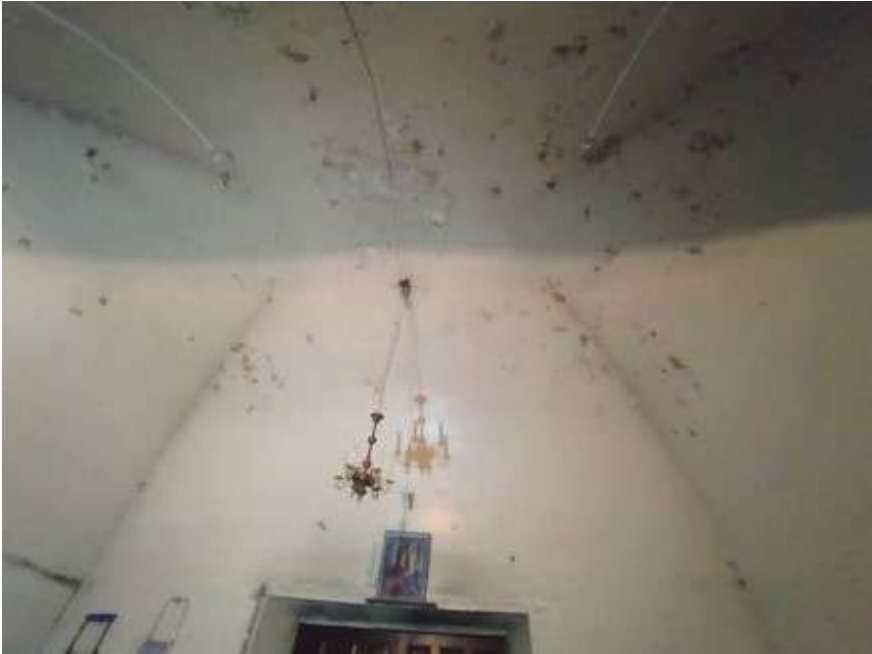
| № п/п | Обобщенная группа элементов предмета охраны | Элементы предмета охраны | Фотографическое или иное графическое изображение предмета охраны* |
|---|---|---|---|
| | | | <p data-bbox="1240 1171 2029 1241">Фото 9. Помещение объема трапезной. Сомкнутый свод.<br/>Фото 2024 г.</p> |

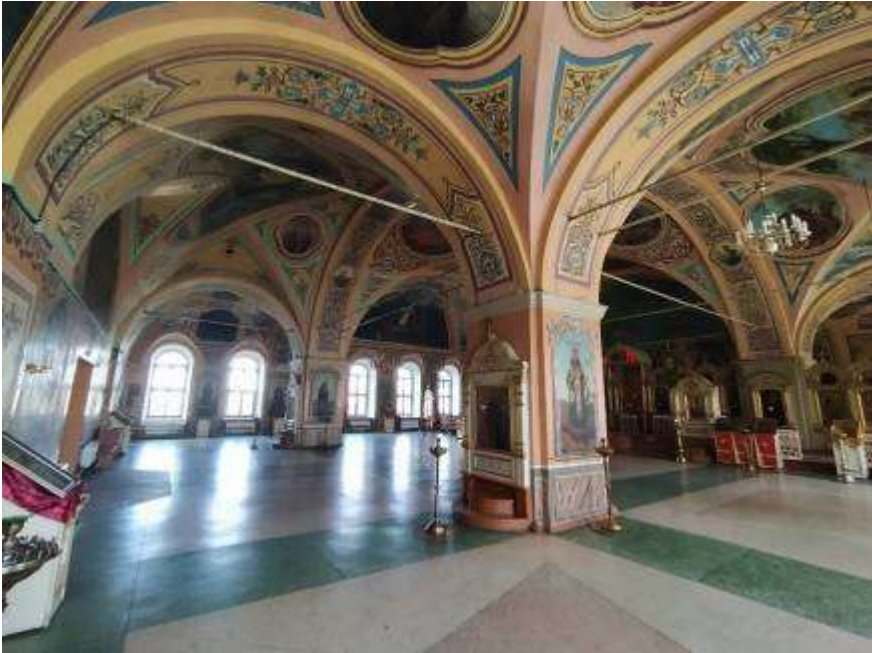
| № п/п | Обобщенная группа элементов предмета охраны | Элементы предмета охраны | Фотографическое или иное графическое изображение предмета охраны* |
|---|---|---|---|
| | | | <p data-bbox="1355 1155 1915 1260">Фото 10. Помещение объема трапезной.<br/>Система сводов на подпружных арках.<br/>Фото 2024 г.</p> |

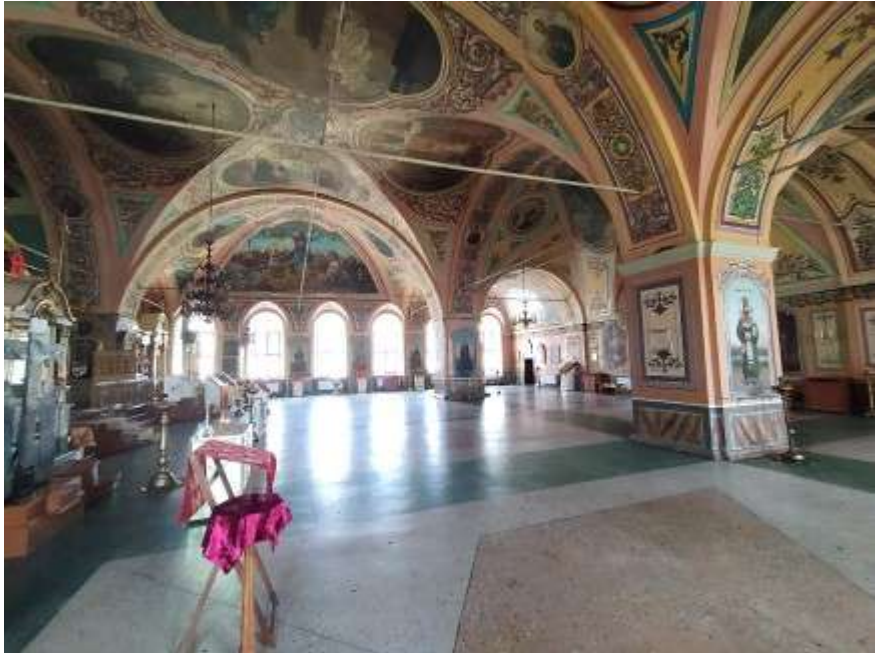
| № п/п | Обобщенная группа элементов предмета охраны | Элементы предмета охраны | Фотографическое или иное графическое изображение предмета охраны* |
|---|---|---|---|
| | | | <p data-bbox="1355 1157 1915 1260">Фото 11. Помещение объема трапезной.<br/>Система сводов на подпружных арках.<br/>Фото 2024 г.</p> |

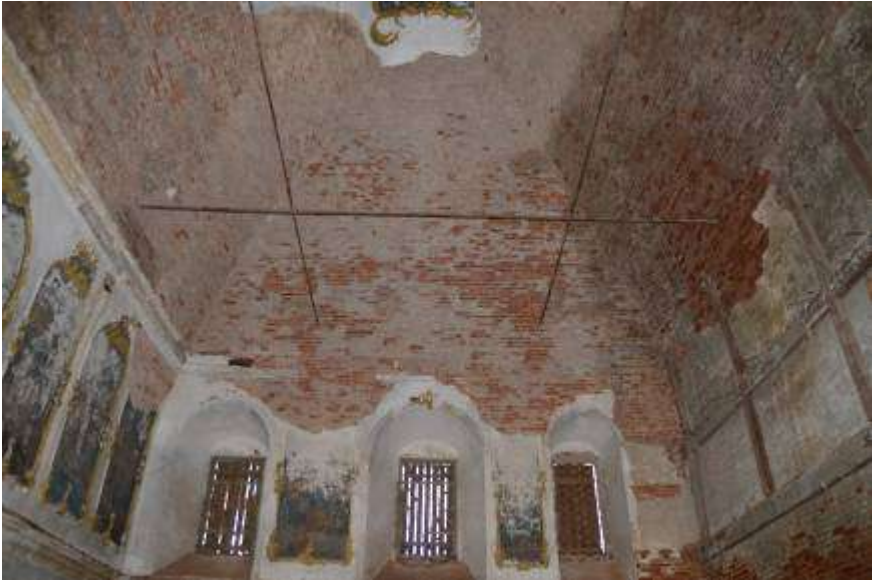
| № п/п | Обобщенная группа элементов предмета охраны | Элементы предмета охраны | Фотографическое или иное графическое изображение предмета охраны* |
|---|---|---|---|
| | | | <p data-bbox="1310 1117 1957 1222">Фото 12. Помещение четверика объема храма.<br/>Сомкнутый свод.<br/>Фото 2024 г.</p> |

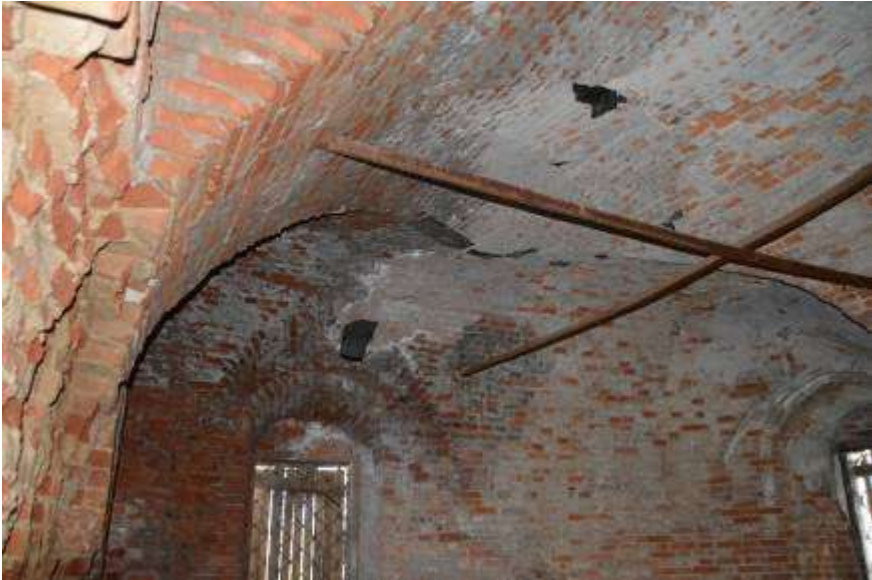
| № п/п | Обобщенная группа элементов предмета охраны | Элементы предмета охраны | Фотографическое или иное графическое изображение предмета охраны* |
|---|---|---|---|
| | | | <p data-bbox="1377 1118 1890 1222">Фото 13. Помещение объема алтаря.<br/>Цилиндрические и коробовые своды.<br/>Фото 2024 г.</p> |

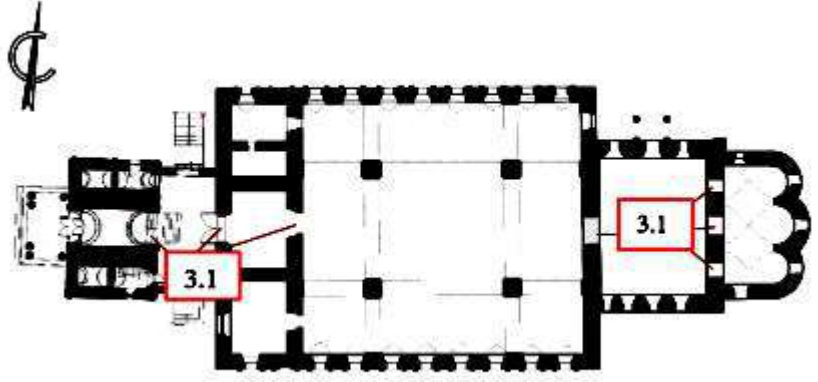
| № п/п | Обобщенная группа элементов предмета охраны | Элементы предмета охраны | Фотографическое или иное графическое изображение предмета охраны* |
|---|---|---|---|
| 3.1 | | <p>Исторические дверные проемы в границах помещений объемов притвора с колокольной, перехода, трапезной, четверика объема храма, алтаря: местоположение, конфигурация, габариты</p> | <p>Схема размещения дверных проемов на плане первого яруса.</p> |

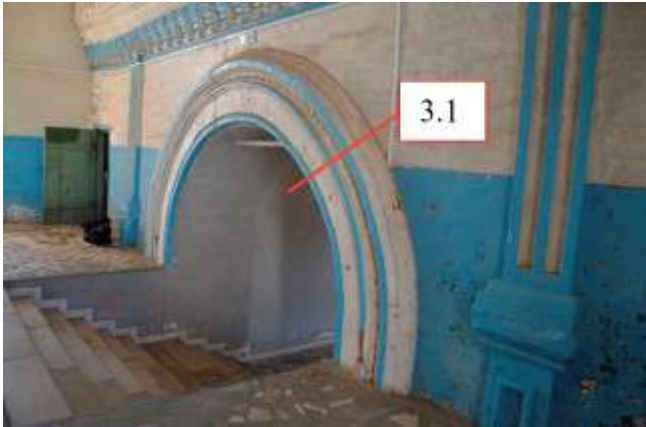
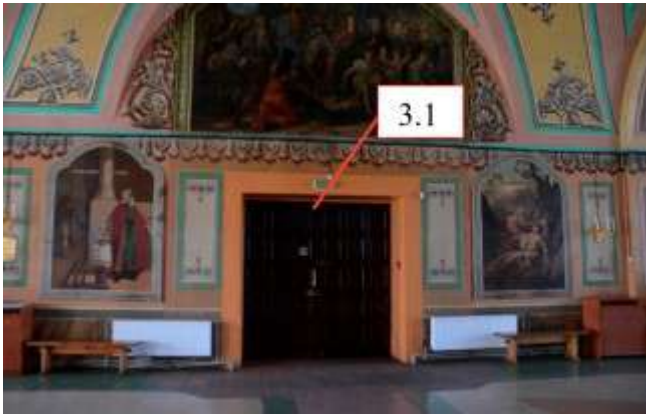
| № п/п | Обобщенная группа элементов предмета охраны | Элементы предмета охраны | Фотографическое или иное графическое изображение предмета охраны* |
|---|---|---|---|
| | | | <div data-bbox="1312 338 1955 766"> </div> <p data-bbox="1458 804 1812 874">Фото 93. Арочный проем.<br/>Фото 2024 г.</p> <div data-bbox="1312 911 1955 1326"> </div> <p data-bbox="1413 1364 1856 1434">Фото 94. Прямоугольный проем.<br/>Фото 2024 г.</p> |

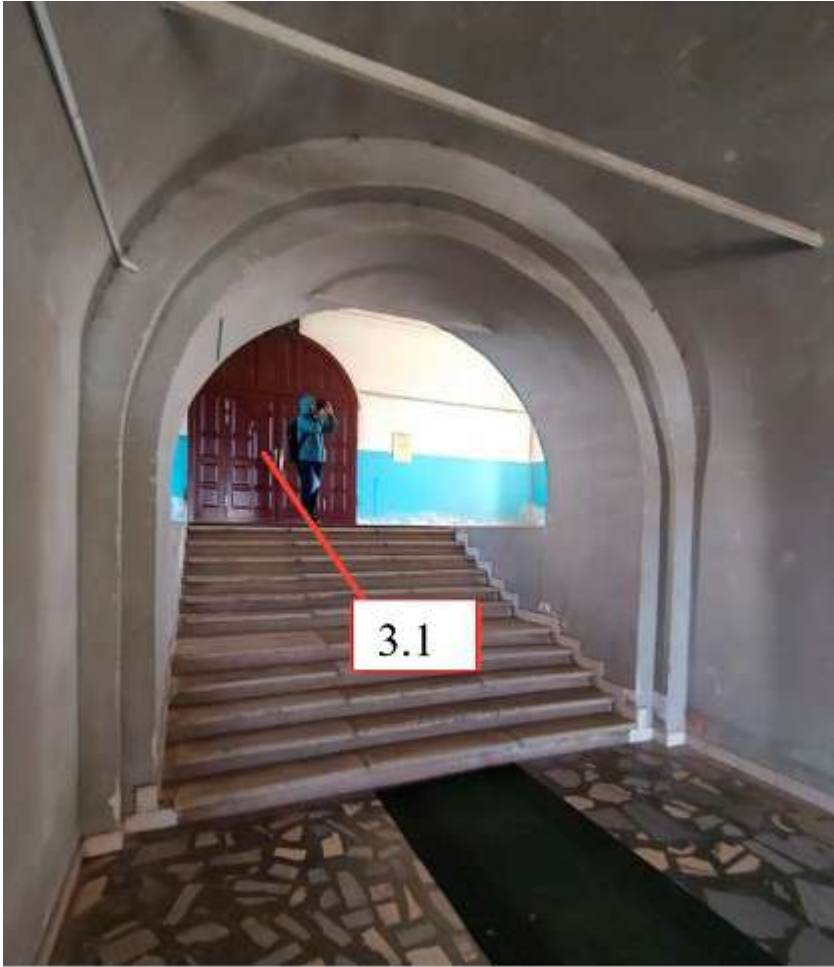
| № п/п | Обобщенная группа элементов предмета охраны | Элементы предмета охраны | Фотографическое или иное графическое изображение предмета охраны* |
|---|---|---|---|
| | | | <p data-bbox="1458 1350 1809 1417">Фото 95. Арочный проем.<br/>Фото 2024 г.</p> |

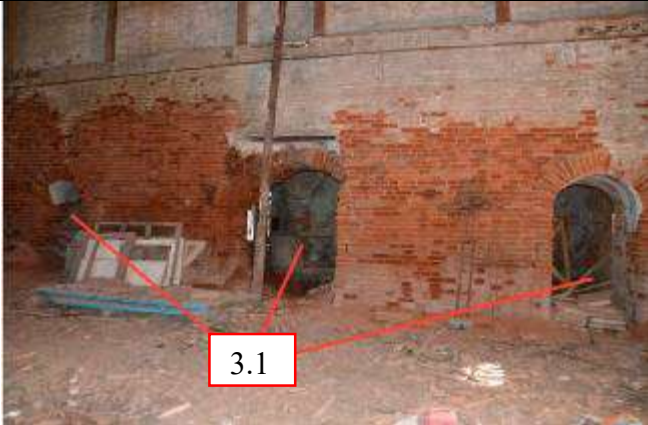
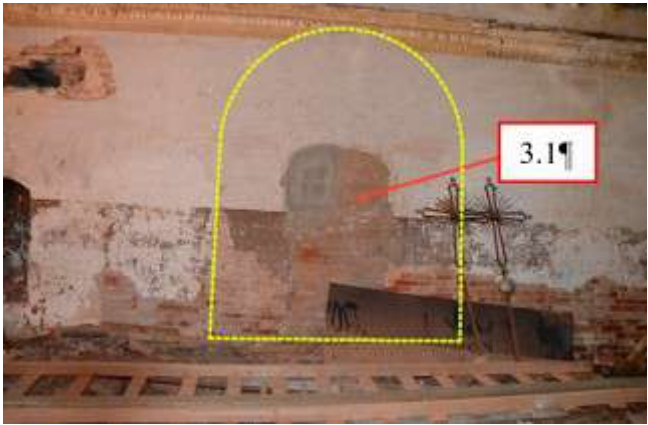
| № п/п | Обобщенная группа элементов предмета охраны | Элементы предмета охраны | Фотографическое или иное графическое изображение предмета охраны* |
|---|---|---|---|
| | | | <div data-bbox="1312 304 1957 730"> <p data-bbox="1451 735 1818 799">Фото 96. Арочные проемы.<br/>Фото 2024 г.</p> </div> <div data-bbox="1312 839 1957 1265"> <p data-bbox="1458 1305 1812 1369">Фото 97. Арочный проем.<br/>Фото 2024 г.</p> </div> |

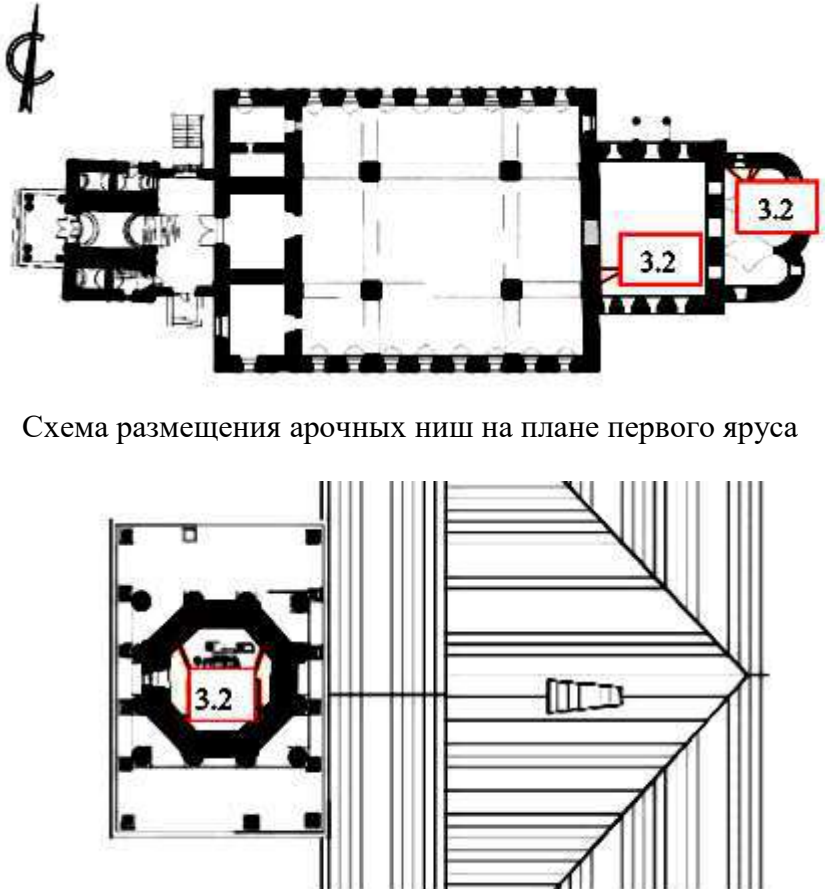
| № п/п | Обобщенная группа элементов предмета охраны | Элементы предмета охраны | Фотографическое или иное графическое изображение предмета охраны* |
|---|---|---|---|
| 3.2 | | <p>Арочные ниши в границах помещений объемов притвора с колокольной, четверика объема храма, алтаря – местоположение, конфигурация и габариты</p> | <p>Схема размещения арочных ниш на плане первого яруса</p> <p>Схема размещения арочных ниш на плане третьего яруса</p> |

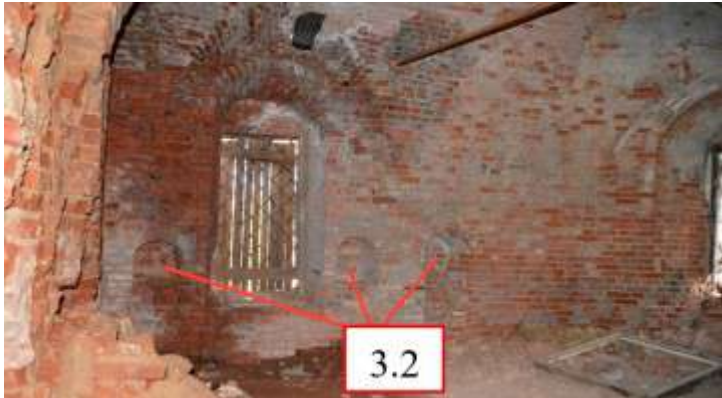
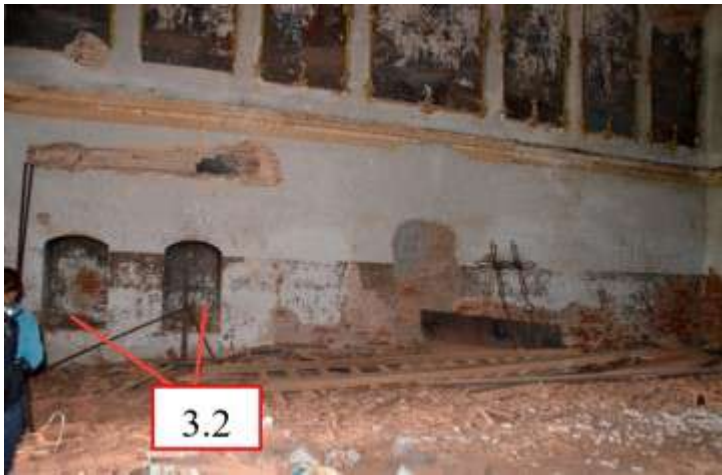
| № п/п | Обобщенная группа элементов предмета охраны | Элементы предмета охраны | Фотографическое или иное графическое изображение предмета охраны* |
|---|---|---|---|
| | | | <div data-bbox="1274 368 1993 767"> <p>Фото 98. Ниши объема алтаря.<br/>Фото 2024 г.</p> </div> <div data-bbox="1274 839 1993 1315"> <p>Фото 99. Ниши четверика объема храма.<br/>Фото 2024 г.</p> </div> |

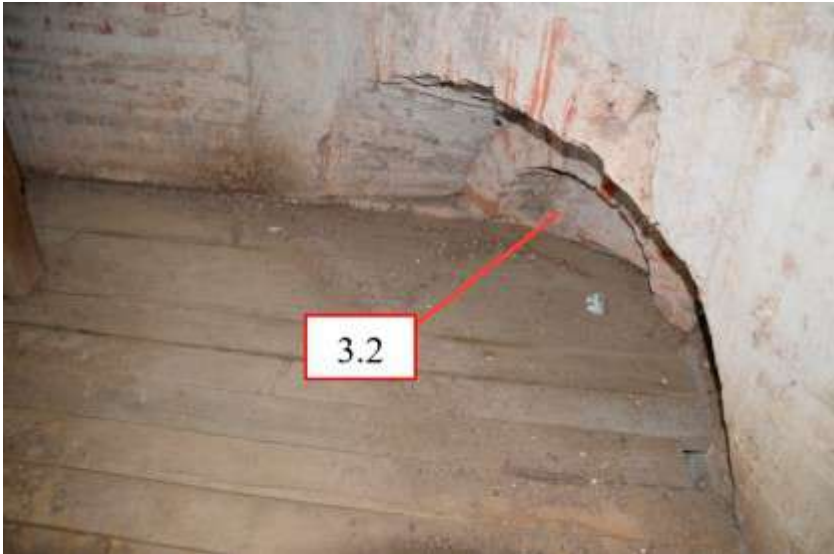
| № п/п | Обобщенная группа элементов предмета охраны | Элементы предмета охраны | Фотографическое или иное графическое изображение предмета охраны* |
|---|---|---|---|
| | | | <div data-bbox="1218 526 2049 1082"></div> <p data-bbox="1238 1121 2033 1225">Фото 100. Арочные ниши объема притвора с колокольной на отметке перехода четверика в восьмерик.<br/>Фото 2024 г.</p> |

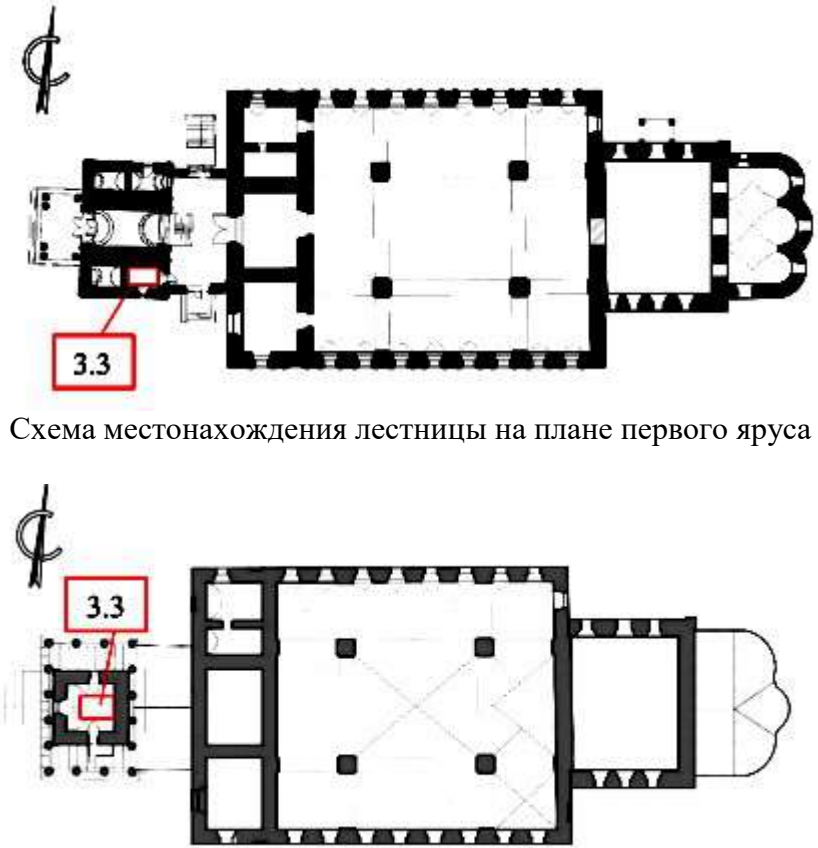
| № п/п | Обобщенная группа элементов предмета охраны | Элементы предмета охраны | Фотографическое или иное графическое изображение предмета охраны* |
|---|---|---|---|
| 3.3 | | Местонахождение лестницы в габаритах помещения объема притвора с колокольной | <p data-bbox="1234 820 2038 852">Схема местонахождения лестницы на плане первого яруса</p> <p data-bbox="1234 1321 2038 1353">Схема местонахождения лестницы на плане второго яруса</p> |

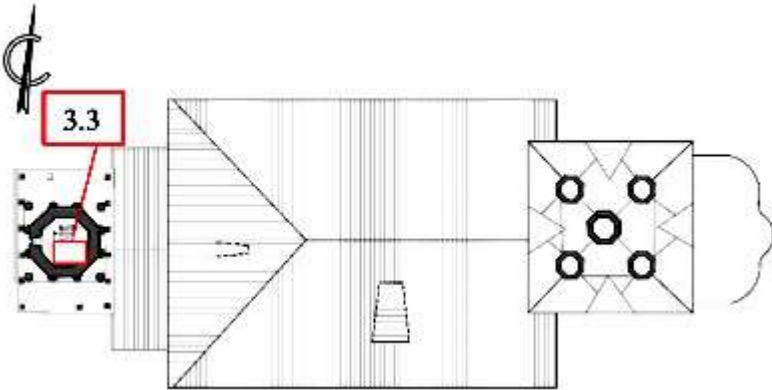
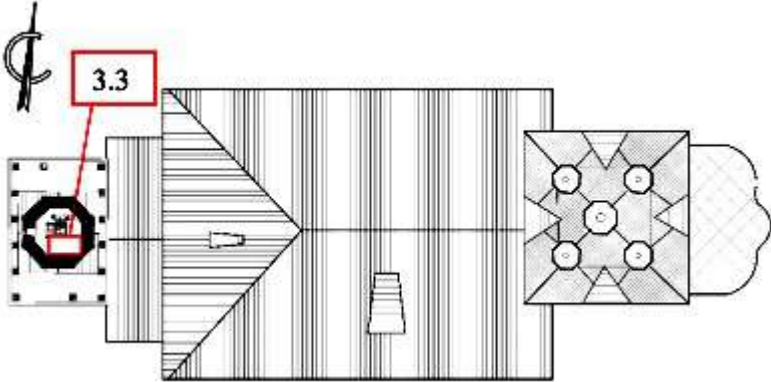
| № п/п | Обобщенная группа элементов предмета охраны | Элементы предмета охраны | Фотографическое или иное графическое изображение предмета охраны* |
|---|---|---|---|
| | | | <p data-bbox="1227 826 2040 863">Схема местонахождения лестницы на плане третьего яруса</p> <p data-bbox="1211 1350 2056 1386">Схема местонахождения лестницы на плане четвертого яруса</p> |

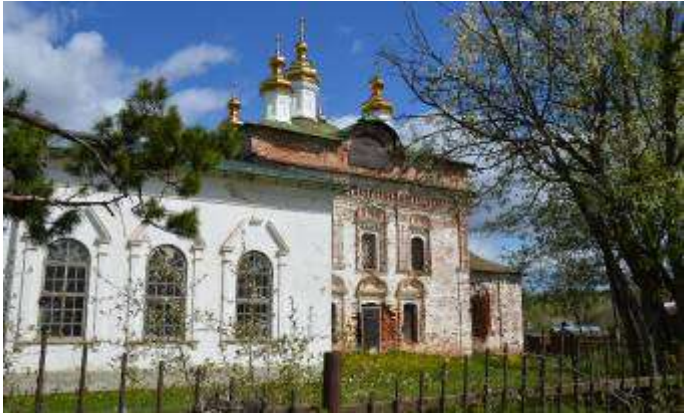
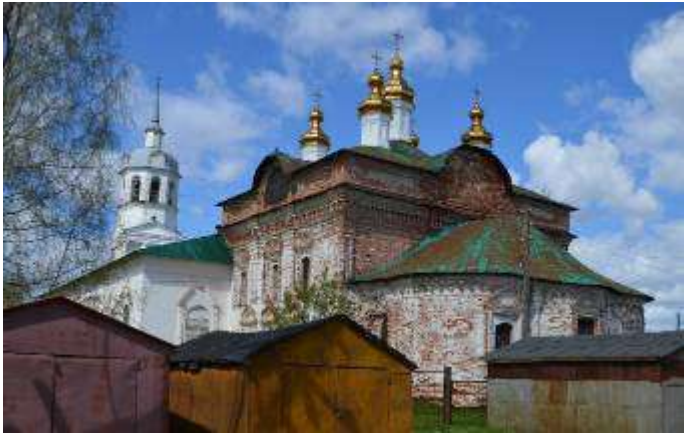
| № п/п | Обобщенная группа элементов предмета охраны | Элементы предмета охраны | Фотографическое или иное графическое изображение предмета охраны* |
|---|---|---|---|
| 4 | Архитектурно-художественные решения | <p>Тип отделки фасадов объекта культурного наследия:</p> <p>объем притвора с колокольной, объем трапезной – оштукатуренная и окрашенная поверхность кирпичной кладки, оштукатуренный и окрашенный декор;</p> <p>объем храма в части внешних стен четверика – окрашенный обмазочный слой по поверхности кирпичной кладки и кирпичного декора;</p> <p>объем храма в части пяти восьмигранных глухих барабанов – оштукатуренный окрашенный слой по поверхности кирпичной кладки;</p> <p>объем алтаря – окрашенный обмазочный слой по поверхности кирпичной кладки и кирпичного декора</p> | <p>Фото 104. Южный фасад.<br/>Фото 2024 г.</p> <p>Фото 105. Восточный фасад.<br/>Фото 2024 г.</p> |

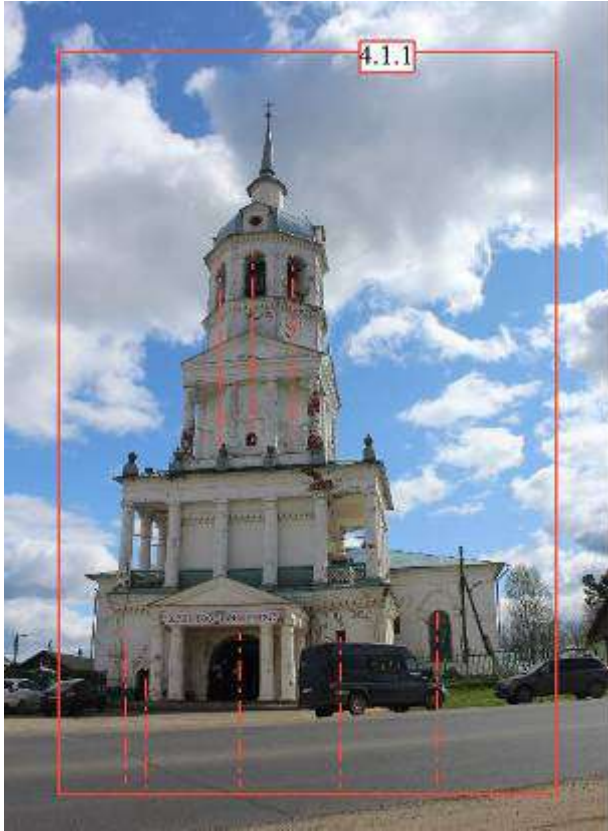
| № п/п | Обобщенная группа элементов предмета охраны | Элементы предмета охраны | Фотографическое или иное графическое изображение предмета охраны* |
|---|---|---|---|
| 4.1.1 | Объем притвора с колокольной, объем трапезной | <p>Трехчастная разновысотная композиция фасада:</p> <p>в пять световых осей в уровне первого яруса и в одну световую ось в уровне восьмерика объема притвора с колокольной;</p> <p>с портиком по оси симметрии и с повышенным объемом притвора с колокольной;</p> <p>в форме восьмерика третьего и четвертого ярусов на четверике первого и второго ярусов, завершенного глухим восьмигранным барабаном с восьмигранной главкой со шпилем и яблоком с крестом</p> | <p>Фото 14. Западный фасад. Композиция.<br/>Фото 2024 г.</p> |

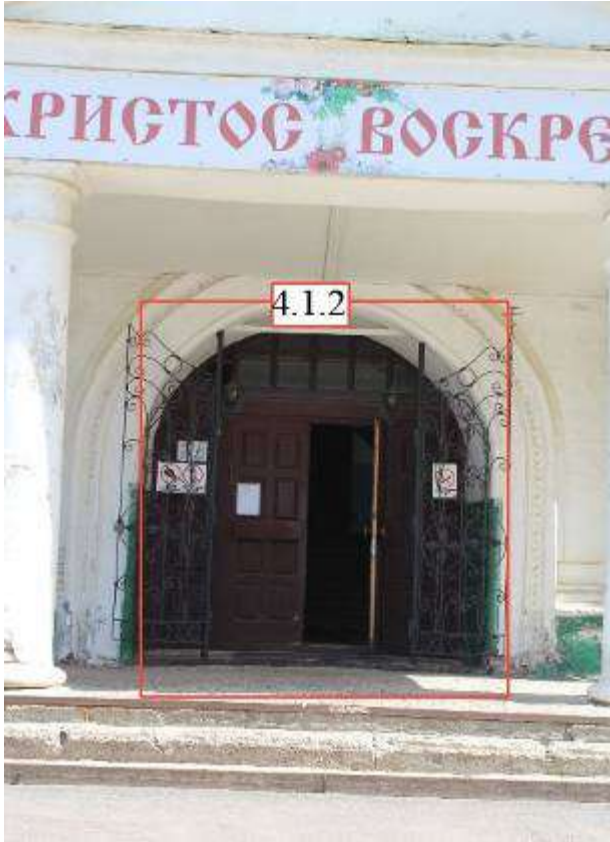
| № п/п | Обобщенная группа элементов предмета охраны | Элементы предмета охраны | Фотографическое или иное графическое изображение предмета охраны* |
|---|---|---|---|
| 4.1.2 | Объем притвора с колокольной | <p>Один арочный дверной проем, материал и характер заполнения – деревянная филенчатая двупольная дверь</p> | <p>Фото 15. Западный фасад.<br/>Дверной проем входа притвора с колокольной.<br/>Фото 2024 г.</p> |

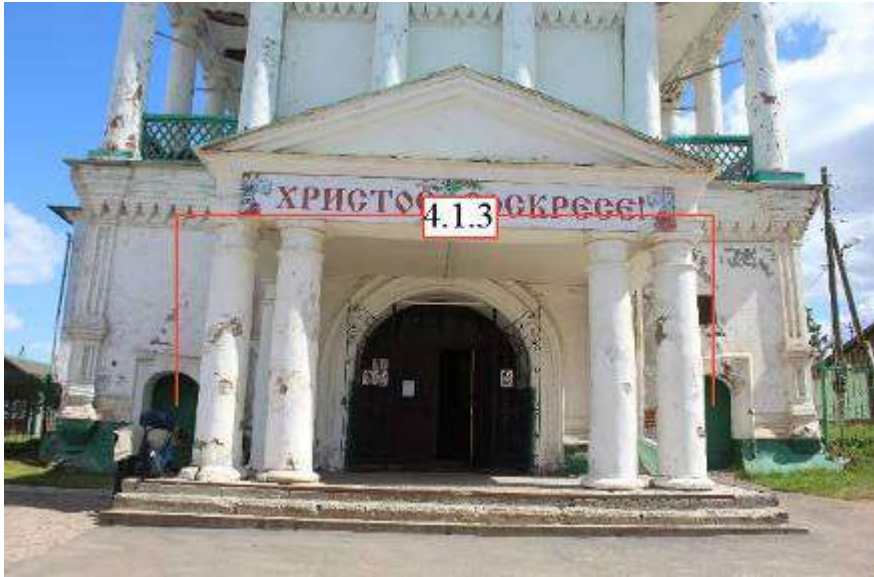
| № п/п | Обобщенная группа элементов предмета охраны | Элементы предмета охраны | Фотографическое или иное графическое изображение предмета охраны* |
|---|---|---|---|
| 4.1.3 | Объем притвора с колокольной | <p>Два трехцентровых арочных дверных проема палаток, материал и характер заполнения – деревянные щитовые глухие двери</p> | <p>Фото 16. Западный фасад. Арочные проемы палаток.<br/>Фото 2024 г.</p> |

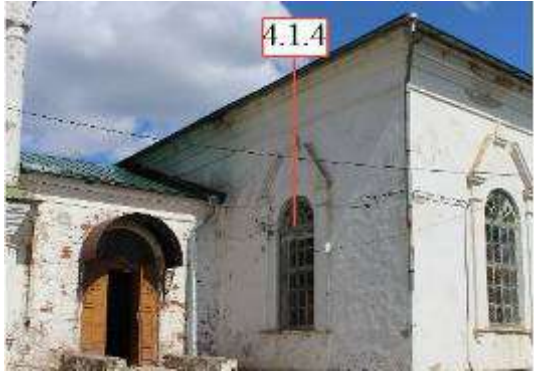
| № п/п | Обобщенная группа элементов предмета охраны | Элементы предмета охраны | Фотографическое или иное графическое изображение предмета охраны* |
|---|---|---|---|
| 4.1.4 | Объем трапезной | Один арочный оконный проем, материал заполнения – деревянные переплеты, металлические кованые кубоватые решетки, характер расстекловки – 20-частная расстекловка прямоугольного окна и веерная расстекловка арочной фрамуги | <p>Фото 17. Западный фасад. Оконный проем объема трапезной.<br/>Фото 2024 г.</p> |

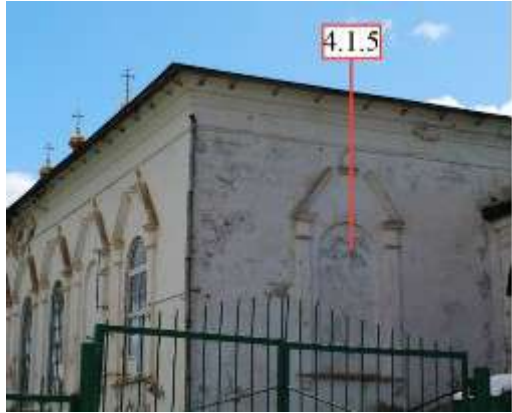
| № п/п | Обобщенная группа элементов предмета охраны | Элементы предмета охраны | Фотографическое или иное графическое изображение предмета охраны* |
|---|---|---|---|
| 4.1.5 | | Один арочный ложный оконный проем | <p>Фото 18. Западный фасад. Ложный оконный проем объема трапезной.<br/>Фото 2024 г.</p> |

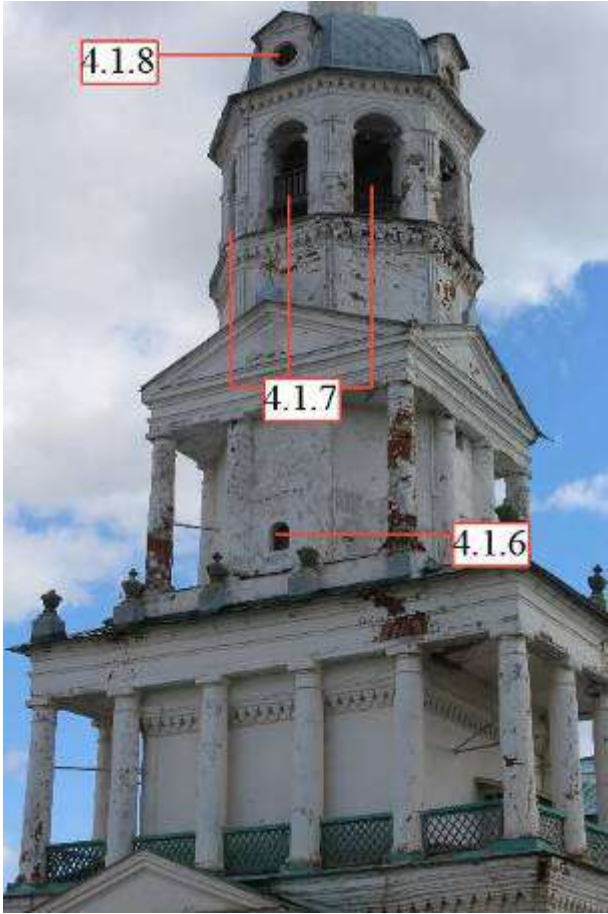
Фото 19. Западный фасад. Арочные проемы, люкарна.  
Фото 2024 г.

| № п/п | Обобщенная группа элементов предмета охраны | Элементы предмета охраны | Фотографическое или иное графическое изображение предмета охраны* |
|---|---|---|---|
| 4.1.6 | Объем притвора с колокольной | Один арочный проем третьего яруса | |
| 4.1.7 | | Три арочных проема яруса звона объема притвора с колокольной: один фронтальный и два диагональных | |
| 4.1.8 | | Люкарна с профилированным карнизом, треугольным фронтоном и круглым оконным проемом, обрамленным широким простым наличником | |

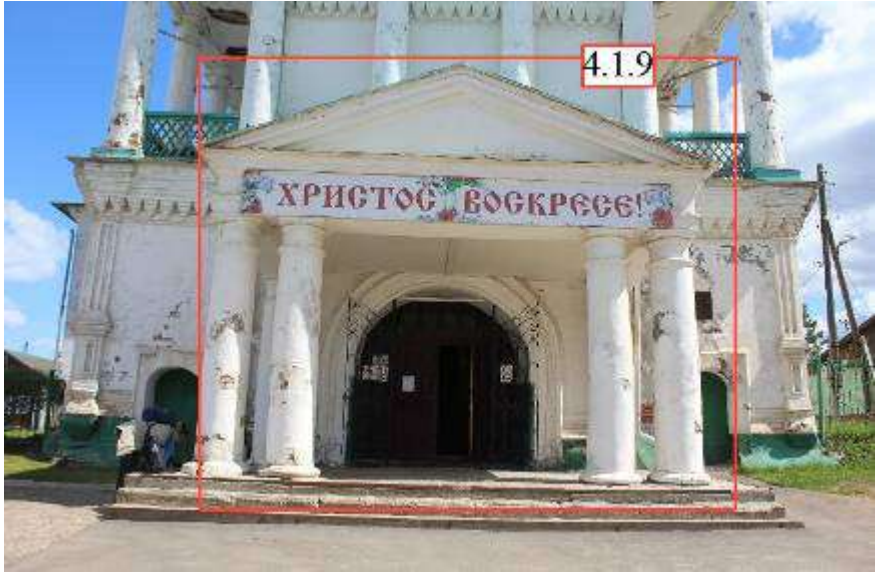
| № п/п | Обобщенная группа элементов предмета охраны | Элементы предмета охраны | Фотографическое или иное графическое изображение предмета охраны* |
|---|---|---|---|
| 4.1.9 | Объем притвора с колокольной | <p>Портик первого яруса с четырьмя внешними и двумя пристенными колоннами тосканского ордера круглого сечения с энтазисами, профилированными базами и капителями, завершающиеся полным антаблементом, состоящим из ступенчатого архитрава, гладкого фриза и профилированного карниза, и треугольным фронтоном</p> | <p>Фото 16. Западный фасад. Портик первого яруса.<br/>Фото 2024 г.</p> |

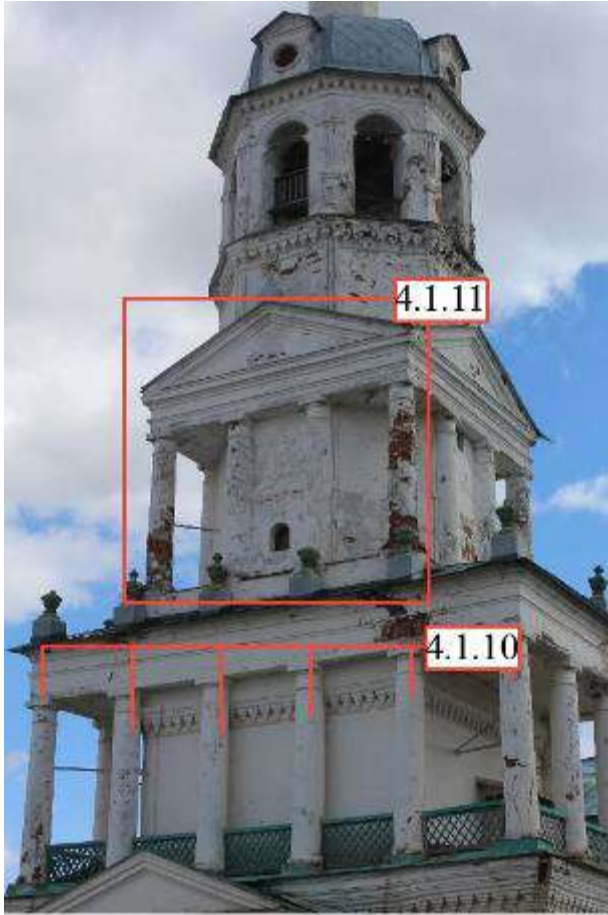
| № п/п | Обобщенная группа элементов предмета охраны | Элементы предмета охраны | Фотографическое или иное графическое изображение предмета охраны* |
|---|---|---|---|
| 4.1.10 | Объем притвора с колокольной | Колоннада второго яруса с шестью колоннами тосканского ордера круглого сечения с энтазисами, профилированными базами и капителями | <p data-bbox="1211 1284 2056 1390">Фото 19. Западный фасад. Колоннада второго яруса и портик третьего яруса.<br/>Фото 2024 г.</p> |
