**УПРАВЛЕНИЕ  
ГОСУДАРСТВЕННОЙ ОХРАНЫ ОБЪЕКТОВ КУЛЬТУРНОГО  
НАСЛЕДИЯ КИРОВСКОЙ ОБЛАСТИ**

**РЕШЕНИЕ**

**Об установлении предмета охраны объекта культурного наследия  
(памятника истории и культуры) народов Российской Федерации  
федерального значения «Троицкая церковь», расположенного  
по адресу: Кировская область, Кирово-Чепецкий район,  
с. Кстинино, ул. Советская, д. 61**

**ПРЕДМЕТ ОХРАНЫ**

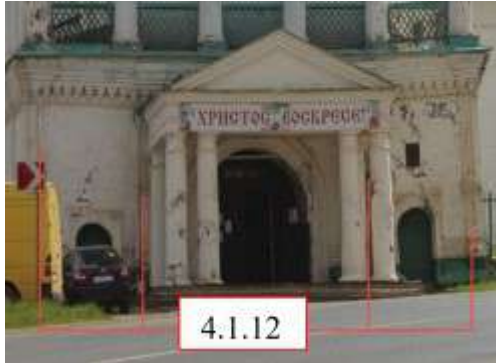
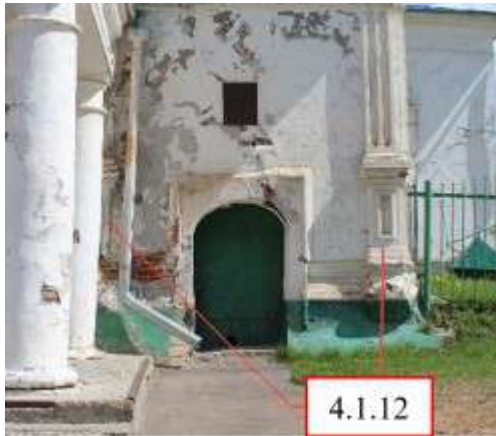
| № п/п | Обобщенная группа элементов предмета охраны | Элементы предмета охраны | Фотографическое или иное графическое изображение предмета охраны* |
|---|---|---|---|
| 4.1.12 | Объем притвора с колокольной | Четыре двухъярусные пилястры первого яруса, разделенные по горизонтали на две части профилированным поясом, с прямоугольными филенками, рельефным орнаментом в нижней части и парными каннелюрами в верхней части | <p>Фото 20. Западный фасад. Пилястры первого яруса.<br/>Фото 2024 г.</p> <p>Фото 21. Западный фасад. Пилястры первого яруса.<br/>Фото 2024 г.</p> |

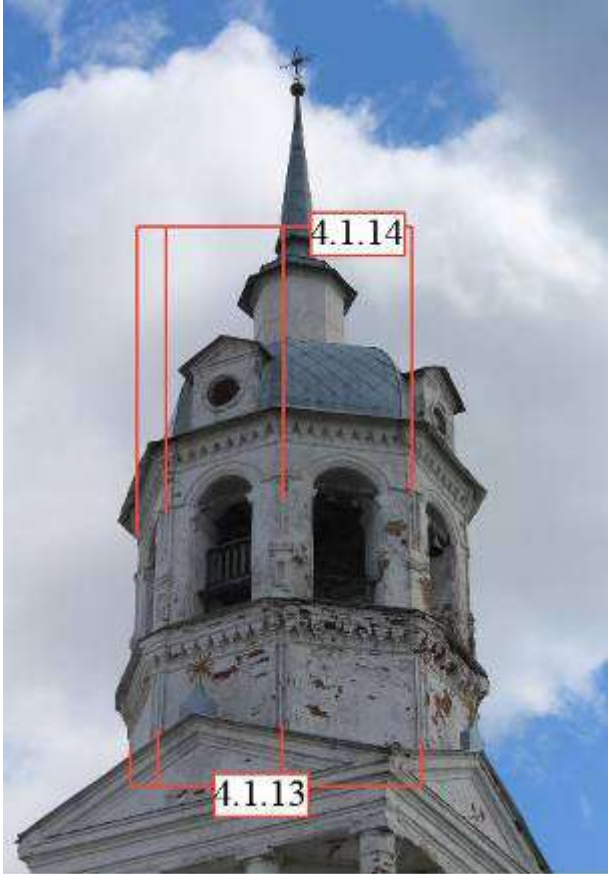
Фото 22. Западный фасад. Пилястры четвертого яруса.  
Фото 2024 г.

| № п/п | Обобщенная группа элементов предмета охраны | Элементы предмета охраны | Фотографическое или иное графическое изображение предмета охраны* |
|---|---|---|---|
| 4.1.13 | Объем притвора с колокольной | Четыре двухъярусные пилястры цоколя четвертого яруса с парными каннелюрами | |
| 4.1.14 | | Четыре трехъярусные пилястры четвертого яруса, разделенные по горизонтали на три части профилированными поясами, гладкие в верхней части, с парными каннелюрами в средней части и прямоугольными филенками в нижней части | |

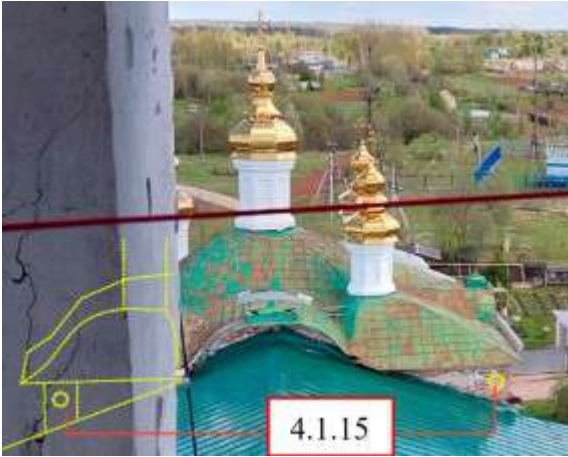
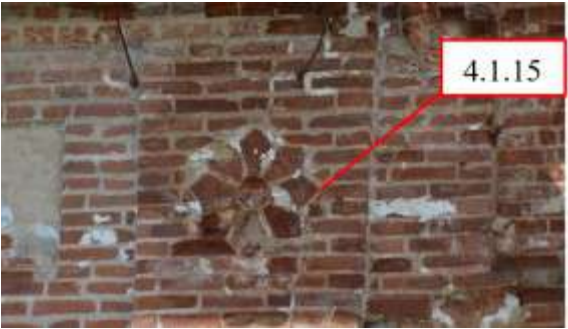
| № п/п | Обобщенная группа элементов предмета охраны | Элементы предмета охраны | Фотографическое или иное графическое изображение предмета охраны* |
|---|---|---|---|
| 4.1.15 | Объем храма | Две лопатки яруса закомар четверика объема храма с выложенными в кирпиче розетками | <div data-bbox="1352 339 1917 798"> </div> <p data-bbox="1290 834 1977 903">Фото 23. Западный фасад. Лопатки яруса закомар. Фото 2024 г.</p> <div data-bbox="1352 943 1917 1273"> </div> <p data-bbox="1211 1310 2063 1412">Фото 106. Западный фасад. Выложенная фигурным кирпичом розетка на лопатке яруса закомар. Фото 2024 г.</p> |

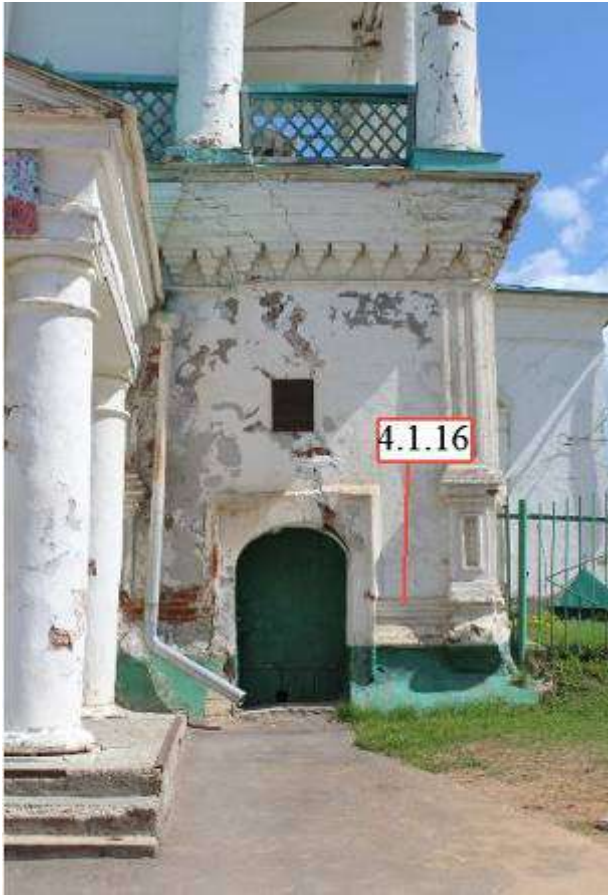
| № п/п | Обобщенная группа элементов предмета охраны | Элементы предмета охраны | Фотографическое или иное графическое изображение предмета охраны* |
|---|---|---|---|
| 4.1.16 | Объем притвора с колокольной | Профилированный пояс цоколя | <p data-bbox="1249 1289 2024 1398">Фото 21. Западный фасад. Пояс цоколя объема притвора с колокольной.<br/>Фото 2024 г.</p> |

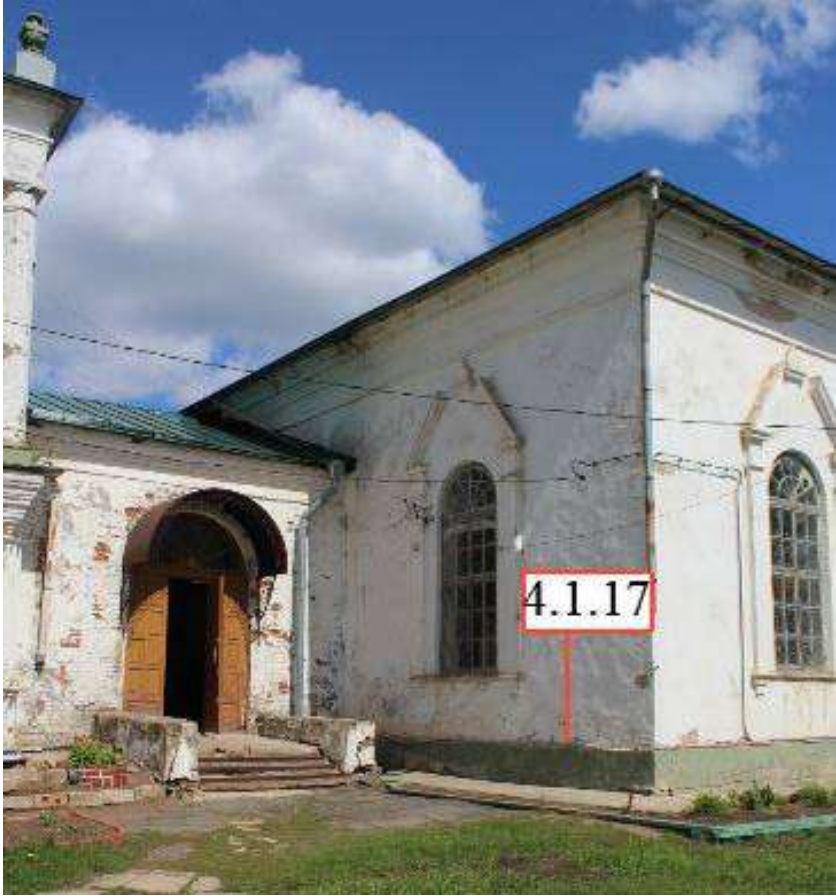
| № п/п | Обобщенная группа элементов предмета охраны | Элементы предмета охраны | Фотографическое или иное графическое изображение предмета охраны* |
|---|---|---|---|
| 4.1.17 | Объем трапезной | Выступающий цоколь трапезной | <p data-bbox="1272 1294 1998 1362">Фото 17. Западный фасад. Цоколь объема трапезной.<br/>Фото 2024 г.</p> |

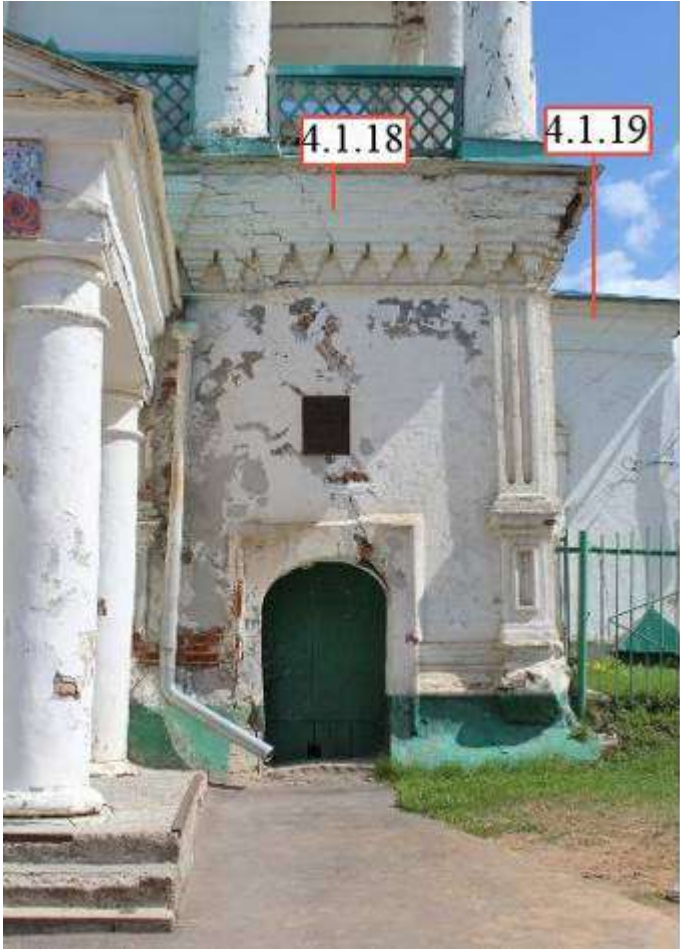
| № п/п | Обобщенная группа элементов предмета охраны | Элементы предмета охраны | Фотографическое или иное графическое изображение предмета охраны* |
|---|---|---|---|
| 4.1.18 | Объем притвора с колокольной | Антаблемент первого яруса, состоящий из профилированного архитрава, фриза с городчатым поясом и профилированного карниза, раскрепованный в осях пилястр | <p data-bbox="1205 1332 2063 1436">Фото 21. Западный фасад. Антаблемент первого яруса объема притвора с колокольной и объема трапезной.<br/>Фото 2024 г.</p> |

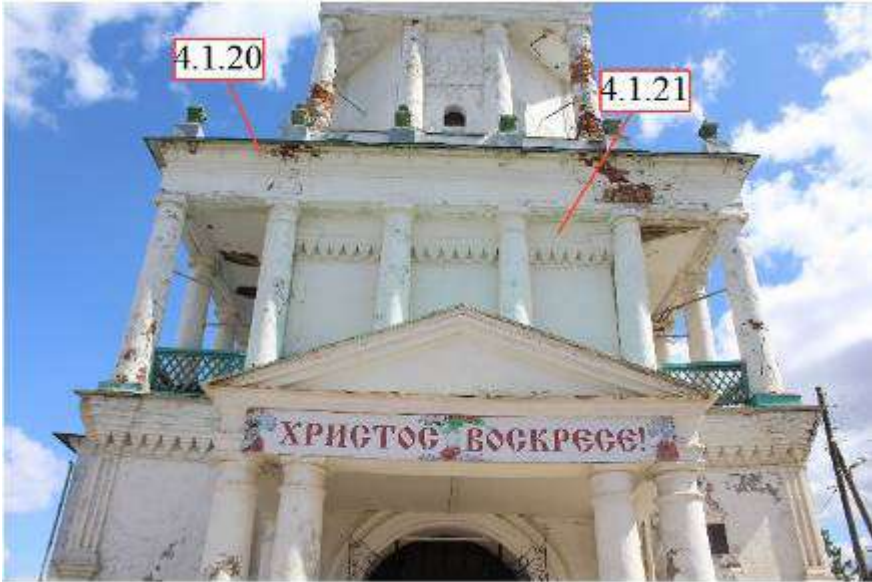
| № п/п | Обобщенная группа элементов предмета охраны | Элементы предмета охраны | Фотографическое или иное графическое изображение предмета охраны* |
|---|---|---|---|
| 4.1.20 | Объем притвора с колокольной | Антаблемент колоннады второго яруса, состоящий из профилированного архитрава, гладкого фриза и профилированного карниза | <p data-bbox="1263 1145 2007 1246">Фото 24. Западный фасад. Антаблемент второго яруса и колоннады объема притвора с колокольной.<br/>Фото 2024 г.</p> |
| 4.1.21 | | Антаблемент второго яруса, состоящий из профилированного архитрава, фриза с городчатым поясом и профилированного карниза | |

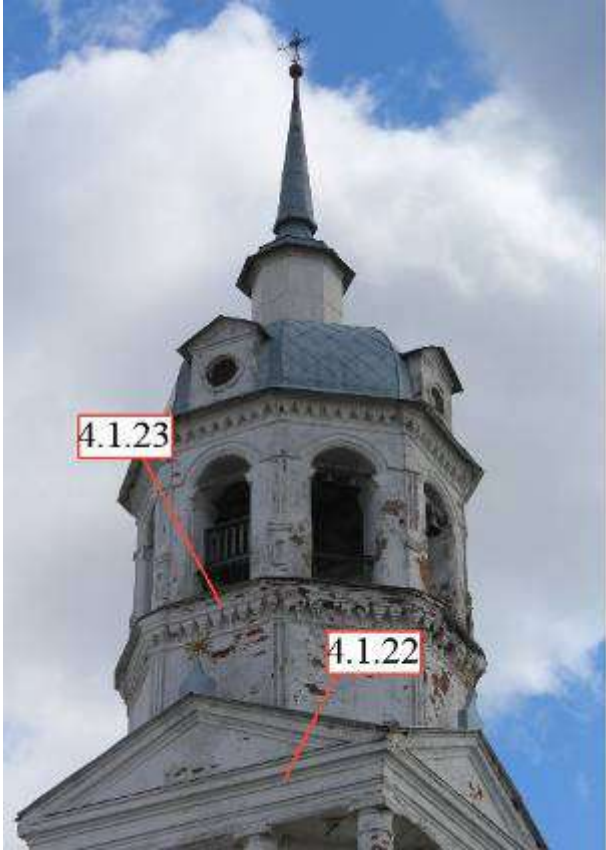
| № п/п | Обобщенная группа элементов предмета охраны | Элементы предмета охраны | Фотографическое или иное графическое изображение предмета охраны* |
|---|---|---|---|
| 4.1.22 | Объем притвора с колокольной | Антаблемент третьего яруса, состоящий из профилированного архитрава, гладкого фриза и профилированного карниза | <p data-bbox="1205 1273 2065 1377">Фото 22. Западный фасад. Антаблемент третьего и четвертого ярусов объема притвора с колокольной.<br/>Фото 2024 г.</p> |
| 4.1.23 | | Антаблемент цоколя четвертого яруса, состоящий из профилированного архитрава, фриза с городчатым поясом и профилированного карниза, раскрепованный в осях пилястр | |

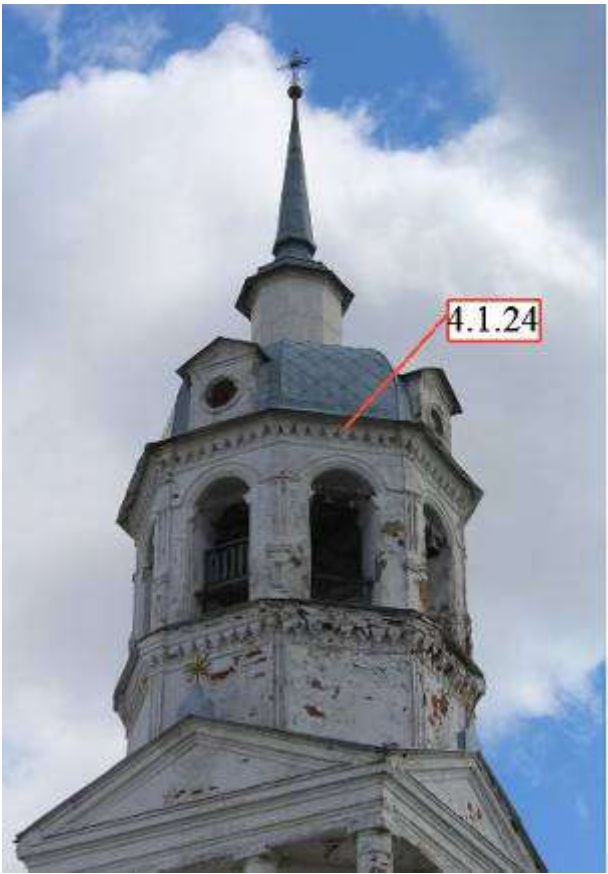
| № п/п | Обобщенная группа элементов предмета охраны | Элементы предмета охраны | Фотографическое или иное графическое изображение предмета охраны* |
|---|---|---|---|
| 4.1.24 | Объем притвора с колокольной | <p>Антаблемент, состоящий из профилированного архитрава, фриза с городчатым поясом и профилированного венчающего карниза, раскрепованный в осях пилястр</p> | <p>Фото 22. Западный фасад. Антаблемент четвертого яруса объема притвора с колокольной.<br/>Фото 2024 г.</p> |

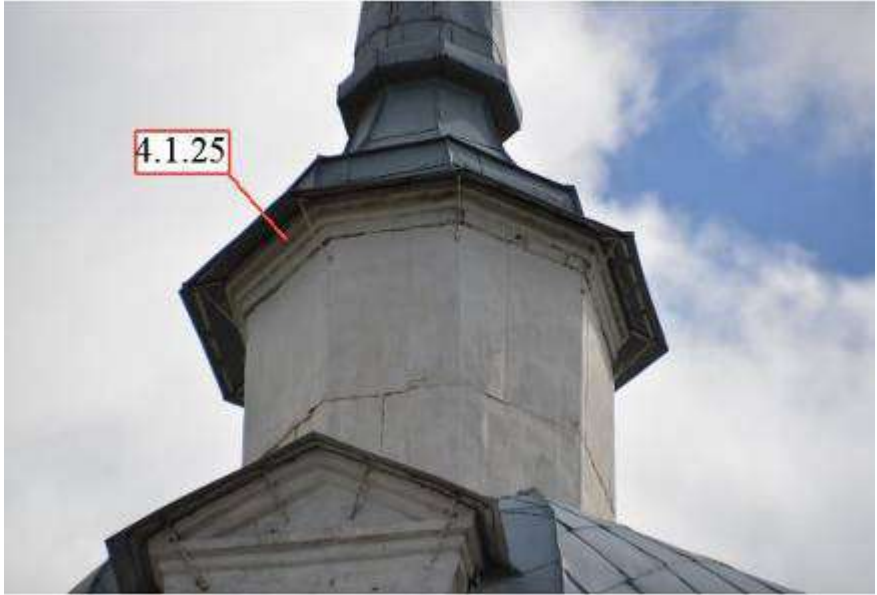
| № п/п | Обобщенная группа элементов предмета охраны | Элементы предмета охраны | Фотографическое или иное графическое изображение предмета охраны* |
|---|---|---|---|
| 4.1.25 | Объем притвора с колокольной | Профилированный карниз глухого барабана объема притвора с колокольной | <p data-bbox="1220 1145 2049 1248">Фото 107. Западный фасад. Карниз четвертого яруса объема притвора с колокольной.<br/>Фото 2024 г.</p> |

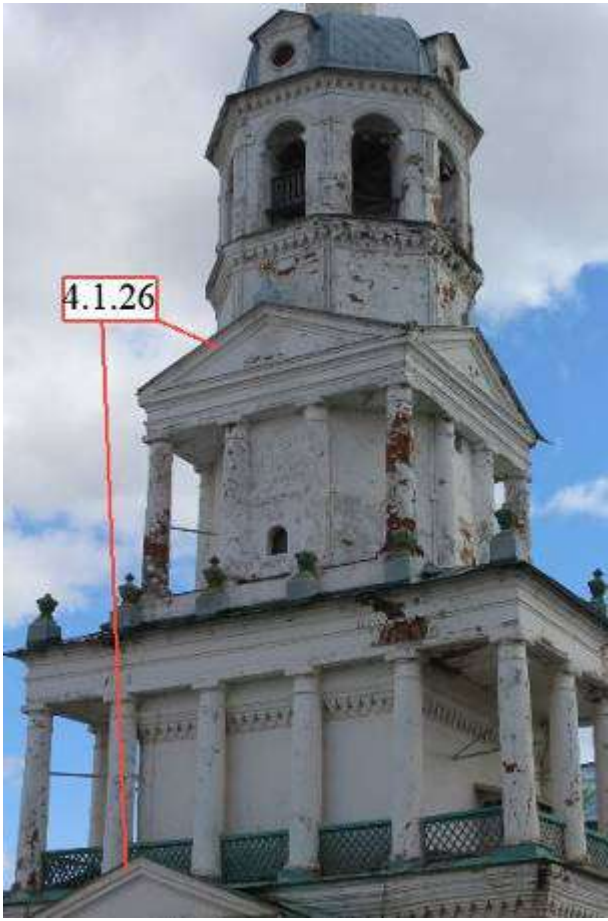
| № п/п | Обобщенная группа элементов предмета охраны | Элементы предмета охраны | Фотографическое или иное графическое изображение предмета охраны* |
|---|---|---|---|
| 4.1.26 | Объем притвора с колокольной | Профилированные карнизы треугольных фронтонов портиков | <p data-bbox="1243 1300 2027 1404">Фото 19. Западный фасад. Карнизы фронтонов портиков объема притвора с колокольной.<br/>Фото 2024 г.</p> |

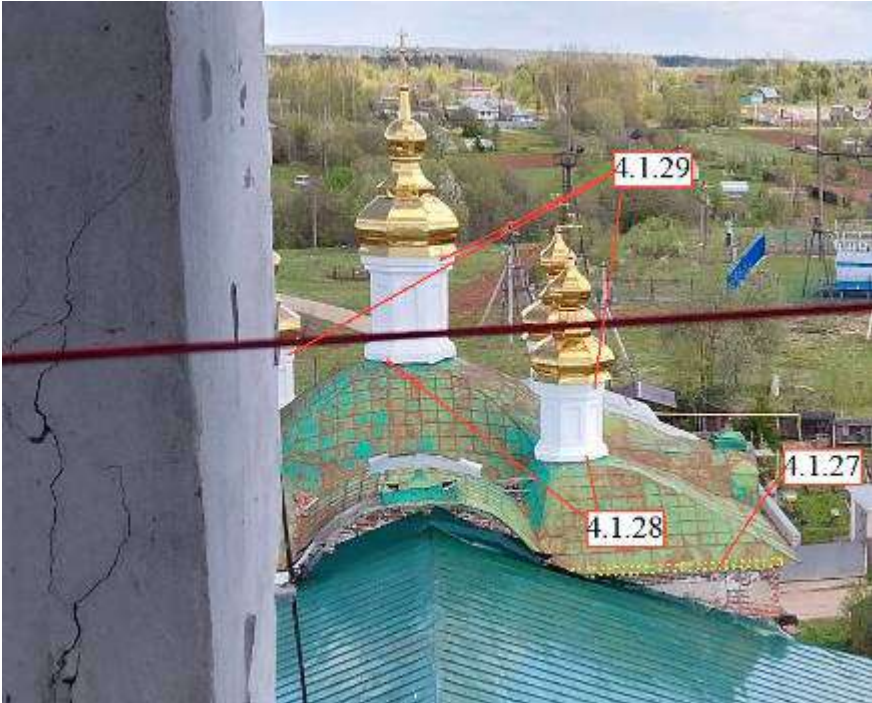
Фото 23. Западный фасад. Карниз яруса закомар, базы и карнизы глухих барабанов объема храма.  
Фото 2024 г.

| № п/п | Обобщенная группа элементов предмета охраны | Элементы предмета охраны | Фотографическое или иное графическое изображение предмета охраны* |
|---|---|---|---|
| 4.1.27 | Объем храма | Профилированный карниз яруса закомар | |
| 4.1.28 | | Ступенчатые базы глухих барабанов | |
| 4.1.29 | | Ступенчатые карнизы глухих барабанов | |

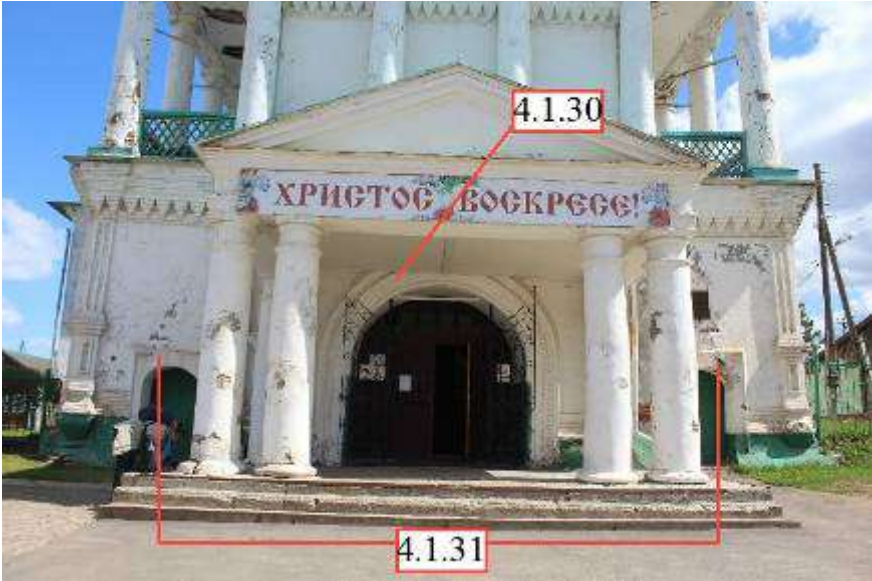
| № п/п | Обобщенная группа элементов предмета охраны | Элементы предмета охраны | Фотографическое или иное графическое изображение предмета охраны* |
|---|---|---|---|
| 4.1.30 | Объем притвора с колокольной | Один профилированный арочный наличник с включением рельефного пояса дверного проема входа | <p data-bbox="1216 1137 2056 1241">Фото 16. Западный фасад. Наличники проемов первого яруса объема притвора с колокольной.<br/>Фото 2024 г.</p> |
| 4.1.31 | | Два прямоугольных профилированных наличника дверных проемов палаток | |

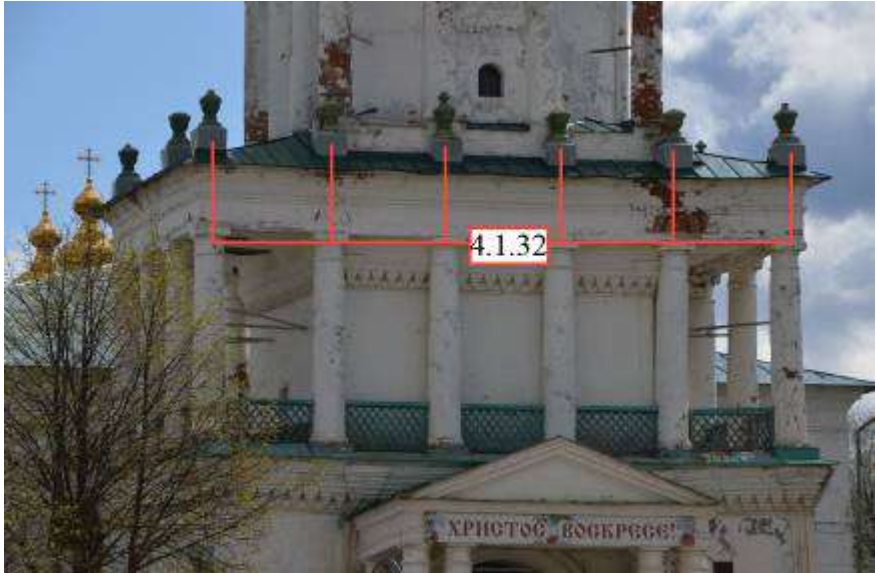
| № п/п | Обобщенная группа элементов предмета охраны | Элементы предмета охраны | Фотографическое или иное графическое изображение предмета охраны* |
|---|---|---|---|
| 4.1.32 | Объем притвора с колокольной | Шесть лепных вазонов на прямоугольных тумбах по периметру антаблемента второго яруса | <p data-bbox="1279 1134 1989 1238">Фото 25. Западный фасад. Вазоны объема притвора с колокольной.<br/>Фото 2024 г.</p> |

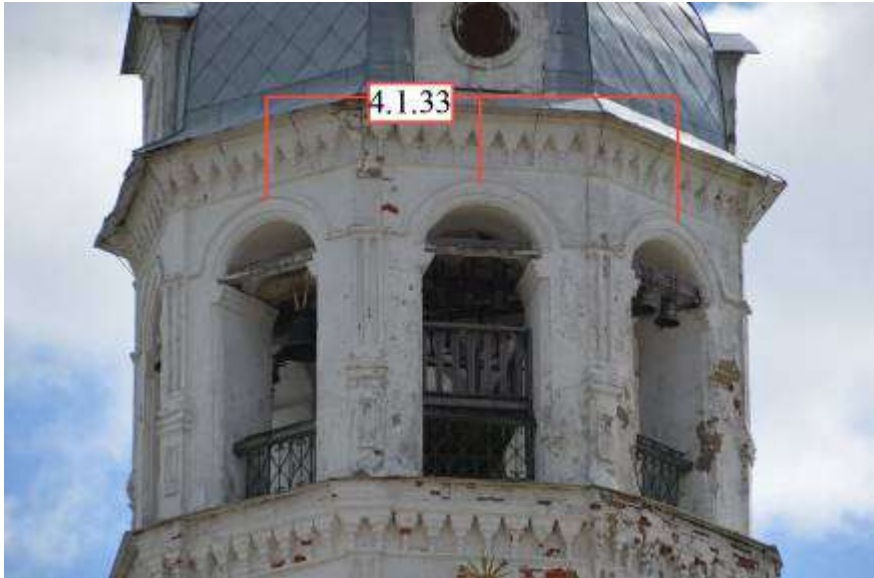
| № п/п | Обобщенная группа элементов предмета охраны | Элементы предмета охраны | Фотографическое или иное графическое изображение предмета охраны* |
|---|---|---|---|
| 4.1.33 | Объем притвора с колокольной | Три профилированных архивольта четвертого яруса с профилированными импостами в плоскости фасада и по откосам | <p data-bbox="1249 1118 2022 1222">Фото 26. Западный фасад. Архивольты четвертого яруса объема притвора с колокольной.<br/>Фото 2024 г.</p> |

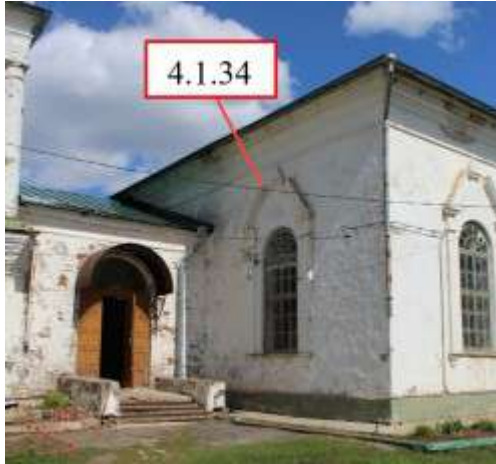
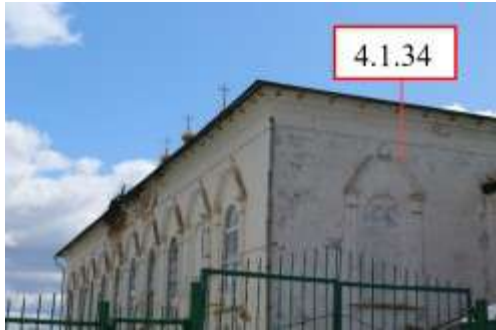
| № п/п | Обобщенная группа элементов предмета охраны | Элементы предмета охраны | Фотографическое или иное графическое изображение предмета охраны* |
|---|---|---|---|
| 4.1.34 | Объем трапезной | <p>Два наличника оконных проемов с треугольными профилированными «разорванными» сандриками с килевидными навершиями, боковыми пилястрами с профилированными капителями, профилированными подоконниками и ступенчатыми скругленными свесами</p> | <p>Фото 17. Западный фасад. Наличник оконного проема объема трапезной.<br/>Фото 2024 г.</p> <p>Фото 18. Западный фасад. Наличник ложного оконного проема объема трапезной.<br/>Фото 2024 г.</p> |

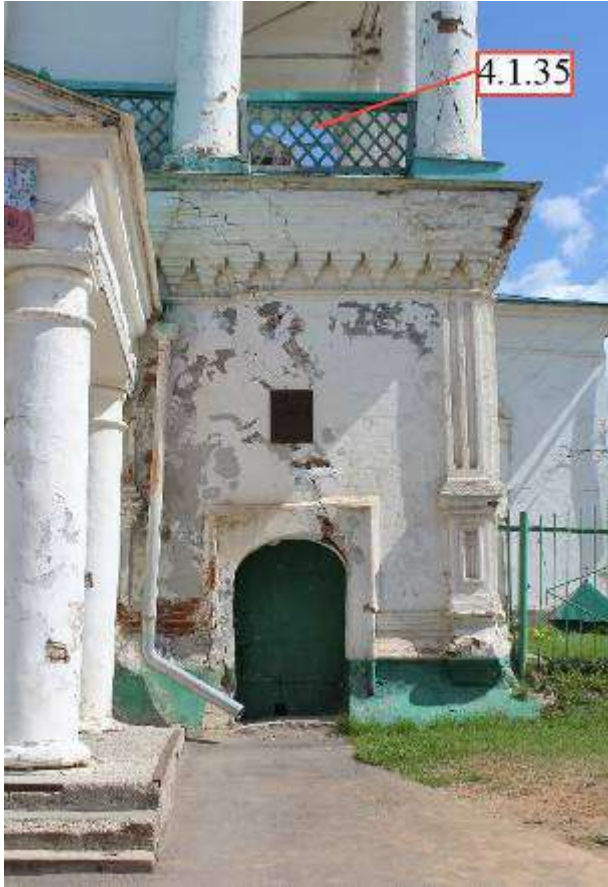
| № п/п | Обобщенная группа элементов предмета охраны | Элементы предмета охраны | Фотографическое или иное графическое изображение предмета охраны* |
|---|---|---|---|
| 4.1.35 | Объем притвора с колокольной | Деревянное решетчатое ограждение второго яруса с деревянным поручнем – рисунок, материал | <p data-bbox="1216 1289 2051 1394">Фото 21. Западный фасад. Ограждение второго яруса объема притвора с колокольной.<br/>Фото 2024 г.</p> |

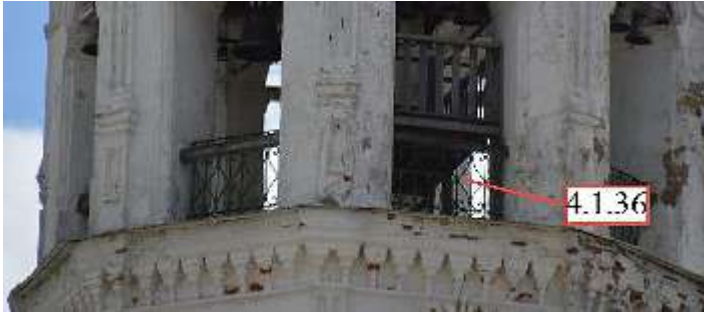
| № п/п | Обобщенная группа элементов предмета охраны | Элементы предмета охраны | Фотографическое или иное графическое изображение предмета охраны* |
|---|---|---|---|
| 4.1.36 | Объем притвора с колокольной | Металлическое кованое ограждение четвертого яруса, рисунок художественного металла | <p>Фото 26. Западный фасад. Ограждение четвертого яруса объема притвора с колокольной.<br/>Фото 2024 г.</p> |
| 4.1.37 | | Усложненное килевидное навершие фронтона третьего яруса с металлическим солнцем (рекомендуется к воссозданию) | <p>Рис. 15. Фото 27.<br/>Западный фасад. Навершие фронтона третьего яруса объема притвора с колокольной.<br/>Фото 1960-х гг.</p> |

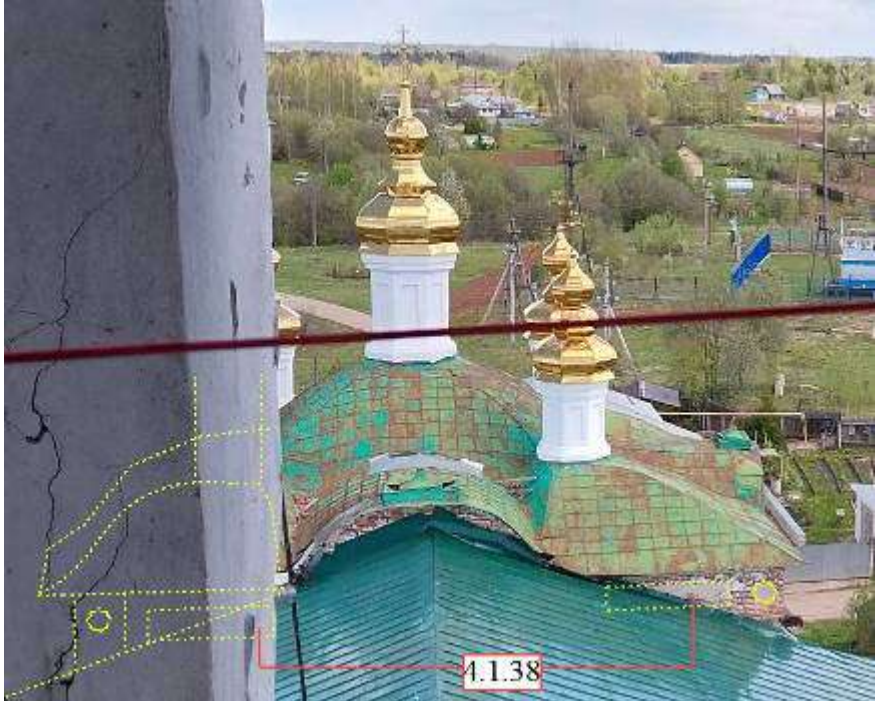
| № п/п | Обобщенная группа элементов предмета охраны | Элементы предмета охраны | Фотографическое или иное графическое изображение предмета охраны* |
|---|---|---|---|
| 4.1.38 | Объем храма | Две прямоугольные филенки яруса закомар | <p data-bbox="1288 1197 1982 1268">Фото 23. Западный фасад. Филенки яруса закомар.<br/>Фото 2024 г.</p> |

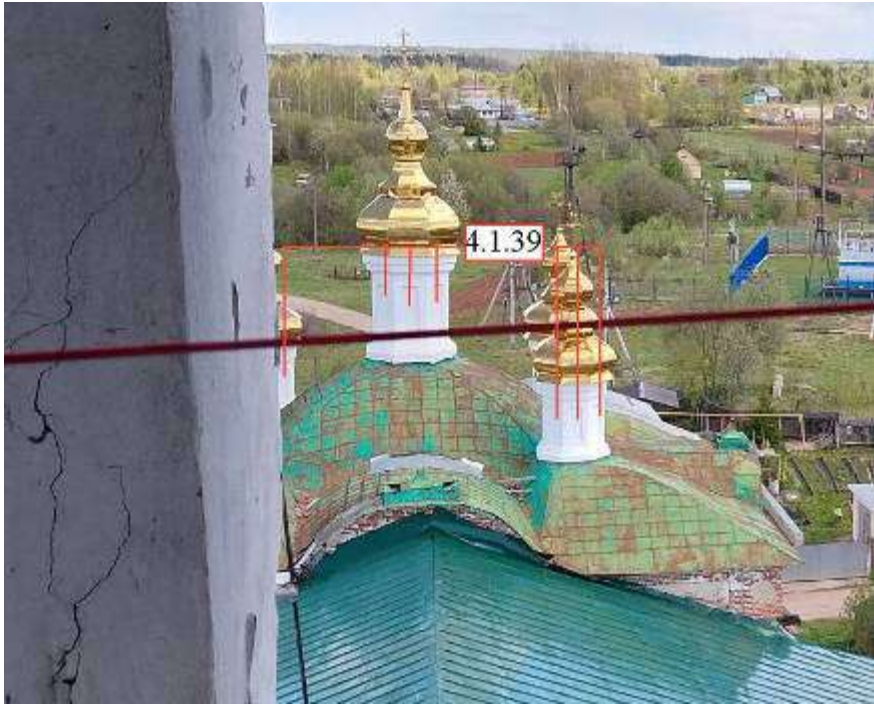
| № п/п | Обобщенная группа элементов предмета охраны | Элементы предмета охраны | Фотографическое или иное графическое изображение предмета охраны* |
|---|---|---|---|
| 4.1.39 | Объем храма | Прямоугольные филенки глухих барабанов | <p data-bbox="1227 1177 2040 1284">Фото 23. Западный фасад. Прямоугольные филенки глухих барабанов.<br/>Фото 2024 г.</p> |

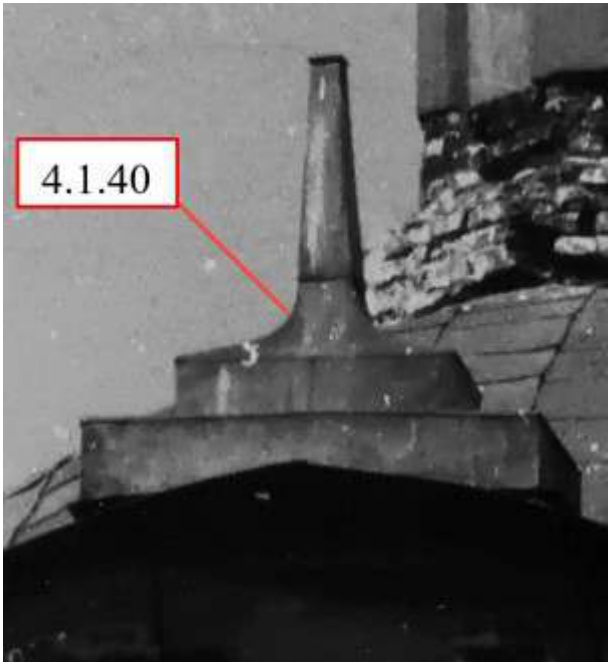
| № п/п | Обобщенная группа элементов предмета охраны | Элементы предмета охраны | Фотографическое или иное графическое изображение предмета охраны* |
|---|---|---|---|
| 4.1.40 | Объем храма | Двухступенчатое навершие закомары со шпилем | <p data-bbox="1308 1225 1960 1295">Фото 28. Западный фасад. Навершие закомары.<br/>Фото 1960-х гг.</p> |

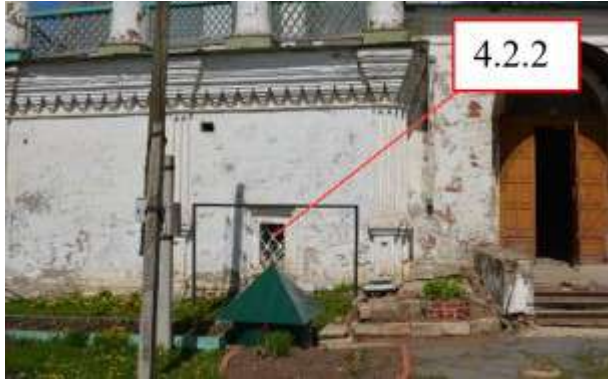
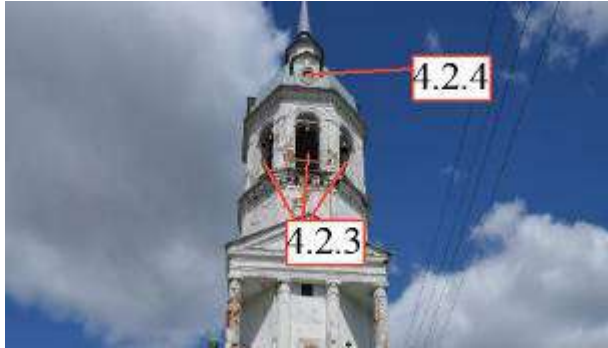
| № п/п | Обобщенная группа элементов предмета охраны | Элементы предмета охраны | Фотографическое или иное графическое изображение предмета охраны* |
|---|---|---|---|
| 4.2.2 | Объем притвора с колокольной | Один прямоугольный оконный проем первого яруса, материал заполнения – металлические кованые кубоватые решетки | <p>Фото 29. Южный фасад. Проем первого яруса объема притвора с колокольной.<br/>Фото 2024 г.</p> <p>Фото 30. Южный фасад. Арочные проемы яруса звона, люкарна.<br/>Фото 2024 г.</p> |
| 4.2.3 | | Три арочных проема яруса звона объема притвора с колокольной: один фронтальный и два диагональных | |
| 4.2.4 | | Люкарна с профилированным карнизом, треугольным фронтоном, круглым оконным проемом, обрамленным широким простым наличником | |

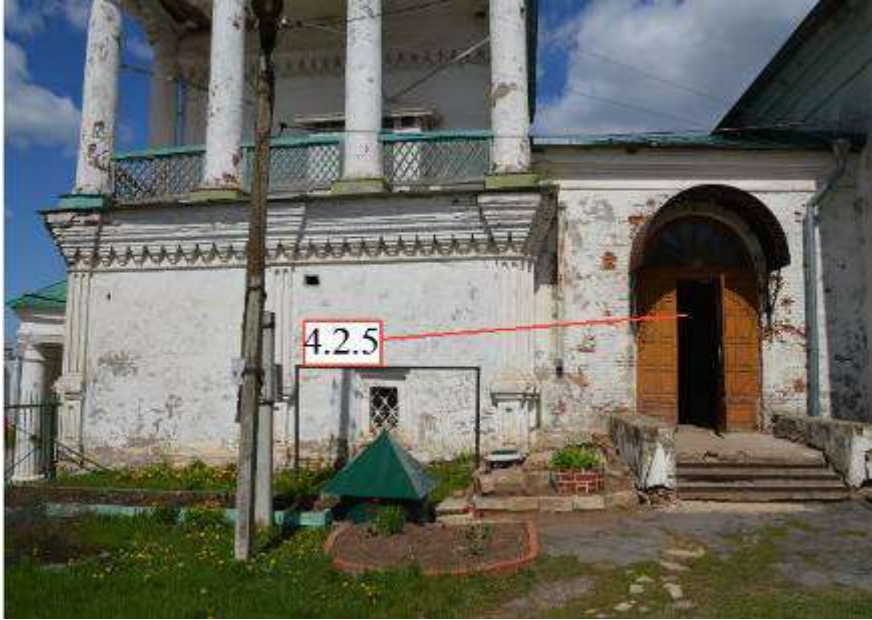
| № п/п | Обобщенная группа элементов предмета охраны | Элементы предмета охраны | Фотографическое или иное графическое изображение предмета охраны* |
|---|---|---|---|
| 4.2.5 | Объем перехода | <p>Один арочный дверной проем, материал и характер заполнения – деревянная филенчатая двупольная дверь с всерной расстекловкой фрамуг</p> | <p>Фото 31. Южный фасад. Арочный дверной проем объема перехода.<br/>Фото.2024 г.</p> |

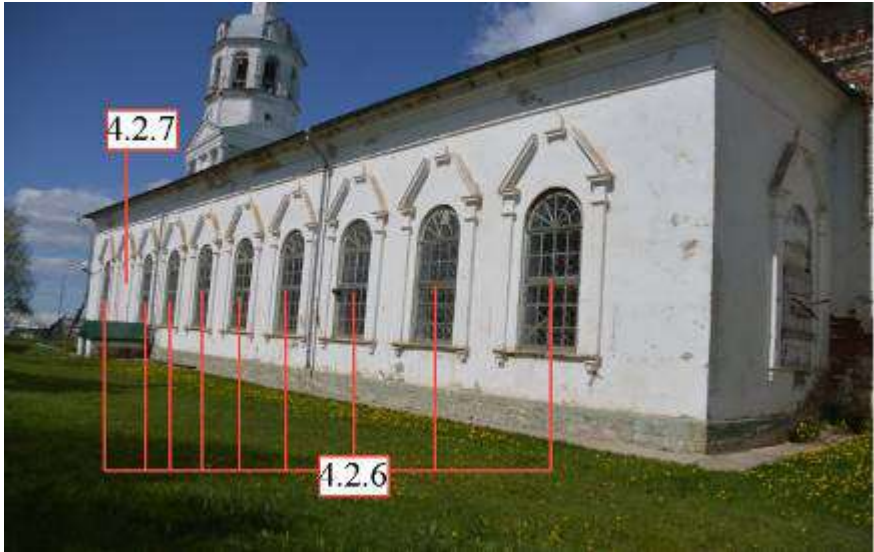
| № п/п | Обобщенная группа элементов предмета охраны | Элементы предмета охраны | Фотографическое или иное графическое изображение предмета охраны* |
|---|---|---|---|
| 4.2.6 | Объем трапезной | <p>Девять арочных оконных проемов,<br/>материал заполнений – деревянные переплеты, металлические кованые кубоватые решетки, характер расстекловки – 20-частная расстекловка прямоугольного окна и веерная расстекловка арочной фрамуги</p> | <p>Фото 32. Южный фасад. Арочные оконные проемы объема трапезной.<br/>Фото 2024 г.</p> |

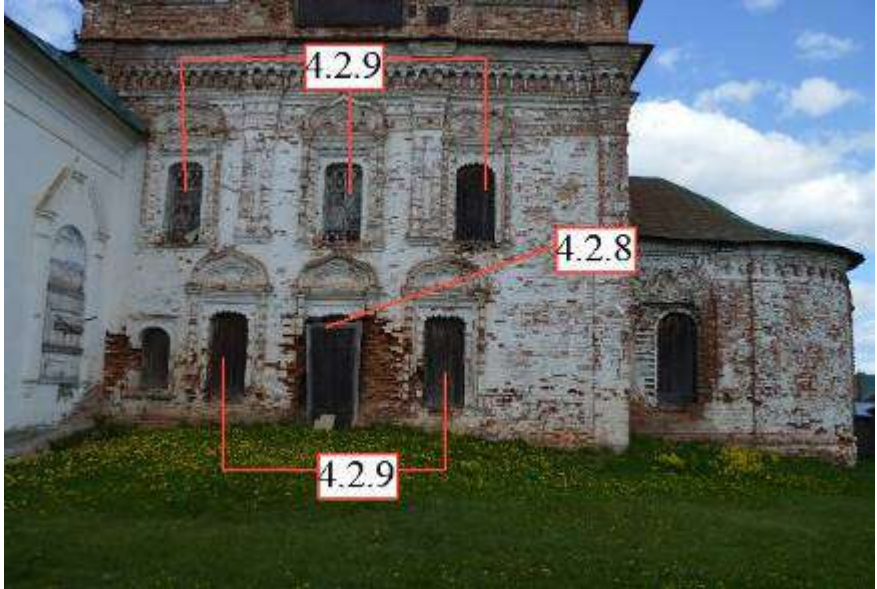
| № п/п | Обобщенная группа элементов предмета охраны | Элементы предмета охраны | Фотографическое или иное графическое изображение предмета охраны* |
|---|---|---|---|
| 4.2.8 | Объем храма | Один дверной проем с лучковой зубчатой перемычкой | <p data-bbox="1220 1149 2049 1252">Фото 33. Южный фасад. Дверной и оконные проемы объема храма.<br/>Фото 2024 г.</p> |
| 4.2.9 | | Два оконных проема первого света и три оконных проема второго света с лучковыми зубчатыми перемычками, материал заполнений – металлические кованые кубоватые решетки | |

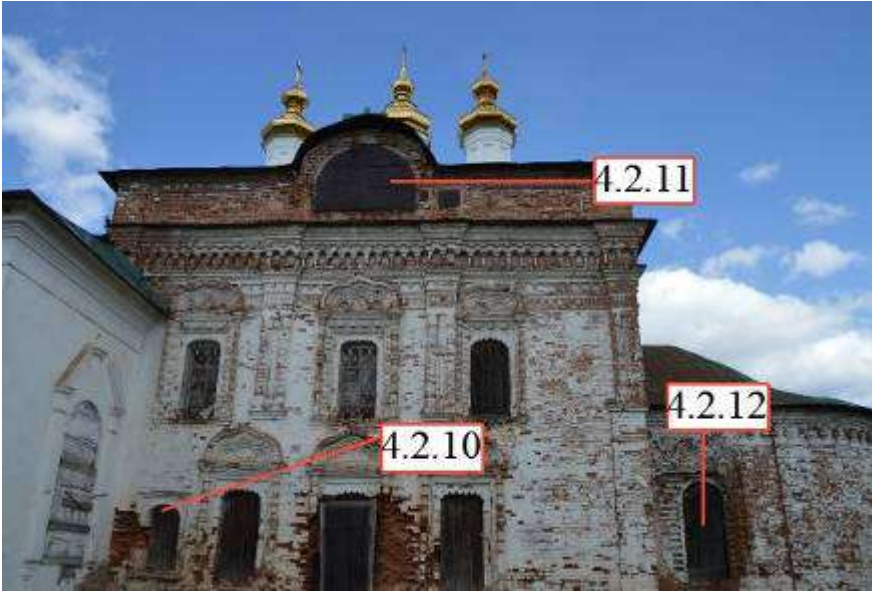
| № п/п | Обобщенная группа элементов предмета охраны | Элементы предмета охраны | Фотографическое или иное графическое изображение предмета охраны* |
|---|---|---|---|
| 4.2.10 | Объем храма | Один оконный проем первого яруса с арочной перемычкой, материал заполнения – металлические кованые кубоватые решетки | |
| 4.2.11 | | Один арочный оконный проем яруса закомар | |
| 4.2.12 | Объем алтаря | Один проем с зубчатой перемычкой | <p>Фото 34. Южный фасад. Оконные проемы первого яруса и яруса закомар объема храма и объема алтаря.<br/>Фото 2024 г.</p> |

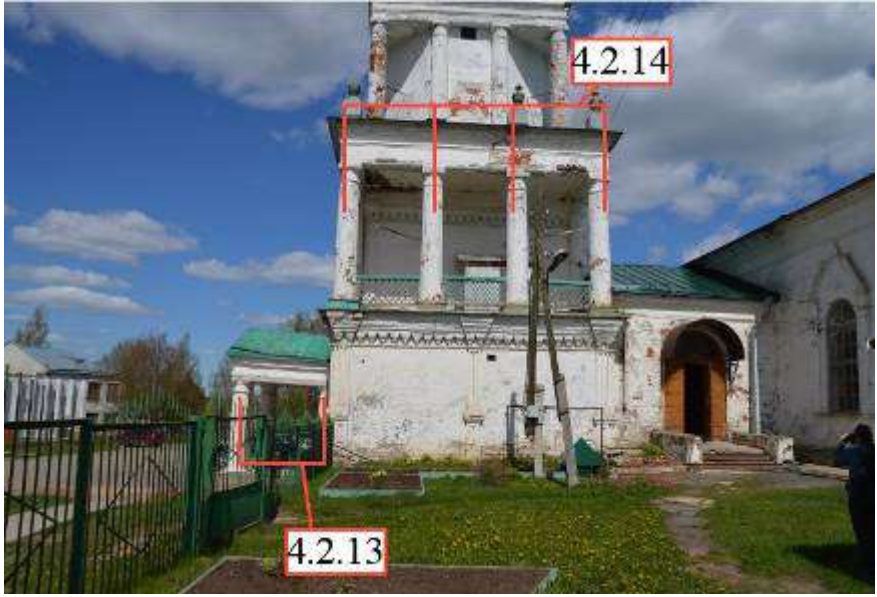
| № п/п | Обобщенная группа элементов предмета охраны | Элементы предмета охраны | Фотографическое или иное графическое изображение предмета охраны* |
|---|---|---|---|
| 4.2.13 | Объем притвора с колокольной | <p>Портик, состоящий из двух колонн тосканского ордера круглого сечения с энтазисами, профилированными базами и капителями, завершенными полным антаблементом, состоящим из ступенчатого архитрава, гладкого фриза и профилированного карниза, и треугольного фронтона</p> | <p>Фото 37. Южный фасад. Портик и колоннада.<br/>Фото 2024 г.</p> |
| 4.2.14 | | <p>Колоннада, состоящая из четырех колонн тосканского ордера круглого сечения с энтазисами, профилированными базами и капителями</p> | |

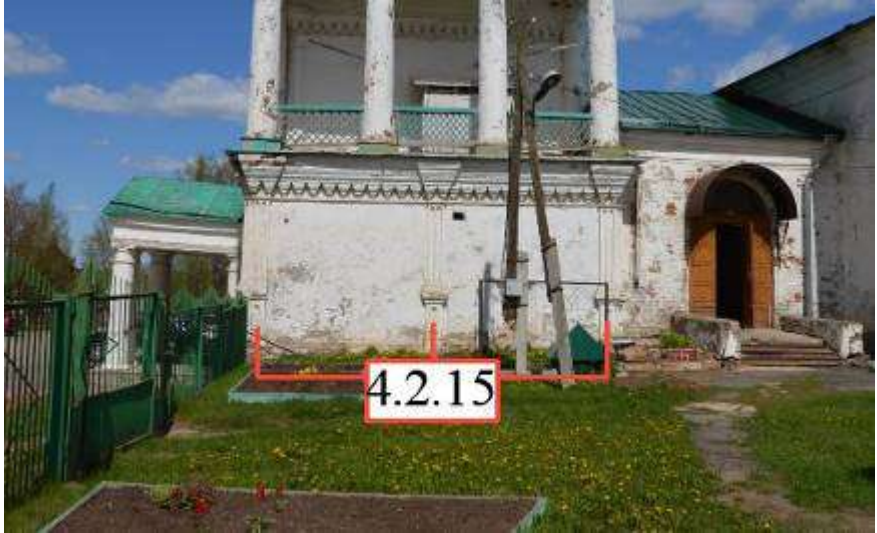
| № п/п | Обобщенная группа элементов предмета охраны | Элементы предмета охраны | Фотографическое или иное графическое изображение предмета охраны* |
|---|---|---|---|
| 4.2.15 | Объем притвора с колокольной | <p>Три двухъярусные пилястры, разделенные по горизонтали профилированным поясом на две части, с прямоугольными филенками с рельефным орнаментом в нижней части и парными каннелюрами в верхней части</p> | <p>Фото 37. Южный фасад. Пилястры первого яруса объема притвора с колокольной.<br/>Фото 2024 г.</p> |

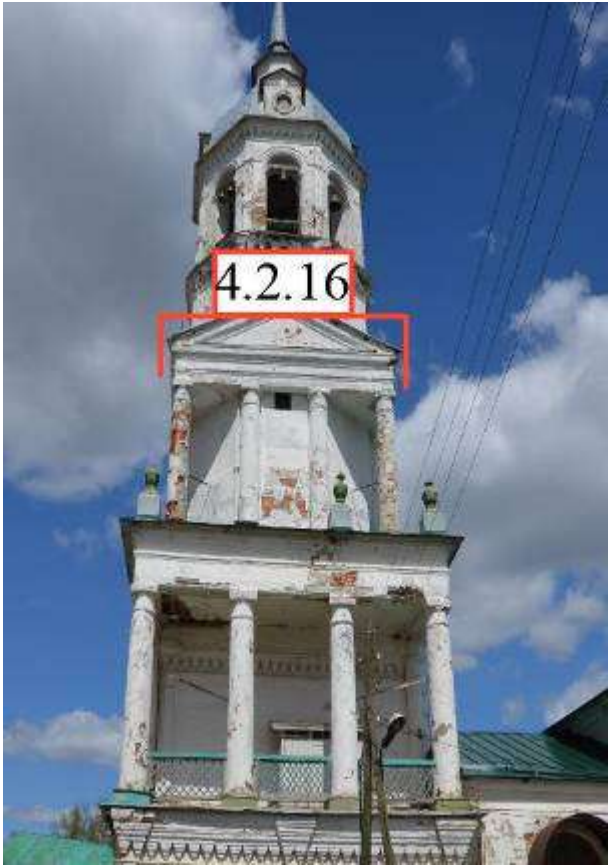
| № п/п | Обобщенная группа элементов предмета охраны | Элементы предмета охраны | Фотографическое или иное графическое изображение предмета охраны* |
|---|---|---|---|
| 4.2.16 | Объем притвора с колокольной | Портик, состоящий из четырех колонн тосканского ордера круглого сечения с энтазисами, профилированными базами и капителями и завершенный треугольным фронтоном | <p data-bbox="1256 1278 2016 1385">Фото 30. Южный фасад. Портик третьего яруса объема притвора с колокольной.<br/>Фото 2024 г.</p> |

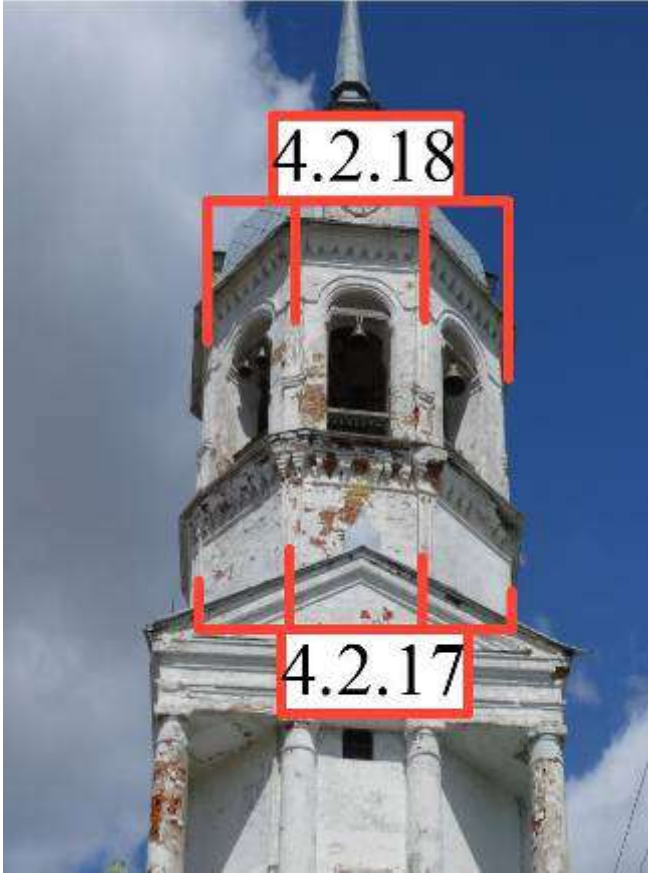
| № п/п | Обобщенная группа элементов предмета охраны | Элементы предмета охраны | Фотографическое или иное графическое изображение предмета охраны* |
|---|---|---|---|
| 4.2.17 | Объем притвора с колокольной | Четыре двухъярусные пилястры цоколя с парными каннелюрами | <p data-bbox="1223 1283 2047 1390">Фото 30. Южный фасад. Пилястры четвертого яруса объема притвора с колокольной.<br/>Фото 2024 г.</p> |

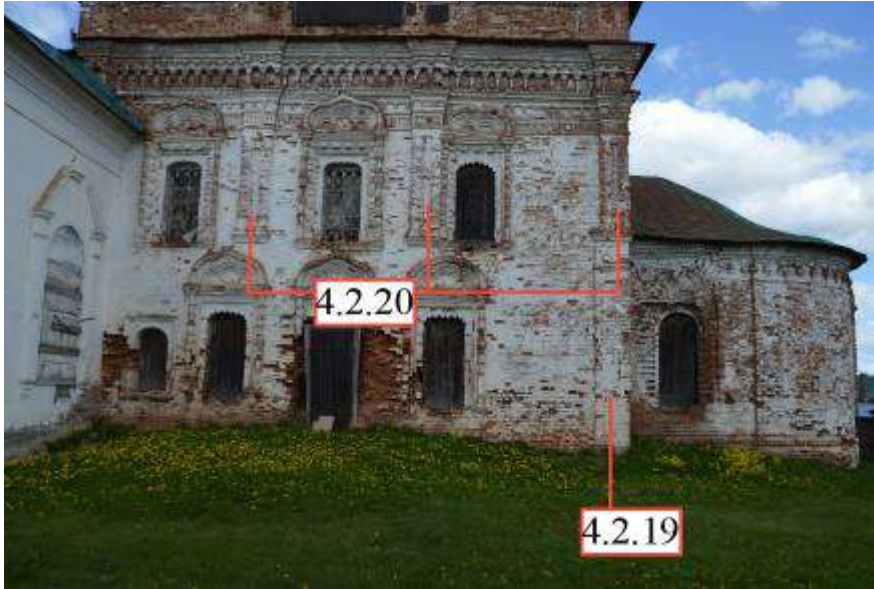
| № п/п | Обобщенная группа элементов предмета охраны | Элементы предмета охраны | Фотографическое или иное графическое изображение предмета охраны* |
|---|---|---|---|
| 4.2.19 | Объем храма | Одна угловая пилястра с профилированной капителью | <p data-bbox="1240 1141 2029 1244">Фото 33. Южный фасад. Пилястра и полуколонки объема храма.<br/>Фото 2024 г.</p> |
| 4.2.20 | | Три пары полуколонок на профилированных консолях с профилированными базами, капителями и вертикальным поребриком по центру между полуколонками | |

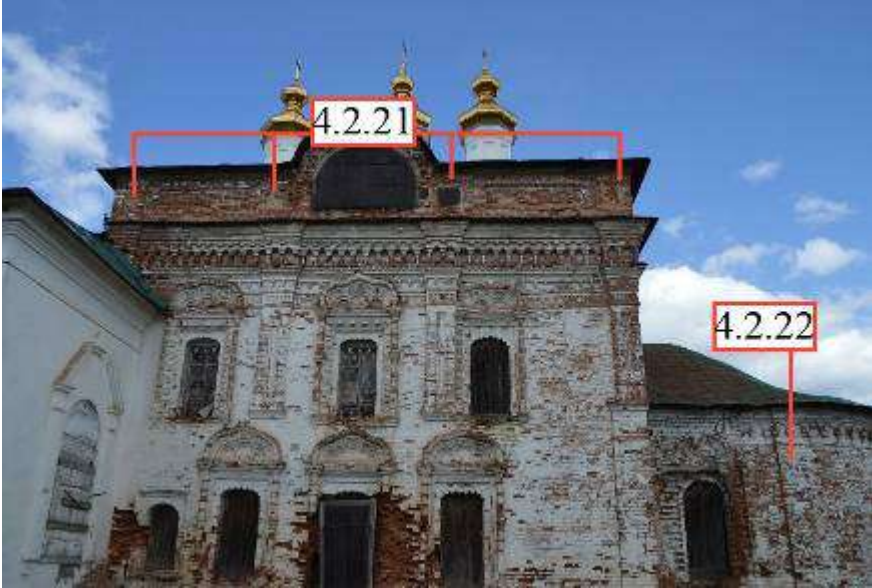
| № п/п | Обобщенная группа элементов предмета охраны | Элементы предмета охраны | Фотографическое или иное графическое изображение предмета охраны* |
|---|---|---|---|
| 4.2.21 | Объем храма | Четыре лопатки яруса закомар с вырезанными в кирпиче розетками | <p data-bbox="1234 1142 2033 1246">Фото 34. Южный фасад. Лопатки яруса закомар, пилястра объема алтаря.<br/>Фото 2024 г.</p> |
| 4.2.22 | Объем алтаря | Одна пилястра с базой и капителью, представленными раскреповкой цоколя и антаблемента | |

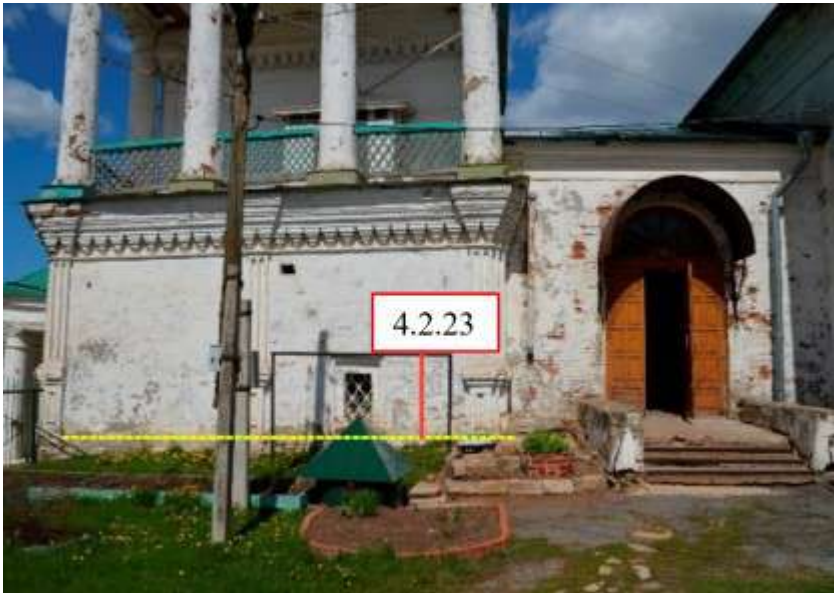
| № п/п | Обобщенная группа элементов предмета охраны | Элементы предмета охраны | Фотографическое или иное графическое изображение предмета охраны* |
|---|---|---|---|
| 4.2.23 | Объем притвора с колокольной | Профилированный пояс цоколя | <p data-bbox="1198 1141 2072 1252">Фото 31. Южный фасад. Профилированный пояс цоколя объема притвора с колокольной.<br/>Фото 2024 г.</p> |

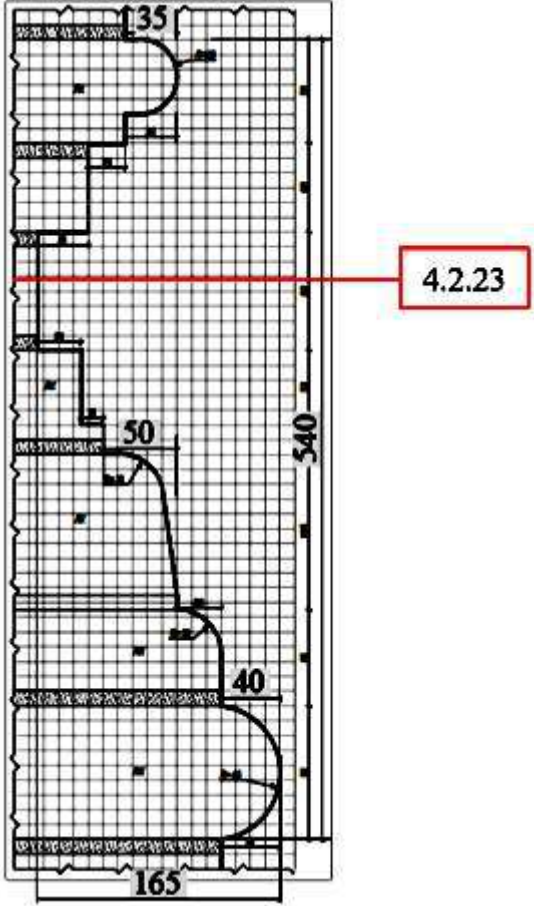
| № п/п | Обобщенная группа элементов предмета охраны | Элементы предмета охраны | Фотографическое или иное графическое изображение предмета охраны* |
|---|---|---|---|
| | | | <p data-bbox="1256 1294 2011 1362">Южный фасад. Профилированный пояс цоколя объема притвора с колокольней.</p> |
