**УПРАВЛЕНИЕ  
ГОСУДАРСТВЕННОЙ ОХРАНЫ ОБЪЕКТОВ КУЛЬТУРНОГО  
НАСЛЕДИЯ КИРОВСКОЙ ОБЛАСТИ**

**РЕШЕНИЕ**

**Об установлении предмета охраны объекта культурного наследия  
(памятника истории и культуры) народов Российской Федерации  
федерального значения «Троицкая церковь», расположенного  
по адресу: Кировская область, Кирово-Чепецкий район,  
с. Кстинино, ул. Советская, д. 61**

**ПРЕДМЕТ ОХРАНЫ**

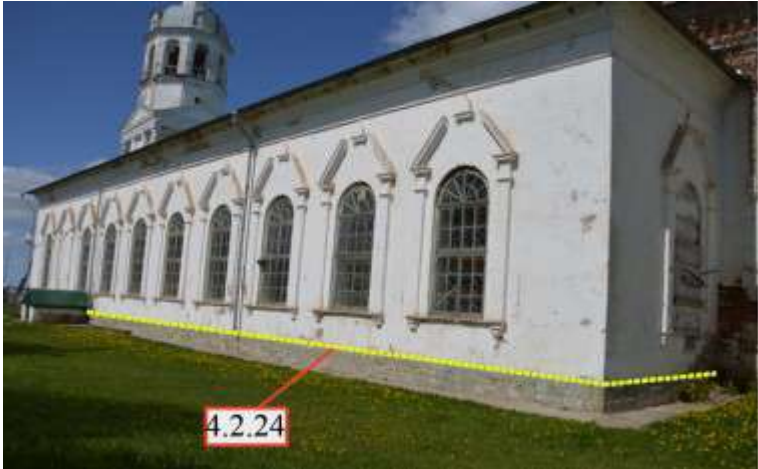
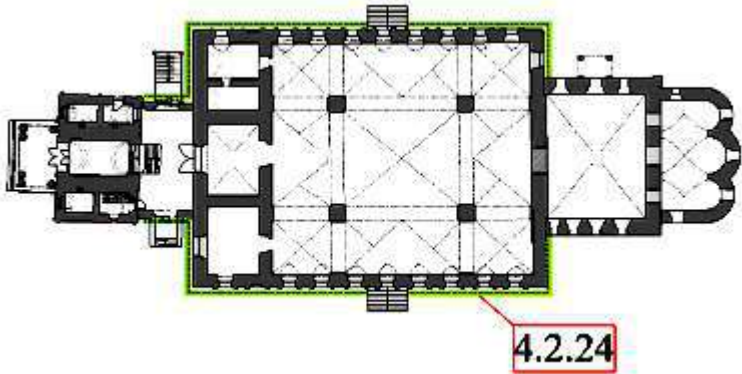
| № п/п | Обобщенная группа элементов предмета охраны | Элементы предмета охраны | Фотографическое или иное графическое изображение предмета охраны* |
|---|---|---|---|
| 4.2.24 | Объем трапезной | <p>Выступающий цоколь:<br/>отметка верха цоколя, материал исполнения - облицовка плитами из белого камня</p> | <div data-bbox="1256 339 2011 810"> </div> <p data-bbox="1285 850 1982 919">Фото 32. Южный фасад. Цоколь объема трапезной.<br/>Фото 2024 г.</p> <div data-bbox="1263 967 2002 1342"> </div> <p data-bbox="1205 1353 2063 1422">Схема расположения выступающего цоколя объема трапезной с южной стороны.</p> |

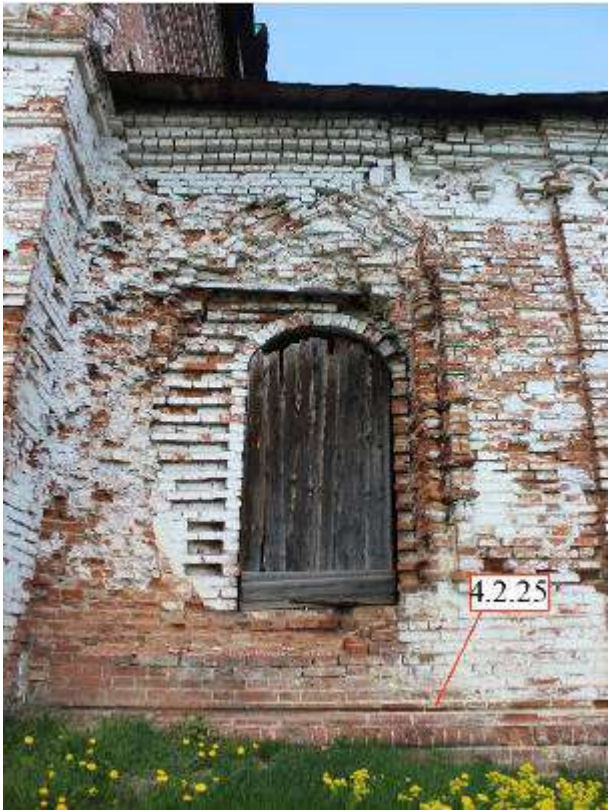
| № п/п | Обобщенная группа элементов предмета охраны | Элементы предмета охраны | Фотографическое или иное графическое изображение предмета охраны* |
|---|---|---|---|
| 4.2.25 | Объем алтаря | Профилированный пояс цоколя | <p data-bbox="1245 1251 2024 1358">Фото 38. Южный фасад. Профилированный пояс цоколя объема алтаря.<br/>Фото 2024 г.</p> |

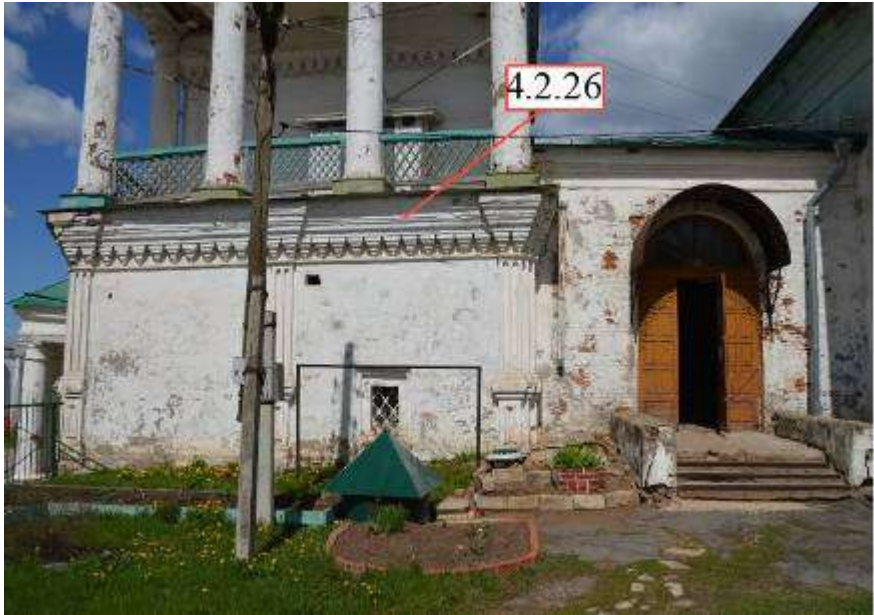
| № п/п | Обобщенная группа элементов предмета охраны | Элементы предмета охраны | Фотографическое или иное графическое изображение предмета охраны* |
|---|---|---|---|
| 4.2.26 | Объем притвора с колокольной | <p>Антаблемент первого яруса, состоящий из профилированного архитрава, фриза с городчатым поясом и профилированного карниза, раскрепованного в осях пилястр</p> | <p>Фото 31. Южный фасад. Антаблемент первого яруса объема притвора с колокольной.<br/>Фото 2024 г.</p> |

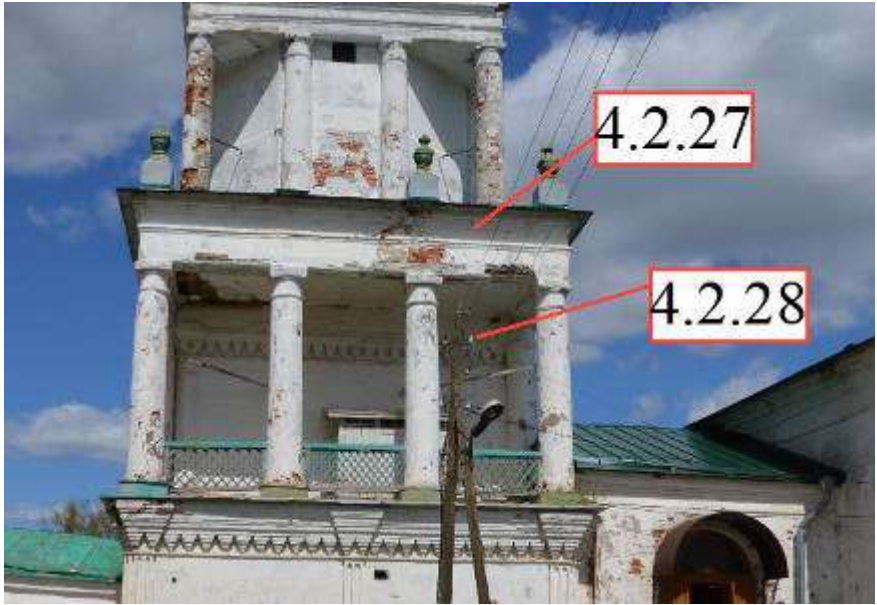
| № п/п | Обобщенная группа элементов предмета охраны | Элементы предмета охраны | Фотографическое или иное графическое изображение предмета охраны* |
|---|---|---|---|
| 4.2.27 | Объем притвора с колокольной | Антаблемент колоннады второго яруса, состоящий из профилированного архитрава, гладкого фриза и профилированного карниза | <p data-bbox="1272 1145 1995 1252">Фото 37. Южный фасад. Антаблемент второго яруса и колоннады объема притвора с колокольной.<br/>Фото 2024 г.</p> |
| 4.2.28 | | Антаблемент второго яруса, состоящий из профилированного архитрава, фриза с городчатым поясом и профилированного карниза | |

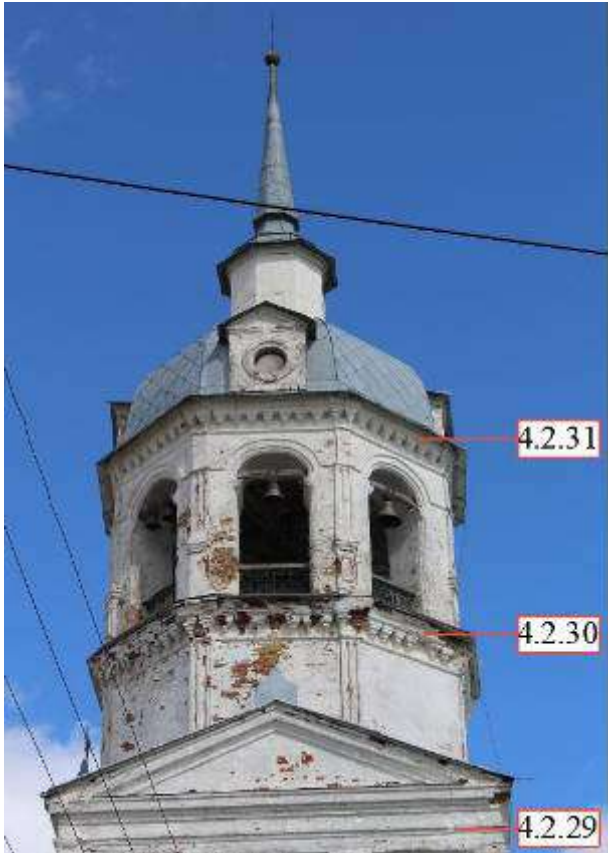
| № п/п | Обобщенная группа элементов предмета охраны | Элементы предмета охраны | Фотографическое или иное графическое изображение предмета охраны* |
|---|---|---|---|
| 4.2.29 | Объем притвора с колокольной | Антаблемент третьего яруса, состоящий из профилированного архитрава, гладкого фриза и профилированного карниза | |
| 4.2.30 | | Антаблемент цоколя четвертого яруса, состоящий из профилированного архитрава, фриза с городчатым поясом и профилированного карниза, раскрепованного в осях пилястр | |
| 4.2.31 | | Антаблемент четвертого яруса, состоящий из профилированного архитрава, фриза с городчатым поясом и профилированного венчающего карниза, раскрепованного в осях пилястр | |

Фото 39. Южный фасад. Антаблемент третьего и четвертого ярусов объема притвора с колокольной.  
Фото 2024 г.

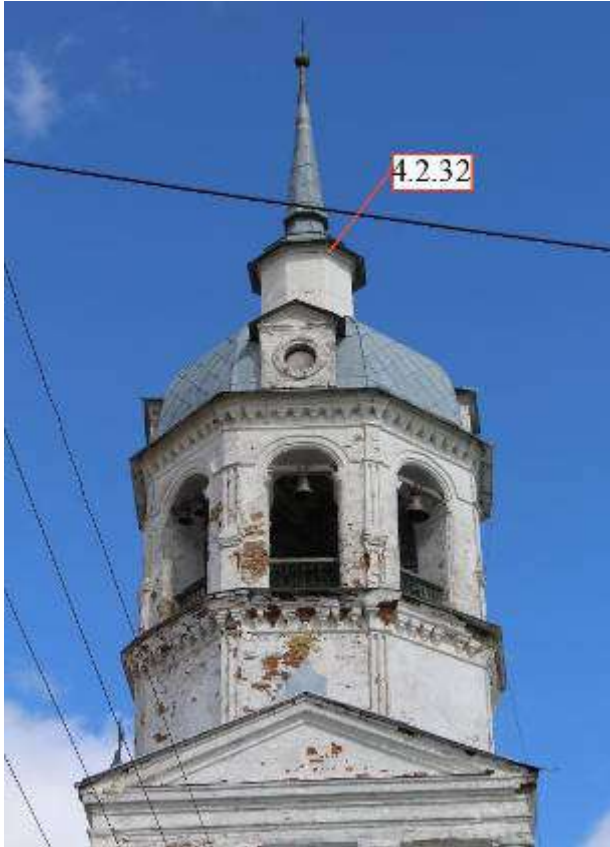
| № п/п | Обобщенная группа элементов предмета охраны | Элементы предмета охраны | Фотографическое или иное графическое изображение предмета охраны* |
|---|---|---|---|
| 4.2.32 | Объем притвора с колокольной | Профилированный карниз глухого барабана | <p data-bbox="1227 1270 2040 1374">Фото 39. Южный фасад. Профилированный карниз глухого объема притвора с колокольной.<br/>Фото 2024 г.</p> |

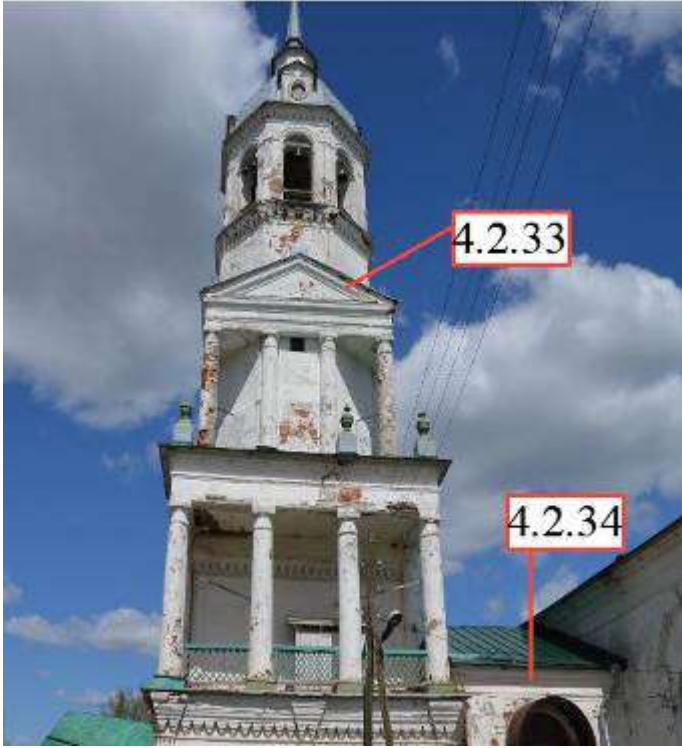
| № п/п | Обобщенная группа элементов предмета охраны | Элементы предмета охраны | Фотографическое или иное графическое изображение предмета охраны* |
|---|---|---|---|
| 4.2.33 | Объем притвора с колокольной | Профилированный карниз треугольного фронтона портика третьего яруса | <p data-bbox="1227 1219 2045 1326">Фото 30. Южный фасад. Карниз фронтона объема притвора с колокольной, антаблемент объема перехода.<br/>Фото 2024 г.</p> |
| 4.2.34 | Объем перехода | Антаблемент, состоящий из ступенчатого архитрава, гладкого фриза и профилированного венчающего карниза | |

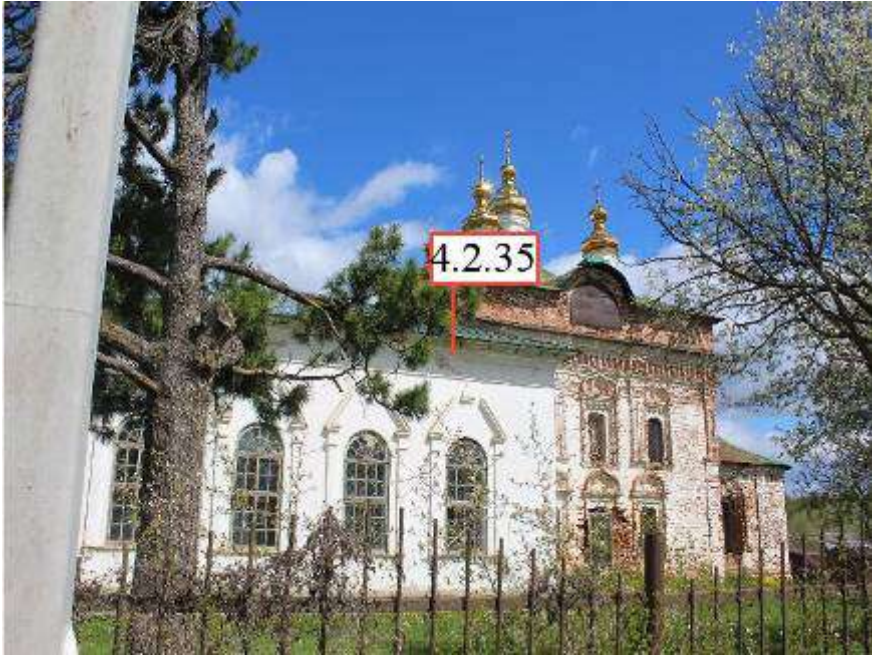
| № п/п | Обобщенная группа элементов предмета охраны | Элементы предмета охраны | Фотографическое или иное графическое изображение предмета охраны* |
|---|---|---|---|
| 4.2.35 | Объем трапезной | Антаблемент, состоящий из профилированного архитрава, гладкого фриза и профилированного венчающего карниза | <p data-bbox="1240 1193 2024 1262">Фото 40. Южный фасад. Антаблемент объема трапезной.<br/>Фото 2024 г.</p> |

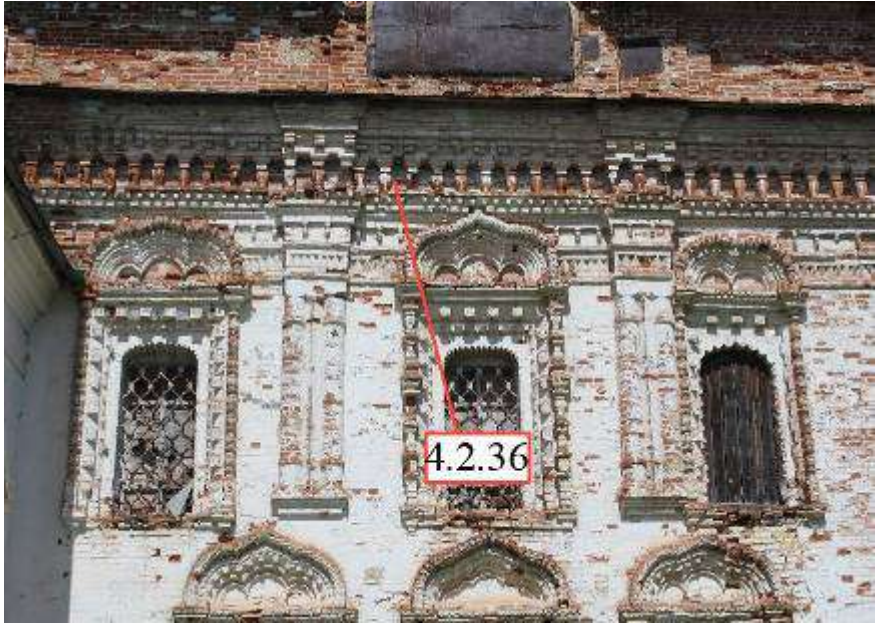
| № п/п | Обобщенная группа элементов предмета охраны | Элементы предмета охраны | Фотографическое или иное графическое изображение предмета охраны* |
|---|---|---|---|
| 4.2.36 | Объем храма | <p>Двухъярусный антаблемент, раскрепованный в створах полуколонок, состоящий из нижнего антаблемента, прерывающегося сандриками оконных проемов второго света, который включает в себя профилированный архитрав, двухчастный фриз с поясами поребрика и резными кирпичными дентикулами, разделенными по горизонтали поясом-валиком, профилированный карниз с рельефными сухариками, а так же верхнего антаблемента – фриза с полубалясинами и профилированного карниза со скругленными сухариками</p> | <p>Фото 41. Южный фасад. Антаблемент объема храма.<br/>Фото 2024 г.</p> |

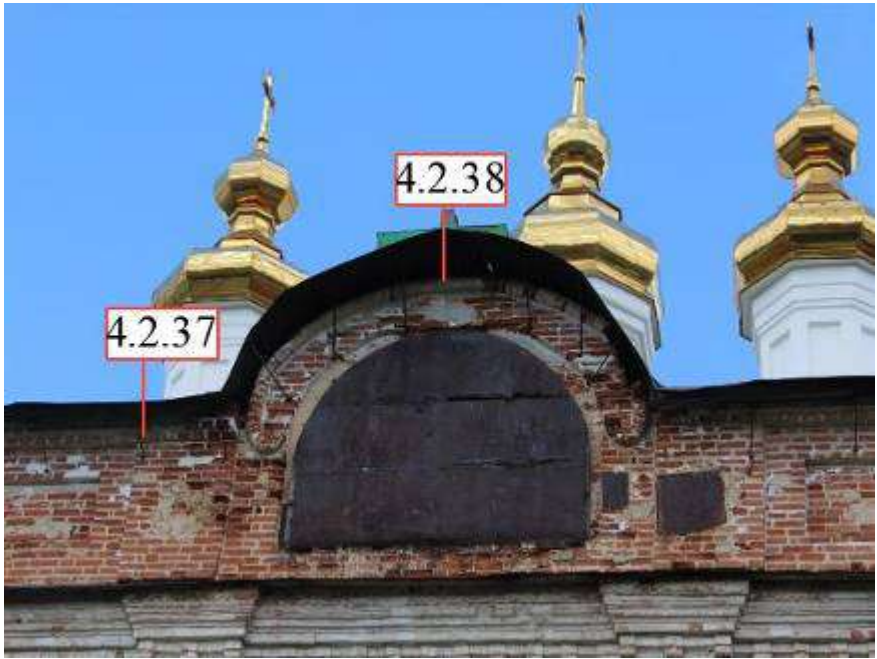
| № п/п | Обобщенная группа элементов предмета охраны | Элементы предмета охраны | Фотографическое или иное графическое изображение предмета охраны* |
|---|---|---|---|
| 4.2.37 | Объем храма | Профилированный карниз яруса закомар | <p data-bbox="1227 1173 2042 1281">Фото 42. Южный фасад. Карниз яруса закомар и закомары объема храма.<br/>Фото 2024 г.</p> |

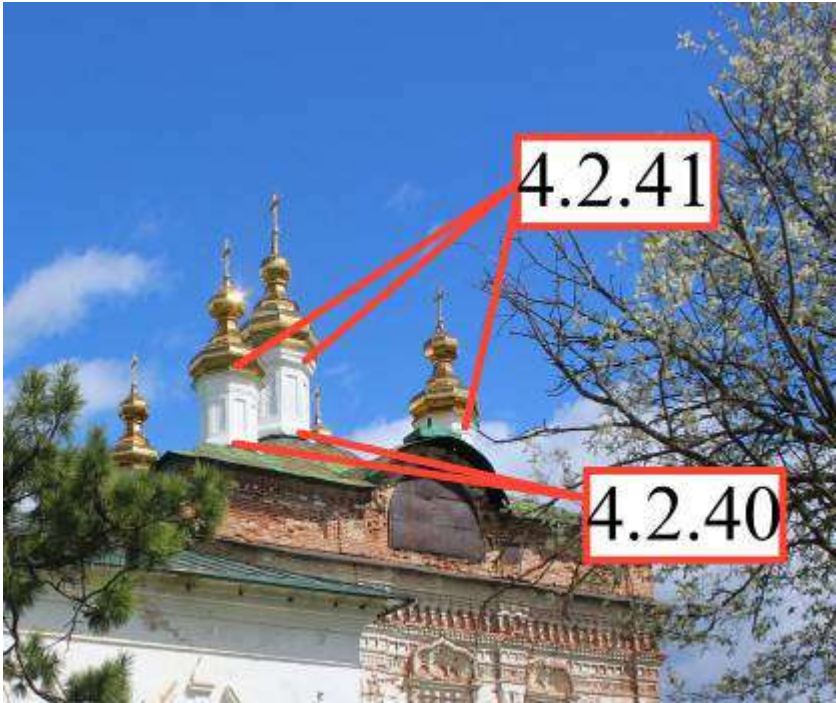
| № п/п | Обобщенная группа элементов предмета охраны | Элементы предмета охраны | Фотографическое или иное графическое изображение предмета охраны* |
|---|---|---|---|
| 4.2.40 | Объем храма | Ступенчатые базы глухих барабанов | <p data-bbox="1227 1197 2042 1305">Фото 40. Южный фасад. Базы и карнизы барабанов объема храма.<br/>Фото 2024 г.</p> |

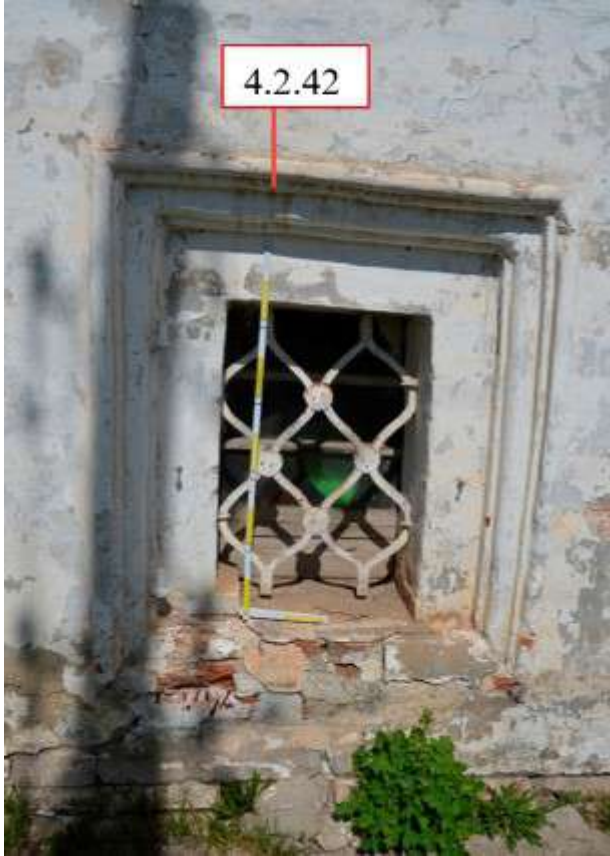
| № п/п | Обобщенная группа элементов предмета охраны | Элементы предмета охраны | Фотографическое или иное графическое изображение предмета охраны* |
|---|---|---|---|
| 4.2.42 | Объем притвора с колокольной | Один прямоугольный профилированный наличник оконного проема первого яруса | <p data-bbox="1218 1257 2051 1362">Фото 36. Южный фасад. Наличник оконного проема первого яруса объема притвора с колокольной.<br/>Фото 2024 г.</p> |

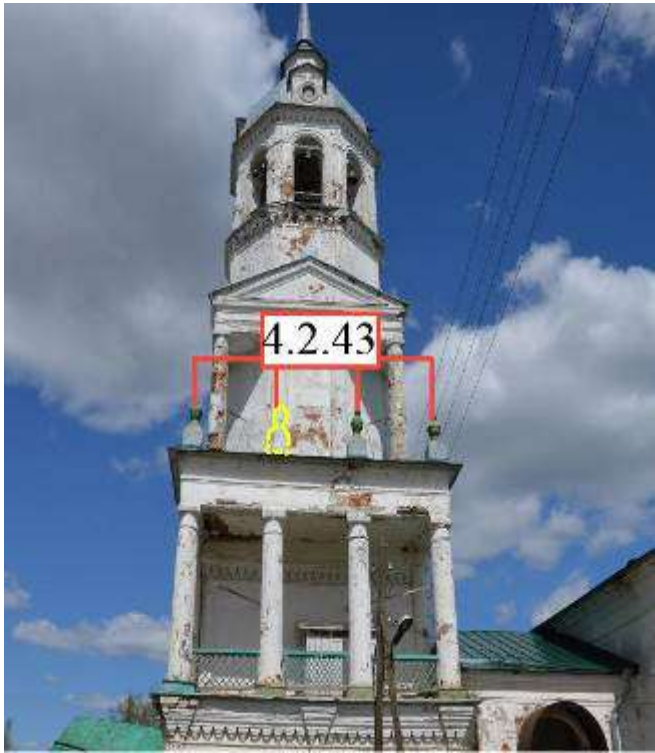
| № п/п | Обобщенная группа элементов предмета охраны | Элементы предмета охраны | Фотографическое или иное графическое изображение предмета охраны* |
|---|---|---|---|
| 4.2.43 | Объем притвора с колокольной | Четыре лепных вазона на прямоугольных тумбах по периметру антаблемента второго яруса | <p data-bbox="1294 1220 1975 1326">Фото 30. Южный фасад. Вазоны объема притвора с колокольной.<br/>Фото 2024 г.</p> |

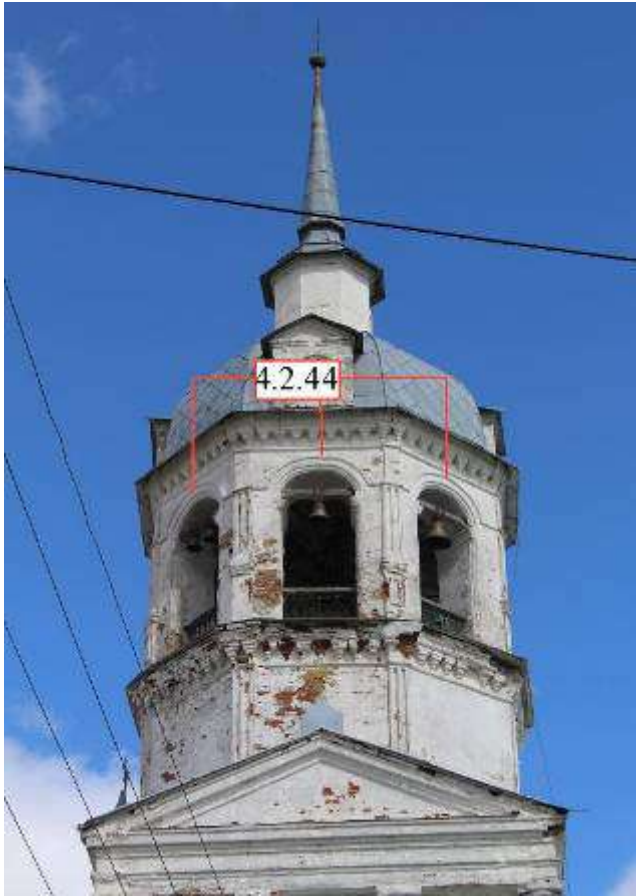
| № п/п | Обобщенная группа элементов предмета охраны | Элементы предмета охраны | Фотографическое или иное графическое изображение предмета охраны* |
|---|---|---|---|
| 4.2.44 | Объем притвора с колокольной | Три профилированных архивольта четвертого яруса с профилированными импостами в плоскости фасада и по откосам | <p data-bbox="1290 1310 1977 1378">Фото 39. Южный фасад. Архивольты яруса звона.<br/>Фото 2024 г.</p> |

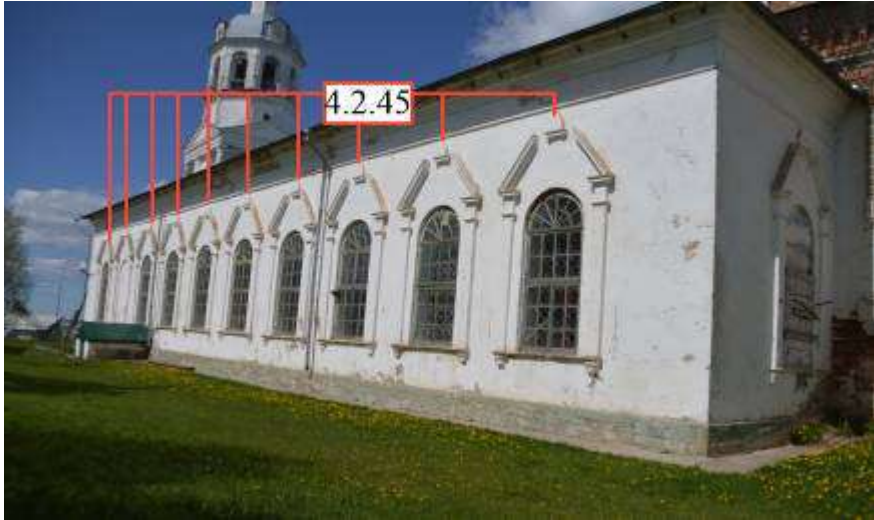
| № п/п | Обобщенная группа элементов предмета охраны | Элементы предмета охраны | Фотографическое или иное графическое изображение предмета охраны* |
|---|---|---|---|
| 4.2.45 | Объем трапезной | Десять наличников оконных проемов с треугольными профилированными «разорванными» сандриками с килевидными навершиями, боковыми пилястрами с профилированными капителями, профилированными подоконниками и ступенчатыми скругленными свесами | <p data-bbox="1205 1106 2063 1209">Фото 32. Южный фасад. Наличники оконных проемов объема трапезной.<br/>Фото 2024 г.</p> |

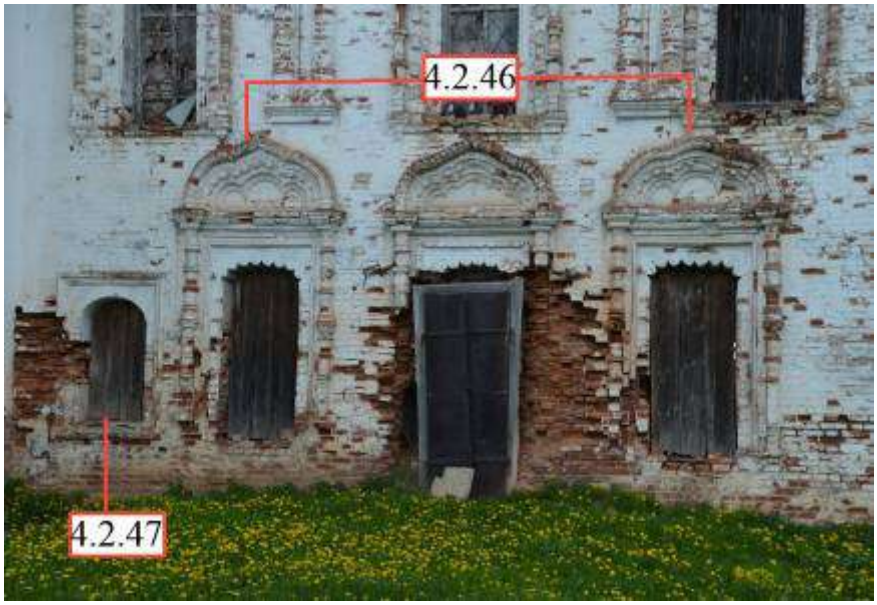
| № п/п | Обобщенная группа элементов предмета охраны | Элементы предмета охраны | Фотографическое или иное графическое изображение предмета охраны* |
|---|---|---|---|
| 4.2.46 | Объем храма | <p>Два наличника оконных проемов первого яруса из фасонного кирпича с витыми прямоугольными рамками, витыми полуколонками с профилированными поясками, сандриками с профилированными полочками и трехчастными килевидными кокошниками с резными рельефами и солярными символами</p> | <p>Фото 43. Южный фасад. Наличники оконных проемов первого яруса объема храма.<br/>Фото 2024 г.</p> |
| 4.2.47 | | <p>Один прямоугольный профилированный наличник оконного проема первого яруса</p> | |

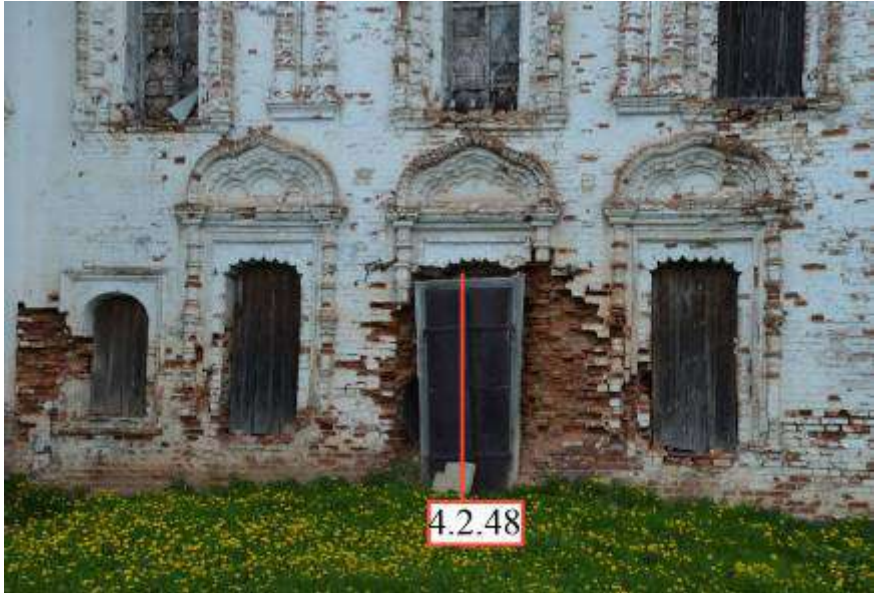
| № п/п | Обобщенная группа элементов предмета охраны | Элементы предмета охраны | Фотографическое или иное графическое изображение предмета охраны* |
|---|---|---|---|
| 4.2.48 | Объем храма | <p>Один наличник дверного проема первого яруса, выполненный из фасонного кирпича.</p> <p>Наличник состоит из прямоугольной рамки из полубалясин, полуколонок с солярными символами и профилированными поясками, сандрика с профилированной полочкой и трехчастного кокошника с резными рельефами и солярными символами</p> | <p>Фото 43. Южный фасад. Наличник дверного проема объема храма.<br/>Фото 2024 г.</p> |

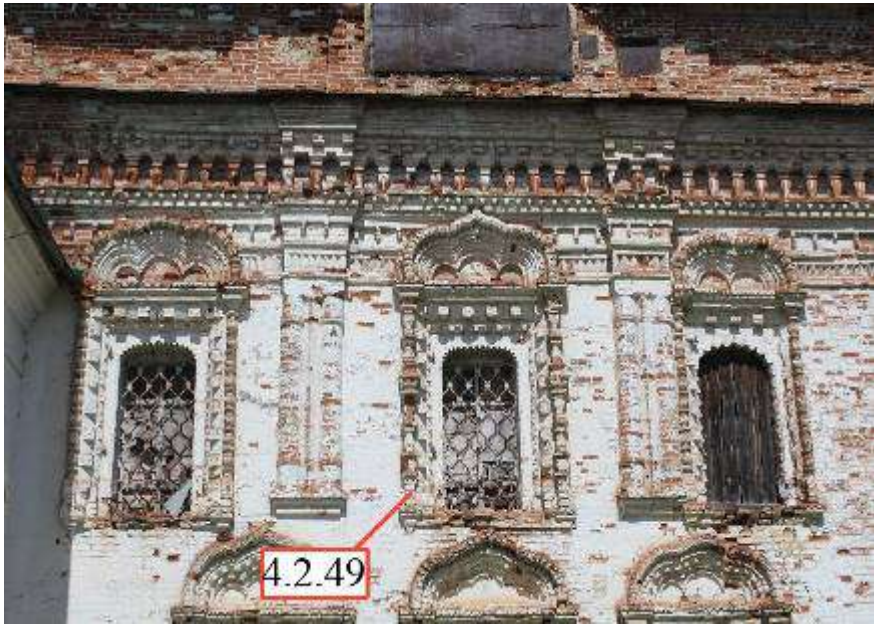
| № п/п | Обобщенная группа элементов предмета охраны | Элементы предмета охраны | Фотографическое или иное графическое изображение предмета охраны* |
|---|---|---|---|
| 4.2.49 | Объем храма | <p>Один наличник оконного проема второго света из фасонного кирпича с рамкой, включающий два ряда солярных символов, выступающий подоконный пояс, полуколонки из полубалясин с солярными символами и профилированными поясками, сандрик с профилированной полочкой и трехчастный килевидный кокошник с резными рельефами и солярными символами</p> | <p>Фото 41. Южный фасад. Наличник оконного проема второго света объема храма.<br/>Фото 2024 г.</p> |

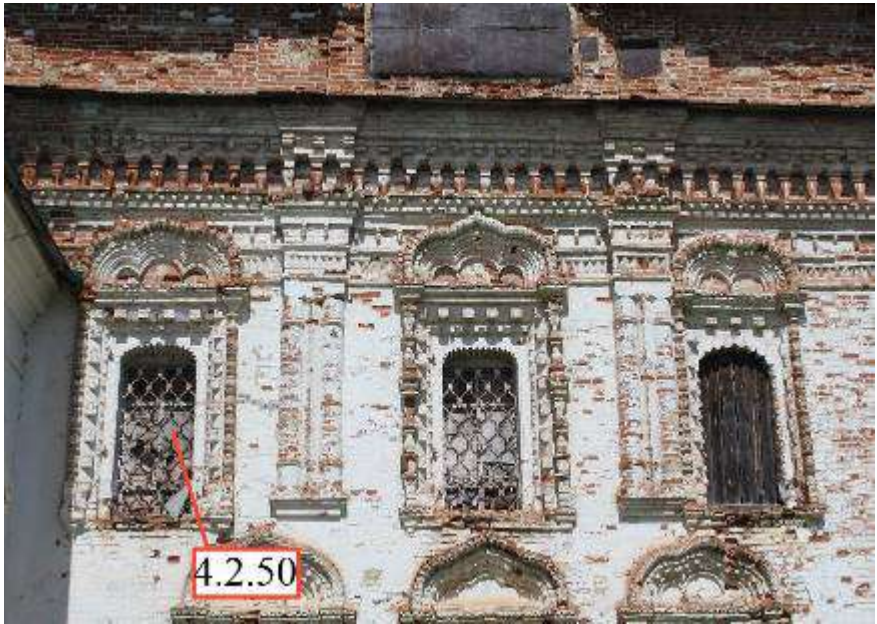
| № п/п | Обобщенная группа элементов предмета охраны | Элементы предмета охраны | Фотографическое или иное графическое изображение предмета охраны* |
|---|---|---|---|
| 4.2.50 | Объем храма | <p>Один наличник второго света оконного проема из фасонного кирпича, включающий рамку с двумя рядами солярных символов, выступающий подоконный пояс, полуколонки из полубалясин с профилированными поясками, сандрик с профилированной полочкой и трехчастный кокошник с резными рельефами, верхним поясом из полубалясин и солярными символами</p> | <p>Фото 41. Южный фасад. Наличник оконного проема второго света объема храма.<br/>Фото 2024 г.</p> |

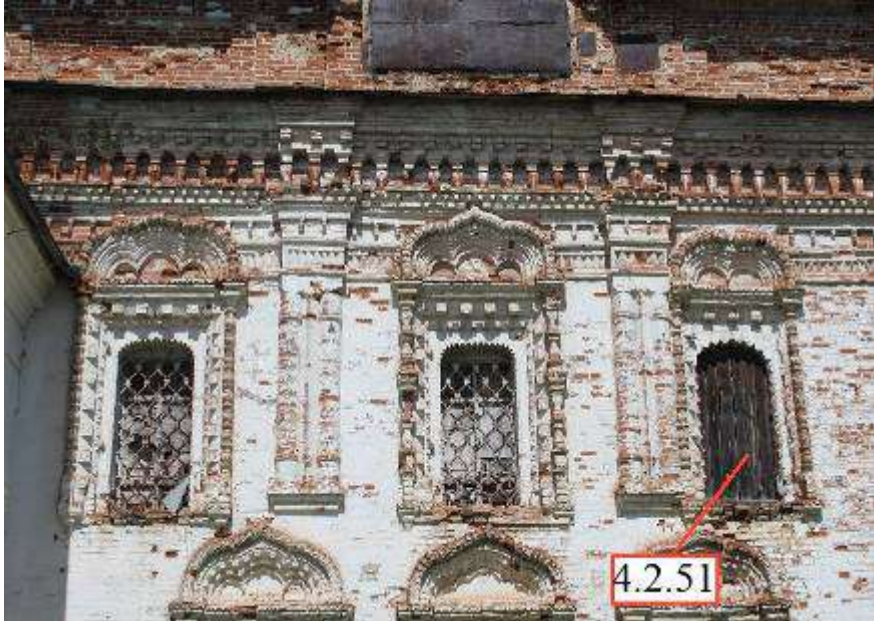
| № п/п | Обобщенная группа элементов предмета охраны | Элементы предмета охраны | Фотографическое или иное графическое изображение предмета охраны* |
|---|---|---|---|
| 4.2.51 | Объем храма | <p>Один наличник оконного проема второго света из фасонного кирпича, включающий рамку с двумя рядами солярных символов, выступающий подоконный пояс, полуколонки из полубалясин с профилированными поясками, сандрик с профилированной полочкой и двухчастный кокошник с резными рельефами, верхним поясом из полубалясин и солярными символами</p> | <p>Фото 41. Южный фасад. Наличник оконного проема второго света объема храма.<br/>Фото 2024 г.</p> |

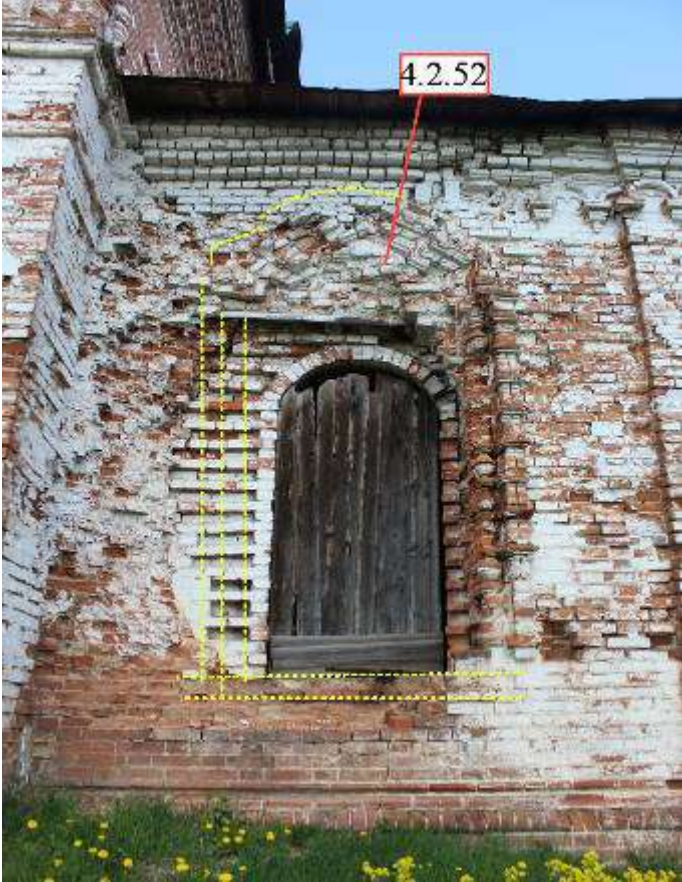
| № п/п | Обобщенная группа элементов предмета охраны | Элементы предмета охраны | Фотографическое или иное графическое изображение предмета охраны* |
|---|---|---|---|
| 4.2.52 | Объем алтаря | Один наличник оконного проема, включающий парные полуколонки из полубалясин с профилированными поясками, сандрик с профилированной полочкой и трехчастный кокошник с геометрическими рельефами и скругленными сухариками | <p data-bbox="1223 1289 2047 1393">Фото 38. Южный фасад. Наличник оконного проема объема алтаря.<br/>Фото 2024 г.</p> |

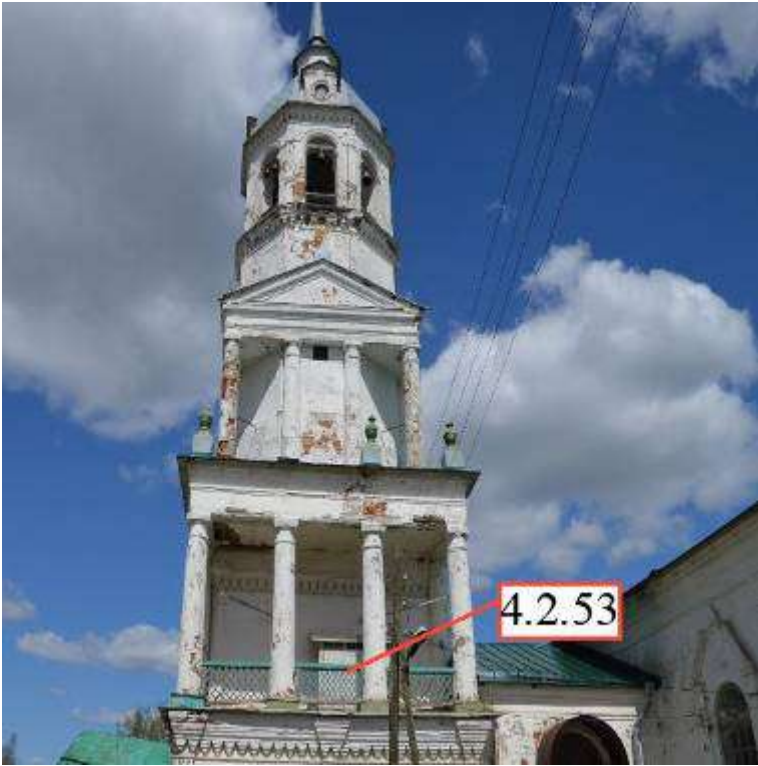
| № п/п | Обобщенная группа элементов предмета охраны | Элементы предмета охраны | Фотографическое или иное графическое изображение предмета охраны* |
|---|---|---|---|
| 4.2.53 | Объем притвора с колокольной | Деревянное решетчатое ограждение с деревянным поручнем – рисунок, материал | <p data-bbox="1227 1209 2040 1315">Фото 30. Южный фасад. Ограждение второго яруса объема притвора с колокольной.<br/>Фото 2024 г.</p> |

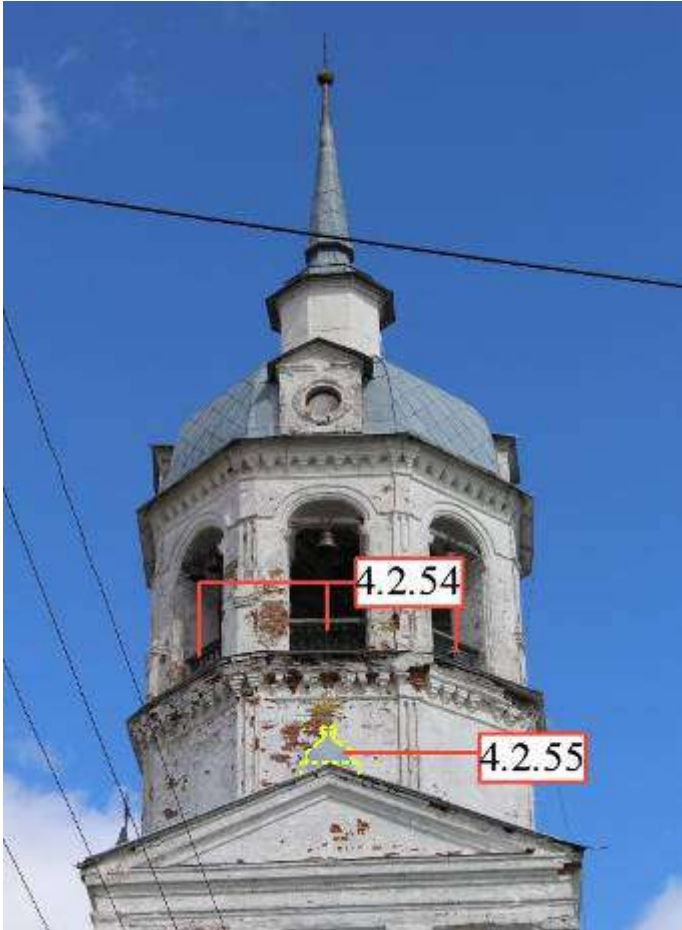
| № п/п | Обобщенная группа элементов предмета охраны | Элементы предмета охраны | Фотографическое или иное графическое изображение предмета охраны* |
|---|---|---|---|
| 4.2.54 | Объем притвора с колокольной | Металлическое кованое ограждение яруса звона | |
| 4.2.55 | | Усложненное килевидное навершие фронтона с металлическим солнцем | |

Фото 39. Южный фасад. Ограждение яруса звона, навершие фронтона объема притвора с колокольной.  
Фото 2024 г.

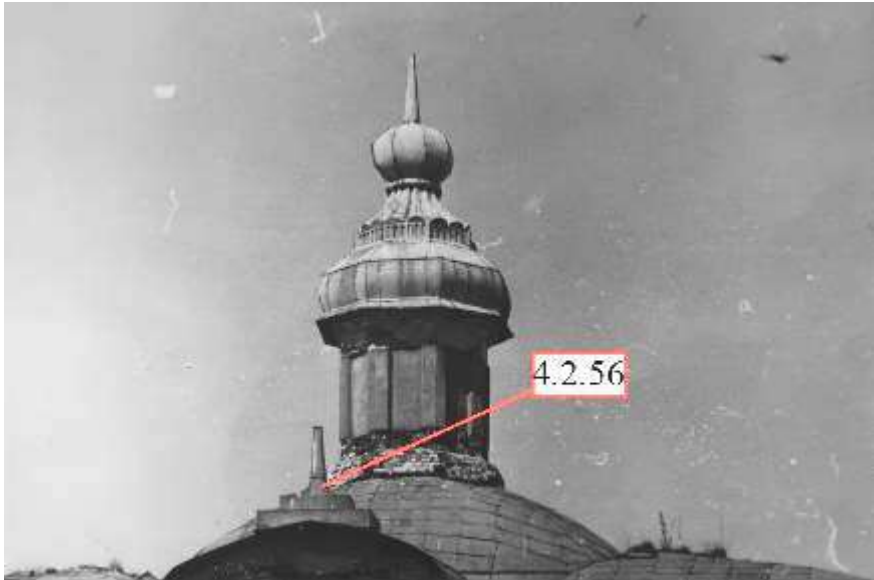
| № п/п | Обобщенная группа элементов предмета охраны | Элементы предмета охраны | Фотографическое или иное графическое изображение предмета охраны* |
|---|---|---|---|
| 4.2.56 | Объем храма | Двухступенчатое навершие закомары со шпилем | <p data-bbox="1223 1134 2045 1203">Фото 44. Южный фасад. Навершие закомары объема храма.<br/>Фото 1980-х гг.</p> |

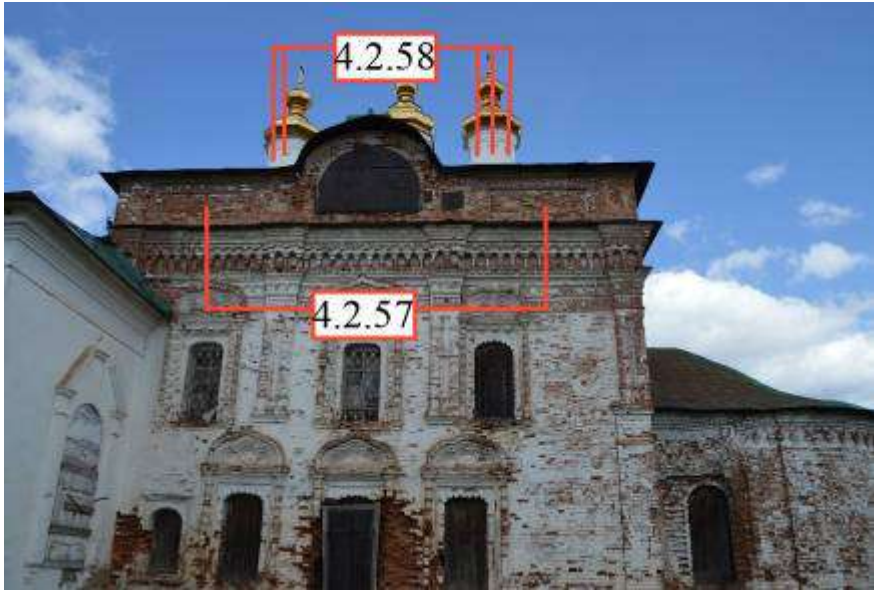
| № п/п | Обобщенная группа элементов предмета охраны | Элементы предмета охраны | Фотографическое или иное графическое изображение предмета охраны* |
|---|---|---|---|
| 4.2.57 | Объем храма | Прямоугольные филенки яруса закомар | <p data-bbox="1211 1193 2056 1294">Фото 34. Южный фасад. Филенки яруса закомар и барабанов объема храма.<br/>Фото 2024 г.</p> |
| 4.2.58 | | Прямоугольные филенки глухих барабанов | |

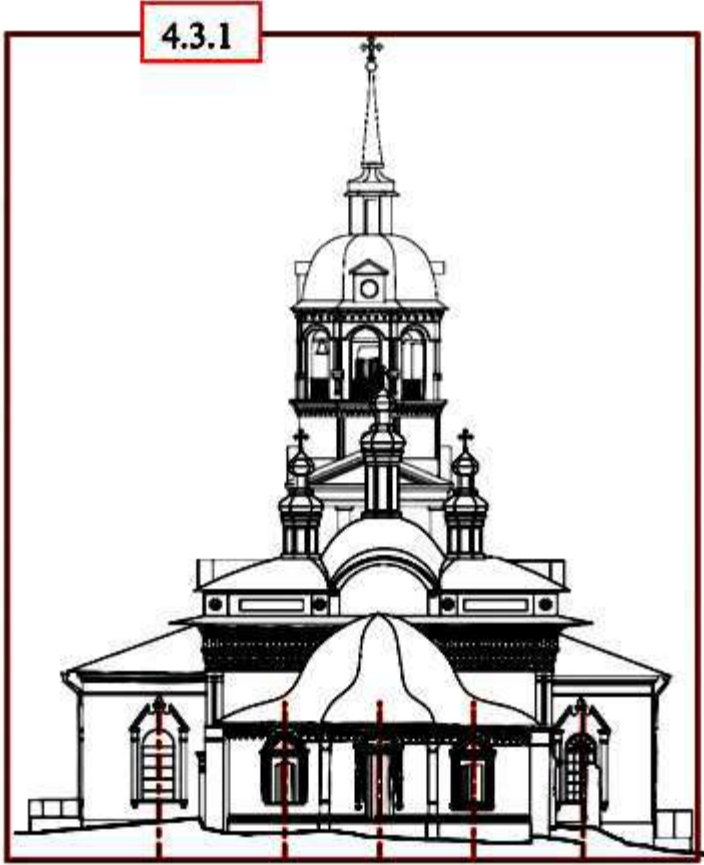
| № п/п | Обобщенная группа элементов предмета охраны | Элементы предмета охраны | Фотографическое или иное графическое изображение предмета охраны* |
|---|---|---|---|
| 4.3.1 | | <p>Трехчастная разновысотная композиция фасада в 5 световых осей в уровне первого яруса и в 1 световую ось в уровне восьмерика объема притвора с колокольной; тремя апсидами объемов алтаря; одноэтажным объемом четверика объема храма, завершенного пятиглавием, состоящим из большого центрального и четырех малых угловых восьмигранных глухих барабанов, увенчанных двухъярусными восьмигранными главками с крестами; одноэтажным объемом трапезной; повышенным объемом притвора с колокольной в форме восьмерика третьего-четвертого ярусов, завершенного глухим восьмигранным барабаном, увенчанным восьмигранной главкой со шпилем и яблоком с крестом</p> | <p>Восточный фасад. Композиция.</p> |

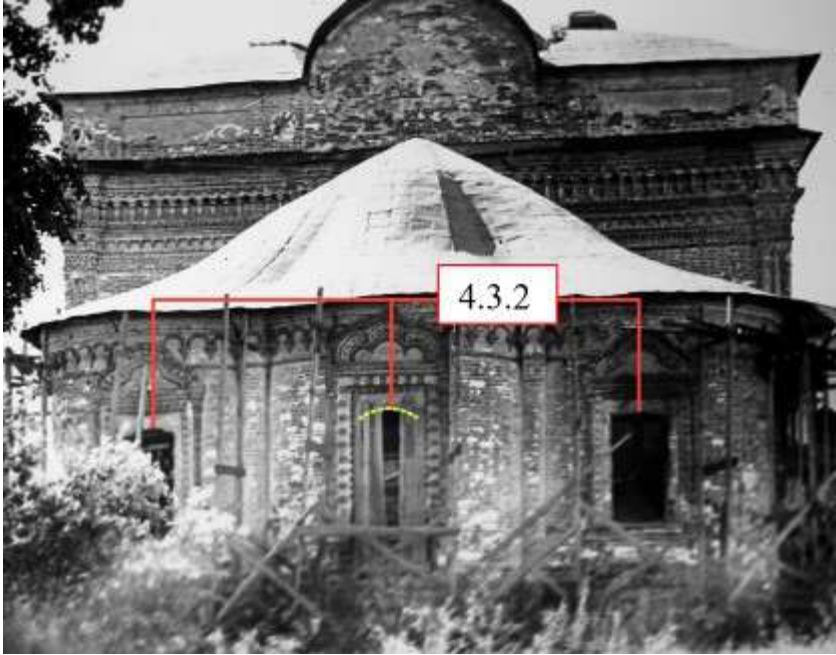
| № п/п | Обобщенная группа элементов предмета охраны | Элементы предмета охраны | Фотографическое или иное графическое изображение предмета охраны* |
|---|---|---|---|
| 4.3.2 | Объем алтаря | Три оконных проема с зубчатыми лучковыми перемычками | <p data-bbox="1218 1193 2051 1262">Фото 45. Восточный фасад. Оконные проемы объема алтаря.<br/>Фото 1980-х гг.</p> |

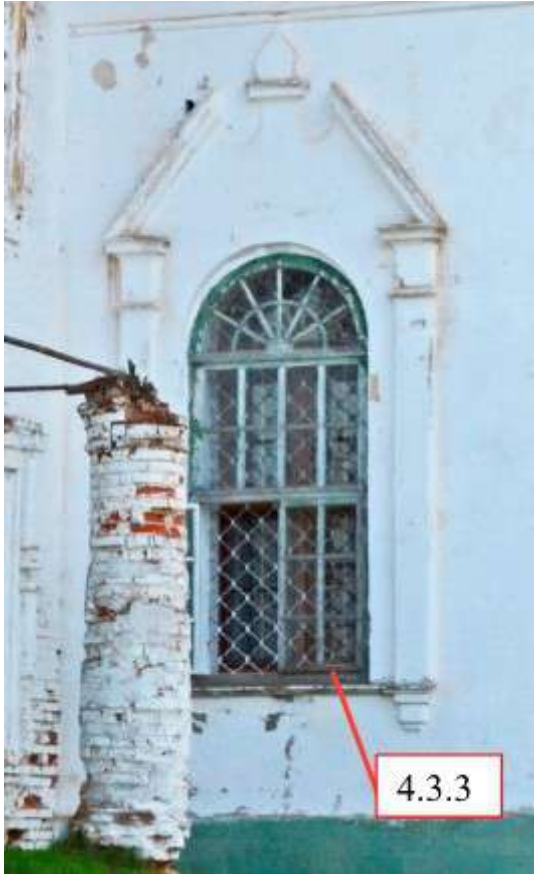
| № п/п | Обобщенная группа элементов предмета охраны | Элементы предмета охраны | Фотографическое или иное графическое изображение предмета охраны* |
|---|---|---|---|
| 4.3.3 | Объем трапезной | <p>Один арочный оконный проем, материал заполнений – деревянные переплеты, металлические кованые кубоватые решетки, характер расстекловки – 20-частная расстекловка прямоугольного окна и веерная расстекловка арочной фрамуги</p> | <p>Фото 46. Восточный фасад. Оконный проем объема трапезной.<br/>Фото 2024 г.</p> |

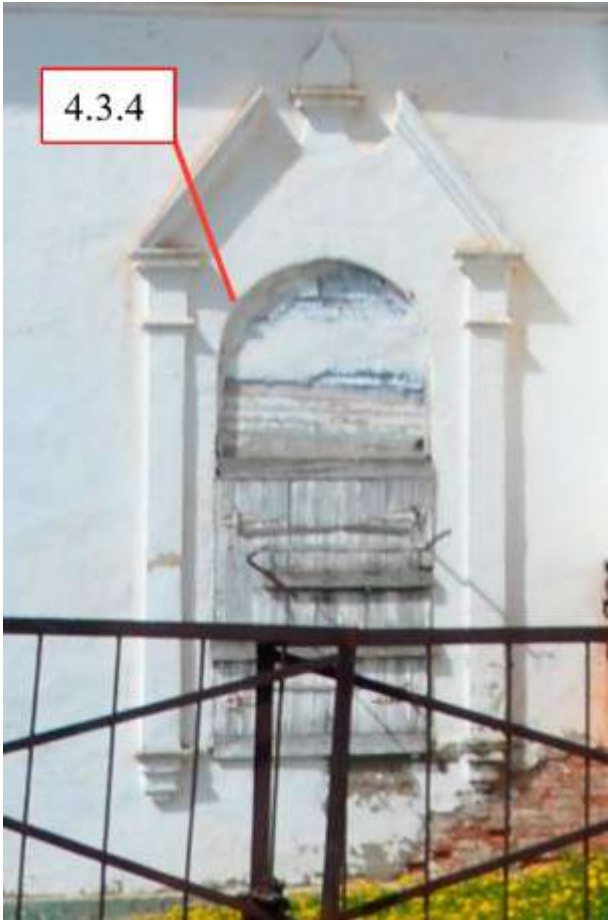
| № п/п | Обобщенная группа элементов предмета охраны | Элементы предмета охраны | Фотографическое или иное графическое изображение предмета охраны* |
|---|---|---|---|
| 4.3.4 | Объем трапезной | Один арочный ложный оконный проем | <p data-bbox="1220 1300 2049 1404">Фото 47. Восточный фасад. Ложный оконный проем объема трапезной.<br/>Фото 2024 г.</p> |

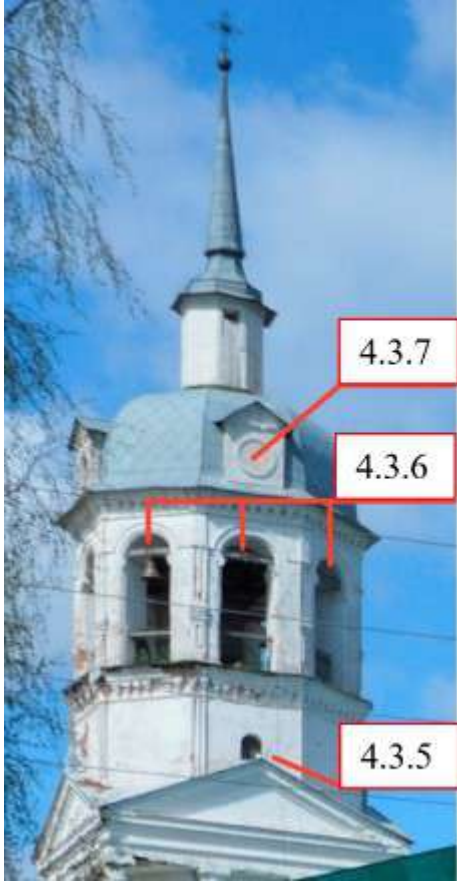
| № п/п | Обобщенная группа элементов предмета охраны | Элементы предмета охраны | Фотографическое или иное графическое изображение предмета охраны* |
|---|---|---|---|
| 4.3.5 | Объем притвора с колокольной | Один арочный проем четвертого яруса | <p data-bbox="1196 1289 2072 1393">Фото 48. Восточный фасад. Арочные проемы и люкарна объема притвора с колокольной.<br/>Фото 2024 г.</p> |
| 4.3.6 | | Три арочных проема яруса звона (один фронтальный и два диагональных) | |
| 4.3.7 | | Люкарна с профилированным карнизом, треугольным фронтоном и круглым оконным проемом, обрамленным широким простым наличником | |

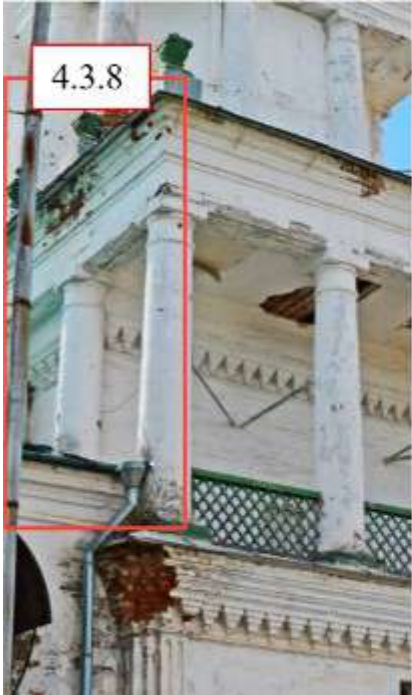
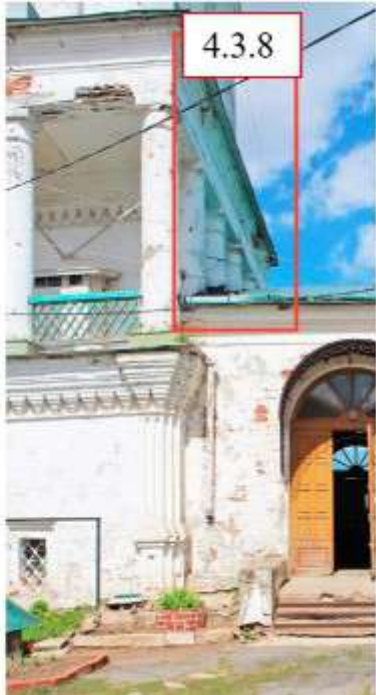
| № п/п | Обобщенная группа элементов предмета охраны | Элементы предмета охраны | Фотографическое или иное графическое изображение предмета охраны* |
|---|---|---|---|
| 4.3.8 | Объем притвора с колокольной | Колоннада второго яруса, включающая шесть колонн тосканского ордера круглого сечения с энтазисами, профилированными базами и капителями | <div data-bbox="1218 448 1628 1145"> </div> <div data-bbox="1675 448 2049 1145"> </div> <div data-bbox="1218 1185 2049 1329"> <p>Фото 49. Фото 50.</p> <p>Восточный фасад. Колоннада второго яруса объема притвора с колокольной.</p> <p>Фото 2024 г.</p> </div> |

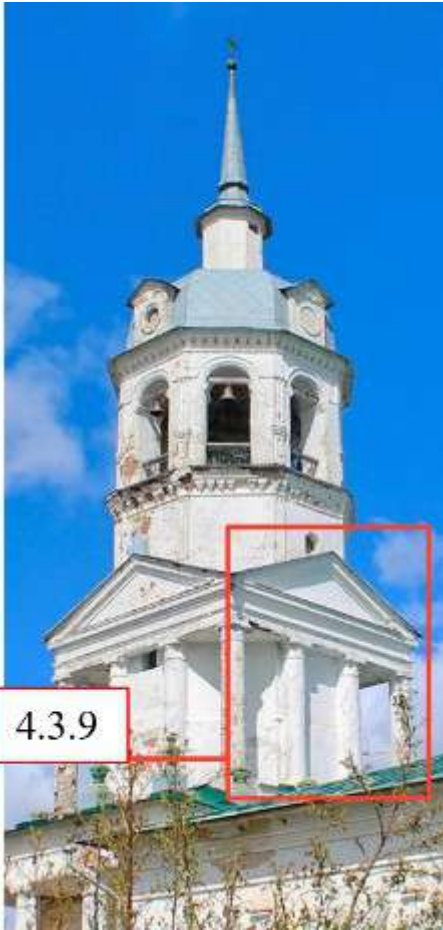
| № п/п | Обобщенная группа элементов предмета охраны | Элементы предмета охраны | Фотографическое или иное графическое изображение предмета охраны* |
|---|---|---|---|
| 4.3.9 | Объем притвора с колокольной | Портик, включающий четыре колонны тосканского ордера круглого сечения с энтазисами, профилированными базами и капителями и завершенный треугольным фронтоном | <p data-bbox="1234 1321 2033 1425">Фото 51. Восточный фасад. Портик третьего яруса объема притвора с колокольной.<br/>Фото 2024 г.</p> |

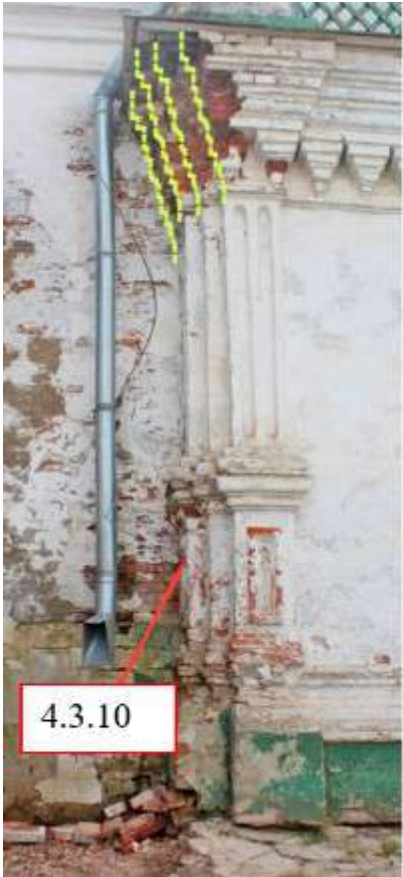
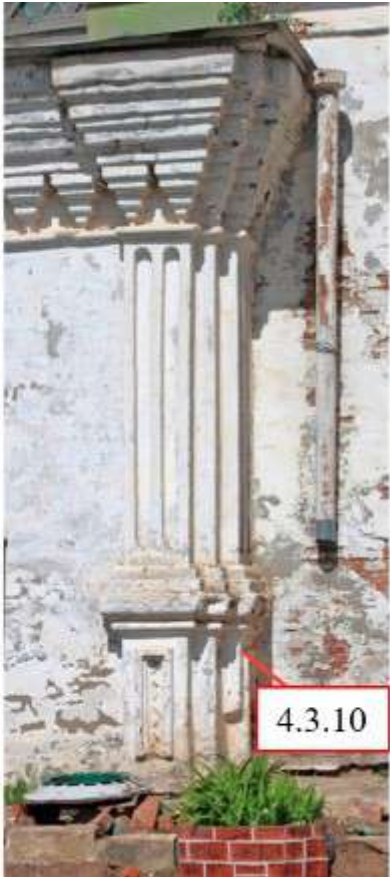
| № п/п | Обобщенная группа элементов предмета охраны | Элементы предмета охраны | Фотографическое или иное графическое изображение предмета охраны* |
|---|---|---|---|
| 4.3.10 | Объем притвора с колокольной | <p>Две двухъярусные пилястры первого яруса, разделенные по горизонтали на две части профилированным поясом, с прямоугольными филенками с рельефным орнаментом в нижней части и парными каннелюрами в верхней части</p> | <div data-bbox="1218 355 1619 1236"> </div> <div data-bbox="1657 355 2045 1236"> </div> <p>Фото 52. Фото 53.<br/>Восточный фасад. Пилястры первого яруса объема притвора с колокольной<br/>Фото 2024 г.</p> |
