**УПРАВЛЕНИЕ  
ГОСУДАРСТВЕННОЙ ОХРАНЫ ОБЪЕКТОВ КУЛЬТУРНОГО  
НАСЛЕДИЯ КИРОВСКОЙ ОБЛАСТИ**

**РЕШЕНИЕ**

**Об установлении предмета охраны объекта культурного наследия  
(памятника истории и культуры) народов Российской Федерации  
федерального значения «Троицкая церковь», расположенного  
по адресу: Кировская область, Кирово-Чепецкий район,  
с. Кстинино, ул. Советская, д. 61**

**ПРЕДМЕТ ОХРАНЫ**

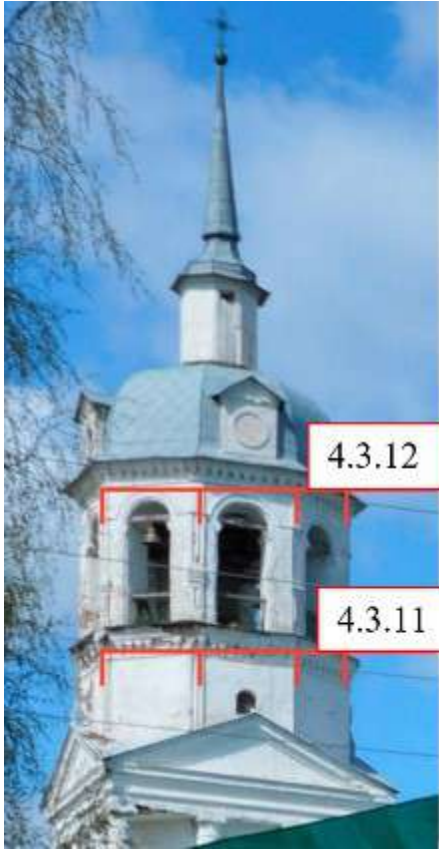
| № п/п | Обобщенная группа элементов предмета охраны | Элементы предмета охраны | Фотографическое или иное графическое изображение предмета охраны* |
|---|---|---|---|
| 4.3.11 | Объем притвора с колокольной | Четыре двухъярусных пилястры цоколя четвертого яруса с парными каннелюрами | <p data-bbox="1205 1273 2069 1377">Фото 48. Восточный фасад. Пилястры четвертого яруса объема притвора с колокольной.<br/>Фото 2024 г.</p> |
| 4.3.12 | | Четыре трехъярусных пилястры четвертого яруса, разделенных по горизонтали на три части профилированными поясами, гладкие в верхней части, с прямоугольными филенками в нижней части и парными каннелюрами в средней части | |

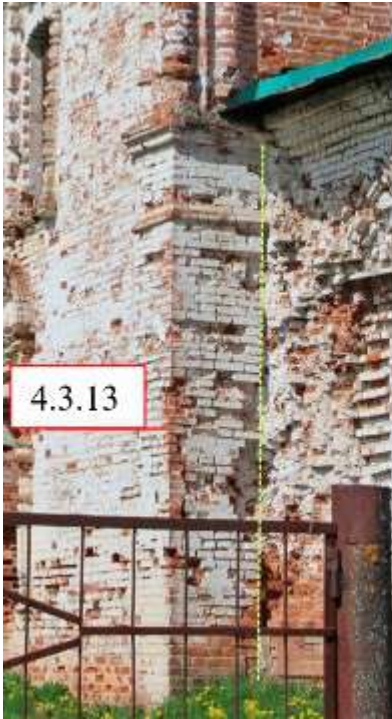
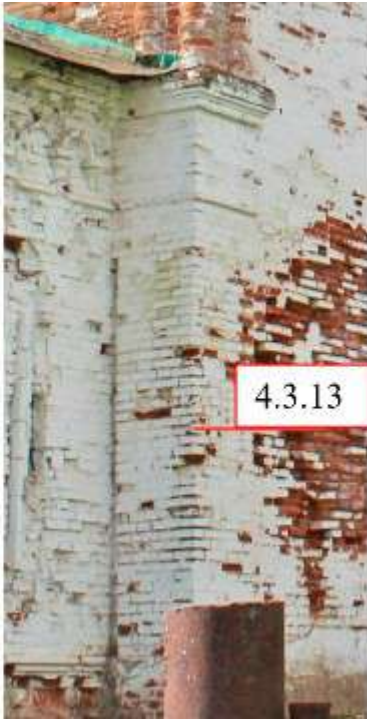
| № п/п | Обобщенная группа элементов предмета охраны | Элементы предмета охраны | Фотографическое или иное графическое изображение предмета охраны* |
|---|---|---|---|
| 4.3.13 | Объем храма | Две угловые пилястры с профилированными капителями | <div style="display: flex; justify-content: space-around;"> </div> <div style="display: flex; justify-content: space-around; margin-top: 10px;"> <div style="text-align: center;"> <p>Фото 54.</p> <p>Восточный фасад. Пилястры объема храма.</p> <p>Фото 2024 г.</p> </div> <div style="text-align: center;"> <p>Фото 55.</p> </div> </div> |

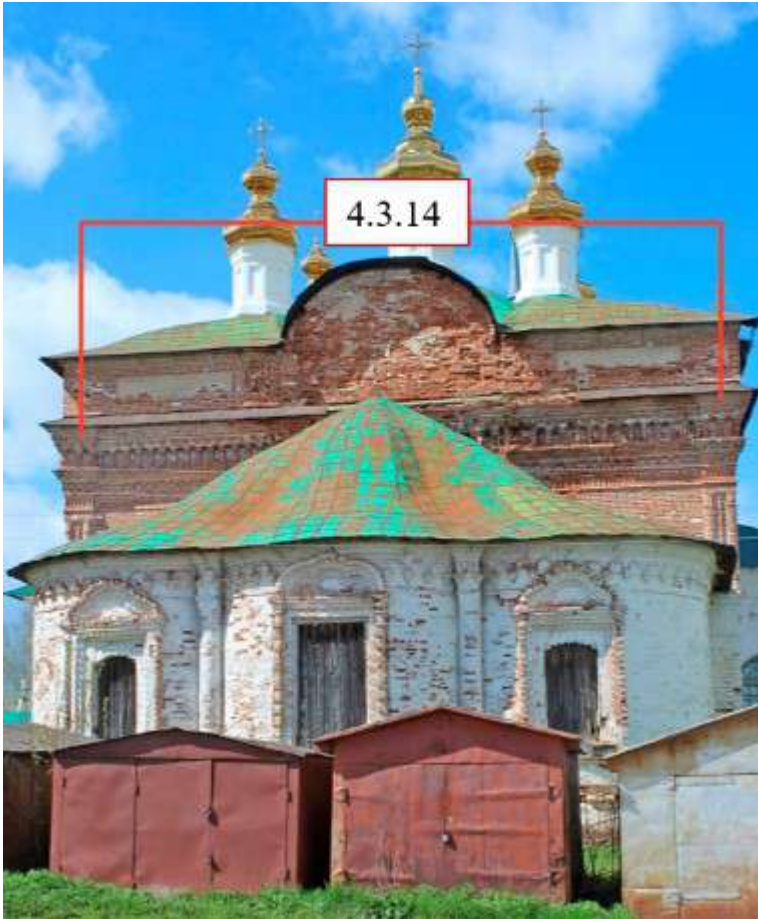
| № п/п | Обобщенная группа элементов предмета охраны | Элементы предмета охраны | Фотографическое или иное графическое изображение предмета охраны* |
|---|---|---|---|
| 4.3.14 | Объем храма | <p>Две пары полуколонок второго яруса на профилированных консолях, с профилированными базами, капителями и вертикальным поребриком по центру между полуколонками</p> | <p>Фото 56. Восточный фасад. Полуколонки объема храма.<br/>Фото 2024 г.</p> |

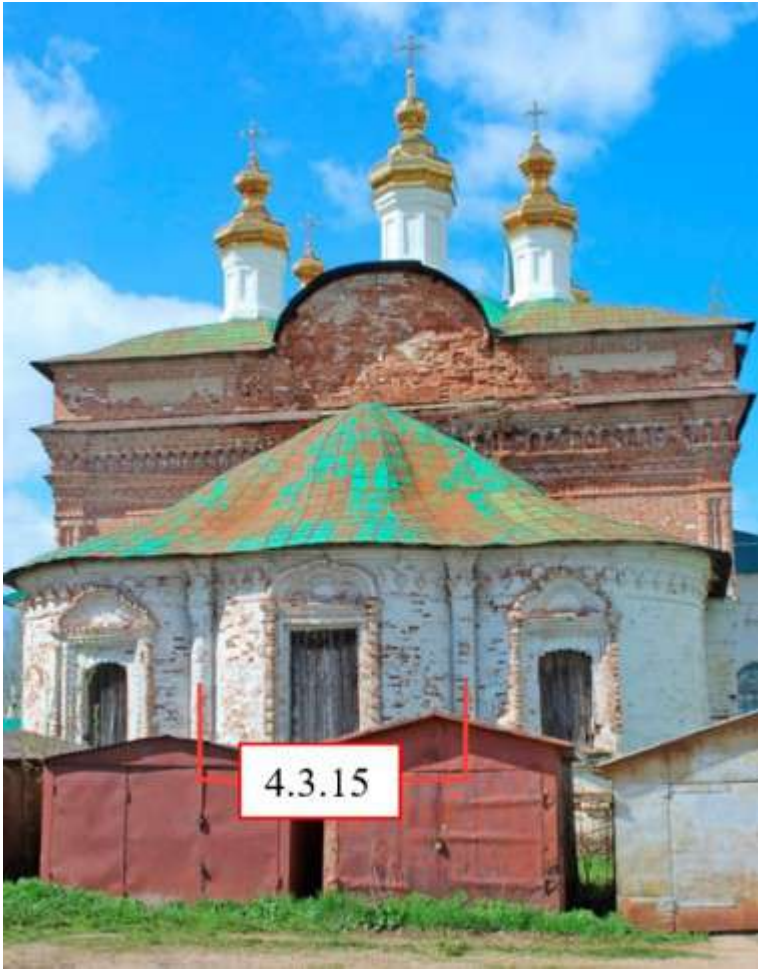
| № п/п | Обобщенная группа элементов предмета охраны | Элементы предмета охраны | Фотографическое или иное графическое изображение предмета охраны* |
|---|---|---|---|
| 4.3.15 | Объем алтаря | <p>Две трехчетвертные колонны круглого сечения с профилированными поясками и капителями между алтарными апсидами</p> | <p>Фото 56. Восточный фасад. Колонны объема алтаря.<br/>Фото 2024 г.</p> |

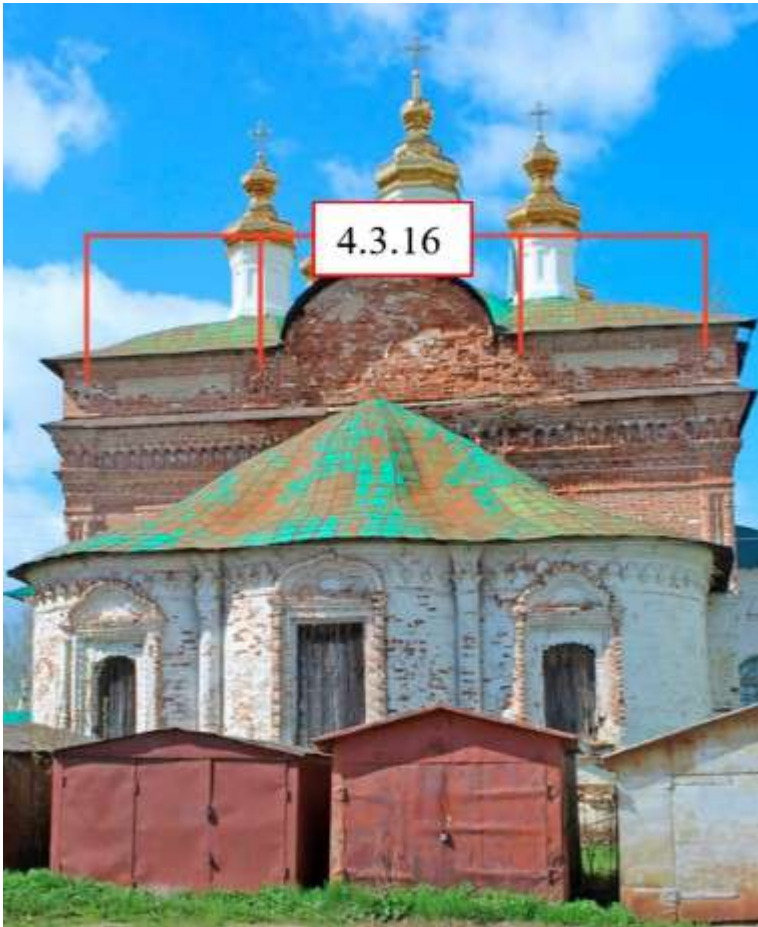
| № п/п | Обобщенная группа элементов предмета охраны | Элементы предмета охраны | Фотографическое или иное графическое изображение предмета охраны* |
|---|---|---|---|
| 4.3.16 | Объем храма | Четыре лопатки яруса закомар с вырезанными в кирпиче розетками | <p data-bbox="1227 1305 2040 1414">Фото 56. Восточный фасад. Лопатки яруса закомар объема храма.<br/>Фото 2024 г.</p> |

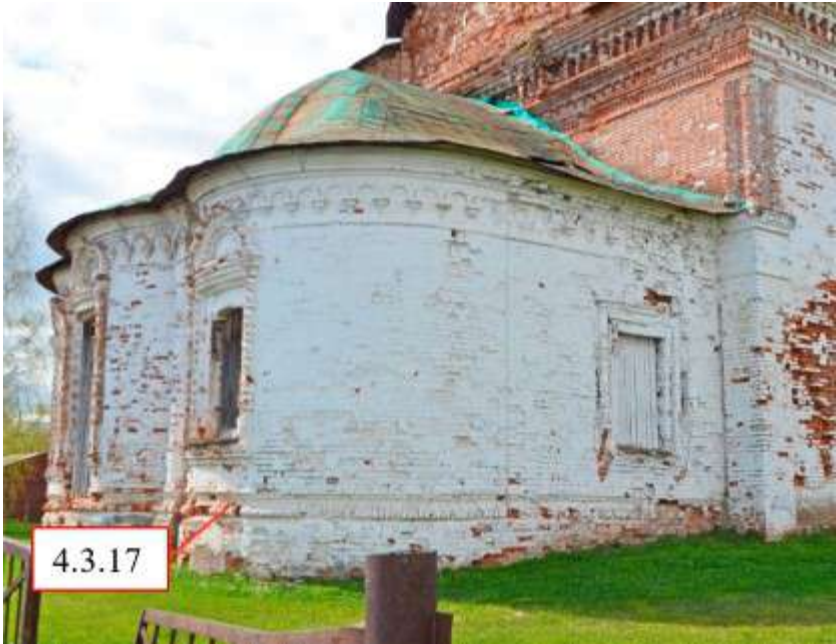
| № п/п | Обобщенная группа элементов предмета охраны | Элементы предмета охраны | Фотографическое или иное графическое изображение предмета охраны* |
|---|---|---|---|
| 4.3.17 | Объем алтаря | Профилированный цоколь | <p data-bbox="1205 1166 2063 1273">Фото 57. Восточный фасад. Профилированный цоколь объема алтаря.<br/>Фото 2024 г.</p> |

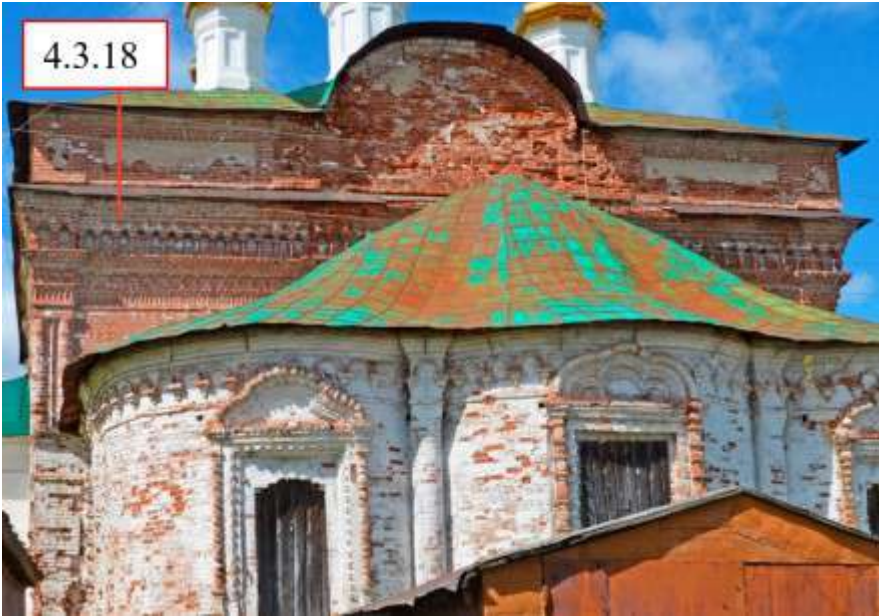
| № п/п | Обобщенная группа элементов предмета охраны | Элементы предмета охраны | Фотографическое или иное графическое изображение предмета охраны* |
|---|---|---|---|
| 4.3.18 | Объем храма | <p>Двухъярусный антаблемент, раскрепованный в створах полуколонок и состоящий из нижнего антаблемента – профилированного архитрава, двухчастного фриза с поясами поребрика и резными кирпичными дентикулами, разделенными по горизонтали поясом-валиком, и профилированным карнизом с рельефными сухариками, а также верхнего антаблемента – фриза с полубалясинами и профилированным карнизом со скругленными сухариками</p> | <p>Фото 58. Восточный фасад. Антаблемент объема храма.<br/>Фото 2024 г.</p> |

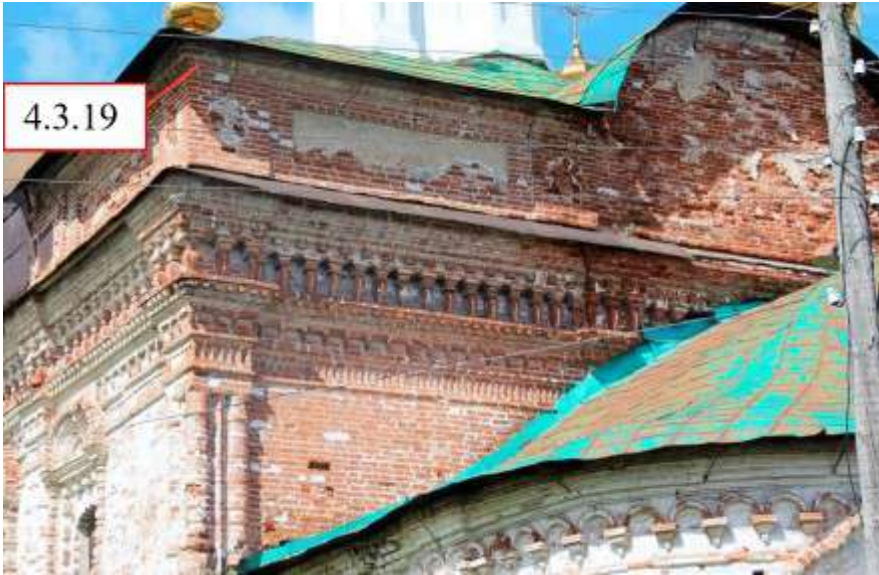
| № п/п | Обобщенная группа элементов предмета охраны | Элементы предмета охраны | Фотографическое или иное графическое изображение предмета охраны* |
|---|---|---|---|
| 4.3.19 | Объем храма | Профилированный карниз яруса закомар | <p data-bbox="1218 1129 2049 1241">Фото 59. Восточный фасад. Профилированный карниз яруса закомар объема храма.<br/>Фото 2024 г.</p> |

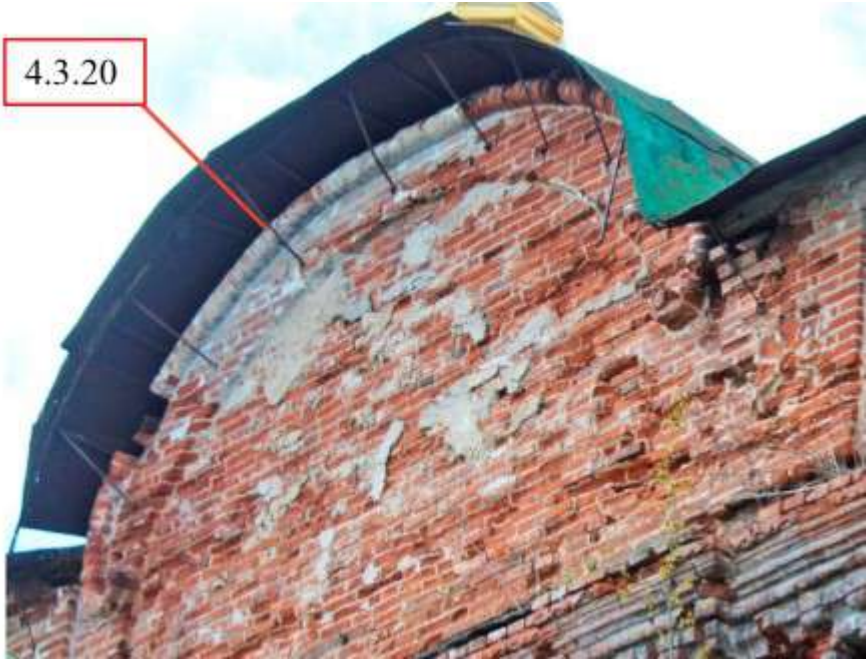
| № п/п | Обобщенная группа элементов предмета охраны | Элементы предмета охраны | Фотографическое или иное графическое изображение предмета охраны* |
|---|---|---|---|
| 4.3.20 | Объем храма | Профилированный карниз закомары с двумя боковыми волютами | <p data-bbox="1211 1193 2047 1262">Фото 60. Восточный фасад. Карниз закомары объема храма.<br/>Фото 2024 г.</p> |

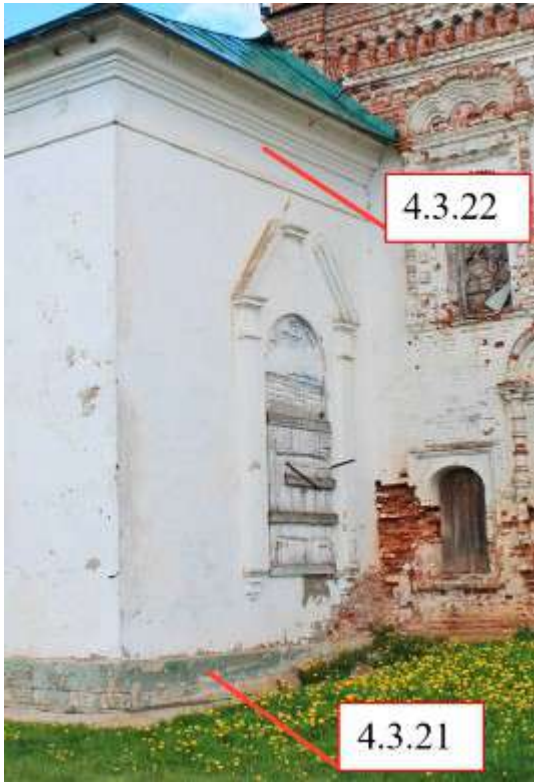
| № п/п | Обобщенная группа элементов предмета охраны | Элементы предмета охраны | Фотографическое или иное графическое изображение предмета охраны* |
|---|---|---|---|
| 4.3.21 | Объем трапезной | Выступающий цоколь | <p data-bbox="1234 1235 2033 1342">Фото 61. Восточный фасад. Цоколь и антаблемент объема трапезной.<br/>Фото 2024 г.</p> |
| 4.3.22 | | Антаблемент, состоящий из профилированного архитрава, гладкого фриза и профилированного венчающего карниза | |

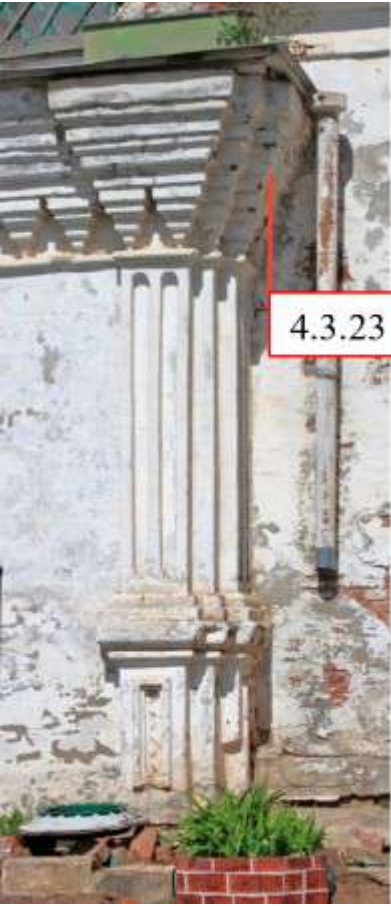
| № п/п | Обобщенная группа элементов предмета охраны | Элементы предмета охраны | Фотографическое или иное графическое изображение предмета охраны* |
|---|---|---|---|
| 4.3.23 | Объем притвора с колокольной | Антаблемент первого яруса, состоящий из профилированного архитрава, фриза с городчатым поясом и профилированного карниза | <p data-bbox="1198 1284 2072 1388">Фото 53. Восточный фасад. Антаблемент первого яруса объема притвора с колокольной.<br/>Фото 2024 г.</p> |

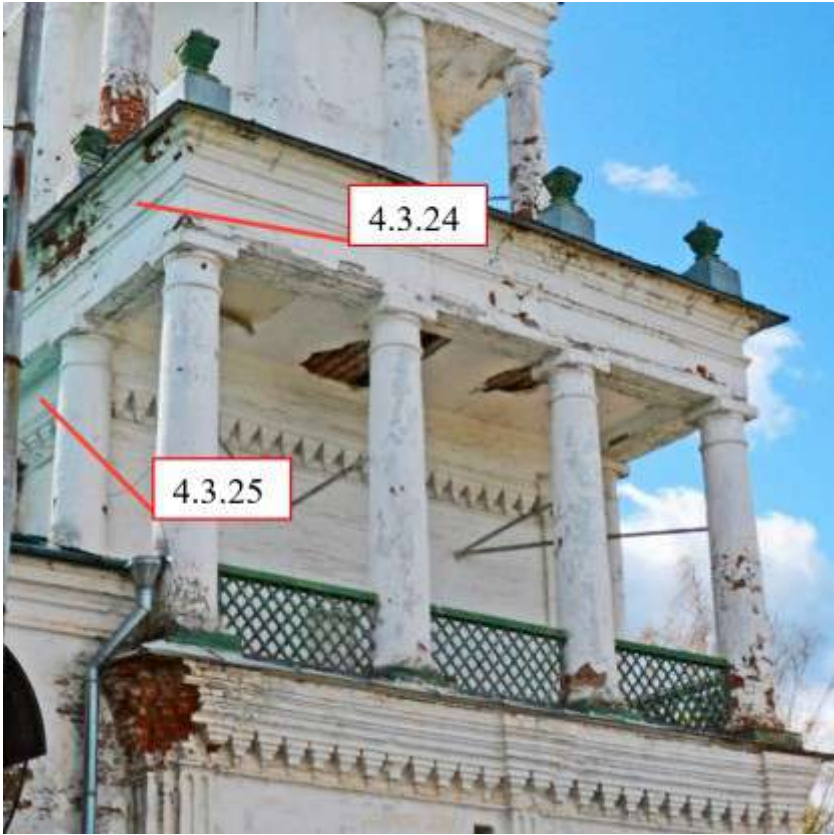
| № п/п | Обобщенная группа элементов предмета охраны | Элементы предмета охраны | Фотографическое или иное графическое изображение предмета охраны* |
|---|---|---|---|
| 4.3.24 | Объем притвора с колокольной | Антаблемент колоннады второго яруса, состоящий из профилированного архитрава, гладкого фриза и профилированного карниза | <p data-bbox="1240 1225 2027 1331">Фото 49. Восточный фасад. Антаблементы второго яруса и колоннады объема притвора с колокольной.<br/>Фото 2024 г.</p> |

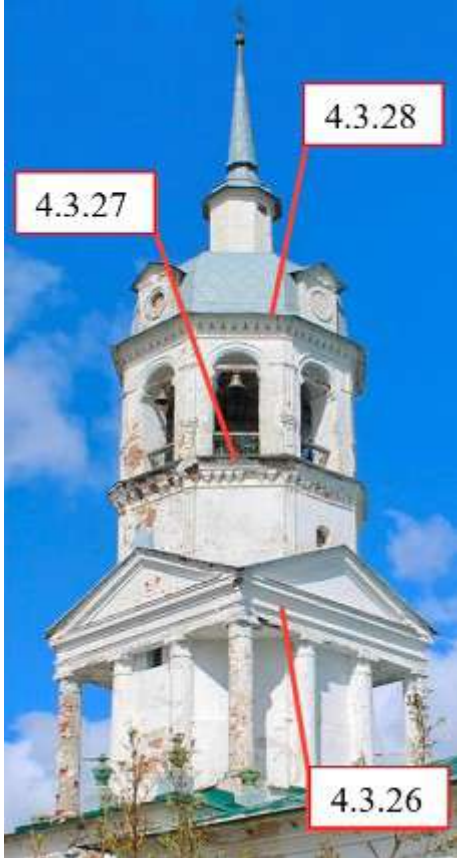
| № п/п | Обобщенная группа элементов предмета охраны | Элементы предмета охраны | Фотографическое или иное графическое изображение предмета охраны* |
|---|---|---|---|
| 4.3.26 | Объем притвора с колокольной | Антаблемент третьего яруса, состоящий из профилированного архитрава, гладкого фриза и профилированного карниза | |
| 4.3.27 | | Антаблемент цоколя четвертого яруса объема притвора с колокольной, состоящий из профилированного архитрава, фриза со ступенчатыми дентикулами и профилированного карниза, раскрепованный в осях пилястр | |
| 4.3.28 | | Антаблемент четвертого яруса, состоящий из профилированного архитрава, фриза с городчатым поясом и профилированного венчающего карниза, раскрепованного в осях пилястр | |

Фото 51. Восточный фасад. Антаблемнты третьего и четвертого ярусов объема притвора с колокольной.  
Фото 2024 г.

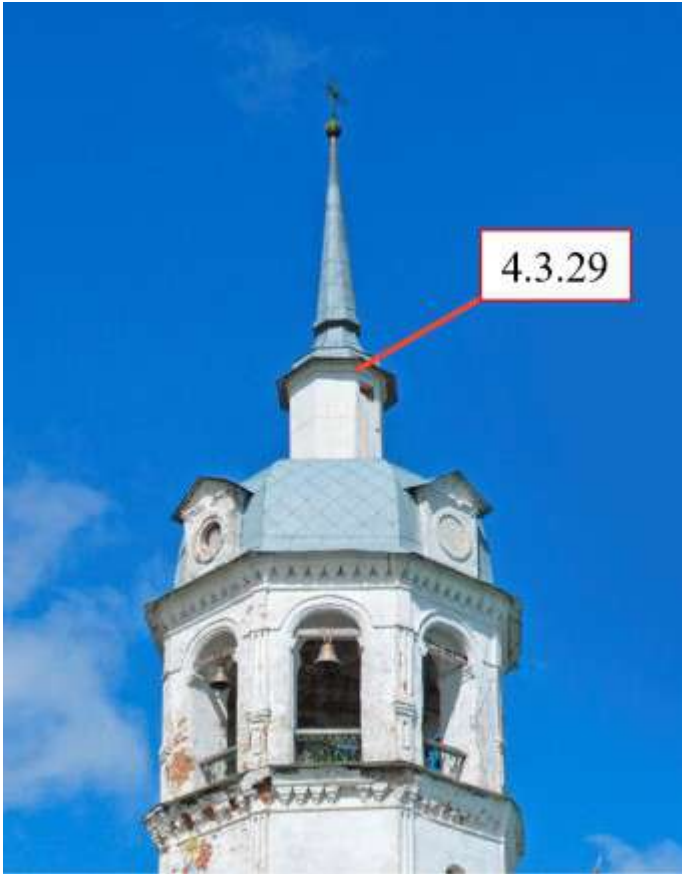
| № п/п | Обобщенная группа элементов предмета охраны | Элементы предмета охраны | Фотографическое или иное графическое изображение предмета охраны* |
|---|---|---|---|
| 4.3.29 | Объем притвора с колокольной | Профилированный карниз глухого барабана | <p data-bbox="1205 1273 2063 1378">Фото 62. Восточный фасад. Карниз барабана объема притвора с колокольной.<br/>Фото 2024 г.</p> |

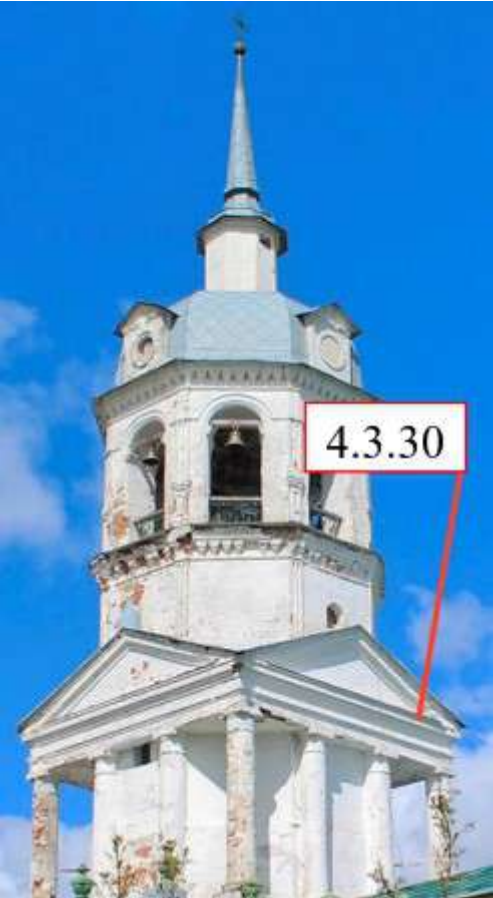
| № п/п | Обобщенная группа элементов предмета охраны | Элементы предмета охраны | Фотографическое или иное графическое изображение предмета охраны* |
|---|---|---|---|
| 4.3.30 | Объем притвора с колокольной | Профилированный карниз треугольного фронтона портика | <p data-bbox="1211 1281 2056 1385">Фото 51. Восточный фасад. Карниз фронтона портика объема притвора с колокольной.<br/>Фото 2024 г.</p> |

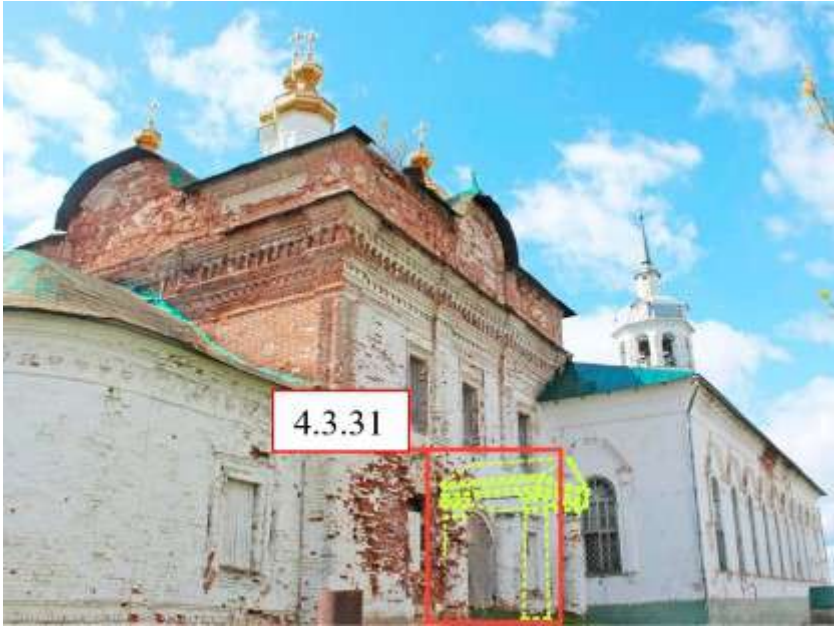
| № п/п | Обобщенная группа элементов предмета охраны | Элементы предмета охраны | Фотографическое или иное графическое изображение предмета охраны* |
|---|---|---|---|
| 4.3.31 | Объем храма | <p>Портик, включающий две колонны тосканского ордера круглого сечения с энтазисами, профилированными базами и капителями, и завершенный треугольным фронтоном</p> | <p>Фото 63. Восточный фасад. Портик объема храма.<br/>Фото 2024 г.</p> |

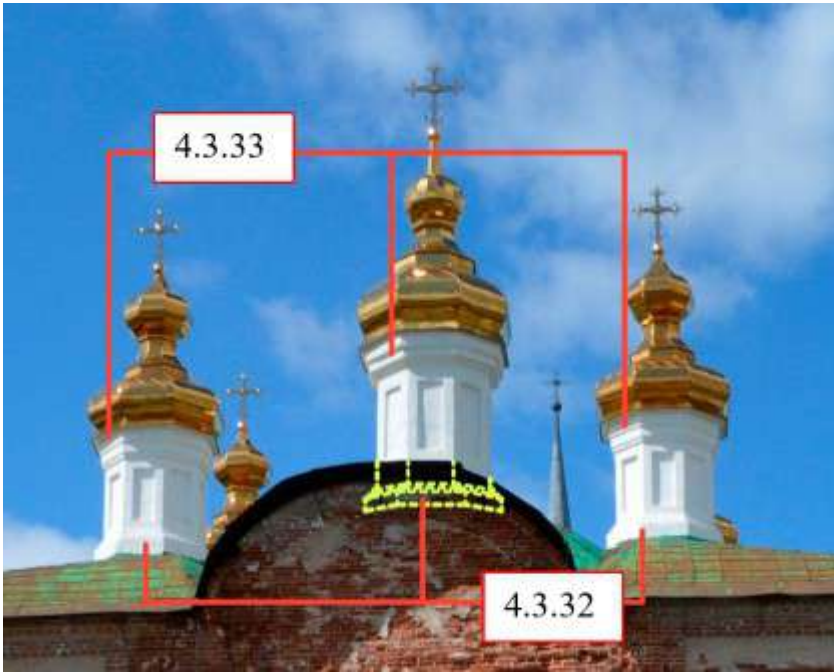
| № п/п | Обобщенная группа элементов предмета охраны | Элементы предмета охраны | Фотографическое или иное графическое изображение предмета охраны* |
|---|---|---|---|
| 4.3.32 | Объем храма | Ступенчатые базы глухих барабанов | <p data-bbox="1205 1171 2063 1278">Фото 64. Восточный фасад. Карнизы и базы барабанов объема храма.<br/>Фото 2024 г.</p> |

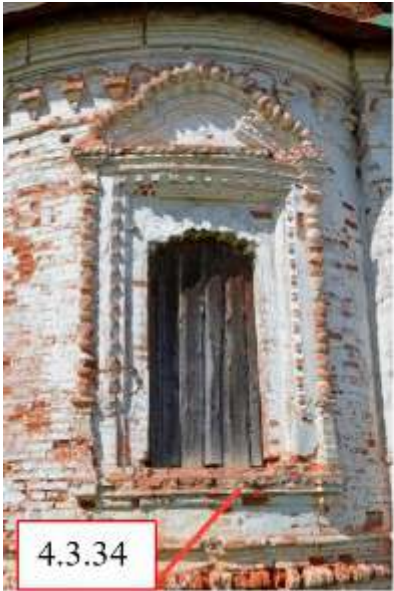
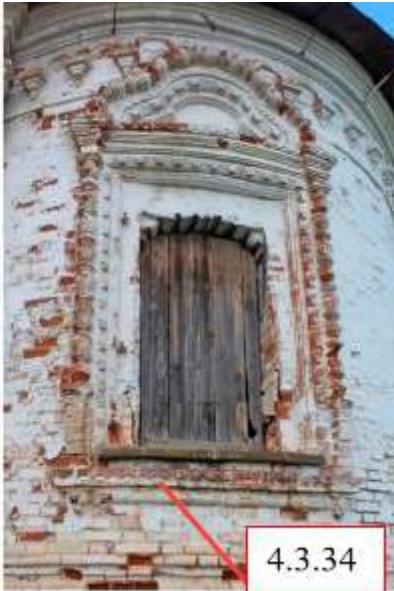
| № п/п | Обобщенная группа элементов предмета охраны | Элементы предмета охраны | Фотографическое или иное графическое изображение предмета охраны* |
|---|---|---|---|
| 4.3.34 | Объем алтаря | <p>Два наличника оконных проемов боковых алтарных апсид из фасонного кирпича, включающих рамку с солярными символами, выступающий подоконный пояс, полуколонки из полубалясин с профилированными поясками, сандрик с профилированной полочкой и трехчастный кокошник с резными рельефами, верхним поясом из полубалясин и солярными символами</p> | <div data-bbox="1218 477 1610 1070"> </div> <div data-bbox="1657 477 2049 1070"> </div> <p>Фото 65. Фото 66.<br/>Восточный фасад. Наличники оконных проемов боковых алтарных апсид объема алтаря.<br/>Фото 2024 г.</p> |

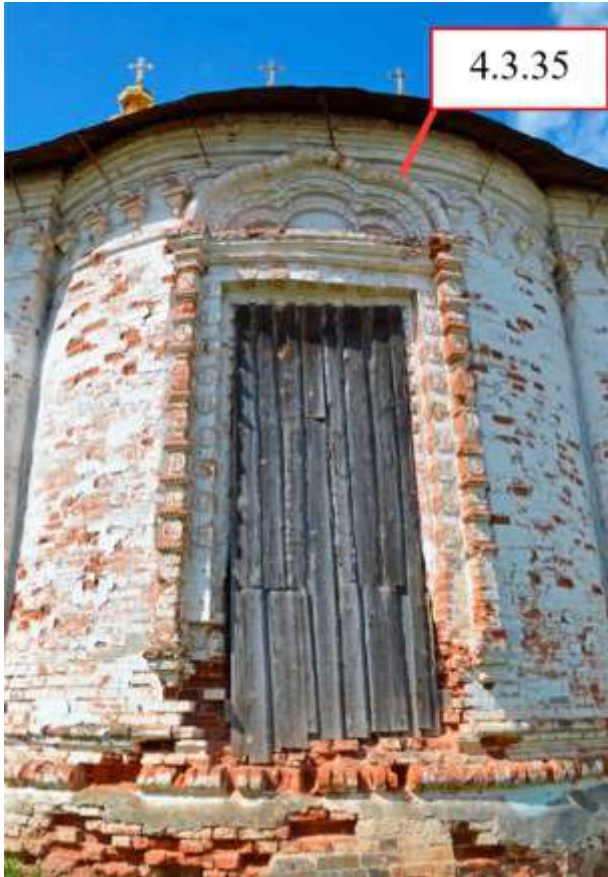
| № п/п | Обобщенная группа элементов предмета охраны | Элементы предмета охраны | Фотографическое или иное графическое изображение предмета охраны* |
|---|---|---|---|
| 4.3.35 | Объем алтаря | <p>Один наличник оконного проема центральной алтарной апсиды из фасонного кирпича, включающий рамку с солярными символами, выступающий подоконный пояс, полуколонки из полубалясин с профилированными поясками и солярными символами, сандрик с профилированной полочкой и трехчастный кокошник с резными рельефами и витым верхним поясом</p> | <p>Фото 67. Восточный фасад. Наличник оконного проема центральной алтарной апсиды объема алтаря.<br/>Фото 2024 г.</p> |

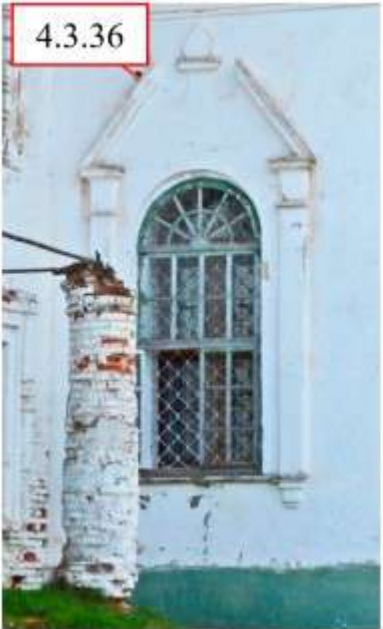
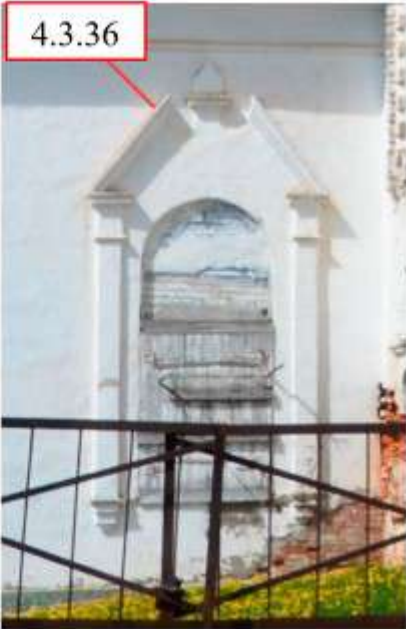
| № п/п | Обобщенная группа элементов предмета охраны | Элементы предмета охраны | Фотографическое или иное графическое изображение предмета охраны* |
|---|---|---|---|
| 4.3.36 | Объем трапезной | <p>Два наличника оконных проемов с треугольными профилированными «разорванными» сандриками с килевидными навершиями, боковыми пилястрами с профилированными капителями, профилированными подоконниками и ступенчатыми скругленными свесами</p> | <div data-bbox="1227 443 1608 1074"> </div> <div data-bbox="1641 443 2045 1074"> </div> <div data-bbox="1249 1121 2022 1265"> <p>Фото 46. Фото 47.<br/>Восточный фасад. Наличники оконных проемов объема трапезной.<br/>Фото 2024 г.</p> </div> |

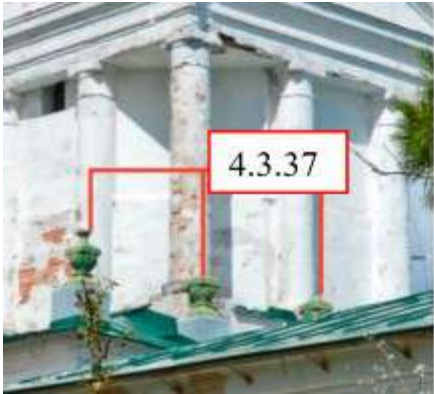
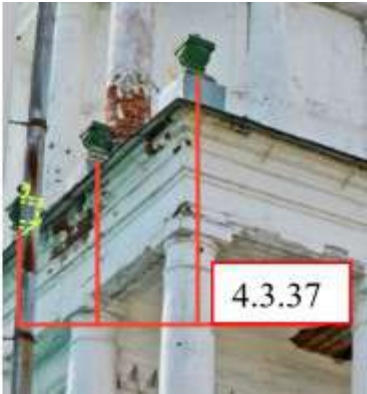
| № п/п | Обобщенная группа элементов предмета охраны | Элементы предмета охраны | Фотографическое или иное графическое изображение предмета охраны* |
|---|---|---|---|
| 4.3.37 | Объем притвора с колокольной | Шесть лепных вазонов на прямоугольных тумбах по периметру антаблемента | <div data-bbox="1218 580 1650 975"> </div> <div data-bbox="1686 580 2051 975"> </div> <p data-bbox="1209 1013 2072 1157"> Фото 68.                      Фото 69.<br/> Восточный фасад. Вазоны по периметру антаблемента объема притвора с колокольной.<br/> Фото 2024 г. </p> |

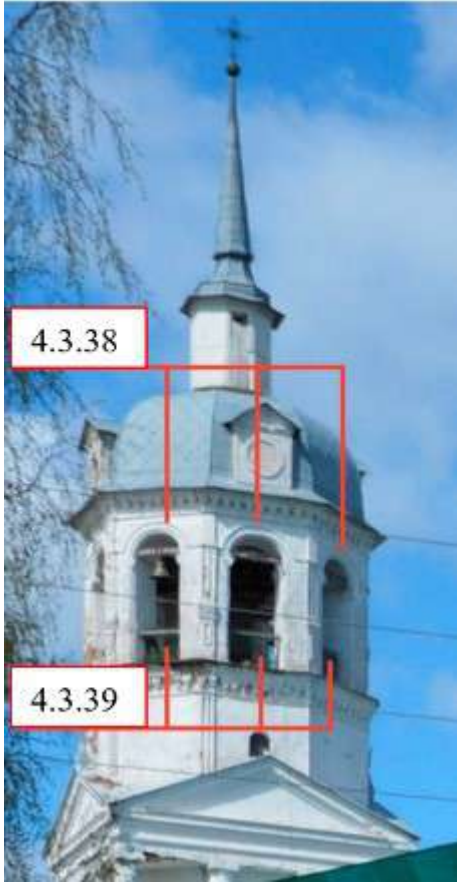
| № п/п | Обобщенная группа элементов предмета охраны | Элементы предмета охраны | Фотографическое или иное графическое изображение предмета охраны* |
|---|---|---|---|
| 4.3.38 | Объем притвора с колокольной | Три профилированных архивольта четвертого яруса с профилированными импостами в плоскости фасада и по откосам | <p data-bbox="1261 1281 2009 1385">Фото 48. Восточный фасад. Архивольты и ограждения четвертого яруса объема притвора с колокольной.<br/>Фото 2024 г.</p> |
| 4.3.39 | | Металлическое кованое ограждение четвертого яруса, рисунок художественного металла | |

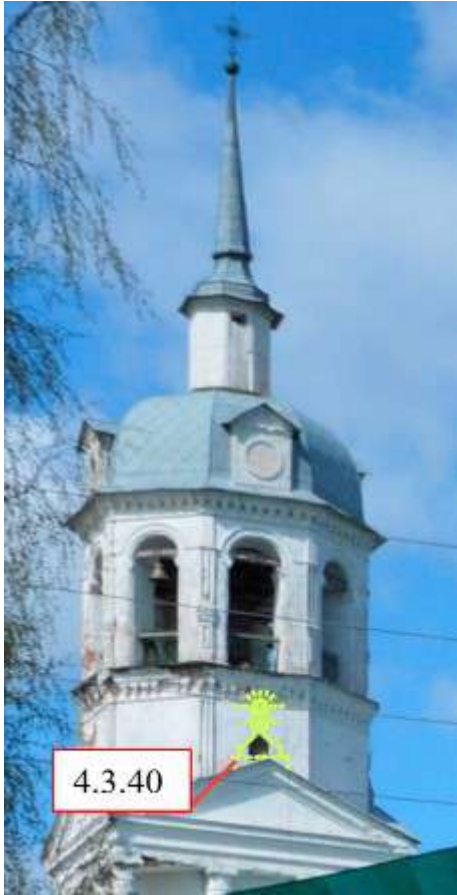
| № п/п | Обобщенная группа элементов предмета охраны | Элементы предмета охраны | Фотографическое или иное графическое изображение предмета охраны* |
|---|---|---|---|
| 4.3.40 | Объем притвора с колокольной | Усложненное килевидное навершие фронтона третьего яруса с металлическим солнцем | <p data-bbox="1200 1286 2069 1390">Фото 48. Восточный фасад. Навершие фронтона третьего яруса объема притвора с колокольной.<br/>Фото 2024 г.</p> |

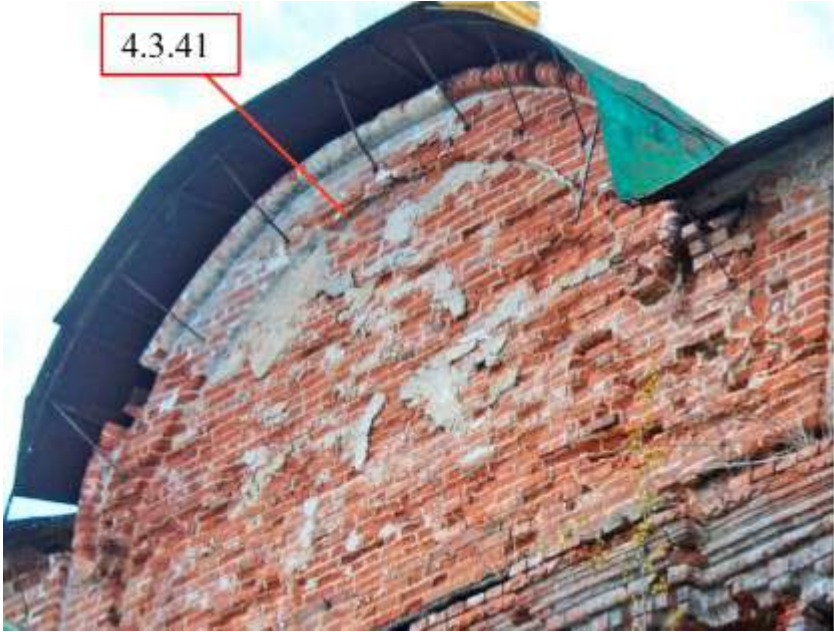
| № п/п | Обобщенная группа элементов предмета охраны | Элементы предмета охраны | Фотографическое или иное графическое изображение предмета охраны* |
|---|---|---|---|
| 4.3.41 | Объем храма | Арочная ниша закомары | <p data-bbox="1218 1150 2049 1257">Фото 60. Восточный фасад. Арочная ниша закомары объема храма.<br/>Фото 2024 г.</p> |

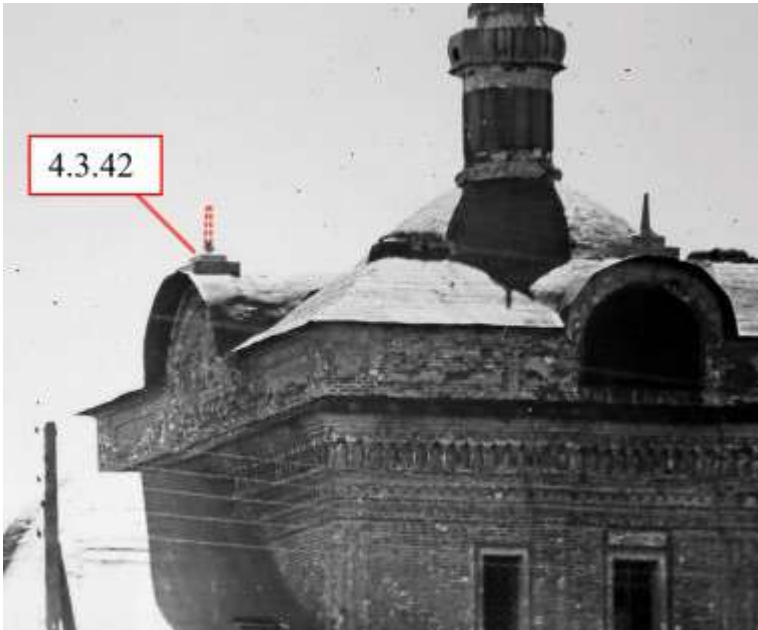
| № п/п | Обобщенная группа элементов предмета охраны | Элементы предмета охраны | Фотографическое или иное графическое изображение предмета охраны* |
|---|---|---|---|
| 4.3.42 | Объем храма | Двухступенчатое навершие закомары со шпилем | <p data-bbox="1200 1150 2067 1219">Фото 70. Восточный фасад. Навершие закомары объема храма.<br/>Фото 1980-х гг.</p> |

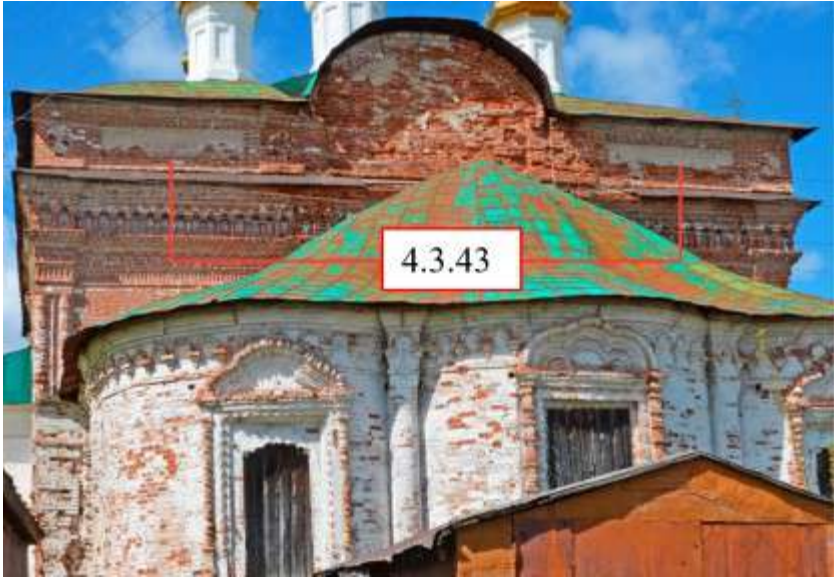
| № п/п | Обобщенная группа элементов предмета охраны | Элементы предмета охраны | Фотографическое или иное графическое изображение предмета охраны* |
|---|---|---|---|
| 4.3.43 | Объем храма | Две прямоугольные филенки яруса закомар | <p data-bbox="1227 1125 2040 1230">Фото 58. Восточный фасад. Филенки яруса закомар объема храма.<br/>Фото 2024 г.</p> |

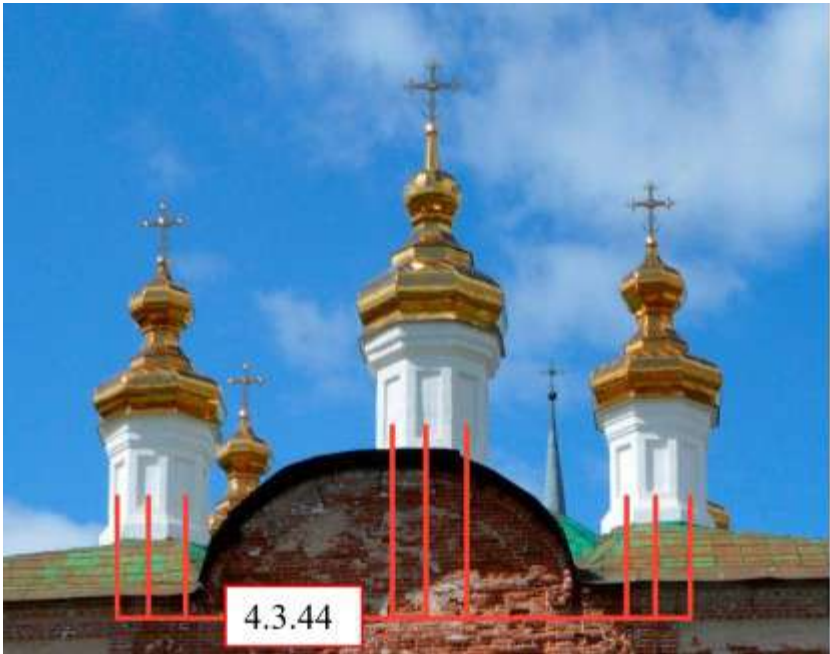
| № п/п | Обобщенная группа элементов предмета охраны | Элементы предмета охраны | Фотографическое или иное графическое изображение предмета охраны* |
|---|---|---|---|
| 4.3.44 | Объем храма | Прямоугольные филенки глухих барабанов | <p data-bbox="1205 1219 2067 1326">Фото 64. Восточный фасад. Филенки глухих барабанов объема храма.<br/>Фото 2024 г.</p> |

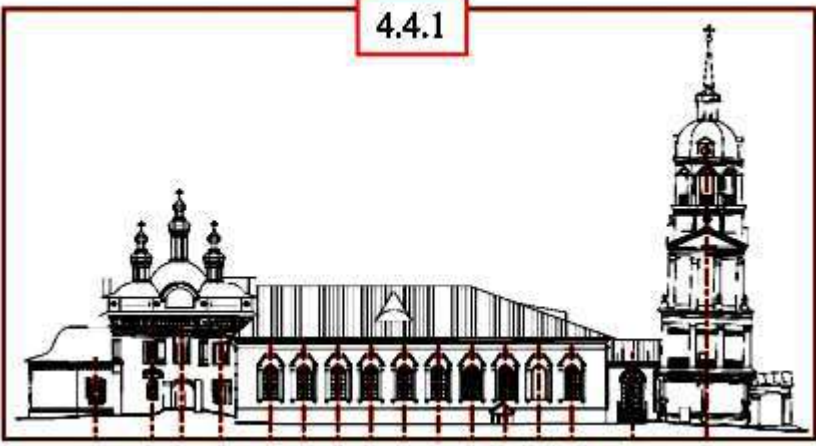
| № п/п | Обобщенная группа элементов предмета охраны | Элементы предмета охраны | Фотографическое или иное графическое изображение предмета охраны* |
|---|---|---|---|
| 4.4.1 | | <p>Пятичастная разновысотная структура фасада в 1 световую ось объема притвора с колокольной, 1 световую ось дверного проема объема перехода, 10 световых осей объема трапезной (включая ось ложного оконного проема), 3 световые оси четверика объема храма и 1 световую ось объема алтаря; с повышенным объемом притвора с колокольной в форме восьмерика третьего-четвертого ярусов на четверике первого-второго ярусов, завершенного глухим восьмигранным барабаном с восьмигранной главкой со шпилем и яблоком с крестом; пониженным одноэтажным объемом перехода; одноэтажным объемом трапезной;</p> | <p>Северный фасад. Композиция.</p> |

| № п/п | Обобщенная группа элементов предмета охраны | Элементы предмета охраны | Фотографическое или иное графическое изображение предмета охраны* |
|---|---|---|---|
| | | <p>одноэтажным двухсветным четвериком объема храма, завершенного пятиглавием, состоящим из большого центрального и четырех малых угловых восьмигранных глухих барабанов, увенчанных двухъярусными восьмигранными главками с крестами; одноэтажным объемом алтаря</p> | |

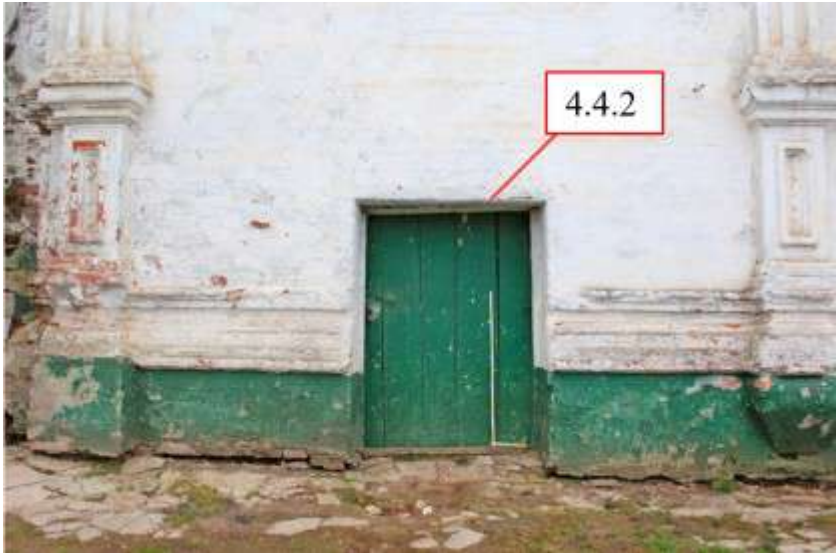
| № п/п | Обобщенная группа элементов предмета охраны | Элементы предмета охраны | Фотографическое или иное графическое изображение предмета охраны* |
|---|---|---|---|
| 4.4.2 | Объем притвора с колокольной | Один прямоугольный дверной проем первого яруса | <p data-bbox="1249 1094 2024 1198">Фото 71. Северный фасад. Дверной проем первого яруса объема притвора с колокольной.<br/>Фото 2024 г.</p> |

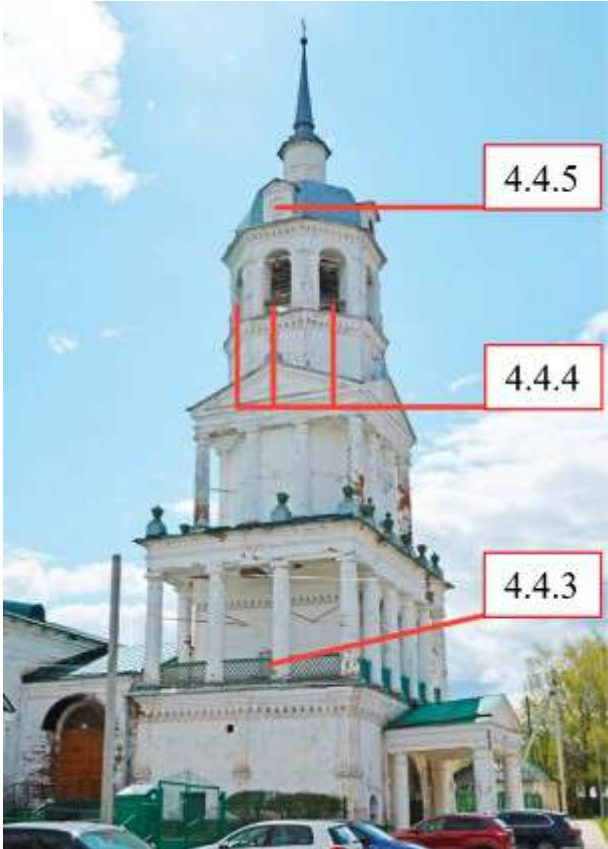
Фото 72. Северный фасад. Проемы и люкарна объема притвора с колокольной.  
Фото 2024 г.

| № п/п | Обобщенная группа элементов предмета охраны | Элементы предмета охраны | Фотографическое или иное графическое изображение предмета охраны* |
|---|---|---|---|
| 4.4.3 | Объем притвора с колокольной | Один прямоугольный проем второго яруса | |
| 4.4.4 | | Три арочных проема яруса звона: один фронтальный и два диагональных | |
| 4.4.5 | | Люкарна с профилированным карнизом, треугольным фронтоном и круглым оконным проемом, обрамленным широким простым наличником | |

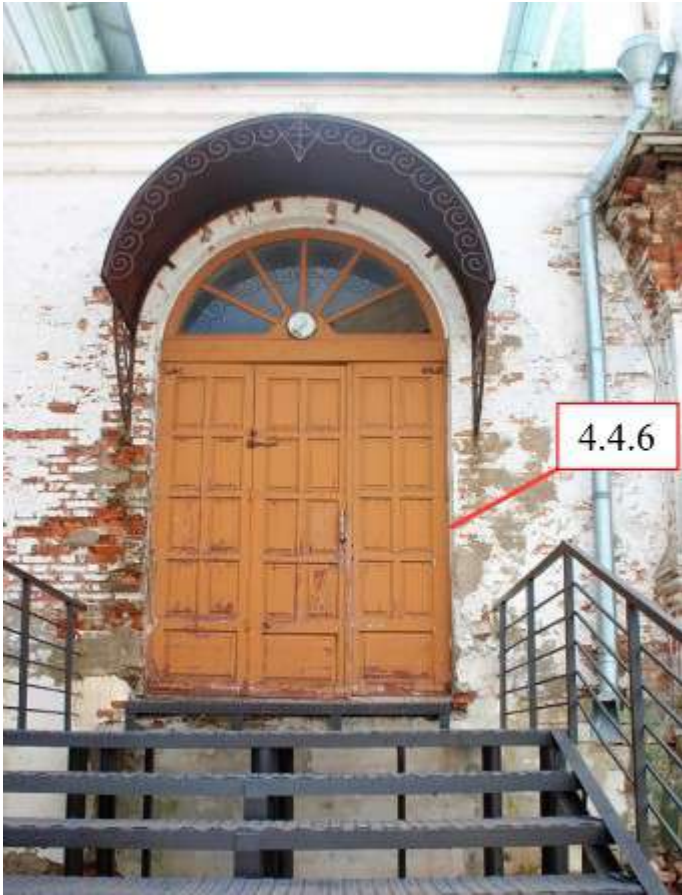
| № п/п | Обобщенная группа элементов предмета охраны | Элементы предмета охраны | Фотографическое или иное графическое изображение предмета охраны* |
|---|---|---|---|
| 4.4.6 | Объем перехода | <p>Один арочный дверной проем, материал и характер заполнения – деревянная филенчатая двупольная дверь с всеерной расстекловкой фрамуг</p> | <p>Фото 73. Северный фасад. Дверной проем объема перехода.<br/>Фото 2024 г.</p> |

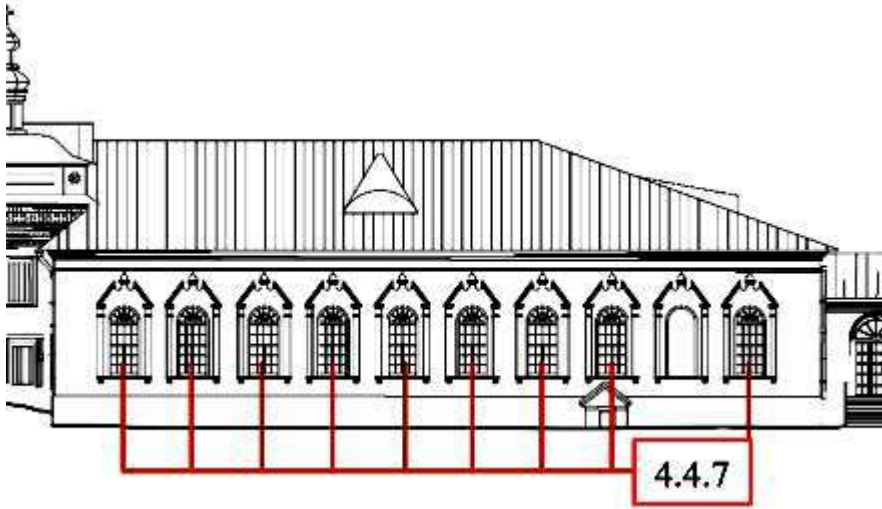
| № п/п | Обобщенная группа элементов предмета охраны | Элементы предмета охраны | Фотографическое или иное графическое изображение предмета охраны* |
|---|---|---|---|
| 4.4.7 | Объем трапезной | <p>Девять арочных оконных проемов, материал заполнений – деревянные переплеты, металлические кованые кубоватые решетки, характер расстекловки – 20-частная расстекловка прямоугольного окна и веерная расстекловка арочной фрамуги</p> | <p>Северный фасад. Объем трапезной. Композиция.</p> |

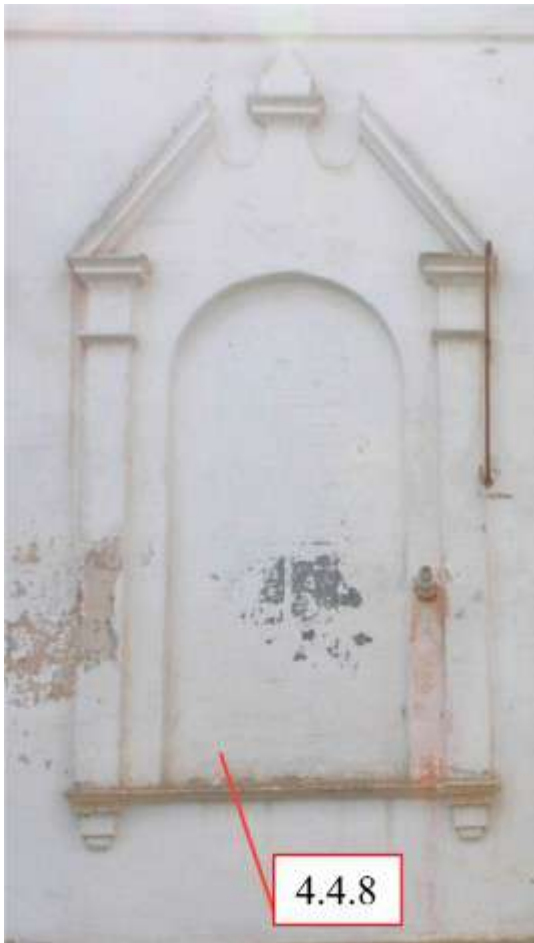
| № п/п | Обобщенная группа элементов предмета охраны | Элементы предмета охраны | Фотографическое или иное графическое изображение предмета охраны* |
|---|---|---|---|
| 4.4.8 | Объем трапезной | Один арочный ложный оконный проем | <p data-bbox="1227 1321 2040 1426">Фото 74. Северный фасад. Ложный оконный проем объема трапезной.<br/>Фото 2024 г.</p> |

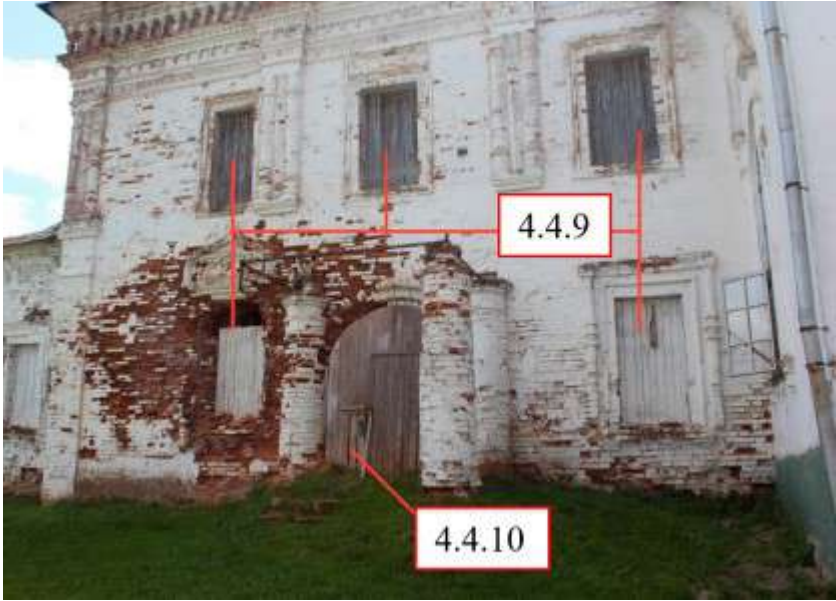
| № п/п | Обобщенная группа элементов предмета охраны | Элементы предмета охраны | Фотографическое или иное графическое изображение предмета охраны* |
|---|---|---|---|
| 4.4.9 | Объем храма | Два прямоугольных оконных проема первого света и три прямоугольных оконных проема второго света | <p data-bbox="1218 1145 2051 1251">Фото 75. Северный фасад. Дверной проем и оконные проемы первого яруса объема храма.<br/>Фото 2024 г.</p> |
| 4.4.10 | | Один арочный дверной проем | |

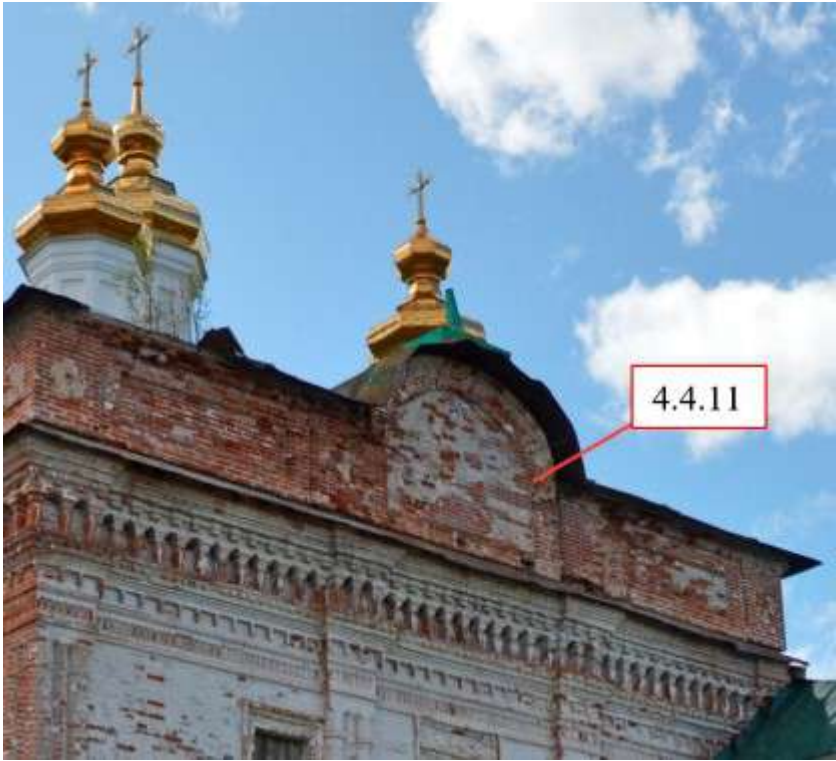
| № п/п | Обобщенная группа элементов предмета охраны | Элементы предмета охраны | Фотографическое или иное графическое изображение предмета охраны* |
|---|---|---|---|
| 4.4.11 | Объем храма | Один арочный оконный проем яруса закомар | <p data-bbox="1240 1225 2029 1331">Фото 76. Северный фасад. Оконный проем яруса закомар объема храма.<br/>Фото 2024 г.</p> |
