**УПРАВЛЕНИЕ  
ГОСУДАРСТВЕННОЙ ОХРАНЫ ОБЪЕКТОВ КУЛЬТУРНОГО  
НАСЛЕДИЯ КИРОВСКОЙ ОБЛАСТИ**

**РЕШЕНИЕ**

**Об установлении предмета охраны объекта культурного наследия  
(памятника истории и культуры) народов Российской Федерации  
федерального значения «Троицкая церковь», расположенного  
по адресу: Кировская область, Кирово-Чепецкий район,  
с. Кстинино, ул. Советская, д. 61**

**ПРЕДМЕТ ОХРАНЫ**

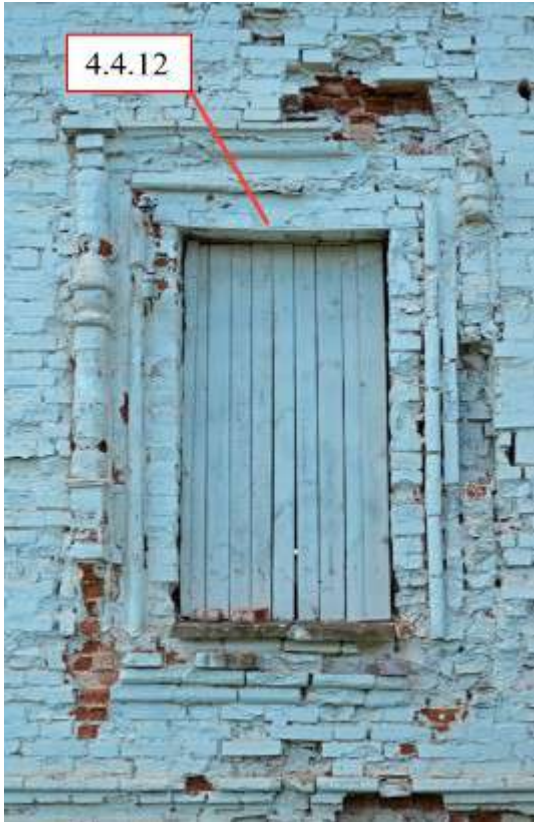
| № п/п | Обобщенная группа элементов предмета охраны | Элементы предмета охраны | Фотографическое или иное графическое изображение предмета охраны* |
|---|---|---|---|
| 4.4.12 | Объем алтаря | Один прямоугольный оконный проем | <p data-bbox="1234 1257 2033 1326">Фото 77. Северный фасад. Оконный проем объема алтаря.<br/>Фото 2024 г.</p> |

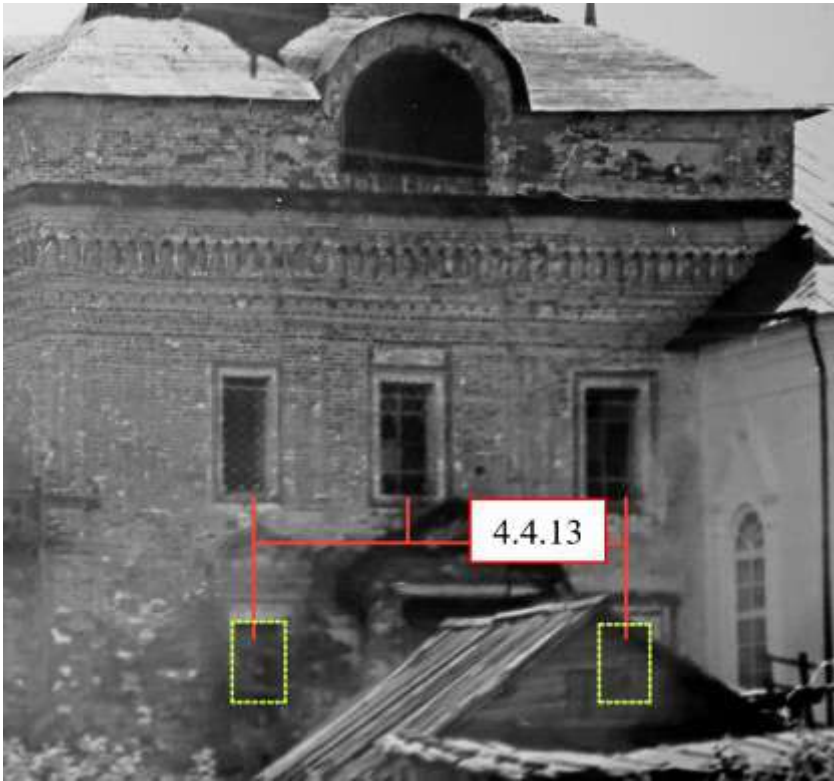
| № п/п | Обобщенная группа элементов предмета охраны | Элементы предмета охраны | Фотографическое или иное графическое изображение предмета охраны* |
|---|---|---|---|
| 4.4.13 | Объем храма | Заполнения пяти оконных проемов – металлические кованые кубоватые решетки | <p data-bbox="1245 1235 2024 1342">Фото 78. Северный фасад. Заполнения оконных проемов объема храма.<br/>Фото 1980-х гг.</p> |

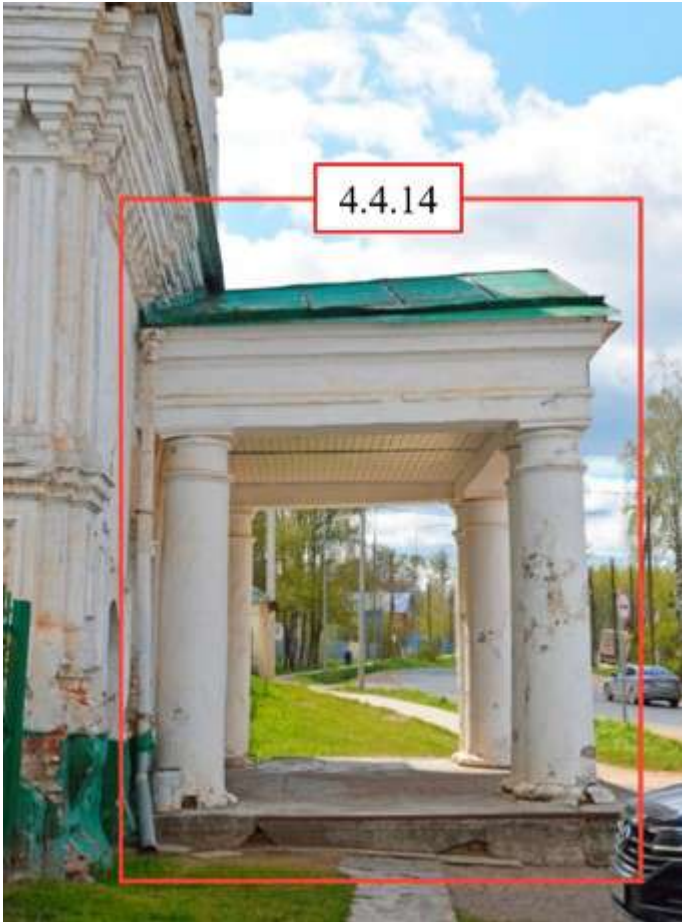
| № п/п | Обобщенная группа элементов предмета охраны | Элементы предмета охраны | Фотографическое или иное графическое изображение предмета охраны* |
|---|---|---|---|
| 4.4.14 | Объем притвора с колокольной | <p>Портик первого яруса, включающий две колонны тосканского ордера круглого сечения (с энтазисами, профилированными базами и капителями) и завершенный полным антаблементом, состоящим из ступенчатого архитрава, гладкого фриза и профилированного карниза, а также треугольным фронтоном</p> | <p>Фото 79. Северный фасад. Порттик объема колокольной.<br/>Фото 2024 г.</p> |

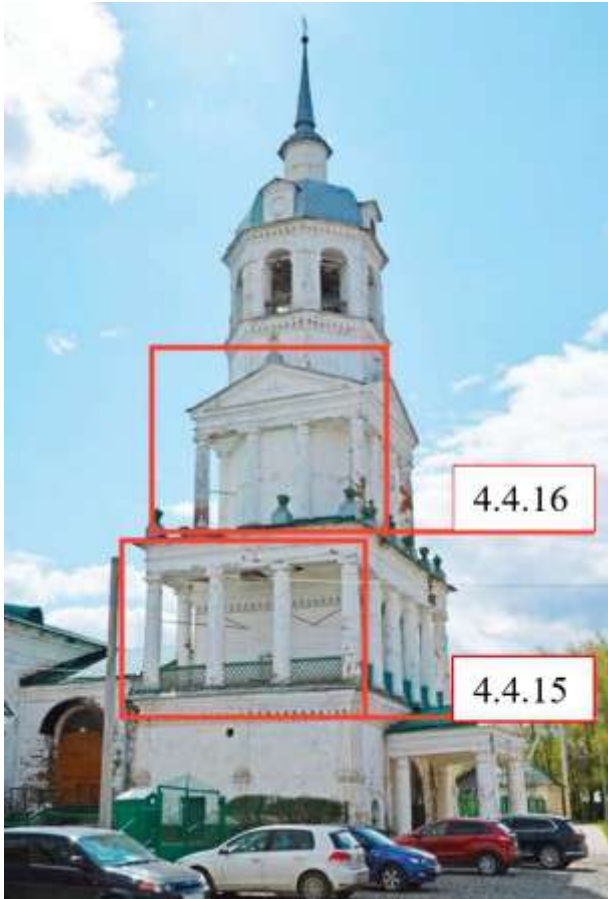
Фото 72. Северный фасад. Колоннада второго яруса и портик третьего яруса объема притвора с колокольной.  
Фото 2024 г.

| № п/п | Обобщенная группа элементов предмета охраны | Элементы предмета охраны | Фотографическое или иное графическое изображение предмета охраны* |
|---|---|---|---|
| 4.4.15 | Объем притвора с колокольной | Колоннада второго яруса, состоящая из четырех колонн тосканского ордера круглого сечения с энтазисами, профилированными базами и капителями | |
| 4.4.16 | | Портик третьего яруса, включающий четыре колонны тосканского ордера круглого сечения с энтазисами, профилированными базами и капителями, и завершение треугольным фронтоном | |

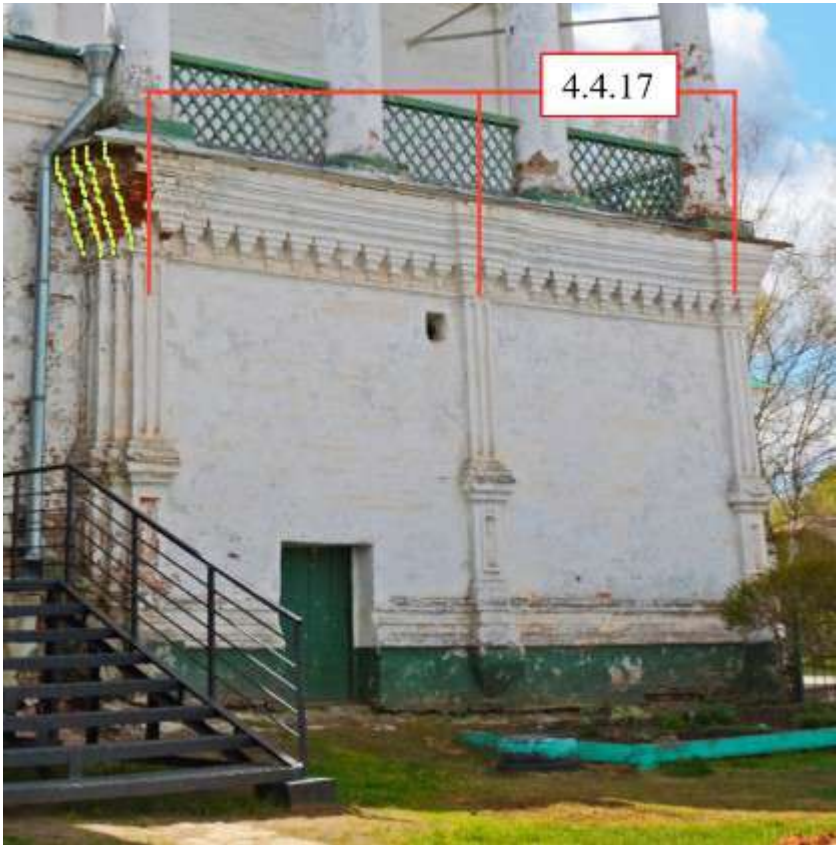
| № п/п | Обобщенная группа элементов предмета охраны | Элементы предмета охраны | Фотографическое или иное графическое изображение предмета охраны* |
|---|---|---|---|
| 4.4.17 | Объем притвора с колокольной | Три двухъярусные пилястры первого яруса, разделенные по горизонтали на две части профилированным поясом, с прямоугольными филенками с рельефным орнаментом в нижней части и парными каннелюрами в верхней части | <p data-bbox="1227 1267 2042 1374">Фото 80. Северный фасад. Пилястры первого яруса объема притвора с колокольной.<br/>Фото 2024 г.</p> |

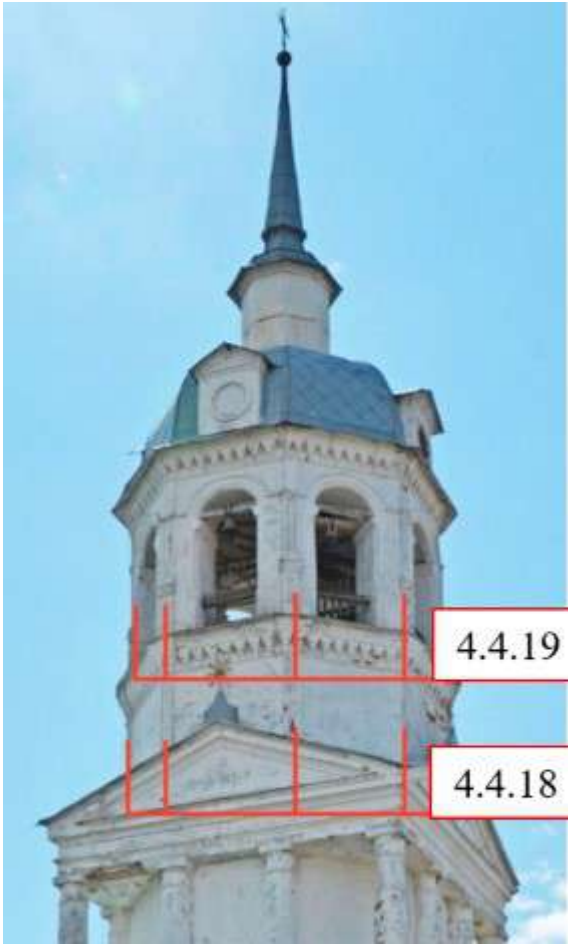
Фото 81. Северный фасад. Пилястры четвертого яруса объема притвора с колокольной.  
Фото 2024 г.

| № п/п | Обобщенная группа элементов предмета охраны | Элементы предмета охраны | Фотографическое или иное графическое изображение предмета охраны* |
|---|---|---|---|
| 4.4.18 | Объем притвора с колокольной | Четыре двухъярусные пилястры цоколя четвертого яруса с парными каннелюрами | |
| 4.4.19 | | Четыре трехъярусные пилястры четвертого яруса, разделенные по горизонтали на три части профилированными поясами, гладкие в верхней части, с прямоугольными филенками в нижней части и парными каннелюрами в средней части | |

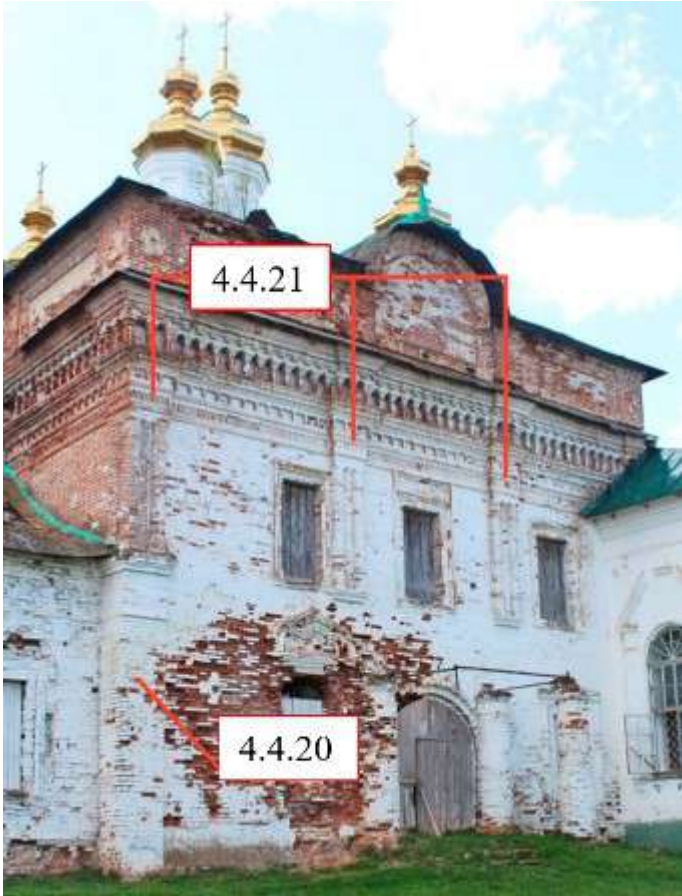
| № п/п | Обобщенная группа элементов предмета охраны | Элементы предмета охраны | Фотографическое или иное графическое изображение предмета охраны* |
|---|---|---|---|
| 4.4.20 | Объем храма | Одна угловая пилястра с профилированной капителью | <p data-bbox="1227 1297 2040 1401">Фото 82. Северный фасад. Пилястра и полуколонки объема храма.<br/>Фото 2024 г.</p> |

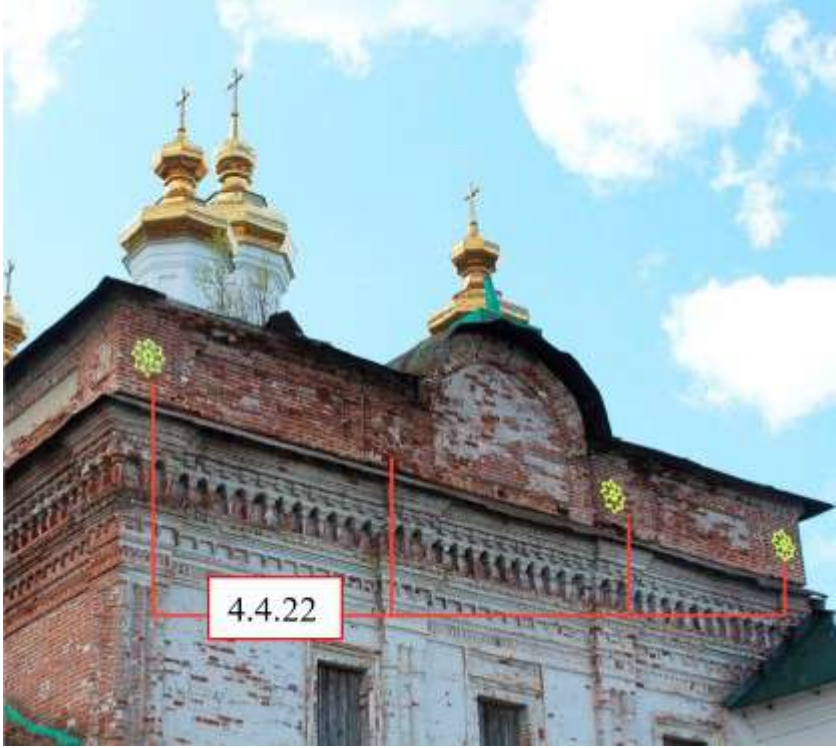
| № п/п | Обобщенная группа элементов предмета охраны | Элементы предмета охраны | Фотографическое или иное графическое изображение предмета охраны* |
|---|---|---|---|
| 4.4.22 | Объем храма | Четыре лопатки яруса закомар с выложенными в кирпиче розетками | <p data-bbox="1240 1219 2029 1326">Фото 76. Северный фасад. Лопатки яруса закомар объема храма.<br/>Фото 2024 г.</p> |

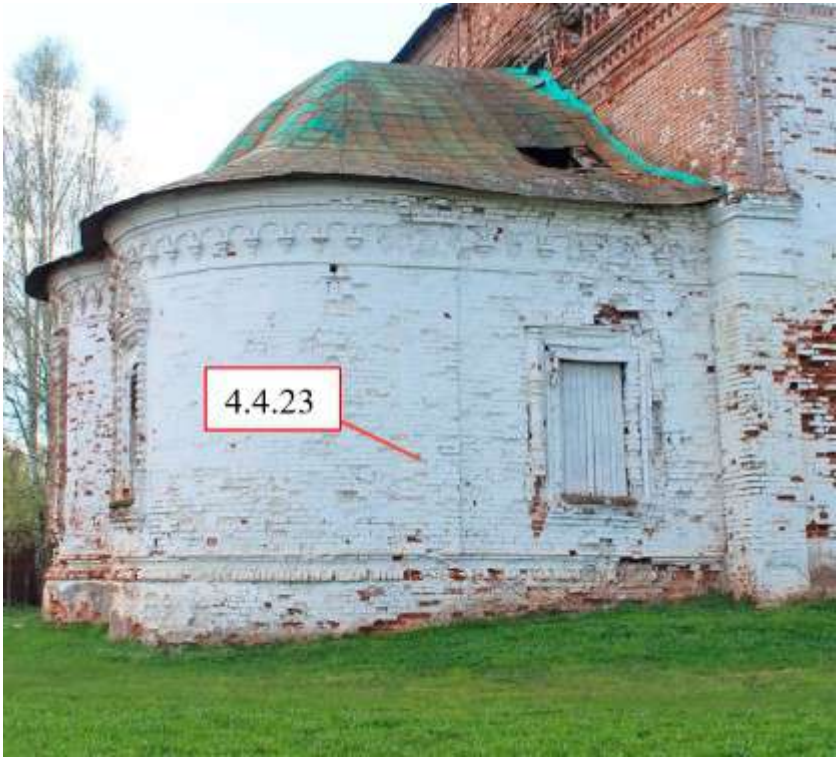
| № п/п | Обобщенная группа элементов предмета охраны | Элементы предмета охраны | Фотографическое или иное графическое изображение предмета охраны* |
|---|---|---|---|
| 4.4.23 | Объем алтаря | <p>Одна пилястра с базой и капителью, представленными раскреповкой цоколя и антаблемента</p> | <p>Фото 83. Северный фасад. Пилястра объема алтаря.<br/>Фото 2024 г.</p> |

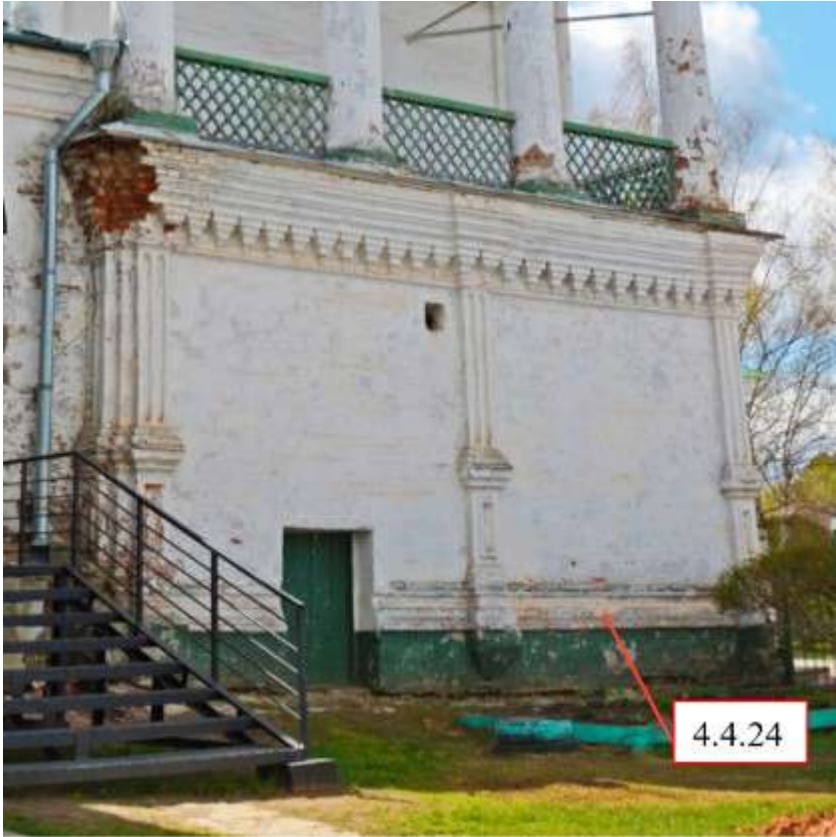
| № п/п | Обобщенная группа элементов предмета охраны | Элементы предмета охраны | Фотографическое или иное графическое изображение предмета охраны* |
|---|---|---|---|
| 4.4.24 | Объем притвора с колокольной | Профилированный пояс цоколя | <p data-bbox="1234 1265 2036 1369">Фото 80. Северный фасад. Профилированный пояс цоколя объема притвора с колокольной.<br/>Фото 2024 г.</p> |

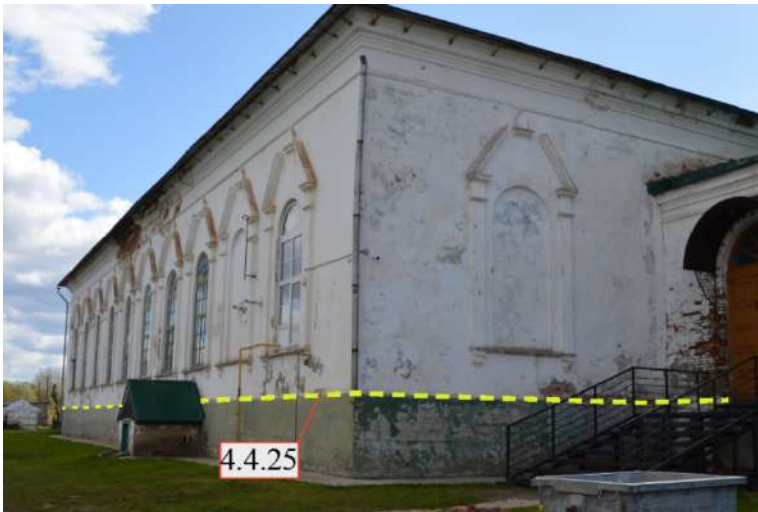
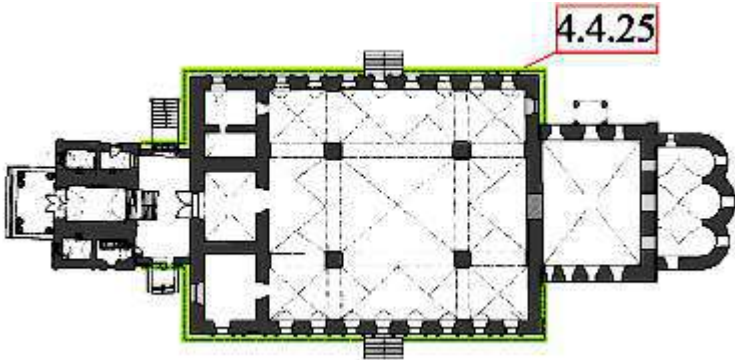
| № п/п | Обобщенная группа элементов предмета охраны | Элементы предмета охраны | Фотографическое или иное графическое изображение предмета охраны* |
|---|---|---|---|
| 4.4.25 | Объем трапезной | <p>Выступающий цоколь:<br/> отметка верха цоколя, материал исполнения – облицовка плитами из белого камня</p> | <div data-bbox="1256 336 2011 850"> </div> <p>Фото 84.Северный фасад. Выступающий цоколь объема трапезной.<br/> Фото 2024 г.</p> <div data-bbox="1272 997 2004 1358"> </div> <p>Схема расположения выступающего цоколя объема трапезной с северной стороны.</p> |

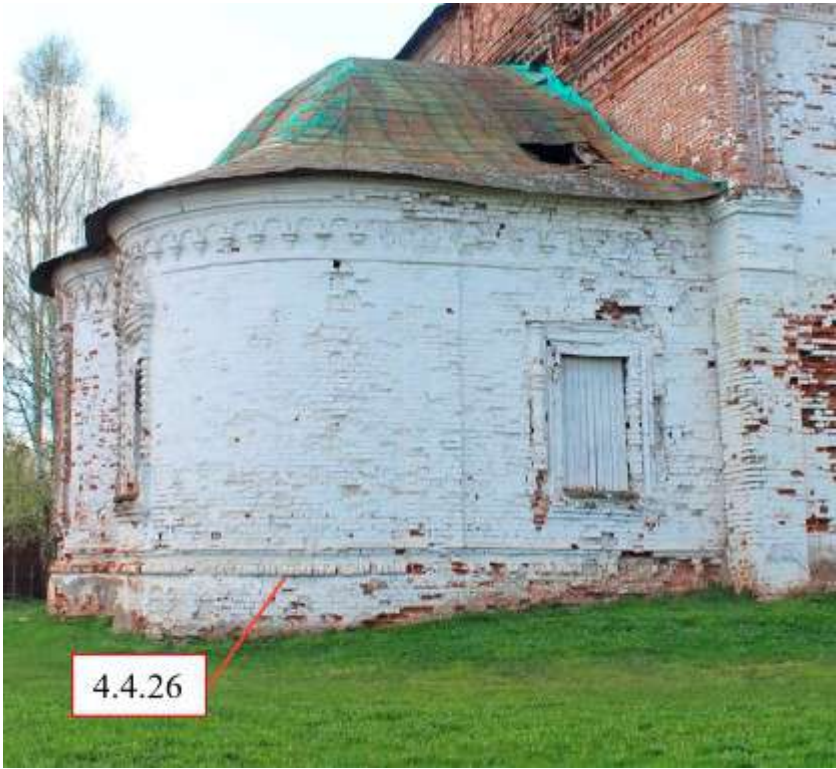
| № п/п | Обобщенная группа элементов предмета охраны | Элементы предмета охраны | Фотографическое или иное графическое изображение предмета охраны* |
|---|---|---|---|
| 4.4.26 | Объем алтаря | Профилированный пояс цоколя | <p data-bbox="1234 1225 2036 1337">Фото 83. Северный фасад. Профилированный пояс цоколя объема алтаря.<br/>Фото 2024 г.</p> |

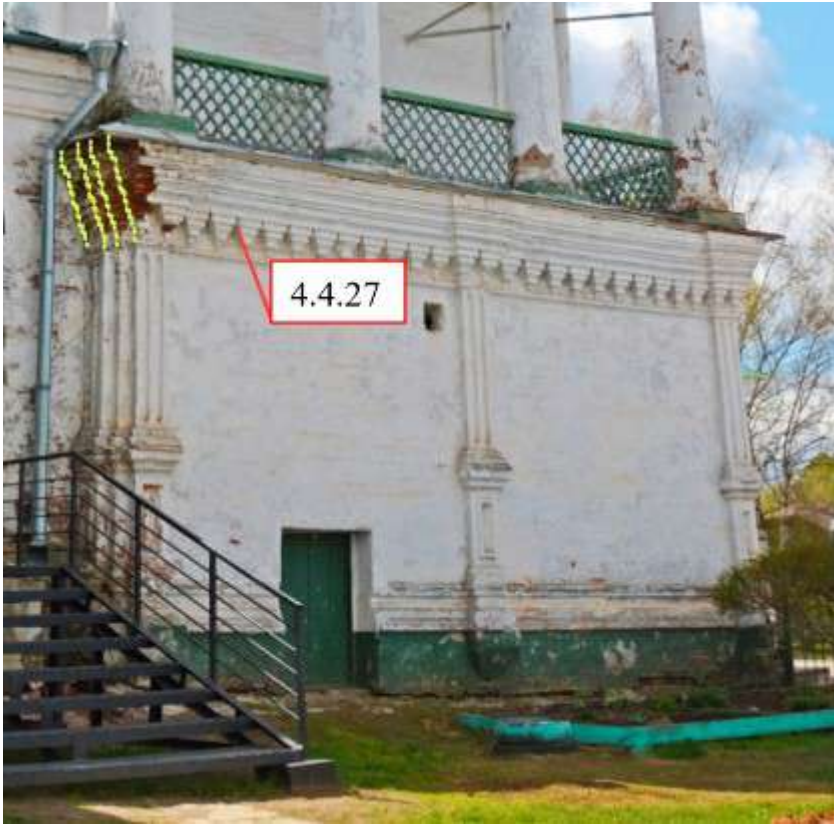
| № п/п | Обобщенная группа элементов предмета охраны | Элементы предмета охраны | Фотографическое или иное графическое изображение предмета охраны* |
|---|---|---|---|
| 4.4.27 | Объем притвора с колокольной | <p>Антаблемент первого яруса, закрепленный в осях пилястр и состоящий из профилированного архитрава, фриза с городчатым поясом и профилированного карниза</p> | <p>Фото 80. Северный фасад. Антаблемент первого яруса объема притвора с колокольной.<br/>Фото 2024 г.</p> |

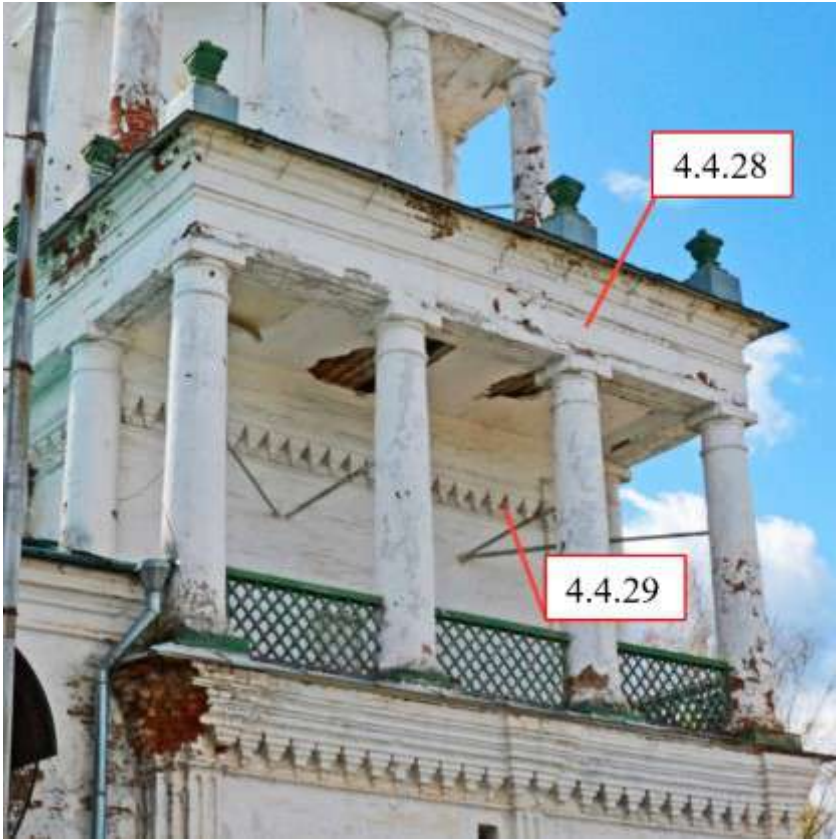
| № п/п | Обобщенная группа элементов предмета охраны | Элементы предмета охраны | Фотографическое или иное графическое изображение предмета охраны* |
|---|---|---|---|
| 4.4.28 | Объем притвора с колокольной | Антаблемент колоннады второго яруса, состоящий из профилированного архитрава, гладкого фриза и профилированного карниза | <p data-bbox="1200 1246 2067 1353">Фото 49. Северный фасад. Антаблементы колоннады и второго яруса объема притвора с колокольной.<br/>Фото 2024 г.</p> |

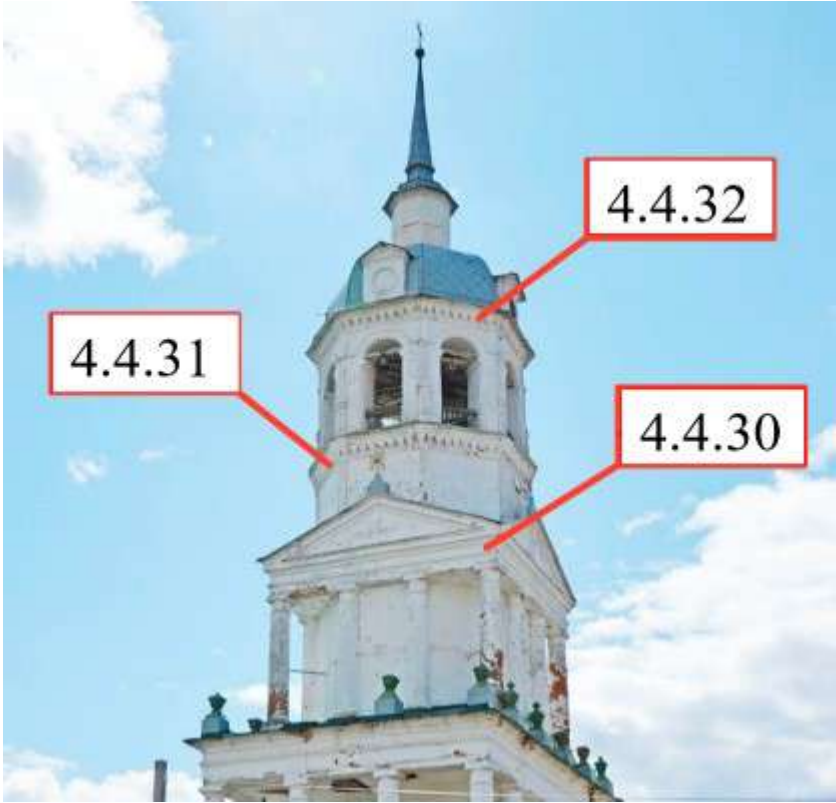
Фото 81. Северный фасад. Антаблемнты третьего и четвертого ярусов объема притвора с колокольной.  
Дата 2024 г.

| № п/п | Обобщенная группа элементов предмета охраны | Элементы предмета охраны | Фотографическое или иное графическое изображение предмета охраны* |
|---|---|---|---|
| 4.4.30 | Объем притвора с колокольной | Антаблемент третьего яруса, состоящий из профилированного архитрава, гладкого фриза и профилированного карниза | <p>4.4.32</p> <p>4.4.31</p> <p>4.4.30</p> |
| 4.4.31 | | Антаблемент цоколя четвертого яруса, состоящий из профилированного архитрава, фриза с городчатым поясом и профилированного карниза, раскрепованный в осях пилястр | |
| 4.4.32 | | Антаблемент четвертого яруса, состоящий из профилированного архитрава, фриза с городчатым поясом и профилированного венчающего карниза, раскрепованного в осях пилястр | |

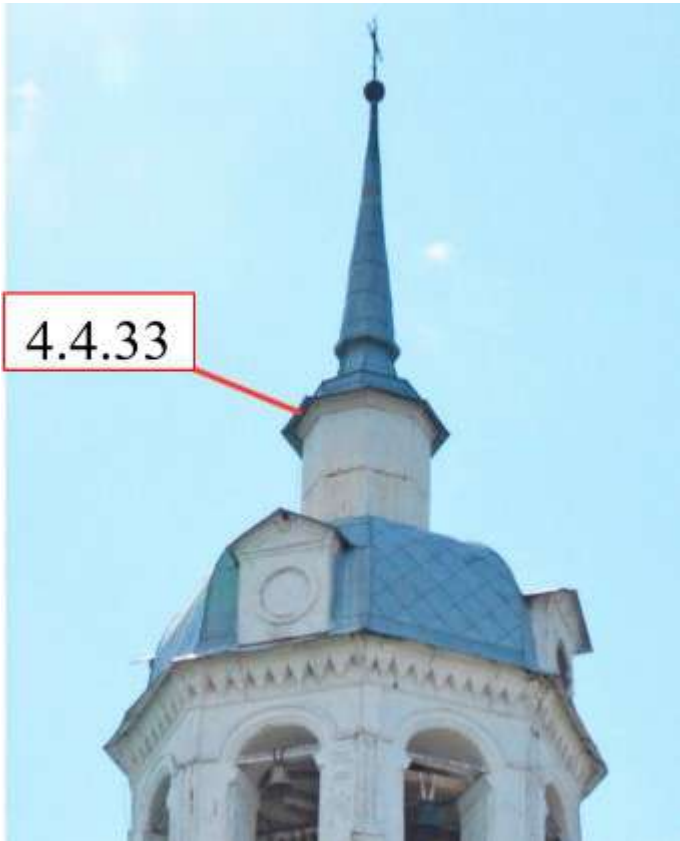
| № п/п | Обобщенная группа элементов предмета охраны | Элементы предмета охраны | Фотографическое или иное графическое изображение предмета охраны* |
|---|---|---|---|
| 4.4.33 | Объем притвора с колокольной | Профилированный карниз глухого барабана | <p data-bbox="1216 1246 2054 1353">Фото 85. Северный фасад. Карниз барабана объема притвора с колокольной.<br/>Фото 2024 г.</p> |

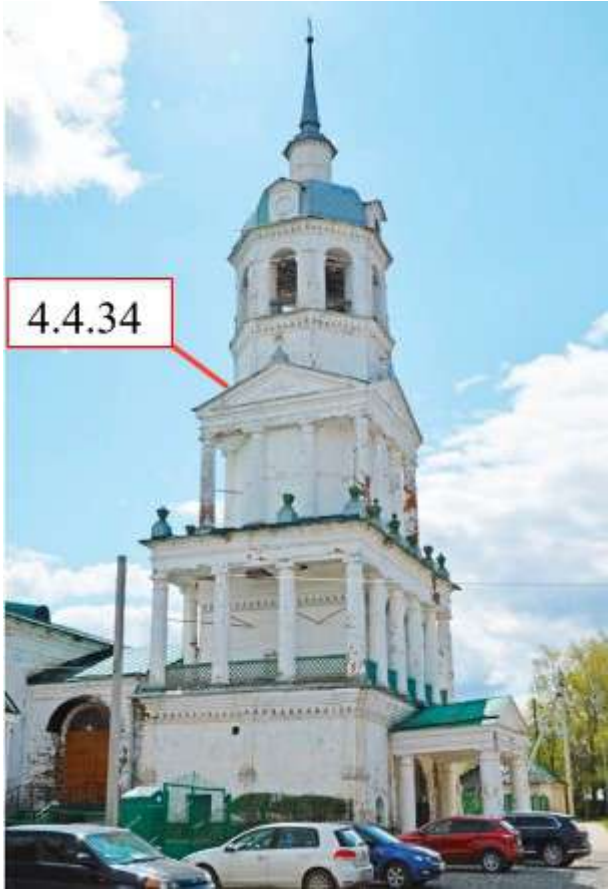
| № п/п | Обобщенная группа элементов предмета охраны | Элементы предмета охраны | Фотографическое или иное графическое изображение предмета охраны* |
|---|---|---|---|
| 4.4.34 | Объем притвора с колокольной | Профилированный карниз треугольного фронтона портика | <p data-bbox="1265 1284 2004 1364">Фото 72. Северный фасад. Карниз фронтона портика.<br/>Фото 2024 г.</p> |

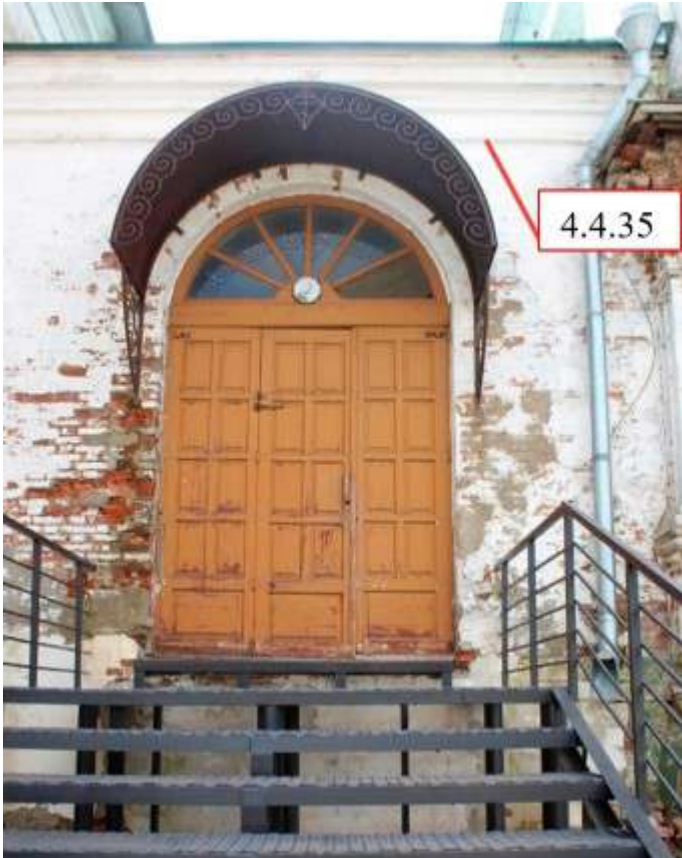
| № п/п | Обобщенная группа элементов предмета охраны | Элементы предмета охраны | Фотографическое или иное графическое изображение предмета охраны* |
|---|---|---|---|
| 4.4.35 | Объем перехода | Антаблемент, состоящий из ступенчатого архитрава, гладкого фриза и профилированного венчающего карниза | <p data-bbox="1238 1273 2029 1347">Фото 73. Северный фасад. Антаблемент объема перехода.<br/>Дата 2024 г.</p> |

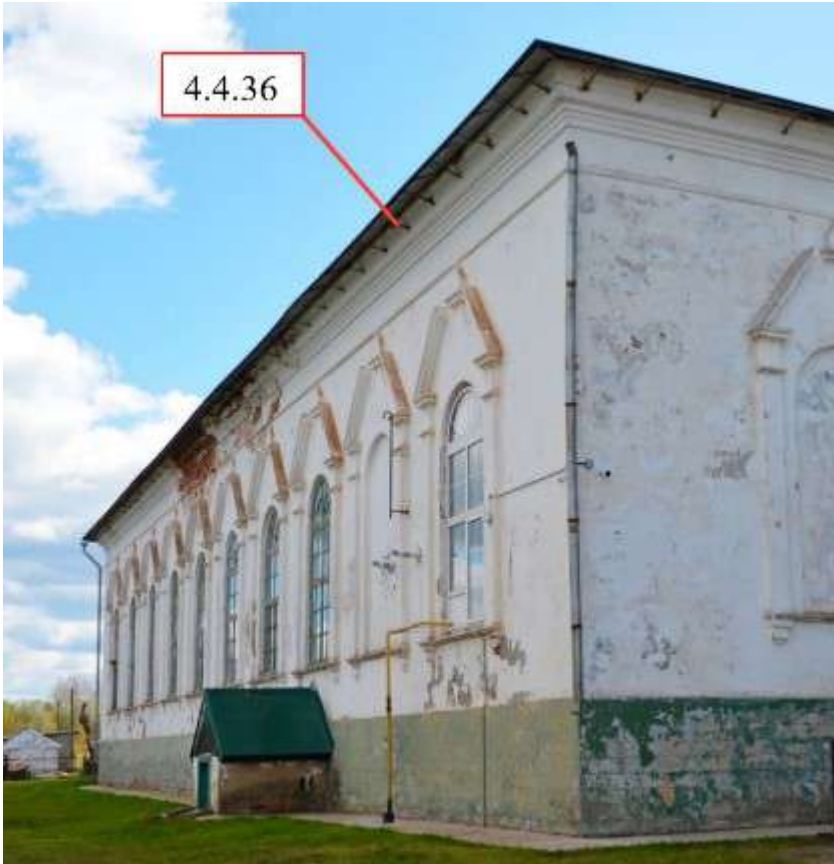
| № п/п | Обобщенная группа элементов предмета охраны | Элементы предмета охраны | Фотографическое или иное графическое изображение предмета охраны* |
|---|---|---|---|
| 4.4.36 | Объем трапезной | Антаблемент, состоящий из профилированного архитрава, гладкого фриза и профилированного венчающего карниза | <p data-bbox="1227 1278 2040 1345">Фото 84. Северный фасад. Антаблемент объема трапезной.<br/>Фото 2024 г.</p> |

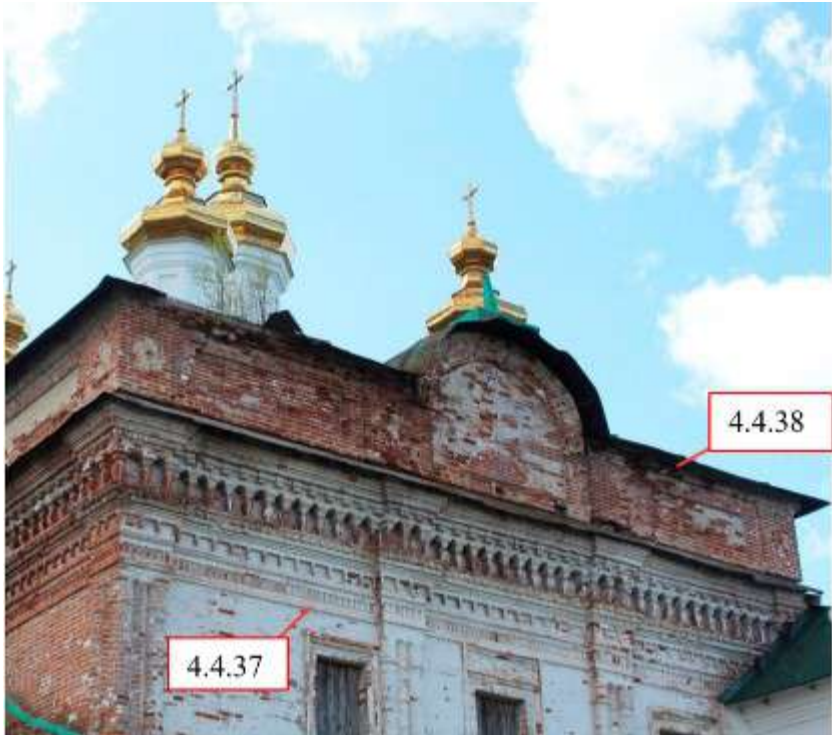
| № п/п | Обобщенная группа элементов предмета охраны | Элементы предмета охраны | Фотографическое или иное графическое изображение предмета охраны* |
|---|---|---|---|
| 4.4.37 | Объем храма | <p>Двухъярусный антаблемент, раскрепованный в створах полуколонок, состоящий из верхнего антаблемента, образованного фризом с полубалясинами и профилированным карнизом со скругленными сухариками, и нижнего антаблемента, включающего профилированный архитрав, двухчастный фриз с поясами поребрика и резными кирпичными дентикулами, профилированный карниз с рельефными сухариками, разделенных по горизонтали поясом-валиком</p> | <p>4.4.38</p> <p>4.4.37</p> |
| 4.4.38 | | Профилированный карниз яруса закомар | |

Фото 76. Северный фасад. Антаблемент объема храма, карниз яруса закомар объема храма.  
Фото 2024 г.

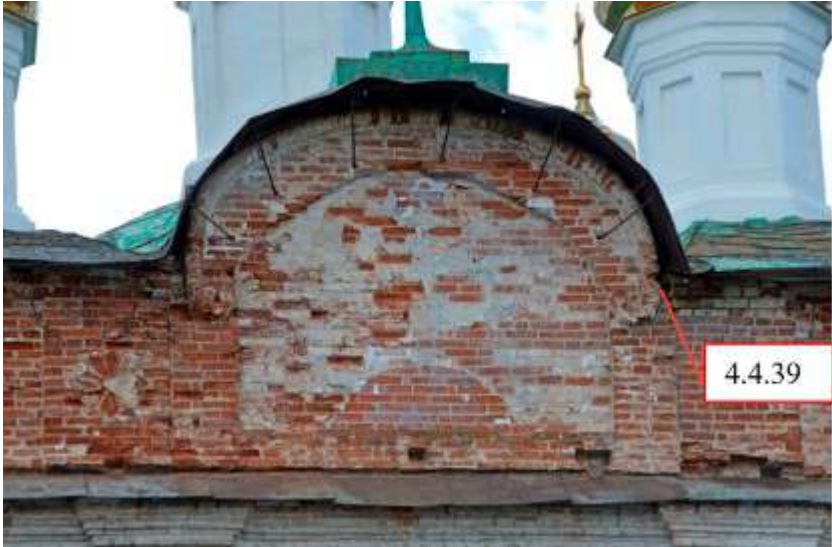
| № п/п | Обобщенная группа элементов предмета охраны | Элементы предмета охраны | Фотографическое или иное графическое изображение предмета охраны* |
|---|---|---|---|
| 4.4.39 | Объем храма | Профилированный карниз закомары с двумя боковыми волютами | <p data-bbox="1229 1139 2036 1203">Фото 86. Северный фасад. Карниз закомары объема храма.<br/>Фото 2024 г.</p> |

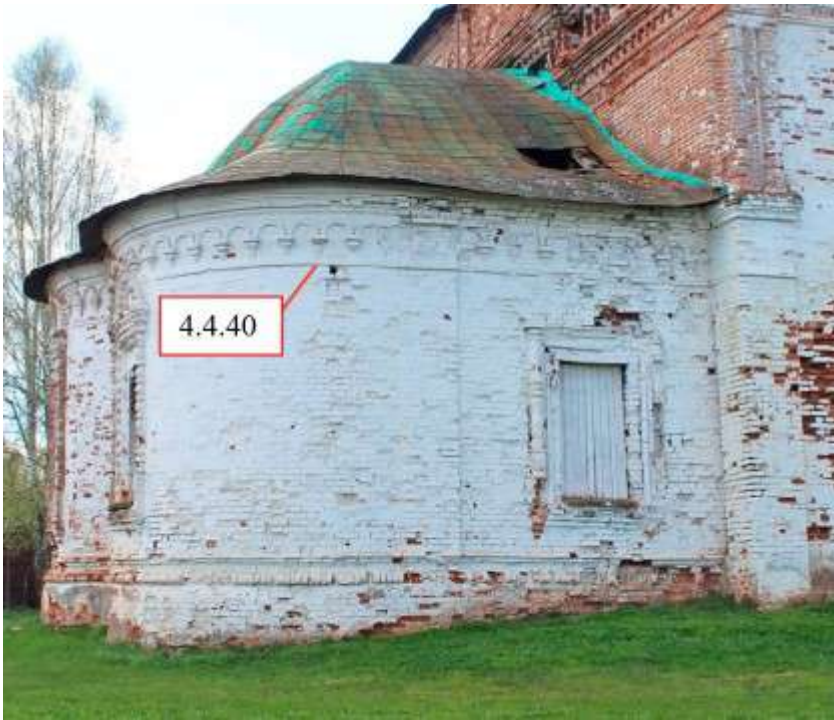
| № п/п | Обобщенная группа элементов предмета охраны | Элементы предмета охраны | Фотографическое или иное графическое изображение предмета охраны* |
|---|---|---|---|
| 4.4.40 | Объем алтаря | Антаблемент, состоящий из ступенчатого архитрава, фриза из аркатурного пояса с гирьками и профилированного карниза | <p data-bbox="1252 1203 2013 1273">Фото 83. Северный фасад. Антаблемент объема алтаря.<br/>Фото 2024 г.</p> |

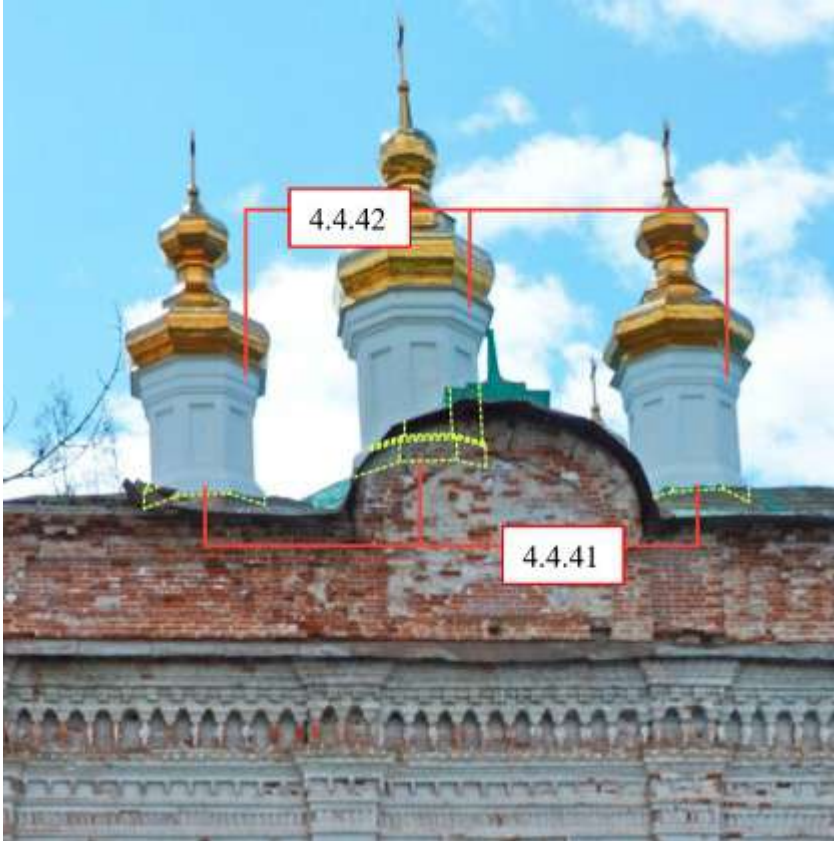
| № п/п | Обобщенная группа элементов предмета охраны | Элементы предмета охраны | Фотографическое или иное графическое изображение предмета охраны* |
|---|---|---|---|
| 4.4.41 | Объем алтаря | Ступенчатые базы глухих барабанов | <p data-bbox="1218 1268 2049 1380">Фото 87. Северный фасад. Базы и карнизы глухих барабанов объема храма.<br/>Фото 2024 г.</p> |

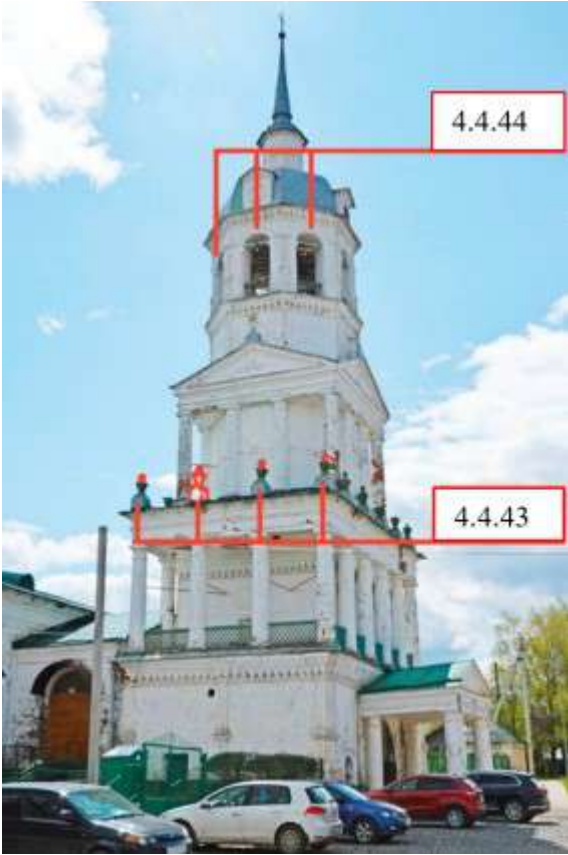
| № п/п | Обобщенная группа элементов предмета охраны | Элементы предмета охраны | Фотографическое или иное графическое изображение предмета охраны* |
|---|---|---|---|
| 4.4.43 | Объем притвора с колокольной | Четыре лепных вазона на прямоугольных тумбах по периметру антаблемента второго яруса колокольни | |
| 4.4.44 | | Три профилированных архивольта четвертого яруса колокольни с профилированными импостами в плоскости фасада и по откосам | |

Фото 72. Северный фасад. Архивольты и вазоны объема притвора с колокольной.  
Фото 2024 г.

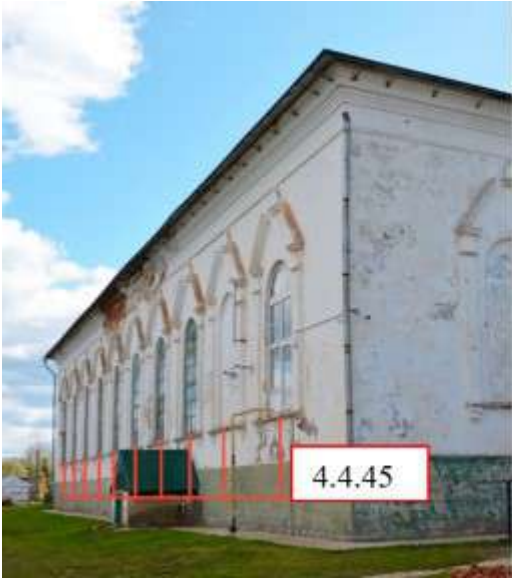
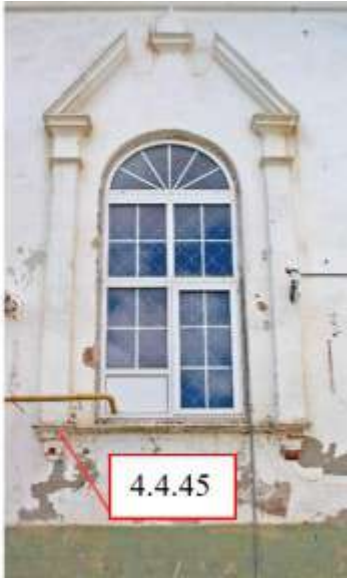
| № п/п | Обобщенная группа элементов предмета охраны | Элементы предмета охраны | Фотографическое или иное графическое изображение предмета охраны* |
|---|---|---|---|
| 4.4.45 | Объем трапезной | <p>Десять наличников оконных проемов с треугольными профилированными «разорванными» сандриками, снабженными килевидными навершиями, боковыми пилястрами с профилированными капителями, профилированными подоконниками и ступенчатыми скругленными свесами</p> | <div data-bbox="1196 515 1706 1096"> </div> <div data-bbox="1729 515 2074 1096"> </div> <div data-bbox="1355 1134 1912 1241"> <p>Фото 84. Фото 88.<br/>Наличники оконных проемов трапезной.<br/>Фото 2024 г.</p> </div> |

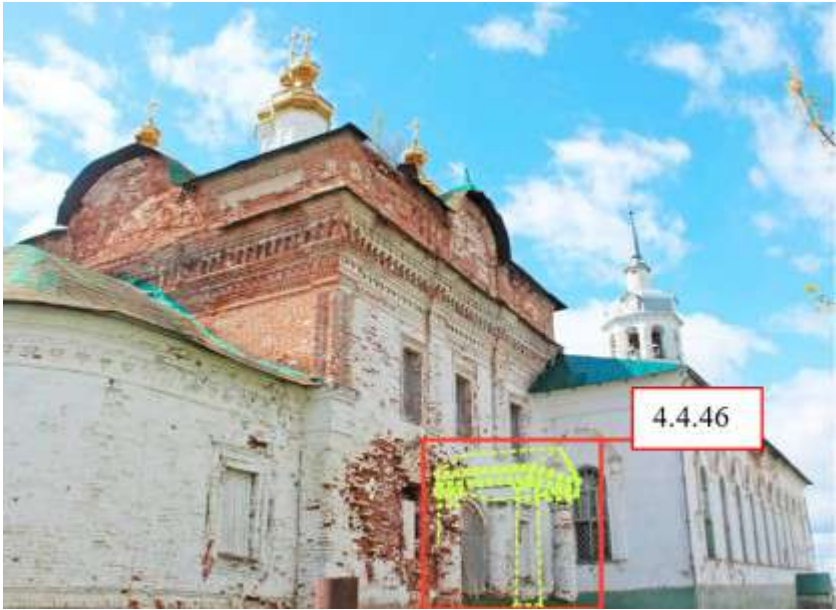
| № п/п | Обобщенная группа элементов предмета охраны | Элементы предмета охраны | Фотографическое или иное графическое изображение предмета охраны* |
|---|---|---|---|
| 4.4.46 | Объем храма | <p>Портик, включающий четыре колонны тосканского ордера круглого сечения с энтазисами, профилированными базами и капителями, завершающийся треугольным фронтоном</p> | <p>Фото 89. Северный фасад. Портик объема храма.<br/>Фото 2024 г.</p> |

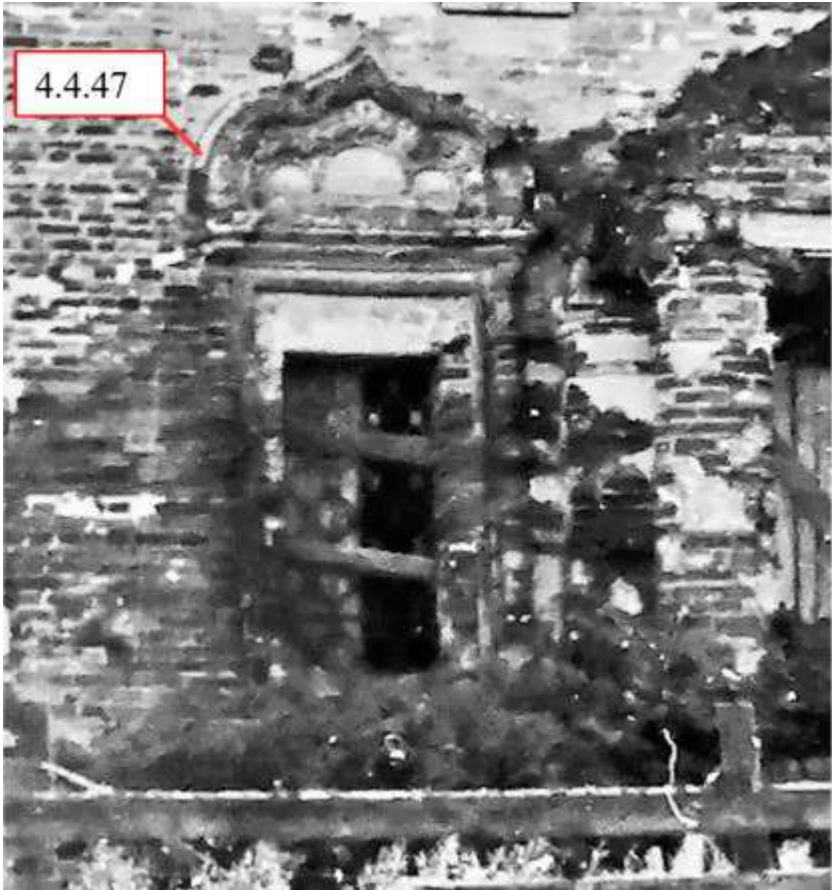
| № п/п | Обобщенная группа элементов предмета охраны | Элементы предмета охраны | Фотографическое или иное графическое изображение предмета охраны* |
|---|---|---|---|
| 4.4.47 | Объем храма | <p>Один наличник оконного проема первого яруса из фасонного кирпича с прямоугольной рамкой, полуколонками с профилированными поясками, сандриками с профилированными полочками и трехчастными килевидными кокошниками с резными рельефами и солярными символами</p> | <p>Фото 90. Северный фасад. Наличник проема первого яруса объема храма.<br/>Фото 1980-х гг.</p> |

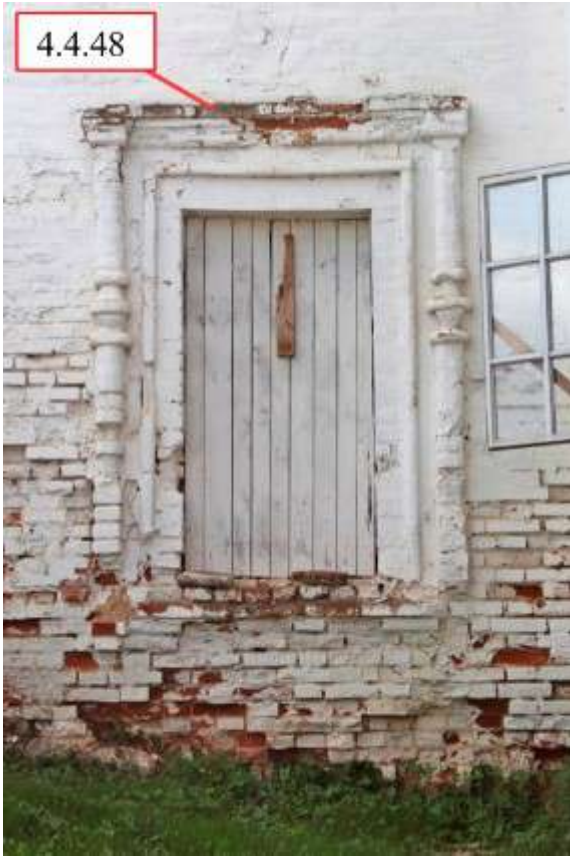
| № п/п | Обобщенная группа элементов предмета охраны | Элементы предмета охраны | Фотографическое или иное графическое изображение предмета охраны* |
|---|---|---|---|
| 4.4.48 | Объем храма | Один наличник оконного проема первого яруса с профилированной рамкой, полуколонками с дыньками, базами и капителями, профилированными сандриком-полочкой и подоконником | <p data-bbox="1229 1235 2040 1342">Фото 91. Северный фасад. Наличник первого яруса объема храма.<br/>Фото 2024 г.</p> |

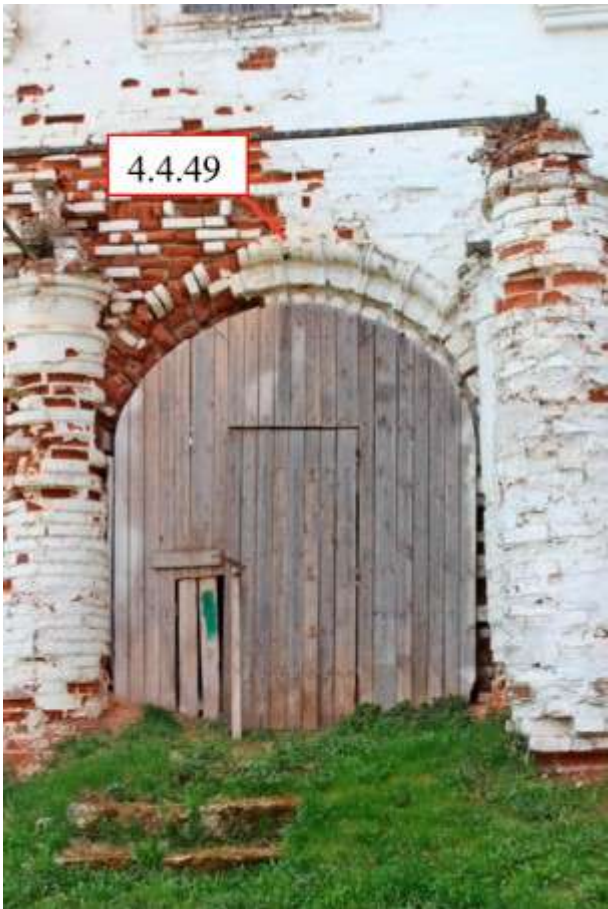
| № п/п | Обобщенная группа элементов предмета охраны | Элементы предмета охраны | Фотографическое или иное графическое изображение предмета охраны* |
|---|---|---|---|
| 4.4.49 | Объем храма | <p>Один портал арочного дверного проема первого яруса из фасонного кирпича с поясами из полубалясин, солярных символов и витым поясом по периметру арки</p> | <p>Фото 92. Северный фасад. Арочный дверной проем первого яруса объема храма.<br/>Фото 2024 г.</p> |

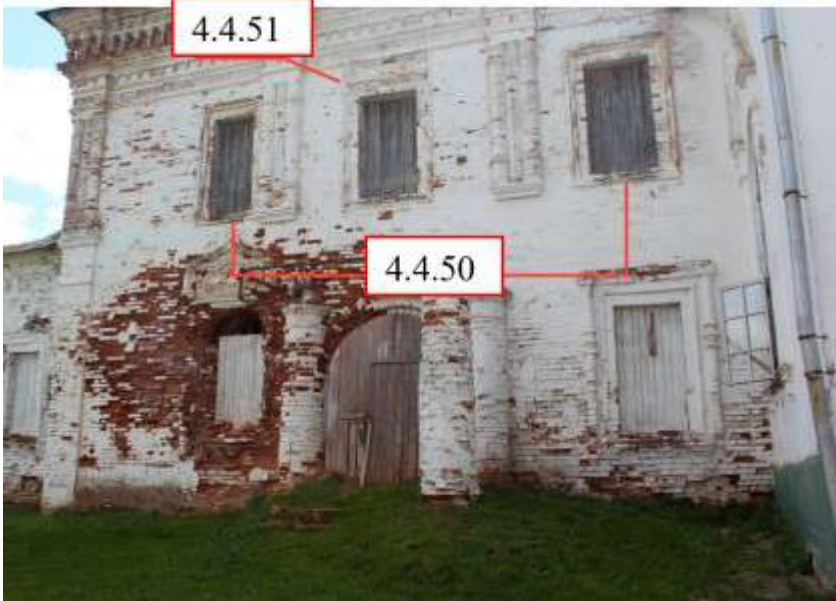
| № п/п | Обобщенная группа элементов предмета охраны | Элементы предмета охраны | Фотографическое или иное графическое изображение предмета охраны* |
|---|---|---|---|
| 4.4.50 | Объем храма | Два профилированных рамочных наличника оконных проемов второго света | <p data-bbox="1218 1145 2051 1257">Фото 75. Северный фасад. Наличники проемов второго света объема храма.<br/>Фото 2024 г.</p> |
| 4.4.51 | | Один профилированный рамочный наличник оконного проема второго света с прямоугольным сандриком в два пояска | |

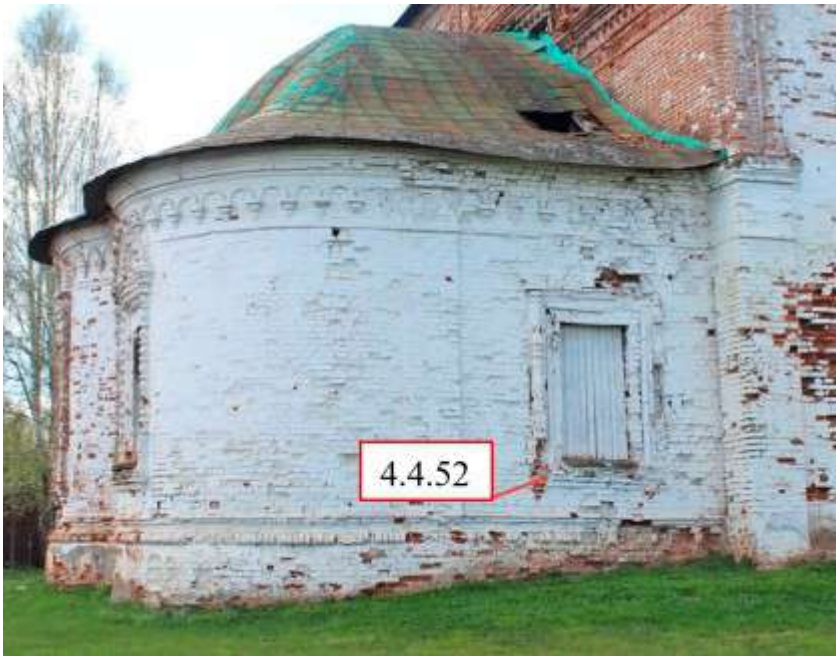
| № п/п | Обобщенная группа элементов предмета охраны | Элементы предмета охраны | Фотографическое или иное графическое изображение предмета охраны* |
|---|---|---|---|
| 4.4.52 | Объем алтаря | Один наличник оконного проема с профилированной рамкой, полуколонками с дыньками, базами и капителями, профилированными сандриком-полочкой и подоконником | <p data-bbox="1209 1171 2063 1278">Фото 83. Северный фасад. Наличник оконного проема объема алтаря.<br/>Фото 2024 г.</p> |
