**УПРАВЛЕНИЕ  
ГОСУДАРСТВЕННОЙ ОХРАНЫ ОБЪЕКТОВ КУЛЬТУРНОГО  
НАСЛЕДИЯ КИРОВСКОЙ ОБЛАСТИ**

**РЕШЕНИЕ**

**Об установлении предмета охраны объекта культурного наследия  
(памятника истории и культуры) народов Российской Федерации  
федерального значения «Троицкая церковь», расположенного  
по адресу: Кировская область, Кирово-Чепецкий район,  
с. Кстинино, ул. Советская, д. 61**

**ПРЕДМЕТ ОХРАНЫ**

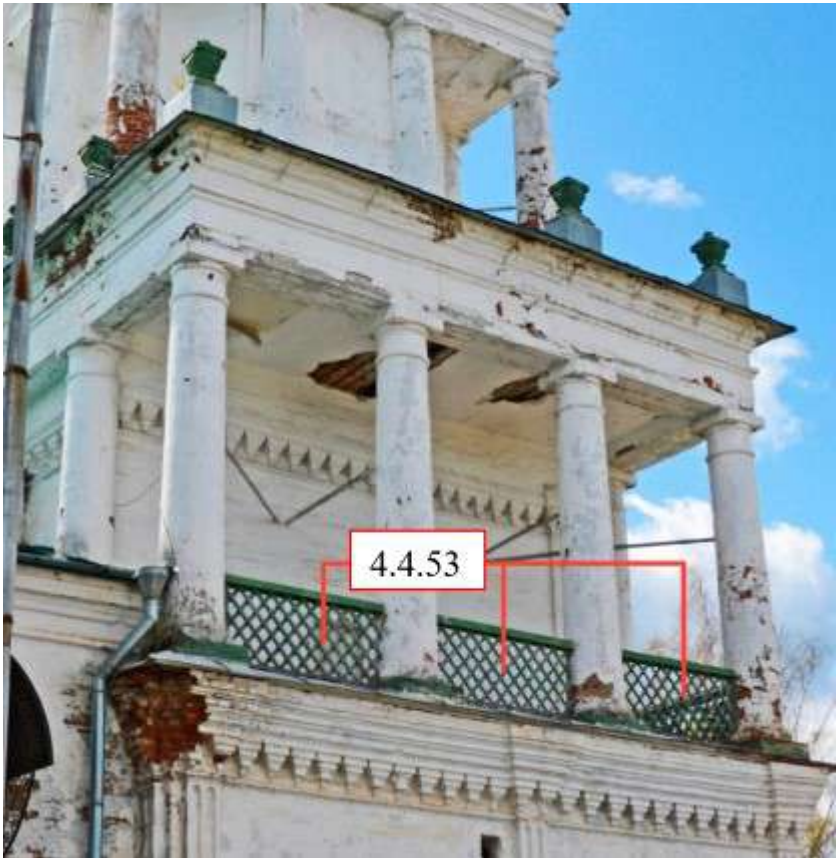
| № п/п | Обобщенная группа элементов предмета охраны | Элементы предмета охраны | Фотографическое или иное графическое изображение предмета охраны* |
|---|---|---|---|
| 4.4.53 | Объем притвора с колокольной | Деревянное решетчатое ограждение второго яруса с деревянным поручнем – рисунок, материал | <p data-bbox="1218 1273 2051 1378">Фото 49. Северный фасад. Ограждение второго яруса объема притвора с колокольной.<br/>Фото 2024 г.</p> |

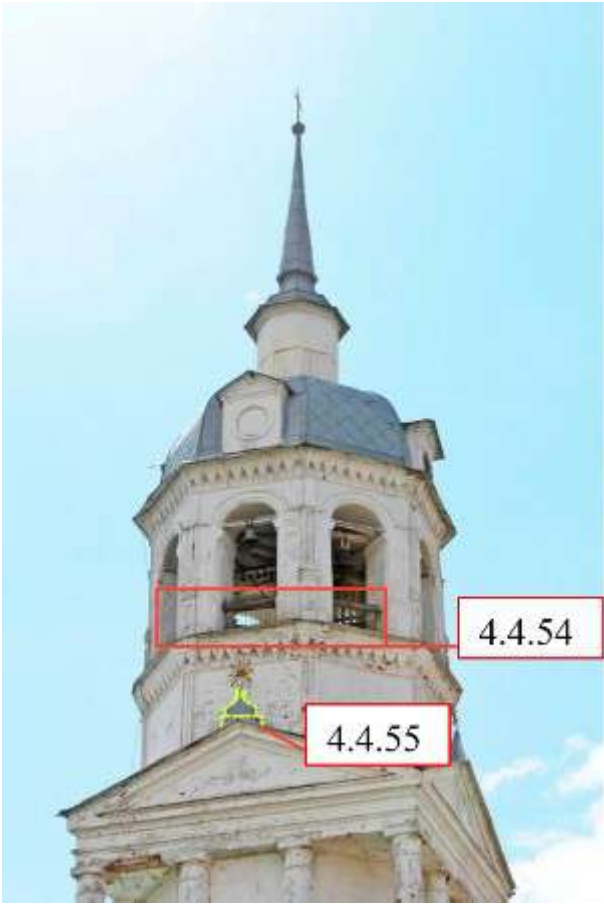
| № п/п | Обобщенная группа элементов предмета охраны | Элементы предмета охраны | Фотографическое или иное графическое изображение предмета охраны* |
|---|---|---|---|
| 4.4.54 | Объем притвора с колокольной | Металлическое кованое ограждение четвертого яруса | <p data-bbox="1211 1284 2056 1426">Фото 81. Северный фасад. Кованое ограждение четвертого яруса, килевидное навершие фронтона третьего яруса объема притвора с колокольной.<br/>Фото 2024 г.</p> |

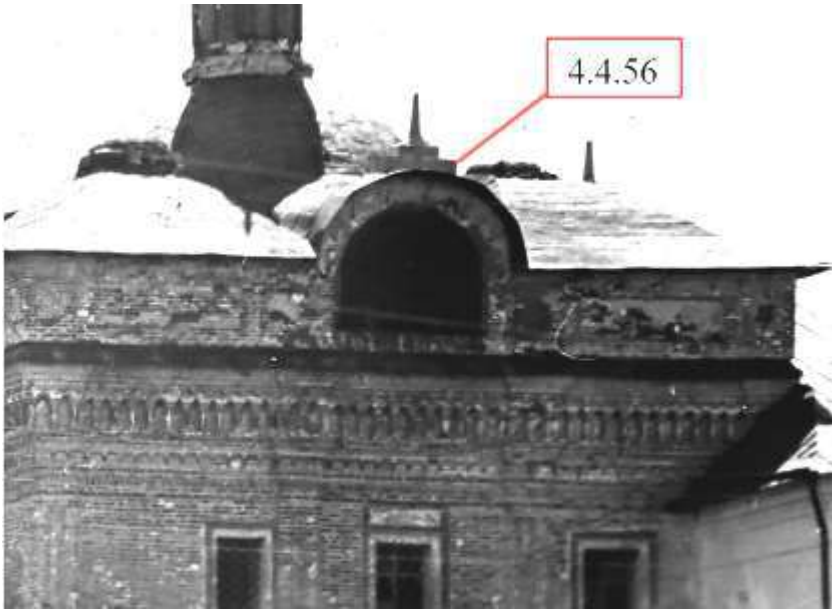
| № п/п | Обобщенная группа элементов предмета охраны | Элементы предмета охраны | Фотографическое или иное графическое изображение предмета охраны* |
|---|---|---|---|
| 4.4.56 | Объем храма | Двухступенчатое навершие закомары со шпилем | <p data-bbox="1209 1173 2060 1244">Фото 78. Северный фасад. Навершие закомары объема храма.<br/>Фото 1980-х гг.</p> |

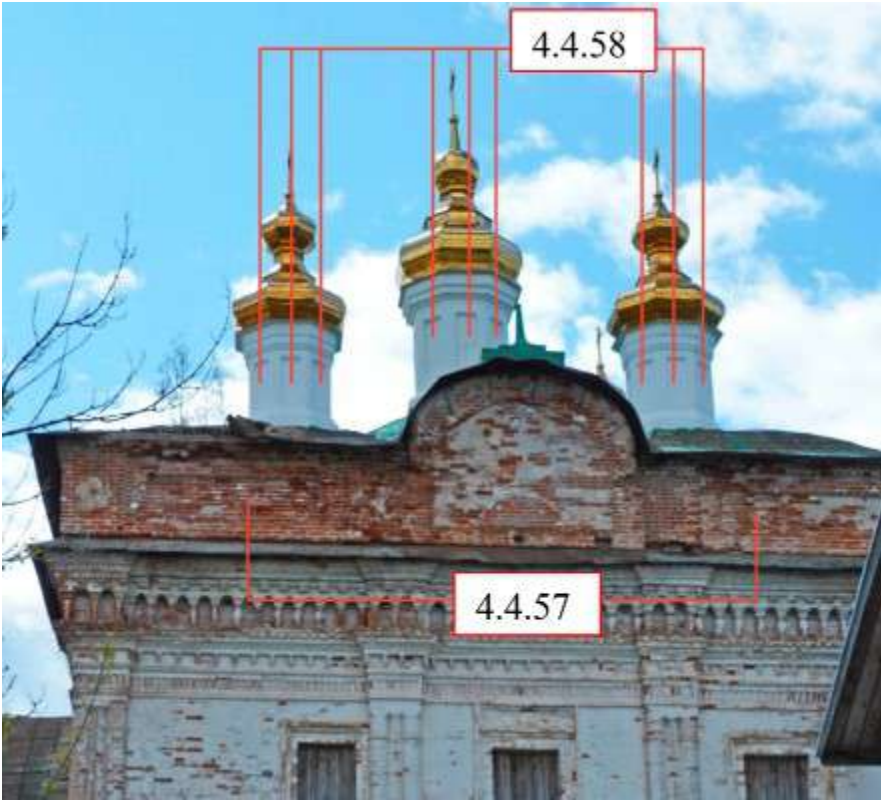
| № п/п | Обобщенная группа элементов предмета охраны | Элементы предмета охраны | Фотографическое или иное графическое изображение предмета охраны* |
|---|---|---|---|
| 4.4.57 | Объем храма | Прямоугольные филенки яруса закомар | <p data-bbox="1223 1177 2047 1246">Фото 108. Северный фасад. Филенки закомар объема храма.<br/>Фото 2024 г.</p> |

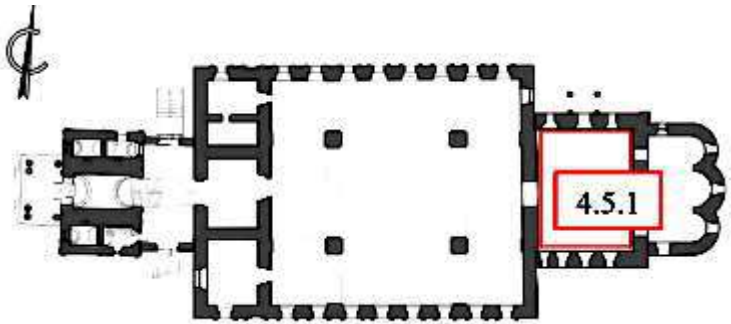
| № п/п | Обобщенная группа элементов предмета охраны | Элементы предмета охраны | Фотографическое или иное графическое изображение предмета охраны* |
|---|---|---|---|
| 4.5.1 | Объем храма | Профилированные карнизы с сухариками первого яруса | <p>Схема размещения профилированных карнизов на плане первого яруса</p> |

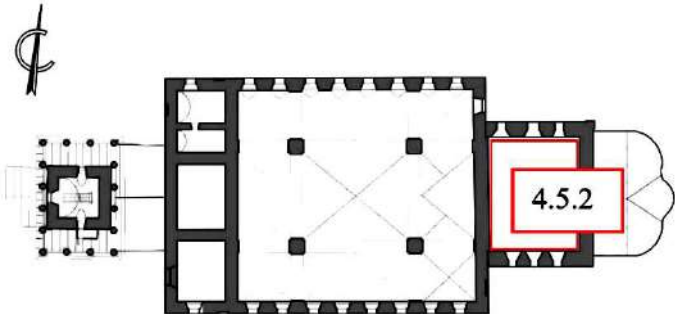
| № п/п | Обобщенная группа элементов предмета охраны | Элементы предмета охраны | Фотографическое или иное графическое изображение предмета охраны* |
|---|---|---|---|
| 4.5.2 | | Профилированные карнизы второго яруса | <p>Схема размещения профилированных карнизов на плане второго яруса</p> |

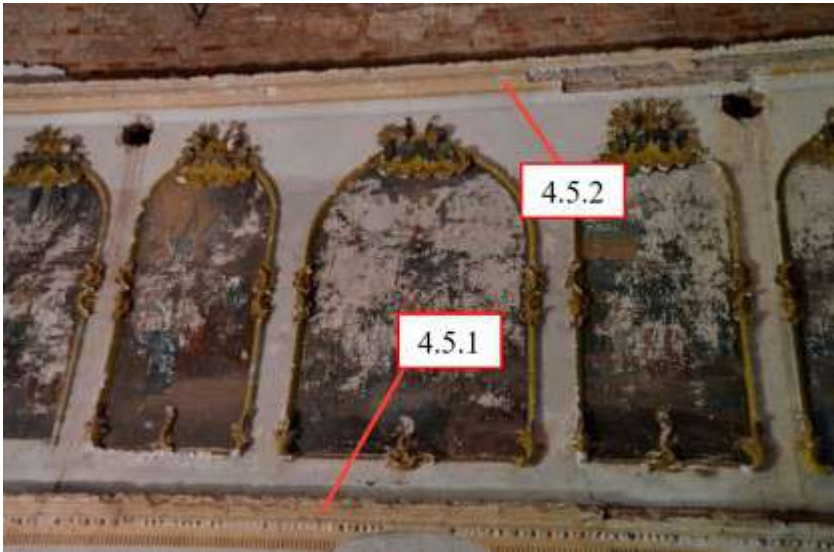
| № п/п | Обобщенная группа элементов предмета охраны | Элементы предмета охраны | Фотографическое или иное графическое изображение предмета охраны* |
|---|---|---|---|
| | | | <p data-bbox="1227 1118 2040 1225">Фото 101. Профилированные карнизы в интерьерах объема храма.<br/>Фото 2024 г.</p> |

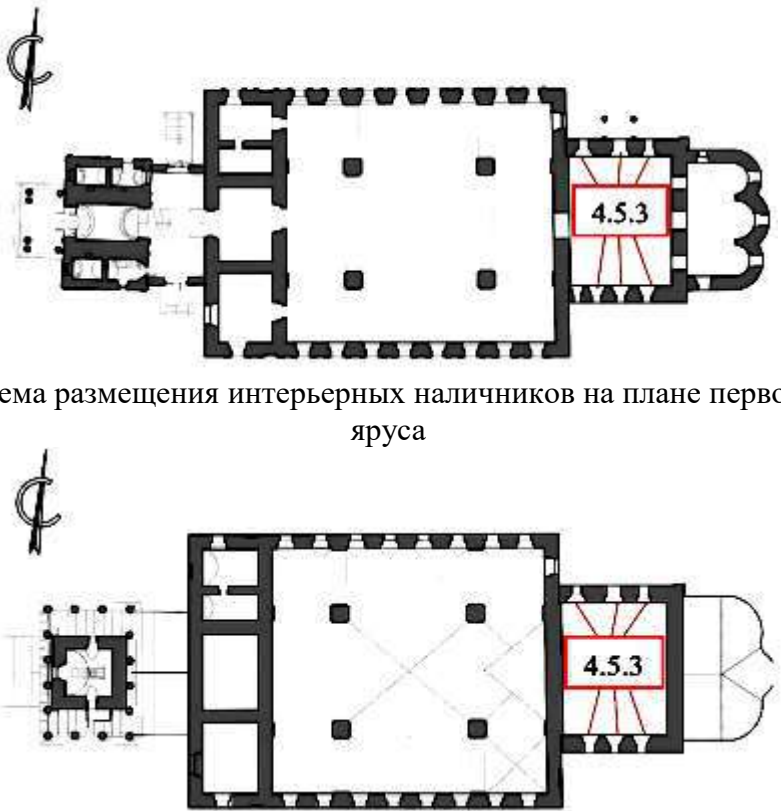
| № п/п | Обобщенная группа элементов предмета охраны | Элементы предмета охраны | Фотографическое или иное графическое изображение предмета охраны* |
|---|---|---|---|
| 4.5.3 | Объем храма | Профилированные наличники оконных и дверных проемов с рельефами | <p data-bbox="1205 790 2063 858">Схема размещения интерьерных наличников на плане первого яруса</p> <p data-bbox="1205 1244 2063 1313">Схема размещения интерьерных наличников на плане второго яруса</p> |

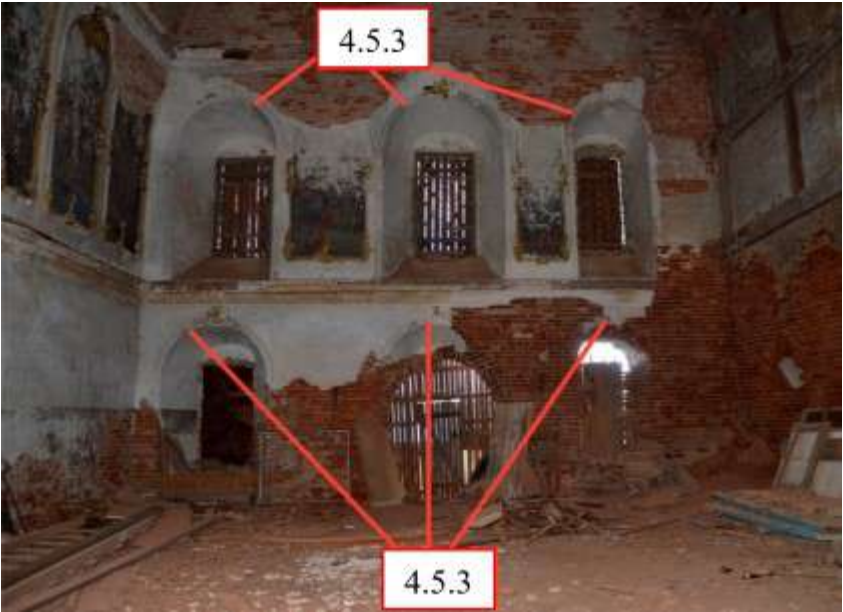
| № п/п | Обобщенная группа элементов предмета охраны | Элементы предмета охраны | Фотографическое или иное графическое изображение предмета охраны* |
|---|---|---|---|
| | | | <p data-bbox="1267 1134 2002 1238">Фото 102. Профилированные наличники с рельефами в интерьерах объема храма.<br/>Фото 2024 г.</p> |

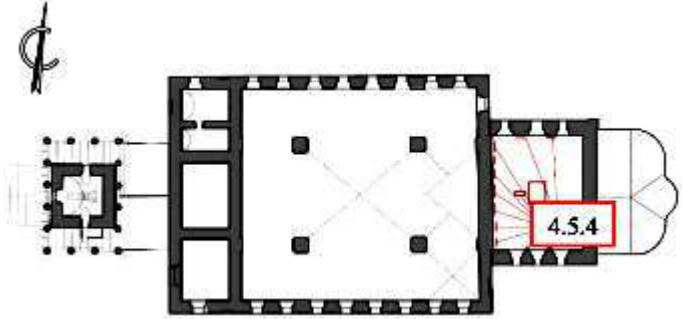
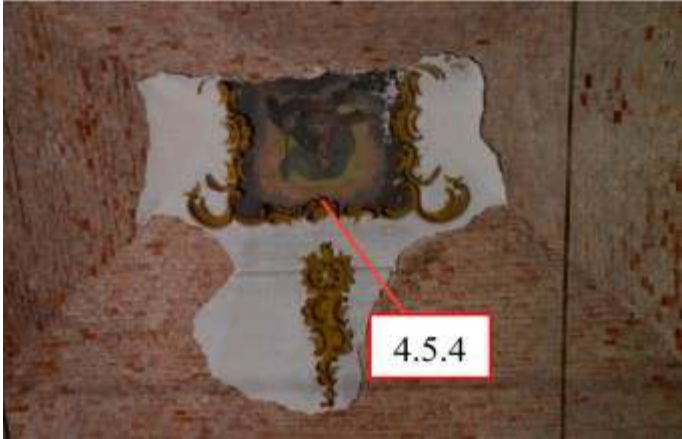
| № п/п | Обобщенная группа элементов предмета охраны | Элементы предмета охраны | Фотографическое или иное графическое изображение предмета охраны* |
|---|---|---|---|
| 4.5.4 | Объем храма | <p>Фрагменты росписей в профилированных рамках с рельефами – местоположение, габариты, рисунок, сечения профилей</p> | <p>Схема размещения росписей в рамках на плане второго яруса</p> <p>Фото 103. Роспись в рамке на поверхности свода.<br/>Фото 2024 г.</p> |

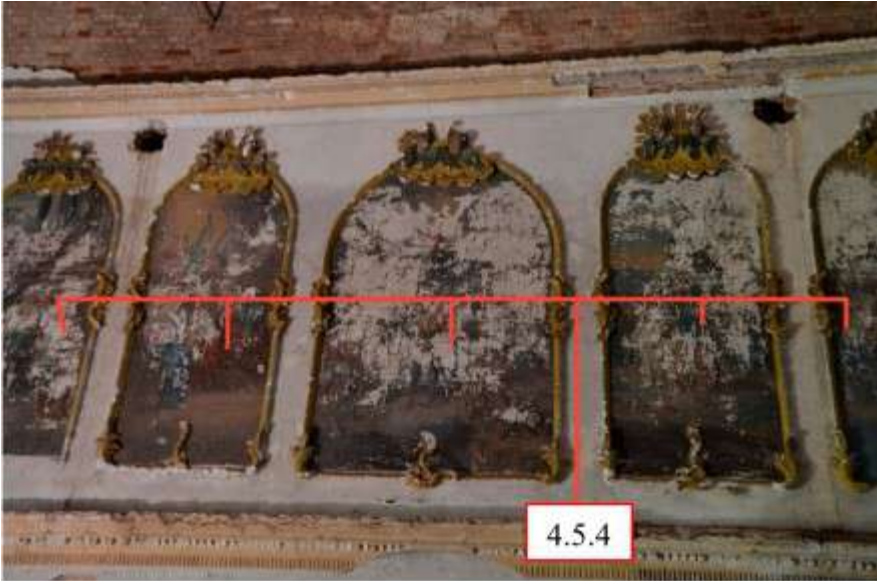
| № п/п | Обобщенная группа элементов предмета охраны | Элементы предмета охраны | Фотографическое или иное графическое изображение предмета охраны* |
|---|---|---|---|
| | | | <p data-bbox="1256 1157 2011 1225">Фото 101. Росписи в рамках в интерьере объема храма.<br/>Фото 2024 г.</p> |

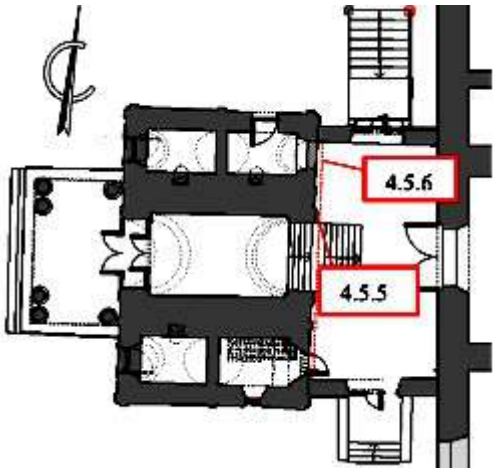
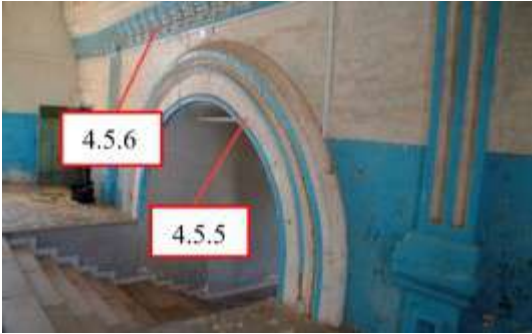
| № п/п | Обобщенная группа элементов предмета охраны | Элементы предмета охраны | Фотографическое или иное графическое изображение предмета охраны* |
|---|---|---|---|
| 4.5.5 | Объем перехода | Профилированный наличник с рельефным пояском дверного проема между объемом притвора с колокольной и объемом перехода | |
| 4.5.6 | | Профилированный карниз с городчатым пояском помещения перехода | <p data-bbox="1216 850 2051 917">Схема размещения декора объема перехода на плане первого яруса</p> <p data-bbox="1323 1329 1944 1396">Фото 93. Декор в интерьере объема перехода.<br/>Фото 2024 г.</p> |

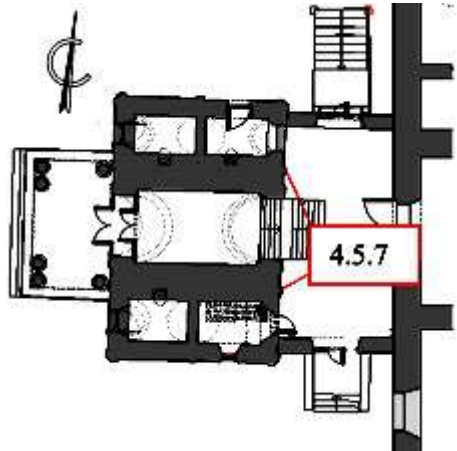
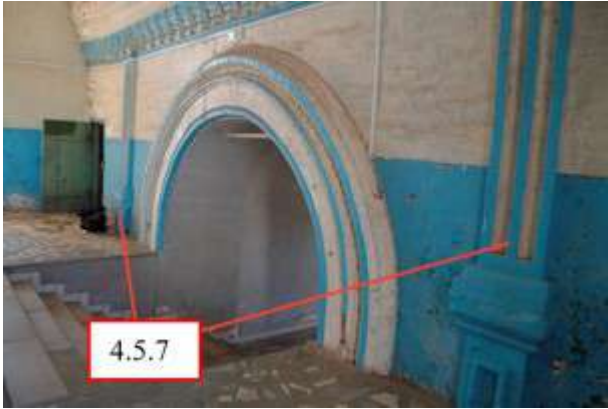
| № п/п | Обобщенная группа элементов предмета охраны | Элементы предмета охраны | Фотографическое или иное графическое изображение предмета охраны* |
|---|---|---|---|
| 4.5.7 | | <p>Двухъярусные пилястры помещения перехода, разделенные по горизонтали на две части профилированным поясом, с прямоугольными филенками в нижней части и парными каннелюрами в верхней части</p> | <p>Схема размещения декора объема перехода на плане первого яруса</p> <p>Фото 93. Декор в интерьере объема перехода.<br/>Фото 2024 г</p> |

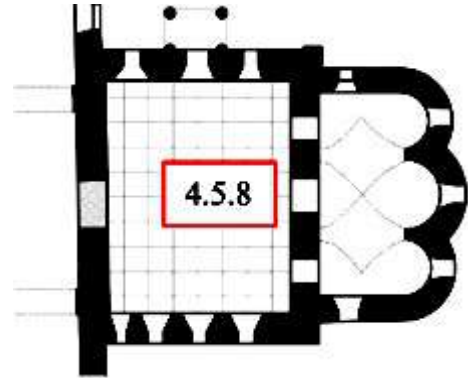
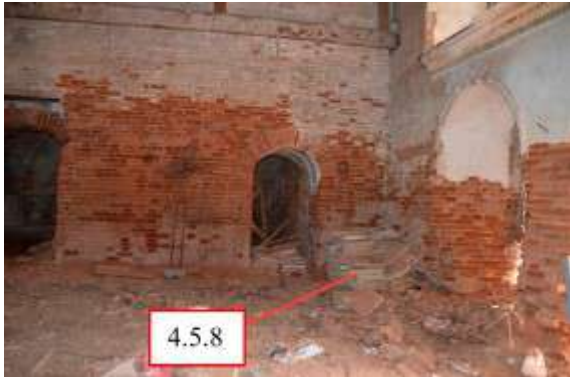
| № п/п | Обобщенная группа элементов предмета охраны | Элементы предмета охраны | Фотографическое или иное графическое изображение предмета охраны* |
|---|---|---|---|
| 4.5.8 | Объем храма | Характер покрытия пола:<br>напольные плиты из белого природного камня | <p>Схема размещения покрытия пола из природного камня на плане первого яруса</p> <p>Фото 109. Плиты из природного камня в помещении объема храма.<br/>Фото 2024</p> |
