**УПРАВЛЕНИЕ  
ГОСУДАРСТВЕННОЙ ОХРАНЫ ОБЪЕКТОВ КУЛЬТУРНОГО  
НАСЛЕДИЯ КИРОВСКОЙ ОБЛАСТИ**

**РЕШЕНИЕ**

**Об установлении предмета охраны объекта культурного наследия  
(памятника истории и культуры) народов Российской Федерации  
регионального значения «Городская усадьба, где в детские годы жил  
революционер Федосеев Н.Э. (областной центр русской культуры)»,  
расположенного по адресу: Кировская область, г. Котельнич,  
ул. Луначарского, 63**

**ПРЕДМЕТ ОХРАНЫ**

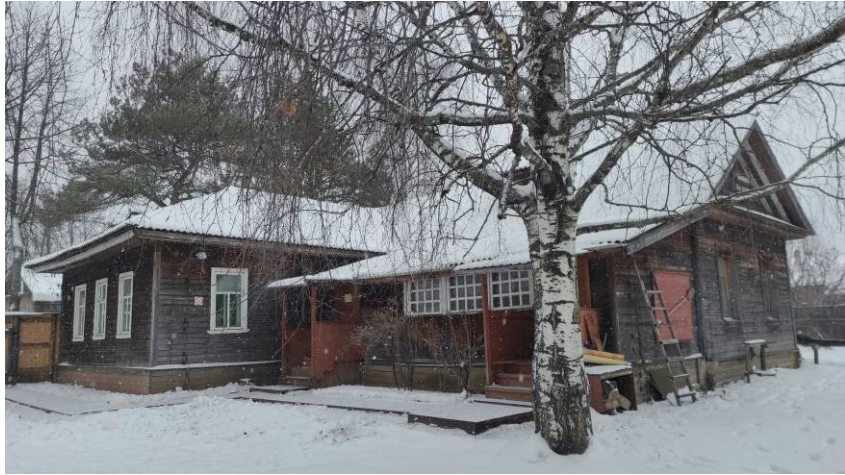
| № п/п | Обобщенная группа элементов предмета охраны | Элементы предмета охраны | Фотографическое или иное графическое изображение предмета охраны* |
|---|---|---|---|
| 2 | Объемно-пространственная композиция | <p>Объект состоит из двух объемов:</p> <p>основной объем – одноэтажный Г-образный в плане сруб с чердаком;</p> <p>объем сеней – одноэтажная прямоугольная в плане каркасно-обшивная конструкция</p> | <p>Фото 1. Вид с северо-востока.<br/>Фото 2023 г.</p> |

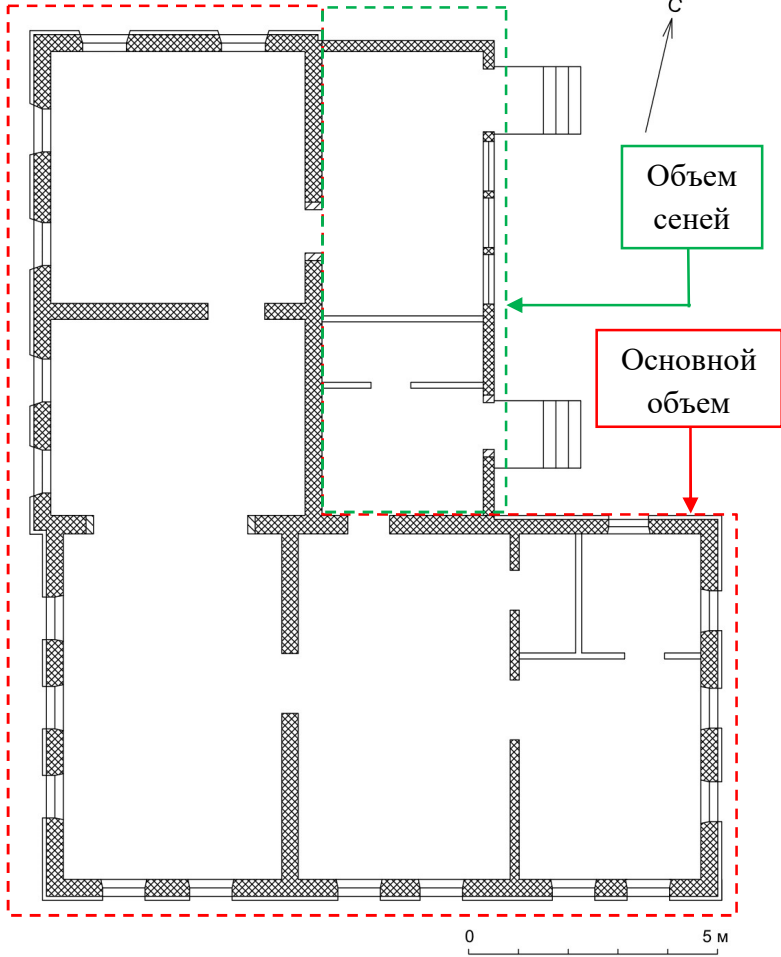
| № п/п | Обобщенная группа элементов предмета охраны | Элементы предмета охраны | Фотографическое или иное графическое изображение предмета охраны* |
|---|---|---|---|
| | | | <p>С</p> <p>Объем сений</p> <p>Основной объем</p> <p>0 5 м</p> <p>Схема объемов на плане первого этажа</p> |

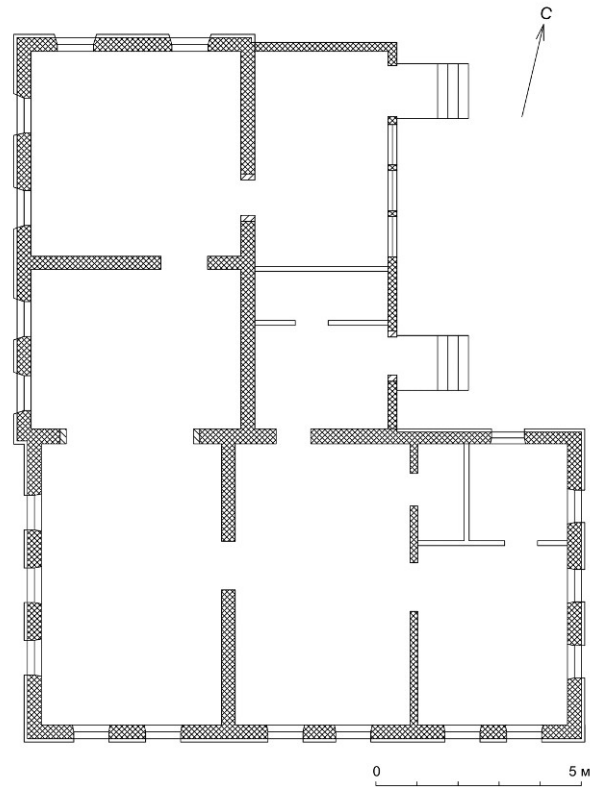
| № п/п | Обобщенная группа элементов предмета охраны | Элементы предмета охраны | Фотографическое или иное графическое изображение предмета охраны* |
|---|---|---|---|
| 3 | Конструктивная система | <p>Основные конструкции здания:</p> <p>капитальные стены первого этажа основного объема – бревенчатые;</p> <p>стены объема сеней – каркасные;</p> <p>перекрытия – деревянные;</p> <p>крыша основного объема – скатная, чердачная по деревянным стропилам, с вальмой на восточном торце и фронтоном на северном торце;</p> <p>крыша сеней – односкатная, подведена под карниз основного объема</p> | <p>Условные обозначения:</p> <p> - деревянные бревенчатые конструкции</p> <p> - перерубленные проемы</p> <p>План первого этажа</p> |

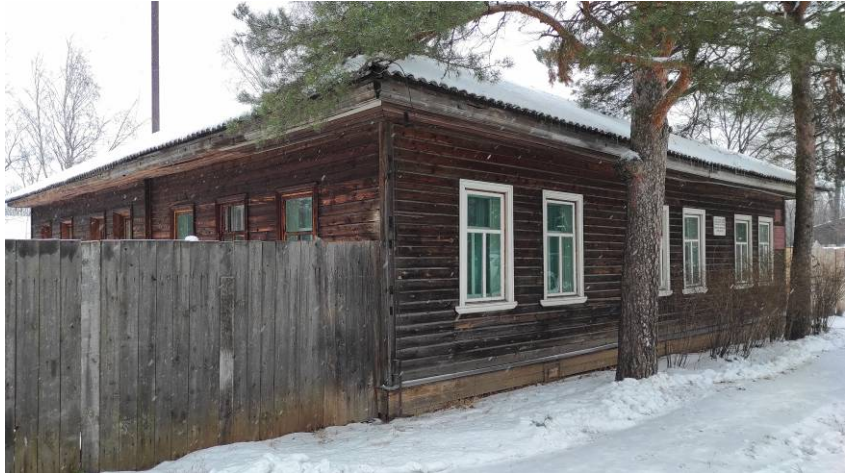
| № п/п | Обобщенная группа элементов предмета охраны | Элементы предмета охраны | Фотографическое или иное графическое изображение предмета охраны* |
|---|---|---|---|
| 4 | Архитектурно-художественное решение | <p>Тип отделки фасадов – обшивка профилированной доской в горизонтальном направлении;</p> <p>покрытие кровли – тес из двух слоев досок вразбежку</p> | <p>Фото 2. Вид с юго-запада.<br/>Фото 2023 г.</p> |

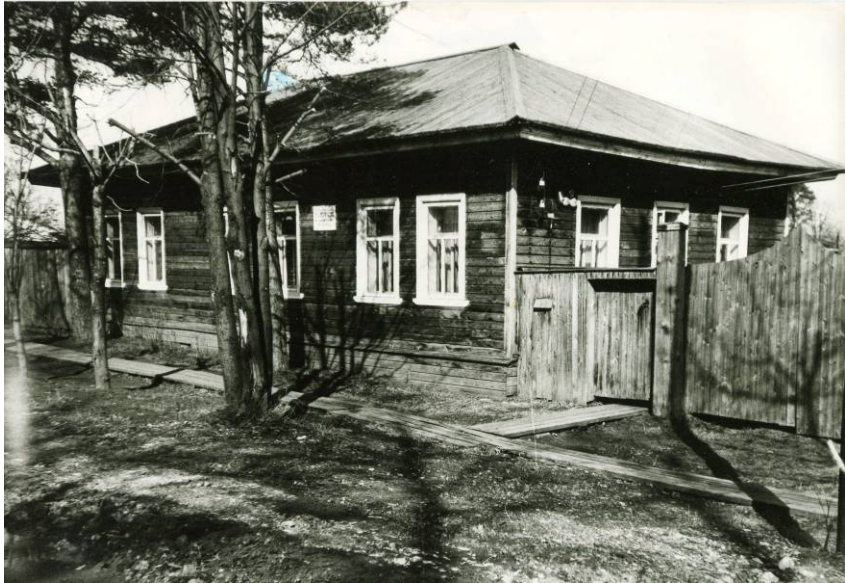
| № п/п | Обобщенная группа элементов предмета охраны | Элементы предмета охраны | Фотографическое или иное графическое изображение предмета охраны* |
|---|---|---|---|
| | | | <p data-bbox="1509 1169 1881 1236">Фото 3. Вид с юго-востока.<br/>Фото 1993 г.</p> |

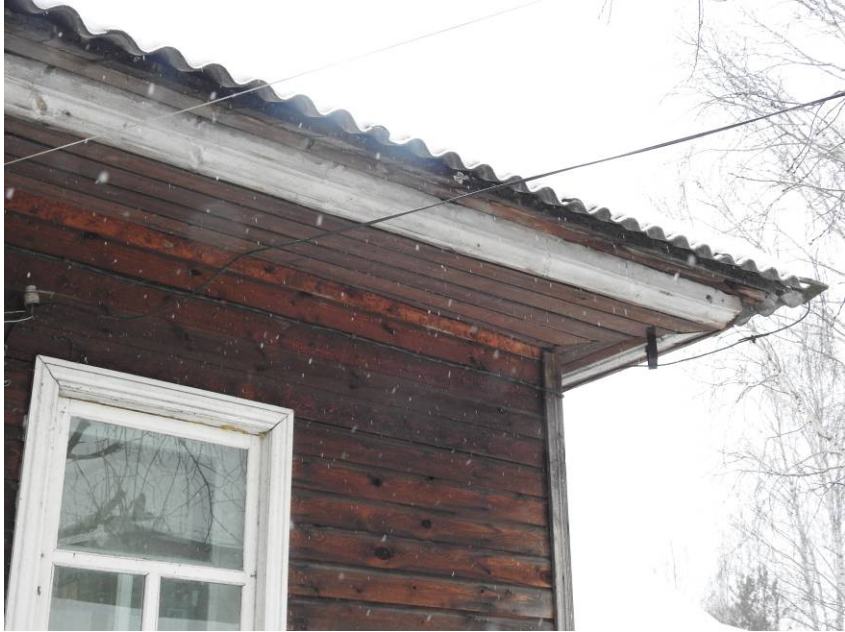
| № п/п | Обобщенная группа элементов предмета охраны | Элементы предмета охраны | Фотографическое или иное графическое изображение предмета охраны* |
|---|---|---|---|
| 4.1.1 | Основной объем | Карниз: венчающий подшивной карниз большого выноса из профилированной доски | <p data-bbox="1585 1209 1805 1278">Фото 4. Карниз.<br/>Фото 2023 г.</p> |

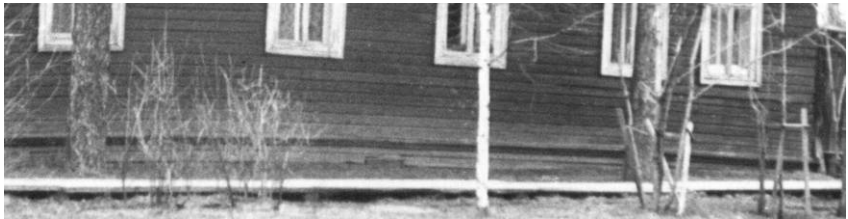
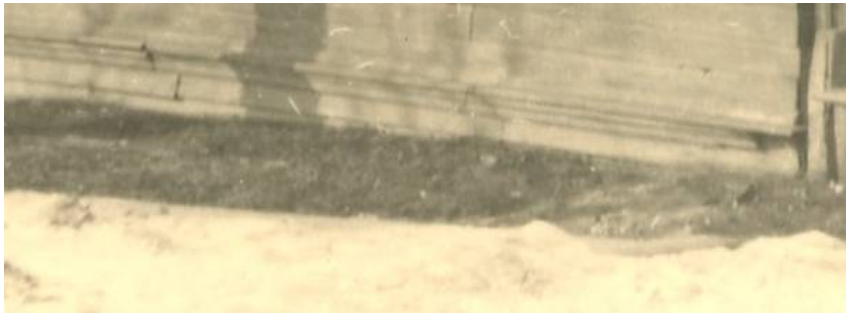
| № п/п | Обобщенная группа элементов предмета охраны | Элементы предмета охраны | Фотографическое или иное графическое изображение предмета охраны* |
|---|---|---|---|
| 4.1.2 | Основной объем, объем сений | Цоколь: деревянный цоколь из профилированной доски | <p data-bbox="1496 751 1897 786">Фото 5. Цоколь. Фото 1976 г.</p> <p data-bbox="1496 1211 1897 1246">Фото 6. Цоколь. Фото 1973 г.</p> |

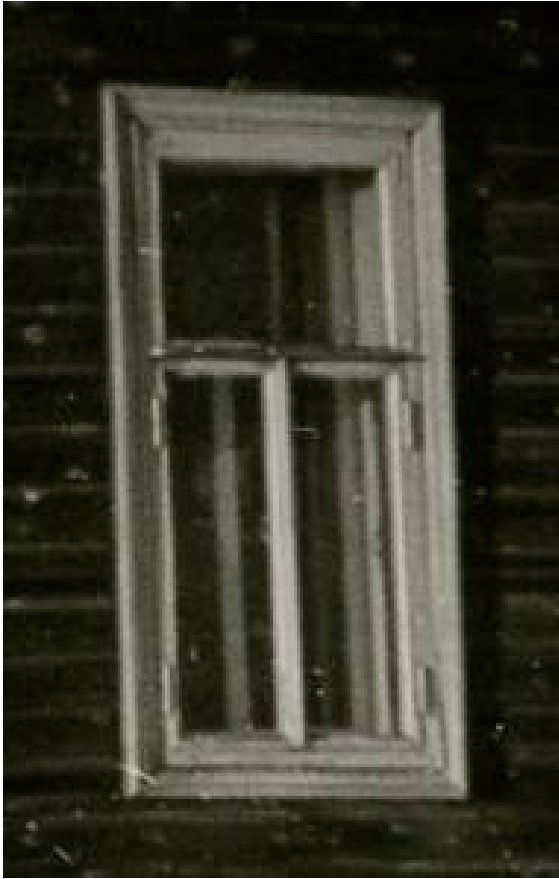
| № п/п | Обобщенная группа элементов предмета охраны | Элементы предмета охраны | Фотографическое или иное графическое изображение предмета охраны* |
|---|---|---|---|
| 4.1.3 | Основной объем | <p>Оконный проем типа 1: прямоугольный оконный проем, обрамленный простым профилированным рамочным наличником.</p> <p>Заполнение оконного проема</p> | <p>Фото 7. Оконный проем типа 1.<br/>Фото 1960-х гг.</p> |

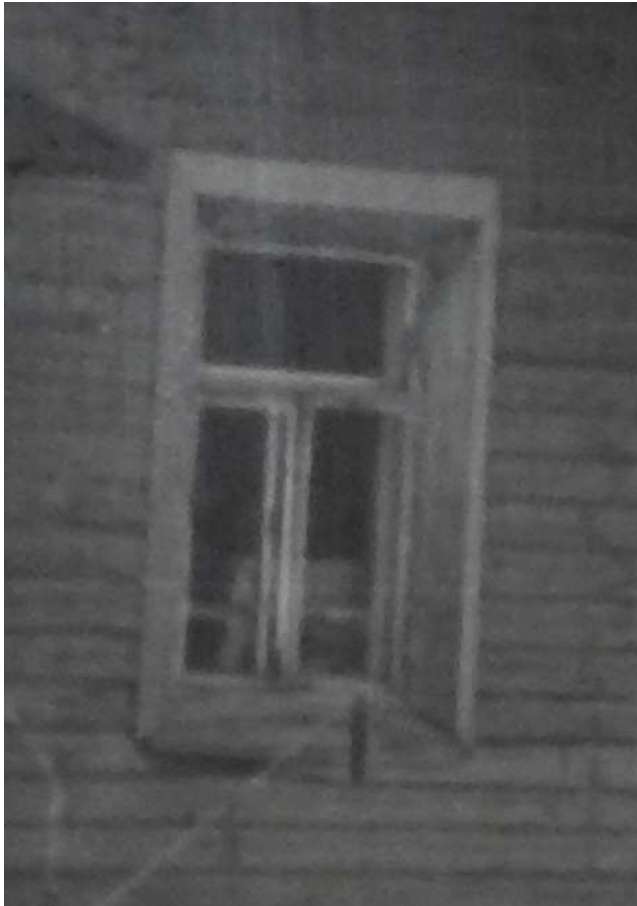
| № п/п | Обобщенная группа элементов предмета охраны | Элементы предмета охраны | Фотографическое или иное графическое изображение предмета охраны* |
|---|---|---|---|
| 4.1.4 | Основной объем | <p>Оконный проем типа 2: прямоугольный оконный проем с наклонными откосами и простым профилированным рамочным наличником.</p> <p>Заполнение оконного проема</p> | <p>Фото 8. Оконный проем типа 2.<br/>Фото 1978 г.</p> |

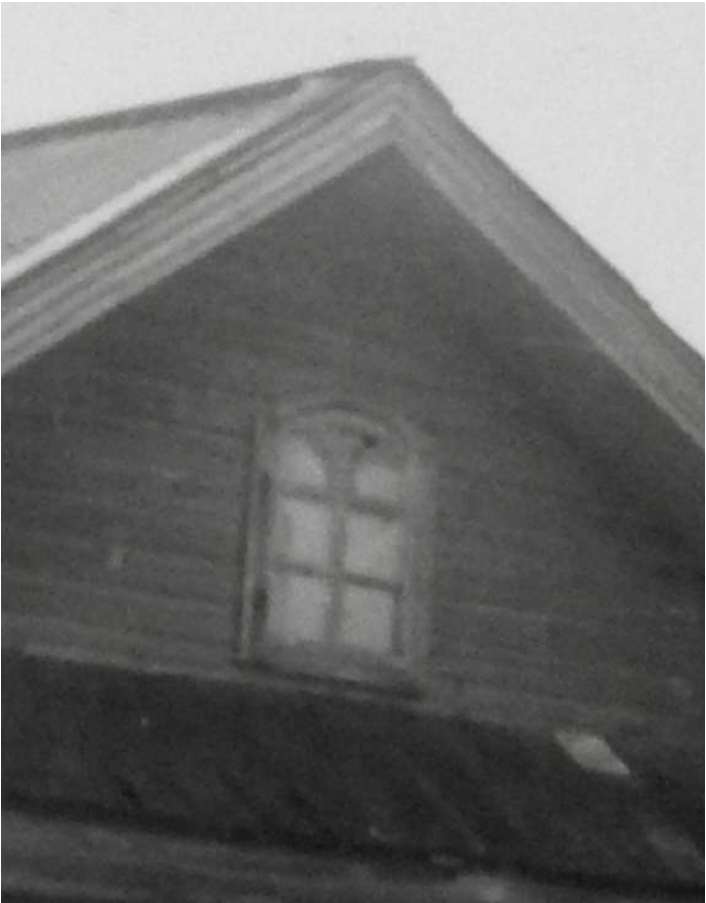
| № п/п | Обобщенная группа элементов предмета охраны | Элементы предмета охраны | Фотографическое или иное графическое изображение предмета охраны* |
|---|---|---|---|
| 4.1.5 | Основной объем | <p>Оконный проем типа 3: лучковый оконный проем фронтона, обрамленный простым рамочным наличником и отливом.</p> <p>Заполнение оконного проема</p> | <p>Фото 9. Оконный проем типа 3.<br/>Фото 1978 г.</p> |

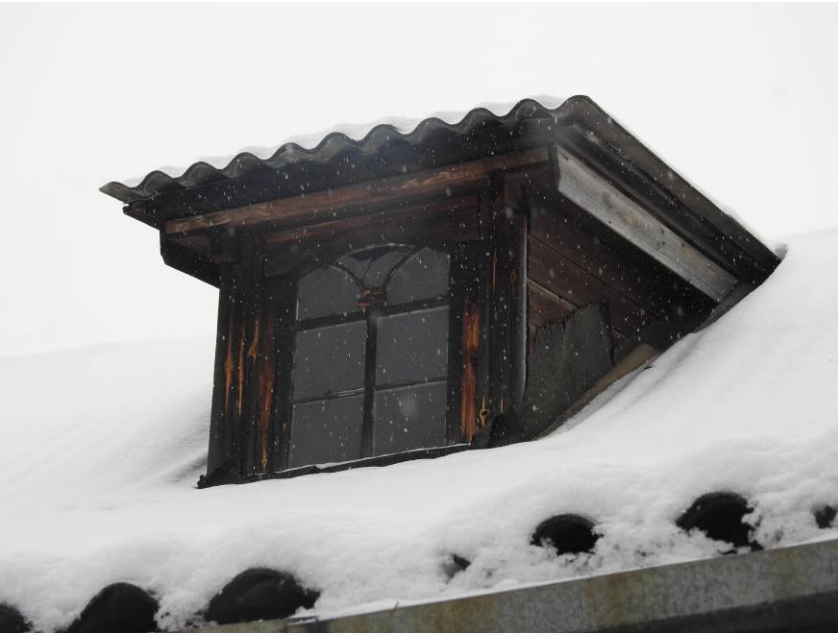
| № п/п | Обобщенная группа элементов предмета охраны | Элементы предмета охраны | Фотографическое или иное графическое изображение предмета охраны* |
|---|---|---|---|
| 4.1.6 | Основной объем | <p>Слуховое окно: люкарна из профилированной доски, с двух сторон обрамленная профилированным карнизом.</p> <p>В центральной части люкарны расположен лучковый оконный проем, опирающийся на подоконную доску.</p> <p>Заполнение оконного проема</p> | <p>Фото 10. Слуховое окно.<br/>Фото 2023 г.</p> |

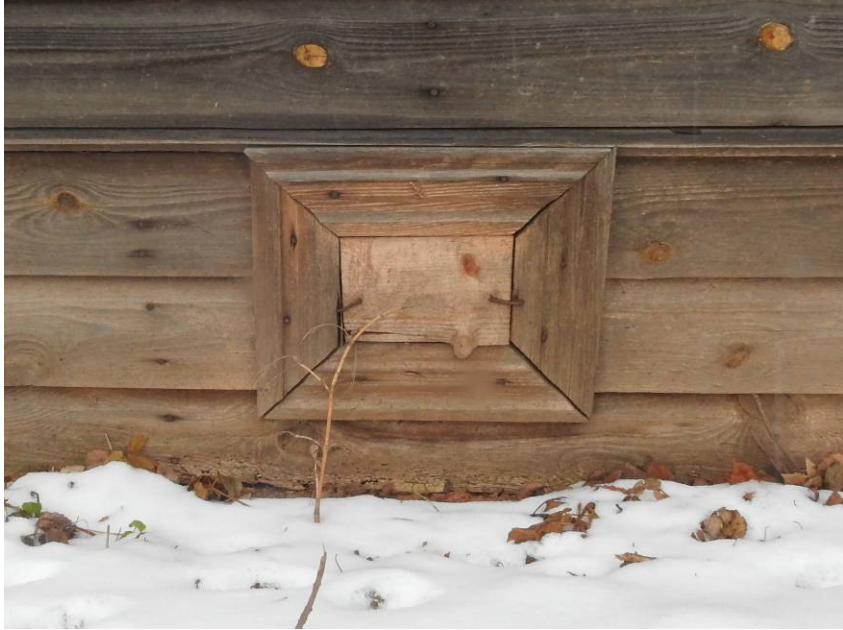
| № п/п | Обобщенная группа элементов предмета охраны | Элементы предмета охраны | Фотографическое или иное графическое изображение предмета охраны* |
|---|---|---|---|
| 4.1.7 | Основной объем | Продух подполья: прямоугольный продух в цоколе, обрамленный простым рамочным наличником из профилированной доски | <p data-bbox="1509 1209 1883 1278">Фото 11. Продух подполья.<br/>Фото 2023 г.</p> |

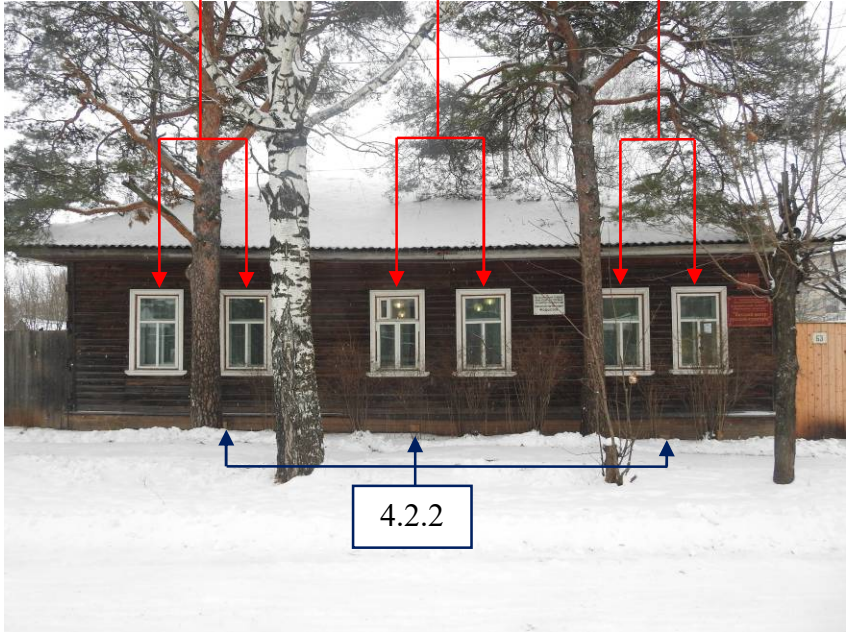
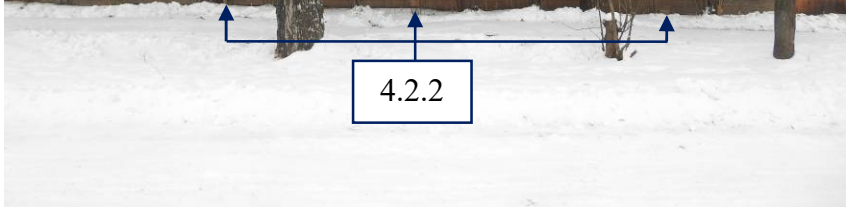
| № п/п | Обобщенная группа элементов предмета охраны | Элементы предмета охраны | Фотографическое или иное графическое изображение предмета охраны* |
|---|---|---|---|
| 4.2.1 | Основной объем | Шесть оконных проемов типа 1 | |
| 4.2.2 | Основной объем | Три продуха подполья | <p data-bbox="1451 1241 1939 1310">Фото 12. Южный фасад. Вид с юга.<br/>Фото 2023 г.</p> |

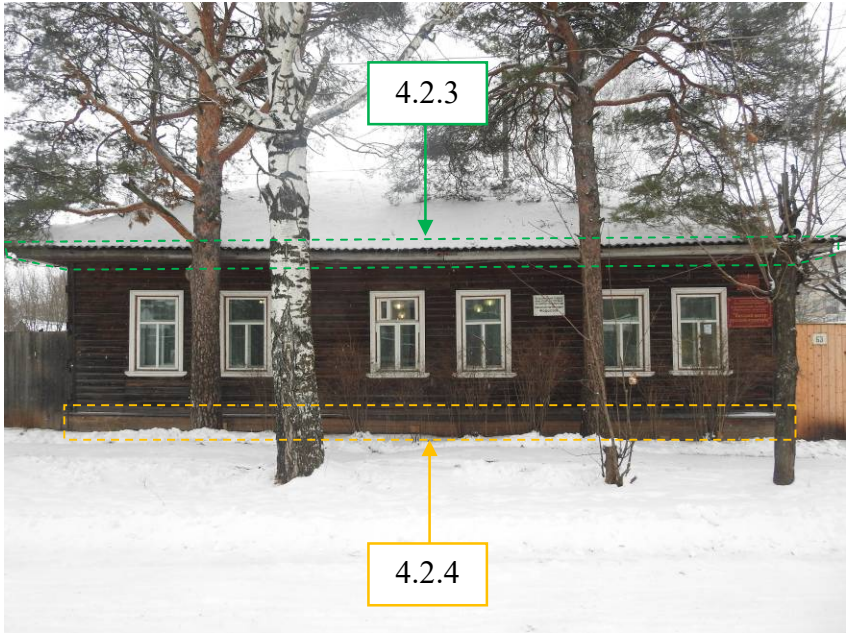
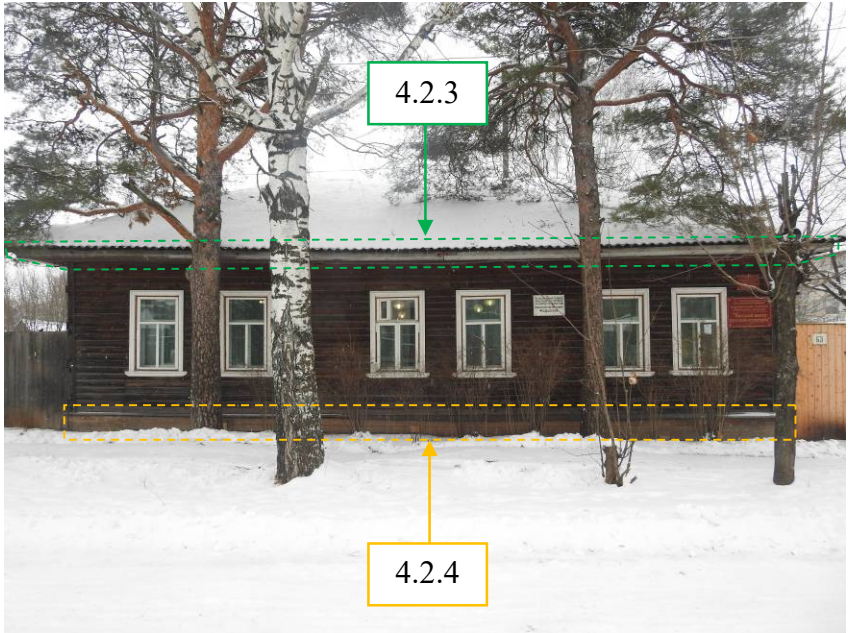
| № п/п | Обобщенная группа элементов предмета охраны | Элементы предмета охраны | Фотографическое или иное графическое изображение предмета охраны* |
|---|---|---|---|
| 4.2.3 | Основной объем | Карниз | <p>The photograph shows a two-story wooden building with a dark roof and white window frames. A green dashed line highlights the cornice (eave) of the roof. A green box with the number 4.2.3 and a green arrow points to this line.</p> |
| 4.2.4 | Основной объем | Цоколь | <p>The photograph shows the same building. A yellow dashed line highlights the base (цоколь) of the building. A yellow box with the number 4.2.4 and a yellow arrow points to this line.</p> <p>Фото 13. Южный фасад. Вид с юга.<br/>Фото 2023 г.</p> |

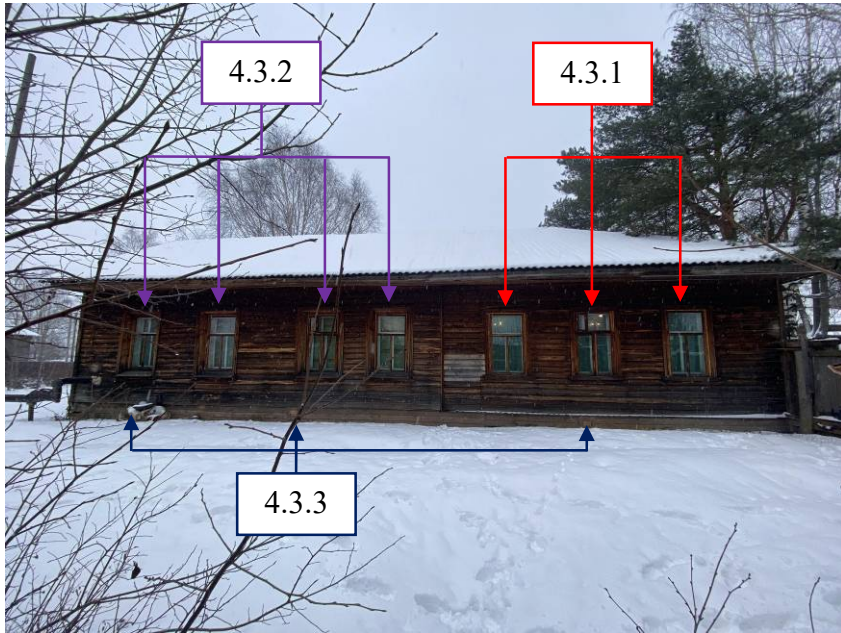
| № п/п | Обобщенная группа элементов предмета охраны | Элементы предмета охраны | Фотографическое или иное графическое изображение предмета охраны* |
|---|---|---|---|
| 4.3.1 | Основной объем | Три оконных проема типа 1 | |
| 4.3.2 | Основной объем | Четыре оконных проема типа 2 | |
| 4.3.3 | Основной объем | Три продуха подполья | |
| | | | <p>Фото 14. Западный фасад. Вид с запада.<br/>Фото 2023 г.</p> |

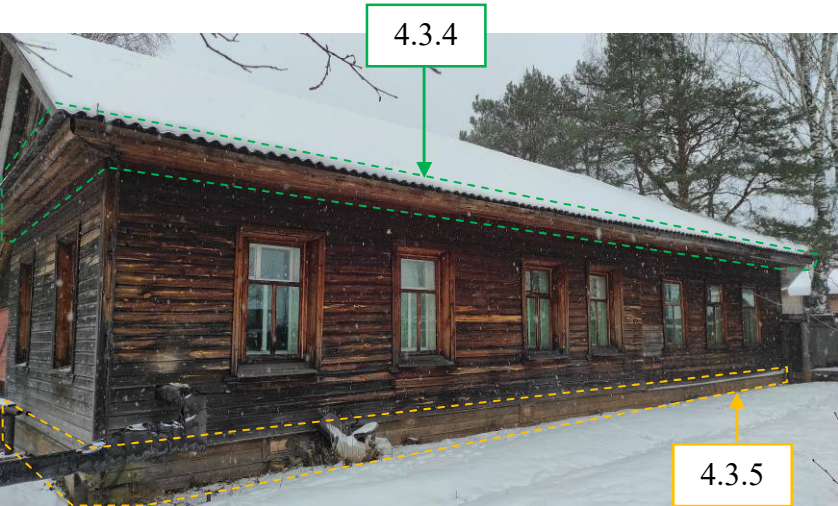
Фото 15. Западный фасад. Вид с северо-запада.  
Фото 2023 г.

| № п/п | Обобщенная группа элементов предмета охраны | Элементы предмета охраны | Фотографическое или иное графическое изображение предмета охраны* |
|---|---|---|---|
| 4.3.4 | Основной объем | Карниз | |
| 4.3.5 | Основной объем | Цоколь | |

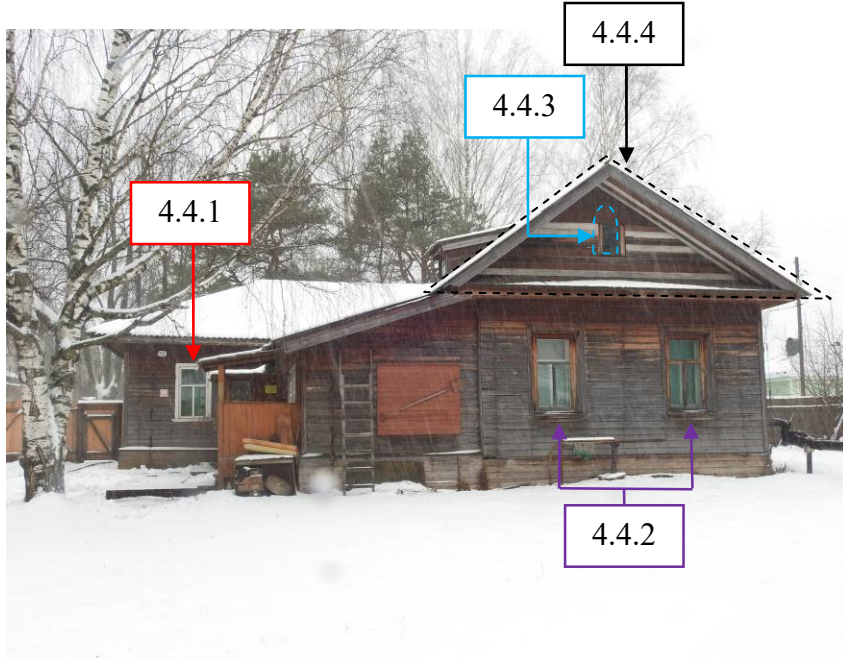
Фото 16. Северный фасад. Вид с севера.  
Фото 2023 г.

| № п/п | Обобщенная группа элементов предмета охраны | Элементы предмета охраны | Фотографическое или иное графическое изображение предмета охраны* |
|---|---|---|---|
| 4.4.1 | Основной объем | Один оконный проем типа 1 | |
| 4.4.2 | Основной объем | Два оконных проема типа 2 | |
| 4.4.3 | Основной объем | Один оконный проем типа 3 | |
| 4.4.4 | Основной объем | Фронтон, обрамленный дощатым карнизом | |

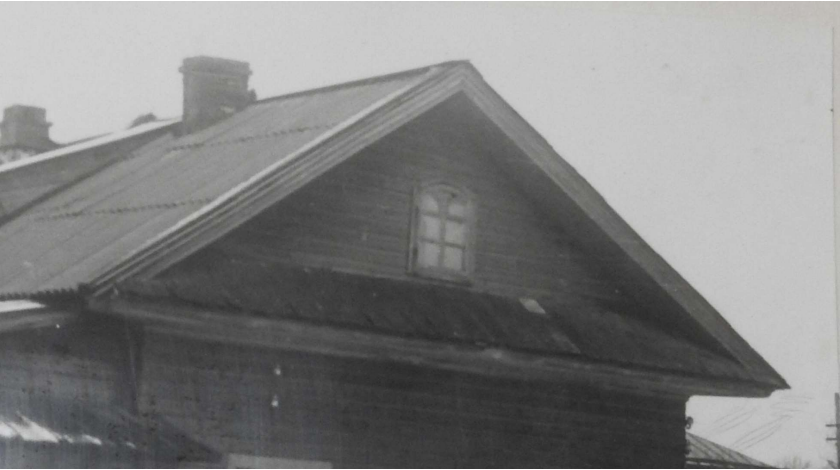
| № п/п | Обобщенная группа элементов предмета охраны | Элементы предмета охраны | Фотографическое или иное графическое изображение предмета охраны* |
|---|---|---|---|
| | | | <p data-bbox="1568 1114 1825 1182">Фото 17. Фронтон.<br/>Фото 1978 г.</p> |

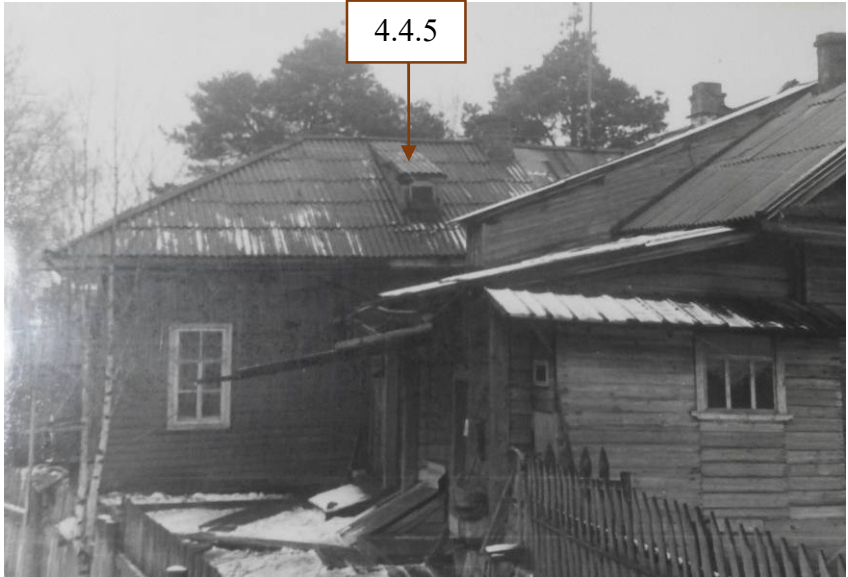
| № п/п | Обобщенная группа элементов предмета охраны | Элементы предмета охраны | Фотографическое или иное графическое изображение предмета охраны* |
|---|---|---|---|
| 4.4.5 | Основной объем | Одно слуховое окно-люкарна | <p data-bbox="1565 1145 1825 1214">Фото 18. Люкарна.<br/>Фото 1978 г.</p> |

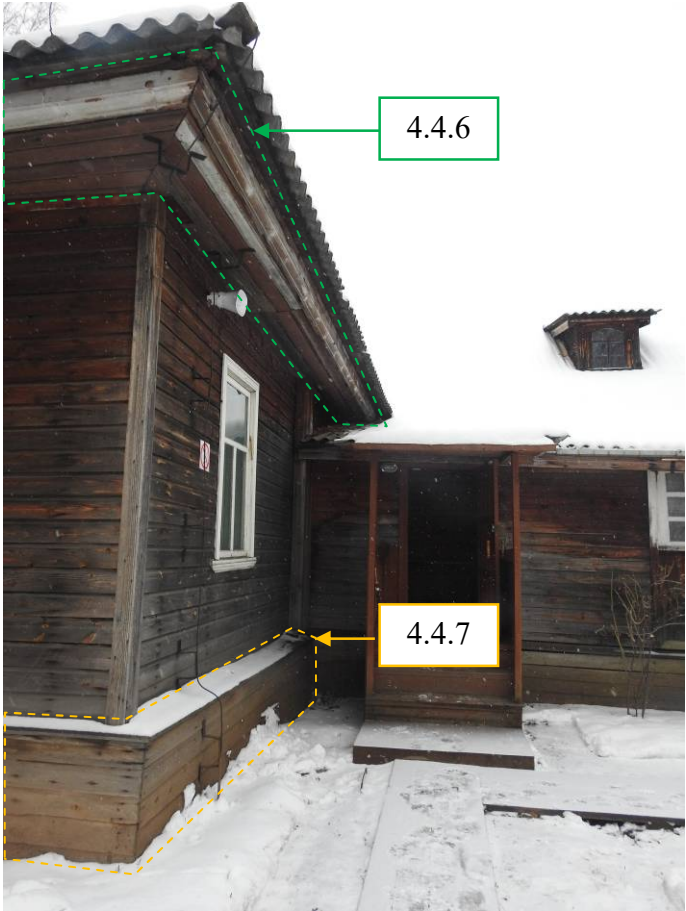
Фото 19. Фрагмент северного фасада. Вид с северо-востока.  
Фото 2023 г.

| № п/п | Обобщенная группа элементов предмета охраны | Элементы предмета охраны | Фотографическое или иное графическое изображение предмета охраны* |
|---|---|---|---|
| 4.4.6 | Основной объем | Карниз | |
| 4.4.7 | Основной объем | Цоколь | |

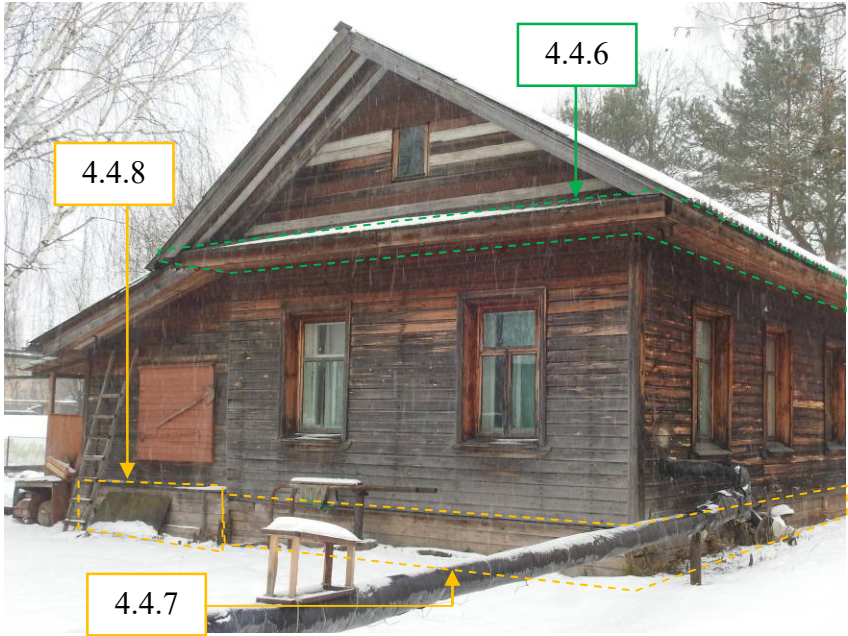
| № п/п | Обобщенная группа элементов предмета охраны | Элементы предмета охраны | Фотографическое или иное графическое изображение предмета охраны* |
|---|---|---|---|
| 4.4.8 | Объем сений | Цоколь | <p data-bbox="1294 1201 2101 1273">Фото 20. Фрагмент северного фасада. Вид с северо-запада.<br/>Фото 2023 г.</p> |

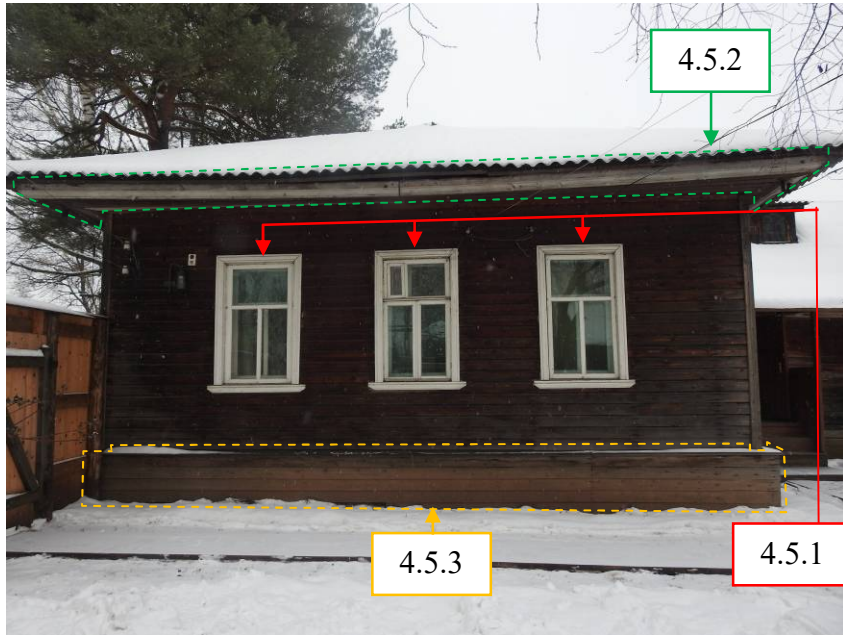
| № п/п | Обобщенная группа элементов предмета охраны | Элементы предмета охраны | Фотографическое или иное графическое изображение предмета охраны* |
|---|---|---|---|
| 4.5.1 | Основной объем | Три оконных проема типа 1 | |
| 4.5.2 | Основной объем | Карниз | |
| 4.5.3 | Основной объем | Цоколь | |
| 4.5.3 | Основной объем | Цоколь | <p>Фото 21. Фрагмент восточного фасада. Вид с востока.<br/>Фото 2023 г.</p> |

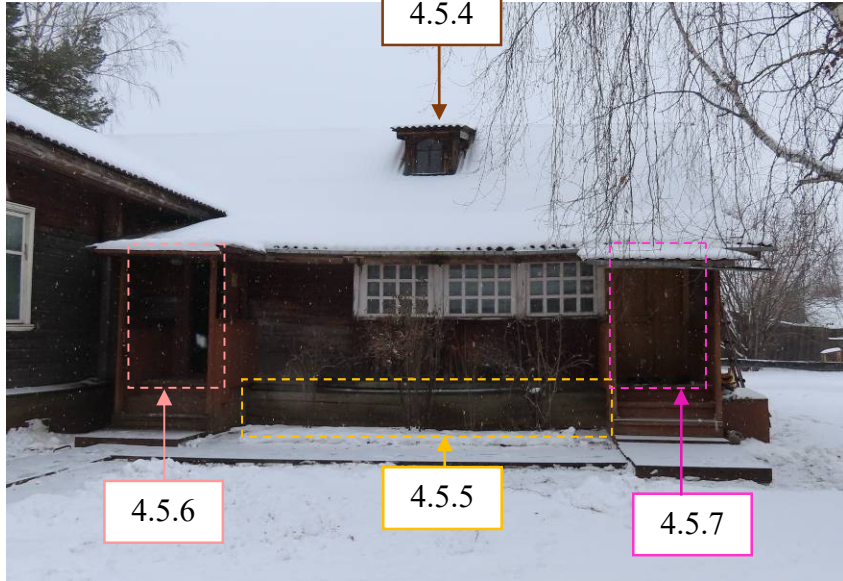
| № п/п | Обобщенная группа элементов предмета охраны | Элементы предмета охраны | Фотографическое или иное графическое изображение предмета охраны* |
|---|---|---|---|
| 4.5.4 | Основной объем | Одно слуховое окно-люкарна | <p>Фото 22. Фрагмент восточного фасада. Вид с востока.<br/>Фото 2023 г.</p> |
| 4.5.5 | Объем сени | Цоколь | |
| 4.5.6 | Объем сени | Один прямоугольный дверной проем | |
| 4.5.7 | Объем сени | Один прямоугольный дверной проем, обрамленный профилированным наличником. Тип заполнения дверного проема в виде двупольных филенчатых дверных полотен | |

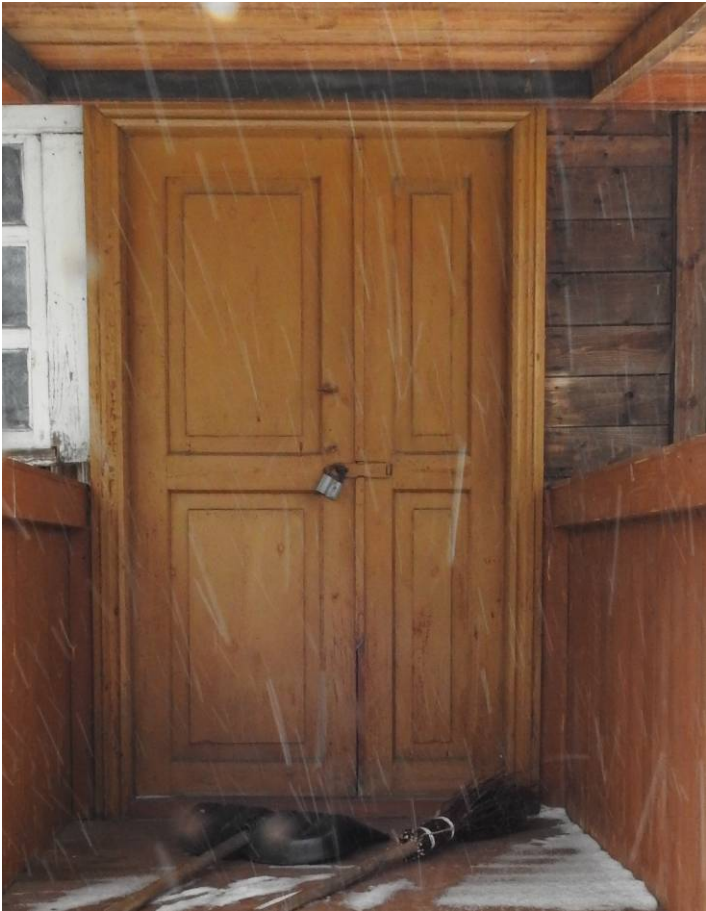
| № п/п | Обобщенная группа элементов предмета охраны | Элементы предмета охраны | Фотографическое или иное графическое изображение предмета охраны* |
|---|---|---|---|
| | | | <p data-bbox="1375 1331 2016 1401">Фото 23. Прямоугольный дверной проем 4.5.7.<br/>Фото 2023 г.</p> |

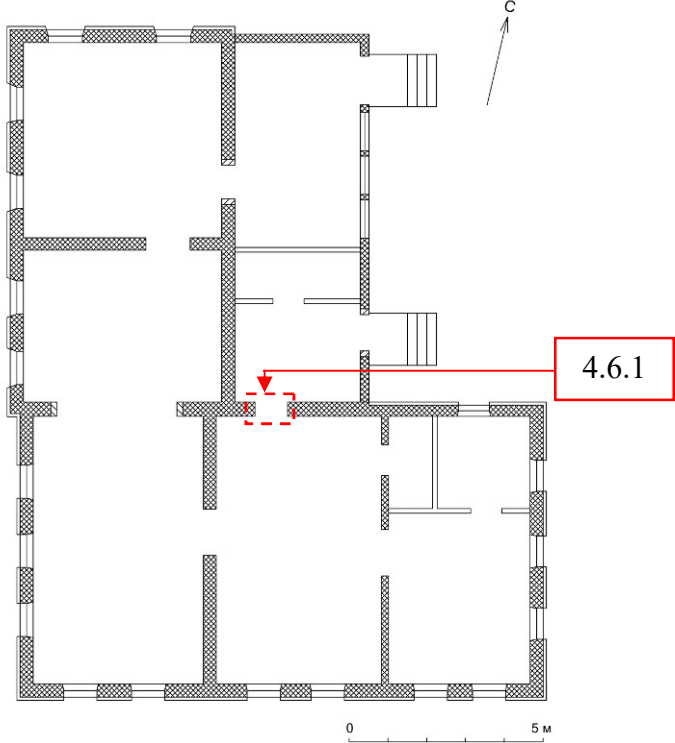
| № п/п | Обобщенная группа элементов предмета охраны | Элементы предмета охраны | Фотографическое или иное графическое изображение предмета охраны* |
|---|---|---|---|
| 4.6.1 | Основной объем | Прямоугольный дверной проем, обрамленный профилированным наличником | <p>Условные обозначения:</p> <ul style="list-style-type: none"> <li> - деревянные бревенчатые конструкции</li> <li> - перерубленные проёмы</li> <li> - поздние конструкции</li> </ul> <p>План первого этажа</p> |

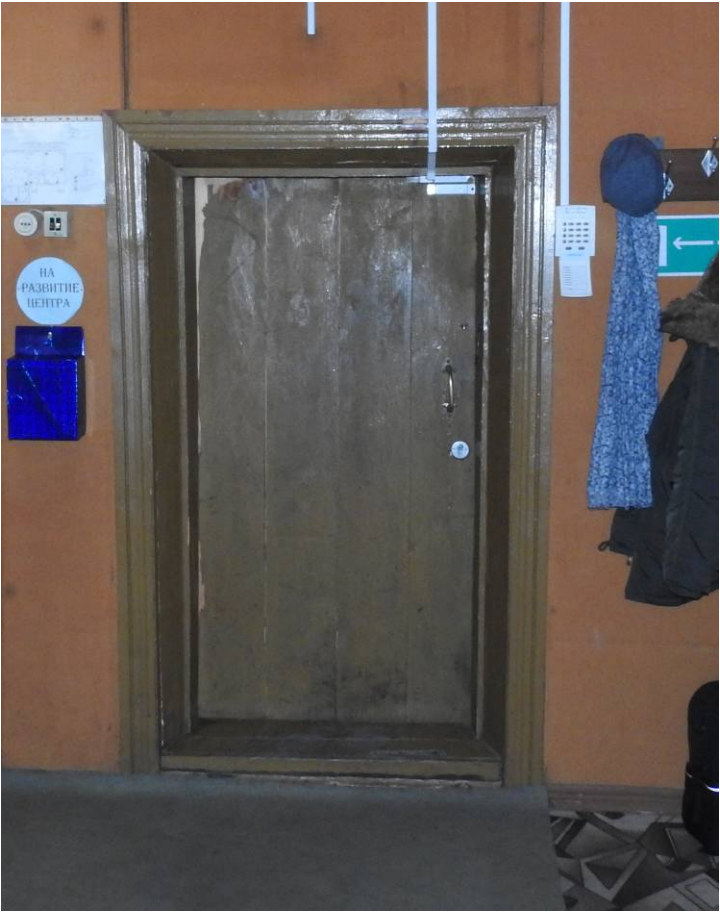
| № п/п | Обобщенная группа элементов предмета охраны | Элементы предмета охраны | Фотографическое или иное графическое изображение предмета охраны* |
|---|---|---|---|
| | | | <p data-bbox="1413 1332 1980 1401">Фото 24. Прямоугольный дверной проем.<br/>Фото 2023 г.</p> |

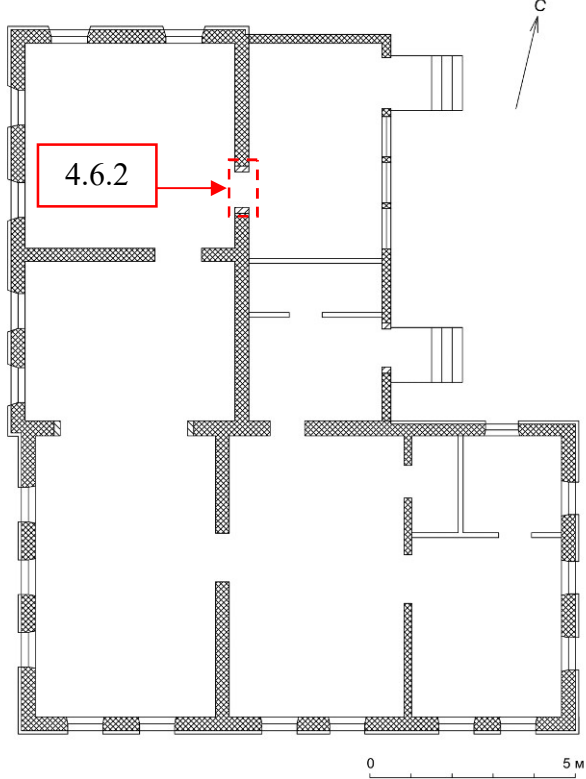
| № п/п | Обобщенная группа элементов предмета охраны | Элементы предмета охраны | Фотографическое или иное графическое изображение предмета охраны* |
|---|---|---|---|
| 4.6.2 | Основной объем | Прямоугольный дверной проем, обрамленный профилированным наличником | <p data-bbox="1541 1145 1854 1177">Условные обозначения:</p> <ul style="list-style-type: none"> <li data-bbox="1413 1204 1977 1236"> - деревянные бревенчатые конструкции </li> <li data-bbox="1413 1252 1816 1284"> - перерубленные проёмы </li> <li data-bbox="1413 1300 1792 1332"> - поздние конструкции </li> </ul> <p data-bbox="1563 1369 1832 1401">План первого этажа</p> |

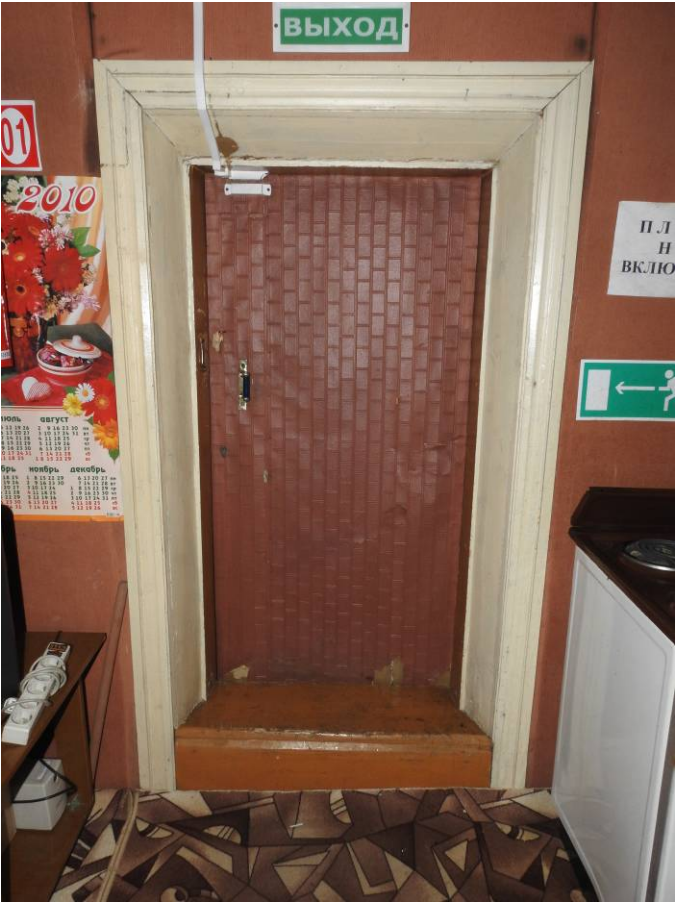
| № п/п | Обобщенная группа элементов предмета охраны | Элементы предмета охраны | Фотографическое или иное графическое изображение предмета охраны* |
|---|---|---|---|
| | | | <p data-bbox="1413 1321 1980 1394">Фото 25. Прямоугольный дверной проем.<br/>Фото 2023 г.</p> |

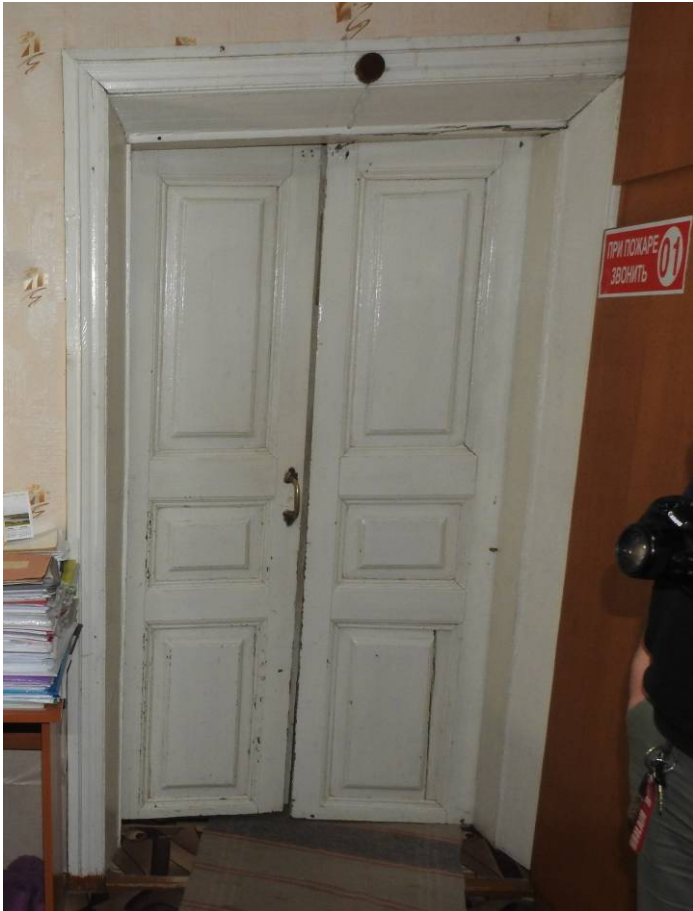
| № п/п | Обобщенная группа элементов предмета охраны | Элементы предмета охраны | Фотографическое или иное графическое изображение предмета охраны* |
|---|---|---|---|
| 4.6.3 | Основной объем | Дверные колоды с профилированным наличником, двупольные филенчатые дверные полотна с латунными дверными ручками | <p data-bbox="1518 1332 1872 1401">Фото 26. Дверная колода.<br/>Фото 2023 г.</p> |

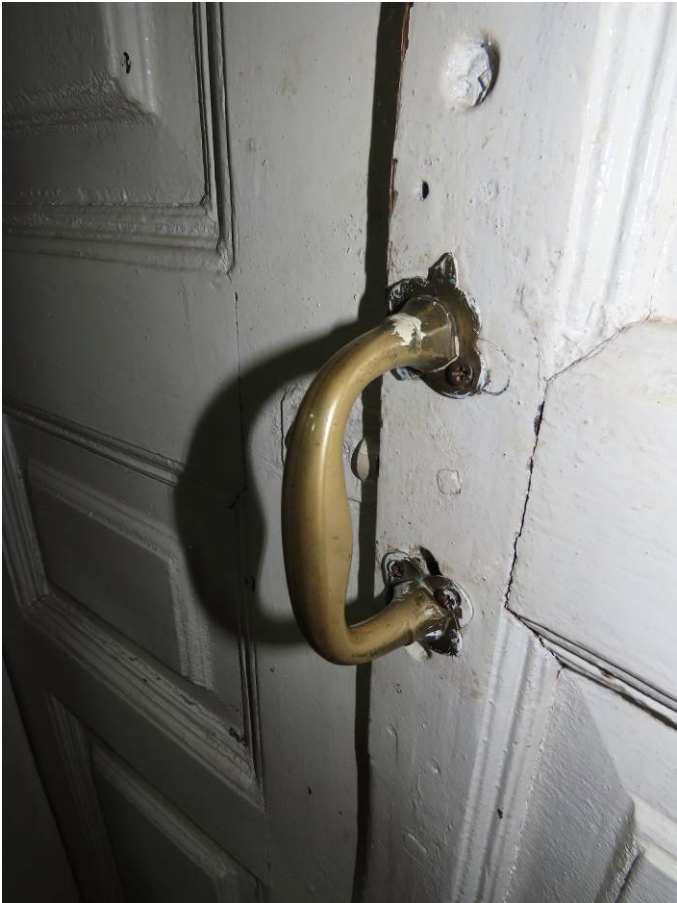
| № п/п | Обобщенная группа элементов предмета охраны | Элементы предмета охраны | Фотографическое или иное графическое изображение предмета охраны* |
|---|---|---|---|
| | | | <p data-bbox="1527 1326 1863 1394">Фото 27. Дверная ручка.<br/>Фото 2023 г.</p> |

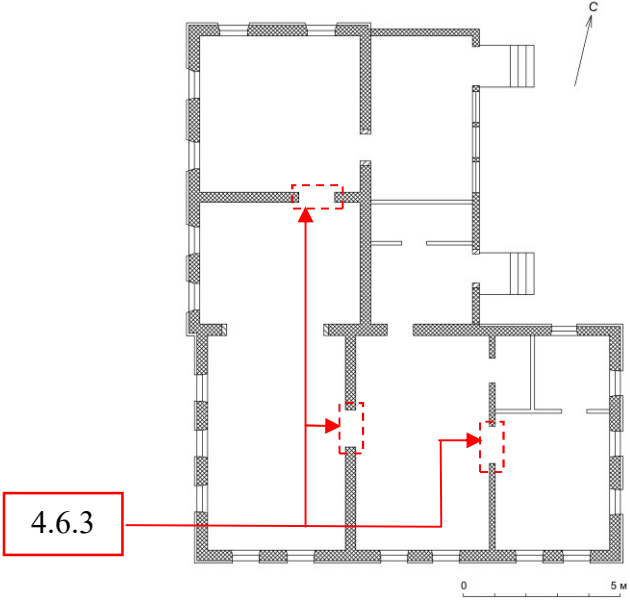
| № п/п | Обобщенная группа элементов предмета охраны | Элементы предмета охраны | Фотографическое или иное графическое изображение предмета охраны* |
|---|---|---|---|
| | | | <p data-bbox="1541 959 1854 986">Условные обозначения:</p> <ul data-bbox="1413 1018 1977 1139" style="list-style-type: none"> <li>- деревянные бревенчатые конструкции</li> <li>- перерубленные проёмы</li> <li>- поздние конструкции</li> </ul> <p data-bbox="1283 1182 2112 1209">Схема расположения дверных колод на плане первого этажа</p> |

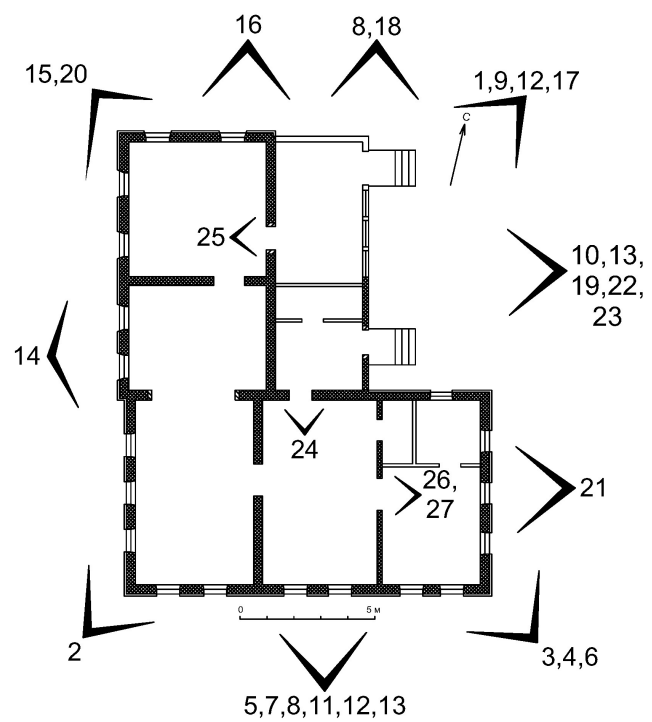
**Схема фотофиксации предмета охраны**

Первый этаж
