**УПРАВЛЕНИЕ
ГОСУДАРСТВЕННОЙ ОХРАНЫ ОБЪЕКТОВ КУЛЬТУРНОГО
НАСЛЕДИЯ КИРОВСКОЙ ОБЛАСТИ**

Об установлении предмета охраны объекта культурного наследия (памятника истории и культуры) народов Российской Федерации регионального значения «Дом, в котором в 1917-18 гг. находился Военно-революционный Комитет, установивший Советскую власть в г. Орлове», расположенного по адресу: Кировская область, Орловский район, г. Орлов, ул. Варенцова, д. 52

ПРЕДМЕТ ОХРАНЫ

**объекта культурного наследия (памятника истории и культуры)
народов Российской Федерации регионального значения «Дом, в котором в 1917-18 гг. находился Военно-
революционный Комитет, установивший Советскую власть в г. Орлове», расположенного по адресу:
Кировская область, Орловский район, г. Орлов, ул. Варенцова, д. 52**

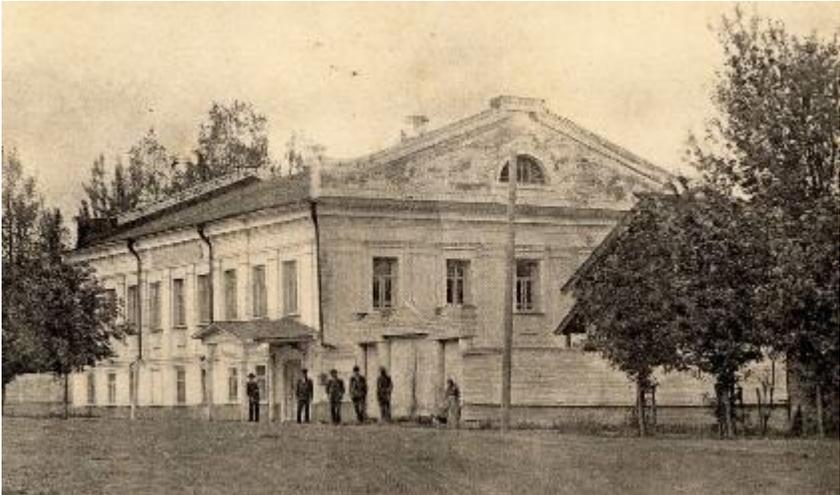
<p>Фото 1. Южный и восточный фасады. Фото 1910-1911 гг.</p>

№ п/п	Обобщенная группа элементов предмета охраны	Элементы предмета охраны	Фотографическое или иное графическое изображение предмета охраны*
2	Объемно-пространственная композиция	<p>Объект, состоящий из следующих объемов:</p> <p>основной объем – прямоугольный в плане, двухэтажный, с крыльцом;</p> <p>центральный пристрой – прямоугольный в плане, двухэтажный;</p> <p>северо-восточный пристрой – прямоугольный в плане, двухэтажный</p>

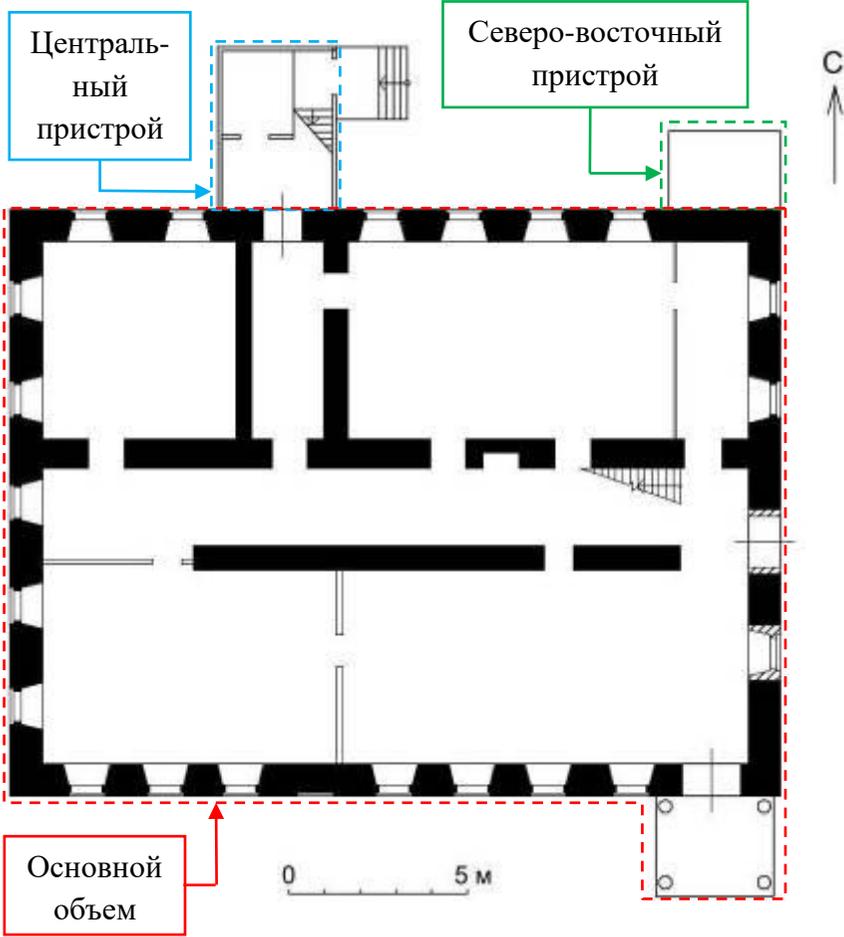
<p>Центральный пристрой</p> <p>Северо-восточный пристрой</p> <p>Основной объем</p> <p>0 5 м</p> <p>С</p> <p>Схема объемов на плане первого этажа</p>

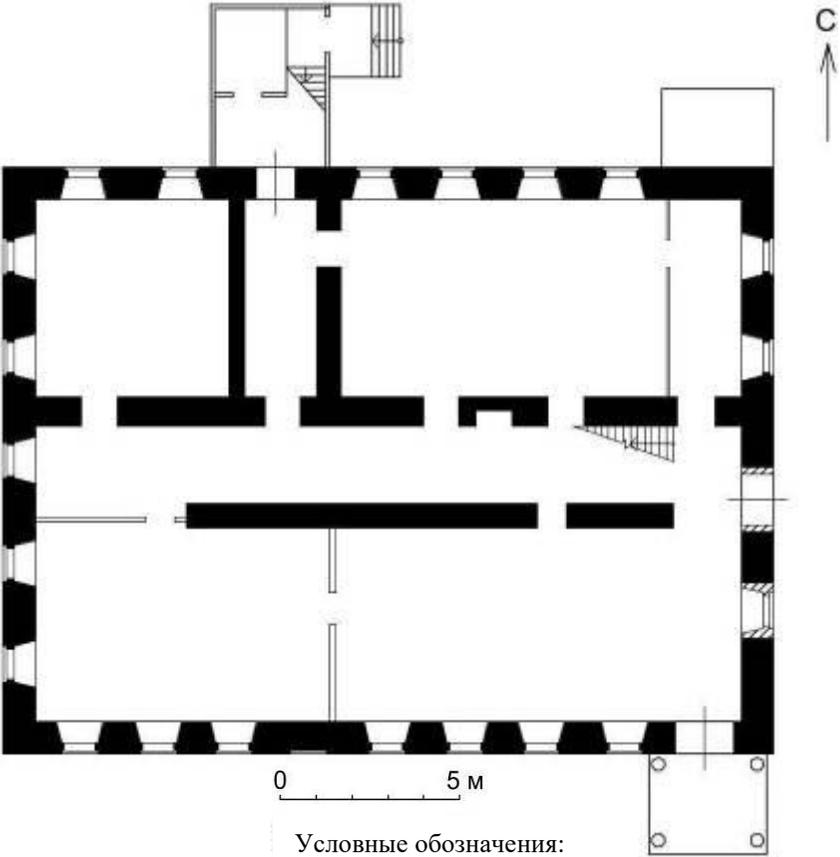
№ п/п	Обобщенная группа элементов предмета охраны	Элементы предмета охраны	Фотографическое или иное графическое изображение предмета охраны*
3	Конструктивная система	<p>Основные конструкции здания:</p> <p>капитальные стены основного объема – из глиняного кирпича;</p> <p>крыша основного объема – двускатная, чердачная по деревянным стропилам и обрешетке, с двумя кирпичными фронтонами-парапетами;</p> <p>крыша крыльца – металлическая, двускатная, с одним фронтоном, опирается на карниз на четырех боковых металлических колоннах;</p> <p>крыша центрального пристроя – двускатная</p>

<p>Условные обозначения:</p> <p>— - конструкции основного объема первоначального периода строительства</p> <p>План первого этажа</p>

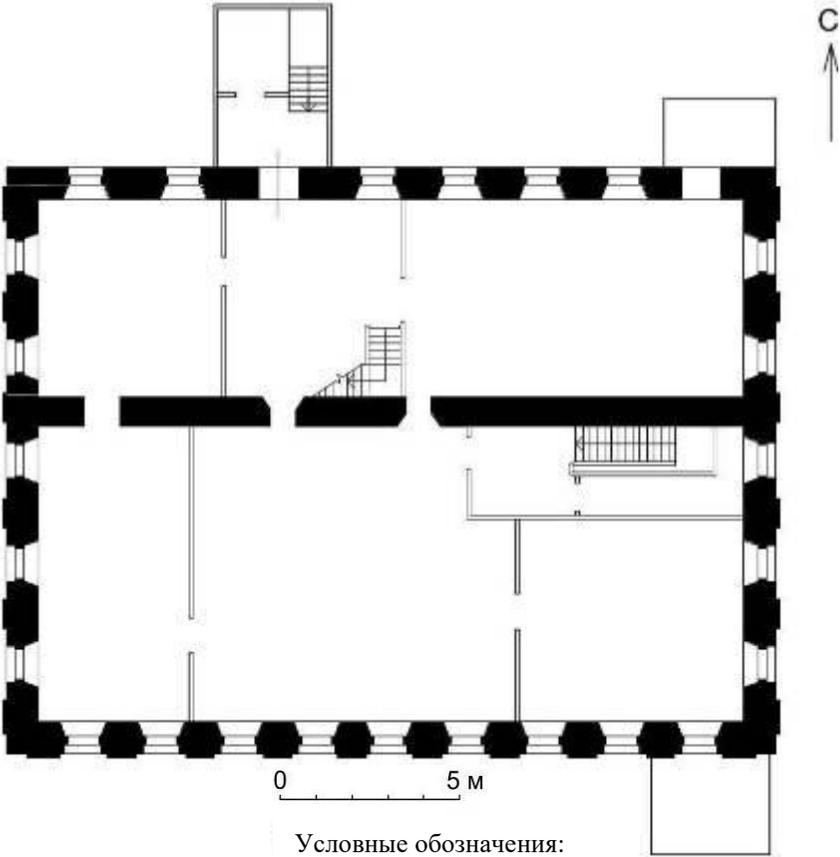
<p data-bbox="1547 1214 1845 1241">Условные обозначения:</p> <p data-bbox="1323 1273 2018 1331">■ - конструкции основного объема первоначального периода строительства</p> <p data-bbox="1559 1358 1834 1390">План второго этажа</p>

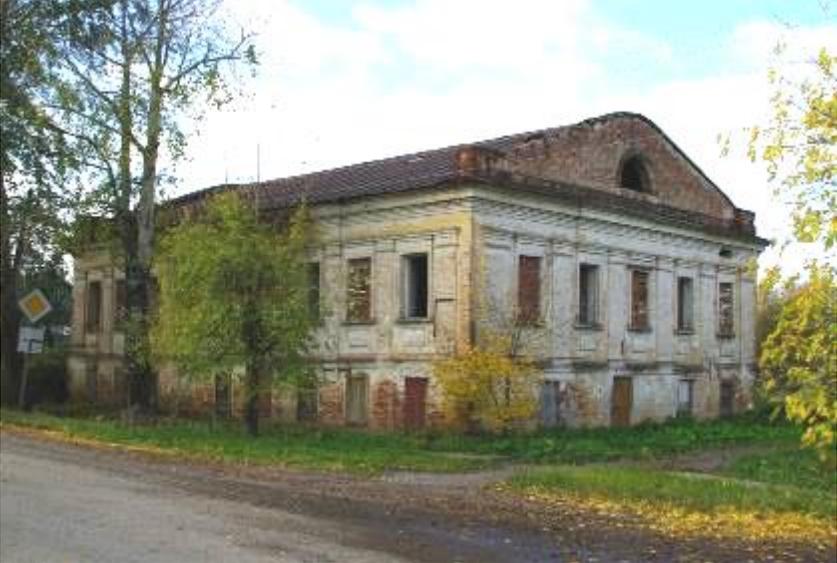
№ п/п	Обобщенная группа элементов предмета охраны	Элементы предмета охраны	Фотографическое или иное графическое изображение предмета охраны*
4	Архитектурно-художественное решение	<p>Тип отделки фасадов:</p> <p>стены основного объема – известковая обмазка;</p> <p>стены центрального пристроя – деревянная обшивка;</p> <p>покрытие кровли основного объема и крыльца – кровельным железом, соединенным в стоячий фальц</p>

<p>Фото 2. Вид с юго-востока. Фото 2024 г.</p>

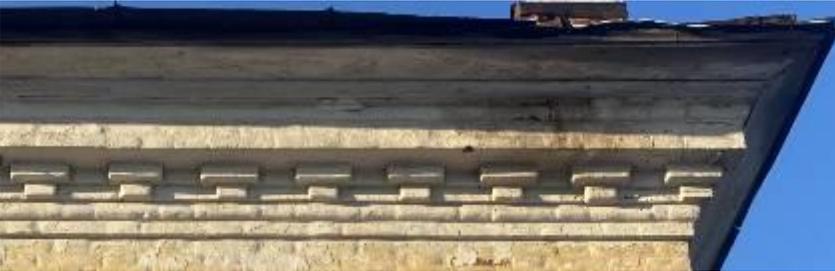
№ п/п	Обобщенная группа элементов предмета охраны	Элементы предмета охраны	Фотографическое или иное графическое изображение предмета охраны*
4.1	Общие элементы		
4.1.1	Основной объем	Венчающий карниз: карниз, состоящий из деревянного профилированного подшивного карниза и кирпичного многоступенчатого карниза с пояском сухариков

<p data-bbox="1503 767 1890 836" style="text-align: center;">Фото 3. Венчающий карниз. Фото 2024 г.</p>
4.1.2		Межэтажный карниз: кирпичный многоступенчатый карниз

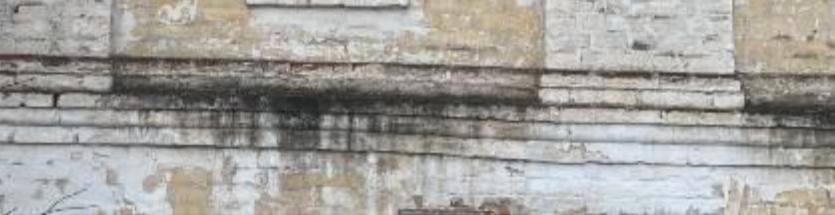
<p data-bbox="1491 1270 1901 1339" style="text-align: center;">Фото 4. Межэтажный карниз. Фото 2024 г.</p>

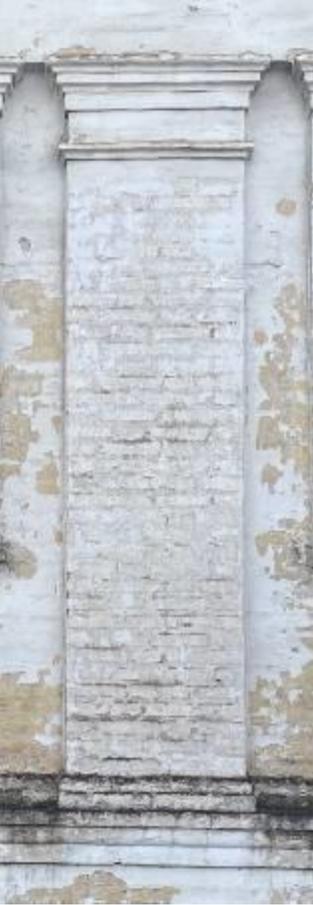
№ п/п	Обобщенная группа элементов предмета охраны	Элементы предмета охраны	Фотографическое или иное графическое изображение предмета охраны*
4.1.3	Основной объем	<p>Пилястра: плоская кирпичная пилястра с многоступенчатой капителью, дополненной ступенчатой тягой и многоступенчатой базой. База пилястры раскреповывает межэтажный карниз</p>

<p>Фото 5. Пилястра. Фото 2024 г.</p>

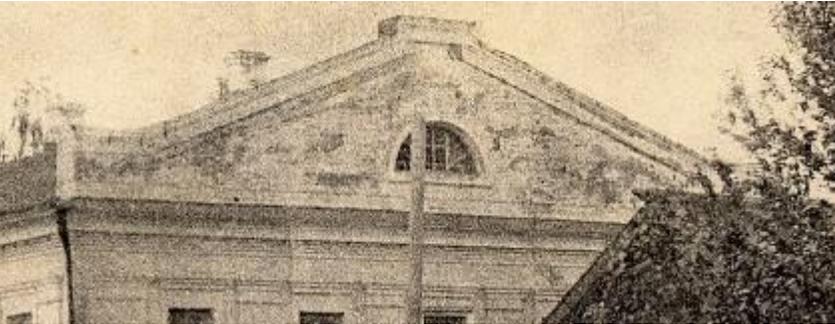
№ п/п	Обобщенная группа элементов предмета охраны	Элементы предмета охраны	Фотографическое или иное графическое изображение предмета охраны*
4.1.4	Основной объем	<p>Фронтон-парапет: кирпичный фронтон с тремя парапетами: центральным, северным и южным, обрамленный кирпичным профилированным карнизом</p>

<p>Фото 6. Фронтон-парапет. Фото 1910-1911 гг.</p>
4.1.5		<p>Вентиляционный проем: прямоугольный проем, расположенный в уровне венчающего карниза, под пояском сухариков</p>

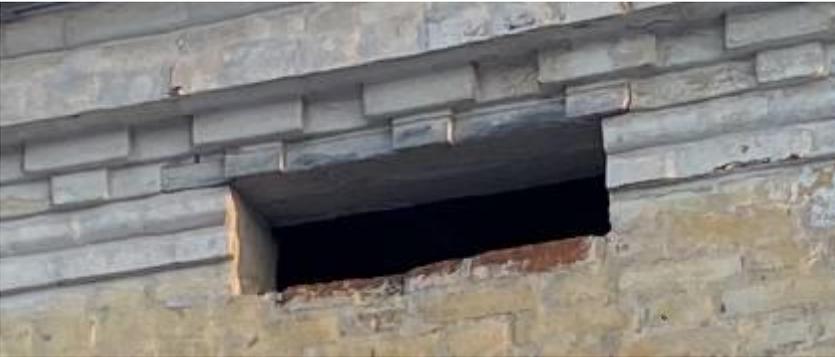
<p>Фото 7. Вентиляционный проем. Фото 2024 г.</p>

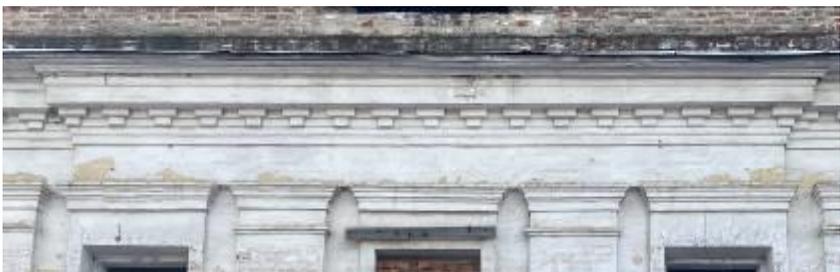
№ п/п	Обобщенная группа элементов предмета охраны	Элементы предмета охраны	Фотографическое или иное графическое изображение предмета охраны*
4.1.6	Основной объем, восточный и западный фасад	Раскреповка типа 1: раскреповка венчающего карниза восточного и западного фасадов

<p data-bbox="1500 734 1892 805">Фото 8. Раскреповка типа 1. Фото 2024 г.</p>
4.1.7	Основной объем, южный фасад	Раскреповка типа 1: раскреповка венчающего карниза южного фасада

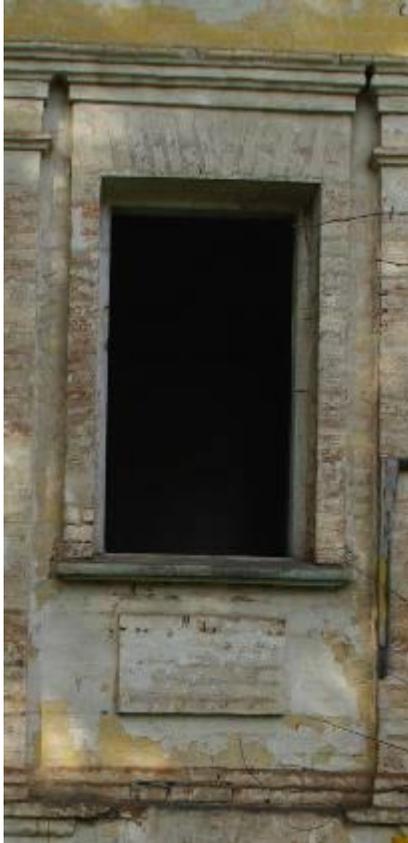
№ п/п	Обобщенная группа элементов предмета охраны	Элементы предмета охраны	Фотографическое или иное графическое изображение предмета охраны*
4.1.8	Основной объем	<p>Оконный проем типа 1: прямоугольный оконный проем второго этажа, обрамленный простым кирпичным рамочным наличником с клинчатой перемычкой, поставленным на профилированную подоконную доску и увенчанным профилированным сандриком. Под оконным проемом расположена простая кирпичная прямоугольная филенка. Заполнение оконного проема</p>	<div style="display: flex; justify-content: space-around;"> <div style="text-align: center;">

<p>Фото 10. Оконный проем типа 1. Фото 2024 г.</p> </div> <div style="text-align: center;">

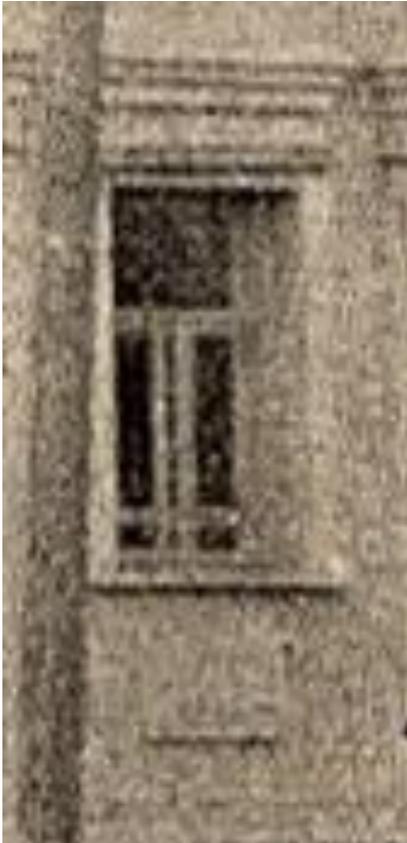
<p>Фото 11. Заполнение оконного проема типа 1. Фото 1910-1911 гг.</p> </div> </div>

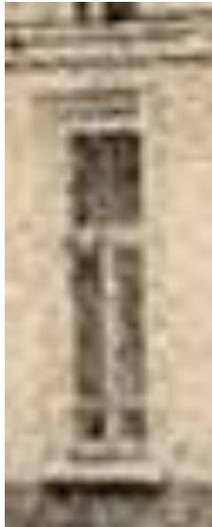
№ п/п	Обобщенная группа элементов предмета охраны	Элементы предмета охраны	Фотографическое или иное графическое изображение предмета охраны*
4.1.9	Основной объем	<p>Оконный проем типа 2: прямоугольный оконный проем первого этажа, обрамленный профилированным штукатурным рамочным наличником, поставленным на профилированную подоконную доску. Заполнение оконного проема</p>

<p>Фото 12. Оконный проем типа 2 с заполнением. Фото 1910-1911 гг.</p>

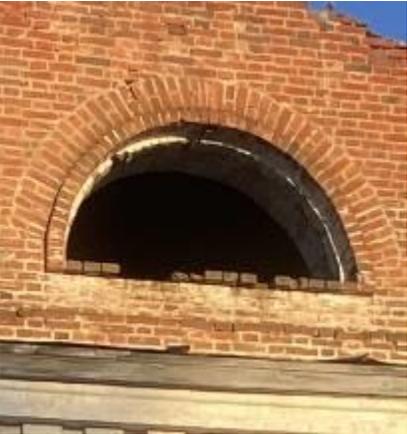
№ п/п	Обобщенная группа элементов предмета охраны	Элементы предмета охраны	Фотографическое или иное графическое изображение предмета охраны*
4.1.10	Основной объем	<p>Слуховой оконный проем: полуциркульный оконный проем с арочной перемычкой в уровне фронтона-парапета, обрамленный простым кирпичным рамочным наличником.</p> <p>Заполнение оконного проема</p>	<div style="display: flex; justify-content: space-around;"> <div style="text-align: center;">

<p>Фото 13. Слуховой оконный проем. Фото 2024 г.</p> </div> <div style="text-align: center;">

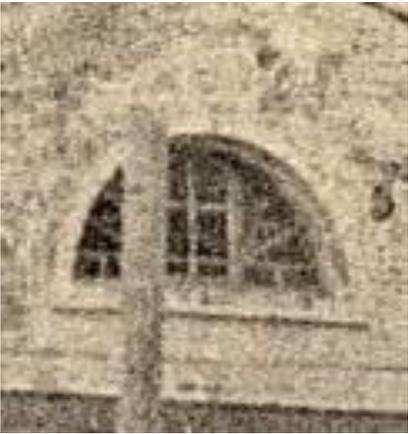
<p>Фото 14. Слуховой оконный проем с заполнением. Фото 1910-1911 гг.</p> </div> </div>

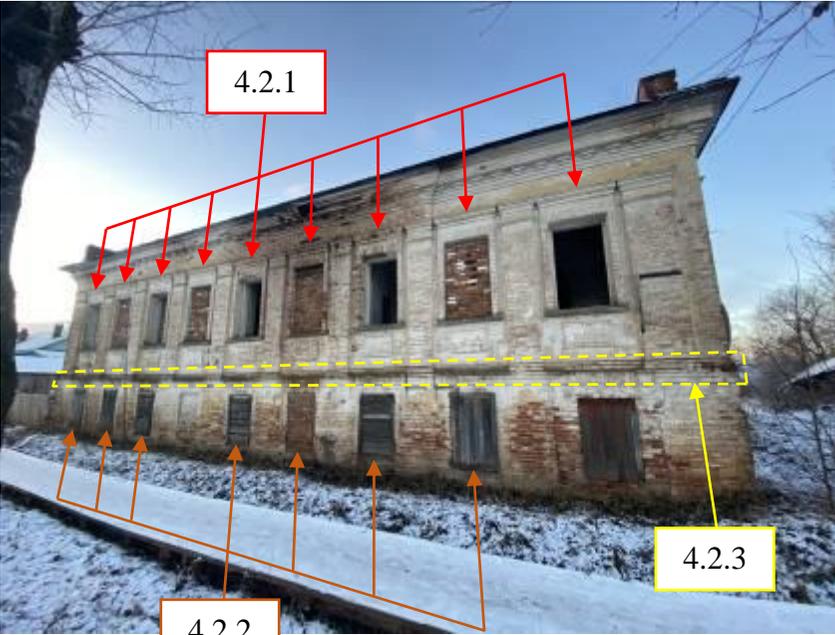
№ п/п	Обобщенная группа элементов предмета охраны	Элементы предмета охраны	Фотографическое или иное графическое изображение предмета охраны*
4.2	Южный фасад		
4.2.1	Основной объем	Девять оконных проемов типа 1

4.2.2		Семь оконных проемов типа 2	
4.2.3		Межэтажный карниз

Фото 15. Южный фасад.
Фото 2024 г.

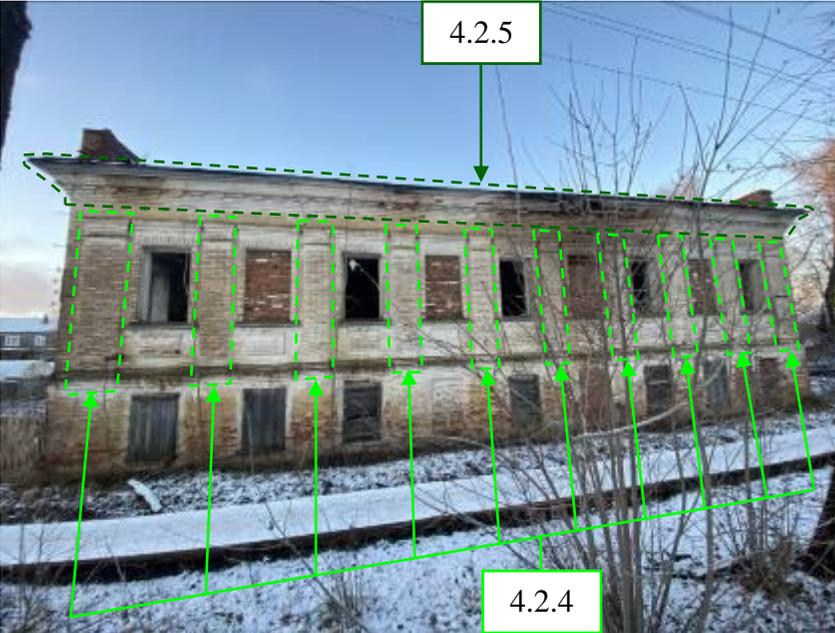
№ п/п	Обобщенная группа элементов предмета охраны	Элементы предмета охраны	Фотографическое или иное графическое изображение предмета охраны*
4.2.4	Основной объем	Десять пилястр

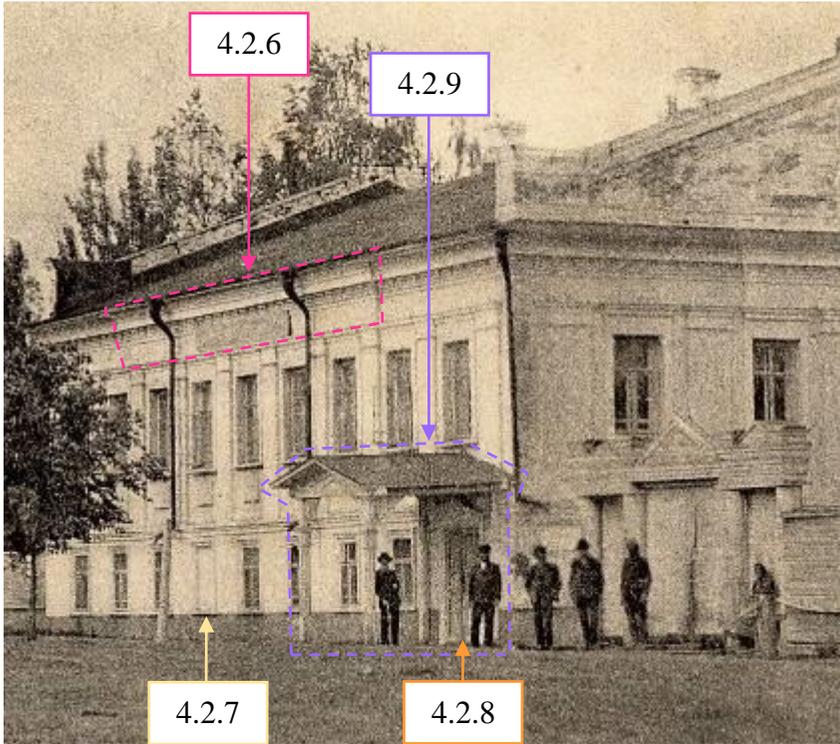
№ п/п	Обобщенная группа элементов предмета охраны	Элементы предмета охраны	Фотографическое или иное графическое изображение предмета охраны*
4.2.6	Основной объем	Одна раскреповка типа 2

<p data-bbox="1451 501 1581 564">4.2.6</p> <p data-bbox="1644 544 1760 608">4.2.9</p> <p data-bbox="1420 1171 1536 1235">4.2.7</p> <p data-bbox="1675 1171 1792 1235">4.2.8</p>
4.2.7		Один ложный оконный проем типа 2	
4.2.8		Один дверной проем: прямоугольный дверной проем первого этажа, обрамленный профилированным кирпичным рамочным наличником, увенчанным треугольным профилированным сандриком. Заполнение дверного проема высокими двустворчатыми филенчатыми дверями	
4.2.9		Крыльцо: фронтон отделен профилированными венчающим и фронтонным карнизами, каннелированные колонны круглого сечения завершаются фигурными кронштейнами

Фото 17. Фрагмент южного фасада.
Фото 1910-1911 гг.

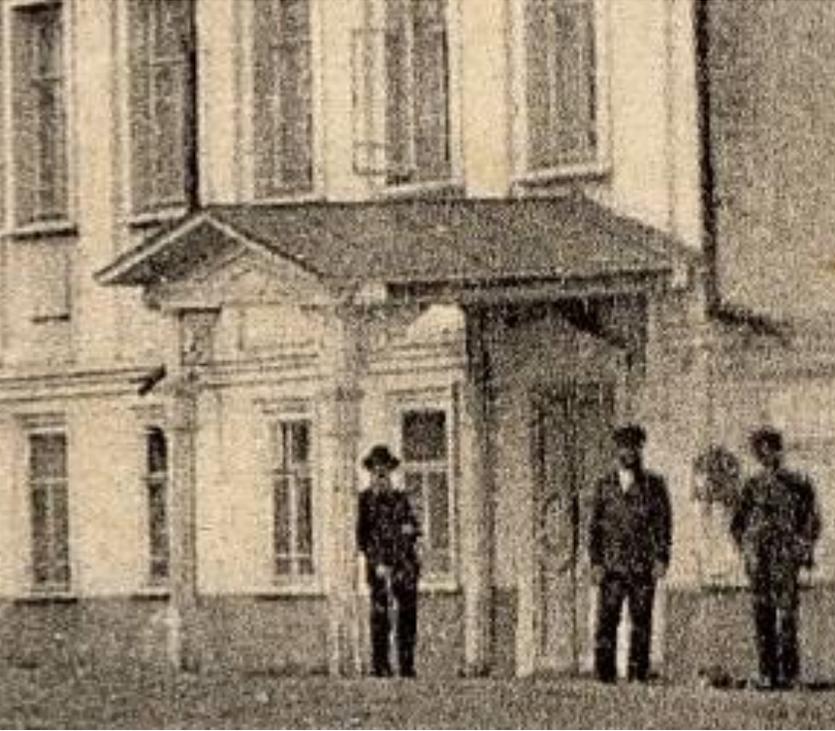
<p data-bbox="1431 1241 1960 1310">Фото 18. Крыльцо. Вид с юго-востока. Фото 1910-1911 гг.</p>

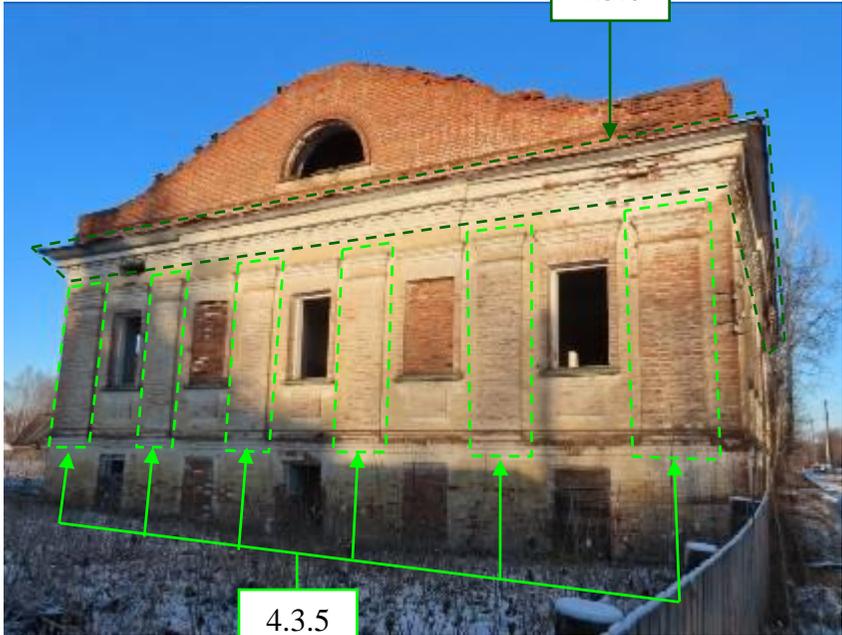
№ п/п	Обобщенная группа элементов предмета охраны	Элементы предмета охраны	Фотографическое или иное графическое изображение предмета охраны*
4.3.5	Основной объем	Шесть пилястр

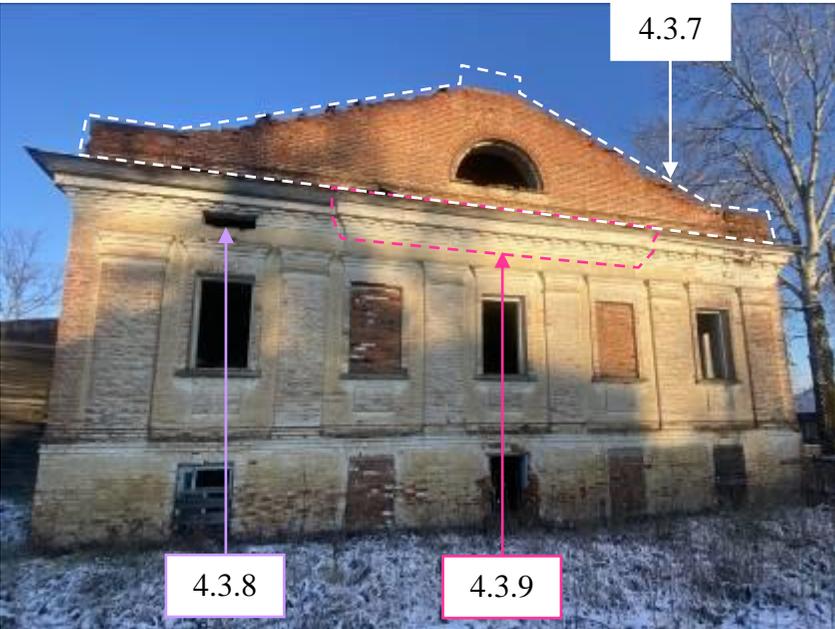
№ п/п	Обобщенная группа элементов предмета охраны	Элементы предмета охраны	Фотографическое или иное графическое изображение предмета охраны*
4.3.7	Основной объем	Фронтон-парапет

4.3.8		Один вентиляционный проем	
4.3.9		Одна раскреповка типа 1

Фото 21. Западный фасад.
Фото 2024 г.

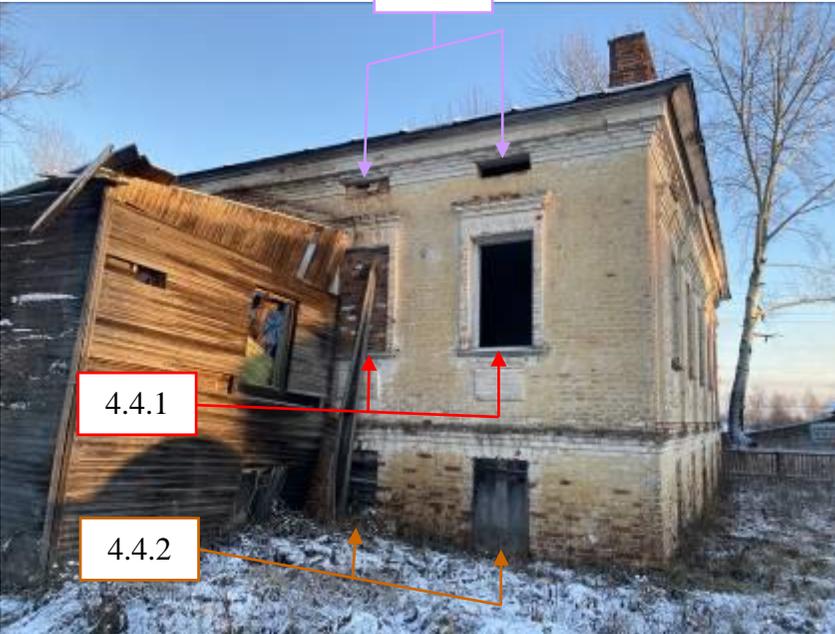
<p>The photograph shows a two-story building with a mix of brick and wood siding. The left side is heavily damaged with missing siding. Annotations point to specific features: 4.4.1 (red box) points to a window opening; 4.4.2 (orange box) points to the base of the building; 4.4.3 (purple box) points to the roofline. The ground is covered in snow.</p> <p>4.4.3</p> <p>4.4.1</p> <p>4.4.2</p> <p>Фото 23. Западный фрагмент северного фасада. Фото 2024 г.</p>

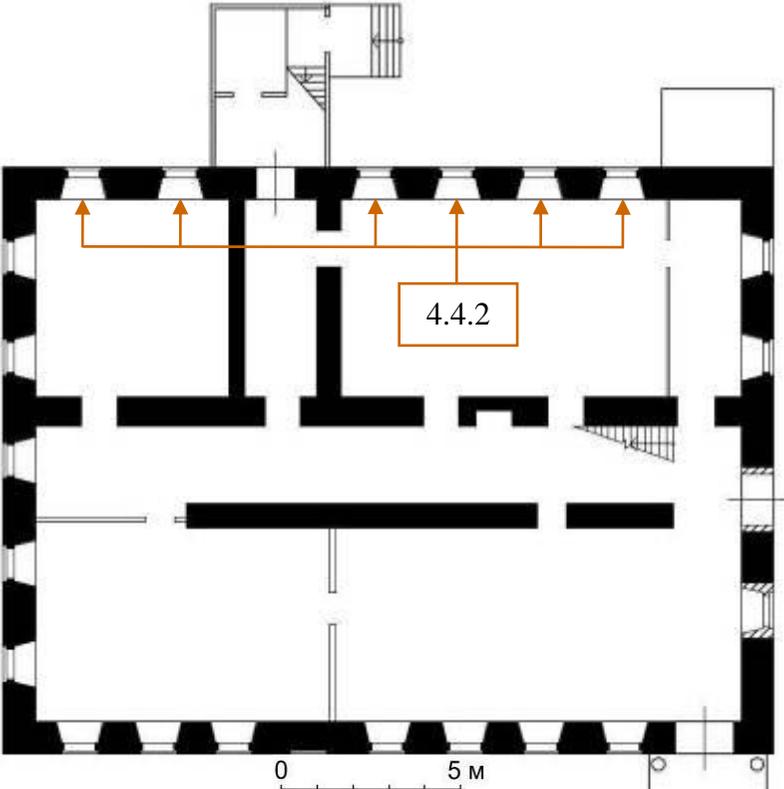
<p data-bbox="1547 1187 1850 1214">Условные обозначения:</p> <p data-bbox="1323 1235 1912 1294"> - конструкции основного объема первоначального периода строительства </p> <p data-bbox="1317 1321 2078 1390"> Схема расположения оконных проемов типа 2 на плане первого этажа </p>

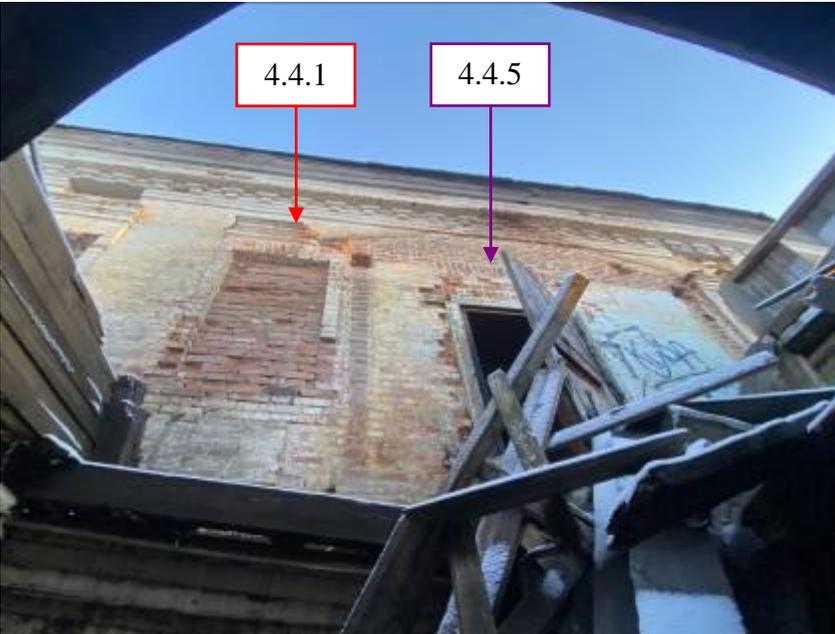
№ п/п	Обобщенная группа элементов предмета охраны	Элементы предмета охраны	Фотографическое или иное графическое изображение предмета охраны*
4.4.5	Основной объем	Один проем: прямоугольный проем второго этажа с клинчатой перемычкой

<p data-bbox="1346 1241 2047 1305">Фото 24. Центральный фрагмент северного фасада. Фото 2024 г.</p>

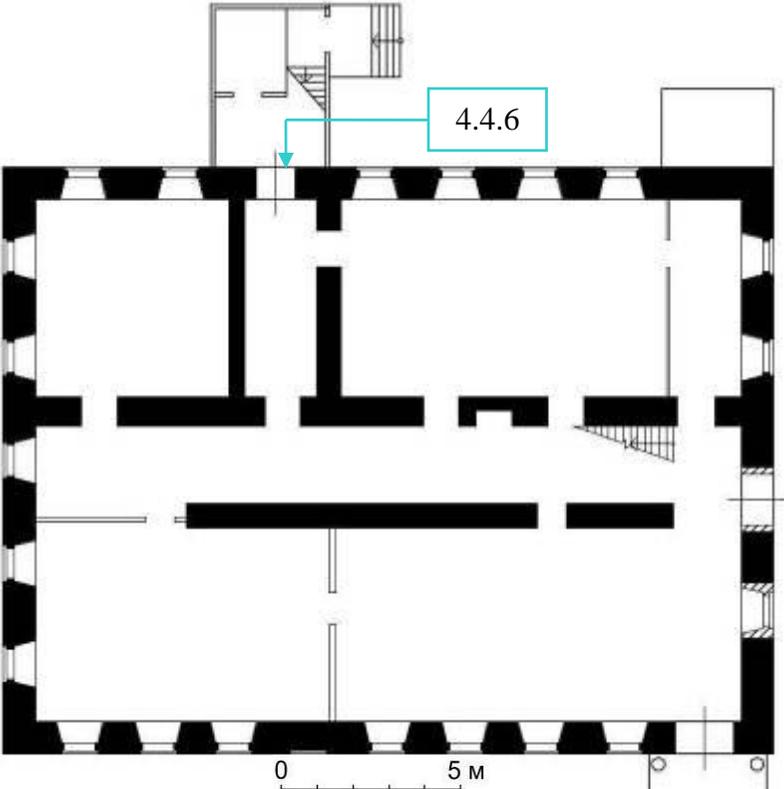
№ п/п	Обобщенная группа элементов предмета охраны	Элементы предмета охраны	Фотографическое или иное графическое изображение предмета охраны*
4.4.6		<p>Один проем: прямоугольный дверной проем первого этажа</p>

<p>Условные обозначения:</p> <p> - конструкции основного объема первоначального периода строительства </p> <p>Схема расположения прямоугольного дверного проема на плане первого этажа</p>

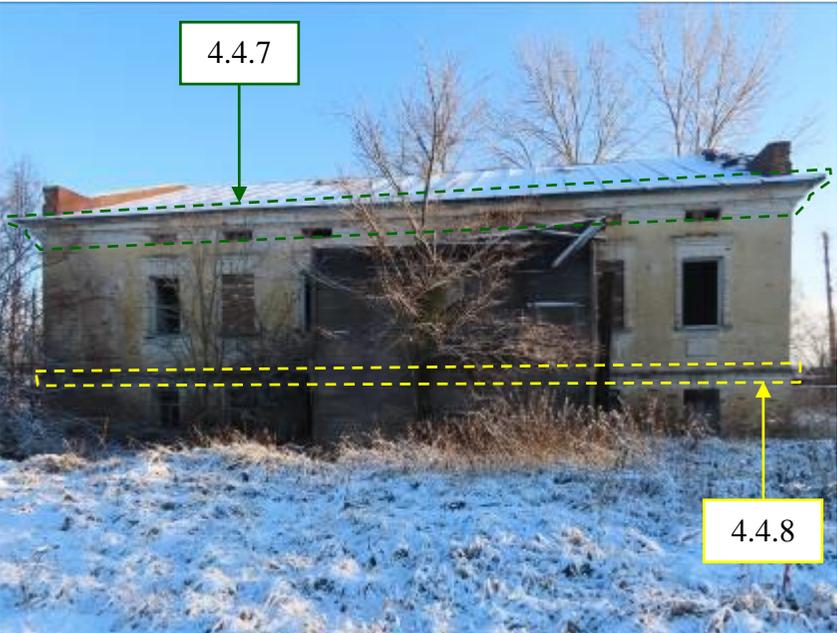
№ п/п	Обобщенная группа элементов предмета охраны	Элементы предмета охраны	Фотографическое или иное графическое изображение предмета охраны*
4.4.7	Основной объем	Венчающий карниз

4.4.8		Межэтажный карниз

Фото 25. Северный фасад.
Фото 2024 г.

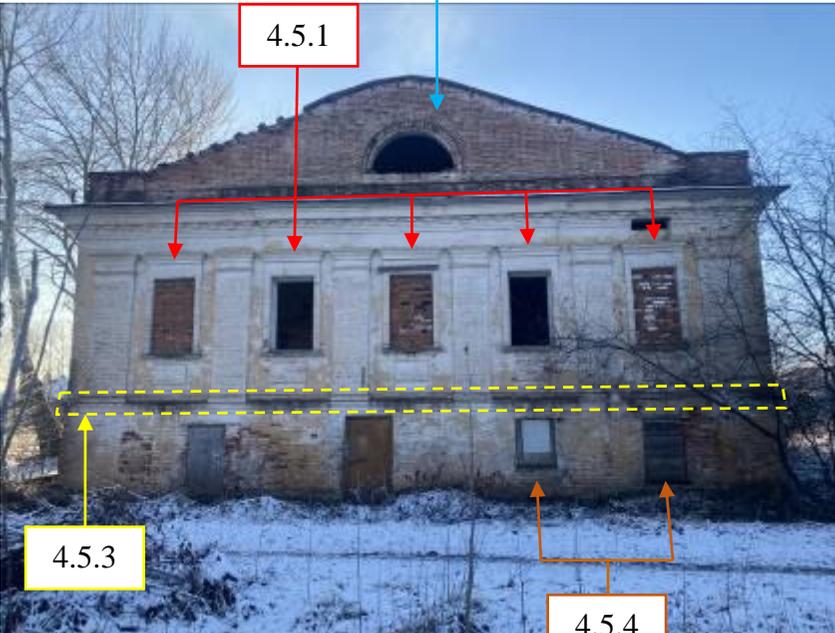
№ п/п	Обобщенная группа элементов предмета охраны	Элементы предмета охраны	Фотографическое или иное графическое изображение предмета охраны*
4.5	Восточный фасад		
4.5.1	Основной объем	Пять оконных проемов типа 1

<p data-bbox="1509 1241 1883 1310" style="text-align: center;">Фото 26. Восточный фасад. Фото 2024 г.</p>
4.5.2		Один слуховой оконный проем	
4.5.3		Межэтажный карниз	
4.5.4		Два оконных проема типа 2

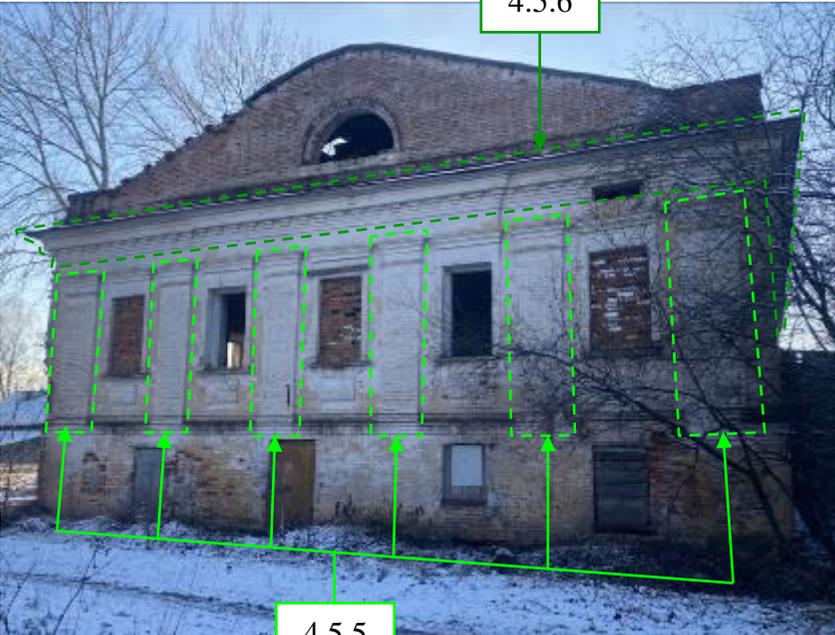
№ п/п	Обобщенная группа элементов предмета охраны	Элементы предмета охраны	Фотографическое или иное графическое изображение предмета охраны*
4.5.5	Основной объем	Шесть пилястр

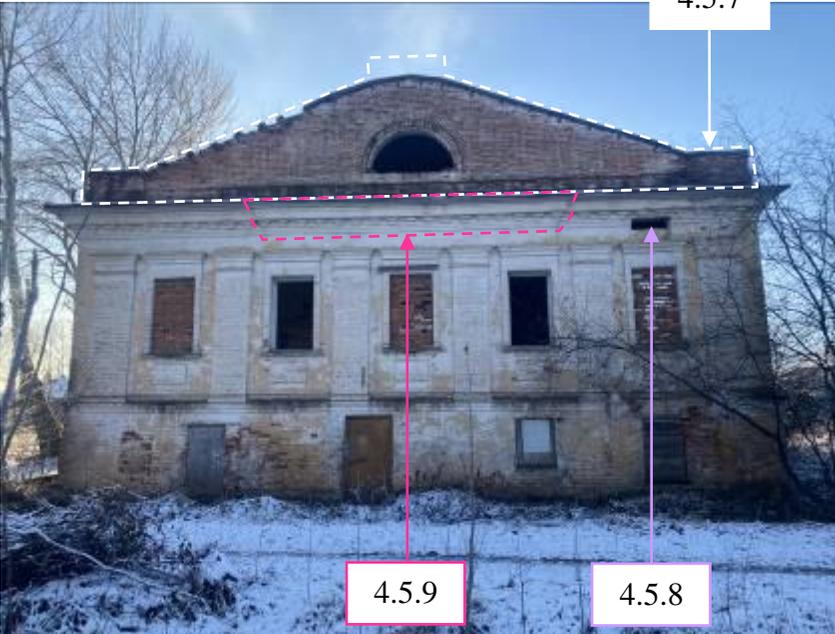
№ п/п	Обобщенная группа элементов предмета охраны	Элементы предмета охраны	Фотографическое или иное графическое изображение предмета охраны*
4.5.7	Основной объем	Фронтон-парапет

4.5.8		Один вентиляционный проем	
4.5.9		Одна раскреповка типа 1

Фото 28. Восточный фасад.
Фото 2024 г.

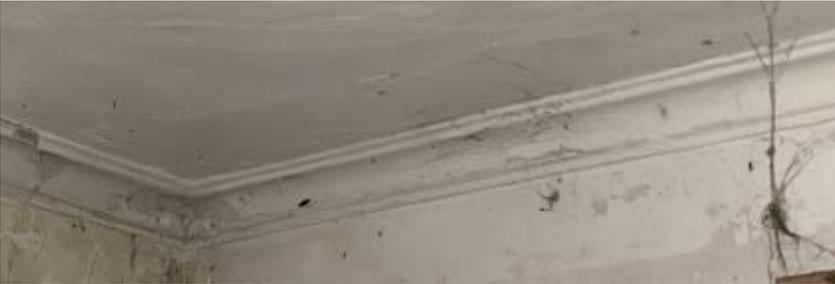
№ п/п	Обобщенная группа элементов предмета охраны	Элементы предмета охраны	Фотографическое или иное графическое изображение предмета охраны*
4.6	Внутренние помещения		
4.6.1	Основной объем	Потолочный профилированный штукатурный карниз типа 1: тянутый карниз помещений первого этажа в виде выкружки, обрамленной малыми валиками

<p data-bbox="1317 1018 2078 1123">Фото 29. Потолочный профилированный штукатурный карниз типа 1. Фото 2024 г.</p>

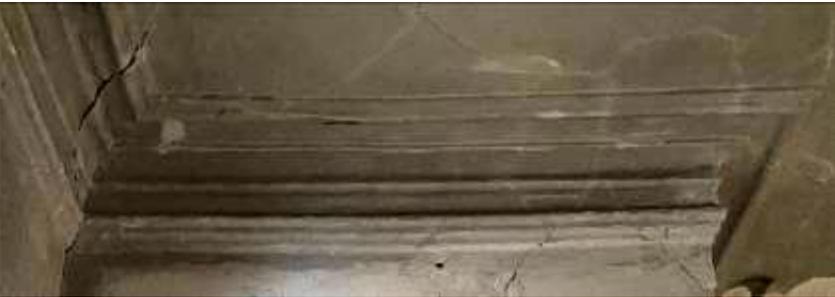
№ п/п	Обобщенная группа элементов предмета охраны	Элементы предмета охраны	Фотографическое или иное графическое изображение предмета охраны*
4.6.2	Основной объем	Потолочный профилированный штукатурный карниз типа 2: тянутый карниз помещений второго этажа с малой выкружкой, обрамленной малыми валиками и акцентированный двумя астрагалами с полочками по потолку и по стене

<p data-bbox="1317 730 2078 836">Фото 30. Потолочный профилированный штукатурный карниз типа 2. Фото 2024 г.</p>
4.6.3		Потолочный профилированный штукатурный карниз типа 3: потолочный профилированный штукатурный карниз типа 2 с фигурными астрагалами с полочками по углам

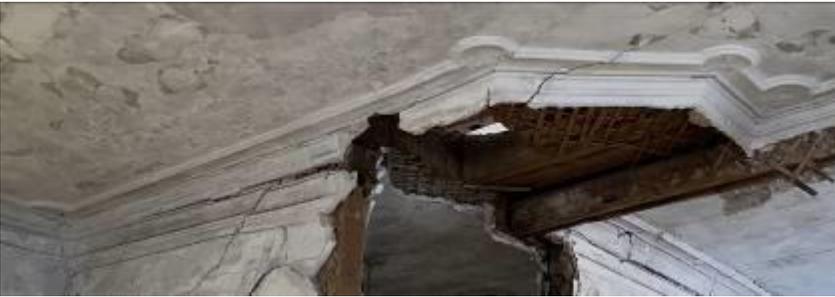
<p data-bbox="1317 1279 2078 1385">Фото 31. Потолочный профилированный штукатурный карниз типа 3. Фото 2024 г.</p>

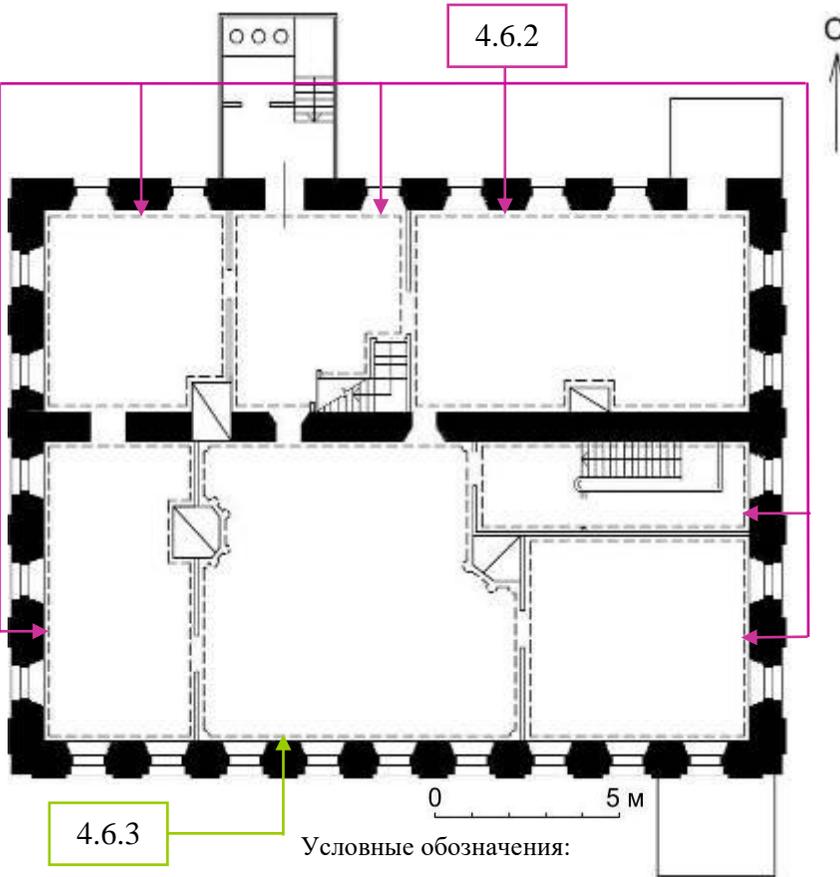
<p>Условные обозначения: - проекции штукатурных карнизов</p> <p>4.6.2</p> <p>4.6.3</p> <p>0 5 м</p> <p>С ↑</p> <p>Схема расположения карнизов типа 2, типа 3 на плане второго этажа</p>

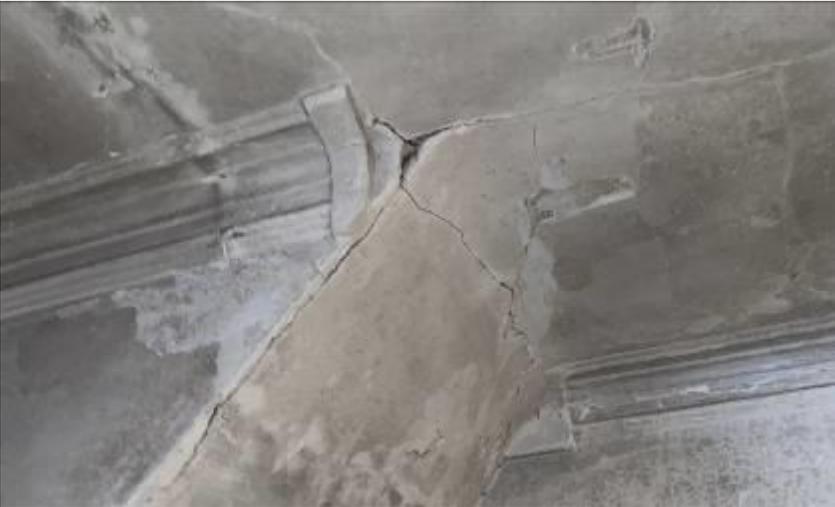
№ п/п	Обобщенная группа элементов предмета охраны	Элементы предмета охраны	Фотографическое или иное графическое изображение предмета охраны*
4.6.4	Основной объем	Останов потолочного профилированного штукатурного карниза типа 2

<p data-bbox="1350 1114 2042 1214">Фото 32. Останов потолочного профилированного штукатурного карниза типа 2. Фото 2024 г.</p>

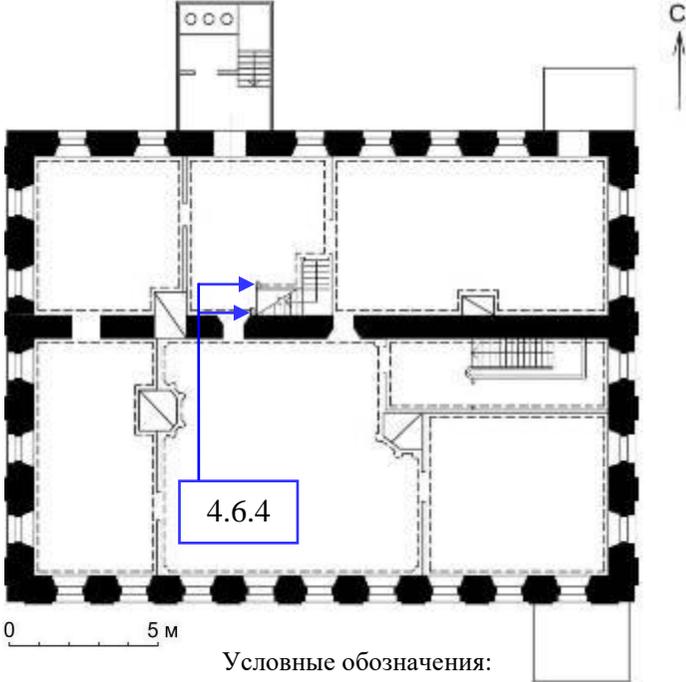
<p>Условные обозначения: - проекции штукатурных карнизов</p> <p>Схема расположения остановов на плане второго этажа</p>

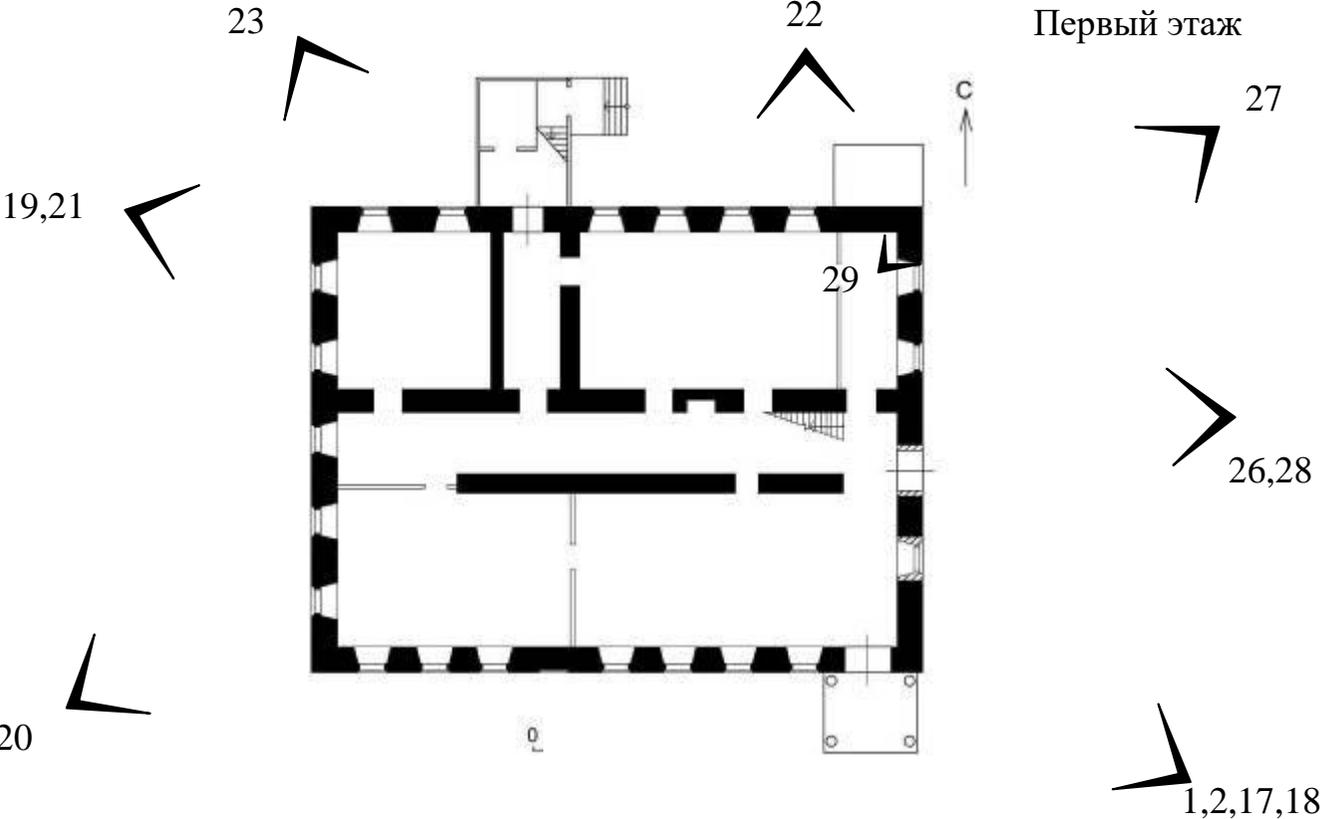
Номер схемы	Схема																		
1	<p data-bbox="1832 608 2047 644">Первый этаж</p>

<p>The diagram shows a floor plan of a building with several rooms and a central staircase. A thick black line outlines the perimeter of the building, with small black triangles along it representing camera fields of view. The following table summarizes the camera locations and their fields of view:</p>
