**Об установлении предмета охраны объекта культурного наследия  
(памятника истории и культуры) народов Российской Федерации  
регионального значения «Петропавловская церковь», расположенного  
по адресу: Кировская область, Уржумский район, с. Петровское**

**ПРЕДМЕТ ОХРАНЫ**

**объекта культурного наследия (памятника истории и культуры) народов Российской Федерации  
регионального значения «Петропавловская церковь», расположенного по адресу:  
Кировская область, Уржумский район, с. Петровское**

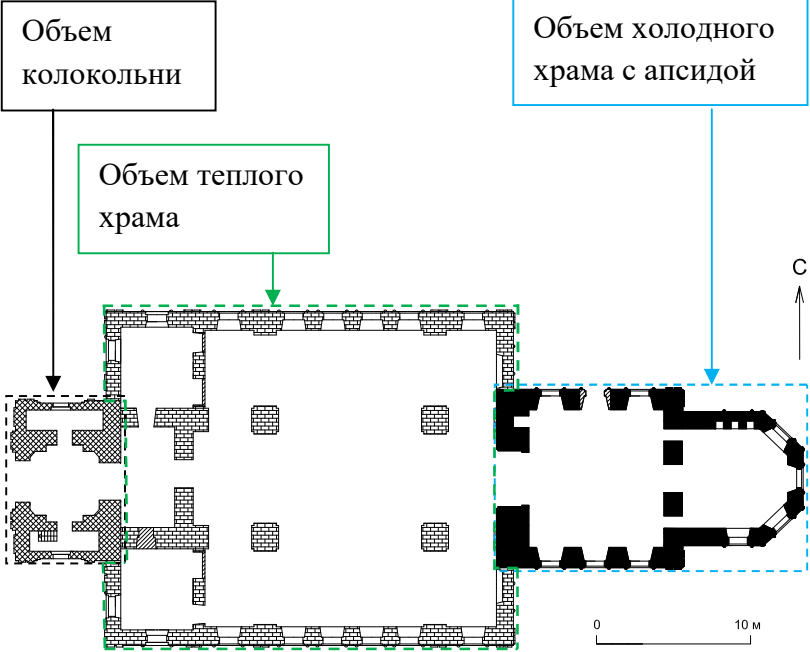
| № п/п | Обобщенная группа элементов предмета охраны | Элементы предмета охраны | Фотографическое или иное графическое изображение предмета охраны* |
|---|---|---|---|
| 2 | Объемно-пространственная композиция | <p>Сложный в плане объект, состоящий из следующих объемов:</p> <p>объем холодного храма с апсидой: одноэтажный двухсветный четверик, завершенный куполом с двумя поставленными друг на друга восьмигранными световыми барабанами и луковичной главкой, к четверику примыкает пятигранная апсида;</p> <p>объем теплого храма: одноэтажный прямоугольный в плане объем;</p> <p>объем колокольни: трехъярусная колокольня, первый ярус – прямоугольный в плане, второй и третий – восьмиугольные. Имеет купольное завершение с восьмигранным барабаном и шпилем</p> | <p>Объем колокольни</p> <p>Объем теплого храма</p> <p>Объем холодного храма с апсидой</p> <p>Схема объемов на плане 1 этажа</p> |

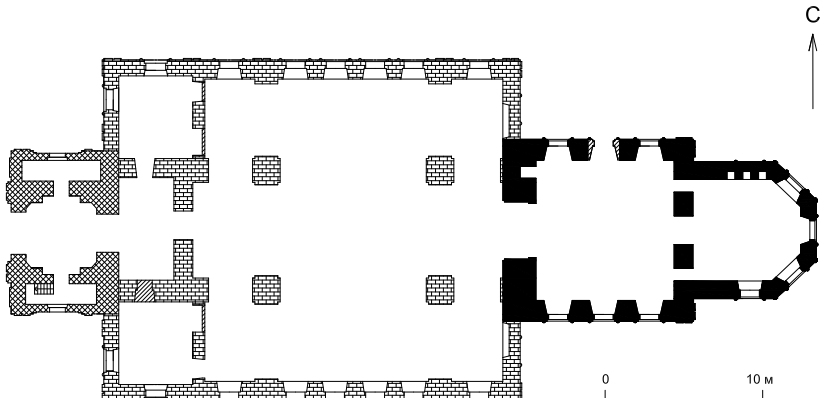
<p>План первого этажа</p> |

<table><tr><td></td><td>- капитальные стены периода строительства 1787-1796 гг.</td></tr><tr><td></td><td>- капитальные стены периода строительства 1806-1810 гг., 1817-1819 гг.</td></tr><tr><td></td><td>- капитальные стены периода строительства 1876 г.</td></tr></table>

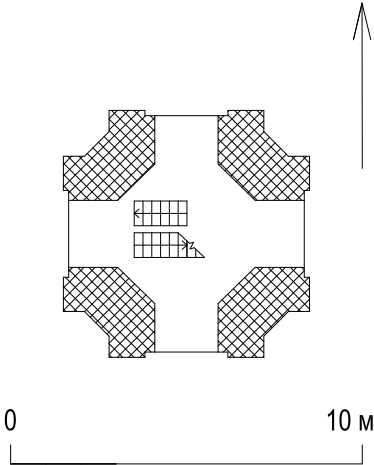
| № п/п | Обобщенная группа элементов предмета охраны | Элементы предмета охраны | Фотографическое или иное графическое изображение предмета охраны* |
|---|---|---|---|
| | | <p>Покрытие кровли – листовое кровельное железо;</p> <p>внутрстенные и воздушные металлические связи прямоугольного полнотелого сечения в объемах холодного храма с апсидой, теплого храма и колокольни</p> | <div><div><div>С</div><div></div></div><div>010 м</div><div>Условные обозначения:</div><div><div><div></div><div>- капитальные стены периода строительства 1806-1810 гг., 1817-1819 гг.</div></div></div><div>План второго яруса объема колокольни</div></div> |

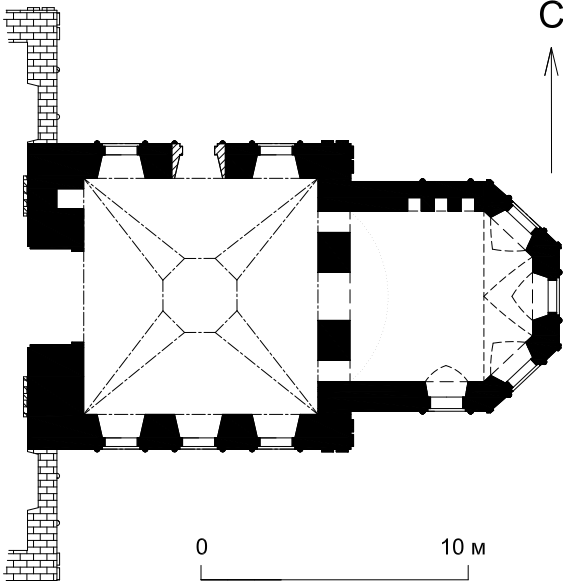
<div>План первого этажа</div> |

| № п/п | Обобщенная группа элементов предмета охраны | Элементы предмета охраны | Фотографическое или иное графическое изображение предмета охраны* | | | | | | | | |
|---|---|---|---|---|---|---|---|---|---|---|---|
| | | Перекрытия объема холодного храма с апсидой – коробовый и сомкнутый своды из глиняного кирпича | <div>

<table><tr><td></td><td>- капитальные стены периода строительства 1876 г.</td></tr><tr><td></td><td>- проекции распалубок коробового свода</td></tr><tr><td></td><td>- проекции распалубок сомкнутого свода</td></tr><tr><td></td><td>- кривизна коробового свода</td></tr></table>

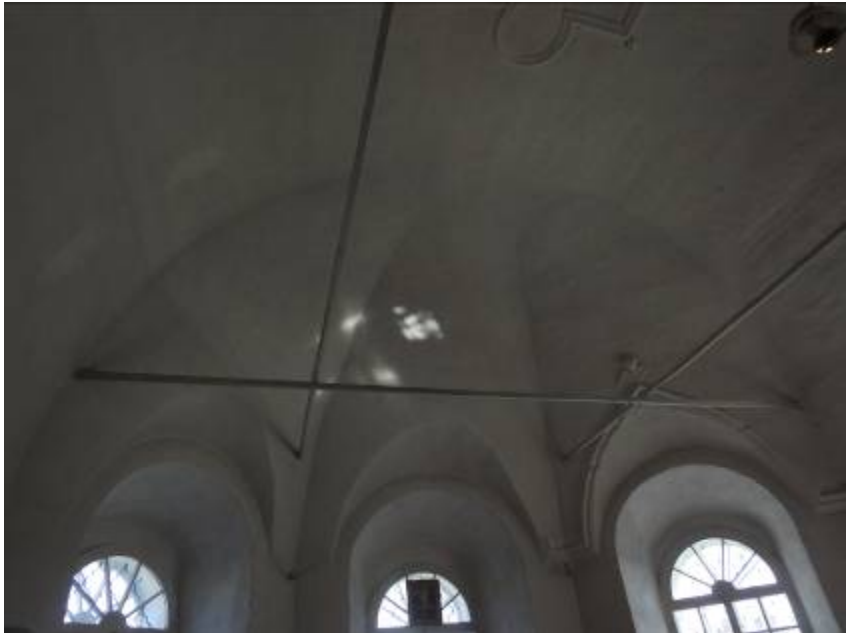
| № п/п | Обобщенная группа элементов предмета охраны | Элементы предмета охраны | Фотографическое или иное графическое изображение предмета охраны* |
|---|---|---|---|
| | | | <p data-bbox="1523 1098 1870 1166">Фото 1. Коробовый свод.<br/>Фото 2024 г.</p> |

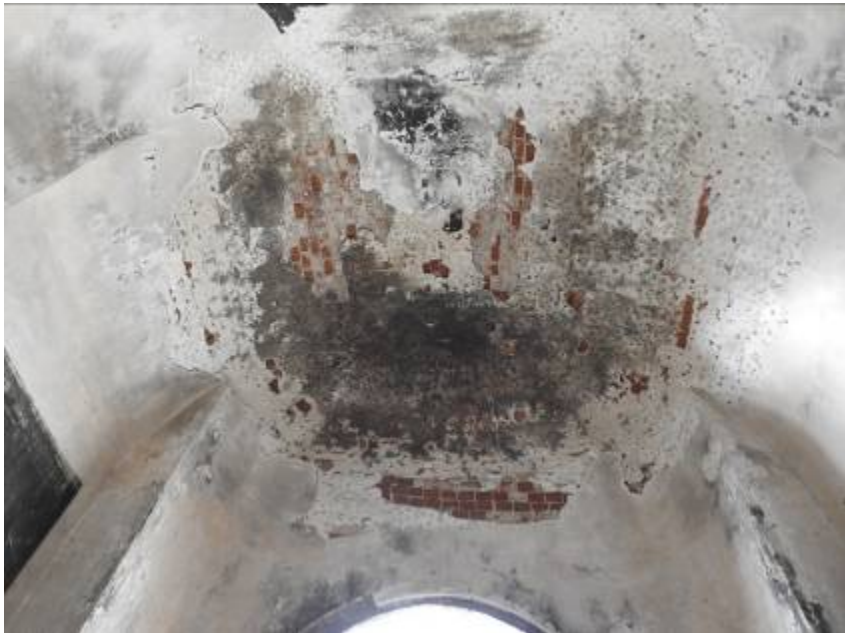
| № п/п | Обобщенная группа элементов предмета охраны | Элементы предмета охраны | Фотографическое или иное графическое изображение предмета охраны* |
|---|---|---|---|
| | | | <p data-bbox="1520 1161 1870 1230">Фото 2. Коробовый свод.<br/>Фото 2024 г.</p> |

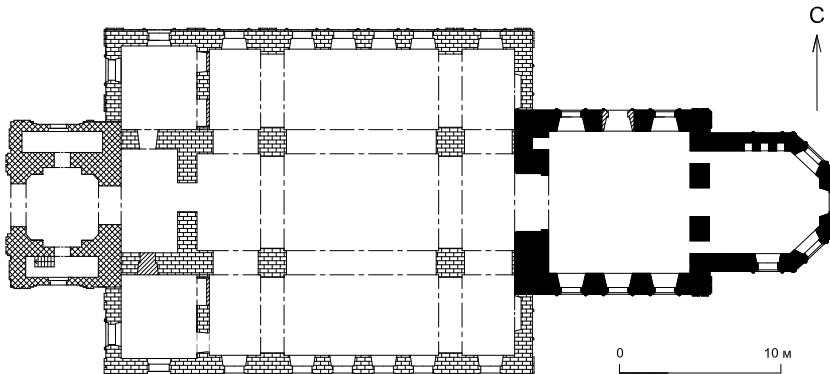
<div>План первого этажа</div> |

| № п/п | Обобщенная группа элементов предмета охраны | Элементы предмета охраны | Фотографическое или иное графическое изображение предмета охраны* | | | | | | | | | | |
|---|---|---|---|---|---|---|---|---|---|---|---|---|---|
| | | Арочные и лучковые перемычки в помещениях первого этажа | <div>

<table><tr><td></td><td>- капитальные стены периода строительства 1787-1796 гг.</td></tr><tr><td></td><td>- проекции арочных перемычек</td></tr><tr><td></td><td>- проекции лучковых перемычек</td></tr></table>

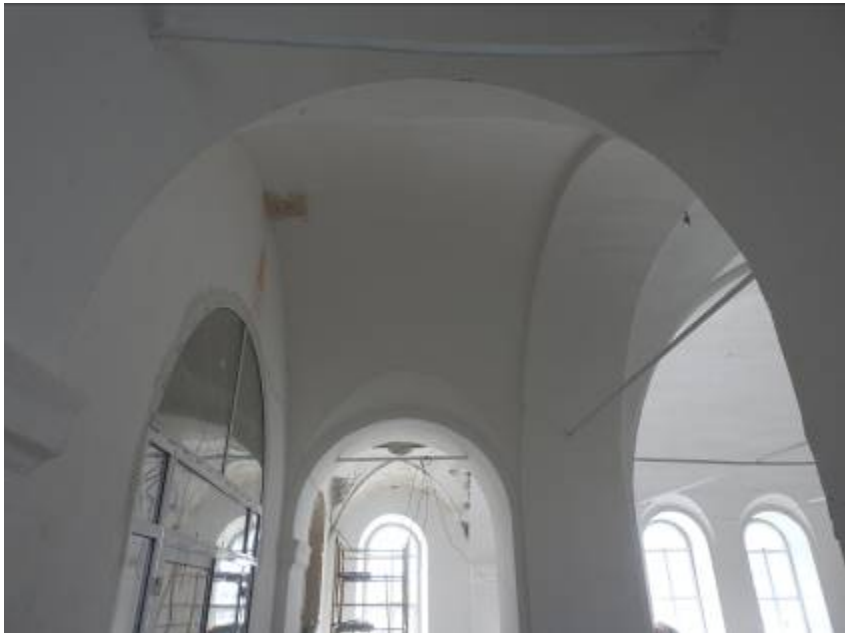
| № п/п | Обобщенная группа элементов предмета охраны | Элементы предмета охраны | Фотографическое или иное графическое изображение предмета охраны* |
|---|---|---|---|
| | | | <p data-bbox="1294 1161 2101 1230">Фото 3. Арочные перемычки в помещениях первого этажа.<br/>Фото 2024 г.</p> |

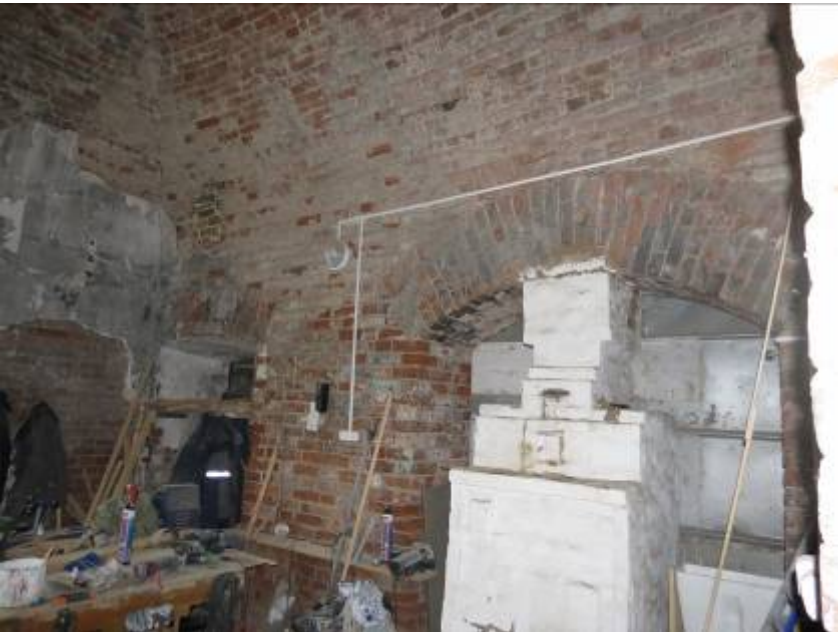
| № п/п | Обобщенная группа элементов предмета охраны | Элементы предмета охраны | Фотографическое или иное графическое изображение предмета охраны* |
|---|---|---|---|
| | | | <p data-bbox="1279 1086 2114 1161">Фото 4. Лучковые перемычки в помещениях первого этажа.<br/>Фото 2017 г.</p> |

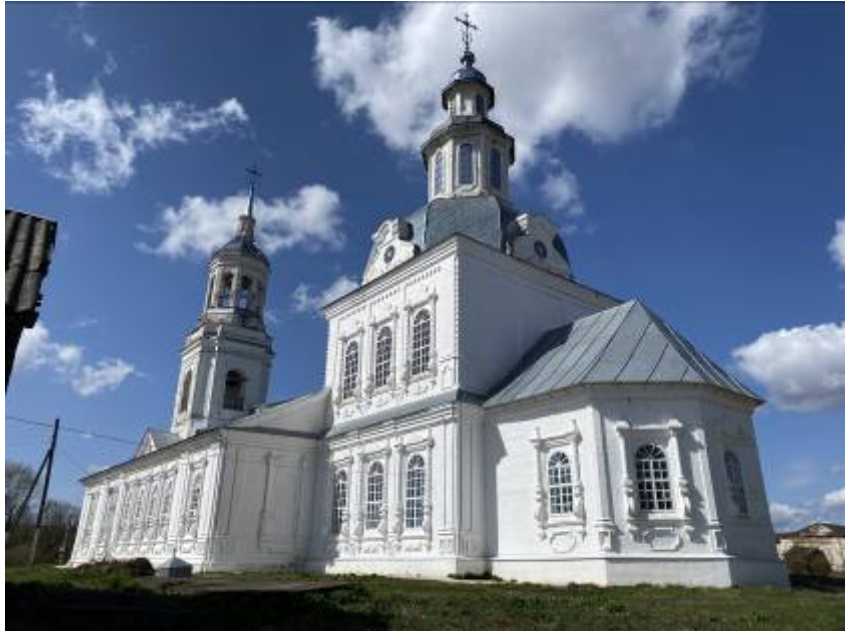
| № п/п | Обобщенная группа элементов предмета охраны | Элементы предмета охраны | Фотографическое или иное графическое изображение предмета охраны* |
|---|---|---|---|
| 4 | Архитектурно-художественное решение | Тип отделки фасадов – известковая обмазка, окраска | <p data-bbox="1509 1201 1881 1270">Фото 5. Вид с юго-востока.<br/>Фото 2024 г.</p> |

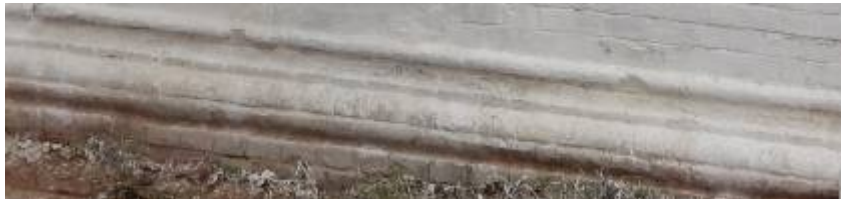
| № п/п | Обобщенная группа элементов предмета охраны | Элементы предмета охраны | Фотографическое или иное графическое изображение предмета охраны* |
|---|---|---|---|
| 4.1.1 | Объем холодного храма с апсидой, объем теплого храма | Уступ типа 1: профилированный уступ цоколя, дополненный профилированной тягой | <p>Фото 6. Уступ типа 1. Фото 2017 г.</p> |

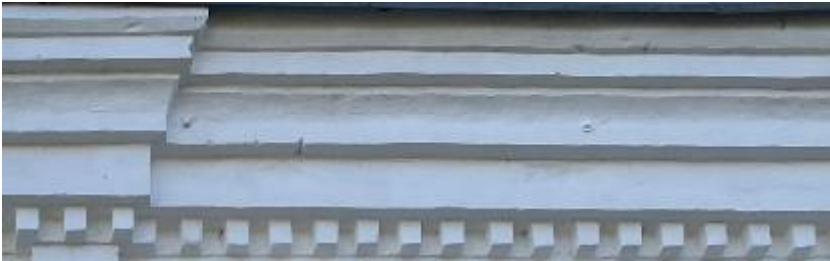
| № п/п | Обобщенная группа элементов предмета охраны | Элементы предмета охраны | Фотографическое или иное графическое изображение предмета охраны* |
|---|---|---|---|
| 4.1.4 | Объем холодного храма с апсидой | Карниз типа 1: многоступенчатый профилированный карниз, дополненный рядом сухариков | <p data-bbox="1541 754 1852 823">Фото 9. Карниз типа 1.<br/>Фото 2024 г.</p> |

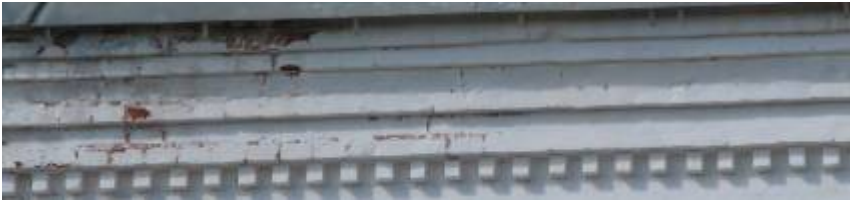
| № п/п | Обобщенная группа элементов предмета охраны | Элементы предмета охраны | Фотографическое или иное графическое изображение предмета охраны* |
|---|---|---|---|
| 4.1.5 | Объем холодного храма с апсидой | Карниз типа 2: многоступенчатый венчающий карниз, дополненный рядом сухариков | <p data-bbox="1532 1251 1861 1319">Фото 10. Карниз типа 2.<br/>Фото 2024 г.</p> |

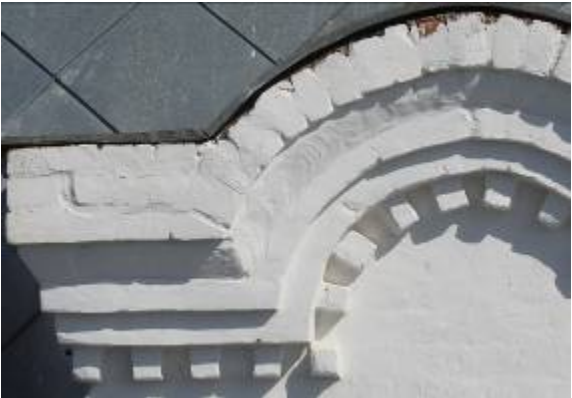
| № п/п | Обобщенная группа элементов предмета охраны | Элементы предмета охраны | Фотографическое или иное графическое изображение предмета охраны* |
|---|---|---|---|
| 4.1.6 | Объем холодного храма с апсидой | Карниз типа 3: многоступенчатый профилированный карниз, дополненный рядом сухариков | <p data-bbox="1442 820 1953 852">Фото 11. Карниз типа 3. Фото 2024 г.</p> |

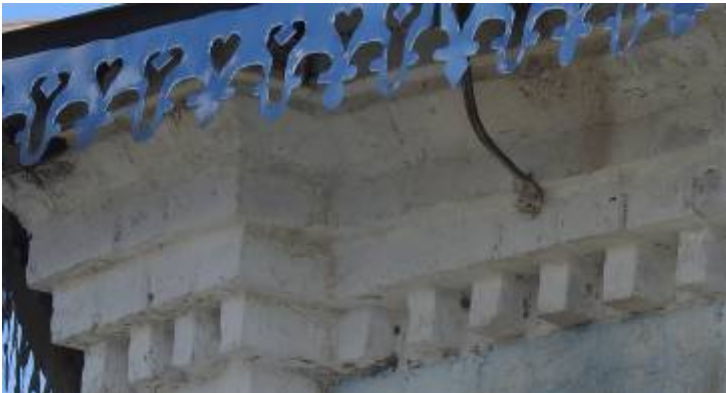
| № п/п | Обобщенная группа элементов предмета охраны | Элементы предмета охраны | Фотографическое или иное графическое изображение предмета охраны* |
|---|---|---|---|
| 4.1.9 | Объем холодного храма с апсидой | Карниз типа 6: многоступенчатый карниз верхнего и нижнего световых барабанов, дополненный рядом сухариков | <p data-bbox="1532 850 1861 916">Фото 14. Карниз типа 6.<br/>Фото 2024 г.</p> |

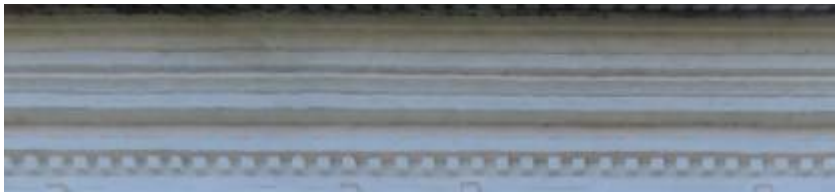
| № п/п | Обобщенная группа элементов предмета охраны | Элементы предмета охраны | Фотографическое или иное графическое изображение предмета охраны* |
|---|---|---|---|
| 4.1.12 | Объем теплого храма | Карниз типа 9: многоступенчатый профилированный карниз, дополненный рядом сухариков | <p>Фото 17. Карниз типа 9. Фото 2024 г.</p> |

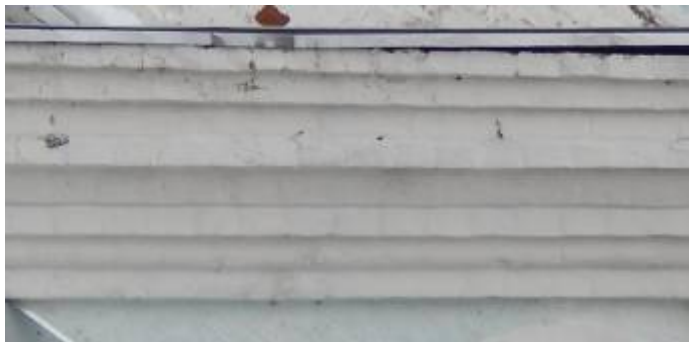
| № п/п | Обобщенная группа элементов предмета охраны | Элементы предмета охраны | Фотографическое или иное графическое изображение предмета охраны* |
|---|---|---|---|
| 4.1.13 | Объем колокольни | Карниз типа 10: многоступенчатый профилированный карниз первого яруса | <p>Фото 18. Карниз типа 10. Фото 2024 г.</p> |

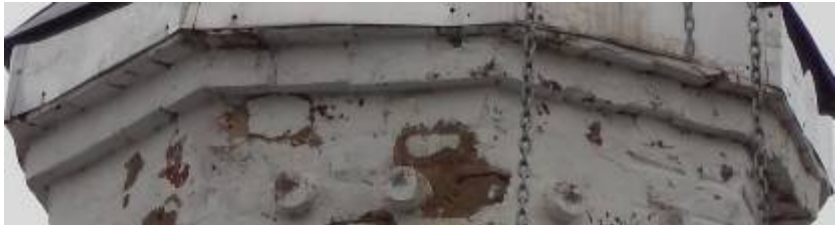
| № п/п | Обобщенная группа элементов предмета охраны | Элементы предмета охраны | Фотографическое или иное графическое изображение предмета охраны* |
|---|---|---|---|
| 4.1.16 | Объем колокольни | Карниз типа 13: ступенчатый карниз барабана | <p data-bbox="1431 1343 1960 1378">Фото 21. Карниз типа 13. Фото 2017 г.</p> |

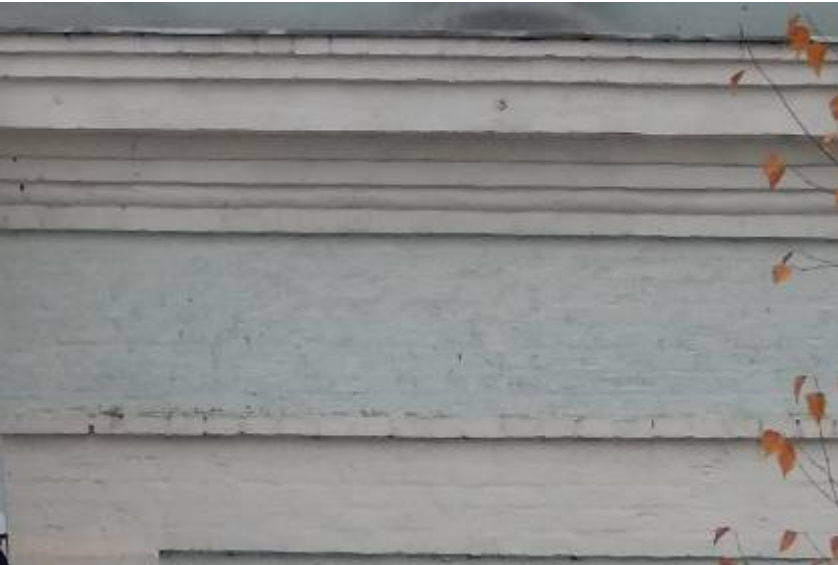
| № п/п | Обобщенная группа элементов предмета охраны | Элементы предмета охраны | Фотографическое или иное графическое изображение предмета охраны* |
|---|---|---|---|
| 4.1.17 | Объем колокольни | Антаблемент типа 1: антаблемент первого яруса, состоящий из ступенчатого архитрава, гладкого фриза и многоступенчатого профилированного карниза | <p data-bbox="1400 1171 1993 1203">Фото 22. Антаблемент типа 1. Фото 2017 г.</p> |

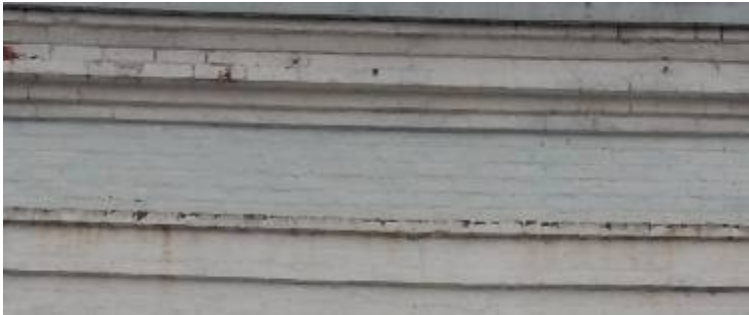
| № п/п | Обобщенная группа элементов предмета охраны | Элементы предмета охраны | Фотографическое или иное графическое изображение предмета охраны* |
|---|---|---|---|
| 4.1.18 | Объем колокольни | Антаблемент типа 2: антаблемент второго яруса, состоящий из ступенчатого архитрава, гладкого фриза и многоступенчатого профилированного карниза | <p data-bbox="1400 730 1993 766">Фото 23. Антаблемент типа 2. Фото 2017 г.</p> |

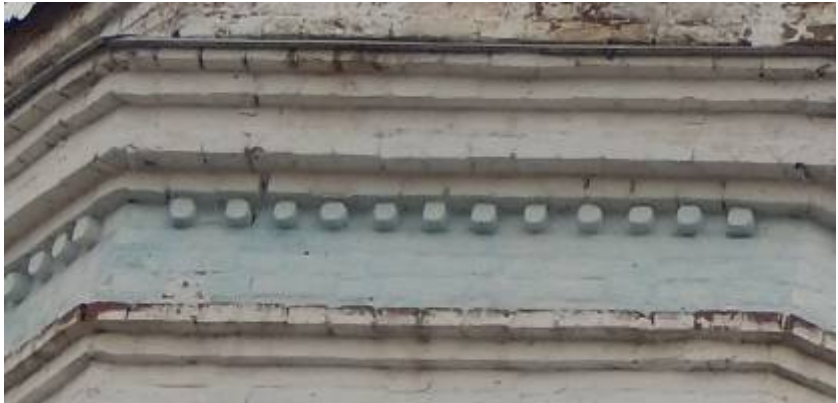
| № п/п | Обобщенная группа элементов предмета охраны | Элементы предмета охраны | Фотографическое или иное графическое изображение предмета охраны* |
|---|---|---|---|
| 4.1.19 | Объем колокольни | Антаблемент типа 3: антаблемент третьего яруса, состоящий из ступенчатого архитрава, гладкого фриза и многоступенчатого профилированного карниза, дополненного рядом округлых сухариков | <p data-bbox="1400 1281 1993 1316">Фото 24. Антаблемент типа 3. Фото 2017 г.</p> |

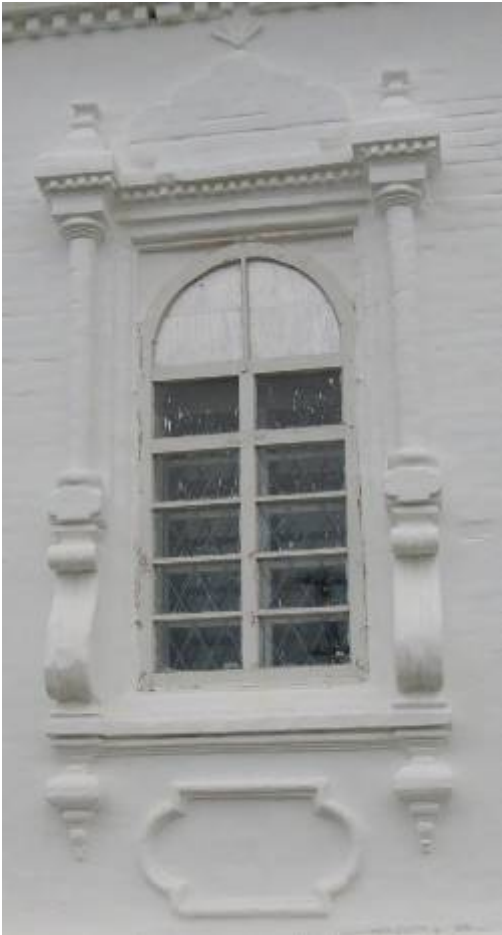
| № п/п | Обобщенная группа элементов предмета охраны | Элементы предмета охраны | Фотографическое или иное графическое изображение предмета охраны* |
|---|---|---|---|
| 4.1.20 | Объем холодного храма с апсидой | <p>Оконный проем типа 1: арочный оконный проем первого этажа, заключенный в прямоугольную профилированную нишу, поставленный на профилированную подоконную доску с двумя фигурными свесами.</p> <p>Оконный проем фланкируют две колонны на фигурных кронштейнах, поддерживающие ступенчатый сандрик с рядом сухариков, двумя боковыми фигурными навершиями и щипцом с пятилепестковой пальметтой. Под оконным проемом расположена профилированная фигурная рамка.</p> <p>Заполнение оконного проема</p> | <p>Фото 25. Оконный проем типа 1. Фото 2017 г.</p> |

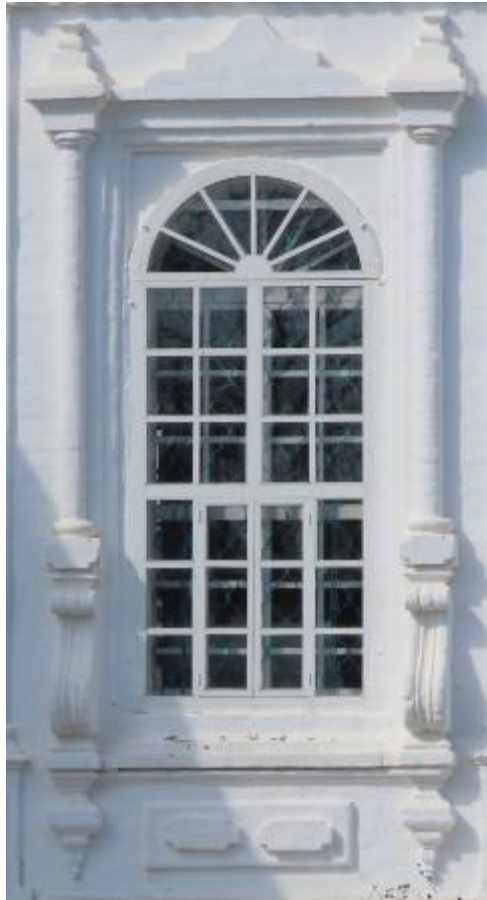
| № п/п | Обобщенная группа элементов предмета охраны | Элементы предмета охраны | Фотографическое или иное графическое изображение предмета охраны* |
|---|---|---|---|
| 4.1.21 | Объем холодного храма с апсидой | <p>Оконный проем типа 2: арочный оконный проем первого света, заключенный в прямоугольную профилированную нишу, поставленный на профилированную подоконную доску с двумя фигурными свесами. Оконный проем фланкируют две гладкие колонны на фигурных кронштейнах, поддерживающие ступенчатый сандрик с фигурным щипцом и двумя боковыми фигурными навершиями. Под оконным проемом расположена прямоугольная филенка с двумя фигурами. Заполнение оконного проема</p> | <p>Фото 26. Оконный проем типа 2. Фото 2024 г.</p> |

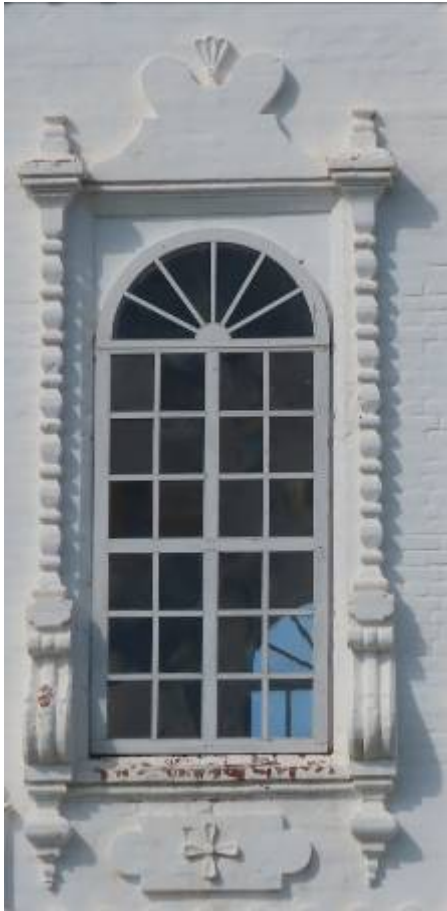
| № п/п | Обобщенная группа элементов предмета охраны | Элементы предмета охраны | Фотографическое или иное графическое изображение предмета охраны* |
|---|---|---|---|
| 4.1.22 | Объем холодного храма с апсидой | <p>Оконный проем типа 3: арочный оконный проем второго света, заключенный в прямоугольную профилированную нишу, поставленный на профилированную подоконную доску с двумя фигурными свесами. Оконный проем фланкируют две колонки из бусин на фигурных кронштейнах, поддерживающие ступенчатый сандрик с двумя боковыми фигурными навершиями и щипцом с трехлепестковой пальметтой. Под оконным проемом расположена фигурная филенка с четырехлепестковой фигурой. Заполнение оконного проема</p> | <p>Фото 27. Оконный проем типа 3. Фото 2024 г.</p> |

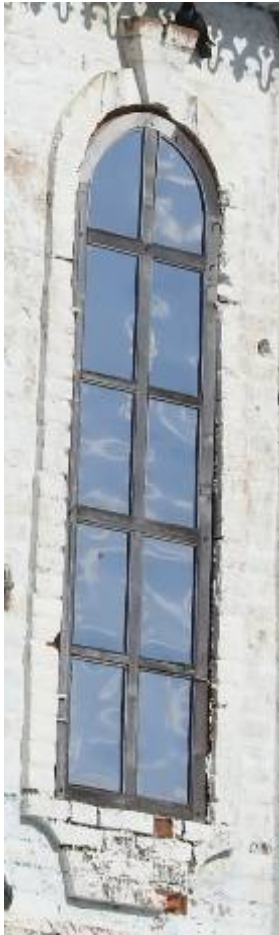
| № п/п | Обобщенная группа элементов предмета охраны | Элементы предмета охраны | Фотографическое или иное графическое изображение предмета охраны* |
|---|---|---|---|
| 4.1.23 | Объем холодного храма с апсидой | <p>Оконный проем типа 4: арочный оконный проем нижнего светового барабана, заключенный в фигурный плоский арочный наличник с выделенным замковым камнем. Заполнение оконного проема</p> | <p>Фото 28. Оконный проем типа 4. Фото 2024 г.</p> |

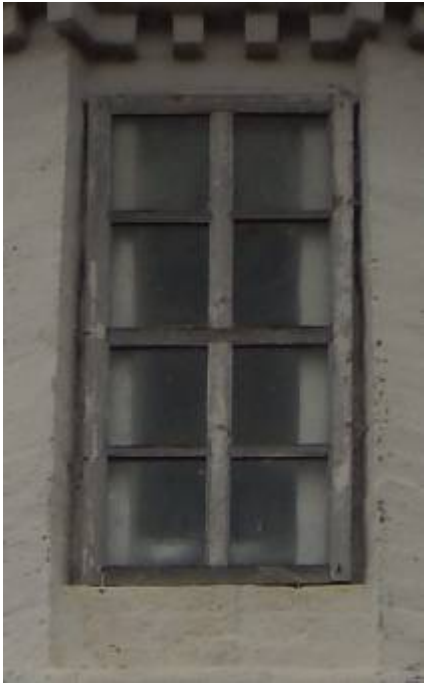
| № п/п | Обобщенная группа элементов предмета охраны | Элементы предмета охраны | Фотографическое или иное графическое изображение предмета охраны* |
|---|---|---|---|
| 4.1.24 | Объем холодного храма с апсидой | Оконный проем типа 5: прямоугольный оконный проем верхнего светового барабана | <p data-bbox="1473 1217 1917 1283">Фото 29. Оконный проем типа 5.<br/>Фото 2017 г.</p> |

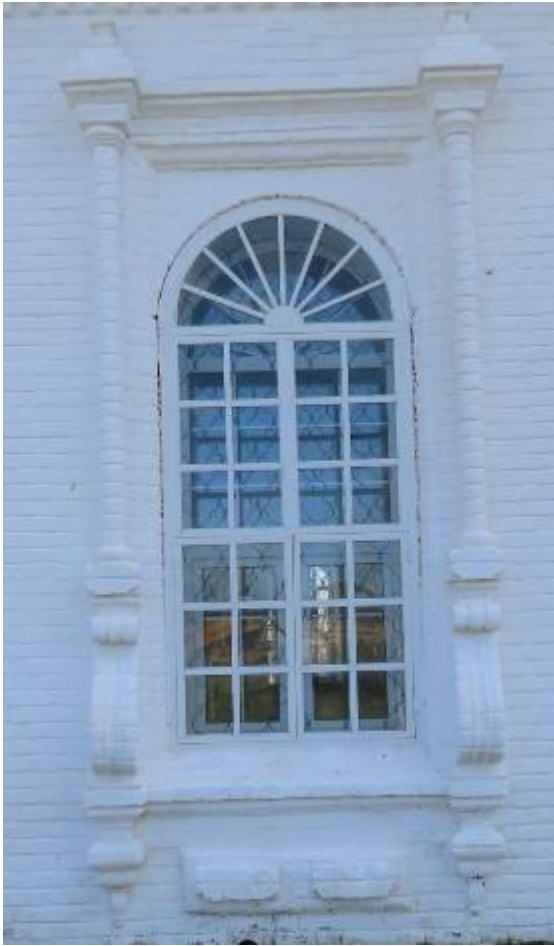
| № п/п | Обобщенная группа элементов предмета охраны | Элементы предмета охраны | Фотографическое или иное графическое изображение предмета охраны* |
|---|---|---|---|
| 4.1.25 | Объем теплого храма | <p>Оконный проем типа 6: арочный оконный проем первого этажа, заключенный в прямоугольную профилированную нишу, поставленный на профилированную подоконную доску с двумя фигурными свесами.</p> <p>Оконный проем фланкируют две колонны на фигурных постаментах, поддерживающие ступенчатый профилированный сандрик с фигурным щипцом и двумя боковыми фигурными навершиями. Под оконным проемом расположена прямоугольная филенка с двумя фигурами. Заполнение оконного проема</p> | <p>Фото 30. Оконный проем типа 6. Фото 2024 г.</p> |

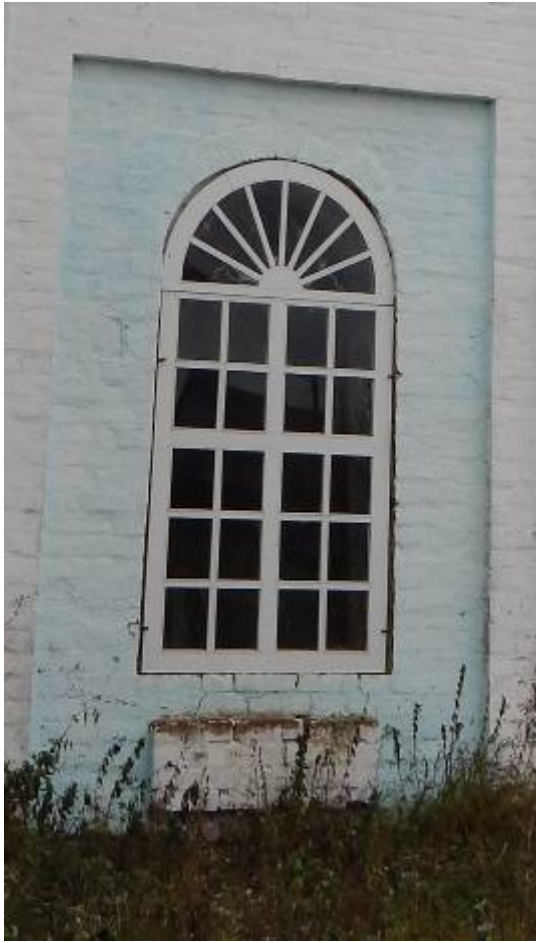
| № п/п | Обобщенная группа элементов предмета охраны | Элементы предмета охраны | Фотографическое или иное графическое изображение предмета охраны* |
|---|---|---|---|
| 4.1.26 | Объем колокольни | <p>Оконный проем типа 7: арочный оконный проем первого яруса, заключенный в прямоугольную нишу и дополненный прямоугольной филенкой.</p> <p>Заполнение оконного проема</p> | <p>Фото 31. Оконный проем типа 7. Фото 2017 г.</p> |

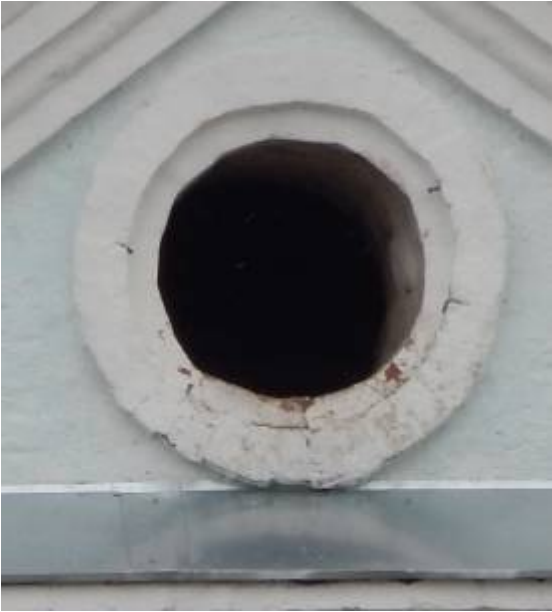
| № п/п | Обобщенная группа элементов предмета охраны | Элементы предмета охраны | Фотографическое или иное графическое изображение предмета охраны* |
|---|---|---|---|
| 4.1.27 | Объем колокольни | Оконный проем типа 8: круглый оконный проем фронтона первого яруса в круглом плоском наличнике | <p data-bbox="1473 1177 1921 1249">Фото 32. Оконный проем типа 8.<br/>Фото 2017 г.</p> |

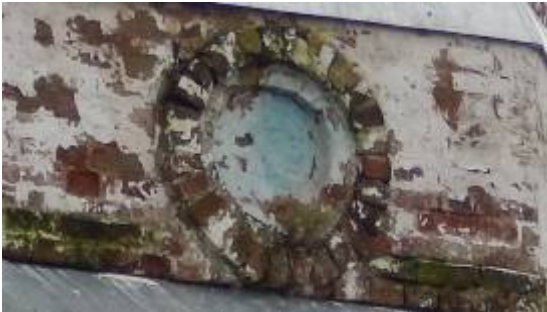
| № п/п | Обобщенная группа элементов предмета охраны | Элементы предмета охраны | Фотографическое или иное графическое изображение предмета охраны* |
|---|---|---|---|
| 4.1.28 | Объем колокольни | Оконный проем типа 9: круглый ложный оконный проем третьего яруса в круглом плоском наличнике | <p data-bbox="1384 730 2011 762">Фото 33. Оконный проем типа 9. Фото 2017 г.</p> |

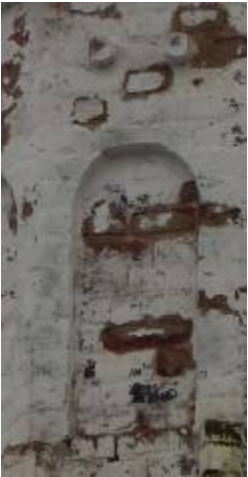
| № п/п | Обобщенная группа элементов предмета охраны | Элементы предмета охраны | Фотографическое или иное графическое изображение предмета охраны* |
|---|---|---|---|
| 4.1.29 | Объем колокольни | Оконный проем типа 10: ложный арочный оконный проем барабана, поставленный на уступ типа 2 и дополненный сверху двумя круглыми фигурами | <p data-bbox="1375 1358 2011 1390">Фото 34. Оконный проем типа 10. Фото 2017 г.</p> |

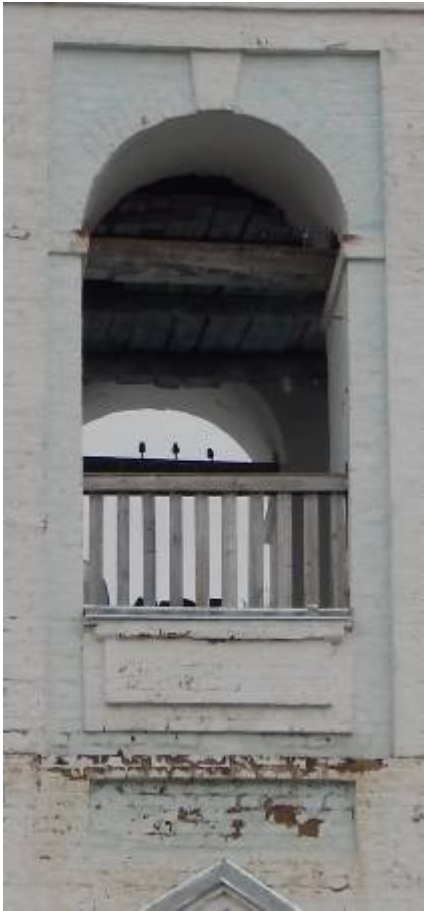
| № п/п | Обобщенная группа элементов предмета охраны | Элементы предмета охраны | Фотографическое или иное графическое изображение предмета охраны* |
|---|---|---|---|
| 4.1.30 | Объем колокольни | <p>Проем типа 1: арочный проем второго яруса, поставленный на профилированную доску и двойную прямоугольную филенку. Проем заключен в прямоугольную нишу и дополнен замковым камнем и выделенными импостами, которые проходят также по боковым граням проема. Под нишей расположена прямоугольная ширинка</p> | <p>Фото 35. Проем типа 1.<br/>Фото 2017 г.</p> |

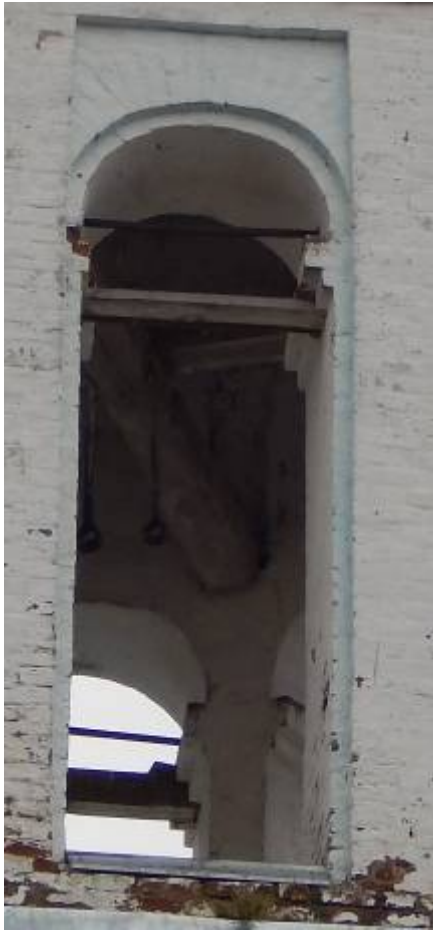
| № п/п | Обобщенная группа элементов предмета охраны | Элементы предмета охраны | Фотографическое или иное графическое изображение предмета охраны* |
|---|---|---|---|
| 4.1.31 | Объем колокольни | Проем типа 2: арочный проем третьего яруса, заключенный в прямоугольную нишу. На боковых гранях проема – ступенчатые импосты | <p data-bbox="1444 1353 1946 1385">Фото 36. Проем типа 2. Фото 2017 г.</p> |

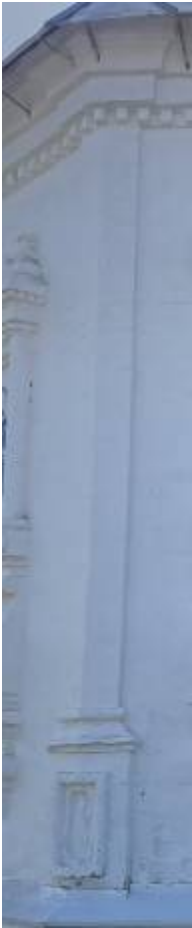
| № п/п | Обобщенная группа элементов предмета охраны | Элементы предмета охраны | Фотографическое или иное графическое изображение предмета охраны* |
|---|---|---|---|
| 4.1.32 | Объем холодного храма с апсидой | <p>Пилястра типа 1: плоская угловая пилястра первого этажа, поставленная на уступ типа 1, раскреповывающая карниз типа 2, дополненная ступенчатой прямоугольной профилированной ширинкой и профилированной тягой</p> | <p>Фото 37. Пилястра типа 1. Фото 2024 г.</p> |

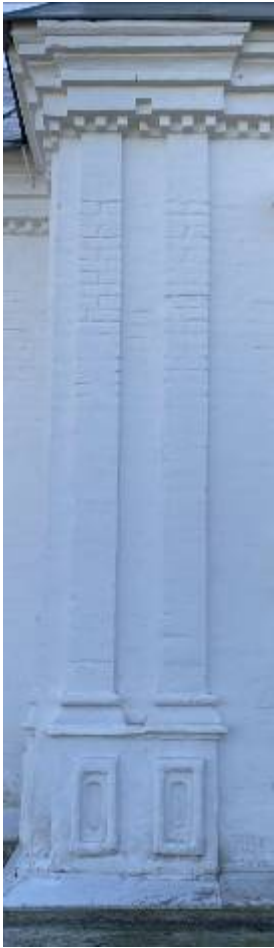
| № п/п | Обобщенная группа элементов предмета охраны | Элементы предмета охраны | Фотографическое или иное графическое изображение предмета охраны* |
|---|---|---|---|
| 4.1.33 | Объем холодного храма с апсидой | <p>Пилястра типа 2: две плоские пилястры первого света на едином пьедестале с двумя прямоугольными ступенчатыми профилированными ширинками, поставленном на уступ типа 1. Пилястры имеют общую капитель, раскреповывающую карниз типа 2</p> | <p>Фото 38. Пилястра типа 2. Фото 2024 г.</p> |

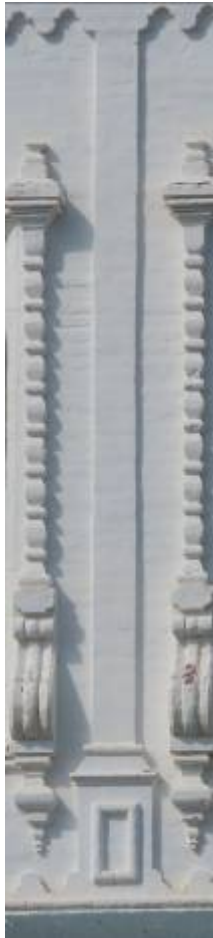
| № п/п | Обобщенная группа элементов предмета охраны | Элементы предмета охраны | Фотографическое или иное графическое изображение предмета охраны* |
|---|---|---|---|
| 4.1.35 | Объем холодного храма с апсидой | <p>Пилястра типа 4: плоская пилястра второго света без капители, поставленная на карниз типа 4, разделяющая карнизы типа 7 и типа 8, дополненная прямоугольной профилированной ширинкой и профилированной тягой</p> | <p>Фото 40. Пилястра типа 4. Фото 2024 г.</p> |

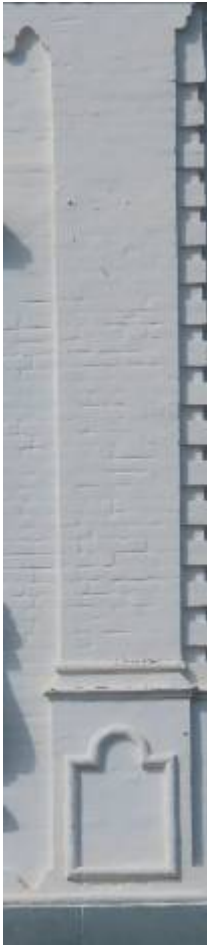
| № п/п | Обобщенная группа элементов предмета охраны | Элементы предмета охраны | Фотографическое или иное графическое изображение предмета охраны* |
|---|---|---|---|
| 4.1.36 | Объем холодного храма с апсидой | <p>Пилястра типа 5: плоская пилястра второго света без капители, поставленная на карниз типа 4, разделяющая карнизы типа 7 и типа 8, дополненная фигурной профилированной шириной и профилированной тягой</p> | <p>Фото 41. Пилястра типа 5. Фото 2024 г.</p> |

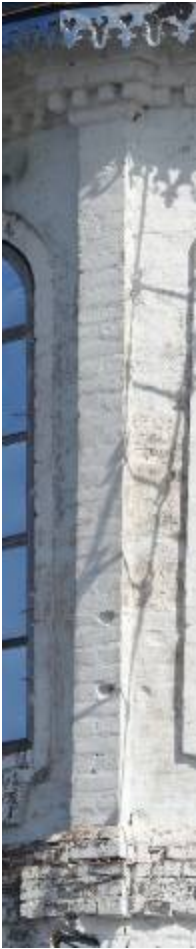
| № п/п | Обобщенная группа элементов предмета охраны | Элементы предмета охраны | Фотографическое или иное графическое изображение предмета охраны* |
|---|---|---|---|
| 4.1.38 | Объем холодного храма с апсидой | Пилястра типа 7: плоская пилястра нижнего светового барабана, раскреповывающая карнизы типа 5 и типа 6 | <p data-bbox="1429 1369 1966 1406">Фото 43. Пилястра типа 7. Фото 2024 г.</p> |

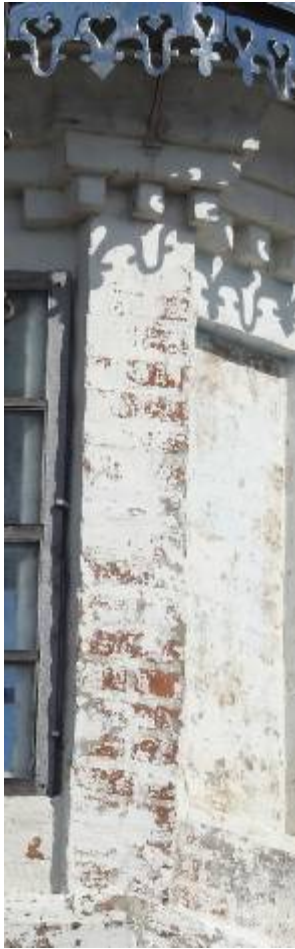
| № п/п | Обобщенная группа элементов предмета охраны | Элементы предмета охраны | Фотографическое или иное графическое изображение предмета охраны* |
|---|---|---|---|
| 4.1.39 | Объем холодного храма с апсидой | Пилястра типа 8: плоская пилястра верхнего светового барабана, поставленная на уступ типа 3, раскреповывающая карниз типа 6 | <p data-bbox="1429 1369 1966 1401">Фото 44. Пилястра типа 8. Фото 2024 г.</p> |

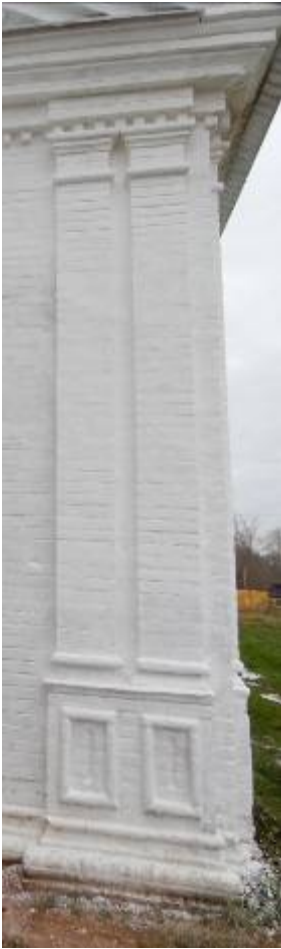
| № п/п | Обобщенная группа элементов предмета охраны | Элементы предмета охраны | Фотографическое или иное графическое изображение предмета охраны* |
|---|---|---|---|
| 4.1.40 | Объем теплого храма | <p>Пилястра типа 9: две плоские пилястры первого этажа на едином пьедестале с двумя прямоугольными профилированными ширинками, раскреповывающим уступ типа 1. Пилястры имеют общую капитель, частично раскреповывающую карниз типа 9, и дополнены профилированными тягами</p> | <p>Фото 45. Пилястра типа 9. Фото 2017 г.</p> |

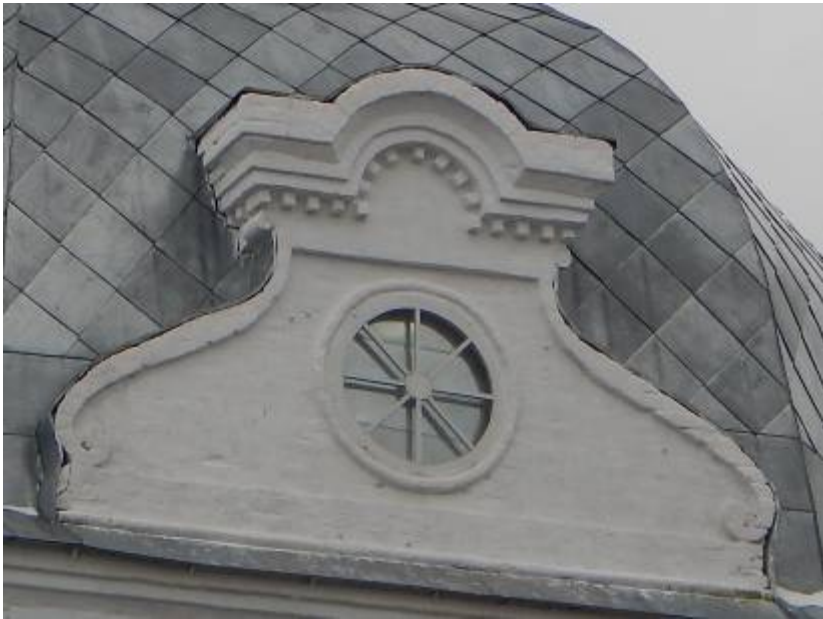
| № п/п | Обобщенная группа элементов предмета охраны | Элементы предмета охраны | Фотографическое или иное графическое изображение предмета охраны* |
|---|---|---|---|
| 4.1.42 | Объем колокольни | <p>Люкарна типа 1: люкарна с витым обрамлением, поставленная на карниз типа 4, завершенная фигурным сандриком с карнизом типа 3.</p> <p>В фигурной нише люкарны расположен круглый оконный слуховой проем в круглом профилированном наличнике</p> | <p>Фото 47. Люкарна.<br/>Фото 2017 г.</p> |

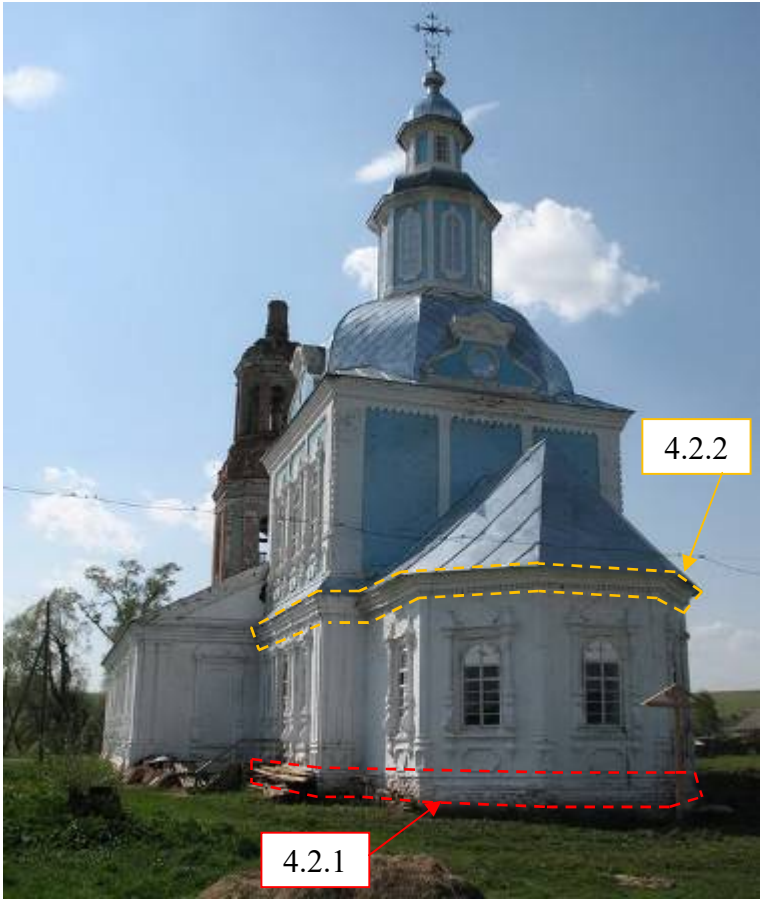
| № п/п | Обобщенная группа элементов предмета охраны | Элементы предмета охраны | Фотографическое или иное графическое изображение предмета охраны* |
|---|---|---|---|
| 4.2.1 | Южный фасад, восточный фасад, северный фасад | Уступ типа 1 | <p data-bbox="1406 1358 1982 1393">Фото 48. Вид с юго-востока. Фото 2008 г.</p> |
| 4.2.2 | | Карниз типа 1 | |

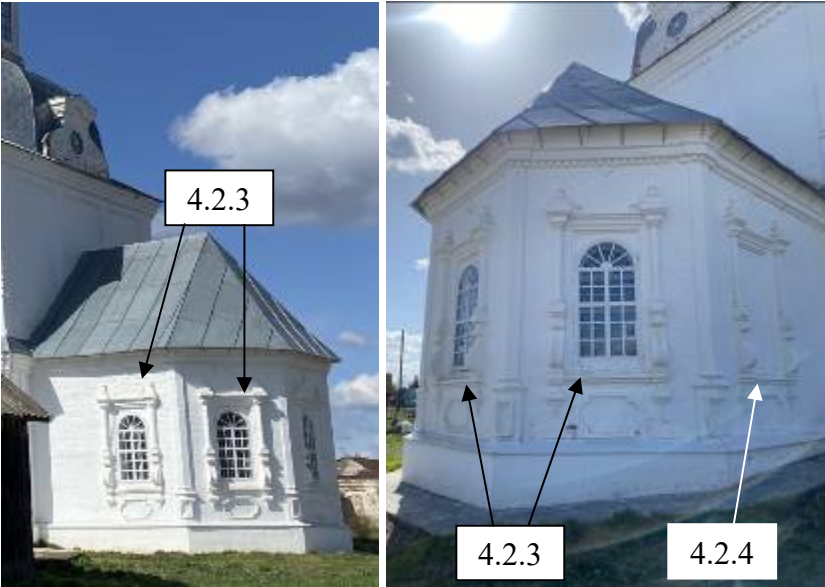
| № п/п | Обобщенная группа элементов предмета охраны | Элементы предмета охраны | Фотографическое или иное графическое изображение предмета охраны* |
|---|---|---|---|
| 4.2.3 | Южный фасад, восточный фасад, северный фасад | Четыре оконных проема типа 1 | |
| 4.2.4 | | Один ложный оконный проем типа 1 | <p data-bbox="1361 1045 2033 1117">Фото 50, 51. Вид с юго-востока и северо-востока.<br/>Фото 2024 г.</p> |

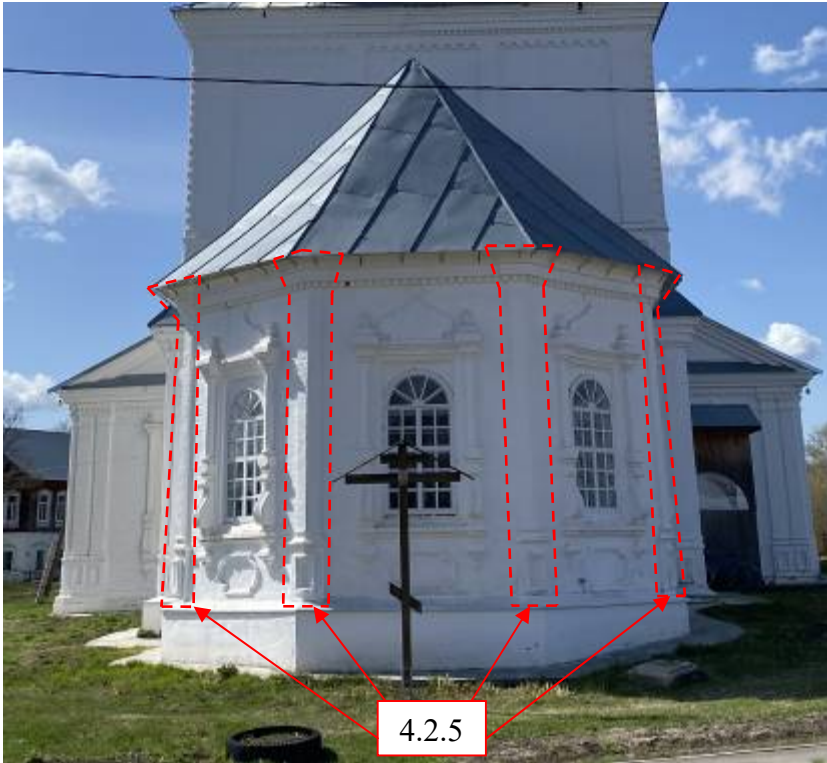
| № п/п | Обобщенная группа элементов предмета охраны | Элементы предмета охраны | Фотографическое или иное графическое изображение предмета охраны* |
|---|---|---|---|
| 4.2.5 | Восточный фасад | Четыре пилястры типа 1 | <p data-bbox="1507 1257 1883 1329">Фото 52. Восточный фасад.<br/>Фото 2024 г.</p> |

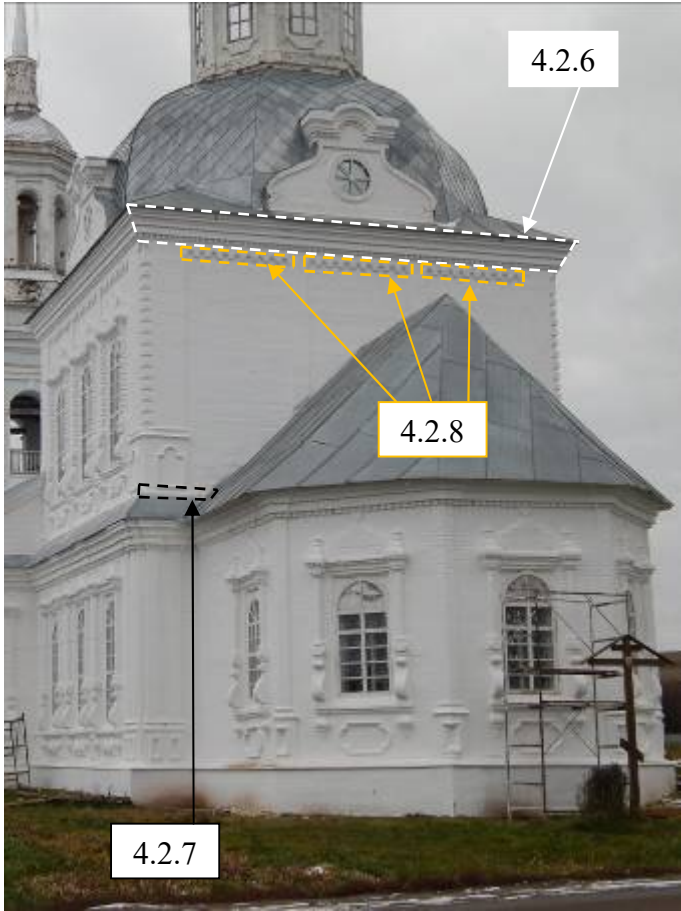
Фото 53. Восточный фасад. Фото 2017 г.

| № п/п | Обобщенная группа элементов предмета охраны | Элементы предмета охраны | Фотографическое или иное графическое изображение предмета охраны* |
|---|---|---|---|
| 4.2.6 | Восточный фасад | Карниз типа 2 | |
| 4.2.7 | | Карниз типа 4 | |
| 4.2.8 | | Карниз типа 7 | |

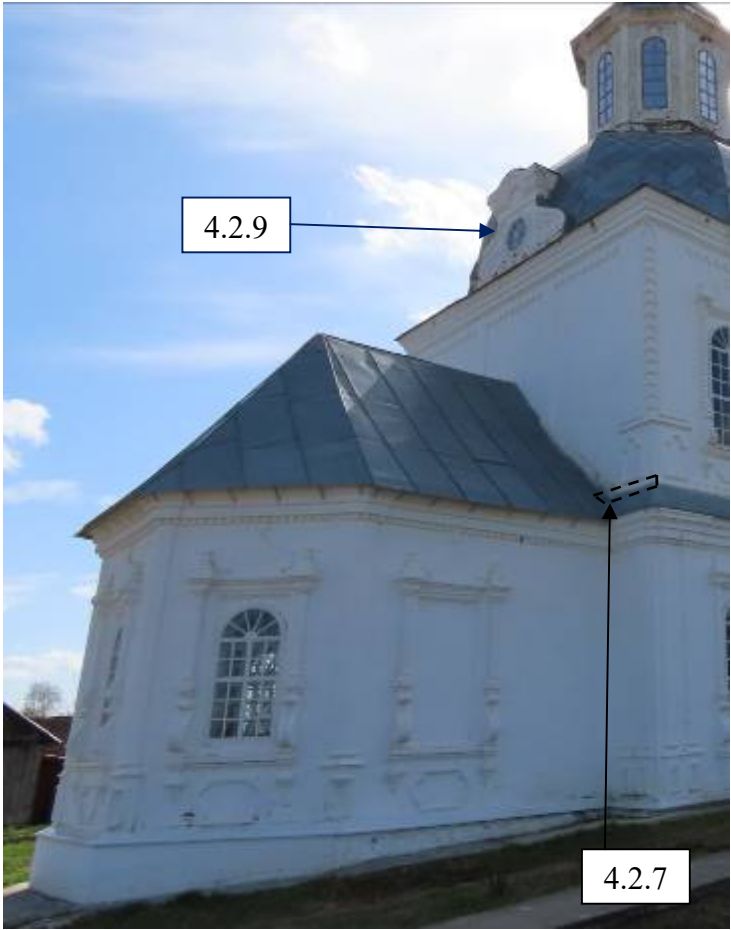
| № п/п | Обобщенная группа элементов предмета охраны | Элементы предмета охраны | Фотографическое или иное графическое изображение предмета охраны* |
|---|---|---|---|
| 4.2.9 | Восточный фасад | Одна люкарна типа 1 | <p data-bbox="1417 1353 1973 1385">Фото 54. Восточный фасад. Фото 2024 г.</p> |
