**Об установлении предмета охраны объекта культурного наследия  
(памятника истории и культуры) народов Российской Федерации  
регионального значения «Петропавловская церковь», расположенного  
по адресу: Кировская область, Уржумский район, с. Петровское**

**ПРЕДМЕТ ОХРАНЫ**

**объекта культурного наследия (памятника истории и культуры) народов Российской Федерации  
регионального значения «Петропавловская церковь», расположенного по адресу:  
Кировская область, Уржумский район, с. Петровское**

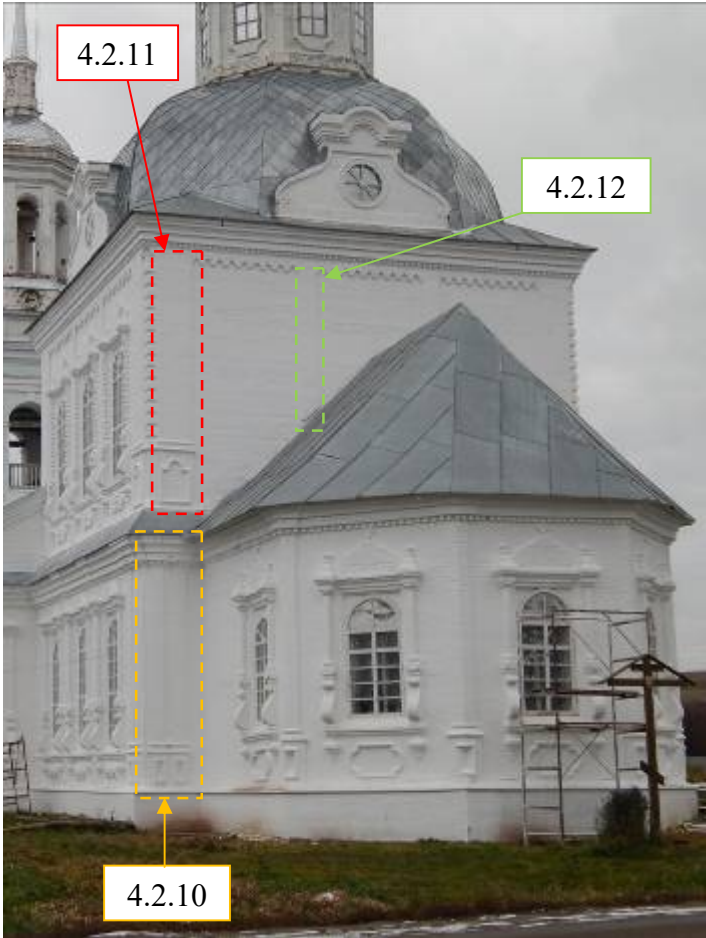
Фото 55. Восточный фасад. Фото 2017 г.

| № п/п | Обобщенная группа элементов предмета охраны | Элементы предмета охраны | Фотографическое или иное графическое изображение предмета охраны* |
|---|---|---|---|
| 4.2.10 | Восточный фасад | Две пилястры типа 2 | |
| 4.2.11 | | Две пилястры типа 5 | |
| 4.2.12 | | Две плоские лопатки | |

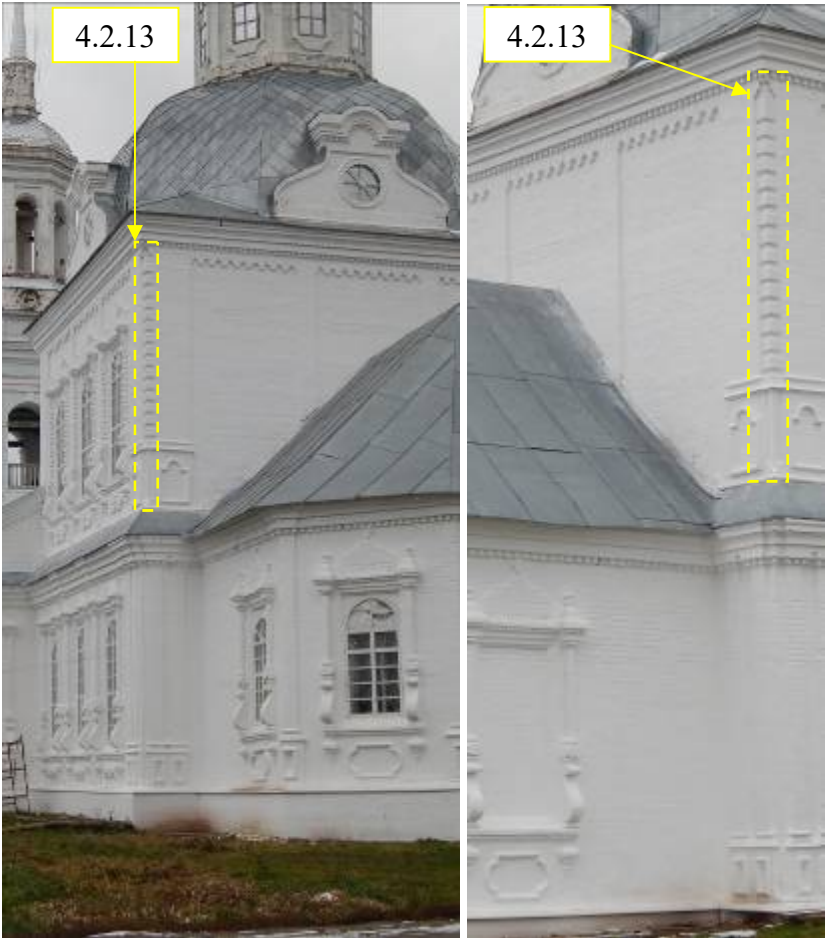
| № п/п | Обобщенная группа элементов предмета охраны | Элементы предмета охраны | Фотографическое или иное графическое изображение предмета охраны* |
|---|---|---|---|
| 4.2.13 | Восточный фасад | Две пилястры типа 6 | <p data-bbox="1391 1358 2000 1393">Фото 57, 58. Восточный фасад. Фото 2017 г.</p> |

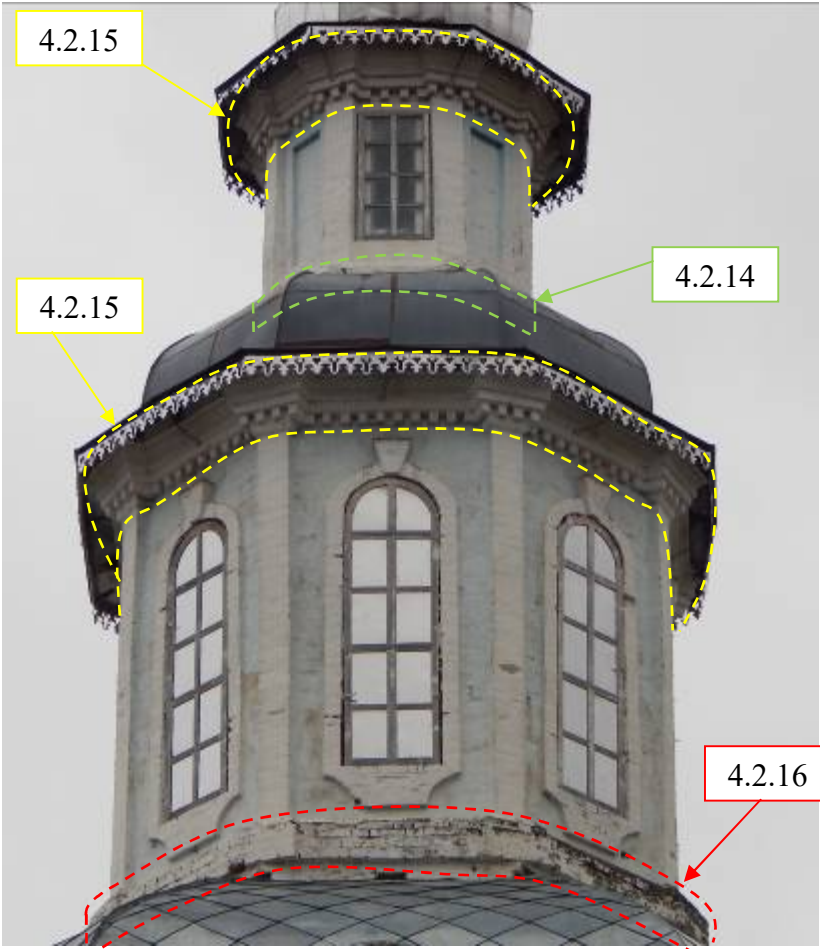
Фото 59. Восточный фасад. Фото 2017 г.

| № п/п | Обобщенная группа элементов предмета охраны | Элементы предмета охраны | Фотографическое или иное графическое изображение предмета охраны* |
|---|---|---|---|
| 4.2.14 | Восточный фасад | Уступ типа 3 | |
| 4.2.15 | | Карниз типа 5 | |
| 4.2.16 | | Карниз типа 6 | |

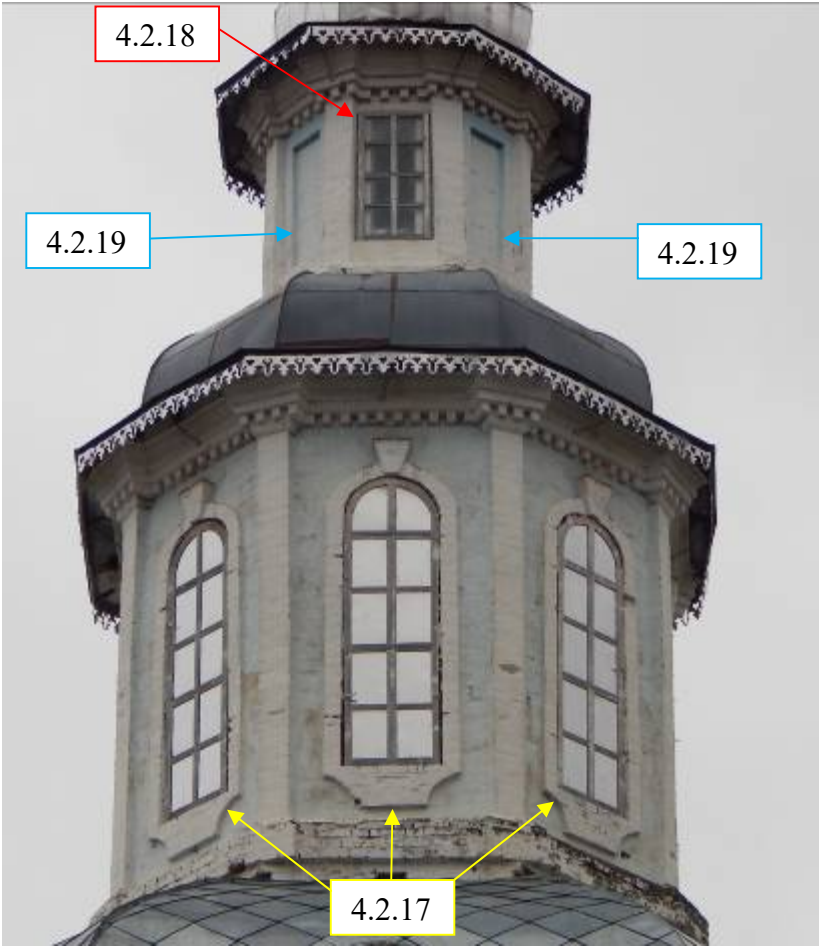
Фото 60. Восточный фасад. Фото 2017 г.

| № п/п | Обобщенная группа элементов предмета охраны | Элементы предмета охраны | Фотографическое или иное графическое изображение предмета охраны* |
|---|---|---|---|
| 4.2.17 | Восточный фасад | Три оконных проема типа 4 | <p>The photograph shows the eastern facade of a building, featuring a prominent tower with arched windows and a decorative cornice. Callout 4.2.17 points to the base of the tower, 4.2.18 points to the top of the tower, and 4.2.19 points to the side of the tower.</p> |
| 4.2.18 | | Один оконный проем типа 5 | |
| 4.2.19 | | Две прямоугольные ширинки верхнего светового барабана | |

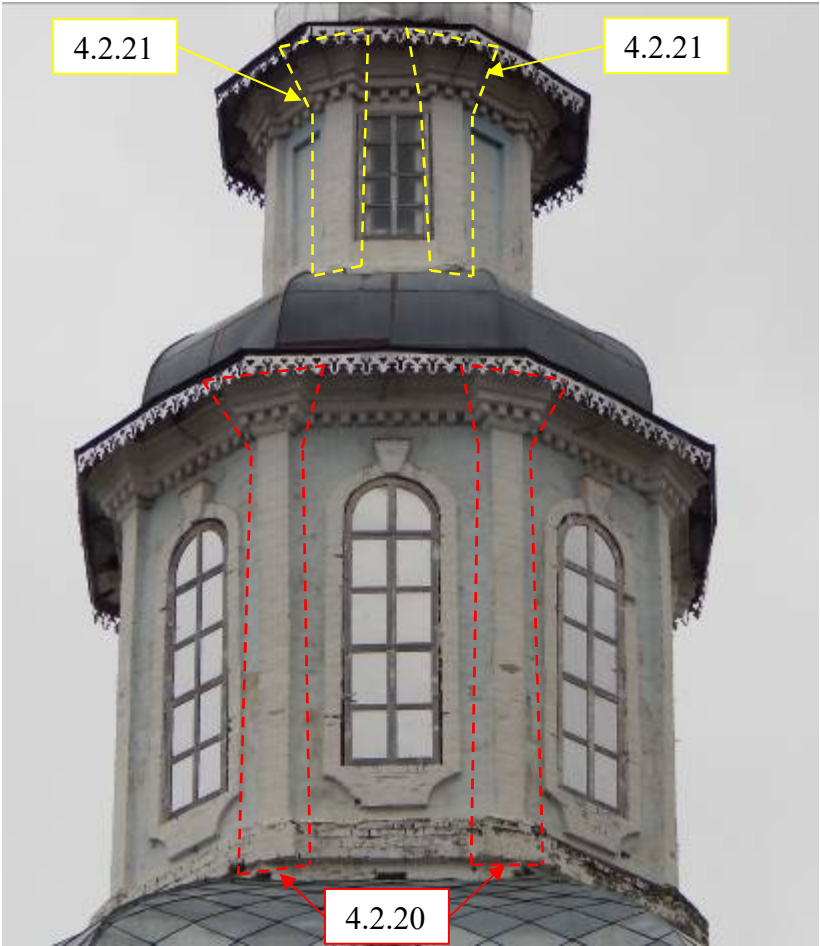
| № п/п | Обобщенная группа элементов предмета охраны | Элементы предмета охраны | Фотографическое или иное графическое изображение предмета охраны* |
|---|---|---|---|
| 4.2.20 | Восточный фасад | Две пилястры типа 7 | <p data-bbox="1417 1369 1973 1401">Фото 61. Восточный фасад. Фото 2017 г.</p> |
| 4.2.21 | | Две пилястры типа 8 | |

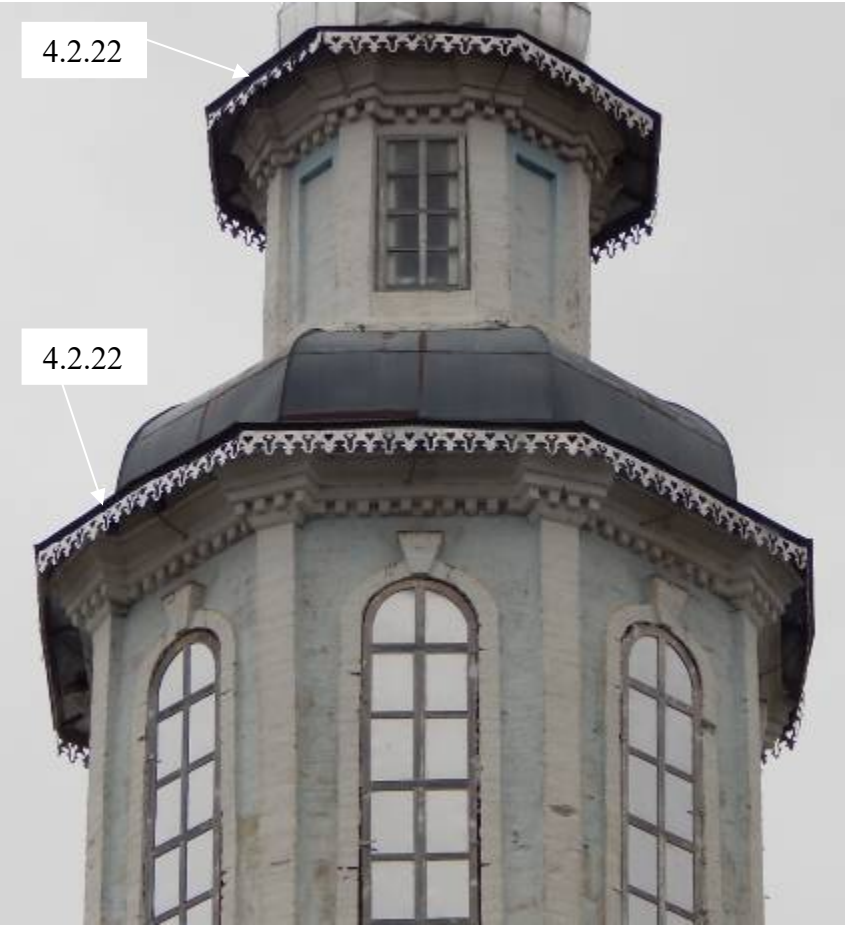
| № п/п | Обобщенная группа элементов предмета охраны | Элементы предмета охраны | Фотографическое или иное графическое изображение предмета охраны* |
|---|---|---|---|
| 4.2.22 | Восточный фасад | Фигурный металлический подзор кровли верхнего и нижнего световых барабанов | <p data-bbox="1417 1345 1973 1380">Фото 62. Восточный фасад. Фото 2017 г.</p> |

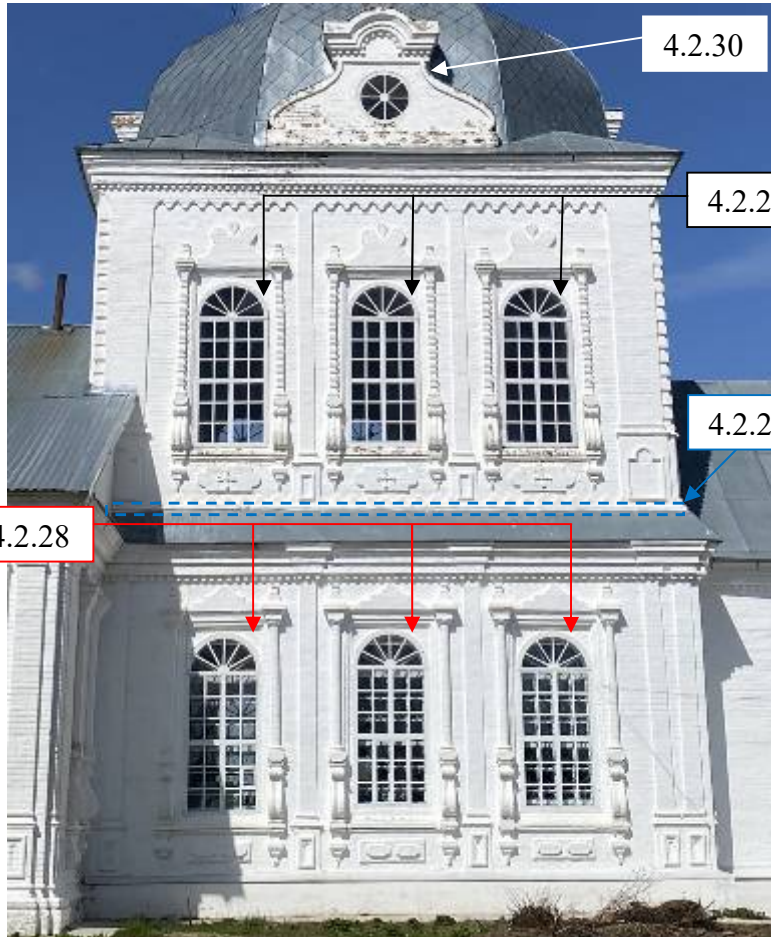
| № п/п | Обобщенная группа элементов предмета охраны | Элементы предмета охраны | Фотографическое или иное графическое изображение предмета охраны* |
|---|---|---|---|
| 4.2.27 | Южный фасад | Карниз типа 4 | |
| 4.2.28 | | Три оконных проема типа 2 | |
| 4.2.29 | | Три оконных проема типа 3 | |
| 4.2.30 | | Одна люкарна типа 1 | |
| | | | Фото 64. Южный фасад. Фото 2024 г. |

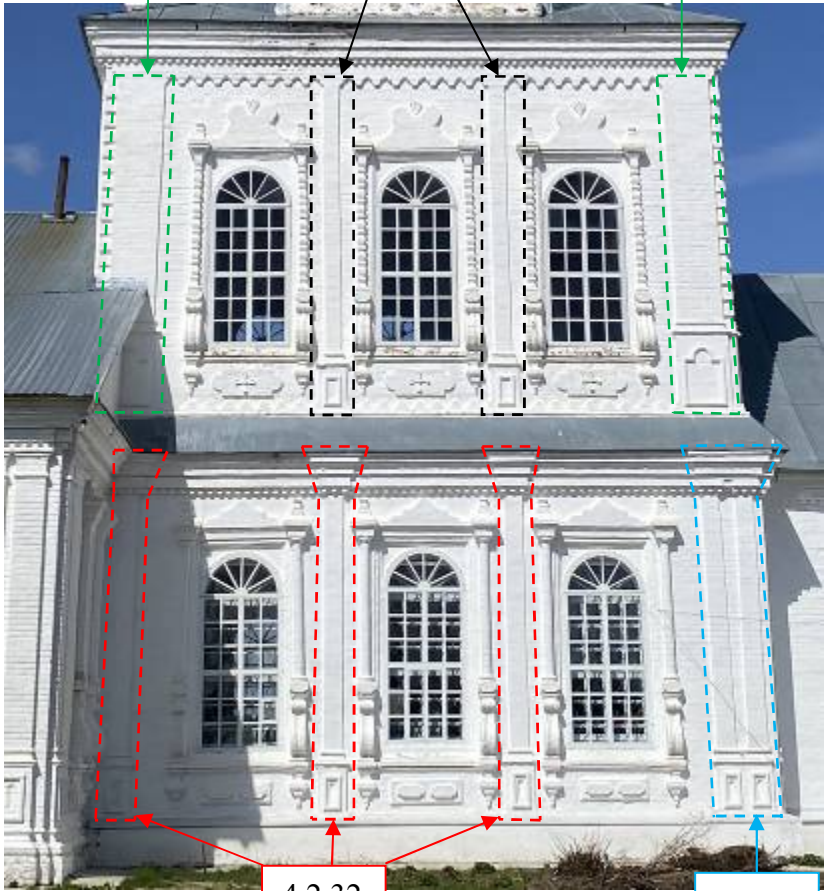
Фото 65. Южный фасад. Фото 2024 г.

| № п/п | Обобщенная группа элементов предмета охраны | Элементы предмета охраны | Фотографическое или иное графическое изображение предмета охраны* |
|---|---|---|---|
| 4.2.31 | Южный фасад | Одна пилястра типа 2 | |
| 4.2.32 | | Три пилястры типа 3 | |
| 4.2.33 | | Две пилястры типа 4 | |
| 4.2.34 | | Две пилястры типа 5 | |

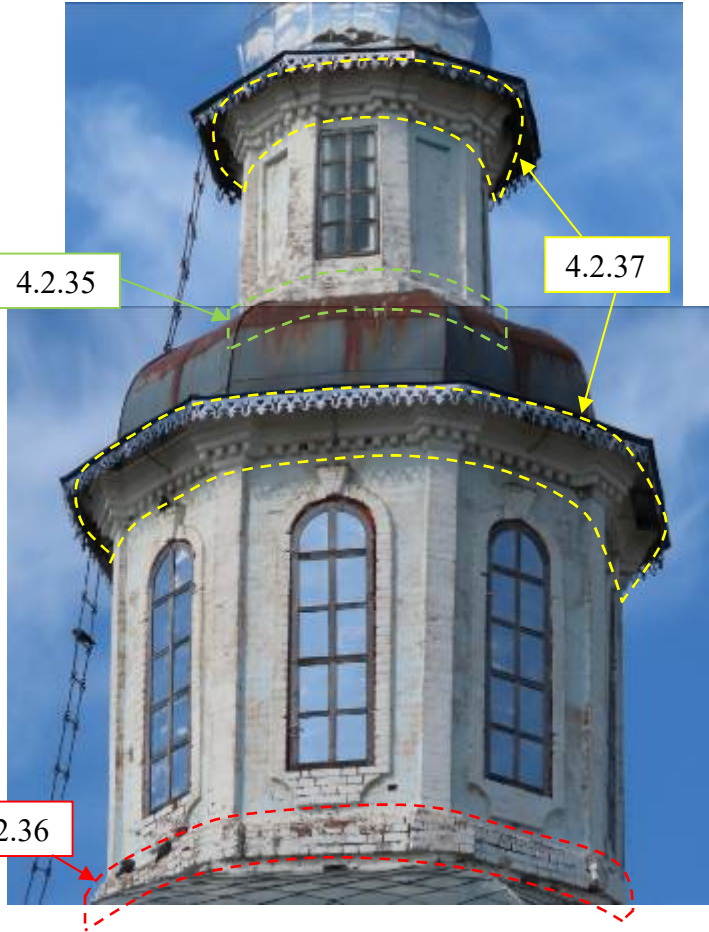
Фото 66. Южный фасад. Фото 2024 г.

| № п/п | Обобщенная группа элементов предмета охраны | Элементы предмета охраны | Фотографическое или иное графическое изображение предмета охраны* |
|---|---|---|---|
| 4.2.35 | Южный фасад | Уступ типа 3 | |
| 4.2.36 | | Карниз типа 5 | |
| 4.2.37 | | Карниз типа 6 | |

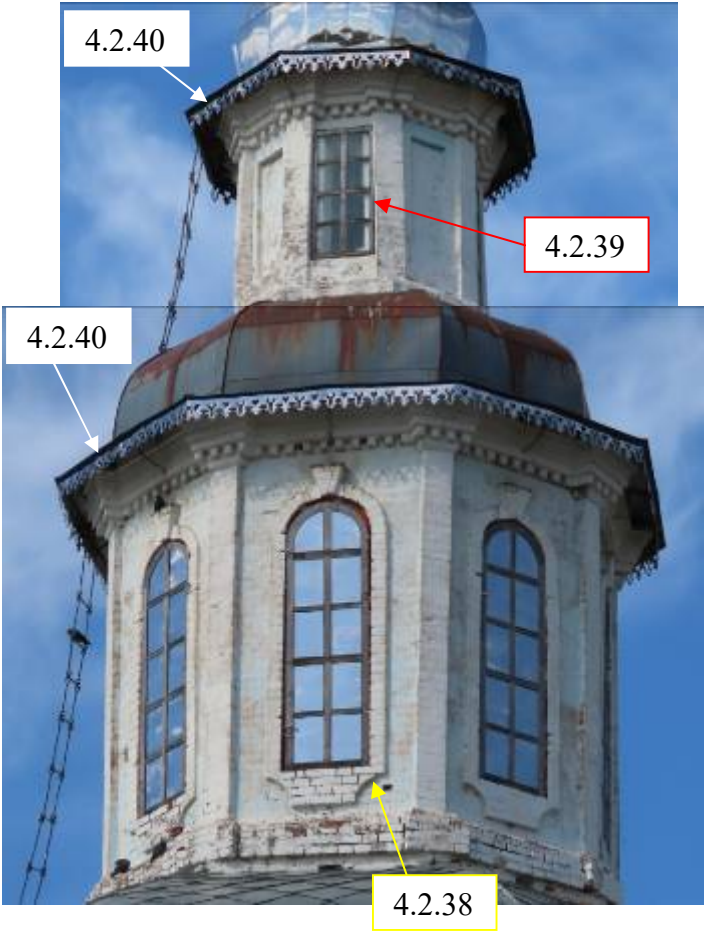
| № п/п | Обобщенная группа элементов предмета охраны | Элементы предмета охраны | Фотографическое или иное графическое изображение предмета охраны* |
|---|---|---|---|
| 4.2.38 | Южный фасад | Один оконный проем типа 4 | <p data-bbox="1435 400 1518 432">4.2.40</p> <p data-bbox="1883 608 1966 639">4.2.39</p> <p data-bbox="1368 703 1451 735">4.2.40</p> <p data-bbox="1727 1270 1809 1302">4.2.38</p> <p data-bbox="1435 1326 1951 1358">Фото 67. Южный фасад. Фото 2024 г.</p> |
| 4.2.39 | | Один оконный проем типа 5 | |
| 4.2.40 | | Фигурный металлический подзор кровли верхнего и нижнего световых барабанов | |

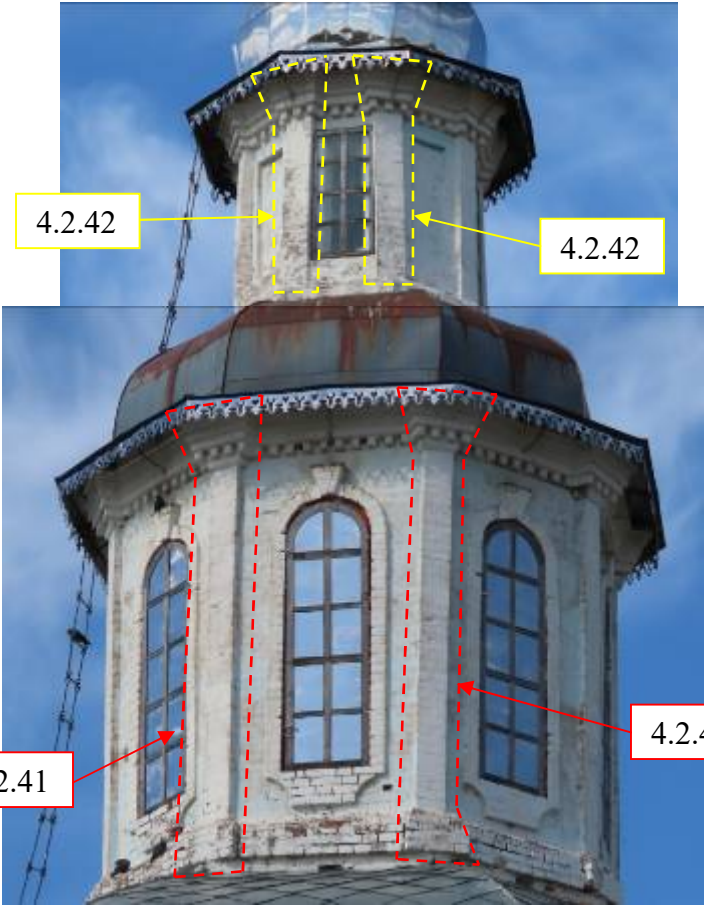
| № п/п | Обобщенная группа элементов предмета охраны | Элементы предмета охраны | Фотографическое или иное графическое изображение предмета охраны* |
|---|---|---|---|
| 4.2.41 | Южный фасад | Две пилястры типа 7 | <p data-bbox="1435 1326 1957 1362">Фото 68. Южный фасад. Фото 2024 г.</p> |
| 4.2.42 | | Две пилястры типа 8 | |

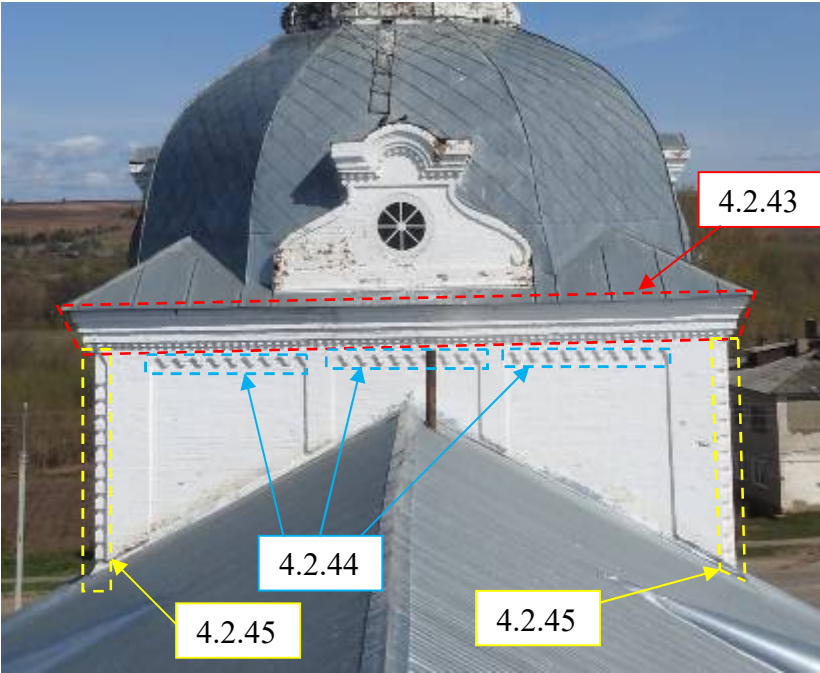
| № п/п | Обобщенная группа элементов предмета охраны | Элементы предмета охраны | Фотографическое или иное графическое изображение предмета охраны* |
|---|---|---|---|
| 4.2.43 | Западный фасад | Карниз типа 2 | |
| 4.2.44 | | Карниз типа 7 | |
| 4.2.45 | | Две фигурные угловые рустованные пилястры второго света | |

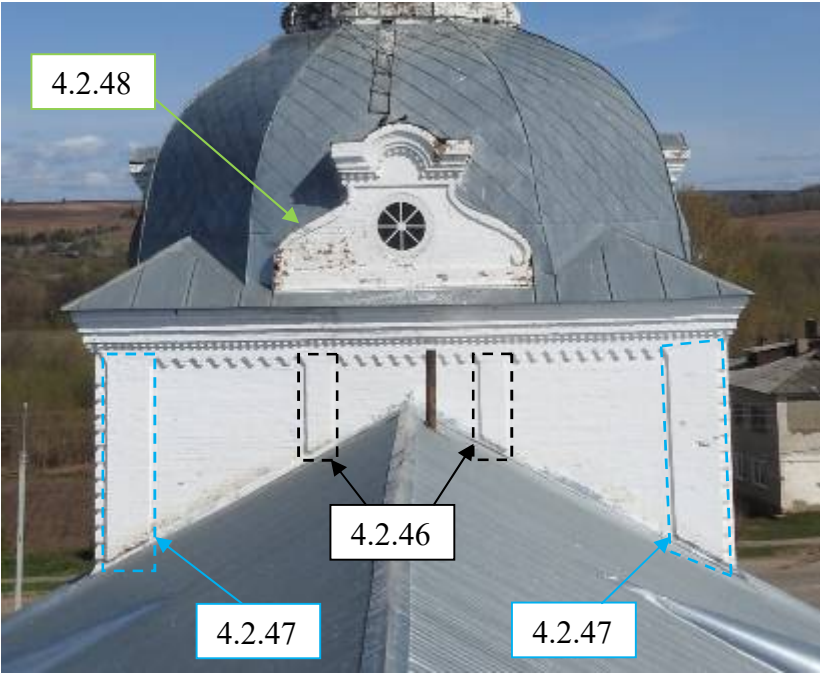
| № п/п | Обобщенная группа элементов предмета охраны | Элементы предмета охраны | Фотографическое или иное графическое изображение предмета охраны* |
|---|---|---|---|
| 4.2.46 | Западный фасад | Две плоские лопатки, разделяющие карниз типа 7 | <p data-bbox="1429 1204 1966 1241">Фото 70. Западный фасад. Фото 2024 г.</p> |
| 4.2.47 | | Две плоские широкие лопатки | |
| 4.2.48 | | Одна люкарна типа 1 | |

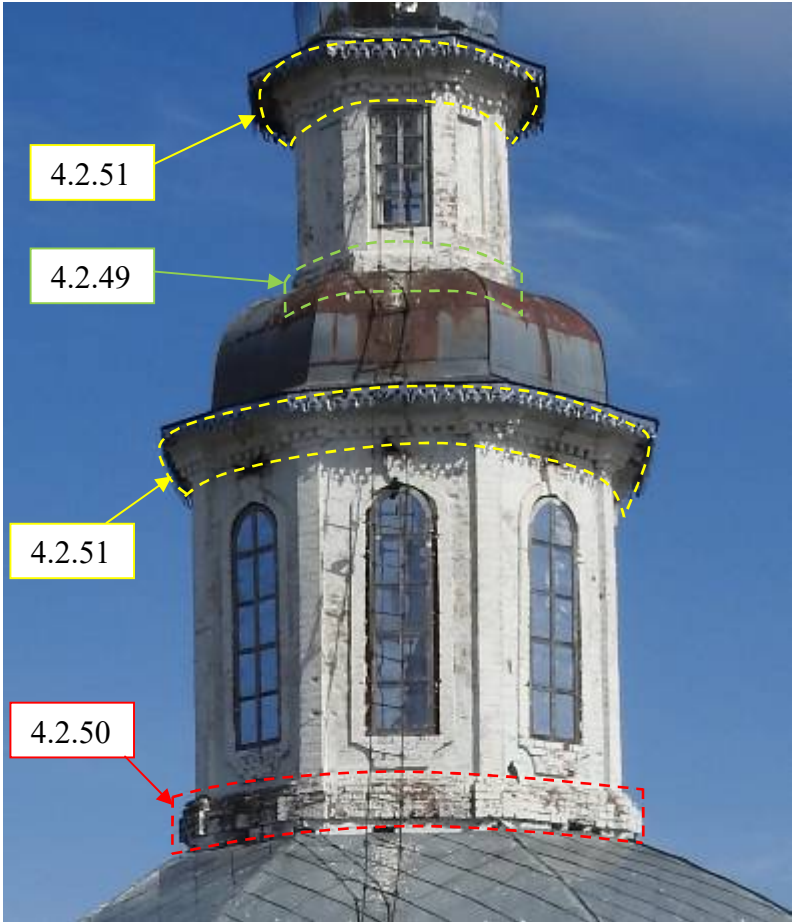
| № п/п | Обобщенная группа элементов предмета охраны | Элементы предмета охраны | Фотографическое или иное графическое изображение предмета охраны* |
|---|---|---|---|
| 4.2.49 | Западный фасад | Уступ типа 3 | <p data-bbox="1429 1345 1962 1377">Фото 71. Западный фасад. Фото 2024 г.</p> |
| 4.2.50 | | Карниз типа 5 | |
| 4.2.51 | | Карниз типа 6 | |

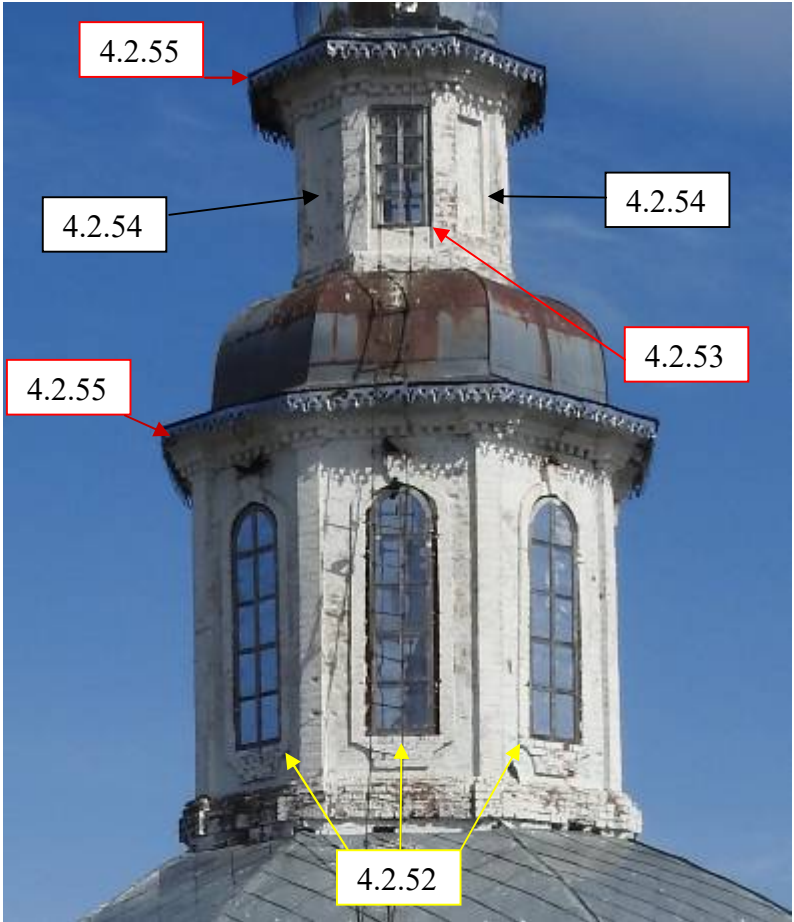
Фото 72. Западный фасад. Фото 2024 г.

| № п/п | Обобщенная группа элементов предмета охраны | Элементы предмета охраны | Фотографическое или иное графическое изображение предмета охраны* |
|---|---|---|---|
| 4.2.52 | Западный фасад | Три оконных проема типа 4 | |
| 4.2.53 | | Один оконный проем типа 5 | |
| 4.2.54 | | Две прямоугольные ширинки верхнего светового барабана | |
| 4.2.55 | | Фигурный металлический подзор кровли верхнего и нижнего световых барабанов | |

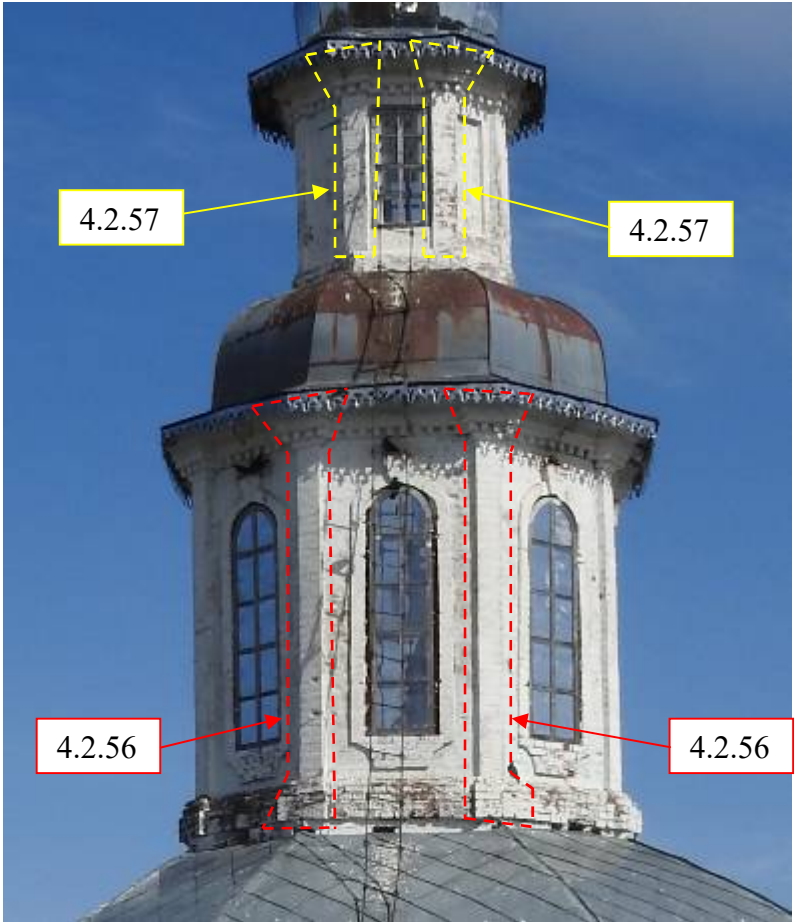
| № п/п | Обобщенная группа элементов предмета охраны | Элементы предмета охраны | Фотографическое или иное графическое изображение предмета охраны* |
|---|---|---|---|
| 4.2.56 | Западный фасад | Две пилястры типа 7 | <p data-bbox="1429 1345 1962 1377">Фото 73. Западный фасад. Фото 2024 г.</p> |
| 4.2.57 | | Две пилястры типа 8 | |

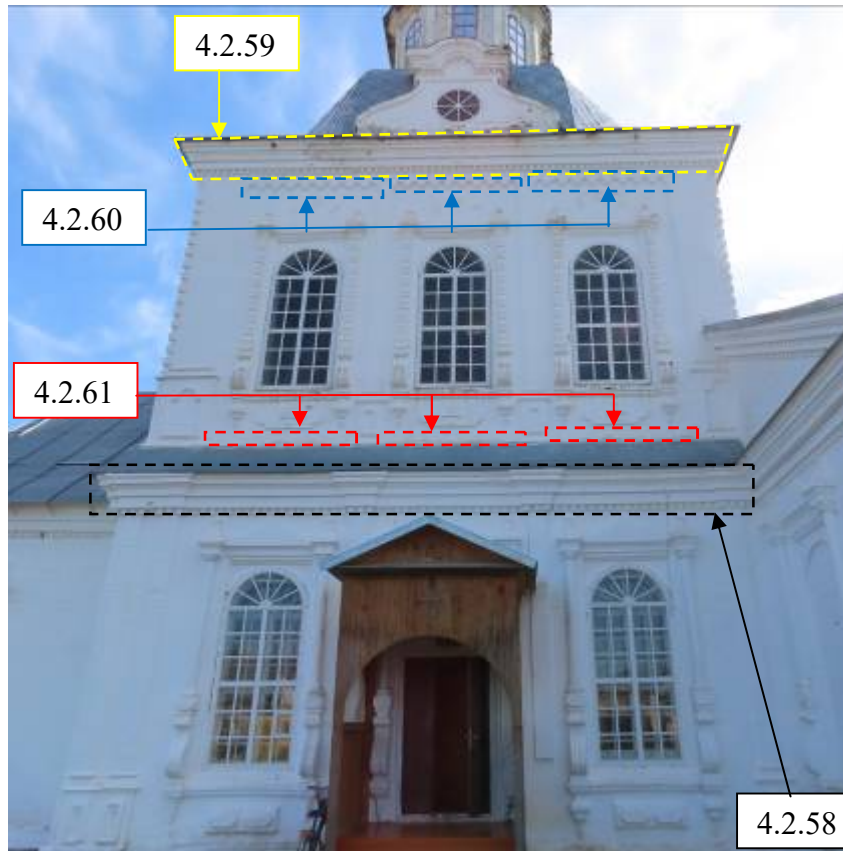
| № п/п | Обобщенная группа элементов предмета охраны | Элементы предмета охраны | Фотографическое или иное графическое изображение предмета охраны* |
|---|---|---|---|
| | | | Фото 74. Северный фасад. Фото 2024 г. |

| № п/п | Обобщенная группа элементов предмета охраны | Элементы предмета охраны | Фотографическое или иное графическое изображение предмета охраны* |
|---|---|---|---|
| 4.2.58 | Северный фасад | Карниз типа 1 | |
| 4.2.59 | | Карниз типа 2 | |
| 4.2.60 | | Карниз типа 7 | |
| 4.2.61 | | Карниз типа 8 | |

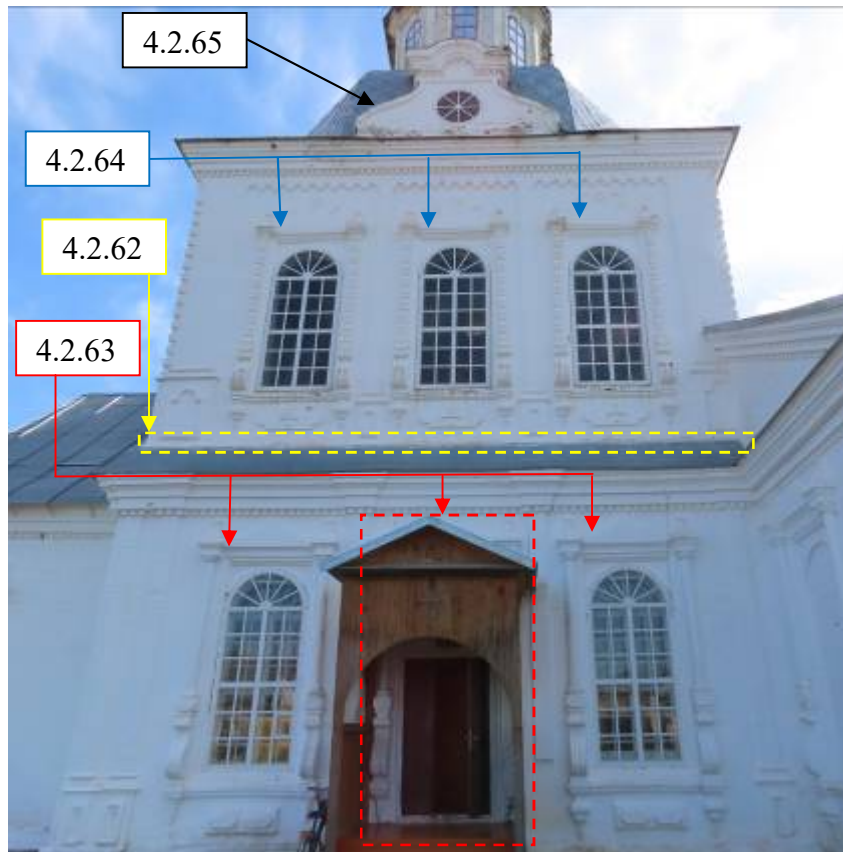
| № п/п | Обобщенная группа элементов предмета охраны | Элементы предмета охраны | Фотографическое или иное графическое изображение предмета охраны* |
|---|---|---|---|
| | | | Фото 75. Северный фасад. Фото 2024 г. |

| № п/п | Обобщенная группа элементов предмета охраны | Элементы предмета охраны | Фотографическое или иное графическое изображение предмета охраны* |
|---|---|---|---|
| 4.2.62 | Северный фасад | Карниз типа 4 | |
| 4.2.63 | | Три оконных проема типа 2 | |
| 4.2.64 | | Три оконных проема типа 3 | |
| 4.2.65 | | Одна люкарна типа 1 | |

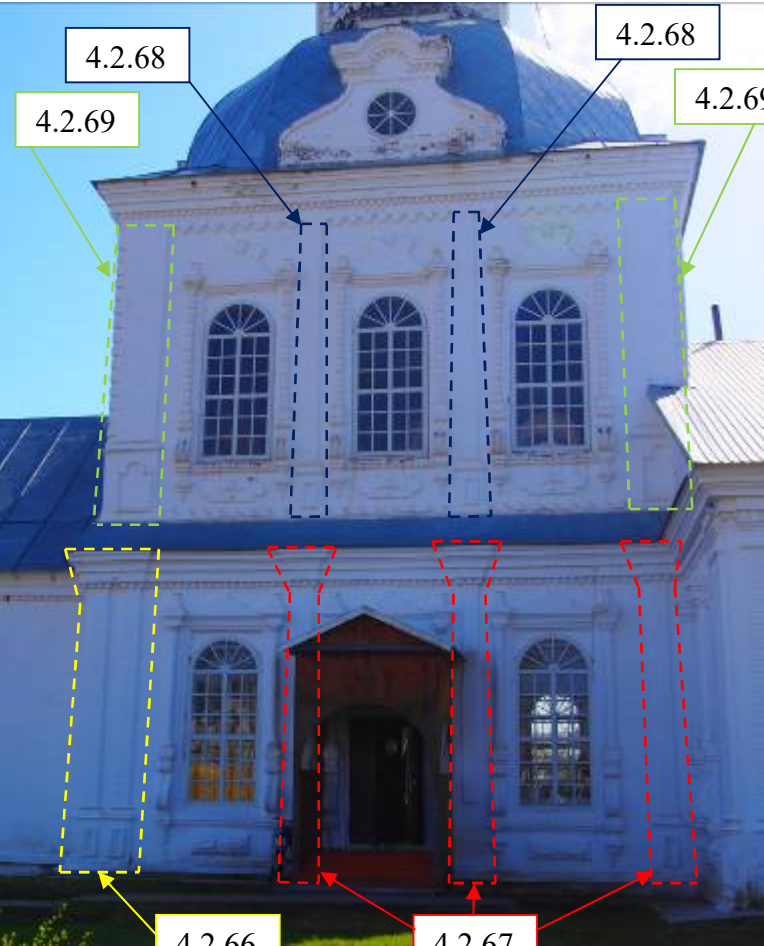
| № п/п | Обобщенная группа элементов предмета охраны | Элементы предмета охраны | Фотографическое или иное графическое изображение предмета охраны* |
|---|---|---|---|
| 4.2.66 | Северный фасад | Одна пилястра типа 2 | <p data-bbox="1429 1369 1966 1401">Фото 76. Северный фасад. Фото 2024 г.</p> |
| 4.2.67 | | Три пилястры типа 3 | |
| 4.2.68 | | Две пилястры типа 4 | |
| 4.2.69 | | Две пилястры типа 5 | |

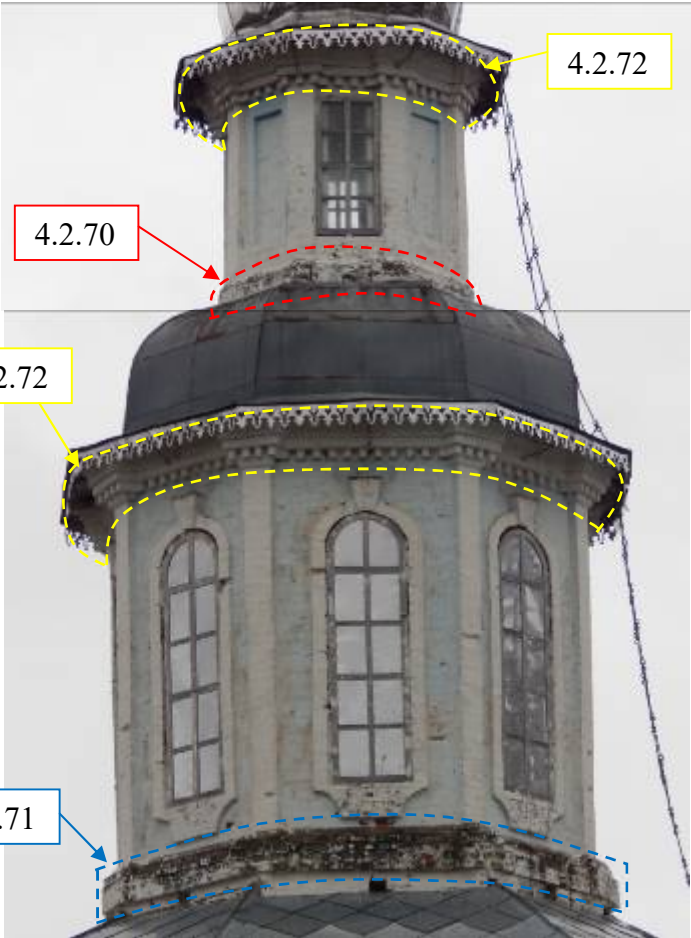
Фото 77. Северный фасад. Фото 2017 г.

| № п/п | Обобщенная группа элементов предмета охраны | Элементы предмета охраны | Фотографическое или иное графическое изображение предмета охраны* |
|---|---|---|---|
| 4.2.70 | Северный фасад | Уступ типа 3 | |
| 4.2.71 | | Карниз типа 5 | |
| 4.2.72 | | Карниз типа 6 | |

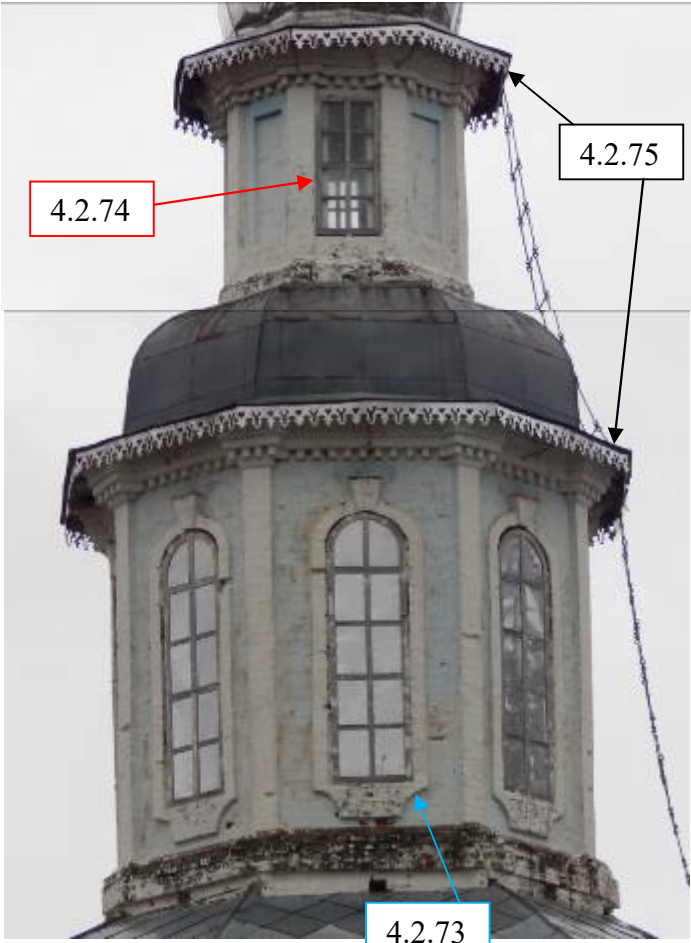
Фото 78. Северный фасад. Фото 2017 г.

| № п/п | Обобщенная группа элементов предмета охраны | Элементы предмета охраны | Фотографическое или иное графическое изображение предмета охраны* |
|---|---|---|---|
| 4.2.73 | Северный фасад | Один оконный проем типа 4 | |
| 4.2.74 | | Один оконный проем типа 5 | |
| 4.2.75 | | Фигурный металлический подзор кровли верхнего и нижнего световых барабанов | |

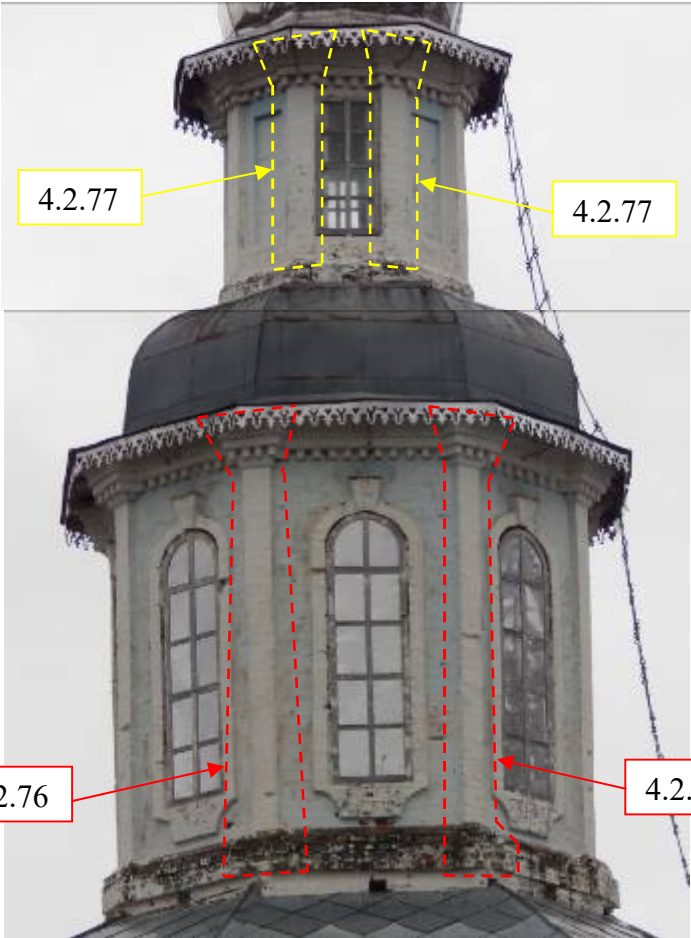
| № п/п | Обобщенная группа элементов предмета охраны | Элементы предмета охраны | Фотографическое или иное графическое изображение предмета охраны* |
|---|---|---|---|
| 4.2.76 | Северный фасад | Две пилястры типа 7 | <p data-bbox="1424 1361 1966 1393">Фото 79. Северный фасад. Фото 2017 г.</p> |
| 4.2.77 | | Две пилястры типа 8 | |

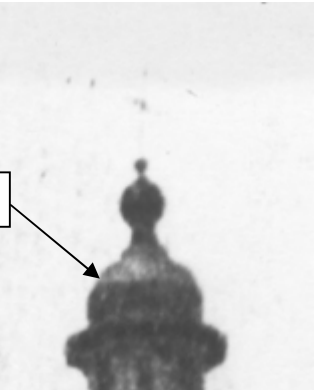
| № п/п | Обобщенная группа элементов предмета охраны | Элементы предмета охраны | Фотографическое или иное графическое изображение предмета охраны* |
|---|---|---|---|
| 4.2.78 | | <p>Форма луковичной главы и подкрестного яблока завершения</p> | <div data-bbox="1429 686 1550 742" data-label="Text">4.2.78</div> <p>Фото 80. Вид с юго-востока.<br/>Фото конца XIX – начала XX вв.</p> |

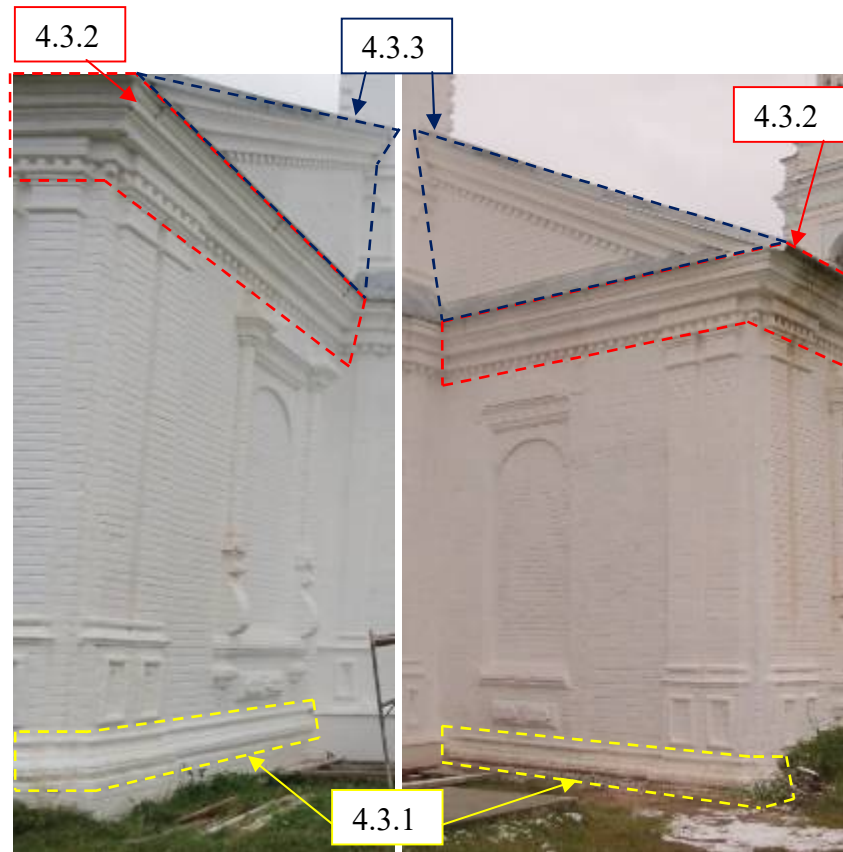
| № п/п | Обобщенная группа элементов предмета охраны | Элементы предмета охраны | Фотографическое или иное графическое изображение предмета охраны* |
|---|---|---|---|
| Фото 81, 82. Восточный фасад. Фото 2017 г. | | | |

| № п/п | Обобщенная группа элементов предмета охраны | Элементы предмета охраны | Фотографическое или иное графическое изображение предмета охраны* |
|---|---|---|---|
| 4.3.1 | Восточный фасад | Уступ типа 1 | |
| 4.3.2 | | Карниз типа 9 | |
| 4.3.3 | | Фронтон с карнизом типа 9 | |

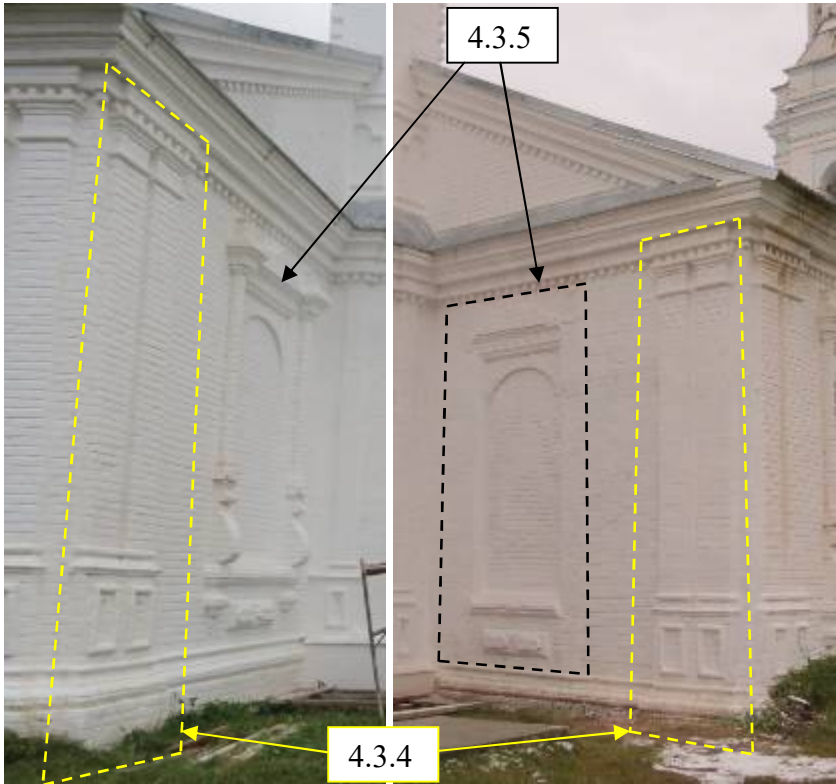
| № п/п | Обобщенная группа элементов предмета охраны | Элементы предмета охраны | Фотографическое или иное графическое изображение предмета охраны* |
|---|---|---|---|
| 4.3.4 | Восточный фасад | Две пилястры типа 9 | <p data-bbox="1391 1241 1995 1273">Фото 83, 84. Восточный фасад. Фото 2017 г.</p> |
| 4.3.5 | | Два ложных оконных проема типа 6 без заполнения | |

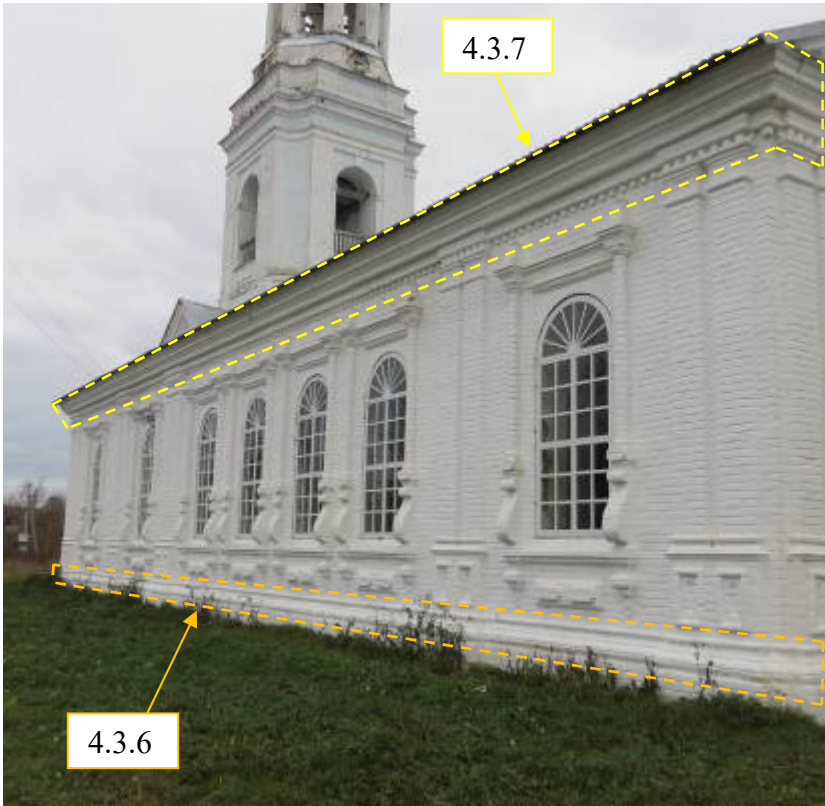
| № п/п | Обобщенная группа элементов предмета охраны | Элементы предмета охраны | Фотографическое или иное графическое изображение предмета охраны* |
|---|---|---|---|
| 4.3.6 | Южный фасад | Уступ типа 1 | <p data-bbox="1435 1299 1957 1337">Фото 85. Южный фасад. Фото 2017 г.</p> |
| 4.3.7 | | Карниз типа 9 | |

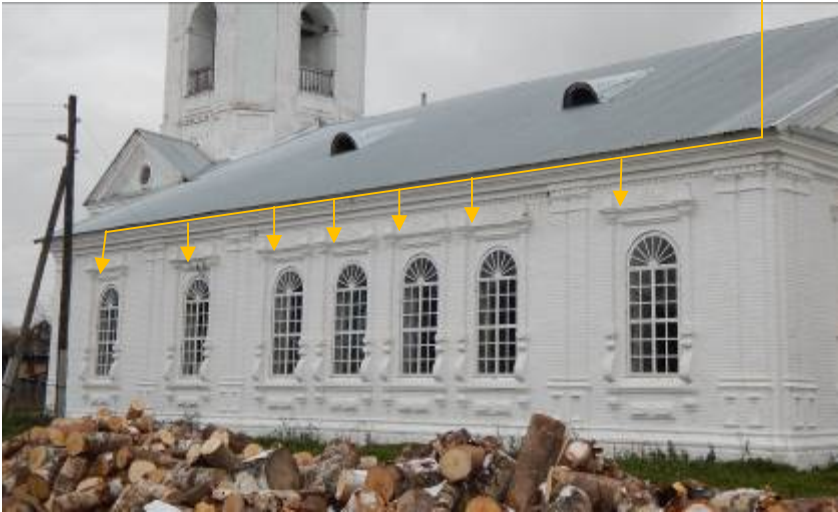
| № п/п | Обобщенная группа элементов предмета охраны | Элементы предмета охраны | Фотографическое или иное графическое изображение предмета охраны* |
|---|---|---|---|
| 4.3.8 | Южный фасад | Семь оконных проемов типа 6 | <div data-bbox="1973 485 2085 544" style="border: 1px solid black; padding: 2px; display: inline-block;">4.3.8</div><br> <p data-bbox="1435 1114 1955 1150">Фото 86. Южный фасад. Фото 2017 г.</p> |

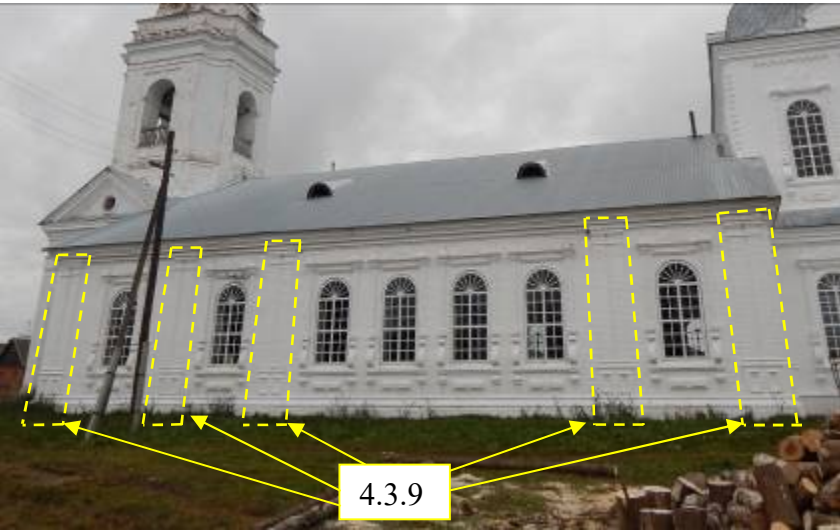
| № п/п | Обобщенная группа элементов предмета охраны | Элементы предмета охраны | Фотографическое или иное графическое изображение предмета охраны* |
|---|---|---|---|
| 4.3.9 | Южный фасад | Пять пилястр типа 9 | <p data-bbox="1440 1134 1951 1169">Фото 87. Южный фасад. Фото 2017 г.</p> |

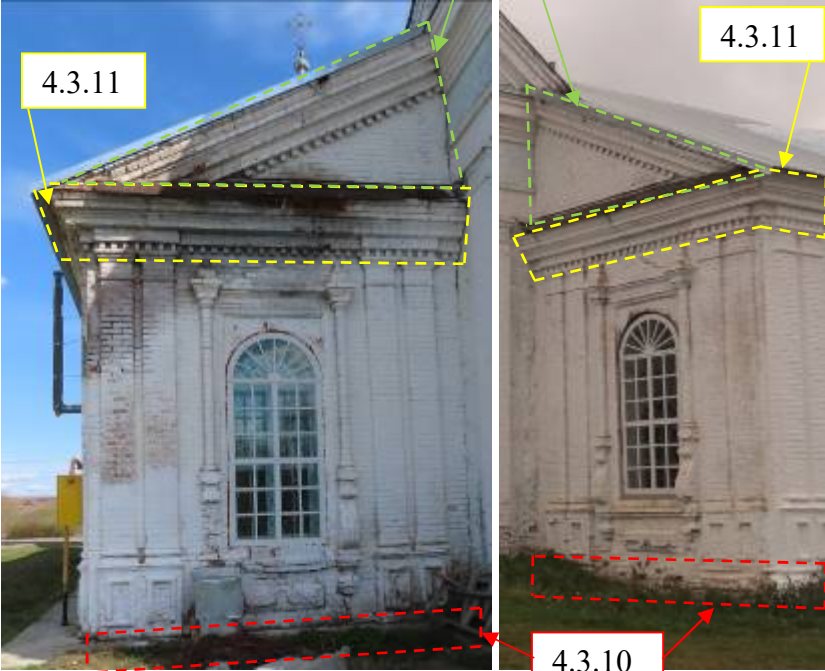
| № п/п | Обобщенная группа элементов предмета охраны | Элементы предмета охраны | Фотографическое или иное графическое изображение предмета охраны* |
|---|---|---|---|
| 4.3.10 | Западный фасад | Уступ типа 1 | <p data-bbox="1402 1166 1989 1201">Фото 88, 89. Западный фасад. Фото 2024 г.</p> |
| 4.3.11 | | Карниз типа 9 | |
| 4.3.12 | | Фронтон с карнизом типа 9 | |

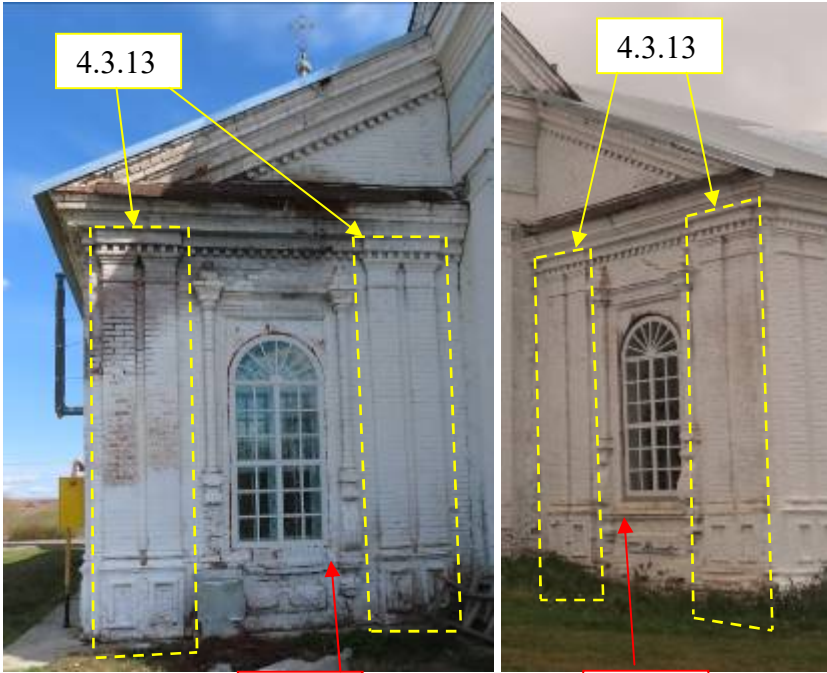
| № п/п | Обобщенная группа элементов предмета охраны | Элементы предмета охраны | Фотографическое или иное графическое изображение предмета охраны* |
|---|---|---|---|
| 4.3.13 | Западный фасад | Четыре пилястры типа 9 | <p data-bbox="1400 1241 1989 1273">Фото 90, 91. Западный фасад. Фото 2023 г.</p> |
| 4.3.14 | | Два оконных проема типа 6 | |
