**Об установлении предмета охраны объекта культурного наследия  
(памятника истории и культуры) народов Российской Федерации  
регионального значения «Петропавловская церковь», расположенного  
по адресу: Кировская область, Уржумский район, с. Петровское**

**ПРЕДМЕТ ОХРАНЫ**

**объекта культурного наследия (памятника истории и культуры) народов Российской Федерации  
регионального значения «Петропавловская церковь», расположенного по адресу:  
Кировская область, Уржумский район, с. Петровское**

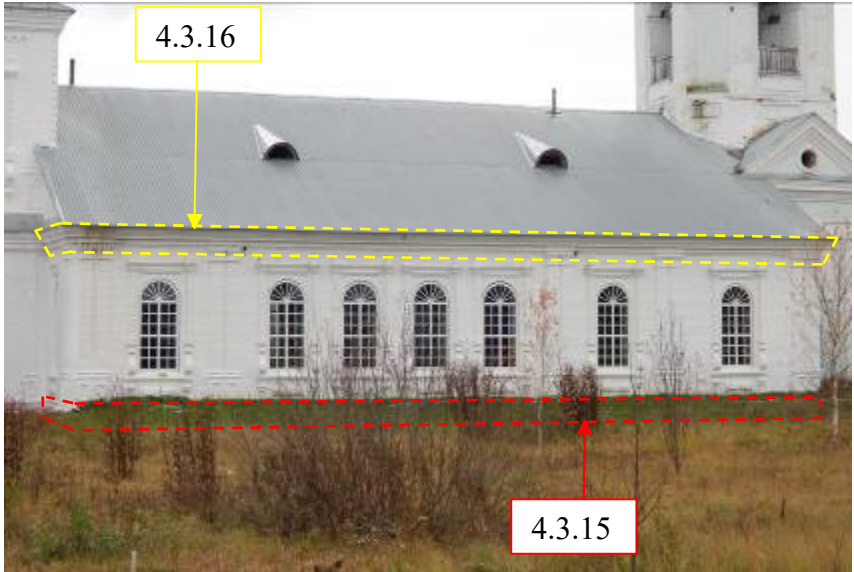
Фото 92. Северный фасад. Фото 2017 г.

| № п/п | Обобщенная группа элементов предмета охраны | Элементы предмета охраны | Фотографическое или иное графическое изображение предмета охраны* |
|---|---|---|---|
| 4.3.15 | Северный фасад | Уступ типа 1 | |
| 4.3.16 | | Карниз типа 9 | |

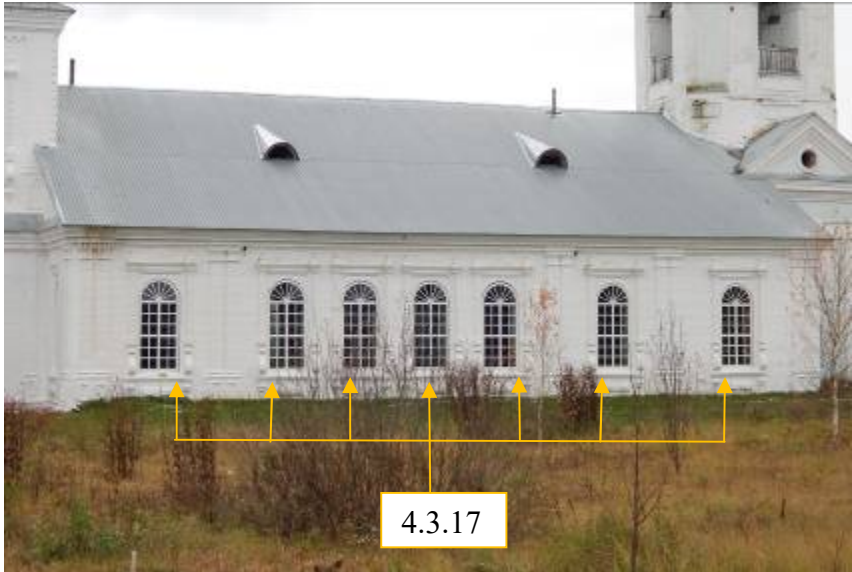
| № п/п | Обобщенная группа элементов предмета охраны | Элементы предмета охраны | Фотографическое или иное графическое изображение предмета охраны* |
|---|---|---|---|
| 4.3.17 | Северный фасад | Семь оконных проема типа 6 | <p data-bbox="1429 1142 1966 1177">Фото 93. Северный фасад. Фото 2017 г.</p> |

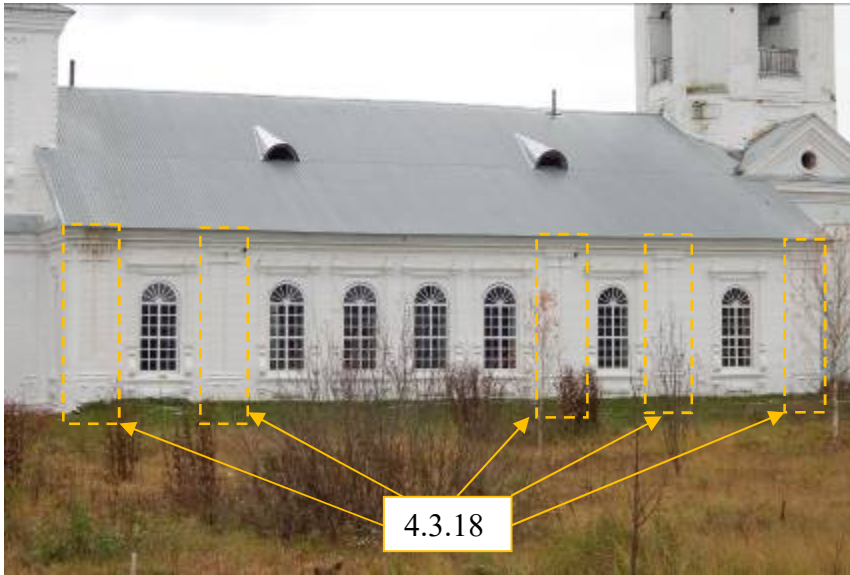
| № п/п | Обобщенная группа элементов предмета охраны | Элементы предмета охраны | Фотографическое или иное графическое изображение предмета охраны* |
|---|---|---|---|
| 4.3.18 | Северный фасад | Пять пилястр типа 9 | <p data-bbox="1429 1217 1966 1249">Фото 94. Северный фасад. Фото 2017 г.</p> |

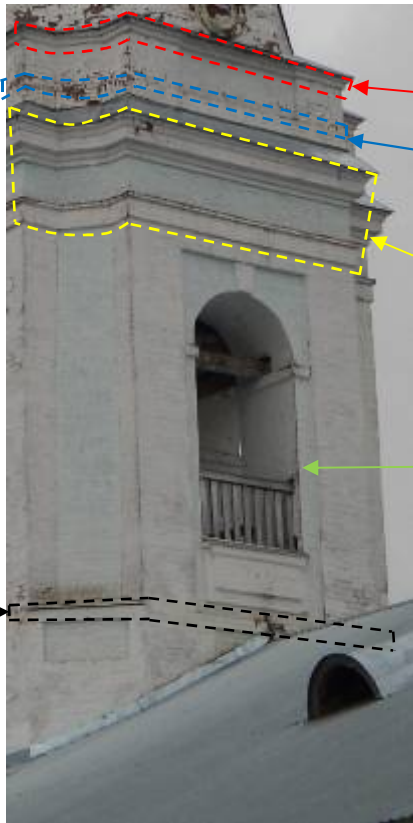
| № п/п | Обобщенная группа элементов предмета охраны | Элементы предмета охраны | Фотографическое или иное графическое изображение предмета охраны* |
|---|---|---|---|
| | | | Фото 95. Вид с юго-восточной стороны. Фото 2017 г. |

| № п/п | Обобщенная группа элементов предмета охраны | Элементы предмета охраны | Фотографическое или иное графическое изображение предмета охраны* |
|---|---|---|---|
| 4.4.1 | Восточный фасад | Уступ типа 2 в уровне основания второго яруса | |
| 4.4.2 | | Уступ типа 2 в уровне вершины второго яруса | |
| 4.4.3 | | Антаблемент типа 2 | |
| 4.4.4 | | Карниз типа 11 | |
| 4.4.5 | | Один проем типа 1 | |

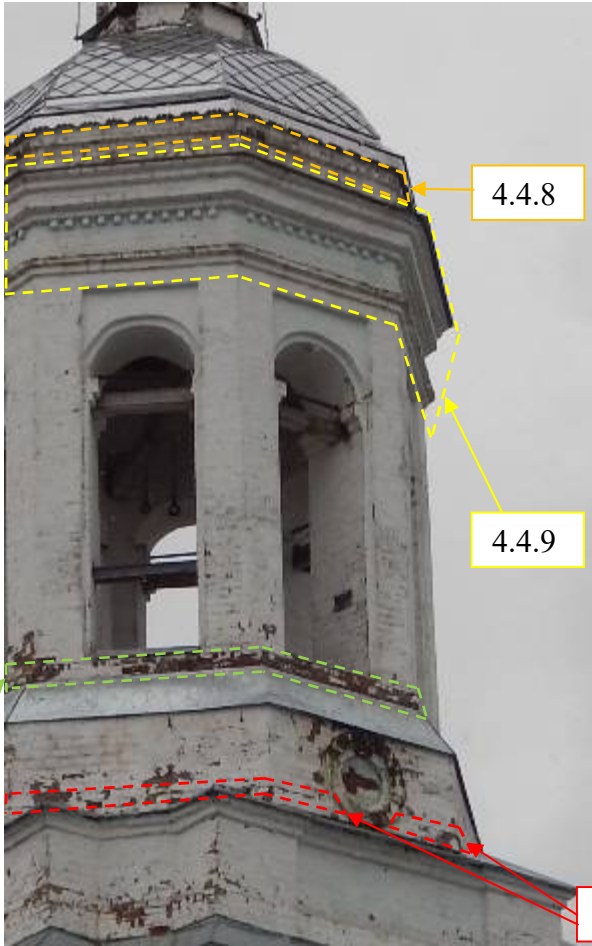
Фото 96. Вид с юго-восточной стороны. Фото 2017 г.

| № п/п | Обобщенная группа элементов предмета охраны | Элементы предмета охраны | Фотографическое или иное графическое изображение предмета охраны* |
|---|---|---|---|
| 4.4.6 | Восточный фасад | Уступ типа 2 в уровне основания третьего яруса | <p>4.4.8</p> <p>4.4.9</p> <p>4.4.7</p> <p>4.4.6</p> |
| 4.4.7 | | Уступ типа 2 под проемами третьего яруса | |
| 4.4.8 | | Карниз типа 12 | |
| 4.4.9 | | Антаблемент типа 2 | |

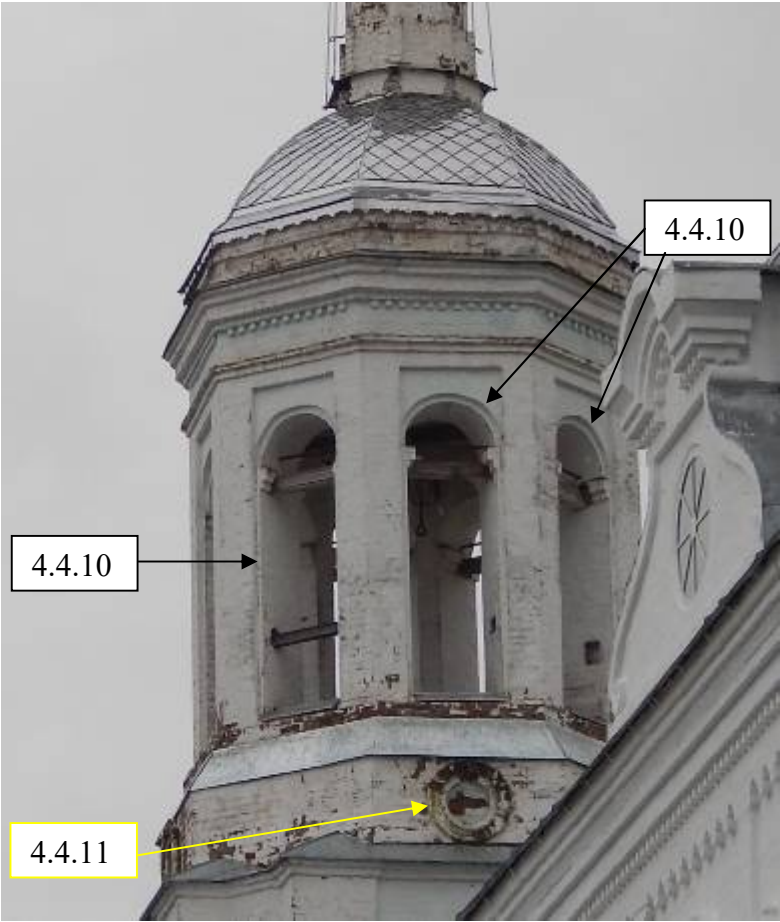
| № п/п | Обобщенная группа элементов предмета охраны | Элементы предмета охраны | Фотографическое или иное графическое изображение предмета охраны* |
|---|---|---|---|
| 4.4.10 | Восточный фасад | Три проема типа 2 | <p data-bbox="1308 1342 2085 1374">Фото 97. Вид с восточной стороны. Фото 2017 г.</p> |
| 4.4.11 | | Один оконный проем типа 9 | |

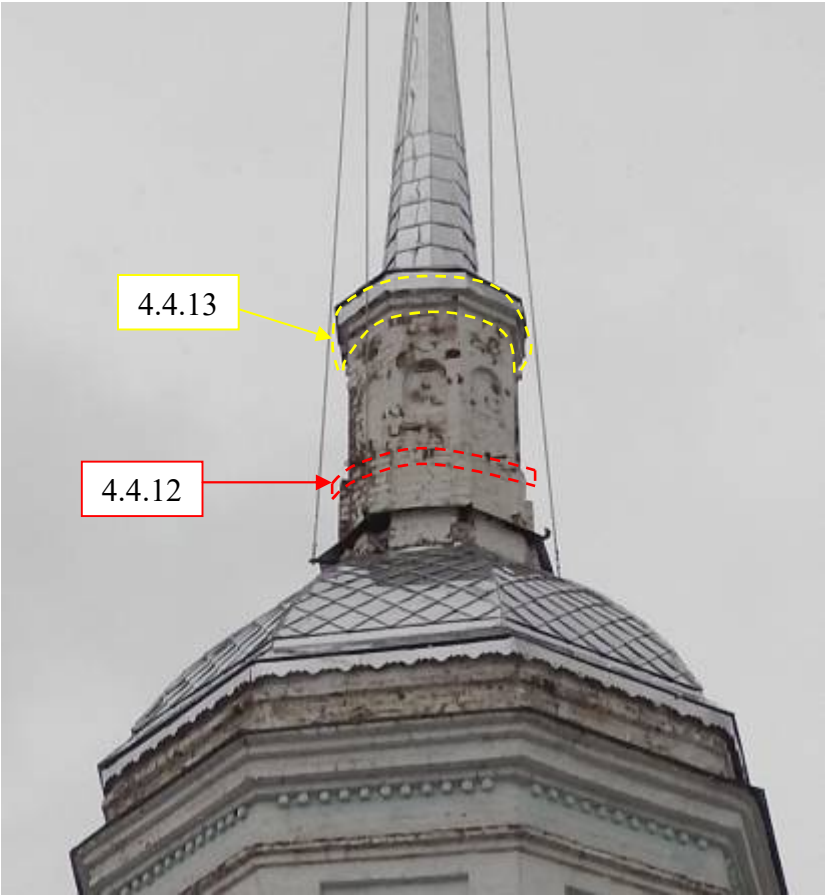
| № п/п | Обобщенная группа элементов предмета охраны | Элементы предмета охраны | Фотографическое или иное графическое изображение предмета охраны* |
|---|---|---|---|
| 4.4.12 | Восточный фасад | Уступ типа 2 | <p data-bbox="1330 1315 2063 1350">Фото 98. Вид с юго-восточной стороны. Фото 2017 г.</p> |
| 4.4.13 | | Карниз типа 13 | |

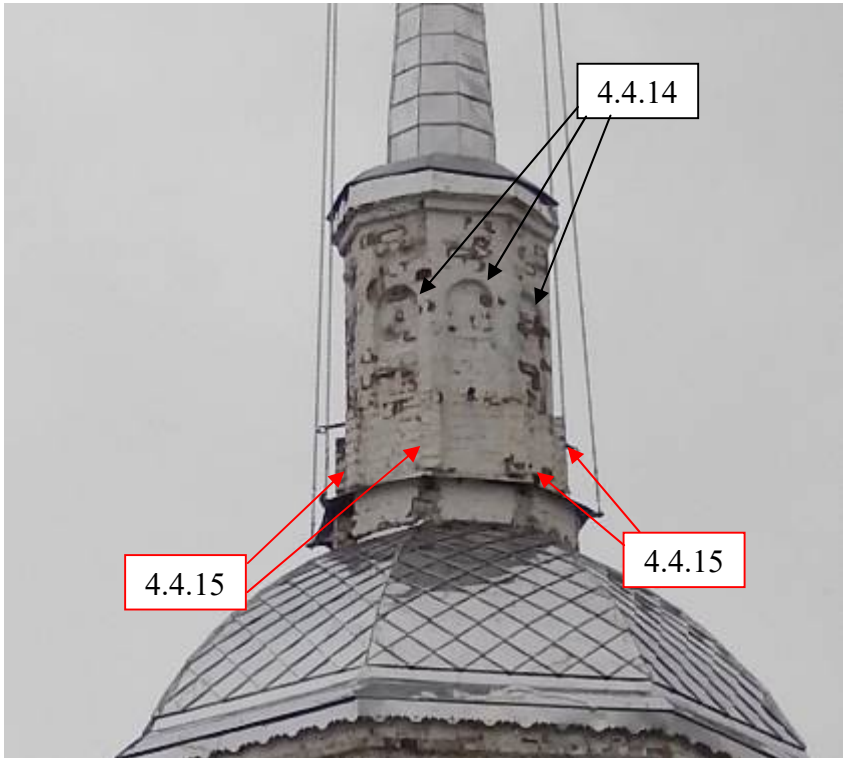
| № п/п | Обобщенная группа элементов предмета охраны | Элементы предмета охраны | Фотографическое или иное графическое изображение предмета охраны* |
|---|---|---|---|
| 4.4.14 | Восточный фасад | Три оконных проема типа 10 | <p data-bbox="1361 1254 2029 1286">Фото 99. Вид с восточной стороны. Фото 2017 г.</p> |
| 4.4.15 | | Четыре плоские угловые лопатки | |

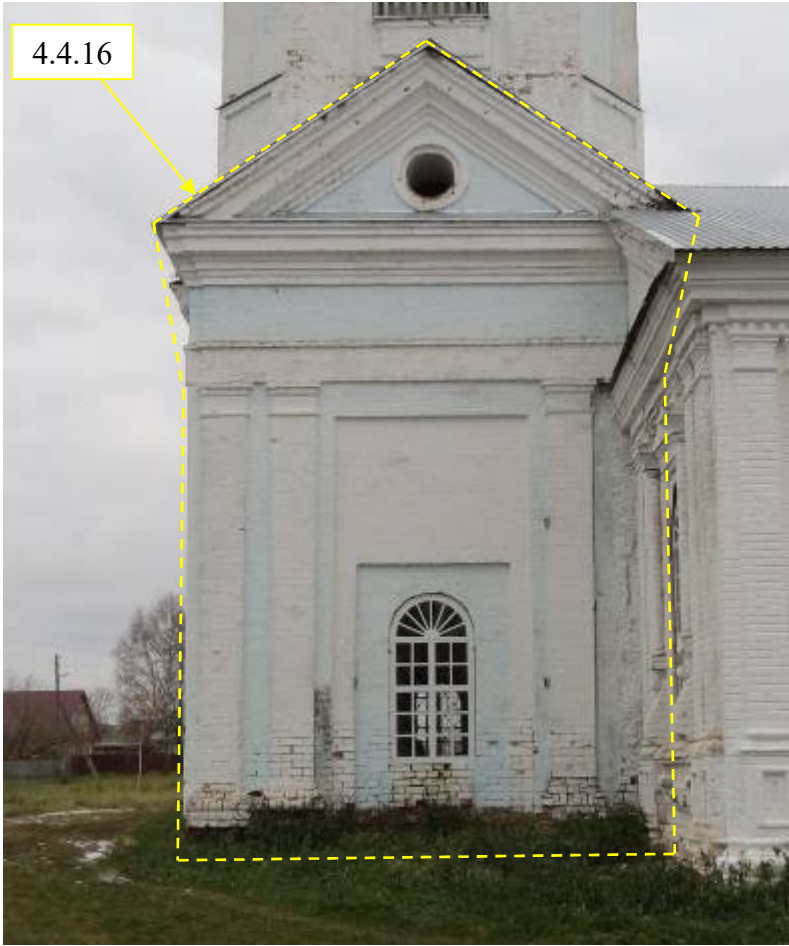
| № п/п | Обобщенная группа элементов предмета охраны | Элементы предмета охраны | Фотографическое или иное графическое изображение предмета охраны* |
|---|---|---|---|
| 4.4.16 | Южный фасад | <p>Портик, состоящий из четырех пилястр типа 10, поддерживающих антаблемент типа 1 и фронтон с карнизом типа 10 и оконным проемом типа 8.</p> <p>В центре портика – прямоугольная ниша с оконным проемом типа 7</p> | <p>Фото 100. Южный фасад. Фото 2017 г.</p> |

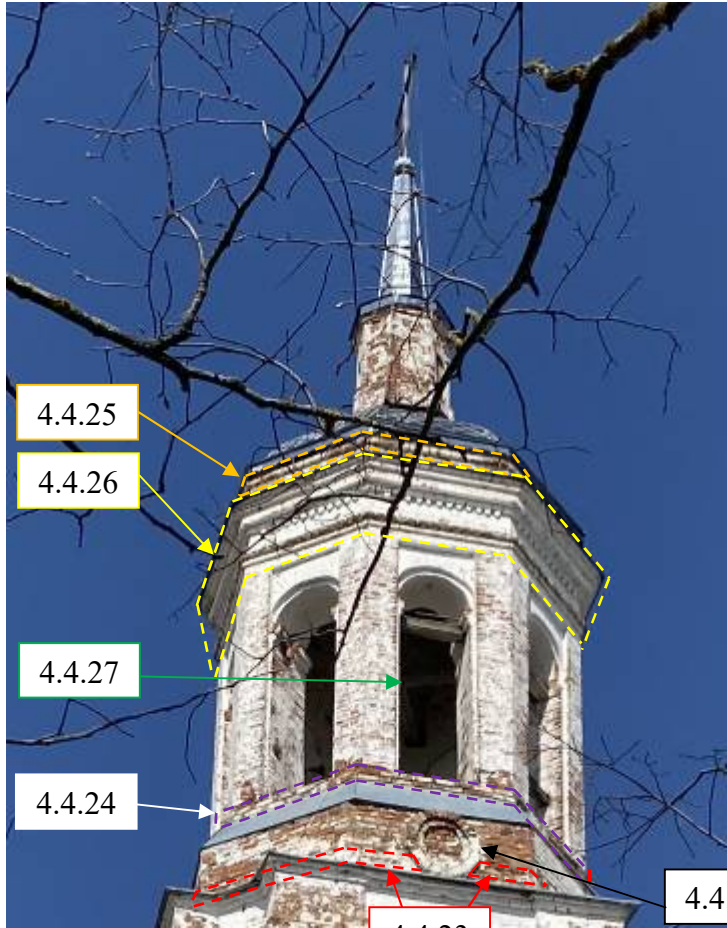
Фото 102. Южный фасад. Фото 2024 г.

| № п/п | Обобщенная группа элементов предмета охраны | Элементы предмета охраны | Фотографическое или иное графическое изображение предмета охраны* |
|---|---|---|---|
| 4.4.23 | Южный фасад | Уступ типа 2 в уровне основания третьего яруса | |
| 4.4.24 | | Уступ типа 2 под проемами третьего яруса | |
| 4.4.25 | | Карниз типа 12 | |
| 4.4.26 | | Антаблемент типа 2 | |
| 4.4.27 | | Один проем типа 2 | |
| 4.4.28 | | Один оконный проем типа 9 | |

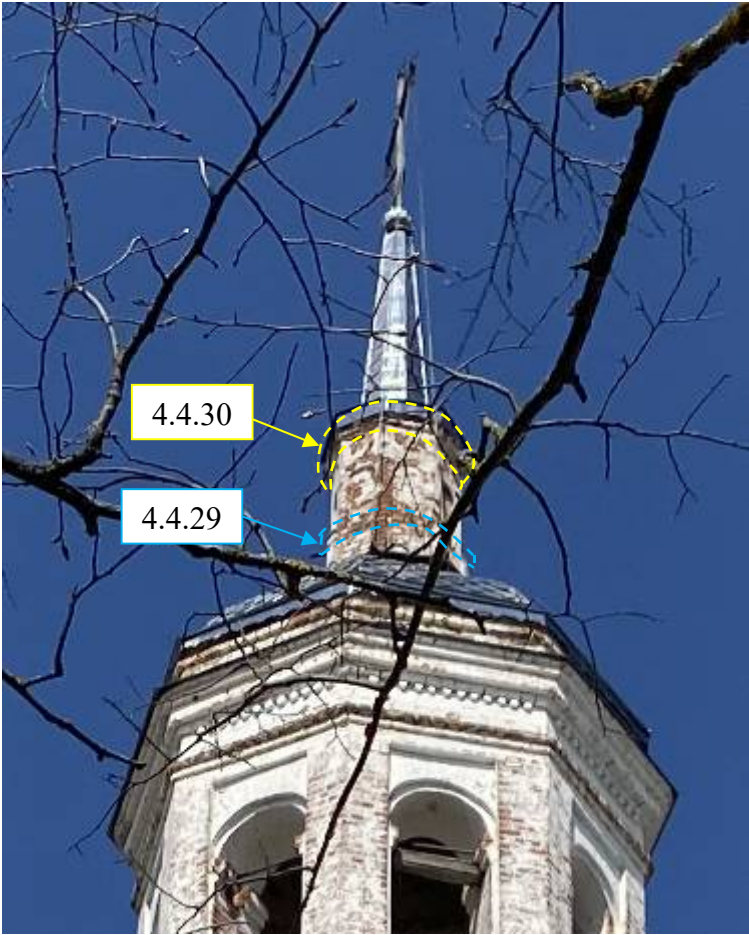
| № п/п | Обобщенная группа элементов предмета охраны | Элементы предмета охраны | Фотографическое или иное графическое изображение предмета охраны* |
|---|---|---|---|
| 4.4.29 | Южный фасад | Уступ типа 2 | <p data-bbox="1429 1353 1960 1390">Фото 103. Южный фасад. Фото 2024 г.</p> |
| 4.4.30 | | Карниз типа 13 | |

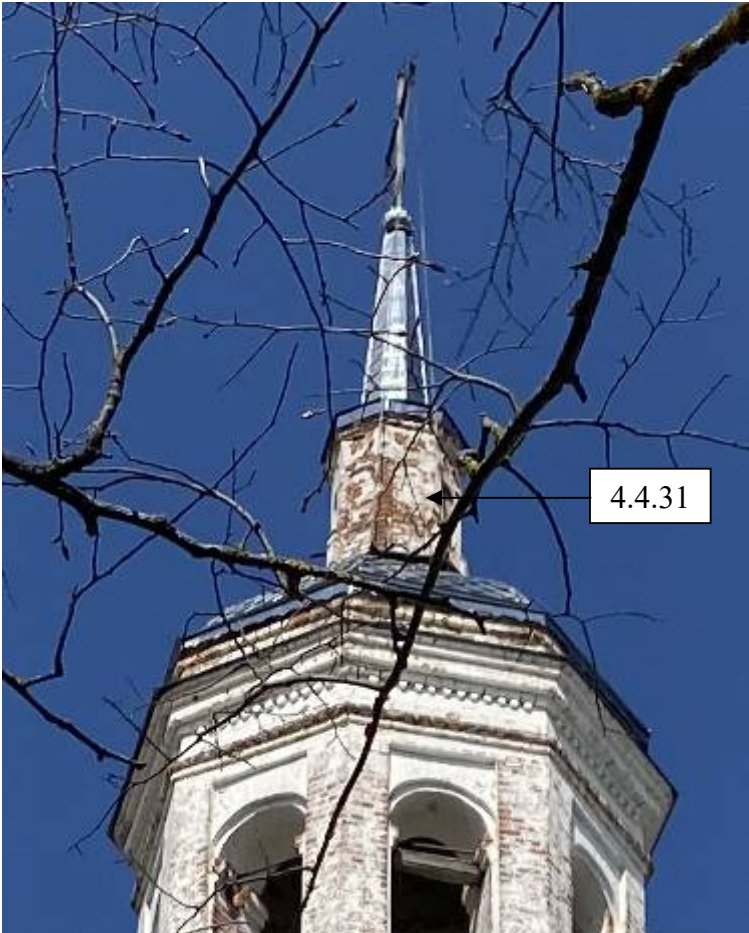
| № п/п | Обобщенная группа элементов предмета охраны | Элементы предмета охраны | Фотографическое или иное графическое изображение предмета охраны* |
|---|---|---|---|
| 4.4.31 | Южный фасад | Один оконный проем типа 10 | <p data-bbox="1429 1353 1960 1390">Фото 104. Южный фасад. Фото 2024 г.</p> |

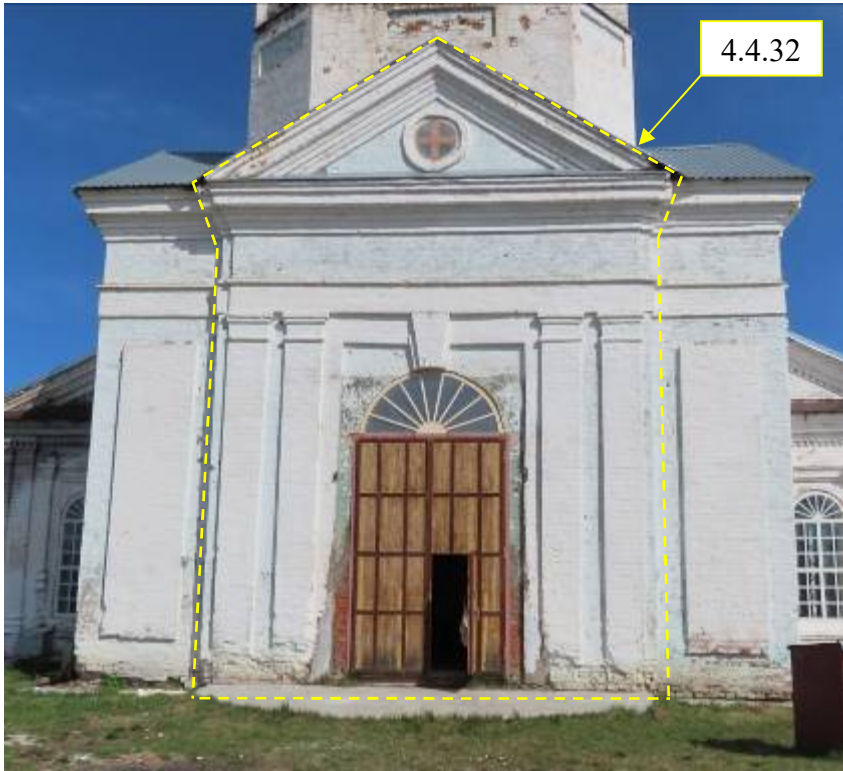
| № п/п | Обобщенная группа элементов предмета охраны | Элементы предмета охраны | Фотографическое или иное графическое изображение предмета охраны* |
|---|---|---|---|
| 4.4.32 | Западный фасад | <p>Портик, состоящий из четырех пилястр типа 10, поддерживающих антаблемент типа 1 и фронтон с карнизом типа 10 и оконным проемом типа 8.</p> <p>В центре портика – прямоугольная ниша с арочным дверным проемом с выделенным замковым камнем</p> | <p>Фото 105. Западный фасад. Фото 2024 г.</p> |

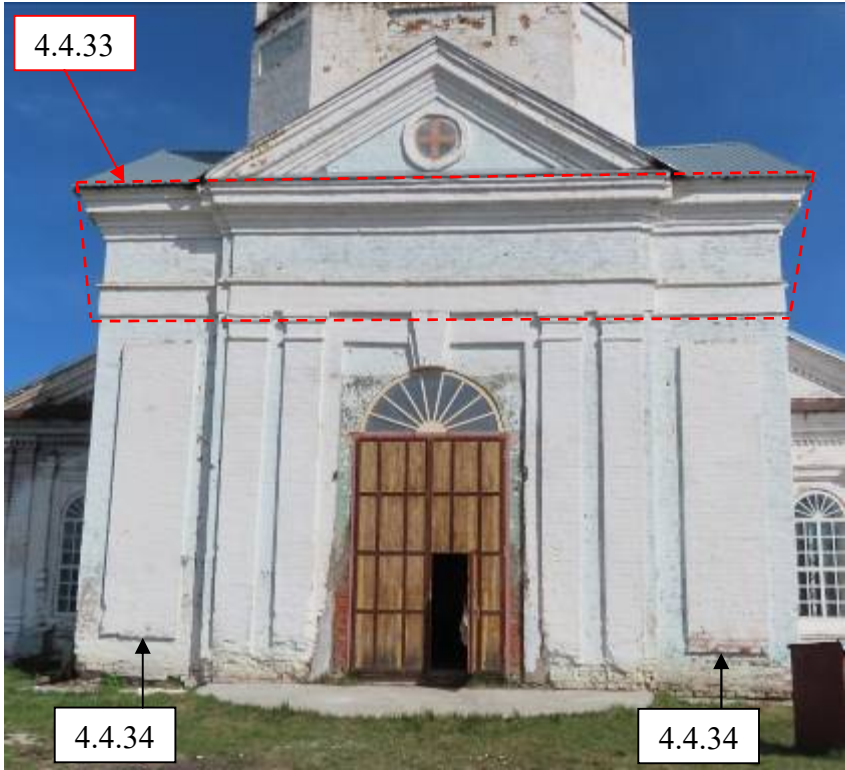
| № п/п | Обобщенная группа элементов предмета охраны | Элементы предмета охраны | Фотографическое или иное графическое изображение предмета охраны* |
|---|---|---|---|
| 4.4.33 | Западный фасад | Антаблемент типа 1 | <p data-bbox="1420 1302 1973 1337">Фото 106. Западный фасад. Фото 2024 г.</p> |
| 4.4.34 | | Две прямоугольные филенки | |

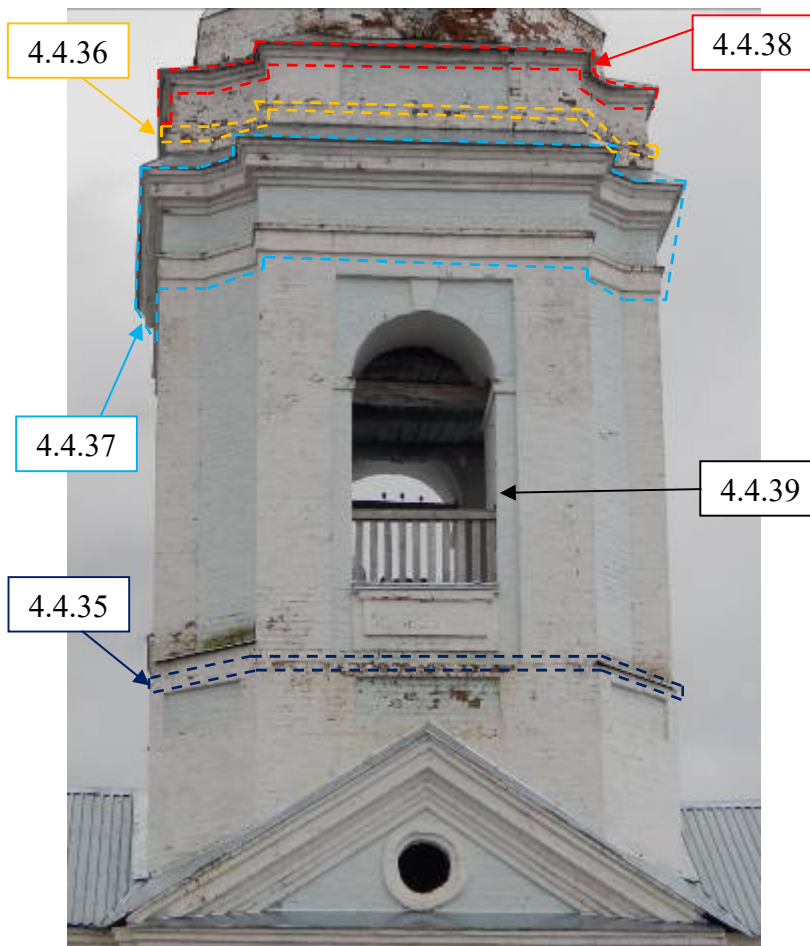
| № п/п | Обобщенная группа элементов предмета охраны | Элементы предмета охраны | Фотографическое или иное графическое изображение предмета охраны* |
|---|---|---|---|
| | | | <p>Фото 107. Западный фасад. Фото 2017 г.</p> |

| № п/п | Обобщенная группа элементов предмета охраны | Элементы предмета охраны | Фотографическое или иное графическое изображение предмета охраны* |
|---|---|---|---|
| 4.4.35 | Западный фасад | Уступ типа 2 в уровне основания второго яруса | |
| 4.4.36 | | Уступ типа 2 в уровне вершины второго яруса | |
| 4.4.37 | | Антаблемент типа 2 | |
| 4.4.38 | | Карниз типа 11 | |
| 4.4.39 | | Один проем типа 1 | |

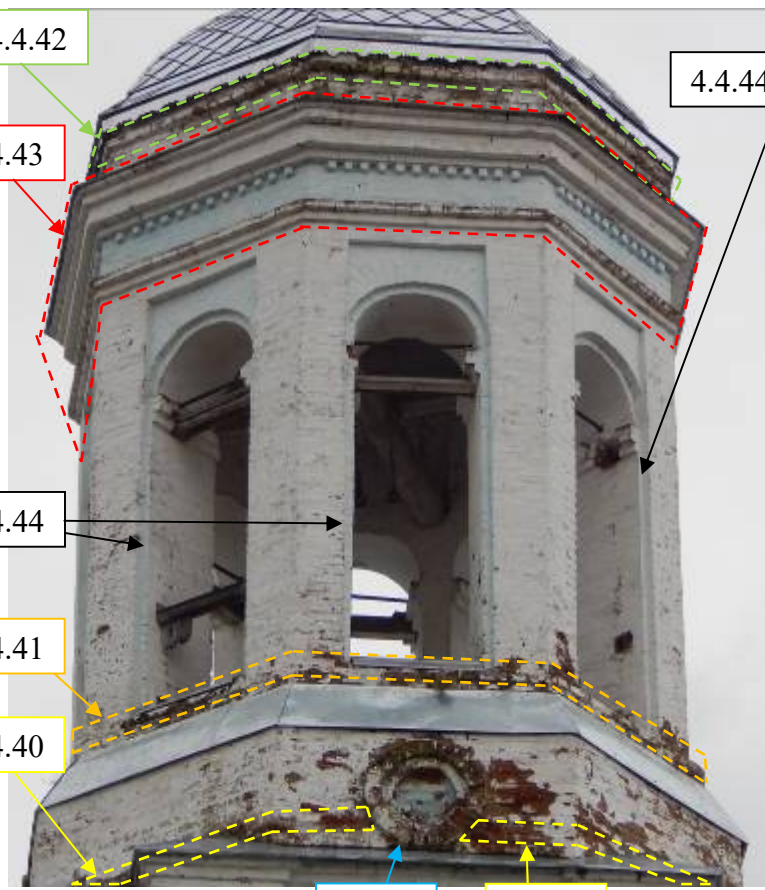
| № п/п | Обобщенная группа элементов предмета охраны | Элементы предмета охраны | Фотографическое или иное графическое изображение предмета охраны* |
|---|---|---|---|
| | | | Фото 108. Западный фасад. Фото 2017 г. |

| № п/п | Обобщенная группа элементов предмета охраны | Элементы предмета охраны | Фотографическое или иное графическое изображение предмета охраны* |
|---|---|---|---|
| 4.4.40 | Западный фасад | Уступ типа 2 в уровне основания третьего яруса | |
| 4.4.41 | | Уступ типа 2 под проемами третьего яруса | |
| 4.4.42 | | Карниз типа 12 | |
| 4.4.43 | | Антаблемент типа 2 | |
| 4.4.44 | | Три проема типа 2 | |
| 4.4.45 | | Один оконный проем типа 9 | |

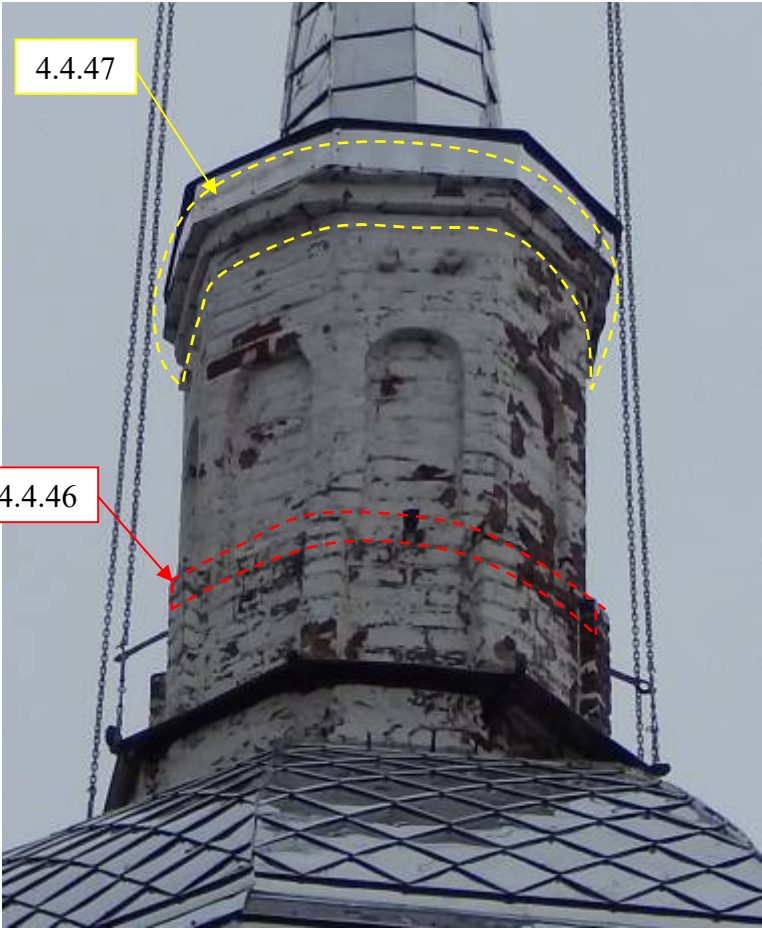
| № п/п | Обобщенная группа элементов предмета охраны | Элементы предмета охраны | Фотографическое или иное графическое изображение предмета охраны* |
|---|---|---|---|
| 4.4.46 | Западный фасад | Уступ типа 2 | <p data-bbox="1420 1350 1973 1385">Фото 109. Западный фасад. Фото 2017 г.</p> |
| 4.4.47 | | Карниз типа 13 | |

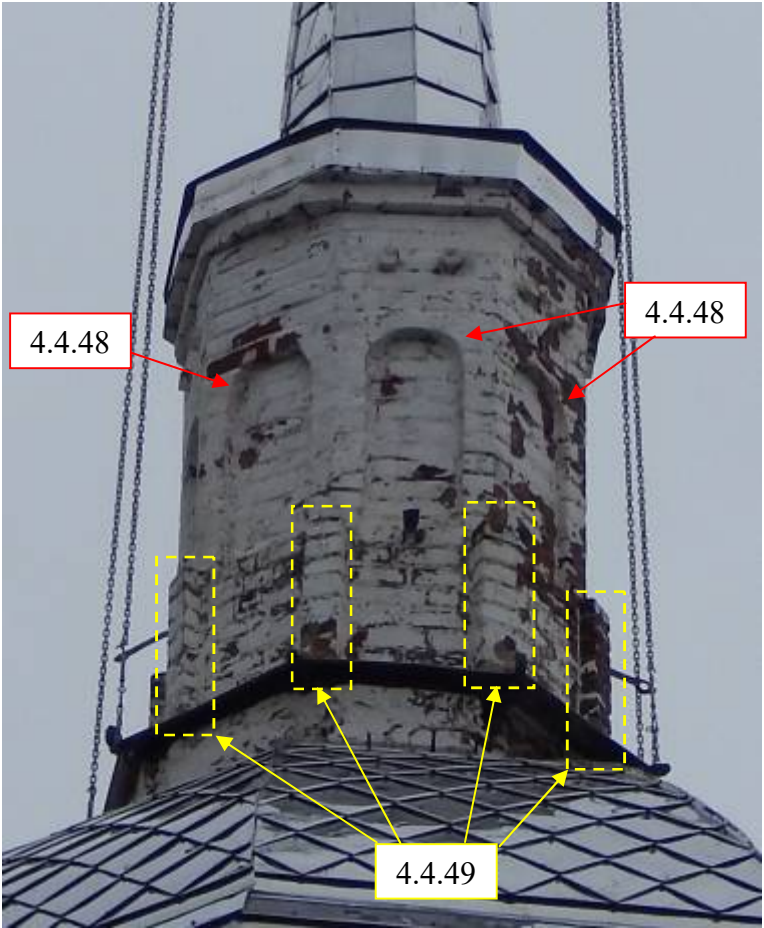
| № п/п | Обобщенная группа элементов предмета охраны | Элементы предмета охраны | Фотографическое или иное графическое изображение предмета охраны* |
|---|---|---|---|
| 4.4.48 | Западный фасад | Три оконных проема типа 10 | <p data-bbox="1417 1348 1973 1385">Фото 110. Западный фасад. Фото 2017 г.</p> |
| 4.4.49 | | Четыре плоские угловые лопатки | |

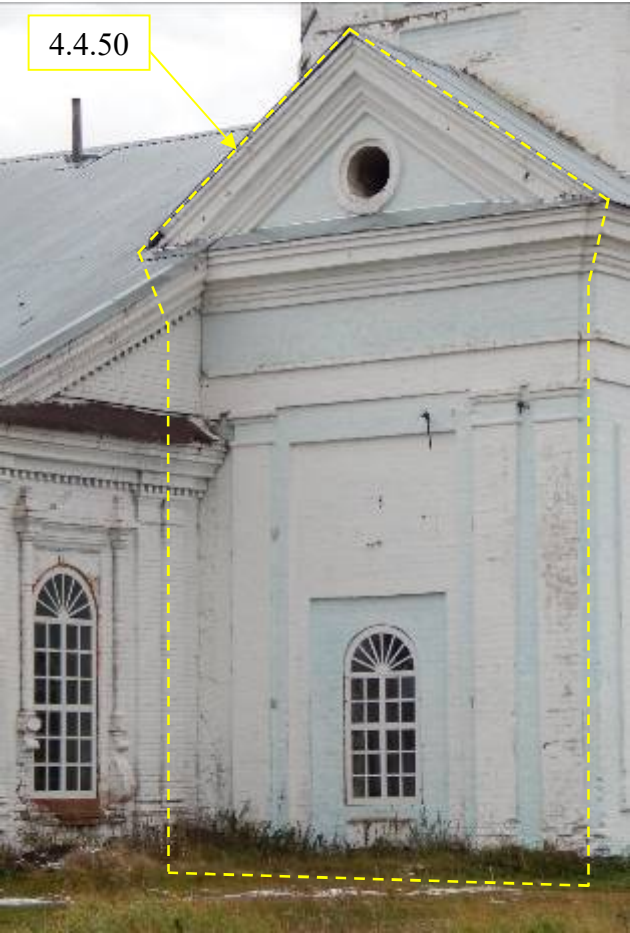
| № п/п | Обобщенная группа элементов предмета охраны | Элементы предмета охраны | Фотографическое или иное графическое изображение предмета охраны* |
|---|---|---|---|
| 4.4.50 | Северный фасад | <p>Портик, состоящий из четырех пилястр типа 10, поддерживающих антаблемент типа 1 и фронтон с карнизом типа 10 и оконным проемом типа 8.</p> <p>В центре портика – прямоугольная ниша с оконным проемом типа 7</p> | <p>Фото 111. Северный фасад. Фото 2017 г.</p> |

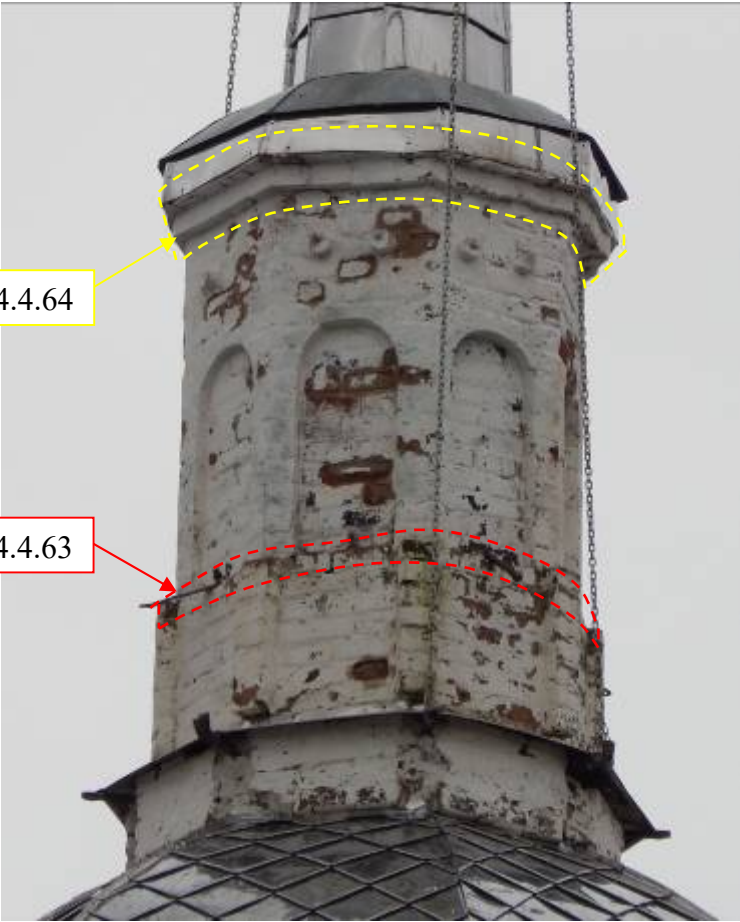
| № п/п | Обобщенная группа элементов предмета охраны | Элементы предмета охраны | Фотографическое или иное графическое изображение предмета охраны* |
|---|---|---|---|
| 4.4.63 | Северный фасад | Уступ типа 2 | <p data-bbox="1417 1342 1973 1377">Фото 114. Северный фасад. Фото 2017 г.</p> |
| 4.4.64 | | Карниз типа 13 | |

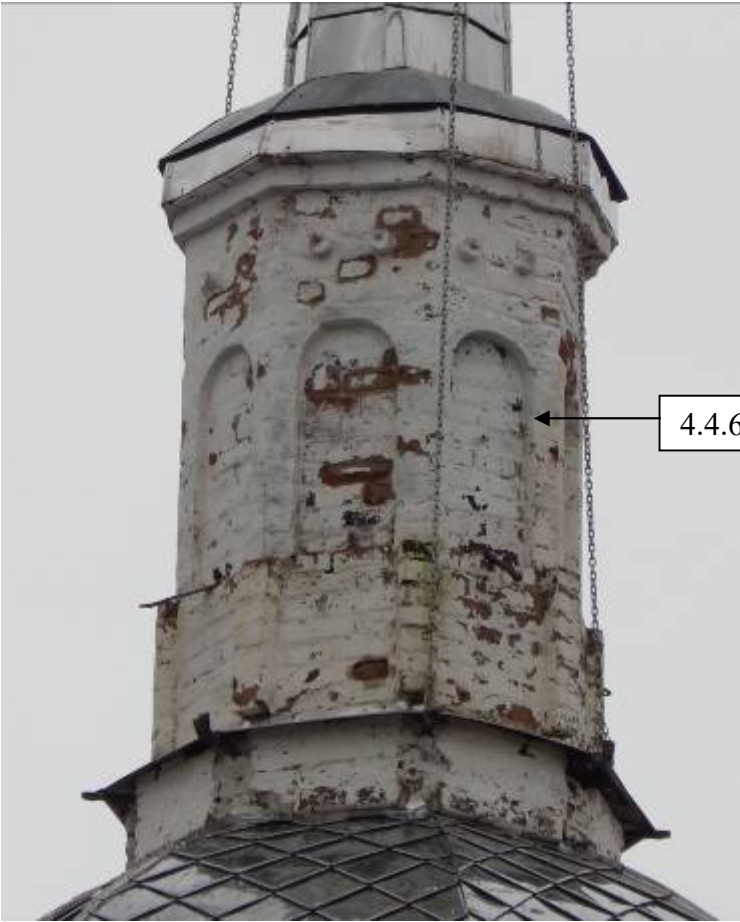
| № п/п | Обобщенная группа элементов предмета охраны | Элементы предмета охраны | Фотографическое или иное графическое изображение предмета охраны* |
|---|---|---|---|
| 4.4.65 | Северный фасад | Один оконный проем типа 10 | <p data-bbox="1417 1342 1973 1377">Фото 115. Северный фасад. Фото 2017 г.</p> |

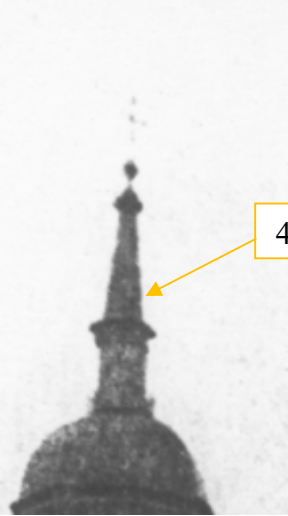
| № п/п | Обобщенная группа элементов предмета охраны | Элементы предмета охраны | Фотографическое или иное графическое изображение предмета охраны* |
|---|---|---|---|
| 4.4.66 | Вид с юго-востока | Форма шпиля и подкрестного яблока завершения колокольни | <p data-bbox="1473 1118 1921 1185">Фото 116. Вид с юго-востока.<br/>Фото конца XIX – начала XX вв.</p> |

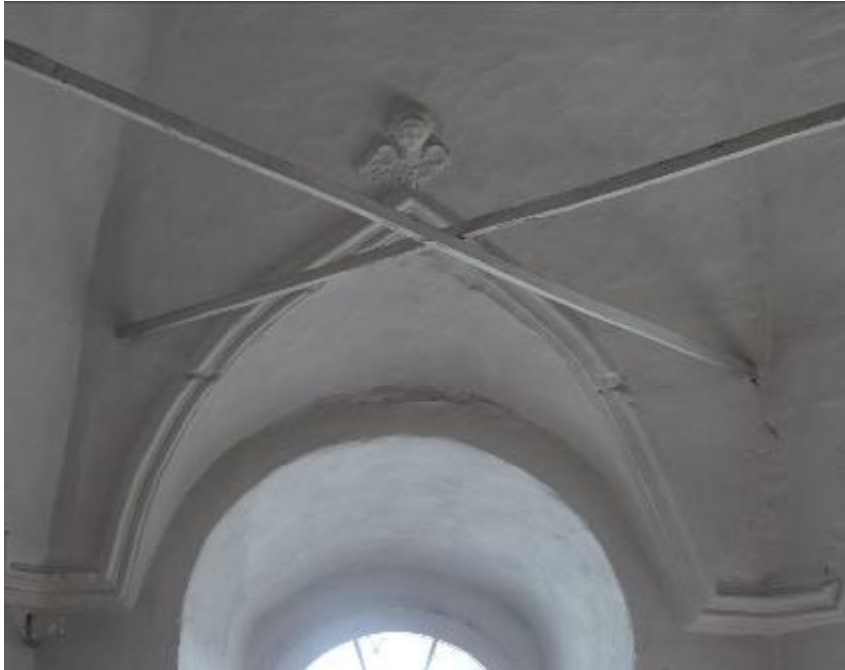
| № п/п | Обобщенная группа элементов предмета охраны | Элементы предмета охраны | Фотографическое или иное графическое изображение предмета охраны* |
|---|---|---|---|
| 4.5.1 | Объем холодного храма с апсидой | Профилированные распалубки свода.<br>Барельеф ангела над распалубкой свода | <p data-bbox="1368 1145 2024 1254">Фото 117. Профилированные распалубки свода.<br/>Барельеф ангела над распалубкой свода.<br/>Фото 2024 г.</p> |

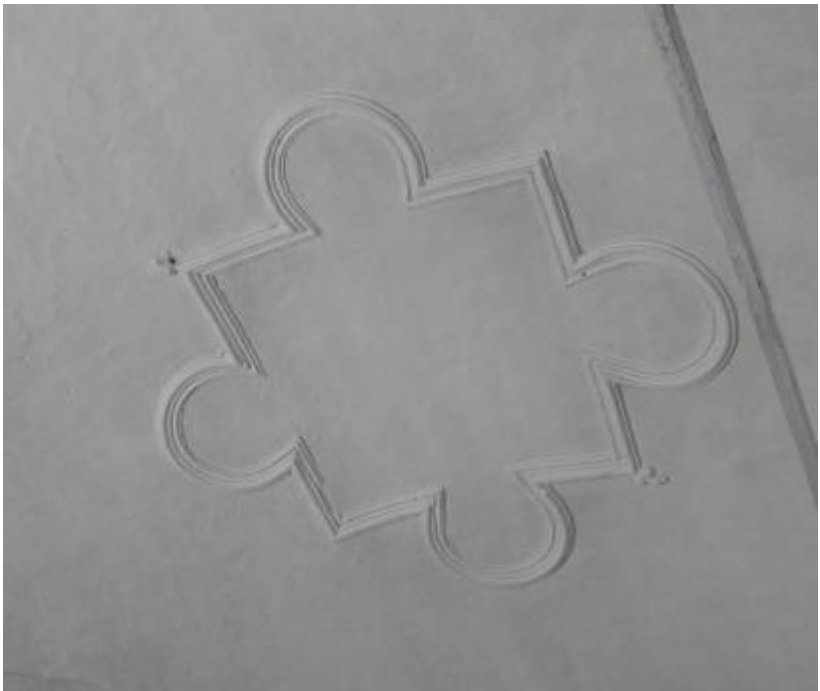
| № п/п | Обобщенная группа элементов предмета охраны | Элементы предмета охраны | Фотографическое или иное графическое изображение предмета охраны* |
|---|---|---|---|
| 4.5.2 | Объем холодного храма с апсидой | Профилированная фигурная рамка-киот на своде апсиды | <p data-bbox="1288 1165 2105 1268">Фото 118. Профилированная фигурная рамка-киот на своде апсиды.<br/>Фото 2024 г.</p> |

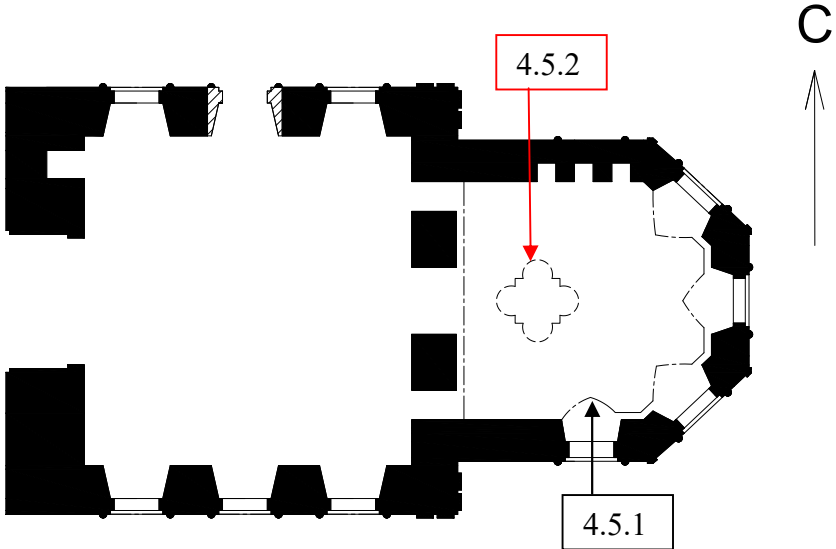
<p>План первого этажа</p> |

<p>4.5.2</p><p>4.5.1</p><p>С</p></div> <p>Условные обозначения:</p>

<table><tr><td></td><td>- капитальные стены периода строительства 1787-1796 гг.</td></tr><tr><td></td><td>- проекции профилированных распалубок свода</td></tr><tr><td></td><td>- проекции профилированной фигурной рамки-киота</td></tr></table>

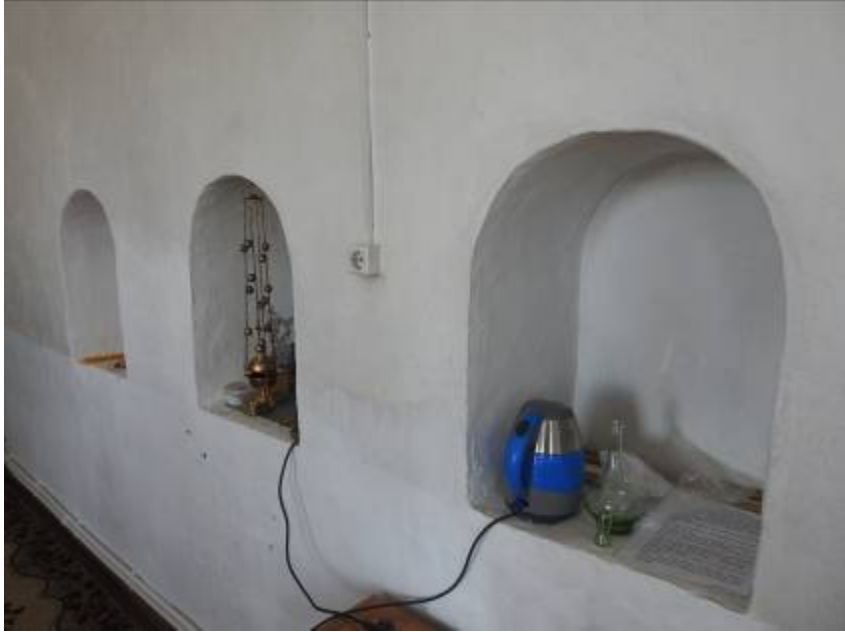
| № п/п | Обобщенная группа элементов предмета охраны | Элементы предмета охраны | Фотографическое или иное графическое изображение предмета охраны* |
|---|---|---|---|
| 4.5.3 | Объем холодного храма с апсидой | Три арочные ниши в помещении апсиды | <p data-bbox="1339 1153 2051 1220">Фото 119. Три арочные ниши в помещении апсиды.<br/>Фото 2024 г.</p> |

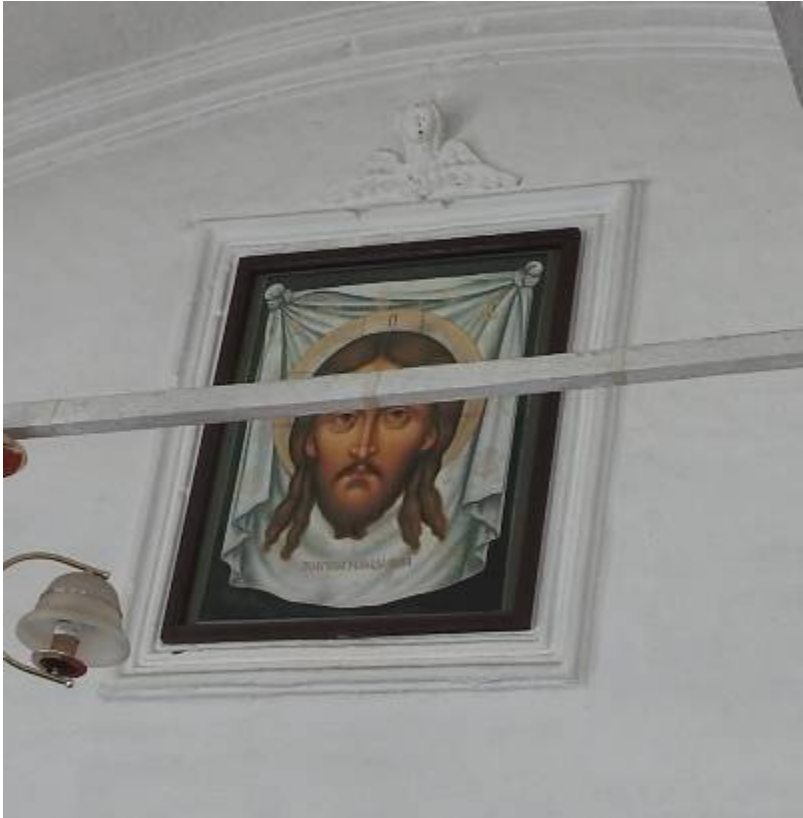
| № п/п | Обобщенная группа элементов предмета охраны | Элементы предмета охраны | Фотографическое или иное графическое изображение предмета охраны* |
|---|---|---|---|
| 4.5.4 | Объем холодного храма с апсидой | Профилированная прямоугольная рамка-киот в помещении апсиды.<br>Барельеф ангела над рамкой-киотом | <p data-bbox="1288 1257 2105 1364">Фото 120. Профилированная прямоугольная рамка-киот в помещении апсиды. Барельеф ангела над рамкой-киотом.<br/>Фото 2024 г.</p> |

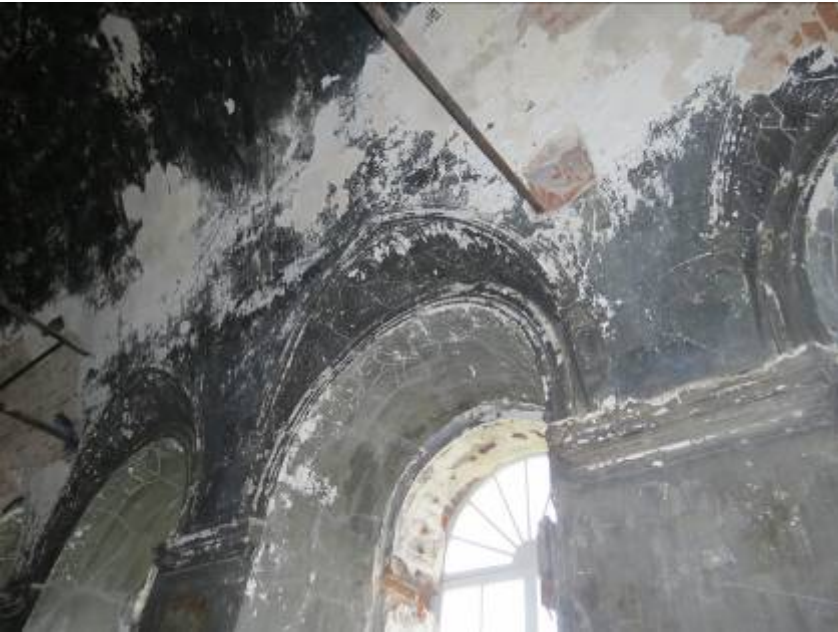
| № п/п | Обобщенная группа элементов предмета охраны | Элементы предмета охраны | Фотографическое или иное графическое изображение предмета охраны* |
|---|---|---|---|
| 4.5.5 | Объем теплого храма | Профилированные распалубки сводов и профилированные горизонтальные карнизы в уровне пят сводов | <p data-bbox="1294 1161 2101 1305">Фото 121. Профилированные распалубки сводов и профилированные горизонтальные карнизы в уровне пят сводов.<br/>Фото 2017 г.</p> |

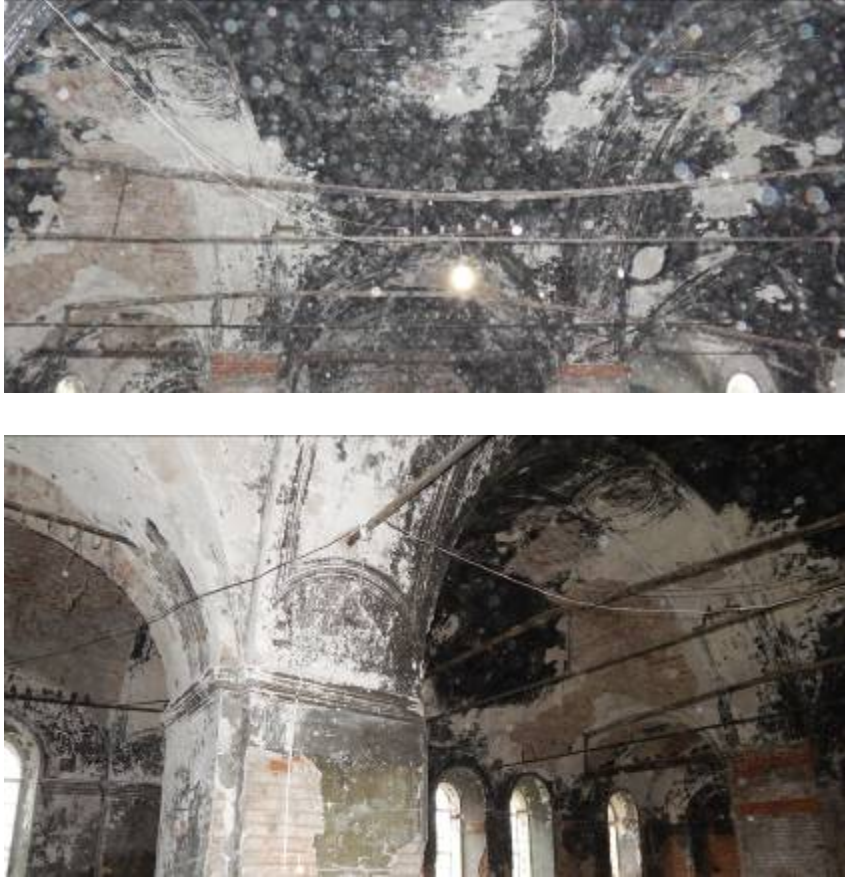
| № п/п | Обобщенная группа элементов предмета охраны | Элементы предмета охраны | Фотографическое или иное графическое изображение предмета охраны* |
|---|---|---|---|
| 4.5.6 | Объем теплого храма | Профилированное оформление арочных перемычек и профилированные горизонтальные карнизы в уровне пят арочных перемычек | <p data-bbox="1301 1315 2089 1420">Фото 122, 123. Профилированное оформление арочных перемычек и профилированные горизонтальные карнизы в уровне пят арочных перемычек. Фото 2017 г.</p> |

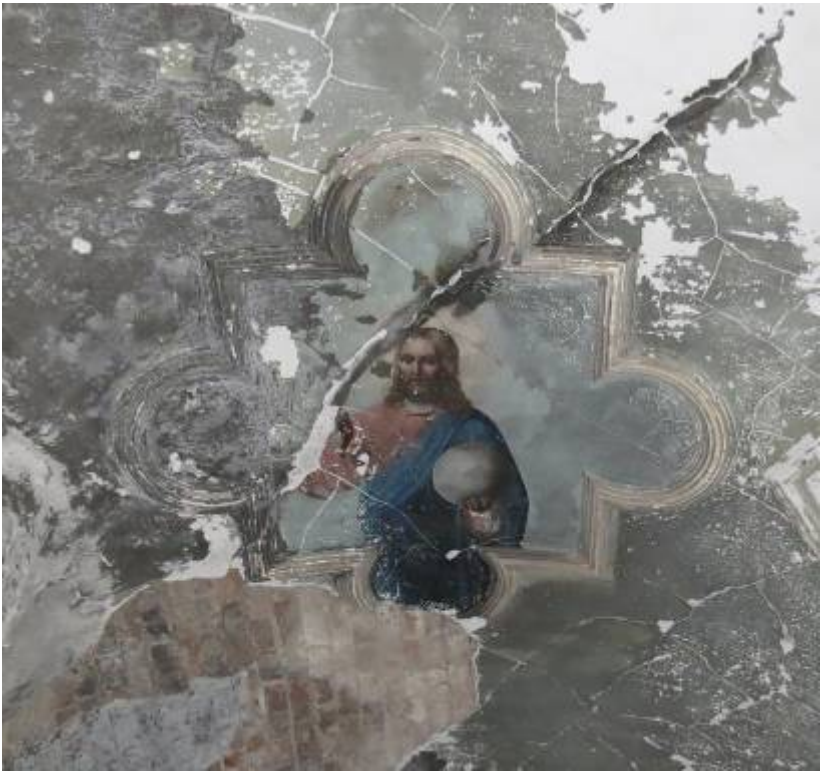
| № п/п | Обобщенная группа элементов предмета охраны | Элементы предмета охраны | Фотографическое или иное графическое изображение предмета охраны* |
|---|---|---|---|
| 4.5.7 | Объем теплого храма | Профилированная фигурная рамка-киот на своде | <p data-bbox="1288 1201 2105 1273">Фото 124. Профилированная фигурная рамка-киот на своде.<br/>Фото 2017 г.</p> |

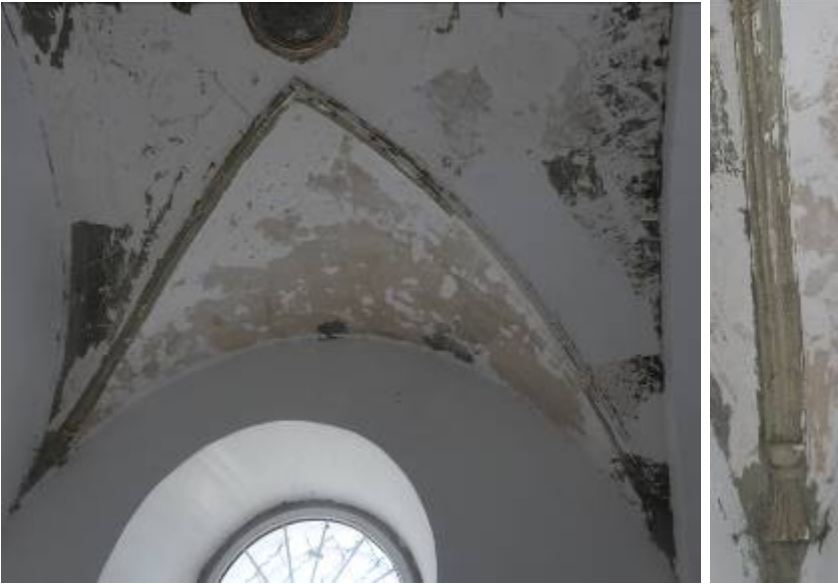
| № п/п | Обобщенная группа элементов предмета охраны | Элементы предмета охраны | Фотографическое или иное графическое изображение предмета охраны* |
|---|---|---|---|
| 4.5.8 | Объем теплого храма | Профилированные распалубки сводов с концами в виде кистей в помещении теплого храма | <p data-bbox="1317 1114 2078 1217">Фото 125, 126. Профилированные распалубки сводов с концами в виде кистей с в помещении теплого храма.<br/>Фото 2024 г.</p> |
