**Об установлении предмета охраны объекта культурного наследия  
(памятника истории и культуры) народов Российской Федерации  
регионального значения «Петропавловская церковь», расположенного  
по адресу: Кировская область, Уржумский район, с. Петровское**

**ПРЕДМЕТ ОХРАНЫ**

**объекта культурного наследия (памятника истории и культуры) народов Российской Федерации  
регионального значения «Петропавловская церковь», расположенного по адресу:  
Кировская область, Уржумский район, с. Петровское**

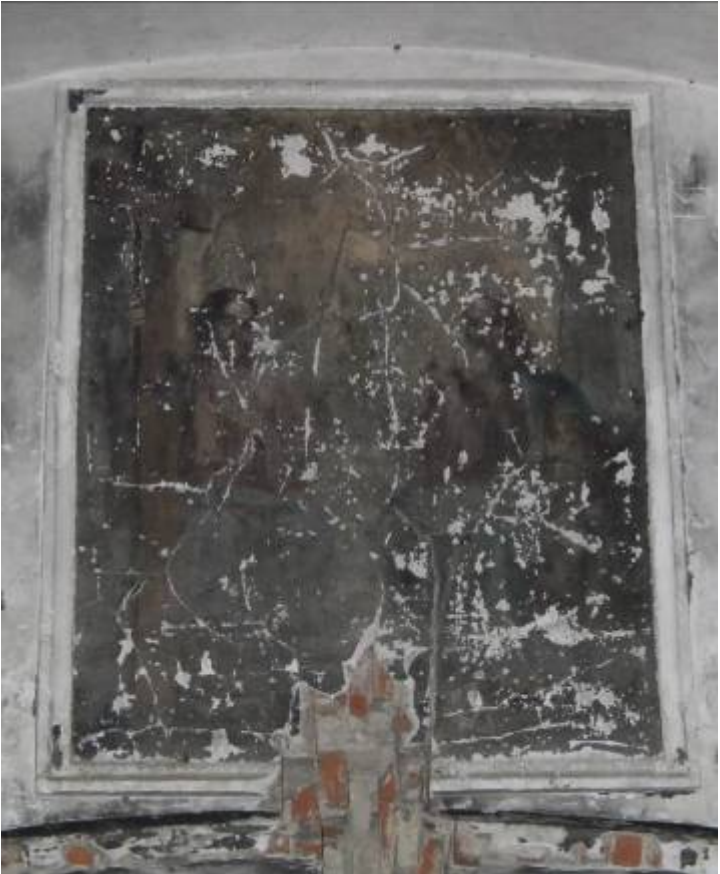
| № п/п | Обобщенная группа элементов предмета охраны | Элементы предмета охраны | Фотографическое или иное графическое изображение предмета охраны* |
|---|---|---|---|
| 4.5.9 | Объем теплого храма | Профилированная прямоугольная рамка-киот в помещении теплого храма | <p data-bbox="1310 1310 2085 1382">Фото 127. Профилированная прямоугольная рамка-киот в помещении теплого храма. Фото 2017 г.</p> |

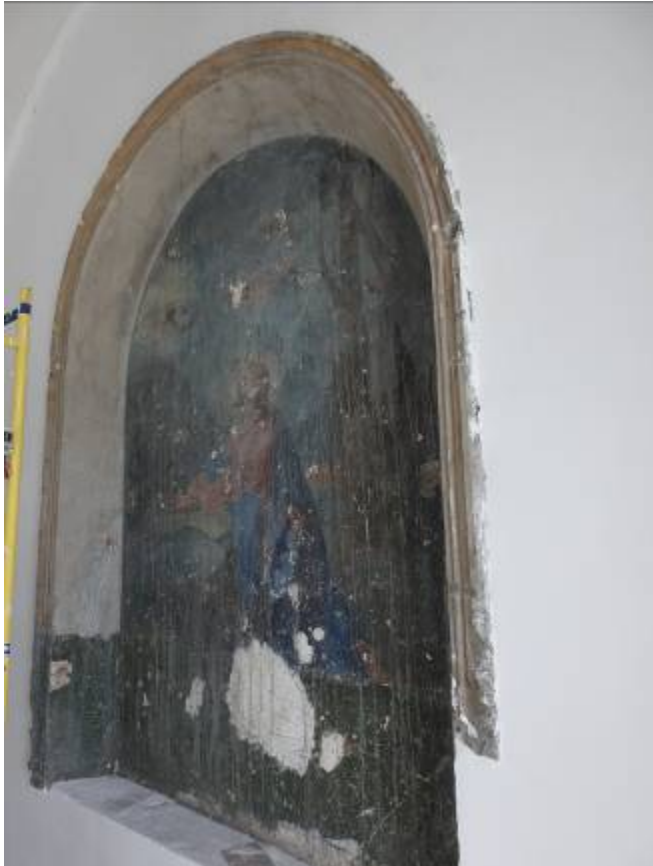
| № п/п | Обобщенная группа элементов предмета охраны | Элементы предмета охраны | Фотографическое или иное графическое изображение предмета охраны* |
|---|---|---|---|
| 4.5.10 | Объем теплого храма | Профилированное обрамление арочной ниши в помещении теплого храма | <p data-bbox="1310 1305 2083 1372">Фото 128. Профилированное обрамление арочной ниши в помещении теплого храма. Фото 2024 г.</p> |

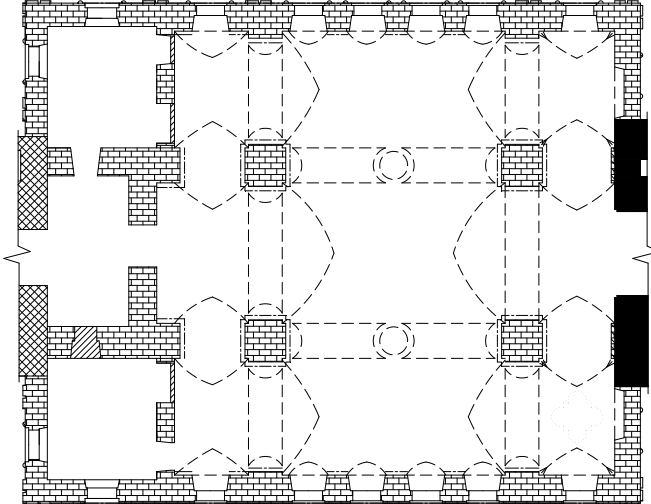
<p>План первого этажа</p></div> |

<table><tr><td></td><td>- капитальные стены периода строительства 1787-1796 гг.</td></tr><tr><td></td><td>- капитальные стены периода строительства 1806-1810 гг., 1817-1819 гг.</td></tr><tr><td></td><td>- капитальные стены периода строительства 1876 г.</td></tr><tr><td></td><td>- проекции профилированных горизонтальных карнизов</td></tr><tr><td></td><td>- проекции профилированных распалубок сводов и оформления арочных перемычек</td></tr><tr><td></td><td>- проекции профилированной фигурной рамки-киота</td></tr></table>

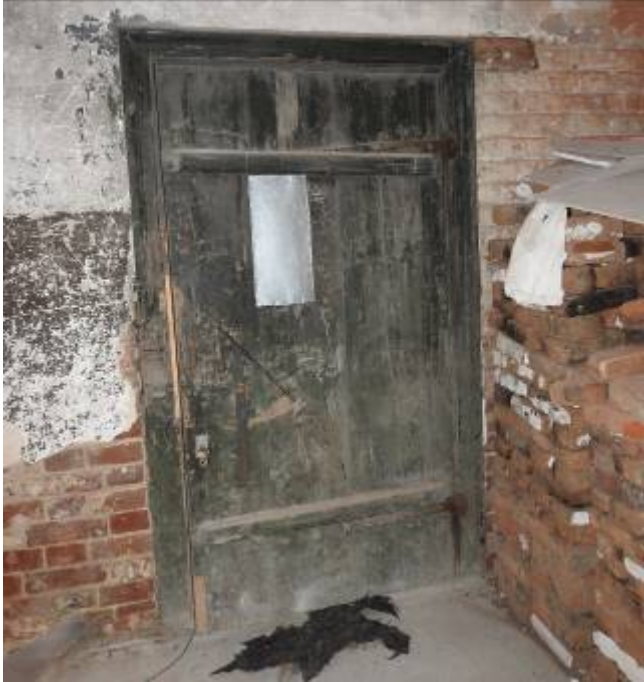
| № п/п | Обобщенная группа элементов предмета охраны | Элементы предмета охраны | Фотографическое или иное графическое изображение предмета охраны* |
|---|---|---|---|
| 4.5.11 | Объем колокольни | Деревянное одностворчатое заполнение дверного проема в помещении колокольни | <p data-bbox="1285 1118 2107 1190">Фото 129. Деревянное одностворчатое заполнение дверного проема в помещении колокольни. Фото 2024 г.</p> |

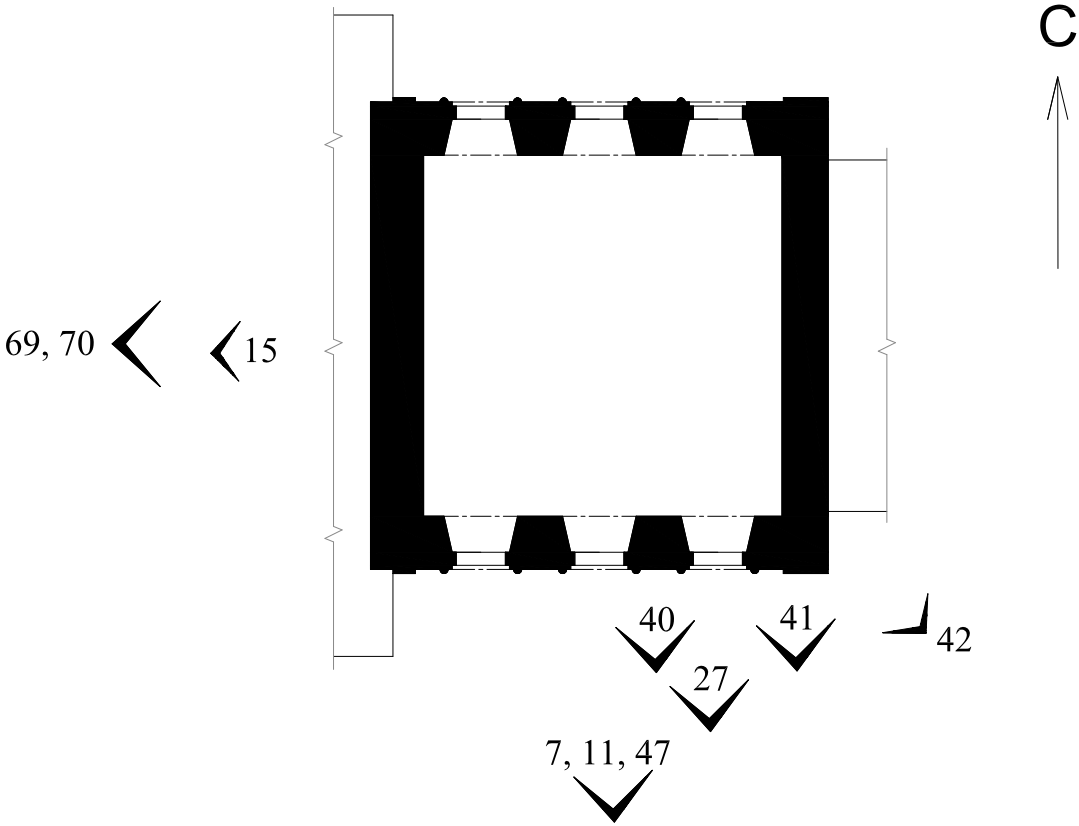
| Номер схемы | Схема |
|---|---|
| 2 | <p data-bbox="1543 296 2069 373">План второго света объема холодного храма с апсидой</p> <p data-bbox="703 762 981 804">69, 70 &lt; &lt; 15</p> <p data-bbox="1733 438 1778 485">С</p> <p data-bbox="1240 1043 1666 1267">40 41 42<br/>27<br/>7, 11, 47</p> |

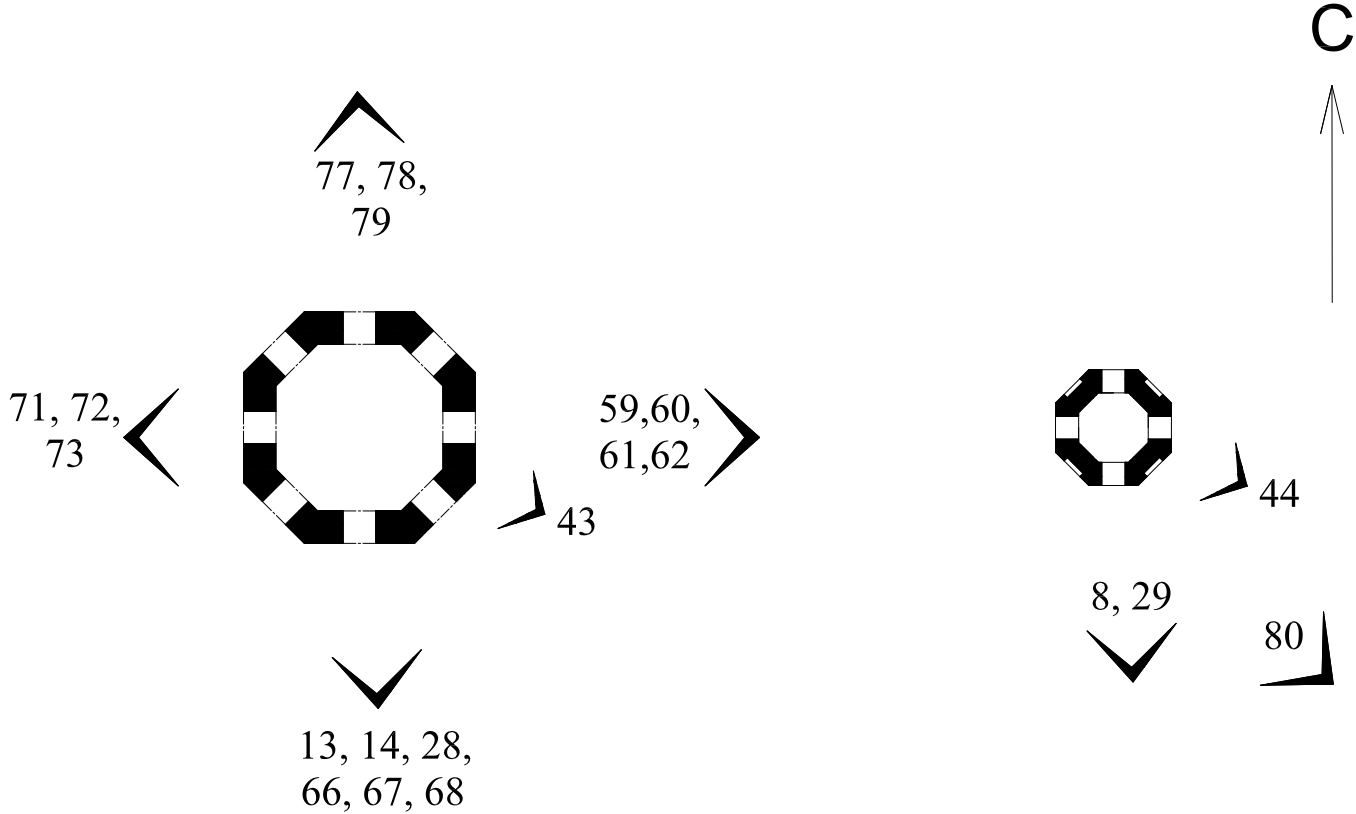
| Номер схемы | Схема |
|---|---|
| 3 | <p data-bbox="1458 284 2092 360">План нижнего и верхнего световых барабанов<br/>объема холодного храма с апсидой</p> |
