Об установлении предмета охраны объекта культурного наследия (памятника истории и культуры) народов Российской Федерации федерального значения «Ротонда», расположенного по адресу: Кировская область, г. Киров, Первомайский район, Александровский сад, Пионерский пер., д.6, входящего в состав объекта культурного наследия федерального значения «Парковые сооружения»

ПРЕДМЕТ ОХРАНЫ

объекта культурного наследия (памятника истории и культуры) народов Российской Федерации федерального значения «Ротонда», расположенного по адресу: Кировская область, г. Киров, Первомайский район, Александровский сад, Пионерский пер., д.6), входящего в состав объекта культурного наследия федерального значения «Парковые сооружения».

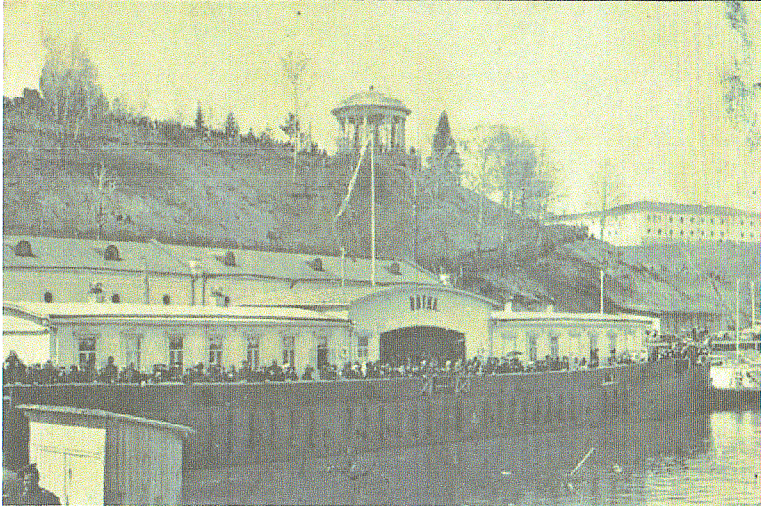
<p data-bbox="1115 762 2150 834">Фото 2. Вятка. Александровский сад. Ротонда. Вид с реки. Фото нач. XX в</p>
2.	Объемно-пространственная композиция	Объем ротонды – симметричное центрическое сооружение в формах позднего классицизма, представленное радиальной беседкой с 10 дорическими колоннами, поддерживающими купольное покрытие, и с двумя лестницами с южной и западной сторон

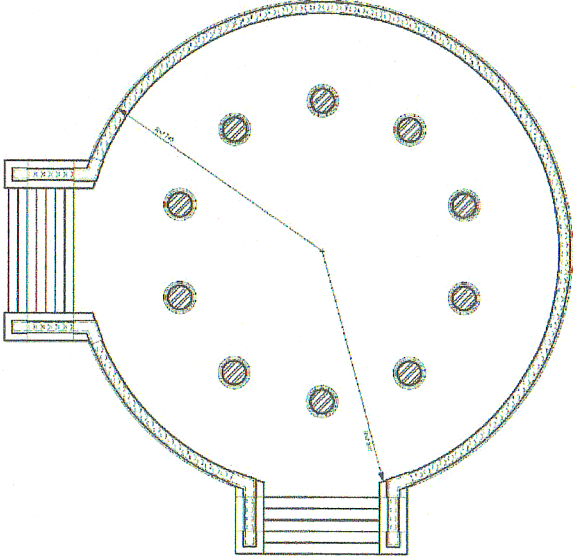
<p data-bbox="1400 1428 1646 1449">▨ - деревянные конструкции 1835 г.</p> <p data-bbox="1254 1476 2004 1508">Объект культурного наследия. Обмерный план</p>

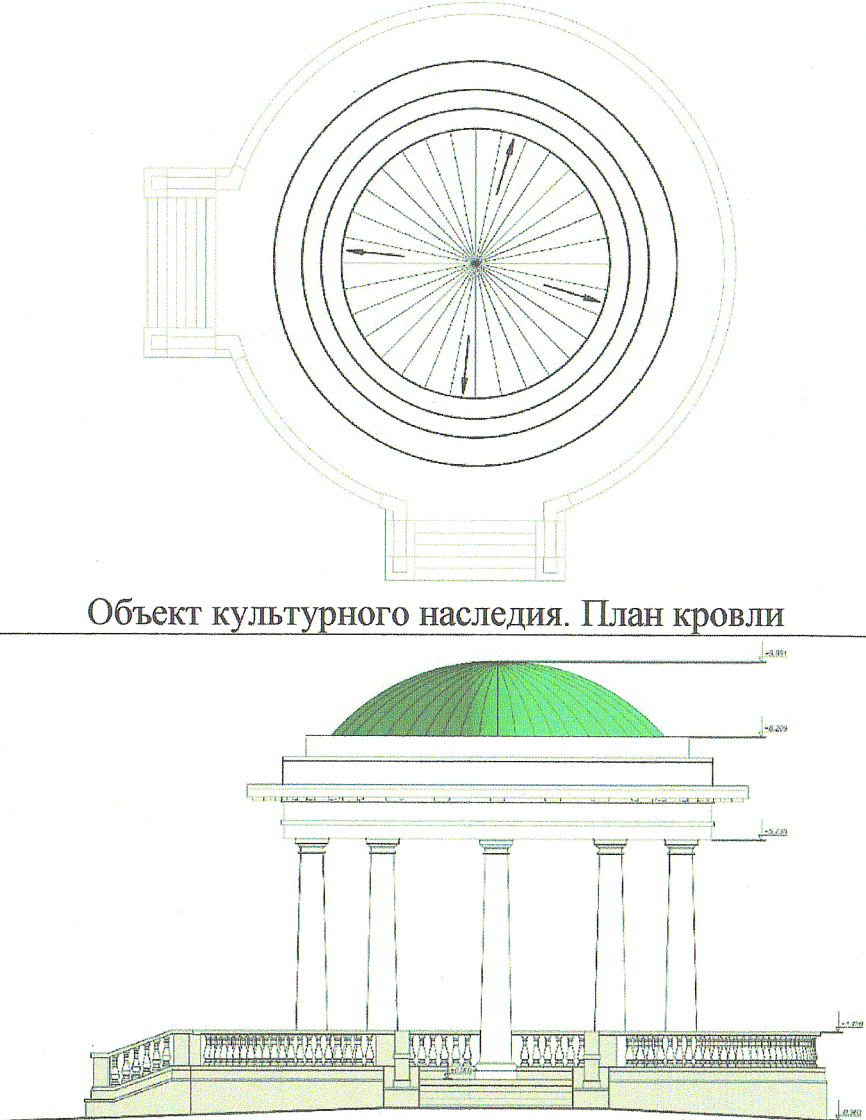
<p data-bbox="1276 858 1982 901">Объект культурного наследия. План кровли</p> <p data-bbox="1265 1481 2004 1524">Объект культурного наследия. Южный фасад.</p> <p data-bbox="1276 1412 1993 1460"> - деревянные конструкции 1835 г. - металлические конструкции - каменные конструкции 1835 г. </p>

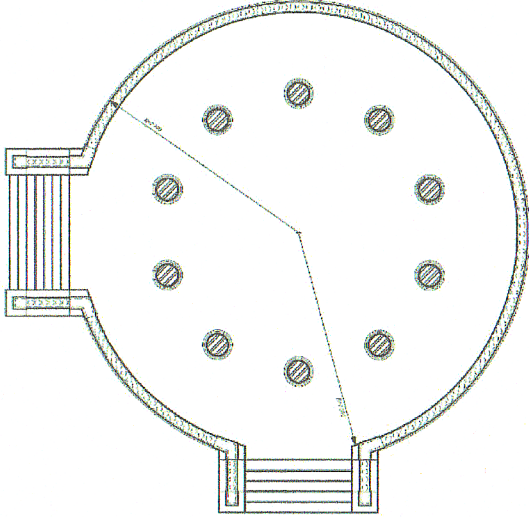
№ п/п	Обобщенная группа элементов предмета охраны	Элементы предмета охраны	Фотографическое или иное графическое изображение предмета охраны*
3.	Конструктивная схема	Основные конструкции ротонды: стилобат, выполненный из кирпича; лестницы из природного камня; деревянные пустотелые колонны, поддерживающие деревянный антаблемент с куполом с покрытием металлическими листами

<p data-bbox="1422 790 1646 805">▨ - деревянные конструкции 1835 г.</p> <p data-bbox="1131 829 2139 909">Объект культурного наследия. План с указанием конструкций первоначального периода строительства</p>

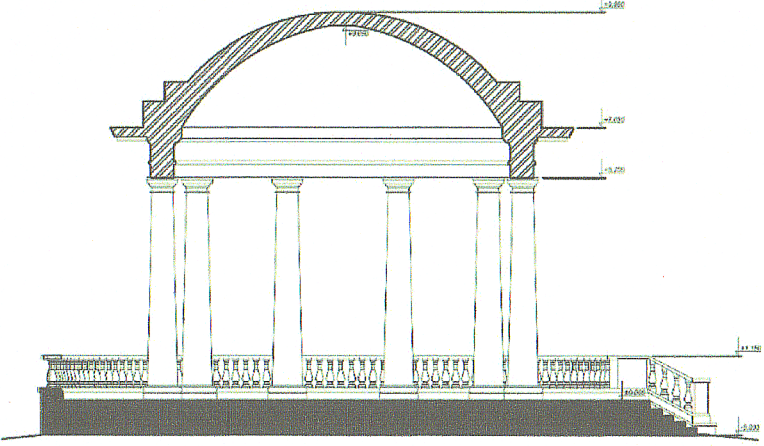
<p data-bbox="1321 1412 1601 1460">■ - каменные конструкции 1835 г. ▨ - деревянные конструкции 1835 г.</p> <p data-bbox="1131 1476 2139 1556">Объект культурного наследия. Разрез с указанием конструкций первоначального периода строительства.</p>

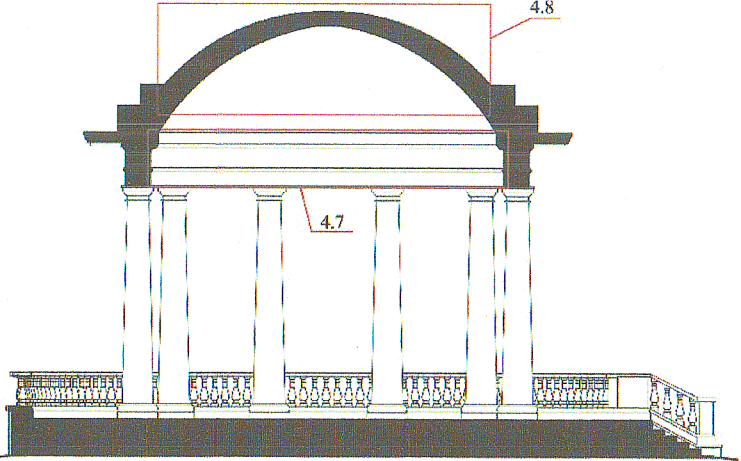
№ п/п	Обобщенная группа элементов предмета охраны	Элементы предмета охраны	Фотографическое или иное графическое изображение предмета охраны*
4.7.		Профилированные пояски

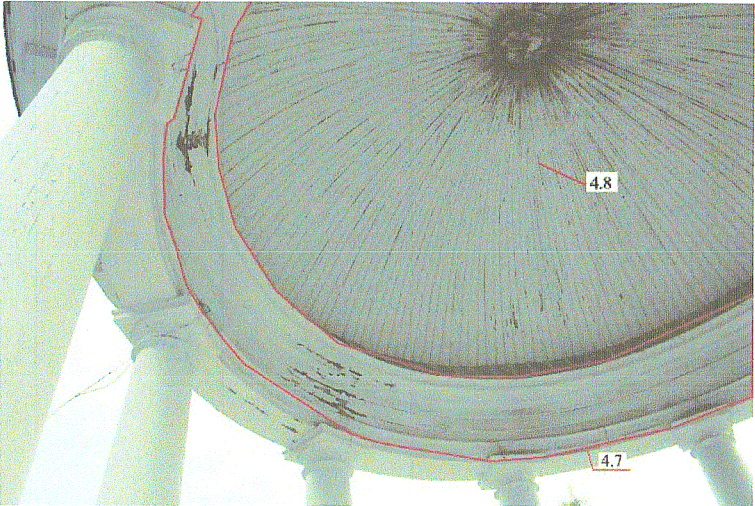
4.8.		Деревянное перекрытие купола с дощатой обшивкой

<p data-bbox="1167 1267 2085 1348">Фото 5. Вид на объект культурного наследия в интерьере. Фотосъемка октябрь 2022 г</p>
