**Об установлении предмета охраны объекта культурного наследия  
(памятника истории и культуры) народов Российской Федерации  
регионального значения «Дом, где 18.12.1905 г. боевая рабочая дружина  
оказала вооружённое сопротивление войсковому отряду»,  
расположенного по адресу: Кировская область, г. Киров, Первомайский  
район, ул. Водопроводная, д. 32**

**ПРЕДМЕТ ОХРАНЫ**

**объекта культурного наследия (памятника истории и культуры)  
народов Российской Федерации регионального значения «Дом, где 18.12.1905 г. боевая рабочая дружина  
оказала вооружённое сопротивление войсковому отряду», расположенного по адресу: Кировская область,  
г. Киров, Первомайский район, ул. Водопроводная, д. 32**

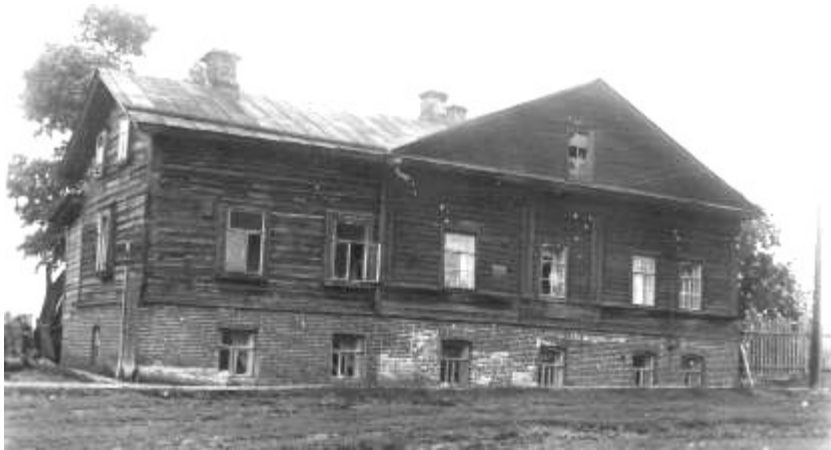
| № п/п | Обобщенная группа элементов предмета охраны | Элементы предмета охраны | Фотографическое или иное графическое изображение предмета охраны* |
|---|---|---|---|
| 2 | Объемно-пространственная композиция | <p>Сложный в плане объект, состоящий из следующих объемов:</p> <p>основной объем – одноэтажный, прямоугольный в плане, на цокольном этаже;</p> <p>северный объем – одноэтажный, прямоугольный в плане, с мансардным и цокольным этажами;</p> <p>объем сеней – одноэтажный, прямоугольный в плане, на цокольном этаже;</p> <p>объем пристроев – одноэтажный, прямоугольный в плане, на цокольном этаже</p> | <p>Фото 1. Главный западный фасад.<br/>Вид с северо-запада.<br/>Фото 1949 г.</p> |

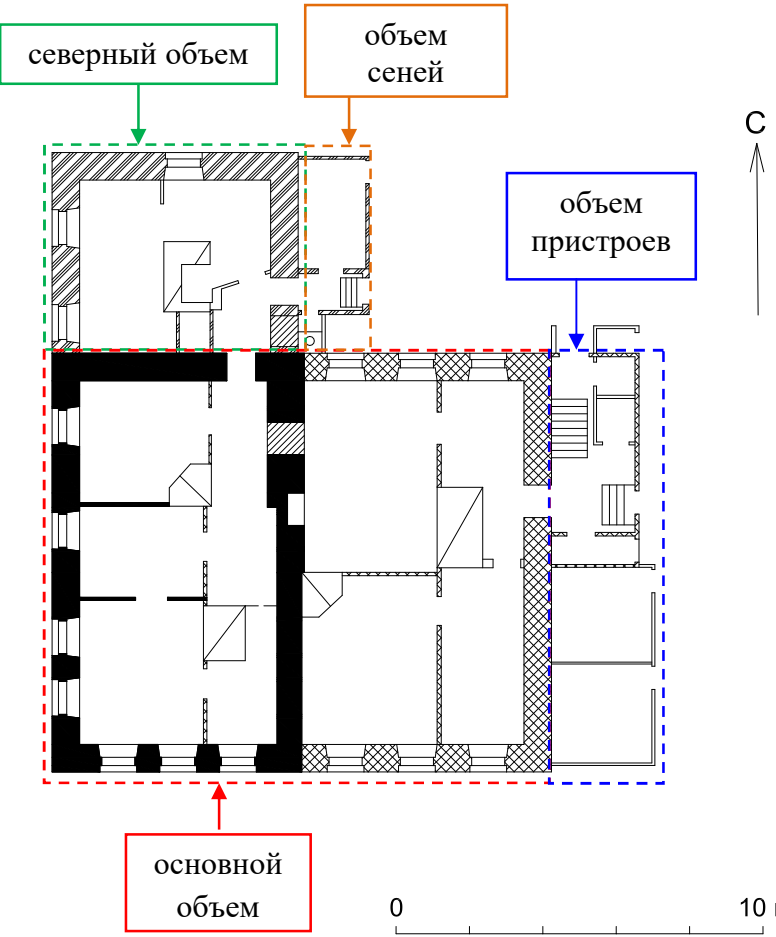
| № п/п | Обобщенная группа элементов предмета охраны | Элементы предмета охраны | Фотографическое или иное графическое изображение предмета охраны* |
|---|---|---|---|
| | | | <p>северный объем</p> <p>объем сений</p> <p>объем пристроев</p> <p>основной объем</p> <p>0 10 м</p> <p>Схема объемов на плане цокольного этажа</p> |

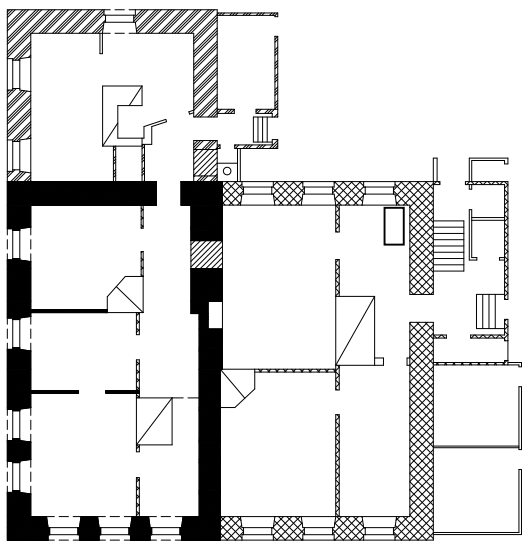
| № п/п | Обобщенная группа элементов предмета охраны | Элементы предмета охраны | Фотографическое или иное графическое изображение предмета охраны* |
|---|---|---|---|
| 3 | Конструктивная система | <p>Основные конструкции здания:</p> <p>капитальные стены периода строительства 1886 г., 1902 г., 1902-1918 гг. цокольного этажа основного и северного объемов – из красного кирпича на известковом растворе;</p> <p>капитальные стены периода строительства 1886 г., 1902 г., 1902-1918 гг. первого этажа основного объема и северного объемов, мансардного этажа северного объема – бревенчатые;</p> <p>печи и печные трубы – кирпичные;</p> <p>стены объема сеней и объема пристроев, фронтоны основного и северного объема – дощатые;</p> <p>перекрытия деревянные;</p> | <p>0 10 м</p> <p>Условные обозначения:</p> <ul style="list-style-type: none"> <li><span style="display: inline-block; width: 20px; height: 10px; background-color: black; margin-right: 5px;"></span> капитальные стены периода строительства 1886 г.</li> <li><span style="display: inline-block; width: 20px; height: 10px; background: repeating-linear-gradient(45deg, transparent, transparent 2px, black 2px, black 4px); margin-right: 5px;"></span> капитальные стены периода строительства 1902 г.</li> <li><span style="display: inline-block; width: 20px; height: 10px; background: repeating-linear-gradient(-45deg, transparent, transparent 2px, black 2px, black 4px); margin-right: 5px;"></span> капитальные стены периода строительства 1902 - 1918 гг.</li> <li><span style="display: inline-block; width: 20px; height: 10px; border-top: 1px dashed black; margin-right: 5px;"></span> проекция лучковой премычки</li> <li><span style="display: inline-block; width: 20px; height: 10px; border: 1px solid black; position: relative; margin-right: 5px;"><div style="position: absolute; top: 0; right: 0; width: 50%; height: 50%; background: linear-gradient(to top right, transparent 49%, black 49%, black 51%, transparent 51%);"></div></span> печи</li> </ul> <p>План цокольного этажа</p> |

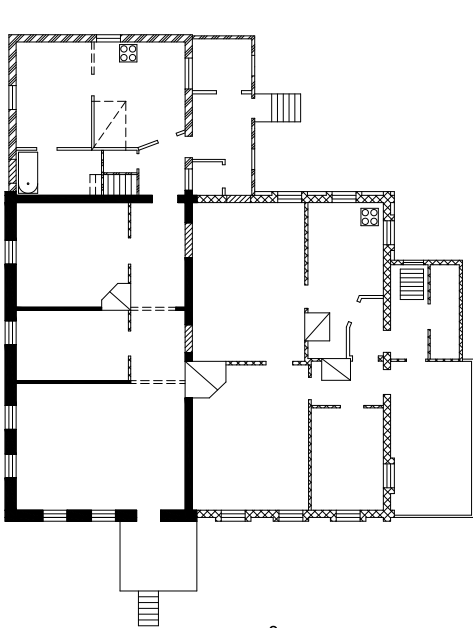
| № п/п | Обобщенная группа элементов предмета охраны | Элементы предмета охраны | Фотографическое или иное графическое изображение предмета охраны* |
|---|---|---|---|
| | | | <p data-bbox="1960 359 1982 526">С ↑</p> <p data-bbox="1680 981 2004 1013">0 ————— 10 м</p> <p data-bbox="1433 1053 1747 1085">Условные обозначения:</p> <ul style="list-style-type: none"> <li data-bbox="1332 1117 2004 1149"> капитальные стены периода строительства 1886 г. </li> <li data-bbox="1332 1165 2004 1197"> капитальные стены периода строительства 1902 г. </li> <li data-bbox="1332 1212 2083 1244"> капитальные стены периода строительства 1902 - 1918 гг. </li> <li data-bbox="1332 1260 1780 1292"> проекция лучковой премычки </li> <li data-bbox="1332 1308 1512 1340"> печи </li> </ul> <p data-bbox="1556 1364 1836 1404">План первого этажа</p> |

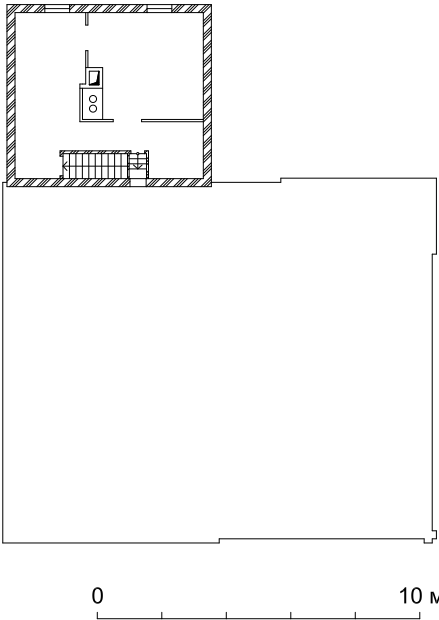
| № п/п | Обобщенная группа элементов предмета охраны | Элементы предмета охраны | Фотографическое или иное графическое изображение предмета охраны* |
|---|---|---|---|
| | | | <p data-bbox="1489 1109 1841 1145">Условные обозначения:</p> <div data-bbox="1357 1198 1451 1230" style="display: inline-block; width: 40px; height: 15px; background: repeating-linear-gradient(45deg, transparent, transparent 2px, black 2px, black 4px); border: 1px solid black; margin-right: 10px;"></div> <div data-bbox="1489 1189 2011 1246" style="display: inline-block;">капитальные стены периода строительства 1902 - 1918 гг.</div> <p data-bbox="1525 1305 1865 1342" style="text-align: center;">План мансардного этажа</p> |

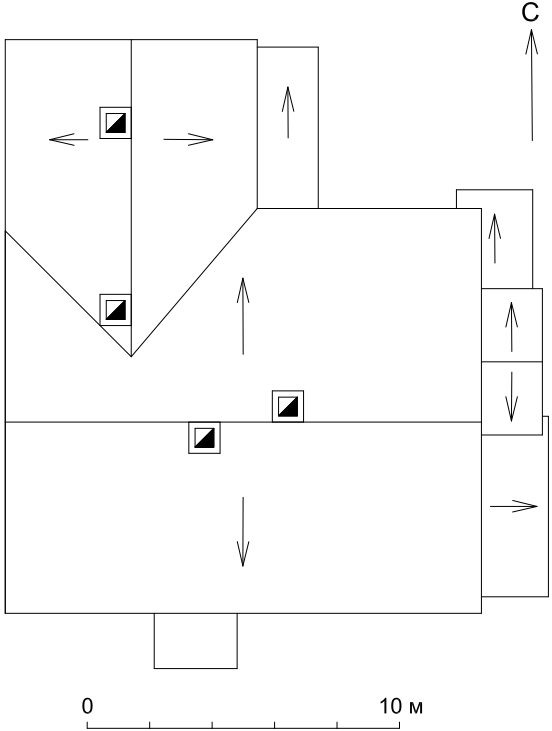
| № п/п | Обобщенная группа элементов предмета охраны | Элементы предмета охраны | Фотографическое или иное графическое изображение предмета охраны* |
|---|---|---|---|
| | | <p>крыша основного объема – двускатная, чердачная по деревянным стропилам, с фронтонами на западном и восточном торцах здания;</p> <p>крыша северного объема – двускатная, чердачная по деревянным стропилам, примыкающая щипцом к крыше основного объема, с фронтоном мансардного этажа на северном торце здания;</p> <p>крыша объема сеней – односкатная;</p> <p>крыша объема пристроев – составная двускатная и скатная;</p> <p>покрытие кровли – листовое кровельное железо</p> | <p>0 10 м</p> <p>Условные обозначения:</p> <p> печная труба</p> <p> направление ската на кровле</p> <p>План кровли</p> |

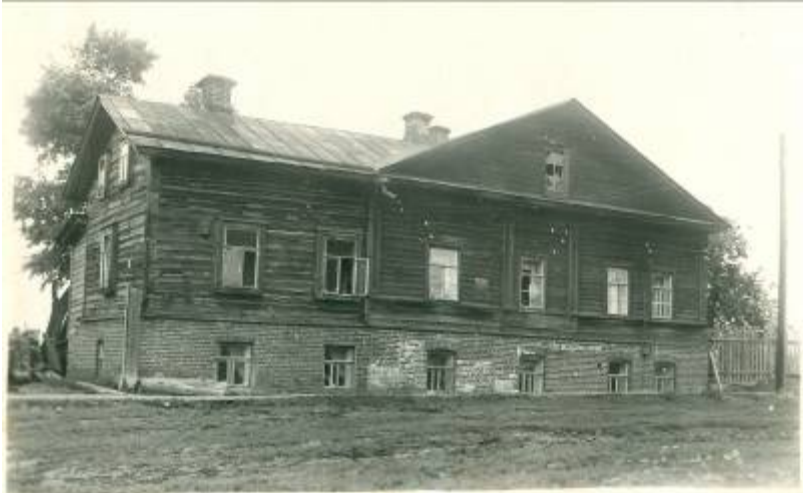
| № п/п | Обобщенная группа элементов предмета охраны | Элементы предмета охраны | Фотографическое или иное графическое изображение предмета охраны* |
|---|---|---|---|
| 4 | Архитектурно-художественное решение | <p>Тип отделки фасадов:</p> <p>стены цокольного этажа – из глиняного кирпича на известковом растворе, сложенные цепной кладкой с расшивкой швов;</p> <p>стены первого и мансардного этажей северного объема – бревенчатые, без отделки;</p> <p>стены первого этажа основного объема западного и части южного фасада – обшиты профилированной доской;</p> <p>стены первого этажа основного объема восточного и части южного фасада – бревенчатые, без отделки;</p> <p>фронтоны основного объема западного и восточного фасадов – обшиты профилированной доской</p> | <p>Фото 2. Главный западный фасад.<br/>Вид с северо-запада.<br/>Фото 1949 г.</p> |

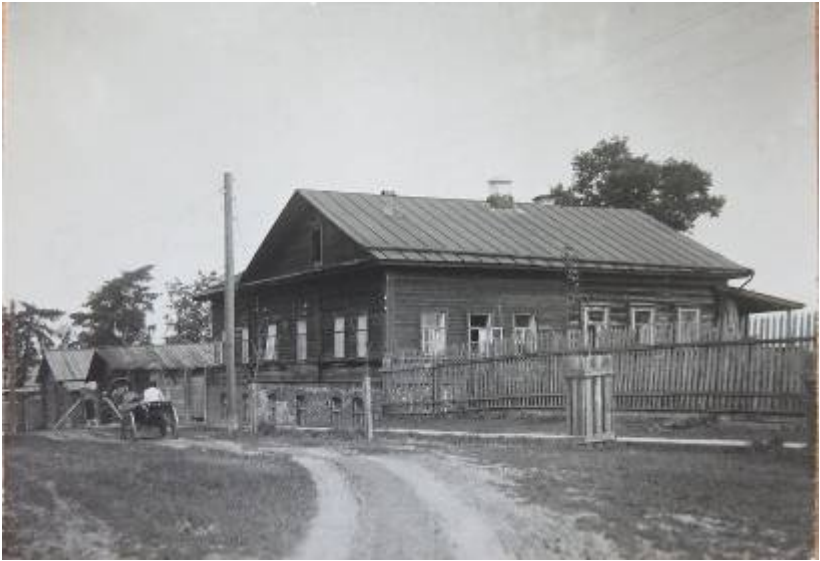
| № п/п | Обобщенная группа элементов предмета охраны | Элементы предмета охраны | Фотографическое или иное графическое изображение предмета охраны* |
|---|---|---|---|
| | | | <p data-bbox="1518 1129 1872 1198">Фото 3. Вид с юго-запада.<br/>Фото 1930 г.</p> |

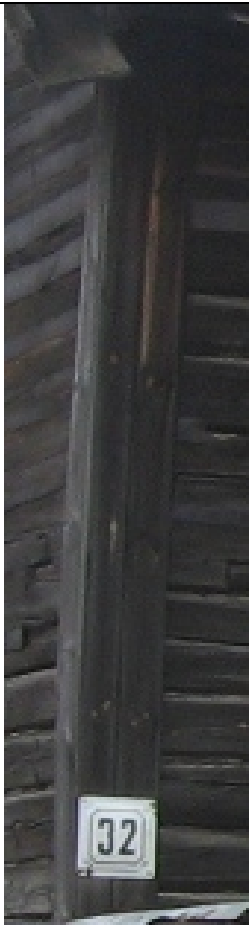
| № п/п | Обобщенная группа элементов предмета охраны | Элементы предмета охраны | Фотографическое или иное графическое изображение предмета охраны* |
|---|---|---|---|
| 4.1.2 | Северный объем | Лопатка типа 2: угловая деревянная лопатка | <p data-bbox="1413 1305 1980 1378">Фото 5. Лопатка типа 2. Западный фасад.<br/>Фото 2013 г.</p> |

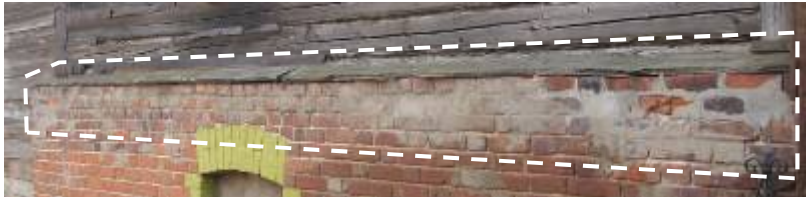
| № п/п | Обобщенная группа элементов предмета охраны | Элементы предмета охраны | Фотографическое или иное графическое изображение предмета охраны* |
|---|---|---|---|
| 4.1.3 | Основной и северный объем | Уступ цоколя типа 1:<br>кирпичный уступ цоколя с отливной деревянной доской | <p data-bbox="1375 691 2018 759">Фото 6. Уступ цоколя типа 1. Северный фасад.<br/>Фото 2008 г.</p> |

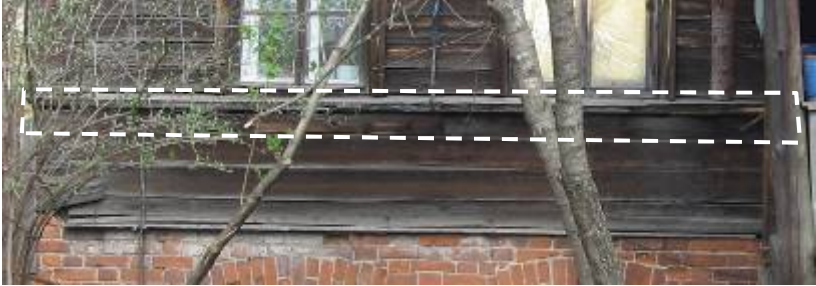
| № п/п | Обобщенная группа элементов предмета охраны | Элементы предмета охраны | Фотографическое или иное графическое изображение предмета охраны* |
|---|---|---|---|
| 4.1.4 | Основной объем | Карниз типа 1: дощатый подоконный карниз с отливной доской | <p data-bbox="1431 1313 1960 1382">Фото 7. Карниз типа 1. Южный фасад.<br/>Фото 2008 г.</p> |

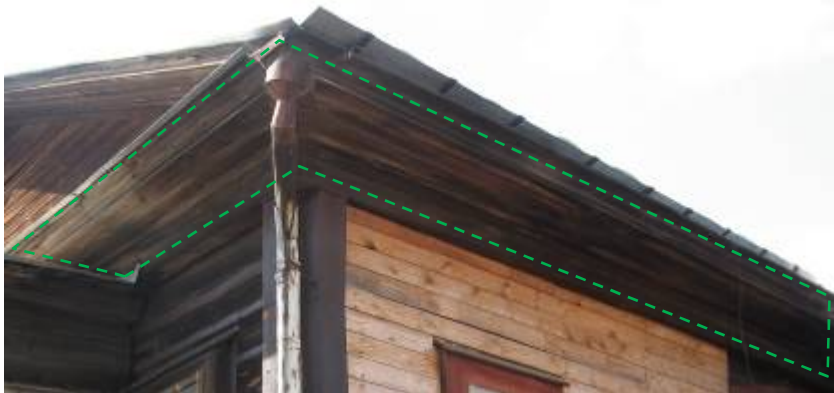
| № п/п | Обобщенная группа элементов предмета охраны | Элементы предмета охраны | Фотографическое или иное графическое изображение предмета охраны* |
|---|---|---|---|
| 4.1.5 | Основной и северный объем | Карниз типа 2: венчающий подшивной дощатый карниз | <p data-bbox="1420 1075 1973 1145">Фото 8. Карниз типа 2. Северный фасад.<br/>Фото 2008 г.</p> |

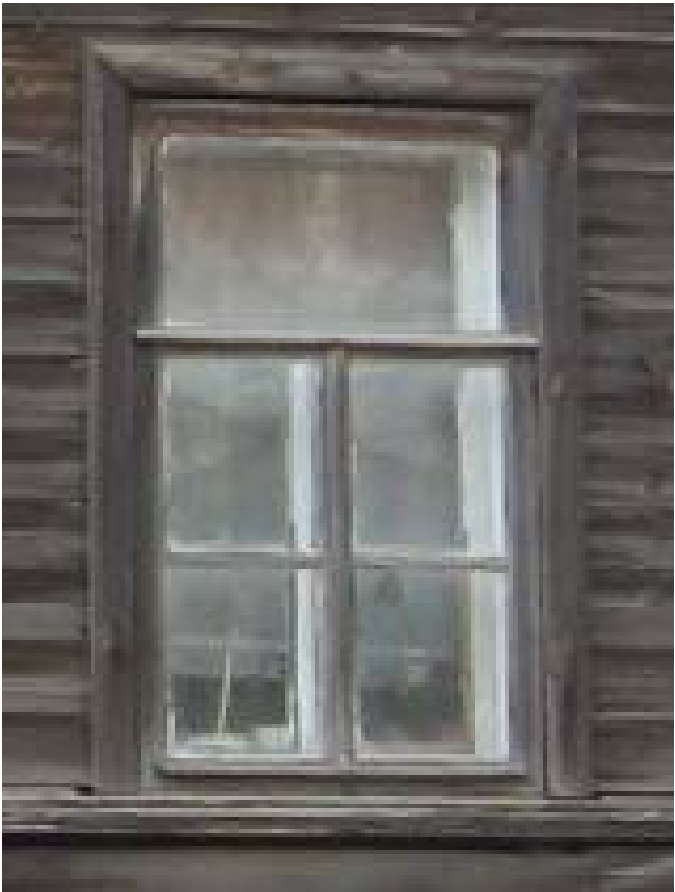
| № п/п | Обобщенная группа элементов предмета охраны | Элементы предмета охраны | Фотографическое или иное графическое изображение предмета охраны* |
|---|---|---|---|
| 4.1.6 | Основной объем | <p>Оконный проем типа 1: прямоугольный оконный проем первого этажа, обрамленный простым деревянным рамочным наличником.</p> <p>Заполнения оконного проема</p> | <p>Фото 9. Оконный проем типа 1. Западный фасад.<br/>Фото 2013 г.</p> |

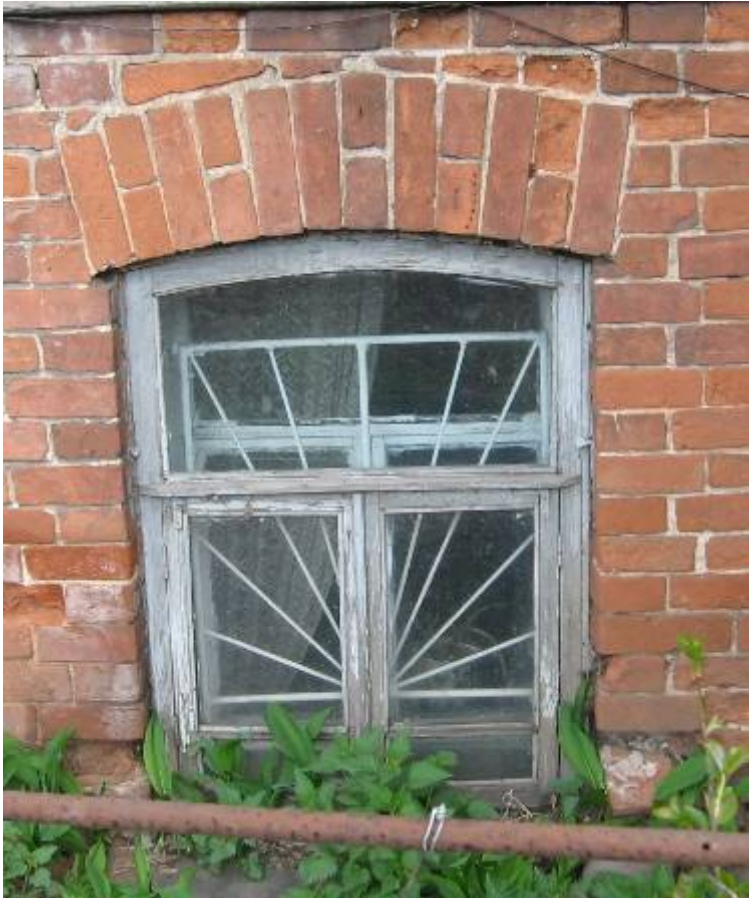
| № п/п | Обобщенная группа элементов предмета охраны | Элементы предмета охраны | Фотографическое или иное графическое изображение предмета охраны* |
|---|---|---|---|
| 4.1.7 | Основной объем | Оконный проем типа 2: лучковый оконный проем цокольного этажа.<br>Заполнения оконного проема | <p data-bbox="1352 1313 2040 1382">Фото 10. Оконный проем типа 2. Западный фасад.<br/>Фото 2008 г.</p> |

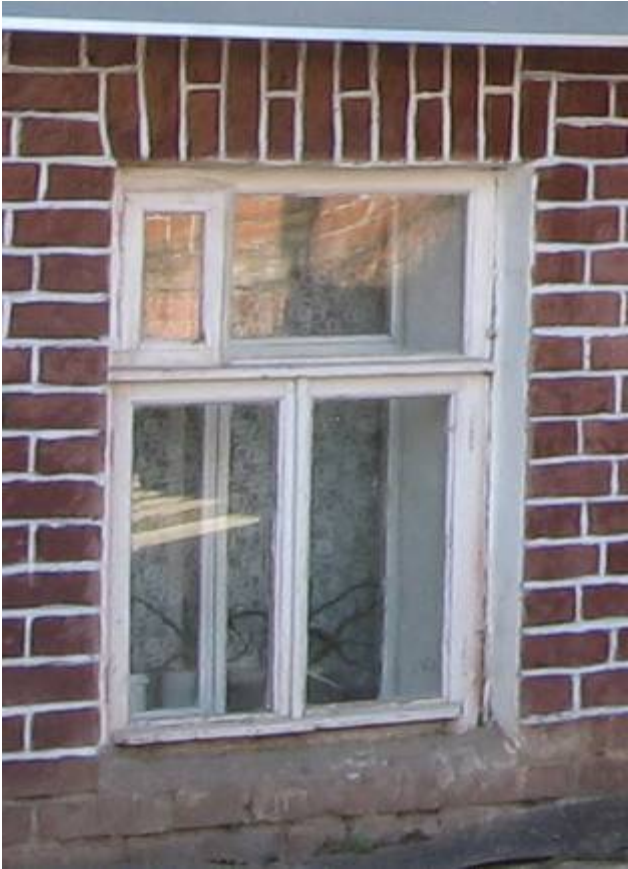
| № п/п | Обобщенная группа элементов предмета охраны | Элементы предмета охраны | Фотографическое или иное графическое изображение предмета охраны* |
|---|---|---|---|
| 4.1.8 | Основной объем | Оконный проем типа 3: прямоугольный оконный проем цокольного этажа с клинчатой перемычкой. Заполнения оконного проема | <p data-bbox="1352 1305 2040 1374">Фото 11. Оконный проем типа 3. Северный фасад.<br/>Фото 2013 г.</p> |

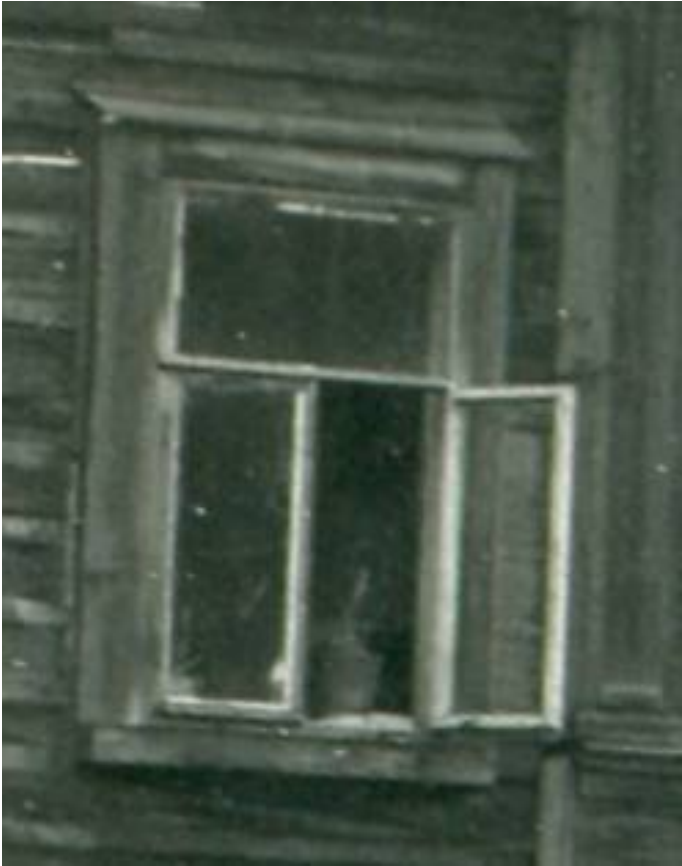
| № п/п | Обобщенная группа элементов предмета охраны | Элементы предмета охраны | Фотографическое или иное графическое изображение предмета охраны* |
|---|---|---|---|
| 4.1.9 | Основной объем, северный объем | <p>Оконный проем типа 4: прямоугольный оконный проем первого этажа выполненный в оконной колоде, вынесенной за плоскость фасада, в верхней части дополнен карнизной отливной доской.</p> <p>Заполнения оконного проема</p> | <p>Фото 12. Оконный проем типа 4.<br/>Западный фасад, первый этаж.<br/>Фото 1949 г.</p> |

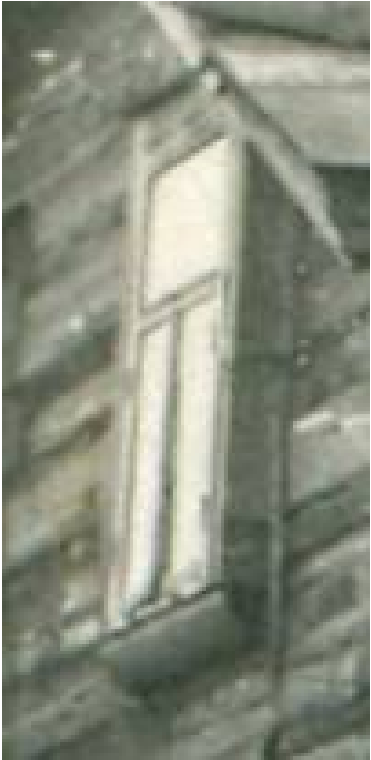
| № п/п | Обобщенная группа элементов предмета охраны | Элементы предмета охраны | Фотографическое или иное графическое изображение предмета охраны* |
|---|---|---|---|
| 4.1.10 | Северный объем | <p>Оконный проем типа 5: прямоугольный оконный проем мансардного этажа выполненный в оконной колоде, вынесенной за плоскость фасада, в верхней части дополнен карнизной отливной доской.</p> <p>Заполнения оконного проема</p> | <p>Фото 13. Оконный проем типа 5. Северный фасад, мансардный этаж. Фото 1949 г.</p> |

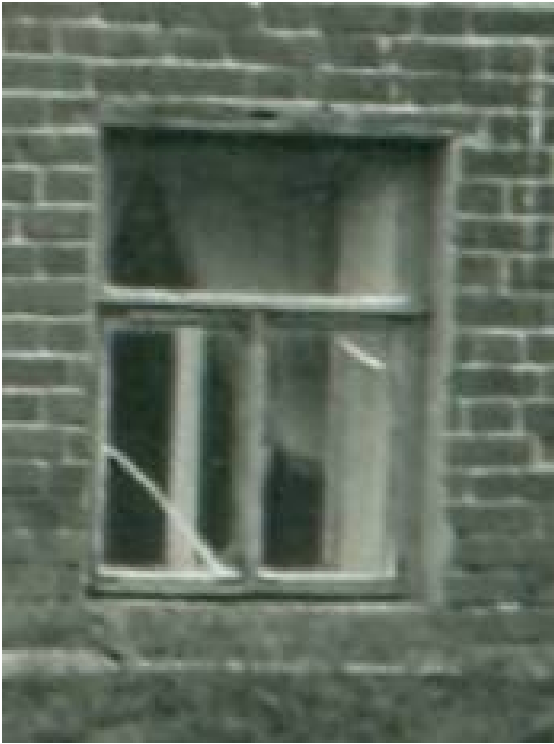
| № п/п | Обобщенная группа элементов предмета охраны | Элементы предмета охраны | Фотографическое или иное графическое изображение предмета охраны* |
|---|---|---|---|
| 4.1.11 | Основной объем | Оконный проем типа 6: прямоугольный оконный проем цокольного этажа.<br>Заполнения оконного проема. | <p data-bbox="1456 1204 1937 1316">Фото 14. Оконный проем типа 6.<br/>Западный фасад северного объема.<br/>Фото 2008 г.</p> |

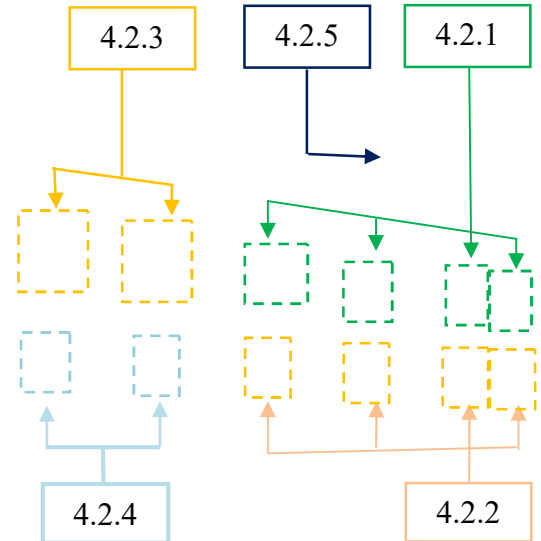
| № п/п | Обобщенная группа элементов предмета охраны | Элементы предмета охраны | Фотографическое или иное графическое изображение предмета охраны* |
|---|---|---|---|
| 4.2.1 | Основной объем | Четыре оконных проема типа 1 | <p>Фото 15. Западный фасад. Вид с северо-запада.<br/>Фото 1949 г.</p> |
| 4.2.2 | Основной объем | Четыре оконных проема типа 2 | |
| 4.2.3 | Северный объем | Два оконных проема типа 4 | |
| 4.2.4 | Северный объем | Два оконных проема типа 6 | |
| 4.2.5 | Основной объем | Один прямоугольный оконный проем | |

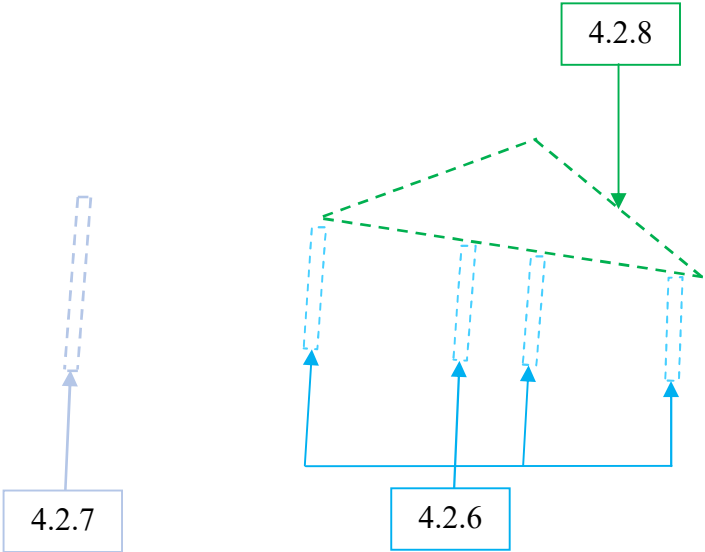
| № п/п | Обобщенная группа элементов предмета охраны | Элементы предмета охраны | Фотографическое или иное графическое изображение предмета охраны* |
|---|---|---|---|
| 4.2.6 | Основной объем | Четыре лопатки типа 1 | <p>Фото 16. Западный фасад. Вид с северо-запада.<br/>Фото 1949 г.</p> |
| 4.2.7 | Северный объем | Одна лопатка типа 2 | |
| 4.2.8 | Основной объем | Фронтон с дощатым заполнением, прямоугольным оконным проемом и подшивным карнизом | |

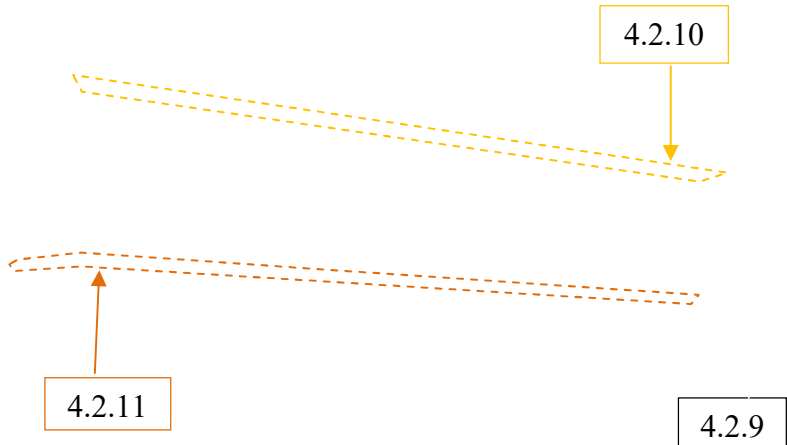
| № п/п | Обобщенная группа элементов предмета охраны | Элементы предмета охраны | Фотографическое или иное графическое изображение предмета охраны* |
|---|---|---|---|
| 4.2.9 | Основной объем | Карниз типа 1 | <p data-bbox="1366 1029 2016 1109">Фото 17. Западный фасад. Вид с северо-запада.<br/>Фото 1949 г.</p> |
| 4.2.10 | Основной объем, объем северного пристроя | Карниз типа 2 | |
| 4.2.11 | Основной объем, объем северного пристроя | Уступ цоколя типа 1 | |

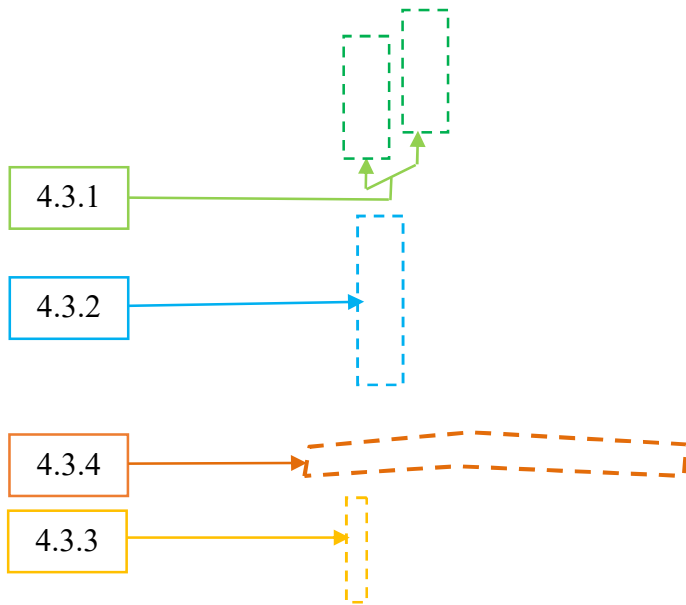
| № п/п | Обобщенная группа элементов предмета охраны | Элементы предмета охраны | Фотографическое или иное графическое изображение предмета охраны* |
|---|---|---|---|
| | | | Фото 18. Северный фасад. Вид с северо-запада.<br>Фото 1949 г. |

| № п/п | Обобщенная группа элементов предмета охраны | Элементы предмета охраны | Фотографическое или иное графическое изображение предмета охраны* |
|---|---|---|---|
| 4.3.1 | Северный объем | Два оконных проема типа 5 | <p>4.3.1</p> <p>4.3.2</p> <p>4.3.4</p> <p>4.3.3</p> |
| 4.3.2 | | Один оконный поем типа 4 | |
| 4.3.3 | | Один оконный проем типа 2 | |
| 4.3.4 | | Уступ цоколя типа 1 | |

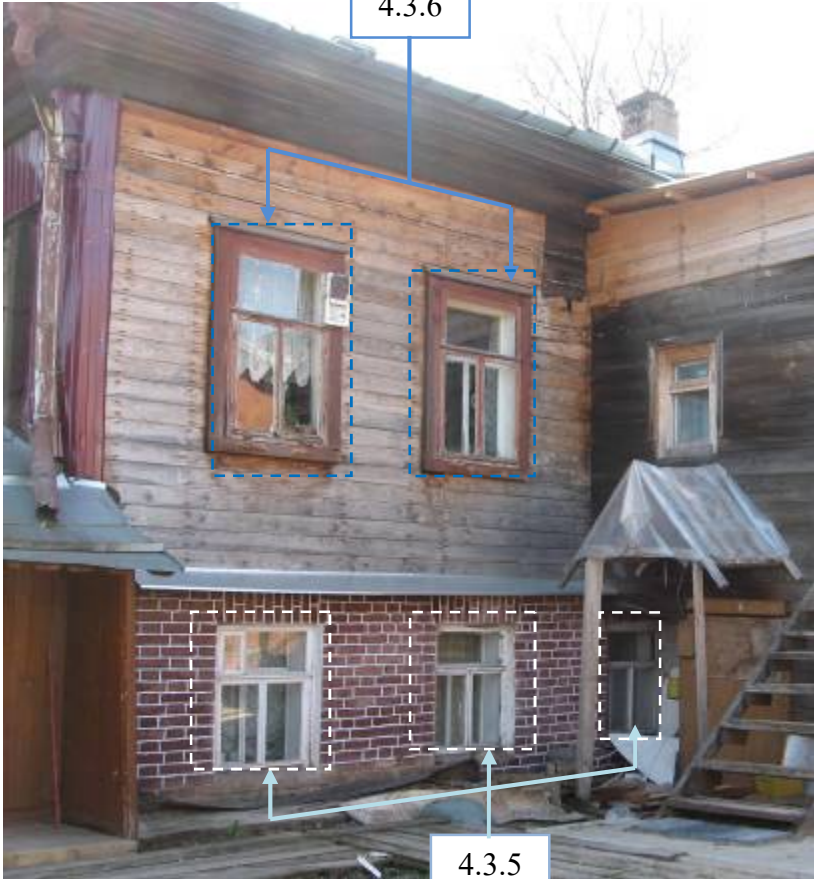
Фото 19. Северный фасад. Вид с севера  
Фото 2012 г.

| № п/п | Обобщенная группа элементов предмета охраны | Элементы предмета охраны | Фотографическое или иное графическое изображение предмета охраны* |
|---|---|---|---|
| 4.3.5 | Основной объем | Три оконных проема типа 3 | |
| 4.3.6 | | Два оконных проема типа 4 | |

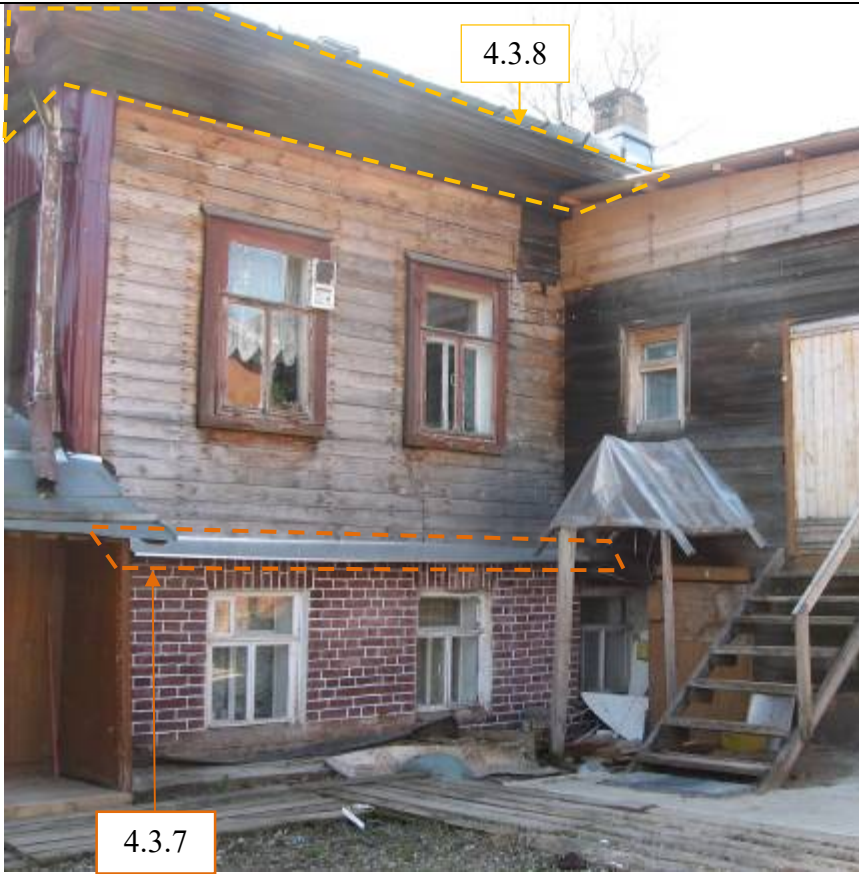
Фото 20. Северный фасад. Вид с севера  
Фото 2012 г.

| № п/п | Обобщенная группа элементов предмета охраны | Элементы предмета охраны | Фотографическое или иное графическое изображение предмета охраны* |
|---|---|---|---|
| 4.3.7 | Основной объем | Уступ цоколя типа 1 | |
| 4.3.8 | | Карниз типа 2 | |

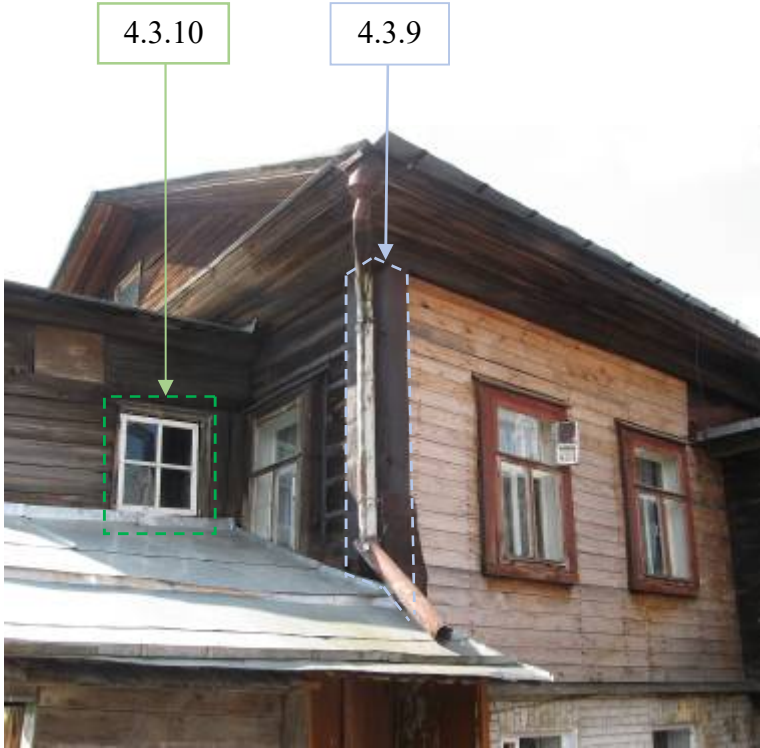
| № п/п | Обобщенная группа элементов предмета охраны | Элементы предмета охраны | Фотографическое или иное графическое изображение предмета охраны* |
|---|---|---|---|
| 4.3.9 | Основной объем | Одна лопатка типа 2 | <p data-bbox="1361 1187 2029 1257">Фото 21. Северный фасад. Вид с северо-востока.<br/>Фото 2008 г.</p> |
| 4.3.10 | Объем пристроев | Один прямоугольный оконный проем, обрамленный профилированным рамочным наличником | |

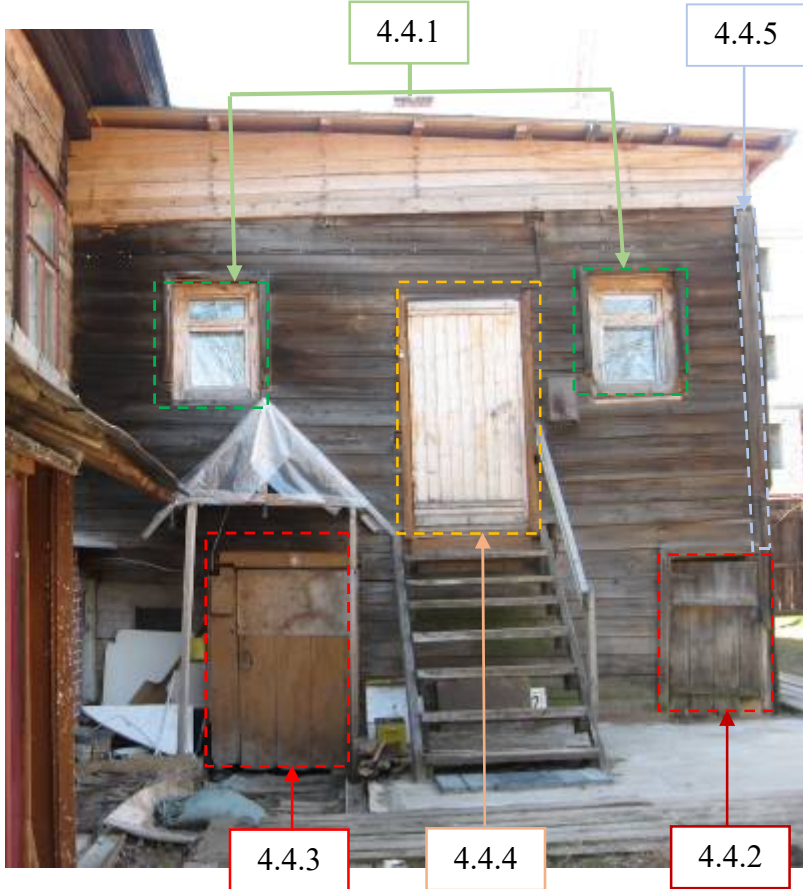
Фото 22. Восточный фасад.  
Фото 2023 г.

| № п/п | Обобщенная группа элементов предмета охраны | Элементы предмета охраны | Фотографическое или иное графическое изображение предмета охраны* |
|---|---|---|---|
| 4.4.1 | Объем сений | Два прямоугольных оконных проема первого этажа | <p>The photograph shows the eastern facade of a two-story wooden building. It features a central entrance with a wooden door and a set of stairs leading up to it. There are two windows on the first floor, one on each side of the entrance. A small porch or overhang is visible on the left side. The building is surrounded by a fence and some debris on the ground. Various elements are labeled with numbers in colored boxes: 4.4.1 (green box) points to the roofline, 4.4.2 (blue box) points to the right window, 4.4.3 (red box) points to the left window, 4.4.4 (orange box) points to the entrance door, and 4.4.5 (blue box) points to the right side of the building.</p> |
| 4.4.2 | | Один прямоугольный дверной проем. Тип заполнения дверного проема | |
| 4.4.3 | | Один прямоугольный дверной проем. Тип заполнения дверного проема | |
| 4.4.4 | | Один прямоугольный дверной проем первого этажа | |
| 4.4.5 | | Одна лопатка типа 2 | |

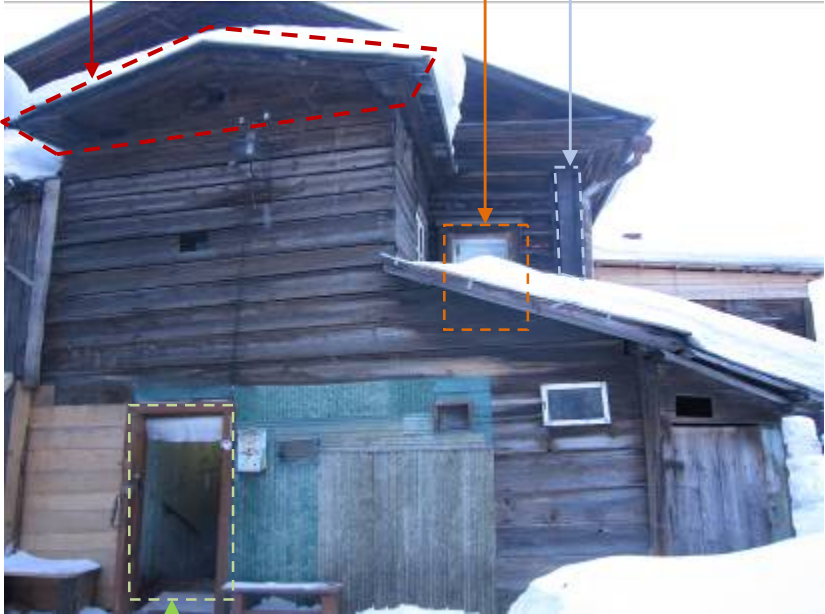
| № п/п | Обобщенная группа элементов предмета охраны | Элементы предмета охраны | Фотографическое или иное графическое изображение предмета охраны* |
|---|---|---|---|
| 4.4.6 | Объем пристроев | Фронтон | |
| 4.4.7 | | Один прямоугольный дверной проем | |
| 4.4.8 | Основной объем | Один оконный проем типа 4 | |
| 4.4.9 | | Одна лопатка типа 2 | <p data-bbox="1388 1157 1505 1216">4.4.7</p> <p data-bbox="1505 1216 1886 1289">Фото 23. Восточный фасад.<br/>Фото 2012 г.</p> |

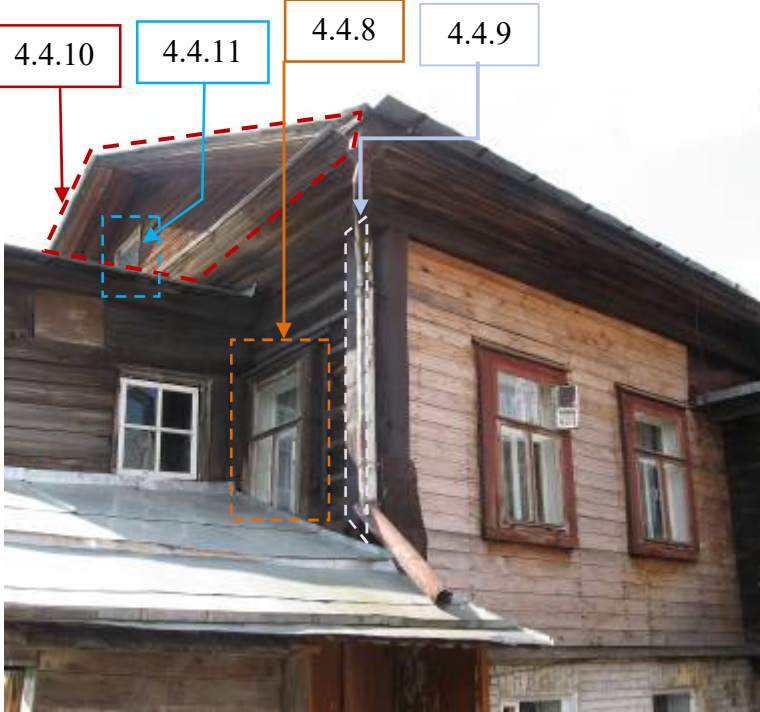
| № п/п | Обобщенная группа элементов предмета охраны | Элементы предмета охраны | Фотографическое или иное графическое изображение предмета охраны* |
|---|---|---|---|
| 4.4.10 | Основной объем | Фронтон | <p data-bbox="1355 1117 2038 1189">Фото 24. Восточный фасад. Вид с северо-востока.<br/>Фото 2008 г.</p> |
| 4.4.11 | | Один прямоугольный оконный проем фронтона | |

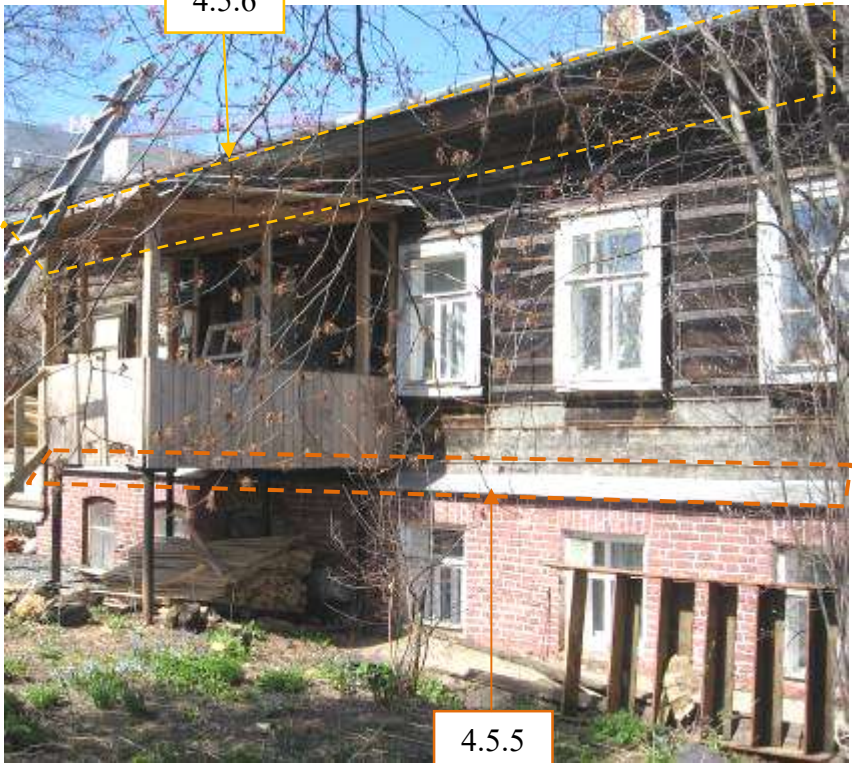
| № п/п | Обобщенная группа элементов предмета охраны | Элементы предмета охраны | Фотографическое или иное графическое изображение предмета охраны* |
|---|---|---|---|
| 4.5.5 | Основной объем | Уступ цоколя типа 1 | <p data-bbox="1525 1251 1861 1358">Фото 26. Южный фасад.<br/>Вид с юго-востока.<br/>Фото 2008 г.</p> |
| 4.5.6 | | Карниз типа 2 | |

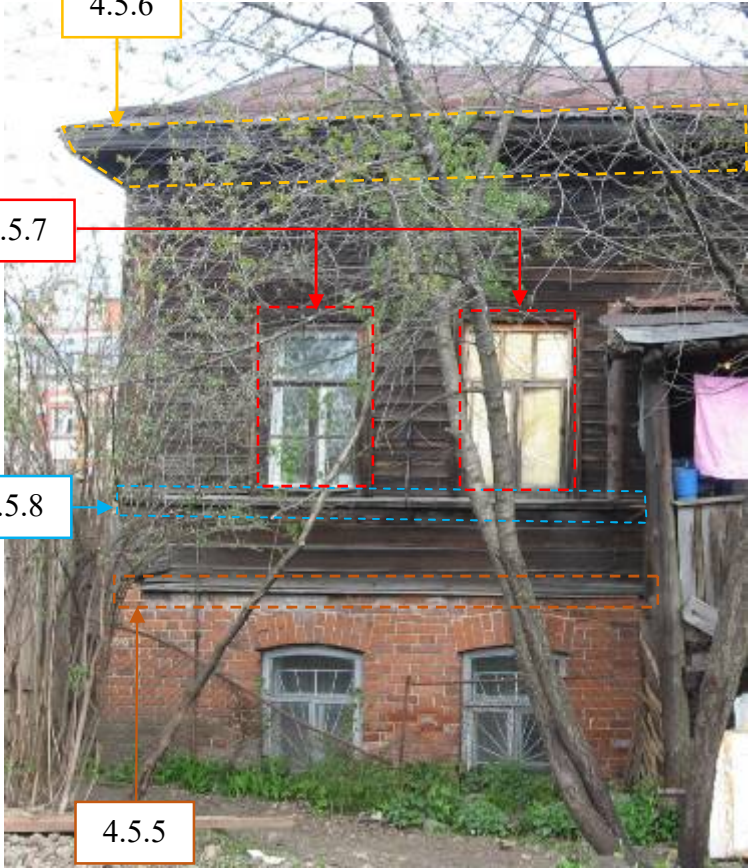
| № п/п | Обобщенная группа элементов предмета охраны | Элементы предмета охраны | Фотографическое или иное графическое изображение предмета охраны* |
|---|---|---|---|
| 4.5.7 | Основной объем | Два оконных проема типа 1 | <p data-bbox="1413 363 1480 411">4.5.6</p> <p data-bbox="1279 587 1391 635">4.5.7</p> <p data-bbox="1279 866 1391 914">4.5.8</p> <p data-bbox="1391 1193 1503 1241">4.5.5</p> <p data-bbox="1413 1289 1973 1361">Фото 27. Западная часть южного фасада.<br/>Вид с юга. Фото 2008 г.</p> |
| 4.5.8 | | Карниз типа 1 | |

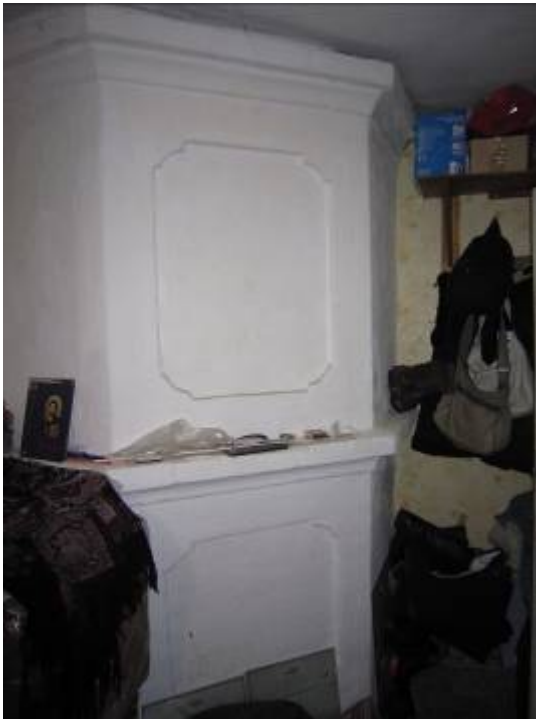
| № п/п | Обобщенная группа элементов предмета охраны | Элементы предмета охраны | Фотографическое или иное графическое изображение предмета охраны* |
|---|---|---|---|
| 4.6.1 | Цокольный этаж, первый этаж | Печи, декорированные карнизами и филенками сложной формы | <p data-bbox="1285 1177 2092 1281">Фото 28. Декорированная печь.<br/>Первый этаж центральной части основного объема здания.<br/>Фото 2012 г.</p> |

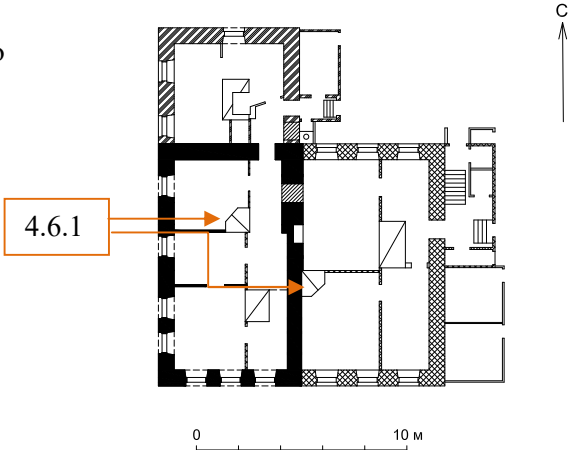
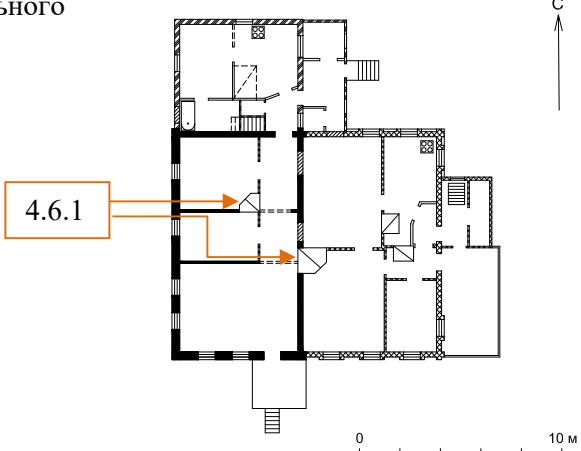
| № п/п | Обобщенная группа элементов предмета охраны | Элементы предмета охраны | Фотографическое или иное графическое изображение предмета охраны* |
|---|---|---|---|
| | | | <p data-bbox="1328 384 1503 451">План первого этажа</p> <p data-bbox="1323 815 1552 882">План цокольного этажа</p> <p data-bbox="1520 1305 1874 1337">Схемы расположения печей</p> |
