**Об установлении предмета охраны объекта культурного наследия  
(памятника истории и культуры) народов Российской Федерации  
регионального значения «Дом, в котором в 1919 г. жил советский  
полководец В.К. Блюхер»**

**Предмет охраны объекта культурного наследия (памятника истории и культуры)**  
народов Российской Федерации регионального значения  
«Дом, в котором в 1919 г. жил советский полководец В. К. Блюхер»  
Кировская область, г. Киров, ул. Орловская, 18

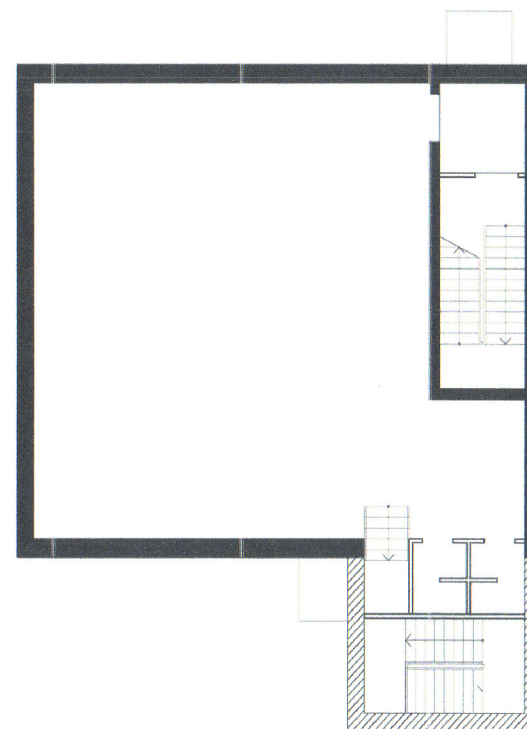
Объемно-пространственная композиция

Силуэт, представляющий собой горизонтальное протяженное очертание вытянутого с востока на запад объема вдоль красной линии ул. Орловская г. Кирова.

Г-образная форма Объекта в плане.

Объект состоит из основного объема и пристройки.

■ - основной объем

▨ - пристройка

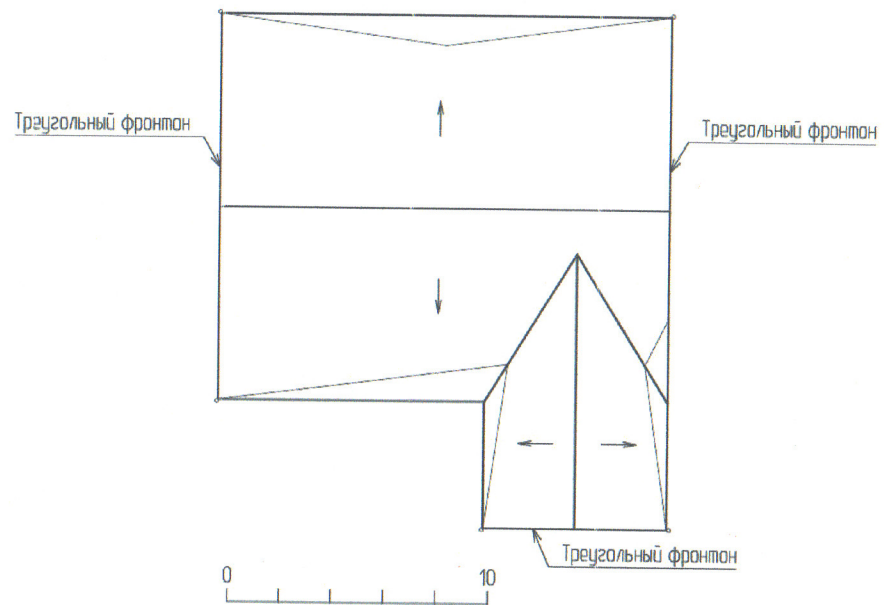
План кровли

Двухскатная форма  
крыши основного объема  
с треугольными  
фронтонами с восточного  
и западного фасадов  
Двухскатная форма  
крыши пристроенного  
объема с треугольным  
фронтоном  
Окрашенный листовой  
металл с фальцевым  
соединением в качестве  
материала кровли

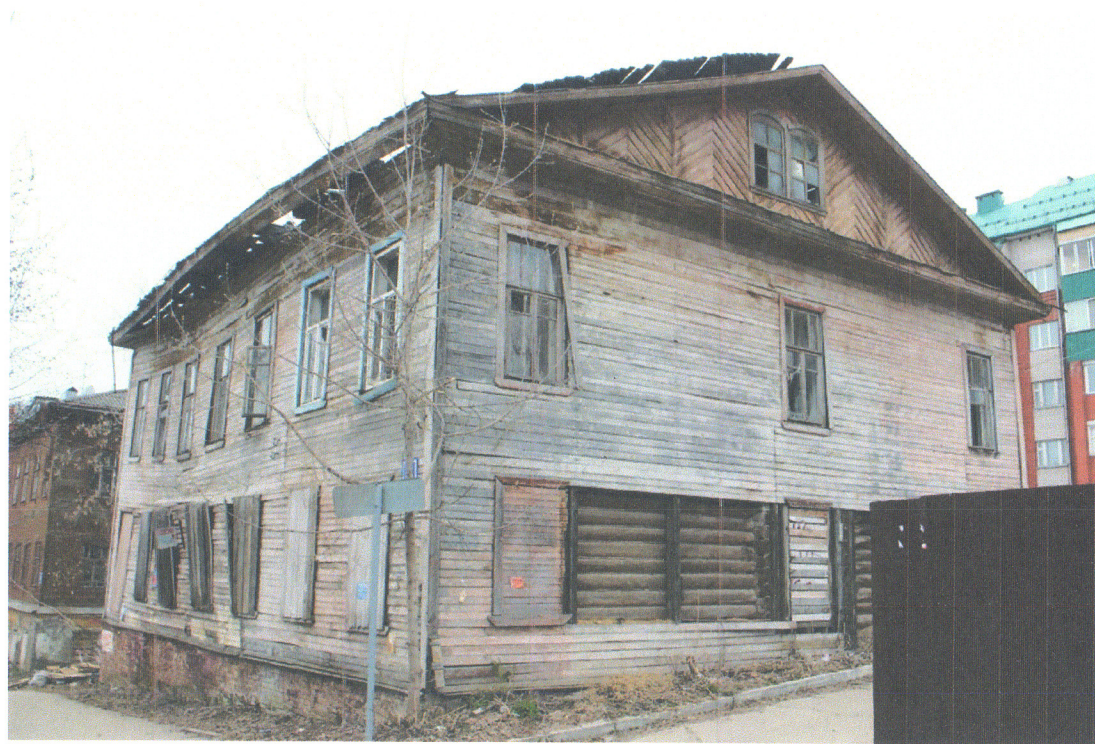
Фото 1. Вид на Объект с северо-запада. Фотосъемка 2019 г.

Обшивка деревянной доской поля фасадов  
встык  
Обшивка деревянной доской фронтонов  
внахлест

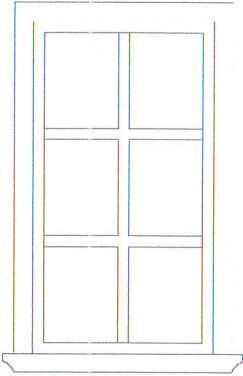
| Общие элементы | | |
|---|---|---|
| 1 | Оконный проём типа 1:<br>оконный проём<br>с простым рамочным<br>прямоугольным<br>деревянным наличником | |
| 2 | Оконный проём типа 2:<br>оконный проём<br>с простым рамочным<br>прямоугольным<br>деревянным наличником | |

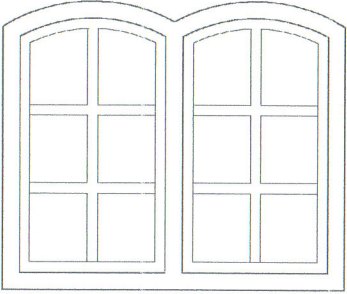
| Общие элементы | | |
|---|---|---|
| 3 | Оконный проём типа 3:<br>слуховой арочный<br>оконный проем фронтона<br>с простым рамочным<br>арочным деревянным<br>наличником | |

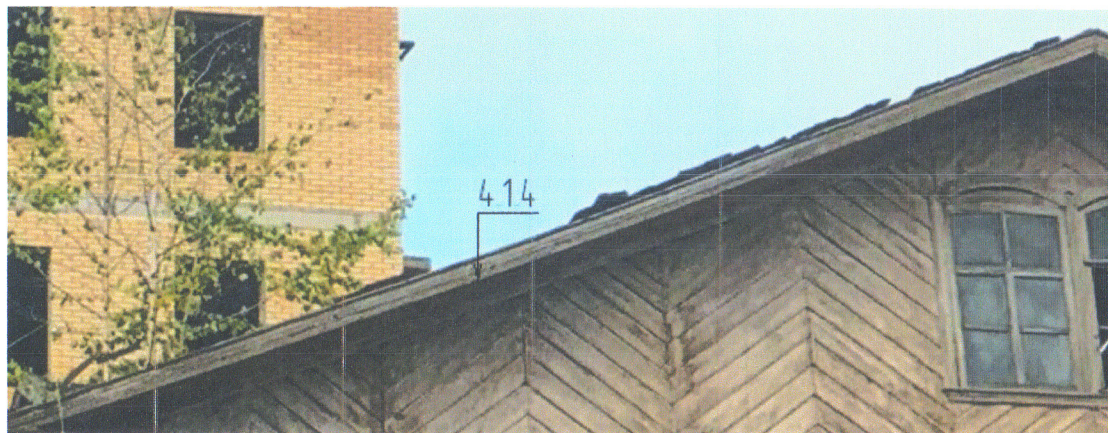
Фото 2. Наборный ступенчатый карниз фронтона. Фотосъемка 2019 г.

Карниз типа 1:  
наборный ступенчатый  
карниз фронтона

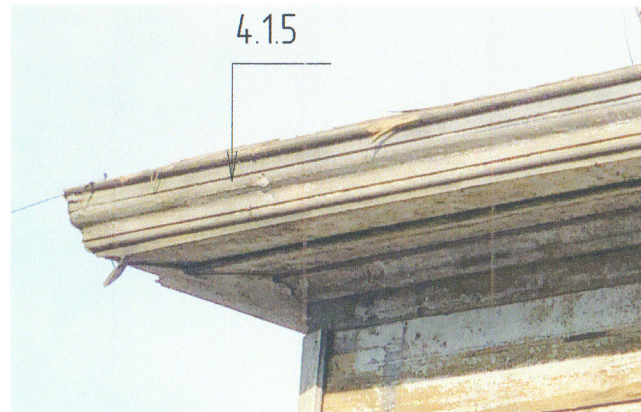
Фото 3. Наборный ступенчатый венчающий карниз. Фотосъемка 2019 г.

Карниз типа 2:  
наборный ступенчатый  
венчающий карниз

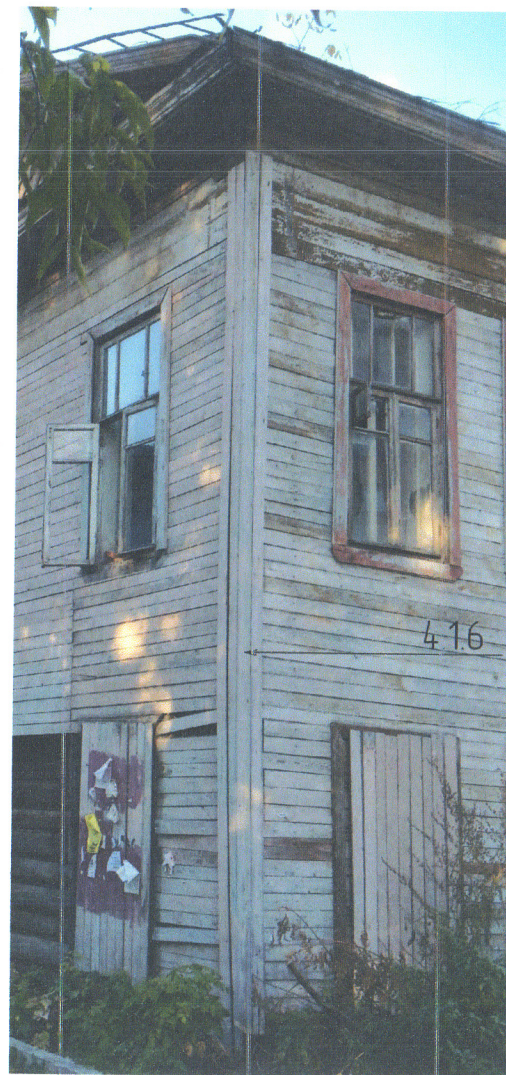
Фото 4. Простая угловая лопатка на высоту двух этажей. Фотосъемка 2019 г.

Лопатка типа 1:  
простая угловая  
деревянная лопатка на  
высоту двух этажей

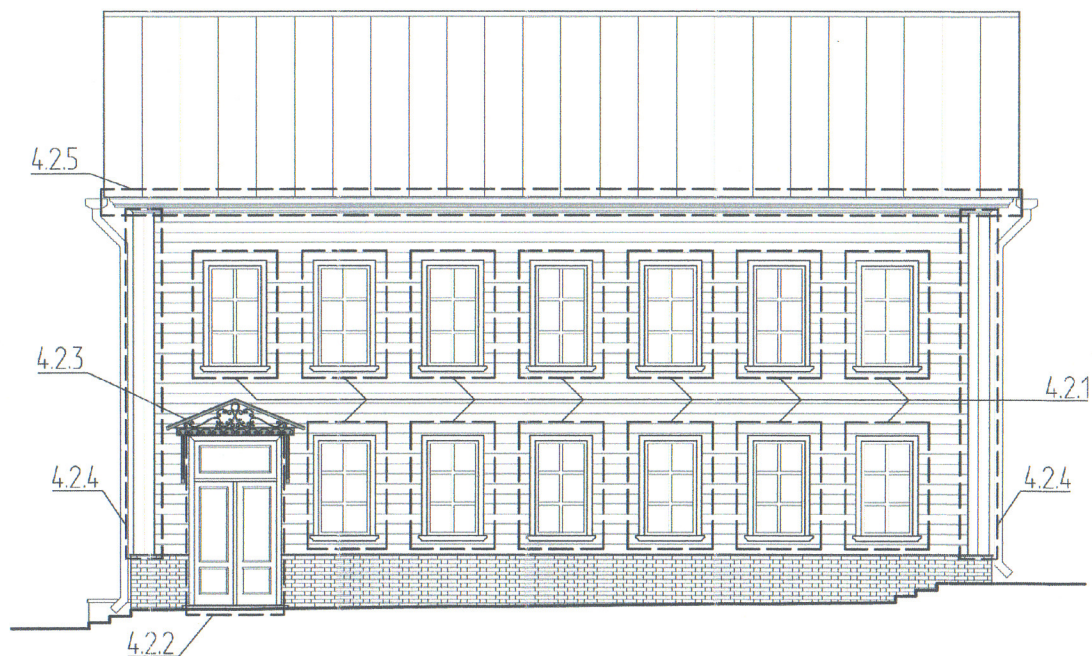
Северный фасад

Шесть оконных проёмов  
типа 1 на первом этаже.  
Семь оконных проёмов  
типа 1 на втором этаже

Дверной проём с фрамугой

Металлический козырёк  
(восстановление  
по аналогам)

Две лопатки типа 1

Карниз типа 2

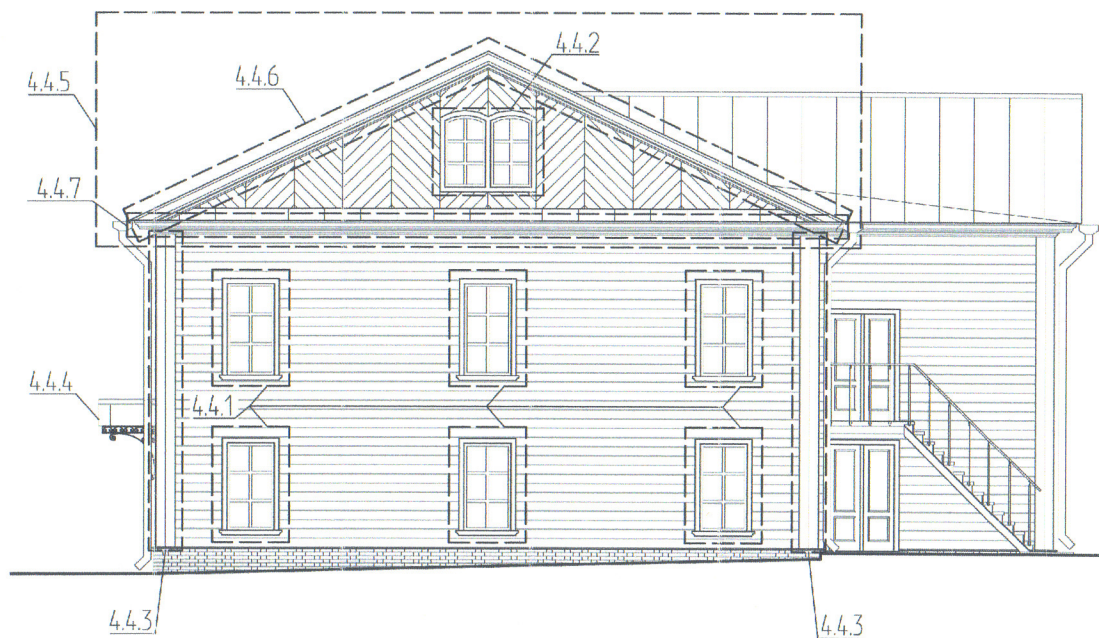
| Западный фасад | | |
|---|---|---|
| Западный фасад | | |

| Западный фасад | | |
|---|---|---|
| 1 | Три оконных проема типа 1 на первом этаже.<br>Три оконных проема типа 1 на втором этаже. | |
| 2 | Один оконный проем типа 3 | |
| 3 | Две лопатки типа 1 | |
| 4 | Металлический козырёк (восстановление по аналогам) | |
| 5 | Треугольный фронтон | |
| 5 | Карниз типа 1 | |
| 7 | Карниз типа 2 | |
