**Об установлении предмета охраны объекта культурного наследия
(памятника истории и культуры) народов Российской Федерации
регионального значения «Школа, в которой учился Герой Советского
Союза Карташев Константин Яковлевич (1920 - 1945 гг.)»,
расположенного по адресу: Кировская область, Санчурский район,
с. Городище, ул. Школьная, д. 13**

ПРЕДМЕТ ОХРАНЫ

**«Школа, в которой учился Герой Советского Союза Карташев Константин Яковлевич (1920 - 1945 гг.)»,
расположенного по адресу: Кировская область, Санчурский район, с. Городище, ул. Школьная, д. 13**

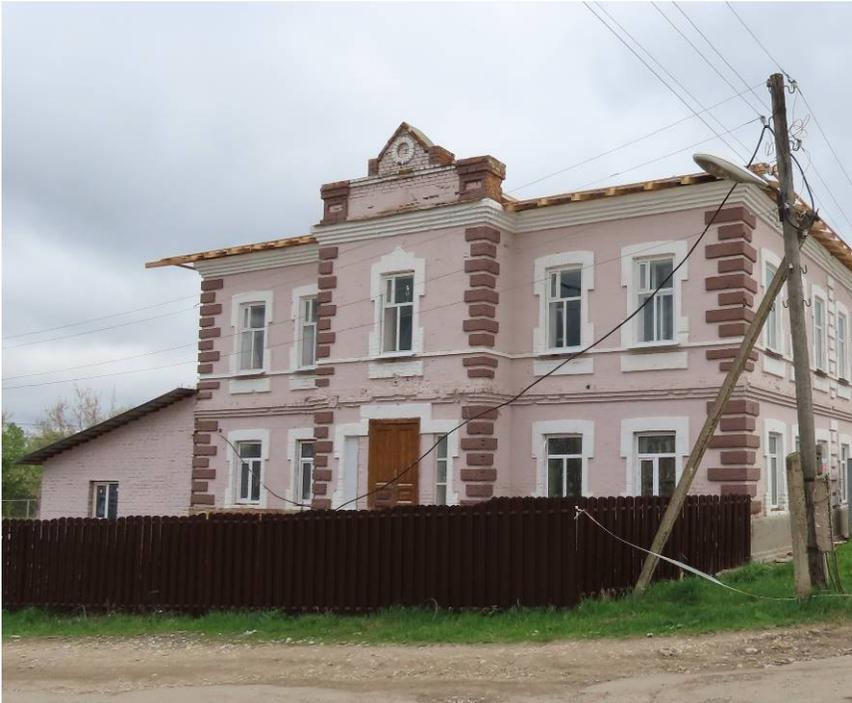
<p>Фото 1. Вид с юго-запада. Фото 2022 г.</p>

№ п/п	Обобщенная группа элементов предмета охраны	Элементы предмета охраны	Фотографическое или иное графическое изображение предмета охраны*
2	Объемно-пространственная композиция	<p>Объект, состоящий из двух объемов:</p> <p>основной объем– прямоугольный двухэтажный с ризалитом западного фасада;</p> <p>объем пристроя – прямоугольный разноэтажный</p>

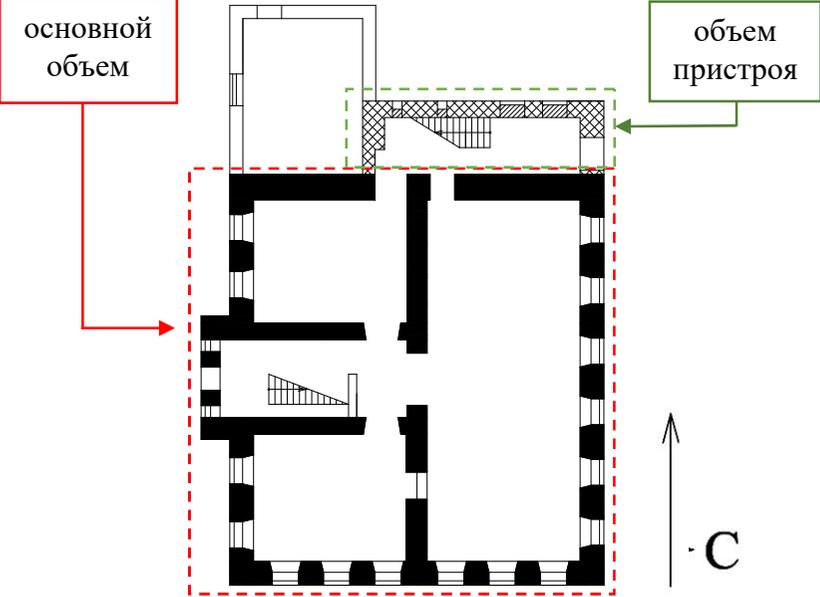
<p data-bbox="1451 978 1995 1010">Схема объемов на плане первого этажа</p>

<table><tr> <td data-bbox="1379 1070 1458 1107">■</td> <td data-bbox="1496 1042 1973 1145">- капитальные стены из глиняного кирпича первого периода строительства (1886-1888 гг.)</td> </tr><tr> <td data-bbox="1379 1187 1458 1224">▨</td> <td data-bbox="1496 1153 1973 1257">- капитальные стены из глиняного кирпича второго периода строительства</td> </tr><tr> <td data-bbox="1379 1267 1458 1303">□</td> <td data-bbox="1496 1265 1816 1297">- поздние конструкции</td> </tr><tr> <td data-bbox="1379 1313 1458 1350">▩</td> <td data-bbox="1496 1313 1800 1345">- заложенные проемы</td> </tr></table>

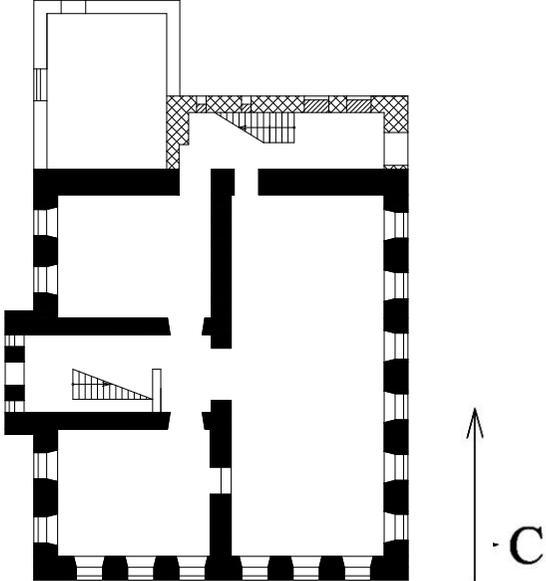
<p>План первого этажа</p>

№ п/п	Обобщенная группа элементов предмета охраны	Элементы предмета охраны	Фотографическое или иное графическое изображение предмета охраны*								
3	Конструктивная система	<p>Основные конструкции здания:</p> <p>капитальные стены из глиняного кирпича первого периода строительства (1886-1888 гг.);</p> <p>капитальные стены из глиняного кирпича второго периода строительства;</p> <p>перекрытия деревянные балочные;</p> <p>крыша скатная, чердачная по деревянным стропилам;</p> <p>покрытие кровли кровельным железом</p>

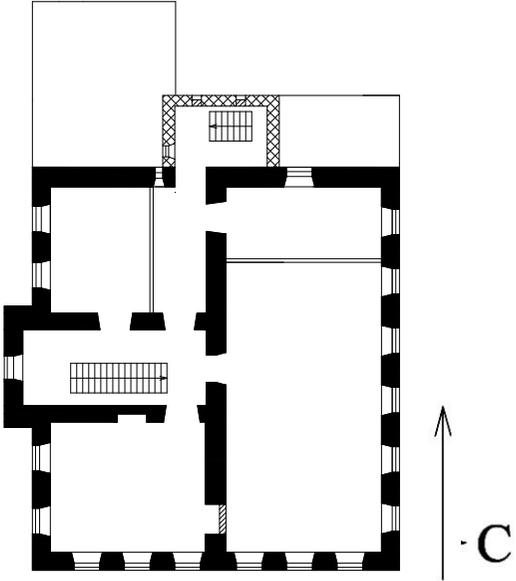
<p data-bbox="1559 995 1832 1027">План второго этажа</p>

<table><tr> <td data-bbox="1379 1094 1458 1126">■</td> <td data-bbox="1503 1062 1973 1166">- капитальные стены из глиняного кирпича первого периода строительства (1886-1888 гг.)</td> </tr><tr> <td data-bbox="1379 1206 1458 1238">▨</td> <td data-bbox="1503 1174 1973 1278">- капитальные стены из глиняного кирпича второго периода строительства</td> </tr><tr> <td data-bbox="1379 1286 1458 1318">□</td> <td data-bbox="1503 1286 1816 1318">- поздние конструкции</td> </tr><tr> <td data-bbox="1379 1326 1458 1358">▧</td> <td data-bbox="1503 1326 1794 1358">- заложённые проёмы</td> </tr></table>

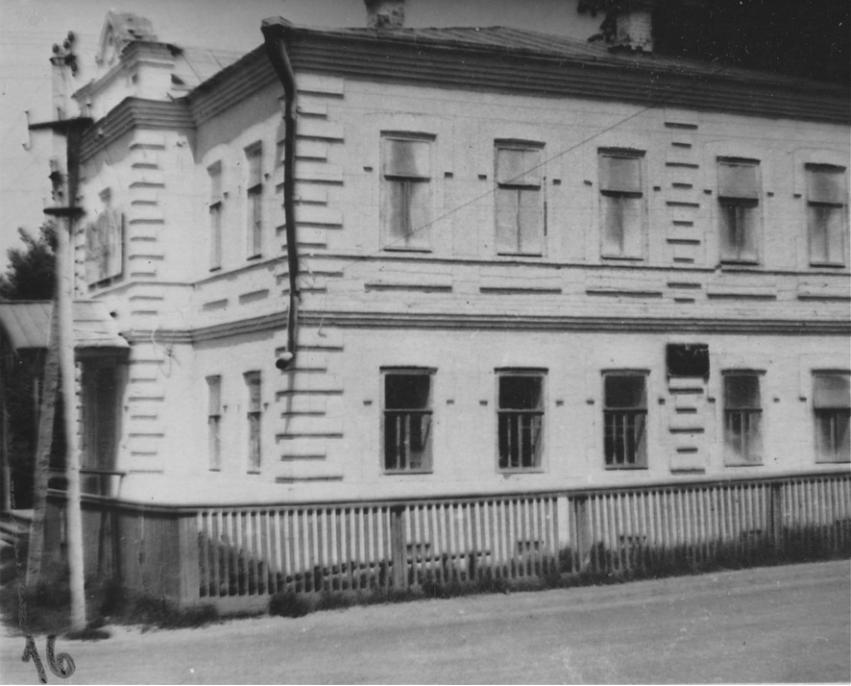
<p data-bbox="1413 1222 1984 1289">Фото 2. Южный фасад. Вид с юго-запада. Фото периода начала – середины XX в.</p>

№ п/п	Обобщенная группа элементов предмета охраны	Элементы предмета охраны	Фотографическое или иное графическое изображение предмета охраны*
4	Архитектурно-художественное решение	Тип отделки фасадов – известковая обмазка

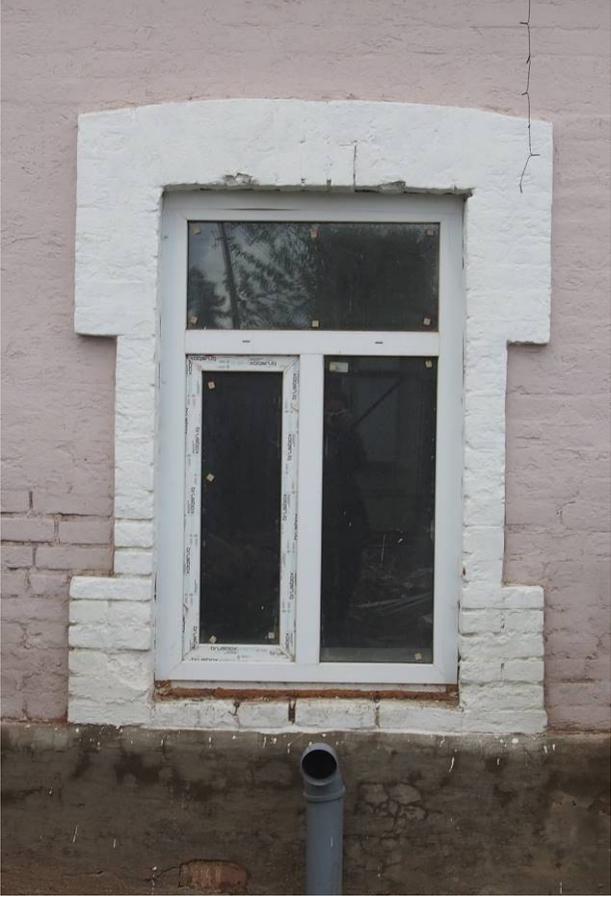
<p data-bbox="1391 1358 2002 1390">Фото 3. Оконный проем типа 1. Фото 2022 г.</p>

№ п/п	Обобщенная группа элементов предмета охраны	Элементы предмета охраны	Фотографическое или иное графическое изображение предмета охраны*
4.1	Общие элементы		
4.1.1	Основной объем	<p>Оконный проем типа 1: прямоугольный оконный проем первого этажа с клинчатой перемычкой, обрамленный рамочным наличником, выполненным с уширением в верхней и нижней части. Оконный проем поставлен на уступ цоколя</p>

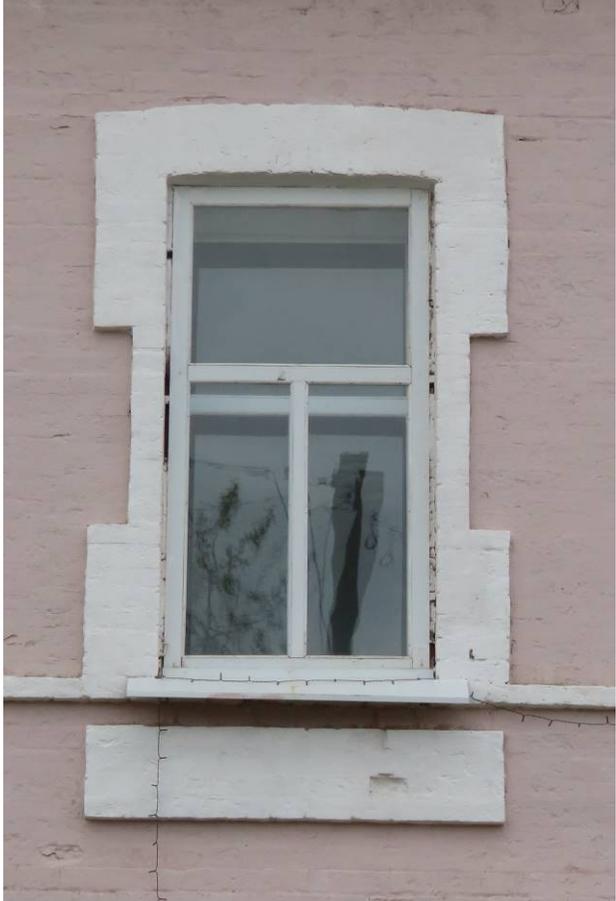
<p>Фото 4. Оконный проем типа 2. Фото 2022 г.</p>

№ п/п	Обобщенная группа элементов предмета охраны	Элементы предмета охраны	Фотографическое или иное графическое изображение предмета охраны*
4.1.2	Основной объем	<p>Оконный проем типа 2: прямоугольный оконный проем второго этажа с клинчатой перемычкой, обрамленный рамочным наличником, выполненным с уширением в верхней и нижней части. Оконный проем поставлен на подоконную тягу и дополнен прямоугольной подоконной филенкой</p>

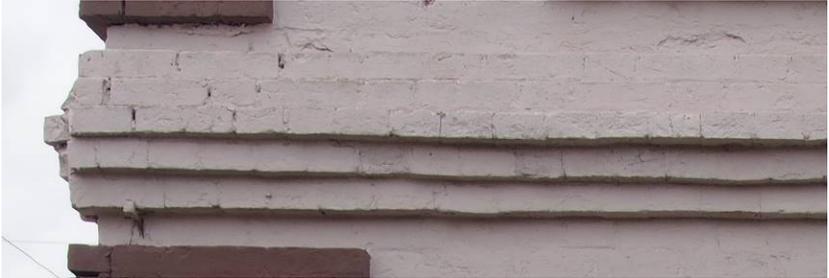
№ п/п	Обобщенная группа элементов предмета охраны	Элементы предмета охраны	Фотографическое или иное графическое изображение предмета охраны*
4.1.3	Основной объем	Межэтажный карниз: ступенчатый карниз, разделяющий первый и второй этажи

<p data-bbox="1406 762 1989 794">Фото 5. Межэтажный карниз. Фото 2022 г.</p>
4.1.4	Основной объем	Венчающий карниз: многоступенчатый карниз, венчающий здание

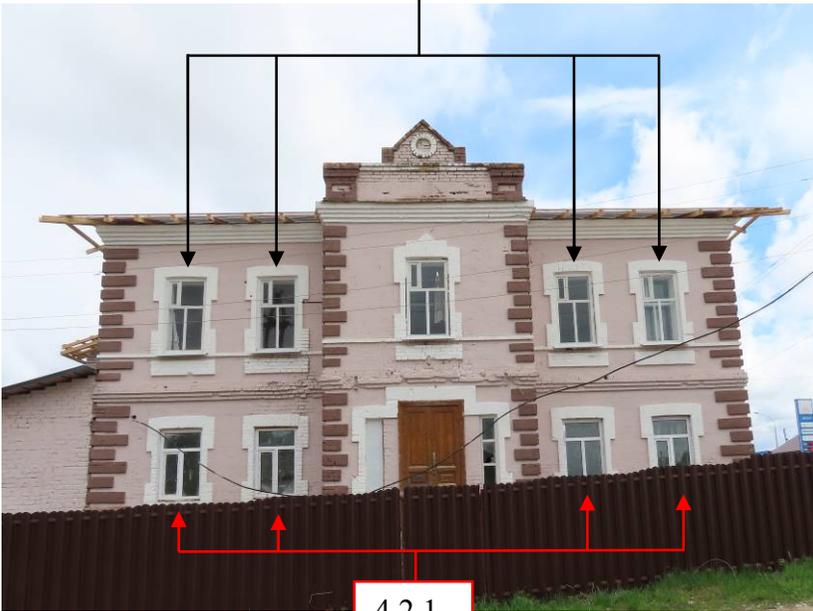
Фото 7. Западный фасад. Фото 2022 г.

№ п/п	Обобщенная группа элементов предмета охраны	Элементы предмета охраны	Фотографическое или иное графическое изображение предмета охраны*
4.2	Западный фасад		
4.2.1	Основной объем	Четыре оконных проема типа 1

<p data-bbox="1637 411 1760 475">4.2.2.</p>
4.2.2	Основной объем	Четыре оконных проема типа 2

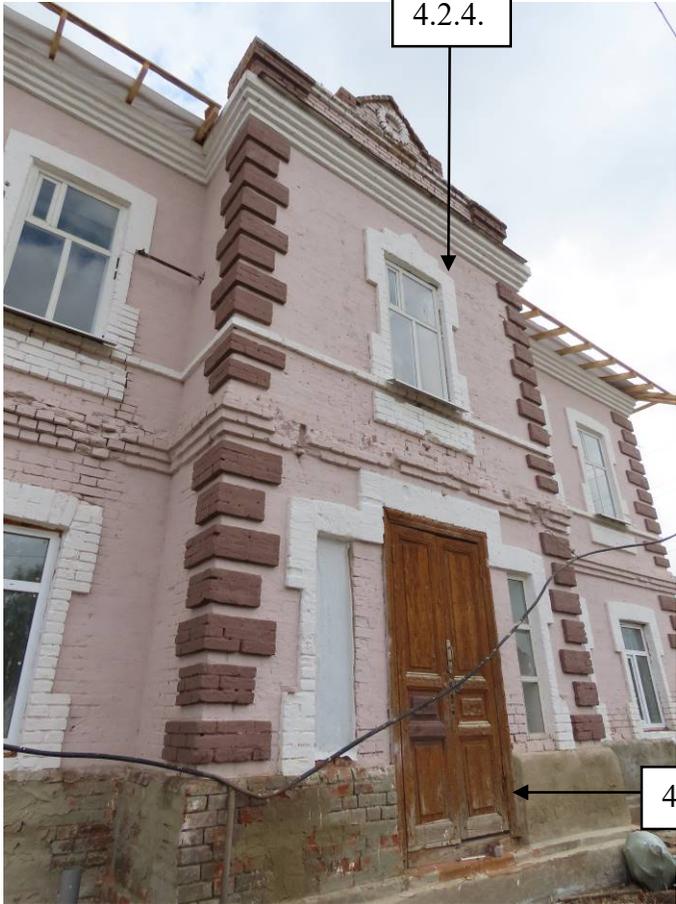
Фото 8. Западный фасад. Фото 2022 г.

№ п/п	Обобщенная группа элементов предмета охраны	Элементы предмета охраны	Фотографическое или иное графическое изображение предмета охраны*
4.2.3	Основной объем	<p>Один прямоугольный дверной проем первого этажа, фланкированный двумя узкими прямоугольными оконными проемами. Проемы объединены общим рамочным наличником сложной формы, выполненным с уширением в верхней и нижней части оконных проемов</p>

<p>4.2.4.</p> <p>4.2.3.</p>
4.2.4	Основной объем	<p>Один прямоугольный оконный проем второго этажа с клинчатой перемычкой, обрамленный рамочным наличником, выполненным с уширением в верхней и нижней части и увенчанный короной. Оконный проем поставлен на подоконную тягу и дополнен прямоугольной подоконной филенкой</p>

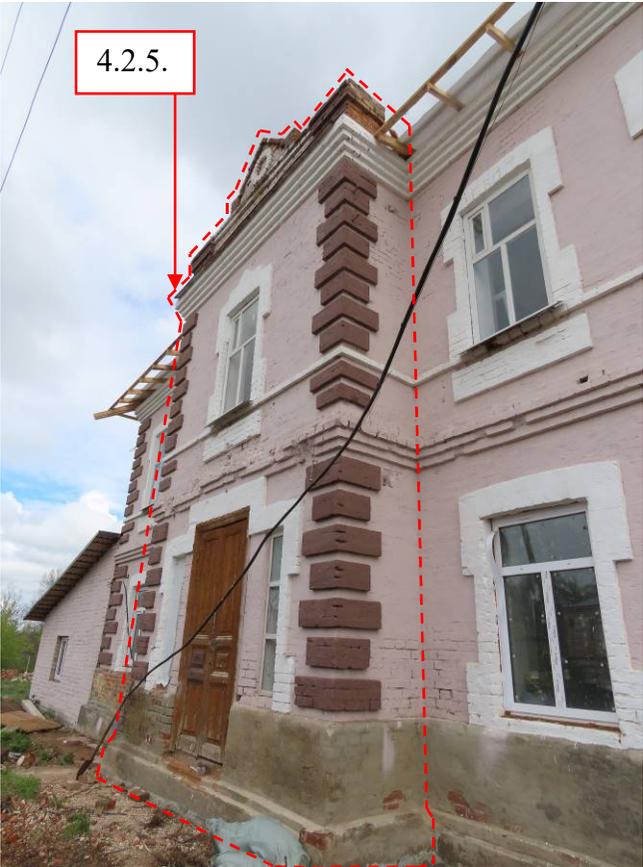
<p data-bbox="1435 1283 1957 1318">Фото 9. Западный фасад. Фото 2022 г.</p>

№ п/п	Обобщенная группа элементов предмета охраны	Элементы предмета охраны	Фотографическое или иное графическое изображение предмета охраны*
4.2.5	Основной объем	Ризалит

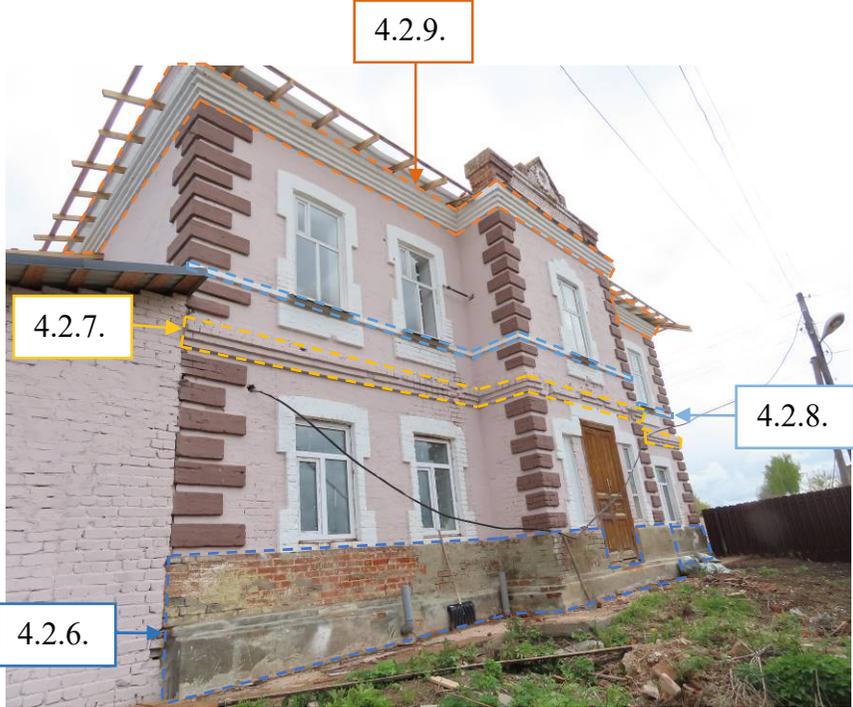
№ п/п	Обобщенная группа элементов предмета охраны	Элементы предмета охраны	Фотографическое или иное графическое изображение предмета охраны*
4.2.6	Основной объем	Уступ цоколя

<p data-bbox="1429 1171 1966 1206">Фото 10. Западный фасад. Фото 2022 г.</p>
4.2.7	Основной объем	Межэтажный карниз	
4.2.8	Основной объем	Подоконная тяга	
4.2.9	Основной объем	Венчающий карниз

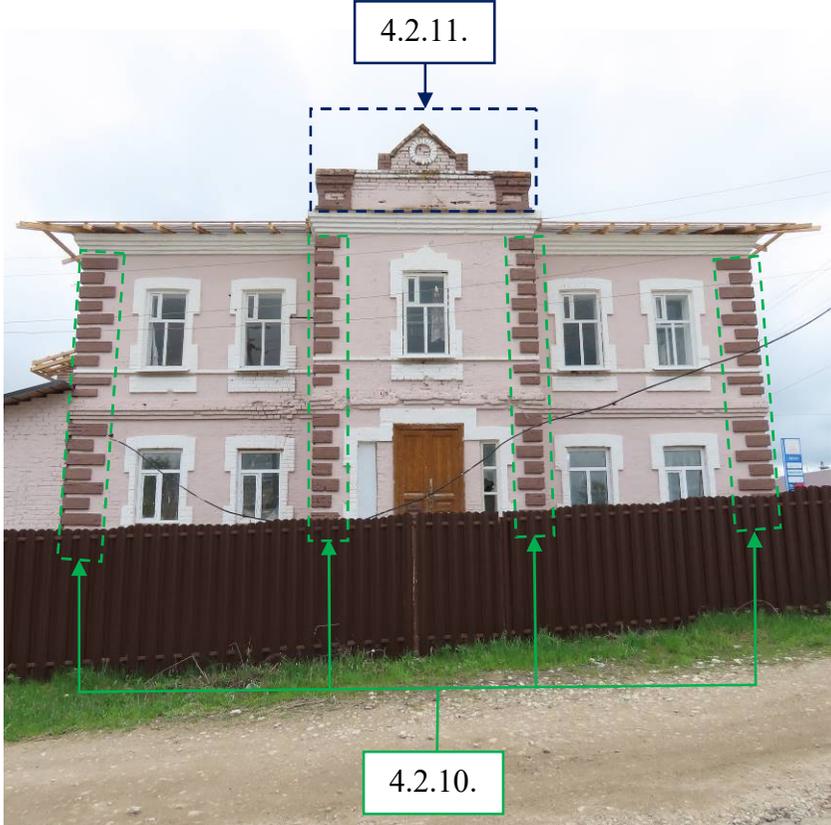
Фото 11. Западный фасад. Фото 2022 г.

№ п/п	Обобщенная группа элементов предмета охраны	Элементы предмета охраны	Фотографическое или иное графическое изображение предмета охраны*
4.2.10.	Основной объем	Руст, обрамляющий углы здания и ризалита

<p data-bbox="1630 352 1771 411">4.2.11.</p> <p data-bbox="1637 1102 1778 1161">4.2.10.</p>
4.2.11.	Основной объем	<p data-bbox="696 959 1245 1209">Фигурный аттик, состоящий из аттиковой стенки, увенчанной ступенчатым карнизом и фланкированной двумя аттиковыми столбиками с прямоугольными нишами, и треугольного фронтона с круглой нишей в центре.</p> <p data-bbox="696 1219 1245 1286">Фронтон фланкирован двумя столбиками и обрамлен простой рамкой</p>

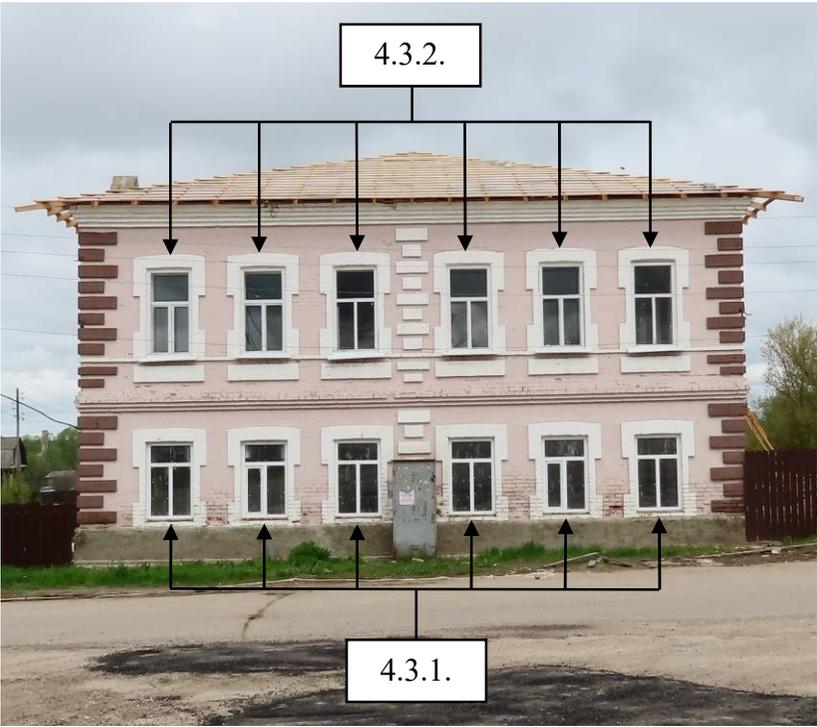
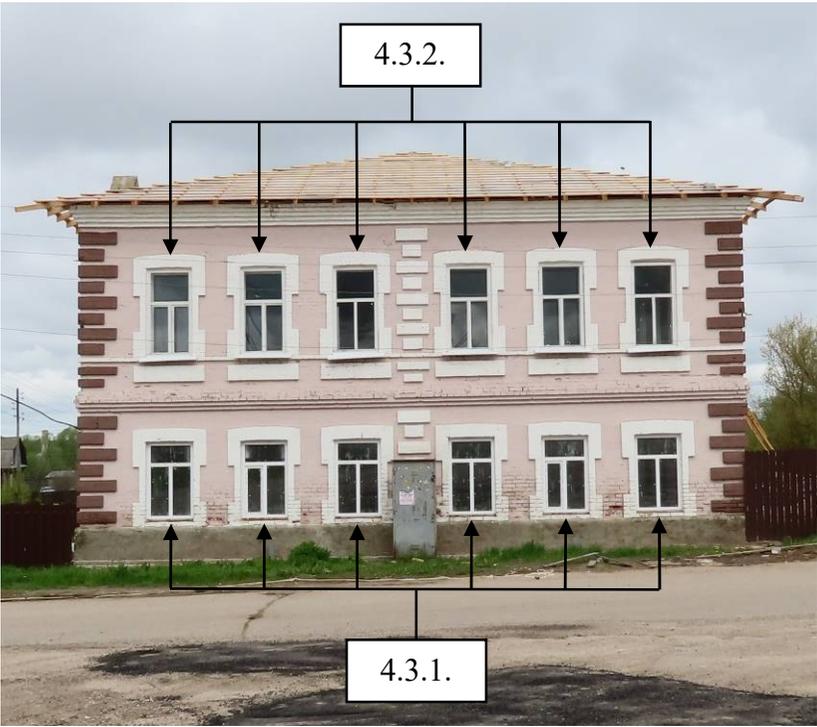
<p data-bbox="1523 1212 1870 1284">Фото 12. Южный фасад. Фото 2022 г.</p>

№ п/п	Обобщенная группа элементов предмета охраны	Элементы предмета охраны	Фотографическое или иное графическое изображение предмета охраны*
4.3	Южный фасад		
4.3.1	Основной объем	Шесть оконных проемов типа 1

4.3.2	Основной объем	Шесть оконных проемов типа 2

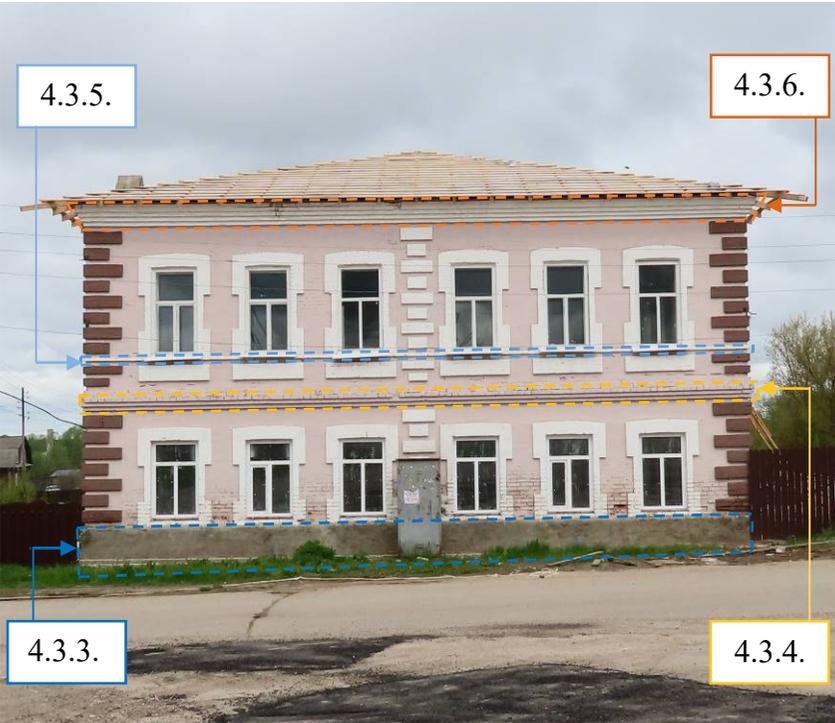
№ п/п	Обобщенная группа элементов предмета охраны	Элементы предмета охраны	Фотографическое или иное графическое изображение предмета охраны*
4.3.3.	Основной объем	Уступ цоколя

<p data-bbox="1525 1142 1861 1209">Фото 13. Южный фасад. Фото 2022 г.</p>
4.3.4.	Основной объем	Межэтажный карниз	
4.3.5.	Основной объем	Подоконная тяга	
4.3.6.	Основной объем	Венчающий карниз

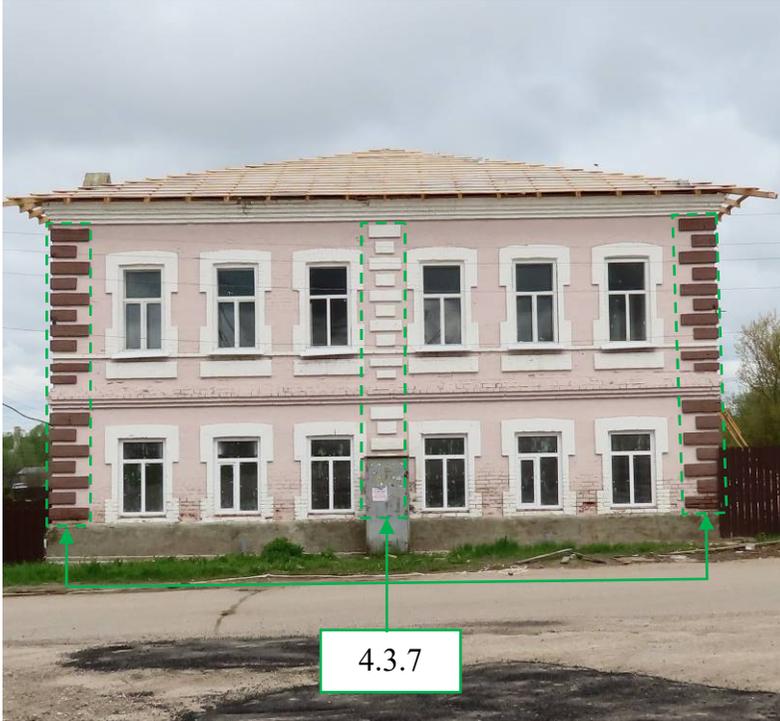
<p data-bbox="1525 1217 1861 1283">Фото 14. Южный фасад. Фото 2022 г.</p>

№ п/п	Обобщенная группа элементов предмета охраны	Элементы предмета охраны	Фотографическое или иное графическое изображение предмета охраны*
4.3.7	Основной объем	Руст, обрамляющий углы здания, и центральный руст

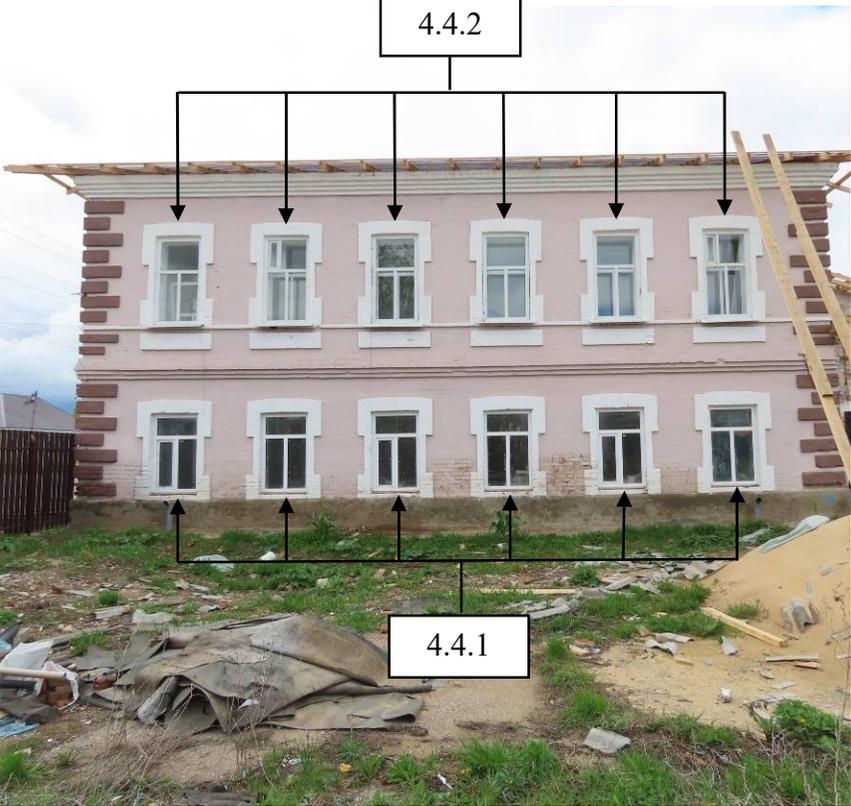
№ п/п	Обобщенная группа элементов предмета охраны	Элементы предмета охраны	Фотографическое или иное графическое изображение предмета охраны*
4.4.	Восточный фасад		
4.4.1.	Основной объем	Шесть оконных проемов типа 1

<p data-bbox="1509 1310 1883 1374" style="text-align: center;">Фото 15. Восточный фасад. Фото 2022 г.</p>
4.4.2.	Основной объем	Шесть оконных проемов типа 2

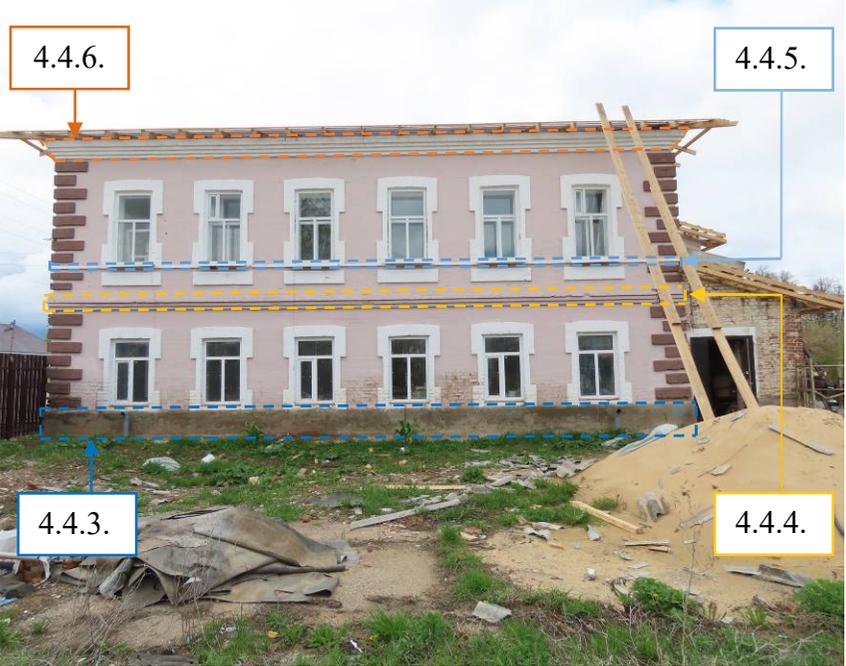
Фото 16. Восточный фасад.
Фото 2022 г.

№ п/п	Обобщенная группа элементов предмета охраны	Элементы предмета охраны	Фотографическое или иное графическое изображение предмета охраны*
4.4.3.	Основной объем	Уступ цоколя

4.4.4.	Основной объем	Межэтажный карниз	
4.4.5.	Основной объем	Подоконная тяга	
4.4.6.	Основной объем	Венчающий карниз

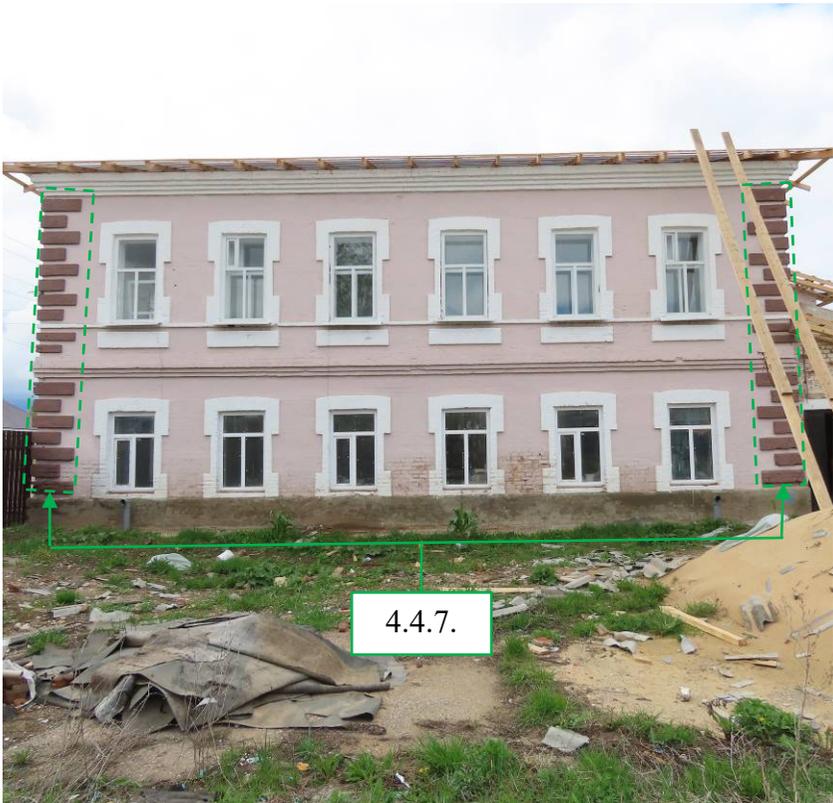
<p data-bbox="1503 1270 1883 1337">Фото 17. Восточный фасад. Фото 2022 г.</p>

№ п/п	Обобщенная группа элементов предмета охраны	Элементы предмета охраны	Фотографическое или иное графическое изображение предмета охраны*
4.4.7.	Основной объем	Руст, обрамляющий углы здания

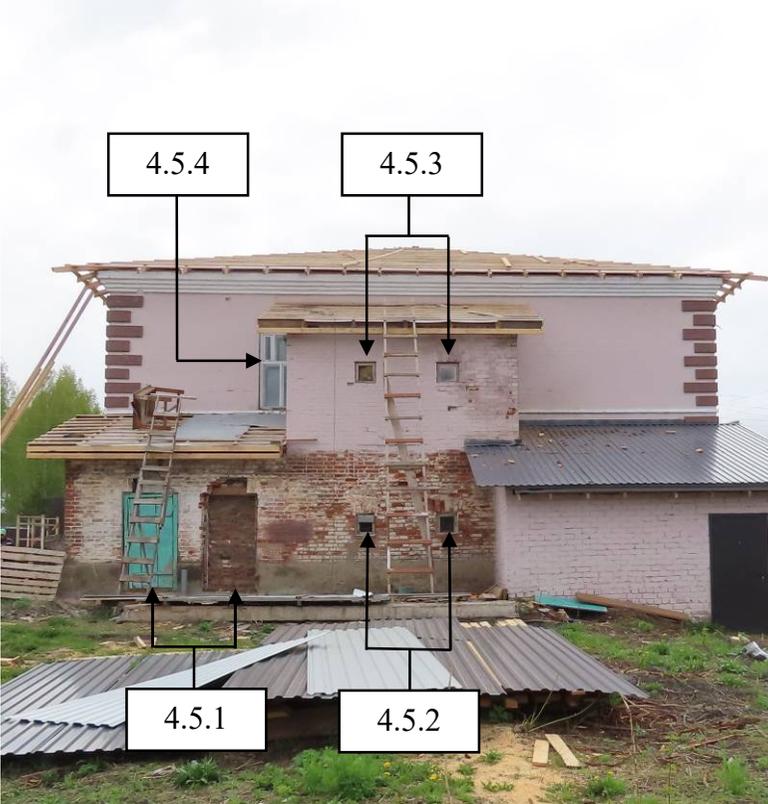
Фото 18. Северный фасад.
Фото 2022 г.

№ п/п	Обобщенная группа элементов предмета охраны	Элементы предмета охраны	Фотографическое или иное графическое изображение предмета охраны*
4.5.	Северный фасад		
4.5.1.	Объем пристроя	Два прямоугольных проема первого этажа с клинчатыми перемычками

4.5.2.	Объем пристроя	Два квадратных оконных проема первого этажа с клинчатыми перемычками	
4.5.3.	Объем пристроя	Два квадратных оконных проема второго этажа с клинчатыми перемычками	
4.5.4.	Основной объем	Один прямоугольный оконный проем второго этажа

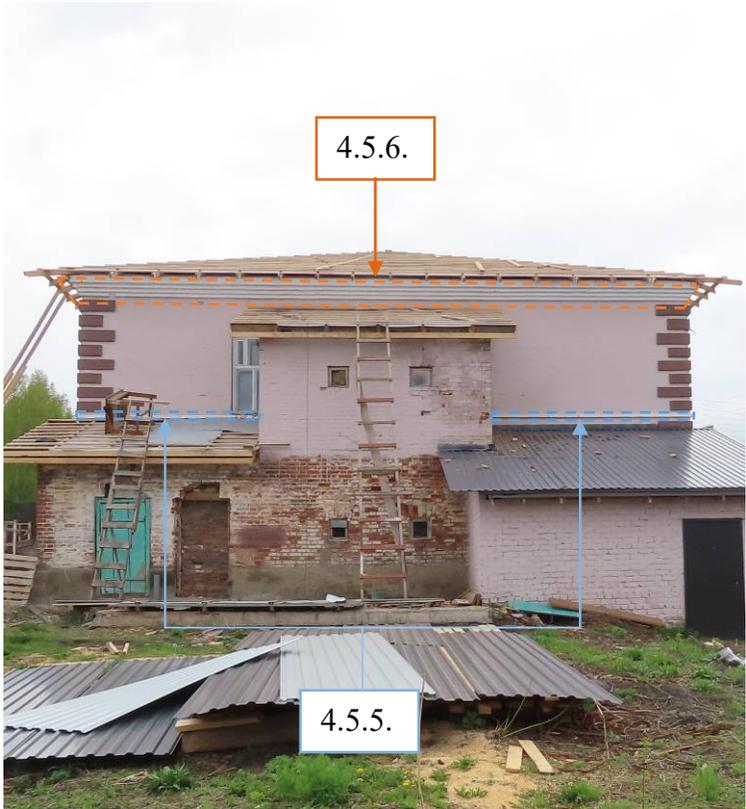
Фото 19. Северный фасад.
Фото 2022 г.

№ п/п	Обобщенная группа элементов предмета охраны	Элементы предмета охраны	Фотографическое или иное графическое изображение предмета охраны*
4.5.5.	Основной объем	Подоконная тяга

4.5.6.	Основной объем	Венчающий карниз

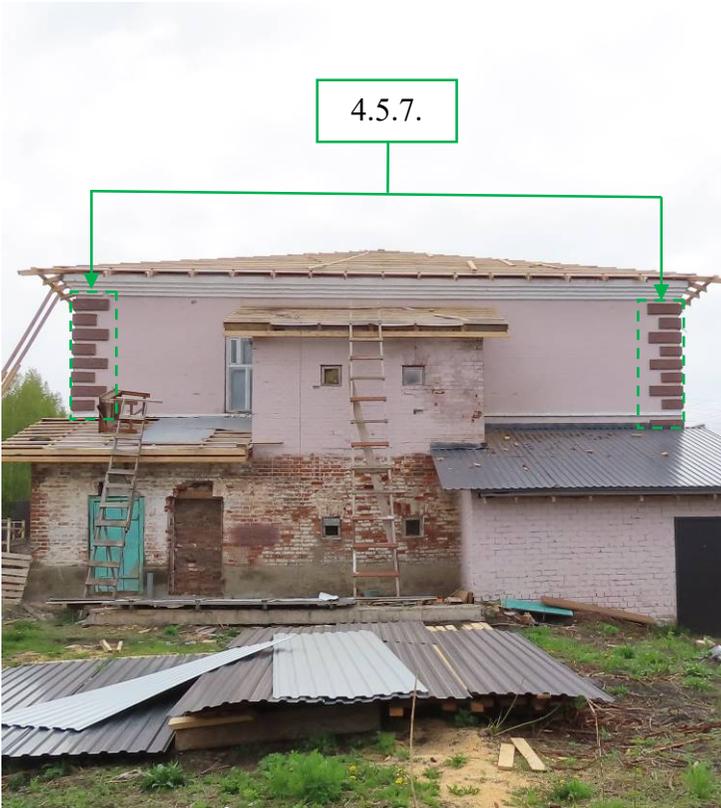
<p data-bbox="1514 1225 1877 1295">Фото 20. Северный фасад. Фото 2022 г.</p>

№ п/п	Обобщенная группа элементов предмета охраны	Элементы предмета охраны	Фотографическое или иное графическое изображение предмета охраны*
4.5.7.	Основной объем	Руст, обрамляющий углы здания

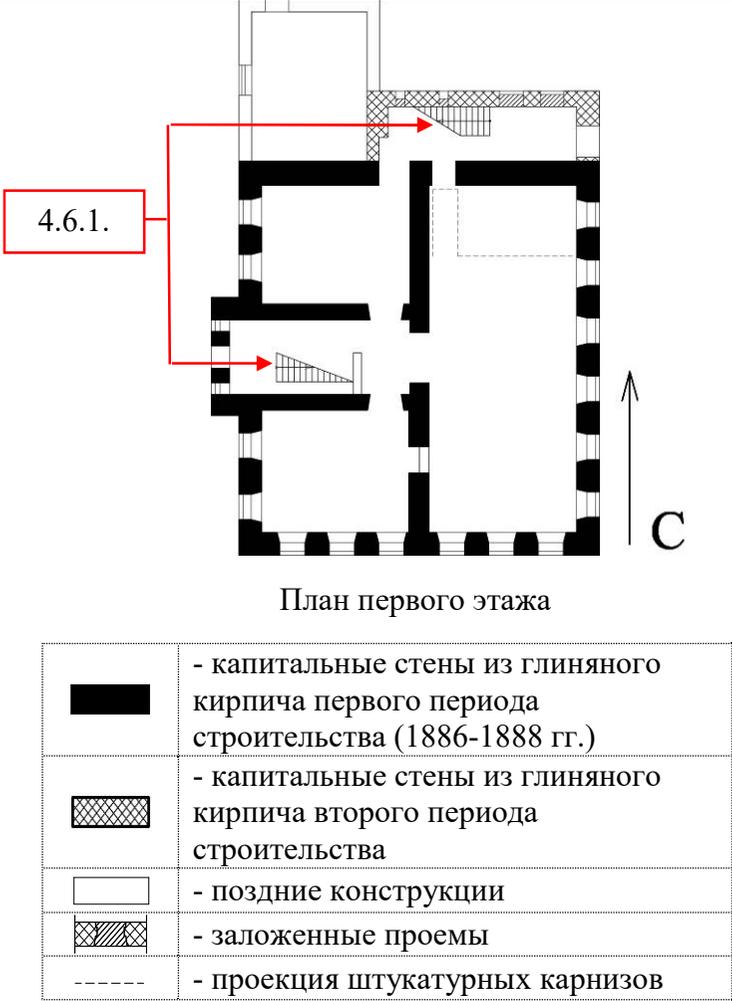
<p style="text-align: center;">План первого этажа</p>

№ п/п	Обобщенная группа элементов предмета охраны	Элементы предмета охраны	Фотографическое или иное графическое изображение предмета охраны*										
4.6.	Внутренние помещения												
4.6.1.	Внутренние помещения	Местоположение лестничных клеток

<table><tr> <td style="text-align: center;"></td> <td>- капитальные стены из глиняного кирпича первого периода строительства (1886-1888 гг.)</td> </tr><tr> <td style="text-align: center;"></td> <td>- капитальные стены из глиняного кирпича второго периода строительства</td> </tr><tr> <td style="text-align: center;"></td> <td>- поздние конструкции</td> </tr><tr> <td style="text-align: center;"></td> <td>- заложенные проемы</td> </tr><tr> <td style="text-align: center;"></td> <td>- проекция штукатурных карнизов</td> </tr></table>

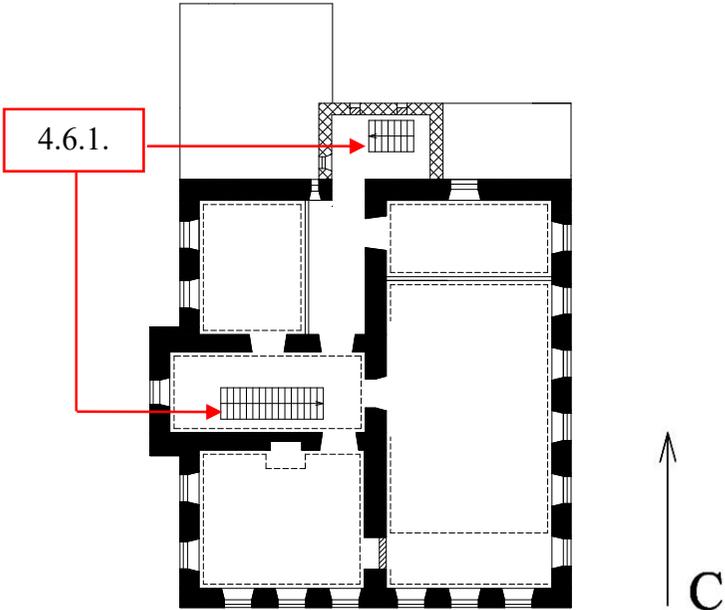
<p data-bbox="1585 965 1861 997">План второго этажа</p>

<table><tr> <td data-bbox="1377 1061 1460 1098">■</td> <td data-bbox="1496 1034 1973 1134">- капитальные стены из глиняного кирпича первого периода строительства 1886-1888 гг.</td> </tr><tr> <td data-bbox="1377 1177 1460 1214">▨</td> <td data-bbox="1496 1145 1973 1246">- капитальные стены из глиняного кирпича второго периода строительства</td> </tr><tr> <td data-bbox="1377 1257 1460 1294">□</td> <td data-bbox="1496 1257 1816 1289">- поздние конструкции</td> </tr><tr> <td data-bbox="1377 1305 1460 1342">▩</td> <td data-bbox="1496 1305 1800 1337">- заложенные проемы</td> </tr><tr> <td data-bbox="1377 1353 1460 1374">----</td> <td data-bbox="1496 1353 1973 1385">- проекция штукатурных карнизов</td> </tr></table>

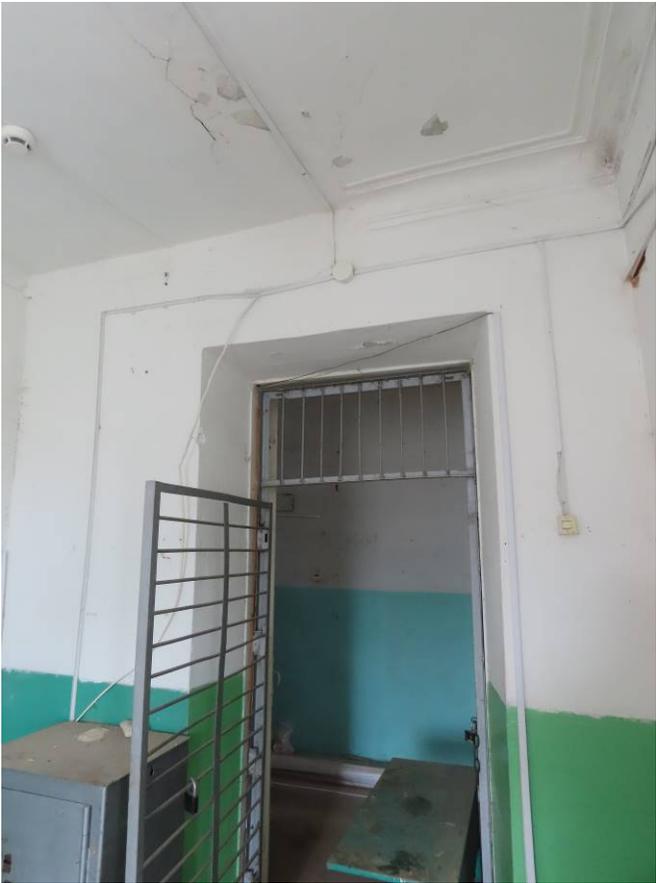
№ п/п	Обобщенная группа элементов предмета охраны	Элементы предмета охраны	Фотографическое или иное графическое изображение предмета охраны*
4.6.2	Внутренние помещения	Тип штукатурных карнизов: тянутые профилированные карнизы

<p data-bbox="1285 1302 2107 1369">Фото 21. Внутренние помещения. Тип штукатурных карнизов: тянутые профилированные карнизы. Фото 2022 г.</p>

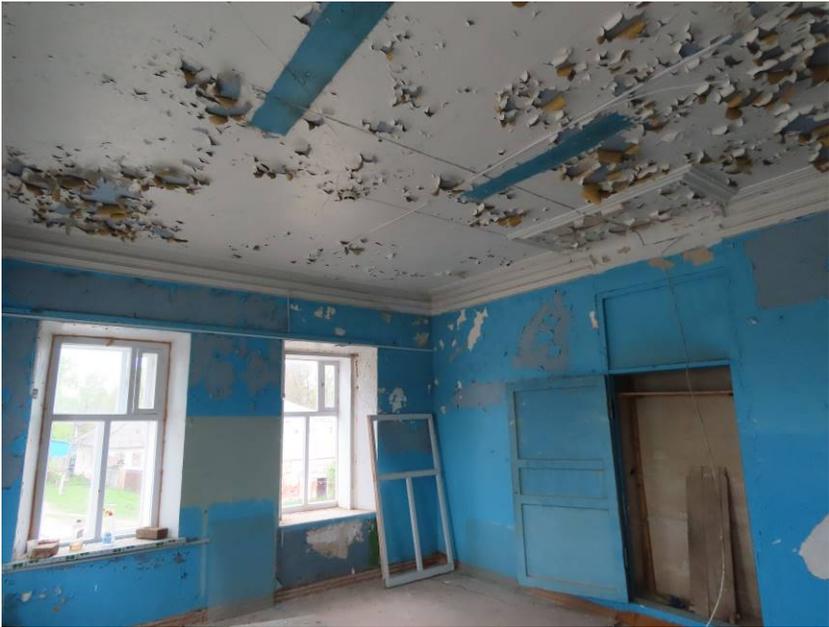
<p data-bbox="1281 1157 2110 1228">Фото 22. Внутренние помещения. Тип штукатурных карнизов: тянутые профилированные карнизы. Фото 2022 г.</p>

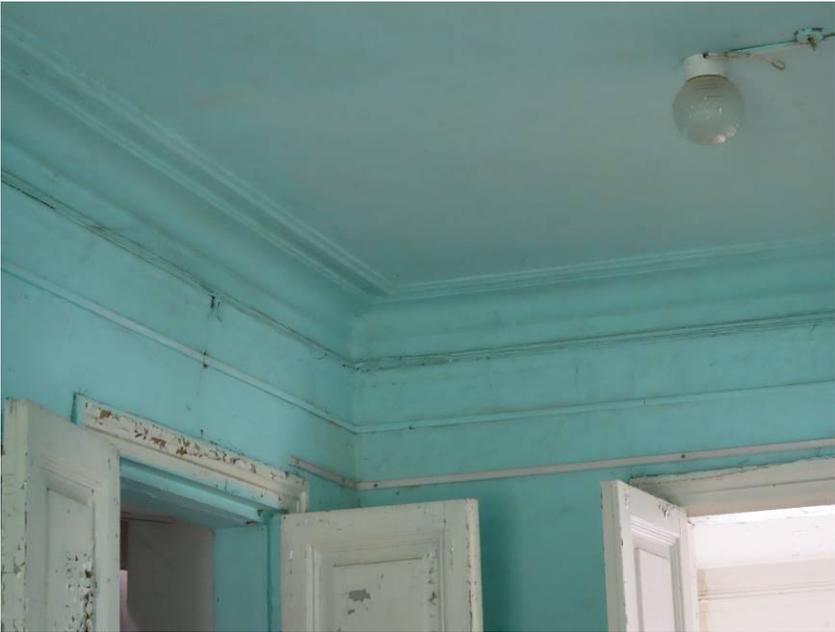
<p data-bbox="1279 1161 2114 1235">Фото 23. Внутренние помещения. Тип штукатурных карнизов: тянутые профилированные карнизы. Фото 2022 г.</p>

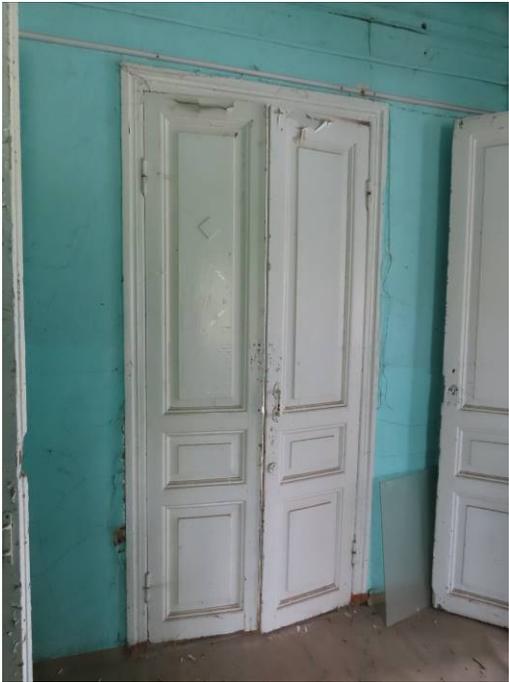
№ п/п	Обобщенная группа элементов предмета охраны	Элементы предмета охраны	Фотографическое или иное графическое изображение предмета охраны*
4.6.3.	Внутренние помещения	Тип заполнений дверных проемов: деревянные, филенчатые, двухстворчатые

<p data-bbox="1285 1102 2107 1206">Фото 24. Внутренние помещения. Тип заполнений дверных проемов: деревянные, филенчатые, двухстворчатые. Фото 2022 г.</p>

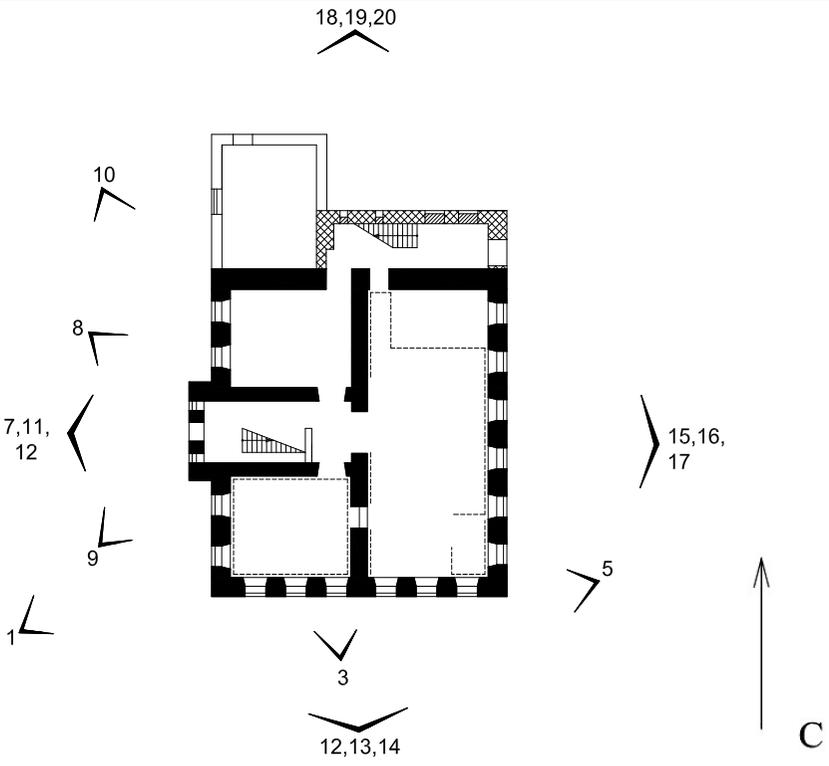
Номер схемы	Схема
1	<p data-bbox="1899 592 2112 628">Первый этаж</p>

<p>The diagram shows a floor plan of the first floor with various rooms and corridors. The perimeter of the building is marked with thick black lines. Several camera positions are indicated by small black triangles with numbers: 1 (bottom left), 3 (bottom center), 5 (right side), 7, 11, 12 (left side), 8 (left side), 9 (left side), 10 (top left), 12, 13, 14 (bottom center), 15, 16, 17 (right side), and 18, 19, 20 (top center). A north arrow labeled 'С' is located on the right side of the plan.</p>
