**УПРАВЛЕНИЕ  
ГОСУДАРСТВЕННОЙ ОХРАНЫ ОБЪЕКТОВ КУЛЬТУРНОГО  
НАСЛЕДИЯ КИРОВСКОЙ ОБЛАСТИ**

**РЕШЕНИЕ**

**Об установлении предмета охраны объекта культурного наследия (памятника истории и культуры) народов Российской Федерации регионального значения «Здание средней школы №2, где в августе 1918 года военком А.Д. Вихарев и его товарищи погибли в борьбе со Степановской бандой»**

**ПРЕДМЕТ ОХРАНЫ**

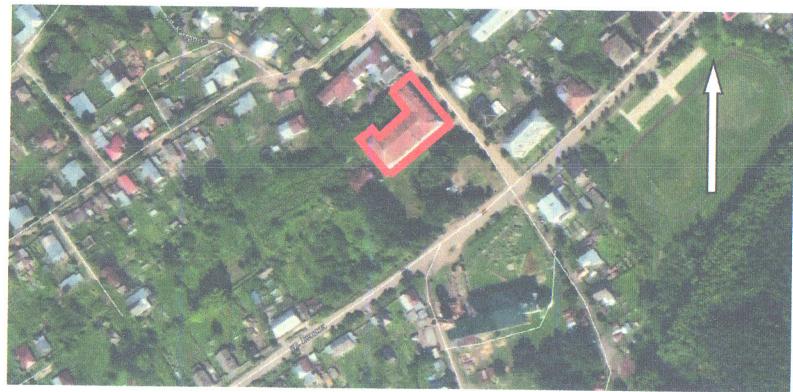
<p>Схема местоположения</p>

№ п/п	Обобщенная группа элементов предмета охраны	Элементы предмета охраны	Фотографическое или иное графическое изображение предмета охраны*
1	Градостроительное положение	Местоположение Объекта по красной линии улицы Федосеева. Объект является частью периметральной застройки площади Интернационалистов города Нолинска Кировской области

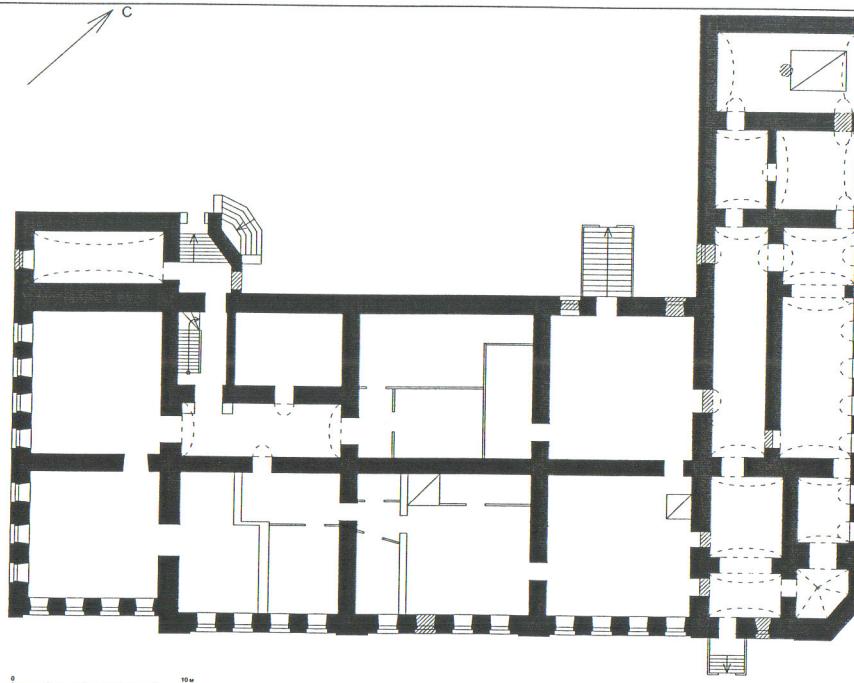
<p>План подвального этажа</p>		- капитальные стены из глиняного кирпича		- заложенные проемы		- современные конструкции		- распалубки сводов
	- капитальные стены из глиняного кирпича									
	- заложенные проемы									
	- современные конструкции									
	- распалубки сводов

3	Конструктивная система	<p>Основные конструкции здания:</p> <p>капитальные стены из глиняного кирпича;</p> <p>кровля скатная вальмовая;</p> <p>металлическая многомаршевая лестница по металлическим косоурам и балкам с промежуточными площадками;</p> <p>своды помещений подвального, первого, второго и третьего этажей</p>

<table><tr> <td></td> <td>- капитальные стены из глиняного кирпича</td> </tr><tr> <td></td> <td>- заложенные проемы</td> </tr><tr> <td></td> <td>- современные конструкции</td> </tr><tr> <td></td> <td>- распалубки сводов</td> </tr></table>

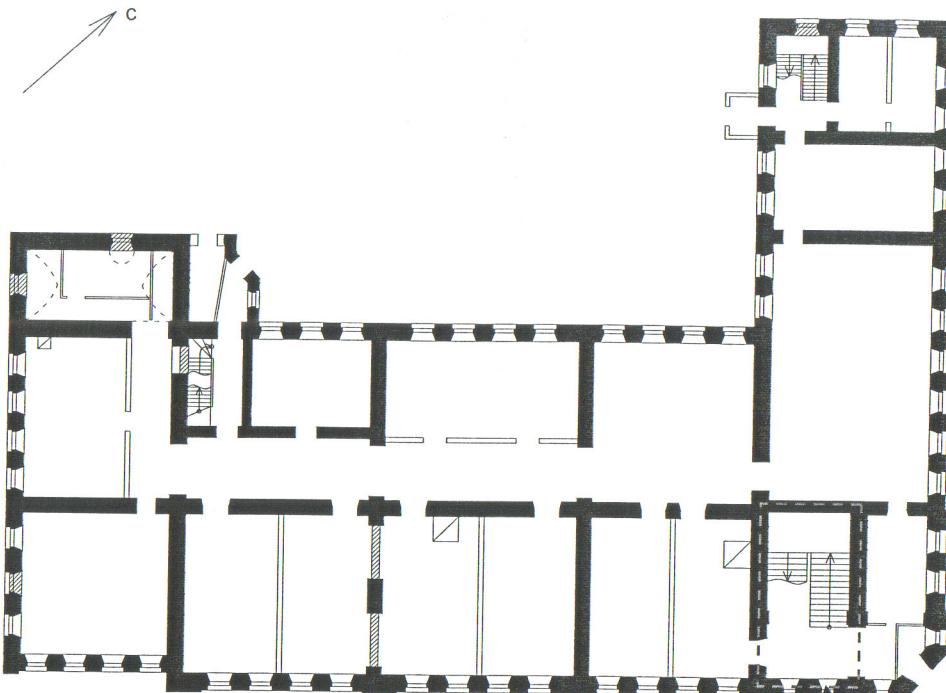
План 1 этажа

- капитальные стены из глиняного кирпича
	- заложенные проемы
	- современные конструкции
	- распалубки сводов

металлическая многомаршевая лестница по металлическим косоурам и балкам с промежуточными площадками

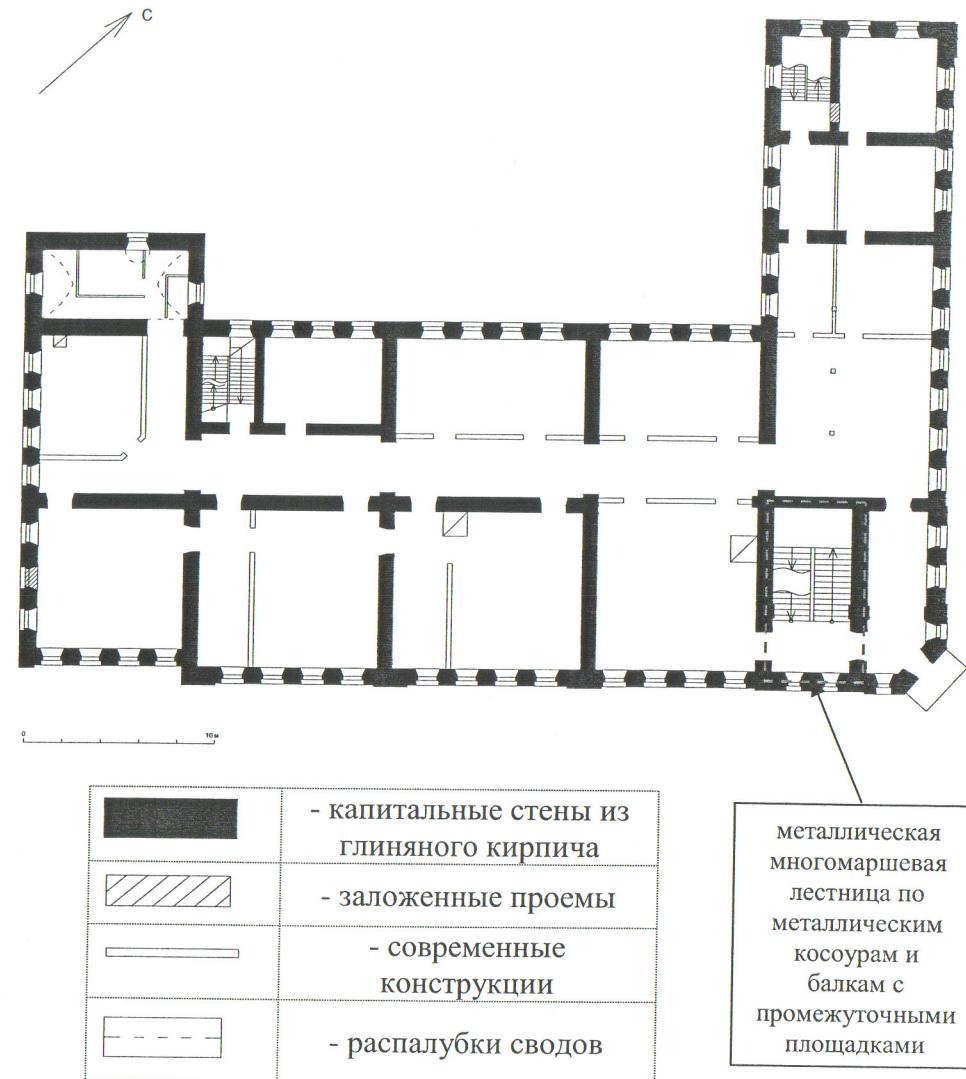
План 2 этажа

- капитальные стены из глиняного кирпича
	- заложенные проемы
	- современные конструкции
	- распалубки сводов

металлическая многомаршевая лестница по металлическим косоурам и балкам с промежуточными площадками

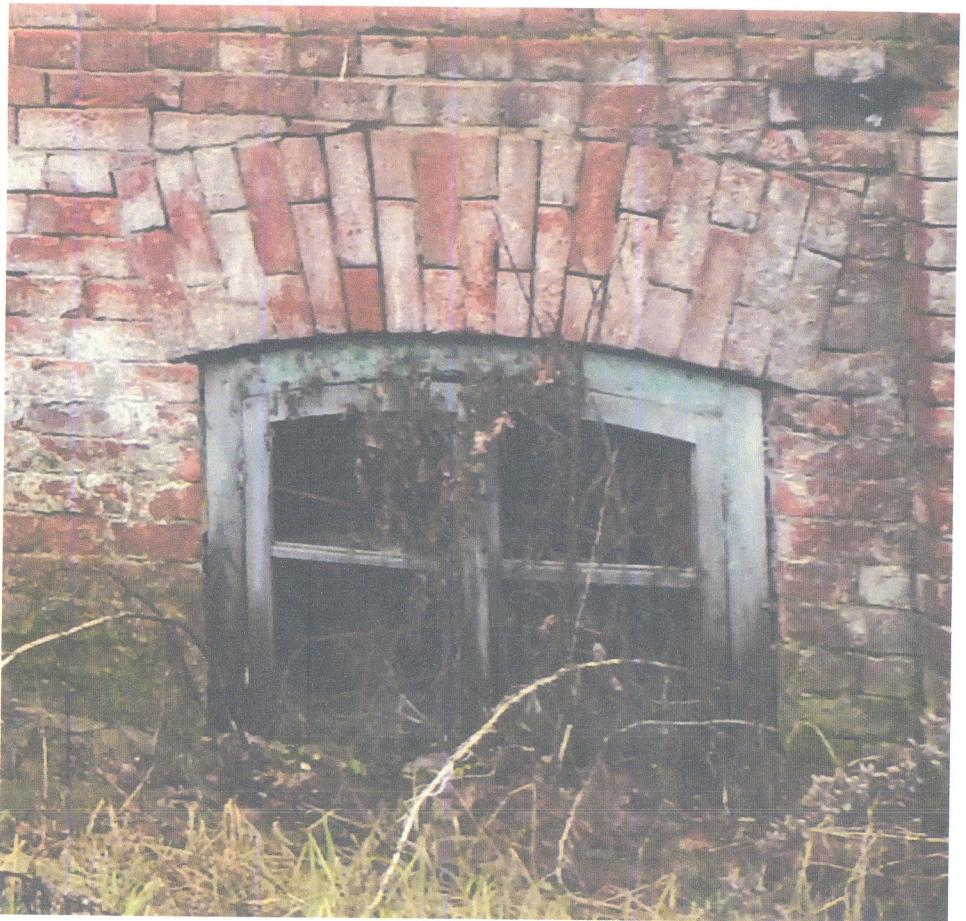
Фото 1. Окненный проём типа 1. Фотосъемка 2017 г.

4	Архитектурно-художественное решение	Тип отделки фасадов - известковая обмазка	
4.1	Общие элементы		
4.1.1.		Оконный проём типа 1: лучковый оконный проём подвального этажа

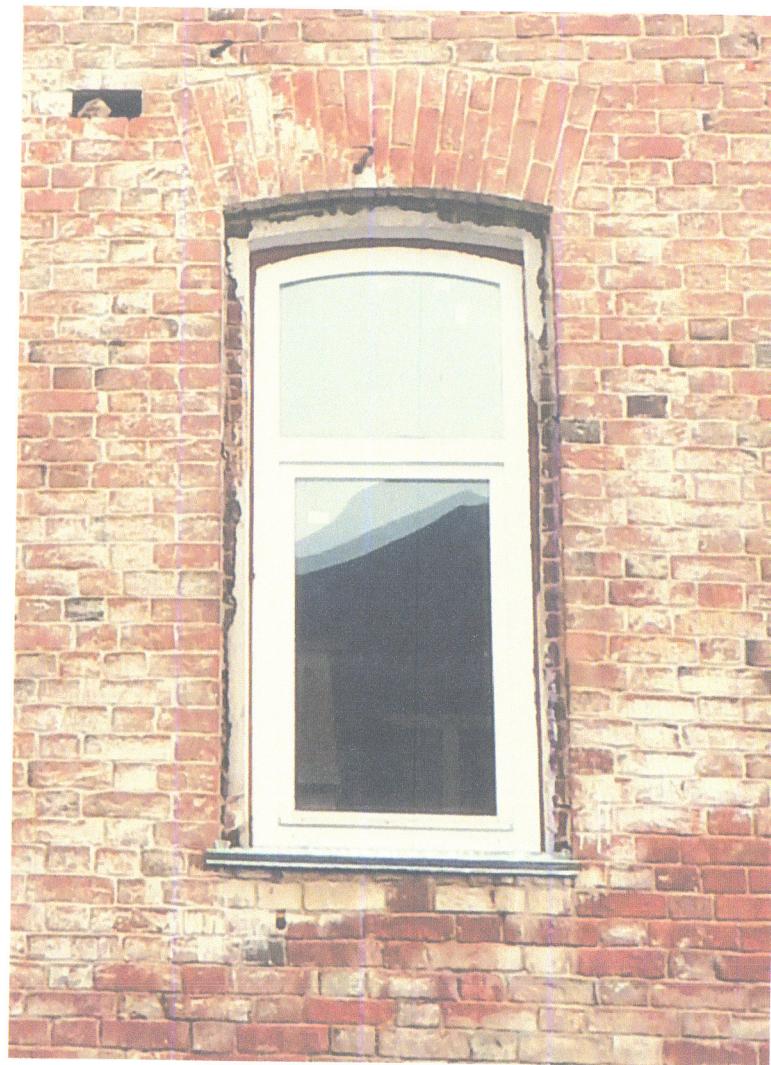
Фото 2. Оконный проём типа 2. Фотосъемка 2017 г.

Оконный проём типа 2:  
лучковый оконный проем  
первого этажа

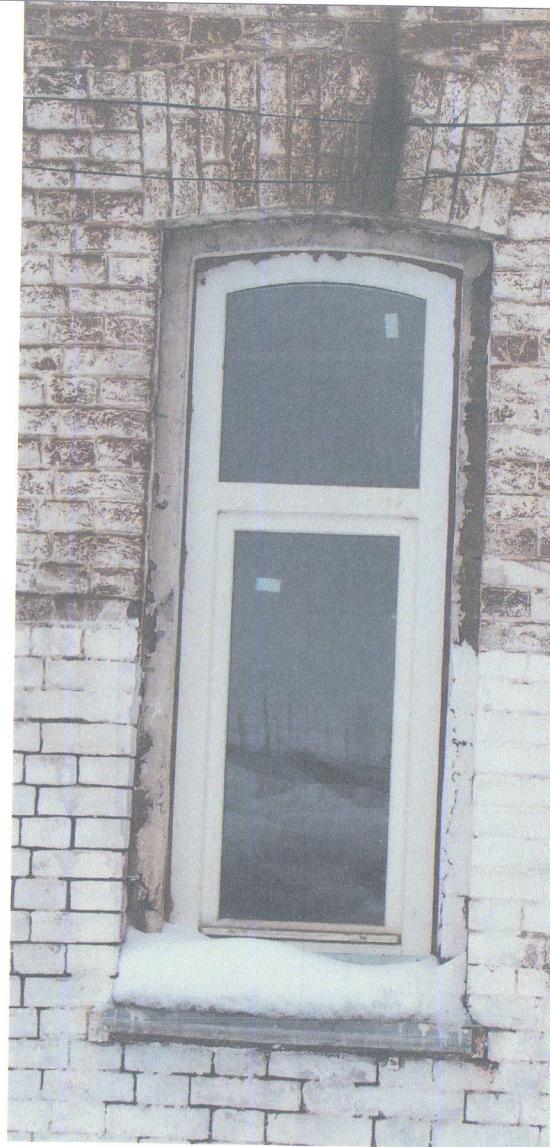
Фото 3. Оконный проём типа 3. Фотосъемка 2017 г.

Оконный проём типа 3:  
узкий лучковый оконный  
проём первого этажа,  
поставленный на  
подоконную доску

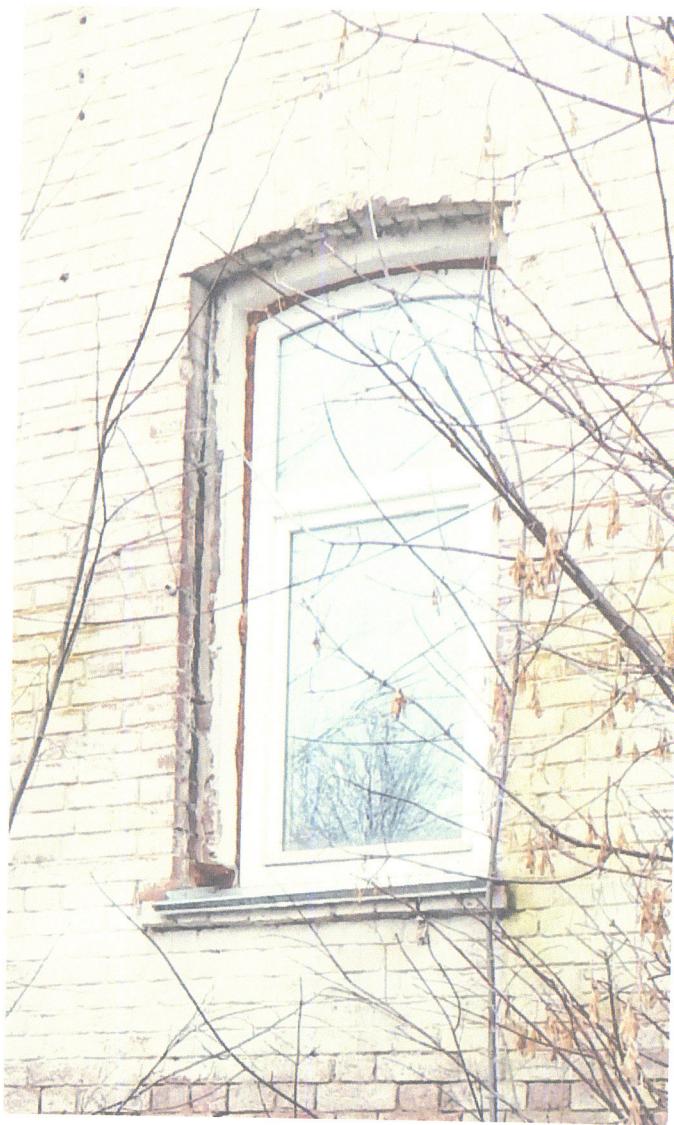
Фото 4. Оконный проём типа 4. Фотосъемка 2017 г.

Оконный проём типа 4:  
лучковый оконный проём  
первого этажа,  
поставленный на  
подоконную доску

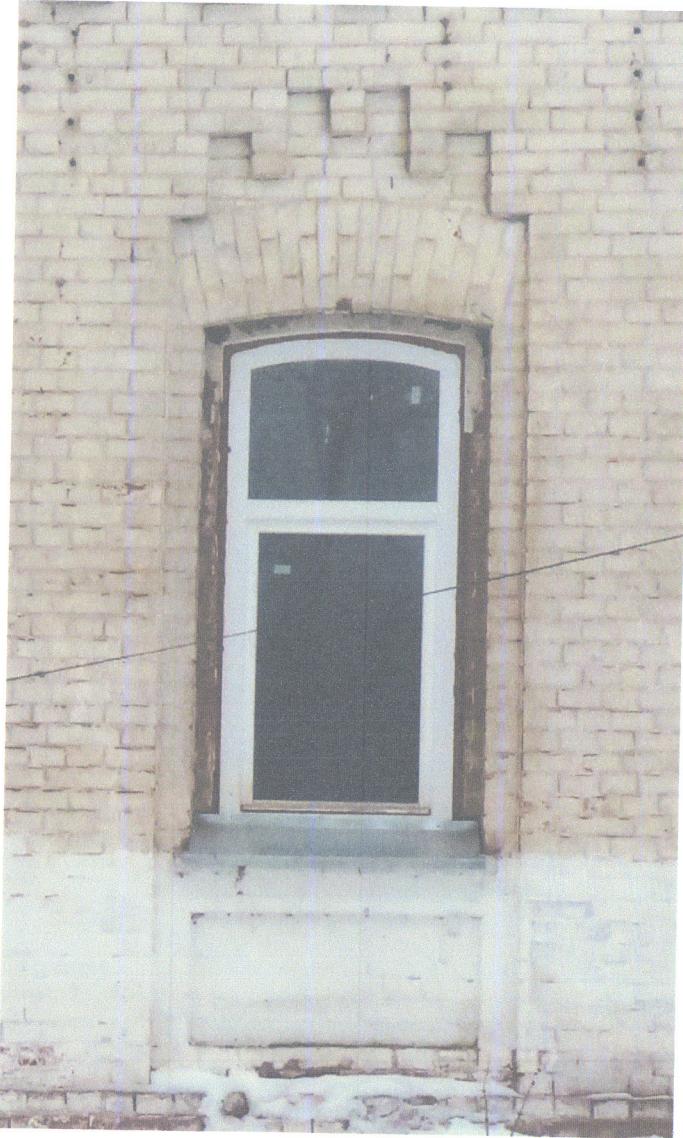
Фото 5. Оконный проём типа 5. Фотосъемка 2017 г.

Оконный проём типа 5:  
лучковый оконный проём  
первого этажа,  
поставленный на  
подоконную доску,  
объединенный с  
прямоугольной  
подоконной ширинкой  
общей нишой со  
ступенчатым зубчатым  
завершением

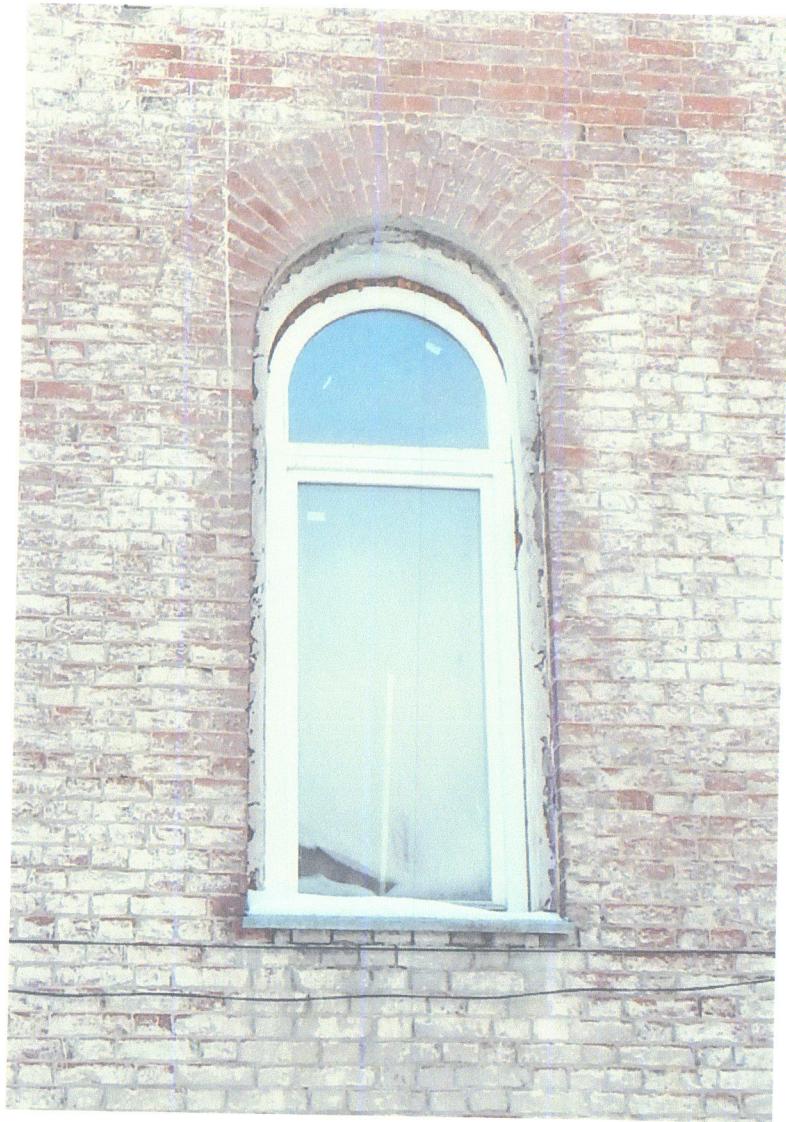
Фото 6. Оконный проём типа 6. Фотосъемка 2021 г.

Оконный проём типа 6:  
арочный оконный проём  
второго этажа,  
поставленный на  
подоконную доску

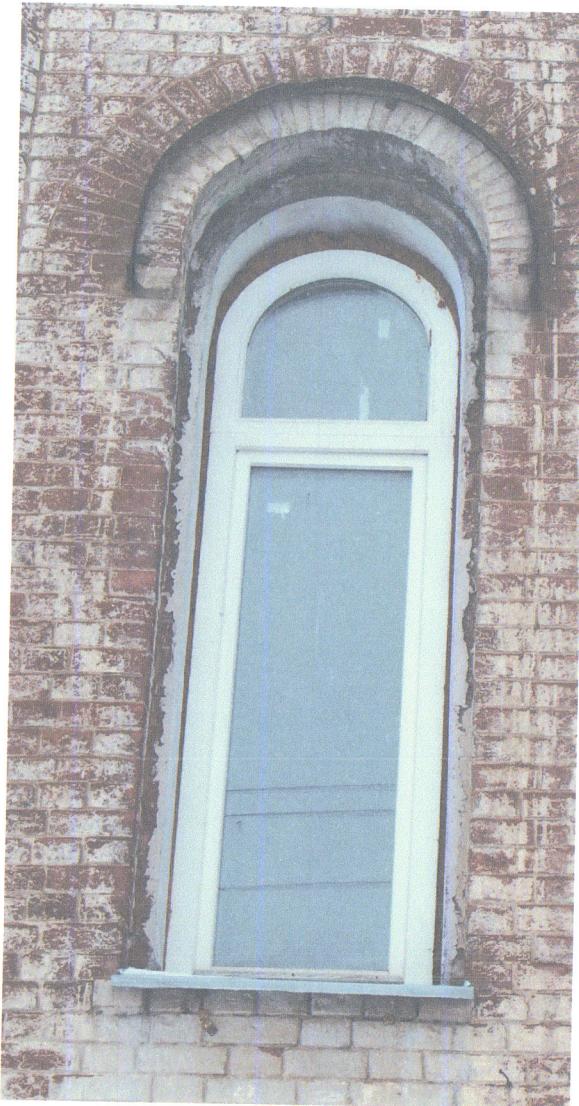
Фото 7. Оконный проём типа 7. Фотосъемка 2021 г.

Оконный проём типа 7:  
узкий арочный оконный  
проём второго этажа,  
дополненный бровкой,  
поставленный на  
подоконную доску

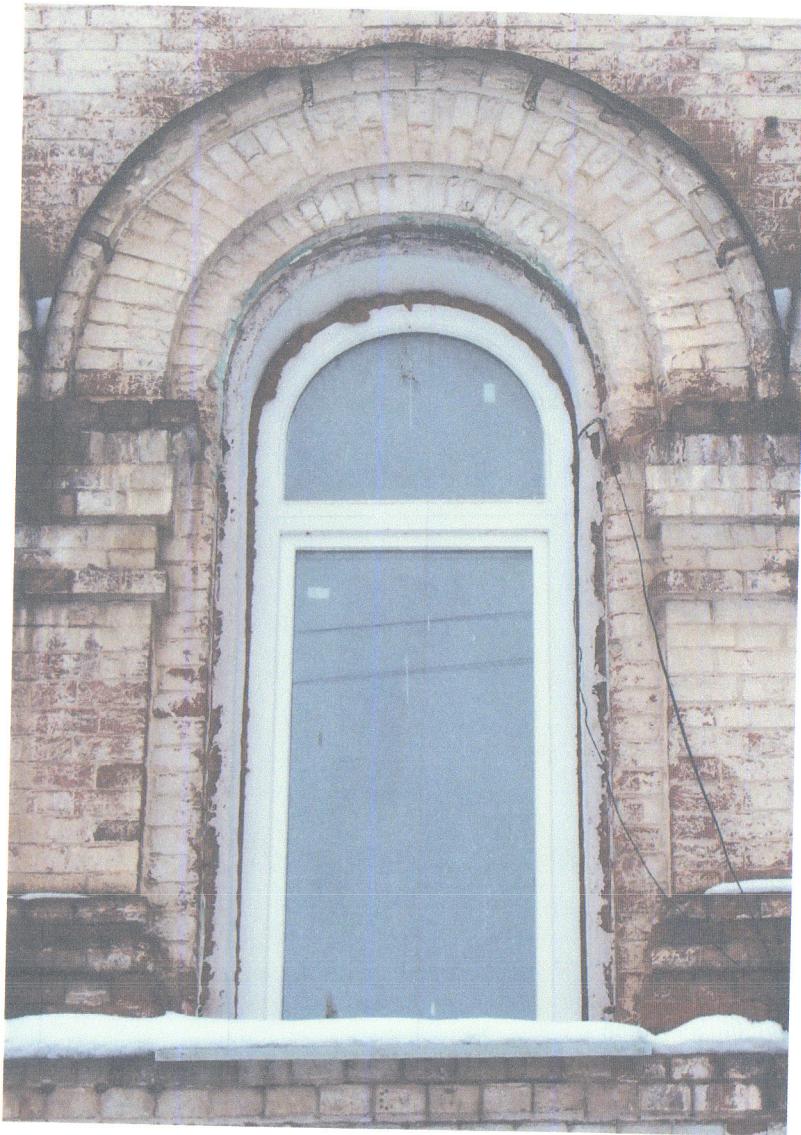
Фото 8. Оконный проём типа 8. Фотосъемка 2021 г.

Оконный проём типа 8:  
арочный оконный проём  
второго этажа,  
поставленный на карниз  
типа 2

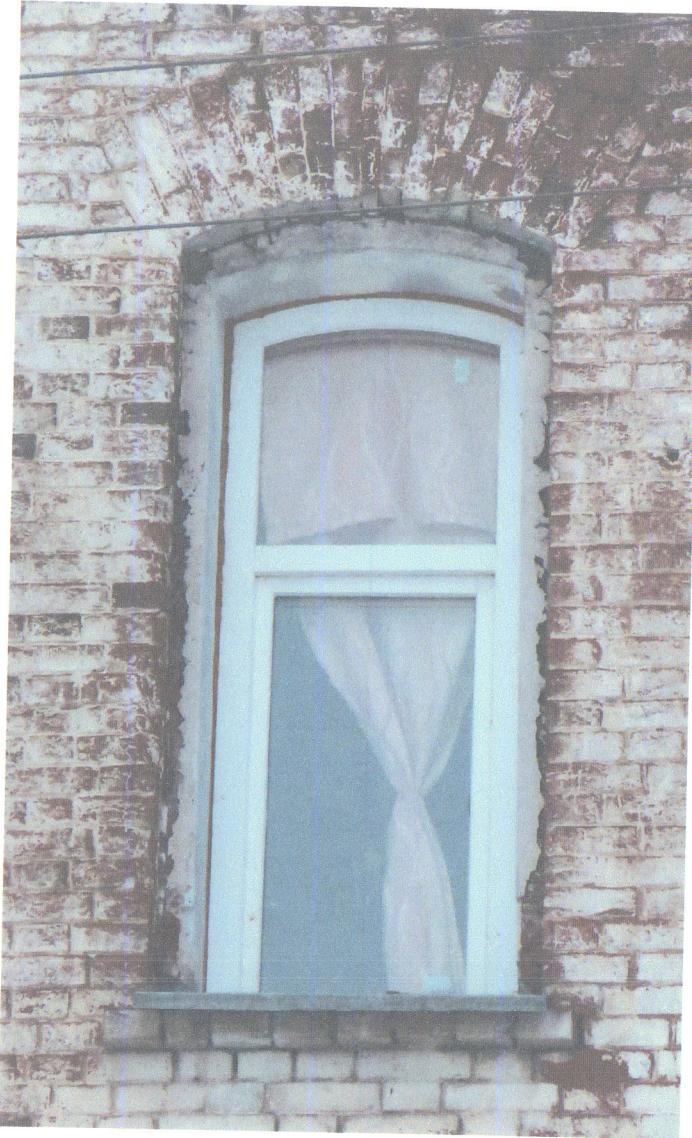
Фото 9. Оконный проём типа 9. Фотосъемка 2021 г.

Оконный проём типа 9:  
узкий лучковый оконный  
проём третьего этажа,  
поставленный на  
подоконную доску

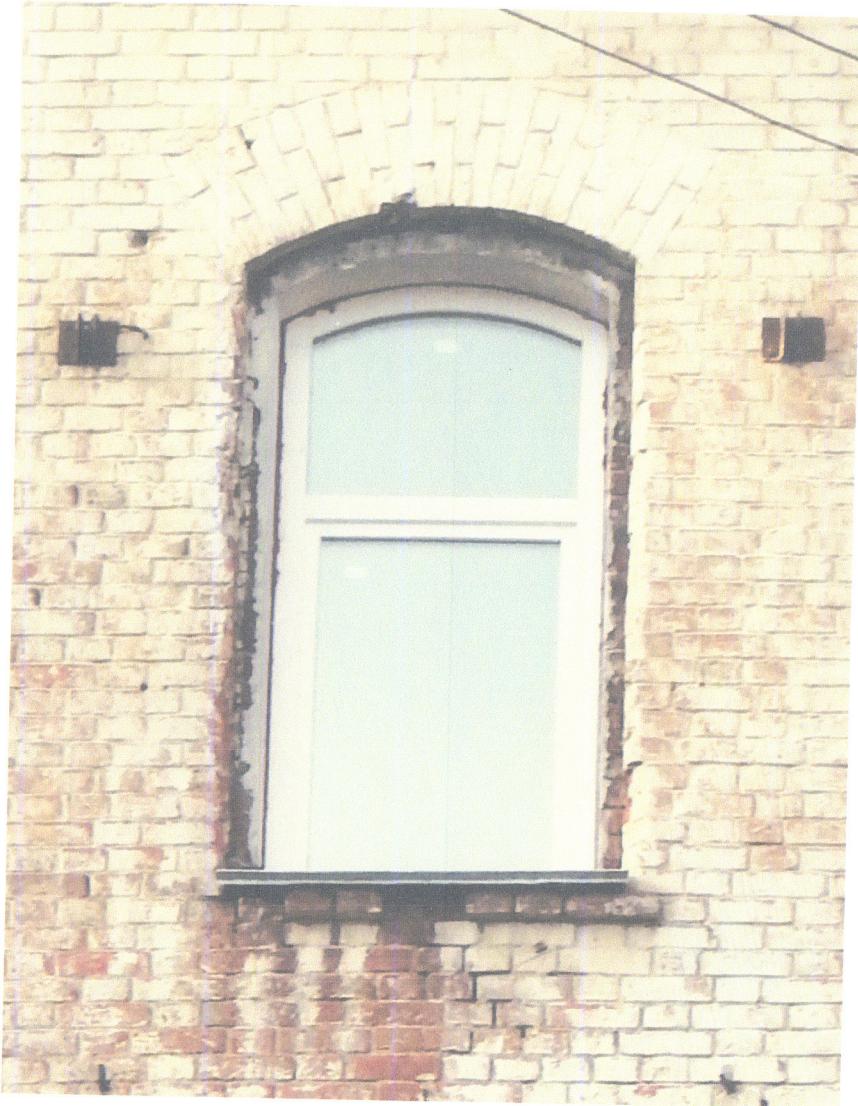
Фото 10. Оконный проём типа 10. Фотосъемка 2021 г.

Оконный проём типа 10:  
лучковый оконный проём  
третьего этажа,  
поставленный на  
подоконную доску

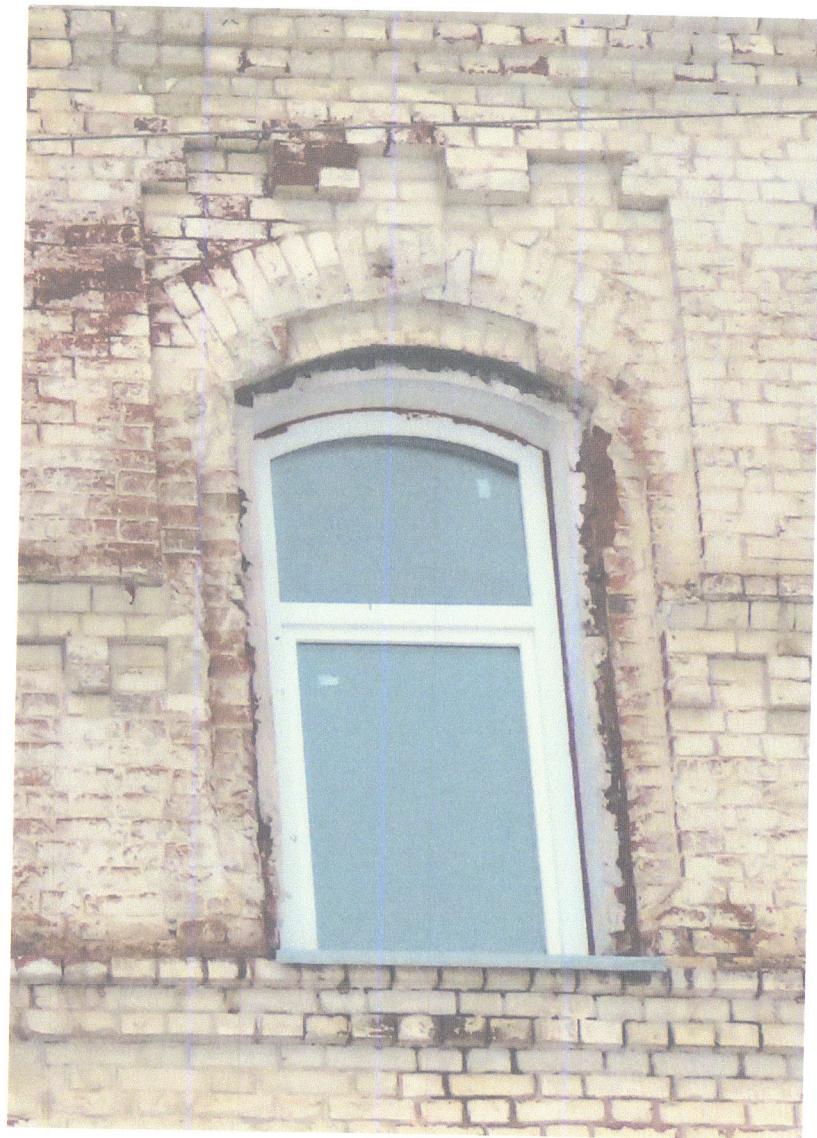
Фото 11. Оконный проём типа 11. Фотосъемка 2021 г.

Оконный проём типа 11:  
лучковый оконный проём  
третьего этажа,  
поставленный на карниз  
типа 6

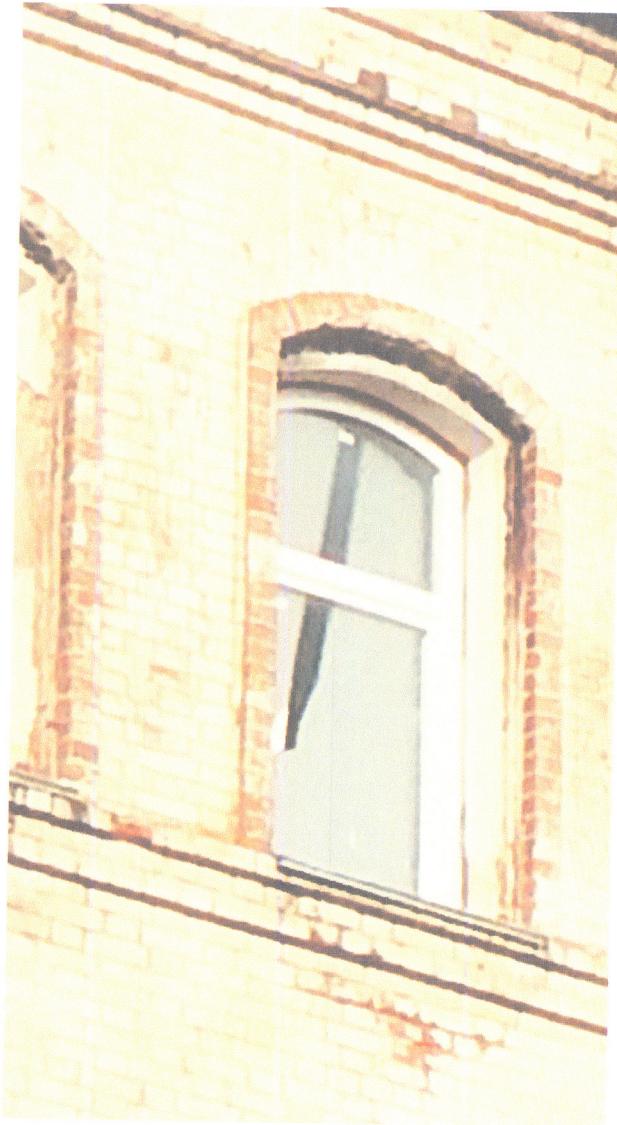
Фото 12. Оконный проём типа 12. Фотосъёмка 2017 г.

Оконный проём типа 12:  
лучковый оконный проём  
третьего этажа,  
обрамленный плоским  
наличником и  
поставленный на карниз  
типа 6

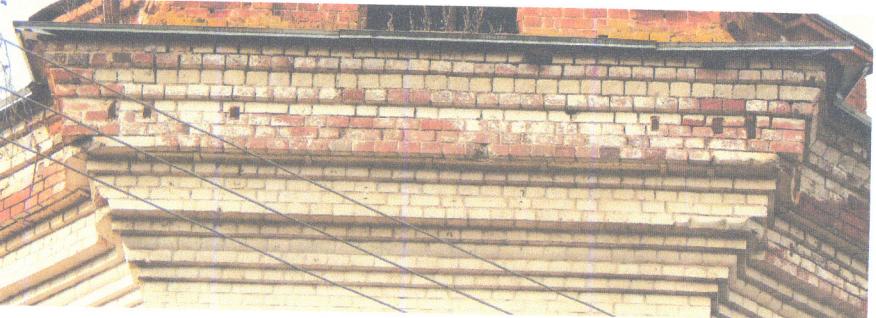
4.1.15.		Карниз типа 3: многоступенчатый венчающий карниз

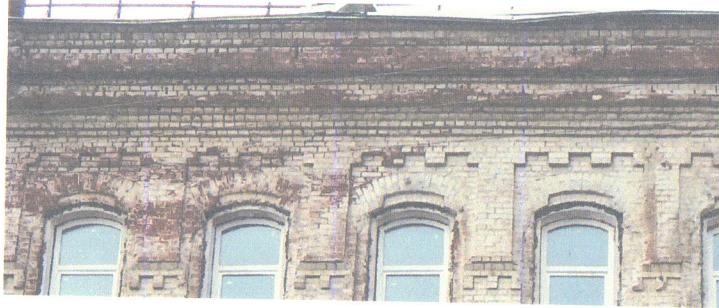
4.1.16.		<p>Карниз типа 4: многоступенчатый венчающий карниз с подшивом из сухариков и ступенчатых межоконных полотенец. Карниз раскреповывает пилястру типа 1</p>

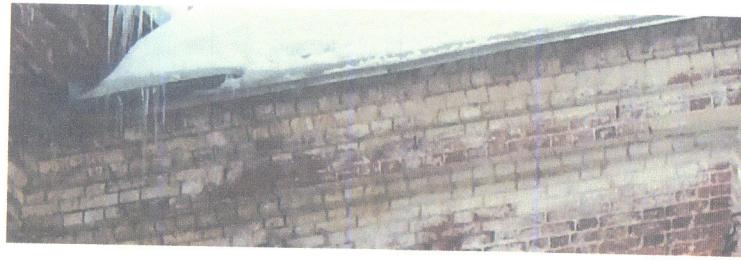
4.1.17.		<p>Карниз типа 5: ступенчатый венчающий карниз</p>

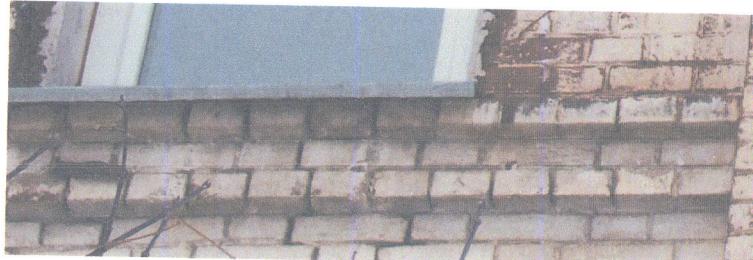
4.1.18.		<p>Карниз типа 6: ступенчатый подоконный карниз третьего этажа</p>

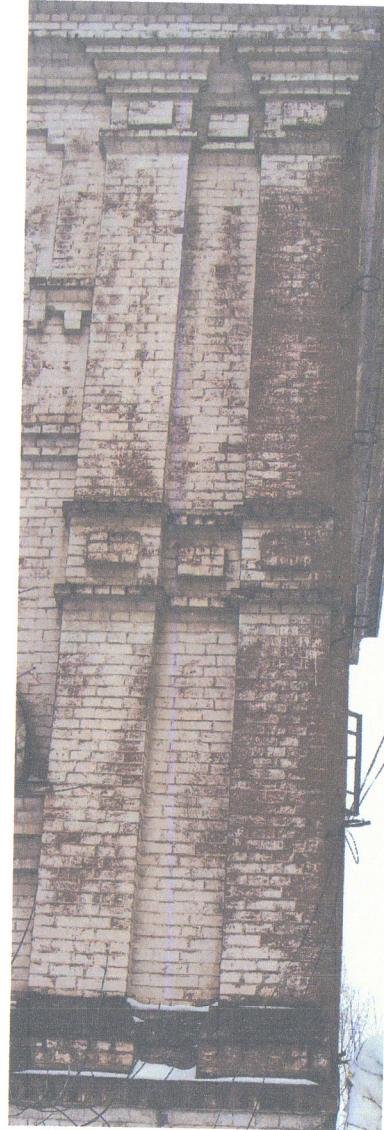
Фото 19. Пилястра типа 1. Фотосъемка 2021 г.

Пилястра типа 1:  
сдвоенная пилястра с  
базой, опирающейся на  
карниз типа 2 и  
ступенчатыми  
капителями,  
раскрепованными в  
уровне карниза типа 4.  
Пилястра украшена  
прямоугольными  
филенками и тягами  
прямоугольного профиля

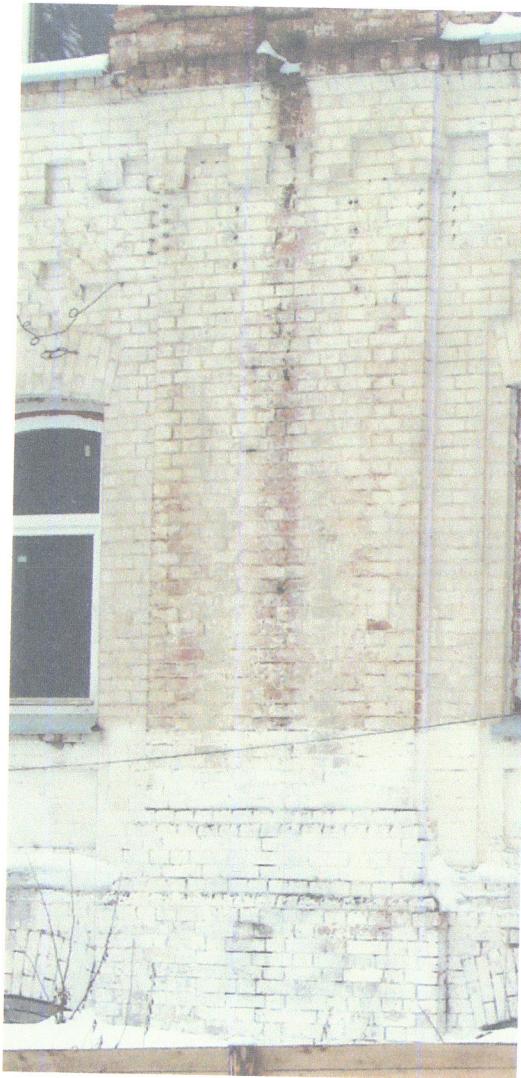
Фото 20. Пилястра типа 2. Фотосъемка 2021 г.

Пилястра типа 2: широкая пилястра, раскрепованная в уровне капители карнизом типа 2 и в уровне базы карнизом типа 1

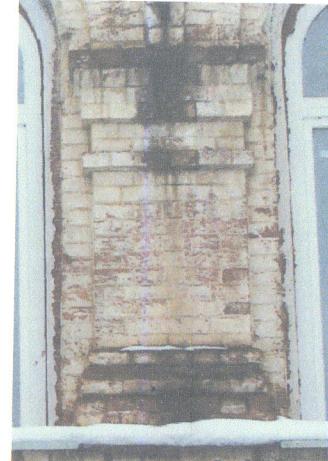
Фото 21. Пилястра типа 3. Фотосъемка 2021 г.

4.1.21.		<p>Пилястра типа 3: пилястра с тягами прямоугольного профиля</p>

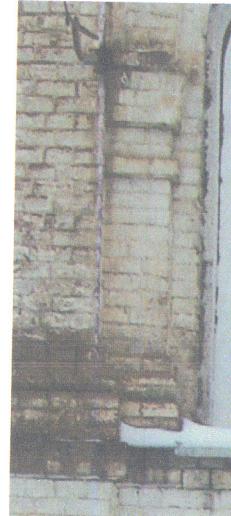
Фото 22. Пилястра типа 4. Фотосъемка 2021 г.

4.1.22.		<p>Пилястра типа 4: узкая пилястра с тягами прямоугольного профиля</p>

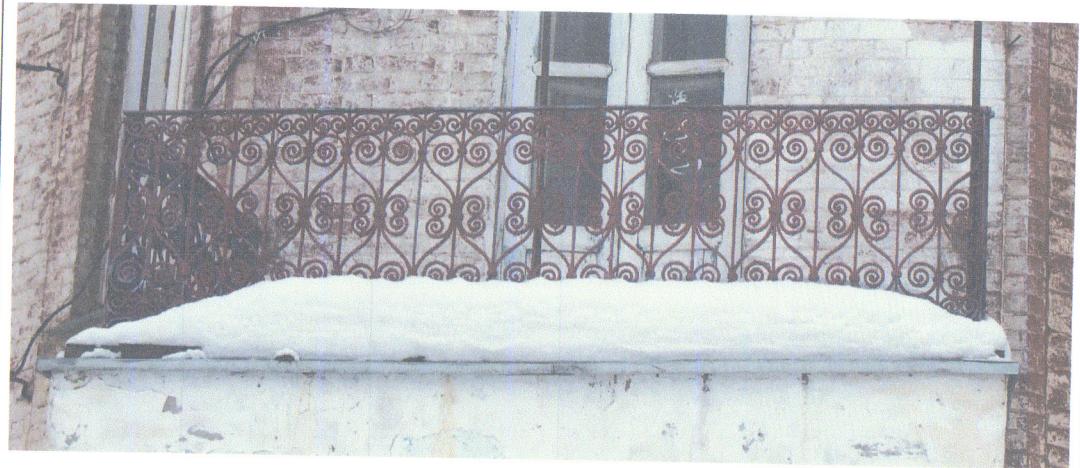
Металлическое  
ограждение балкона

Фото 24. Восточный фасад. Металлическое ограждение балкона.  
Фотосъемка 2021 г.

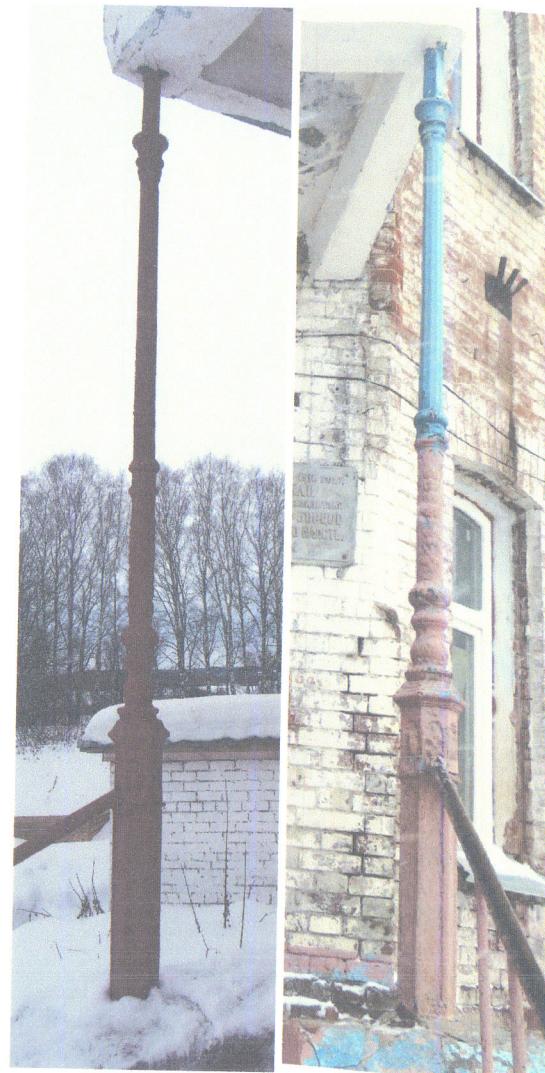
Фото 25,26. Восточный фасад. Литые металлические колонны со сложным многоярусным стволом п. 4.2.7. Фотосъемка 2021 г., 2017 г.

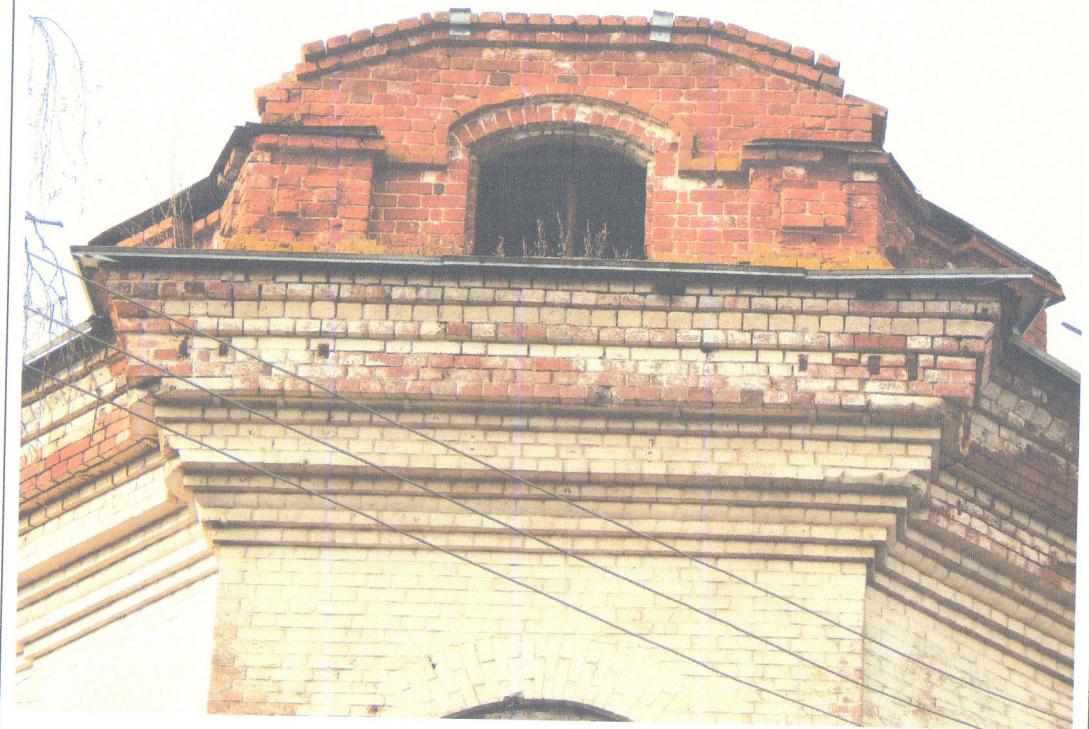
Фото 27. Восточный фасад. Широкий аттик с лучковым слуховым оконным проемом и поясом, переходящим в завершение слухового окна и повторяющим его контур. Аттик дополнен сдвоенными аттиковыми столбиками украшенными прямоугольными филенками и простыми поясами сверху и снизу 4.2.5. Фотосъемка 2017 г.

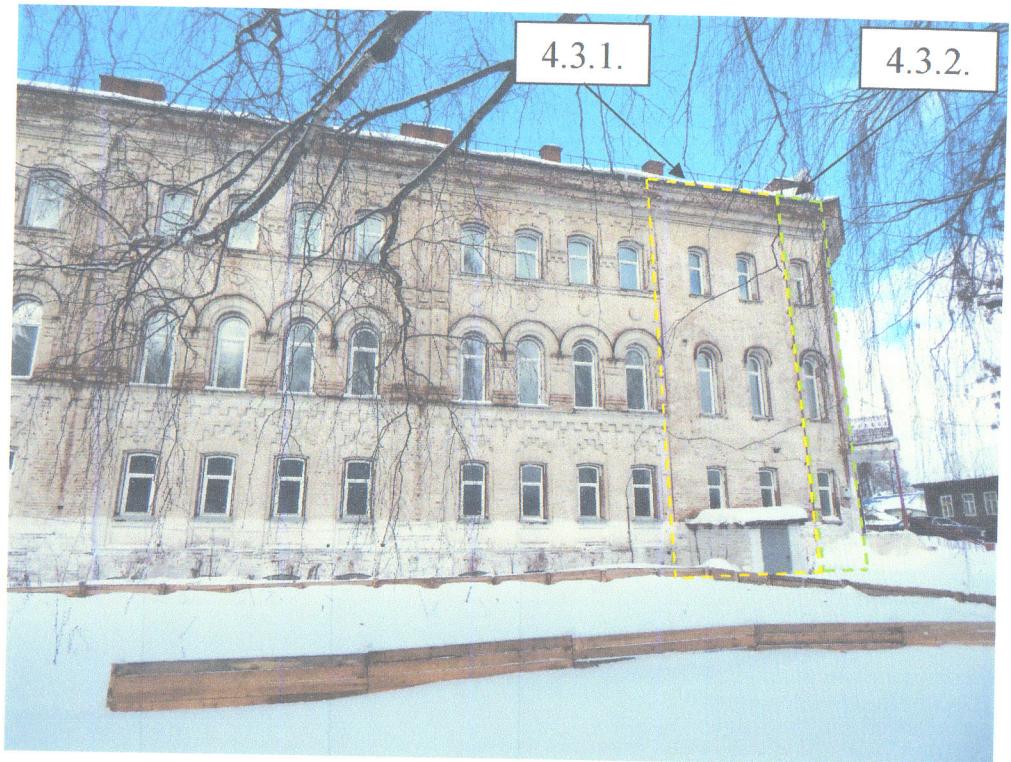
Фото 28. Юго-восточный фасад. Фотосъемка 2021 г.

4.3.		Юго-восточный фасад	
4.3.1.		<p>Ризалит в две оси оконных проёмов, выделяющий часть стены юго-восточного фасада</p>

<p>A photograph of a multi-story brick building's south-east facade. The facade features a series of arched windows. A prominent feature is a two-bay projecting bay window (railing) on the left side. To the right, there is another section of the building with a single-bay projecting bay window. Bare trees are visible in the foreground and background. Two callout boxes are present: one pointing to the two-bay bay window labeled '4.3.1.' and another pointing to the single-bay bay window labeled '4.3.2.'</p>
4.3.2.		<p>Ризалит в одну ось оконных проёмов, выделяющий часть стены юго-восточного фасада</p>

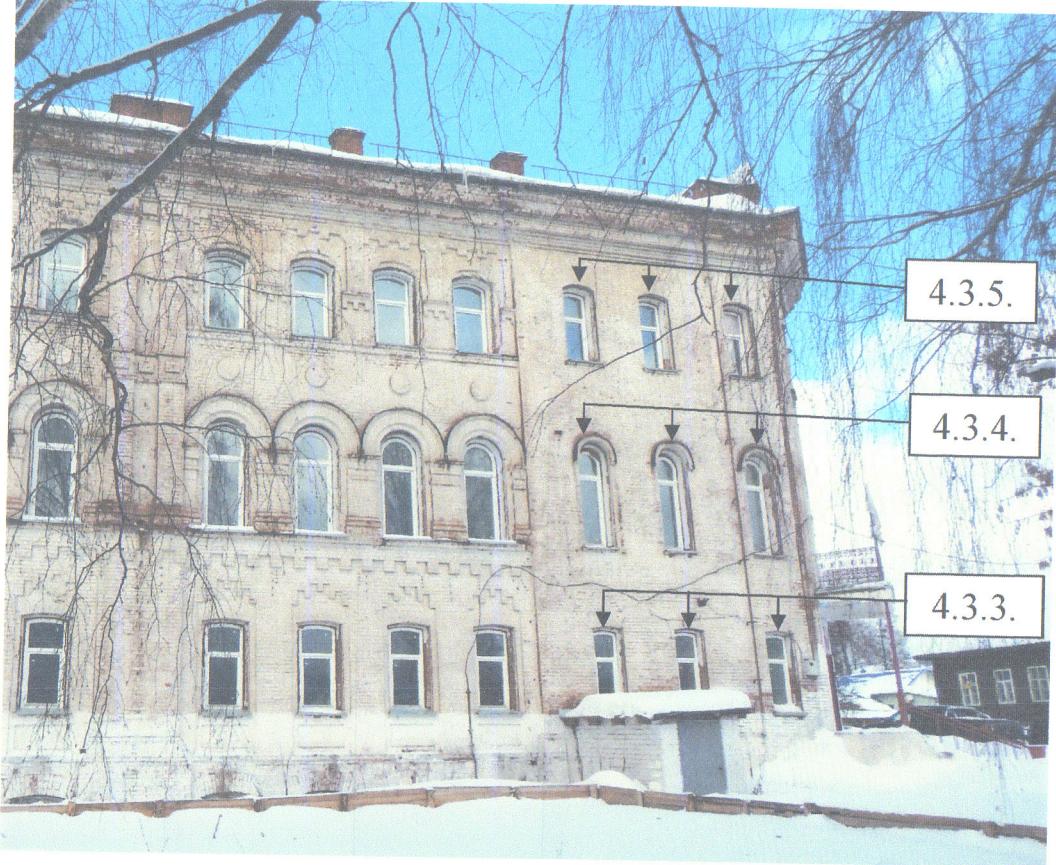
<p>Фото 29. Юго-восточный фасад. Фотосъемка 2021 г.</p>

4.3.3.		Три оконных проема типа 3	
4.3.4.		Три оконных проема типа 7	
4.3.5.		Три оконных проема типа 9

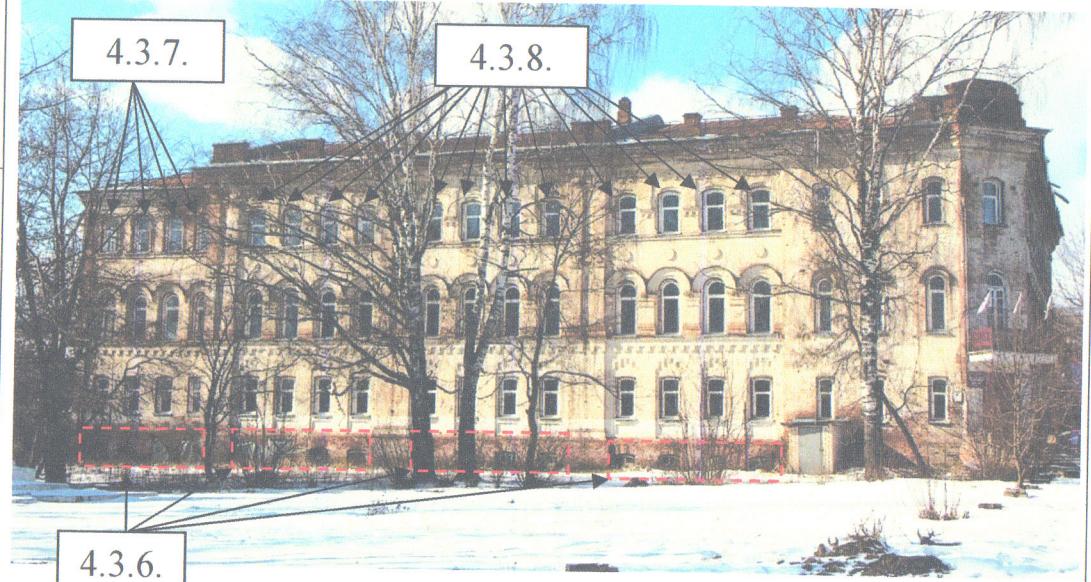
Шестнадцать оконных проёмов типа 1	
4.3.6.		Четыре оконных проёма типа 12

<p>4.3.7.</p> <p>4.3.8.</p> <p>4.3.6.</p>
4.3.7.		Двенадцать оконных проёмов типа 11

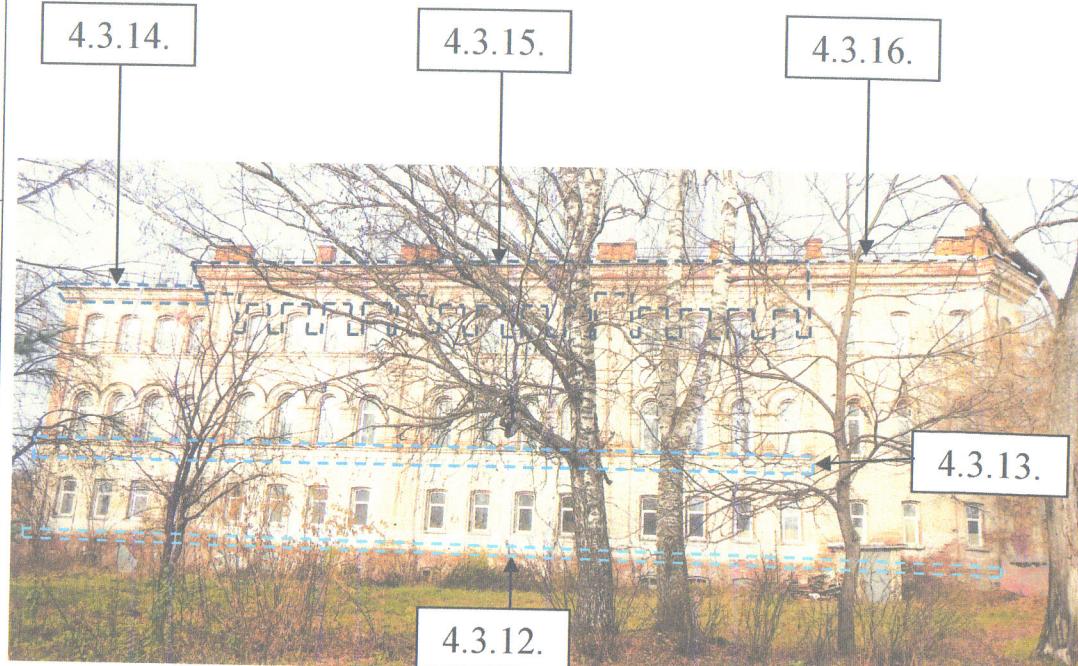
Фото 32. Юго-восточный фасад. Фотосъемка 2017 г.

4.3.12.		Карниз типа 1	
4.3.13.		Карниз типа 2	
4.3.14.		Карниз типа 5	
4.3.15.		Карниз типа 4	
4.3.16.		Карниз типа 3

The photograph shows a long, light-colored building with multiple windows and arched doorways. Several types of cornices are visible along the roofline. Labels with arrows point to specific features: 4.3.12 points to a low, simple cornice; 4.3.13 points to a cornice with a decorative pattern; 4.3.14 points to a cornice with a prominent, decorative profile; 4.3.15 points to a cornice with a more complex, layered design; and 4.3.16 points to another variation of a decorative cornice.

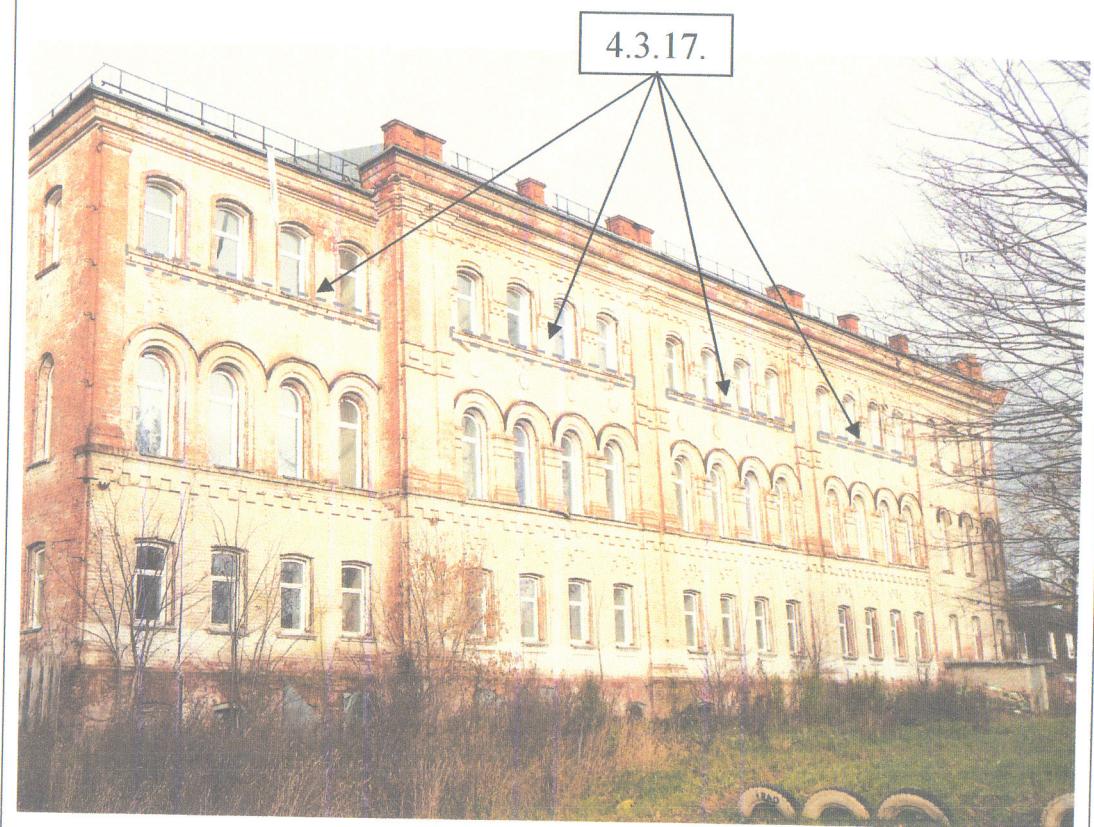
Фото 33. Юго-восточный фасад. Фотосъемка 2017 г.

Карниз типа 6

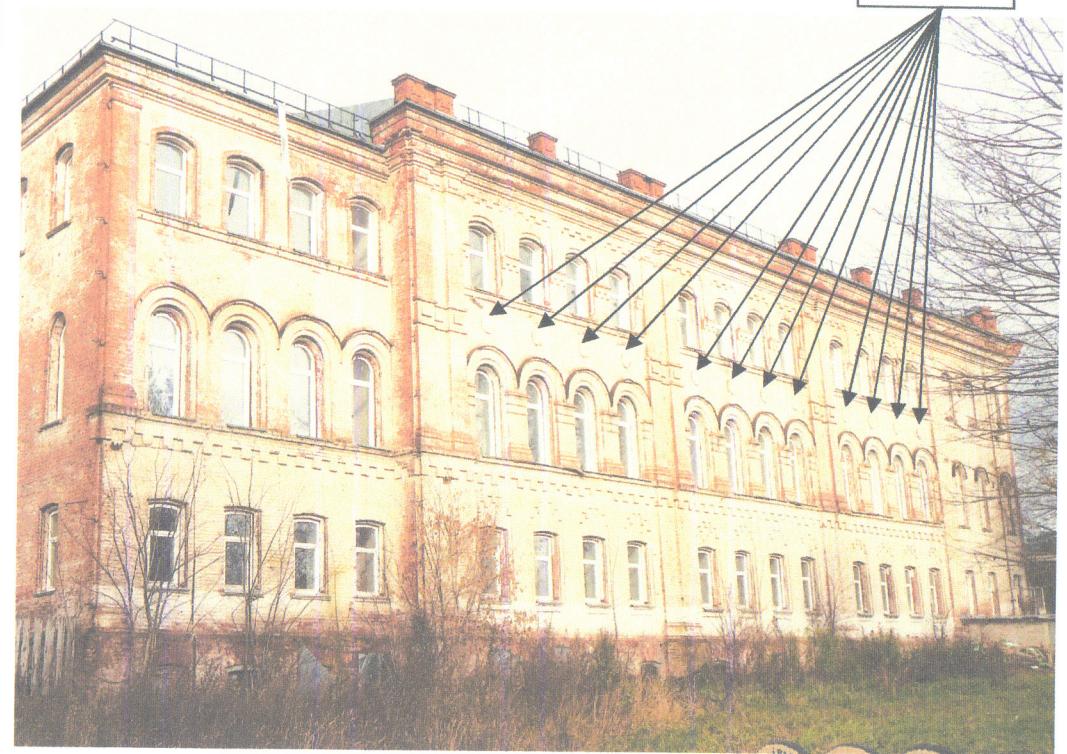
Фото 36. Юго-восточный фасад. Фотосъемка 2017 г.

Двенадцать круглых  
медальонов
