**УПРАВЛЕНИЕ  
ГОСУДАРСТВЕННОЙ ОХРАНЫ ОБЪЕКТОВ КУЛЬТУРНОГО  
НАСЛЕДИЯ КИРОВСКОЙ ОБЛАСТИ**

**РЕШЕНИЕ**

**Об установлении предмета охраны объекта культурного наследия (памятника истории и культуры) народов Российской Федерации регионального значения «Здание средней школы №2, где в августе 1918 года военком А.Д. Вихарев и его товарищи погибли в борьбе со Степановской бандой»**

**ПРЕДМЕТ ОХРАНЫ**

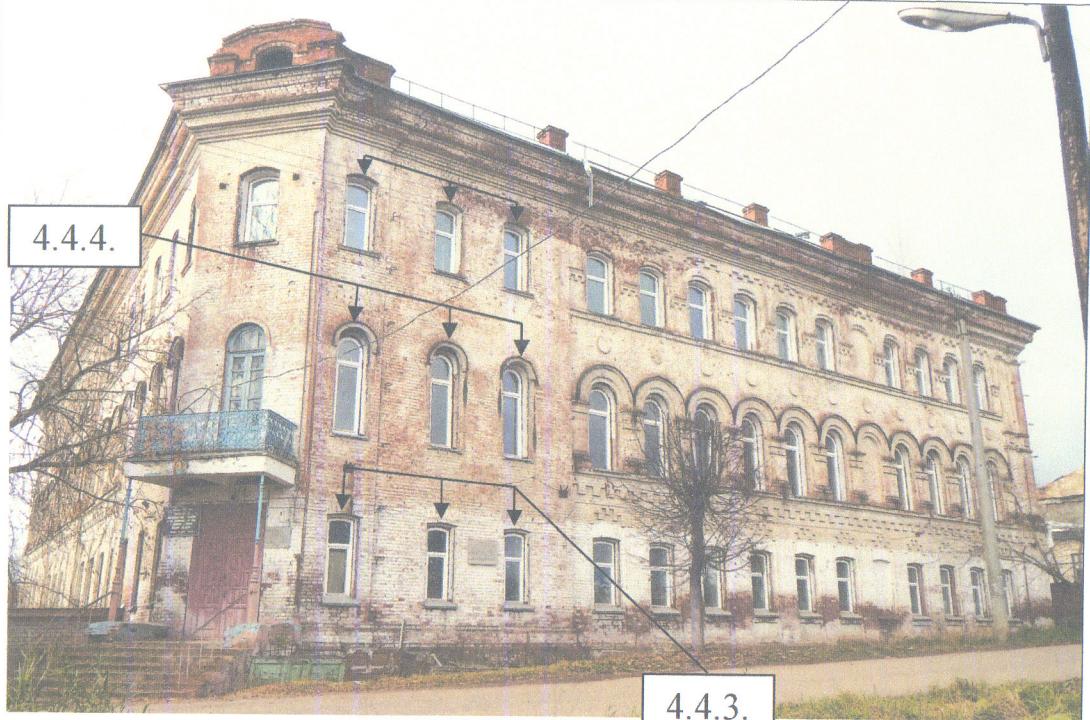
4.4.2.	<p>Ризалит в одну оси оконных проёмов, выделяющий часть стены юго-восточного фасада</p>	
4.4.3.	<p>Три оконных проёма типа 3</p>	<p>4.4.5.</p>

4.4.4.	Три оконных проема типа 7

<p>4.4.4.</p> <p>4.4.3.</p>
4.4.5.	Три оконных проема типа 9	<p>Фото 40. Северо-восточный фасад. Фотосъемка 2017 г.</p>

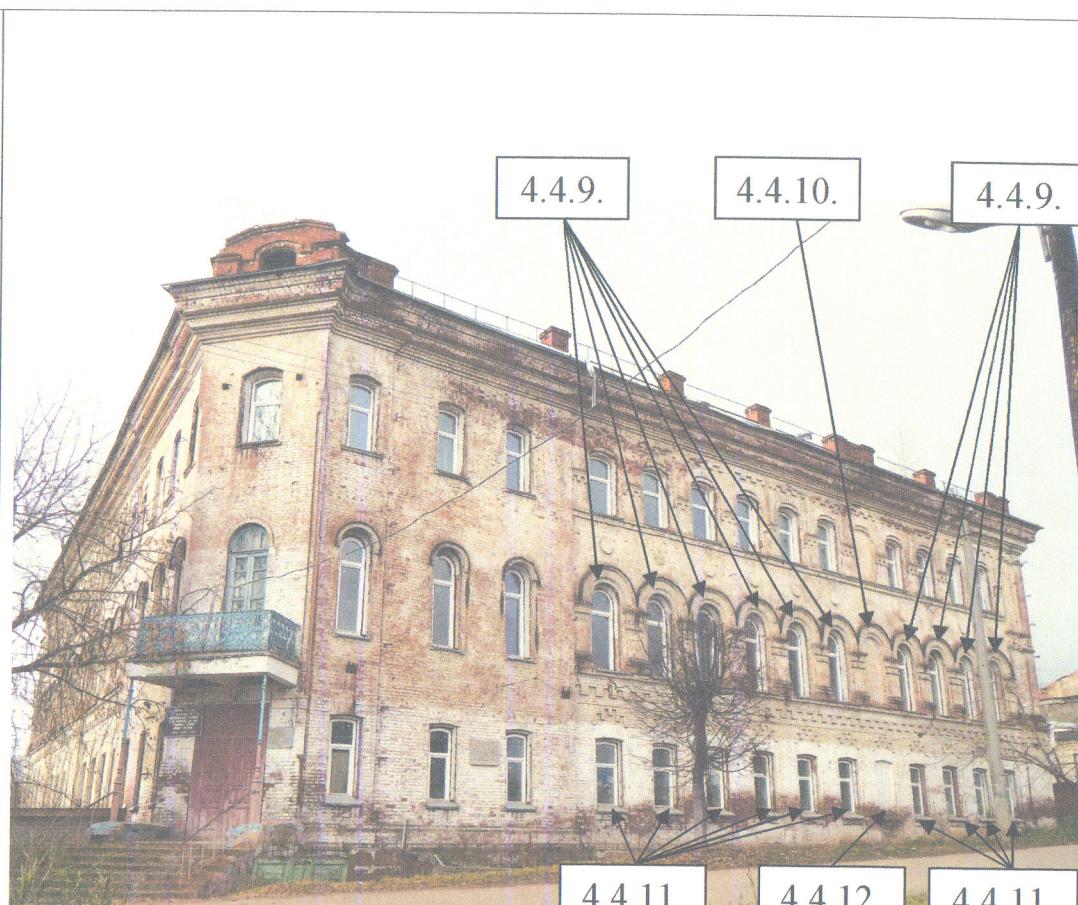
4.4.9.		Десять оконных проемов типа 8

4.4.10.		Один ложный оконный проем типа 8	
4.4.11.		Десять оконных проемов типа 5	
4.4.12.		Один ложный оконный проем типа 5

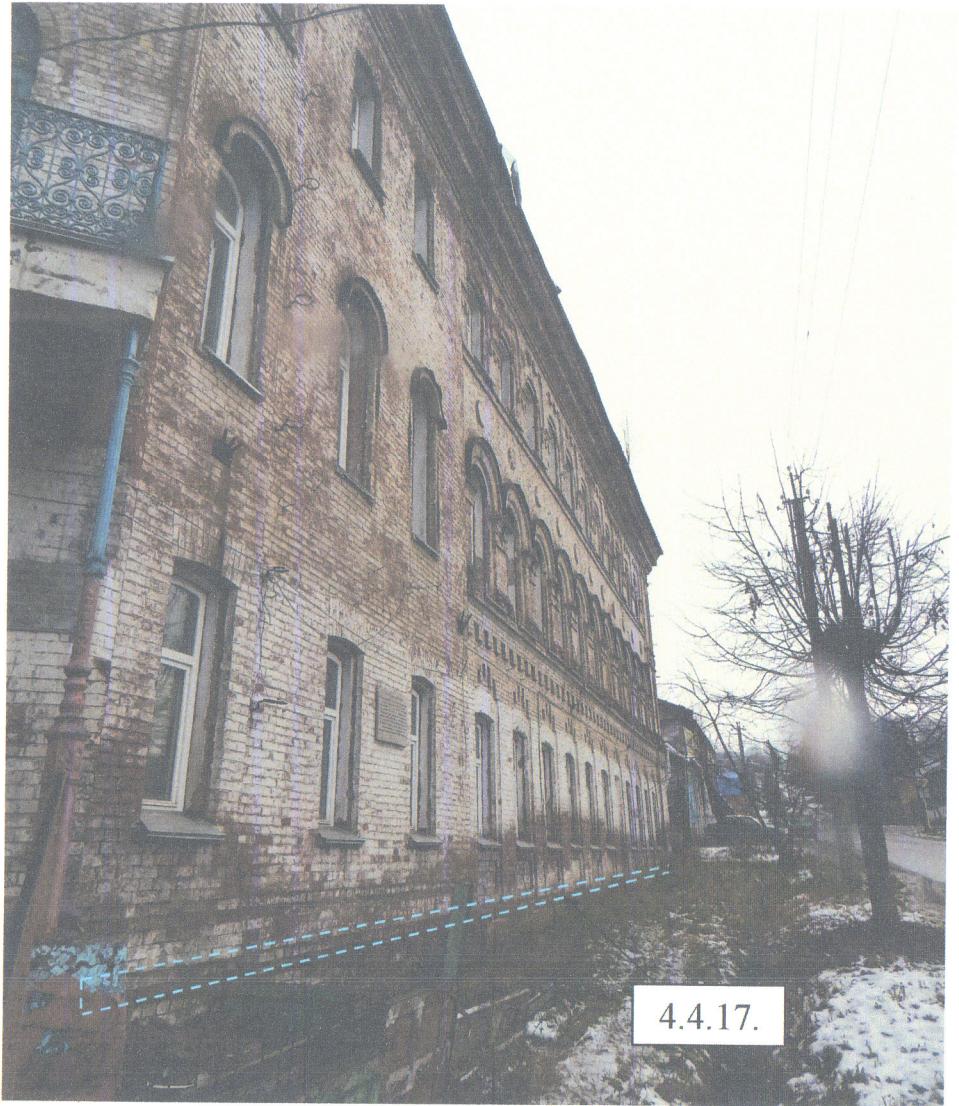
4.4.17.	Карниз типа 1

<p>4.4.17.</p> <p>Фото 44. Северо-восточный фасад. Фотосъемка 2017 г.</p>
---------	---------------	--

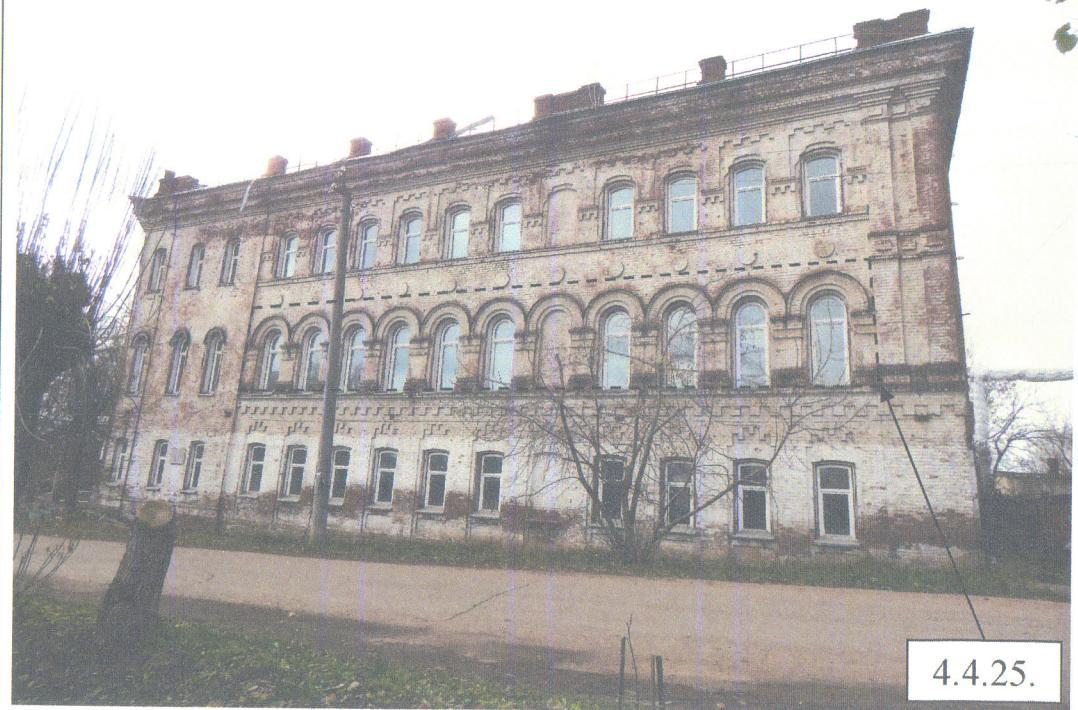
Фото 46. Северо-восточный фасад. Фотосъемка 2017 г.

Аркатура опирающаяся  
на пилasters типа 3 и  
пилasters типа 4

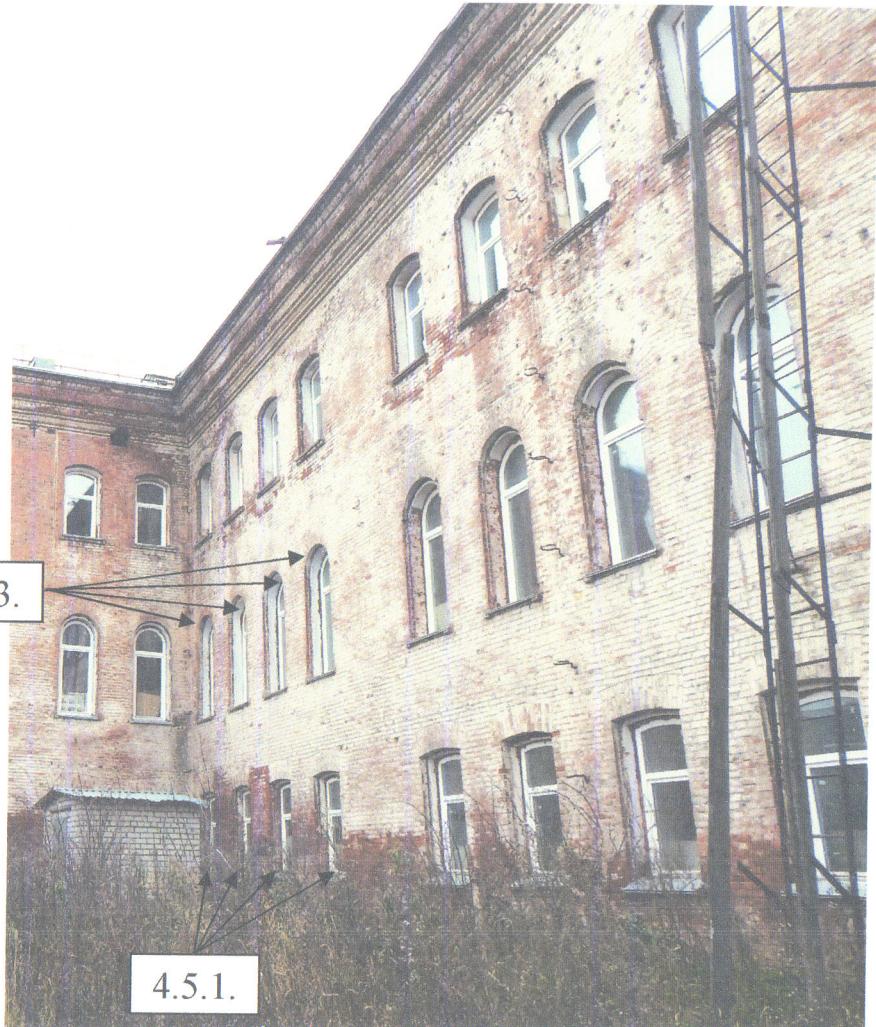
Фото 48. Северо-западный фасад. Фотосъемка 2017 г.

4.5.		Северо-западный фасад	
4.5.1.		Тринадцать оконных проемов типа 4

<p>4.5.1.</p>
4.5.2.		Один заложенный оконный проем типа 4	<p>4.5.3.</p>
4.5.3.		Шестнадцать оконных проемов типа 6	<p>4.5.1.</p>

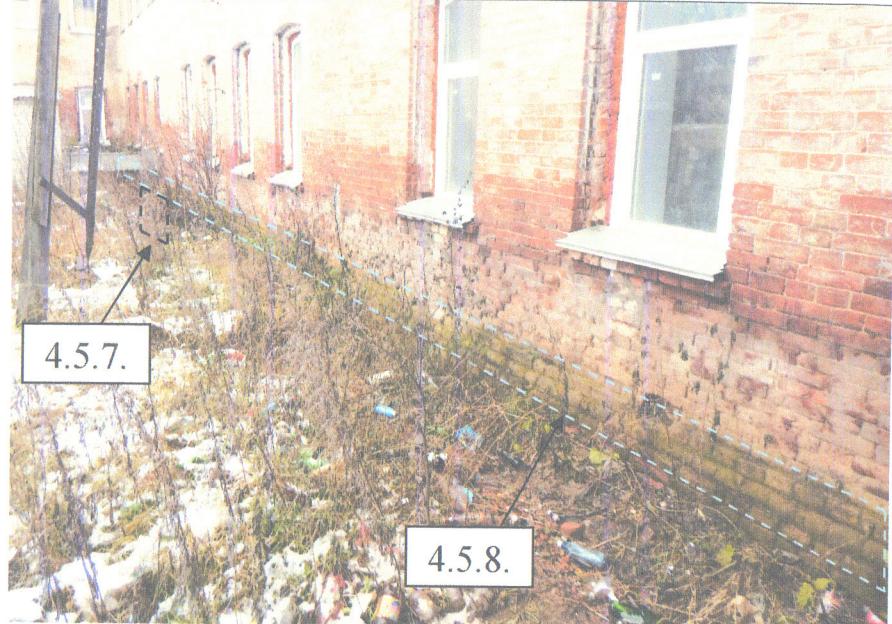
4.5.8.	Один заложенный оконный проем типа 1

<p data-bbox="1051 1350 2113 1433">Фото 53. Северо-западный фасад. Один заложенный оконный проем типа 1. Фотосъемка 2017 г.</p>

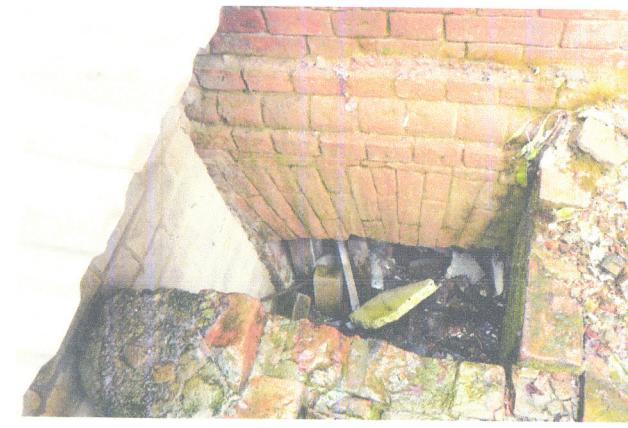
4.5.9.	Карниз типа 1

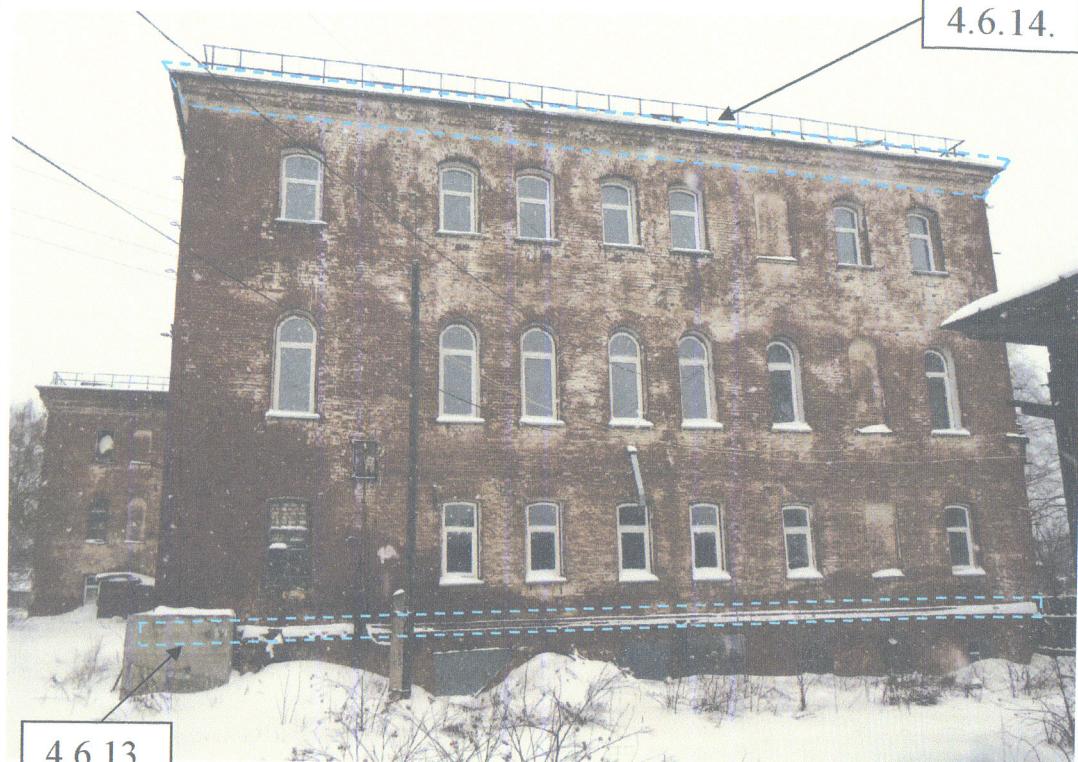
4.6.13.	Карниз типа 1

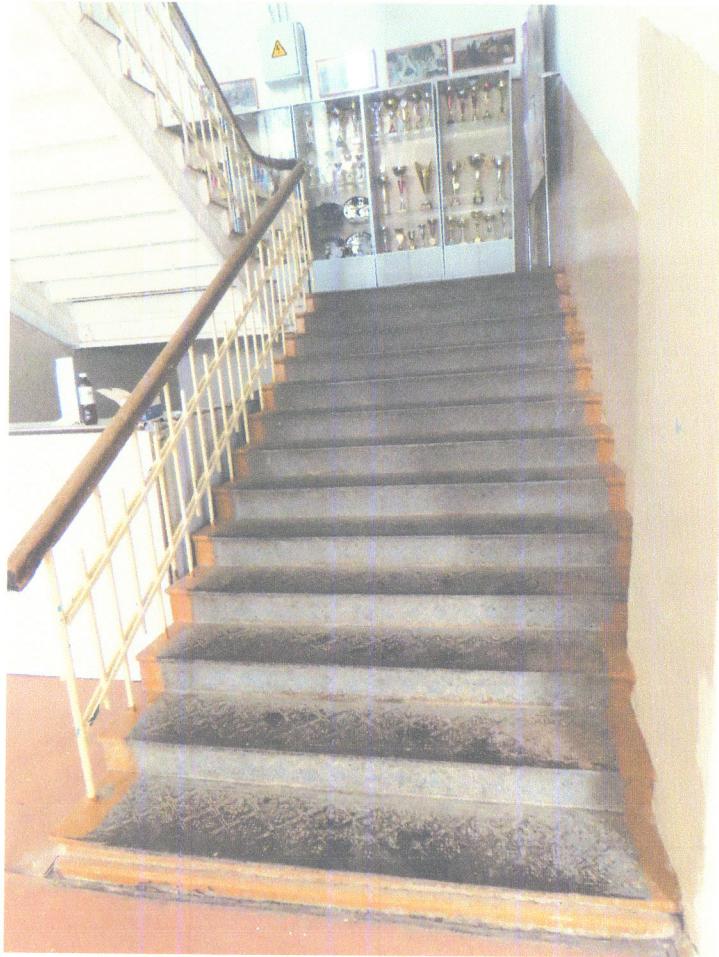
4.7.		Внутренние помещения
4.7.1.	<p>Металлическая многомаршевая лестница по металлическим косоурам и балкам с промежуточными площадками. Лестница украшена растительно-геометрическим орнаментом</p>

<p>Фото 59. Металлическая многомаршевая лестница по металлическим косоурам и балкам с промежуточными площадками. Лестница украшена растительно-геометрическим орнаментом. Фотосъемка 2021 г.</p>

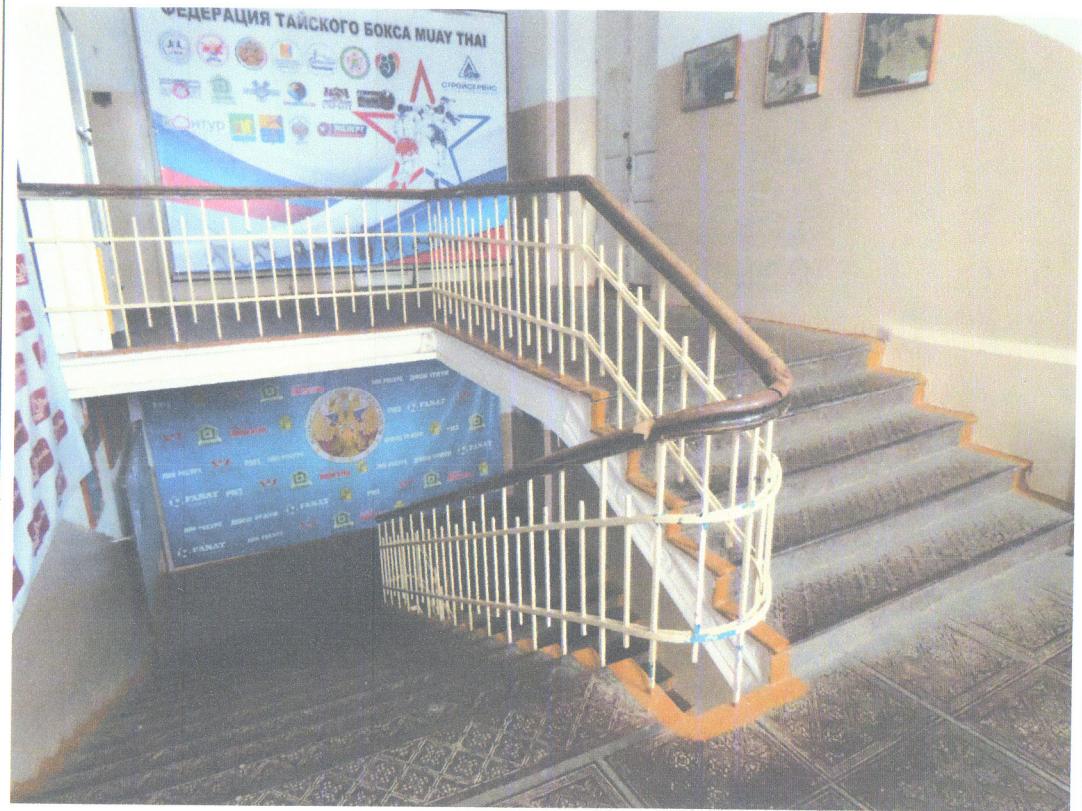
Фото 60. Металлическая многомаршевая лестница по металлическим  
косоурам и балкам с промежуточными площадками.  
Лестница украшена растительно-геометрическим орнаментом.  
Фотосъемка 2021 г.

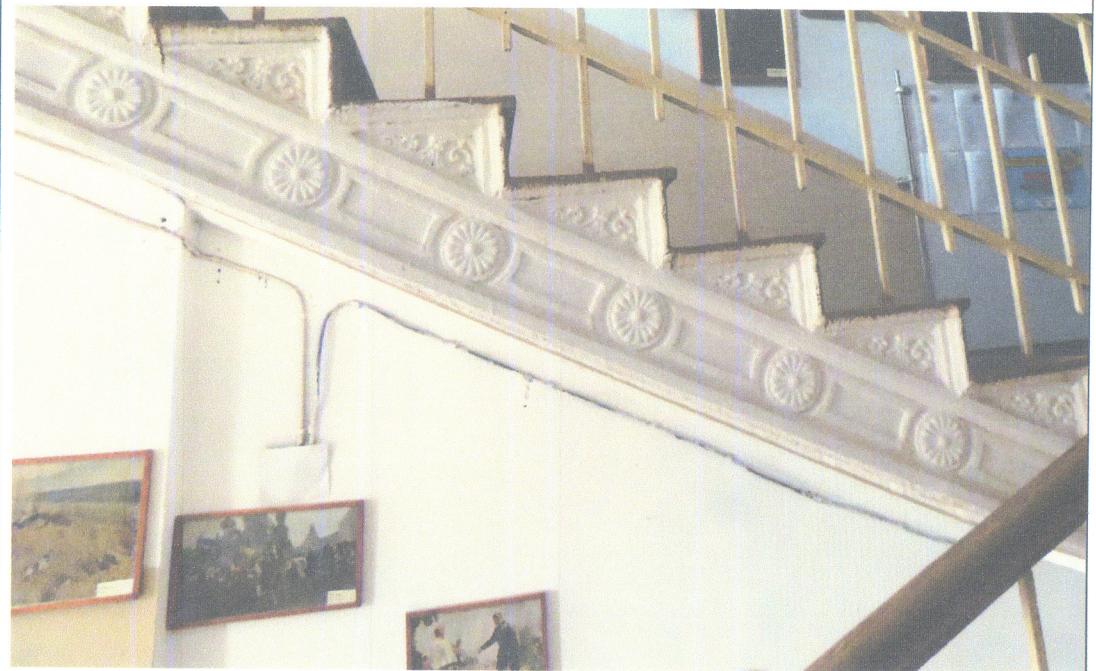
Фото 61. Растительно-геометрический орнамент косоуров и ступеней лестницы. Фотосъемка 2021 г.

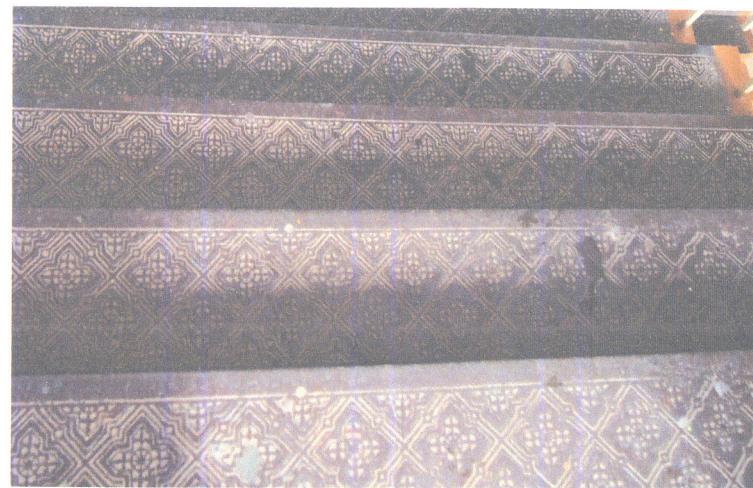
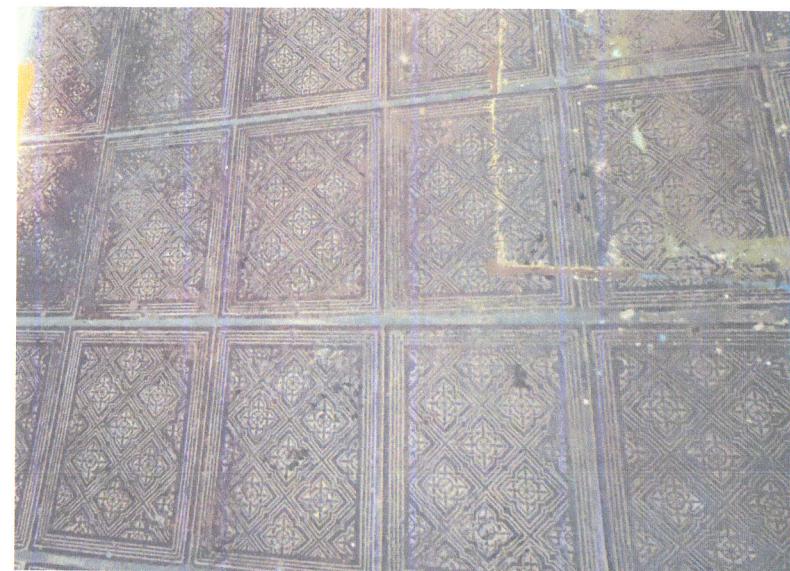
Фото 62, 63. Растительно-геометрический орнамент ступеней и площадок лестницы. Фотосъемка 2021 г.

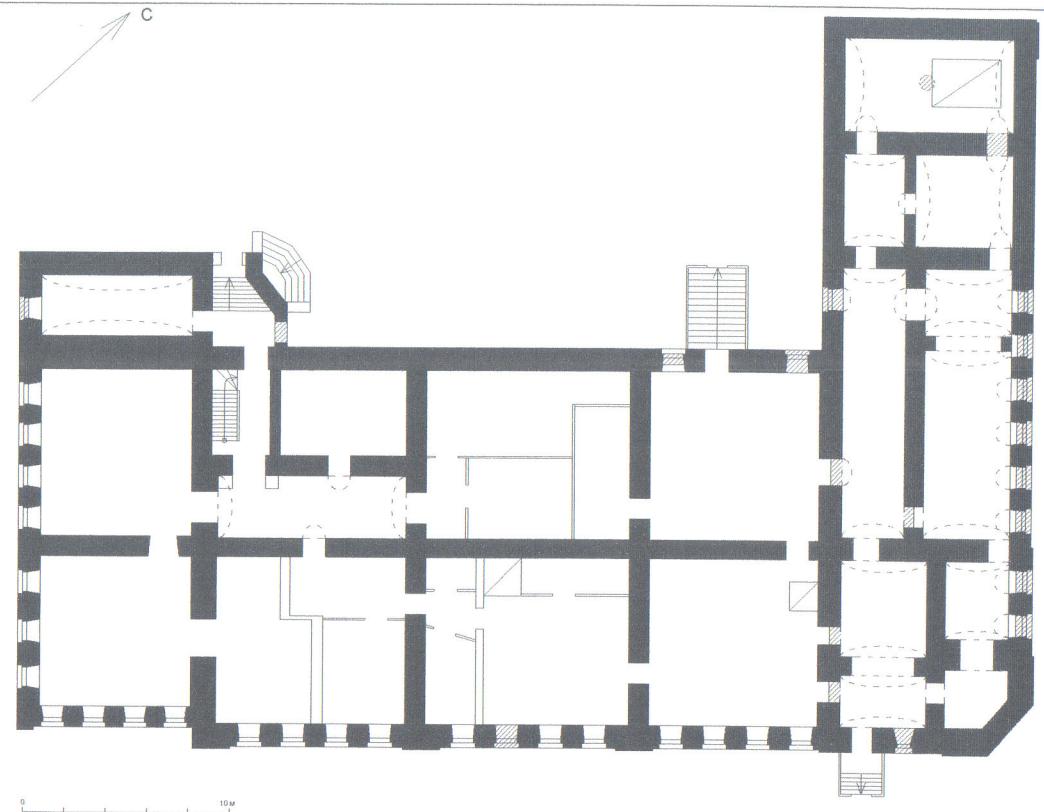
План подвального этажа

Коробовые своды во  
внутренних помещениях  
подвального этажа

- капитальные стены
	- заложенные проемы
	- современные конструкции
	- распалубки коробовых сводов

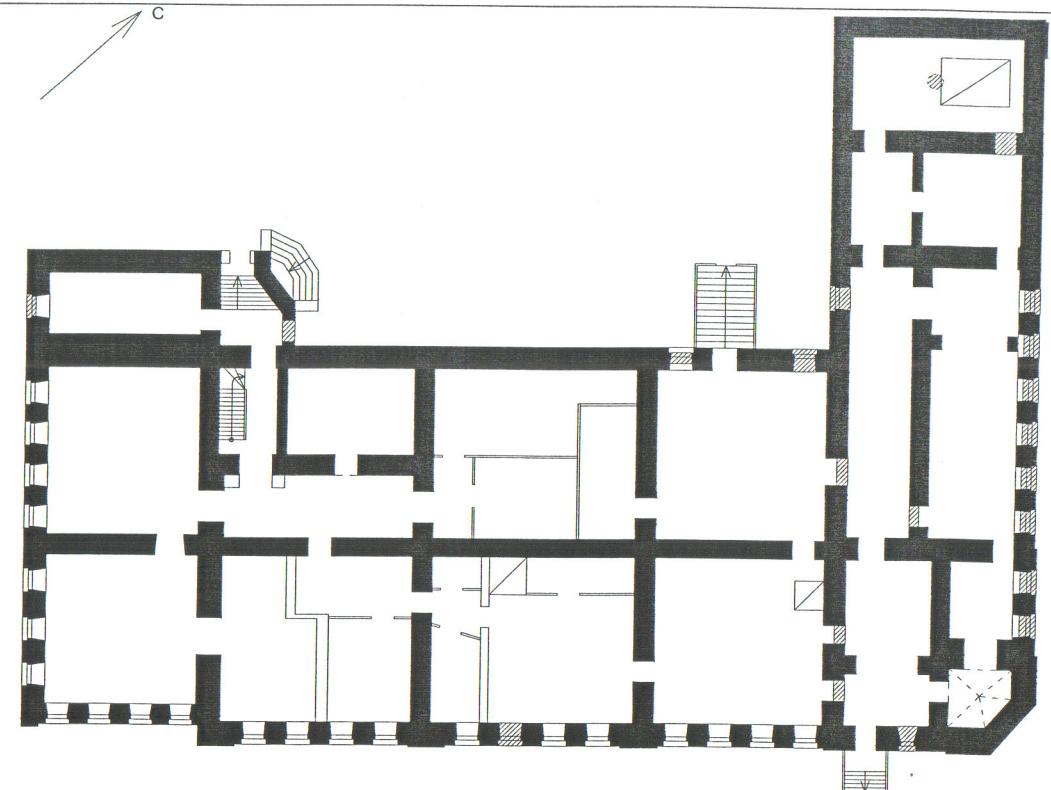
План подвального этажа

Лотковый свод во  
внутреннем помещении  
подвального этажа

- капитальные стены из глиняного кирпича
	- заложенные проемы
	- современные конструкции
	- распалубки лоткового свода

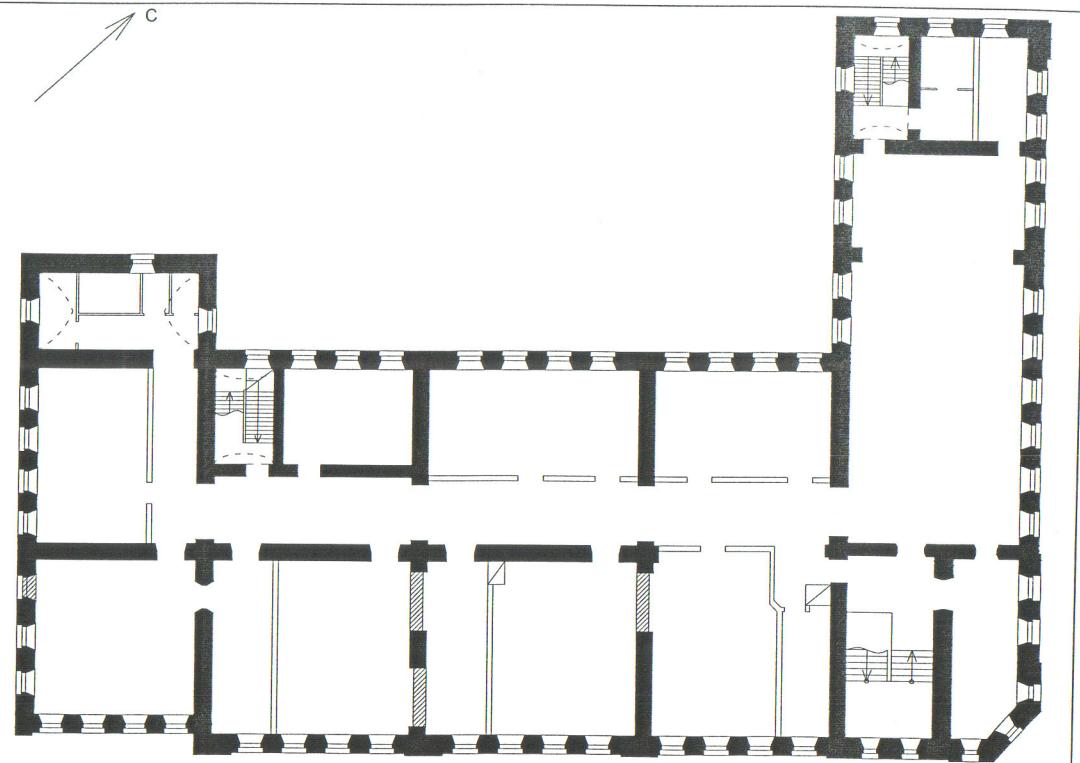
План третьего этажа

Коробовые своды во  
внутренних помещениях  
третьего этажа

- капитальные стены из глиняного кирпича
	- заложенные проемы
	- современные конструкции
	- распалубки коробового свода

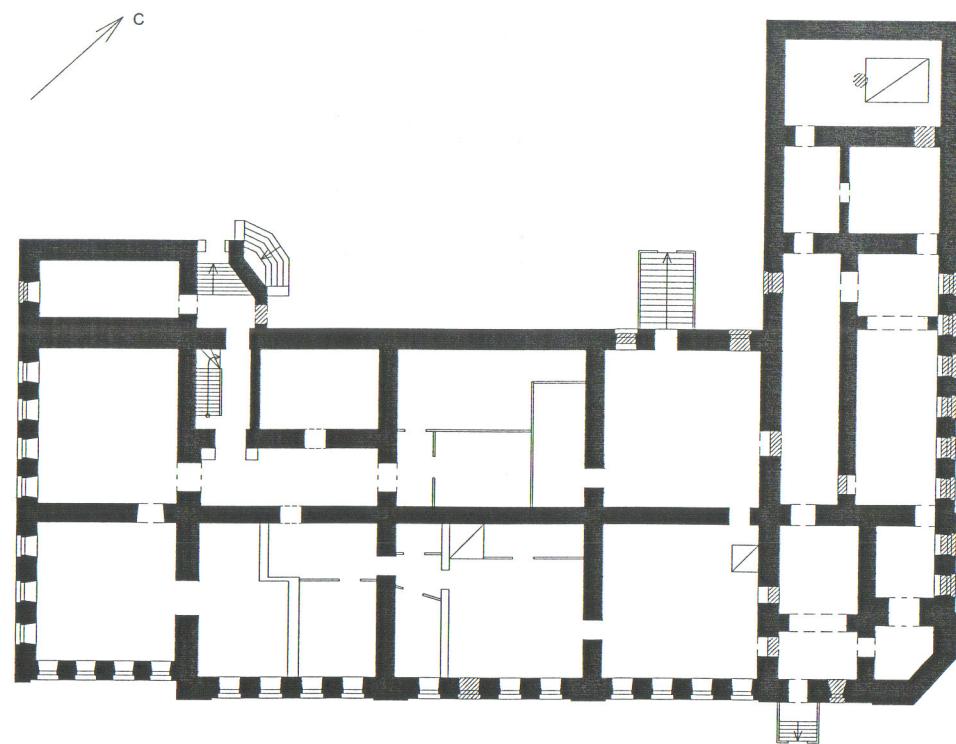
План подвального этажа

Арочные и лучковые  
перемычки проемов во  
внутренних помещениях  
подвального этажа

- капитальные стены из глиняного кирпича
	- заложенные проемы
	- современные конструкции
	- арочная перемычка
	- лучковая перемычка

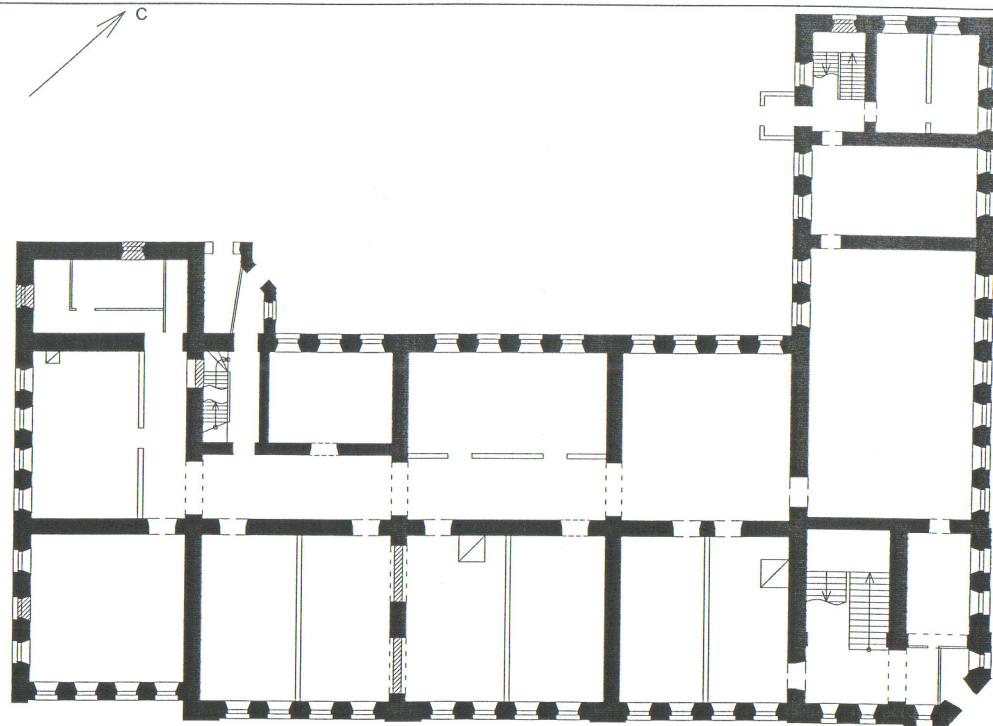
План первого этажа

Арочные и лучковые  
перемычки проемов во  
внутренних помещениях  
первого этажа

- капитальные стены из глиняного кирпича
	- заложенные проемы
	- современные конструкции
	- арочная перемычка
	- лучковая перемычка

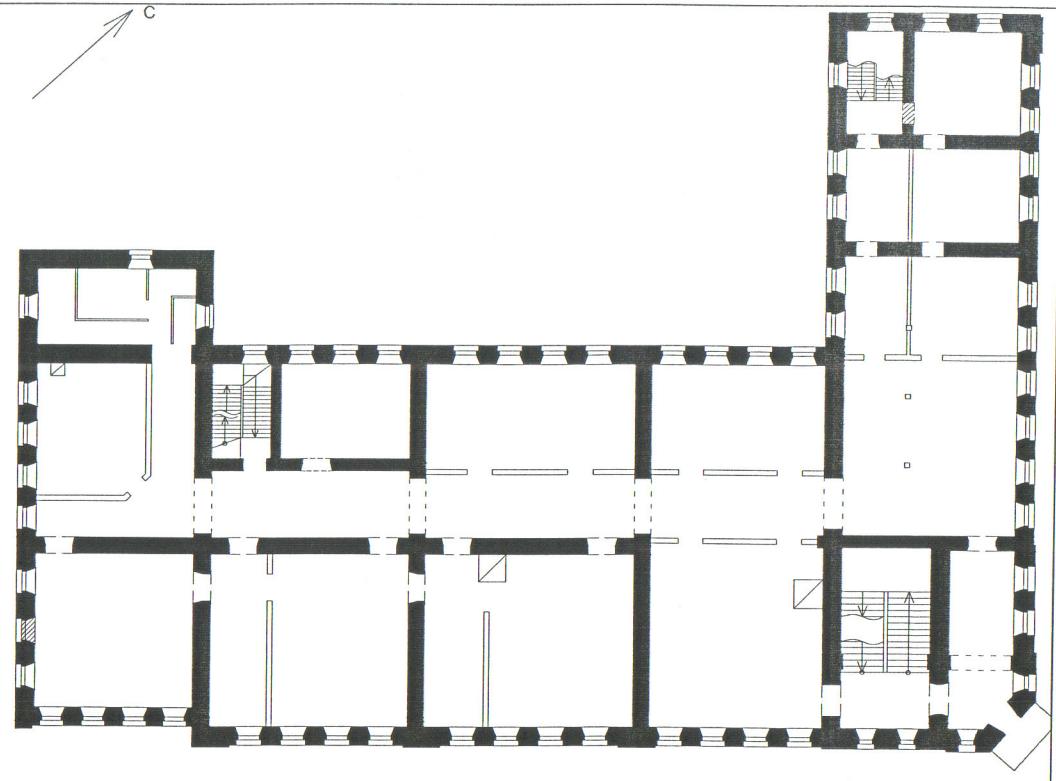
План второго этажа

Арочные и лучковые  
перемычки проемов во  
внутренних помещениях  
второго этажа

- капитальные стены из глиняного кирпича
	- заложенные проемы
	- современные конструкции
	- арочная перемычка
	- лучковая перемычка

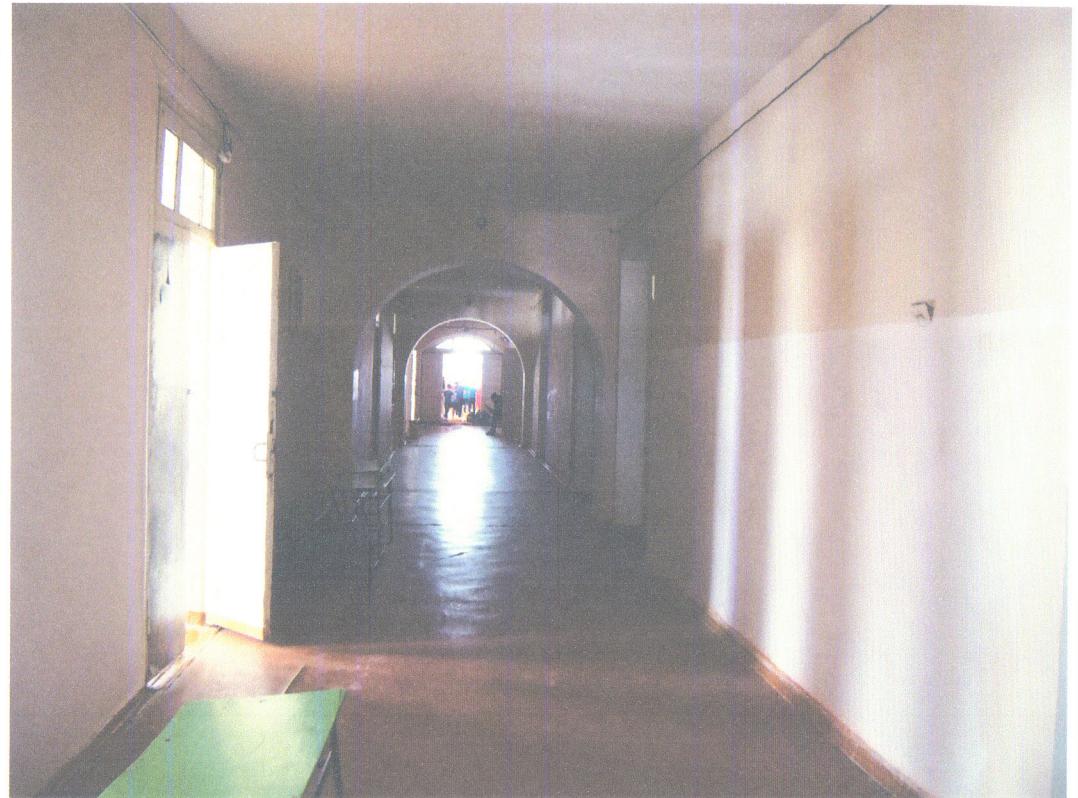
Фото 70. Арочные и лучковые перемычки во внутренних помещениях третьего этажа. Фотосъемка 2021 г.
