**Об установлении предмета охраны объекта культурного наследия  
(памятника истории и культуры) народов Российской Федерации  
регионального значения «Александровский костел», расположенного  
по адресу: Кировская область, г. Киров, ул. Всесвятская, д. 46**

**ПРЕДМЕТ ОХРАНЫ**

**объекта культурного наследия (памятника истории и культуры)  
народов Российской Федерации регионального значения  
«Александровский костел», расположенного по адресу: Кировская область,  
г. Киров, ул. Всесвятская, д. 46**

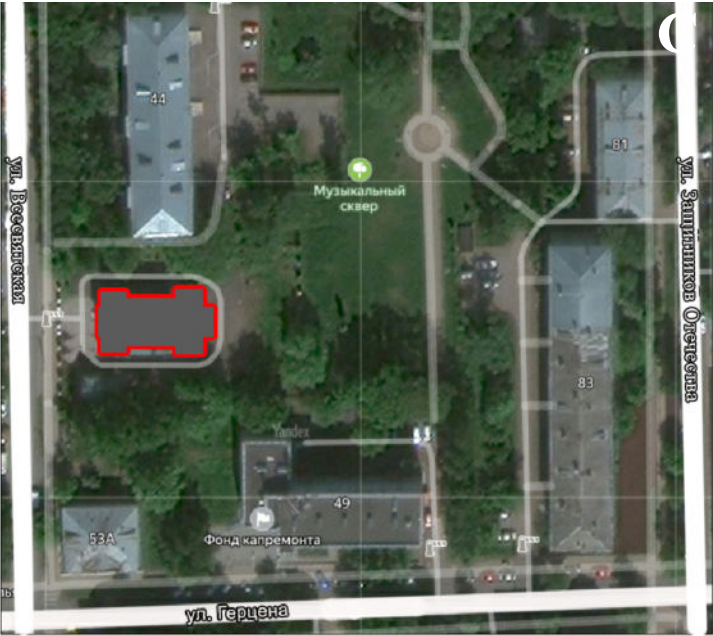
| Карниз<br>№ п/п | Обобщенная группа<br>элементов предмета<br>охраны | Элементы предмета охраны | Фотографическое или иное графическое изображение<br>предмета охраны* |
|---|---|---|---|
| 1 | Градостроительное<br>положение | <p>Объект культурного наследия (памятник истории и культуры) народов Российской Федерации регионального значения «Александровский костел» располагается с отступом от красной линии улицы Всесвятская в городе Кирове Кировской области</p> | <p>Схема местоположения</p> |

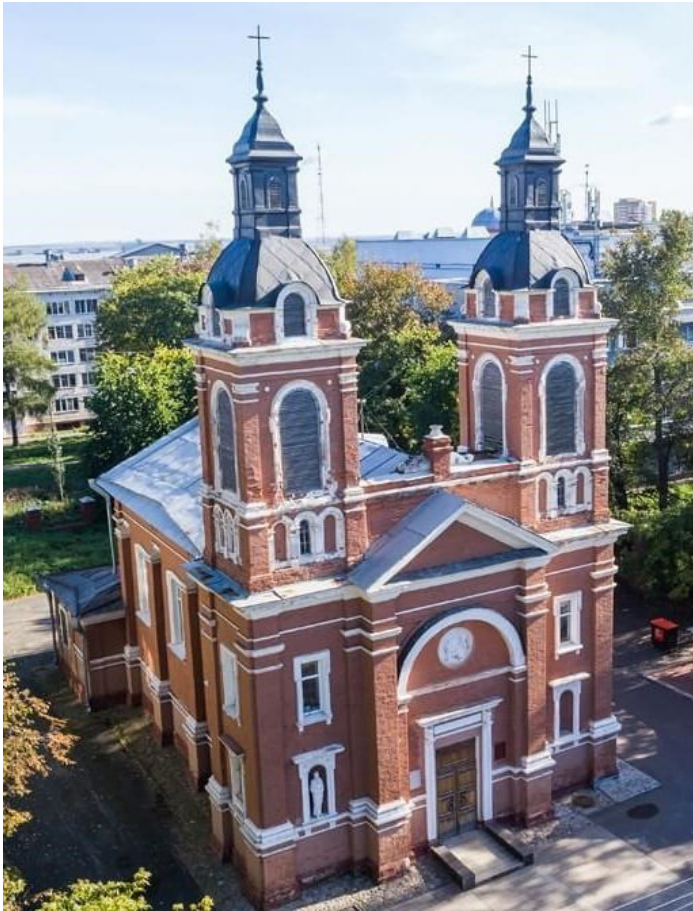
| Карниз<br>№ п/п | Обобщенная группа<br>элементов предмета<br>охраны | Элементы предмета охраны | Фотографическое или иное графическое изображение<br>предмета охраны* |
|---|---|---|---|
| 2 | Объемно-пространственная композиция | <p>Сложный в плане объект, состоящий из нескольких объемов:</p> <p>центральный объем – прямоугольный, одноэтажный, двусветный с двускатной крышей;</p> <p>объем алтарной апсиды – прямоугольный, одноэтажный под вальмовой крышей, примыкающий с востока по оси симметрии к центральному объему;</p> <p>объем северного бокового помещения, объем южного бокового помещения – два одноэтажных прямоугольных объема под скатной крышей, примыкающих с севера и юга к объему алтарной абсиды;</p> | <p>Фото 1. Вид с северо-запада.<br/>Фото 2012 г.</p> |

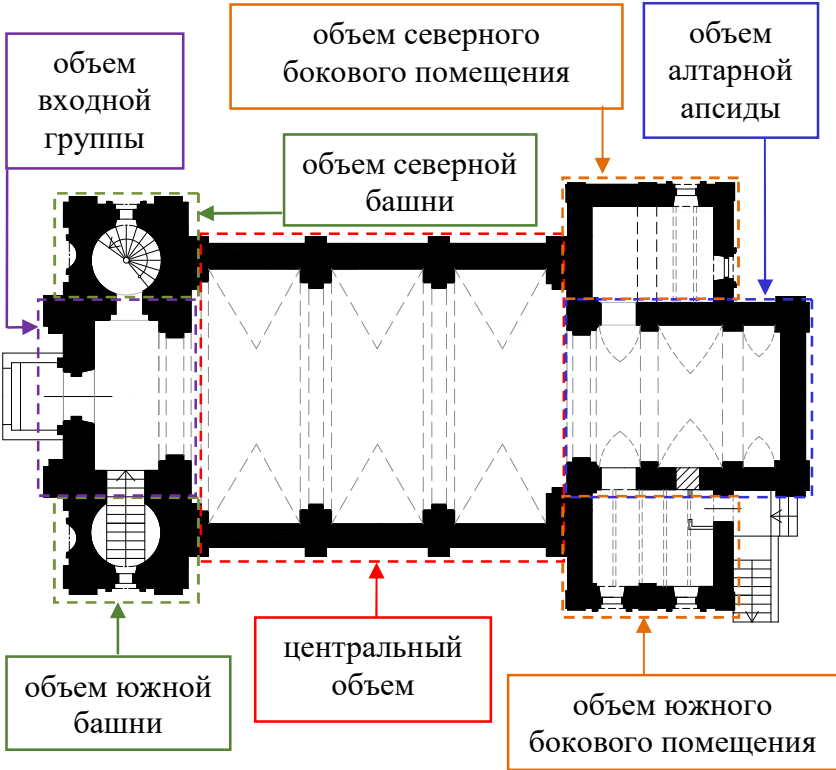
| Карниз<br>№ п/п | Обобщенная группа<br>элементов предмета<br>охраны | Элементы предмета охраны | Фотографическое или иное графическое изображение<br>предмета охраны* |
|---|---|---|---|
| | | <p>объем входной группы –<br/>прямоугольный, примыкающий с запада<br/>по оси симметрии к центральному<br/>объему, в уровне первого яруса<br/>фланкирован объемами башен,<br/>включающий в себя вестибюль<br/>и расположенный над ним открытый<br/>в сторону центрального объема второй<br/>этаж для размещения хоров со скатной<br/>кровлей;</p> | <p>объем северного<br/>бокового помещения</p> <p>объем алтарной<br/>апсиды</p> <p>объем северной<br/>башни</p> <p>объем южной<br/>башни</p> <p>центральный<br/>объем</p> <p>объем южного<br/>бокового помещения</p> <p>объем входной<br/>группы</p> <p>Схема объемов на плане первого этажа</p> |

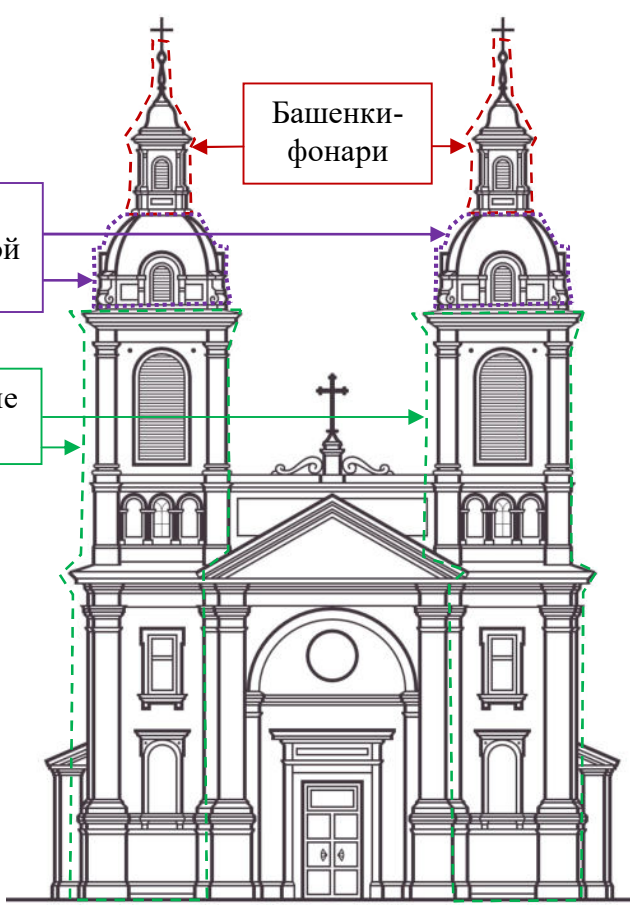
| Карниз<br>№ п/п | Обобщенная группа<br>элементов предмета<br>охраны | Элементы предмета охраны | Фотографическое или иное графическое изображение<br>предмета охраны* |
|---|---|---|---|
| | | <p>объемы северной и южной башен фланкируют объем входной группы и состоят из двухъярусных четвериков, каждый ярус которых разделен на два уровня, и полуярусов под куполообразной кровлей, которая дополнена в завершении башенкой - фонарем с луковичной главкой и шпилем</p> | <p>Башенки-фонари</p> <p>Полуярусы под купольной кровлей</p> <p>Двухъярусные четверики</p> <p>Западный фасад здания</p> |

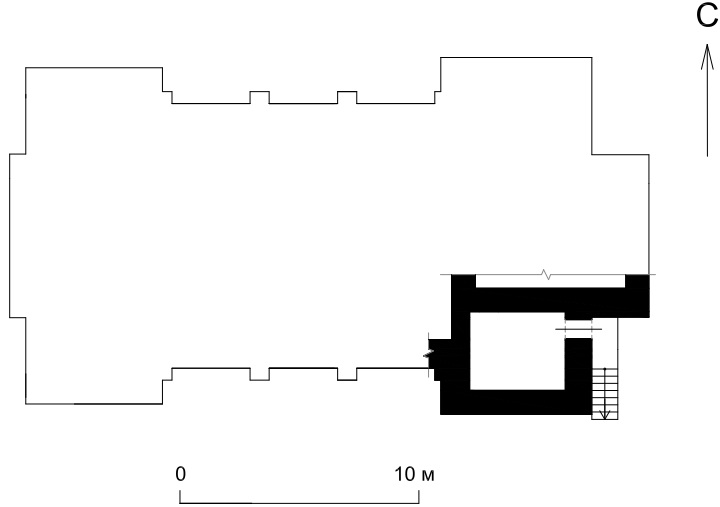
| Карниз<br>№ п/п | Обобщенная группа<br>элементов предмета<br>охраны | Элементы предмета охраны | Фотографическое или иное графическое изображение<br>предмета охраны* |
|---|---|---|---|
| 3 | Конструктивная<br>система | <p>Основные конструкции здания:</p> <p>капитальные стены периода<br/>строительства 1899 - 1903 г. –<br/>из глиняного кирпича;</p> <p>стропильные конструкции –<br/>деревянные;</p> <p>крыша – скатная, купольная;</p> <p>покрытие кровли – кровельным<br/>железом;</p> <p>покрытие башенок-фонарей – железом;</p> | <p>Условные обозначения:</p> <p>капитальные стены периода<br/>строительства 1899-1903 гг.</p> <p>проекция лучковых перемычек</p> <p>абрис объемов здания</p> <p>План в уровне подвала</p> |

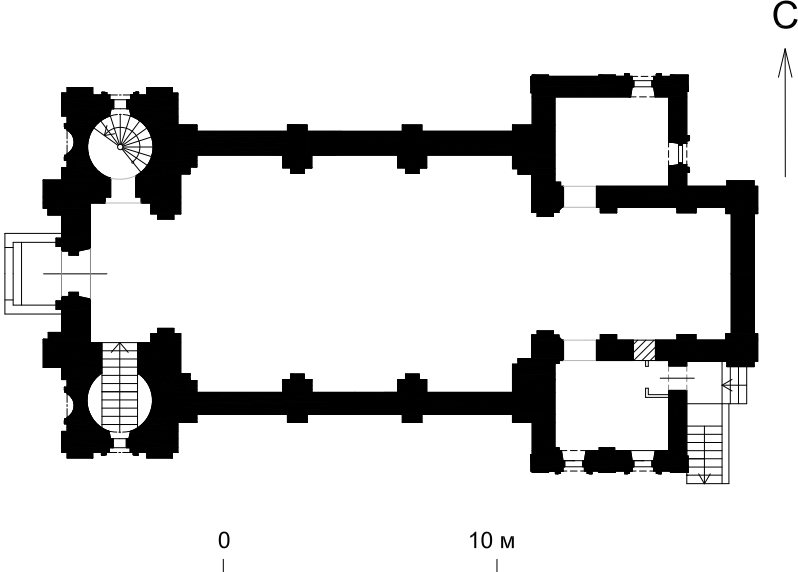
| Карниз<br>№ п/п | Обобщенная группа<br>элементов предмета<br>охраны | Элементы предмета охраны | Фотографическое или иное графическое изображение<br>предмета охраны* |
|---|---|---|---|
| | | | <p>0 10 м</p> <p>С</p> <p>Условные обозначения:</p> <ul style="list-style-type: none"> <li><span style="display: inline-block; width: 20px; height: 10px; background-color: black; margin-right: 5px;"></span> капитальные стены периода строительства 1899-1903 гг.</li> <li><span style="display: inline-block; width: 20px; border-top: 1px dashed black; margin-right: 5px;"></span> проекции лучковых перемычек</li> <li><span style="display: inline-block; width: 20px; border-top: 1px solid black; margin-right: 5px;"></span> проекции арочных перемычек</li> </ul> <p>План в уровне первого этажа (света)</p> |

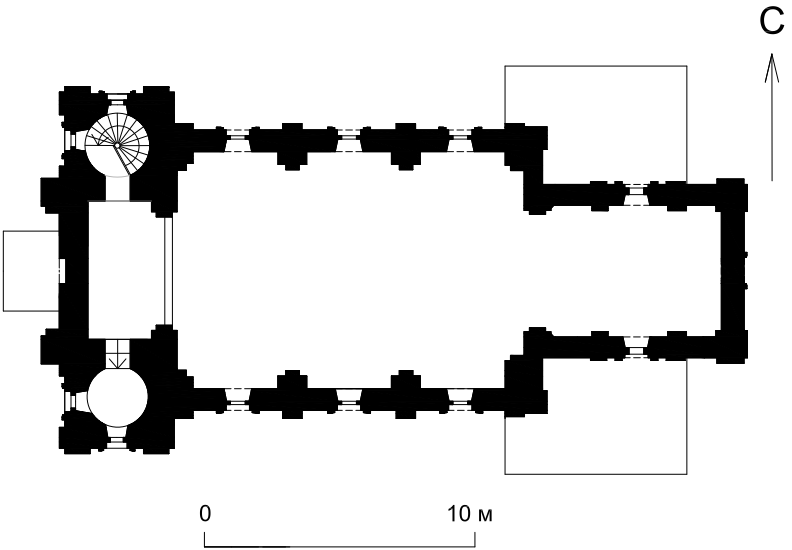
| Карниз<br>№ п/п | Обобщенная группа<br>элементов предмета<br>охраны | Элементы предмета охраны | Фотографическое или иное графическое изображение<br>предмета охраны* |
|---|---|---|---|
| | | | <p data-bbox="1532 1023 1859 1050">Условные обозначения:</p> <ul style="list-style-type: none"> <li data-bbox="1431 1090 1915 1145"> капитальные стены периода строительства 1899-1903 гг. </li> <li data-bbox="1431 1169 1957 1217"> проекции лучковых перемычек </li> <li data-bbox="1431 1233 1944 1281"> проекции арочных перемычек </li> <li data-bbox="1431 1305 2011 1345"> абрис объемов боковых помещений </li> </ul> <p data-bbox="1449 1385 1946 1417">План в уровне второго этажа (света)</p> |

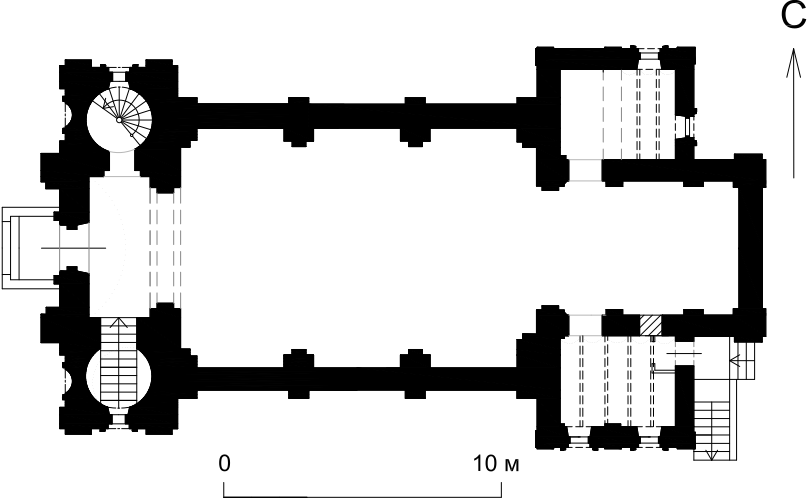
| Карниз<br>№ п/п | Обобщенная группа<br>элементов предмета<br>охраны | Элементы предмета охраны | Фотографическое или иное графическое изображение<br>предмета охраны* |
|---|---|---|---|
| | | <p>перекрытия в уровне первого этажа<br/>объема входной группы –<br/>цилиндрический свод и лучковая<br/>перемычка;</p> | <p>0 10 м</p> <p>Условные обозначения:</p> <ul style="list-style-type: none"> <li> капитальные стены периода строительства 1899-1903 гг.</li> <li> проекции опорных балок в сводах типа "Монье"</li> <li> проекции лучковых перемычек</li> <li> проекции арочных перемычек</li> <li> кривизна свода</li> </ul> <p>План перекрытий в уровне первого этажа</p> |

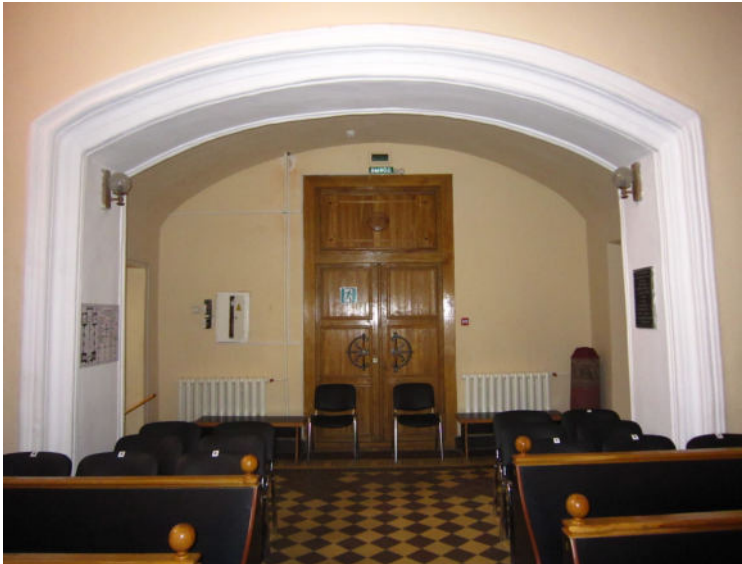
| Карниз<br>№ п/п | Обобщенная группа<br>элементов предмета<br>охраны | Элементы предмета охраны | Фотографическое или иное графическое изображение<br>предмета охраны* |
|---|---|---|---|
| | | | <p data-bbox="1330 1091 2047 1235">Фото 2. Цилиндрический свод и лучковая перемычка<br/>первого этажа объема входной группы.<br/>Вид с востока.<br/>Фото 2012 г.</p> |

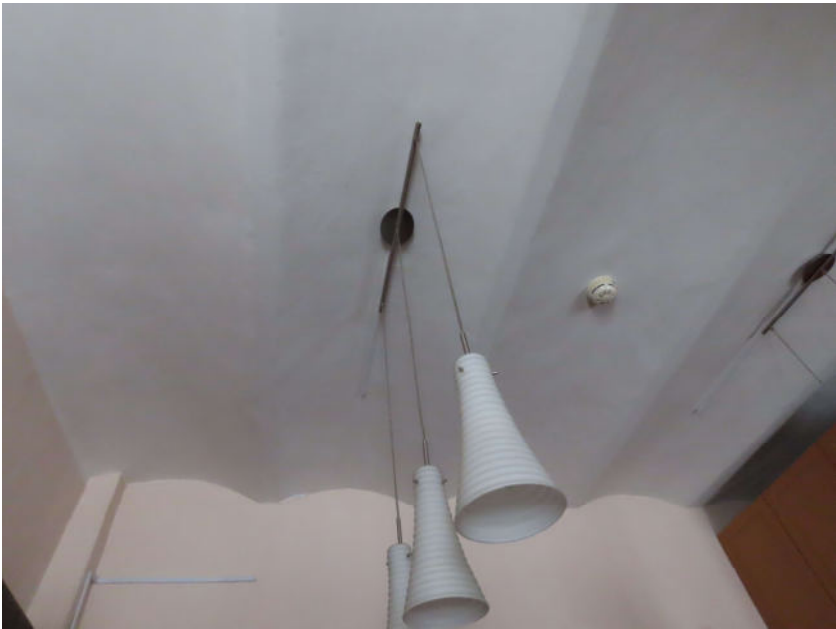
| Карниз<br>№ п/п | Обобщенная группа<br>элементов предмета<br>охраны | Элементы предмета охраны | Фотографическое или иное графическое изображение<br>предмета охраны* |
|---|---|---|---|
| | | <p>перекрытия в объемах северного и южного боковых помещений – своды типа «Монье» из глиняного кирпича по металлическим балкам;</p> | <p>Фото 3. Своды типа «Монье» в объемах северного и южного боковых помещений, из глиняного кирпича по металлическим балкам. Южное боковое помещение, вид с юга. Фото 2024 г.</p> |

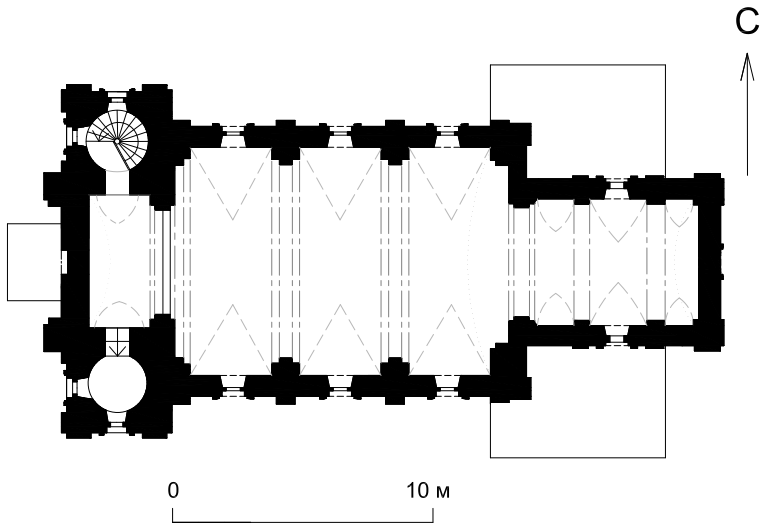
| Карниз<br>№ п/п | Обобщенная группа<br>элементов предмета<br>охраны | Элементы предмета охраны | Фотографическое или иное графическое изображение<br>предмета охраны* |
|---|---|---|---|
| | | <p>перекрытия в уровне второго этажа<br/>(света) объема входной группы –<br/>цилиндрические своды с распалубками;</p> | <p>Условные обозначения:</p> <ul style="list-style-type: none"> <li> капитальные стены периода строительства 1899-1903 гг.</li> <li> проекции ребер распалубок в цилиндрических сводах</li> <li> проекции лучковых перемычек</li> <li> проекции арочных перемычек</li> <li> кривизна свода</li> <li> абрис объемов боковых помещений</li> </ul> <p>План перекрытий в уровне второго этажа (света)</p> |

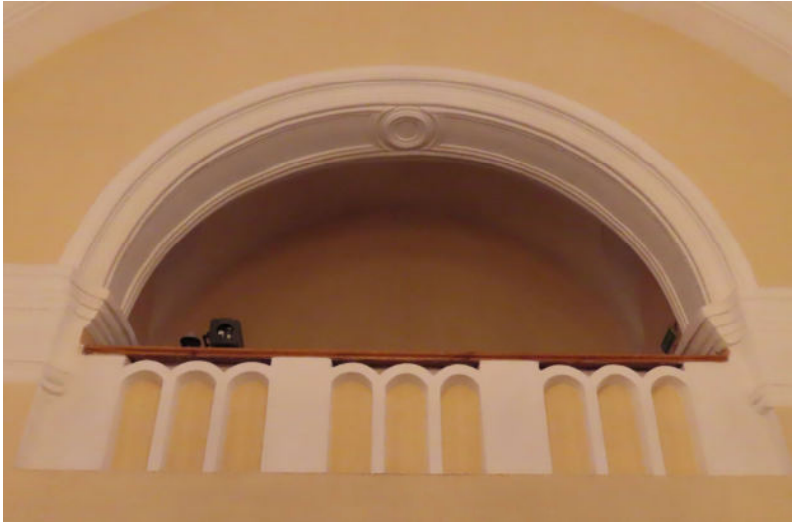
| Карниз<br>№ п/п | Обобщенная группа<br>элементов предмета<br>охраны | Элементы предмета охраны | Фотографическое или иное графическое изображение<br>предмета охраны* |
|---|---|---|---|
| | | | <p data-bbox="1308 1091 2085 1230">Фото 4. Цилиндрический свод с распалубками и арочная перемычка второго этажа объема входной группы.<br/>Вид с востока.<br/>Фото 2024 г.</p> |

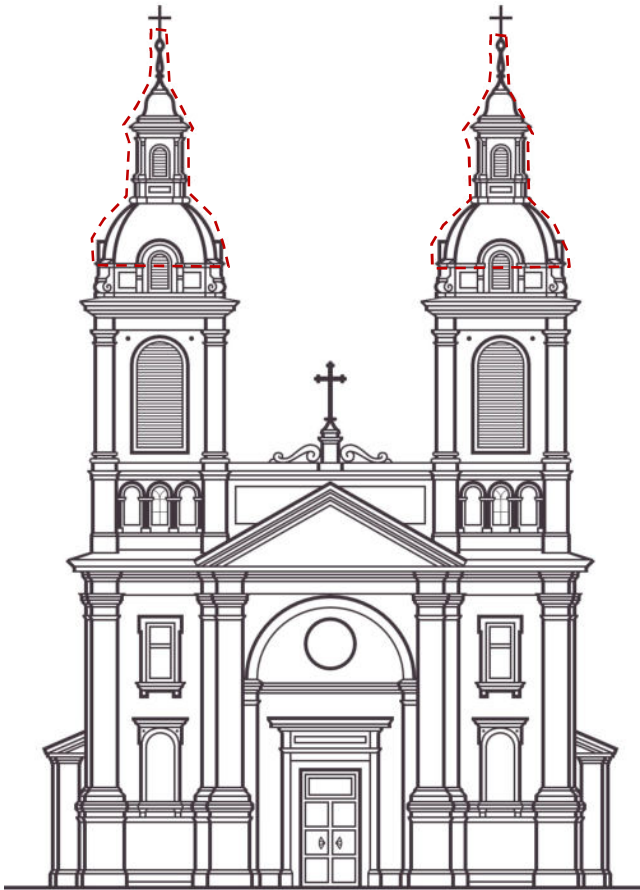
| Карниз<br>№ п/п | Обобщенная группа<br>элементов предмета<br>охраны | Элементы предмета охраны | Фотографическое или иное графическое изображение<br>предмета охраны* |
|---|---|---|---|
| | | <p>перекрытия объема башен – купольные своды со световыми башенками-фонарями, снабженными купольными завершениями со шпилями;</p> | <p>Купольные своды объема башен на плане западного фасада здания.</p> |

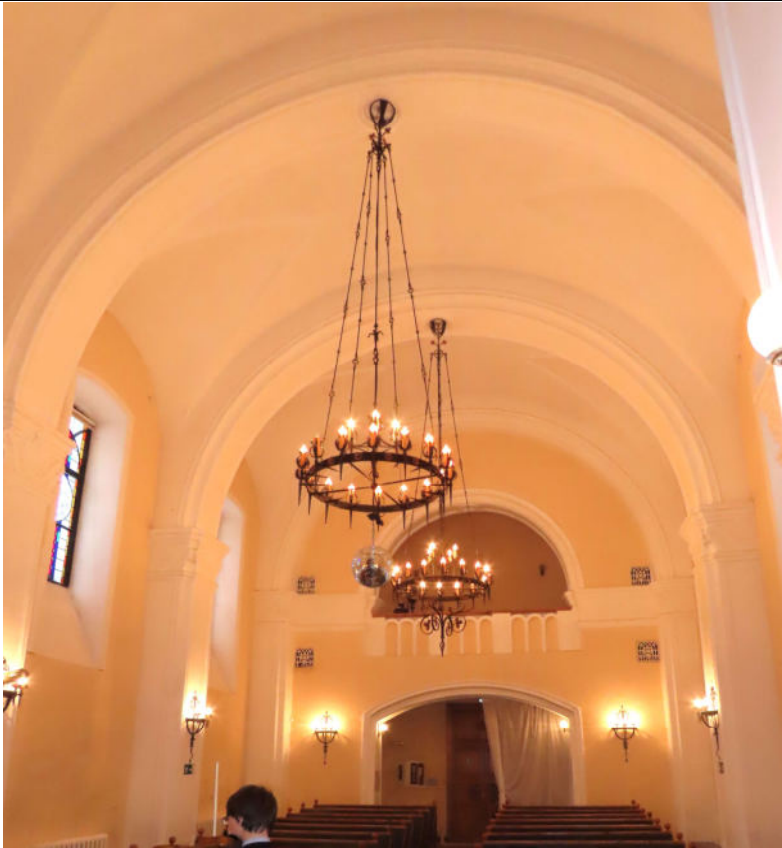
| Карниз<br>№ п/п | Обобщенная группа<br>элементов предмета<br>охраны | Элементы предмета охраны | Фотографическое или иное графическое изображение<br>предмета охраны* |
|---|---|---|---|
| | | <p>перекрытия центрального объема – цилиндрический свод с распалубками, расчлененный системой подпружных арок, опирающихся на контрфорсы;</p> | <p>Фото 5. Цилиндрический свод с распалубками, расчлененный системой подпружных арок, опирающихся на контрфорсы центрального объема здания.<br/>Вид с северо-востока.<br/>Фото 2023 г.</p> |

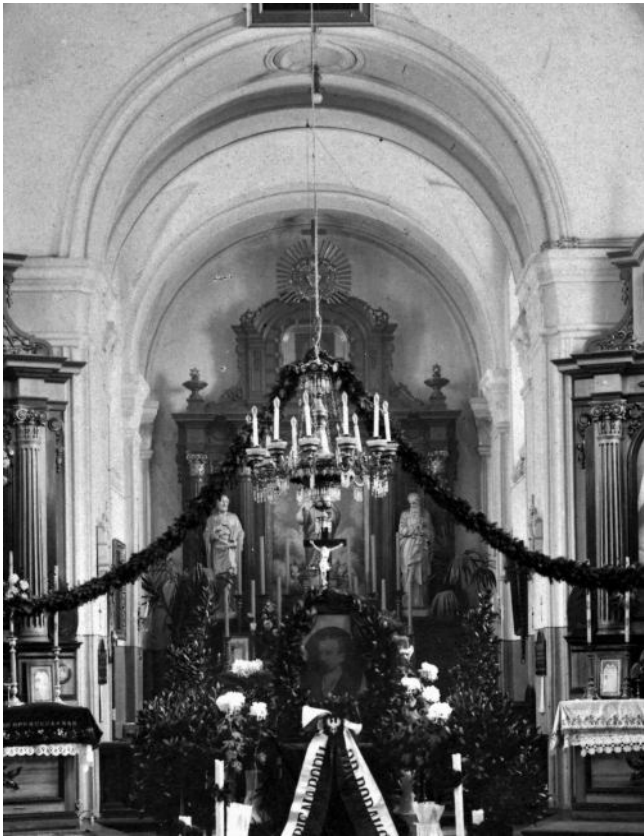
| Карниз<br>№ п/п | Обобщенная группа<br>элементов предмета<br>охраны | Элементы предмета охраны | Фотографическое или иное графическое изображение<br>предмета охраны* |
|---|---|---|---|
| | | <p>перекрытия объема алтарной апсиды – цилиндрический свод с распалубками, расчлененный системой подпружных арок, опирающихся на контрфорсы</p> | <p>Фото 6. Цилиндрический свод с распалубками, расчлененный системой подпружных арок, опирающихся на контрфорсы объема алтарной абсиды.<br/>Вид с запада. Фото 1903-1916 гг.</p> |

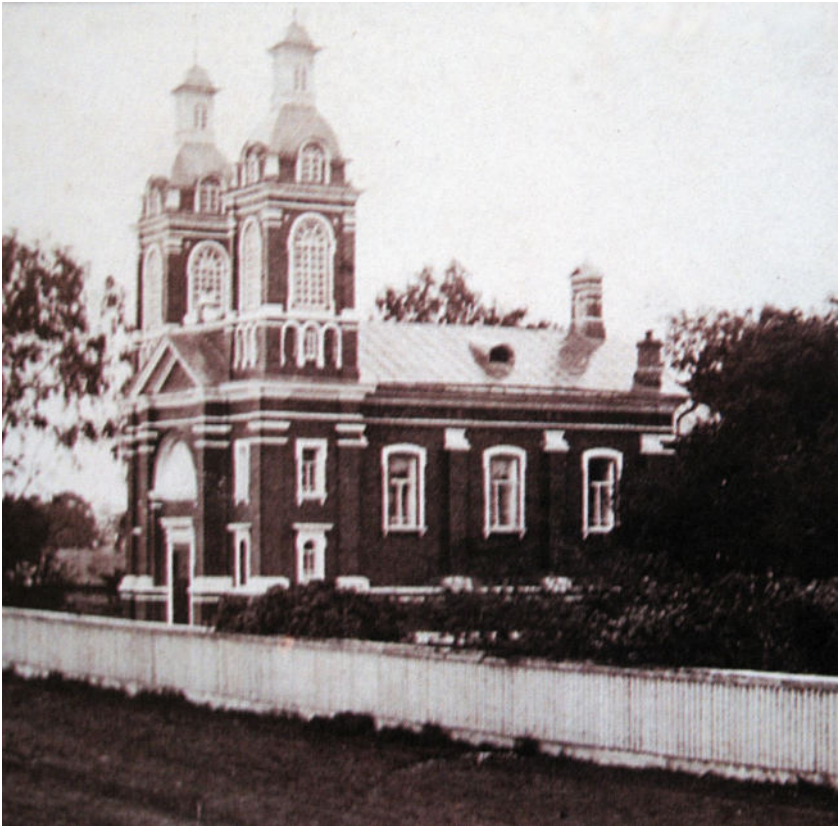
| Карниз<br>№ п/п | Обобщенная группа<br>элементов предмета<br>охраны | Элементы предмета охраны | Фотографическое или иное графическое изображение<br>предмета охраны* |
|---|---|---|---|
| 4 | Архитектурно-художественное решение | <p>Тип отделки фасадов – известковая обмазка с колером</p> <p>Элементы карнизов выполнены с использованием опочного камня</p> <p>Металлическая облицовка купольных сводов со световыми башенками-фонарями, снабженными купольными завершениями и шпилями – черного цвета</p> | <p>Фото 7. Вид с юго-запада.<br/>Фотосъемка нач. XX вв.</p> |

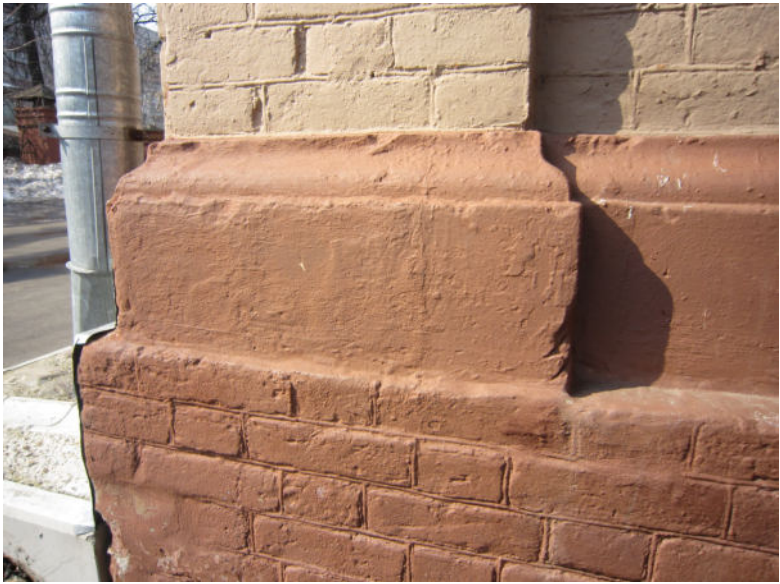
| Карниз<br>№ п/п | Обобщенная группа<br>элементов предмета<br>охраны | Элементы предмета охраны | Фотографическое или иное графическое изображение<br>предмета охраны* |
|---|---|---|---|
| 4.1.1 | Центральный объем,<br>объем входной<br>группы, объемы<br>северной и южной<br>башен,<br>объем алтарной<br>апсиды<br>объемы северного<br>и южного боковых<br>помещений | Карниз типа 1: трехобломный тянутый<br>профилированный карниз,<br>представленный четвертным валом<br>с полочками.<br><br>Карниз выполнен на обресе<br>фундамента, расположенном на уступе<br>кирпича | <p data-bbox="1386 1137 2007 1203">Фото 8. Карниз типа 1. Вид с северо-востока.<br/>Фото 2012 г.</p> |

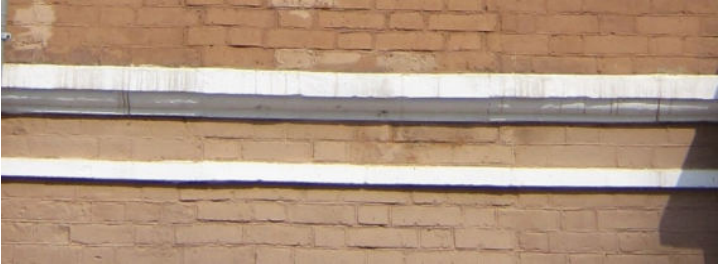
| Карниз<br>№ п/п | Обобщенная группа<br>элементов предмета<br>охраны | Элементы предмета охраны | Фотографическое или иное графическое изображение<br>предмета охраны* |
|---|---|---|---|
| 4.1.2 | Центральный объем,<br>объем входной<br>группы,<br>объем алтарной<br>апсиды | Карниз типа 2: трехобломный<br>профилированный карниз в уровне<br>цоколя, представленный четвертным<br>валом с полочками, снизу дополненный<br>тягой в виде выступа кирпича | <p data-bbox="1464 938 1930 1008">Фото 9. Карниз типа 2. Вид с юга.<br/>Фото 2012 г.</p> |

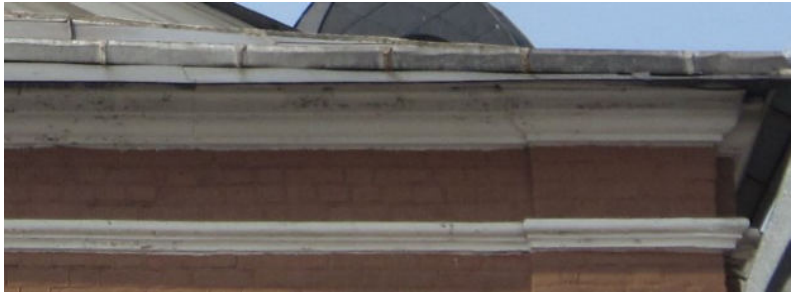
| Карниз<br>№ п/п | Обобщенная группа<br>элементов предмета<br>охраны | Элементы предмета охраны | Фотографическое или иное графическое изображение<br>предмета охраны* |
|---|---|---|---|
| 4.1.3 | Объем алтарной<br>апсиды | <p>Карниз типа 3: трехобломный профилированный карниз в уровне первого этажа, представленный четвертным валом с полочками. Снизу карниз дополнен тянутым поясом, представленным выкружкой с полочкой и четвертным валом</p> | <p>Фото 10. Карниз типа 3. Вид с востока.<br/>Фото 2012 г.</p> |

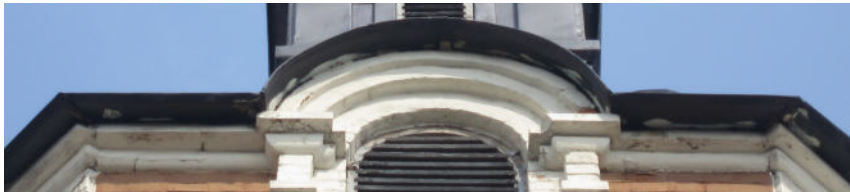
| Карниз<br>№ п/п | Обобщенная группа<br>элементов предмета<br>охраны | Элементы предмета охраны | Фотографическое или иное графическое изображение<br>предмета охраны* |
|---|---|---|---|
| 4.1.4 | Объем северной<br>башни, объем южной<br>башни | Карниз типа 4: двухобломный<br>венчающий карниз в уровне<br>купольного завершения башни,<br>представленный четвертным валом<br>с полочкой | <p data-bbox="1435 900 1957 967">Фото 11. Карниз типа 4. Вид с запада.<br/>Фото 2012 г.</p> |

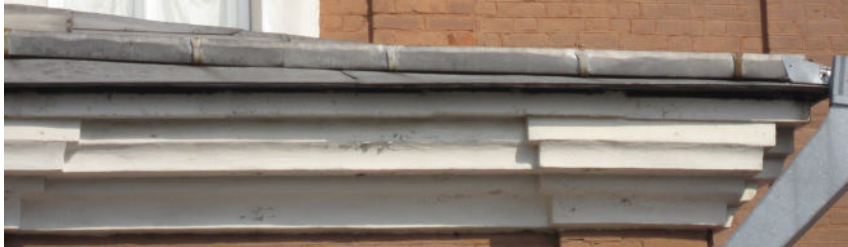
| Карниз<br>№ п/п | Обобщенная группа<br>элементов предмета<br>охраны | Элементы предмета охраны | Фотографическое или иное графическое изображение<br>предмета охраны* |
|---|---|---|---|
| 4.1.5 | Объем северного<br>бокового помещения,<br>объем южного<br>бокового помещения | Карниз типа 5: многообломный<br>венчающий карниз, представленный<br>выкружкой с четвертным валом<br>и выкружкой с полочками | <p data-bbox="1361 911 2029 1018">Фото 12. Карниз типа 5.<br/>Объем южного бокового помещения. Вид с юга.<br/>Фото 2012 г.</p> |

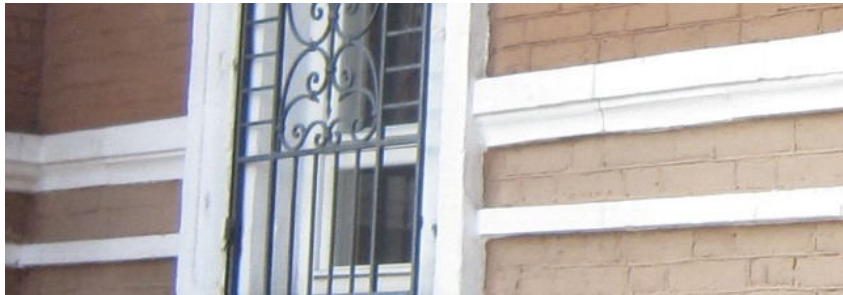
| Карниз<br>№ п/п | Обобщенная группа<br>элементов предмета<br>охраны | Элементы предмета охраны | Фотографическое или иное графическое изображение<br>предмета охраны* |
|---|---|---|---|
| 4.1.6 | Объем северного<br>бокового помещения,<br>объем южного<br>бокового помещения | Карниз типа 6: двухобломный<br>профилированный карниз в уровне<br>оконных проемов, представленный<br>выкружкой с полочкой и дополненный<br>снизу тягой в виде выступа кирпича | <p data-bbox="1429 916 1966 1059">Фото 13. Карниз типа 6.<br/>Объем северного бокового помещения.<br/>Вид с северо-востока.<br/>Фото 2012 г.</p> |

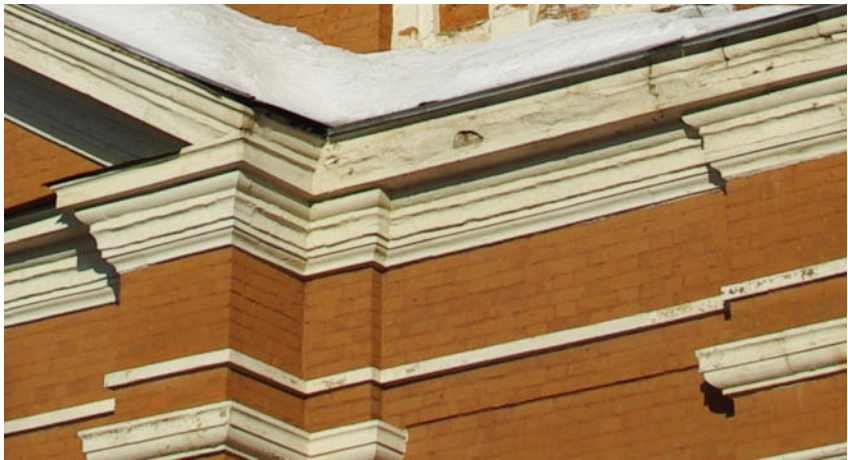
| Карниз<br>№ п/п | Обобщенная группа<br>элементов предмета<br>охраны | Элементы предмета охраны | Фотографическое или иное графическое изображение<br>предмета охраны* |
|---|---|---|---|
| 4.1.7 | Объемы северной и южной башен, объем входной группы, центральный объем | <p>Антаблемент типа 1:<br/>антаблемент в уровне второго этажа (света), состоящий из двухступенчатого архитрава, гладкого фриза и венчающего карниза сложной профилированной формы, в основании представленный двумя выкружками с полочками и четвертным валом, выносная часть карниза из опочных плит дополнена тянутым профилированным завершением</p> | <p>Фото 14. Антаблемент типа 1. Вид с юго-запада.<br/>Фото 2012 г.</p> |

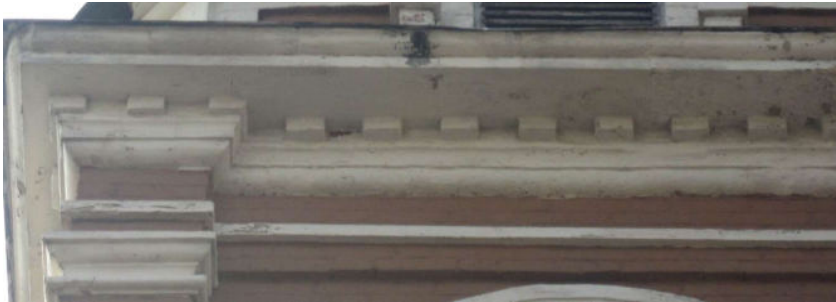
| Карниз<br>№ п/п | Обобщенная группа<br>элементов предмета<br>охраны | Элементы предмета охраны | Фотографическое или иное графическое изображение<br>предмета охраны* |
|---|---|---|---|
| 4.1.8 | Объем северной<br>башни, объем южной<br>башни | <p>Антаблемент типа 2:<br/>антаблемент в уровне второго яруса<br/>башен, состоящий из двухступенчатого<br/>архитрава, гладкого фриза<br/>и венчающего профилированного<br/>карниза, в основании представленный<br/>четвертным валом и выкружкой<br/>с полочкой, выносная часть карниза<br/>из опочных плит представлена<br/>полочкой с четвертным валом,<br/>основание выноса дополнено рядом<br/>сухариков</p> | <p>Фото 15. Антаблемент типа 2. Вид с юго-запада.<br/>Фото 2012 г.</p> |

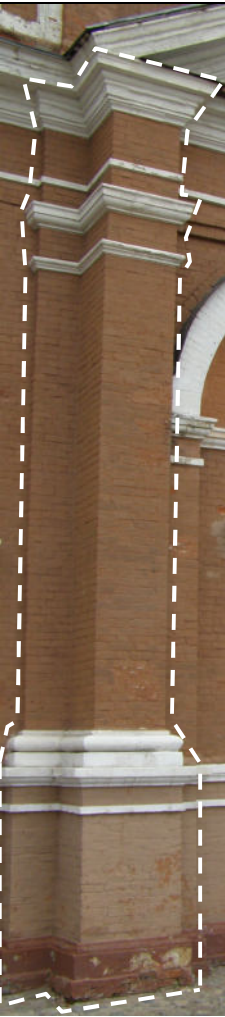
| Карниз<br>№ п/п | Обобщенная группа<br>элементов предмета<br>охраны | Элементы предмета охраны | Фотографическое или иное графическое изображение<br>предмета охраны* |
|---|---|---|---|
| 4.1.14 | Объемы северной<br>и южной башен,<br>объем входной<br>группы | <p>Пилястра типа 3: сдвоенная пилястра, образованная примыканием одной более плоской пилястры к пилястре центрального ризалита, пьедестал пилястры раскреповывает карниз типа 1 и карниз типа 2, база пилястры представлена плинтосом прямоугольного сечения и валом с полочкой; в уровне второго яруса пилястра декорирована двумя тянутыми поясами, нижний пояс представлен выкружкой с полочкой и четвертным валом, верхний пояс представлен четвертным валом с полочкой и увеличенной выкружкой по высоте в полтора ряда кирпичной кладки; в завершении пилястра раскреповывает антаблемент типа 1</p> | <p>Фото 21. Пилястра типа 3. Фото 2012 г.</p> |

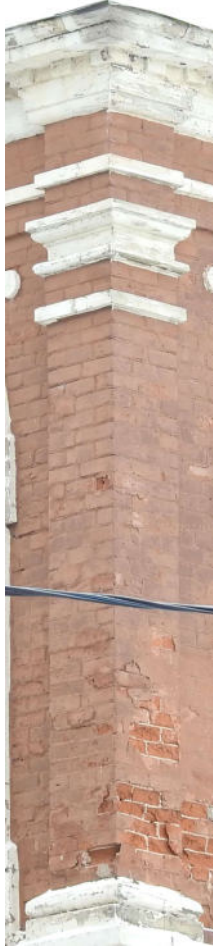
| Карниз<br>№ п/п | Обобщенная группа<br>элементов предмета<br>охраны | Элементы предмета охраны | Фотографическое или иное графическое изображение<br>предмета охраны* |
|---|---|---|---|
| 4.1.16 | Объем северной<br>башни, объем южной<br>башни | <p>Пилястра типа 5: угловая пилястра прямоугольного сечения в уровне второго яруса, база пилястры представлена плинтсом прямоугольного сечения и валом с полочкой; в уровне верха пилястра декорирована двумя тянутыми поясами, нижний пояс представлен четвертным валом, верхний пояс представлен четвертным валом с полочкой, пояса дополнены тягой в виде выступа кирпича; в завершении пилястра раскреповывает антаблемент типа 2</p> | <p>Фото 23. Пилястра типа 5. Фото 2024 г.</p> |

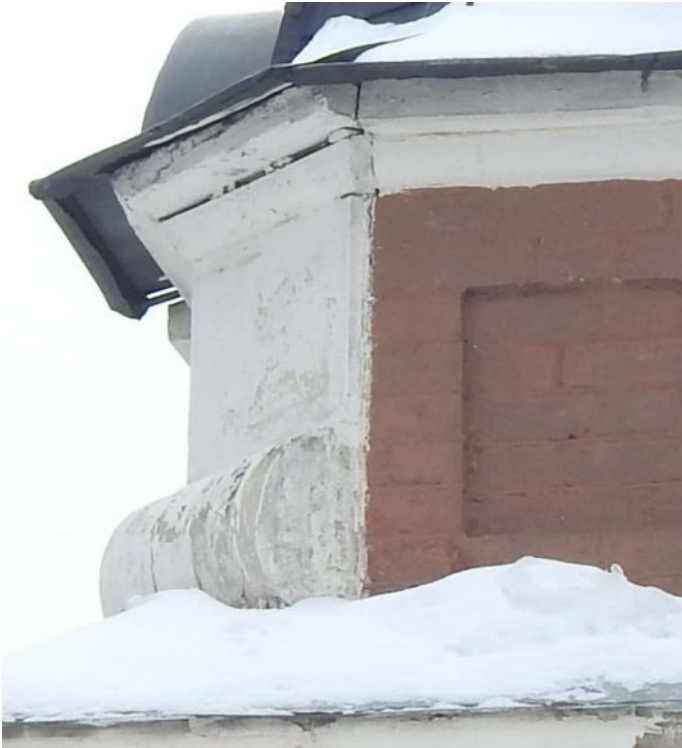
| Карниз<br>№ п/п | Обобщенная группа<br>элементов предмета<br>охраны | Элементы предмета охраны | Фотографическое или иное графическое изображение<br>предмета охраны* |
|---|---|---|---|
| 4.1.17 | Объем северной<br>башни, объем южной<br>башни | <p>Пилястра типа 6:<br/>пилястра на фаске четверика<br/>в основании полуяруса башен в виде<br/>лепного декора в форме валюты,<br/>раскреповывает карниз типа 4</p> | <p>Фото 24. Пилястра типа 6. Фото 2024 г.</p> |

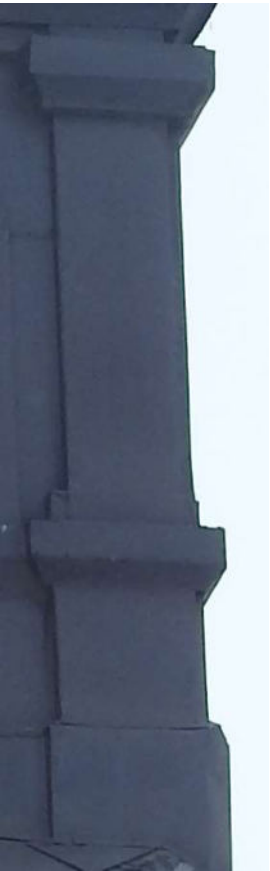
| Карниз<br>№ п/п | Обобщенная группа<br>элементов предмета<br>охраны | Элементы предмета охраны | Фотографическое или иное графическое изображение<br>предмета охраны* |
|---|---|---|---|
| 4.1.18 | Объем северной<br>башни, объем южной<br>башни | <p>Пилястра типа 7: угловая пилястра прямоугольного сечения в уровне фонаря, выполнена в стиле колонн тосканского ордера, ее пьедестал в основании имеет уступ, далее пьедестал раскреповывает ступенчатый карниз, база пилястры представлена плинтом прямоугольного сечения; капитель пилястры представлена четвертным валом с полочкой</p> | <p>Фото 25. Пилястра типа 7. Фото 2022 г.</p> |

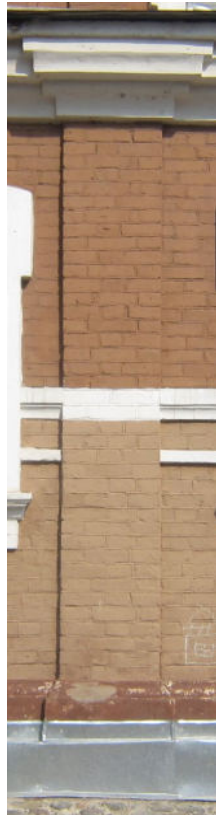
| Карниз<br>№ п/п | Обобщенная группа<br>элементов предмета<br>охраны | Элементы предмета охраны | Фотографическое или иное графическое изображение<br>предмета охраны* |
|---|---|---|---|
| 4.1.20 | Объем северного<br>бокового помещения,<br>объем южного<br>бокового помещения | Пилястра типа 9: плоская пилястра<br>в нижней части, раскреповывает карниз<br>типа 1, в завершении – карниз типа 5 | <p data-bbox="1429 1233 1966 1265">Фото 27. Пилястра типа 9. Фото 2012 г.</p> |

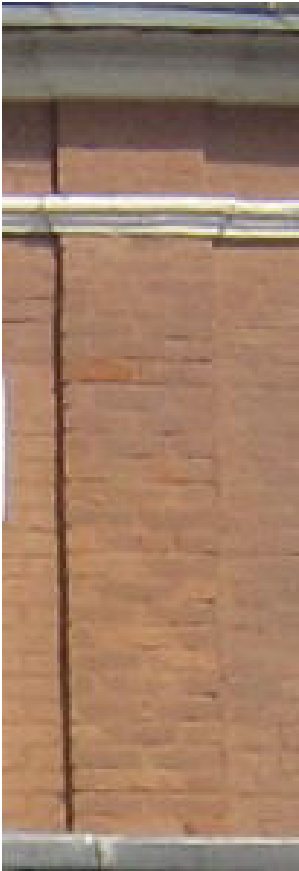
| Карниз<br>№ п/п | Обобщенная группа<br>элементов предмета<br>охраны | Элементы предмета охраны | Фотографическое или иное графическое изображение<br>предмета охраны* |
|---|---|---|---|
| 4.1.21 | Объем алтарной<br>апсиды | Пилястра типа 10: плоская пилястра,<br>раскреповывающая карниз типа 3 | <p data-bbox="1417 1262 1973 1294">Фото 28. Пилястра типа 10. Фото 2012 г.</p> |

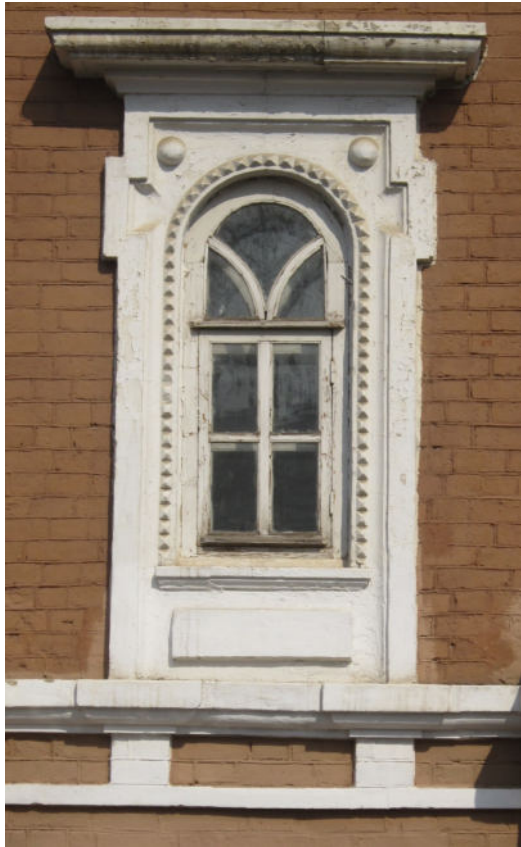
| Карниз<br>№ п/п | Обобщенная группа<br>элементов предмета<br>охраны | Элементы предмета охраны | Фотографическое или иное графическое изображение<br>предмета охраны* |
|---|---|---|---|
| 4.1.23 | Объем северной<br>башни, объем южной<br>башни | <p>Оконный проем типа 1: арочный оконный проем в уровне первого света, грани арки, декорированные лепными четырехгранными пирамидками, опираются на подоконную доску, проем обрамлен профилированным рамочным наличником с «ушками», включающим в себя подоконную филенку.</p> <p>Наличник поставлен на карниз типа 2, сверху дополнен сандриком с обломами в виде выкружки с полочкой, четвертного вала и плинта прямоугольного сечения.</p> <p>Наличник опирается на две небольшие пилястры, расположенные в уровне карниза типа 2 и раскреповывающие его.</p> <p>Заполнение оконного проема</p> | <p>Фото 30. Оконный проем типа 1. Фото 2012 г.</p> |

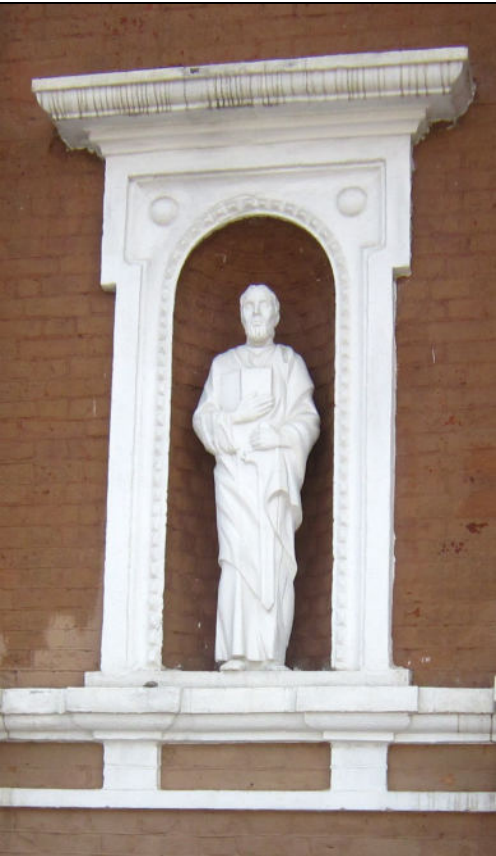
| Карниз<br>№ п/п | Обобщенная группа<br>элементов предмета<br>охраны | Элементы предмета охраны | Фотографическое или иное графическое изображение<br>предмета охраны* |
|---|---|---|---|
| 4.1.24 | Объем северной<br>башни,<br>объем южной башни | <p>Ниша типа 1: полуциркульная в плане ниша, устроенная в арке в уровне первого света, грани арки опираются на подоконную доску, декорированы лепными четырехгранными пирамидками, проем обрамлен профилированным рамочным наличником с «ушками».</p> <p>Наличник поставлен на карниз типа 2, сверху дополнен сандриком с обломами в виде выкружки с полочкой, четвертного вала и плинта прямоугольного сечения.</p> <p>Наличник опирается на две небольшие пилястры, расположенные в уровне карниза типа 2 и раскреповывающие его</p> | <p>Фото 31. Ниша типа 1 с установленной в ней скульптурой апостола Павла.<br/>Фото 2012 г.</p> |

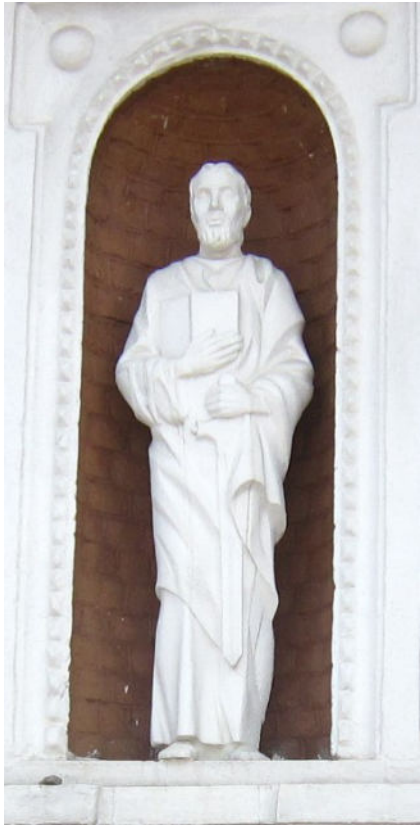
| Карниз<br>№ п/п | Обобщенная группа<br>элементов предмета<br>охраны | Элементы предмета охраны | Фотографическое или иное графическое изображение<br>предмета охраны* |
|---|---|---|---|
| 4.1.25 | Объем северной<br>башни | Скульптура апостола Павла:<br>скульптура апостола Павла,<br>выполненная в полный рост, в правой<br>руке апостола – книга, в левой руке<br>он держит меч | <p data-bbox="1435 1219 1957 1289">Фото 32. Скульптура апостола Павла.<br/>Фото 2012 г.</p> |

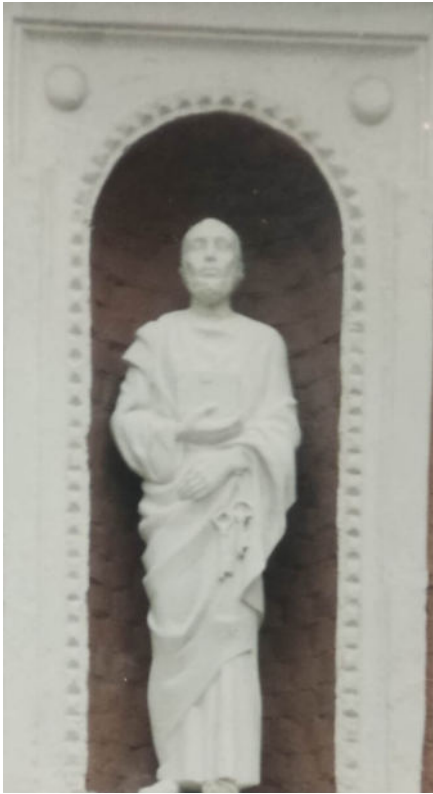
| Карниз<br>№ п/п | Обобщенная группа<br>элементов предмета<br>охраны | Элементы предмета охраны | Фотографическое или иное графическое изображение<br>предмета охраны* |
|---|---|---|---|
| 4.1.26 | Объем южной башни | <p>Скульптура апостола Петра:<br/>скульптура апостола Петра,<br/>выполненная в полный рост, в правой<br/>руке апостола – книга, на левой руке –<br/>ключи</p> | <p>Фото 33. Скульптура апостола Петра.<br/>Фото 2003 г.</p> |

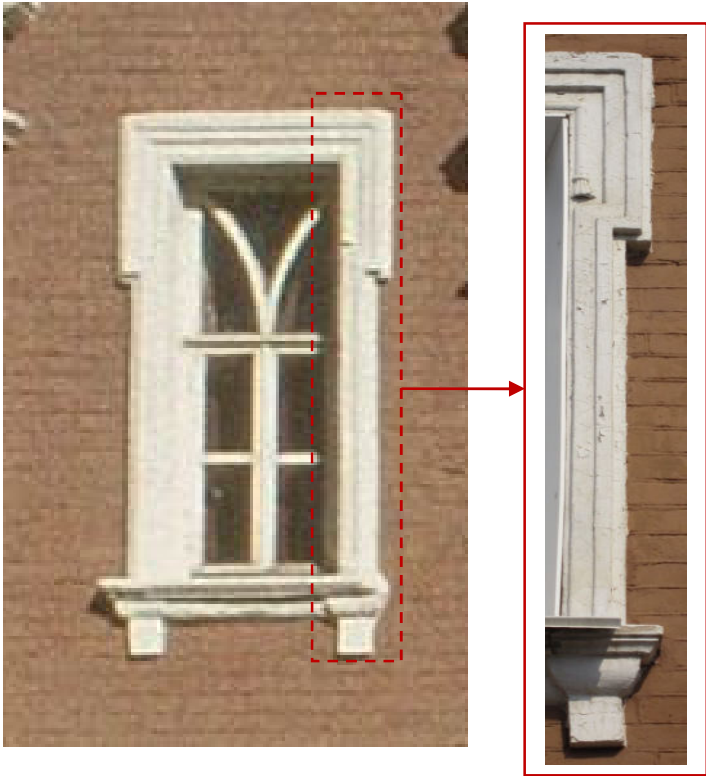
| Карниз<br>№ п/п | Обобщенная группа<br>элементов предмета<br>охраны | Элементы предмета охраны | Фотографическое или иное графическое изображение<br>предмета охраны* |
|---|---|---|---|
| 4.1.27 | Объем северной<br>башни, объем южной<br>башни | Оконный проем типа 2: оконный проем<br>с лепным профилированным<br>наличником с «ушками»,<br>декорированный по верхней внутренней<br>границе свисающими кистями, установлен<br>на подоконную профилированную<br>доску с двумя декоративными<br>подоконными консолями.<br>Заполнение оконного проема | <p data-bbox="1384 1203 2011 1238">Фото 34. Оконный проем типа 2. Фото 2012 г.</p> |

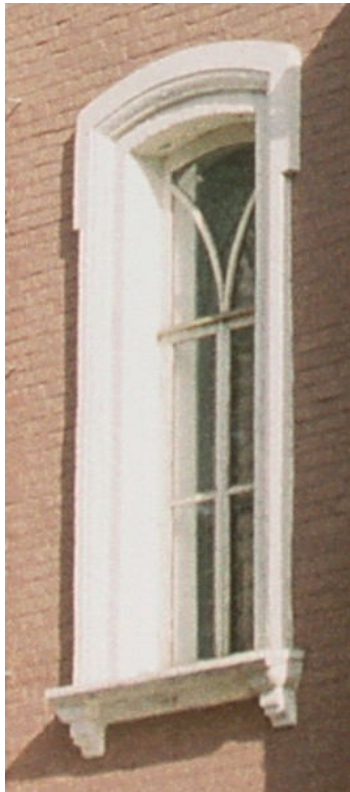
| Карниз<br>№ п/п | Обобщенная группа<br>элементов предмета<br>охраны | Элементы предмета охраны | Фотографическое или иное графическое изображение<br>предмета охраны* |
|---|---|---|---|
| 4.1.28 | Центральный объем | <p>Оконный проем типа 3: лучковый оконный проем с лепным профилированным наличником с «ушками», установлен на подоконную профилированную доску с двумя декоративными подоконными консолями. Заполнение оконного проема</p> | <p>Фото 35. Оконный проем типа 3. Фото 2010 г.</p> |

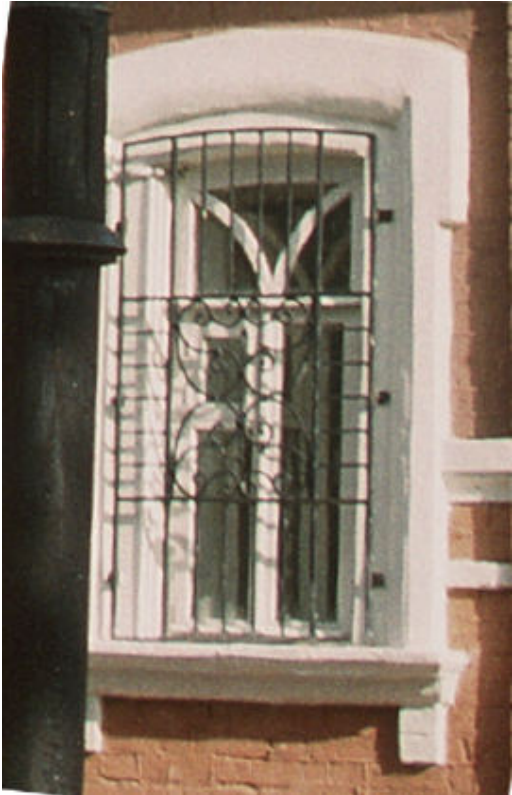
| Карниз<br>№ п/п | Обобщенная группа<br>элементов предмета<br>охраны | Элементы предмета охраны | Фотографическое или иное графическое изображение<br>предмета охраны* |
|---|---|---|---|
| 4.1.29 | Объем северного<br>бокового помещения,<br>объем южного<br>бокового помещения | Оконный проем типа 4:<br>лучковый оконный проем<br>с лепным профилированным<br>наличником с «ушками», установлен<br>на подоконную профилированную<br>доску с двумя декоративными<br>подоконными консолями.<br>Заполнения оконного проема | <p data-bbox="1384 1257 2009 1289">Фото 36. Оконный проем типа 4. Фото 1999 г.</p> |

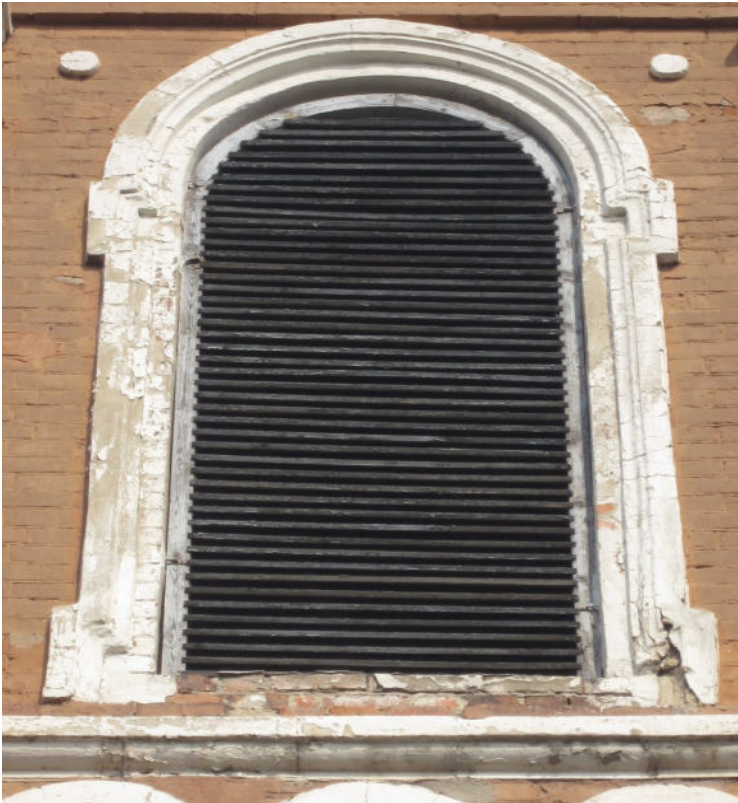
| Карниз<br>№ п/п | Обобщенная группа<br>элементов предмета<br>охраны | Элементы предмета охраны | Фотографическое или иное графическое изображение<br>предмета охраны* |
|---|---|---|---|
| 4.1.30 | Объем северной<br>башни, объем южной<br>башни | <p>Оконный проем типа 5: арочный оконный проем второго яруса башни, поставленный на подоконную доску с лепным профилированным рамочным наличником с «ушками».</p> <p>Симметрично относительно вертикальной оси проема в уровне верхней грани наличника располагаются две лепные «таблетки» округлой формы.</p> <p>Заполнения оконного проема</p> | <p>Фото 37. Оконный проем типа 5. Фото 2010 г.</p> |

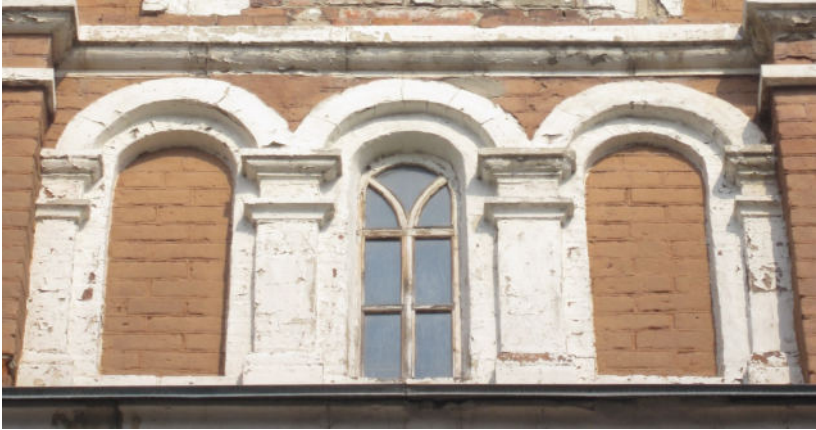
| Карниз<br>№ п/п | Обобщенная группа<br>элементов предмета<br>охраны | Элементы предмета охраны | Фотографическое или иное графическое изображение<br>предмета охраны* |
|---|---|---|---|
| 4.1.31 | Объем северной<br>башни, объем южной<br>башни | <p>Оконный проем типа 6: оконный проем первого уровня света второго яруса башен в виде трехарочного декоративного наличника с заполнением оконного проема средней арки.</p> <p>Четыре пилястры арочных наличников имеют два пояса, образующих капитель, верхний – в виде четвертного вала с полочками, нижний – в виде выкружки и полочек.</p> <p>В основании пилястры – плинт с четвертным валом.</p> <p>Заполнения оконного проема</p> | <p>Фото 38. Оконный проем типа 6. Фото 2012 г.</p> |
