**Об установлении предмета охраны объекта культурного наследия  
(памятника истории и культуры) народов Российской Федерации  
регионального значения «Александровский костел», расположенного  
по адресу: Кировская область, г. Киров, ул. Всесвятская, д. 46**

**ПРЕДМЕТ ОХРАНЫ**

**объекта культурного наследия (памятника истории и культуры)  
народов Российской Федерации регионального значения  
«Александровский костел», расположенного по адресу: Кировская область,  
г. Киров, ул. Всесвятская, д. 46**

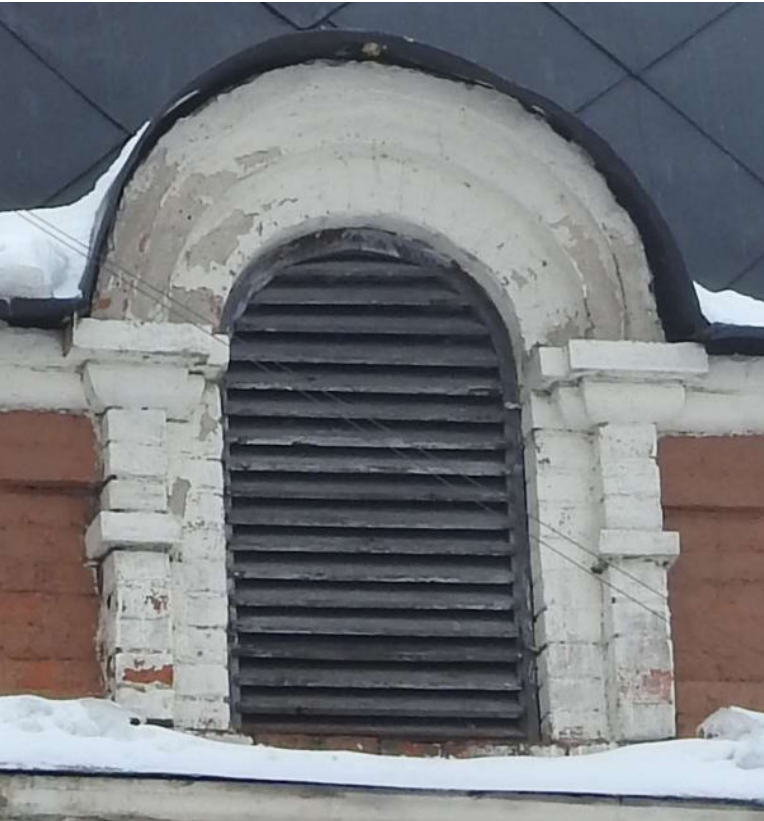
| Карниз<br>№ п/п | Обобщенная группа<br>элементов предмета<br>охраны | Элементы предмета охраны | Фотографическое или иное графическое изображение<br>предмета охраны* |
|---|---|---|---|
| 4.1.32 | Объем северной<br>башни, объем южной<br>башни | <p>Оконный проем типа 7: арочный оконный проем в закомаре над вторым ярусом башни с профилированным наличником.</p> <p>Декоративные пилястры наличника с опирающейся на них двухступенчатой аркой имеют пояс в виде полочки и капитель в виде четвертного вала с полочкой.</p> <p>Заполнения оконного проема</p> | <p>Фото 39. Оконный проем типа 7.<br/>Фото 2024 г.</p> |

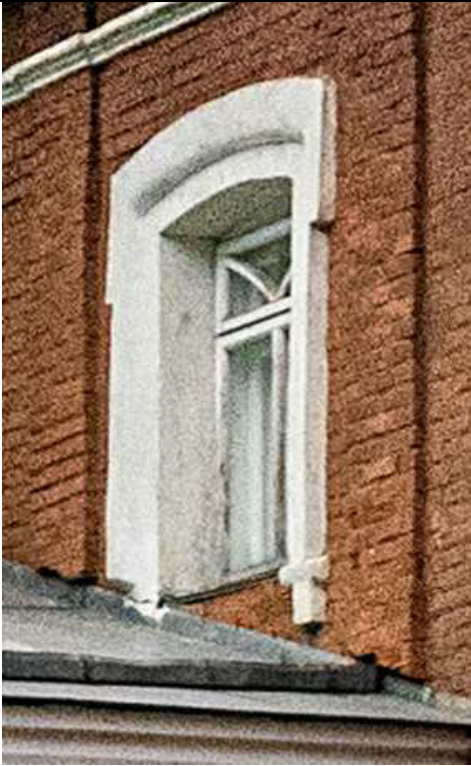
| Карниз<br>№ п/п | Обобщенная группа<br>элементов предмета<br>охраны | Элементы предмета охраны | Фотографическое или иное графическое изображение<br>предмета охраны* |
|---|---|---|---|
| 4.1.33 | Объем алтарной<br>апсиды | Оконный проем типа 8: лучковый<br>оконный проем с лепным<br>профилированным наличником<br>с «ушками», боковины наличника снизу<br>дополнены двумя декоративными<br>подоконными консолями.<br>Заполнения оконного проема | <p data-bbox="1346 1150 2047 1217">Фото 40. Оконный проем типа 8. Вид с юго-запада.<br/>Фото 2012 г.</p> |

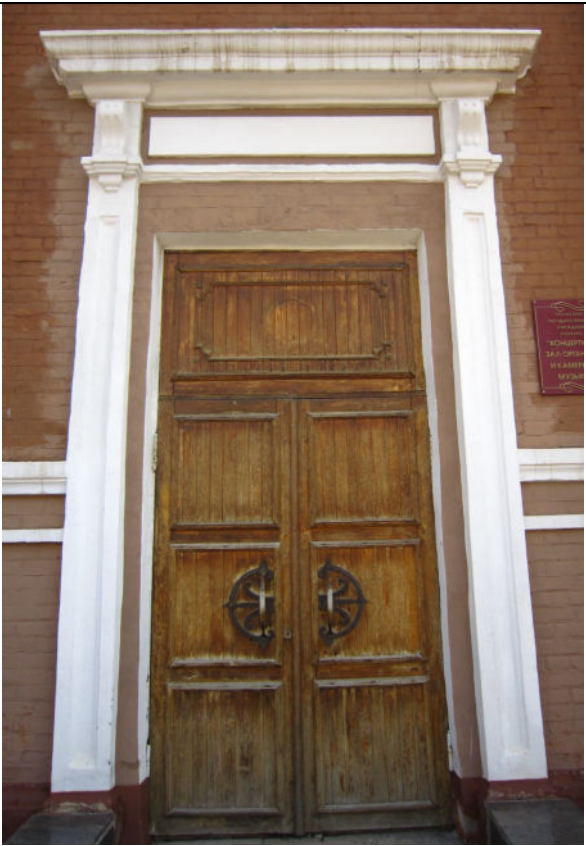
| Карниз<br>№ п/п | Обобщенная группа<br>элементов предмета<br>охраны | Элементы предмета охраны | Фотографическое или иное графическое изображение<br>предмета охраны* |
|---|---|---|---|
| 4.1.34 | Объем входной<br>группы | <p>Дверной проем типа 1: центральный дверной проем главного входа, акцентированный на фасаде небольшими пилястрами прямоугольного сечения с двухступенной нишей, прямоугольной притолокой над дверным проемом, лепными кронштейнами, расположенными в продолжении пилястр в уровне притолоки, несущими на себе прямоугольный сандрик с обломами в виде полочек и трех четверных валов.</p> <p>Заполнение проема двойное деревянное с формугой, поле дверных полотен делится рамками из деревянных штапиков на три части, наддверная формуга оформлена прямоугольной рамкой со скошенными углами, центр которой декорирован круглой розеткой</p> | <p>Фото 41. Центральный западный дверной проем.<br/>Фото 2022 г.</p> |

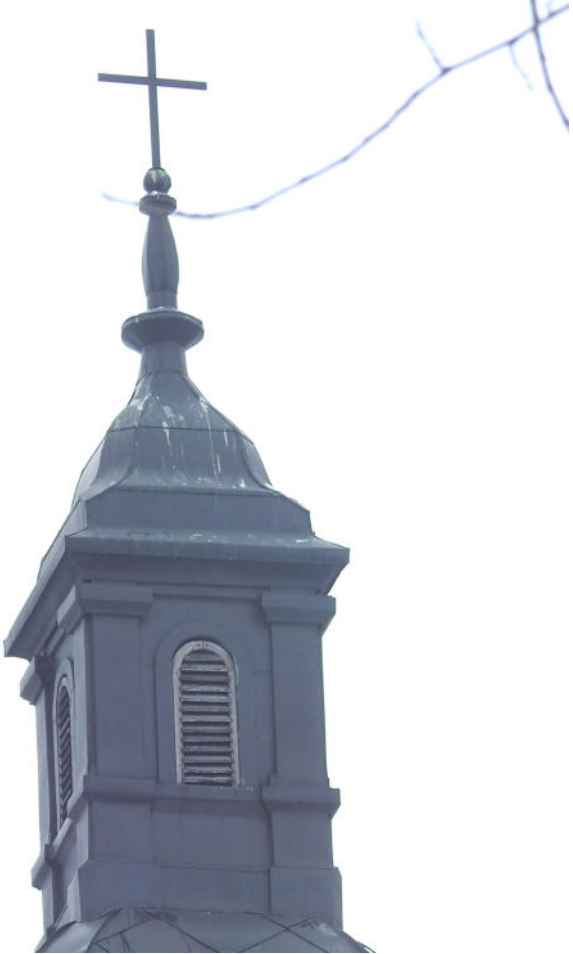
| Карниз<br>№ п/п | Обобщенная группа<br>элементов предмета<br>охраны | Элементы предмета охраны | Фотографическое или иное графическое изображение<br>предмета охраны* |
|---|---|---|---|
| 4.1.35 | Объем северной<br>башни, объем южной<br>башни | <p>Башенка-фонарь: фонарь в виде четверика над куполообразным сводом башен, облицованный железом черного цвета с четырьмя слуховыми арочными окнами в простых арочных наличниках с типовым заполнением оконных проемов, с четырьмя угловыми пилястрами типа 7, несущими ступенчатый карниз с выносом под трехступенчатой купольной кровлей со шпилем, увенчанным католическим крестом в завершении светового фонаря башни.</p> | <p>Фото 42. Башенка-фонарь. Вид с юго-запада.<br/>Фото 2022 г.</p> |

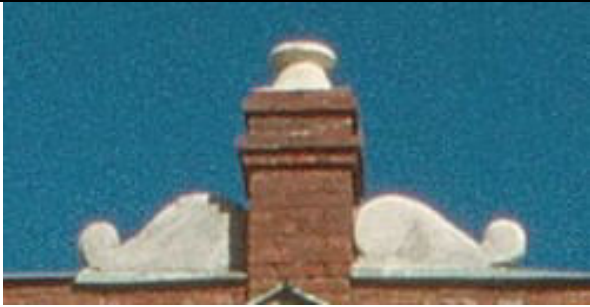
| Карниз<br>№ п/п | Обобщенная группа<br>элементов предмета<br>охраны | Элементы предмета охраны | Фотографическое или иное графическое изображение<br>предмета охраны* |
|---|---|---|---|
| 4.1.36 | Объем входной<br>группы | <p>Аттик типа 1:</p> <p>Кирпичный парапетный столбик с размещенной на нем чашей и лепным декором в виде валей, примыкающим к нему с северной и южной стороны</p> | <p>Фото 43. Аттик типа 1. Фото 1999 г.</p> |

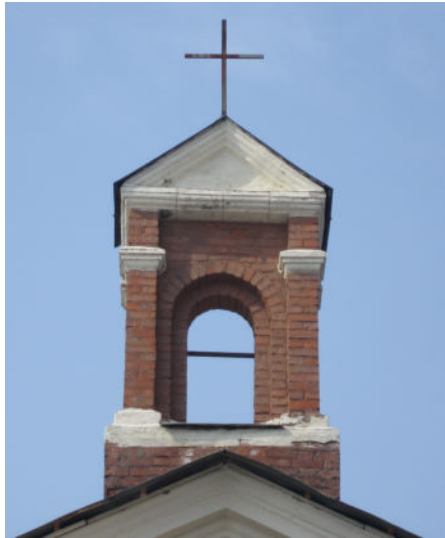
| Карниз<br>№ п/п | Обобщенная группа<br>элементов предмета<br>охраны | Элементы предмета охраны | Фотографическое или иное графическое изображение<br>предмета охраны* |
|---|---|---|---|
| 4.1.37 | Центральный объем | <p>Аттик типа 2: звонница в виде портика, установленная на прямоугольный постамент, состоящая из четырех угловых пилястр, ступенчатого арочного проема и двускатной крыши с фронтоном, декорированным профилированным карнизом сложной формы.</p> <p>Угловые пилястры в основании имеют базы в виде плинта, в завершении декорированы поясами в виде четвертного вала и полочек.</p> <p>Пилястры несут на себе тянутый профилированный карниз, выносная часть которого выполнена из ряда опочных плит.</p> <p>Над фронтоном звонницы установлен простой крест</p> | <p>Фото 44. Аттик типа 1. Фото 1999 г.</p> |

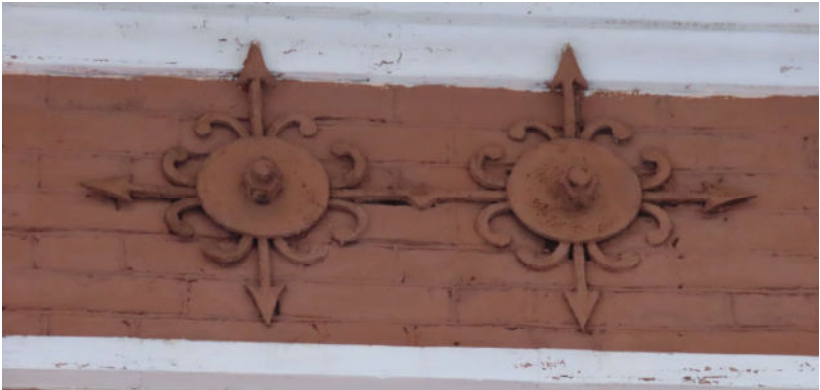
| Карниз<br>№ п/п | Обобщенная группа<br>элементов предмета<br>охраны | Элементы предмета охраны | Фотографическое или иное графическое изображение<br>предмета охраны* |
|---|---|---|---|
| 4.1.38 | Центральный объем | Кованый элемент типа 1:<br>двойное декоративное металлическое<br>кованое оформление конструктивных<br>элементов несущей стены | <p data-bbox="1386 1054 2007 1121">Фото 45. Декоративное кованое оформление.<br/>Фото 2023 г.</p> |

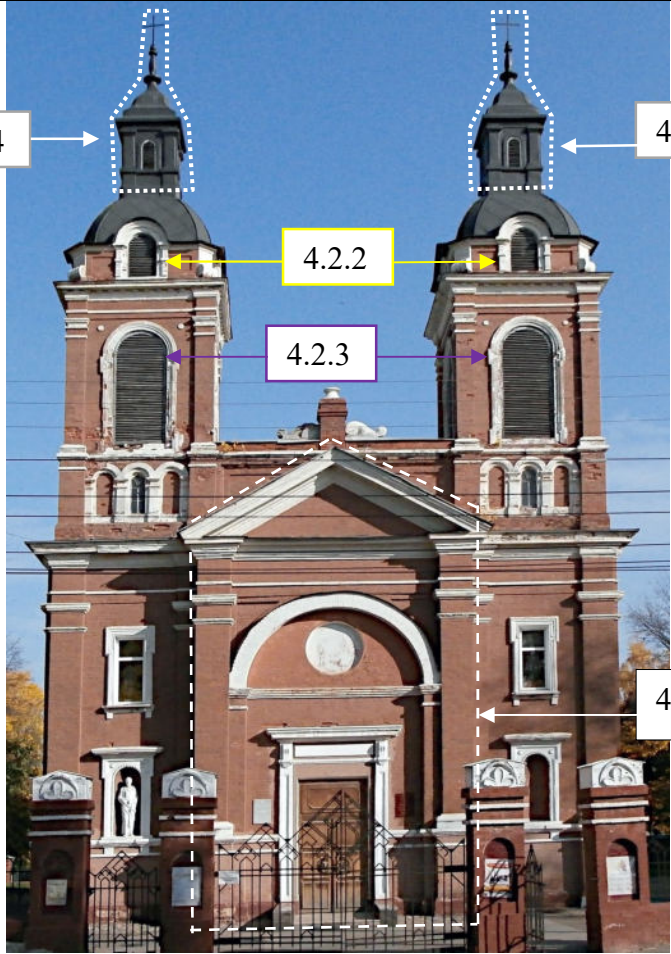
Фото 46. Западный фасад. Фото 2012 г.

| Карниз<br>№ п/п | Обобщенная группа<br>элементов предмета<br>охраны | Элементы предмета охраны | Фотографическое или иное графическое изображение<br>предмета охраны* |
|---|---|---|---|
| 4.2.1 | Западный фасад | Один центральный ризалит в виде<br>портика с треугольным фронтоном | |
| 4.2.2 | | Два оконных проема типа 7 | |
| 4.2.3 | | Два оконных проема типа 5 | |
| 4.2.4 | | Две башенки-фонаря | |

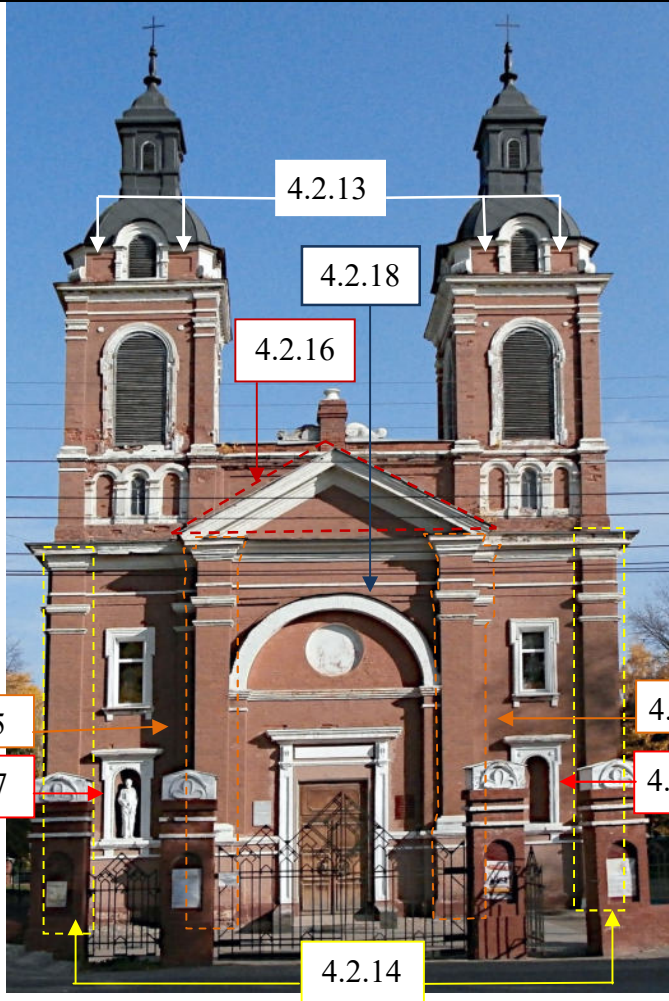
Фото 48. Западный фасад. Фото 2012 г.

| Карниз<br>№ п/п | Обобщенная группа<br>элементов предмета<br>охраны | Элементы предмета охраны | Фотографическое или иное графическое изображение<br>предмета охраны* |
|---|---|---|---|
| 4.2.13 | Западный фасад | Четыре прямоугольные ниши в уровне<br>слуховых окон полуяруса башни | |
| 4.2.14 | | Две пилястры типа 1 | |
| 4.2.15 | | Две пилястры типа 3 | |
| 4.2.16 | | Один треугольный фронтон с<br>подшивным карнизом с тянутыми<br>профилированными поясами | |
| 4.2.17 | | Две ниши типа 1 | |
| 4.2.18 | | Одна кирпичная арка, опирающаяся<br>на два пилон центрального входа<br>и образующая с ними арочный портал<br>главного входа | |

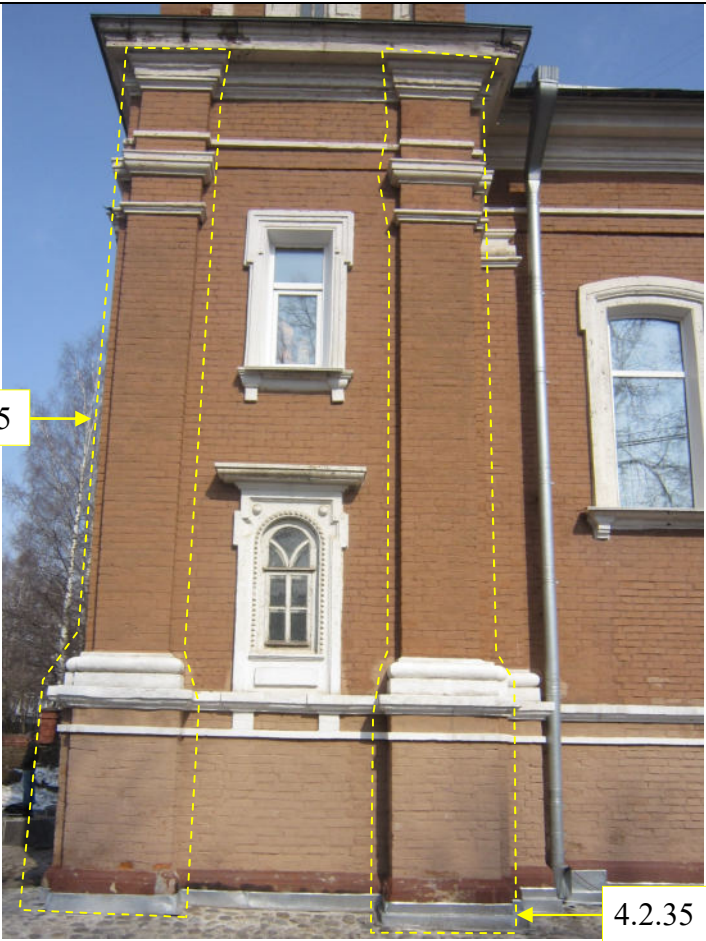
| Карниз<br>№ п/п | Обобщенная группа<br>элементов предмета<br>охраны | Элементы предмета охраны | Фотографическое или иное графическое изображение<br>предмета охраны* |
|---|---|---|---|
| 4.2.35 | Южный фасад | Две пилястры типа 1 | <p data-bbox="1435 1318 1955 1353">Фото 52. Южный фасад. Фото 2012 г.</p> |

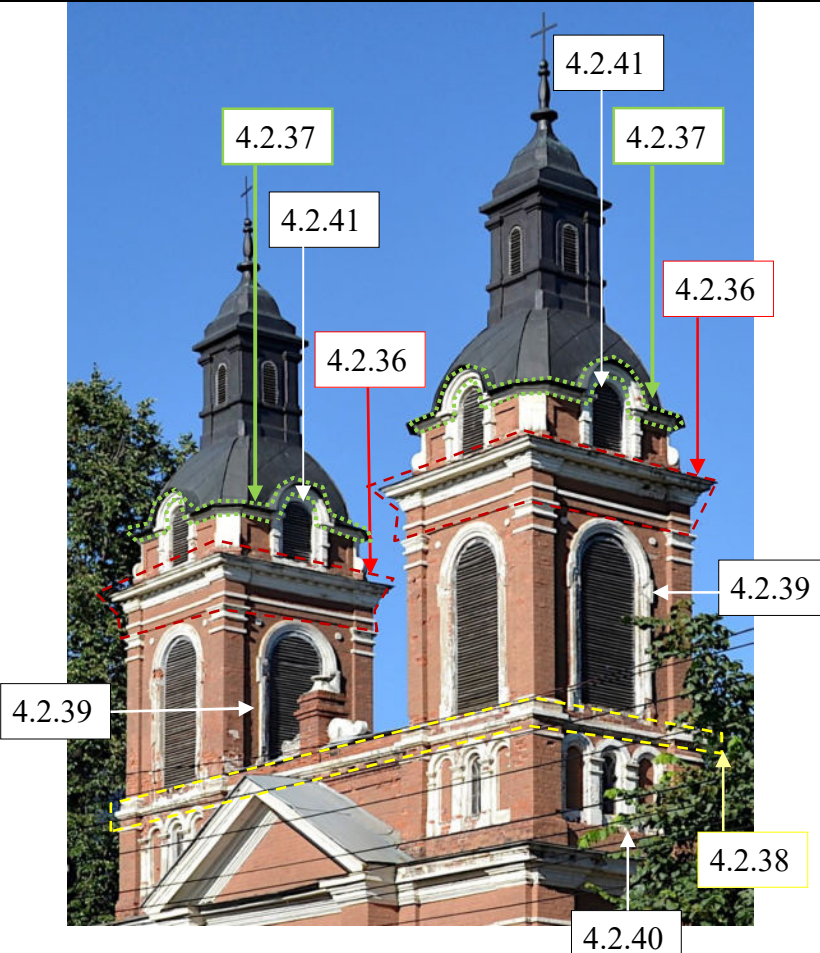
Фото 53. Западный и южный фасады.  
Вид с юго-запада. Фото 2022 г.

| Карниз<br>№ п/п | Обобщенная группа<br>элементов предмета<br>охраны | Элементы предмета охраны | Фотографическое или иное графическое изображение<br>предмета охраны* |
|---|---|---|---|
| 4.2.36 | Южный фасад | Антаблемент типа 2 | |
| 4.2.37 | | Карниз типа 4 | |
| 4.2.38 | | Тянутый пояс типа 2 | |
| 4.2.39 | | Два оконных проема типа 5 | |
| 4.2.40 | | Один оконный проем типа 6 | |
| 4.2.41 | | Два оконный проем типа 7 | |

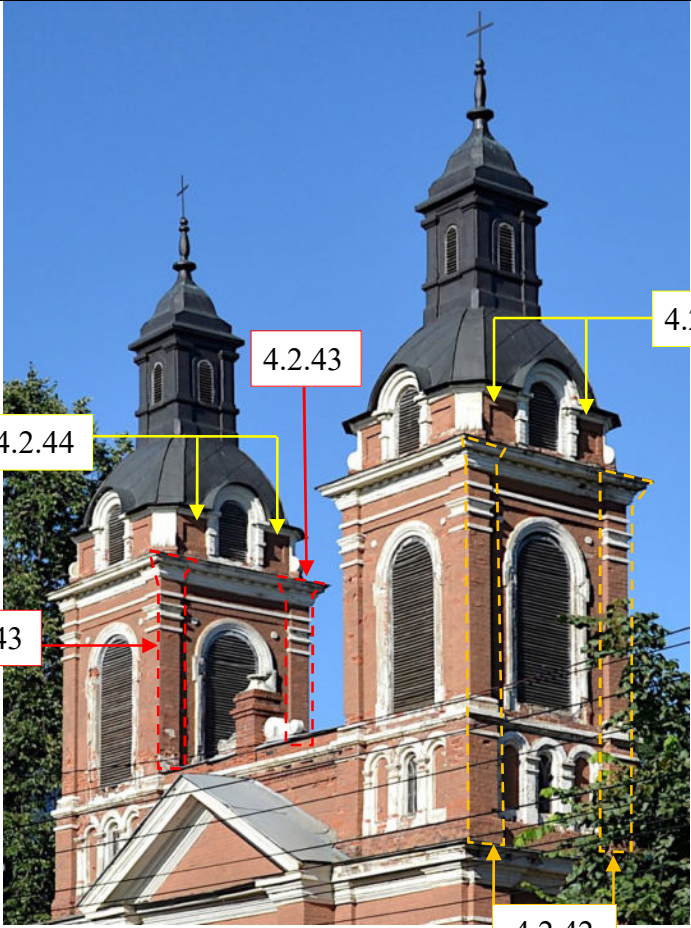
| Карниз<br>№ п/п | Обобщенная группа<br>элементов предмета<br>охраны | Элементы предмета охраны | Фотографическое или иное графическое изображение<br>предмета охраны* |
|---|---|---|---|
| 4.2.42 | Южный фасад | Две пилястры типа 4 | <p data-bbox="1352 1313 2040 1380">Фото 54. Фрагменты западного и южного фасадов.<br/>Вид с юго-запада. Фото 2022 г.</p> |
| 4.2.43 | | Две пилястры типа 5 | |
| 4.2.44 | | Четыре прямоугольные ниши в уровне<br>слуховых окон полуяруса башни | |

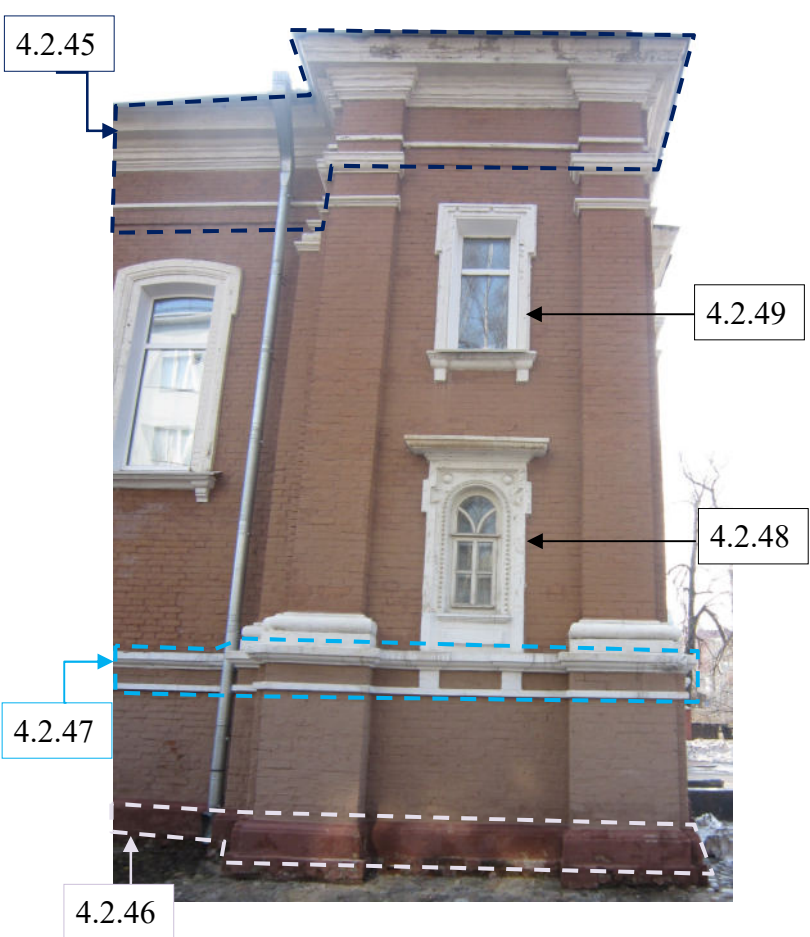
Фото 55. Северный фасад. Фото 2023 г.

| Карниз<br>№ п/п | Обобщенная группа<br>элементов предмета<br>охраны | Элементы предмета охраны | Фотографическое или иное графическое изображение<br>предмета охраны* |
|---|---|---|---|
| 4.2.45 | Северный фасад | Антаблемент типа 1 | |
| 4.2.46 | | Карниз типа 1 | |
| 4.2.47 | | Карниз типа 2 | |
| 4.2.48 | | Один оконный проем типа 1 | |
| 4.2.49 | | Один оконный проем типа 2 | |

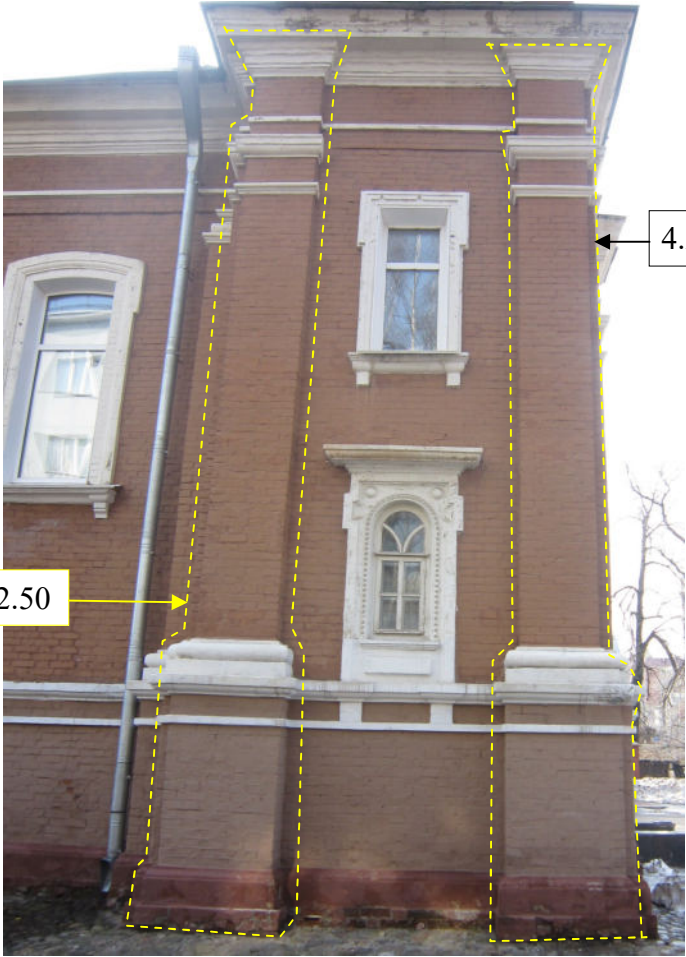
| Карниз<br>№ п/п | Обобщенная группа<br>элементов предмета<br>охраны | Элементы предмета охраны | Фотографическое или иное графическое изображение<br>предмета охраны* |
|---|---|---|---|
| 4.2.50 | Северный фасад | Две пилястры типа 1 | <p data-bbox="1429 1385 1966 1422">Фото 56. Северный фасад. Фото 2023 г.</p> |

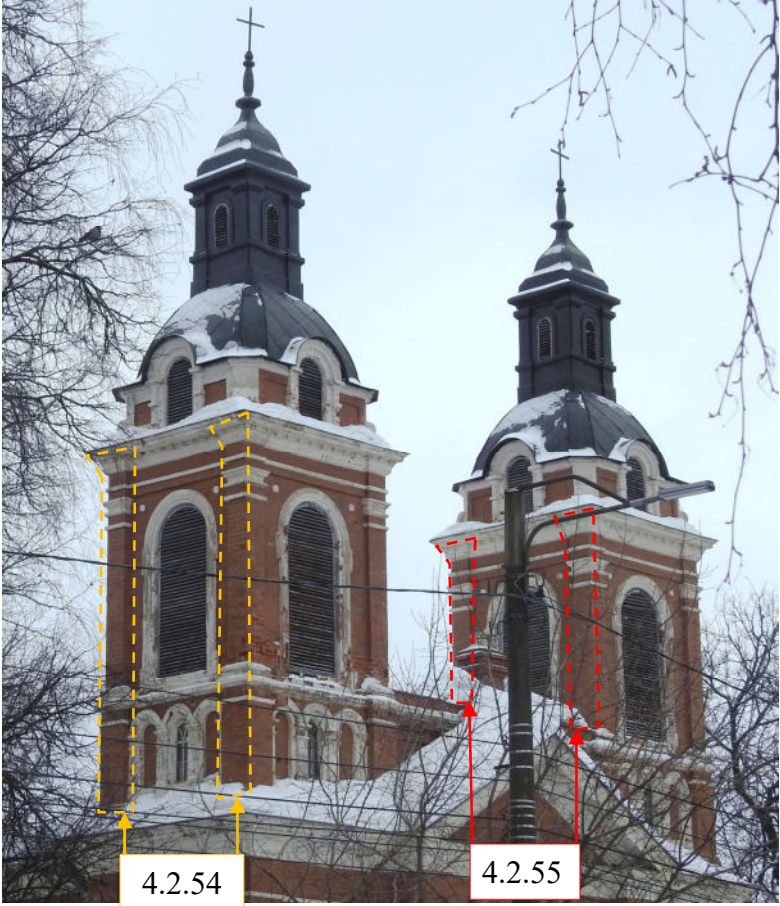
| Карниз<br>№ п/п | Обобщенная группа<br>элементов предмета<br>охраны | Элементы предмета охраны | Фотографическое или иное графическое изображение<br>предмета охраны* |
|---|---|---|---|
| 4.2.54 | Северный фасад | Две пилястры типа 4 | <p data-bbox="1346 1331 2047 1399">Фото 58. Фрагменты западного и северного фасада<br/>объема башен. Вид с северо-запада. Фото 2024 г.</p> |
| 4.2.55 | | Две пилястры типа 5 | |

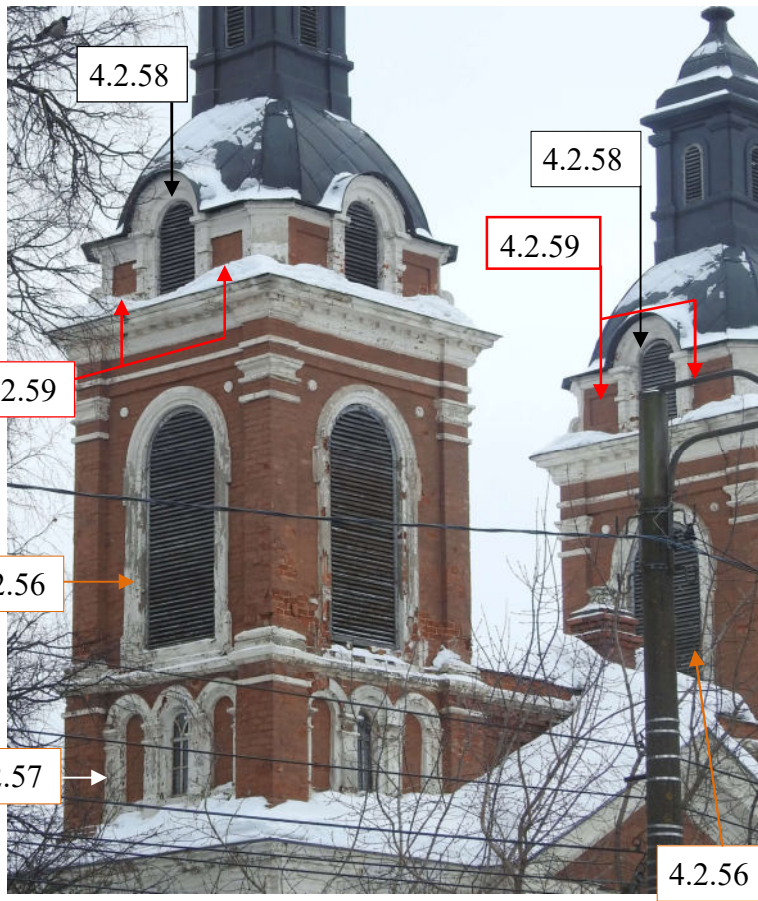
| Карниз<br>№ п/п | Обобщенная группа<br>элементов предмета<br>охраны | Элементы предмета охраны | Фотографическое или иное графическое изображение<br>предмета охраны* |
|---|---|---|---|
| | | | Фото 59. Фрагменты западного и южного фасада.<br>Вид с северо-запада. Фото 2024 г. |

| Карниз<br>№ п/п | Обобщенная группа<br>элементов предмета<br>охраны | Элементы предмета охраны | Фотографическое или иное графическое изображение<br>предмета охраны* |
|---|---|---|---|
| 4.2.56 | Северный фасад | Два оконных проема типа 5 | |
| 4.2.57 | | Один оконный проем типа 6 | |
| 4.2.58 | | Два оконных проема типа 7 | |
| 4.2.59 | | Четыре прямоугольные ниши в уровне<br>слуховых окон полуяруса башни | |

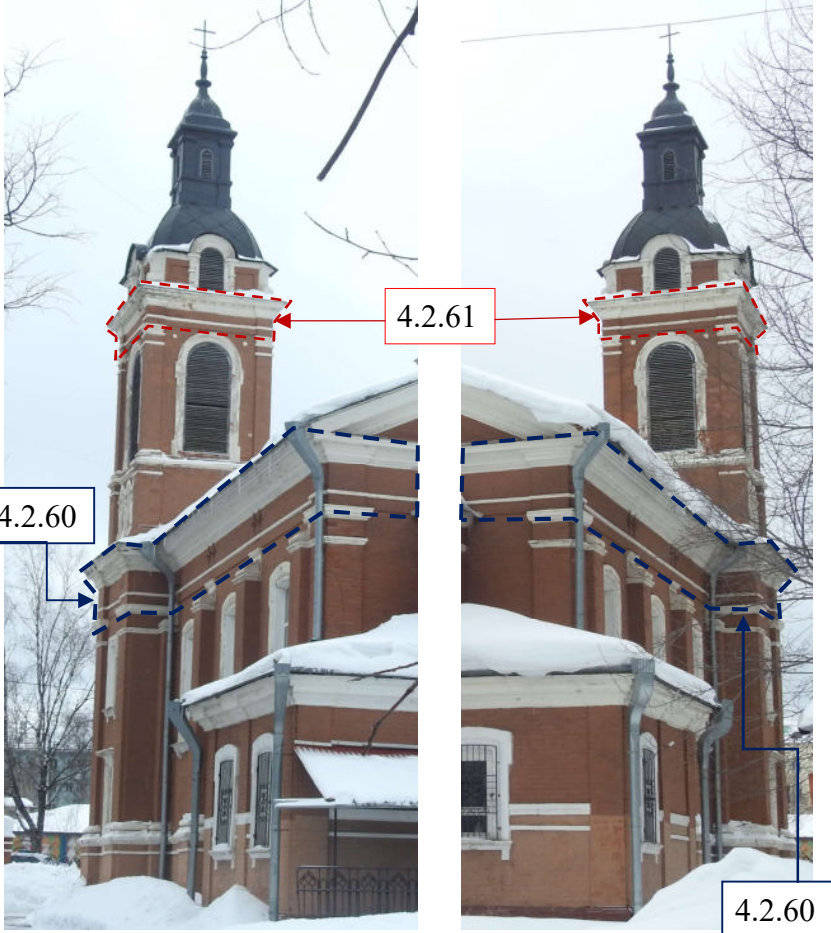
| Карниз<br>№ п/п | Обобщенная группа<br>элементов предмета<br>охраны | Элементы предмета охраны | Фотографическое или иное графическое изображение<br>предмета охраны* |
|---|---|---|---|
| 4.2.60 | Восточный фасад | Антаблемент типа 1 | <p data-bbox="1310 1316 1691 1420">Фото 60. Восточный фасад<br/>объема южной башни<br/>Фото 2024 г.</p> <p data-bbox="1736 1316 2116 1420">Фото 61. Восточный фасад<br/>объема северной башни<br/>Фото 2024 г.</p> |
| 4.2.61 | | Антаблемент типа 2 | |

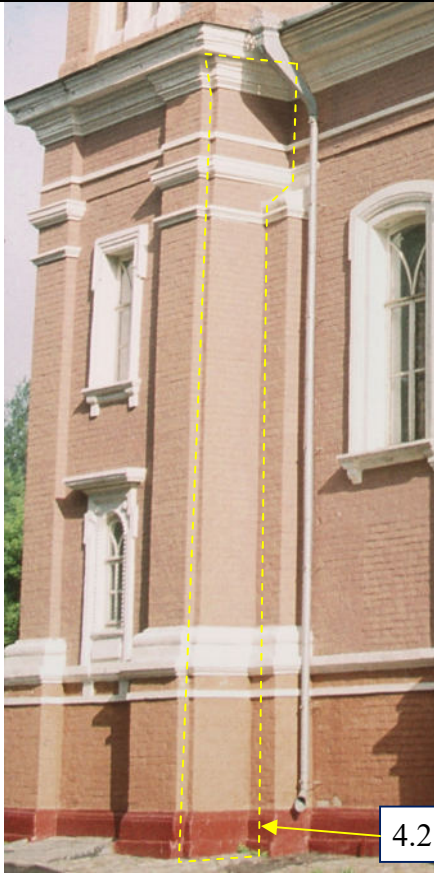
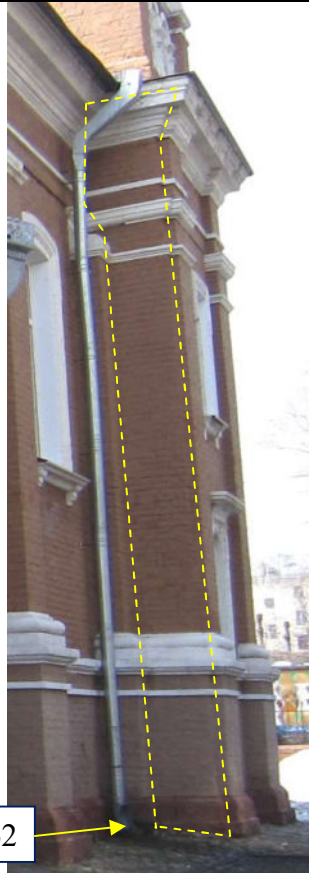
| Карниз<br>№ п/п | Обобщенная группа<br>элементов предмета<br>охраны | Элементы предмета охраны | Фотографическое или иное графическое изображение<br>предмета охраны* |
|---|---|---|---|
| 4.2.62 | Восточный фасад | Две пилястры типа 1 | <div data-bbox="1288 343 1720 1220"> </div> <div data-bbox="1742 343 2049 1220"> </div> <div data-bbox="1310 1244 1691 1428"> <p>Фото 62. Фрагмент<br/>восточного фасада объема<br/>южной башни.<br/>Вид с юго-востока.<br/>Фото 2012 г</p> </div> <div data-bbox="1758 1244 2072 1428"> <p>Фото 63. Фрагмент<br/>восточного фасада<br/>объема северной<br/>башни. Вид с северо-<br/>востока. Фото 2012 г</p> </div> |

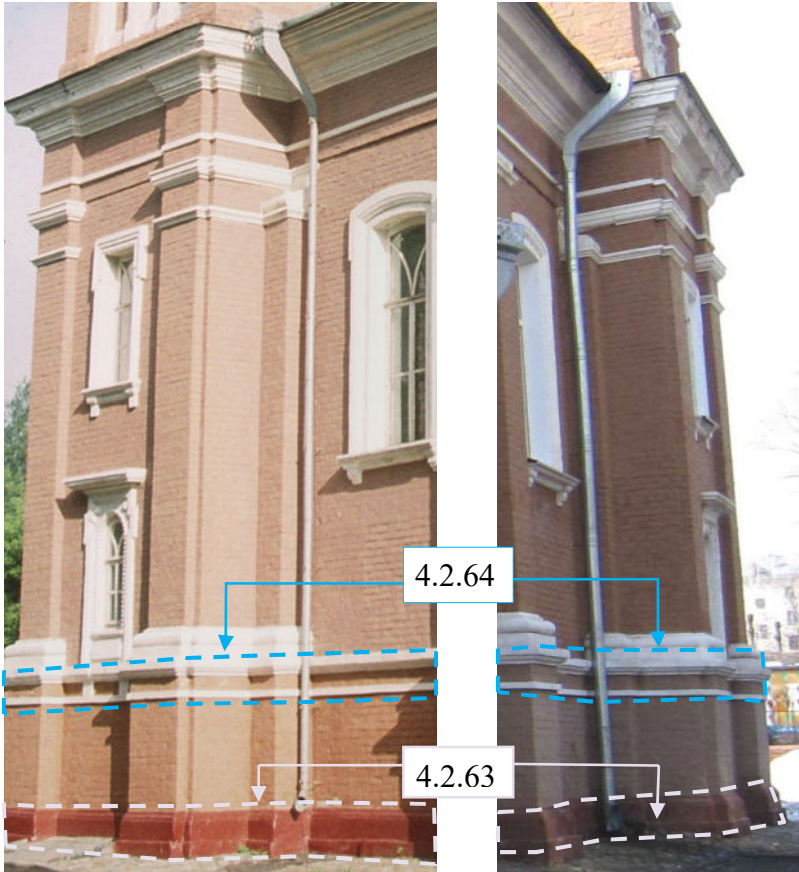
| Карниз<br>№ п/п | Обобщенная группа<br>элементов предмета<br>охраны | Элементы предмета охраны | Фотографическое или иное графическое изображение<br>предмета охраны* |
|---|---|---|---|
| 4.2.63 | Восточный фасад | Карниз типа 1 | <p data-bbox="1339 1278 1704 1422">Фото 64. Фрагмент<br/>восточного фасада объема<br/>южной башни.<br/>Вид с юго-востока.</p> <p data-bbox="1783 1278 2119 1422">Фото 65. Фрагмент<br/>восточного фасада<br/>объема северной башни.<br/>Вид с северо-востока.</p> |
| 4.2.64 | | Карниз типа 2 | |

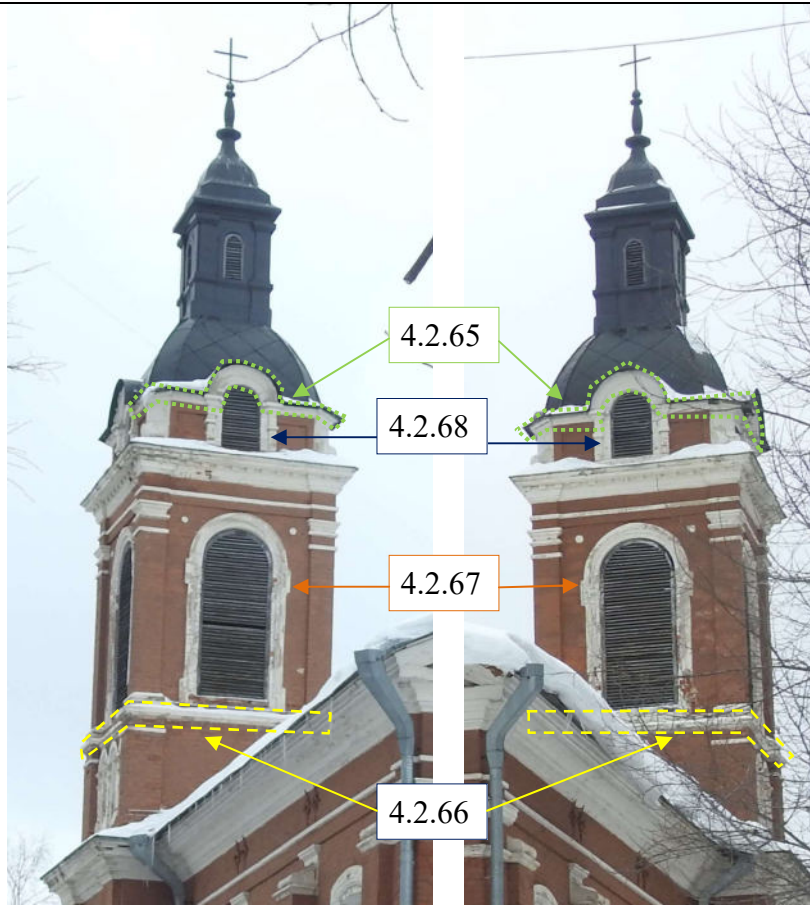
| Карниз<br>№ п/п | Обобщенная группа<br>элементов предмета<br>охраны | Элементы предмета охраны | Фотографическое или иное графическое изображение<br>предмета охраны* |
|---|---|---|---|
| | | | <div>Фото 66. Восточный фасад<br/>объема южной башни<br/>Фото 2024 г.</div> <div>Фото 67. Восточный фасад<br/>объема северной башни<br/>Фото 2024 г.</div> |

| Карниз<br>№ п/п | Обобщенная группа<br>элементов предмета<br>охраны | Элементы предмета охраны | Фотографическое или иное графическое изображение<br>предмета охраны* |
|---|---|---|---|
| 4.2.65 | Восточный фасад | Карниз типа 4 | |
| 4.2.66 | | Тянутый пояс типа 2 | |
| 4.2.67 | | Два оконных проема типа 5 | |
| 4.2.68 | | Два оконных проема типа 7 | |

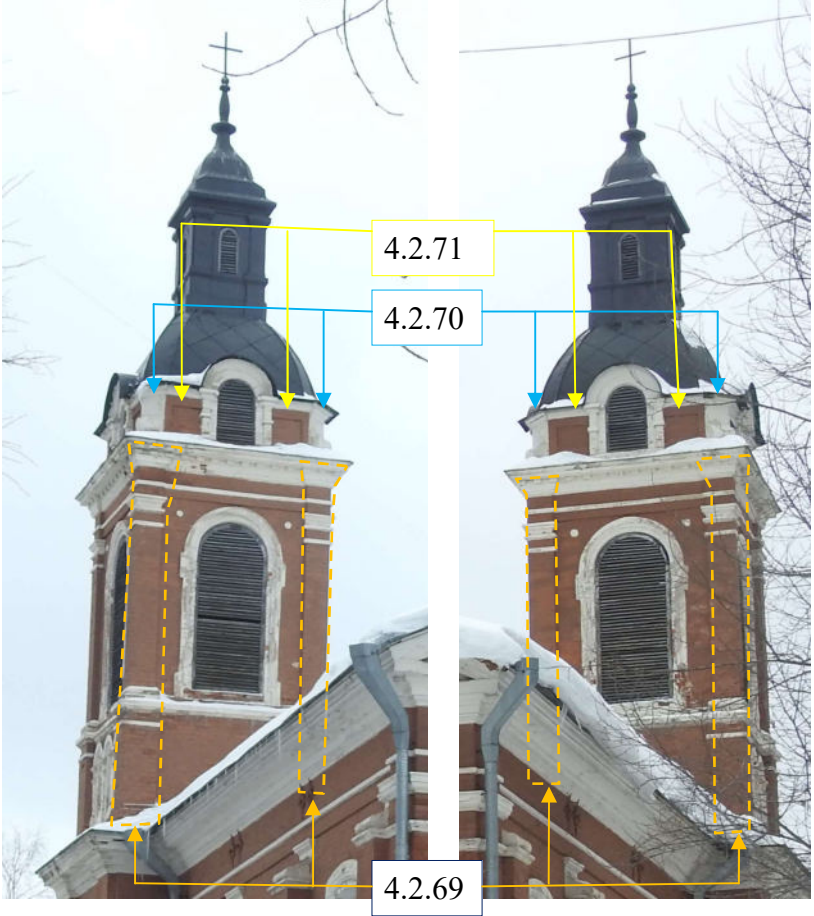
| Карниз<br>№ п/п | Обобщенная группа<br>элементов предмета<br>охраны | Элементы предмета охраны | Фотографическое или иное графическое изображение<br>предмета охраны* |
|---|---|---|---|
| | | | <p>Фото 68. Восточный фасад объема южной башни.<br/>Фото 2024 г.</p> <p>Фото 69. Восточный фасад объема северной башни.<br/>Фото 2024 г.</p> |

| Карниз<br>№ п/п | Обобщенная группа<br>элементов предмета<br>охраны | Элементы предмета охраны | Фотографическое или иное графическое изображение<br>предмета охраны* |
|---|---|---|---|
| 4.2.69 | Восточный фасад | Четыре пилястры типа 4 | |
| 4.2.70 | | Четыре пилястры типа 6 на полуярусе башни | |
| 4.2.71 | | Четыре прямоугольные ниши в уровне слуховых окон полуяруса башни | |

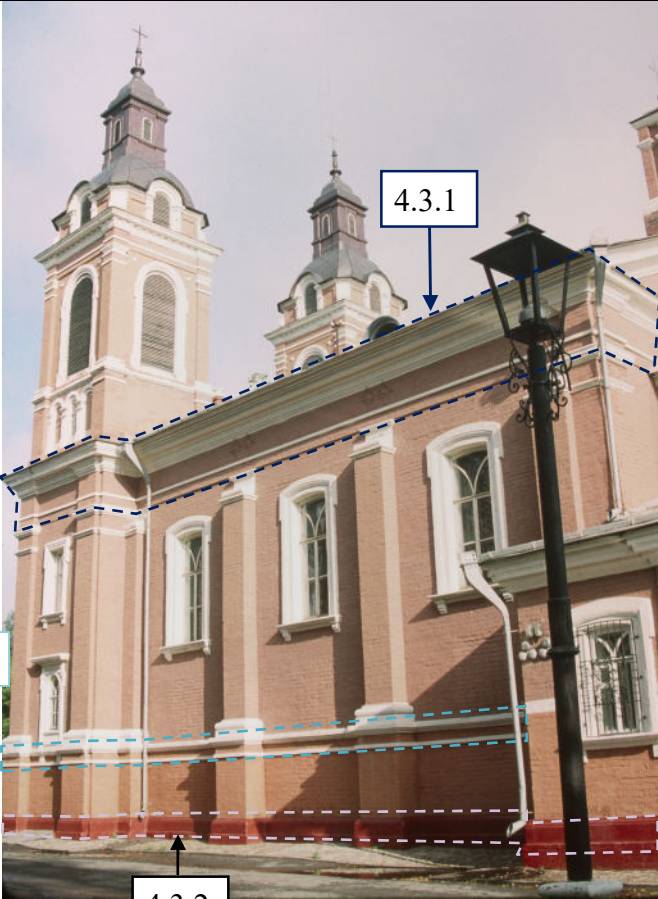
Фото 70. Южный фасад. Вид с юго-востока.  
Фото 1999 г.

| Карниз<br>№ п/п | Обобщенная группа<br>элементов предмета<br>охраны | Элементы предмета охраны | Фотографическое или иное графическое изображение<br>предмета охраны* |
|---|---|---|---|
| 4.3.1 | Южный фасад | Антаблемент типа 1 | |
| 4.3.2 | | Карниз типа 1 | |
| 4.3.3 | | Карниз типа 2 | |

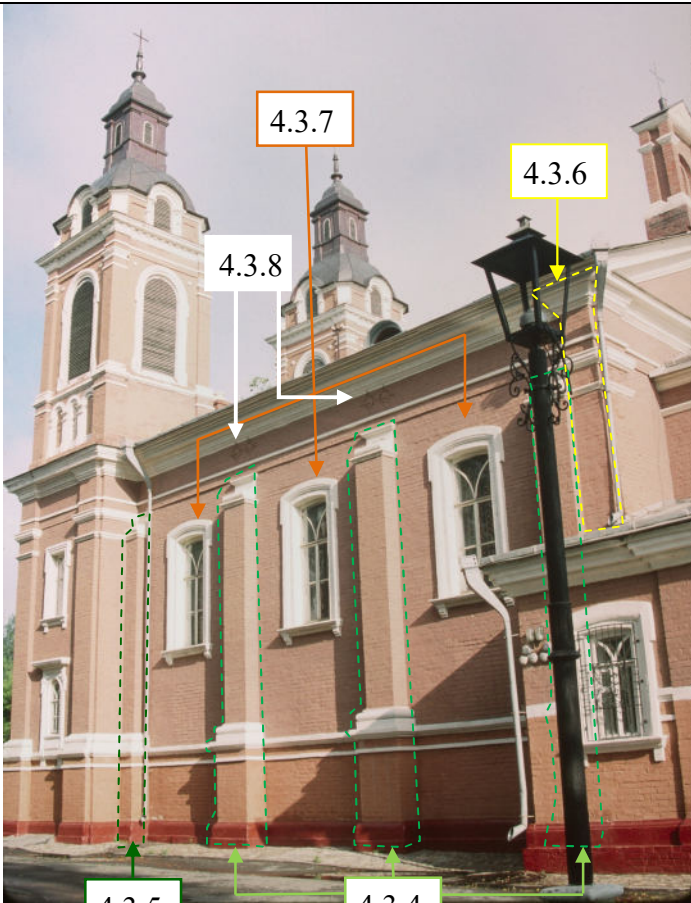
Фото 71. Южный фасад. Вид с юго-востока.  
Фото 1999 г.

| Карниз<br>№ п/п | Обобщенная группа<br>элементов предмета<br>охраны | Элементы предмета охраны | Фотографическое или иное графическое изображение<br>предмета охраны* |
|---|---|---|---|
| 4.3.4 | Южный фасад | Три пилястры типа 2 | |
| 4.3.5 | | Одна пилястра типа 8 | |
| 4.3.6 | | Одна пилястра, декорированная двумя тянутыми поясами, нижний пояс представлен выкружкой с полочкой и четвертным валом, верхний пояс представлен четвертным валом с полочкой и увеличенной выкружкой по высоте в полтора ряда кирпичной кладки; в завершении пилястра раскреповывает антаблемент типа 1 | |
| 4.3.7 | | Три оконных проема типа 2 | |
| 4.3.8 | | Два кованых элемента типа 1 | |

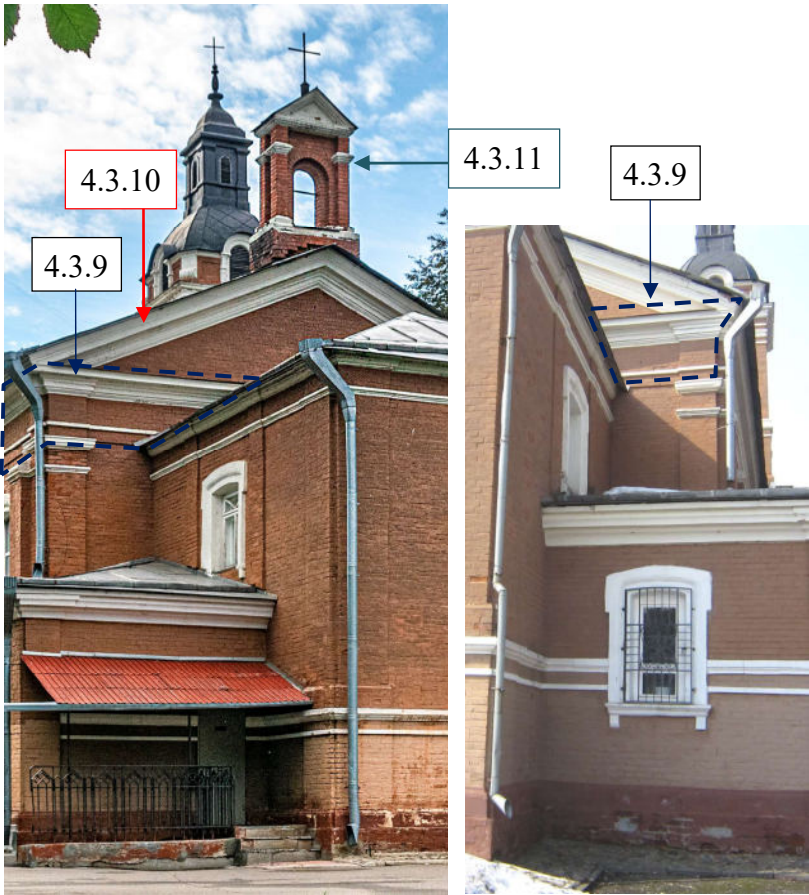
| Карниз<br>№ п/п | Обобщенная группа<br>элементов предмета<br>охраны | Элементы предмета охраны | Фотографическое или иное графическое изображение<br>предмета охраны* |
|---|---|---|---|
| 4.3.9 | Восточный фасад | Антаблемент типа 1 | <p data-bbox="1317 1316 1693 1422">Фото 72. Восточный фасад.<br/>Вид с юго-востока.<br/>Фото 1999 г.</p> <p data-bbox="1771 1294 2072 1433">Фото 73.<br/>Восточный фасад.<br/>Вид с северо-востока.<br/>Фото 2012 г.</p> |
| 4.3.10 | | Один фронтон с подшивным карнизом.<br>Карниз представлен тянутыми<br>профилированными поясами | |
| 4.3.11 | | Один аттик типа 2 | |

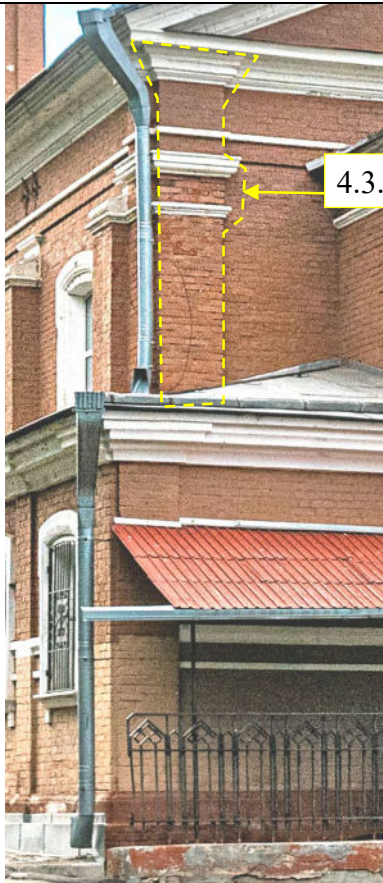
| Карниз<br>№ п/п | Обобщенная группа<br>элементов предмета<br>охраны | Элементы предмета охраны | Фотографическое или иное графическое изображение<br>предмета охраны* |
|---|---|---|---|
| 4.3.12 | Восточный фасад | <p>Две пилястры декорированные двумя тянутыми поясами, нижний пояс представлен выкружкой с полочкой и четвертным валом, верхний пояс представлен четвертным валом с полочкой и увеличенной выкружкой по высоте в полтора ряда кирпичной кладки; в завершении пилястра раскреповывает антаблемент типа 1</p> | <div data-bbox="1303 341 1684 1228"> </div> <p>Фото 74. Восточный фасад объема южного бокового помещения.<br/>Вид с юго-востока.<br/>Фото 1999 г.</p> <div data-bbox="1724 341 2128 1228"> </div> <p>Фото 75. Восточный фасад объема северного бокового помещения. Вид с востока.<br/>Фото 2012 г.</p> |

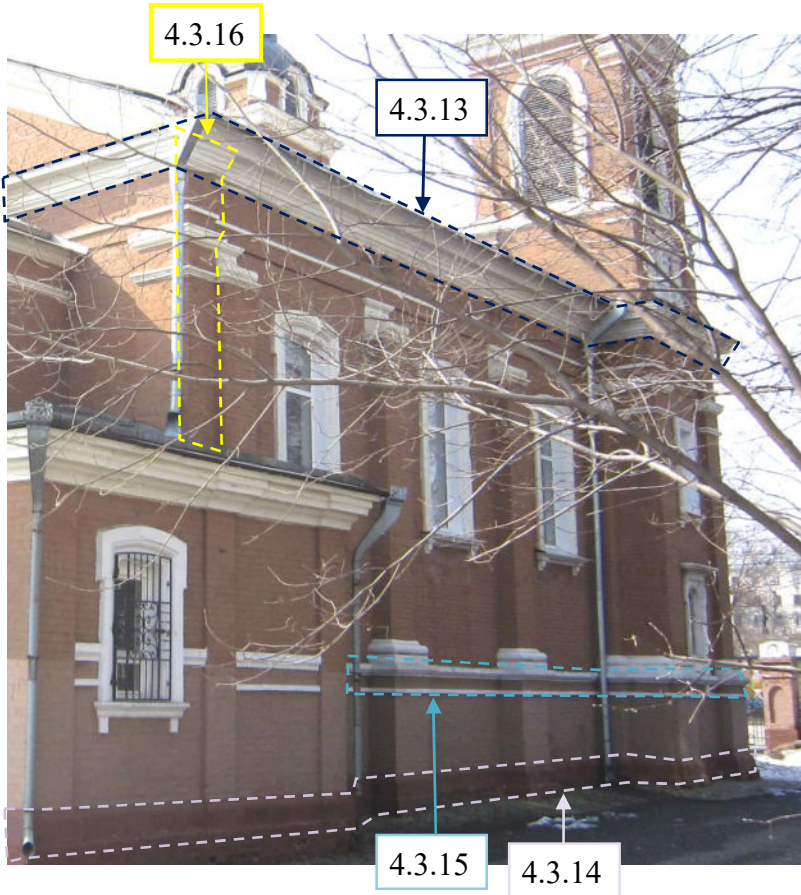
Фото 76. Северный фасад. Вид с северо-востока.  
Фото 2012 г.

| Карниз<br>№ п/п | Обобщенная группа<br>элементов предмета<br>охраны | Элементы предмета охраны | Фотографическое или иное графическое изображение<br>предмета охраны* |
|---|---|---|---|
| 4.3.13 | Северный фасад | Антаблемент типа 1 | |
| 4.3.14 | | Карниз типа 1 | |
| 4.3.15 | | Карниз типа 2 | |
| 4.3.16 | | Одна пилястра, декорированная двумя<br>тянутыми поясами, нижний пояс<br>представлен выкружкой с полочкой<br>и четвертным валом, верхний пояс<br>представлен четвертным валом<br>с полочкой и увеличенной выкружкой<br>по высоте в полтора ряда кирпичной<br>кладки; в завершении пилястра<br>раскреповывает антаблемент типа 1 | |

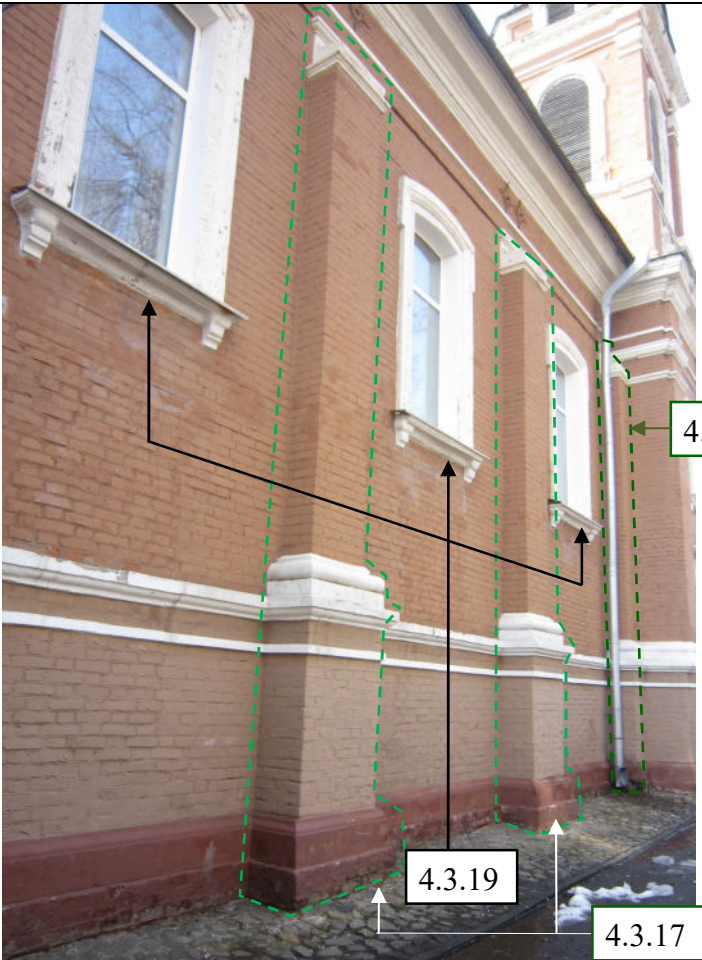
| Карниз<br>№ п/п | Обобщенная группа<br>элементов предмета<br>охраны | Элементы предмета охраны | Фотографическое или иное графическое изображение<br>предмета охраны* |
|---|---|---|---|
| 4.3.17 | Северный фасад | Три пилястры типа 2 | <p data-bbox="1350 1342 2049 1418">Фото 77. Северный фасад. Вид с северо-востока.<br/>Фото 2012 г.</p> |
| 4.3.18 | | Одна пилястра типа 8 | |
| 4.3.19 | | Три оконных проема типа 2 | |

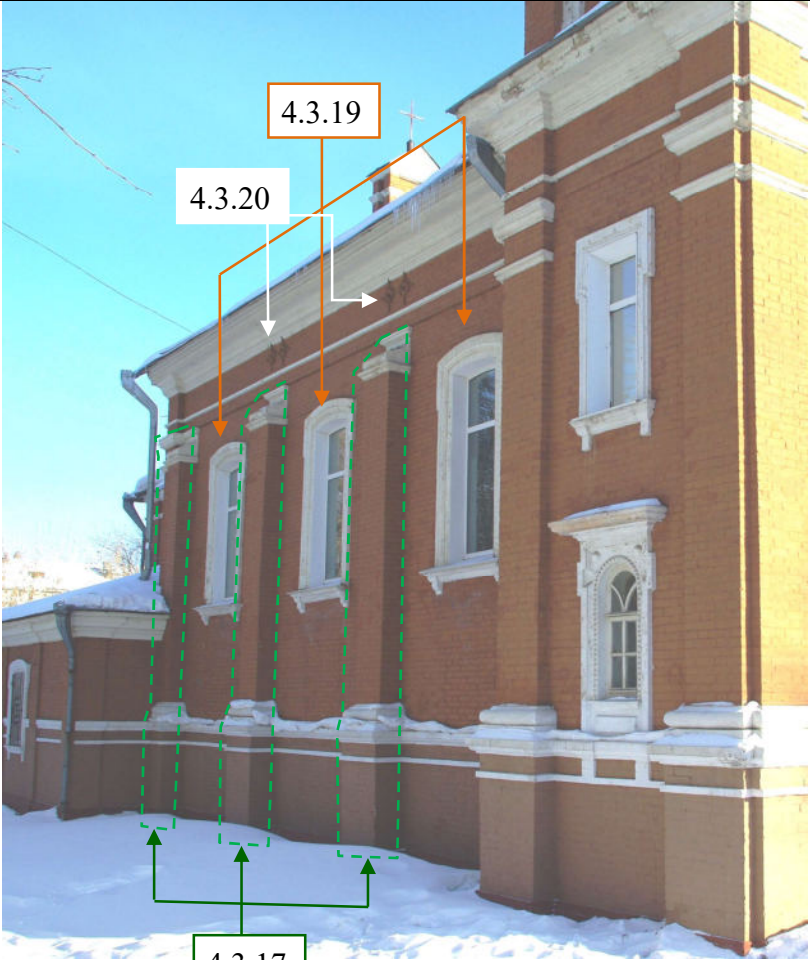
| Карниз<br>№ п/п | Обобщенная группа<br>элементов предмета<br>охраны | Элементы предмета охраны | Фотографическое или иное графическое изображение<br>предмета охраны* |
|---|---|---|---|
| 4.3.20 | Северный фасад | Два кованых элемента типа 1 | <p data-bbox="1368 1347 2018 1417">Фото 78. Северный фасад. Вид с северо-запада.<br/>Фото 2010 г.</p> |

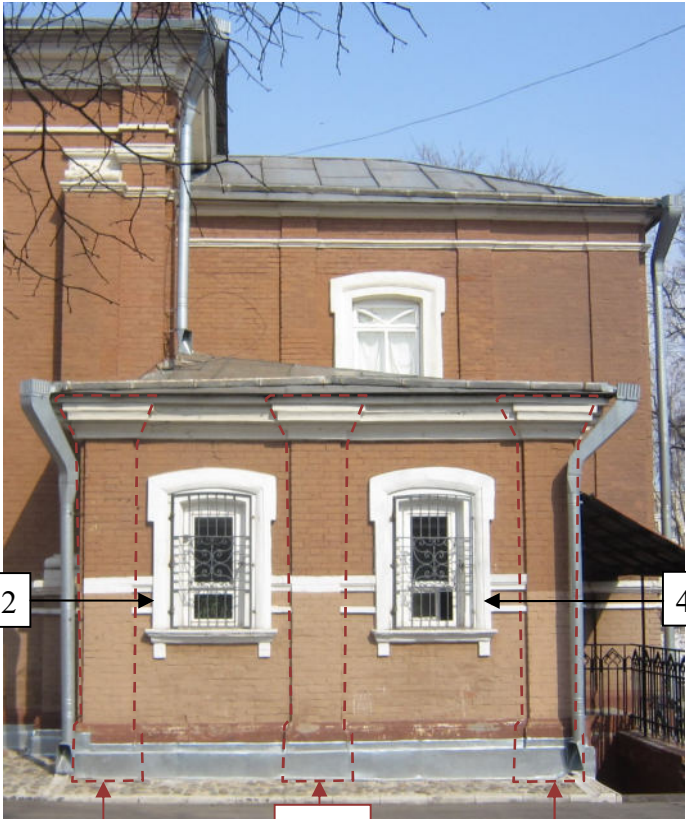
| Карниз<br>№ п/п | Обобщенная группа<br>элементов предмета<br>охраны | Элементы предмета охраны | Фотографическое или иное графическое изображение<br>предмета охраны* |
|---|---|---|---|
| 4.4.1 | Южный фасад | Три пилястры типа 9 | <p data-bbox="1355 1297 2038 1402">Фото 79. Южный фасад. Объем южного бокового помещения и алтарной апсиды. Вид с юга.<br/>Фото 2012 г.</p> |
| 4.4.2 | | Два оконных проема типа 4 | |
