**Об установлении предмета охраны объекта культурного наследия  
(памятника истории и культуры) народов Российской Федерации  
регионального значения «Александровский костел», расположенного  
по адресу: Кировская область, г. Киров, ул. Всесвятская, д. 46**

**ПРЕДМЕТ ОХРАНЫ**

**объекта культурного наследия (памятника истории и культуры)  
народов Российской Федерации регионального значения  
«Александровский костел», расположенного по адресу: Кировская область,  
г. Киров, ул. Всесвятская, д. 46**

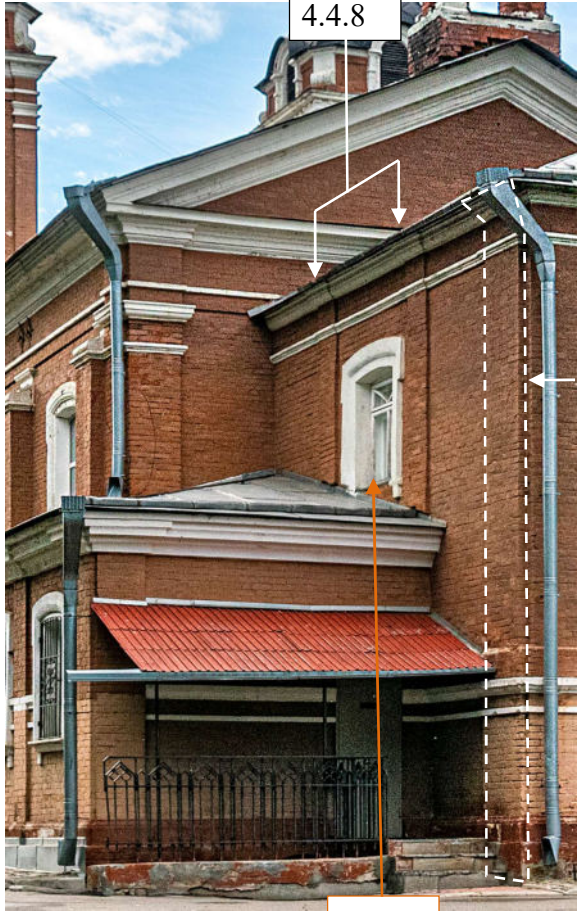
| Карниз<br>№ п/п | Обобщенная группа<br>элементов предмета<br>охраны | Элементы предмета охраны | Фотографическое или иное графическое изображение<br>предмета охраны* |
|---|---|---|---|
| 4.4.9 | Южный фасад | Один оконный проем типа 8 | <p data-bbox="1391 1334 2000 1401">Фото 81. Южный фасад. Вид с юго-востока.<br/>Фото 1999 г.</p> |
| 4.4.10 | | Одна пилястра типа 11 | |

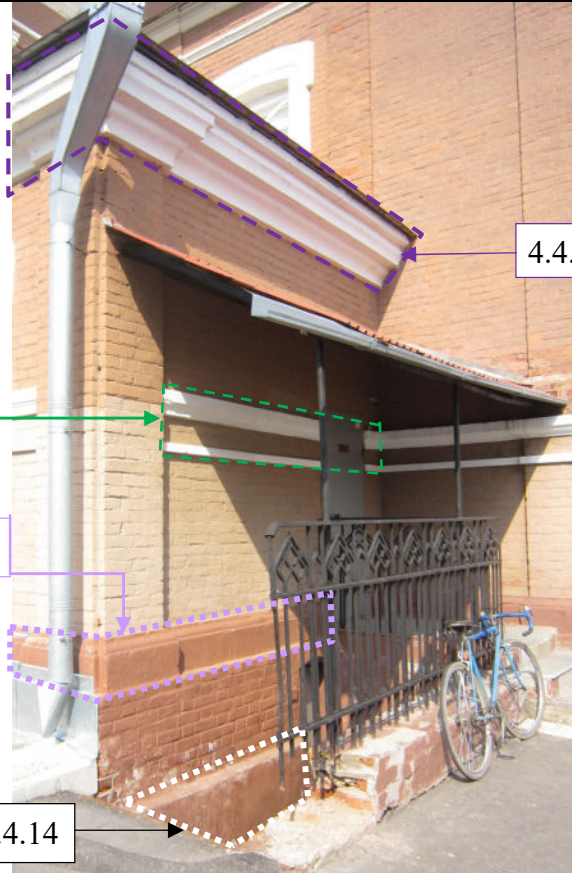
Фото 82. Восточный фасад. Объем южного бокового помещения. Фото 2012 г.

| Карниз<br>№ п/п | Обобщенная группа<br>элементов предмета<br>охраны | Элементы предмета охраны | Фотографическое или иное графическое изображение<br>предмета охраны* |
|---|---|---|---|
| 4.4.11 | Восточный фасад | Карниз типа 1 | |
| 4.4.12 | | Карниз типа 6 | |
| 4.4.13 | | Карниз типа 5 | |
| 4.4.14 | | Уступ фундамента | |

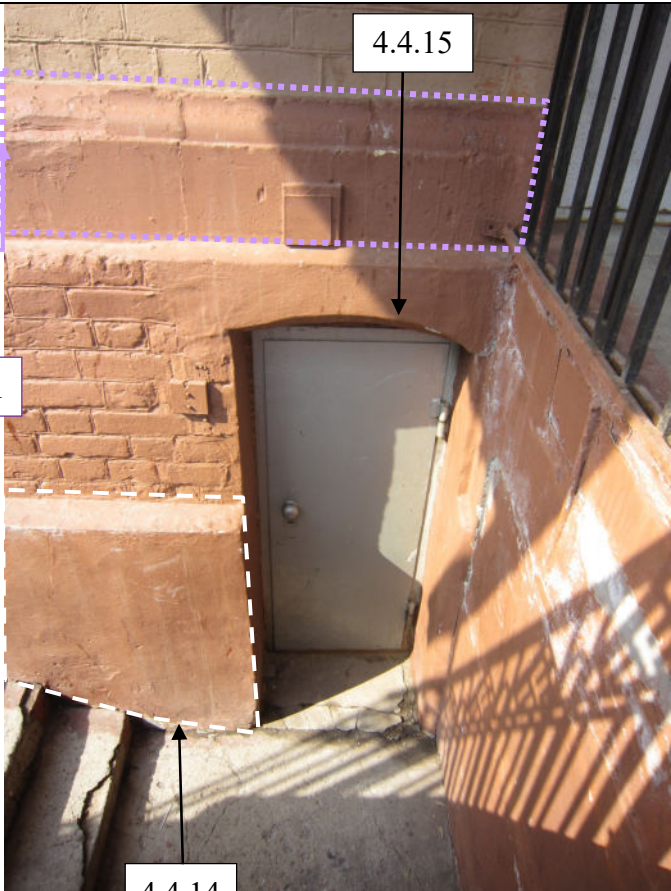
| Карниз<br>№ п/п | Обобщенная группа<br>элементов предмета<br>охраны | Элементы предмета охраны | Фотографическое или иное графическое изображение<br>предмета охраны* |
|---|---|---|---|
| 4.4.15 | Восточный фасад | Один лучковый дверной проем в уровне подвала | <p data-bbox="1294 1273 2101 1385">Фото 83. Один лучковый дверной проем в уровне подвала.<br/>Восточный фасад объема южного бокового помещения.<br/>Фото 2012 г.</p> |

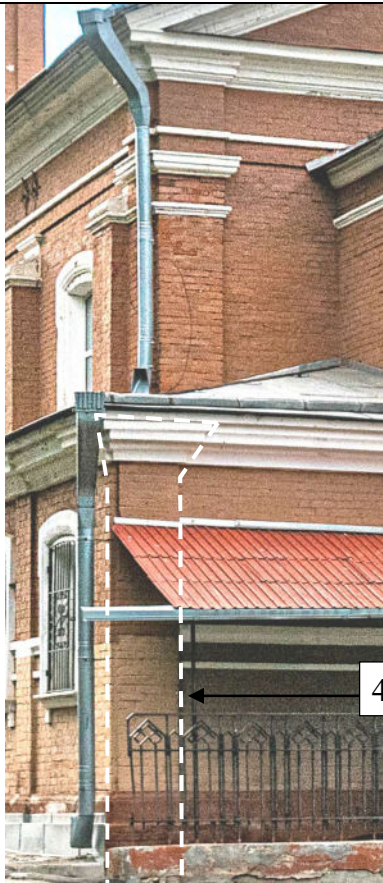
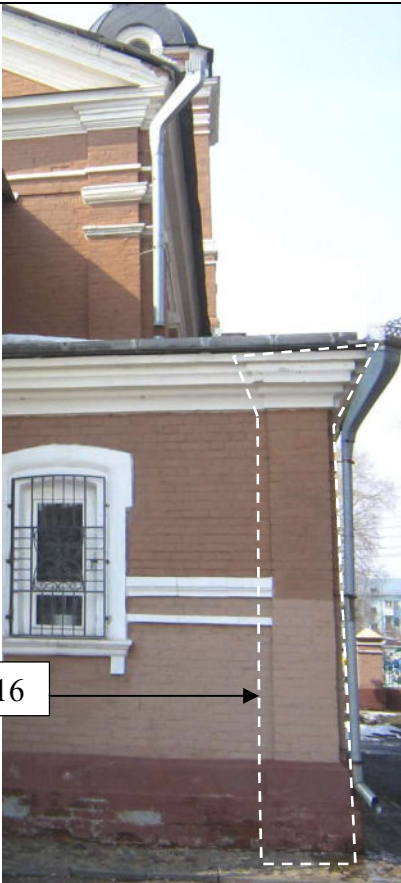
| Карниз<br>№ п/п | Обобщенная группа<br>элементов предмета<br>охраны | Элементы предмета охраны | Фотографическое или иное графическое изображение<br>предмета охраны* |
|---|---|---|---|
| 4.4.16 | Восточный фасад | Две пилястры типа 9 | <div data-bbox="1303 341 1684 1228"> </div> <div data-bbox="1729 341 2128 1228"> </div> <div data-bbox="1303 1248 1684 1431"> <p>Фото 84. Восточный фасад<br/>объема южного бокового<br/>помещения.<br/>Вид с юго-востока.<br/>Фото 1999 г.</p> </div> <div data-bbox="1729 1248 2128 1431"> <p>Фото 85. Восточный фасад<br/>объема северного бокового<br/>помещения. Вид с востока.<br/>Фото 2012 г.</p> </div> |

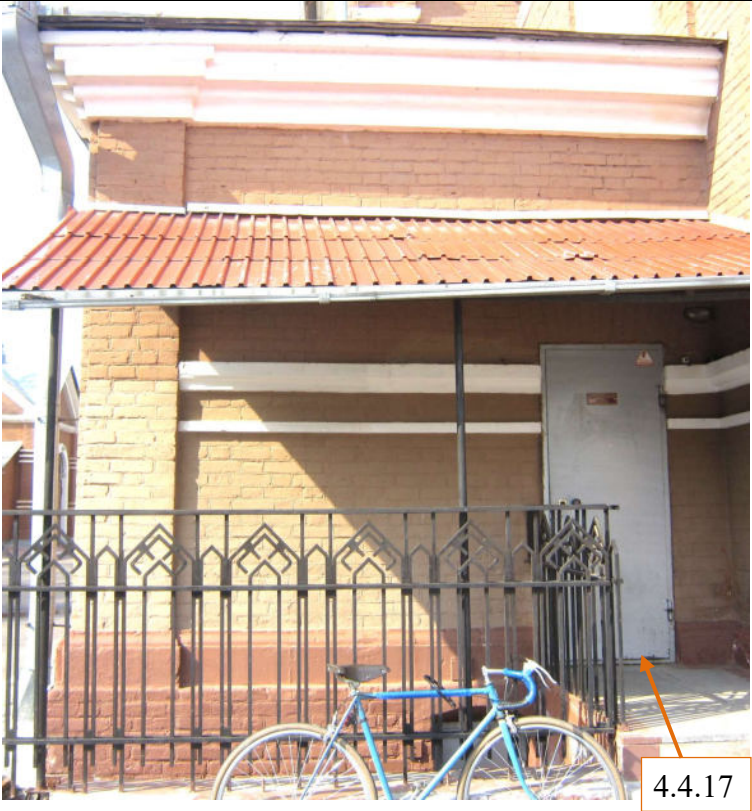
| Карниз<br>№ п/п | Обобщенная группа<br>элементов предмета<br>охраны | Элементы предмета охраны | Фотографическое или иное графическое изображение<br>предмета охраны* |
|---|---|---|---|
| 4.4.17 | Восточный фасад | Один дверной проем с лучковой<br>перемычкой | <p data-bbox="1458 1185 1935 1289">Фото 86. Восточный фасад объема<br/>южного бокового помещения.<br/>Фото 2012 г.</p> |

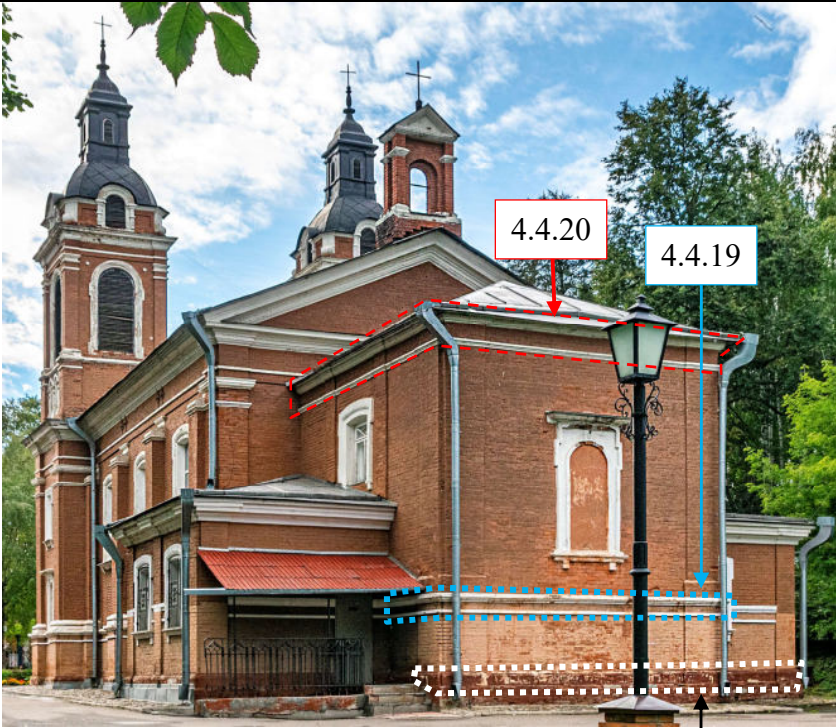
Фото 87. Вид с юго-востока.  
Фото 1999 г.

| Карниз<br>№ п/п | Обобщенная группа<br>элементов предмета<br>охраны | Элементы предмета охраны | Фотографическое или иное графическое изображение<br>предмета охраны* |
|---|---|---|---|
| 4.4.18 | Восточный фасад | Карниз типа 1 | |
| 4.4.19 | | Карниз типа 2 | |
| 4.4.20 | | Карниз типа 3 | |

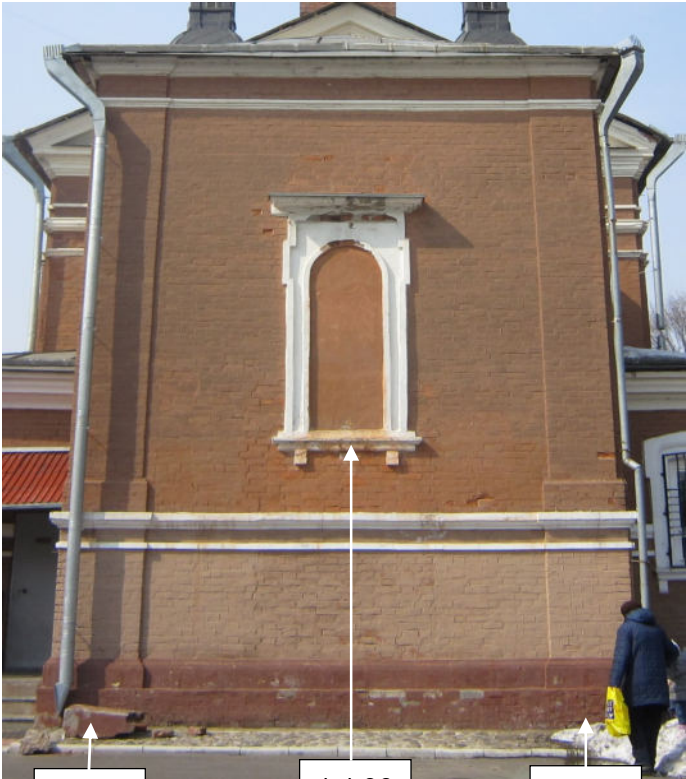
| Карниз<br>№ п/п | Обобщенная группа<br>элементов предмета<br>охраны | Элементы предмета охраны | Фотографическое или иное графическое изображение<br>предмета охраны* |
|---|---|---|---|
| 4.4.21 | Восточный фасад | Две пилястры типа 11 | <p data-bbox="1332 1241 2060 1308">Фото 88. Восточный фасад объема алтарной апсиды.<br/>Фото 2012 г.</p> |
| 4.4.22 | | <p data-bbox="701 735 1240 986">Один ложный арочный оконный проем, обрамленный профилированным рамочным наличником с «ушками», опирающимся на профилированную с уступами подоконную доску с двумя декоративными подоконными консолями.</p> <p data-bbox="723 995 1218 1139">Наличник сверху дополнен ступенчатым сандриком с обломами в виде полочки, четвертным валом и плинтусом прямоугольного сечения</p> | |

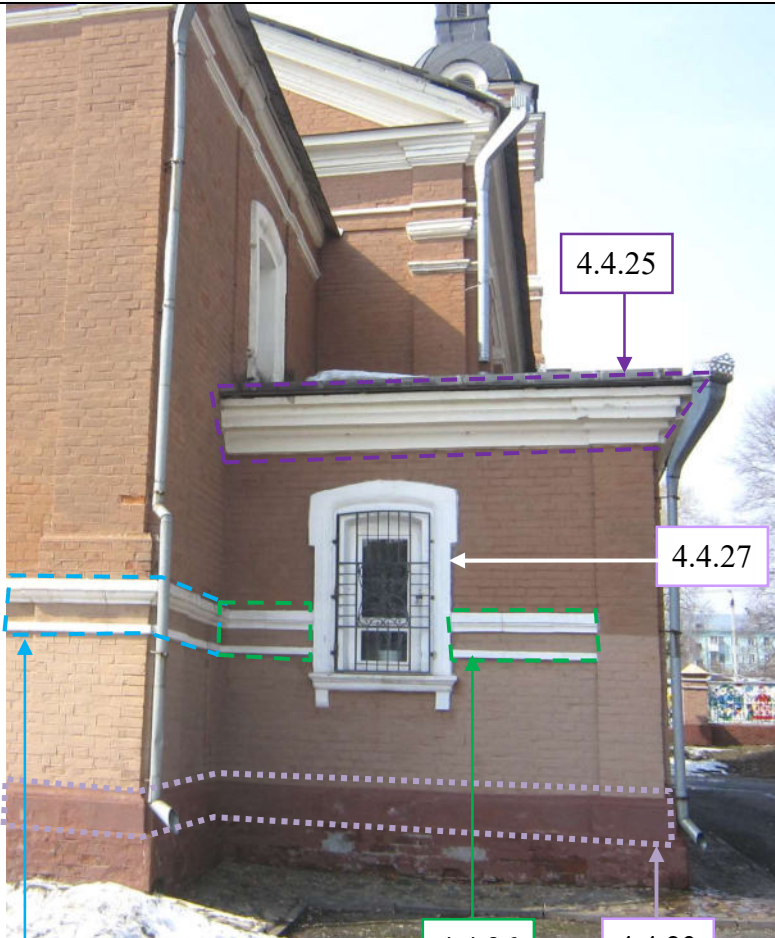
| Карниз<br>№ п/п | Обобщенная группа<br>элементов предмета<br>охраны | Элементы предмета охраны | Фотографическое или иное графическое изображение<br>предмета охраны* |
|---|---|---|---|
| | | | Фото 89. Восточный фасад объема северного бокового помещения. Вид с северо-востока. Фото 2012 г. |

| Карниз<br>№ п/п | Обобщенная группа<br>элементов предмета<br>охраны | Элементы предмета охраны | Фотографическое или иное графическое изображение<br>предмета охраны* |
|---|---|---|---|
| 4.4.23 | Восточный фасад | Карниз типа 1 | |
| 4.4.24 | | Карниз типа 2 | |
| 4.4.25 | | Карниз типа 5 | |
| 4.4.26 | | Карниз типа 6 | |
| 4.4.27 | | Один оконный проем типа 4 | |

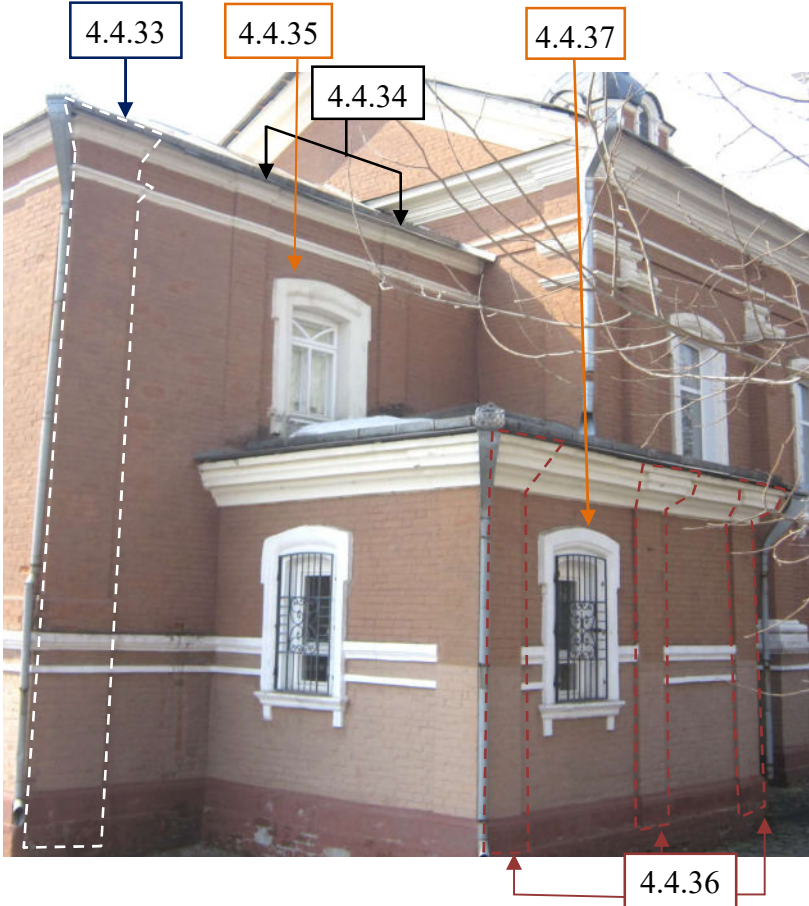
| Карниз<br>№ п/п | Обобщенная группа<br>элементов предмета<br>охраны | Элементы предмета охраны | Фотографическое или иное графическое изображение<br>предмета охраны* |
|---|---|---|---|
| | | | Фото 91. Северный фасад. Вид с северо-востока.<br>Фото 2012 г. |

| Карниз<br>№ п/п | Обобщенная группа<br>элементов предмета<br>охраны | Элементы предмета охраны | Фотографическое или иное графическое изображение<br>предмета охраны* |
|---|---|---|---|
| 4.4.33 | Северный фасад | Одна пилястра типа 11 | |
| 4.4.34 | | Две пилястры типа 10 | |
| 4.4.35 | | Один оконный проем типа 8 | |
| 4.4.36 | | Три пилястры типа 9 | |
| 4.4.37 | | Один оконный проем типа 4 | |

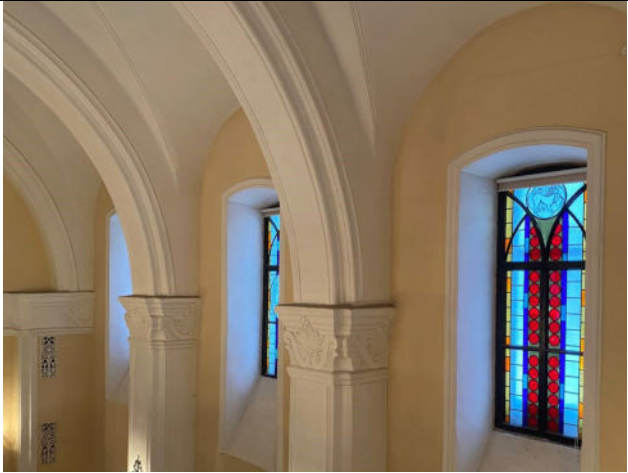
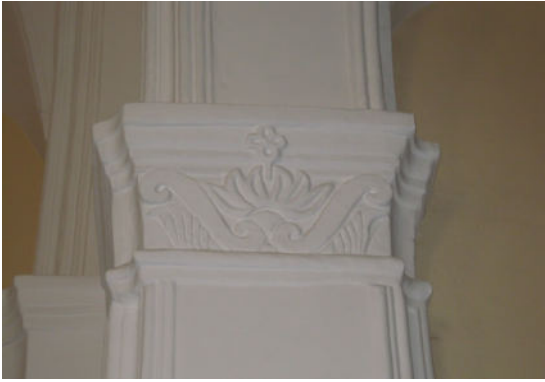
| Карниз<br>№ п/п | Обобщенная группа<br>элементов предмета<br>охраны | Элементы предмета охраны | Фотографическое или иное графическое изображение<br>предмета охраны* |
|---|---|---|---|
| 4.5.1. | Центральный объем,<br>объем алтарной<br>апсиды | Лепное оформление капители<br>контрфорса и подпругной арки | <p data-bbox="1319 1331 2074 1437">Фото 92, 93. Лепное оформление капители контрфорса и подпругной арки.<br/>Фото 2022 г.</p> |

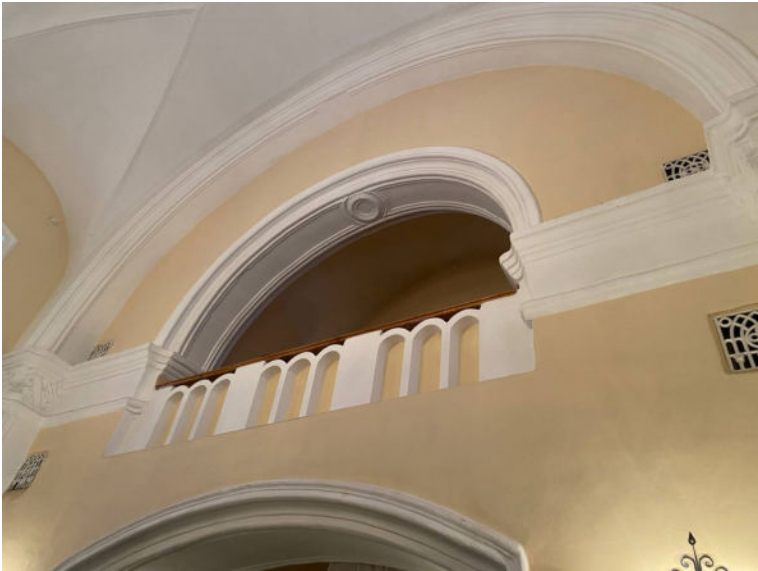
| Карниз<br>№ п/п | Обобщенная группа<br>элементов предмета<br>охраны | Элементы предмета охраны | Фотографическое или иное графическое изображение<br>предмета охраны* |
|---|---|---|---|
| 4.5.2 | Центральный объем,<br>объем входной<br>группы | Лепное оформление подпружных арок<br>и лепной аркатурный пояс ограждения<br>открытого второго уровня объема<br>входной группы | <p data-bbox="1301 1002 2092 1107">Фото 94. Лепное оформление подпружных арок и лепной аркатурный пояс ограждения.<br/>Фото 2022 г.</p> |

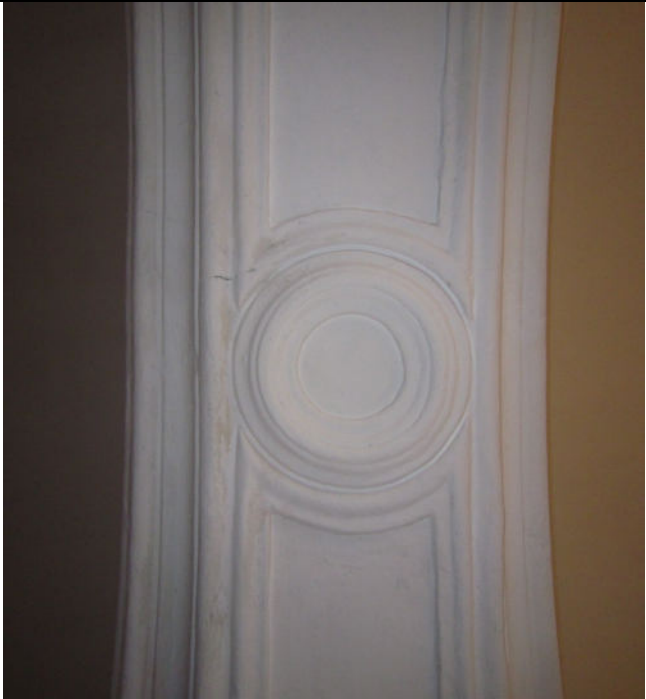
| Карниз<br>№ п/п | Обобщенная группа<br>элементов предмета<br>охраны | Элементы предмета охраны | Фотографическое или иное графическое изображение<br>предмета охраны* |
|---|---|---|---|
| 4.5.3 | Объем центральной<br>апсиды | Лепное оформление подпружных арок<br>с центральной розеткой | <p data-bbox="1368 1082 2027 1189">Фото 95. Лепное оформление подпружных арок<br/>с центральной розеткой.<br/>Фото 2023 г.</p> |

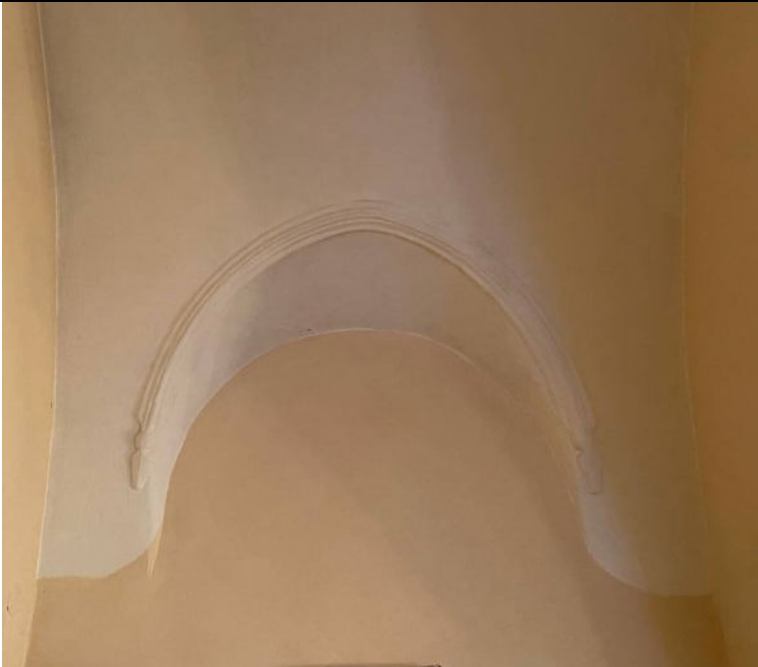
| Карниз<br>№ п/п | Обобщенная группа<br>элементов предмета<br>охраны | Элементы предмета охраны | Фотографическое или иное графическое изображение<br>предмета охраны* |
|---|---|---|---|
| 4.5.4 | Объем входной<br>группы | Лепное оформление распалубок<br>цилиндрического свода объема входной<br>группы | <p data-bbox="1288 1053 2105 1165">Фото 96. Лепное оформление распалубок цилиндрического свода объема входной группы.<br/>Фото 2023 г.</p> |

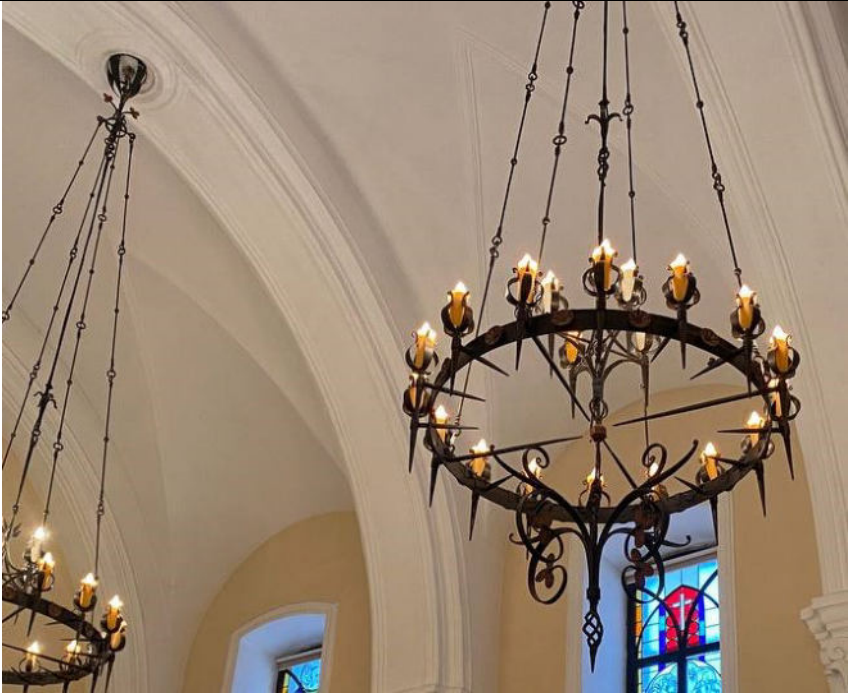
| Карниз<br>№ п/п | Обобщенная группа<br>элементов предмета<br>охраны | Элементы предмета охраны | Фотографическое или иное графическое изображение<br>предмета охраны* |
|---|---|---|---|
| 4.5.5 | Центральный объем | Лепное оформление треугольных<br>распалубок в цилиндрическом своде<br>центрального объема | <p data-bbox="1319 1082 2074 1187">Фото 97. Лепное оформление треугольных распалубок в цилиндрическом своде центрального объема.<br/>Фото 2024 г.</p> |

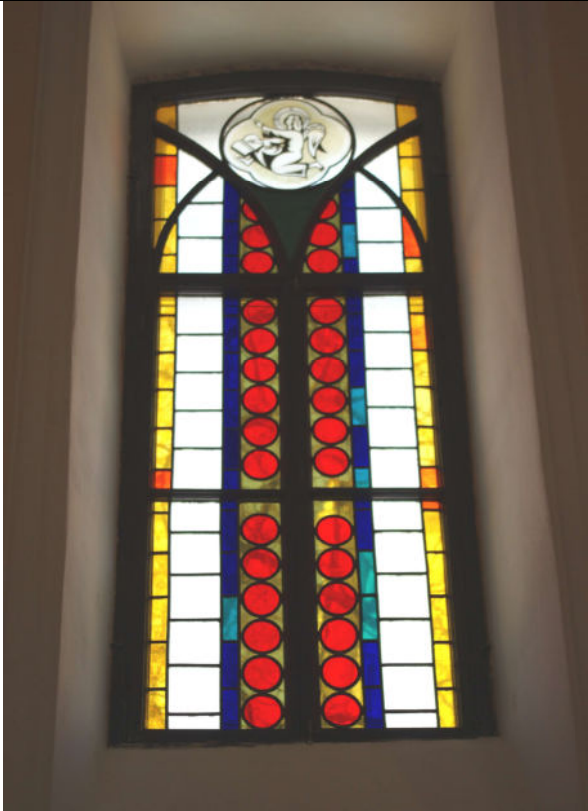
| Карниз<br>№ п/п | Обобщенная группа<br>элементов предмета<br>охраны | Элементы предмета охраны | Фотографическое или иное графическое изображение<br>предмета охраны* |
|---|---|---|---|
| 4.5.6 | Центральный объем | Внутреннее витражное оформление<br>окон | <p data-bbox="1346 1201 2047 1270">Фото 98. Внутреннее витражное оформление окон.<br/>Фото 2024 г.</p> |

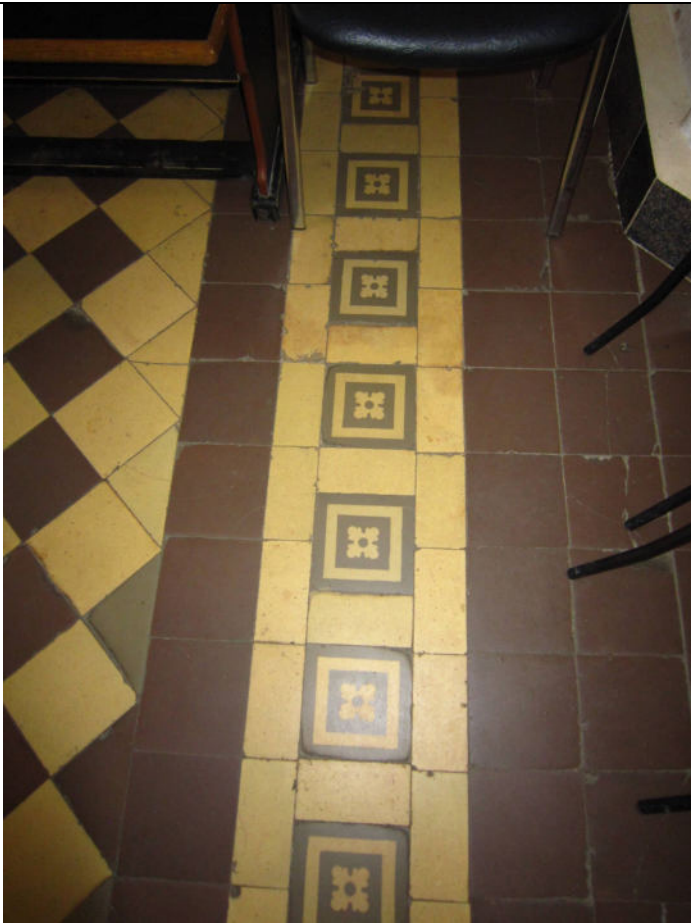
| Карниз<br>№ п/п | Обобщенная группа<br>элементов предмета<br>охраны | Элементы предмета охраны | Фотографическое или иное графическое изображение<br>предмета охраны* |
|---|---|---|---|
| 4.5.7 | Центральный объем,<br>объем входной<br>группы | Метлахская напольная плитка | <p data-bbox="1422 1305 1971 1380">Фото 99. Метлахская напольная плитка.<br/>Фото 2024 г.</p> |

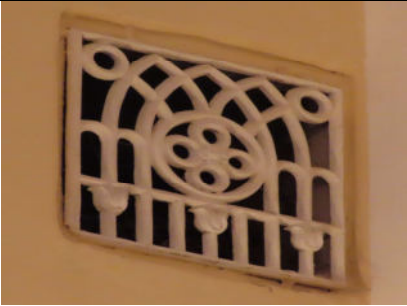
| Карниз<br>№ п/п | Обобщенная группа<br>элементов предмета<br>охраны | Элементы предмета охраны | Фотографическое или иное графическое изображение<br>предмета охраны* |
|---|---|---|---|
| 4.5.8 | Центральный объем | Решетки системы внутреннего<br>воздуховода типа 1 | <p data-bbox="1328 692 2067 798">Фото 100. Решетки системы внутреннего воздуховода<br/>типа 1. Западная стена центрального объема.<br/>Фото 2023 г.</p> |

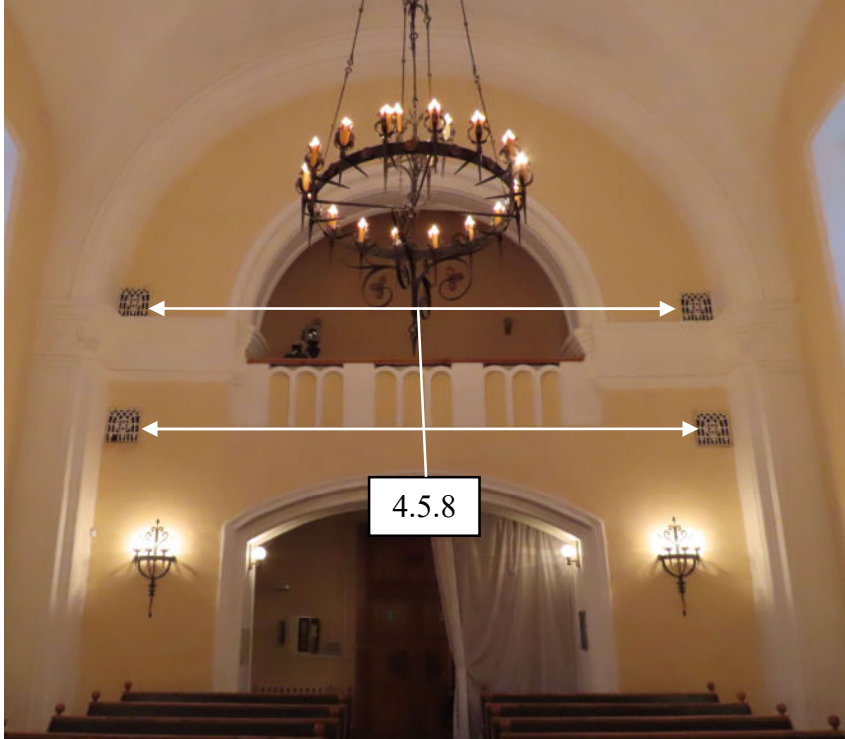
| Карниз<br>№ п/п | Обобщенная группа<br>элементов предмета<br>охраны | Элементы предмета охраны | Фотографическое или иное графическое изображение<br>предмета охраны* |
|---|---|---|---|
| | Центральный объем | Четыре решетки системы внутреннего<br>воздуховода типа 1 | <p data-bbox="1283 1169 2107 1236">Фото 102. Решетки системы внутреннего воздуховода. Фото 2023 г.</p> |

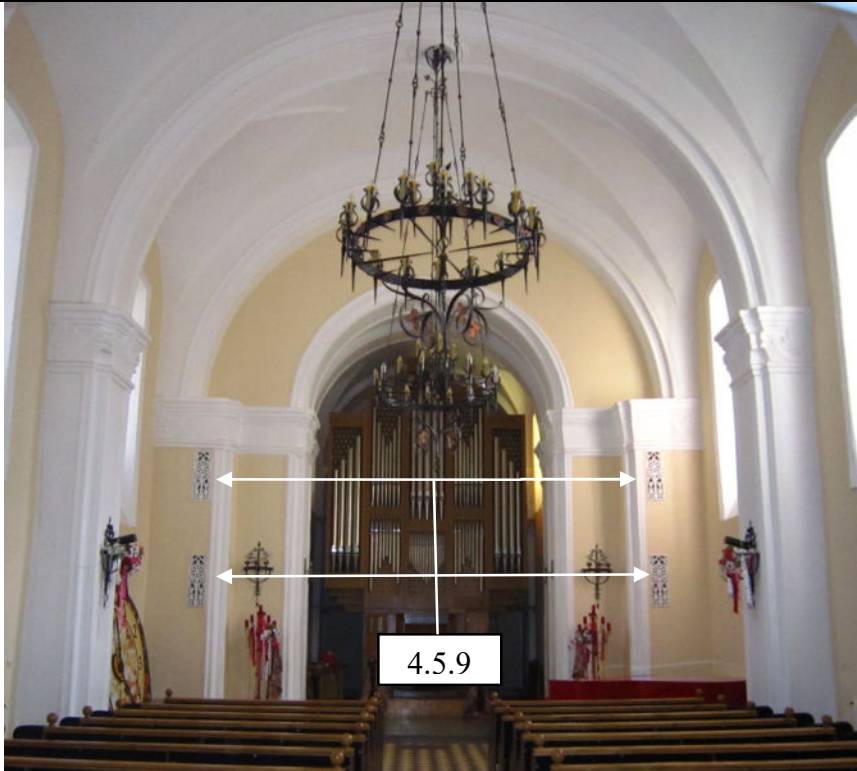
| Карниз<br>№ п/п | Обобщенная группа<br>элементов предмета<br>охраны | Элементы предмета охраны | Фотографическое или иное графическое изображение<br>предмета охраны* |
|---|---|---|---|
| | Центральный объем | Четыре решетки системы внутреннего<br>воздуховода типа 2 | <p data-bbox="1317 1157 2072 1225">Фото 103. Решетки системы внутреннего воздуховода.<br/>Фото 2023 г.</p> |
