**УПРАВЛЕНИЕ
ГОСУДАРСТВЕННОЙ ОХРАНЫ ОБЪЕКТОВ КУЛЬТУРНОГО
НАСЛЕДИЯ КИРОВСКОЙ ОБЛАСТИ**

РЕШЕНИЕ

Об установлении предмета охраны объекта культурного наследия (памятника истории и культуры) народов Российской Федерации регионального значения «Здание зоотехникума, в котором учился Герой Советского Союза Урванцев Яков Ерофеевич (1924 – 1954 гг.)», расположенного по адресу: Кировская область, Уржумский район, г. Уржум, ул. Советская, д. 7

ПРЕДМЕТ ОХРАНЫ

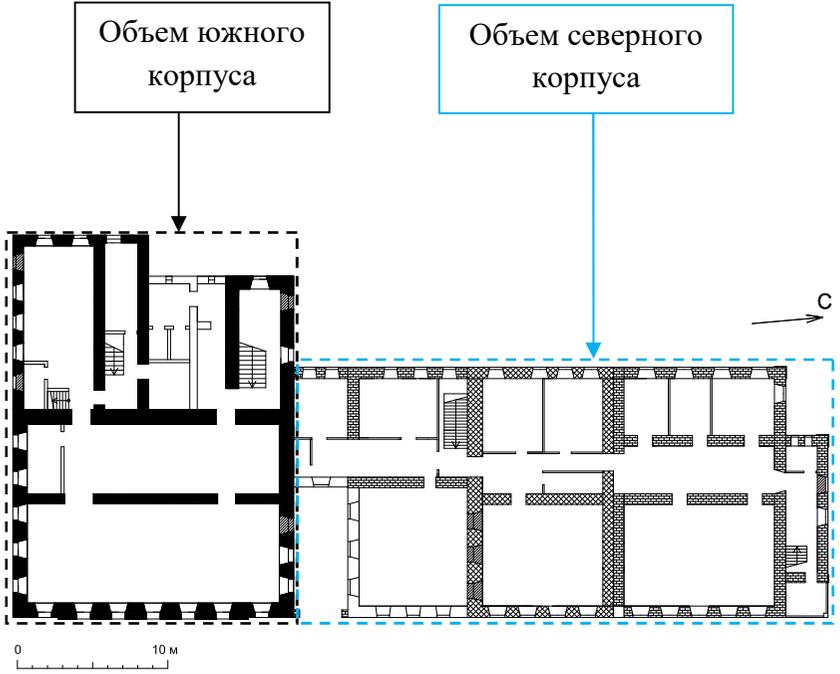
№ п/п	Обобщенная группа элементов предмета охраны	Элементы предмета охраны	Фотографическое или иное графическое изображение предмета охраны*
2	Объемно-пространственная композиция	<p>Сложный в плане объект, состоящий из следующих объемов:</p> <p>объем южного корпуса: двухэтажный с мезонином, П-образный в плане;</p> <p>объем северного корпуса: двухэтажный сложный в плане объем с воротами, соединенный переходом с объемом северного корпуса в уровне второго этажа</p>

<p>Объем южного корпуса</p> <p>Объем северного корпуса</p> <p>0 10 м</p> <p>С</p> <p>Схема объемов на плане 2 этажа</p>

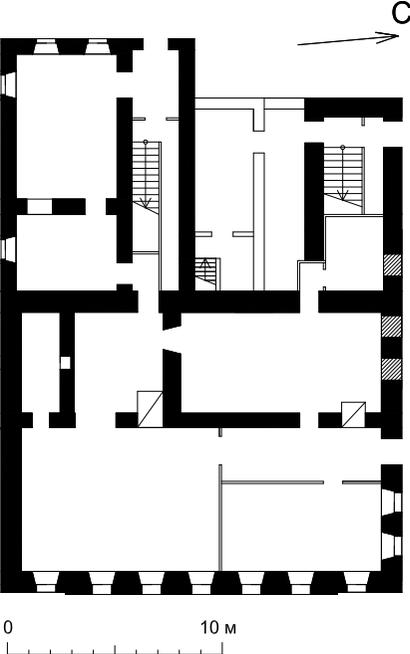
№ п/п	Обобщенная группа элементов предмета охраны	Элементы предмета охраны	Фотографическое или иное графическое изображение предмета охраны*
3	Конструктивная система	<p>Основные конструкции здания:</p> <p>капитальные стены объема южного корпуса периода строительства 1870-х гг. – из глиняного кирпича;</p> <p>капитальные стены объема северного корпуса периодов строительства конца XIX в. и конца XIX – начала XX вв. – из глиняного кирпича;</p> <p>стропильные конструкции – деревянные;</p> <p>покрытие кровли – листовое кровельное железо;</p>

- капитальные стены периода строительства 1870-х гг.</p> <p>План первого этажа объема южного корпуса</p>

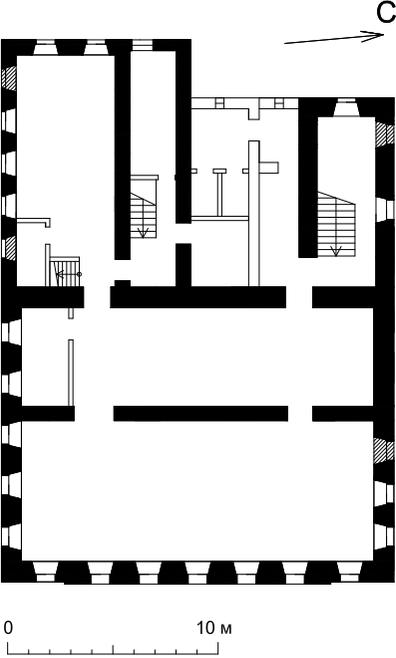
<p data-bbox="1532 1046 1861 1075">Условные обозначения:</p> <table border="1" data-bbox="1296 1118 2096 1195"><tr><td data-bbox="1323 1134 1413 1174">■</td><td data-bbox="1447 1126 2056 1187">- капитальные стены периода строительства 1870-х гг.</td></tr></table> <p data-bbox="1391 1235 2002 1267">План второго этажа объема южного корпуса</p>	■	- капитальные стены периода строительства 1870-х гг.
■	- капитальные стены периода строительства 1870-х гг.

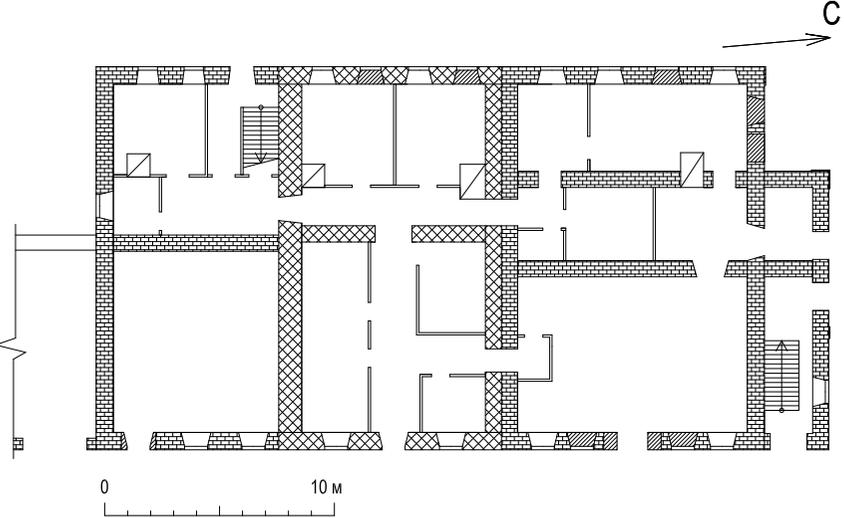
</td> <td data-bbox="1438 1072 2072 1136">- капитальные стены периода строительства конца XIX – начала XX вв.</td> </tr> </tbody> </table> <p data-bbox="1370 1184 2020 1216">План первого этажа объема северного корпуса</p>

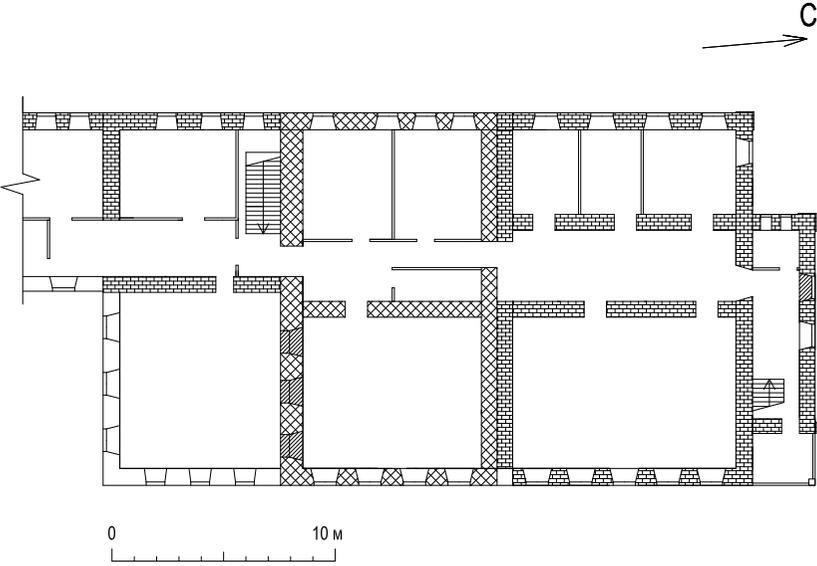
</td> <td data-bbox="1444 1109 2083 1173">- капитальные стены периода строительства конца XIX – начала XX вв.</td> </tr> </table> <p data-bbox="1377 1212 2016 1252">План второго этажа объема северного корпуса</p>

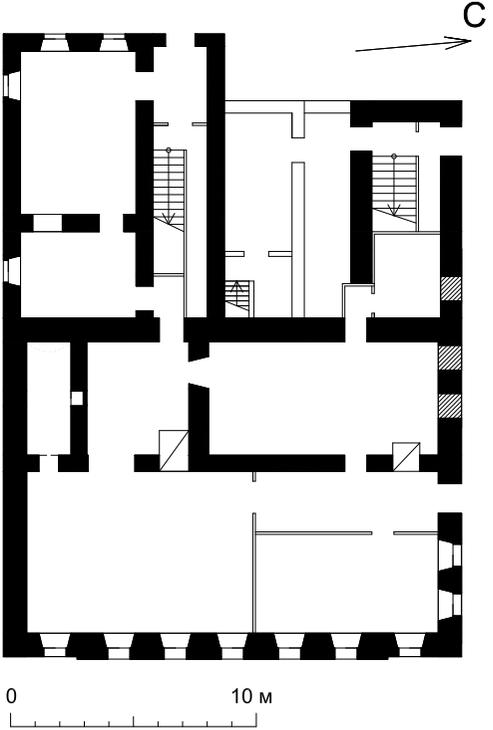
<p>План первого этажа</p>

№ п/п	Обобщенная группа элементов предмета охраны	Элементы предмета охраны	Фотографическое или иное графическое изображение предмета охраны*						
		<p>перекрытие помещения первого этажа объема южного корпуса – коробовый свод из глиняного кирпича</p>

<table><tr> <td></td> <td>- капитальные стены периода строительства 1870-х гг.</td> </tr><tr> <td></td> <td>- проекции распалубок коробового свода</td> </tr><tr> <td></td> <td>- кривизна коробового свода</td> </tr></table>

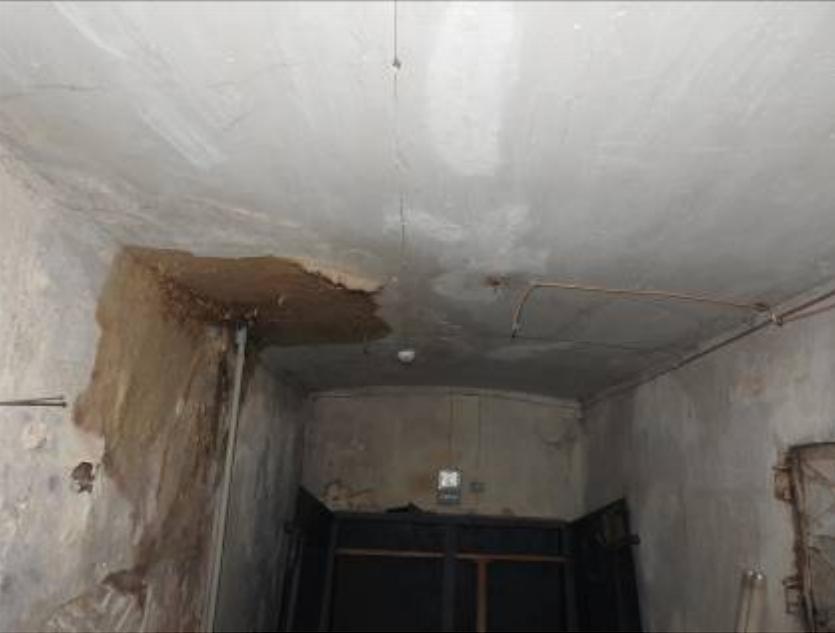
<p data-bbox="1330 1123 2063 1158">Фото 1. Коробовый свод первого этажа. Фото 2024 г.</p>

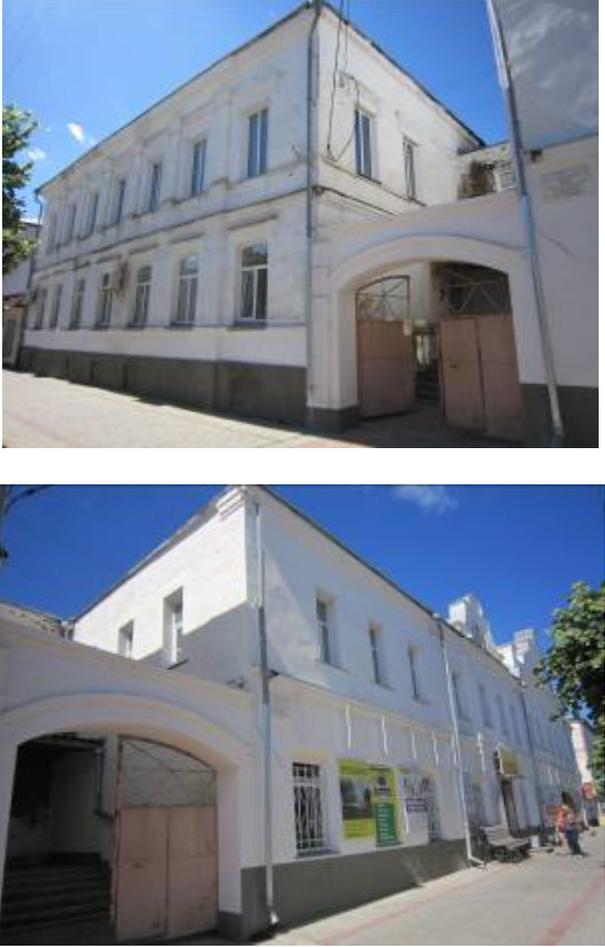
№ п/п	Обобщенная группа элементов предмета охраны	Элементы предмета охраны	Фотографическое или иное графическое изображение предмета охраны*
4	Архитектурно-художественное решение	Тип отделки фасадов – штукатурка, известковая обмазка

<p data-bbox="1285 1369 2107 1401">Фото 2, 3. Вид с северо-востока и юго-востока. Фото 2016 г.</p>

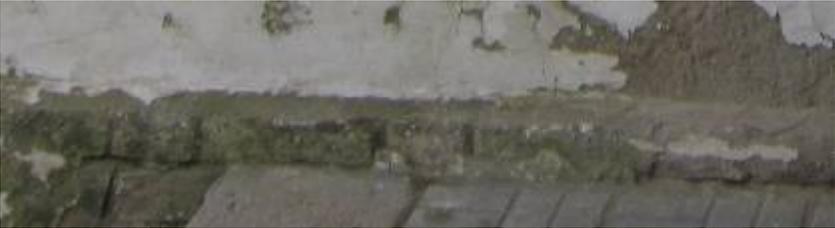
<p data-bbox="1458 715 1935 746" style="text-align: center;">Фото 4. Уступ типа 1. Фото 2024 г.</p>
4.1.2	Объем северного корпуса	Уступ типа 2: ступенчатый уступ цоколя

№ п/п	Обобщенная группа элементов предмета охраны	Элементы предмета охраны	Фотографическое или иное графическое изображение предмета охраны*
4.1	Общие элементы		
4.1.1	Объем южного корпуса	Уступ типа 1: ступенчатый уступ цоколя

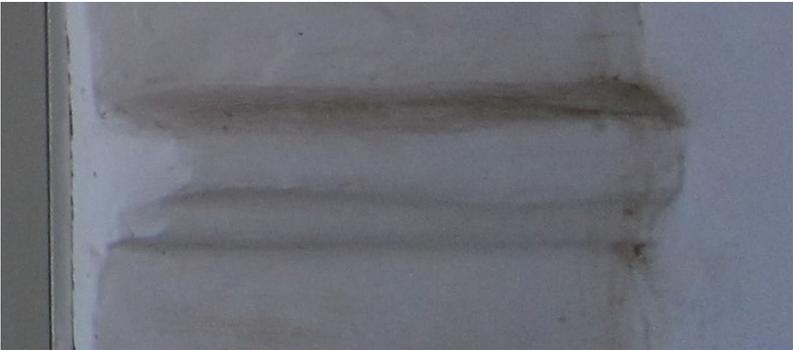
<p data-bbox="1451 762 1944 799">Фото 6. Карниз типа 1. Фото 2024 г.</p>
4.1.4	Объем южного корпуса	Карниз типа 2: профилированный межэтажный карниз

№ п/п	Обобщенная группа элементов предмета охраны	Элементы предмета охраны	Фотографическое или иное графическое изображение предмета охраны*
4.1.3	Объем южного корпуса	Карниз типа 1: профилированный подоконный карниз в уровне первого этажа

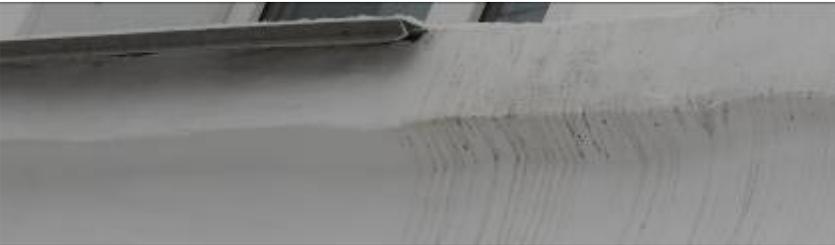
<p data-bbox="1451 667 1944 699">Фото 8. Карниз типа 3. Фото 2024 г.</p>
4.1.6	Объем южного корпуса	Карниз типа 4: многоступенчатый профилированный венчающий карниз

№ п/п	Обобщенная группа элементов предмета охраны	Элементы предмета охраны	Фотографическое или иное графическое изображение предмета охраны*
4.1.5	Объем южного корпуса	Карниз типа 3: ступенчатый подоконный карниз в уровне второго этажа

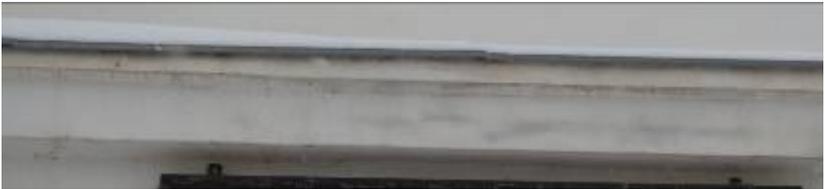
<p data-bbox="1442 608 1951 639">Фото 10. Карниз типа 5. Фото 2024 г.</p>
4.1.8	Объем северного корпуса	Карниз типа 6: многоступенчатый профилированный межэтажный карниз

№ п/п	Обобщенная группа элементов предмета охраны	Элементы предмета охраны	Фотографическое или иное графическое изображение предмета охраны*
4.1.7	Объем северного корпуса	Карниз типа 5: ступенчатый межэтажный карниз

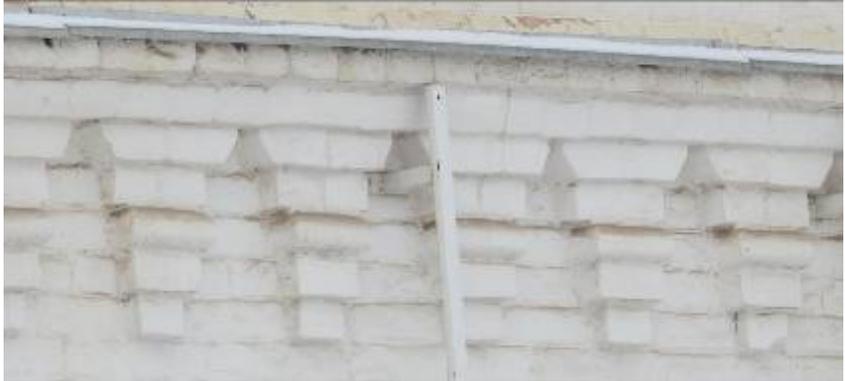
<p data-bbox="1442 802 1951 834">Фото 12. Карниз типа 7. Фото 2024 г.</p>
4.1.10	Объем северного корпуса	Карниз типа 8: многоступенчатый межэтажный карниз, дополненный рядом поребрика

№ п/п	Обобщенная группа элементов предмета охраны	Элементы предмета охраны	Фотографическое или иное графическое изображение предмета охраны*
4.1.9	Объем северного корпуса	Карниз типа 7: многоступенчатый межэтажный карниз, дополненный рядом ступенчатых фигурных консолек

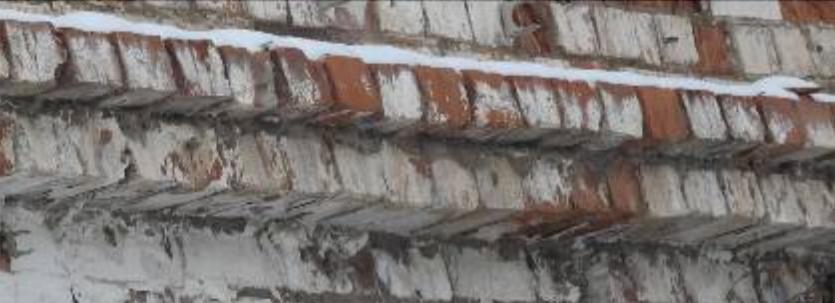
<p data-bbox="1442 799 1951 831">Фото 14. Карниз типа 9. Фото 2024 г.</p>
4.1.12	Объем северного корпуса	Карниз типа 10: ступенчатый подоконный карниз в уровне второго этажа

№ п/п	Обобщенная группа элементов предмета охраны	Элементы предмета охраны	Фотографическое или иное графическое изображение предмета охраны*
4.1.11	Объем северного корпуса	Карниз типа 9: ступенчатый межэтажный карниз

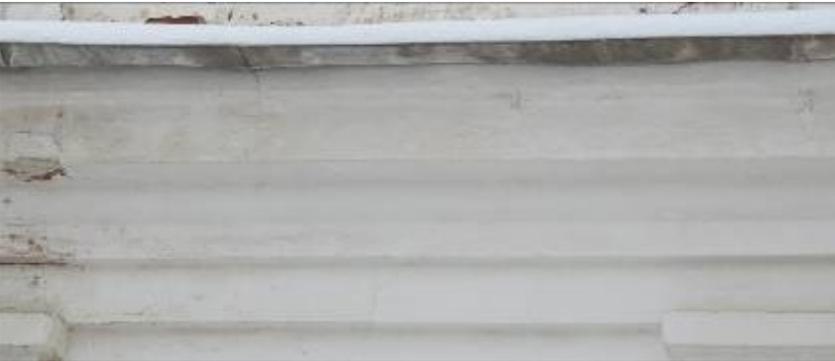
<p data-bbox="1429 778 1960 810">Фото 16. Карниз типа 11. Фото 2024 г.</p>
4.1.14	Объем северного корпуса	Карниз типа 12: профилированный деревянный венчающий карниз

№ п/п	Обобщенная группа элементов предмета охраны	Элементы предмета охраны	Фотографическое или иное графическое изображение предмета охраны*
4.1.13	Объем северного корпуса	Карниз типа 11: многоступенчатый профилированный венчающий карниз

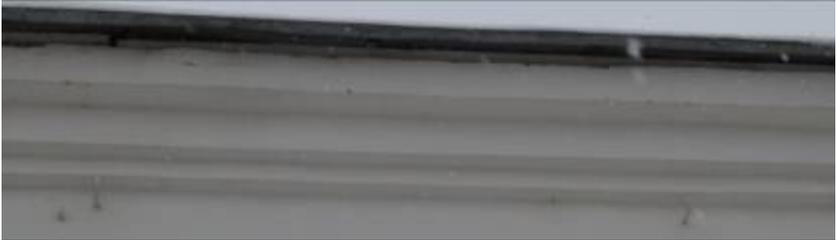
<p data-bbox="1429 699 1960 730">Фото 18. Карниз типа 13. Фото 2024 г.</p>
4.1.16	Объем северного корпуса	Карниз типа 14: многоступенчатый венчающий карниз фронтона

№ п/п	Обобщенная группа элементов предмета охраны	Элементы предмета охраны	Фотографическое или иное графическое изображение предмета охраны*
4.1.15	Объем северного корпуса	Карниз типа 13: многоступенчатый венчающий карниз

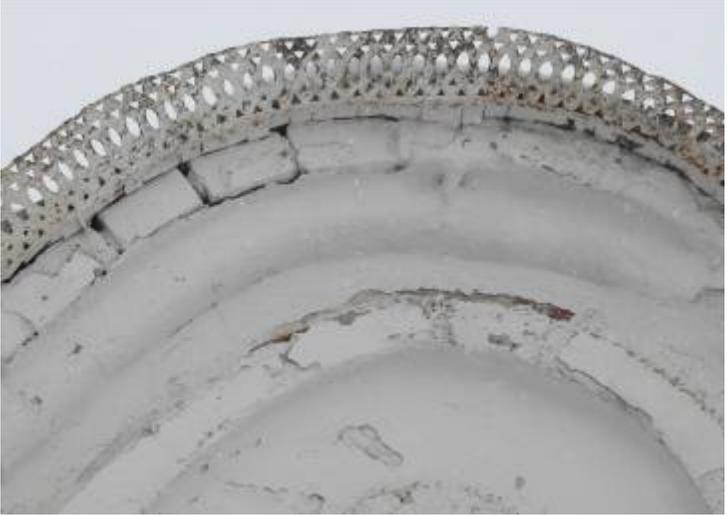
<p data-bbox="1431 938 1957 970">Фото 20. Карниз типа 15. Фото 2024 г.</p>
4.1.18	Объем южного корпуса	Карниз типа 16: многоступенчатый карниз мезонина

№ п/п	Обобщенная группа элементов предмета охраны	Элементы предмета охраны	Фотографическое или иное графическое изображение предмета охраны*
4.1.17	Объем северного корпуса	Карниз типа 15: многоступенчатый профилированный венчающий карниз фронтона, дополненный очельем из металлического штампованного листа

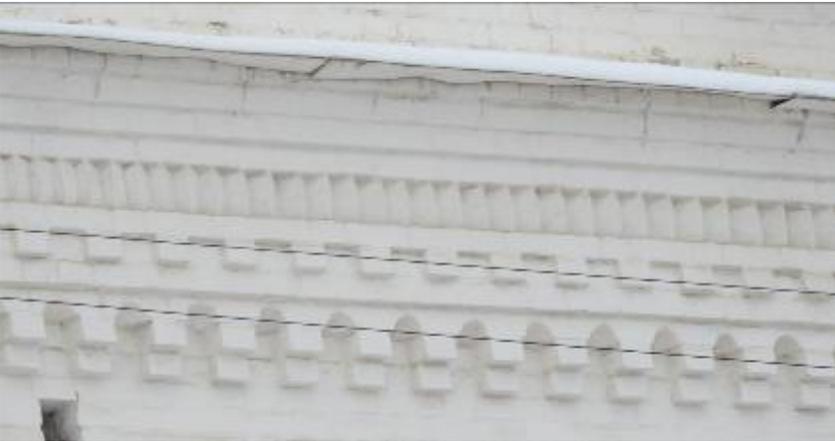
<p data-bbox="1400 858 1993 890">Фото 22. Антаблемент типа 1. Фото 2024 г.</p>
4.1.20	Объем северного корпуса	Антаблемент типа 2: венчающий антаблемент, состоящий из ступенчатого карниза, фриза с рядом сухариков и ступенчатого архитрава с аркатурой из ступенчатых консолей

№ п/п	Обобщенная группа элементов предмета охраны	Элементы предмета охраны	Фотографическое или иное графическое изображение предмета охраны*
4.1.19	Объем северного корпуса	Антаблемент типа 1: венчающий антаблемент, состоящий из ступенчатого карниза, фриза с рядом поребрика и рядом сухариков и ступенчатого архитрава с аркатурой из ступенчатых консолей

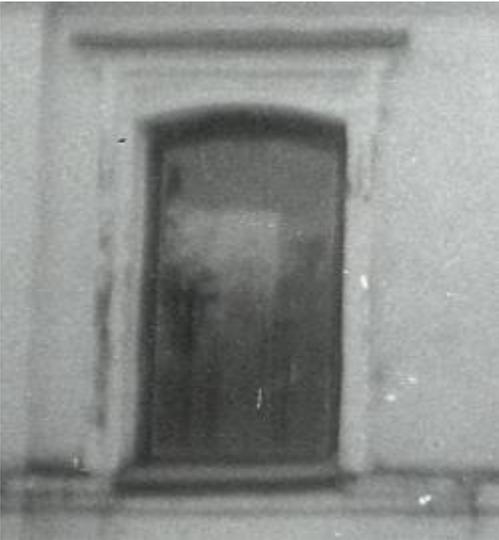
<p data-bbox="1384 1070 2011 1102">Фото 24. Оконный проем типа 1. Фото 1992 г.</p>

№ п/п	Обобщенная группа элементов предмета охраны	Элементы предмета охраны	Фотографическое или иное графическое изображение предмета охраны*
4.1.21	Объем южного корпуса	Оконный проем типа 1: лучковый оконный проем первого этажа, поставленный на карниз типа 1. Оконный проем обрамлен плоским наличником с профилированным ступенчатым сандриком

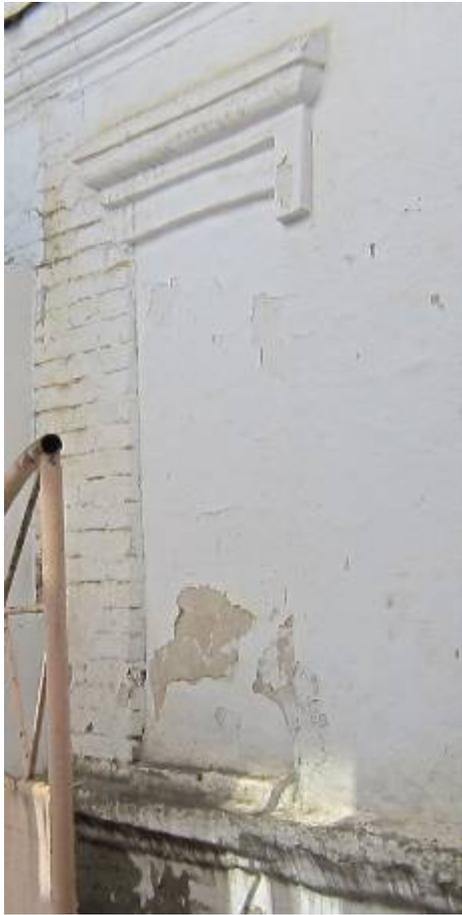
№ п/п	Обобщенная группа элементов предмета охраны	Элементы предмета охраны	Фотографическое или иное графическое изображение предмета охраны*
4.1.22	Объем южного корпуса	Оконный проем типа 2: прямоугольный оконный проем первого этажа, поставленный на карниз типа 1. Оконный проем дополнен профилированным ступенчатым сандриком на плоских консолях,

<p data-bbox="1379 1331 2011 1366">Фото 25. Оконный проем типа 2. Фото 2016 г.</p>

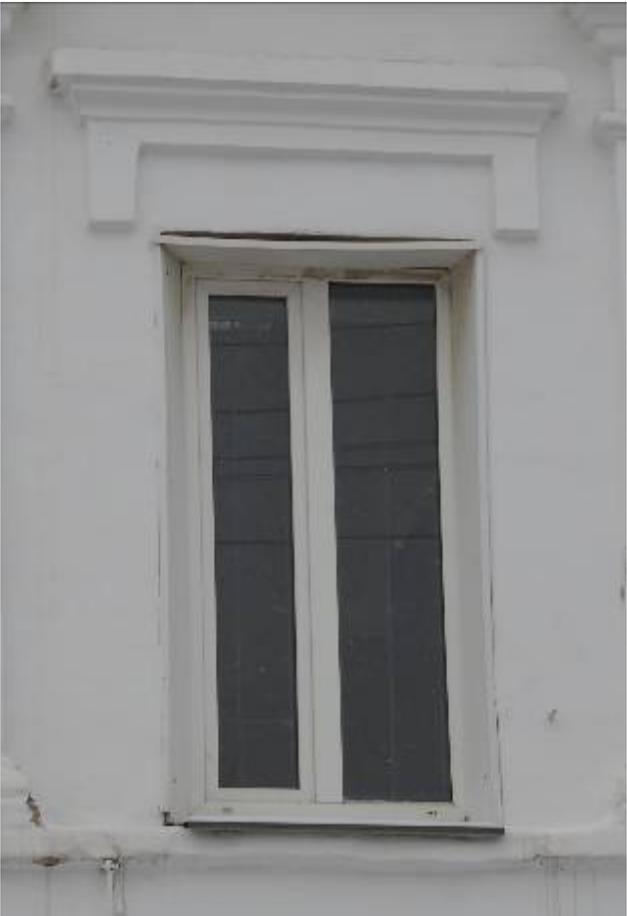
№ п/п	Обобщенная группа элементов предмета охраны	Элементы предмета охраны	Фотографическое или иное графическое изображение предмета охраны*
4.1.23	Объем южного корпуса	Оконный проем типа 3: прямоугольный оконный проем второго этажа, поставленный на карниз типа 3. Оконный проем дополнен профилированным ступенчатым сандриком на плоских консолях

<p data-bbox="1384 1337 2011 1369">Фото 26. Оконный проем типа 3. Фото 2024 г.</p>

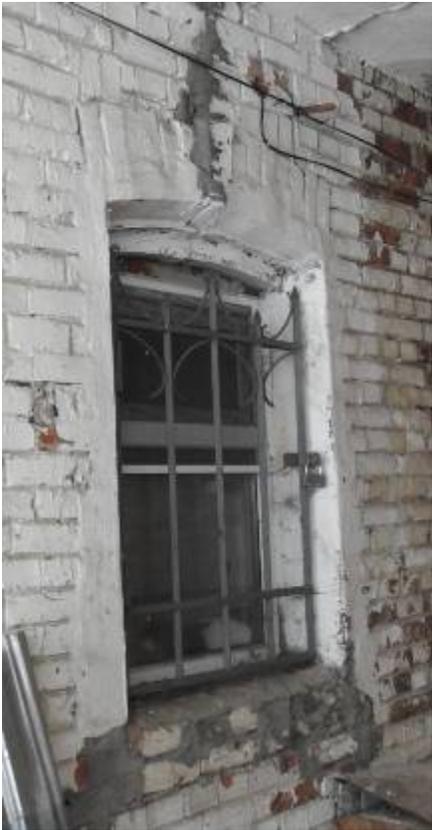
<p data-bbox="1384 1249 2011 1281">Фото 28. Оконный проем типа 5. Фото 2024 г.</p>

№ п/п	Обобщенная группа элементов предмета охраны	Элементы предмета охраны	Фотографическое или иное графическое изображение предмета охраны*
4.1.25	Объем северного корпуса	Оконный проем типа 5: лучковый оконный проем первого этажа

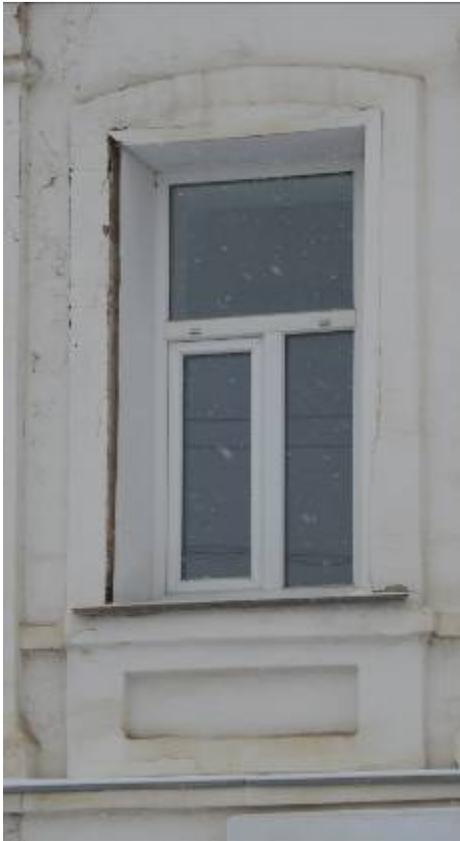
<p data-bbox="1379 1257 2011 1294">Фото 29. Оконный проем типа 6. Фото 2024 г.</p>

№ п/п	Обобщенная группа элементов предмета охраны	Элементы предмета охраны	Фотографическое или иное графическое изображение предмета охраны*
4.1.26	Объем северного корпуса	Оконный проем типа 6: лучковый оконный проем второго этажа в плоском лучковом наличнике, поставленный на подоконную доску и дополненный подоконной филенкой с прямоугольной ширинкой

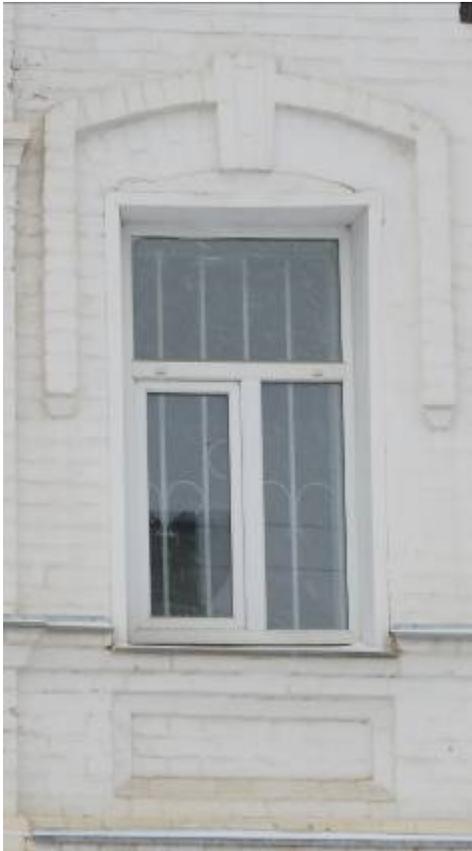
<p>Фото 30. Оконный проем типа 7. Фото 2024 г.</p>

№ п/п	Обобщенная группа элементов предмета охраны	Элементы предмета охраны	Фотографическое или иное графическое изображение предмета охраны*
4.1.27	Объем северного корпуса	<p>Оконный проем типа 7: лучковый оконный проем второго этажа, поставленный на подоконную доску, дополненный лучковым сандриком с замковым камнем и двумя консолями. Под оконным проемом расположена прямоугольная ступенчатая ширинка</p>

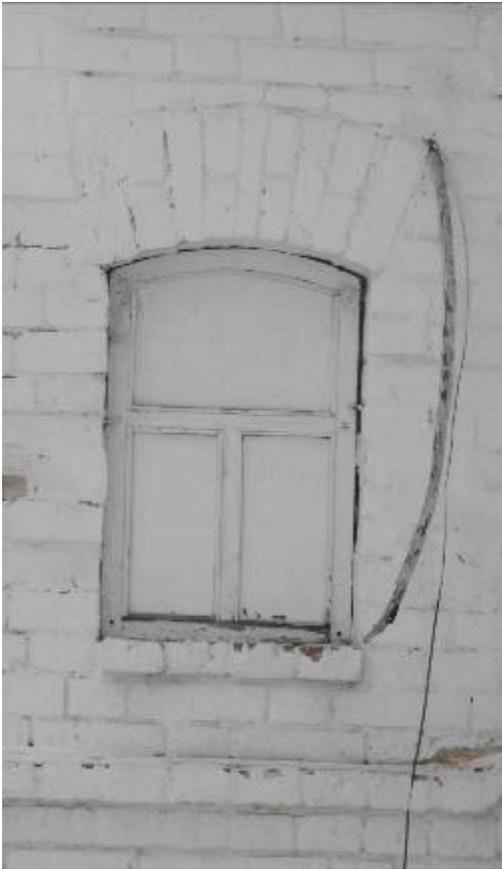
№ п/п	Обобщенная группа элементов предмета охраны	Элементы предмета охраны	Фотографическое или иное графическое изображение предмета охраны*
4.1.28	Объем северного корпуса	Оконный проем типа 8: лучковый оконный проем второго этажа, поставленный на подоконную доску. Заполнение оконного проема

<p data-bbox="1379 1286 2011 1321">Фото 31. Оконный проем типа 8. Фото 2024 г.</p>

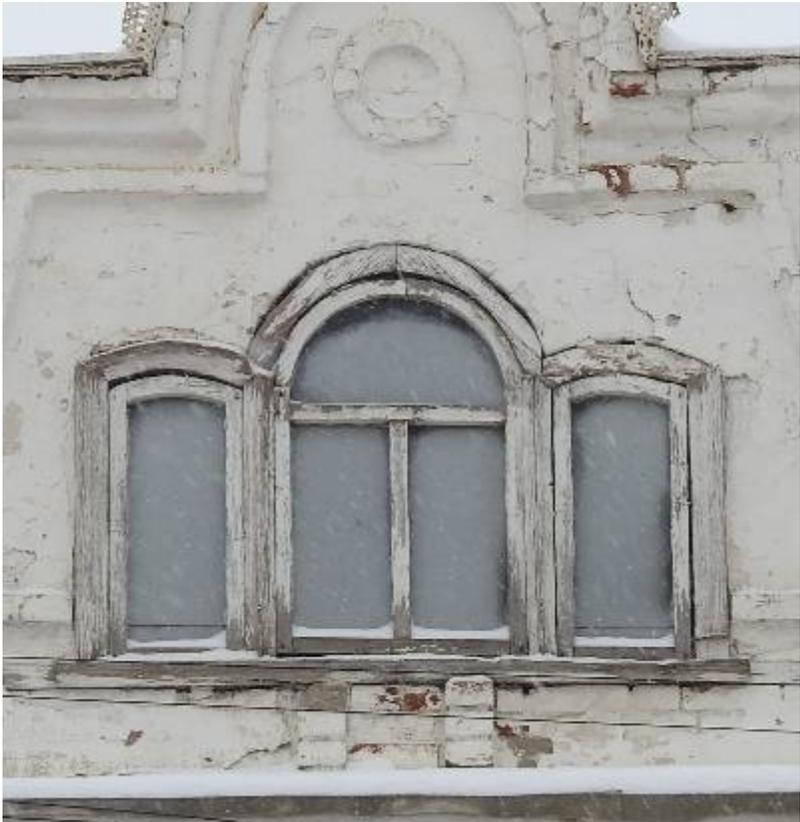
№ п/п	Обобщенная группа элементов предмета охраны	Элементы предмета охраны	Фотографическое или иное графическое изображение предмета охраны*
4.1.29	Объем северного корпуса	<p>Оконный проем типа 9: один арочный центральный и два лучковых боковых оконных проема фронтона, поставленные на подоконную доску на двух консолях и объединенные общей деревянной колодой. Над оконным проемом расположена фигура в виде кольца. Заполнение оконного проема</p>

<p>Фото 32. Оконный проем типа 9. Фото 2024 г.</p>

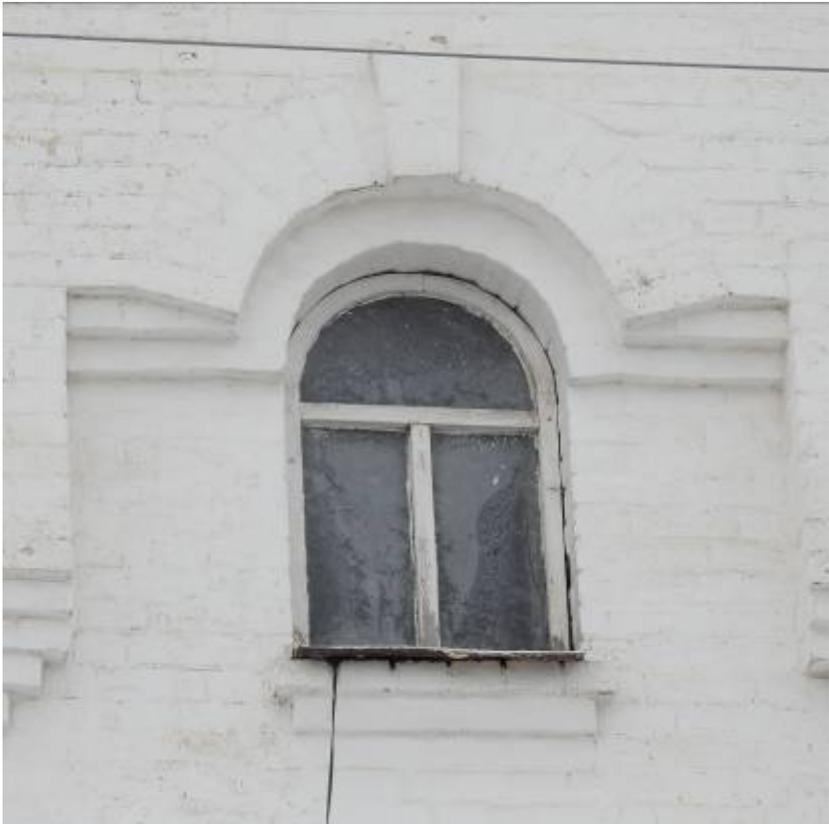
№ п/п	Обобщенная группа элементов предмета охраны	Элементы предмета охраны	Фотографическое или иное графическое изображение предмета охраны*
4.1.30	Объем северного корпуса	<p>Оконный проем типа 10: арочный оконный проем фронтона с арочной бровкой и замковым камнем, поставленным на ступенчатые импосты. Проем поставлен на ступенчатую подоконную доску. Заполнение оконного проема</p>

<p data-bbox="1370 1241 2020 1273">Фото 33. Оконный проем типа 10. Фото 2024 г.</p>

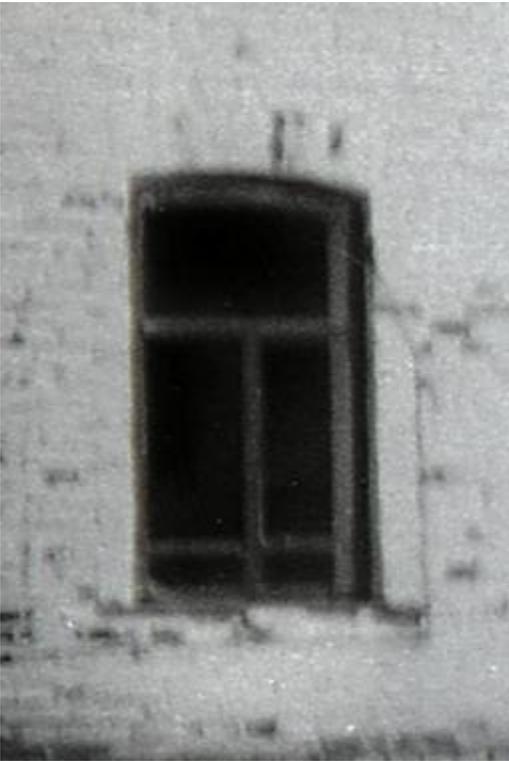
<p data-bbox="1373 1214 2018 1246">Фото 34. Оконный проем типа 11. Фото 1992 г.</p>

№ п/п	Обобщенная группа элементов предмета охраны	Элементы предмета охраны	Фотографическое или иное графическое изображение предмета охраны*
4.1.31	Объем северного корпуса	Оконный проем типа 11: лучковый оконный проем второго этажа. Заполнение оконного проема

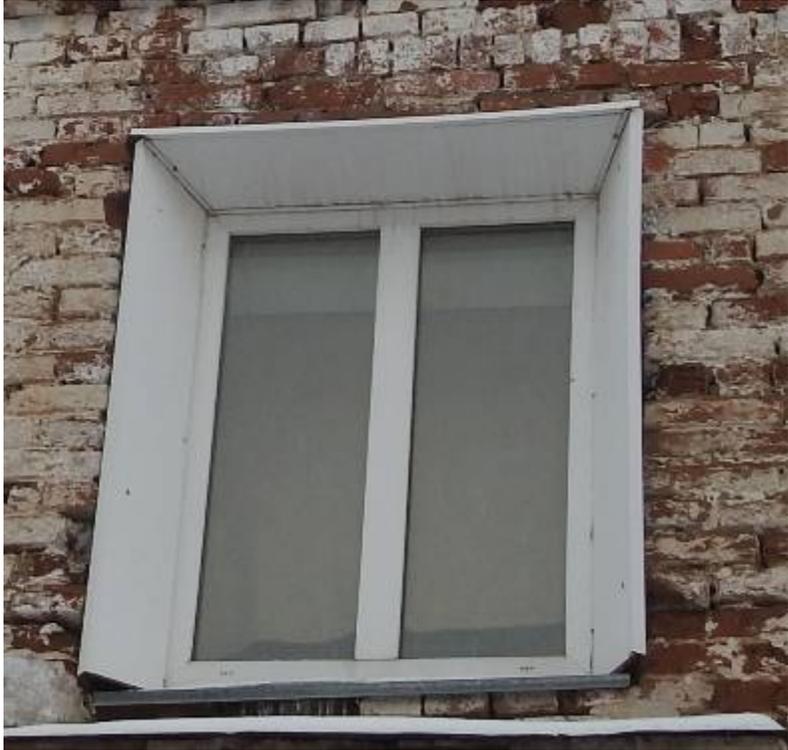
№ п/п	Обобщенная группа элементов предмета охраны	Элементы предмета охраны	Фотографическое или иное графическое изображение предмета охраны*
4.1.32	Объем южного корпуса	Оконный проем типа 12: прямоугольный оконный проем мезонина

<p data-bbox="1373 1246 2018 1278">Фото 35. Оконный проем типа 12. Фото 2024 г.</p>

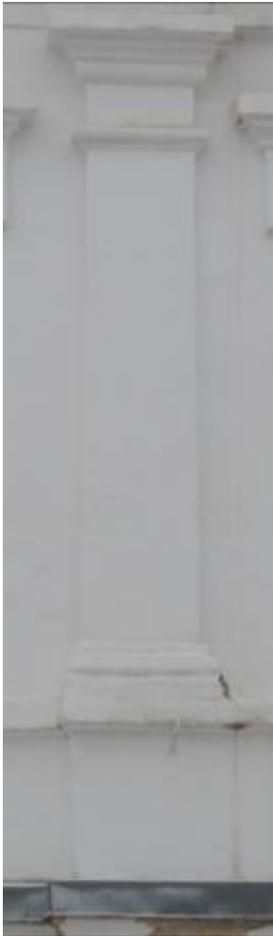
<p data-bbox="1429 1353 1966 1385">Фото 36. Пилястра типа 1. Фото 2024 г.</p>

№ п/п	Обобщенная группа элементов предмета охраны	Элементы предмета охраны	Фотографическое или иное графическое изображение предмета охраны*
4.1.33	Объем южного корпуса	Пилястра типа 1: плоская пилястра второго этажа, поставленная на карниз типа 2, раскреповывающая карниз типа 3, поддерживающая карниз типа 4, имеющая многоступенчатую капитель и пояс в форме валика

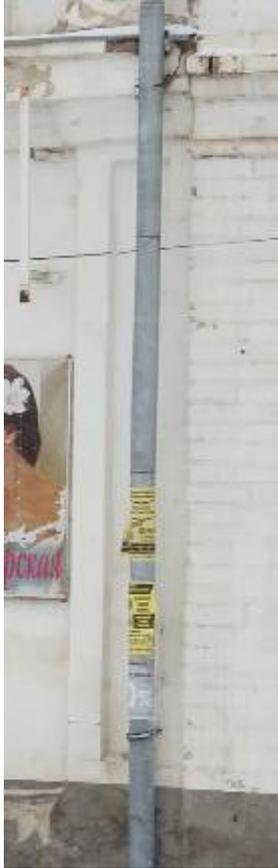
<p data-bbox="1429 1289 1966 1326">Фото 37. Пилястра типа 2. Фото 2024 г.</p>

№ п/п	Обобщенная группа элементов предмета охраны	Элементы предмета охраны	Фотографическое или иное графическое изображение предмета охраны*
4.1.34	Объем северного корпуса	Пилястра типа 2: пилястра первого этажа, поставленная на уступ типа 1, имеющая ступенчатую капитель и вертикальную прямоугольную ширинку

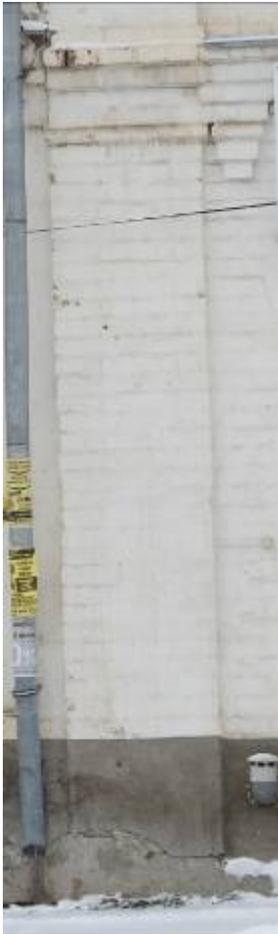
<p data-bbox="1429 1353 1966 1385">Фото 38. Пилястра типа 3. Фото 2024 г.</p>

№ п/п	Обобщенная группа элементов предмета охраны	Элементы предмета охраны	Фотографическое или иное графическое изображение предмета охраны*
4.1.35	Объем северного корпуса	Пилястра типа 3: плоская пилястра первого этажа, имеющая ступенчатую капитель и пояс в форме валика

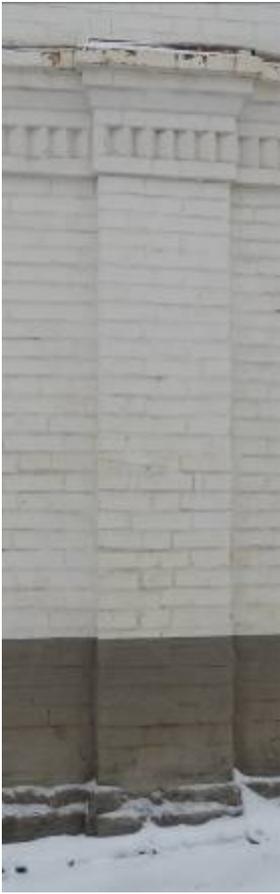
<p data-bbox="1429 1310 1966 1342">Фото 39. Пилястра типа 4. Фото 2024 г.</p>

№ п/п	Обобщенная группа элементов предмета охраны	Элементы предмета охраны	Фотографическое или иное графическое изображение предмета охраны*
4.1.36	Объем северного корпуса	Пилястра типа 4: плоская пилястра первого этажа, раскреповывающая карниз типа 8

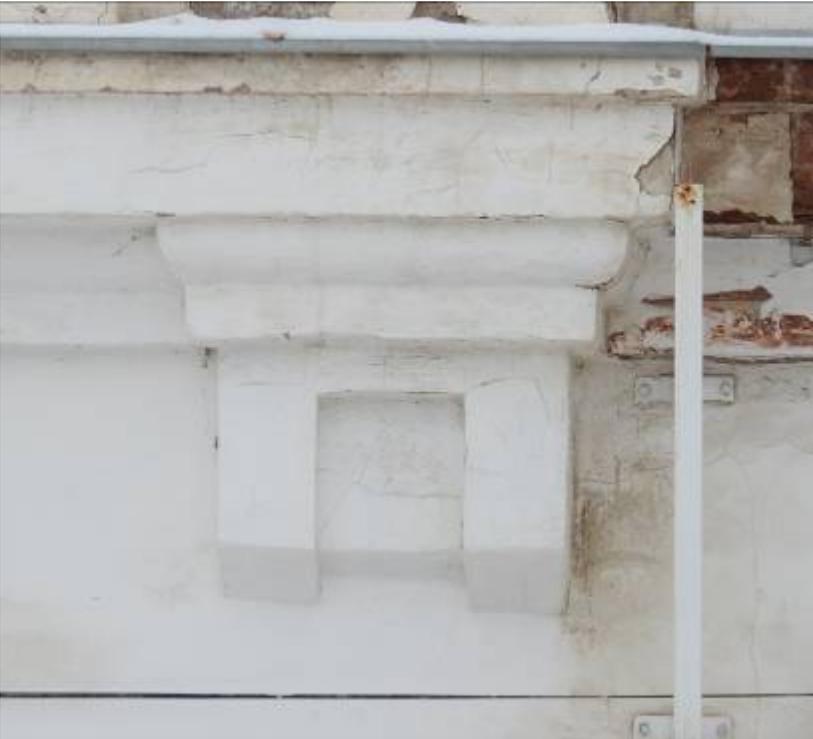
№ п/п	Обобщенная группа элементов предмета охраны	Элементы предмета охраны	Фотографическое или иное графическое изображение предмета охраны*
4.1.37	Объем северного корпуса	Пилястра типа 5: висячая пилястра первого этажа, частично раскреповывающая карниз типа 6 и имеющая прямоугольную ширинку

<p data-bbox="1429 1225 1966 1257">Фото 40. Пилястра типа 5. Фото 2024 г.</p>

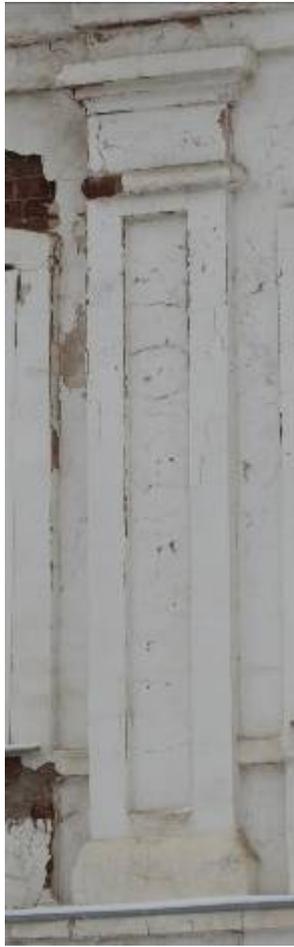
<p data-bbox="1429 1362 1966 1394">Фото 41. Пилястра типа 6. Фото 2024 г.</p>

№ п/п	Обобщенная группа элементов предмета охраны	Элементы предмета охраны	Фотографическое или иное графическое изображение предмета охраны*
4.1.38	Объем северного корпуса	Пилястра типа 6: пилястра второго этажа, поставленная на карниз типа 6, имеющая ступенчатую капитель, вертикальную прямоугольную ширинку и пояс в форме валика

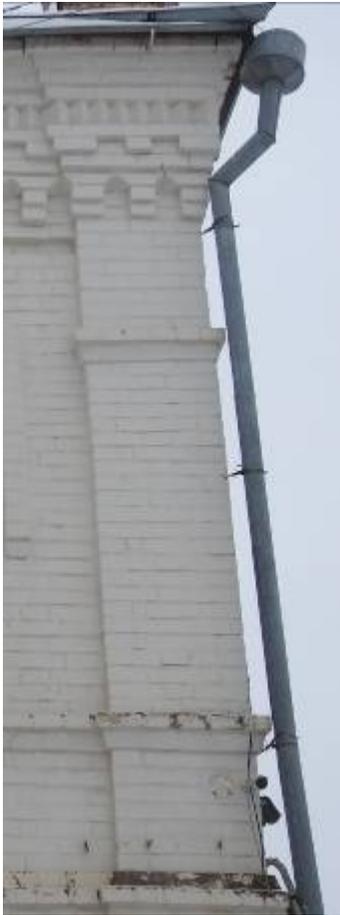
<p data-bbox="1429 1334 1966 1366">Фото 42. Пилястра типа 7. Фото 2024 г.</p>

№ п/п	Обобщенная группа элементов предмета охраны	Элементы предмета охраны	Фотографическое или иное графическое изображение предмета охраны*
4.1.39	Объем северного корпуса	Пилястра типа 7: плоская пилястра второго этажа, поставленная на карниз типа 9, раскреповывающая карниз типа 10 и антаблемент типа 1, дополненная ступенчатым профилированным поясом

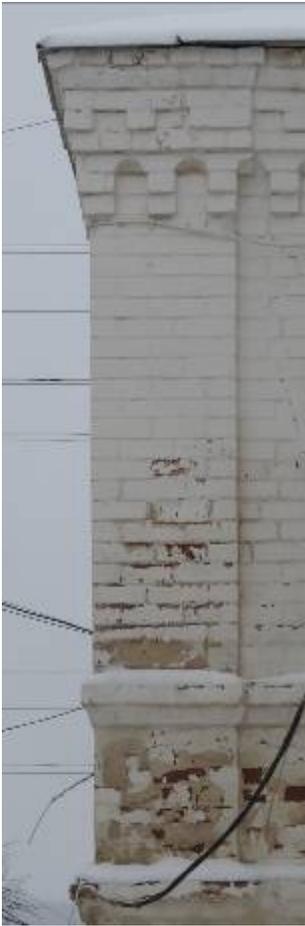
<p data-bbox="1429 1342 1966 1374">Фото 43. Пилястра типа 8. Фото 2024 г.</p>

№ п/п	Обобщенная группа элементов предмета охраны	Элементы предмета охраны	Фотографическое или иное графическое изображение предмета охраны*
4.1.40	Объем северного корпуса	Пилястра типа 8: плоская пилястра второго этажа, поставленная на карниз типа 8, раскреповывающая карниз типа 10 и антаблемент типа 2

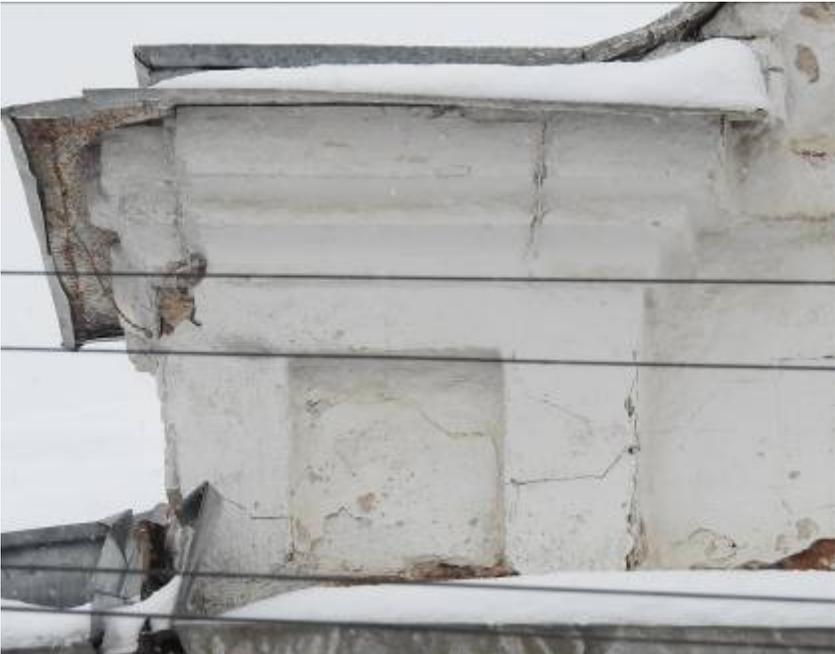
№ п/п	Обобщенная группа элементов предмета охраны	Элементы предмета охраны	Фотографическое или иное графическое изображение предмета охраны*
4.1.41	Объем северного корпуса	Пилястра типа 9: плоская пилястра фронтона с профилированной капителью и прямоугольной ширинкой

<p data-bbox="1429 1222 1966 1254">Фото 44. Пилястра типа 9. Фото 2024 г.</p>

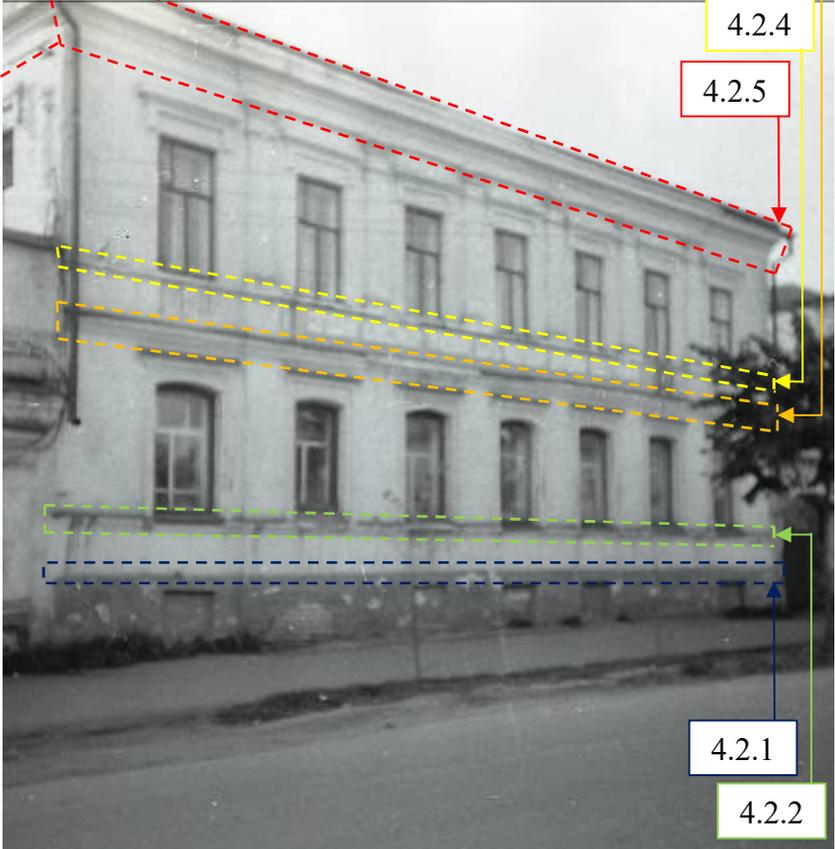
№ п/п	Обобщенная группа элементов предмета охраны	Элементы предмета охраны	Фотографическое или иное графическое изображение предмета охраны*
4.2	Восточный фасад		
4.2.1	Объем южного корпуса	Уступ типа 1

4.2.2		Карниз типа 1	
4.2.3		Карниз типа 2	
4.2.4		Карниз типа 3	
4.2.5		Карниз типа 4	
			<p>Фото 45. Восточный фасад. Фото 1992 г.</p>

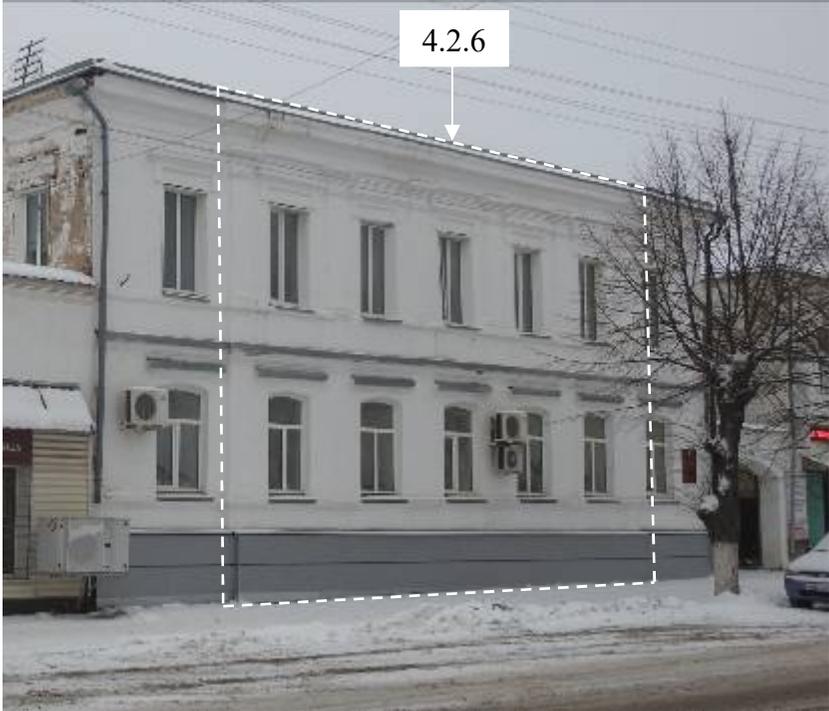
№ п/п	Обобщенная группа элементов предмета охраны	Элементы предмета охраны	Фотографическое или иное графическое изображение предмета охраны*
4.2.6	Объем южного корпуса	Центральный ризалит восточного фасада

<p data-bbox="1415 1168 1975 1200">Фото 46. Восточный фасад. Фото 2024 г.</p>

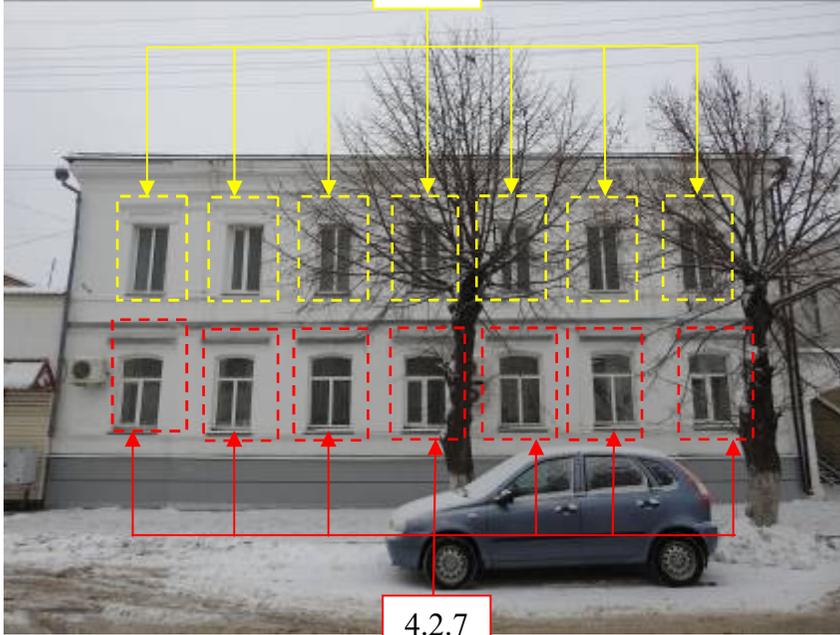
№ п/п	Обобщенная группа элементов предмета охраны	Элементы предмета охраны	Фотографическое или иное графическое изображение предмета охраны*
4.2.7	Объем южного корпуса	Семь оконных проемов типа 1

<p data-bbox="1413 1129 1973 1161">Фото 47. Восточный фасад. Фото 2024 г.</p>
4.2.8		Семь оконных проемов типа 3

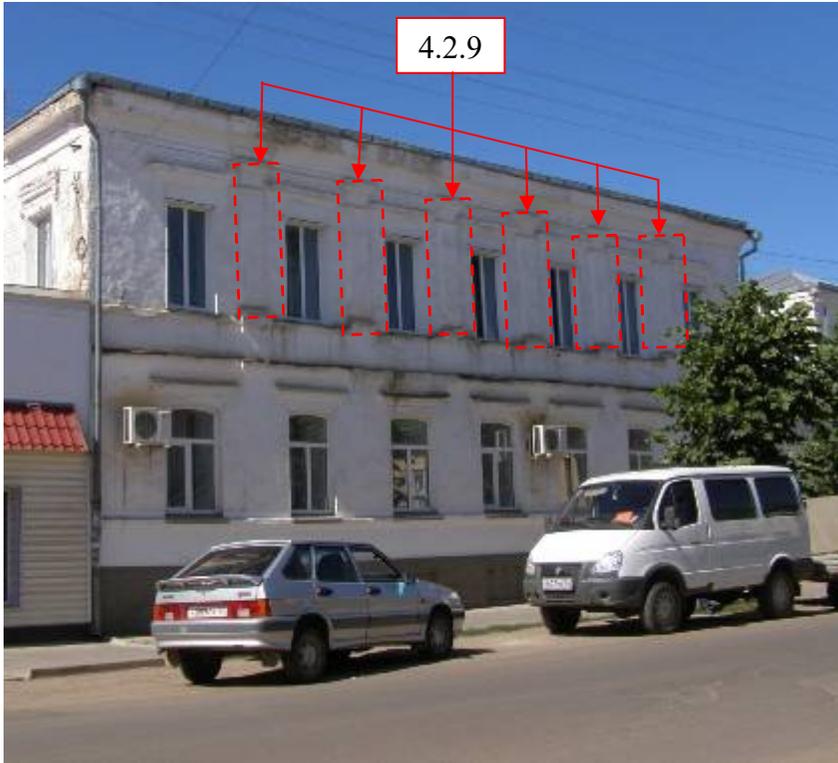
№ п/п	Обобщенная группа элементов предмета охраны	Элементы предмета охраны	Фотографическое или иное графическое изображение предмета охраны*
4.2.9	Объем южного корпуса	Шесть пилястр типа 1

<p data-bbox="1413 1182 1973 1214">Фото 48. Восточный фасад. Фото 2015 г.</p>

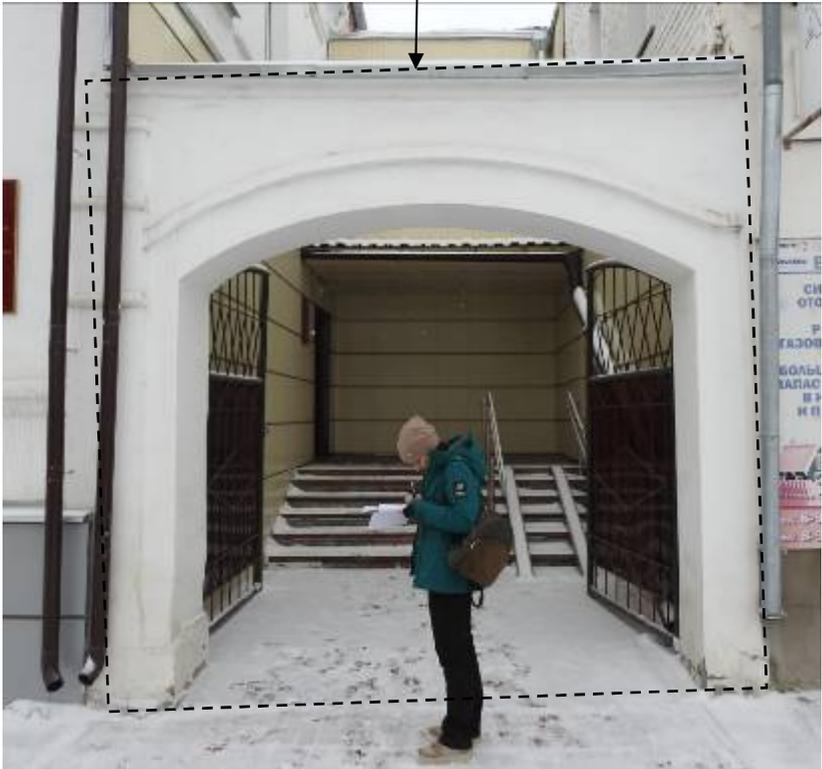
№ п/п	Обобщенная группа элементов предмета охраны	Элементы предмета охраны	Фотографическое или иное графическое изображение предмета охраны*
4.2.10	Объем северного корпуса	Ворота с одним лучковым проемом-въездом с лучковой ступенчатой бровкой и венчающим профилированным карнизом	<p data-bbox="1637 359 1765 411">4.2.10</p>

<p data-bbox="1413 1225 1977 1257">Фото 49. Восточный фасад. Фото 2024 г.</p>

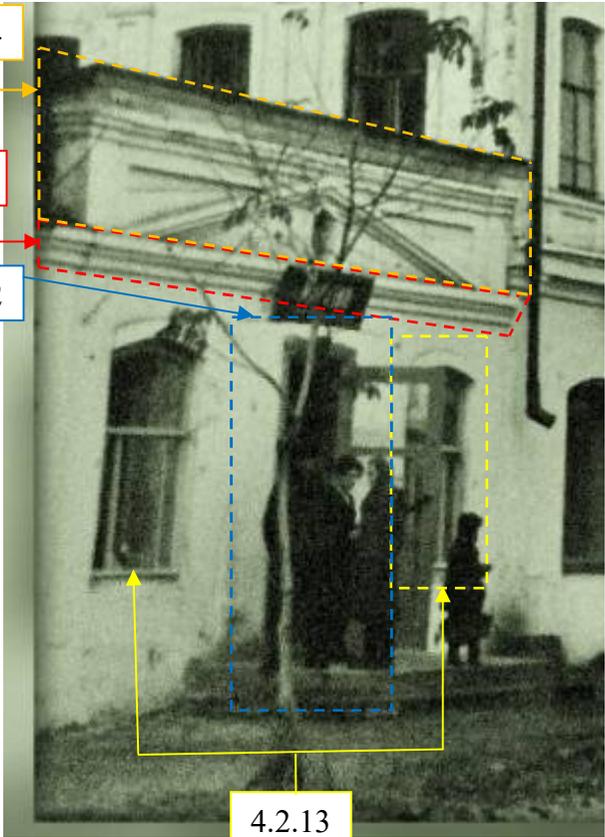
Фото 50. Восточный фасад. Фото 1954 г.

№ п/п	Обобщенная группа элементов предмета охраны	Элементы предмета охраны	Фотографическое или иное графическое изображение предмета охраны*
4.2.11	Объем северного корпуса	Карниз типа 5

4.2.12		Один лучковый проем первого этажа	
4.2.13		Два оконных проема типа 4	
4.2.14		<p>Один аттик с треугольным фронтоном, двумя треугольными ширинками и многоступенчатым карнизом.</p> <p>В центре фронтона – овалный слуховой оконный проем, фронтон венчает многоступенчатый венчающий карниз</p>
