**УПРАВЛЕНИЕ
ГОСУДАРСТВЕННОЙ ОХРАНЫ ОБЪЕКТОВ КУЛЬТУРНОГО
НАСЛЕДИЯ КИРОВСКОЙ ОБЛАСТИ**

РЕШЕНИЕ

Об установлении предмета охраны объекта культурного наследия (памятника истории и культуры) народов Российской Федерации регионального значения «Здание зоотехникума, в котором учился Герой Советского Союза Урванцев Яков Ерофеевич (1924 – 1954 гг.)», расположенного по адресу: Кировская область, Уржумский район, г. Уржум, ул. Советская, д. 7

ПРЕДМЕТ ОХРАНЫ

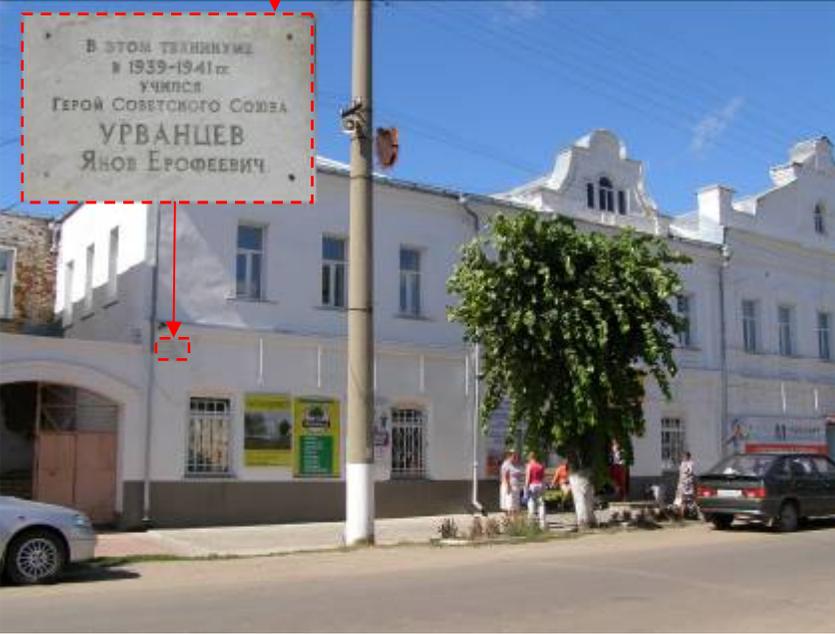
<p style="text-align: center;">Фото 51. Восточный фасад. Фото 2016 г.</p>

№ п/п	Обобщенная группа элементов предмета охраны	Элементы предмета охраны	Фотографическое или иное графическое изображение предмета охраны*
4.2.15	Объем северного корпуса	<p>Информационная табличка с текстом: «В этом техникуме в 1939-1941 г.г. учился Герой Советского Союза УРВАНЦЕВ Яков Ерофеевич»</p>	<p style="text-align: center;">4.2.15</p>

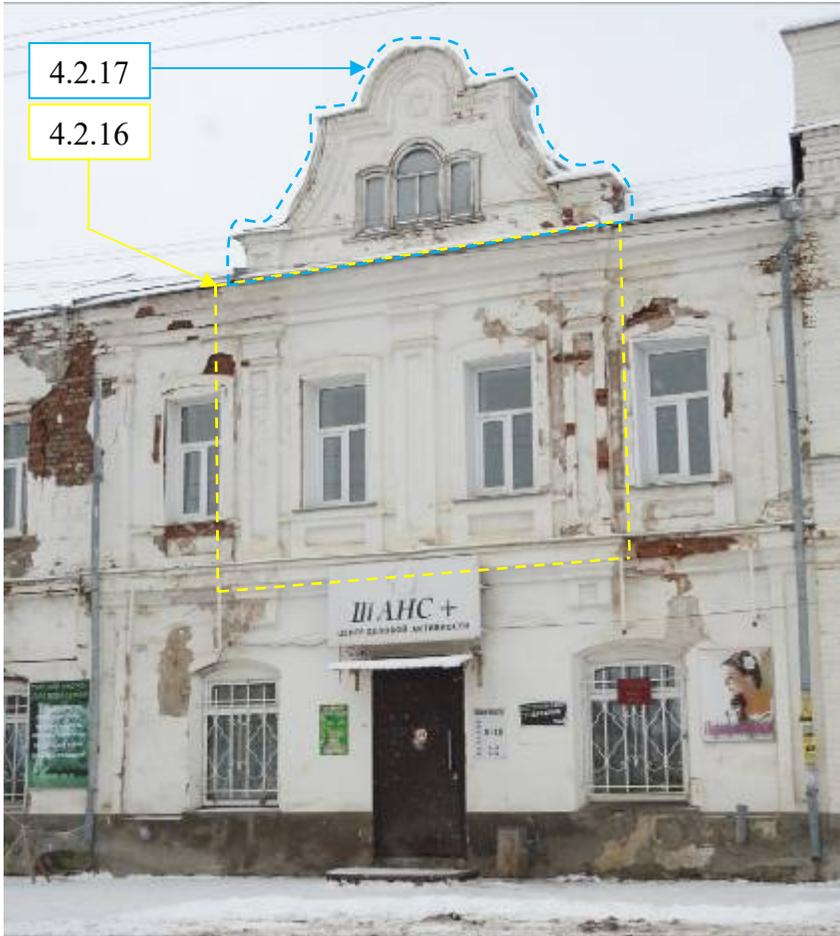
№ п/п	Обобщенная группа элементов предмета охраны	Элементы предмета охраны	Фотографическое или иное графическое изображение предмета охраны*
4.2.16	Объем северного корпуса	Выделение части плоскости фасада второго этажа

4.2.17		Фигурный фронтон	<p data-bbox="1413 1353 1973 1385">Фото 52. Восточный фасад. Фото 2024 г.</p>

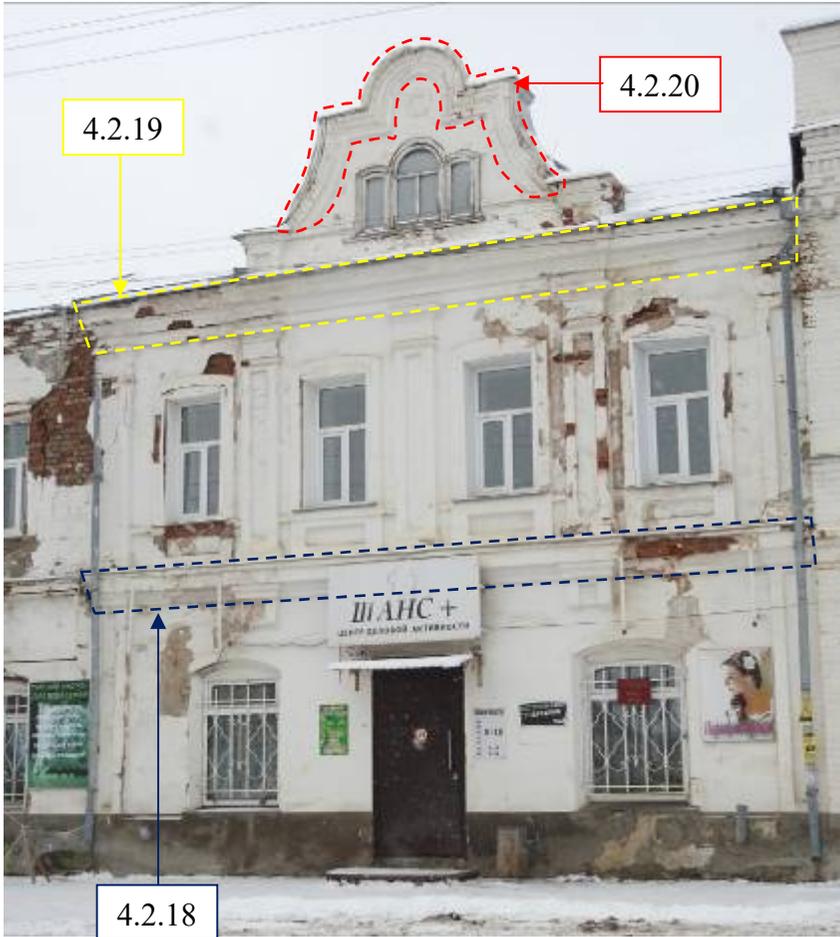
№ п/п	Обобщенная группа элементов предмета охраны	Элементы предмета охраны	Фотографическое или иное графическое изображение предмета охраны*
4.2.18	Объем северного корпуса	Карниз типа 6

<p data-bbox="1413 1353 1973 1385">Фото 53. Восточный фасад. Фото 2024 г.</p>
4.2.19		Карниз типа 11	
4.2.20		Карниз типа 15

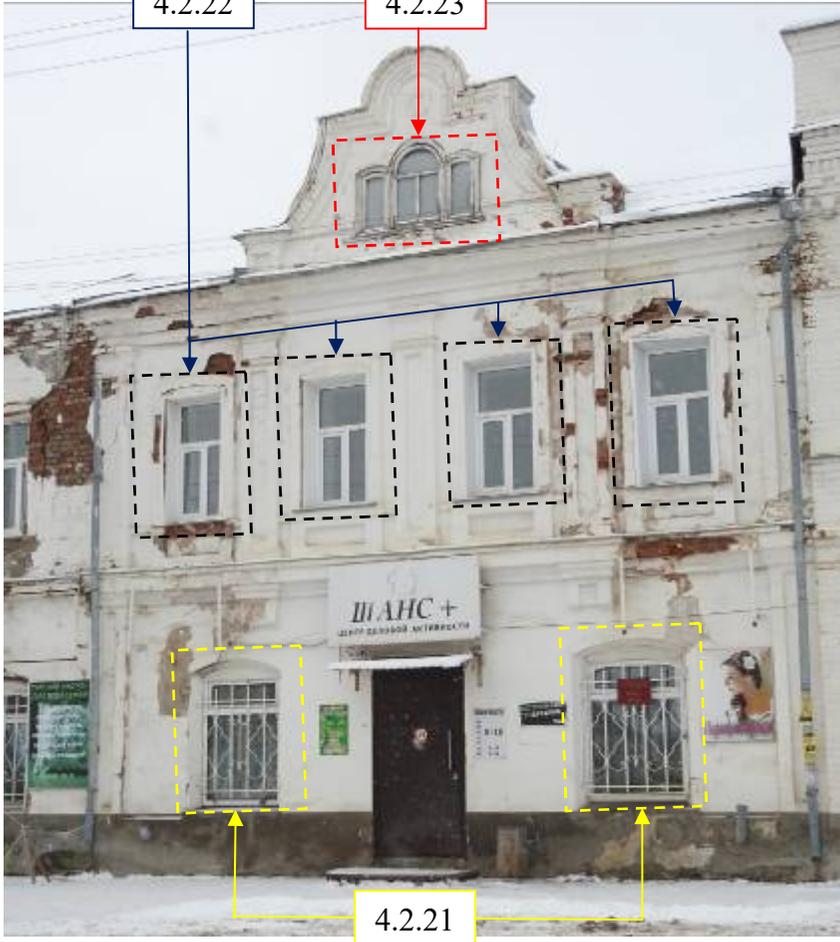
Фото 54. Восточный фасад. Фото 2024 г.

№ п/п	Обобщенная группа элементов предмета охраны	Элементы предмета охраны	Фотографическое или иное графическое изображение предмета охраны*
4.2.21	Объем северного корпуса	Два оконных проема типа 5

4.2.22		Четыре оконных проема типа 6	
4.2.23		Один оконный проем типа 9

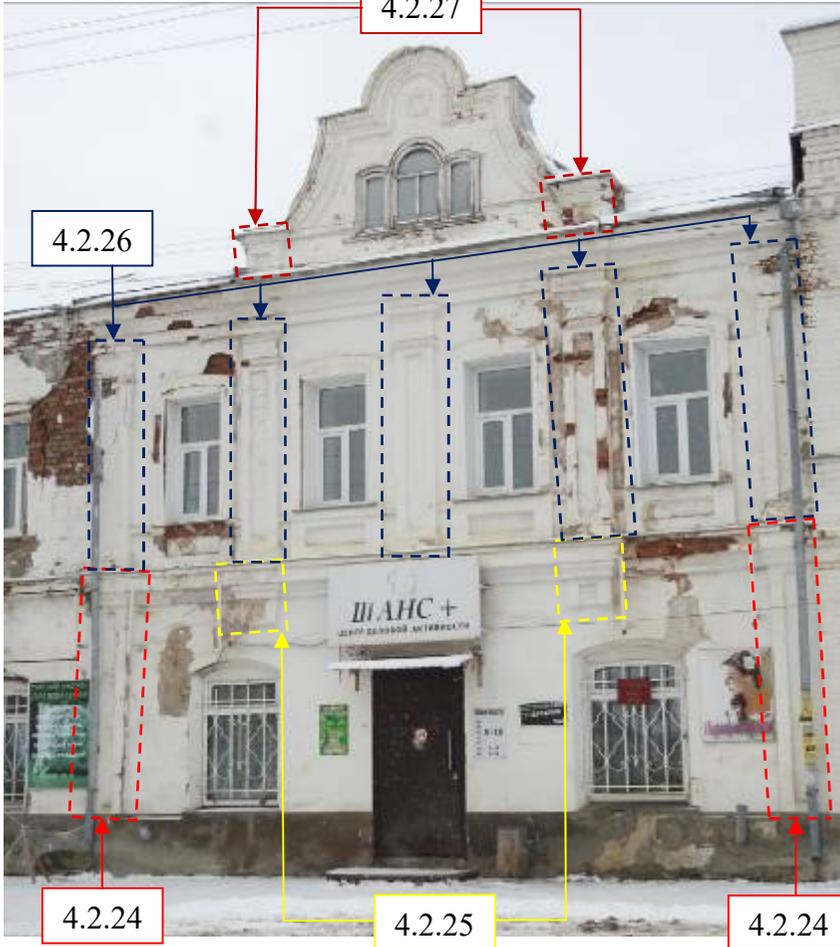
Фото 55. Восточный фасад. Фото 2024 г.

№ п/п	Обобщенная группа элементов предмета охраны	Элементы предмета охраны	Фотографическое или иное графическое изображение предмета охраны*
4.2.24	Объем северного корпуса	Две пилястры типа 2

4.2.25		Две пилястры типа 5	
4.2.26		Пять пилястр типа 6	
4.2.27		Две пилястры типа 9

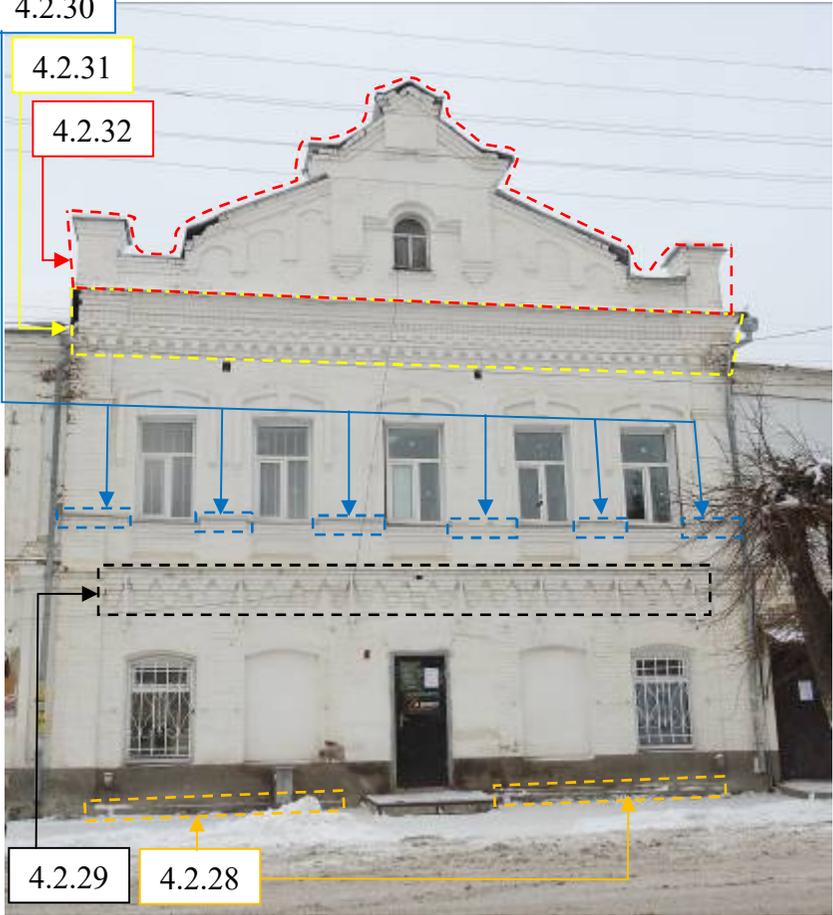
Фото 56. Восточный фасад. Фото 2024 г.

№ п/п	Обобщенная группа элементов предмета охраны	Элементы предмета охраны	Фотографическое или иное графическое изображение предмета охраны*
4.2.28	Объем северного корпуса	Уступ типа 2

4.2.29		Карниз типа 7	
4.2.30		Карниз типа 10	
4.2.31		Антаблемент типа 1	
4.2.32		<p>Сложный фронтон, украшенный аркатурой, поддерживающей карниз типа 14.</p> <p>Фронтон акцентирован выступающей центральной частью, поддерживаемой многоступенчатыми консолями, центральная часть дополнена навершием на ступенчатых консолях.</p> <p>Фронтон фланкирован двумя аттиковыми столбиками</p>

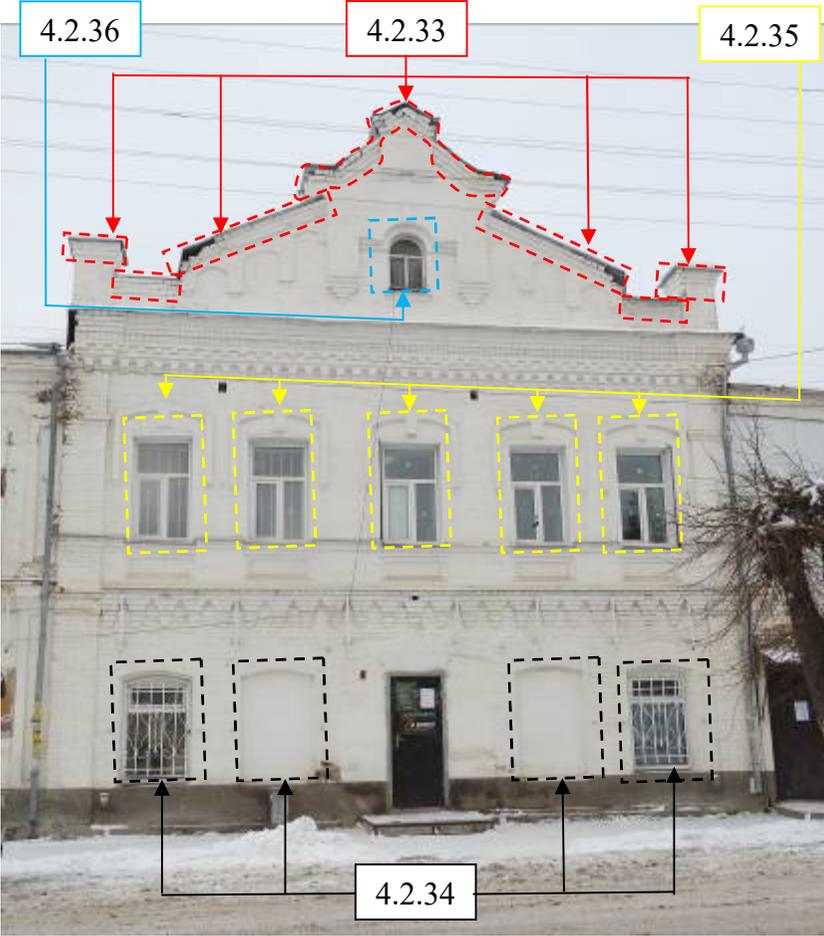
Фото 57. Восточный фасад. Фото 2024 г.

№ п/п	Обобщенная группа элементов предмета охраны	Элементы предмета охраны	Фотографическое или иное графическое изображение предмета охраны*
4.2.33	Объем северного корпуса	Карниз типа 14

4.2.34		Четыре оконных проема типа 5	
4.2.35		Пять оконных проемов типа 7	
4.2.36		Один оконный проем типа 10

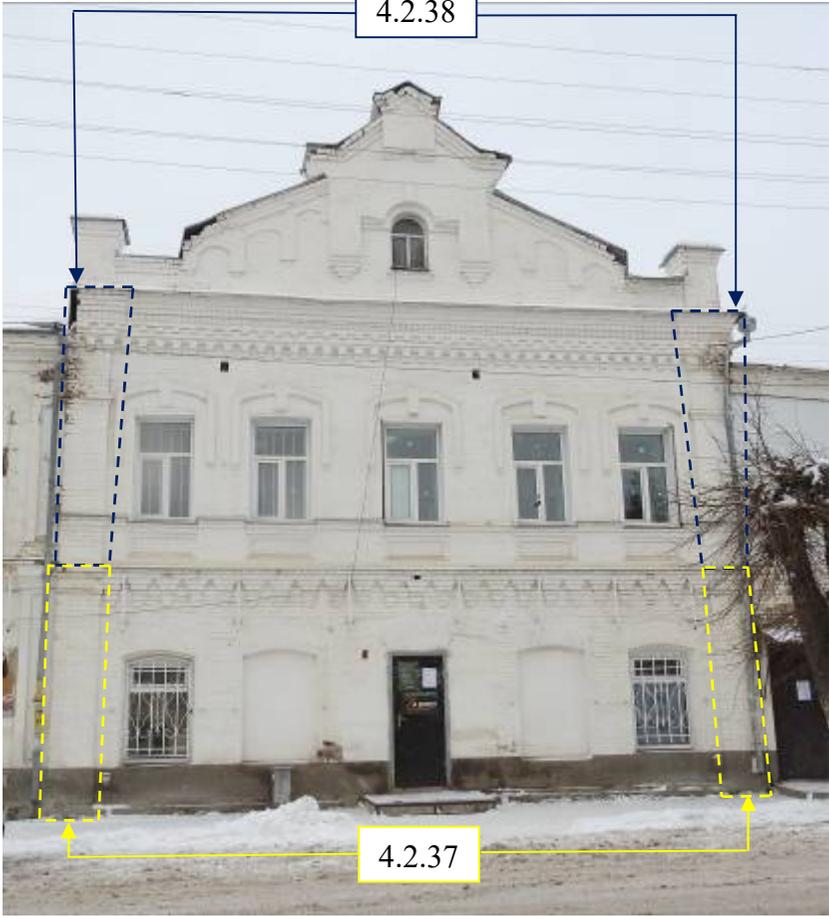
Фото 58. Восточный фасад. Фото 2024 г.

№ п/п	Обобщенная группа элементов предмета охраны	Элементы предмета охраны	Фотографическое или иное графическое изображение предмета охраны*
4.2.37	Объем северного корпуса	Две пилястры типа 3

4.2.38		Две пилястры типа 7

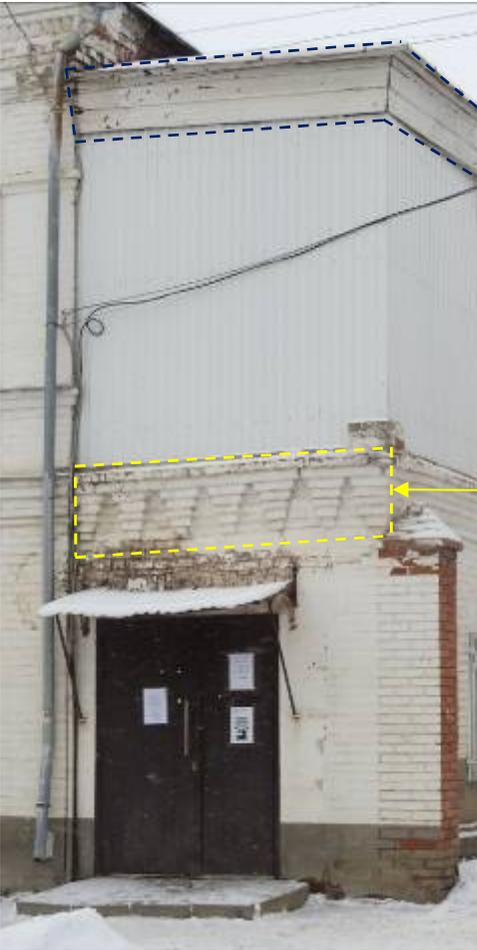
Фото 59. Восточный фасад. Фото 2024 г.

№ п/п	Обобщенная группа элементов предмета охраны	Элементы предмета охраны	Фотографическое или иное графическое изображение предмета охраны*
4.2.39	Объем северного корпуса	Карниз типа 7

4.2.40		Карниз типа 12

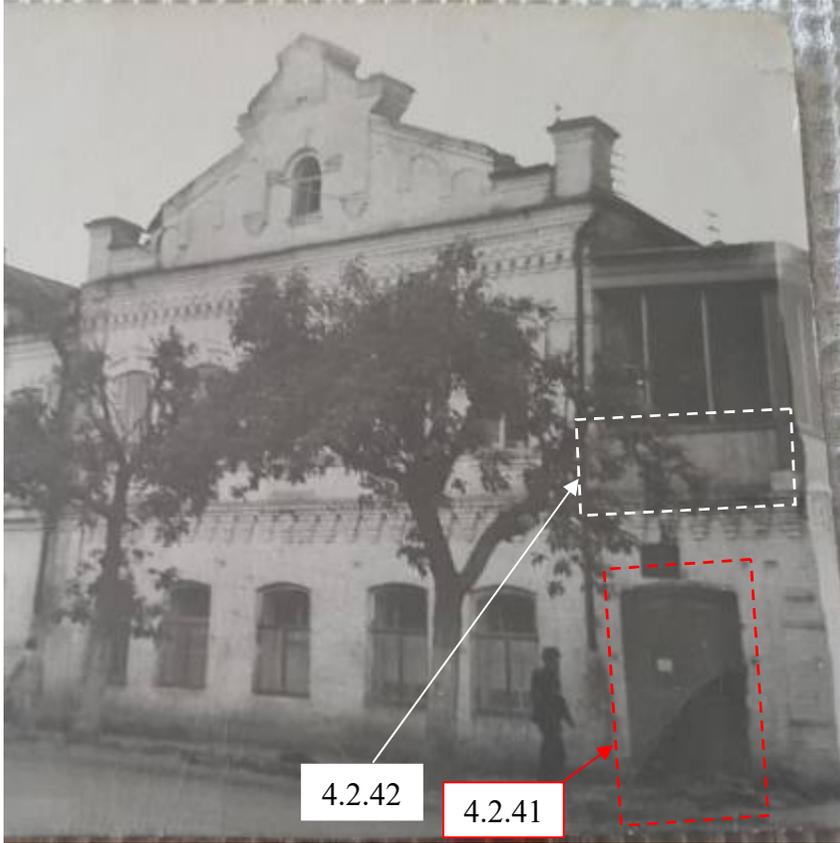
Фото 60. Восточный фасад. Фото 1978 г.

№ п/п	Обобщенная группа элементов предмета охраны	Элементы предмета охраны	Фотографическое или иное графическое изображение предмета охраны*
4.2.41	Объем северного корпуса	Один лучковый дверной проем первого этажа. Двустворчатое филенчатое заполнение дверного проема

<p data-bbox="1576 1182 1682 1230">4.2.42</p> <p data-bbox="1715 1182 1821 1230">4.2.41</p>
4.2.42		Сплошное деревянное ограждение с поручнем балкона второго этажа

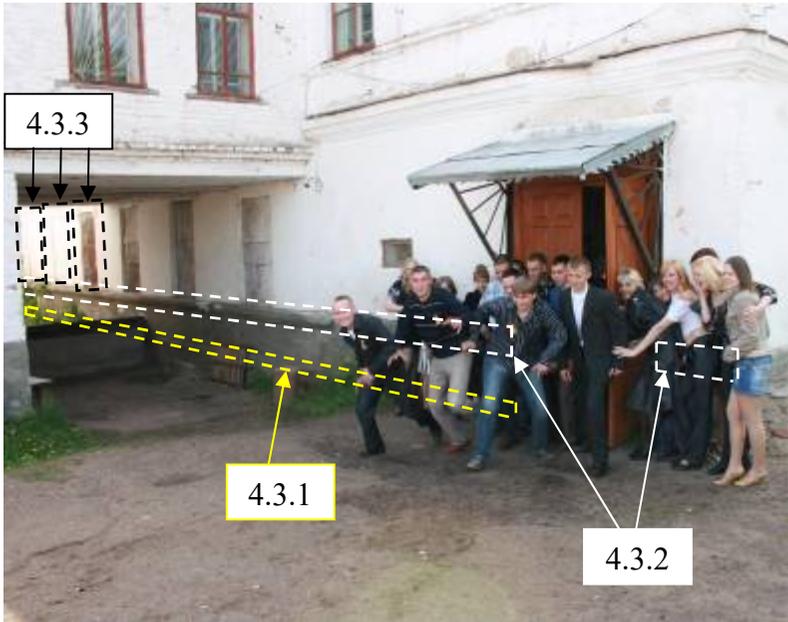
Фото 61. Северный фасад. Фото 2008 г.

№ п/п	Обобщенная группа элементов предмета охраны	Элементы предмета охраны	Фотографическое или иное графическое изображение предмета охраны*
4.3	Северный фасад		
4.3.1	Объем южного корпуса	Уступ типа 1

4.3.2		Карниз типа 1	
4.3.3		Три оконных проема типа 2

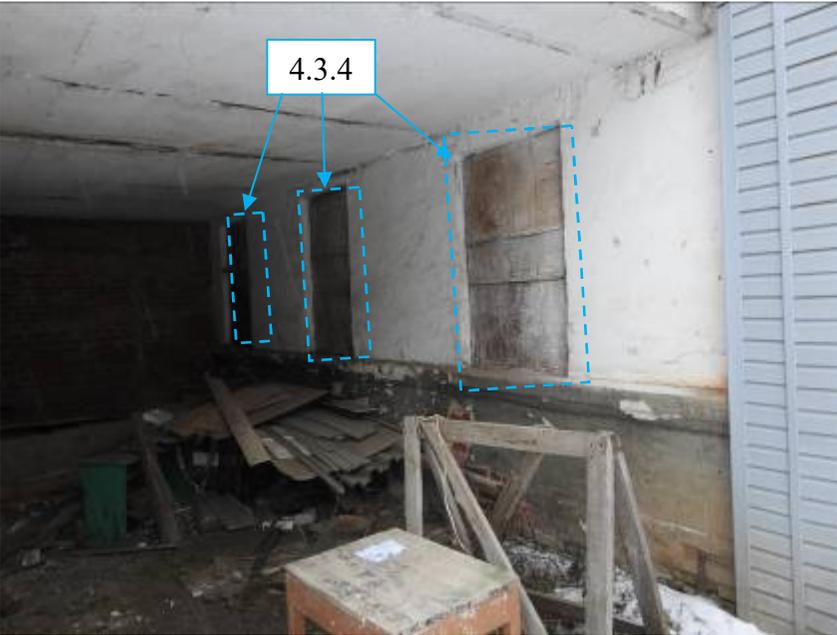
<p data-bbox="1429 1166 1966 1198">Фото 62. Северный фасад. Фото 2024 г.</p>

№ п/п	Обобщенная группа элементов предмета охраны	Элементы предмета охраны	Фотографическое или иное графическое изображение предмета охраны*
4.3.4	Объем южного корпуса	Три прямоугольных оконных проема, поставленных на карниз типа 1

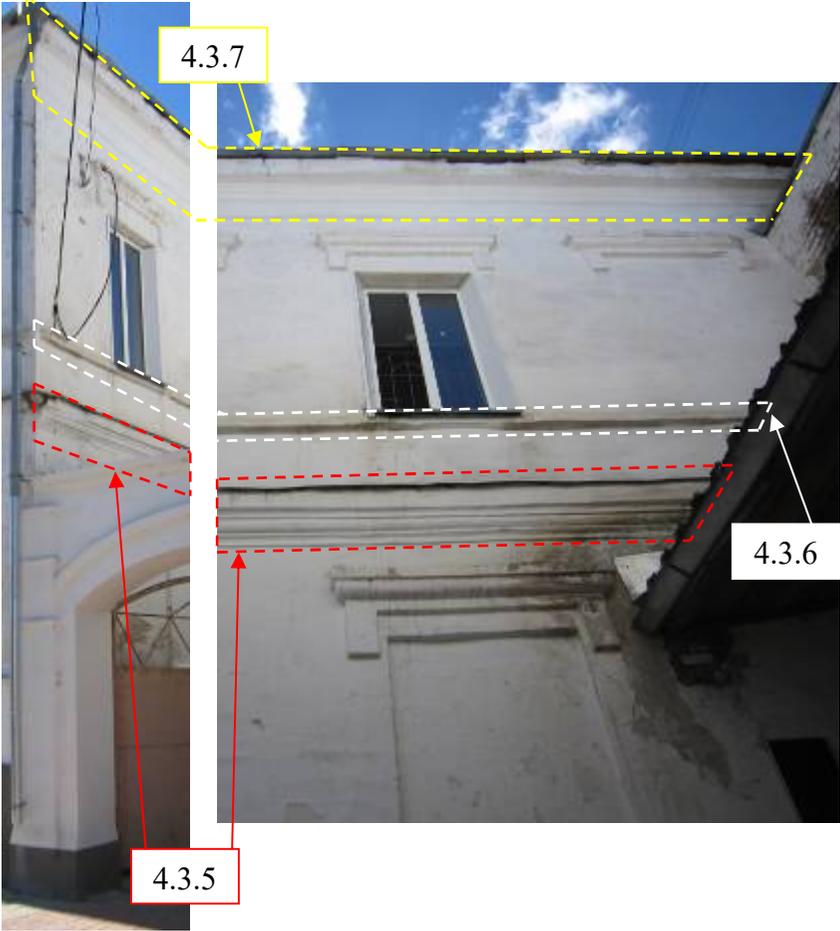
№ п/п	Обобщенная группа элементов предмета охраны	Элементы предмета охраны	Фотографическое или иное графическое изображение предмета охраны*
4.3.5	Объем южного корпуса	Карниз типа 2

<p data-bbox="1400 1347 1993 1382">Фото 63, 64. Северный фасад. Фото 2016 г.</p>
4.3.6		Карниз типа 3	
4.3.7		Карниз типа 4

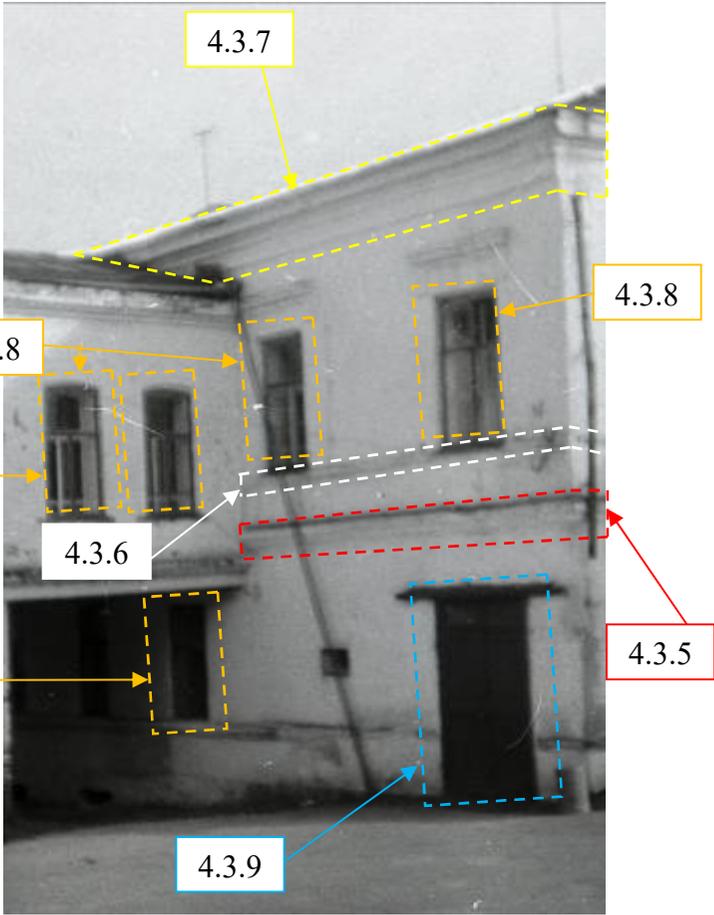
Фото 65. Северный фасад. Фото 1992 г.

№ п/п	Обобщенная группа элементов предмета охраны	Элементы предмета охраны	Фотографическое или иное графическое изображение предмета охраны*
4.3.8	Объем южного корпуса	Пять оконных проемов типа 3

4.3.9		Один прямоугольный дверной проем первого этажа

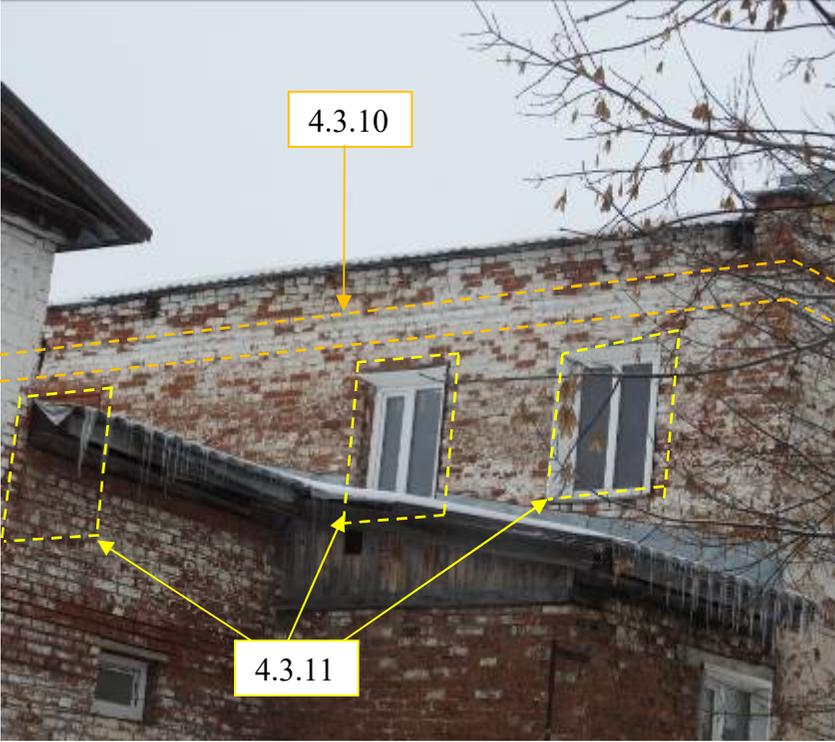
№ п/п	Обобщенная группа элементов предмета охраны	Элементы предмета охраны	Фотографическое или иное графическое изображение предмета охраны*
4.3.10	Объем южного корпуса	Карниз типа 16

<p data-bbox="1429 1198 1966 1230">Фото 67. Северный фасад. Фото 2024 г.</p>
4.3.11		Три оконных проема типа 12

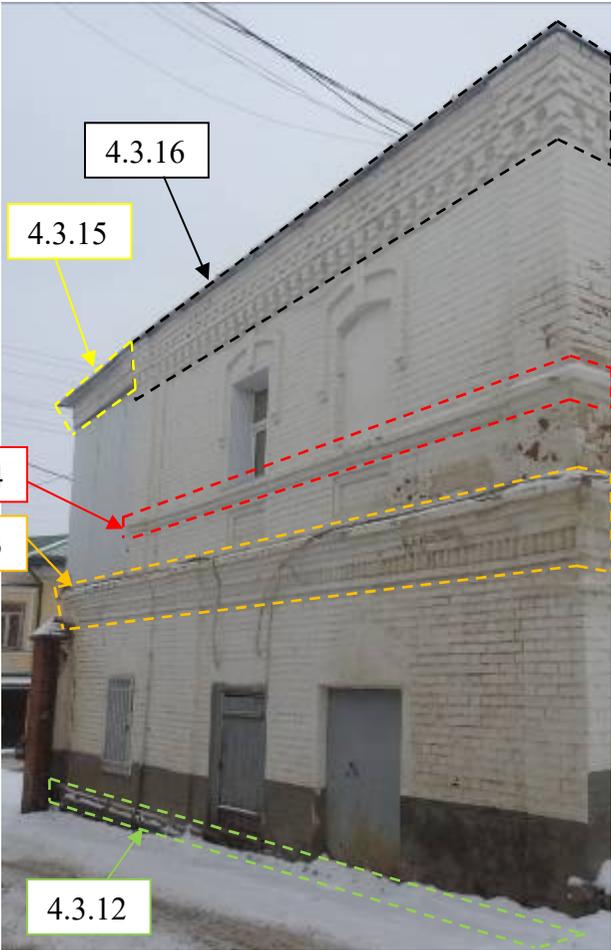
Фото 68. Северный фасад. Фото 2024 г.

№ п/п	Обобщенная группа элементов предмета охраны	Элементы предмета охраны	Фотографическое или иное графическое изображение предмета охраны*
4.3.12	Объем северного корпуса	Уступ типа 2

4.3.13		Карниз типа 8	
4.3.14		Карниз типа 10	
4.3.15		Карниз типа 12	
4.3.16		Антаблемент типа 2

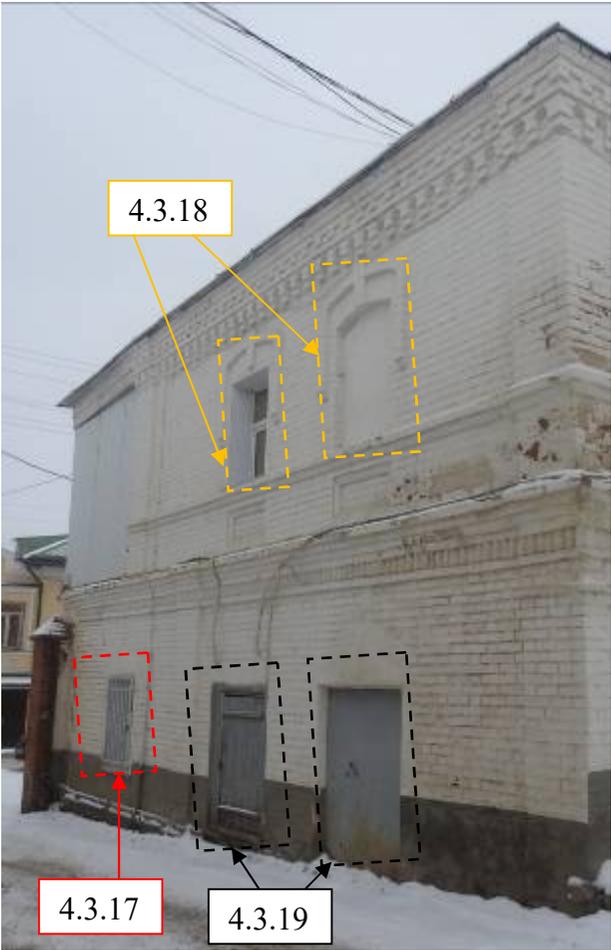
Фото 69. Северный фасад. Фото 2024 г.

№ п/п	Обобщенная группа элементов предмета охраны	Элементы предмета охраны	Фотографическое или иное графическое изображение предмета охраны*
4.3.17	Объем северного корпуса	Один оконный проем типа 5

4.3.18		Два оконных проема типа 7	
4.3.19		Два прямоугольных дверных проема первого этажа

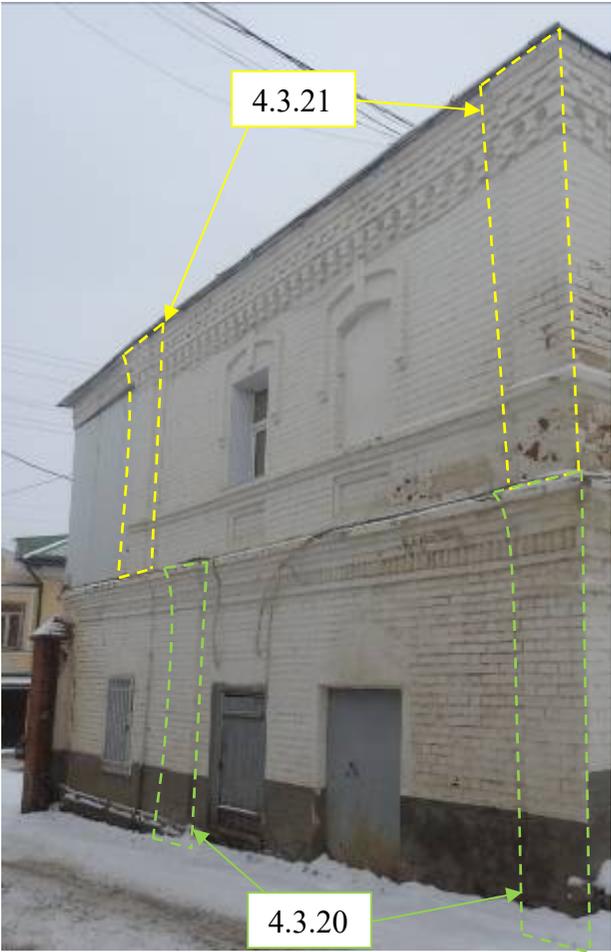
№ п/п	Обобщенная группа элементов предмета охраны	Элементы предмета охраны	Фотографическое или иное графическое изображение предмета охраны*
4.3.20	Объем северного корпуса	Две пилястры типа 4

<p data-bbox="1424 1369 1966 1401">Фото 70. Северный фасад. Фото 2024 г.</p>
4.3.21		Две пилястры типа 8

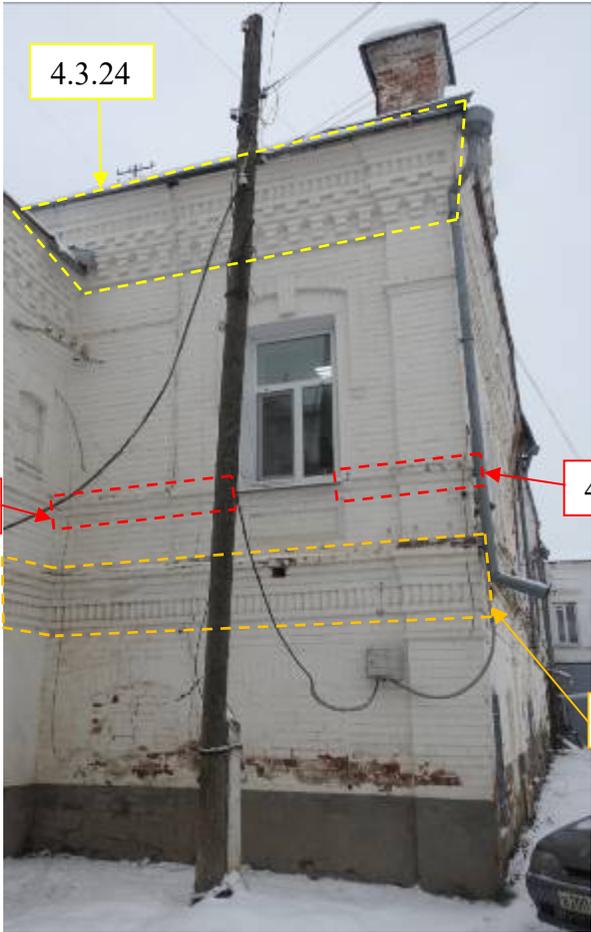
Фото 71. Северный фасад. Фото 2024 г.

№ п/п	Обобщенная группа элементов предмета охраны	Элементы предмета охраны	Фотографическое или иное графическое изображение предмета охраны*
4.3.22	Объем северного корпуса	Карниз типа 8

<p data-bbox="1429 422 1547 475">4.3.24</p> <p data-bbox="1279 858 1397 911">4.3.23</p> <p data-bbox="1966 842 2085 895">4.3.23</p> <p data-bbox="1989 1070 2107 1123">4.3.22</p>
4.3.23		Карниз типа 10	
4.3.24		Антаблемент типа 1

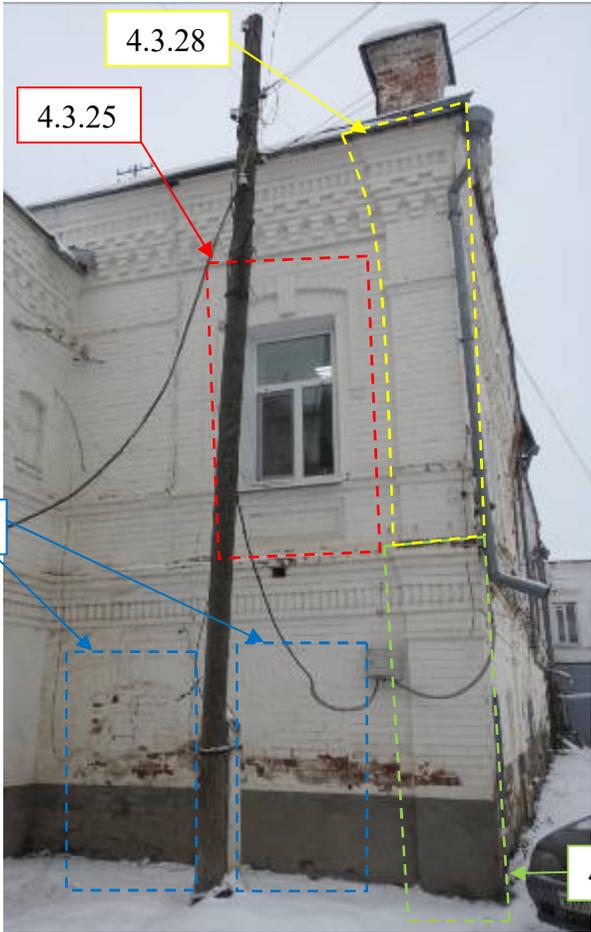
Фото 72. Северный фасад. Фото 2024 г.

№ п/п	Обобщенная группа элементов предмета охраны	Элементы предмета охраны	Фотографическое или иное графическое изображение предмета охраны*
4.3.25	Объем северного корпуса	Один оконный проем типа 7

4.3.26		Два лучковых проема первого этажа	
4.3.27		Одна пилястра типа 4	
4.3.28		Одна пилястра типа 7

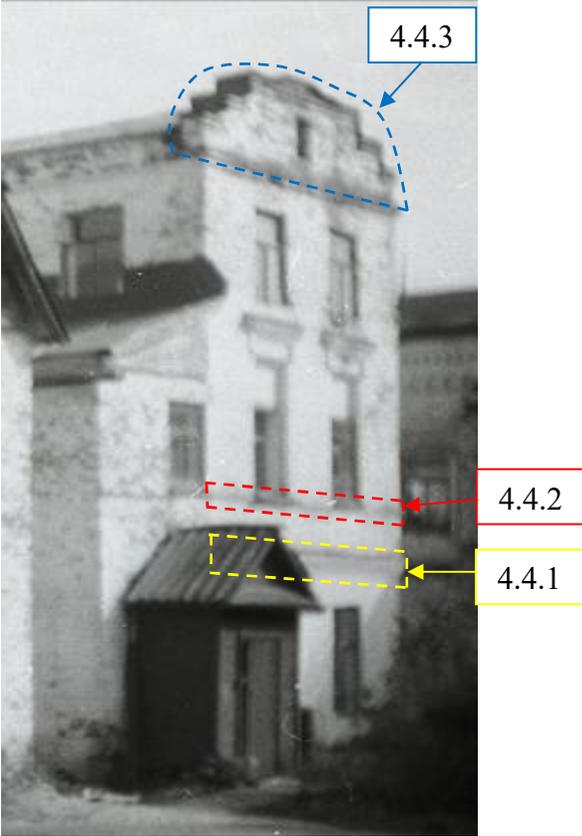
Фото 73. Западный фасад. Фото 1992 г.

№ п/п	Обобщенная группа элементов предмета охраны	Элементы предмета охраны	Фотографическое или иное графическое изображение предмета охраны*
4.4	Западный фасад		
4.4.1	Объем южного корпуса	Карниз типа 2

4.4.2		Карниз типа 3	
4.4.3		Фигурный фронтон с прямоугольным оконным слуховым проемом

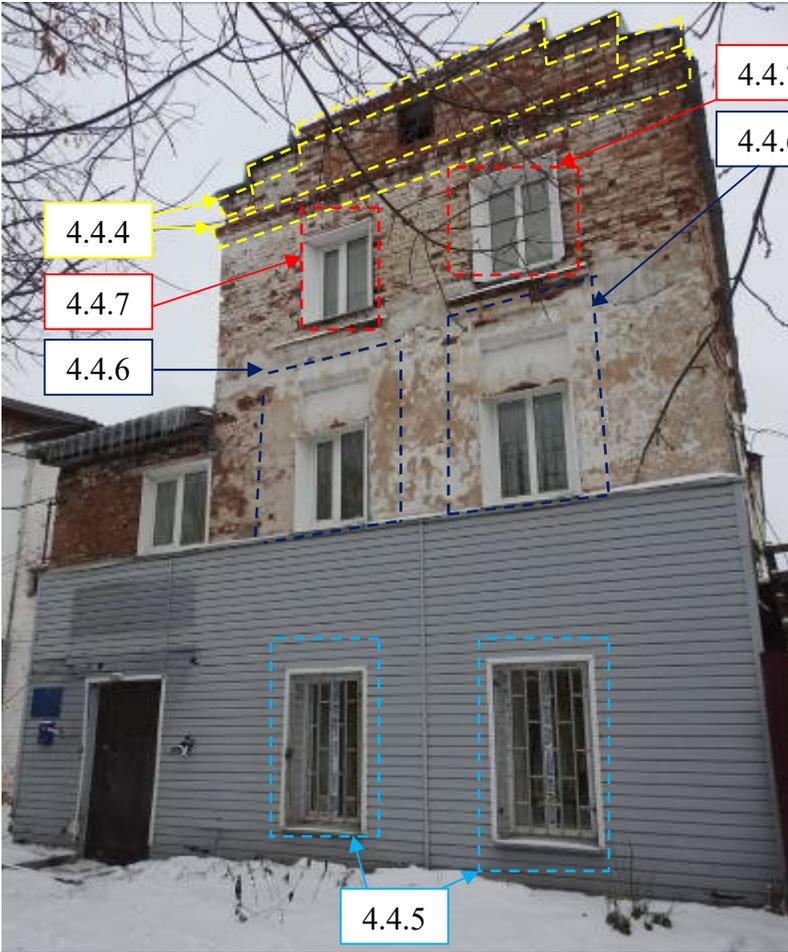
Фото 74. Западный фасад. Фото 2024 г.

№ п/п	Обобщенная группа элементов предмета охраны	Элементы предмета охраны	Фотографическое или иное графическое изображение предмета охраны*
4.4.4	Объем южного корпуса	Карниз типа 16

4.4.5		Два прямоугольных оконных проема первого этажа	
4.4.6		Два оконных проема типа 3	
4.4.7		Два оконных проема типа 12

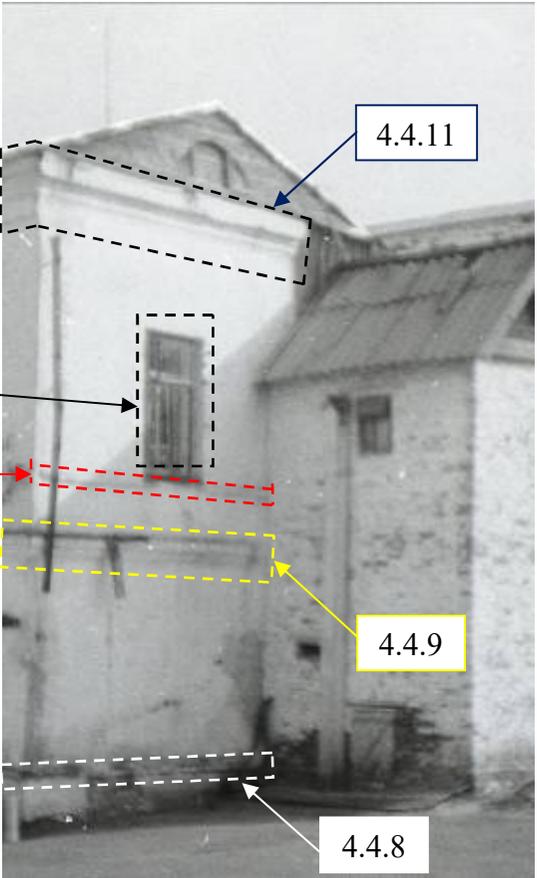
№ п/п	Обобщенная группа элементов предмета охраны	Элементы предмета охраны	Фотографическое или иное графическое изображение предмета охраны*
4.4.8	Объем южного корпуса	Карниз типа 1

4.4.9		Карниз типа 2	
4.4.10		Карниз типа 3	
4.4.11		Карниз типа 4	
4.4.12		Один прямоугольный оконный проем второго этажа, поставленный на карниз типа 3

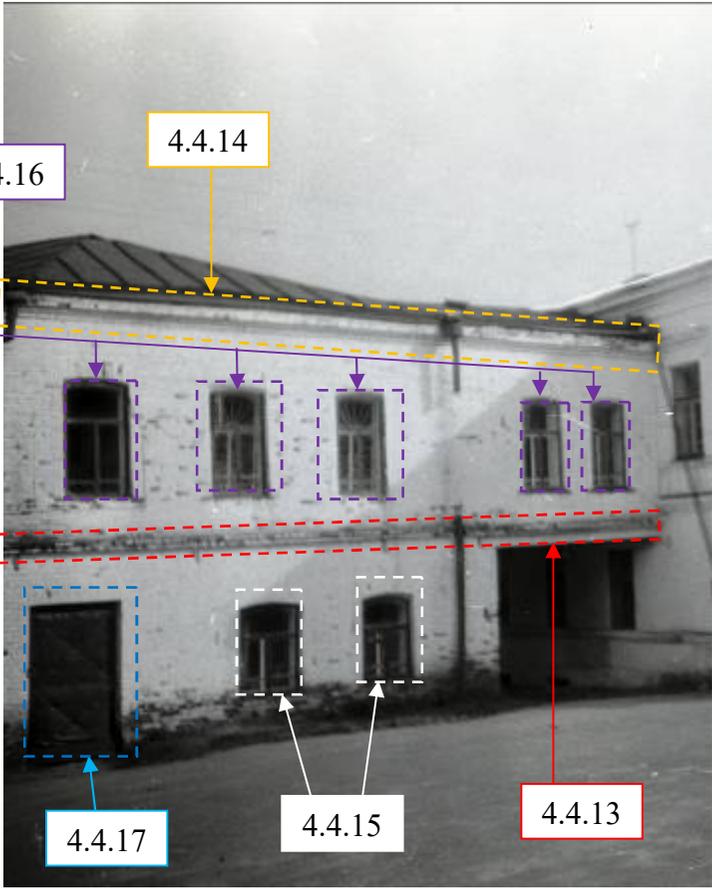
Фото 76. Западный фасад. Фото 1992 г.

№ п/п	Обобщенная группа элементов предмета охраны	Элементы предмета охраны	Фотографическое или иное графическое изображение предмета охраны*
4.4.13	Объем северного корпуса	Карниз типа 9

4.4.14		Карниз типа 13	
4.4.15		Два оконных проема типа 5	
4.4.16		Пять оконных проемов типа 11	
4.4.17		Один прямоугольный дверной проем первого этажа

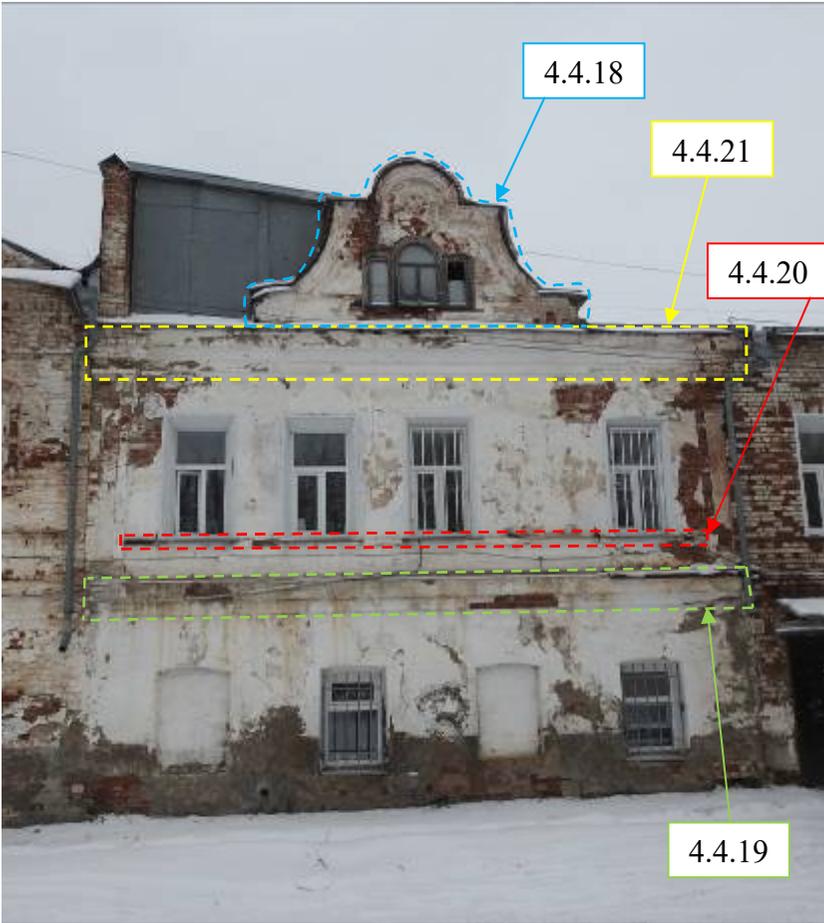
Фото 77. Западный фасад. Фото 2024 г.

№ п/п	Обобщенная группа элементов предмета охраны	Элементы предмета охраны	Фотографическое или иное графическое изображение предмета охраны*
4.4.18	Объем северного корпуса	Фигурный фронтон

4.4.19		Карниз типа 3	
4.4.20		Карниз типа 6	
4.4.21		Карниз типа 11

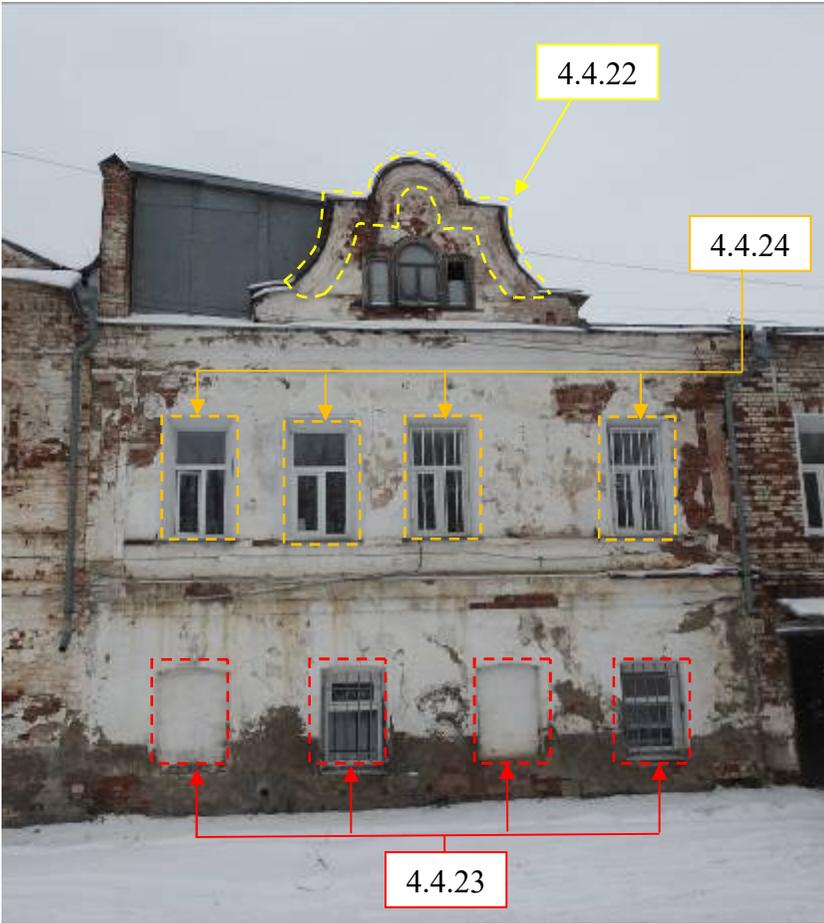
Фото 78. Западный фасад. Фото 2024 г.

№ п/п	Обобщенная группа элементов предмета охраны	Элементы предмета охраны	Фотографическое или иное графическое изображение предмета охраны*
4.4.22	Объем северного корпуса	Карниз типа 15

4.4.23		Четыре оконных проема типа 5	
4.4.24		Четыре оконных проема типа 11

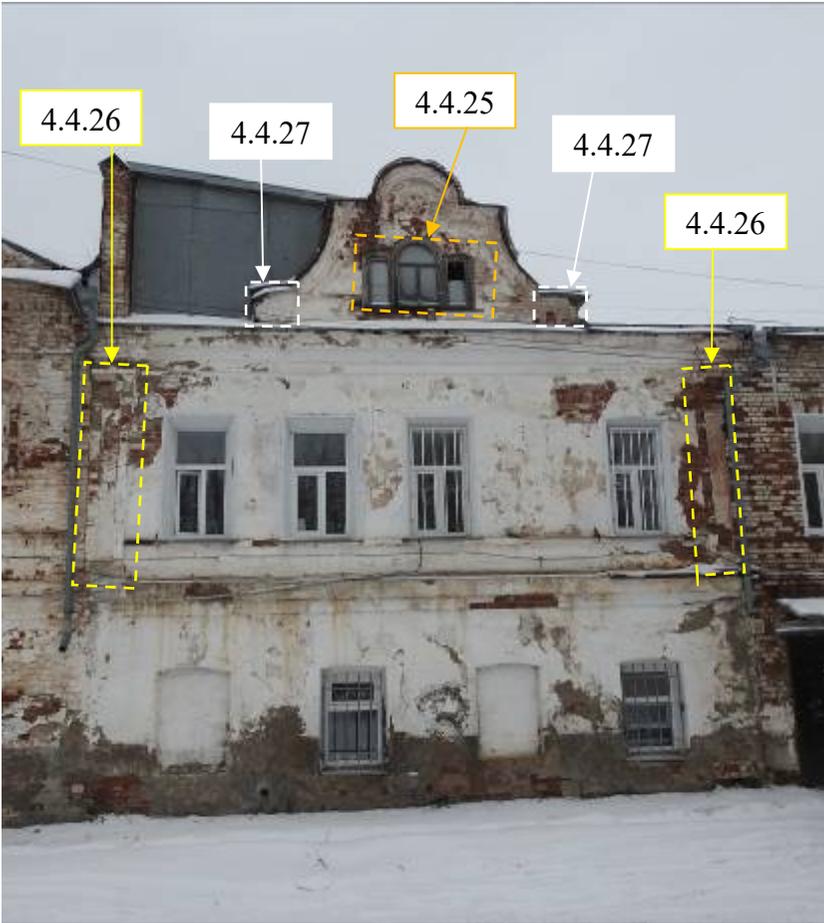
Фото 79. Западный фасад. Фото 2024 г.

№ п/п	Обобщенная группа элементов предмета охраны	Элементы предмета охраны	Фотографическое или иное графическое изображение предмета охраны*
4.4.25	Объем северного корпуса	Один оконный проем типа 9

4.4.26		Две пилястры типа 6	
4.4.27		Две пилястры типа 9

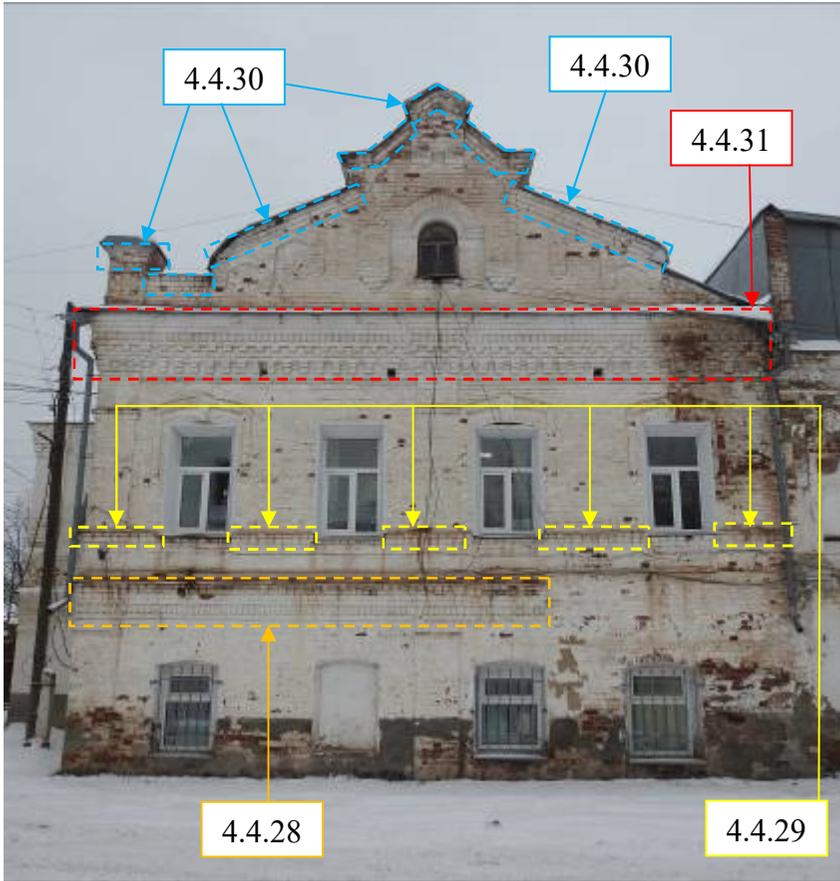
Фото 80. Западный фасад. Фото 2024 г.

№ п/п	Обобщенная группа элементов предмета охраны	Элементы предмета охраны	Фотографическое или иное графическое изображение предмета охраны*
4.4.28	Объем северного корпуса	Карниз типа 8

4.4.29		Карниз типа 10	
4.4.30		Карниз типа 14	
4.4.31		Антаблемент типа 1

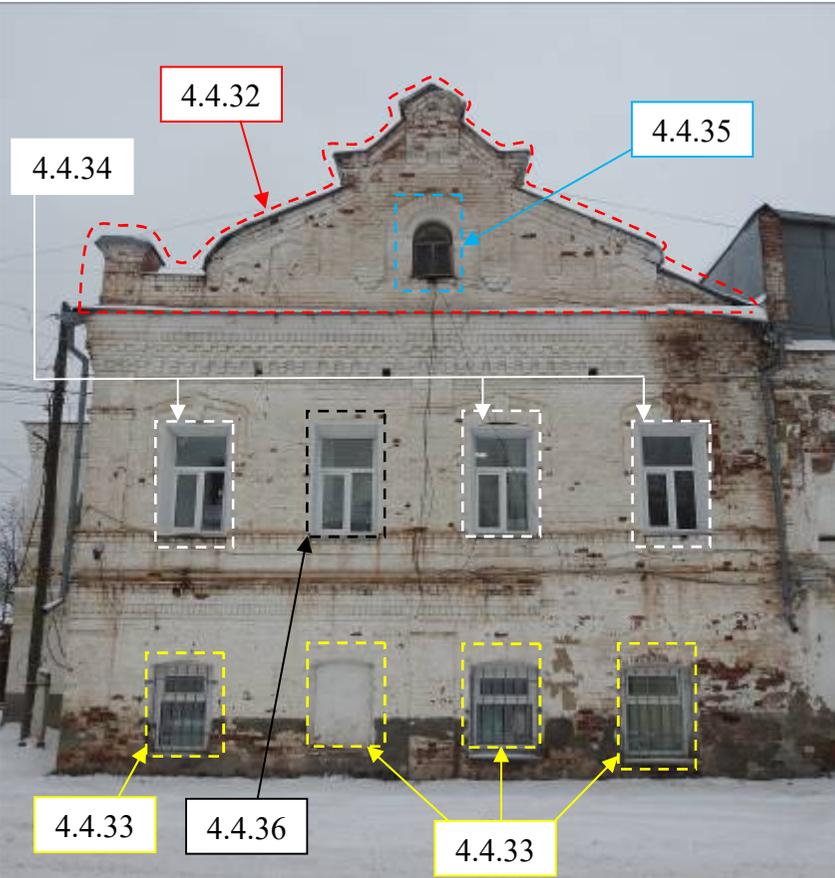
Фото 81. Западный фасад. Фото 2024 г.

№ п/п	Обобщенная группа элементов предмета охраны	Элементы предмета охраны	Фотографическое или иное графическое изображение предмета охраны*
4.4.32	Объем северного корпуса	Сложный фронтон, украшенный аркатурой, поддерживающей карниз типа 14. Фронтон акцентирован выступающей центральной частью, поддерживаемой многоступенчатыми консолями. Центральная часть дополнена навершием на ступенчатых консолях. Фронтон фланкирован аттиковым столбиком

4.4.33		Четыре оконных проема типа 5	
4.4.34		Три оконных проемов типа 7	
4.4.35		Один оконный проем типа 10	
4.4.36		Один прямоугольный оконный проем второго этажа, поставленный на ступенчатую подоконную доску

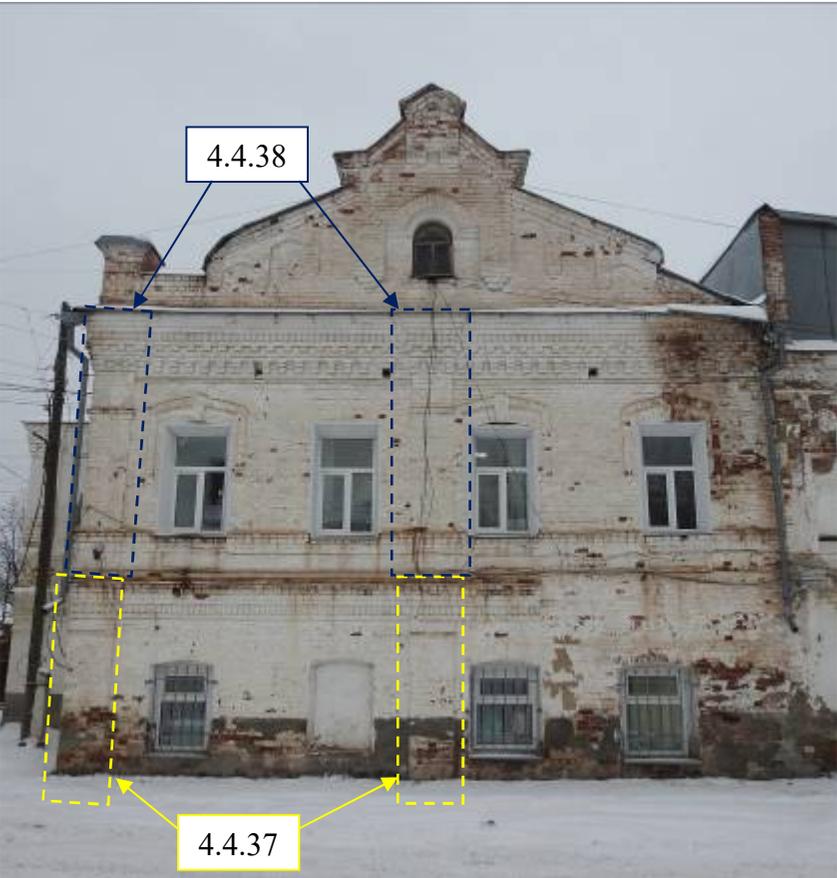
№ п/п	Обобщенная группа элементов предмета охраны	Элементы предмета охраны	Фотографическое или иное графическое изображение предмета охраны*
4.4.37	Объем северного корпуса	Две пилястры типа 4

<p data-bbox="1429 1297 1966 1332">Фото 82. Западный фасад. Фото 2024 г.</p>
4.4.38		Две пилястры типа 7
