**УПРАВЛЕНИЕ
ГОСУДАРСТВЕННОЙ ОХРАНЫ ОБЪЕКТОВ КУЛЬТУРНОГО
НАСЛЕДИЯ КИРОВСКОЙ ОБЛАСТИ**

РЕШЕНИЕ

Об установлении предмета охраны объекта культурного наследия (памятника истории и культуры) народов Российской Федерации регионального значения «Здание зоотехникума, в котором учился Герой Советского Союза Урванцев Яков Ерофеевич (1924 – 1954 гг.)», расположенного по адресу: Кировская область, Уржумский район, г. Уржум, ул. Советская, д. 7

ПРЕДМЕТ ОХРАНЫ

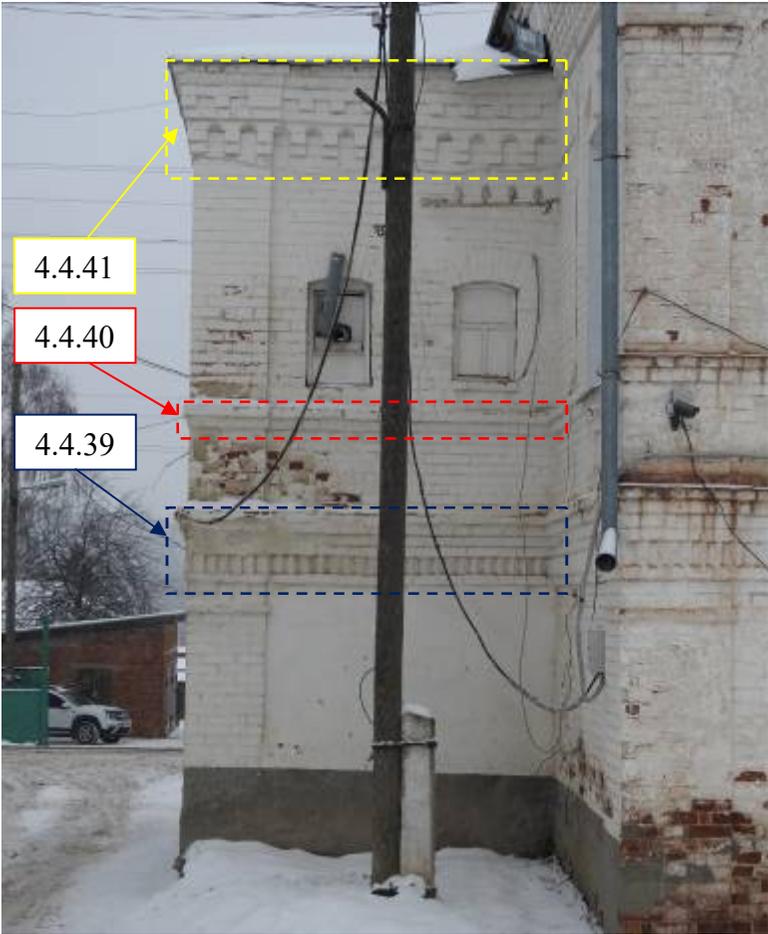
Фото 83. Западный фасад. Фото 2024 г.

№ п/п	Обобщенная группа элементов предмета охраны	Элементы предмета охраны	Фотографическое или иное графическое изображение предмета охраны*
4.4.39	Объем северного корпуса	Карниз типа 8

4.4.40		Карниз типа 10	
4.4.41		Антаблемент типа 2

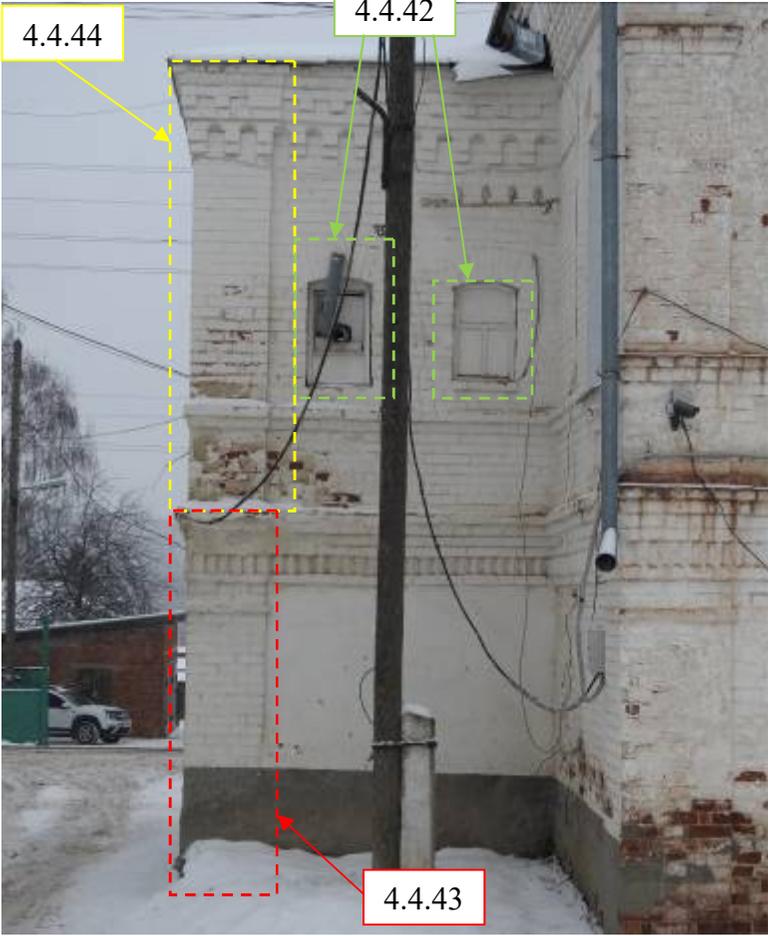
Фото 84. Западный фасад. Фото 2024 г.

№ п/п	Обобщенная группа элементов предмета охраны	Элементы предмета охраны	Фотографическое или иное графическое изображение предмета охраны*
4.4.42	Объем северного корпуса	Два оконных проема типа 8

4.4.43		Одна пилястра типа 4	
4.4.44		Одна пилястра типа 8

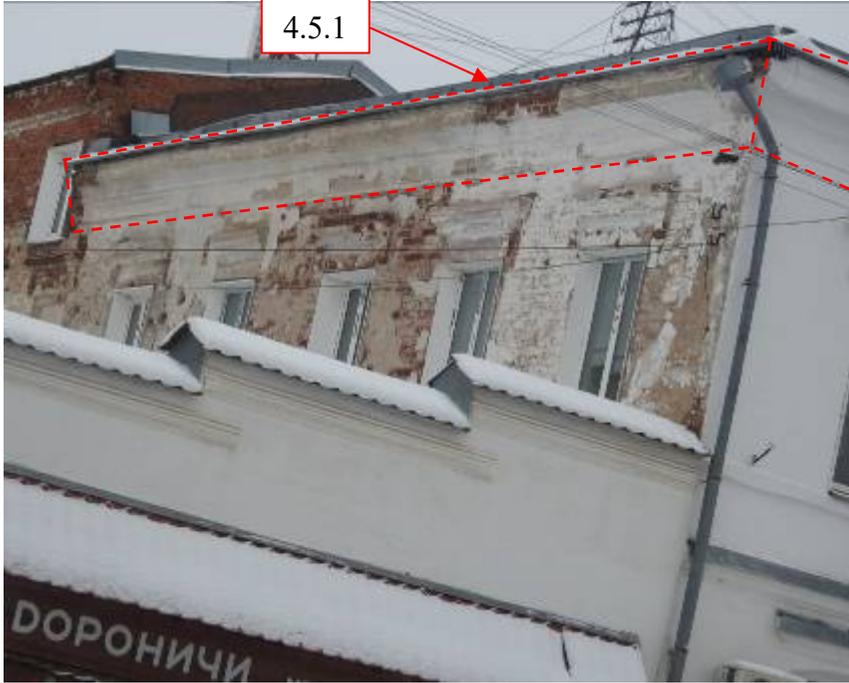
<p data-bbox="1435 1139 1955 1174">Фото 85. Южный фасад. Фото 2024 г.</p>

№ п/п	Обобщенная группа элементов предмета охраны	Элементы предмета охраны	Фотографическое или иное графическое изображение предмета охраны*
4.5	Южный фасад		
4.5.1	Объем южного корпуса	Карниз типа 4

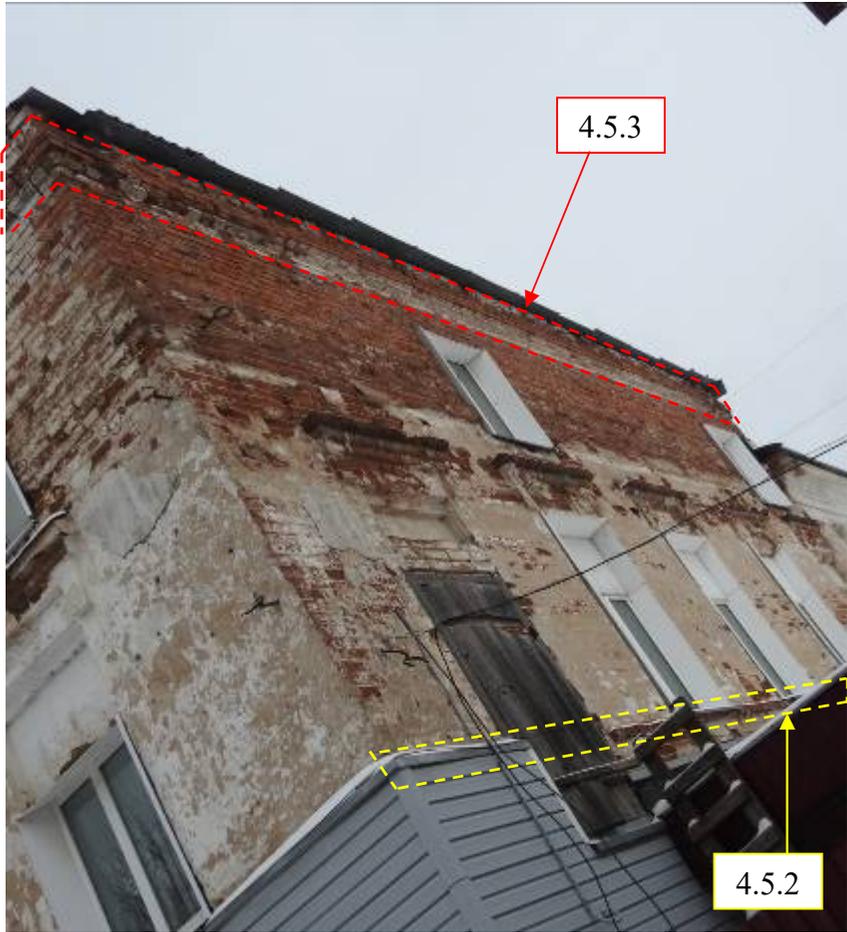
<p data-bbox="1435 1350 1955 1382">Фото 86. Южный фасад. Фото 2024 г.</p>
4.5.3		Карниз типа 16

№ п/п	Обобщенная группа элементов предмета охраны	Элементы предмета охраны	Фотографическое или иное графическое изображение предмета охраны*
4.5.2	Объем южного корпуса	Карниз типа 3

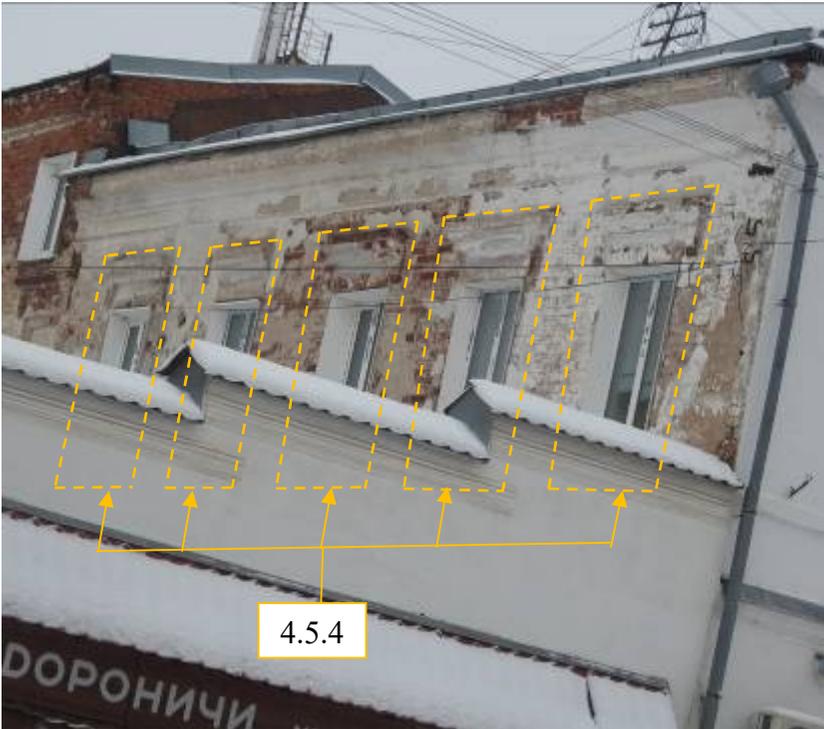
<p data-bbox="1435 1182 1955 1217">Фото 87. Южный фасад. Фото 2024 г.</p>

№ п/п	Обобщенная группа элементов предмета охраны	Элементы предмета охраны	Фотографическое или иное графическое изображение предмета охраны*
4.5.4	Объем южного корпуса	Десять оконных проемов типа 3

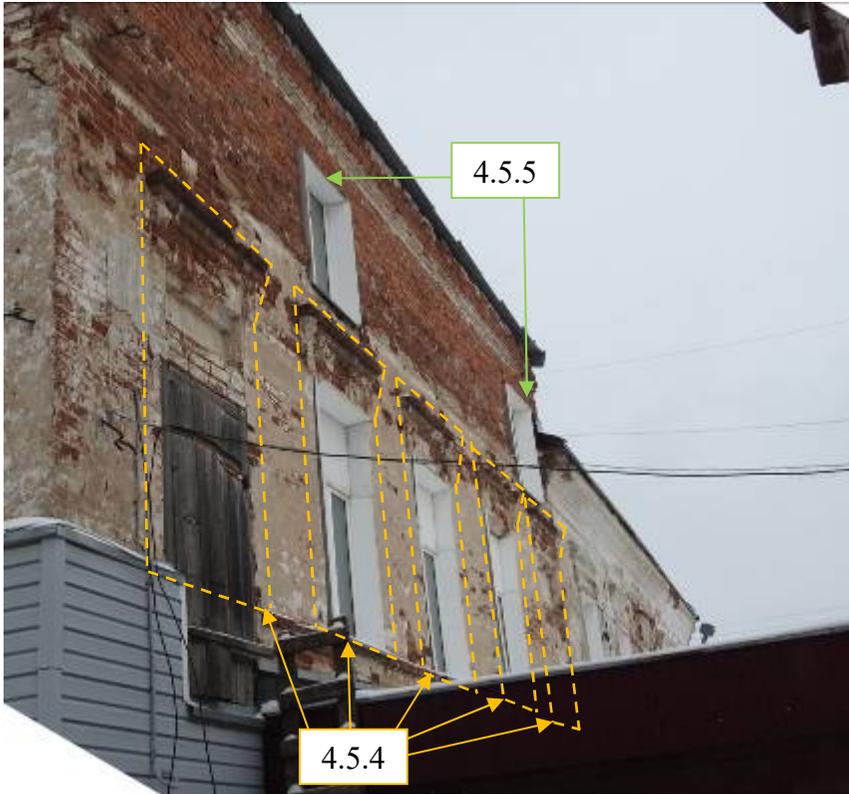
<p data-bbox="1435 1209 1955 1246">Фото 88. Южный фасад. Фото 2024 г.</p>

№ п/п	Обобщенная группа элементов предмета охраны	Элементы предмета охраны	Фотографическое или иное графическое изображение предмета охраны*
4.5.5	Объем южного корпуса	Два оконных проема типа 12

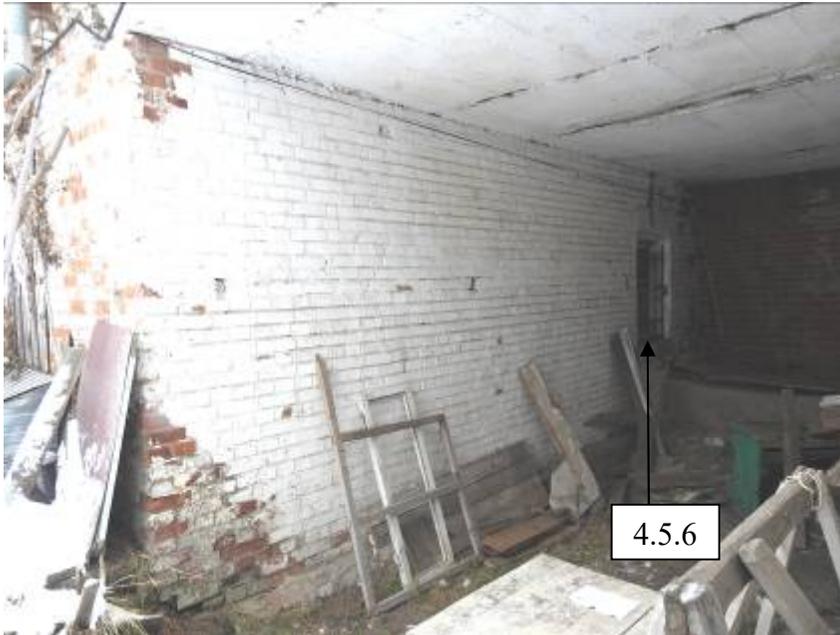
<p data-bbox="1435 1091 1955 1123">Фото 89. Южный фасад. Фото 2024 г.</p>
№ п/п	Обобщенная группа элементов предмета охраны	Элементы предмета охраны	Фотографическое или иное графическое изображение предмета охраны*
4.6	Внутренние помещения

№ п/п	Обобщенная группа элементов предмета охраны	Элементы предмета охраны	Фотографическое или иное графическое изображение предмета охраны*
4.5.6	Объем северного корпуса	Один оконный проем типа 5

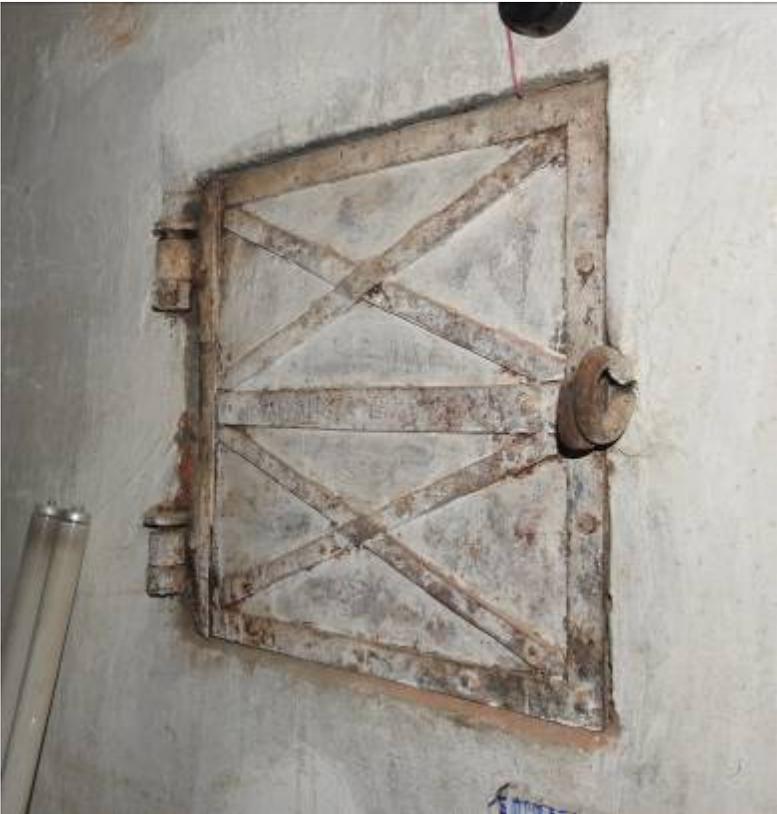
<p data-bbox="1279 1233 2114 1305">Фото 90. Одностворчатое металлическое заполнение ниши в помещении первого этажа. Фото 2024 г.</p>

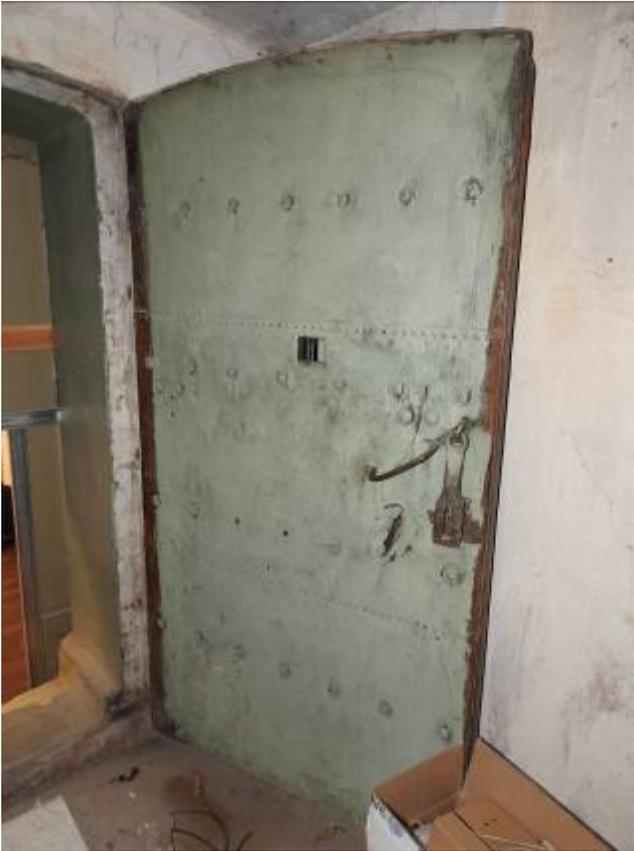
<p data-bbox="1296 1283 2096 1390">Фото 91. Одностворчатое заполнение дверного проема первого этажа в виде деревянной двери, обитой листовым железом. Фото 2024 г.</p>

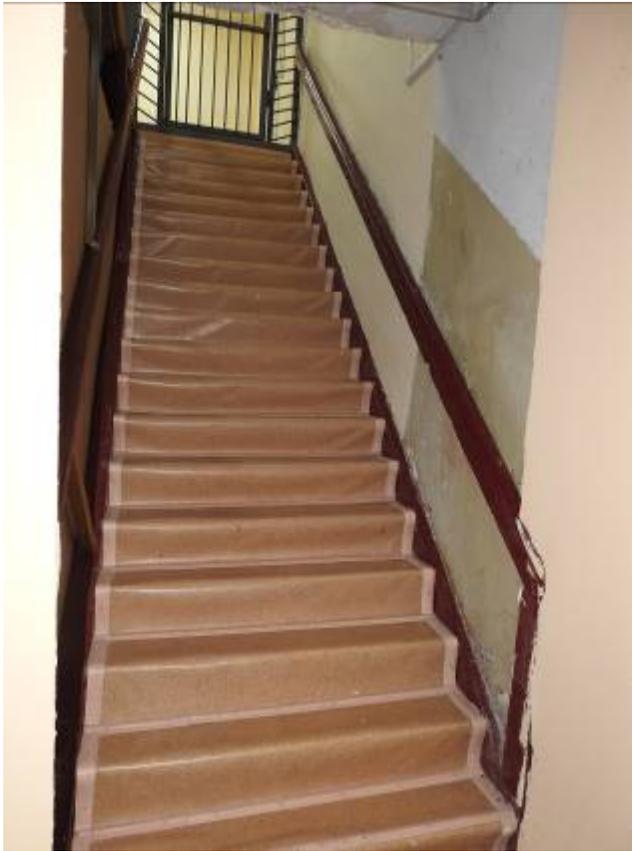
<p data-bbox="1323 1270 2069 1374">Фото 92. Деревянная одномаршевая лестница с двумя профилированными поручнями, соединяющая первый и второй этажи. Фото 2024 г.</p>

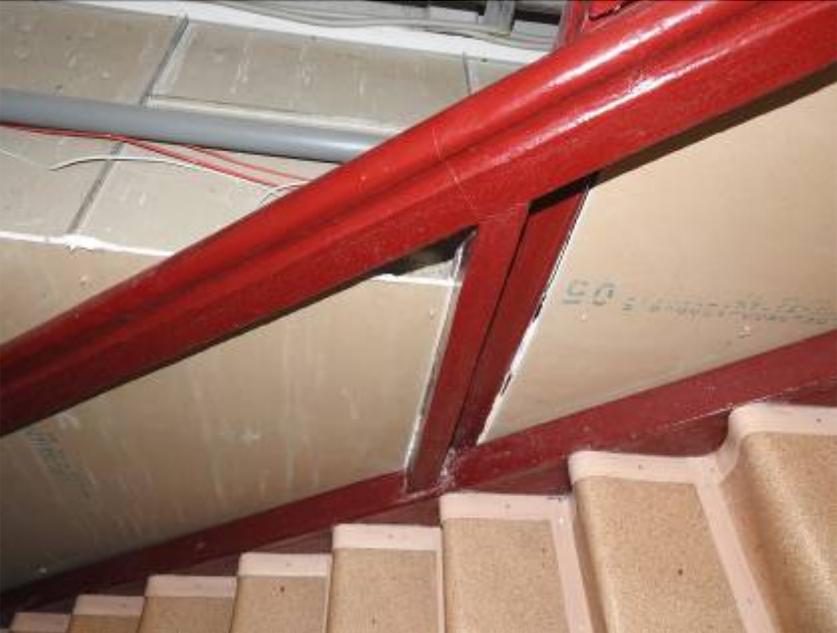
<p data-bbox="1279 1198 2116 1302">Фото 93. Профилированный поручень деревянной лестницы, соединяющей первый и второй этажи. Фото 2024 г.</p>

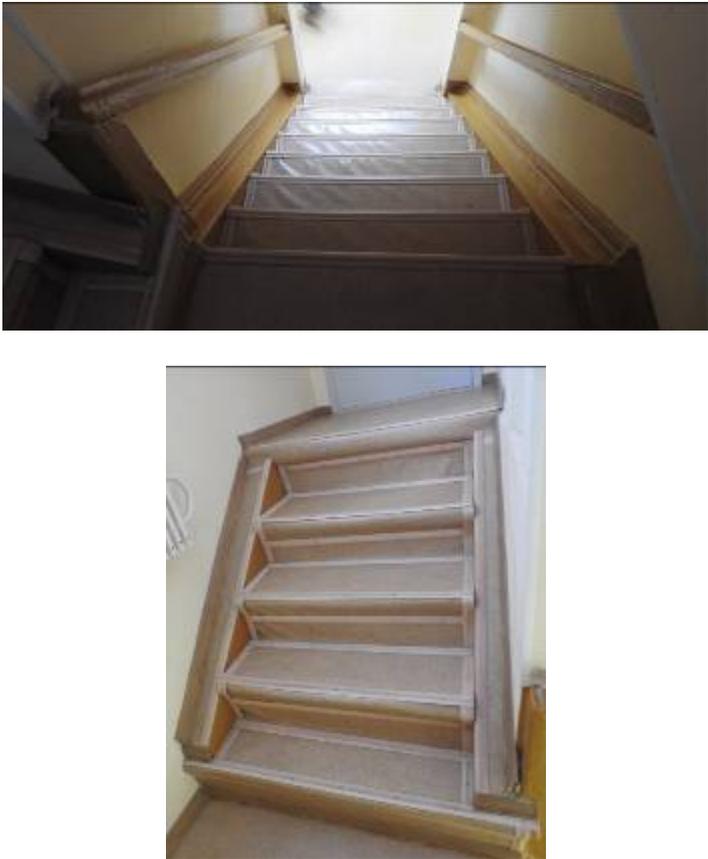
<p>Фото 94, 95. Деревянная двухмаршевая с поворотной площадкой лестница, соединяющая второй этаж и мезонин. Два профилированных поручня нижнего марша лестницы. Фото 2024 г.</p>

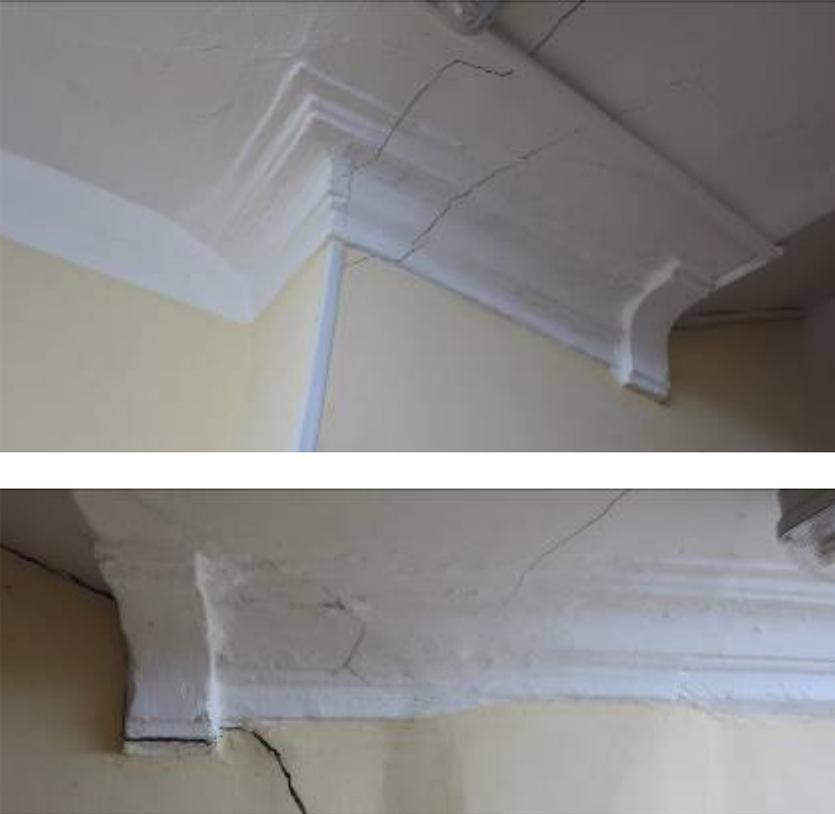
<p data-bbox="1317 1270 2078 1337">Фото 96, 97. Тянутые профилированные карнизы с остановами в помещении первого этажа. Фото 2024 г.</p>

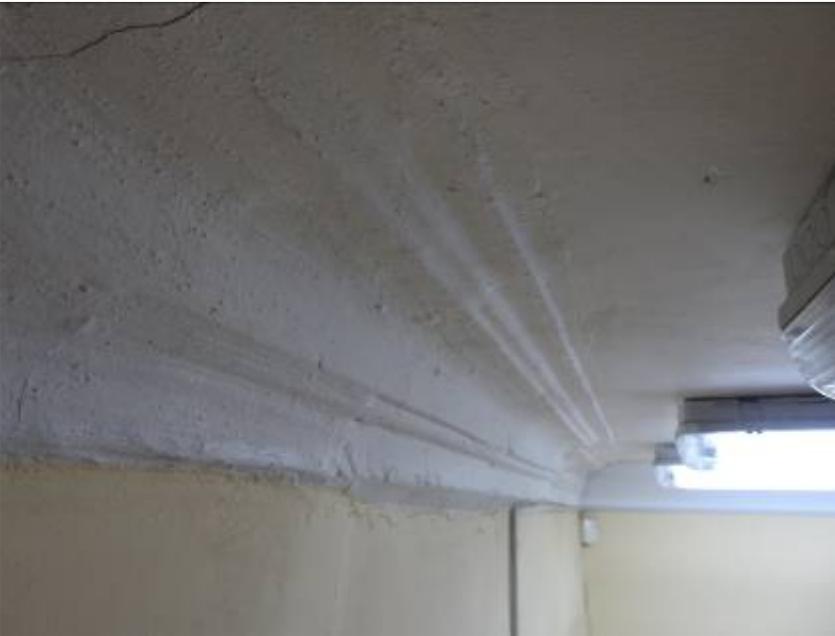
<p data-bbox="1294 1054 2098 1126">Фото 98. Тянутый профилированный карниз в помещении первого этажа. Фото 2024 г.</p>

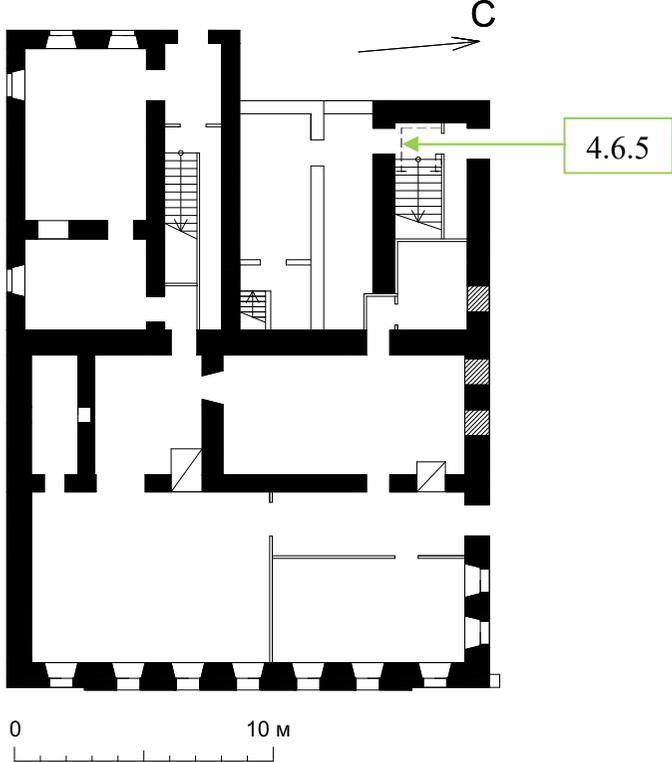
</td> <td data-bbox="1442 1270 2056 1334">- проекции тянутых профилированных карнизов</td> </tr> </table> <p data-bbox="1391 1350 2007 1377">План первого этажа объема южного корпуса</p>

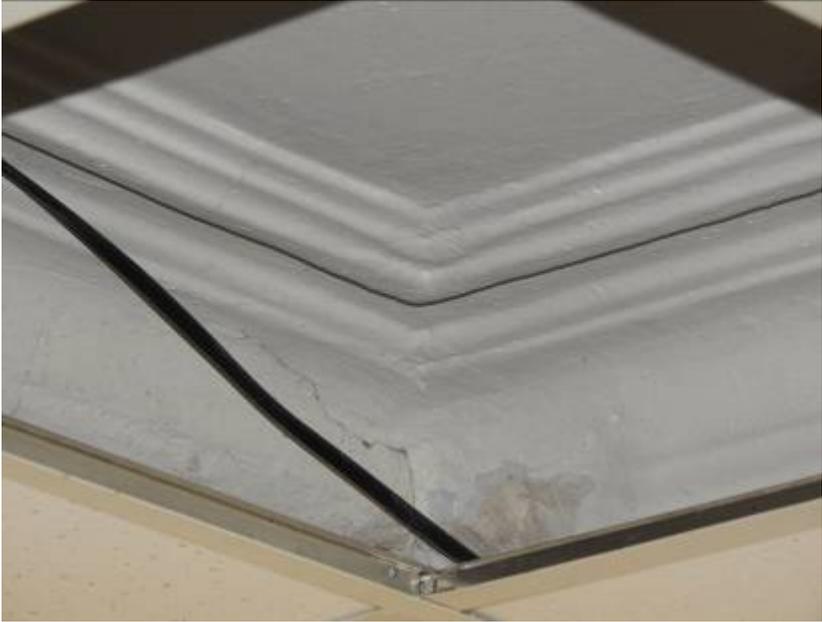
<p data-bbox="1285 1145 2107 1214">Фото 99. Тянутый профилированный карниз в помещении первого этажа. Фото 2024 г.</p>

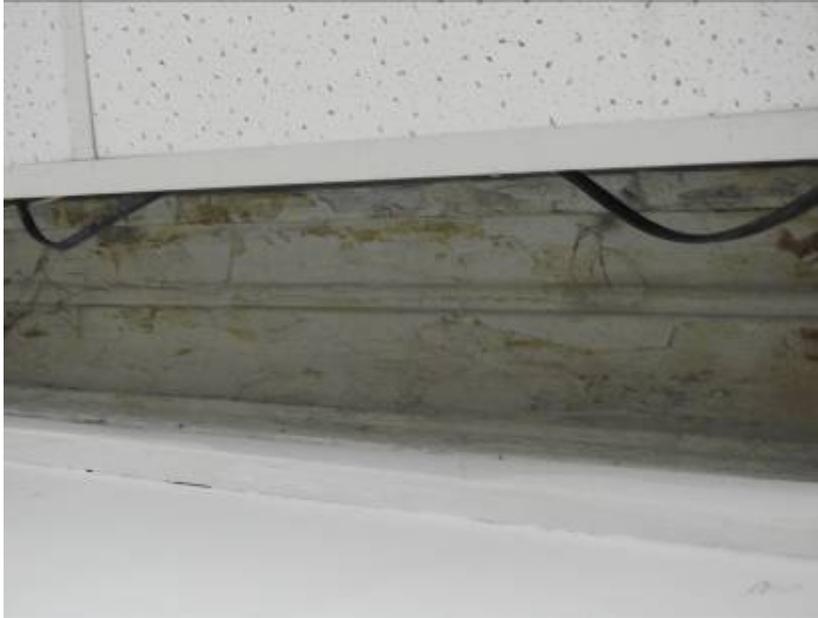
<p data-bbox="1285 1074 2103 1142">Фото 100. Тянутый профилированный карниз в помещении первого этажа. Фото 2024 г.</p>

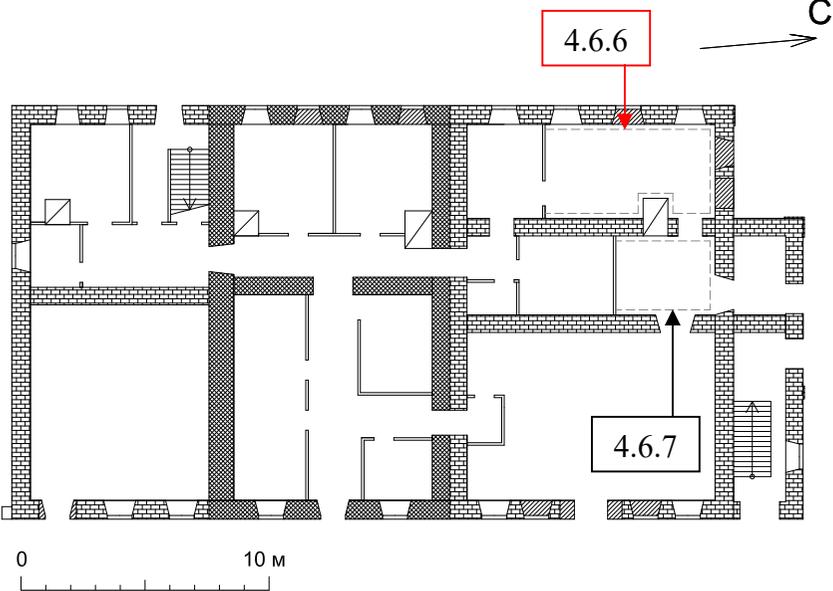
<p data-bbox="1375 1278 2018 1305">План первого этажа объема северного корпуса</p>

<table><tr> <td data-bbox="1317 1059 1413 1102"></td> <td data-bbox="1442 1054 2056 1118">- капитальные стены периода строительства конца XIX в.</td> </tr><tr> <td data-bbox="1317 1139 1413 1182"></td> <td data-bbox="1442 1129 2056 1193">- капитальные стены периода строительства конца XIX – начала XX вв.</td> </tr><tr> <td data-bbox="1317 1203 1413 1246"></td> <td data-bbox="1442 1203 1980 1267">- проекции тянутых профилированных карнизов</td> </tr></table>

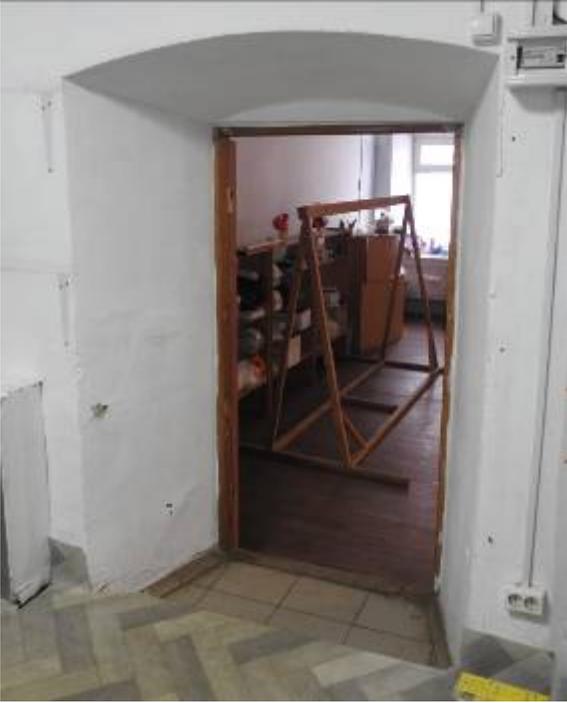
№ п/п	Обобщенная группа элементов предмета охраны	Элементы предмета охраны	Фотографическое или иное графическое изображение предмета охраны*
4.6.8	Объем северного корпуса	Дверной проем с лучковой перемычкой в помещении первого этажа

<p data-bbox="1352 1134 2040 1203">Фото 101. Дверной проем с лучковой перемычкой в помещении первого этажа. Фото 2024 г.</p>

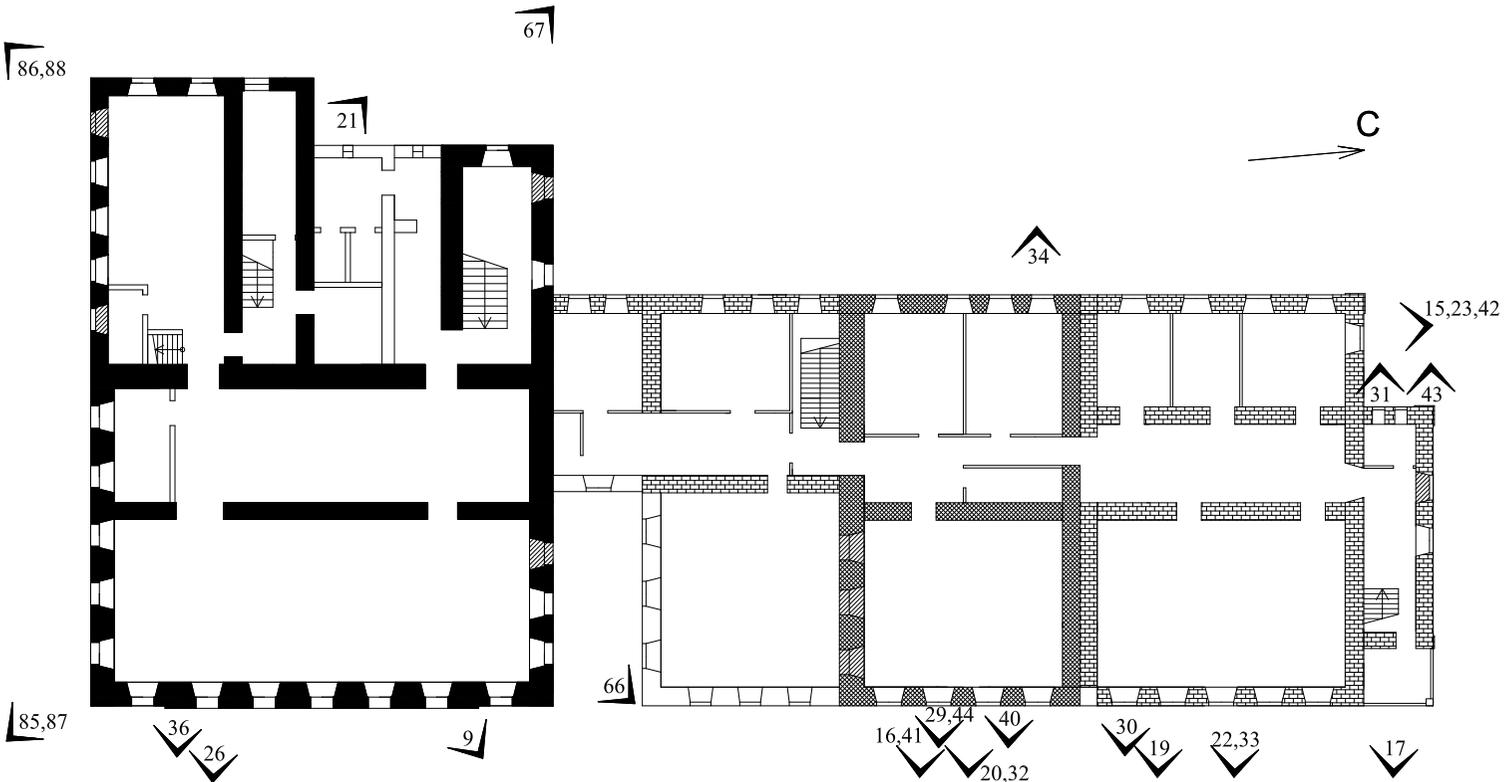
Номер схемы	Схема
2	<p data-bbox="1630 284 1906 320">План второго этажа</p>

<p>The floor plan shows a complex layout of rooms and corridors. On the left, there is a large room with a staircase and several smaller rooms. The right side features a long, narrow corridor or hallway with multiple rooms branching off. The plan is annotated with various numbers and symbols:</p> <ul style="list-style-type: none">86,88: Elevation marker at the top left.67: Elevation marker at the top center.21: Room number in the upper left section.85,87: Elevation marker at the bottom left.36, 26: Annotations at the bottom left corner.9: Annotation at the bottom center.66: Elevation marker at the bottom center.16,41, 29,44, 40, 20,32: Annotations at the bottom center.34: Annotation at the top center of the right section.30, 19, 22,33: Annotations at the bottom right.17: Annotation at the bottom right corner.15,23,42: Annotations at the top right corner.31, 43: Annotations on the right side.C: Directional arrow pointing right.
