**Об установлении предмета охраны объекта культурного наследия
(памятника истории и культуры) народов Российской Федерации
регионального значения «Дом Советов»**

ПРЕДМЕТ ОХРАНЫ
объекта культурного наследия (памятника истории и культуры)
**народов Российской Федерации регионального значения «Дом Советов», расположенного по адресу: Кировская
область, г. Киров, Октябрьский район, ул. Карла Либкнехта, д. 69 (далее – предмет охраны)**

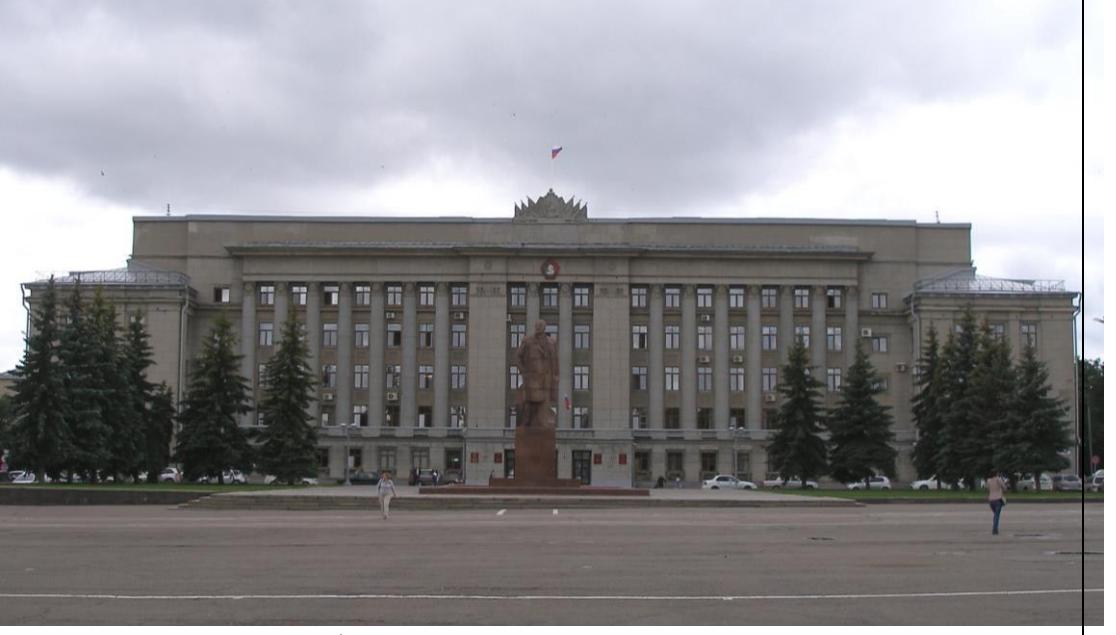
<p data-bbox="1304 1151 1911 1230">Foto 1. Вид с Театральной площади. Фотосъемка 2014 г.</p>

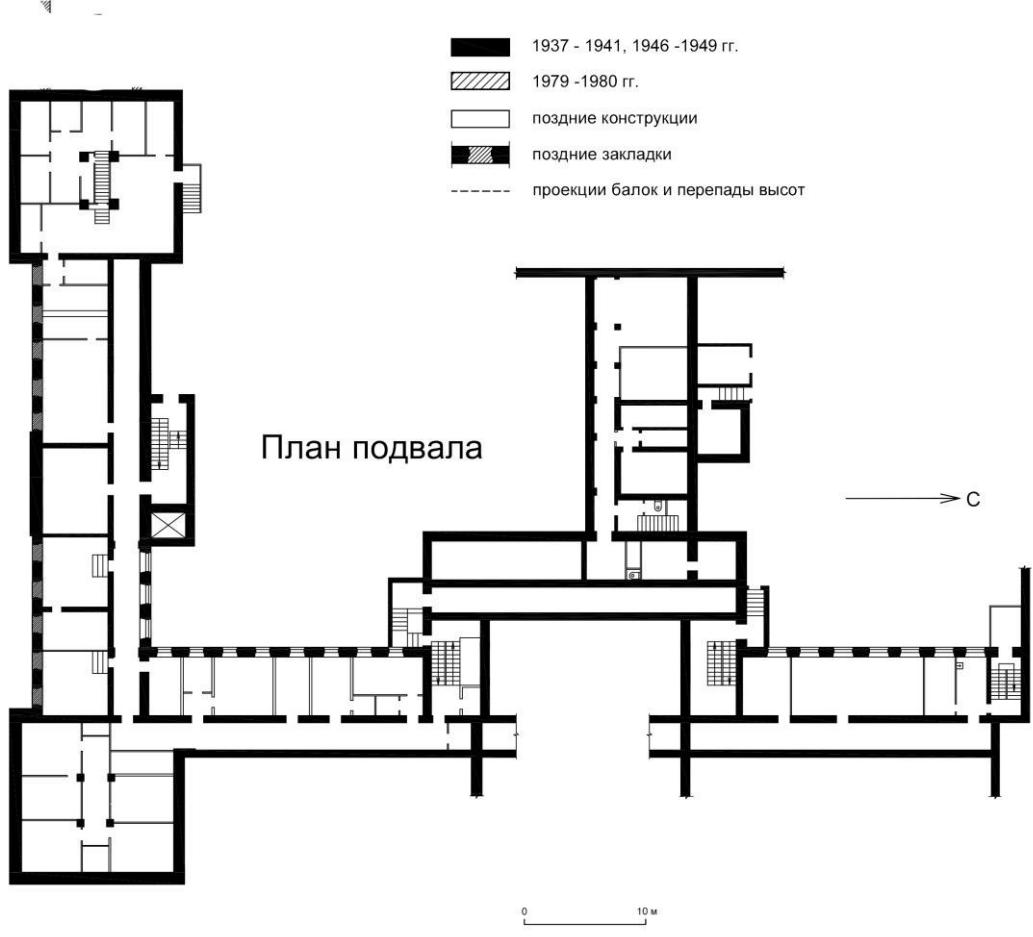
№ п/п	Обобщенная группа элементов предмета охраны	Элементы предмета охраны	Фотографическое или иное графическое изображение предмета охраны*
3.	Конструктивная система	<p>Основные конструкции здания: фундаменты ленточные бутовые; цоколь кирпичный; капитальные стены первоначального периода строительства (1937-1941, 1946-1949 гг.) из глиняного кирпича; перекрытия над вестибюлями этажей и столовой железобетонные балочные; полы бетонные мозаичные атриума; полы паркетные в рабочих кабинетах и зале; тип покрытия кровли - рядовое покрытие из кровельного железа по дощатой обрешётке; лестницы в виде бетонных ступеней, уложенных по косоурам</p>	<p>Условные обозначения:</p>

<p>План подвала</p> <p>План подвала. Капитальные стены первоначального периода строительства (1937-1941, 1946-1949 гг.)</p> <p>0 10 м</p> <ul style="list-style-type: none"> ■ 1937 - 1941, 1946 -1949 гг. ▨ 1979 -1980 гг. □ поздние конструкции ▨ поздние закладки - - - проекции балок и перепады высот

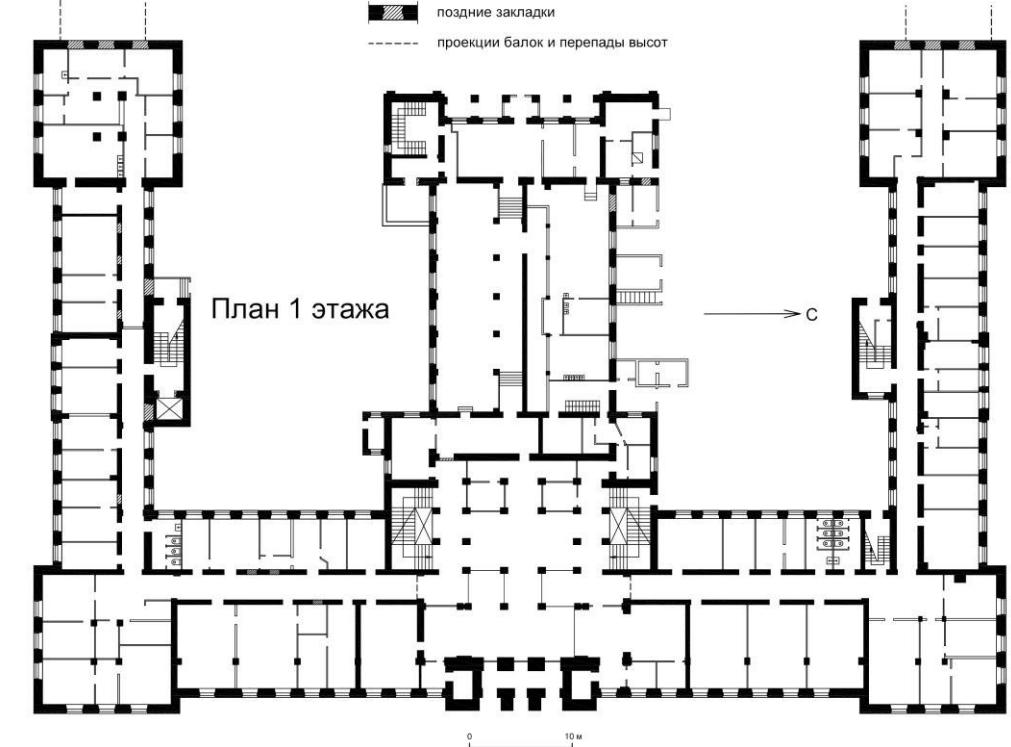
<ul style="list-style-type: none"> ■ 1937 - 1941, 1946 - 1949 гг. ▨ 1979 - 1980 гг. □ поздние конструкции ▨ поздние закладки - - - проекции балок и перепады высот <p>План 1 этажа</p> <p>План 1 этажа. Капитальные стены первоначального периода строительства (1937-1941, 1946-1949 гг.)</p>

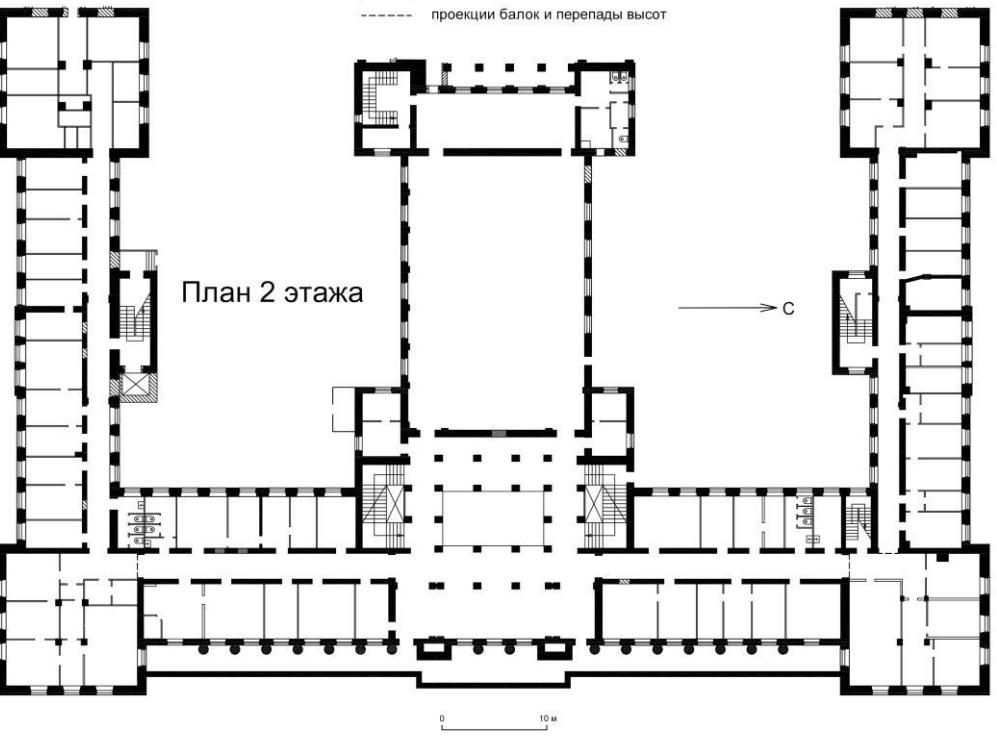
<ul style="list-style-type: none"> ■ 1937 - 1941, 1946 -1949 гг. ▨ 1979 -1980 гг. □ поздние конструкции ▨ поздние закладки - - - проекции балок и перепады высот <p>План 2 этажа</p> <p>План 2 этажа. Капитальные стены первоначального периода строительства (1937-1941, 1946-1949 гг.)</p>

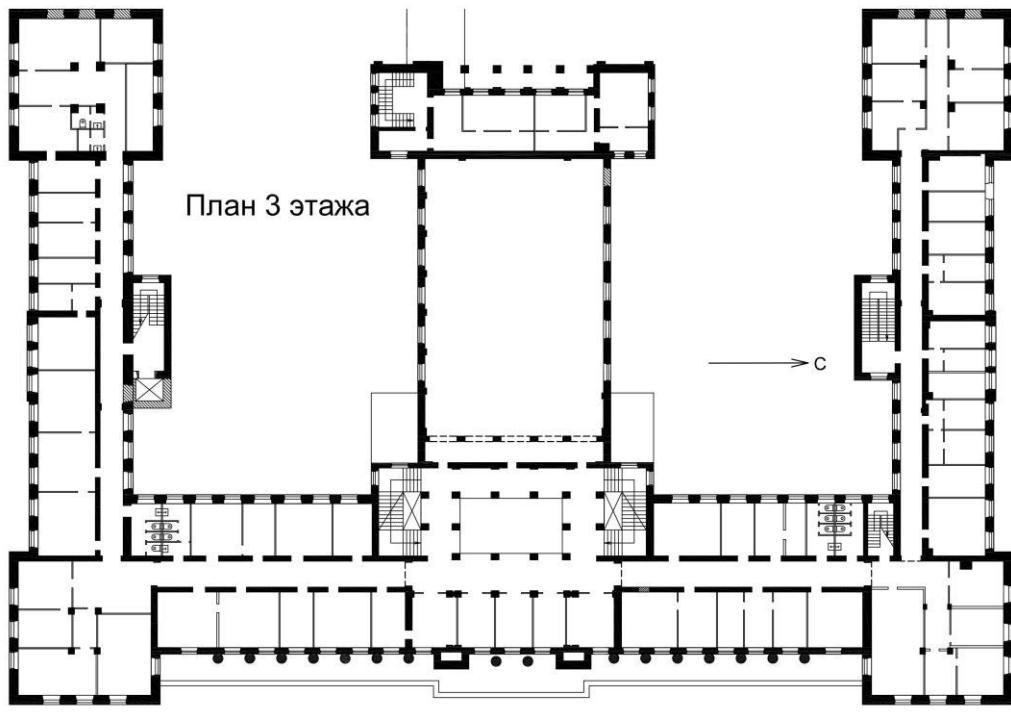
<p>План 3 этажа</p> <p>План 3 этажа. Капитальные стены первоначального периода строительства (1937-1941, 1946-1949 гг.)</p>

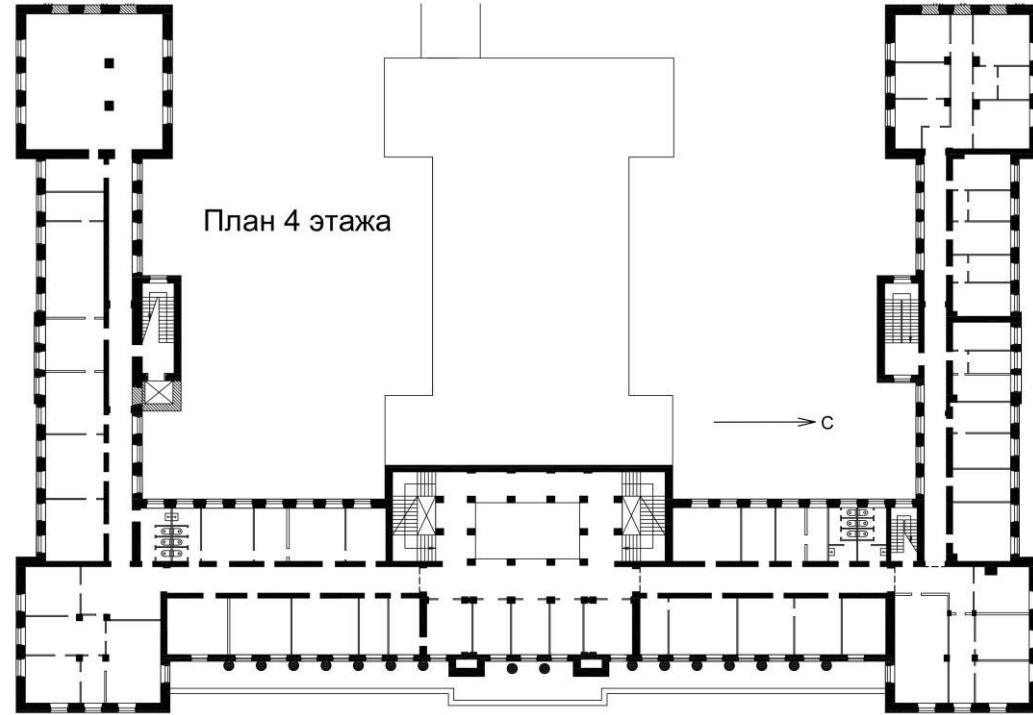
<p>План 4 этажа</p> <p>С</p> <p>0 10 м</p> <p>План 4 этажа. Капитальные стены первоначального периода строительства (1937-1941, 1946-1949 гг.)</p>

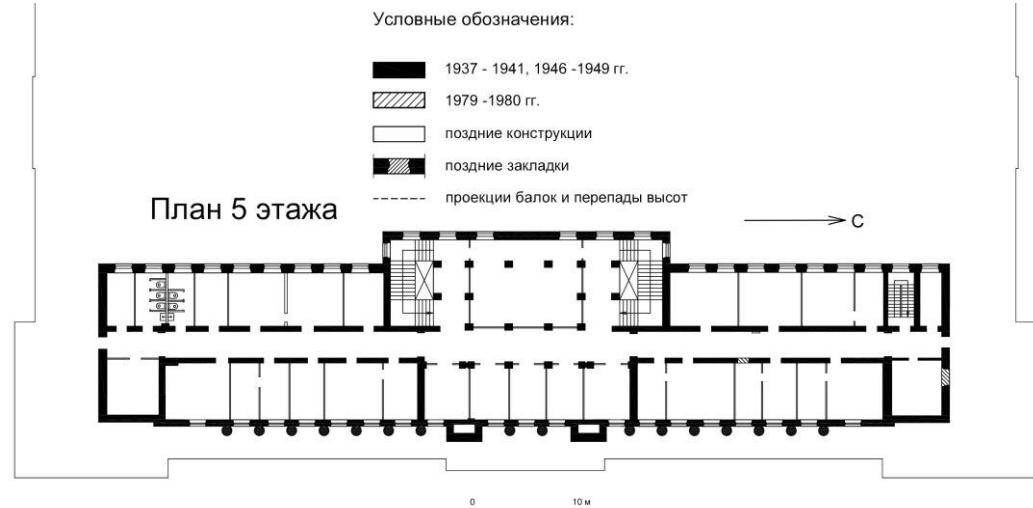
<p>План 5 этажа</p> <p>С</p> <p>0 10 м</p> <p>План 5 этажа. Капитальные стены первоначального периода строительства (1937-1941, 1946-1949 гг.)</p>

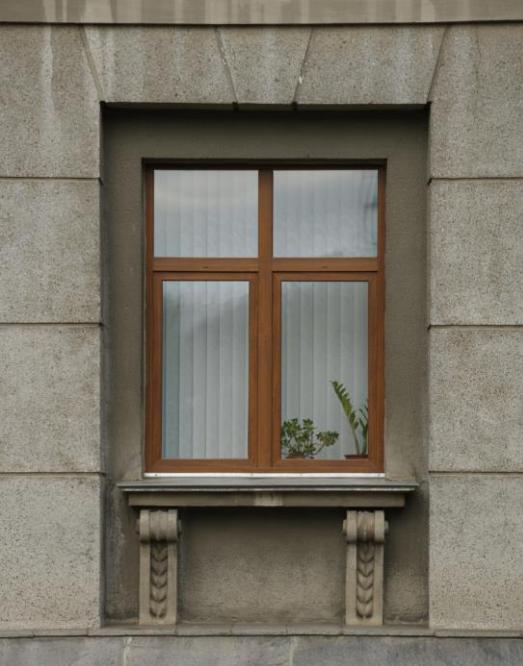
№ п/п	Обобщенная группа элементов предмета охраны	Элементы предмета охраны	Фотографическое или иное графическое изображение предмета охраны*
4.	Архитектурно художественное решение	Тип отделки фасадов – декоративная штукатурка с мраморной крошкой	
4.1.	Восточный фасад		
4.1.1.	Объём южного крыла		
4.1.1.1.		Три прямоугольных оконных проёма первого этажа. Проёмы помещены в ниши. Каждый проём поставлен на подоконную плиту, поддерживаемую консолями

<p>Фото 2. Объём южного крыла. Восточный фасад. Оконный проём первого этажа (4.1.1.1). Фотосъемка 2019 г.</p>

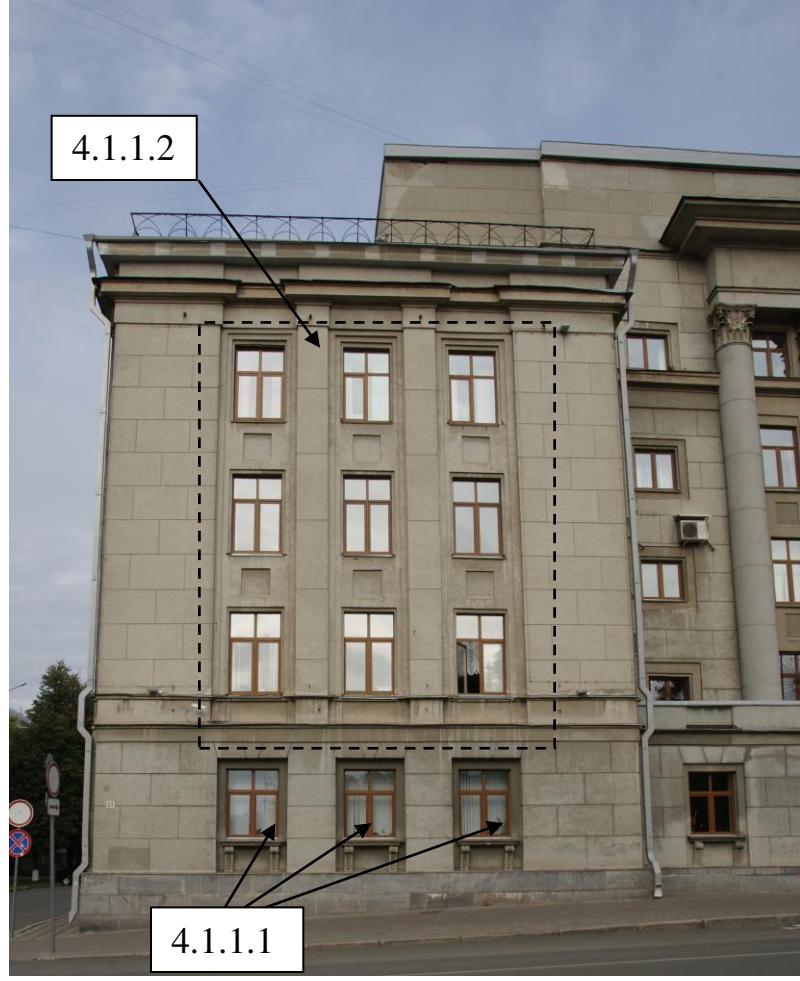
№ п/п	Обобщенная группа элементов предмета охраны	Элементы предмета охраны	Фотографическое или иное графическое изображение предмета охраны*
4.1.1.2.		<p>Девять прямоугольных оконных проёмов, собранных вертикально по три окна в кассеты. Оконные проёмы второго этажа поставлены на подоконный карниз. В уровне карниза пилоны и пилястры образуют ступенчатые подоконные ниши. Оконные проёмы третьего и четвёртого этажей дополнены квадратными подоконными ширинками</p>

<p>4.1.1.2.</p> <p>4.1.1.1</p> <p>Фото 3. Объём южного крыла. Восточный фасад. Фотосъемка 2019 г.</p>

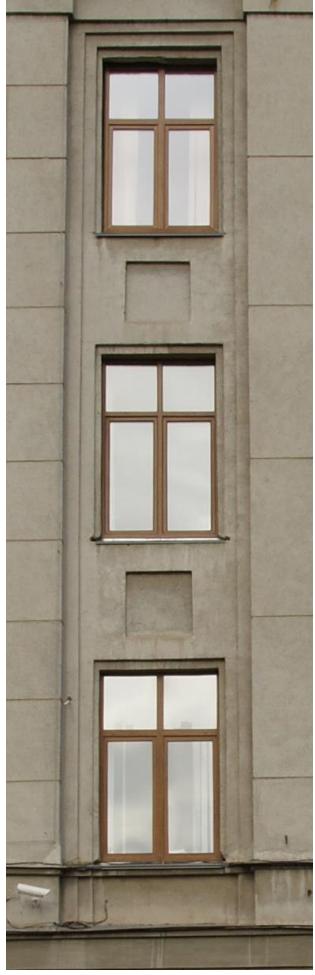
<p data-bbox="1134 1278 2100 1405">Foto 4. Объём южного крыла. Восточный фасад. Оконные проёмы второго третьего и четвёртого этажей (4.1.1.2). Фотосъемка 2019 г.</p>

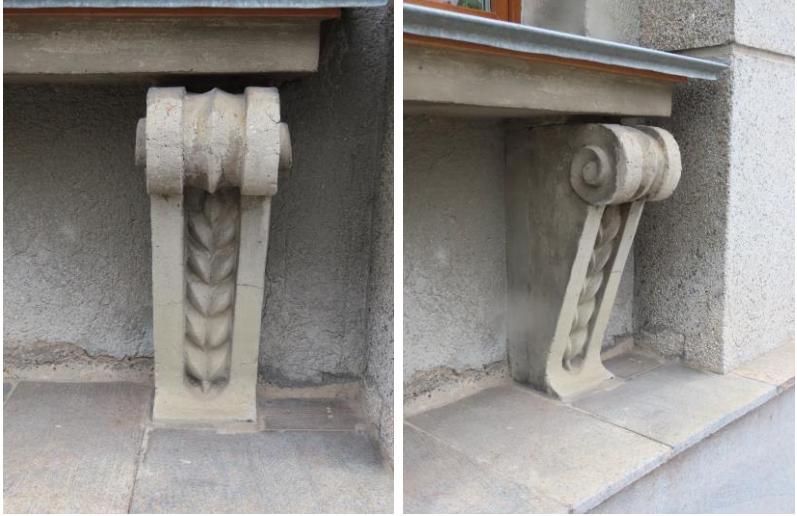
№ п/п	Обобщенная группа элементов предмета охраны	Элементы предмета охраны	Фотографическое или иное графическое изображение предмета охраны*
4.1.1.3.		<p>Фигурные консоли, поддерживающие подоконную плиту. Консоли выполнены в виде волют и украшены растительным орнаментом</p>

<p>Фото 5, 6. Объём южного крыла. Восточный фасад. Оконные проёмы первого этажа. Фигурные консоли, поддерживающие подоконную плиту. Фотосъемка 2019 г.</p>
4.1.1.4.		<p>Руст первого этажа. Руст имитирует перемычки и замковый камень над оконными проёмами первого этажа</p>

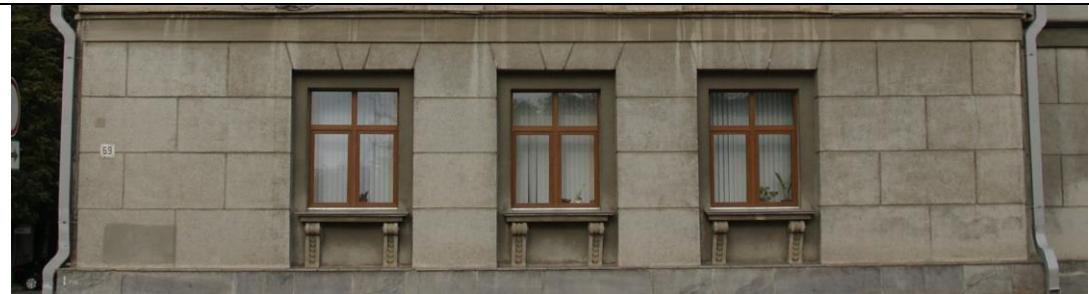
<p>Фото 7. Объём южного крыла. Восточный фасад. Руст первого этажа. Фотосъемка 2019 г.</p>

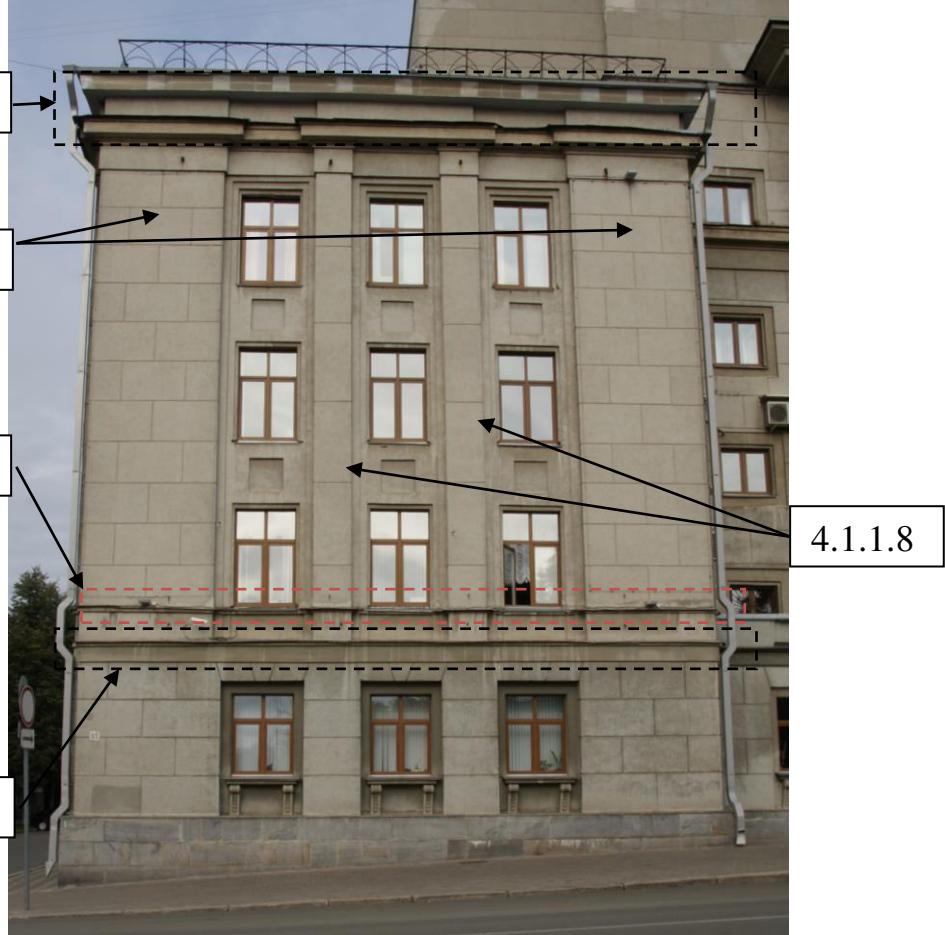
4.1.1.6.		Подоконный карниз	
4.1.1.7.		Два рустованных пилона, фланкирующих фасад. Пилоны раскрепованы в уровне трёхчастного карниза	<p data-bbox="1208 1238 2153 1318">Фото 8. Объём южного крыла. Восточный фасад. Фотосъемка 2019 г.</p>

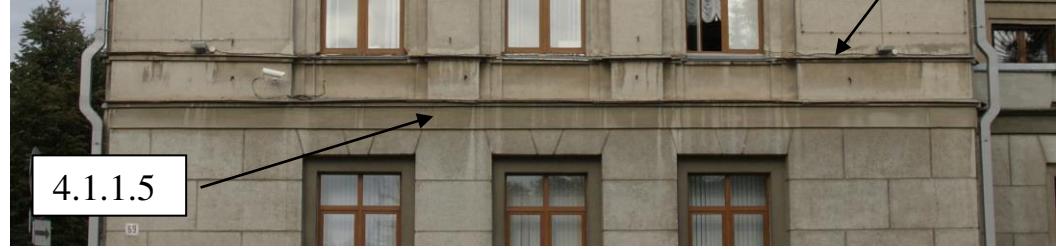
№ п/п	Обобщенная группа элементов предмета охраны	Элементы предмета охраны	Фотографическое или иное графическое изображение предмета охраны*
4.1.1.5.		Карниз первого этажа

<p>4.1.1.5</p> <p>4.1.1.6</p> <p>Фото 9. Объём южного крыла. Восточный фасад. Карниз первого этажа, подоконный карниз. Фотосъемка 2019 г.</p>
4.1.1.9.		<p>Трёхчастный карниз с гладким фризом и имитацией простого аттика, венчающий фасад</p>

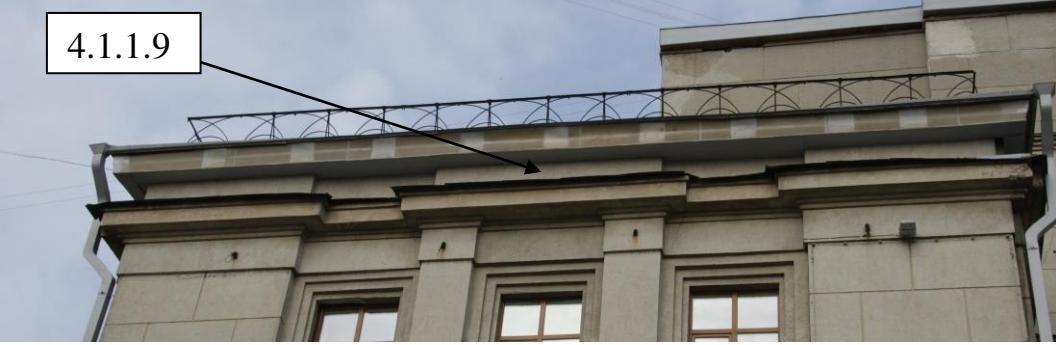
<p>4.1.1.9</p> <p>Фото 10. Объём южного крыла. Восточный фасад. Трёхчастный карниз с гладким фризом и имитацией простого аттика венчающий фасад. Фотосъемка 2019 г.</p>

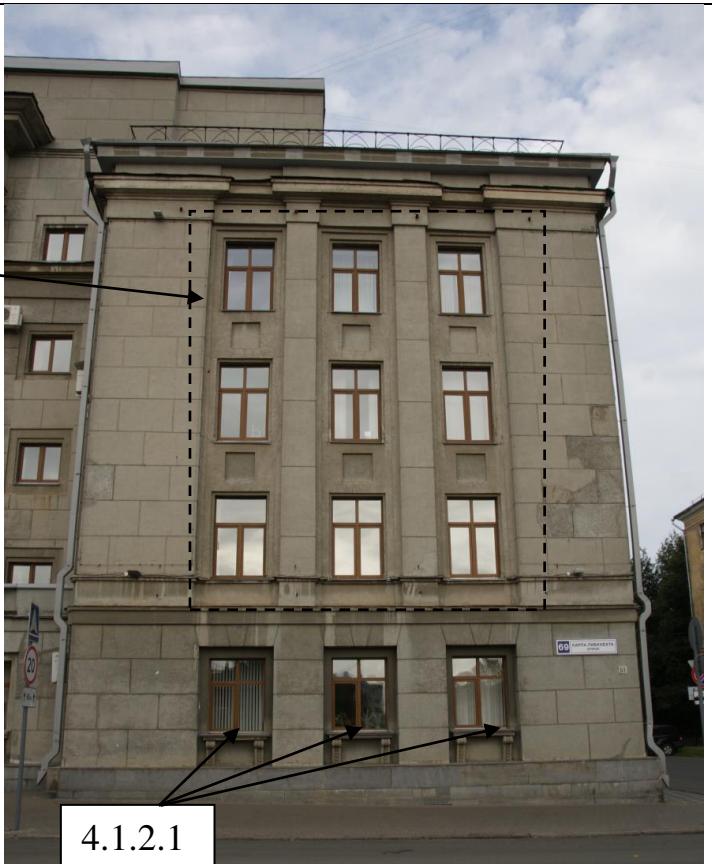
№ п/п	Обобщенная группа элементов предмета охраны	Элементы предмета охраны	Фотографическое или иное графическое изображение предмета охраны*
4.1.2.	Объём северного крыла		
4.1.2.1.		Три прямоугольных оконных проёма первого этажа. Проёмы помещены в ниши. Каждый проём поставлен на подоконную плиту

<div data-bbox="1073 620 1230 679">4.1.2.2</div> <div data-bbox="1313 1192 1448 1240">4.1.2.1</div>
4.1.2.2.		Девять прямоугольных оконных проёмов, собранных вертикально по три окна в кассеты. Оконные проёмы второго этажа поставлены на подоконный карниз. В уровне карниза пилоны и пилястры образуют ступенчатые подоконные ниши. Оконные проёмы третьего и четвёртого этажей дополнены квадратными подоконными ширинками

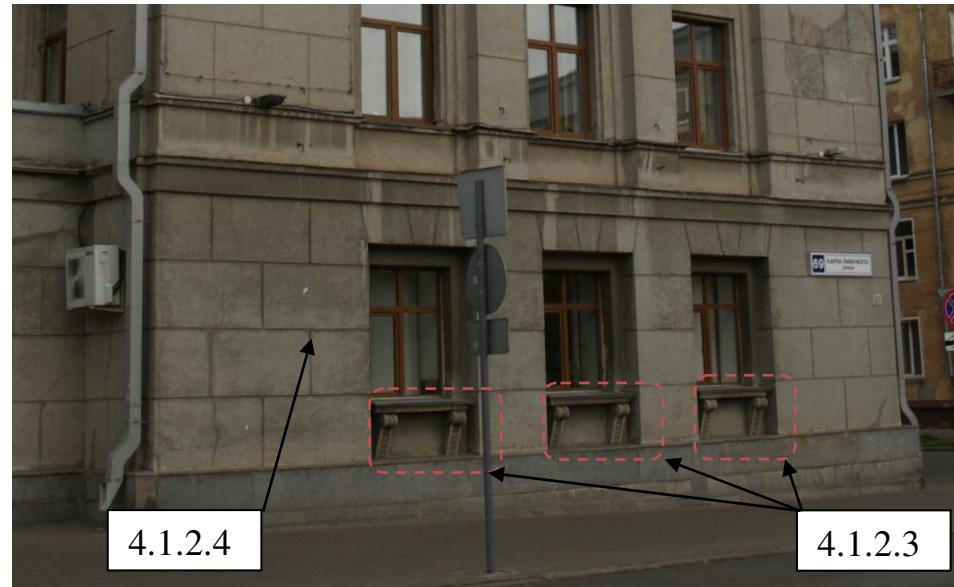
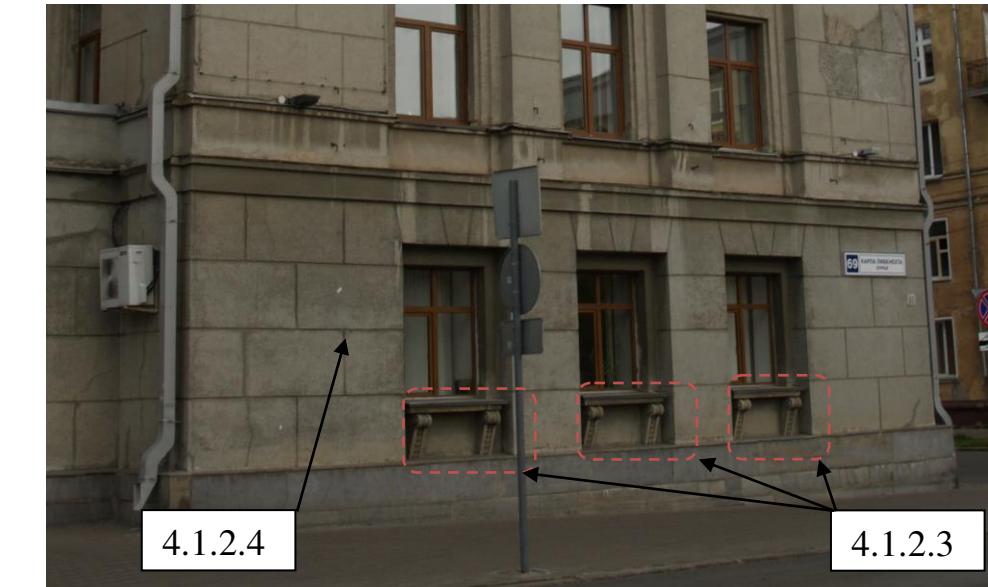
№ п/п	Обобщенная группа элементов предмета охраны	Элементы предмета охраны	Фотографическое или иное графическое изображение предмета охраны*
4.1.2.3.		<p>Фигурные консоли, поддерживающие подоконную плиту. Консоли выполнены в виде волют и украшены растительным орнаментом</p>

4.1.2.4.		<p>Руст первого этажа. Руст имитирует перемычки и замковый камень над оконными проёмами первого этажа</p>

<p>Фoto 12. Объём северного крыла. Восточный фасад. Фигурные консоли, руст первого этажа. Фотосъемка 2019 г.</p>

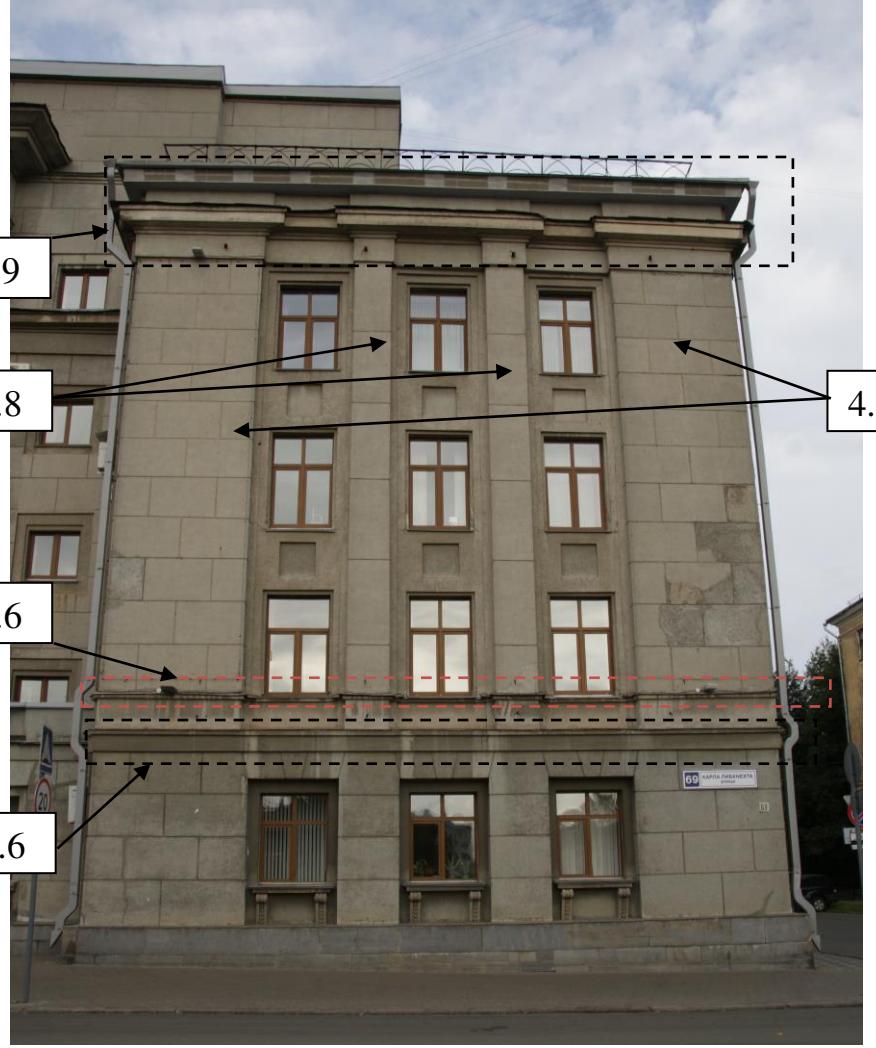
№ п/п	Обобщенная группа элементов предмета охраны	Элементы предмета охраны	Фотографическое или иное графическое изображение предмета охраны*
4.1.2.5.		Карниз первого этажа	
4.1.2.6.		Подоконный карниз	
4.1.2.7.		Два рустованных пилона, фланкирующих фасад. Пилоны раскрепованы в уровне трёхчастного карниза

<p>4.1.2.9</p> <p>4.1.2.8</p> <p>4.1.2.7</p> <p>4.1.2.6</p> <p>4.1.2.6</p>
4.1.2.8.		Две рустованные пилястры, делящие фасад на три прясла и образующих кассеты. Пилястры опираются на карниз первого этажа и раскрепованы в уровне трёхчастного карниза	
4.1.2.9.		Трёхчастный карниз с гладким фризом и имитацией простого аттика, венчающий фасад	<p>Фoto 13. Объём северного крыла. Восточный фасад. Фотосъемка 2019 г.</p>

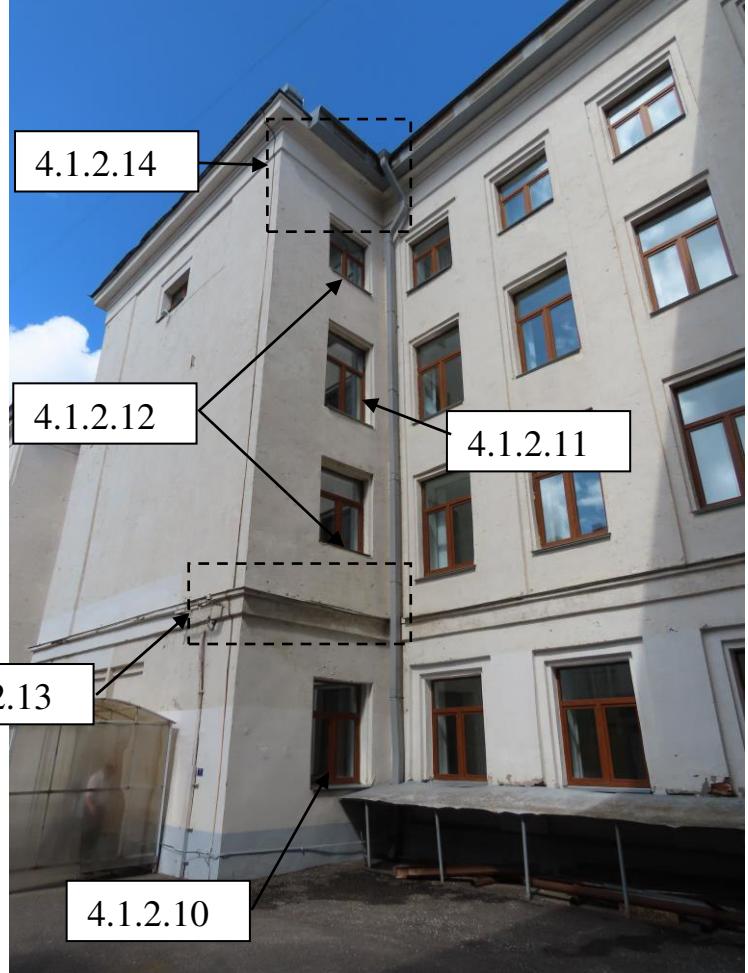
№ п/п	Обобщенная группа элементов предмета охраны	Элементы предмета охраны	Фотографическое или иное графическое изображение предмета охраны*
4.1.2.10.		Один прямоугольный оконный проём первого этажа пристроя лестничной клетки	
4.1.2.11.		Один прямоугольный оконный проём третьего этажа пристроя лестничной клетки	
4.1.2.12.		Два квадратных оконных проёма второго и четвёртого этажей пристроя лестничной клетки	
4.1.2.13.		Карниз первого этажа пристроя лестничной клетки	
4.1.2.14.		Трёхчастный карниз с гладким фризом, венчающий фасад, пристроя лестничной клетки

<p>Фото 14. Объём северного крыла. Пристрой лестничной клетки Восточный фасад. Фотосъемка 2019 г.</p>

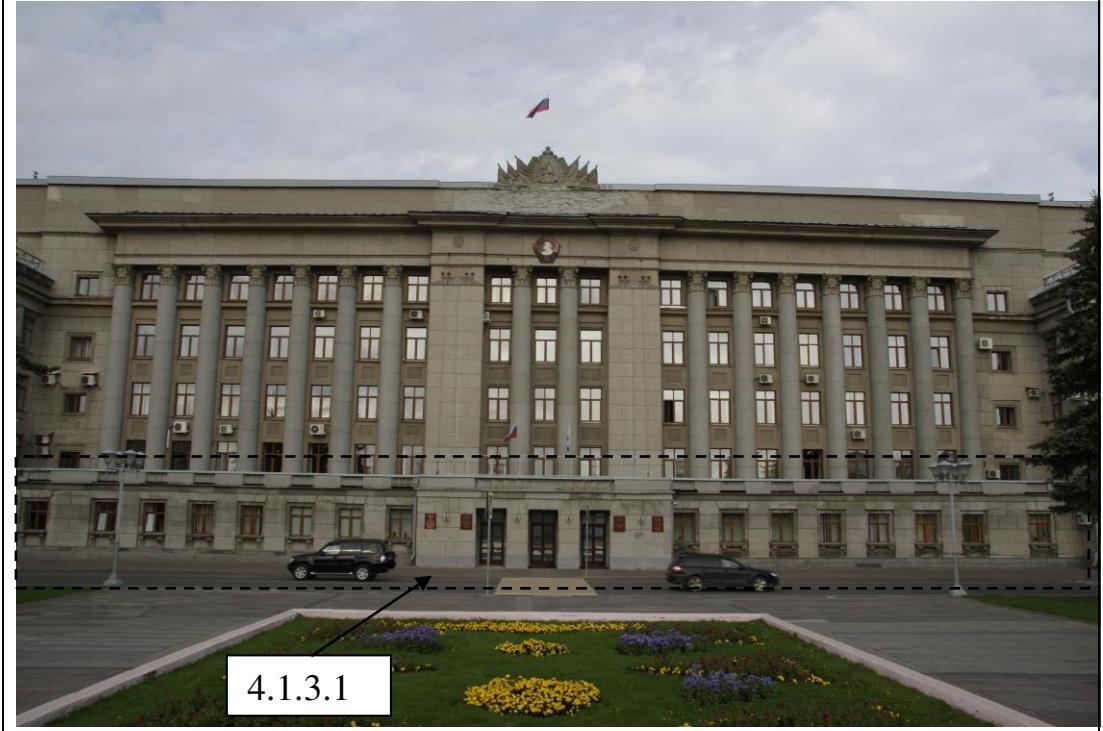
№ п/п	Обобщенная группа элементов предмета охраны	Элементы предмета охраны	Фотографическое или иное графическое изображение предмета охраны*
4.1.3.	Основной объём		
4.1.3.1.		<p>Ризалит первого этажа, образующий узкую террасу в уровне второго этажа</p>

<p>4.1.3.1</p> <p>Фото 15. Основной объём. Восточный фасад. Фотосъемка 2019 г.</p>

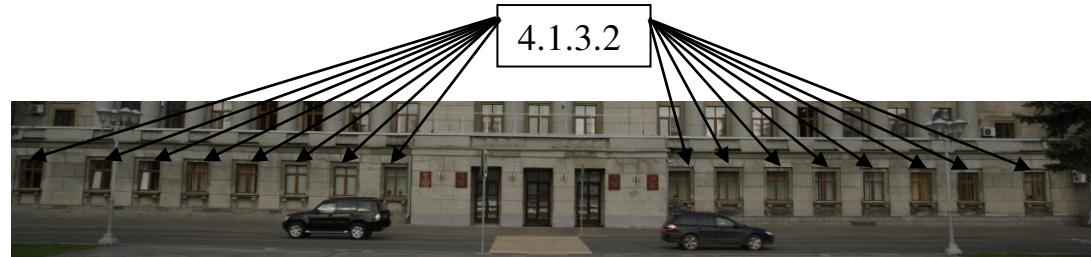
№ п/п	Обобщенная группа элементов предмета охраны	Элементы предмета охраны	Фотографическое или иное графическое изображение предмета охраны*
4.1.3.2.		<p>Шестнадцать прямоугольных оконных проёмов, расположенных в ризалите первого этажа. Проёмы помещены в ниши. Каждый проём поставлен на подоконную плиту</p>

<p>Фото 16. Основной объем. Восточный фасад. Фотосъемка 2019 г.</p>
4.1.3.3.		<p>Три прямоугольных дверных проёма, расположенных в ризалите первого этажа. Проёмы помещены в ниши</p>

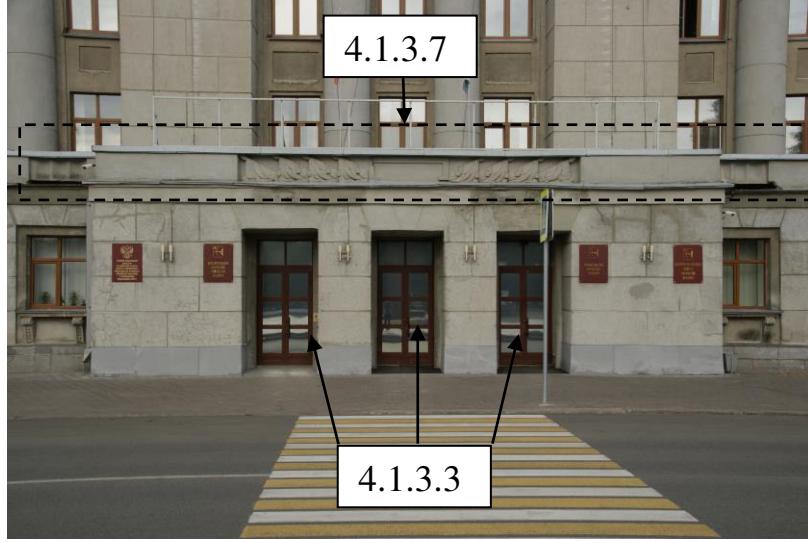
<p>Фото 17. Основной объем. Восточный фасад. Фотосъемка 2019 г.</p>

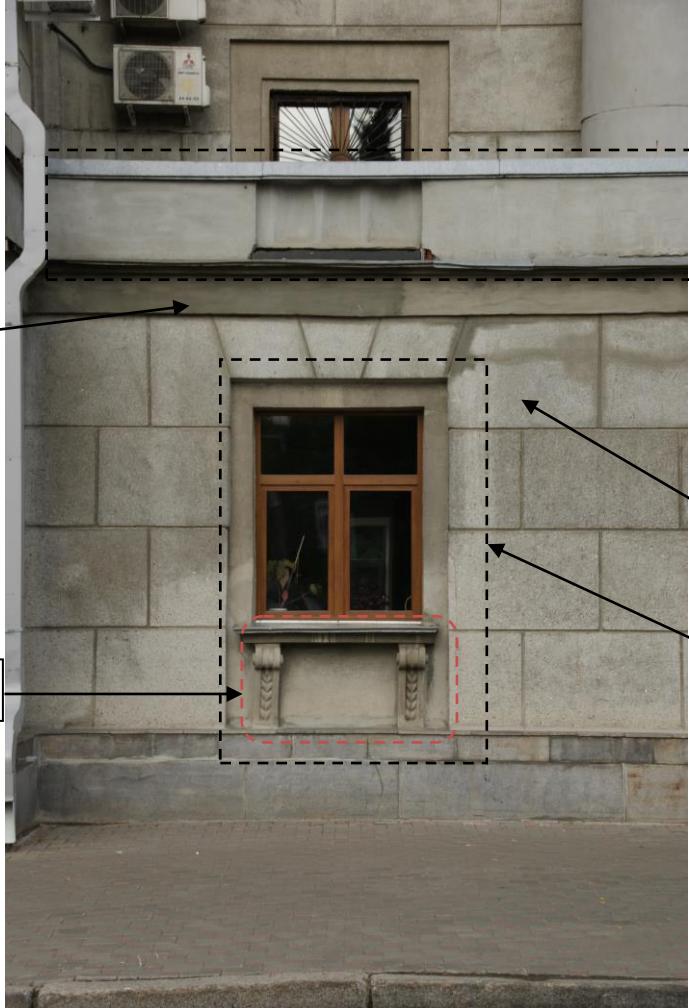
№ п/п	Обобщенная группа элементов предмета охраны	Элементы предмета охраны	Фотографическое или иное графическое изображение предмета охраны*
4.1.3.4.		Руст первого этажа. Руст имитирует перемычки и замковый камень над оконными и дверными проёмами первого этажа

4.1.3.5.		Карниз первого этажа	4.1.3.5
4.1.3.6.		Фигурные консоли, поддерживающие подоконную плиту, оконных проёмов первого этажа. Консоли выполнены в виде волют и украшены растительным орнаментом	4.1.3.6
4.1.3.7.		Бетонное ограждение террасы над ризалитом первого этажа. Ограждение украшено надоконными вставками и зnamёнаими над тремя дверными проёмами первого этажа	4.1.3.7

Фото 18. Основной объем. Восточный фасад.
Фотосъемка 2019 г.

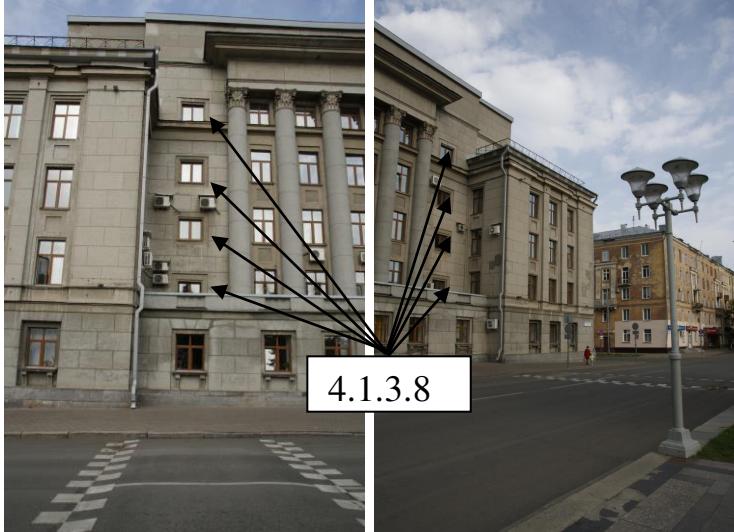
№ п/п	Обобщенная группа элементов предмета охраны	Элементы предмета охраны	Фотографическое или иное графическое изображение предмета охраны*
4.1.3.8.		<p>Восемь квадратных оконных проёмов, помещённых в ниши. Оконные проёмы располагаются по флангам фасада на втором-пятом этажах. Оконные проёмы пятого этажа поставлены на подоконный карниз</p>

<p>Фото 19, 20. Основной объем. Восточный фасад. Фотосъемка 2019 г.</p>

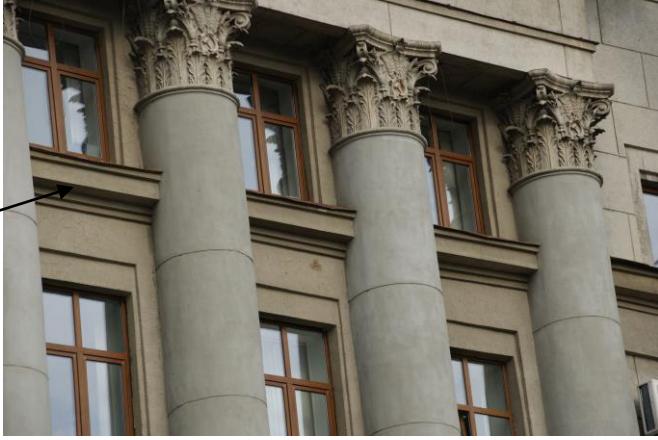
<p>4.1.3.9</p> <p>Фoto 22. Основной объем. Восточный фасад. Подоконный карниз пятого этажа. Фотосъемка 2019 г.</p>
4.1.3.10.		Сорок два прямоугольных оконных проёма второго-четвёртого этажей, собранных вертикально по три окна в кассеты. Оконные проёмы третьего и четвёртого этажей дополнены квадратными подоконными ширинками

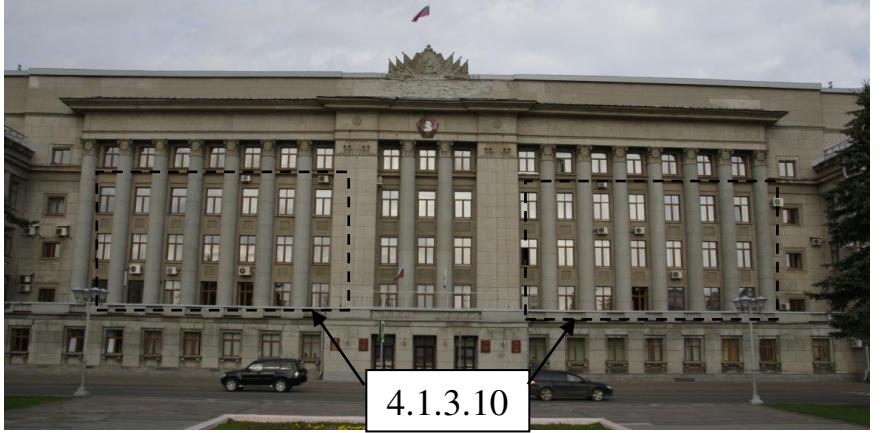
<p>4.1.3.10</p> <p>Фoto 23. Основной объем. Восточный фасад. Фотосъемка 2019 г.</p>

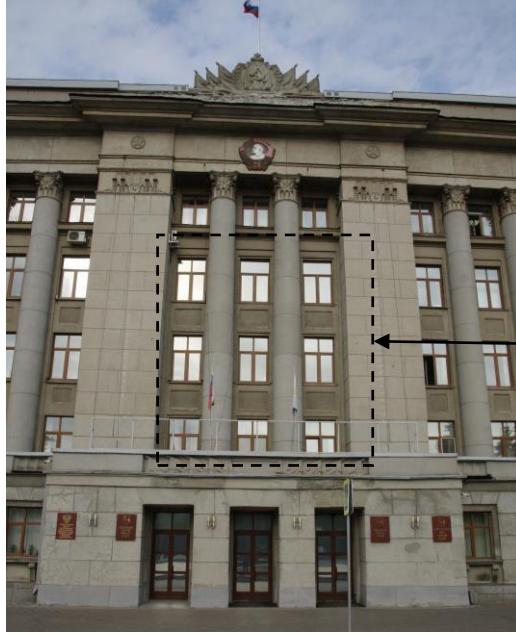
№ п/п	Обобщенная группа элементов предмета охраны	Элементы предмета охраны	Фотографическое или иное графическое изображение предмета охраны*
4.1.3.11.		<p>Девять оконных проёмов второго-четвёртого этажей, собранных вертикально по три окна в кассеты. Оконные проёмы третьего и четвёртого этажей дополнены прямоугольными подоконными ширинками.</p> <p>Оконные проёмы расположены по центру фасада и фланкируются пилонами</p>

<p>Фото 24. Основной объем. Восточный фасад. Фотосъемка 2019 г.</p>
4.1.3.12.		<p>Семнадцать прямоугольных оконных проёмов пятого этажа.</p> <p>Оконные проёмы поставлены на подоконный карниз</p>

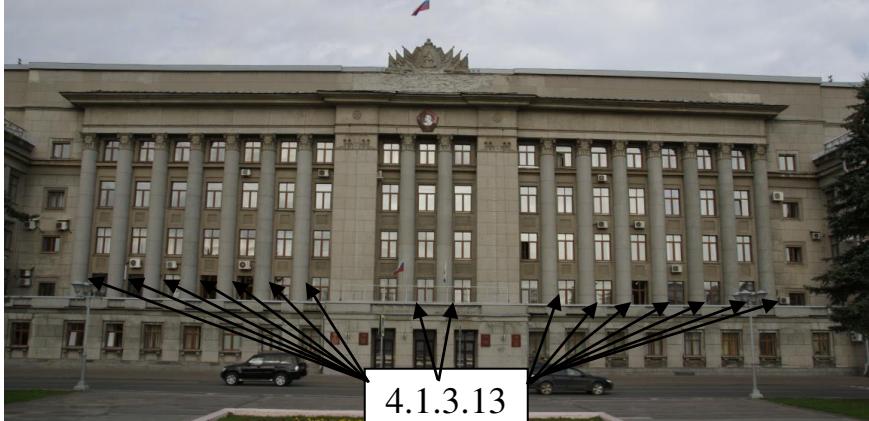
№ п/п	Обобщенная группа элементов предмета охраны	Элементы предмета охраны	Фотографическое или иное графическое изображение предмета охраны*
4.1.3.13.		<p>Колоннада из шестнадцати рустованных колонн стилизованного коринфского ордера. Колонны проходят на высоту четырёх этажей и поставлены на ризалит первого этажа</p>

<p>Фото 26. Основной объем. Восточный фасад. Фотосъемка 2019 г.</p>
4.1.3.14.		<p>Капители колонн стилизованного коринфского ордера. Растительный орнамент капителей дополнен картушью с изображением серпа и молота</p>

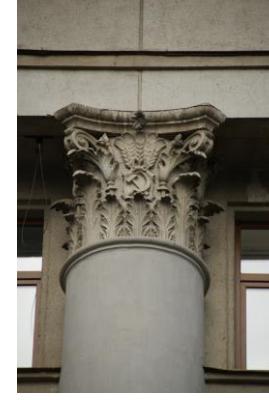
<p>Фото 27. Основной объем. Восточный фасад. Капитель колонны. Фотосъемка 2019 г.</p>

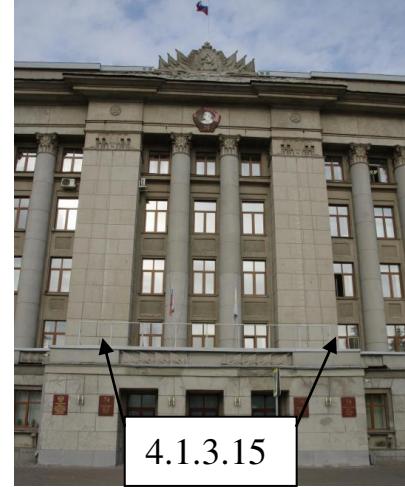
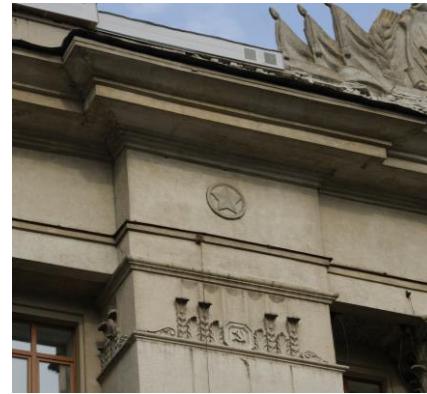
№ п/п	Обобщенная группа элементов предмета охраны	Элементы предмета охраны	Фотографическое или иное графическое изображение предмета охраны*
4.1.3.15.		<p>Мощные пилоны, выделяющие центр колоннады.</p> <p>Пилоны раскрепованы в уровне венчающего фасад антаблемента с массивным карнизом.</p> <p>Пилоны украшены растительным орнаментом и дополнены шестиугольником с серпом и молотом в уровне капителей колонн и пятиконечной звездой в круге в уровне антаблемента</p>

<p>Фото 28. Основной объем. Восточный фасад. Фотосъемка 2019 г.</p>

<p>Фото 29. Основной объем. Восточный фасад. Украшение пилонов. Фотосъемка 2019 г.</p>

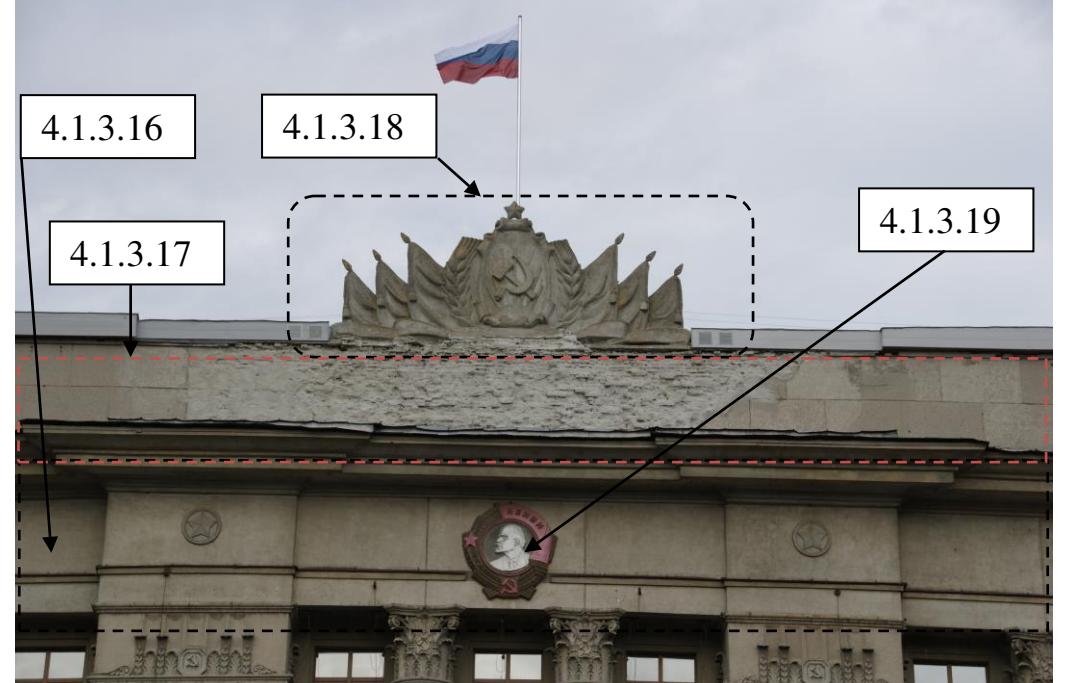
№ п/п	Обобщенная группа элементов предмета охраны	Элементы предмета охраны	Фотографическое или иное графическое изображение предмета охраны*
4.1.3.16.		Антаблемент с массивным карнизом, венчающий колоннаду

4.1.3.17.		Высокий рустованный атти克, венчающий фасад	
4.1.3.18.		Аттик с флагштоком в виде герба РСФСР, фланкированного шестью знамёнами	
4.1.3.19.		Барельеф «Орден Ленина»	<p data-bbox="1073 997 2140 1044">Фoto 30. Основной объем. Восточный фасад. Фотосъемка 2019 г.</p>
4.1.3.20.		Ступенчатый карниз

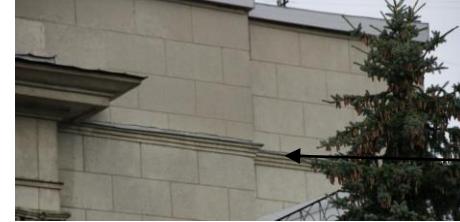
<p data-bbox="1073 1314 2140 1394">Фoto 31. Основной объем. Восточный фасад. Ступенчатый карниз аттика. Фотосъемка 2019 г.</p>

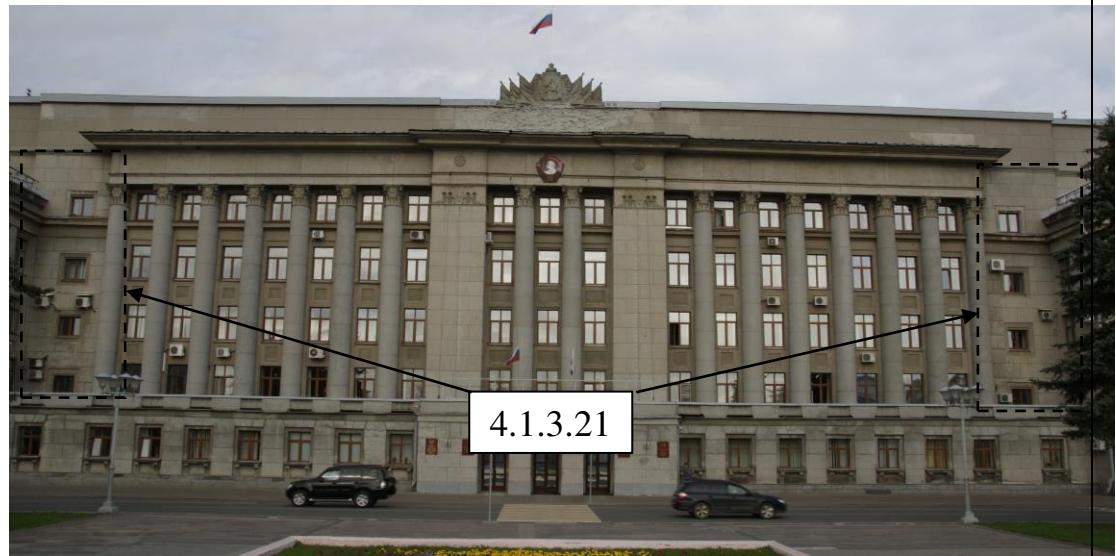
№ п/п	Обобщенная группа элементов предмета охраны	Элементы предмета охраны	Фотографическое или иное графическое изображение предмета охраны*
4.1.3.21.		Руст фасада

<p data-bbox="1237 1065 1978 1144">Фото 32. Основной объем. Восточный фасад. Фотосъемка 2019 г.</p>

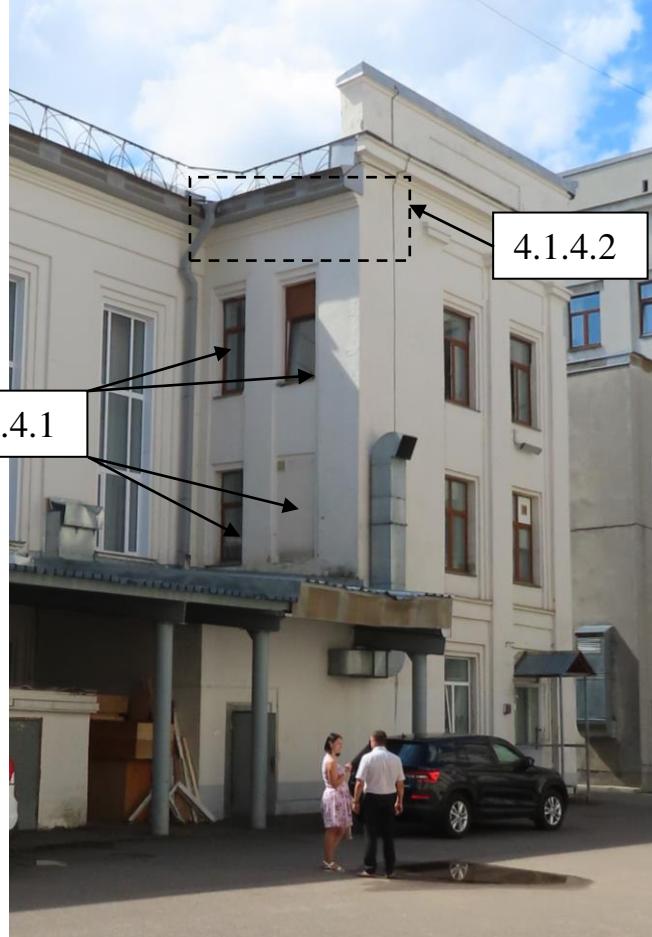
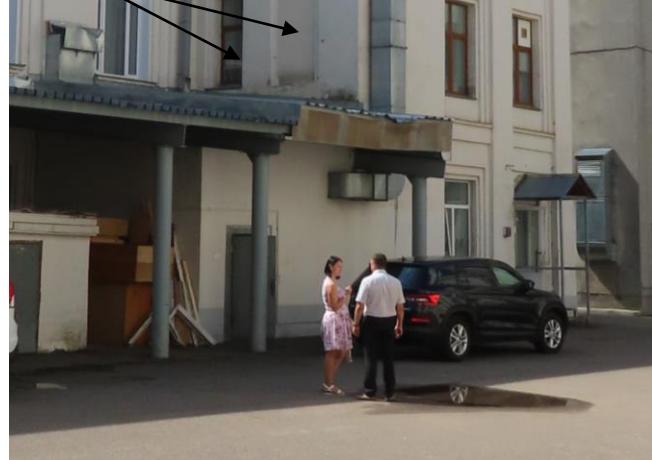
№ п/п	Обобщенная группа элементов предмета охраны	Элементы предмета охраны	Фотографическое или иное графическое изображение предмета охраны*
4.1.4.	Объём залов.		
4.1.4.1.		<p>Три прямоугольных оконных проёма и один заложенный прямоугольный оконный проём второго и третьего этажей с северной стороны шестиколонного портика.</p> <p>Оконные проёмы собраны вертикально по два окна в кассеты</p>

4.1.4.2.		<p>Карниз, венчающий фасад северной стороны шестиколонного портика</p>

<p>Фото 33. Объём залов. Шестиколонный портик. Восточный фасад. Фотосъемка 2019 г.</p>
