**Об установлении предмета охраны объекта культурного наследия
(памятника истории и культуры) народов Российской Федерации
регионального значения «Дом Советов»**

ПРЕДМЕТ ОХРАНЫ
объекта культурного наследия (памятника истории и культуры)
**народов Российской Федерации регионального значения «Дом Советов», расположенного по адресу: Кировская
область, г. Киров, Октябрьский район, ул. Карла Либкнехта, д. 69 (далее – предмет охраны)**

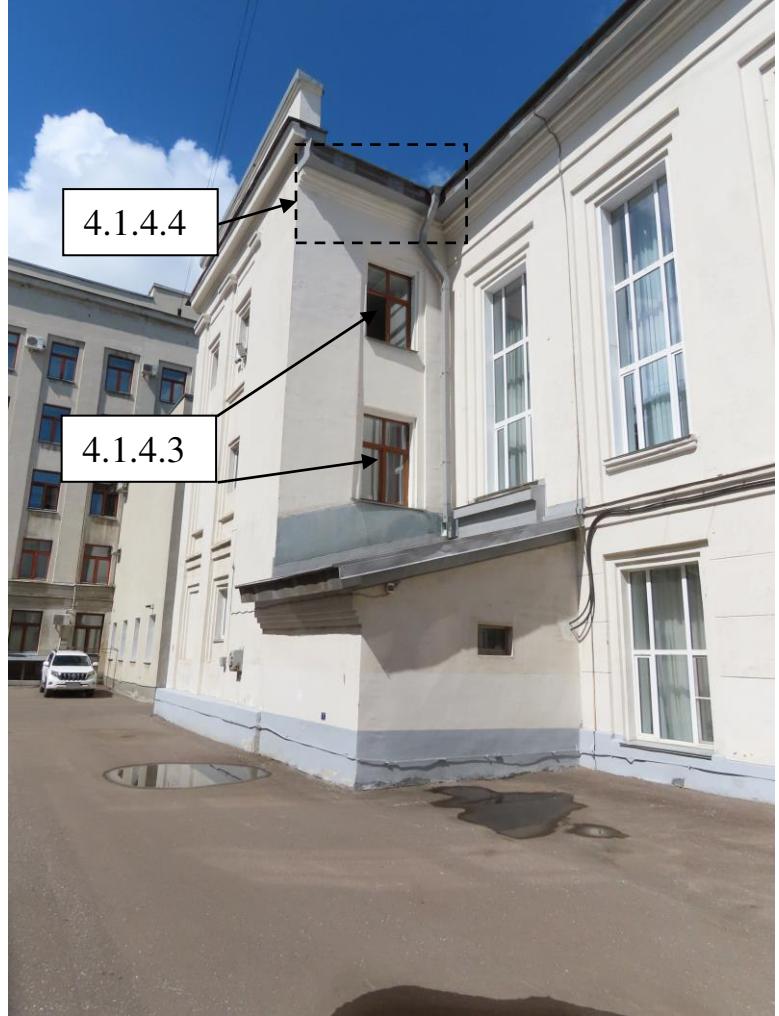
№ п/п	Обобщенная группа элементов предмета охраны	Элементы предмета охраны	Фотографическое или иное графическое изображение предмета охраны*
4.1.4.3.		<p>Два прямоугольных оконных проёма второго и третьего этажей с южной стороны шестиколонного портика. Оконные проёмы собраны вертикально в кассету</p>

4.1.4.4.		<p>Карниз, венчающий фасад южной стороны шестиколонного портика</p>

<p>Фoto 34. Объём залов. Шестиколонный портик. Восточный фасад. Фотосъемка 2019 г.</p>

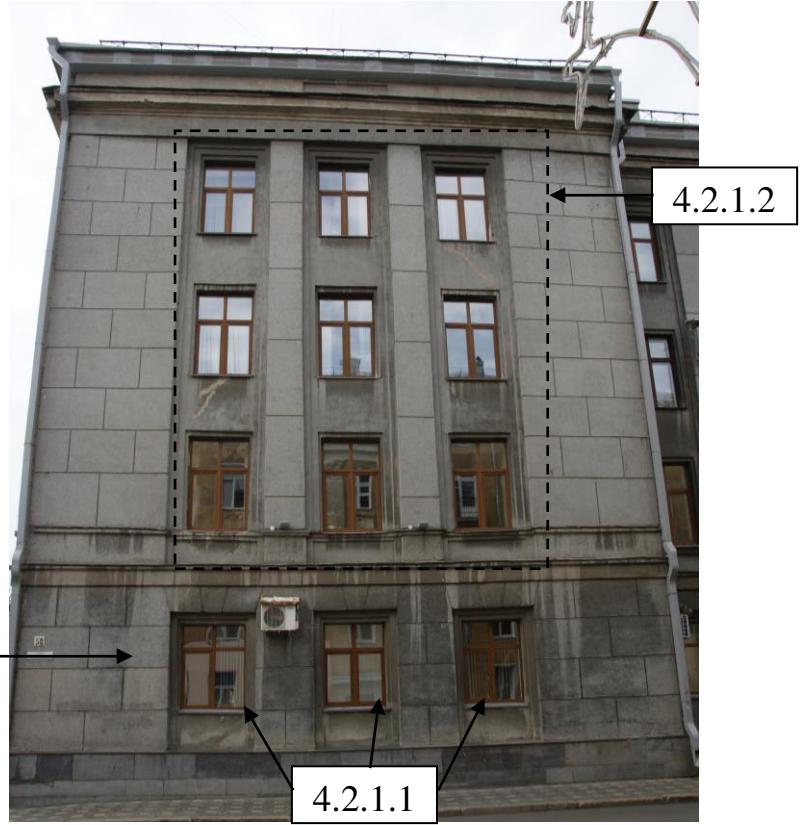
№ п/п	Обобщенная группа элементов предмета охраны	Элементы предмета охраны	Фотографическое или иное графическое изображение предмета охраны*
4.2.			Северный фасад
4.2.1.	Объём северного крыла		
4.2.1.1.		Три прямоугольных оконных проёма первого этажа восточного ризалита. Проёмы помещены в ниши	
4.2.1.2.		Девять прямоугольных оконных проёмов восточного ризалита, собранных вертикально по три окна в кассеты. Оконные проёмы второго этажа поставлены на подоконный карниз, образующий подоконные ниши

4.2.1.3.		Руст первого этажа восточного ризалита. Руст имитирует перемычки и замковый камень над оконными проёмами первого этажа

<p>Фото 35. Объём северного крыла. Северный фасад. Фотосъемка 2019 г.</p>

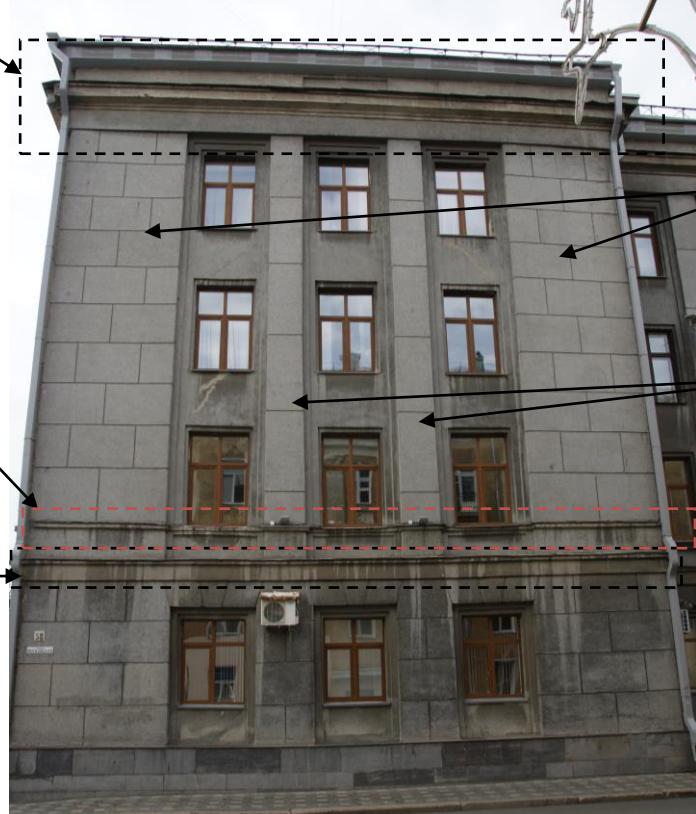
№ п/п	Обобщенная группа элементов предмета охраны	Элементы предмета охраны	Фотографическое или иное графическое изображение предмета охраны*
4.2.1.4.		Карниз первого этажа восточного ризалита	
4.2.1.5.		Подоконный карниз	
4.2.1.6.		Две широкие рустованные лопатки-пилоны восточного ризалита, фланкирующие фасад

4.2.1.7.		Две рустованные лопатки восточного ризалита, делящие фасад на три пряслы и образующие кассеты. Лопатки опираются на карниз, разделяющий первый этаж	
4.2.1.8.		Трёхчастный карниз с гладким фризом и имитацией простого аттика, венчающий фасад восточного ризалита	<p data-bbox="1096 1160 2129 1240">Фото 36. Объём северного крыла. Северный фасад. Восточный ризалит. Фотосъемка 2019 г.</p>

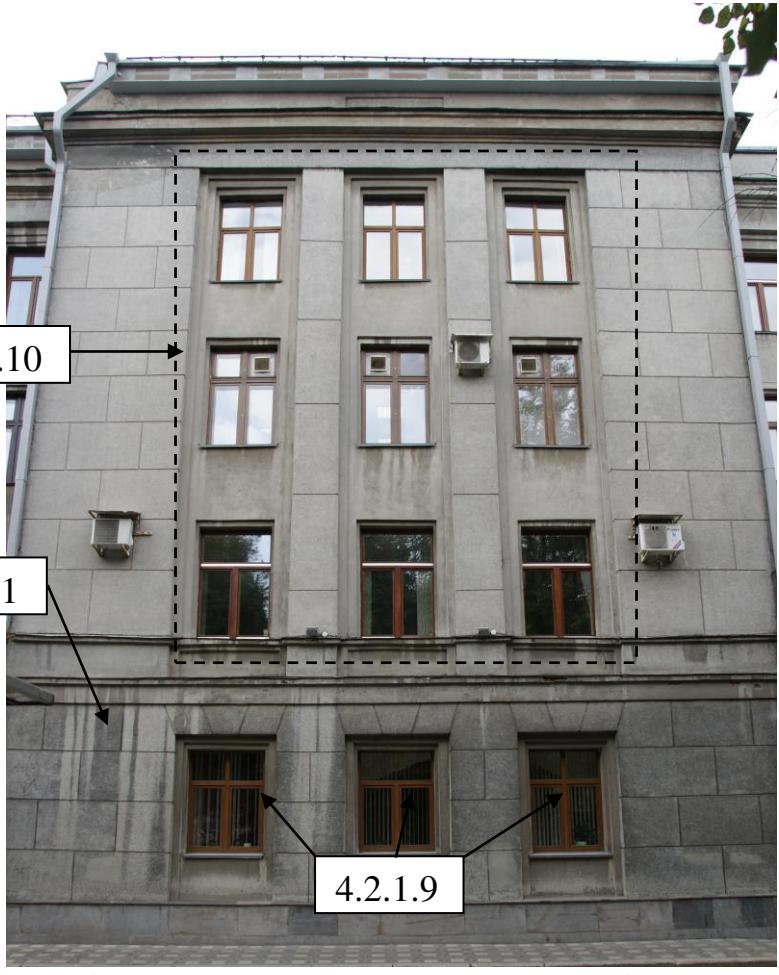
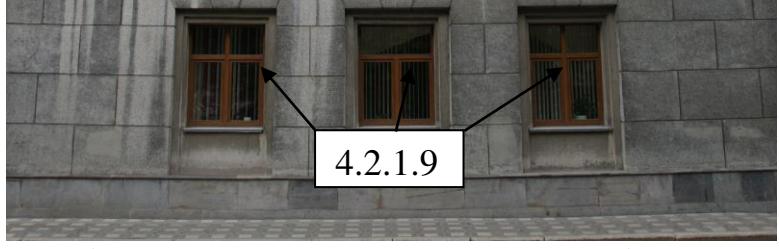
<p>Фото 37. Объём северного крыла. Северный фасад. Западный ризалит. Фотосъемка 2019 г.</p>

№ п/п	Обобщенная группа элементов предмета охраны	Элементы предмета охраны	Фотографическое или иное графическое изображение предмета охраны*
4.2.1.9.		Три прямоугольных оконных проёма первого этажа западного ризалита. Проёмы помещены в ниши	
4.2.1.10.		Девять прямоугольных оконных проёмов западного ризалита, собранных вертикально по три окна в кассеты. Оконные проёмы второго этажа поставлены на подоконный карниз, образующий подоконные ниши

4.2.1.11.		Руст первого этажа западного ризалита. Руст имитирует перемычки и замковый камень над оконными проёмами первого этажа

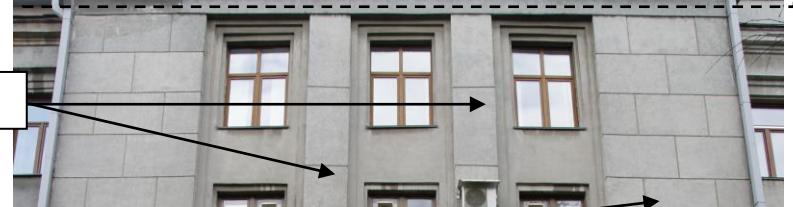
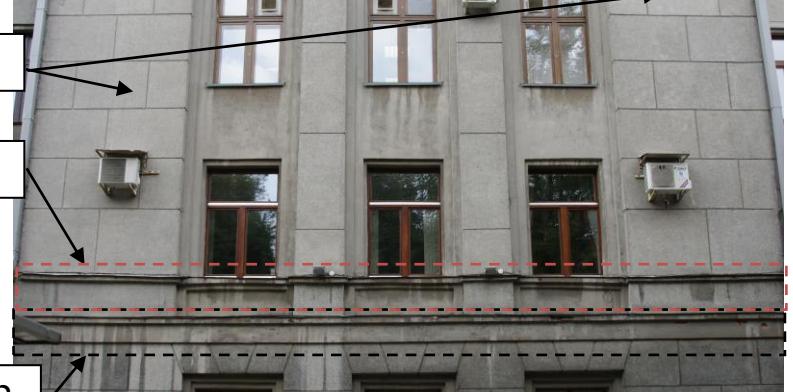
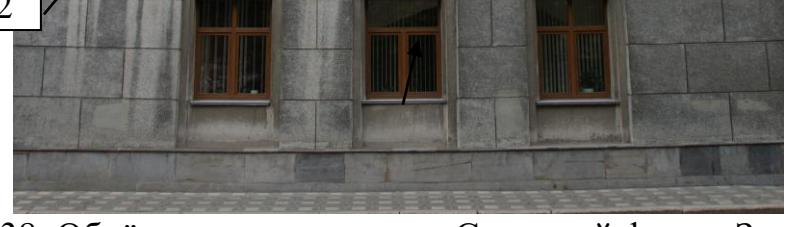
<p>4.2.1.12</p> <p>Фото 38. Объём северного крыла. Северный фасад. Западный ризалит. Фотосъемка 2019 г.</p>

№ п/п	Обобщенная группа элементов предмета охраны	Элементы предмета охраны	Фотографическое или иное графическое изображение предмета охраны*
4.2.1.12		Карниз первого этажа западного ризалита

<p>4.2.1.16</p>
4.2.1.13		Подоконный карниз	
4.2.1.14.		Две широкие рустованные лопатки-пилоны западного ризалита, фланкирующие фасад

<p>4.2.1.15</p>
4.2.1.15.		Две рустованные лопатки-пилоны западного ризалита, делящие фасад на три пряди и образующие кассеты. Лопатки опираются на карниз первого этажа

<p>4.2.1.14</p> <p>4.2.1.13</p>
4.2.1.16.		Трёхчастный карниз с гладким фризом и имитацией простого аттика, венчающий фасад западного ризалита

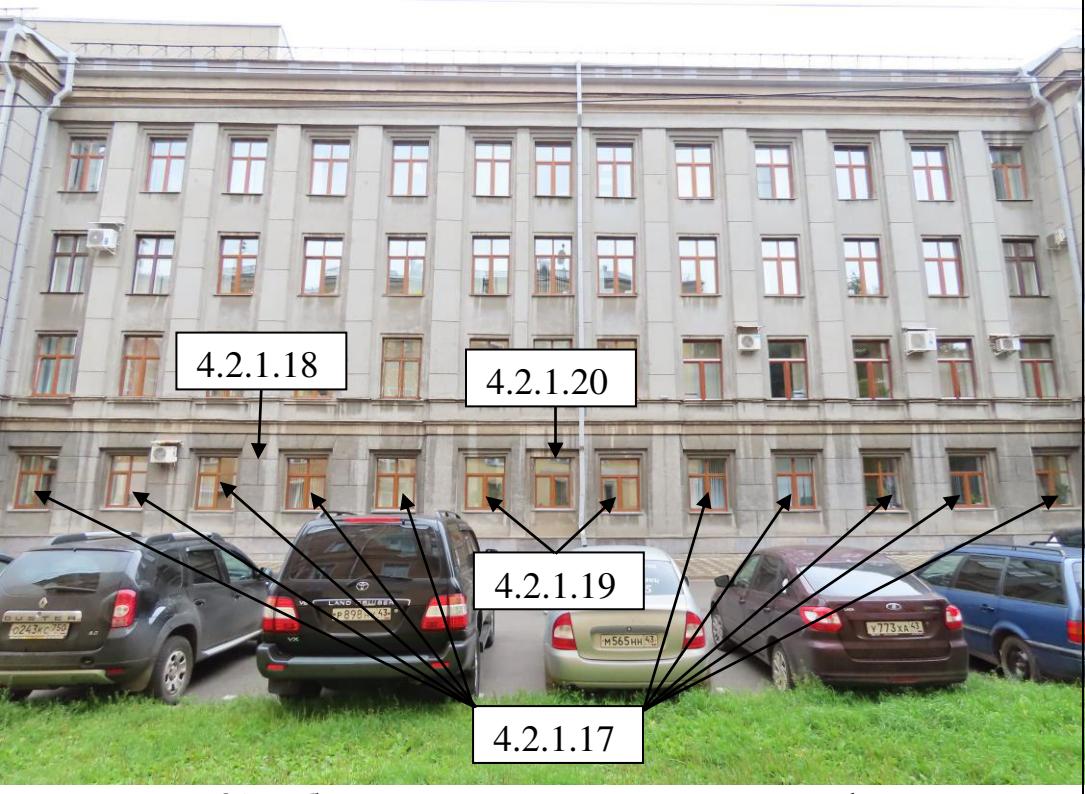
<p>Фото 39. Объём северного крыла. Северный фасад. Фотосъемка 2019 г.</p>

№ п/п	Обобщенная группа элементов предмета охраны	Элементы предмета охраны	Фотографическое или иное графическое изображение предмета охраны*
4.2.1.17.		Десять прямоугольных оконных проёмов первого этажа. Проёмы помещены в ниши	
4.2.1.18.		Руст первого этажа. Руст имитирует перемычки и замковый камень над оконными проёмами первого этажа	
4.2.1.19.		Два прямоугольных оконных проёма ризалита первого этажа. Проёмы помещены в ниши	
4.2.1.20.		Один прямоугольный проём ризалита первого этажа. Проём помещен в нишу

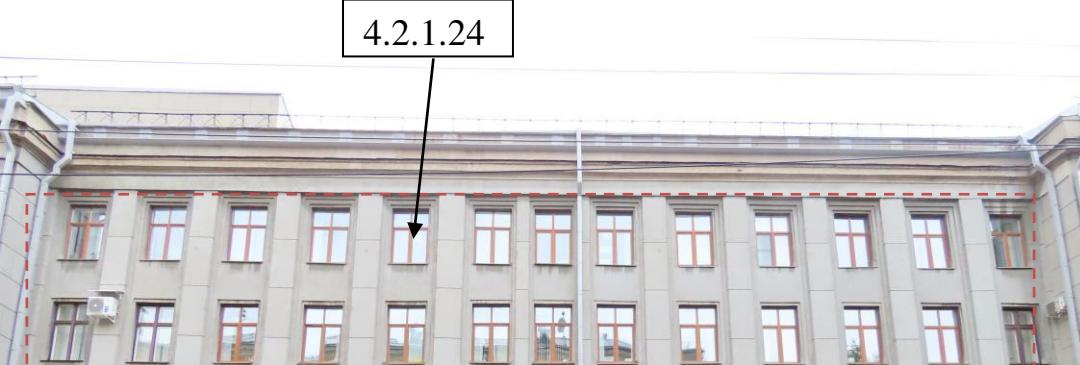
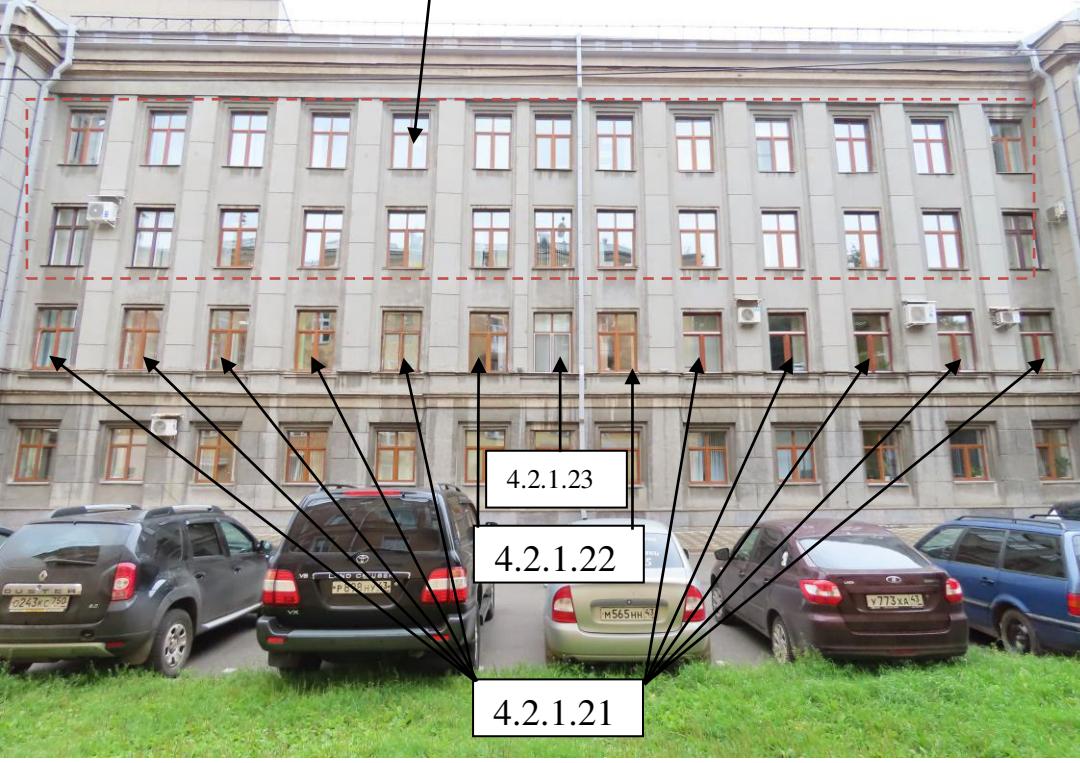
<p style="text-align: center;">Фото 40. Объём северного крыла. Северный фасад. Фотосъемка 2019 г.</p>

№ п/п	Обобщенная группа элементов предмета охраны	Элементы предмета охраны	Фотографическое или иное графическое изображение предмета охраны*
4.2.1.21.		Десять прямоугольных оконных проёмов второго этажа. Оконные проёмы поставлены на подоконный карниз, образующий подоконные ниши. Оконные проёмы собраны вертикально в кассеты по три окна с оконными проёмами третьего и четвёртого этажей

4.2.1.22.		Два прямоугольных оконных проёма второго этажа. Оконные проёмы поставлены на подоконный карниз. Оконные проёмы собраны вертикально в кассеты по три окна с оконными проёмами третьего и четвёртого этажей

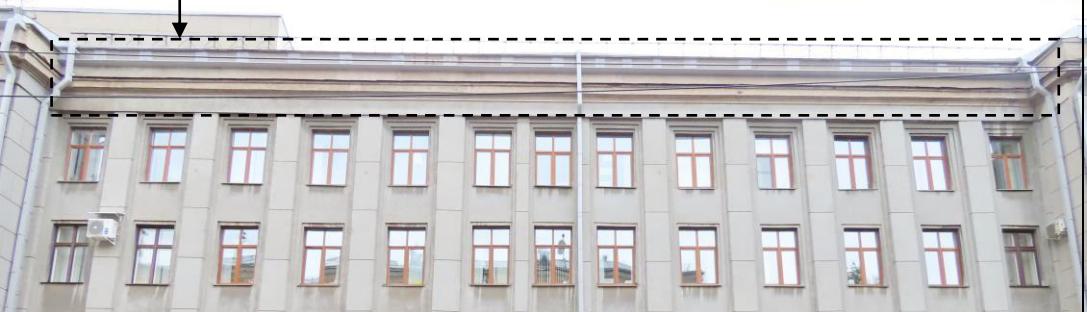
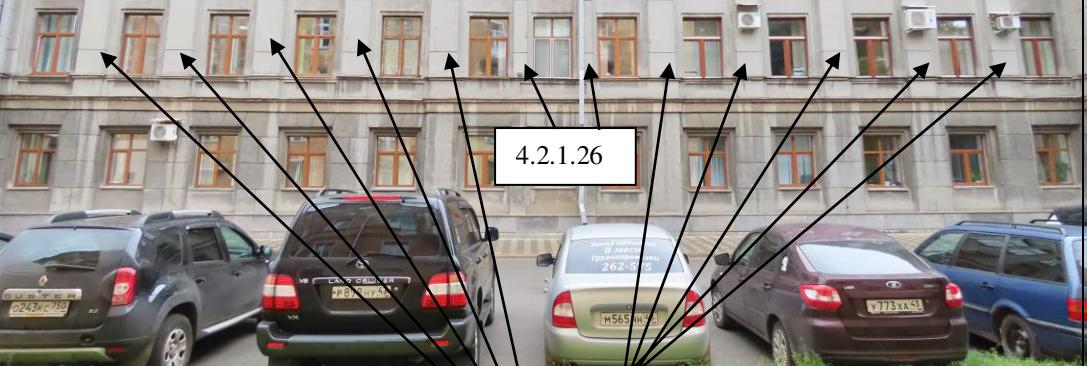
Фото 41. Объём северного крыла. Северный фасад.
Фотосъемка 2019 г.

№ п/п	Обобщенная группа элементов предмета охраны	Элементы предмета охраны	Фотографическое или иное графическое изображение предмета охраны*
4.2.1.23.		<p>Один прямоугольный оконный проём второго этажа. Оконный проём поставлен на подоконный карниз, образующий подоконную нишу.</p> <p>Оконный проём собран вертикально в кассеты по три окна с оконными проёмами третьего и четвёртого этажей</p>

<p>4.2.1.27</p>
4.2.1.24.		<p>Двадцать шесть прямоугольных оконных проёмов третьего и четвёртого этажа.</p> <p>Окненные проёмы собраны вертикально в кассеты по три окна с оконными проёмами первого этажа</p>

<p>4.2.1.26</p> <p>4.2.1.25</p>
4.2.1.25.		Десять рустованных лопаток.	
4.2.1.26.		Две узкие рустованные лопатки.	
4.2.1.27.		Трёхчастный карниз с гладким фризом, венчающий фасад

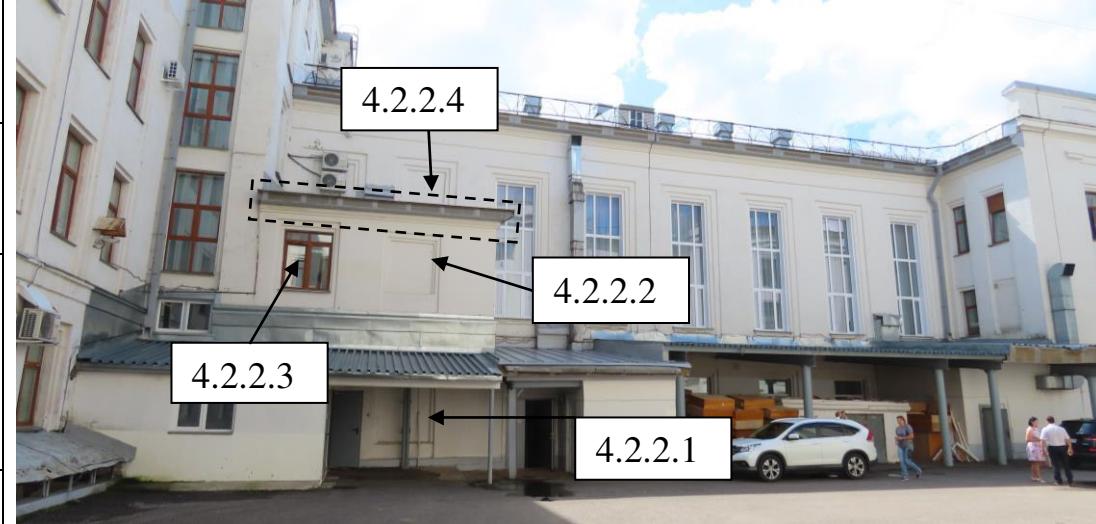
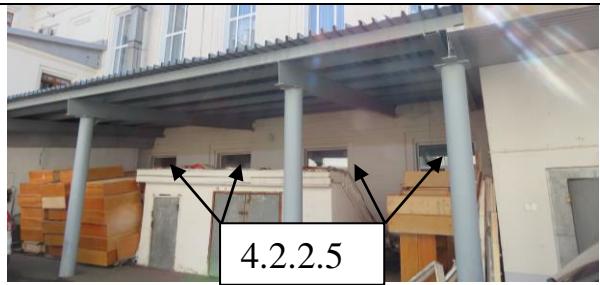
<p data-bbox="1282 1287 1927 1367">Фото 43. Объём залов. Северный фасад. Фотосъемка 2019 г.</p>

№ п/п	Обобщенная группа элементов предмета охраны	Элементы предмета охраны	Фотографическое или иное графическое изображение предмета охраны*
4.2.2.	Объём залов		
4.2.2.1.		Ступенчатая ниша первого этажа северного пристроя

4.2.2.2.		Ступенчатая ниша второго этажа северного пристроя	
4.2.2.3.		Один прямоугольный оконный проём в ступенчатой нише второго этажа северного пристроя	
4.2.2.4.		Карниз, венчающий северный пристрой	
4.2.2.5.		Четыре прямоугольных оконных проёма первого этажа, расположенных в ступенчатых нишах

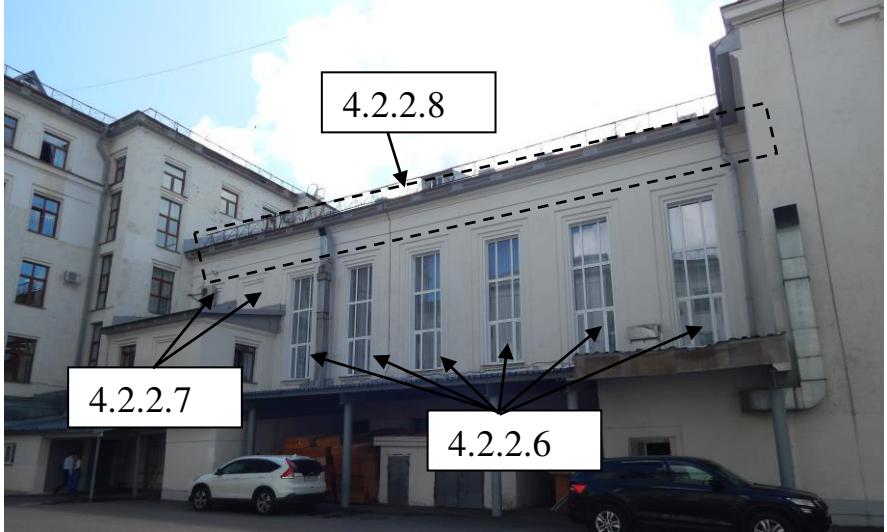
Фото 44. Объём залов. Северный фасад.
Фотосъемка 2019 г.

№ п/п	Обобщенная группа элементов предмета охраны	Элементы предмета охраны	Фотографическое или иное графическое изображение предмета охраны*
4.2.2.6.		Шесть прямоугольных оконных проёмов на высоту второго и третьего этажа, расположенных в ступенчатых нишах

4.2.2.7.		Две прямоугольные ступенчатые ниши на высоте второго и третьего этажа	
4.2.2.8.		Трёхчастный карниз с гладким фризом, венчающий фасад

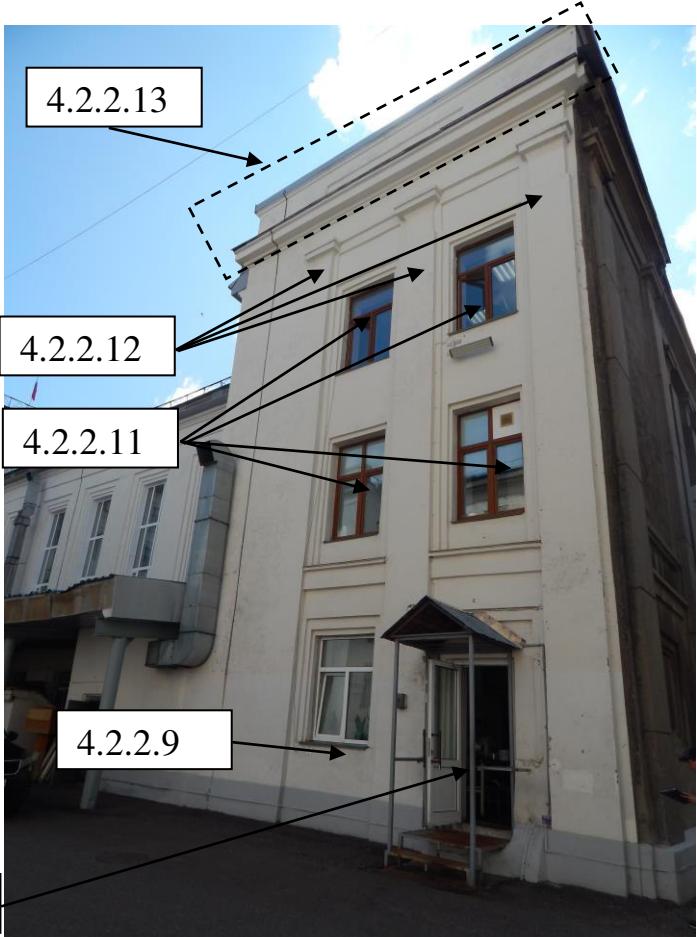
<p>Фото 45. Объём залов. Северный фасад. Фотосъемка 2019 г.</p>

№ п/п	Обобщенная группа элементов предмета охраны	Элементы предмета охраны	Фотографическое или иное графическое изображение предмета охраны*
4.2.2.9.		Один прямоугольный оконный проём первого этажа шестиколонного портика, расположенный в ступенчатой нише	
4.2.2.10.		Один прямоугольный проём первого этажа шестиколонного портика, расположенный в ступенчатой нише	
4.2.2.11.		Четыре прямоугольных оконных проёма второго и третьего этажа шестиколонного портика, собранных вертикально по два окна в кассеты	
4.2.2.12.		Три пилястры шестиколонного портика	
4.2.2.13.		Трёхчастный карниз с гладким фризом и имитацией простого аттика, венчающий фасад шестиколонного портика. В аттике расположена прямоугольная ниша

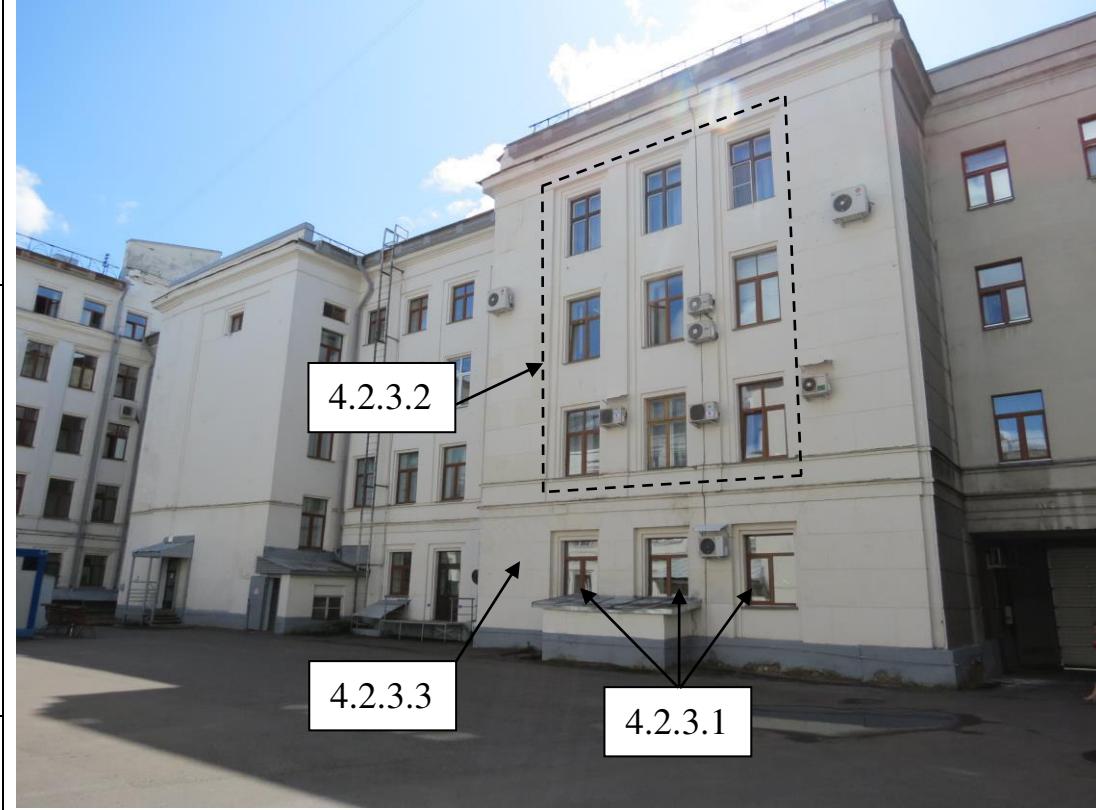
Фoto 46. Объём южного крыла. Северный фасад.
Фотосъемка 2019 г.

№ п/п	Обобщенная группа элементов предмета охраны	Элементы предмета охраны	Фотографическое или иное графическое изображение предмета охраны*
4.2.3.	Объём южного крыла		
4.2.3.1.		Три прямоугольных оконных проёма первого этажа западного ризалита. Проёмы помещены в ниши	
4.2.3.2.		Девять прямоугольных оконных проёмов западного ризалита, собранных вертикально по три окна в кассеты. Оконные проёмы второго этажа поставлены на подоконный карниз. Руст первого этажа западного ризалита

4.2.3.3.		Руст имитирует перемычки и замковый камень над оконными проёмами первого этажа

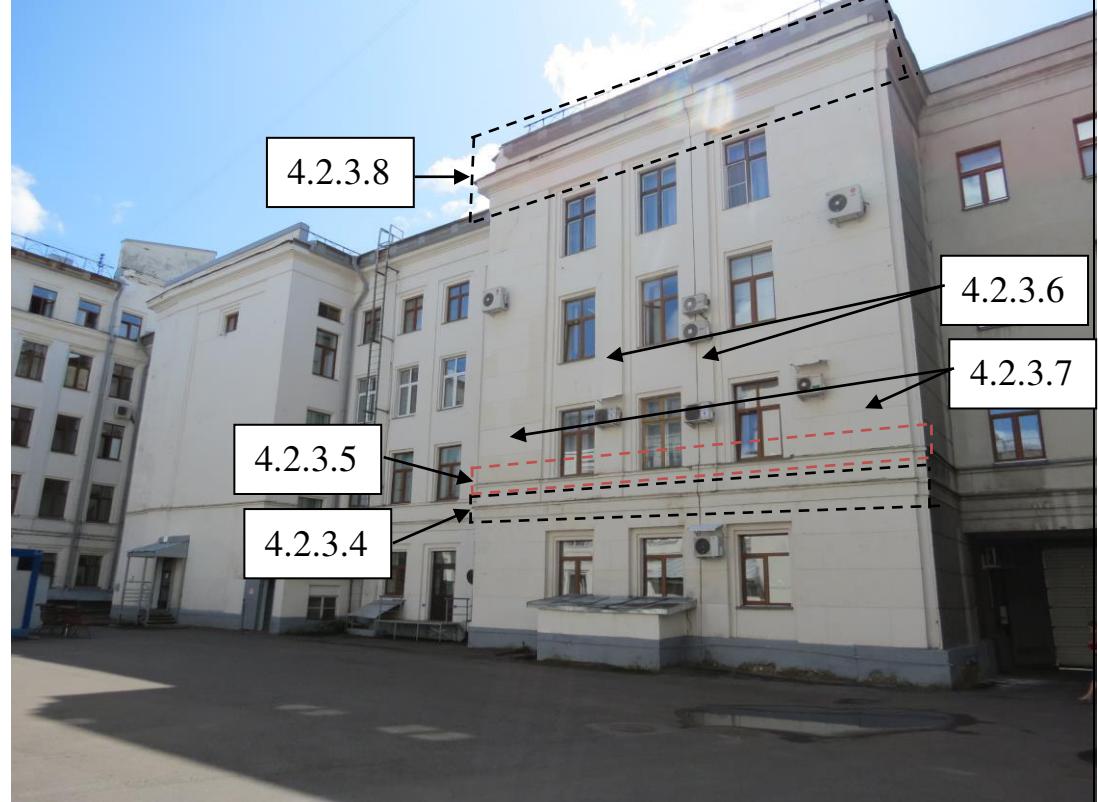
4.2.3.7.		Две широкие рустованные лопатки- пилоны западного ризалита, фланкирующие фасад	
4.2.3.8.		Трёхчастный карниз с гладким фризом и имитацией простого аттика, венчающий фасад западного ризалита	<p data-bbox="1208 1116 2005 1195">Фoto 47. Объём южного крыла. Северный фасад. Фотосъемка 2019 г.</p>

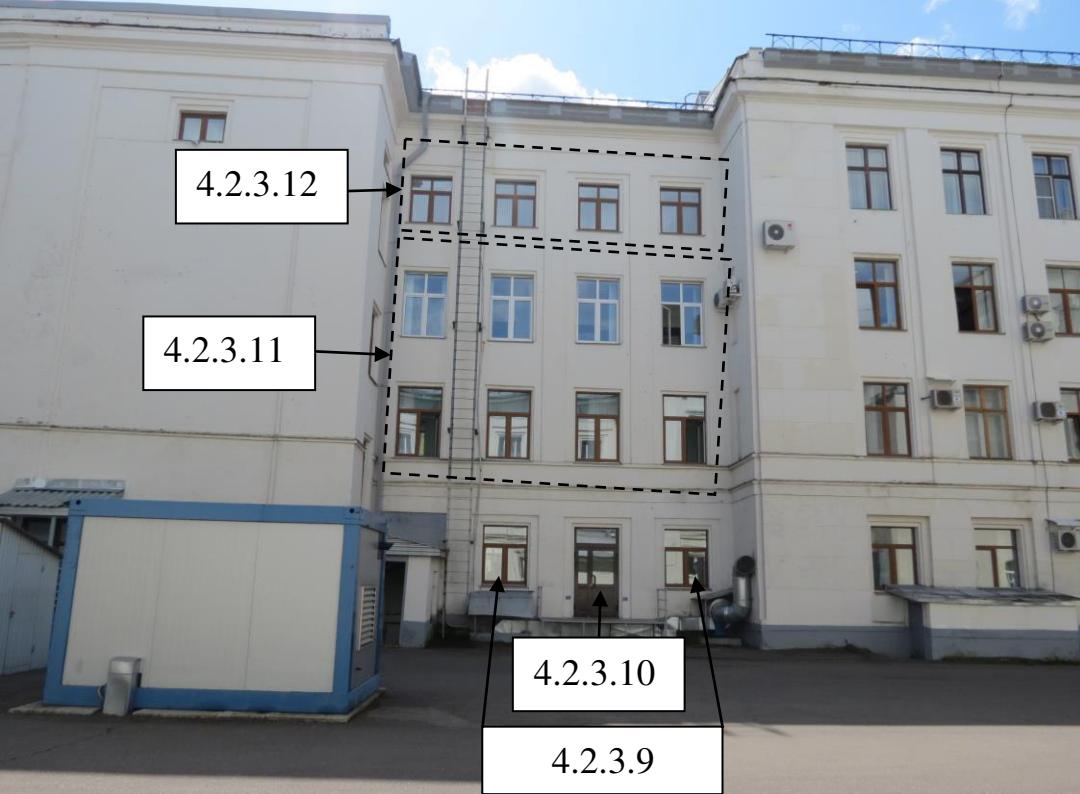
<p>The photograph shows a white multi-story building with a blue metal fence in the foreground. Several windows are highlighted with dashed boxes and labeled:</p> <ul style="list-style-type: none"> 4.2.3.12 (top right window) 4.2.3.11 (middle left window) 4.2.3.10 (bottom left window) 4.2.3.9 (bottom right window)

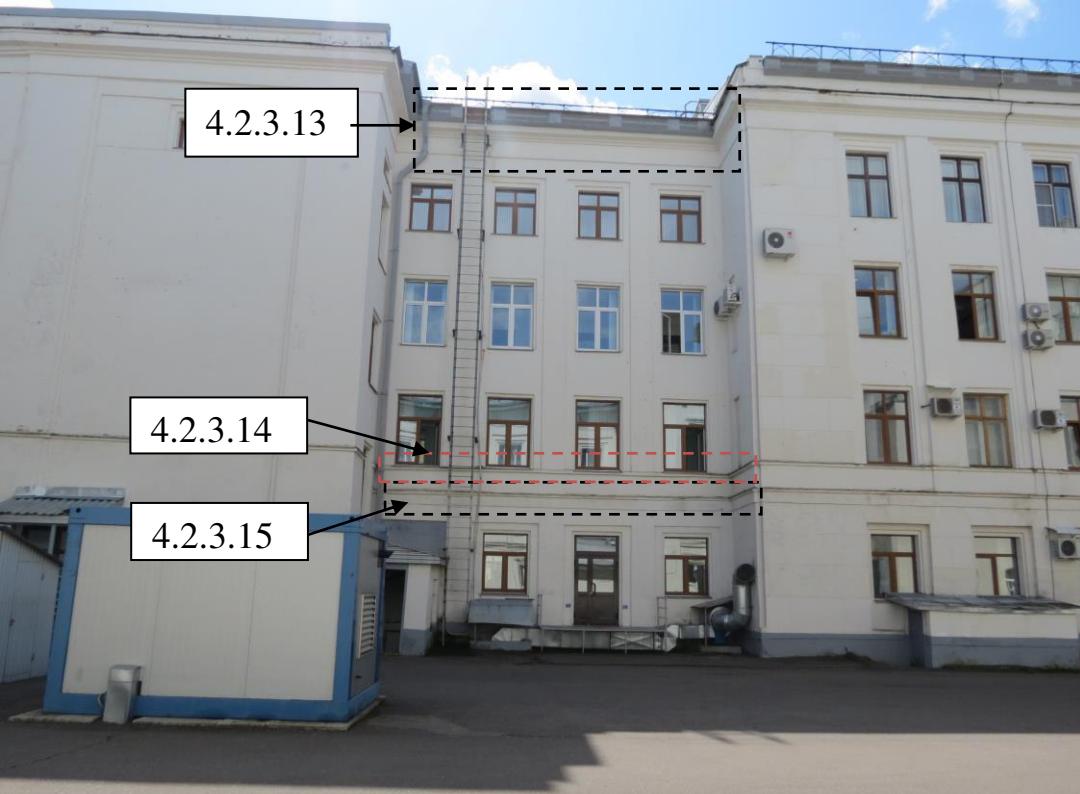
4.2.3.14.		Карниз первого этажа	
4.2.3.15.		Трёхчастный карниз с гладким фризом, венчающий фасад	<p data-bbox="1208 1116 2005 1192">Фото 49. Объём южного крыла. Северный фасад. Фотосъемка 2019 г.</p>

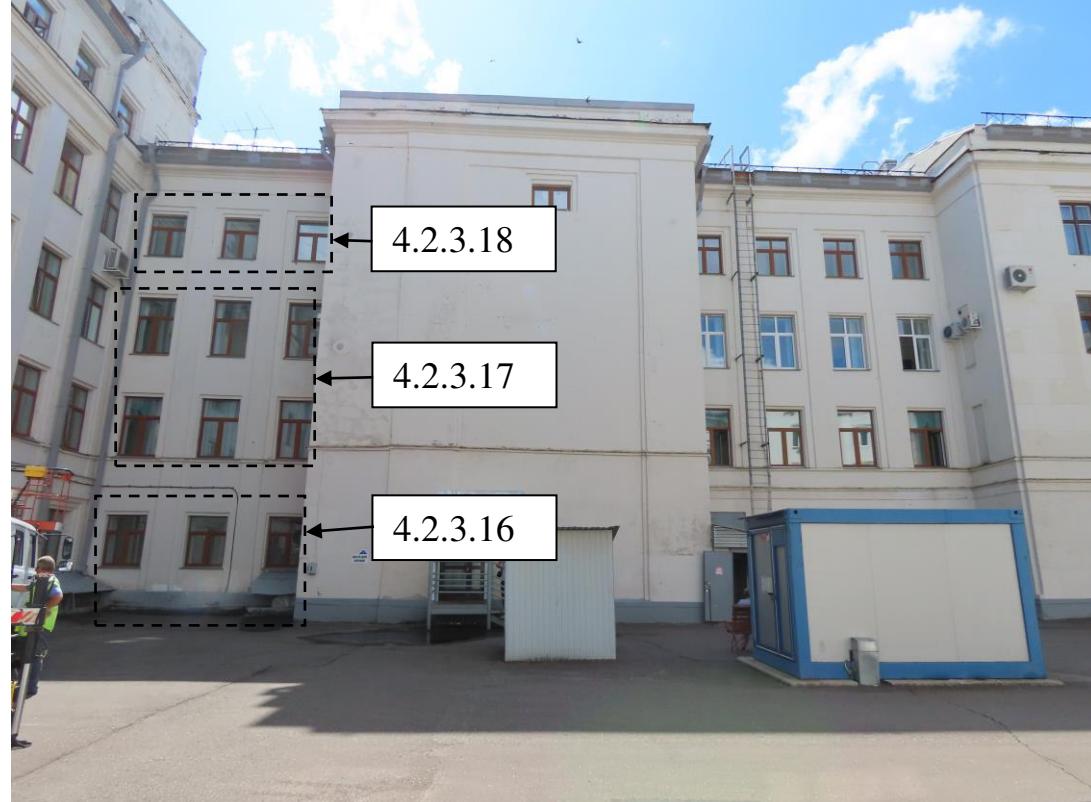
4.2.3.17.		Шесть прямоугольных оконных проёма второго и третьего этажей, собранных вертикально по четыре окна в кассеты с оконными проёмами первого и четвёртого этажей. Оконные проёмы второго этажа поставлены на подоконный карниз	
4.2.3.18.		Три квадратных оконных проёма пятого этажа, собранных вертикально по четыре окна в кассеты вместе с оконными проёмами первого второго и третьего этажей	<p data-bbox="1208 1124 2001 1203">Фoto 50. Объём южного крыла. Северный фасад. Фотосъемка 2019 г.</p>

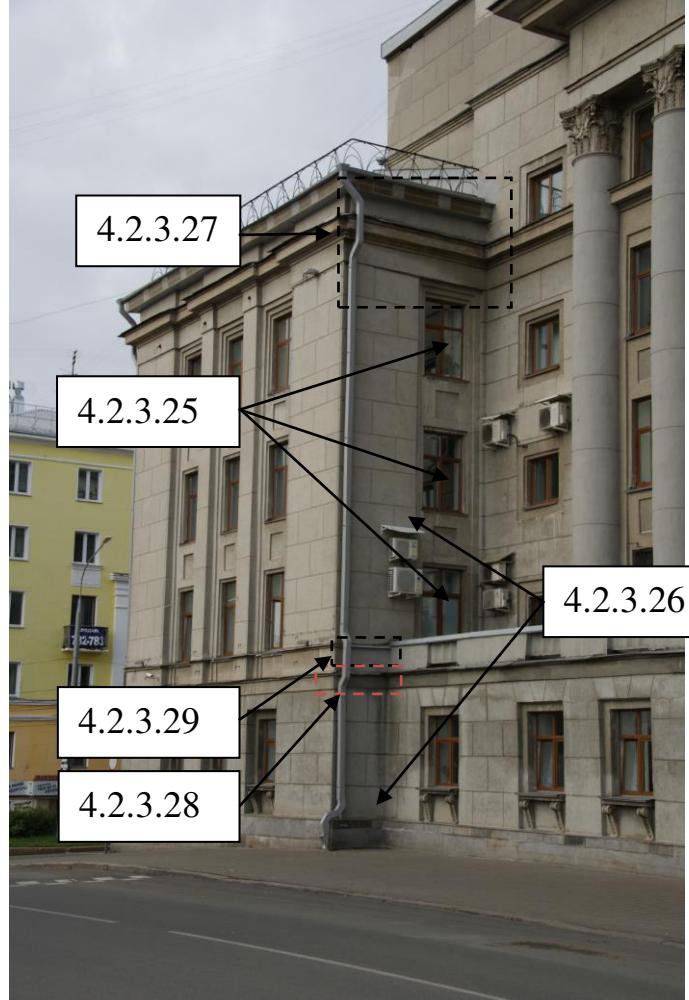
<p>The photograph shows a multi-story stone building with classical architectural features. Labels point to specific elements:</p> <ul style="list-style-type: none"> 4.2.3.27 points to a vertical pipe or drain on the roofline. 4.2.3.25 points to a window frame on the fourth floor. 4.2.3.26 points to a decorative cornice (rustication) on the upper part of the building. 4.2.3.29 points to a window frame on the second floor. 4.2.3.28 points to a cornice on the first floor.

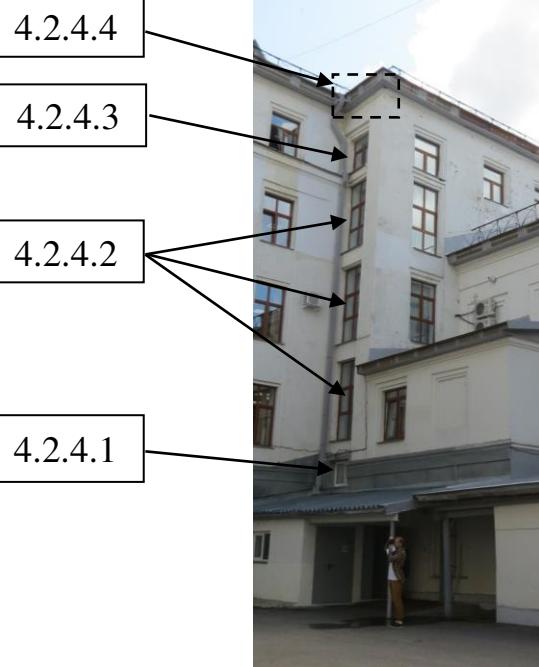
Фото 53. Основной объём. Северный фасад.
Фотосъемка 2019 г.

№ п/п	Обобщенная группа элементов предмета охраны	Элементы предмета охраны	Фотографическое или иное графическое изображение предмета охраны*
4.2.4.	Основной объём		
4.2.4.1.		Один прямоугольный оконный проём первого этажа ризалита лестничной клетки

4.2.4.2.		Три прямоугольных оконных проёма второго, третьего и четвёртого этажа ризалита лестничной клетки	
4.2.4.3.		Один квадратный оконный проём пятого этажа ризалита лестничной клетки, помещённый в нишу	
4.2.4.4.		Карниз, венчающий фасад ризалита лестничной клетки

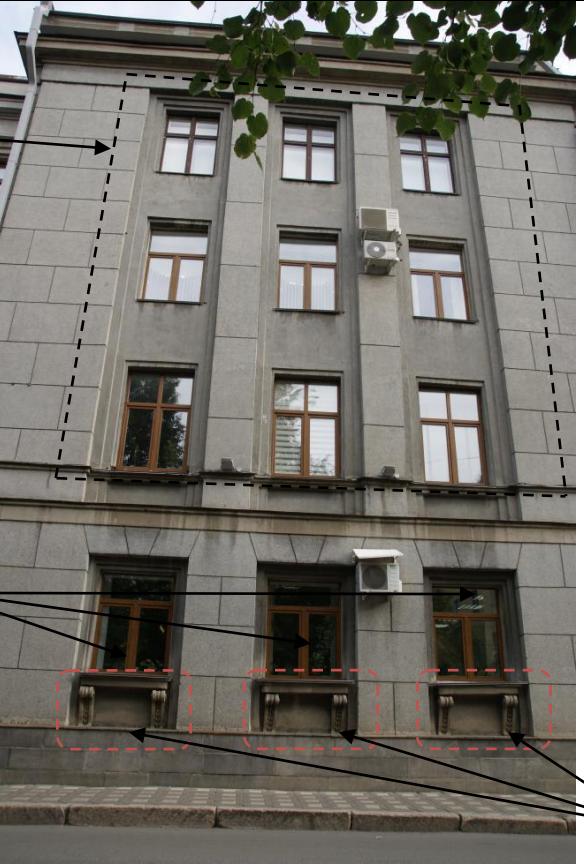
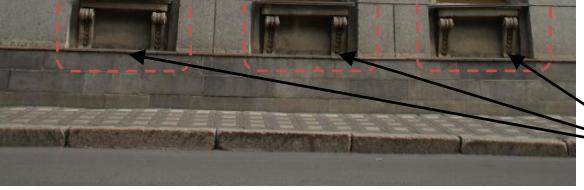
<p>Фото 54. Объём южного крыла. Южный фасад. Фотосъемка 2019 г.</p>

№ п/п	Обобщенная группа элементов предмета охраны	Элементы предмета охраны	Фотографическое или иное графическое изображение предмета охраны*
4.3.			Южный фасад
4.3.1.	Объём южного крыла		
4.3.1.1.		Три прямоугольных оконных проёма первого этажа западного ризалита. Проёмы помещены в ниши. Каждый проём поставлен на подоконную плиту

<p>4.3.1.2</p> <p>4.3.1.1</p> <p>4.3.1.3</p>
4.3.1.2.		Девять прямоугольных оконных проёмов западного ризалита, собранных вертикально по три окна в кассеты. Оконные проёмы второго этажа поставлены на подоконный карниз, образующий подоконные ниши	
4.3.1.3.		Фигурные консоли, поддерживающие подоконную плиту. Консоли выполнены в виде волют и украшены растительным орнаментом

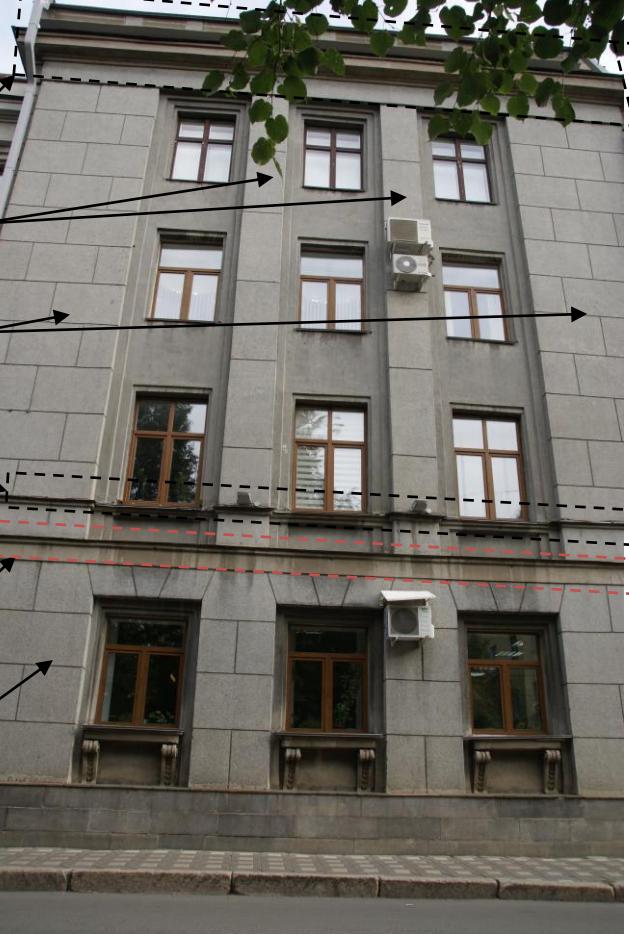
№ п/п	Обобщенная группа элементов предмета охраны	Элементы предмета охраны	Фотографическое или иное графическое изображение предмета охраны*
4.3.1.4.		Руст первого этажа. Руст имитирует перемычки и замковый камень над оконными проёмами первого этажа

4.3.1.5.		Карниз первого этажа западного ризалита	
4.3.1.6.		Подоконный карниз западного ризалита	
4.3.1.7.		Две широкие рустованные лопатки-пилоны западного ризалита, фланкирующие фасад	
4.3.1.8.		Две рустованные лопатки западного ризалита, делящие фасад на три прясла и образующие кассеты. Лопатки опираются на карниз первого этажа	
4.3.1.9.		Трёхчастный карниз с гладким фризом и имитацией простого аттика, венчающий фасад западного ризалита	<p data-bbox="1230 1243 1994 1322">Фото 55. Объём южного крыла. Южный фасад. Фотосъемка 2019 г.</p>

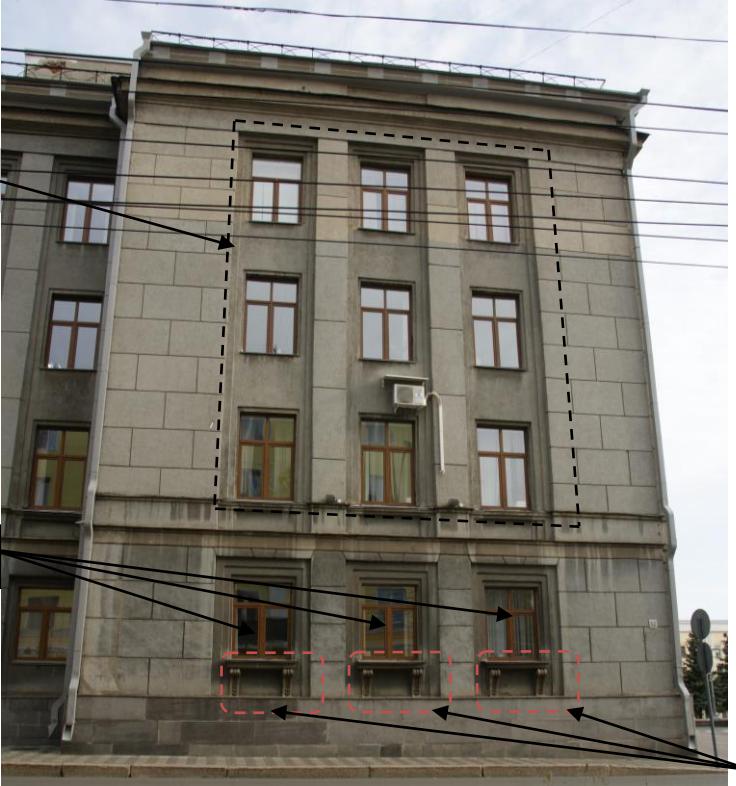
Фото 56. Объём южного крыла. Южный фасад.
Фотосъемка 2019 г.

№ п/п	Обобщенная группа элементов предмета охраны	Элементы предмета охраны	Фотографическое или иное графическое изображение предмета охраны*
4.3.1.10.		Три прямоугольных оконных проёма первого этажа восточного ризалита. Проёмы помещены в ниши. Каждый проём поставлен на подоконную плиту

4.3.1.11.		Девять прямоугольных оконных проёмов восточного ризалита, собранных вертикально по три окна в кассеты. Оконные проёмы второго этажа поставлены на подоконный карниз, образующий подоконные ниши	
4.3.1.12.		Фигурные консоли, поддерживающие подоконную плиту. Консоли выполнены в виде волют и украшены растительным орнаментом

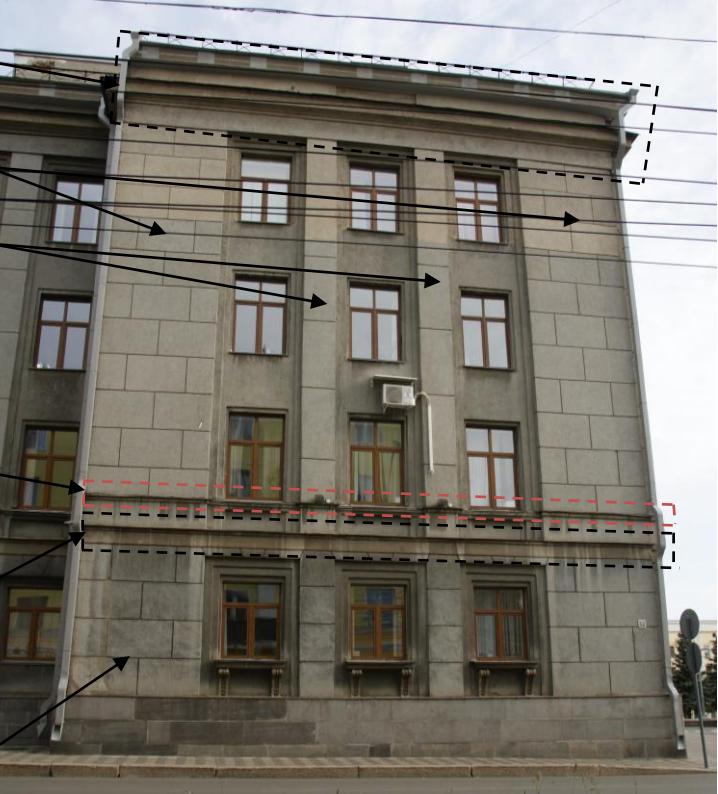
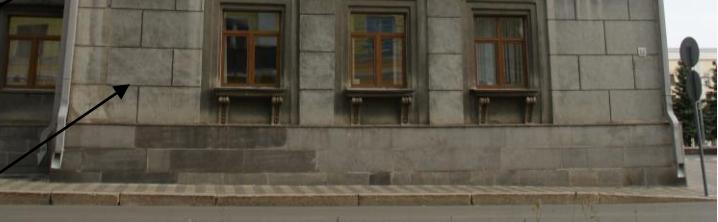
Фото 57. Объём южного крыла. Южный фасад.
Фотосъемка 2019 г.

№ п/п	Обобщенная группа элементов предмета охраны	Элементы предмета охраны	Фотографическое или иное графическое изображение предмета охраны*
4.3.1.13.		Руст первого этажа. Руст имитирует перемычки и замковый камень над оконными проёмами первого этажа

<p>4.3.1.18</p> <p>4.3.1.16</p> <p>4.3.1.17</p> <p>4.3.1.15</p> <p>4.3.1.14</p> <p>4.3.1.13</p>
4.3.1.14.		Карниз первого этажа восточного ризалита	
4.3.1.15.		Подоконный карниз восточного ризалита	
4.3.1.16.		Две широкие рустованные лопатки-пилона восточного ризалита, фланкирующие фасад	
4.3.1.17.		Две рустованные лопатки восточного ризалита делящие фасад на три пряслы и образующие кассеты. Лопатки опираются на карниз первого этажа

<p>4.3.1.14</p> <p>4.3.1.13</p>
4.3.1.18.		Трёхчастный карниз с гладким фризом и имитацией простого аттика, венчающий фасад восточного ризалита

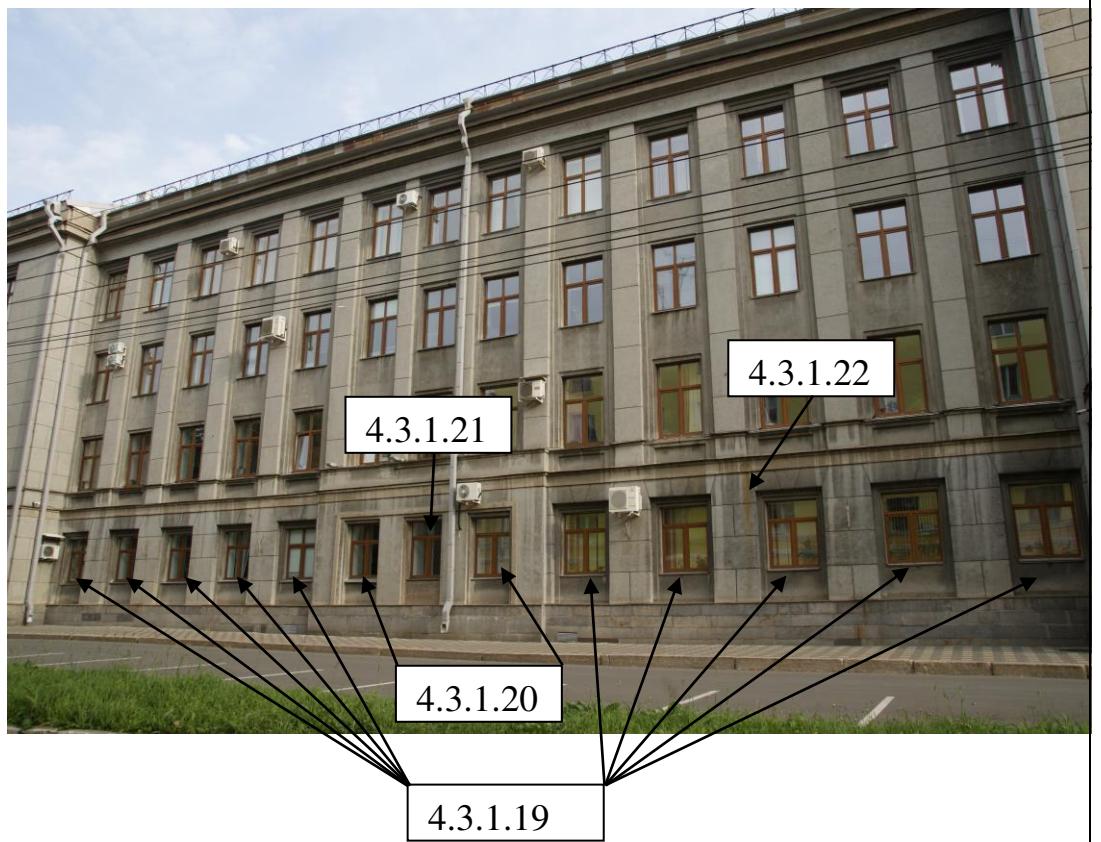
<p>Фото 58. Объём южного крыла. Южный фасад. Фотосъемка 2019 г.</p>

№ п/п	Обобщенная группа элементов предмета охраны	Элементы предмета охраны	Фотографическое или иное графическое изображение предмета охраны*
4.3.1.19.		Десять прямоугольных оконных проёмов первого этажа. Проёмы помещены в ниши	
4.3.1.20.		Два прямоугольных оконных проёма ризалита первого этажа. Проёмы помещены в ниши	
4.3.1.21.		Один прямоугольный проём ризалита первого этажа. Проём помещен в нишу	
4.3.1.22.		Руст первого этажа. Руст имитирует перемычки и замковый камень над оконными проёмами первого этажа

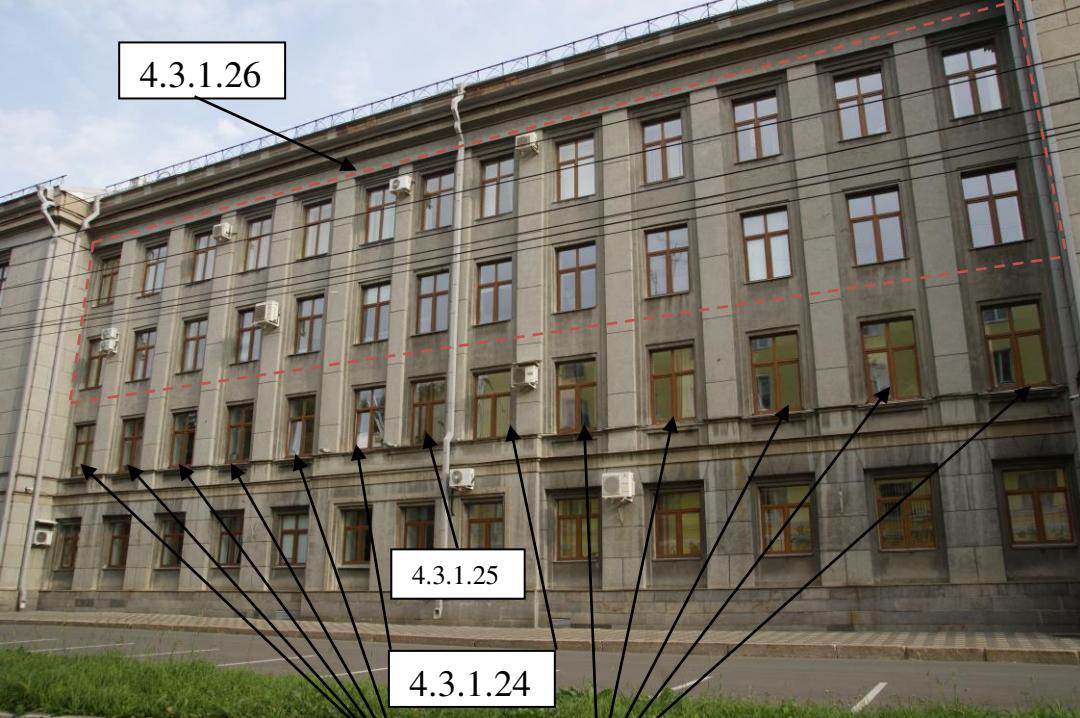
<p>4.3.1.26</p> <p>4.3.1.25</p> <p>4.3.1.24</p> <p>4.3.1.23</p>
4.3.1.24.		Два прямоугольных оконных проёма второго этажа. Оконные проёмы поставлены на подоконный карниз. Оконные проёмы собраны вертикально в кассеты по три окна с оконными проёмами третьего и четвёртого этажей

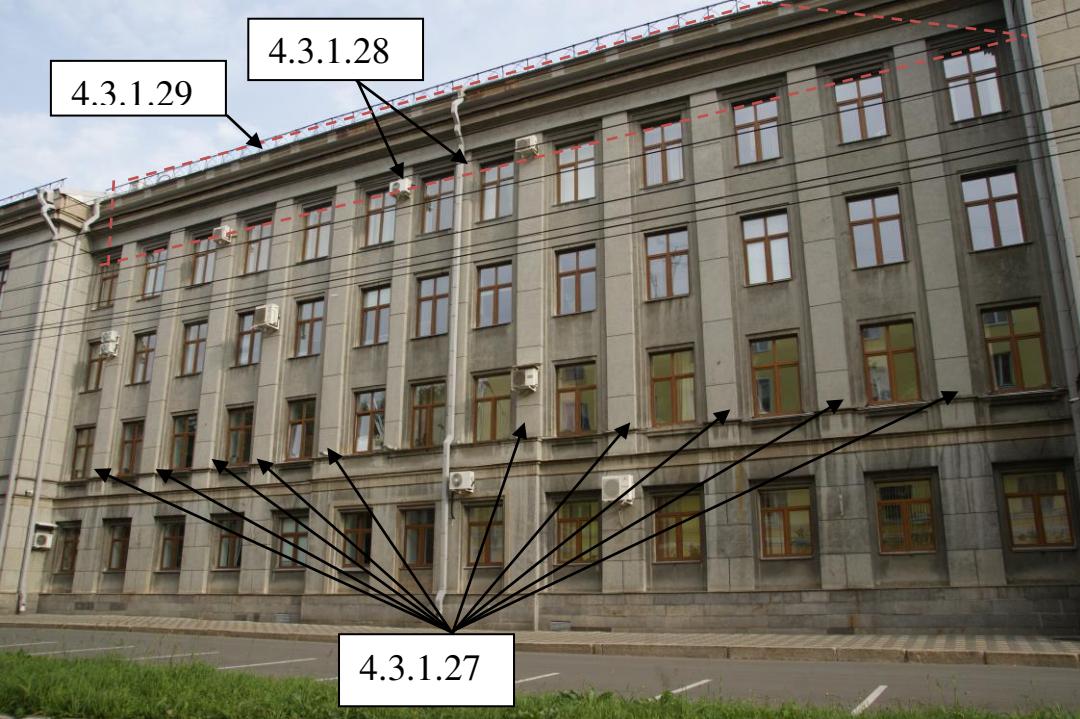
<p>The photograph shows a grey stone building facade with multiple windows. Labels point to specific features: 4.3.1.28 points to a window on the upper floor; 4.3.1.29 points to a window on the lower floor; 4.3.1.27 points to a large area of the facade; and 4.3.1.26 points to a window on the middle floor.</p>
