**Об установлении предмета охраны объекта культурного наследия
(памятника истории и культуры) народов Российской Федерации
регионального значения «Дом Советов»**

ПРЕДМЕТ ОХРАНЫ
объекта культурного наследия (памятника истории и культуры)
**народов Российской Федерации регионального значения «Дом Советов», расположенного по адресу: Кировская
область, г. Киров, Октябрьский район, ул. Карла Либкнехта, д. 69 (далее – предмет охраны)**

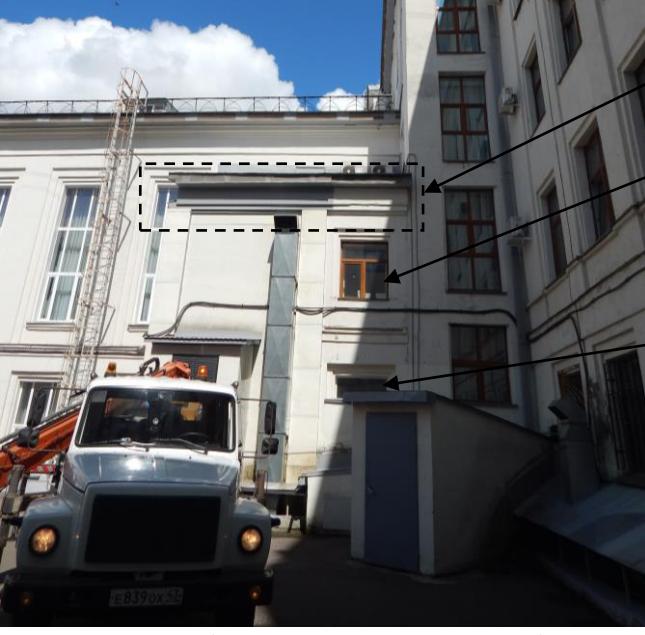
Фoto 61. Объём залов. Южный фасад.
Фотосъемка 2019 г.

№ п/п	Обобщенная группа элементов предмета охраны	Элементы предмета охраны	Фотографическое или иное графическое изображение предмета охраны*
4.3.2.	Объём залов		
4.3.2.1.		Один прямоугольный оконный проём в ступенчатой нише первого этажа южного пристроя	
4.3.2.2.		Один прямоугольный оконный проём в ступенчатой нише второго этажа южного пристроя

4.3.2.3.		Карниз, венчающий южный пристрой

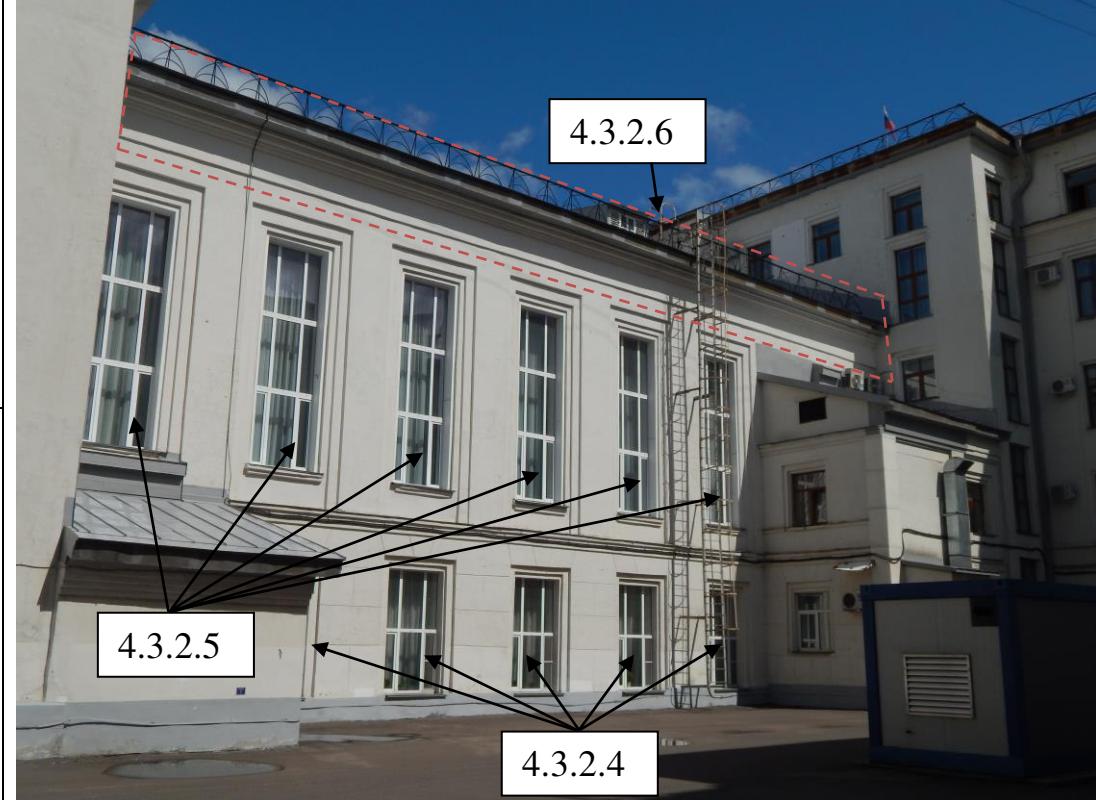
4.3.2.5.		Шесть прямоугольных оконных проёмов на высоту второго и третьего этажа, расположенных в ступенчатых нишах	
4.3.2.6.		Трёхчастный карниз с гладким фризом, венчающий фасад	<p data-bbox="1304 1117 1911 1197">Фoto 62. Объём залов. Южный фасад. Фotosъемка 2019 г.</p>

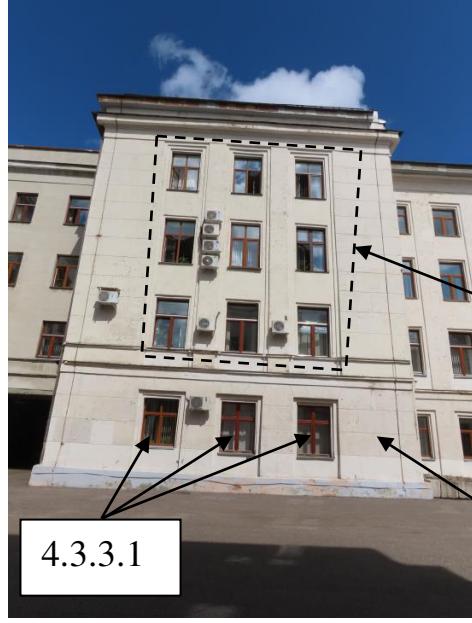
Фoto 64. Объём северного крыла. Южный фасад.
Фотосъемка 2019 г.

№ п/п	Обобщенная группа элементов предмета охраны	Элементы предмета охраны	Фотографическое или иное графическое изображение предмета охраны*
4.3.2.13.		Трёхчастный карниз с гладким фризом и имитацией простого аттика, венчающий фасад шестиколонного портика. В аттике расположена прямоугольная ниша	
4.3.3.	Объём северного крыла		
4.3.3.1.		Три прямоугольных оконных проёма первого этажа западного ризалита. Проёмы помещены в ниши	
4.3.3.2.		Девять прямоугольных оконных проёмов западного ризалита, собранных вертикально по три окна в кассеты. Оконные проёмы второго этажа поставлены на подоконный карниз

<p>4.3.3.1</p> <p>4.3.3.2</p> <p>4.3.3.3</p>

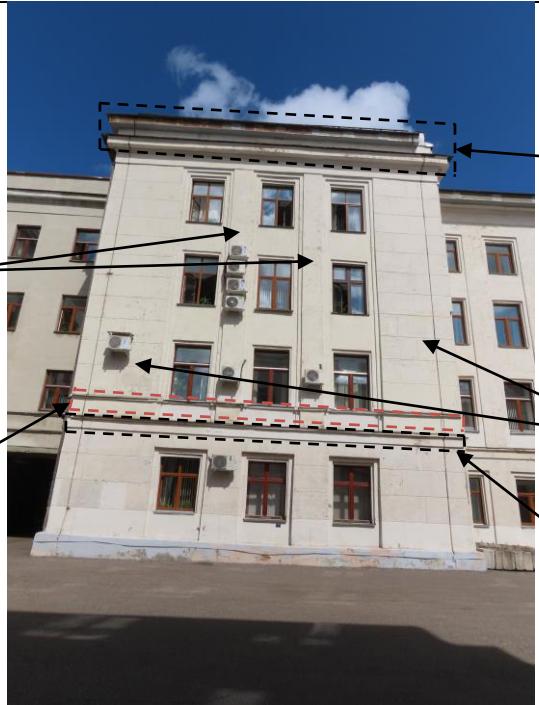
№ п/п	Обобщенная группа элементов предмета охраны	Элементы предмета охраны	Фотографическое или иное графическое изображение предмета охраны*
4.3.3.3.		<p>Руст первого этажа западного ризалита. Руст имитирует перемычки и замковый камень над оконными проёмами первого этажа</p>	
4.3.3.4.		Карнизы первого этажа западного ризалита	
4.3.3.5.		Подоконный карниз западного ризалита	
4.3.3.6.		<p>Две лопатки западного ризалита, делящие фасад на три пряди и образующие кассеты. Лопатки опираются на карнизы первого этажа</p>

4.3.3.7.		Две широкие рустованные лопатки-пилоны западного ризалита, фланкирующие фасад	<p>Фoto 65. Объём северного крыла. Южный фасад. Фотосъемка 2019 г.</p>

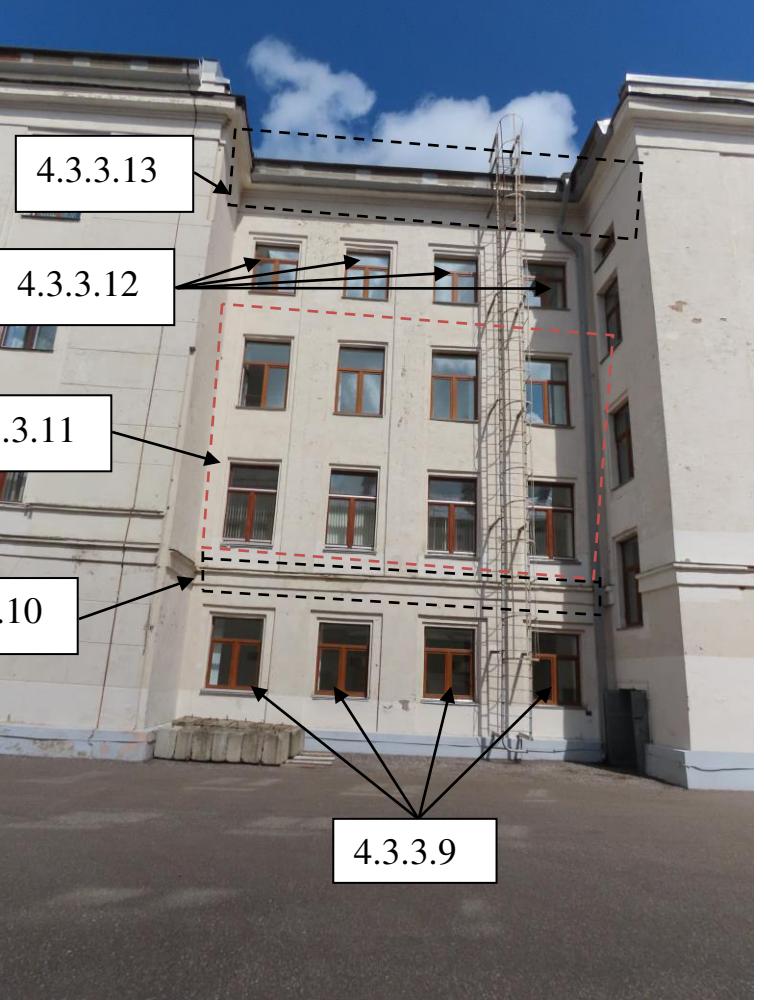
4.3.3.13.		<p>Трёхчастный карниз с гладким фризом, венчающий фасад</p>	<p>Фoto 66. Объём северного крыла. Южный фасад. Фотосъемка 2019 г.</p>

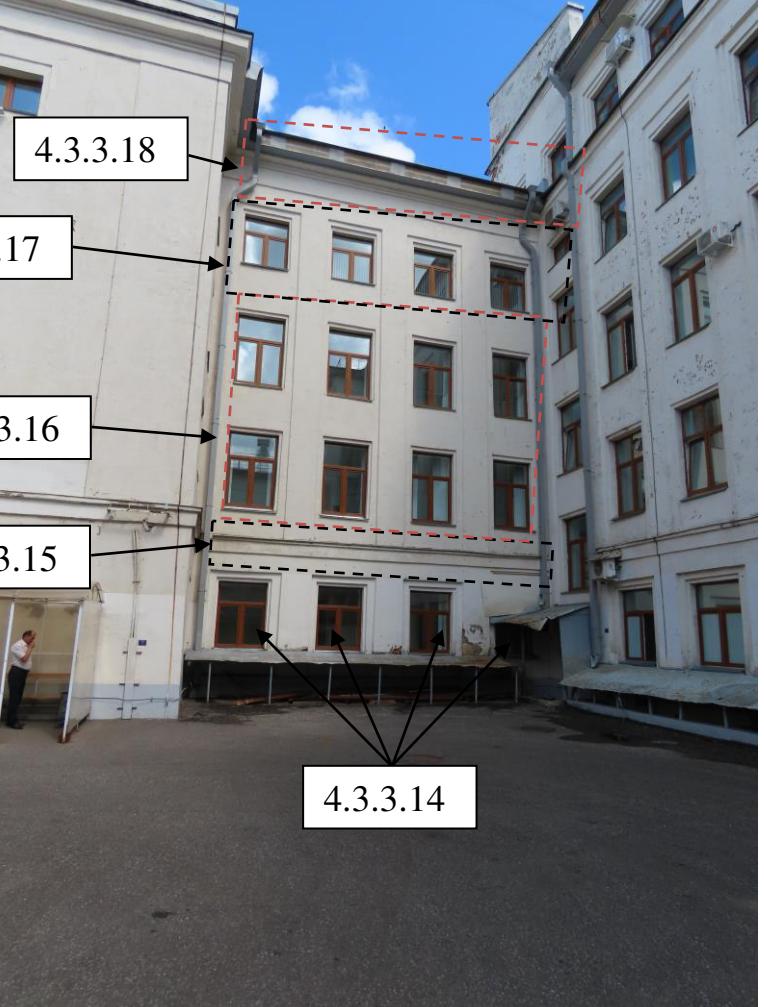
<p>Фото 67. Объём северного крыла. Южный фасад. Фотосъемка 2019 г.</p>

№ п/п	Обобщенная группа элементов предмета охраны	Элементы предмета охраны	Фотографическое или иное графическое изображение предмета охраны*
4.3.3.14.		Четыре прямоугольных оконных проёма первого этажа. Проёмы помещены в ниши	
4.3.3.15.		Карниз первого этажа	
4.3.3.16.		Восемь прямоугольных оконных проёмов второго и третьего этажей, собранные вертикально по три окна в кассеты вместе с оконными проёмами четвёртого этажа	
4.3.3.17.		Четыре прямоугольных оконных проёма четвёртого этажей, собранные вертикально по три окна в кассеты вместе с оконными проёмами второго и третьего этажей	
4.3.3.18.		Трёхчастный карниз с гладким фризом, венчающий фасад

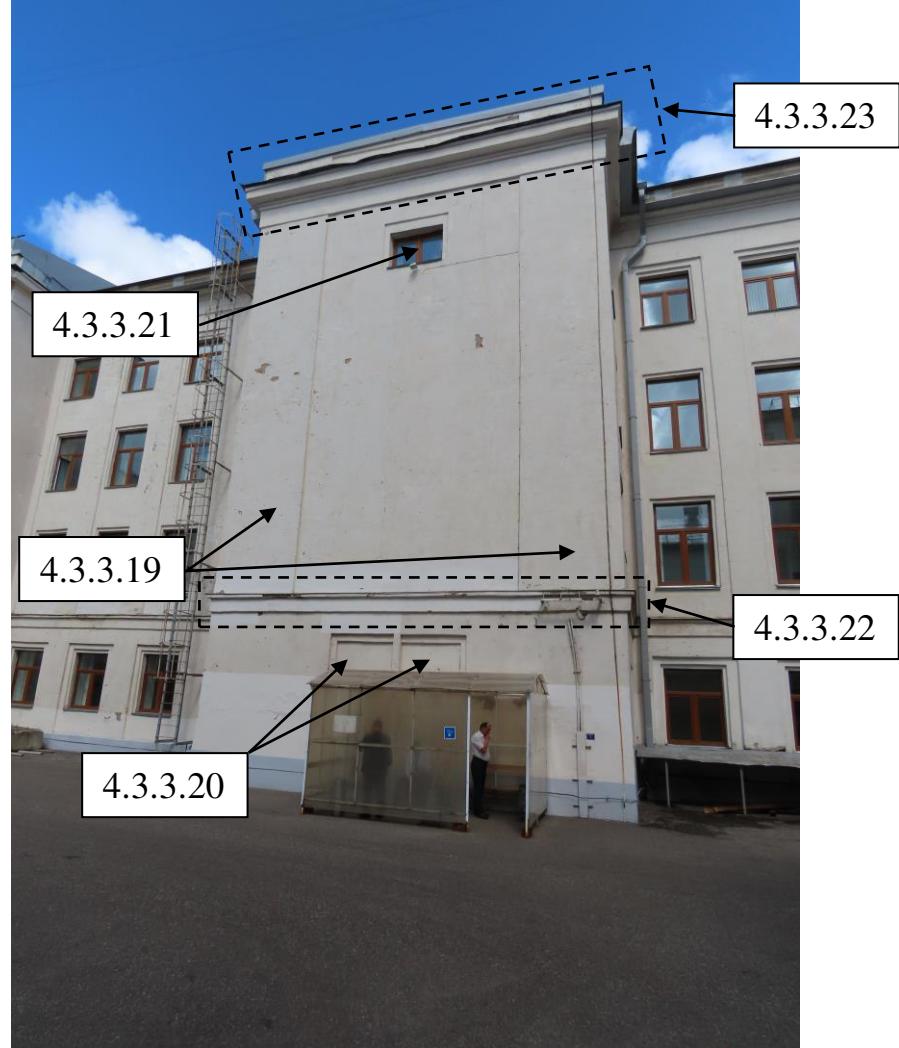
Фoto 68. Объём северного крыла. Южный фасад.
Фотосъемка 2019 г.

№ п/п	Обобщенная группа элементов предмета охраны	Элементы предмета охраны	Фотографическое или иное графическое изображение предмета охраны*
4.3.3.19.		Широкие лопатки, фланкирующие фасад пристроя лестничной клетки	
4.3.3.20.		Две ступенчатые ниши первого этажа пристроя лестничной клетки	
4.3.3.21.		Прямоугольный оконный проём четвёртого этажа пристроя лестничной клетки, помещённый в ступенчатую нишу	
4.3.3.22.		Карниз первого этажа	
4.3.3.23.		Трёхчастный карниз с гладким фризом и имитацией простого аттика, венчающий фасад пристроя лестничной клетки. В аттике расположена прямоугольная ниша

<p>4.3.3.23</p> <p>4.3.3.21</p> <p>4.3.3.19</p> <p>4.3.3.20</p> <p>4.3.3.22</p>

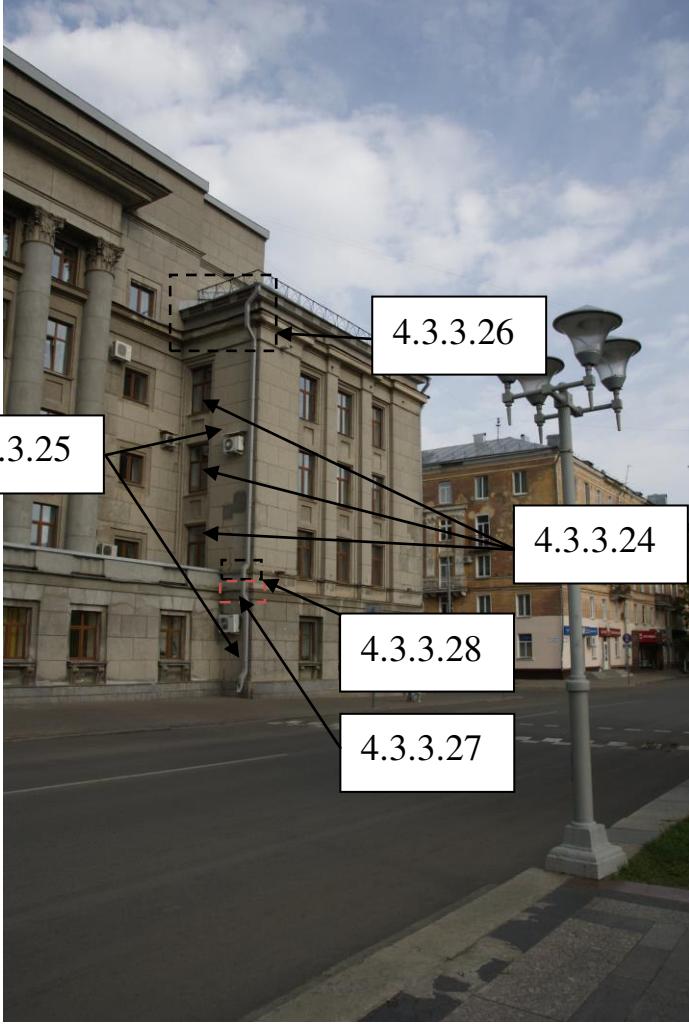
Фото 69. Объём северного крыла. Южный фасад.
Фотосъемка 2019 г.

№ п/п	Обобщенная группа элементов предмета охраны	Элементы предмета охраны	Фотографическое или иное графическое изображение предмета охраны*
4.3.3.24.		<p>Три прямоугольных оконных проёма второго третьего и четвёртого этажей, собранных вертикально в кассету. Оконный проём первого этажа поставлен на подоконный карниз.</p> <p>Оконные проёмы третьего и четвёртого этажей дополнены квадратными подоконными ширинками</p>

4.3.3.25.		Руст фасада	
4.3.3.26.		Трёхчастный карниз с гладким фризом и имитацией простого аттика, венчающий фасад	
4.3.3.27.		Карниз первого этажа	
4.3.3.28.		Подоконный карниз

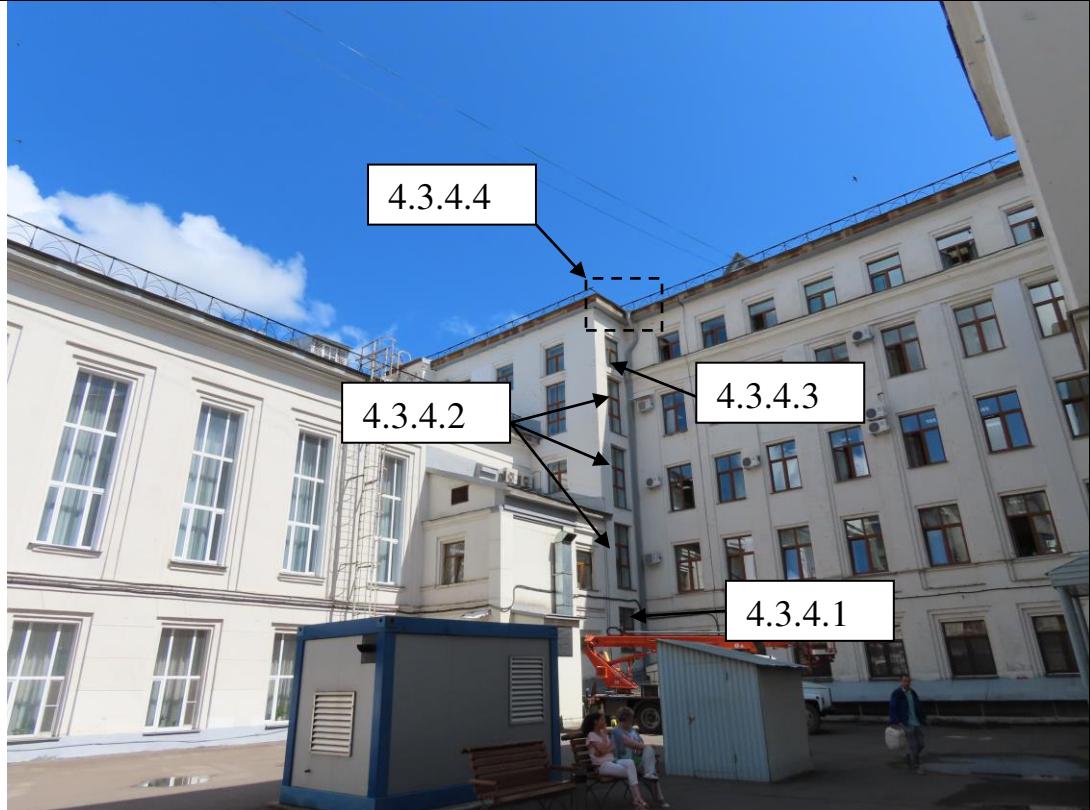
<p>Фото 70. Основной объём. Южный фасад. Фотосъемка 2019 г.</p>

№ п/п	Обобщенная группа элементов предмета охраны	Элементы предмета охраны	Фотографическое или иное графическое изображение предмета охраны*
4.3.4.	Основной объём		
4.3.4.1.		Один прямоугольный оконный проём первого этажа	
4.3.4.2.		Три прямоугольных оконных проёма второго, третьего и четвёртого этажей	
4.3.4.3.		Один квадратный оконный проём пятого этажа, помещённый в нишу	
4.3.4.4.		Карниз, венчающий фасад

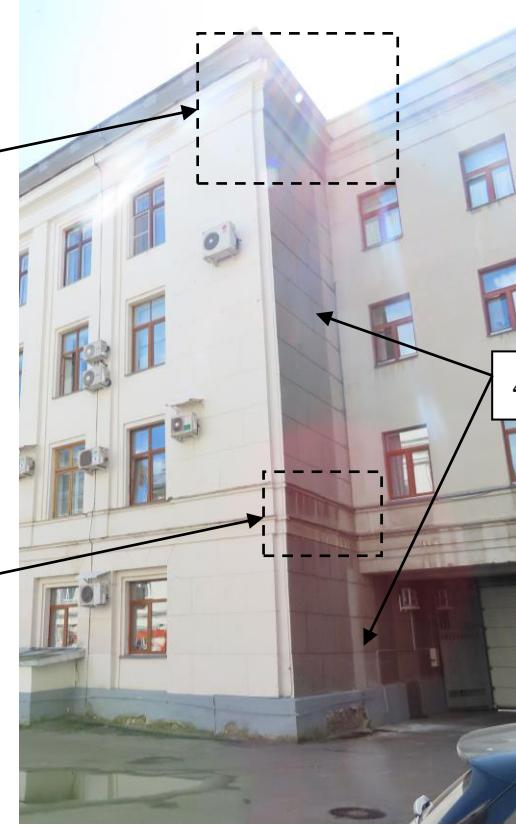
№ п/п	Обобщенная группа элементов предмета охраны	Элементы предмета охраны	Фотографическое или иное графическое изображение предмета охраны*
4.4.			Западный фасад
4.4.1.	Объём южного крыла		
4.4.1.1.		Руст фасада	
4.4.1.2.		Карниз первого этажа и подоконный карниз

4.4.1.3.		Трёхчастный карниз с гладким фризом, венчающий фасад	<p>Фото 71. Объём южного крыла. Западный фасад. Фотосъемка 2019 г.</p>

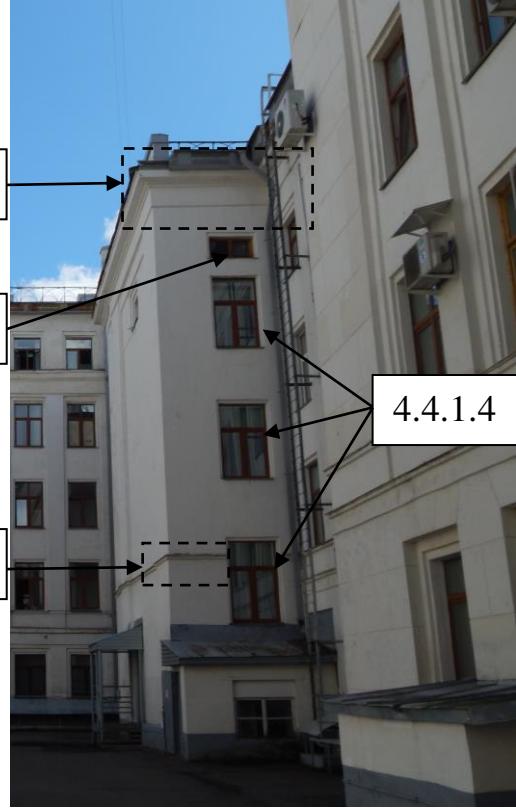
Фото 72. Объём южного крыла. Пристрой лестничной клетки. Западный фасад. Фотосъемка 2019 г.

№ п/п	Обобщенная группа элементов предмета охраны	Элементы предмета охраны	Фотографическое или иное графическое изображение предмета охраны*
4.4.1.4.		Три прямоугольных оконных проёма в уровне между первым, вторым, третьим и четвёртым этажами пристроя лестничной клетки

4.4.1.5.		Один прямоугольный оконный проём, расположенный в уровне четвёртого этажа пристроя лестничной клетки	
4.4.1.6.		Карниз первого этажа	
4.4.1.7.		Трёхчастный карниз с гладким фризом, венчающий фасад пристроя лестничной клетки

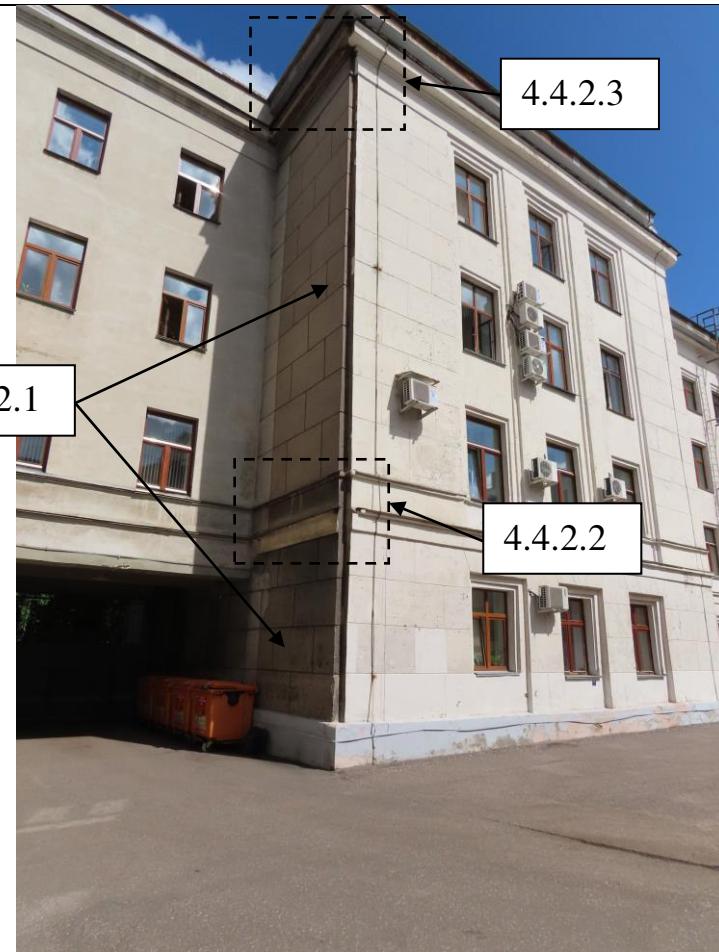
<p>Фото 73. Объём северного крыла. Западный фасад. Фотосъемка 2019 г.</p>

№ п/п	Обобщенная группа элементов предмета охраны	Элементы предмета охраны	Фотографическое или иное графическое изображение предмета охраны*
4.4.2.	Объём северного крыла		
4.4.2.1.		Руст фасада	
4.4.2.2.		Карниз первого этажа и подоконный карниз	
4.4.2.3.		Трёхчастный карниз с гладким фризом, венчающий фасад

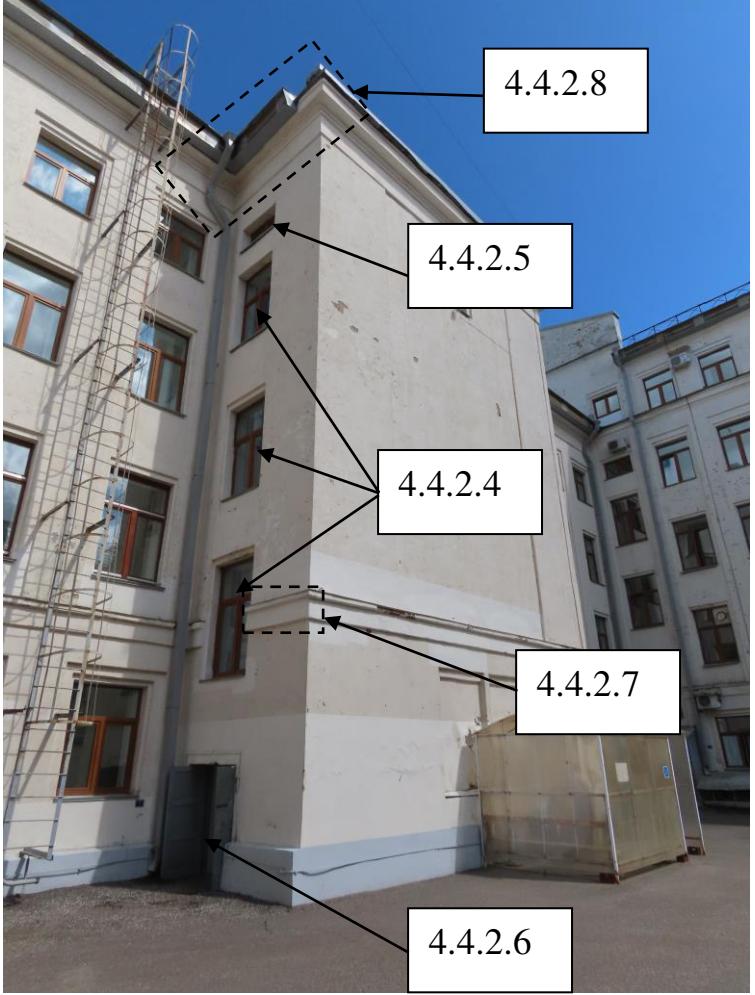
<p>Фото 74. Объём северного крыла. Пристрой лестничной клетки. Западный фасад. Фотосъемка 2019 г.</p>

№ п/п	Обобщенная группа элементов предмета охраны	Элементы предмета охраны	Фотографическое или иное графическое изображение предмета охраны*
4.4.2.4.		Три прямоугольных оконных проёма в уровне между первым, вторым, третьим и четвёртым этажами пристроя лестничной клетки	
4.4.2.5.		Один прямоугольный оконный проём, расположенный в уровне четвёртого этажа пристроя лестничной клетки	
4.4.2.6.		Один прямоугольный дверной проём первого этажа пристроя лестничной клетки	
4.4.2.7.		Карниз первого этажа	
4.4.2.8.		Трёхчастный карниз с гладким фризом, венчающий фасад пристроя лестничной клетки

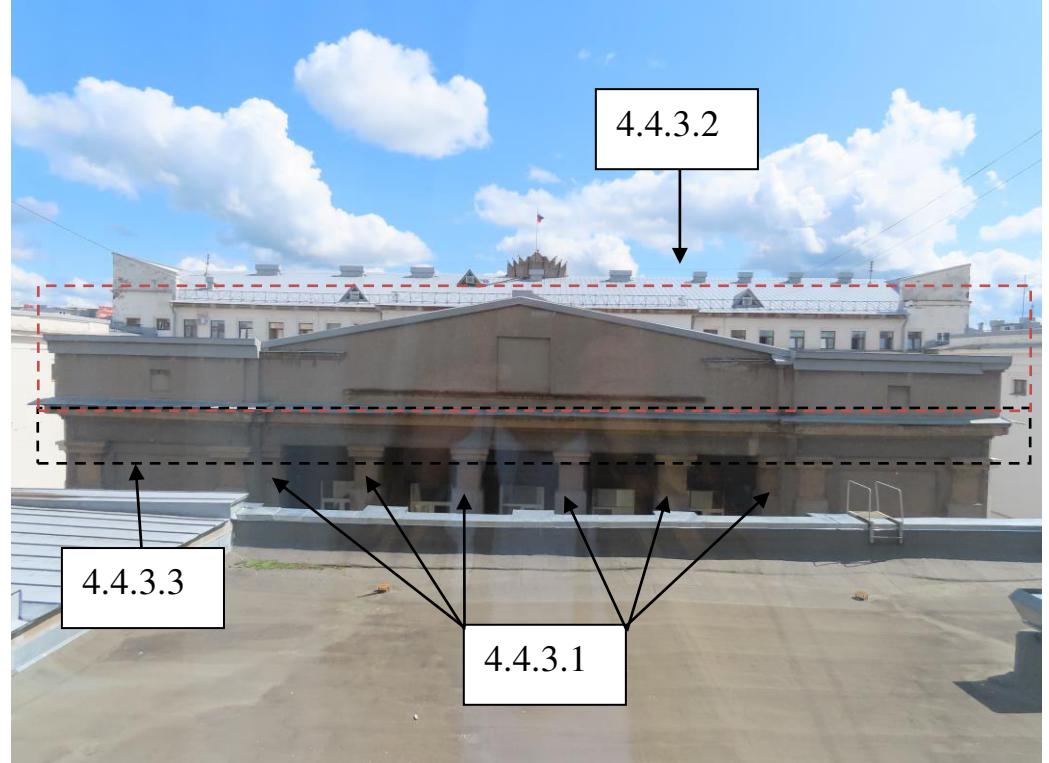
4.4.3.2.		Аттик в виде треугольного фронтона шестиколонного портика. В аттике квадратные ниши	<p>Фото 75. Объём залов. Шестиколонный портик. Западный фасад. Фотосъемка 2019 г.</p>

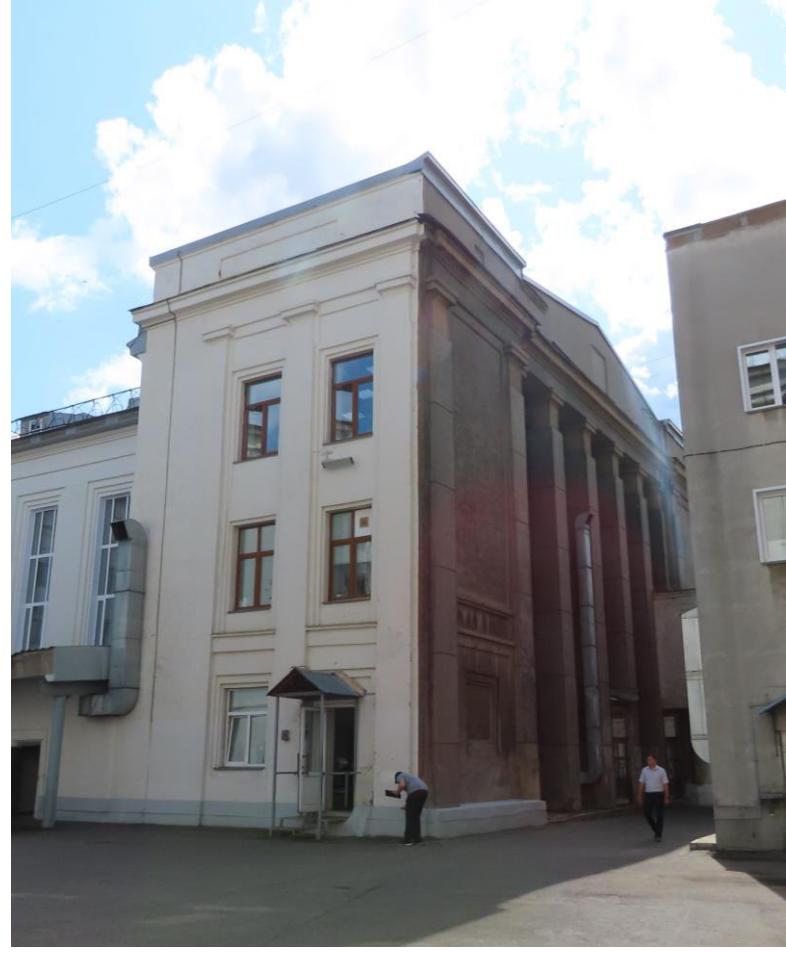
<p data-bbox="1080 1259 2140 1337">Фото 76. Объём залов. Шестиколонный портик. Западный фасад. Фотосъемка 2019 г.</p>

№ п/п	Обобщенная группа элементов предмета охраны	Элементы предмета охраны	Фотографическое или иное графическое изображение предмета охраны*
4.4.3.3.		Трёхчастный карниз с гладким фризом, венчающий фасад шестиколонного портика

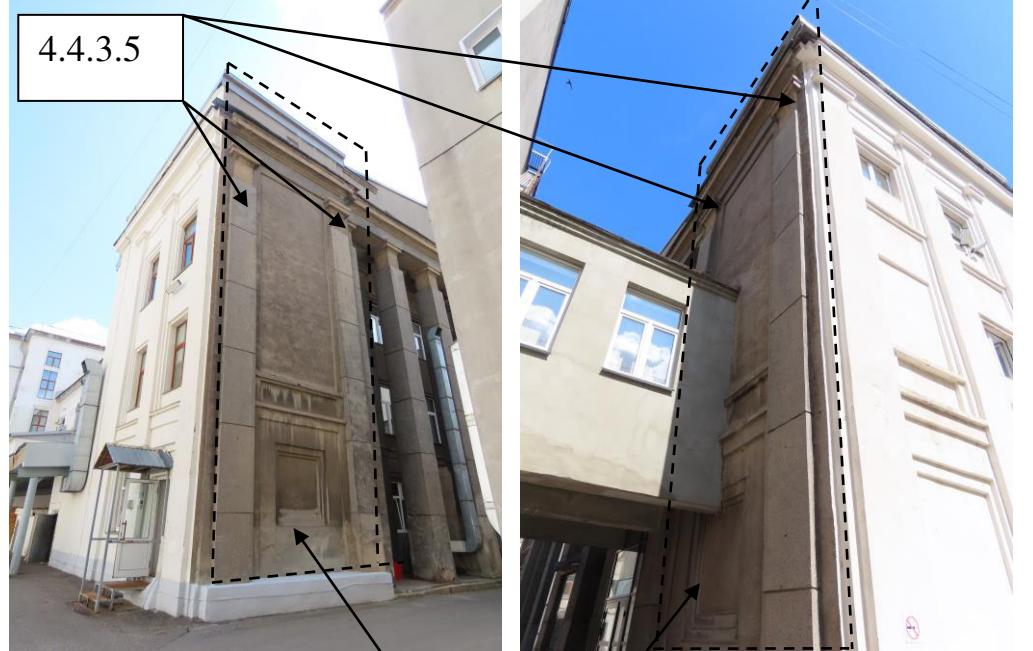
№ п/п	Обобщенная группа элементов предмета охраны	Элементы предмета охраны	Фотографическое или иное графическое изображение предмета охраны*
4.4.3.4.		<p>Глухие стены шестиколонного портика, решёные в виде массивных пилонов с двухпилястровым портиками и перспективными нишами</p>

4.4.3.5.		<p>Рустованные пилястры шестиколонного портика</p>	<p>Фото 77,78. Объём залов. Шестиколонный портик. Западный фасад. Фотосъемка 2019 г.</p>

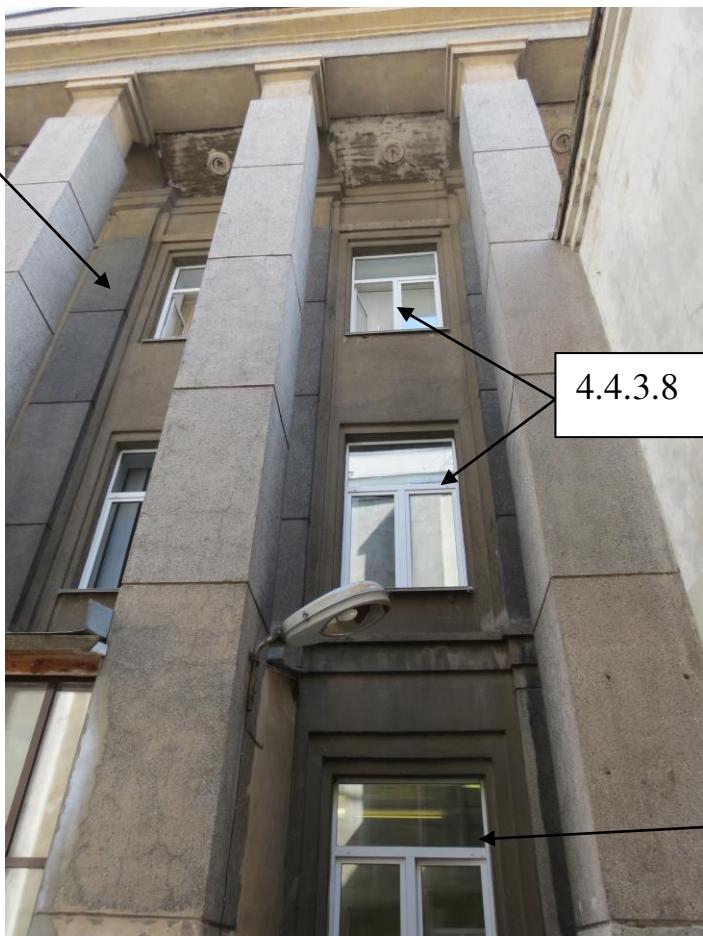
№ п/п	Обобщенная группа элементов предмета охраны	Элементы предмета охраны	Фотографическое или иное графическое изображение предмета охраны*
4.4.3.6.		Шесть рустованных пилястр шестиколонного портика	
4.4.3.7.		Четыре оконных проёма первого этажа шестиколонного портика, расположенные в ступенчатых нишах	<p data-bbox="1073 414 1230 493">4.4.3.6</p>

<p data-bbox="1814 684 1971 763">4.4.3.8</p> <p data-bbox="1971 1113 2129 1192">4.4.3.7</p>
4.4.3.8.		Девять оконных проёмов второго и третьего этажа шестиколонного портика, собранных вертикально по два окна в кассеты. Над оконными проёмами третьего этажа располагаются прямоугольные ниши	<p data-bbox="1073 1271 2151 1351">Фoto 79. Объём залов. Шестиколонный портик. Западный фасад. Фотосъемка 2019 г.</p>

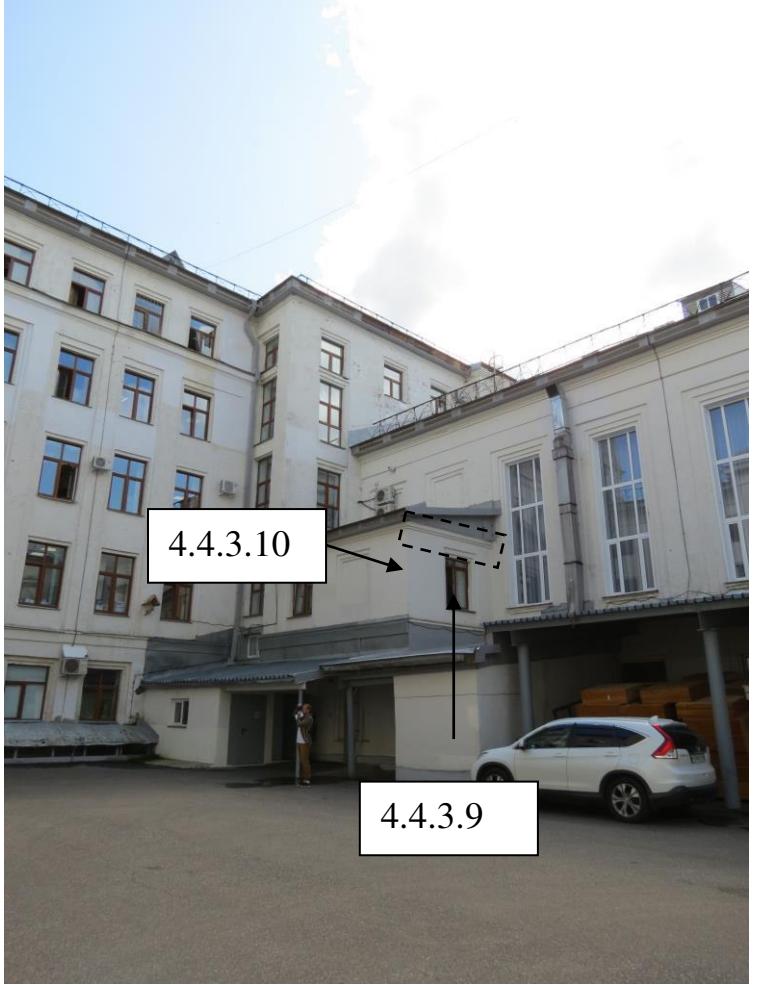
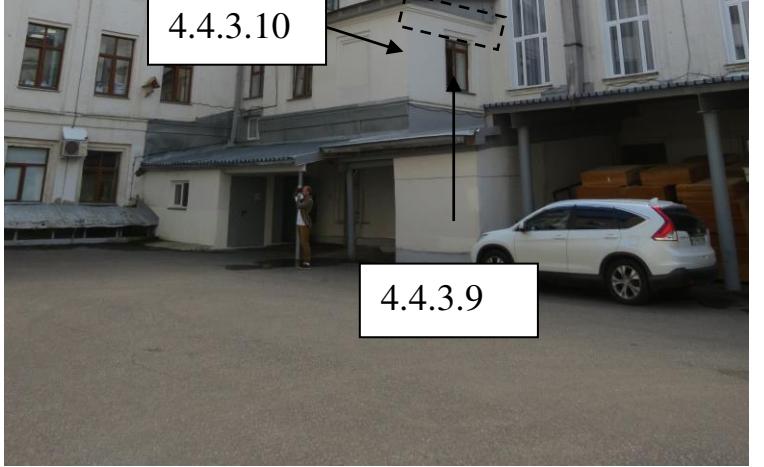
<p>Фото 80. Объём залов. Северный пристрой. Западный фасад. Фотосъемка 2019 г.</p>

№ п/п	Обобщенная группа элементов предмета охраны	Элементы предмета охраны	Фотографическое или иное графическое изображение предмета охраны*
4.4.3.9.		<p>Один квадратный оконный проём второго этажа северного пристроя. Оконный проём расположен в ступенчатой нише</p>

4.4.3.10.		<p>Карниз, венчающий фасад северного пристроя</p>

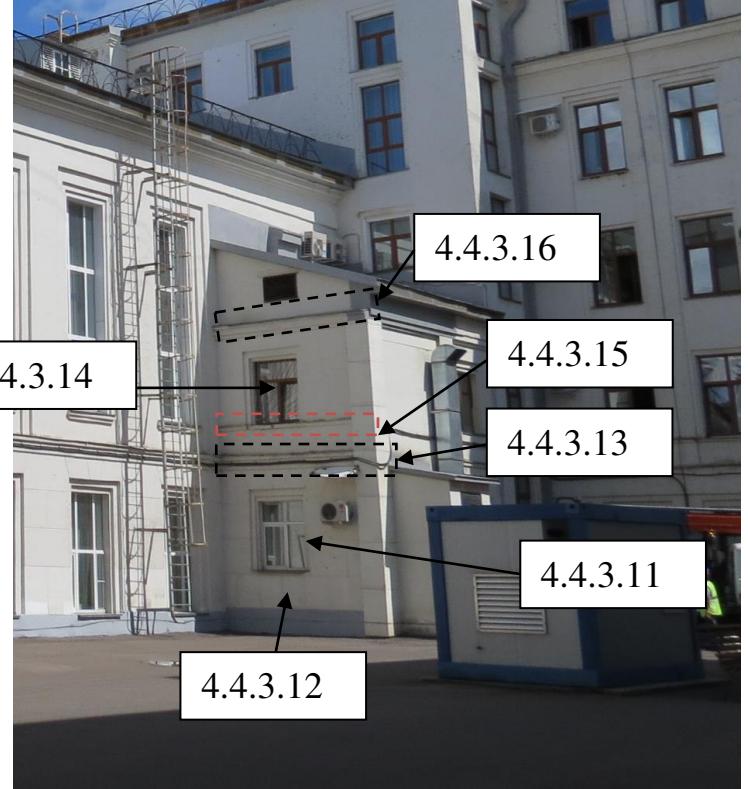
Фото 81. Объём залов. Шестиколонный портик. Западный фасад.
Фотосъемка 2019 г.

№ п/п	Обобщенная группа элементов предмета охраны	Элементы предмета охраны	Фотографическое или иное графическое изображение предмета охраны*
4.4.3.11.		Один квадратный оконный проём первого этажа южного пристроя. Оконный проём расположен в ступенчатой нише	
4.4.3.12.		Руст первого этажа южного пристроя. Руст имитирует перемычку и замковый камень над оконным проёром первого этажа	
4.4.3.13.		Карниз первого этажа южного пристроя	
4.4.3.14.		Один квадратный оконный проём второго этажа южного пристроя. Оконный проём расположен в ступенчатой нише и поставлен на подоконный карниз	
4.4.3.15.		Подоконный карниз южного пристроя	
4.4.3.16.		Карниз, венчающий фасад южного пристроя

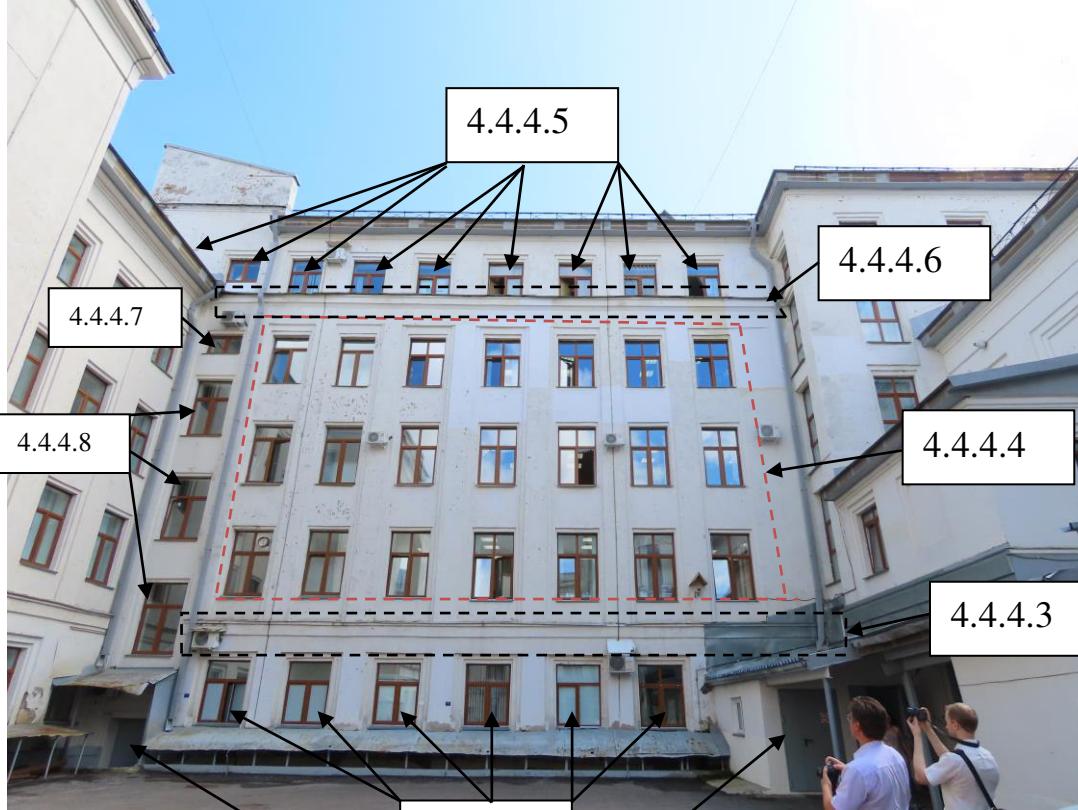
<p>Фото 82. Основной объём. Западный фасад. Фотосъемка 2019 г.</p>

№ п/п	Обобщенная группа элементов предмета охраны	Элементы предмета охраны	Фотографическое или иное графическое изображение предмета охраны*
4.4.4.	Основной объём		
4.4.4.1.		Шесть прямоугольных оконных проёмов первого этажа, расположенных в ступенчатых нишах	
4.4.4.2.		Два прямоугольных дверных проёма первого этажа	
4.4.4.3.		Карниз первого этажа	
4.4.4.4.		Двадцать один прямоугольный оконный проём второго, третьего и четвёртого этажей. Оконные проёмы собраны вертикально по три окна в кассеты	
4.4.4.5.		Девять квадратных оконных проёмов пятого этажа, поставленных на мощный подоконный карниз	
4.4.4.6.		Мощный подоконный карниз пятого этажа	
4.4.4.7.		Один прямоугольный оконный проём

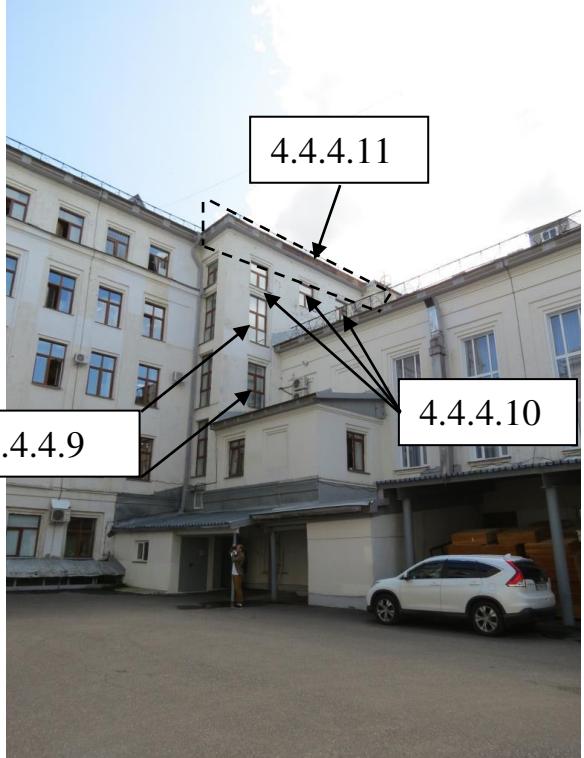
Фото 83. Основной объём. Ризалит лестничной клетки. Западный фасад. Фотосъемка 2019 г.

№ п/п	Обобщенная группа элементов предмета охраны	Элементы предмета охраны	Фотографическое или иное графическое изображение предмета охраны*
4.4.4.8.		Три прямоугольных оконных проёма в уровне между первым, вторым, третьим, четвёртым и пятым этажами	
4.4.4.9.		Два прямоугольных оконных проёма третьего и четвёртого этажа ризалита лестничной клетки. Оконные проёмы собраны вертикально по два окна в кассеты	
4.4.4.10.		Три квадратных оконных проёма пятого этажа ризалита лестничной клетки, расположенных в ступенчатых нишах	
4.4.4.11.		Карниз, венчающий фасад ризалита лестничной клетки

<p>4.4.4.11</p> <p>4.4.4.9</p> <p>4.4.4.10</p>

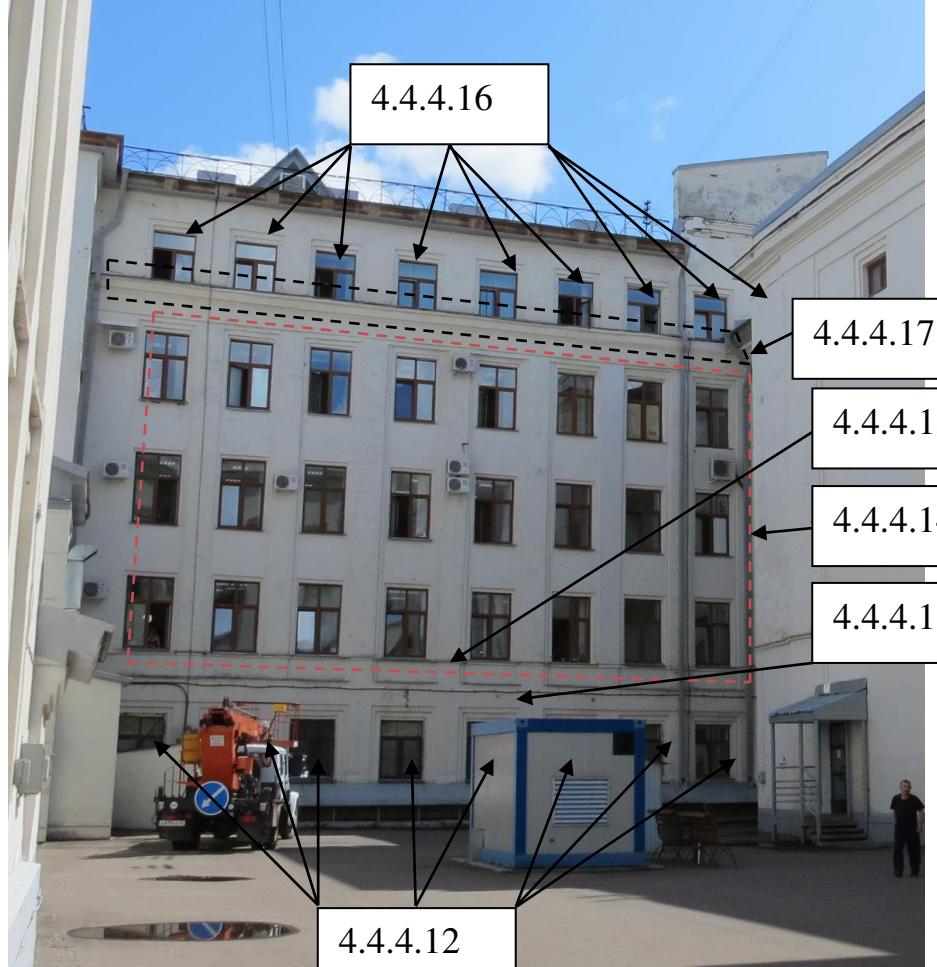
<p>Фото 84. Основной объём. Западный фасад. Фотосъемка 2019 г.</p>

№ п/п	Обобщенная группа элементов предмета охраны	Элементы предмета охраны	Фотографическое или иное графическое изображение предмета охраны*
4.4.4.12.		Восемь прямоугольных оконных проёмов первого этажа, расположенных в ступенчатых нишах	
4.4.4.13.		Карниз первого этажа	
4.4.4.14.		Двадцать четыре прямоугольных оконных проёма второго, третьего и четвёртого этажей. Оконные проёмы собраны вертикально по три окна в кассеты. Оконные проёмы второго этажа поставлены на подоконный карниз	
4.4.4.15.		Подоконный карниз второго этажа	
4.4.4.16.		Девять квадратных оконных проёмов пятого этажа, поставленных на мощный подоконный карниз	
4.4.4.17.		Мощный подоконный карниз пятого этажа

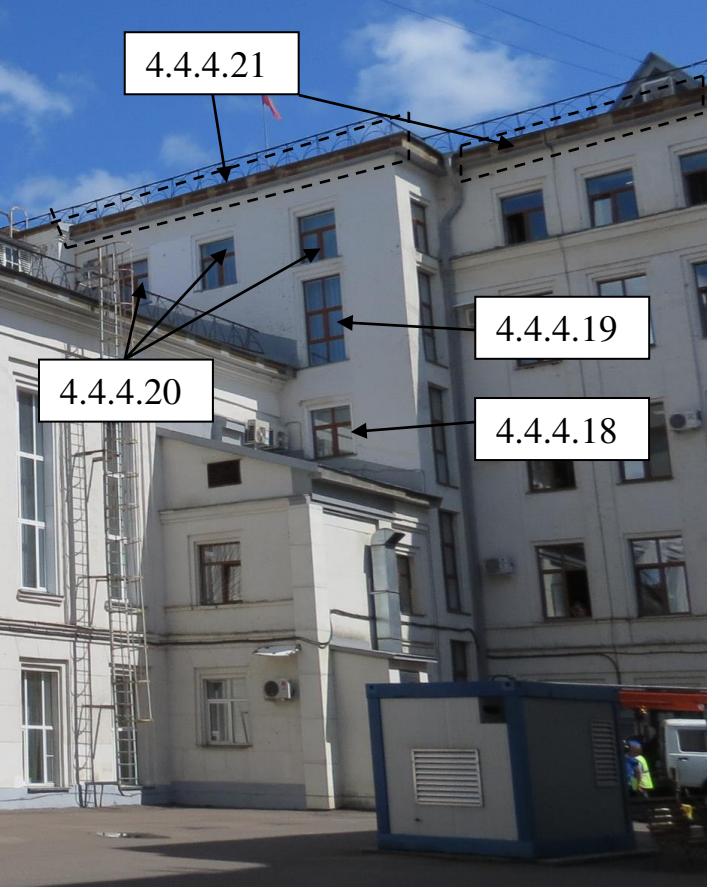
<p>Фото 85. Основной объём. Ризалит лестничной клетки. Западный фасад. Фотосъемка 2019 г.</p>

№ п/п	Обобщенная группа элементов предмета охраны	Элементы предмета охраны	Фотографическое или иное графическое изображение предмета охраны*
4.4.4.18.		Один квадратный оконный проём третьего этажа ризалита лестничной клетки. Оконный проём собран вертикально в кассету с оконным проётом четвёртого этажа	
4.4.4.19.		Один прямоугольный оконный проём четвёртого этажа ризалита лестничной клетки. Оконный проём собран вертикально в кассету с оконным проётом третьего этажа	
4.4.4.20.		Три квадратных оконных проёма пятого этажа, расположенных в ступенчатых нишах	
4.4.4.21.		Карниз, венчающий фасад

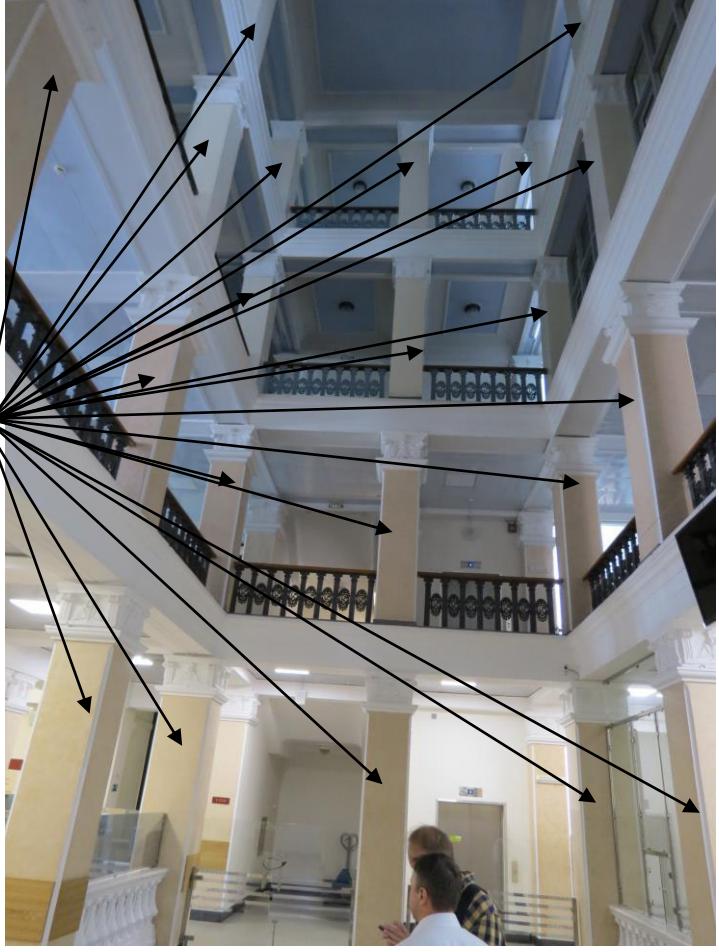
№ п/п	Обобщенная группа элементов предмета охраны	Элементы предмета охраны	Фотографическое или иное графическое изображение предмета охраны*
4.5.	Внутренние помещения		
4.5.1.	Основной объём		
4.5.1.1.		<p>Квадратные колонны парадного фойе-атриума</p>

<p>4.5.1.1</p> <p>Фото 86. Основной объём. Фойе-атриум Фотосъемка 2019 г.</p>

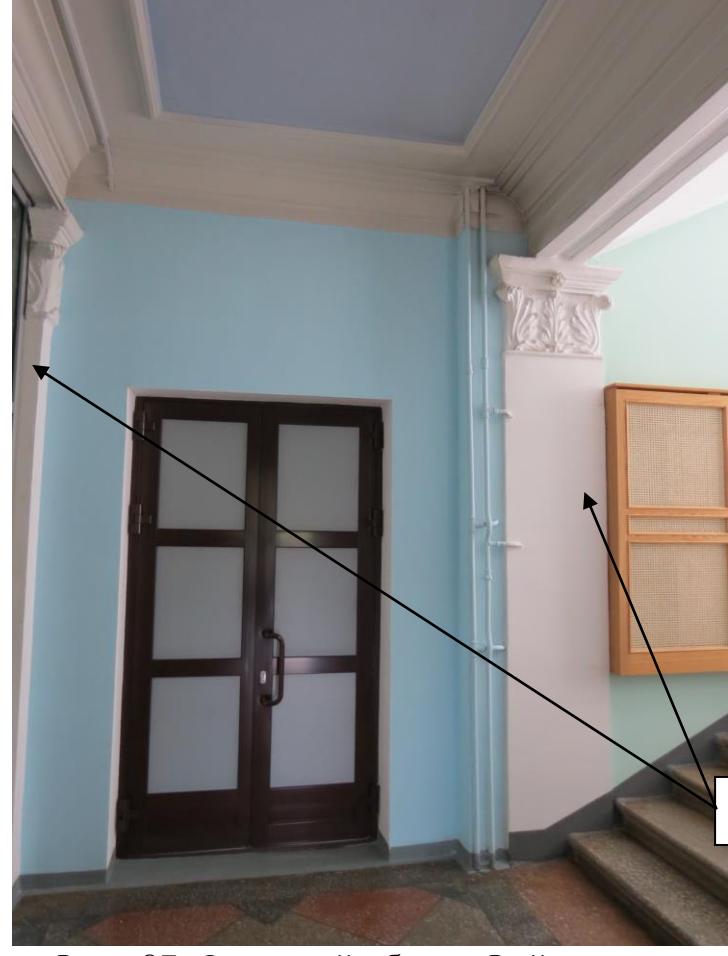
Фото 87. Основной объём. Фойе-атриум
Фотосъемка 2019 г.

№ п/п	Обобщенная группа элементов предмета охраны	Элементы предмета охраны	Фотографическое или иное графическое изображение предмета охраны*
4.5.1.2.		Пилястры парадного фойе-атриума

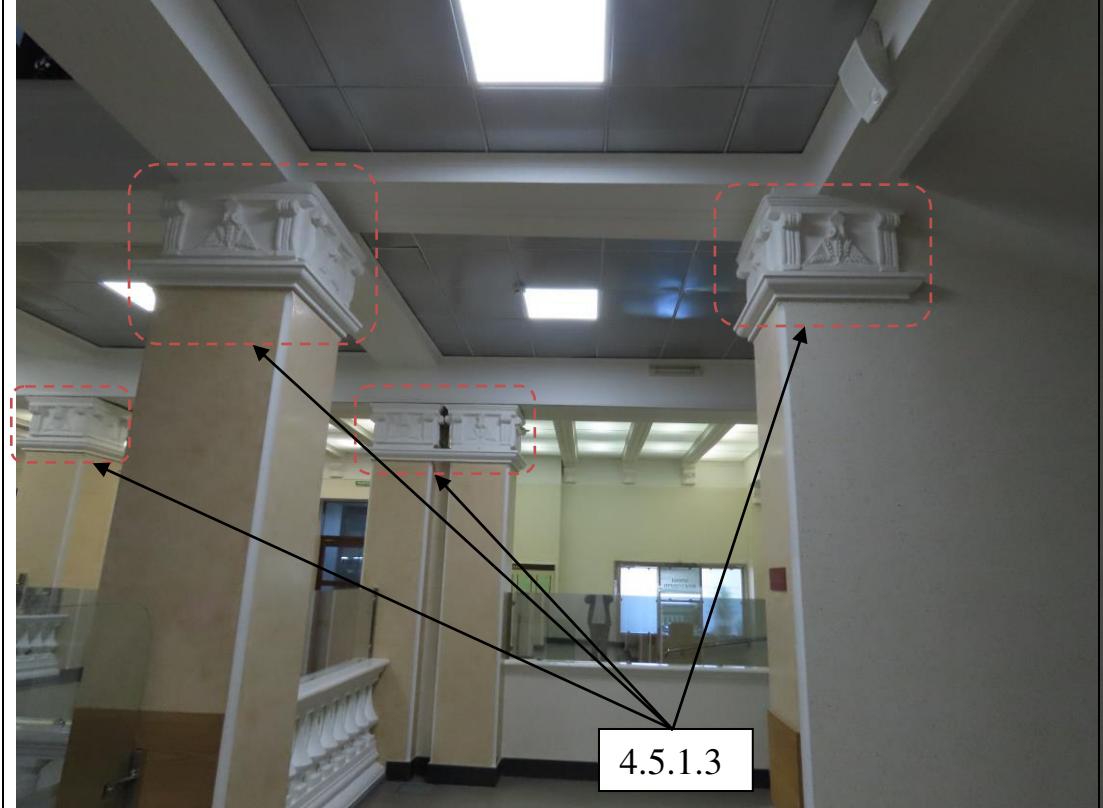
<p data-bbox="1275 1119 1933 1198">Фото 88. Основной объём. Фойе-атриум Фотосъемка 2019 г.</p>

№ п/п	Обобщенная группа элементов предмета охраны	Элементы предмета охраны	Фотографическое или иное графическое изображение предмета охраны*
4.5.1.3.		Капители колонн и пилястр первого этажа парадного фойе-атриума

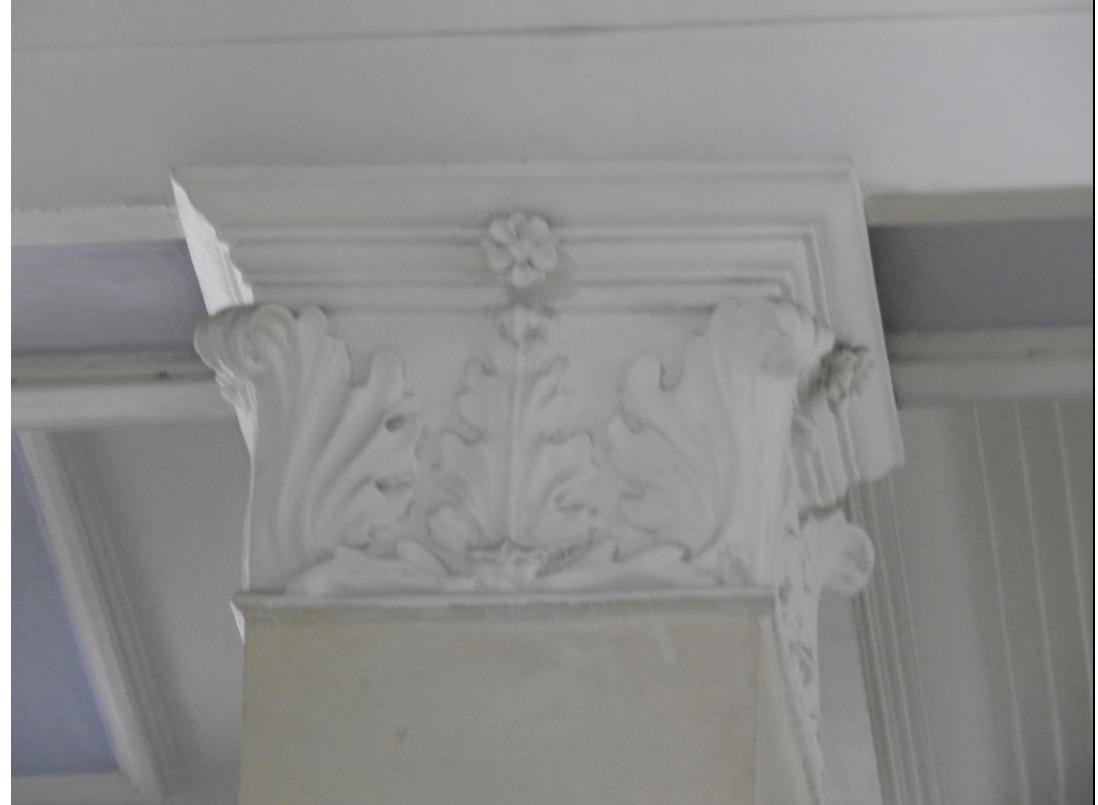
<p data-bbox="1286 1111 1936 1191">Foto 89. Основной объём. Фойе-атриум Фотосъемка 2019 г.</p>

№ п/п	Обобщенная группа элементов предмета охраны	Элементы предмета охраны	Фотографическое или иное графическое изображение предмета охраны*
4.5.1.4.		Капители колонн и пилястр второго и третьего этажей парадного фойе-атриума
