**Об установлении предмета охраны объекта культурного наследия
(памятника истории и культуры) народов Российской Федерации
регионального значения «Дом Советов»**

ПРЕДМЕТ ОХРАНЫ
объекта культурного наследия (памятника истории и культуры)
**народов Российской Федерации регионального значения «Дом Советов», расположенного по адресу: Кировская
область, г. Киров, Октябрьский район, ул. Карла Либкнехта, д. 69 (далее – предмет охраны)**

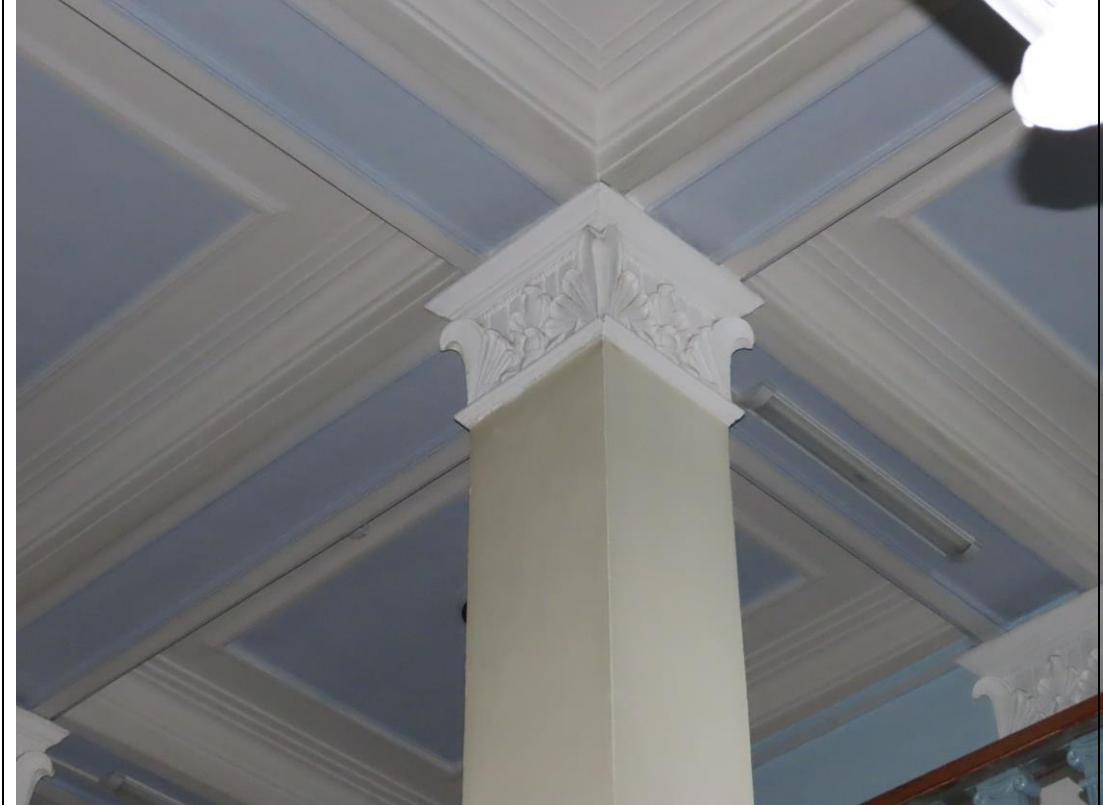
<p data-bbox="1282 1119 1933 1198">Foto 90. Основной объём. Фойе-атриум Фотосъемка 2019 г.</p>

№ п/п	Обобщенная группа элементов предмета охраны	Элементы предмета охраны	Фотографическое или иное графическое изображение предмета охраны*
4.5.1.5.		Капители колонн и пилястр четвёртого этажа парадного фойе-атриума

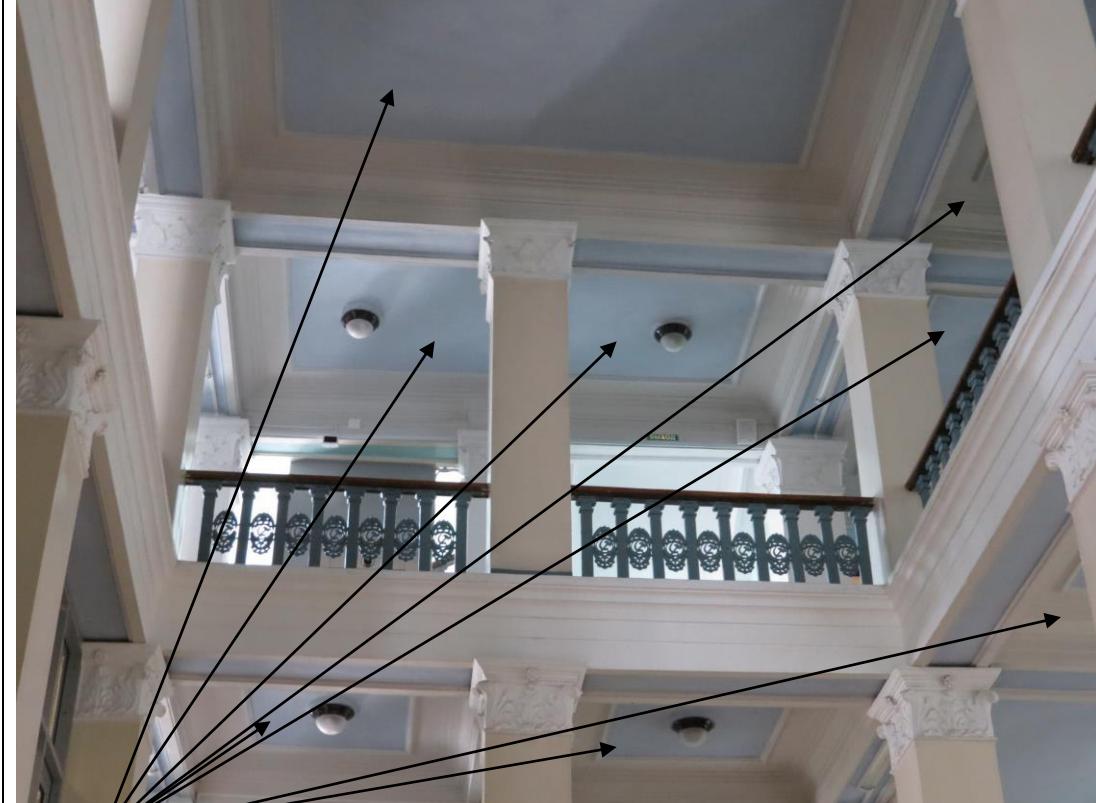
№ п/п	Обобщенная группа элементов предмета охраны	Элементы предмета охраны	Фотографическое или иное графическое изображение предмета охраны*
4.5.1.6.		Кессоны третьего и четвёртого этажей парадного фойе-атриума

<p data-bbox="1057 1111 1215 1191">4.5.1.6</p> <p data-bbox="1260 1111 1933 1191">Фото 91. Основной объём. Фойе-атриум Фотосъемка 2019 г.</p>

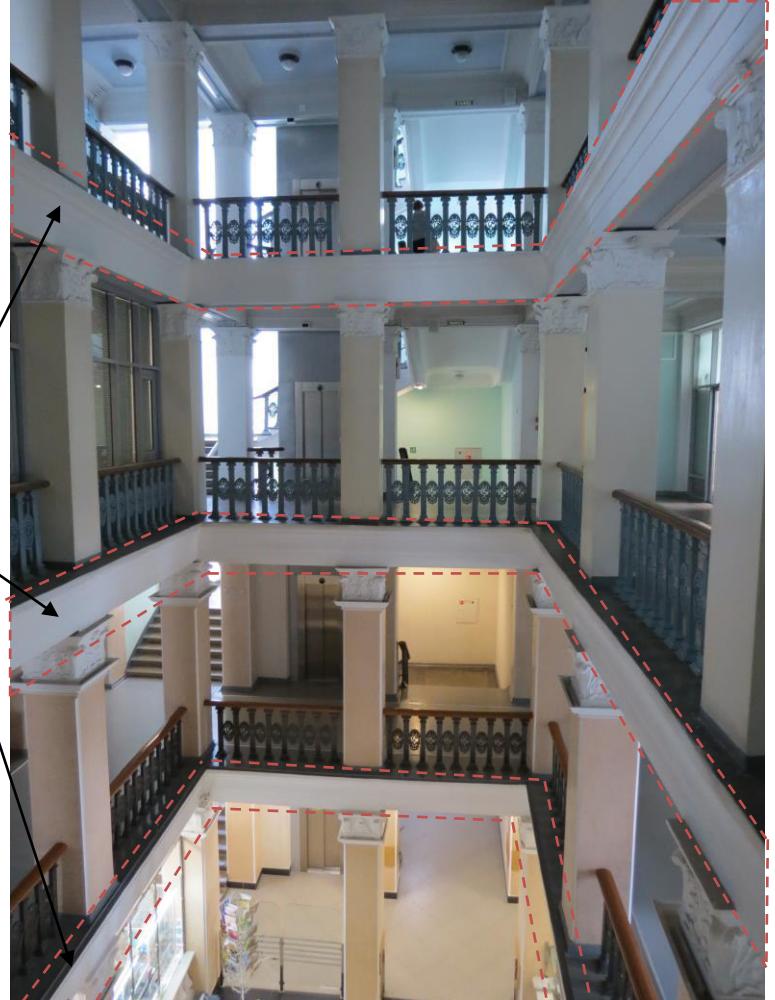
<p>Фото 92. Основной объём. Фойе-атриум. Фотосъемка 2019 г.</p>

№ п/п	Обобщенная группа элементов предмета охраны	Элементы предмета охраны	Фотографическое или иное графическое изображение предмета охраны*
4.5.1.7.		Профилированные карнизы парадного фойе-атриума

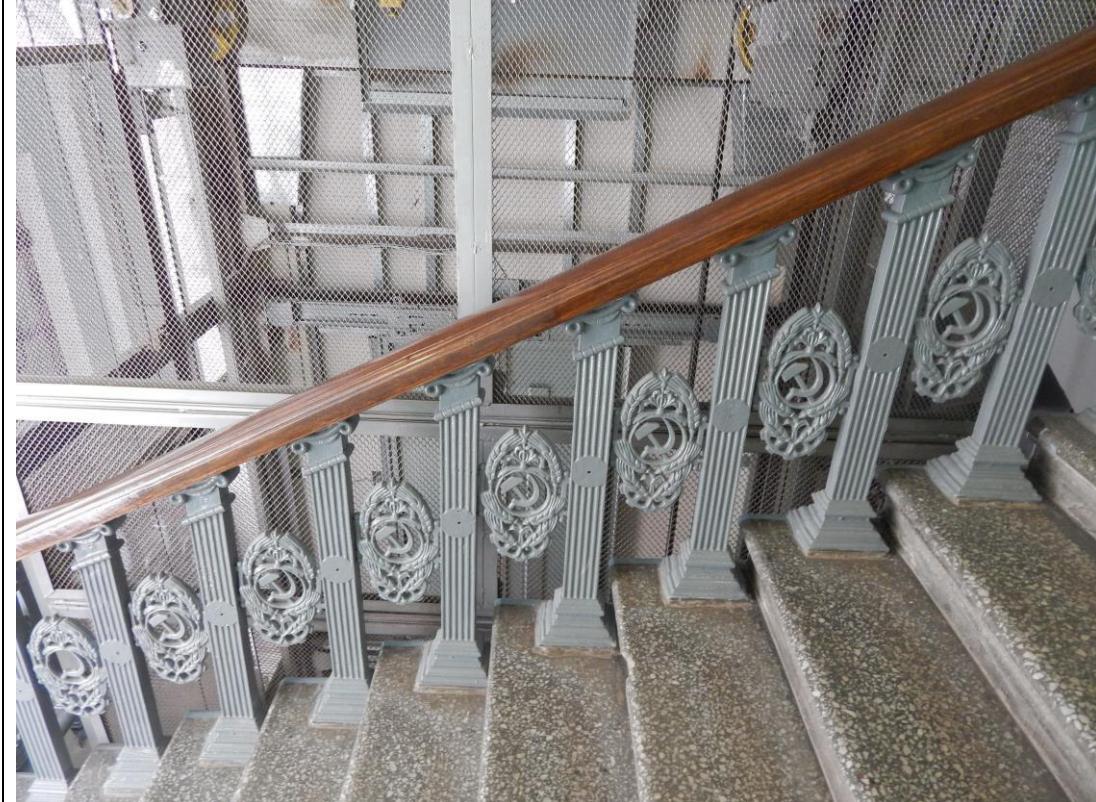
<p data-bbox="1282 1108 1933 1192">Фото 93. Основной объём. Фойе-атриум Фотосъемка 2019 г.</p>

№ п/п	Обобщенная группа элементов предмета охраны	Элементы предмета охраны	Фотографическое или иное графическое изображение предмета охраны*
4.5.1.8.		Чугунные литые решётки ограждений галерей и лестничных маршей парадного фойе-атриума

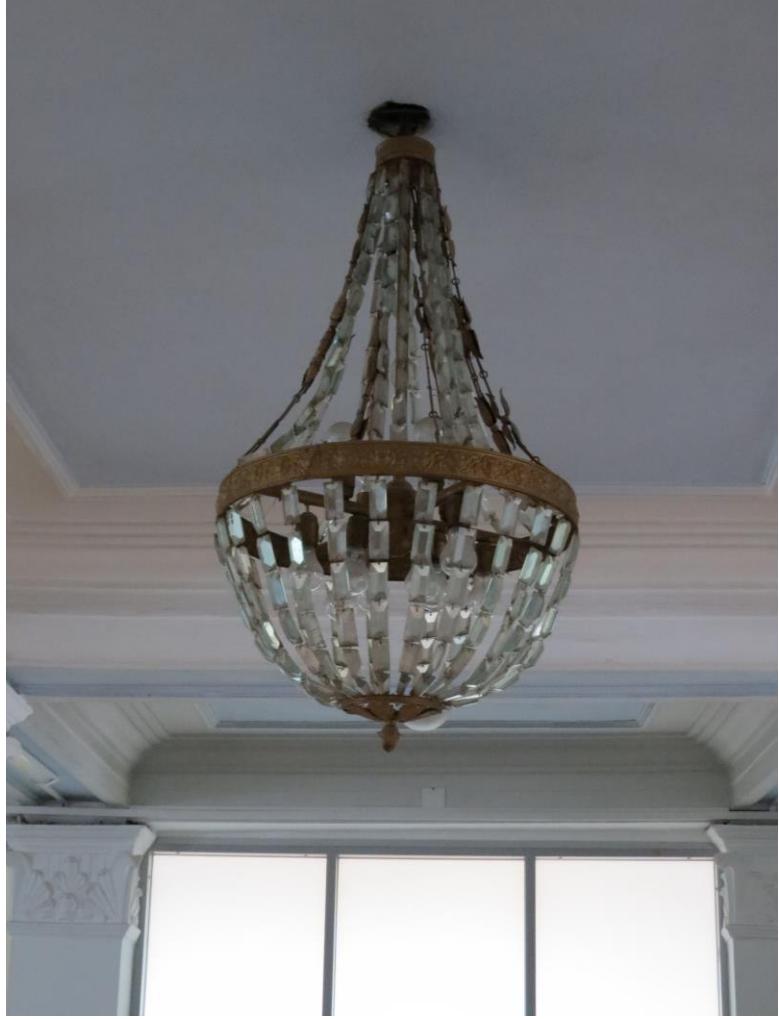
<p data-bbox="1282 1330 1933 1410">Фото 94. Основной объём. Фойе-атриум Фотосъемка 2019 г.</p>

№ п/п	Обобщенная группа элементов предмета охраны	Элементы предмета охраны	Фотографическое или иное графическое изображение предмета охраны*
4.5.1.9.		Люстра парадного фойе-атриума

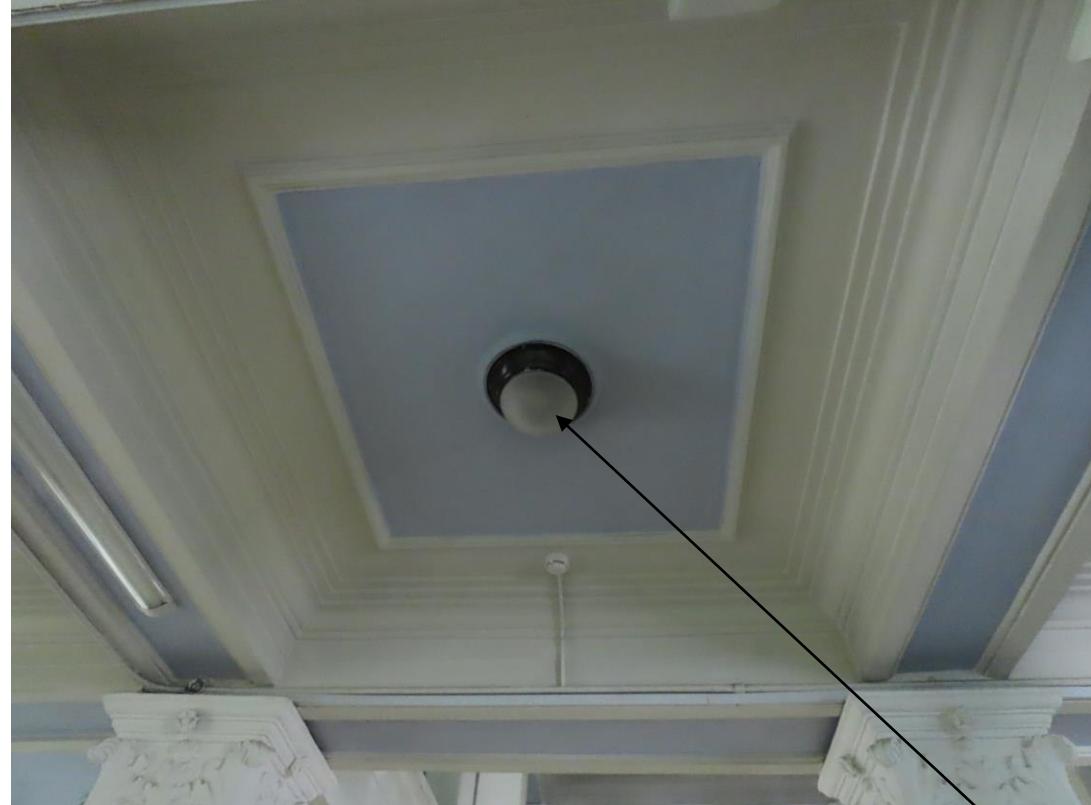
№ п/п	Обобщенная группа элементов предмета охраны	Элементы предмета охраны	Фотографическое или иное графическое изображение предмета охраны*
4.5.1.10.		Плафоны парадного фойе-атриума

<p data-bbox="1275 1119 1933 1198">Фото 95. Основной объём. Фойе-атриум Фотосъемка 2019 г.</p> <p data-bbox="1994 1156 2129 1187">4.5.1.10</p>

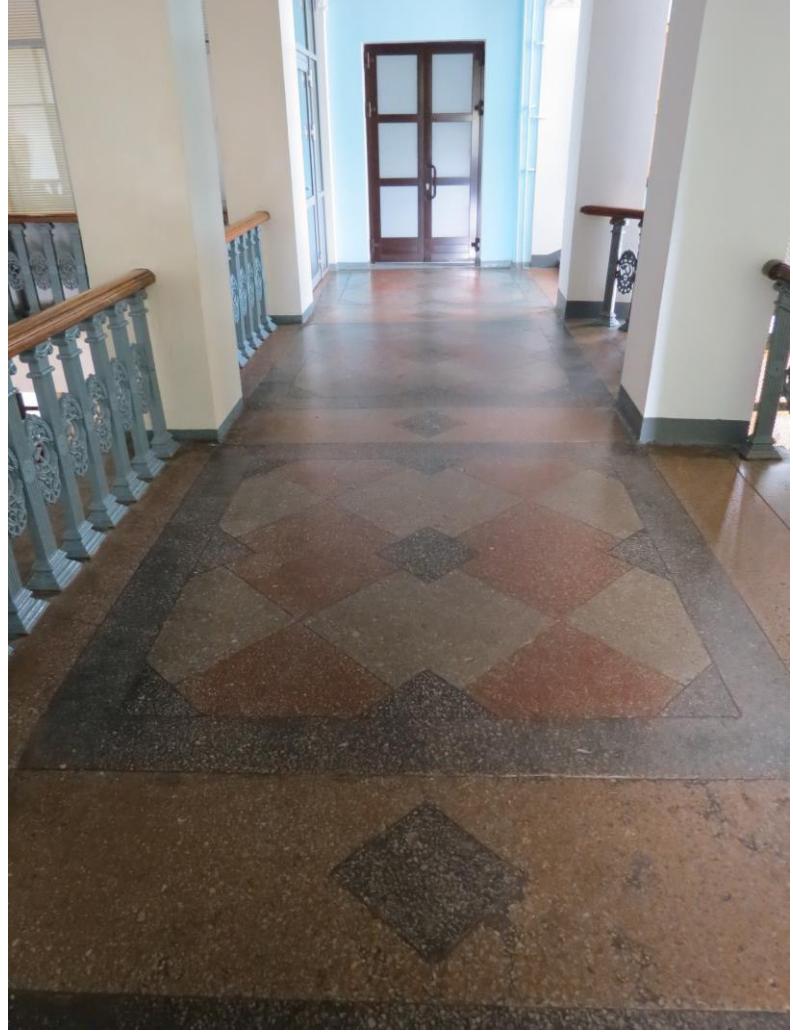
<p data-bbox="1275 1346 1933 1424">Фото 96. Основной объём. Фойе-атриум Фотосъемка 2019 г.</p>

№ п/п	Обобщенная группа элементов предмета охраны	Элементы предмета охраны	Фотографическое или иное графическое изображение предмета охраны*
4.5.1.11.		Мозаичные полы третьего этажа парадного фойе-atriума

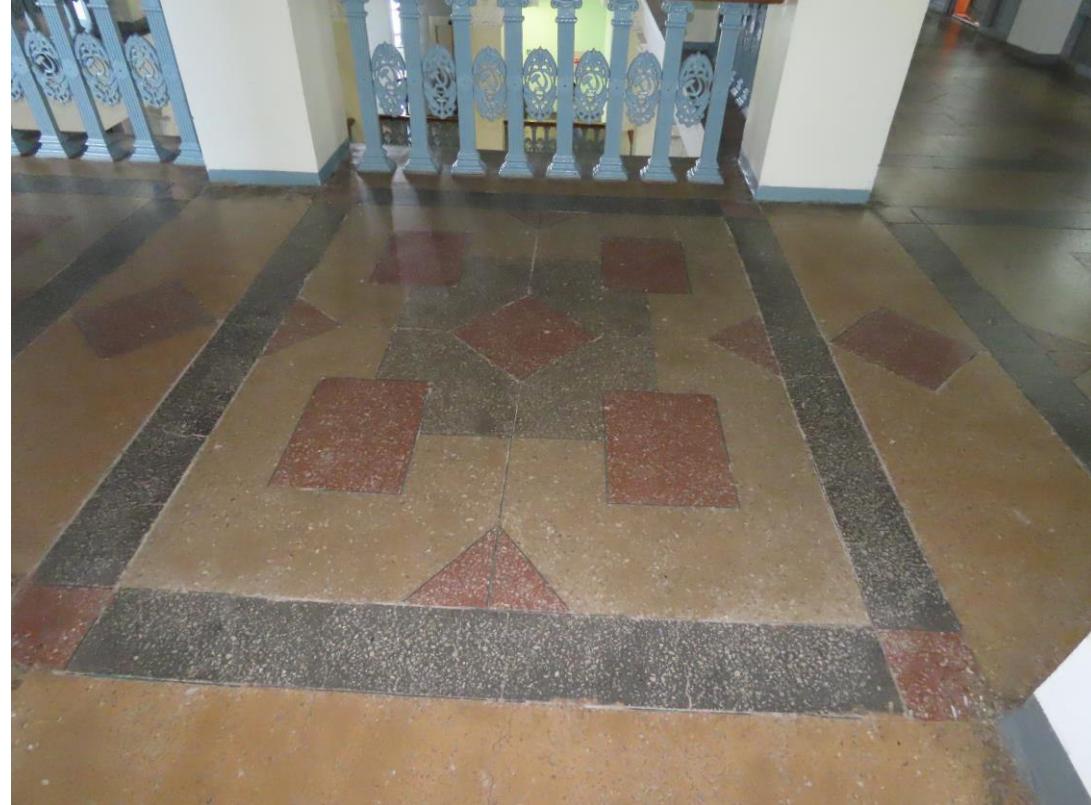
<p data-bbox="1286 1119 1938 1198">Foto 97. Основной объём. Фойе-атриум Фотосъемка 2019 г.</p>

№ п/п	Обобщенная группа элементов предмета охраны	Элементы предмета охраны	Фотографическое или иное графическое изображение предмета охраны*
4.5.1.12.		Мозаичные полы четвёртого этажа парадного фойе-атриума

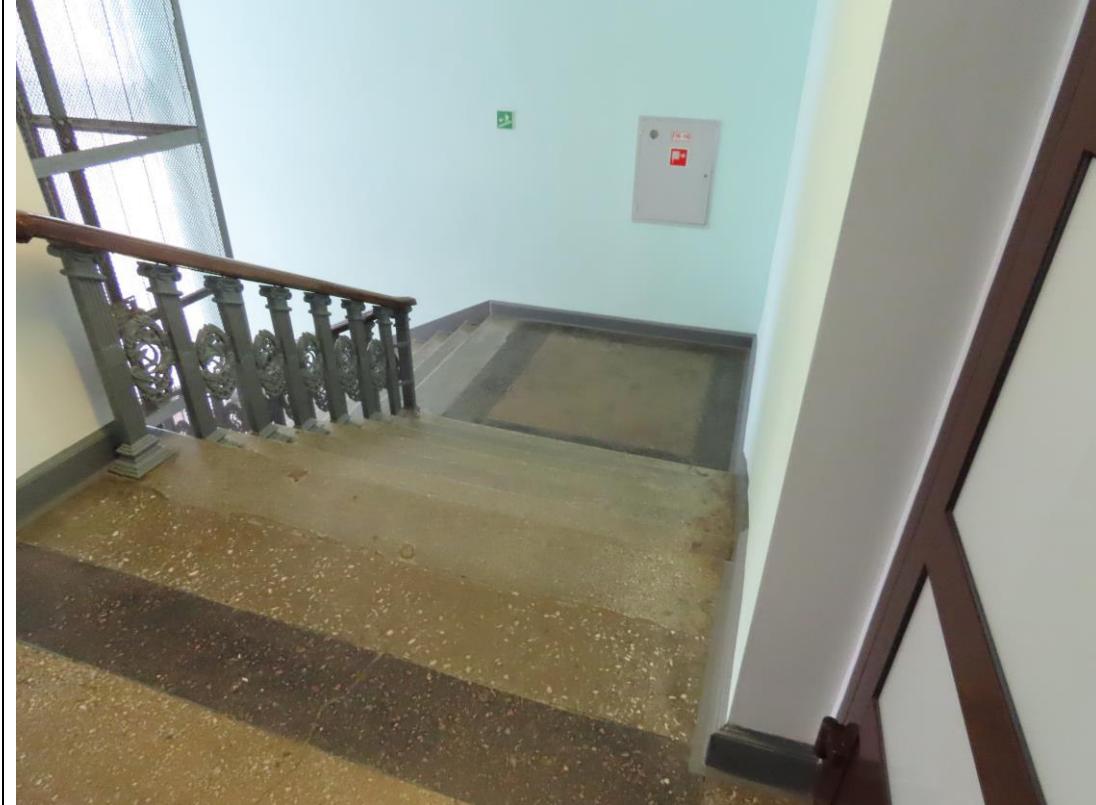
<p data-bbox="1282 1113 1929 1192">Foto 98. Основной объём. Пятый этаж. Фотосъемка 2019 г.</p>

№ п/п	Обобщенная группа элементов предмета охраны	Элементы предмета охраны	Фотографическое или иное графическое изображение предмета охраны*
4.5.1.13.		Мозаичные полы площадок лестничных маршей

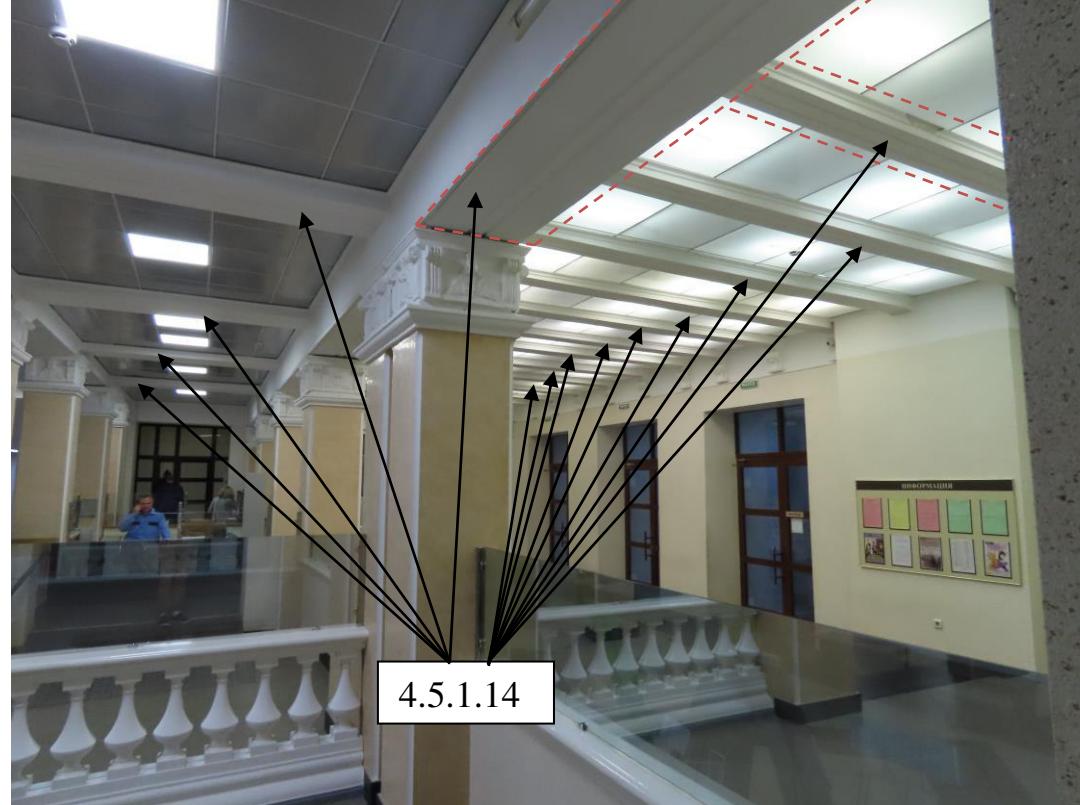
<p>4.5.1.14</p> <p>Фото 99. Основной объём. Фойе-атриум Фотосъемка 2019 г.</p>

№ п/п	Обобщенная группа элементов предмета охраны	Элементы предмета охраны	Фотографическое или иное графическое изображение предмета охраны*
4.5.1.14.		<p>Профиль балок перекрытия первого этажа и поддерживающие их консоли</p>

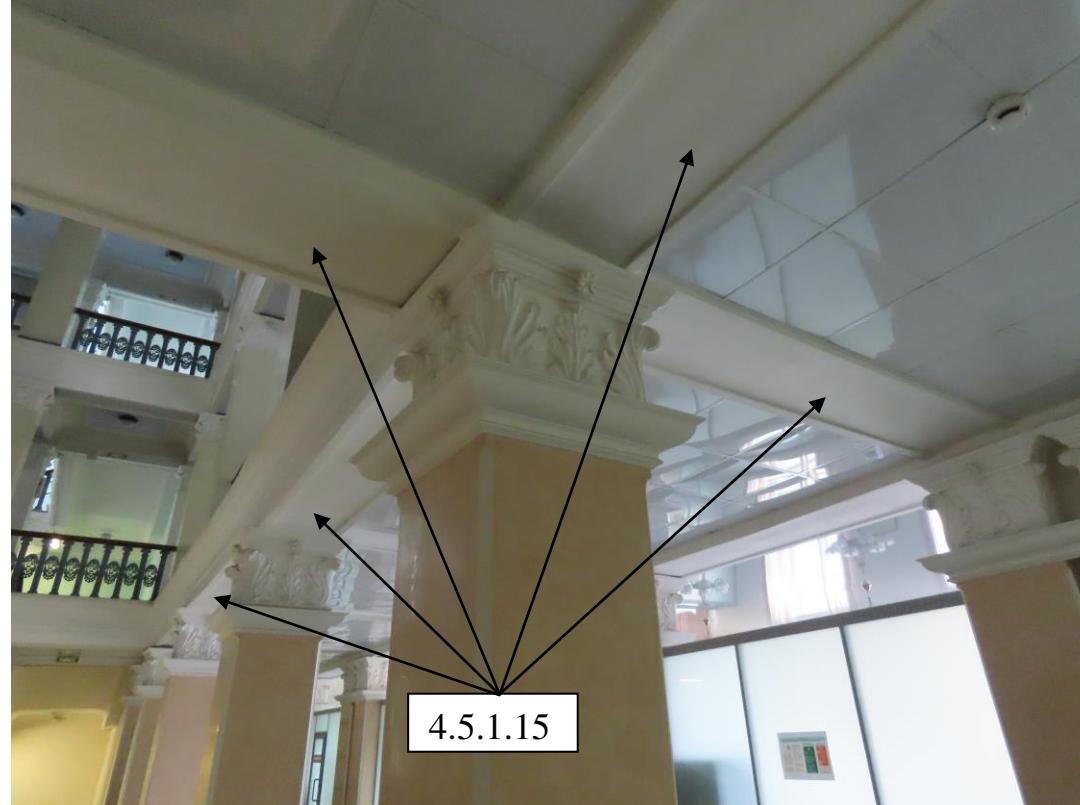
<p data-bbox="1275 1111 1949 1191">Фото 100. Основной объём. Фойе-атриум Фотосъемка 2019 г.</p>

№ п/п	Обобщенная группа элементов предмета охраны	Элементы предмета охраны	Фотографическое или иное графическое изображение предмета охраны*
4.5.1.15.		Профиль балок перекрытия второго, третьего и четвёртого этажей

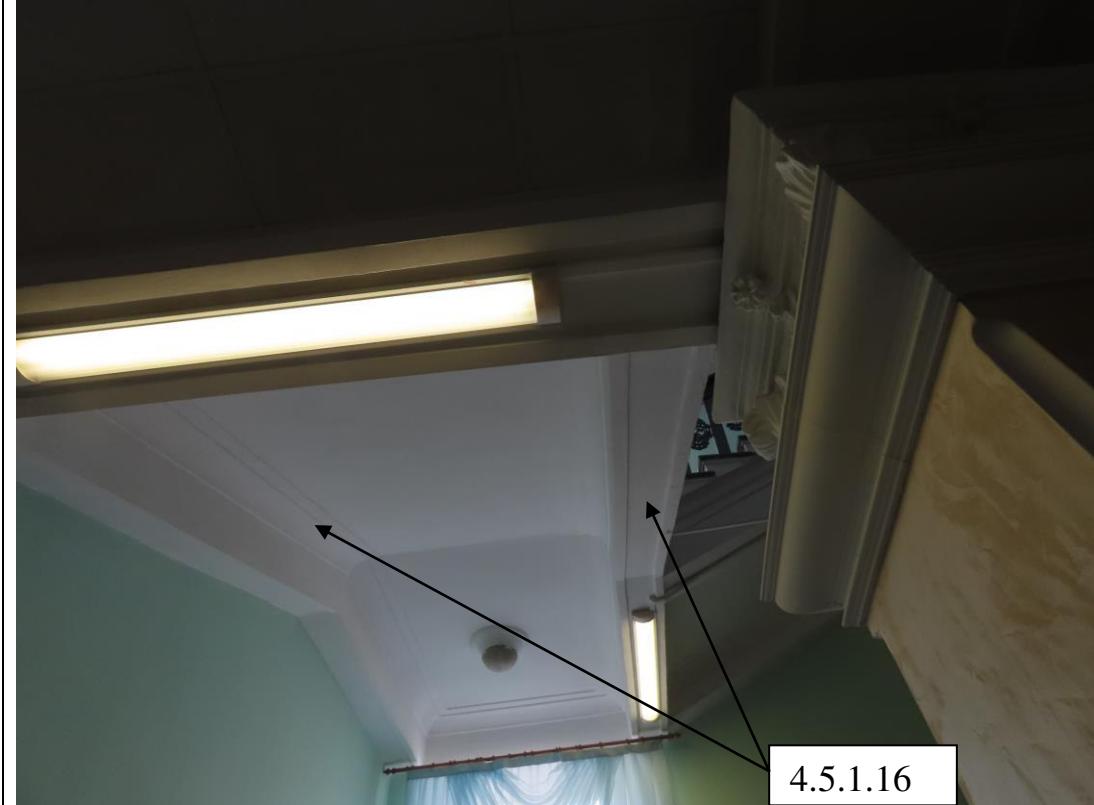
<div data-bbox="1821 1049 1978 1097" style="border: 1px solid black; padding: 2px;">4.5.1.16</div> <p data-bbox="1260 1121 1949 1200">Foto 101. Основной объём. Фойе-атриум Фотосъемка 2019 г.</p>

№ п/п	Обобщенная группа элементов предмета охраны	Элементы предмета охраны	Фотографическое или иное графическое изображение предмета охраны*
4.5.1.16.		Карнизы лестничных маршей и профили балок лестничных маршей

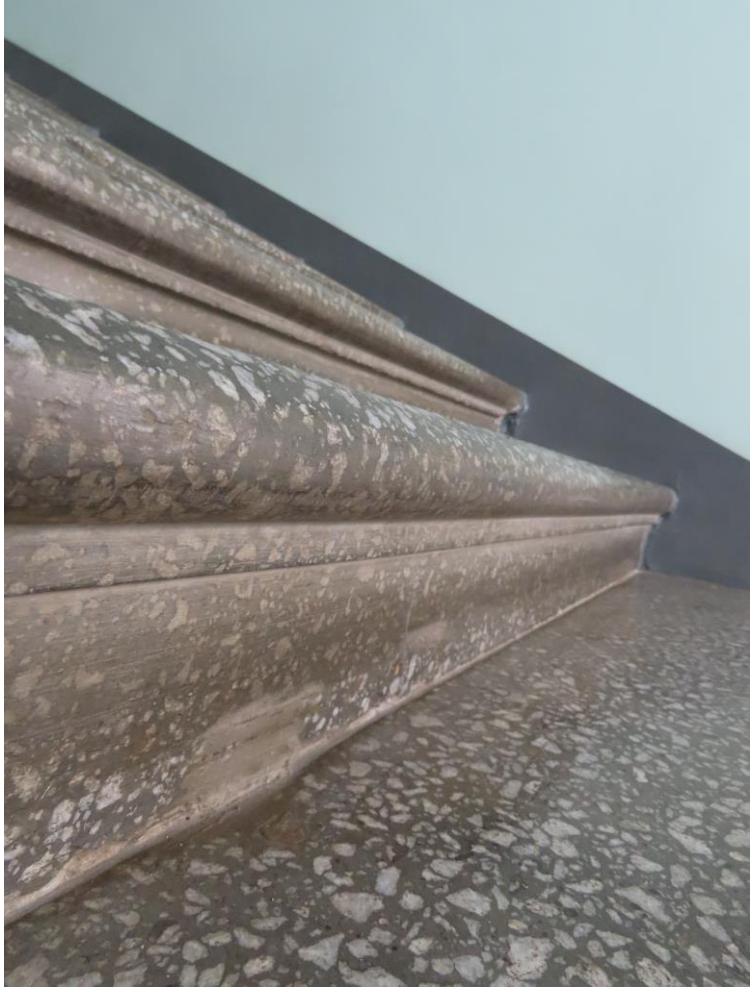
<p data-bbox="1264 1298 1949 1376">Фото 102. Основной объём. Фойе-атриум Фотосъемка 2019 г.</p>

№ п/п	Обобщенная группа элементов предмета охраны	Элементы предмета охраны	Фотографическое или иное графическое изображение предмета охраны*
4.5.1.17.		Мозаичные ступени лестничных маршей

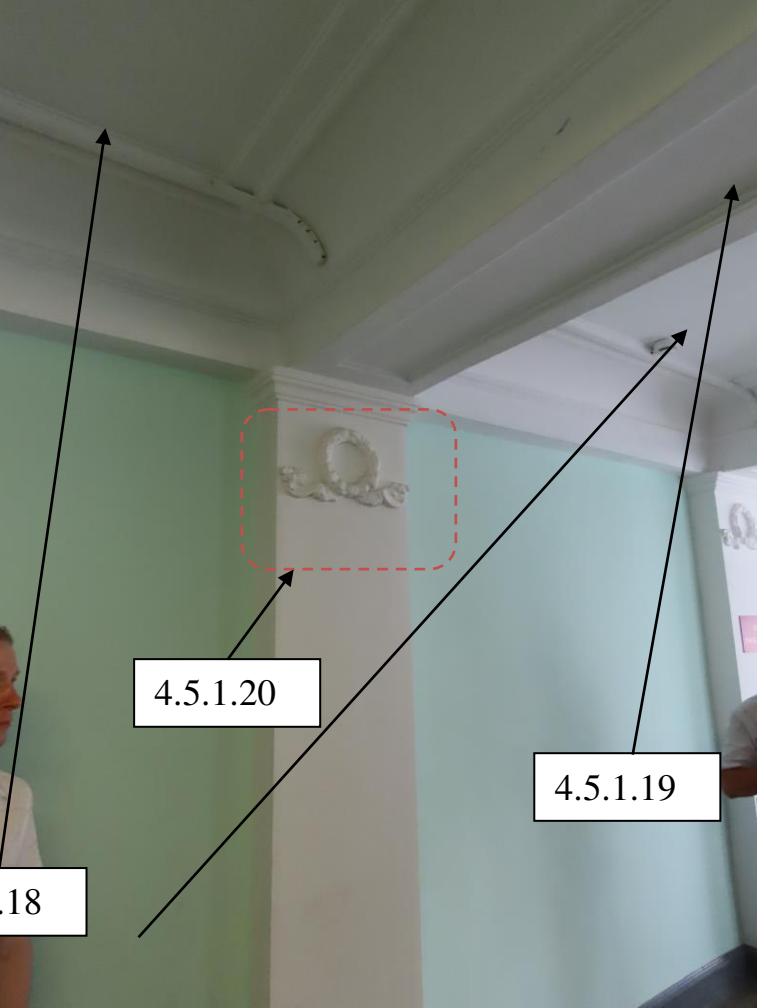
4.5.1.20.		Капители и украшения в виде венка, колонн и пилястр пятого этажа	<p data-bbox="1275 1319 1949 1394">Фото 103. Основной объём. Фойе-атриум Фотосъемка 2019 г.</p>

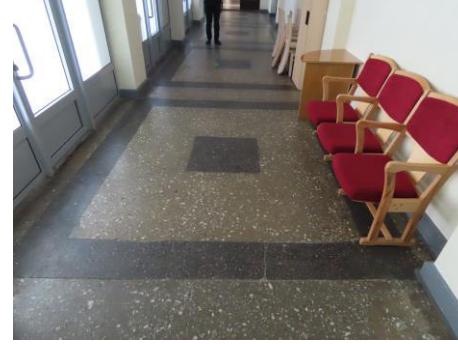
<p data-bbox="1118 647 2106 684">Фото 104. Основной объём. пятый этаж. Фотосъемка 2019 г.</p>

№ п/п	Обобщенная группа элементов предмета охраны	Элементы предмета охраны	Фотографическое или иное графическое изображение предмета охраны*
4.5.1.21.		Мозаичные полы пятого этажа

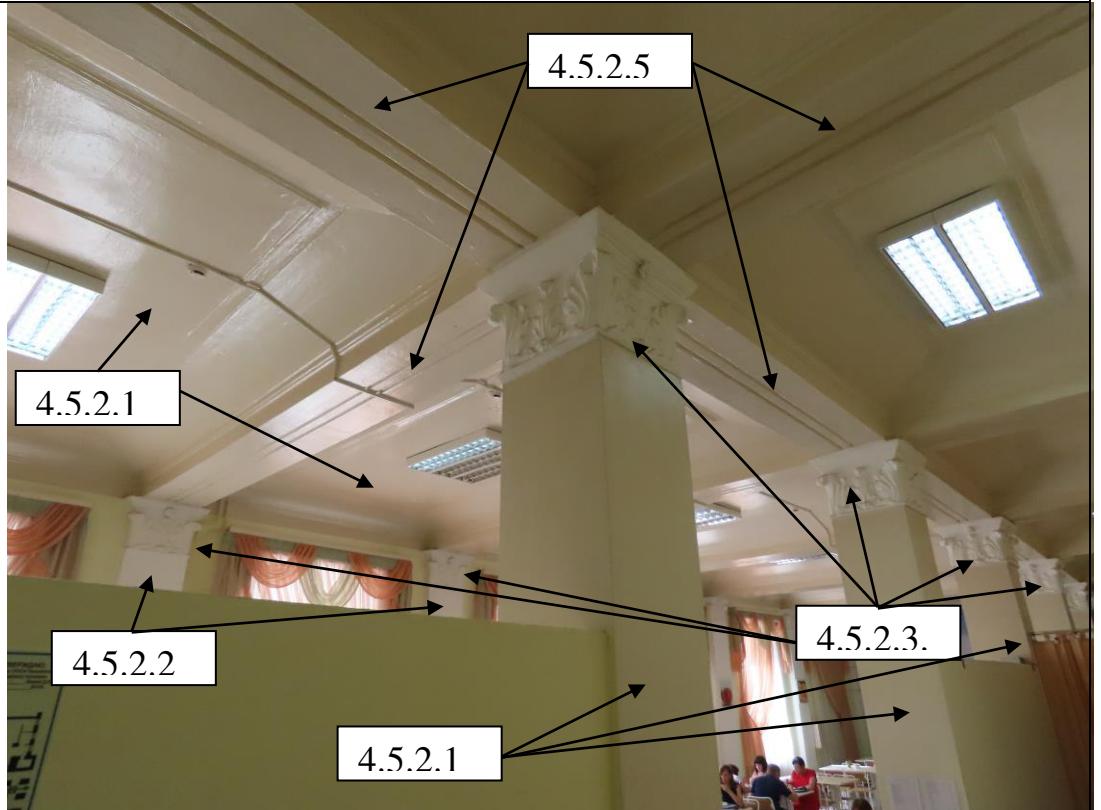
Фото 106. Объём залов. Зал первого этажа.
Фотосъемка 2019 г.

№ п/п	Обобщенная группа элементов предмета охраны	Элементы предмета охраны	Фотографическое или иное графическое изображение предмета охраны*
4.5.2.	Объём залов		
4.5.2.1.		Квадратные колонны зала первого этажа	
4.5.2.2.		Пилястры зала первого этажа	
4.5.2.3.		Капители колонн и пилястр зала первого этажа	
4.5.2.4.		Кессоны зала первого этажа

4.5.2.5.		Профиль балок перекрытия зала первого этажа

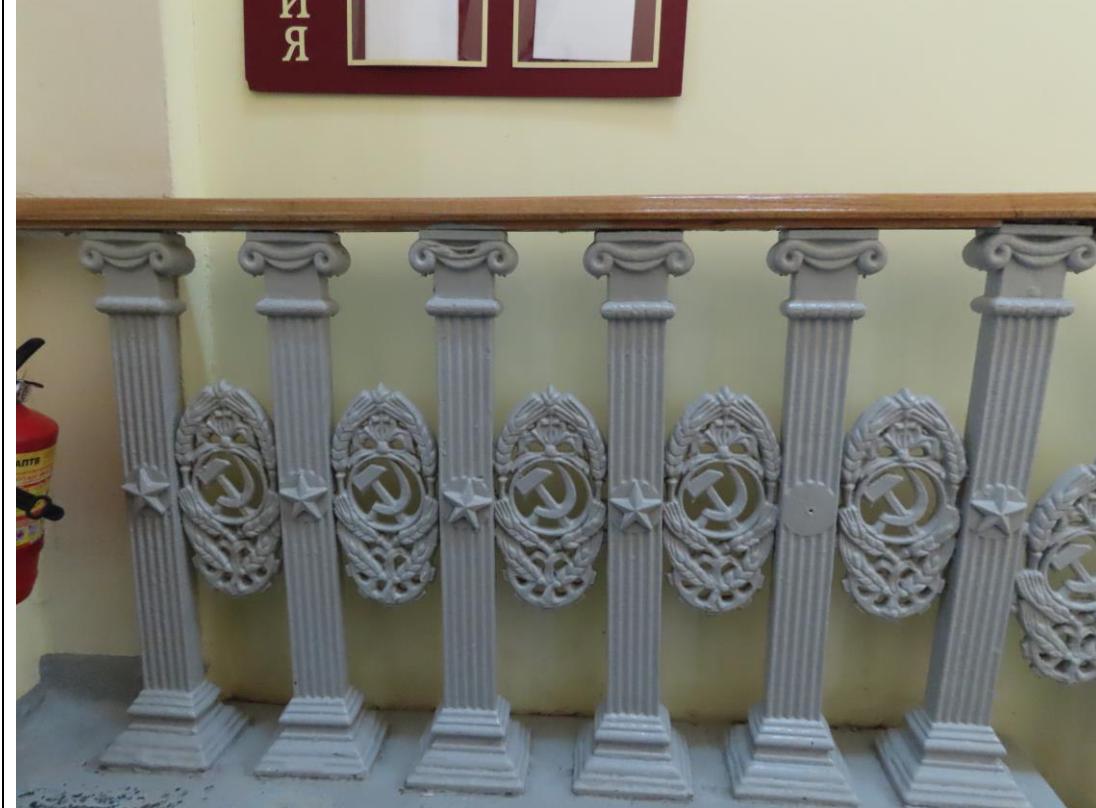
<p data-bbox="1253 1111 1956 1197">Фото 107. Объём залов. Зал первого этажа. Фотосъемка 2019 г.</p>

№ п/п	Обобщенная группа элементов предмета охраны	Элементы предмета охраны	Фотографическое или иное графическое изображение предмета охраны*
4.5.2.6.		Чугунные литые решётки ограждения лестничного марша зала первого этажа

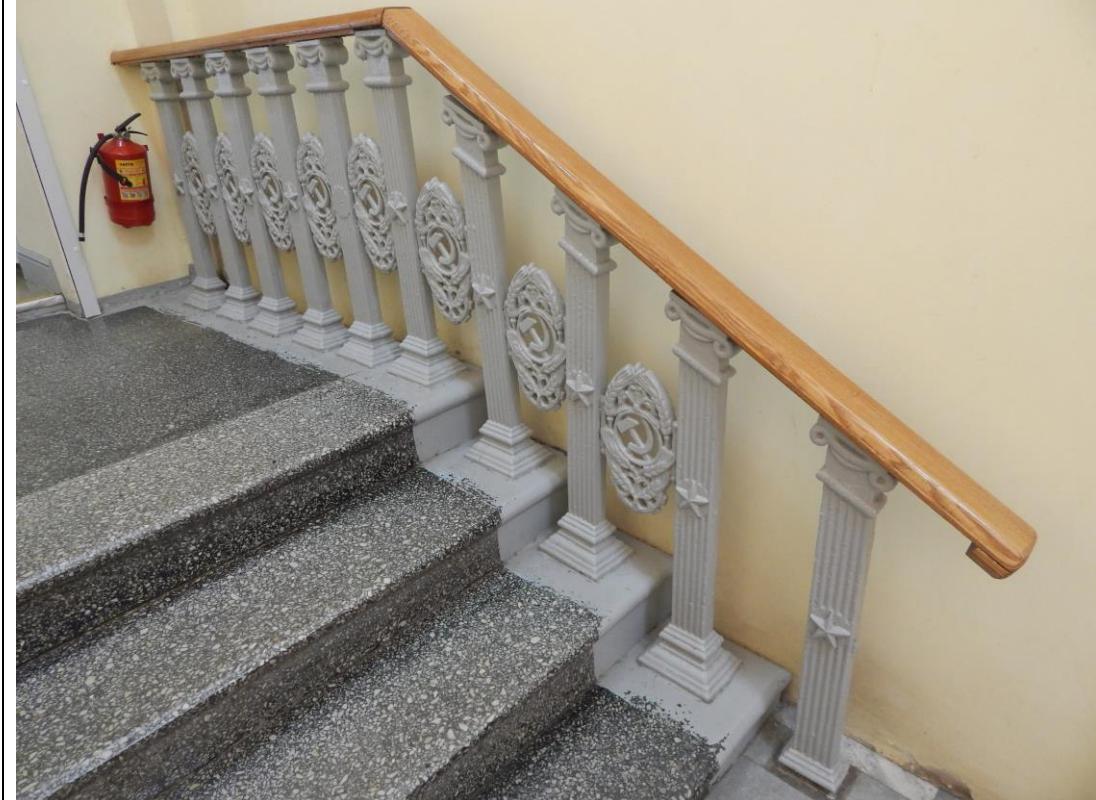
<p data-bbox="1260 1108 1956 1192">Фото 108. Объём залов. Зал первого этажа. Фотосъемка 2019 г.</p>

№ п/п	Обобщенная группа элементов предмета охраны	Элементы предмета охраны	Фотографическое или иное графическое изображение предмета охраны*
4.5.2.7.		Мозаичные ступени лестничного марша

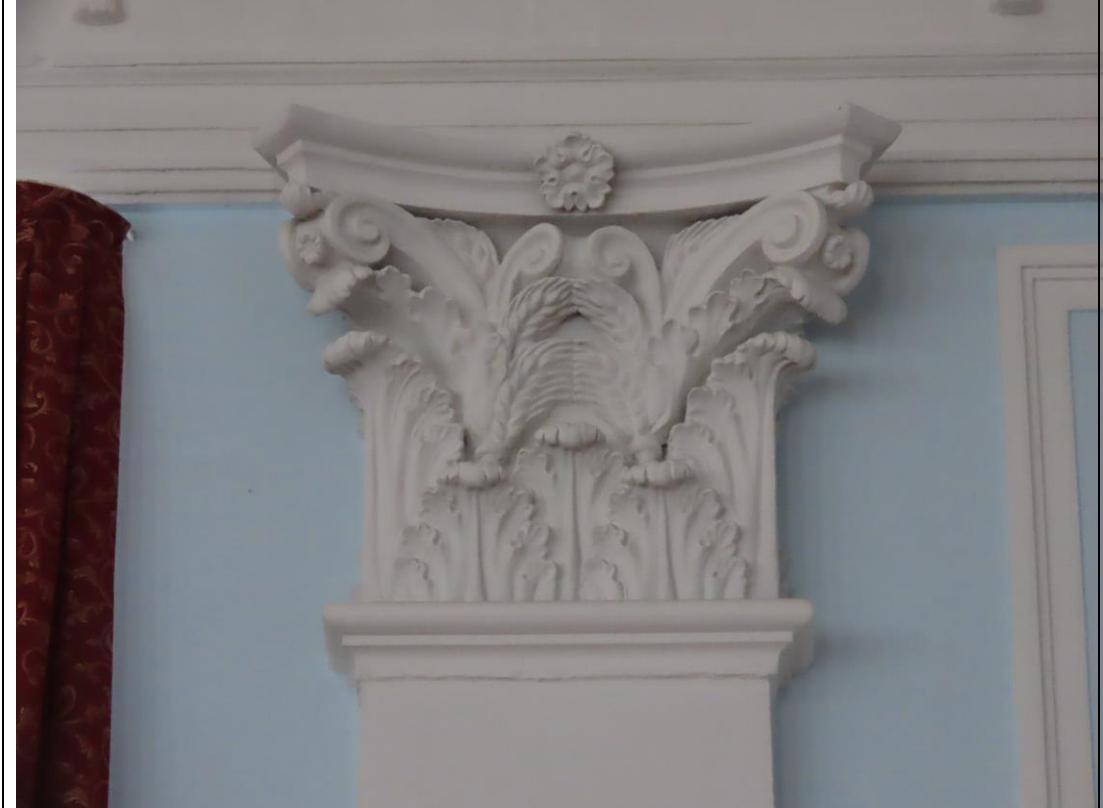
<p data-bbox="1057 1111 2160 1191">Фото 110. Объём залов. Зал первого этажа. капитель пилястры. Фотосъемка 2019 г.</p>

№ п/п	Обобщенная группа элементов предмета охраны	Элементы предмета охраны	Фотографическое или иное графическое изображение предмета охраны*
4.5.2.9.		Капители пилястр зала второго этажа

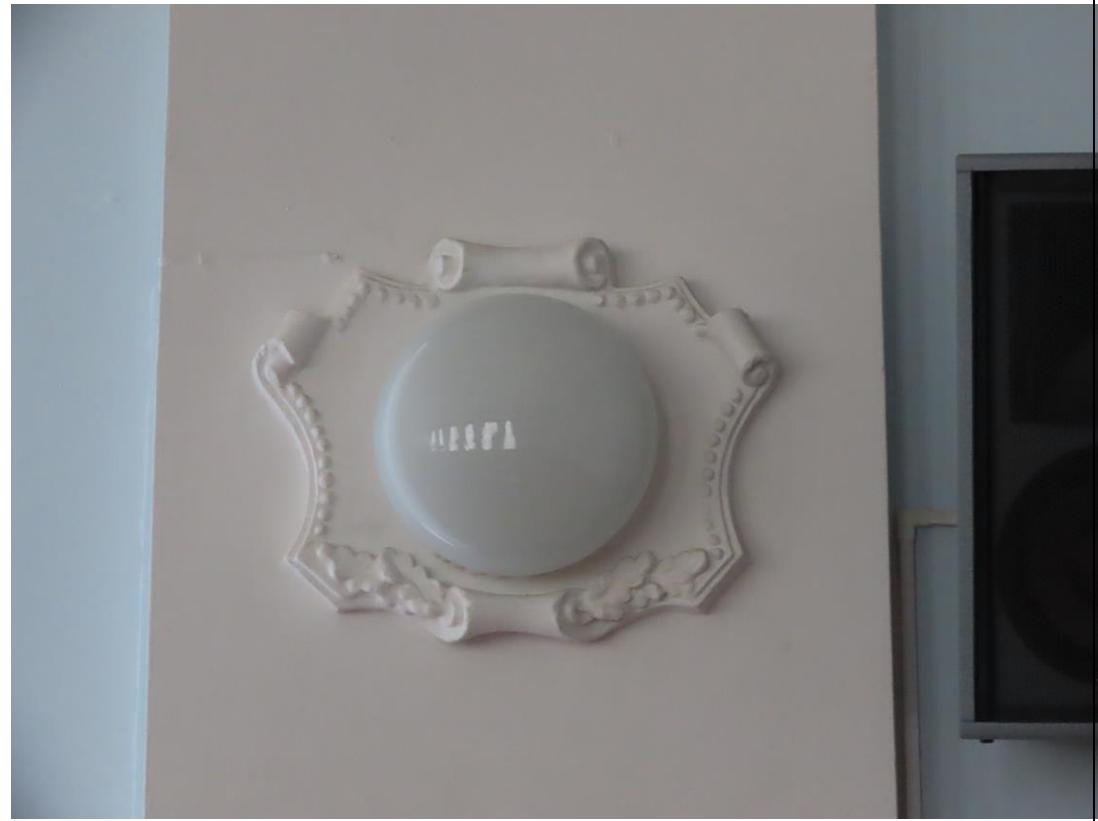
<p>Фото 111. Объём залов. Зал первого этажа. Фотосъемка 2019 г.</p>

№ п/п	Обобщенная группа элементов предмета охраны	Элементы предмета охраны	Фотографическое или иное графическое изображение предмета охраны*
4.5.2.10.		<p>Место установки светильника на теле пилястры. Светильник располагается в декоративной картуши с дубовыми листьями</p>

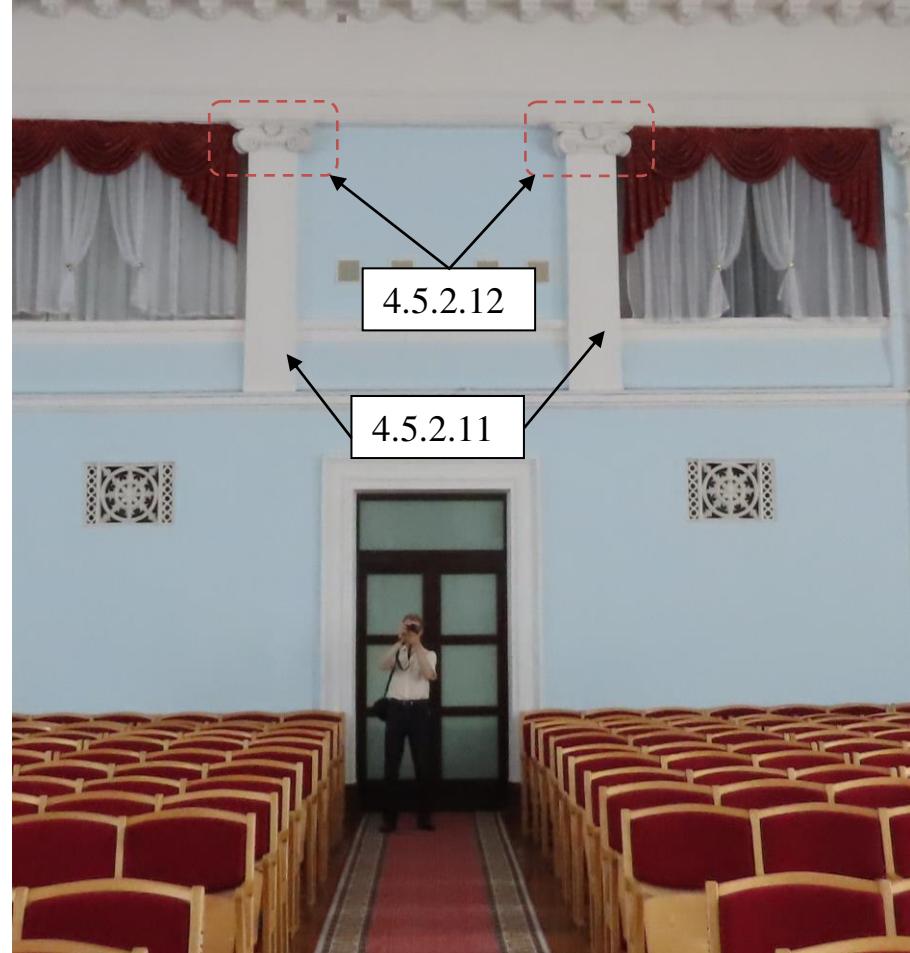
<p data-bbox="1257 1262 1954 1341">Фото 112. Объём залов. Зал первого этажа. Фотосъемка 2019 г.</p>

№ п/п	Обобщенная группа элементов предмета охраны	Элементы предмета охраны	Фотографическое или иное графическое изображение предмета охраны*
4.5.2.11.		Пилястры балкона зала второго этажа	
4.5.2.12.		Капители пилястр балкона зала второго этажа

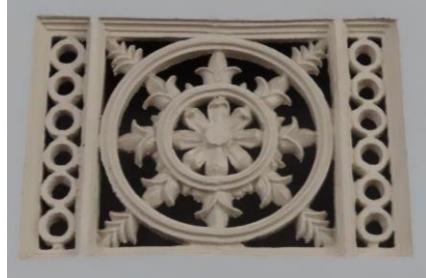
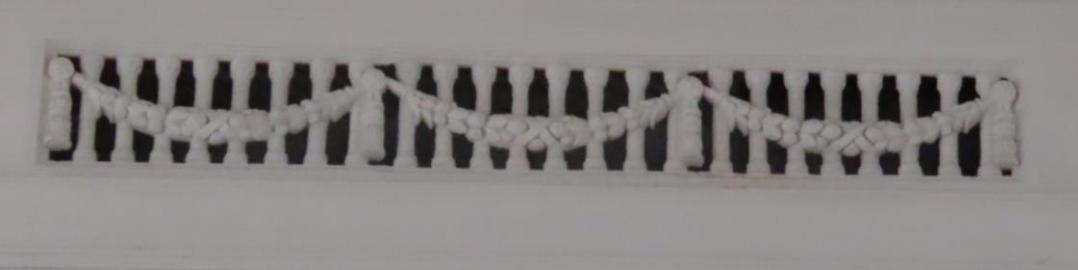
<p data-bbox="1197 1283 2028 1370">Foto 114,115,116. Объём залов. Зал первого этажа. Фотосъемка 2019 г.</p>

№ п/п	Обобщенная группа элементов предмета охраны	Элементы предмета охраны	Фотографическое или иное графическое изображение предмета охраны*
4.5.2.13.		Вентиляционные решётки зала второго этажа трёх типов

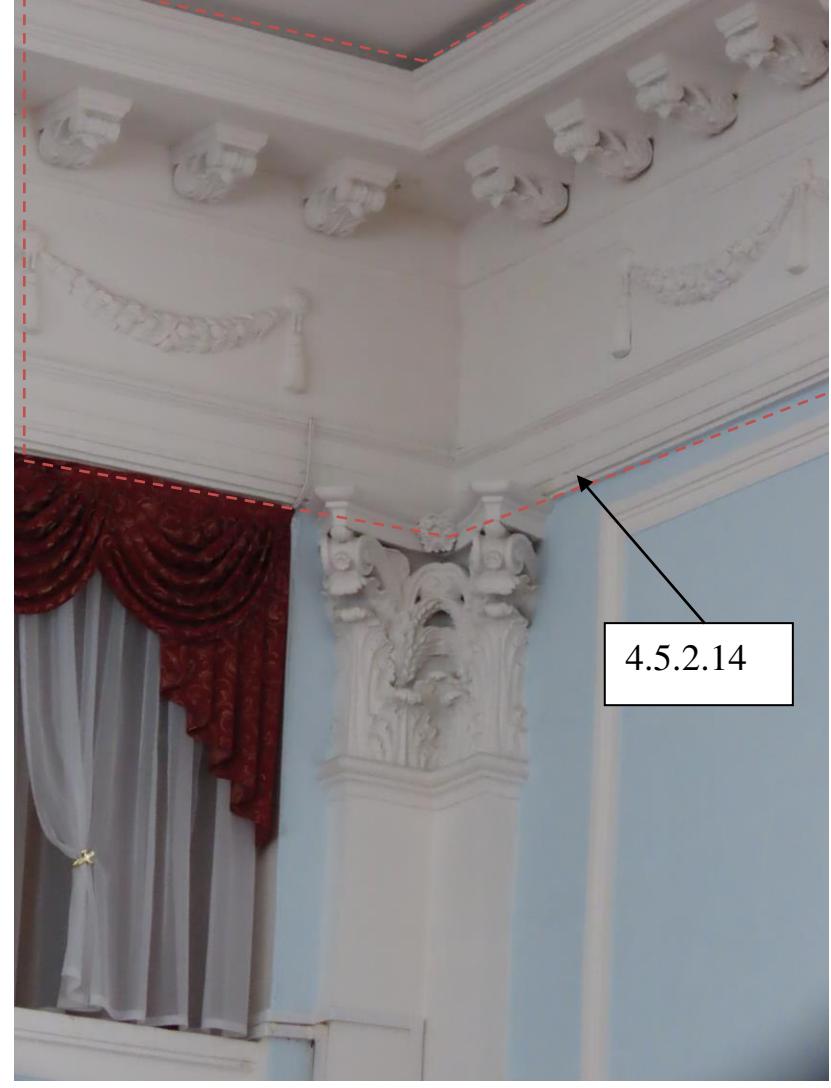
<p>Фoto 117. Объём залов. Зал первого этажа. Фотосъемка 2019 г.</p>

№ п/п	Обобщенная группа элементов предмета охраны	Элементы предмета охраны	Фотографическое или иное графическое изображение предмета охраны*
4.5.2.14.		<p>Антаблемент, поддерживаемый пилястрами. Антаблемент состоит из архитрава, гладкого фриза, украшенного гирляндами и развитого карниза, поддерживаемого модульонами</p>

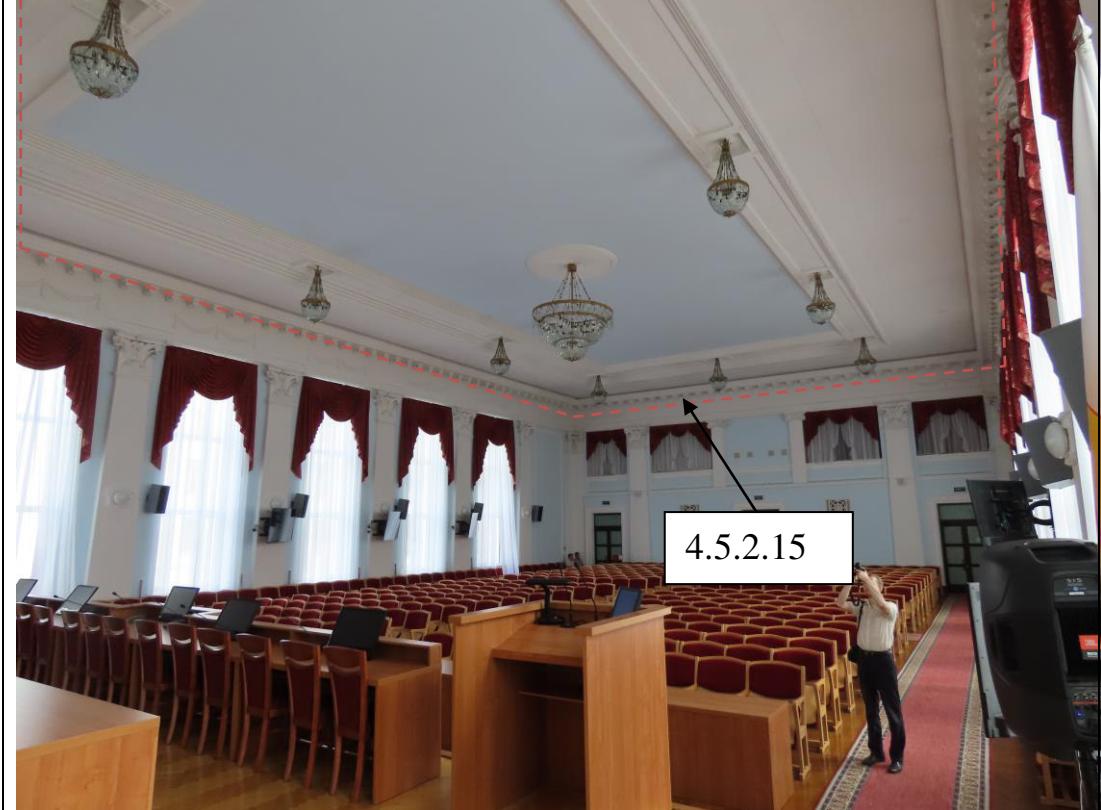
<p>Фото 118. Объём залов. Зал первого этажа. Фотосъемка 2019 г.</p>

№ п/п	Обобщенная группа элементов предмета охраны	Элементы предмета охраны	Фотографическое или иное графическое изображение предмета охраны*
4.5.2.15.		<p>Плафон потолка, представляющий из себя прямоугольное поле, составленное из лепных элементов (карнизов, гирлянд, звёзд, розеток и кессонов)</p>

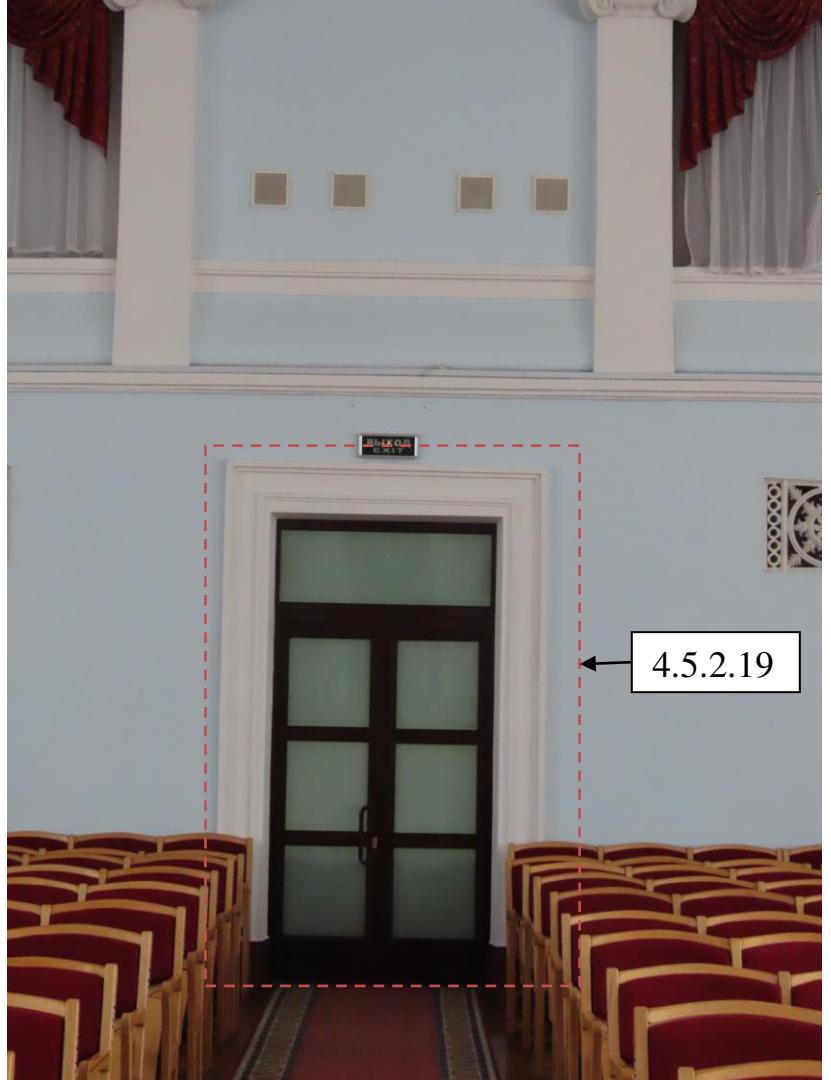
<p>Фoto 124. Объём залов. Зал первого этажа. Фотосъемка 2019 г.</p>

№ п/п	Обобщенная группа элементов предмета охраны	Элементы предмета охраны	Фотографическое или иное графическое изображение предмета охраны*
4.5.2.19.		<p>Широкие профилированные рамки, обрамляющие дверные проёмы</p>
