**Об установлении предмета охраны объекта культурного наследия
(памятника истории и культуры) народов Российской Федерации
регионального значения «Дом Советов»**

ПРЕДМЕТ ОХРАНЫ
объекта культурного наследия (памятника истории и культуры)
**народов Российской Федерации регионального значения «Дом Советов», расположенного по адресу: Кировская
область, г. Киров, Октябрьский район, ул. Карла Либкнехта, д. 69 (далее – предмет охраны)**

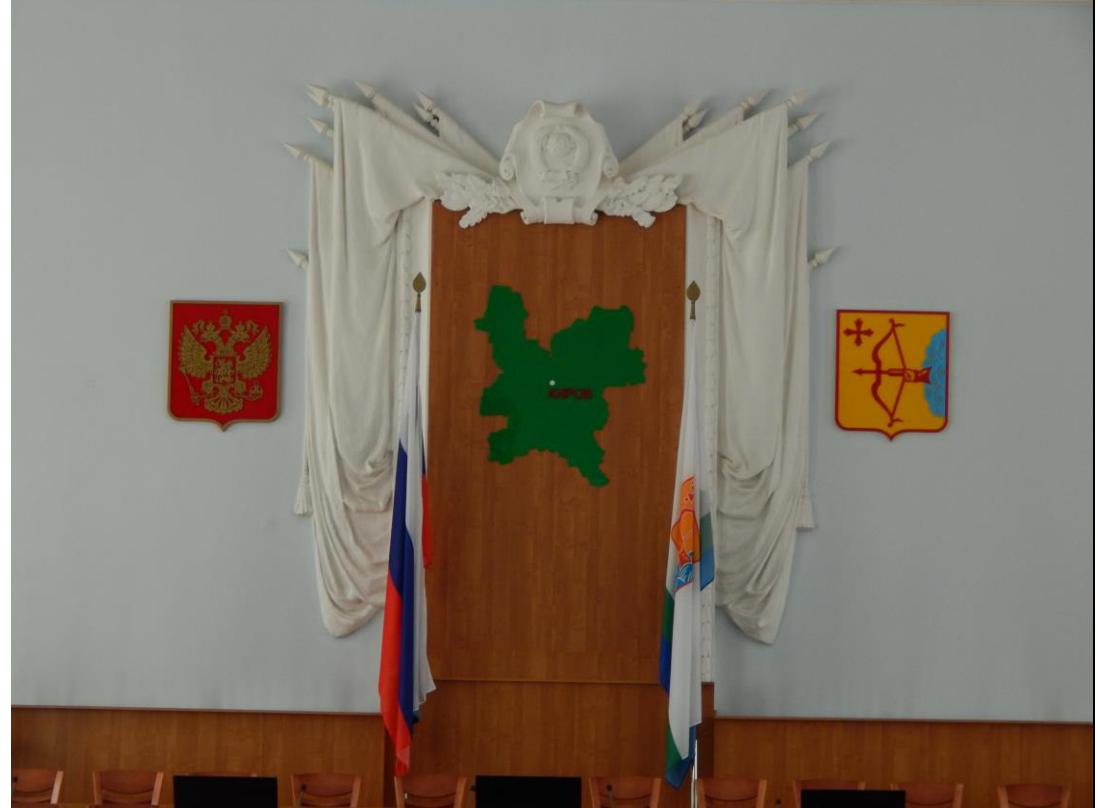
<p data-bbox="1260 1119 1956 1206">Фото 125. Объём залов. Зал первого этажа. Фотосъемка 2019 г.</p>

№ п/п	Обобщенная группа элементов предмета охраны	Элементы предмета охраны	Фотографическое или иное графическое изображение предмета охраны*
4.5.2.20.		Горельеф в виде рамки, увенчанный картушью с гербом СССР, и обрамлённый знамёнами
