**Об установлении предмета охраны объекта культурного наследия  
(памятника истории и культуры) народов Российской Федерации  
регионального значения «Дом, где в 1899 г. жил революционер  
Бауман Н.Э.», расположенного по адресу: Кировская область,  
Орловский район, г. Орлов, ул. Орловская, д. 108**

**ПРЕДМЕТ ОХРАНЫ**

**объекта культурного наследия (памятника истории и культуры) народов Российской Федерации  
регионального значения «Дом, где в 1899 г. жил революционер Бауман Н.Э.»,  
расположенного по адресу: Кировская область, Орловский район, г. Орлов, ул. Орловская, д. 108**

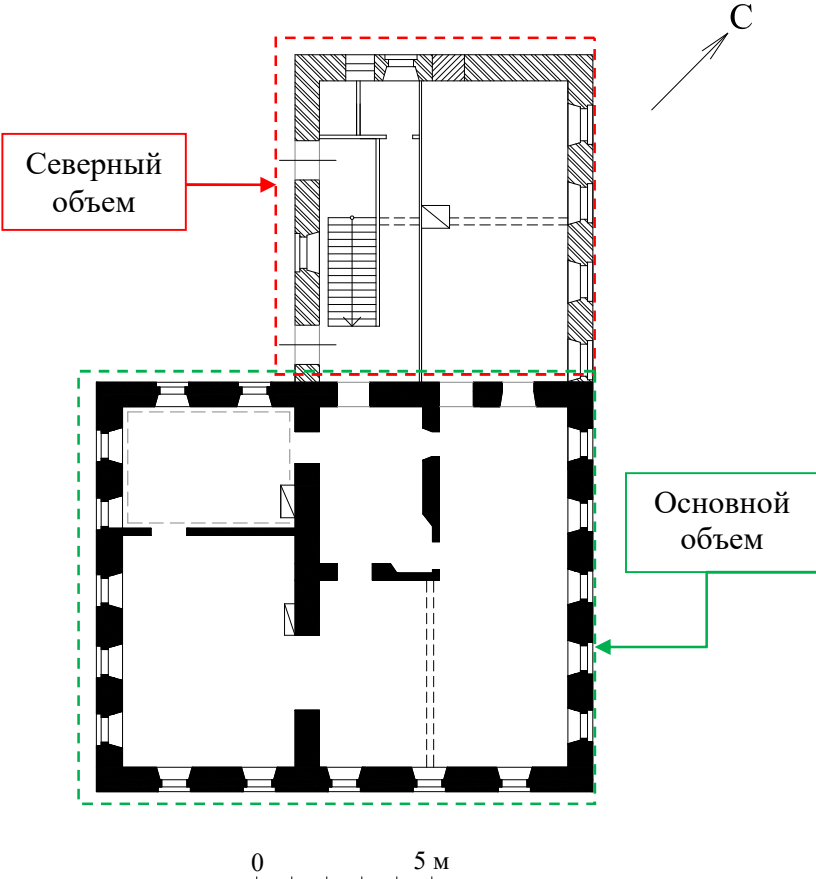
| № п/п | Обобщенная группа элементов предмета охраны | Элементы предмета охраны | Фотографическое или иное графическое изображение предмета охраны* |
|---|---|---|---|
| 2 | Объемно-пространственная композиция | <p>Объект, состоящий из двух объемов:</p> <p>основной объем – прямоугольный в плане, двухэтажный с чердаком и мезонином;</p> <p>северный объем – прямоугольный, двухэтажный, с чердаком</p> | <p>Северный объем</p> <p>Основной объем</p> <p>0 5 м</p> <p>Схема объемов на плане первого этажа</p> |

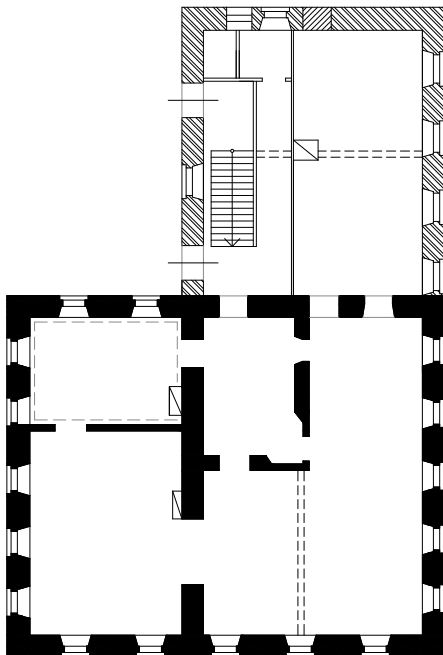
| № п/п | Обобщенная группа элементов предмета охраны | Элементы предмета охраны | Фотографическое или иное графическое изображение предмета охраны* | | | | |
|---|---|---|---|---|---|---|---|
| 3 | Конструктивное решение | | | | | | |
| 3.1 | | Капитальные стены основного объема периода строительства сер. XIX в. и северного объема периода строительства второй пол. XIX в. – из глиняного кирпича | <div>

</td><td>- капитальные стены периода строительства второй пол. XIX в.</td></tr></table> <div>План первого этажа</div> |

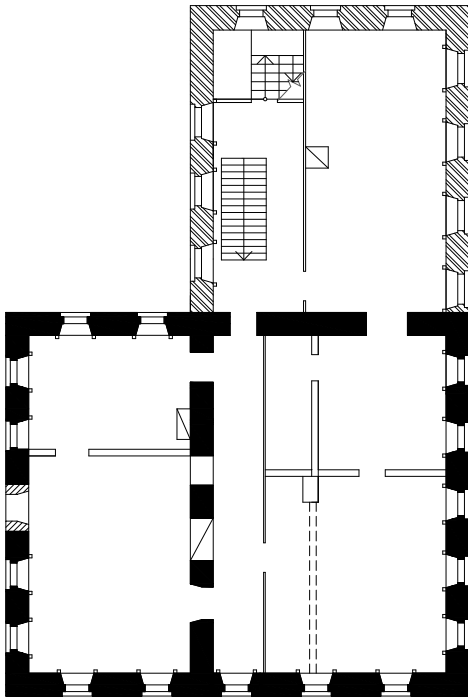
| № п/п | Обобщенная группа элементов предмета охраны | Элементы предмета охраны | Фотографическое или иное графическое изображение предмета охраны* | | | | |
|---|---|---|---|---|---|---|---|
| | | | <div>

</td><td>- капитальные стены периода строительства второй пол. XIX в.</td></tr></table><p>План второго этажа</p></div> |

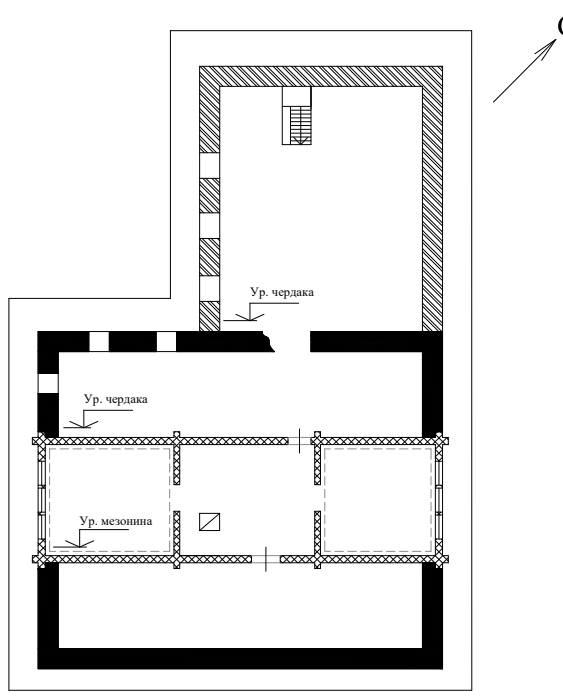
| № п/п | Обобщенная группа элементов предмета охраны | Элементы предмета охраны | Фотографическое или иное графическое изображение предмета охраны* | | | | | | |
|---|---|---|---|---|---|---|---|---|---|
| | | <p>капитальные стены чердака основного объема периода строительства сер. XIX в., северного объема периода строительства второй пол. XIX в.</p> <p>– из глиняного кирпича;</p> <p>капитальные стены мезонина периода строительства второй пол. XIX в. – из дерева;</p> <p>межэтажные перекрытия – деревянные</p> | <div>

<p>План чердака и мезонина</p> |

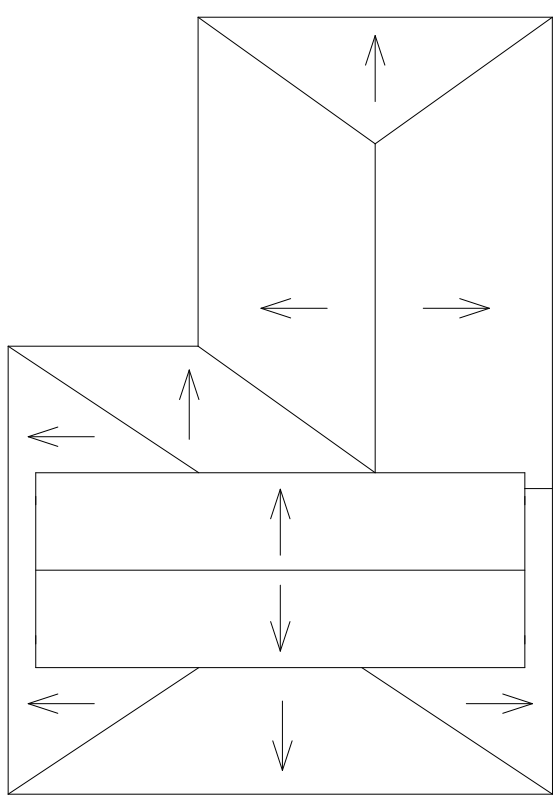
| № п/п | Обобщенная группа элементов предмета охраны | Элементы предмета охраны | Фотографическое или иное графическое изображение предмета охраны* |
|---|---|---|---|
| 3.2 | | <p>Стропильные конструкции – деревянные;</p> <p>крыша:<br/>основного и северного объема – скатная, вальмовая, чердачная;<br/>мезонина – двускатная;<br/>покрытие кровли – листовое кровельное железо</p> | <p>0 5 м</p> <p>Условные обозначения:</p> <p>→ - направление ската кровли</p> <p>План кровли</p> |

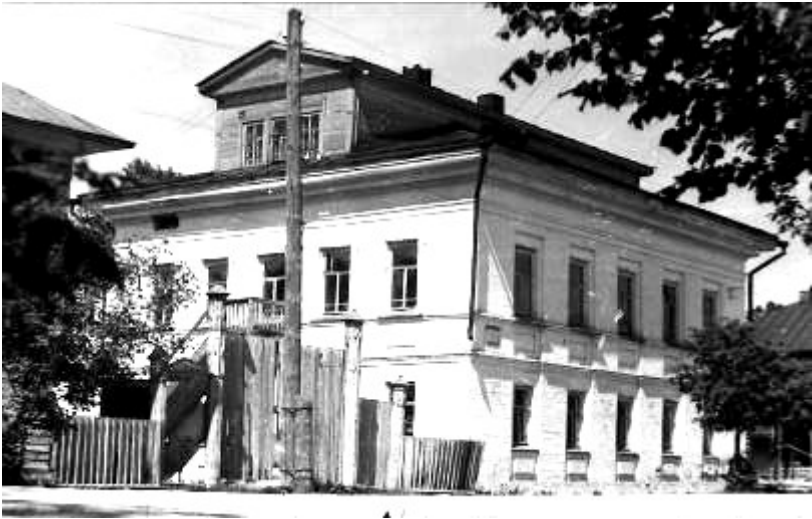
| № п/п | Обобщенная группа элементов предмета охраны | Элементы предмета охраны | Фотографическое или иное графическое изображение предмета охраны* |
|---|---|---|---|
| 4 | Архитектурно-художественное решение | Тип отделки фасадов – известковая обмазка | <p data-bbox="1431 1225 1957 1257">Фото 1. Вид с юга. Фото 1960-1969 гг.</p> |

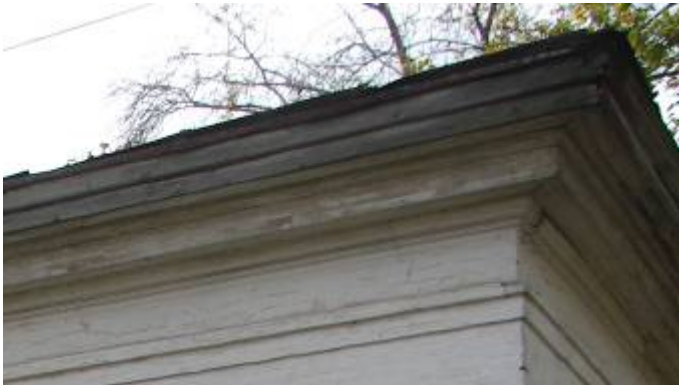
| № п/п | Обобщенная группа элементов предмета охраны | Элементы предмета охраны | Фотографическое или иное графическое изображение предмета охраны* |
|---|---|---|---|
| 4.1.1 | Основной объем | <p>Антаблемент типа 1:<br/> трехчастный антаблемент, состоящий из ступенчатого архитрава, гладкого фриза и ступенчатого профилированного карниза с выносом, оснащенный дощатым ступенчатым подшивом</p> | <p>Фото 2. Антаблемент типа 1. Фото 2025 г.</p> |

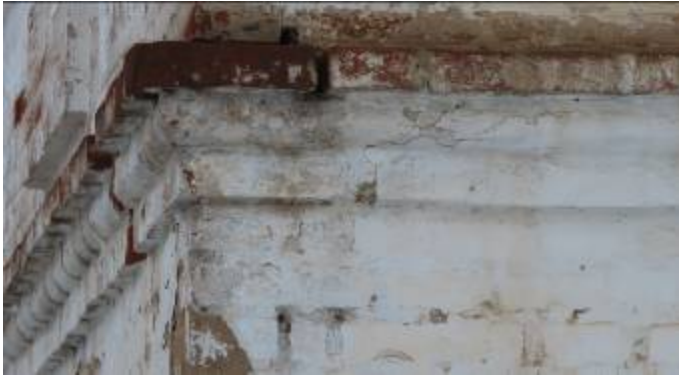
| № п/п | Обобщенная группа элементов предмета охраны | Элементы предмета охраны | Фотографическое или иное графическое изображение предмета охраны* |
|---|---|---|---|
| 4.1.2 | | <p>Карниз типа 1:<br/> трехступенчатый профилированный межэтажный карниз</p> | <p>Фото 3. Карниз типа 1. Фото 2025 г.</p> |

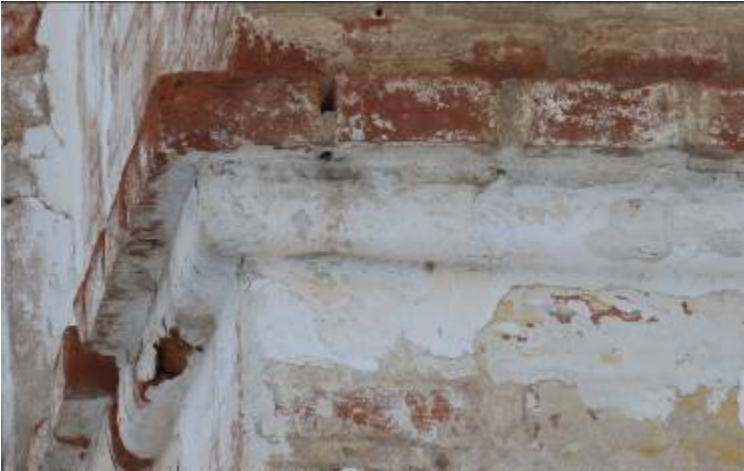
| № п/п | Обобщенная группа элементов предмета охраны | Элементы предмета охраны | Фотографическое или иное графическое изображение предмета охраны* |
|---|---|---|---|
| 4.1.3 | Основной объем | Карниз типа 2:<br>двухступенчатый, профилированный<br>подоконный карниз, выполненный<br>уступом кирпича | <p data-bbox="1451 884 1942 916">Фото 4. Карниз типа 2. Фото 2025 г.</p> |

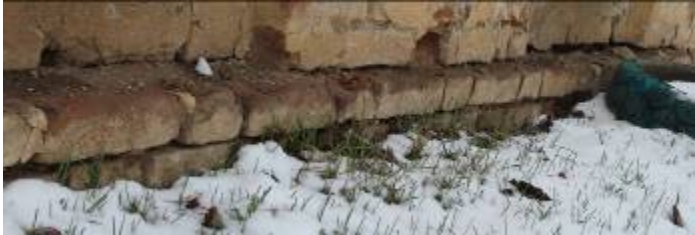
| № п/п | Обобщенная группа элементов предмета охраны | Элементы предмета охраны | Фотографическое или иное графическое изображение предмета охраны* |
|---|---|---|---|
| 4.1.4 | | Уступ цоколя типа 1 | <p data-bbox="1406 1267 1986 1299">Фото 5. Уступ цоколя типа 1. Фото 2025 г.</p> |

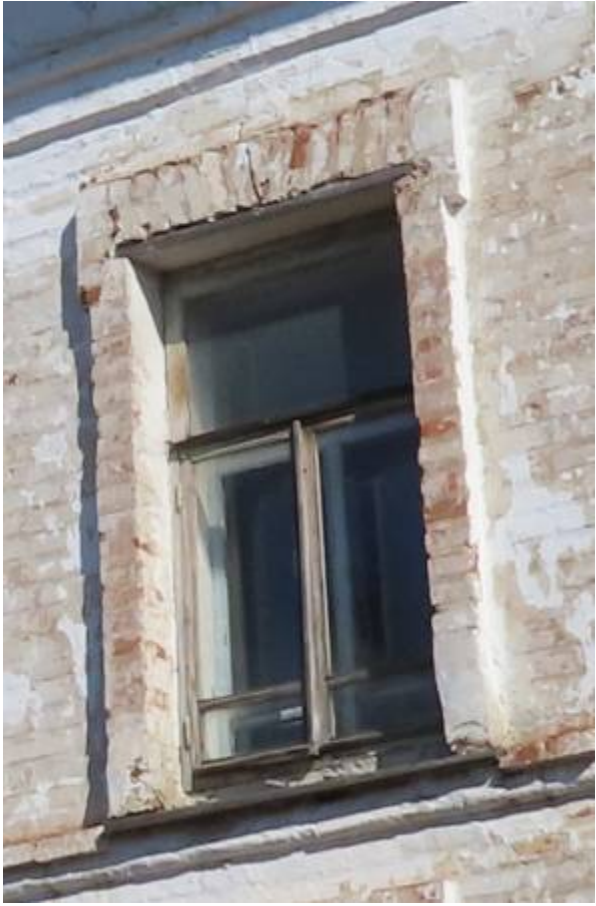
| № п/п | Обобщенная группа элементов предмета охраны | Элементы предмета охраны | Фотографическое или иное графическое изображение предмета охраны* |
|---|---|---|---|
| 4.1.5 | Основной объем | <p>Оконный проем типа 1:<br/>прямоугольный оконный проем второго этажа, обрамленный рамочным наличником с ушками.</p> <p>Наличник выполнен выступом кирпича.</p> <p>Проем дополнен широкой подоконной доской.</p> <p>Тип расстекловки заполнения оконного проема</p> | <p>Фото 6. Оконный проем типа 1.<br/>Фото 2014 г.</p> |

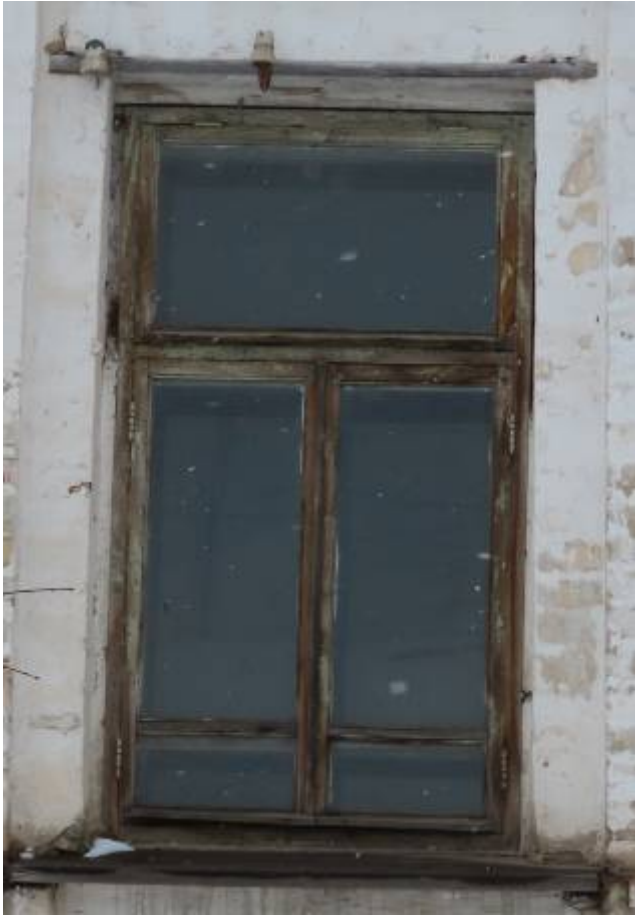
| № п/п | Обобщенная группа элементов предмета охраны | Элементы предмета охраны | Фотографическое или иное графическое изображение предмета охраны* |
|---|---|---|---|
| 4.1.6 | Основной объем | <p>Оконный проем типа 2:<br/>прямоугольный оконный проем второго этажа с широкой подоконной доской.</p> <p>Тип расстекловки заполнения оконного проема</p> | <p>Фото 7. Оконный проем типа 2.<br/>Фото 2014 г.</p> |

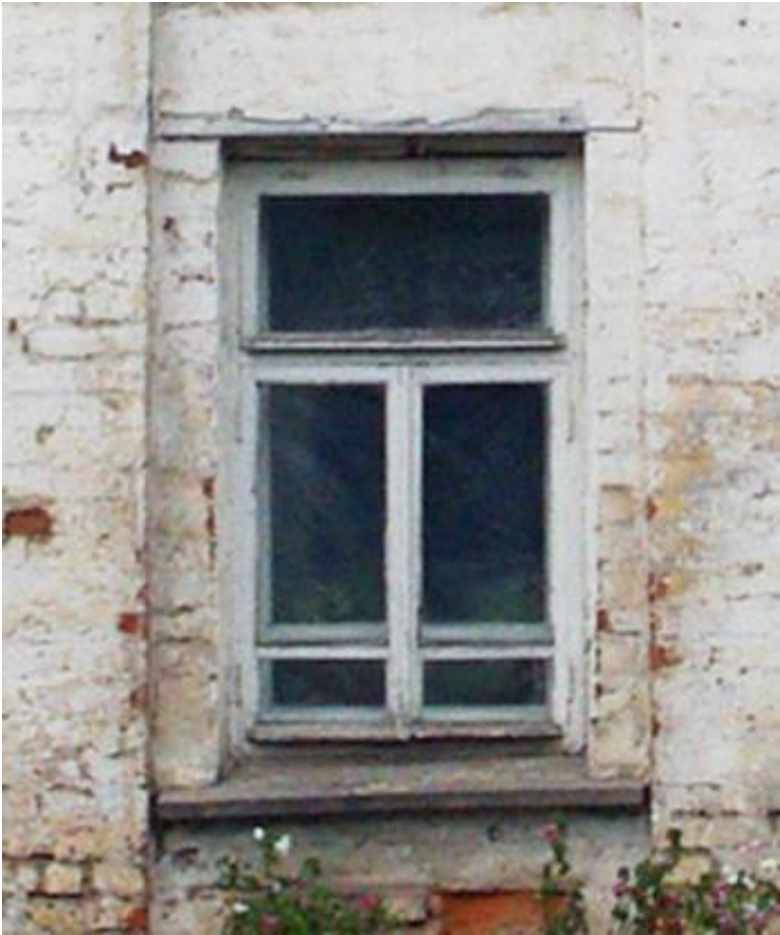
| № п/п | Обобщенная группа элементов предмета охраны | Элементы предмета охраны | Фотографическое или иное графическое изображение предмета охраны* |
|---|---|---|---|
| 4.1.7 | Основной объем | <p>Оконный проем типа 3:<br/>прямоугольный оконный проем первого этажа с широкой подоконной доской.</p> <p>Тип расстекловки заполнения оконного проема</p> | <p>Фото 8. Оконный проем типа 3. Фото 2014 г.</p> |

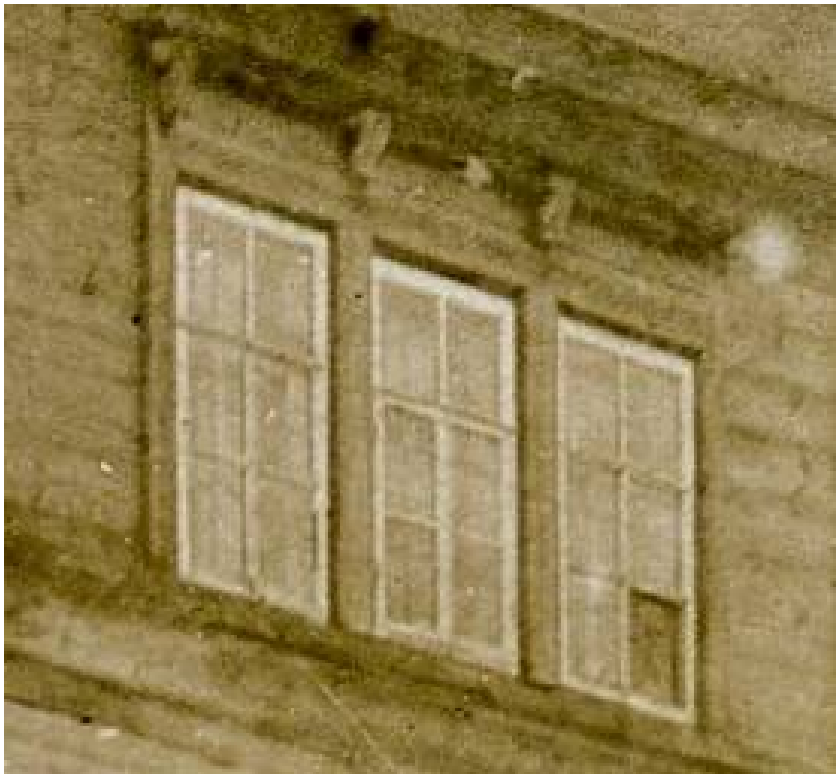
| № п/п | Обобщенная группа элементов предмета охраны | Элементы предмета охраны | Фотографическое или иное графическое изображение предмета охраны* |
|---|---|---|---|
| 4.1.8 | Основной объем | <p>Оконный проем типа 4:<br/>прямоугольный тройной оконный проем мезонина в деревянном рамочном наличнике, дополненный профилированным прямым сандриком. Сандрик поддерживают четыре деревянных резных кронштейна.</p> <p>Тип расстекловки заполнения оконного проема</p> | <p>Фото 9. Оконный проем типа 4. Фото 1949 г.</p> |

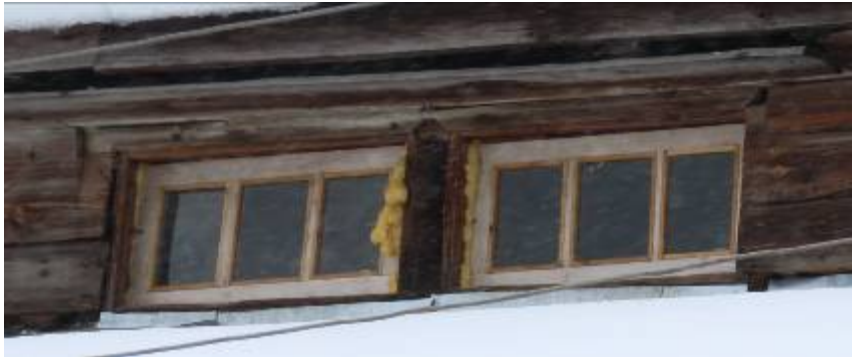
| № п/п | Обобщенная группа элементов предмета охраны | Элементы предмета охраны | Фотографическое или иное графическое изображение предмета охраны* |
|---|---|---|---|
| 4.1.9 | Основной объем | Оконный проем типа 5:<br>прямоугольный сдвоенный оконный проем мезонина в деревянном рамочном наличнике | <p data-bbox="1384 853 2011 890">Фото 10. Оконный проем типа 5. Фото 2025 г.</p> |

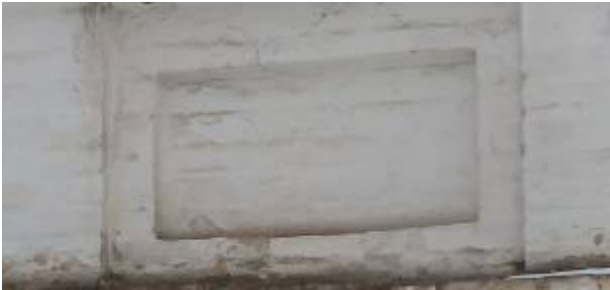
| № п/п | Обобщенная группа элементов предмета охраны | Элементы предмета охраны | Фотографическое или иное графическое изображение предмета охраны* |
|---|---|---|---|
| 4.1.10 | | Ниша типа 1:<br>подоконная прямоугольная ниша, выполненная уступом кирпича | <p data-bbox="1451 1369 1942 1406">Фото 11. Ниша типа 1. Фото 2025 г.</p> |

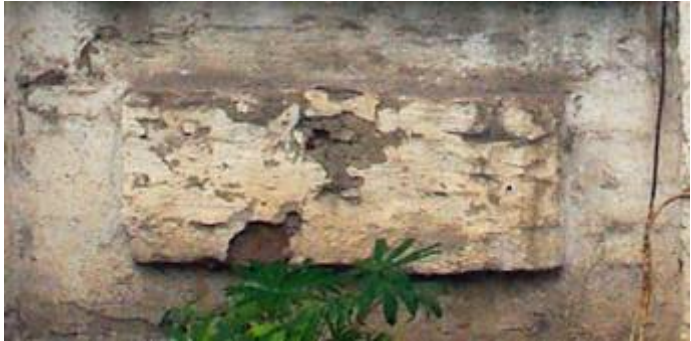
| № п/п | Обобщенная группа элементов предмета охраны | Элементы предмета охраны | Фотографическое или иное графическое изображение предмета охраны* |
|---|---|---|---|
| 4.1.11 | Основной объем | <p>Филенка типа 1:<br/>подоконная прямоугольная филенка,<br/>выполненная выступом кирпича</p> | <p>Фото 12. Филенка типа 1. Фото 2014 г.</p> |

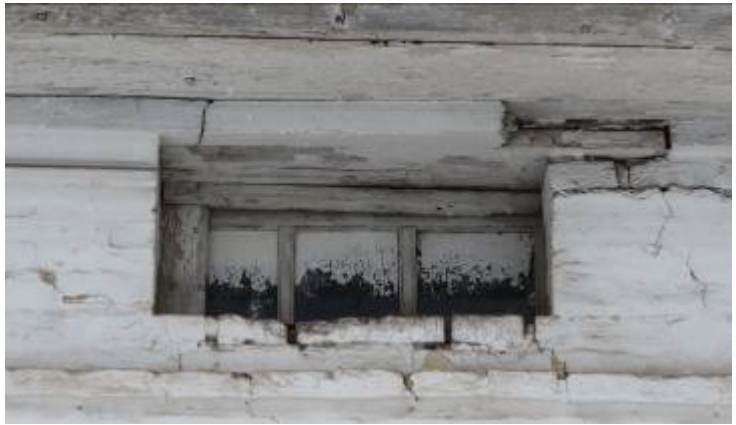
| № п/п | Обобщенная группа элементов предмета охраны | Элементы предмета охраны | Фотографическое или иное графическое изображение предмета охраны* |
|---|---|---|---|
| 4.1.12 | | <p>Продуховое окно:<br/>прямоугольный вентиляционный проем<br/>в уровне фриза антаблемента типа 1</p> | <p>Фото 13. Продуховое окно. Фото 2025 г.</p> |

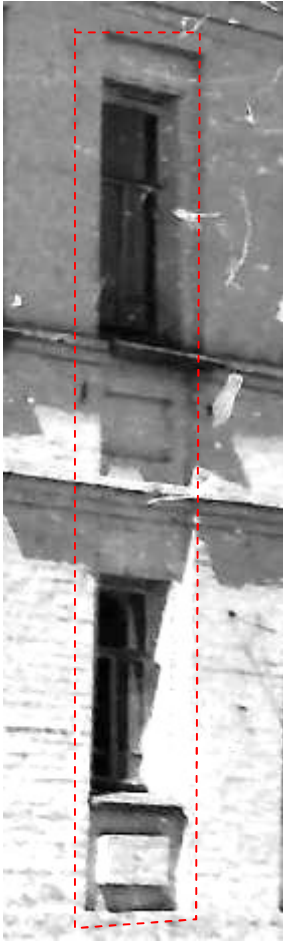
| № п/п | Обобщенная группа элементов предмета охраны | Элементы предмета охраны | Фотографическое или иное графическое изображение предмета охраны* |
|---|---|---|---|
| 4.1.13 | Основной объем | Кассеты типа 1:<br>вертикальный прямоугольный уступ<br>на два этажа | <p data-bbox="1391 1358 2002 1390">Фото 14. Кассеты типа 1. Фото 1960-1969 гг.</p> |

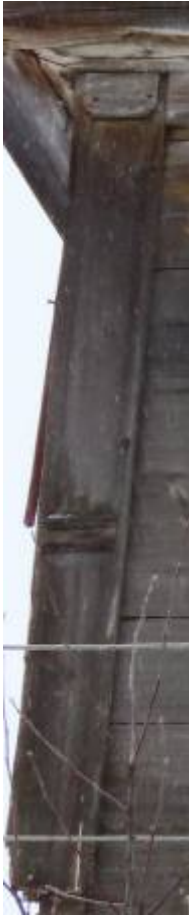
| № п/п | Обобщенная группа элементов предмета охраны | Элементы предмета охраны | Фотографическое или иное графическое изображение предмета охраны* |
|---|---|---|---|
| 4.1.14 | Основной объем | <p>Лопатка типа 1:<br/>угловая деревянная лопатка мезонина<br/>с двумя вертикальными ширинками</p> | <p>Фото 15. Лопатка типа 1. Фото 2025 г.</p> |

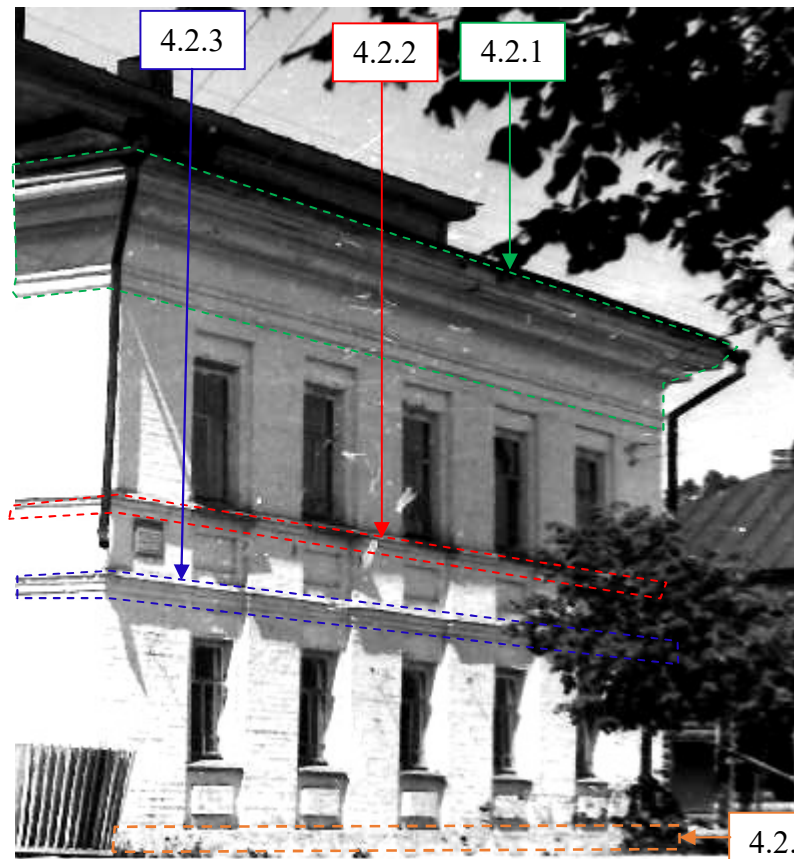
| № п/п | Обобщенная группа элементов предмета охраны | Элементы предмета охраны | Фотографическое или иное графическое изображение предмета охраны* |
|---|---|---|---|
| | | | Фото 16. Юго-восточный фасад. Фото 1960-1969 гг. |

| № п/п | Обобщенная группа элементов предмета охраны | Элементы предмета охраны | Фотографическое или иное графическое изображение предмета охраны* |
|---|---|---|---|
| 4.2.1 | Основной объем | Антаблемент типа 1 | |
| 4.2.2 | | Карниз типа 1 | |
| 4.2.3 | | Карниз типа 2 | |
| 4.2.4 | | Уступ цоколя типа 1 | |

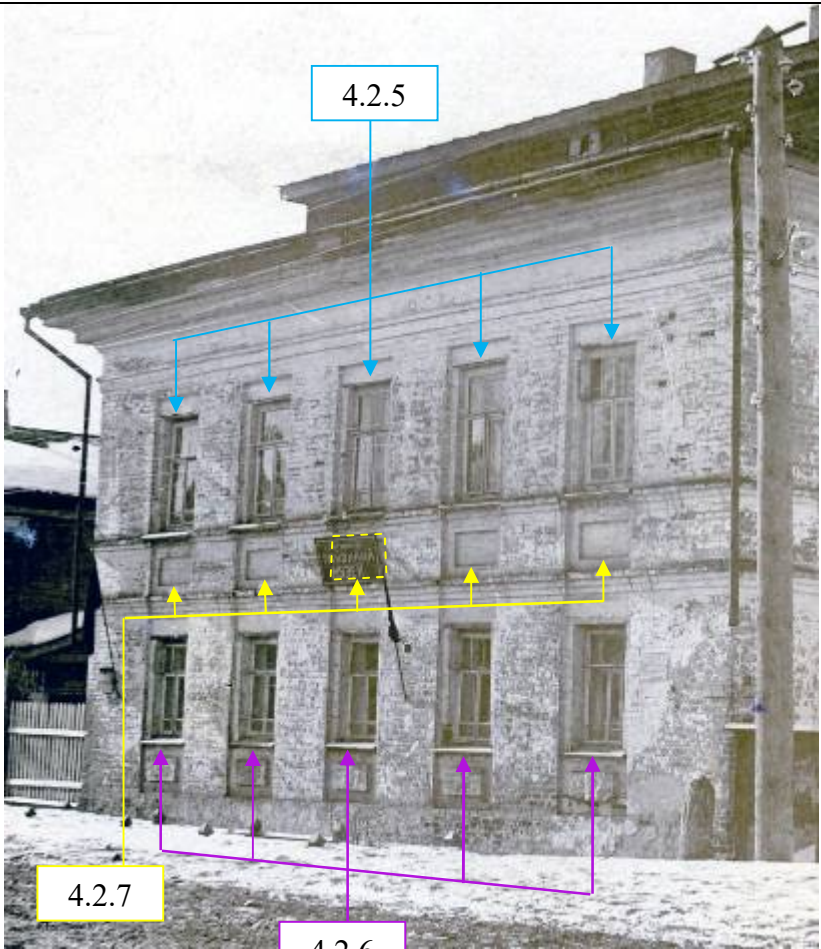
Фото 17. Юго-восточный фасад. Фото 1949 г.

| № п/п | Обобщенная группа элементов предмета охраны | Элементы предмета охраны | Фотографическое или иное графическое изображение предмета охраны* |
|---|---|---|---|
| 4.2.5 | Основной объем | Пять оконных проемов типа 2 | |
| 4.2.6 | | Пять оконных проемов типа 3 | |
| 4.2.7 | | Пять ниш типа 1 | |

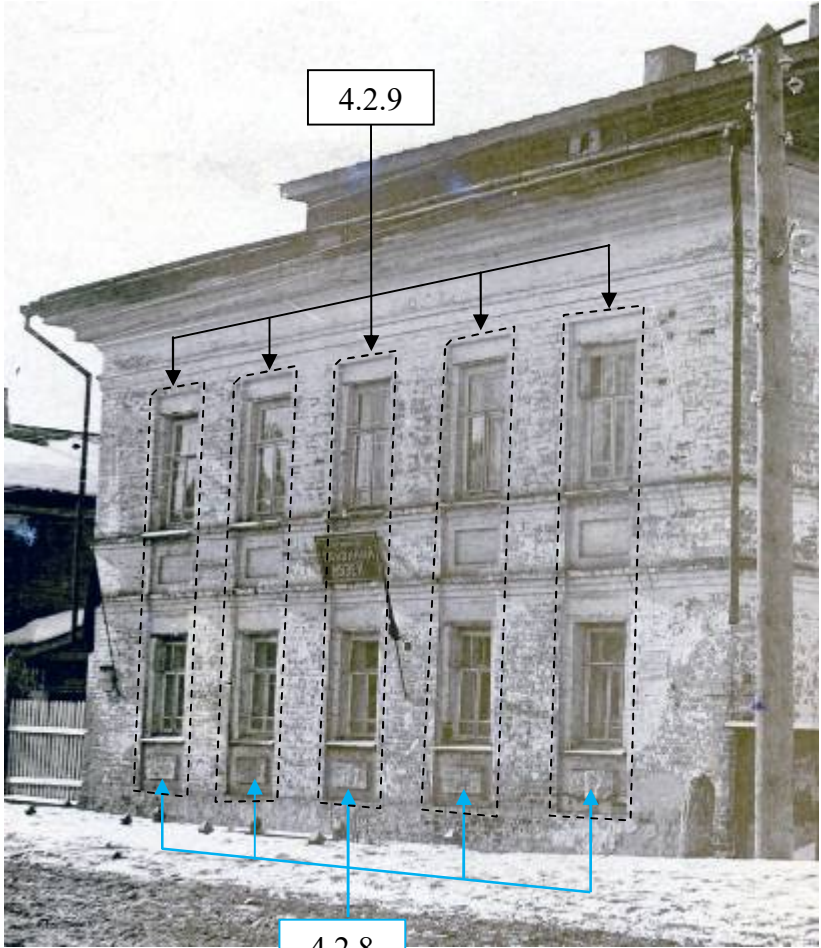
| № п/п | Обобщенная группа элементов предмета охраны | Элементы предмета охраны | Фотографическое или иное графическое изображение предмета охраны* |
|---|---|---|---|
| 4.2.8 | Основной объем | Пять филенок типа 1 | <p data-bbox="1384 1369 2007 1401">Фото 18. Юго-восточный фасад. Фото 1949 г.</p> |
| 4.2.9 | | Пять кассет типа 1 | |

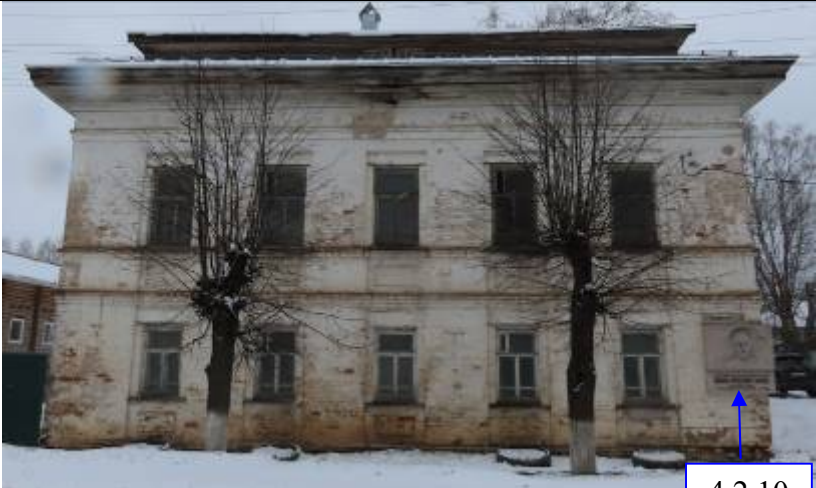
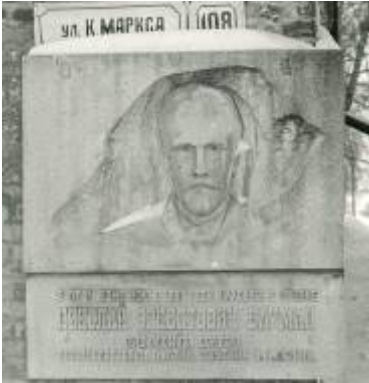
| № п/п | Обобщенная группа элементов предмета охраны | Элементы предмета охраны | Фотографическое или иное графическое изображение предмета охраны* |
|---|---|---|---|
| 4.2.10 | Основной объем | <p data-bbox="705 662 1236 989">Фрагмент мемориальной доски с барельефом и текстом:<br/>«В ЭТОМ ДОМЕ ЖИЛ В 1899 ГОДУ,<br/>НАХОДЯСЬ В ССЫЛКЕ<br/>НИКОЛАЙ ЭРНЕСТОВИЧ БАУМАН<br/>ВЫДАЮЩИЙСЯ ДЕЯТЕЛЬ<br/>БОЛЬШЕВИСТСКОЙ ПАРТИИ,<br/>СОРАТНИК В.И. ЛЕНИНА»</p> <p data-bbox="779 1045 1162 1117">Скульптор Рязанцев В.С.,<br/>доска установлена в 1970 г.</p> | <p data-bbox="1384 874 2007 906">Фото 19. Юго-восточный фасад. Фото 2025 г.</p> <p data-bbox="1361 1369 2029 1437">Фото 20. Фрагмент угловой мемориальной доски с барельефом и текстом. Фото 1985 г.</p> |

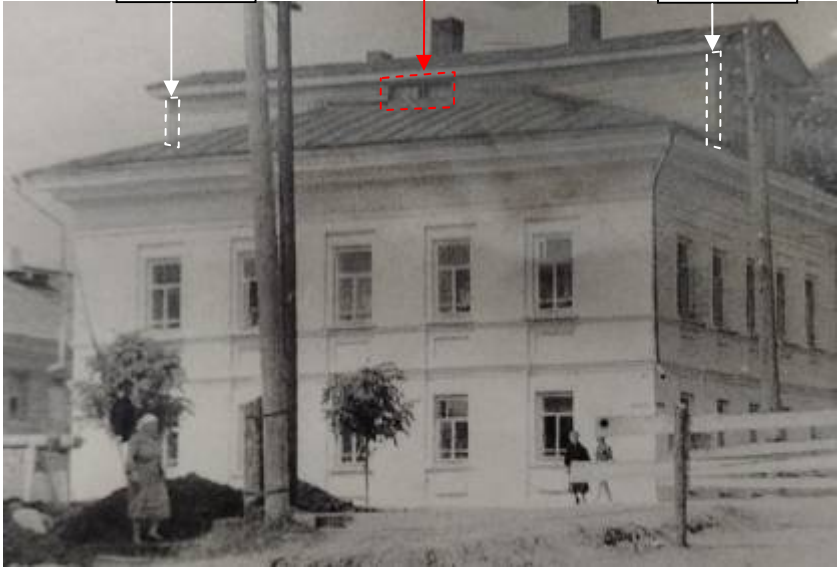
| № п/п | Обобщенная группа элементов предмета охраны | Элементы предмета охраны | Фотографическое или иное графическое изображение предмета охраны* |
|---|---|---|---|
| 4.2.11 | Основной объем | Один оконный проем типа 5 | <p data-bbox="1473 1203 1917 1273">Фото 21. Юго-восточный фасад.<br/>Фото первой пол. XX в.</p> |
| 4.2.12 | | Две лопатки типа 1 | |

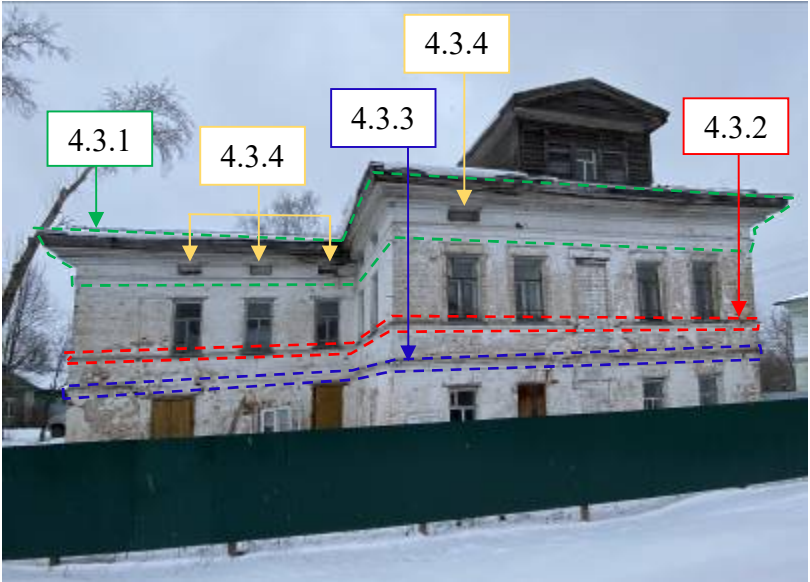
Фото 22. Юго-западный фасад.  
Фото 2025 г.

| № п/п | Обобщенная группа элементов предмета охраны | Элементы предмета охраны | Фотографическое или иное графическое изображение предмета охраны* |
|---|---|---|---|
| 4.3.1 | Основной объем, северный объем | Антаблемент типа 1 | <p>4.3.1 points to the cornice of the main volume. 4.3.2 points to the cornice of the northern volume. 4.3.3 points to the four ventilation windows. 4.3.4 points to the entablature of the main volume.</p> |
| 4.3.2 | | Карниз типа 1 | |
| 4.3.3 | | Карниз типа 2 | |
| 4.3.4 | | Четыре продуховых окна | |

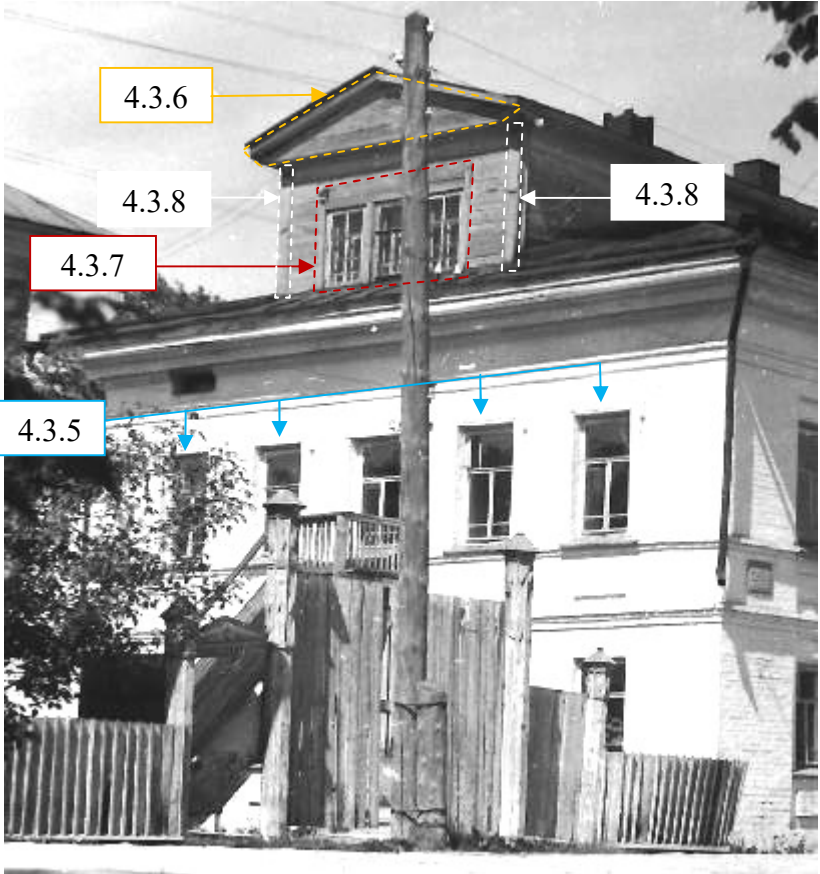
Фото 23. Юго-западный фасад. Фото 1960-х гг.

| № п/п | Обобщенная группа элементов предмета охраны | Элементы предмета охраны | Фотографическое или иное графическое изображение предмета охраны* |
|---|---|---|---|
| 4.3.5 | Основной объем | Четыре оконных проема типа 1 | |
| 4.3.6 | | Деревянный фронтон мезонина с подшивным карнизом | |
| 4.3.7 | | Один оконный проем типа 4 | |
| 4.3.8 | | Две лопатки типа 1 | |

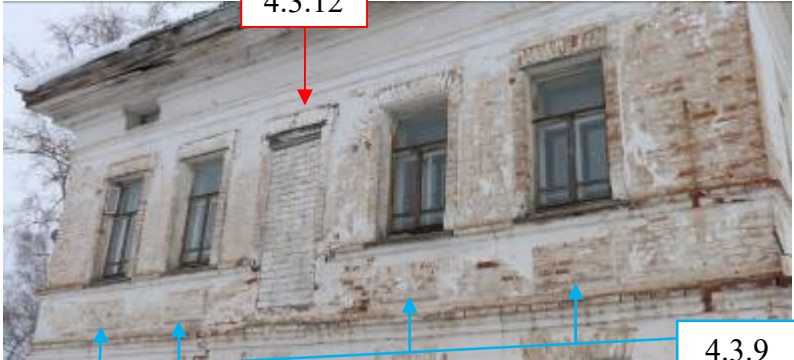
| № п/п | Обобщенная группа элементов предмета охраны | Элементы предмета охраны | Фотографическое или иное графическое изображение предмета охраны* |
|---|---|---|---|
| 4.3.9 | Основной объем | Восемь филенок типа 1 | <p data-bbox="1384 778 2007 847">Фото 24. Второй этаж юго-западного фасада, вид с юга. Фото 2014 г.</p> |
| 4.3.10 | | Четыре оконных проема типа 3 | |

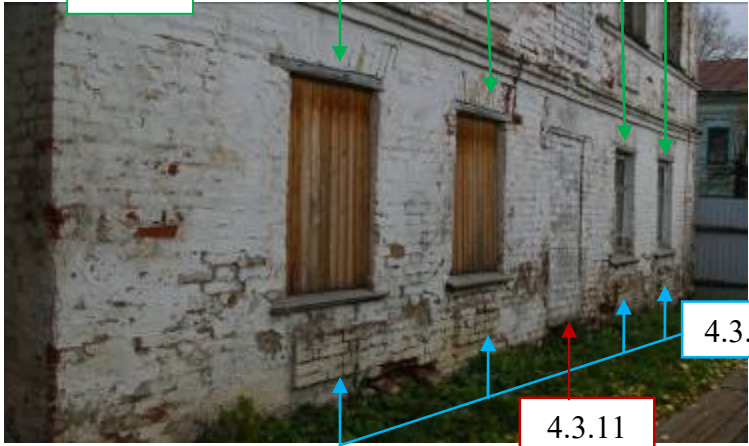
| № п/п | Обобщенная группа элементов предмета охраны | Элементы предмета охраны | Фотографическое или иное графическое изображение предмета охраны* |
|---|---|---|---|
| 4.3.11 | | Один прямоугольный проем первого этажа | <p data-bbox="1384 1369 2007 1437">Фото 25. Первый этаж юго-западного фасада, вид с запада. Фото 2014 г.</p> |
| 4.3.12 | | Один прямоугольный проем второго этажа, обрамленный рамочным наличником с ушками.<br>Наличник выполнен выступом кирпича | |

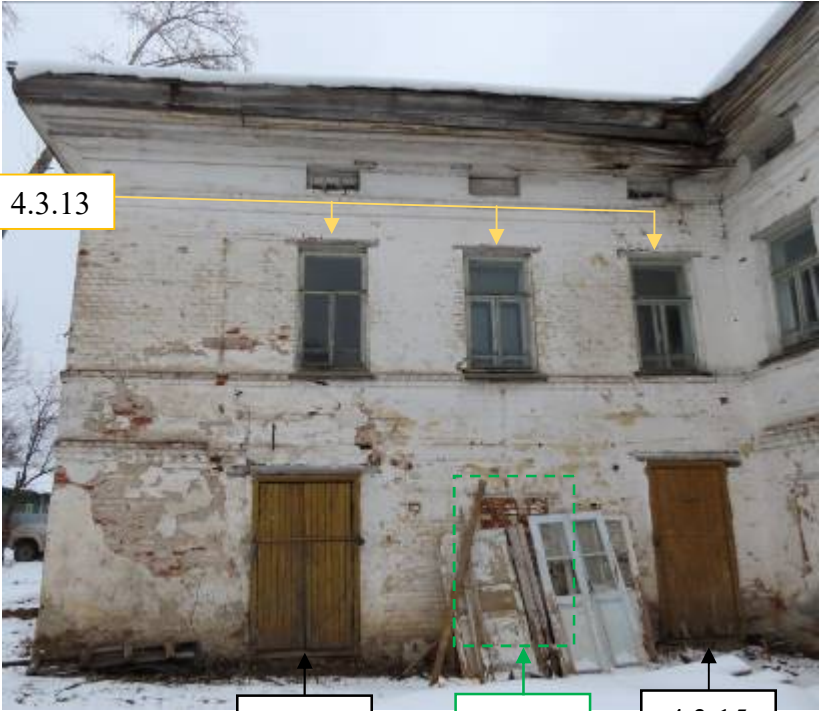
| № п/п | Обобщенная группа элементов предмета охраны | Элементы предмета охраны | Фотографическое или иное графическое изображение предмета охраны* |
|---|---|---|---|
| 4.3.13 | Северный объем | Три оконных проема типа 2 | <p data-bbox="1391 1166 2002 1235">Фото 26. Юго-западный фасад, вид с запада.<br/>Фото 2025 г.</p> |
| 4.3.14 | | Один оконный проем типа 3 | |
| 4.3.15 | | Два дверных прямоугольных проема первого этажа | |

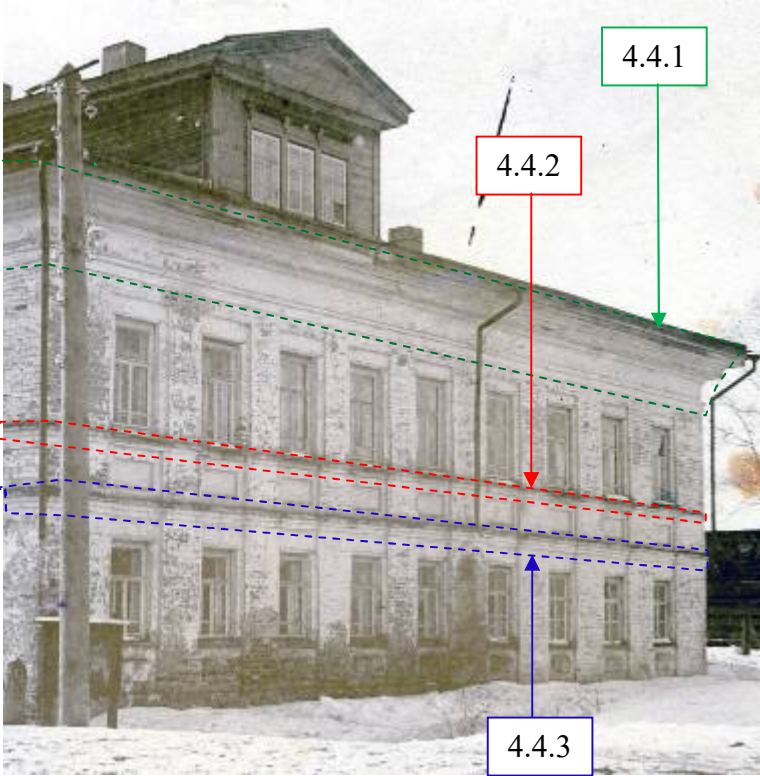
Фото 27. Северо-восточный фасад.  
Фото 1949 г.

| № п/п | Обобщенная группа элементов предмета охраны | Элементы предмета охраны | Фотографическое или иное графическое изображение предмета охраны* |
|---|---|---|---|
| 4.4.1 | Основной объем | Антаблемент типа 1 | |
| 4.4.2 | | Карниз типа 1 | |
| 4.4.3 | | Карниз типа 2 | |

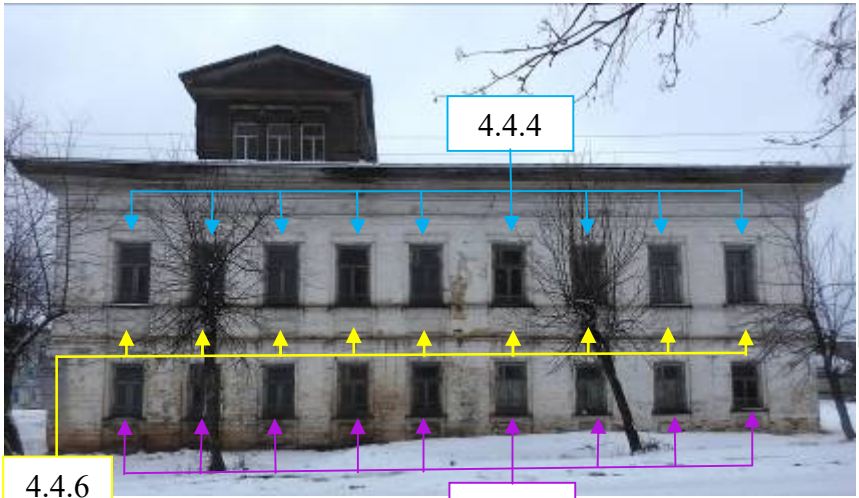
| № п/п | Обобщенная группа элементов предмета охраны | Элементы предмета охраны | Фотографическое или иное графическое изображение предмета охраны* |
|---|---|---|---|
| 4.4.4 | Основной объем, северный объем | Девять оконных проемов типа 2 | <p data-bbox="1451 1166 1935 1235">Фото 28. Северо-восточный фасад.<br/>Фото 2025 г.</p> |
| 4.4.5 | | Девять оконных проемов типа 3 | |
| 4.4.6 | | Девять ниш типа 1 | |

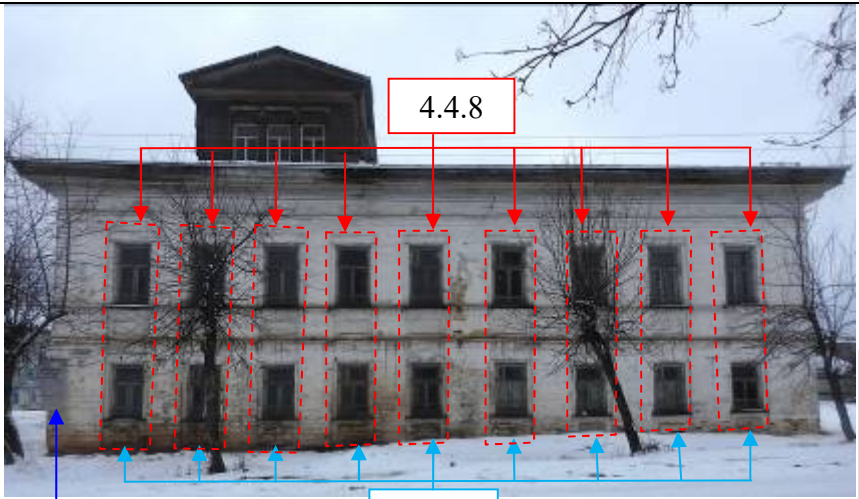
| № п/п | Обобщенная группа элементов предмета охраны | Элементы предмета охраны | Фотографическое или иное графическое изображение предмета охраны* |
|---|---|---|---|
| 4.4.7 | Основной объем, северный объем | Девять филенок типа 1 | |
| 4.4.8 | | Девять кассет типа 1 | |

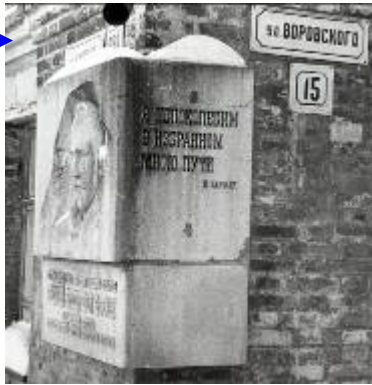
| № п/п | Обобщенная группа элементов предмета охраны | Элементы предмета охраны | Фотографическое или иное графическое изображение предмета охраны* |
|---|---|---|---|
| 4.4.9 | Основной объем | <p>Фрагмент мемориальной доски с текстом: «Я НЕПОКОЛЕБИМ В ИЗБРАННОМ МНОЮ ПУТИ Н. БАУМАН»</p> <p>Скульптор Рязанцев В.С., доска установлена в 1970 г.</p> | <div data-bbox="1274 943 1400 999" data-label="Text">4.4.9</div> <p>Фото 29. Северо-восточный фасад. Фото 2025 г.</p> <p>Фото 30. Фрагмент мемориальной доски с текстом. Фото 1985 г.</p> |

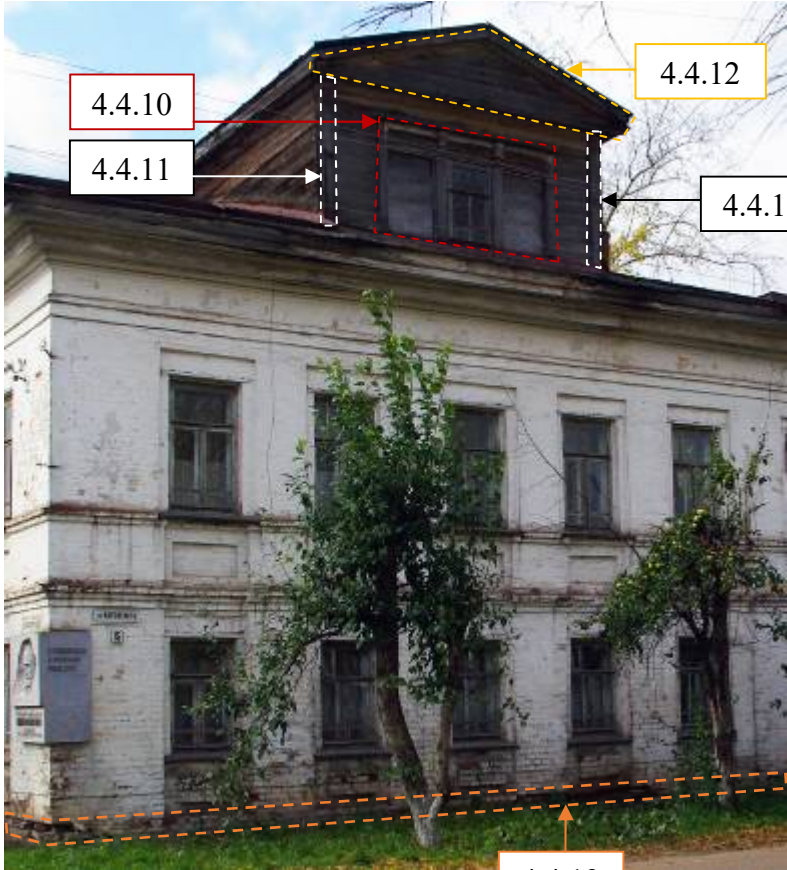
Фото 31. Северо-восточный фасад.  
Фото 2014 г.

| № п/п | Обобщенная группа элементов предмета охраны | Элементы предмета охраны | Фотографическое или иное графическое изображение предмета охраны* |
|---|---|---|---|
| 4.4.10 | Основной объем | Один оконный проем типа 4 | |
| 4.4.11 | | Две лопатки типа 1 | |
| 4.4.12 | | Один деревянный фронтон мезонина с подшивным карнизом | |
| 4.4.13 | | Уступ цоколя типа 1 | |

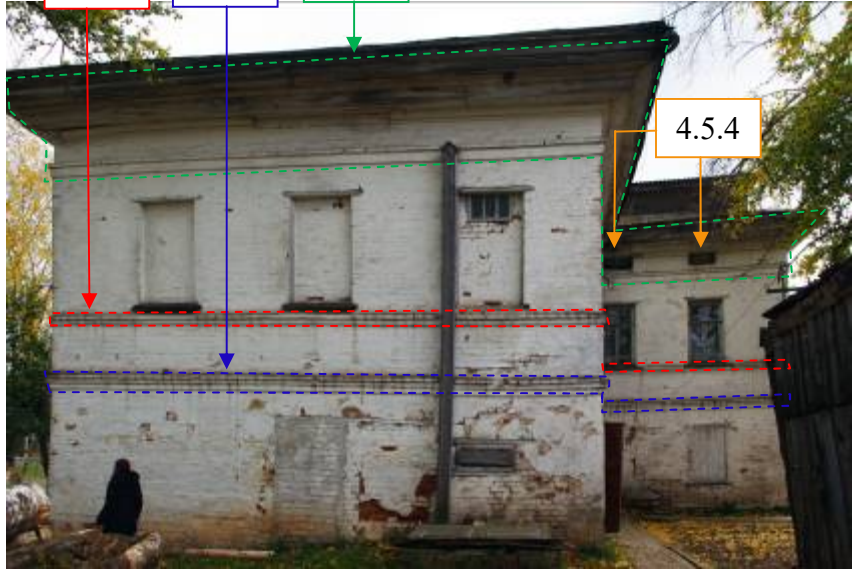
| № п/п | Обобщенная группа элементов предмета охраны | Элементы предмета охраны | Фотографическое или иное графическое изображение предмета охраны* |
|---|---|---|---|
| 4.5.1 | Основной объем, северный объем | Антаблемент типа 1 | |
| 4.5.2 | | Карниз типа 1 | |
| 4.5.3 | | Карниз типа 2 | |
| 4.5.4 | Основной объем | Два продуховых окна | <p>Фото 32. Северо-западный фасад.<br/>Фото 2014 г.</p> |

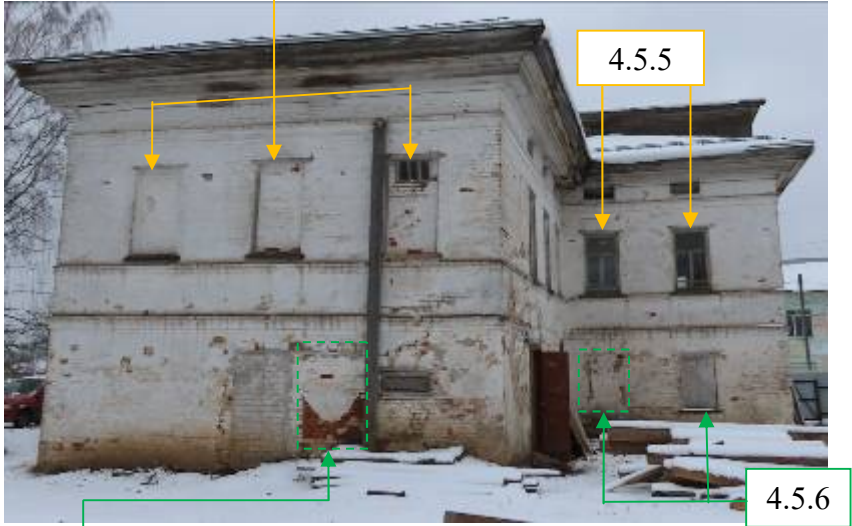
| № п/п | Обобщенная группа элементов предмета охраны | Элементы предмета охраны | Фотографическое или иное графическое изображение предмета охраны* |
|---|---|---|---|
| 4.5.5 | Основной объем, северный объем | Пять оконных проемов типа 2 | |
| 4.5.6 | | Три оконных проема типа 3 | <p data-bbox="1310 975 1413 1034">4.5.6</p> <p data-bbox="1464 979 1928 1050">Фото 33. Северо-западный фасад.<br/>Фото 2025 г.</p> <p data-bbox="1361 1321 2033 1358">Фрагмент плана первого этажа. Северный объем.</p> |

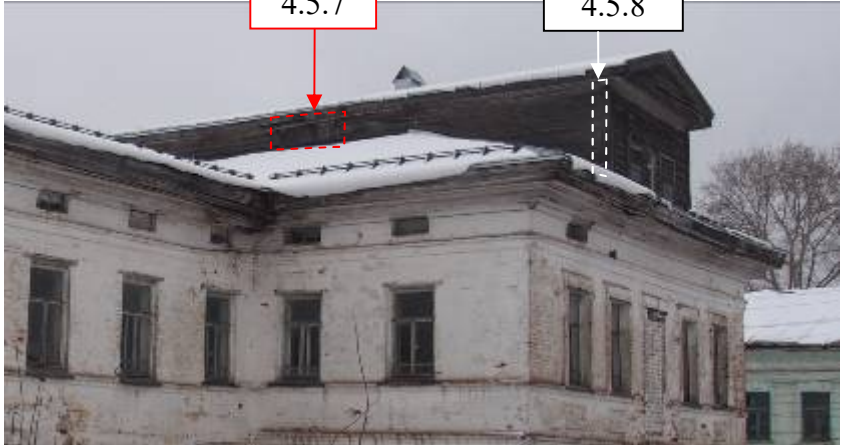
| № п/п | Обобщенная группа элементов предмета охраны | Элементы предмета охраны | Фотографическое или иное графическое изображение предмета охраны* |
|---|---|---|---|
| 4.5.7 | Основной объем | Один оконный проем типа 5 | <p>Фото 34. Северо-западный фасад. Вид с запада. Фото 2025 г.</p> |

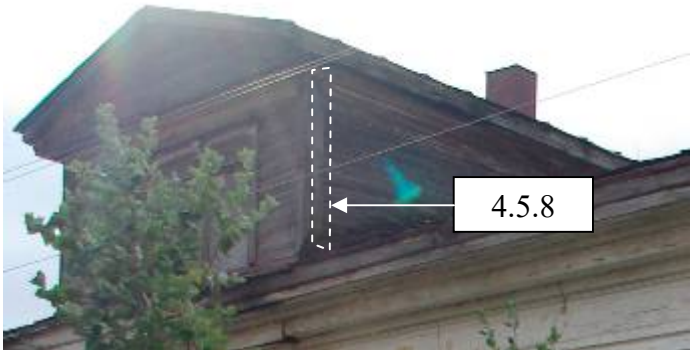
| № п/п | Обобщенная группа элементов предмета охраны | Элементы предмета охраны | Фотографическое или иное графическое изображение предмета охраны* |
|---|---|---|---|
| 4.5.8 | | Две лопатки типа 1 | <p>Фото 35. Северо-западный фасад мезонина. Вид с севера. Фото 2014 г.</p> |

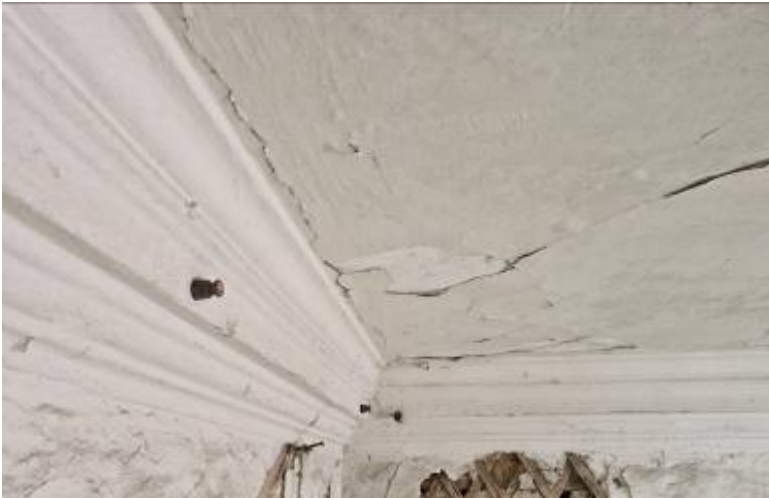
| № п/п | Обобщенная группа элементов предмета охраны | Элементы предмета охраны | Фотографическое или иное графическое изображение предмета охраны* |
|---|---|---|---|
| 4.6.1 | Основной объем | Карниз типа 1:<br>тянутый профилированный карниз<br>в помещении мезонина | <p data-bbox="1532 1118 1861 1182">Фото 36. Карниз типа 1.<br/>Фото 2025 г.</p> |

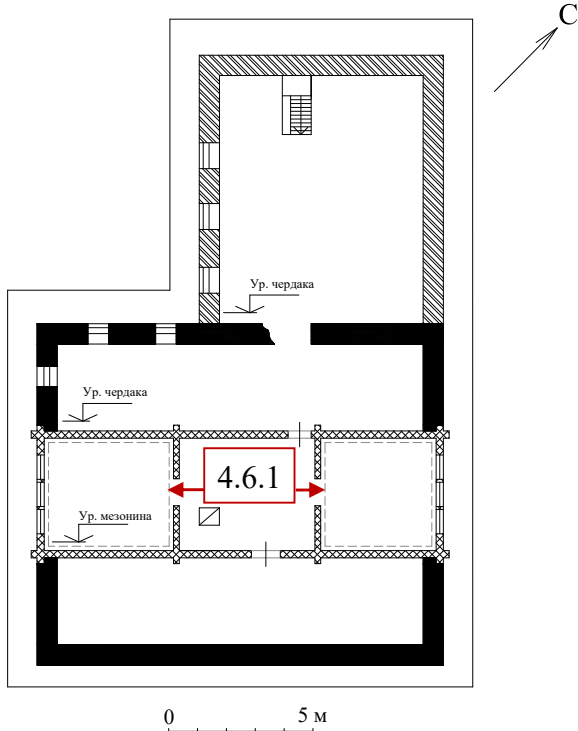
<div>План мезонина</div> |

<table><tr><td></td><td>- капитальные стены периода строительства сер. XIX в.</td></tr><tr><td></td><td>- проекции тянутых профилированных карнизов</td></tr></table>
