**Об установлении предмета охраны объекта культурного наследия  
(памятника истории и культуры) народов Российской Федерации  
регионального значения «Дом, где в 1899 г. жил революционер  
Бауман Н.Э.», расположенного по адресу: Кировская область,  
Орловский район, г. Орлов, ул. Орловская, д. 108**

**ПРЕДМЕТ ОХРАНЫ**

**объекта культурного наследия (памятника истории и культуры) народов Российской Федерации  
регионального значения «Дом, где в 1899 г. жил революционер Бауман Н.Э.»,  
расположенного по адресу: Кировская область, Орловский район, г. Орлов, ул. Орловская, д. 108**

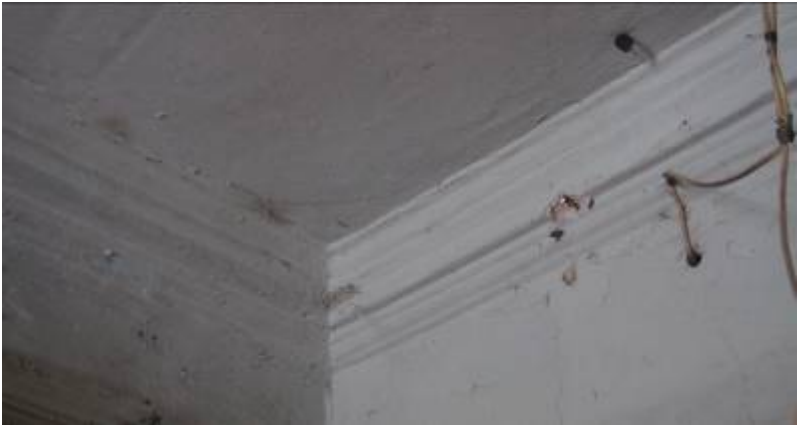
| № п/п | Обобщенная группа элементов предмета охраны | Элементы предмета охраны | Фотографическое или иное графическое изображение предмета охраны* |
|---|---|---|---|
| 4.6.2 | Основной объем | Карниз типа 2:<br>тянутый профилированный карниз первого этажа | <p data-bbox="1532 1118 1861 1182">Фото 37. Карниз типа 2.<br/>Фото 2025 г.</p> |

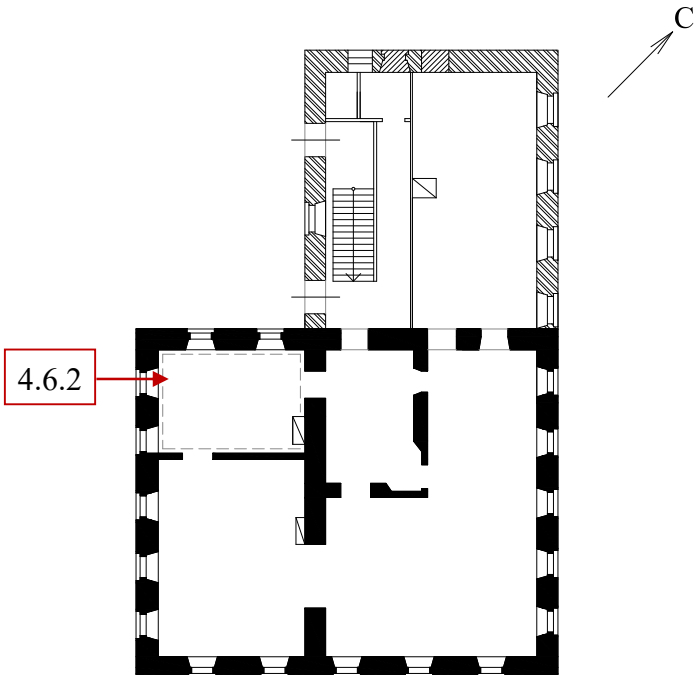
<table><tr><td data-bbox="1314 1168 1408 1200">■</td><td data-bbox="1442 1168 2060 1200">- капитальные стены периода строительства</td></tr><tr><td data-bbox="1314 1295 1408 1343">▬</td><td data-bbox="1442 1295 2060 1367">- проекции тянутых профилированных карнизов</td></tr></table>

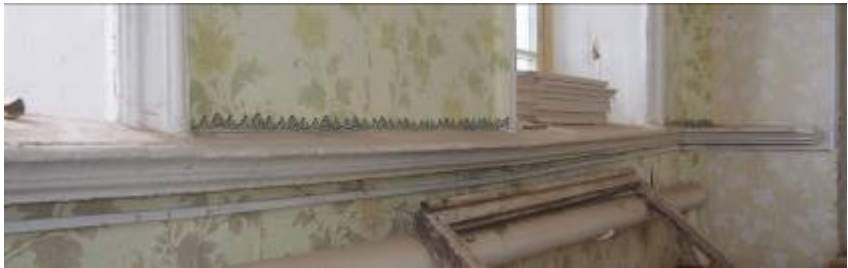
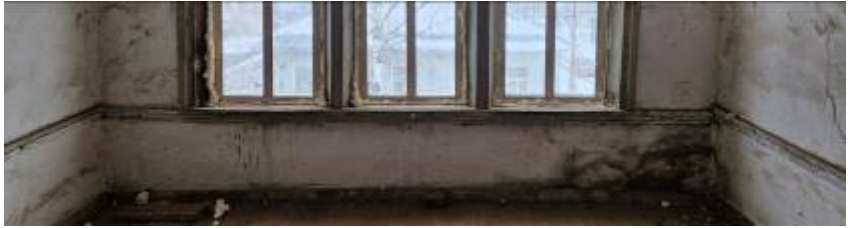
| № п/п | Обобщенная группа элементов предмета охраны | Элементы предмета охраны | Фотографическое или иное графическое изображение предмета охраны* |
|---|---|---|---|
| 4.6.3 | Основной объем | Карниз типа 3:<br>деревянный профилированный карниз<br>в подоконном уровне второго этажа<br>и мезонина | <p>Фото 38. Карниз типа 3 в подоконном уровне второго этажа.<br/>Фото 2025 г.</p> <p>Фото 39. Карниз типа 3 в подоконном уровне мезонина.<br/>Фото 2025 г.</p> |

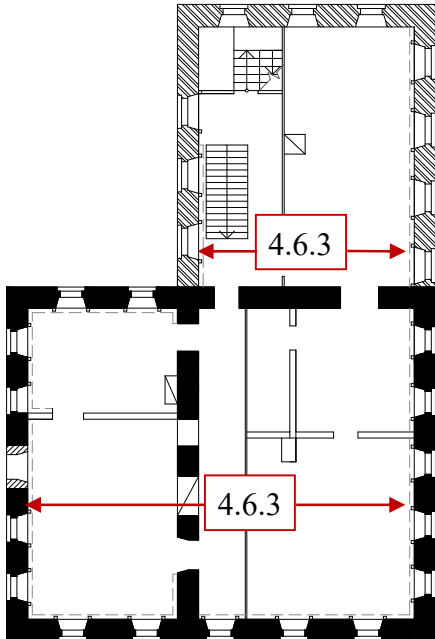
</div> <p>План второго этажа</p> |

<table><tr><td></td><td>- капитальные стены периода строительства</td></tr><tr><td></td><td>- проекции деревянных профилированных карнизов</td></tr></table>

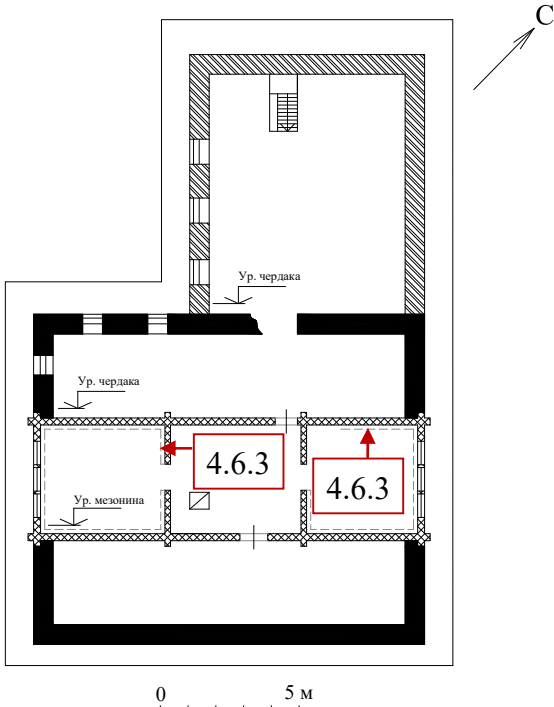
<div>План мезонина</div> |

<table><tr><td></td><td>- капитальные стены периода строительства сер. XIX в.</td></tr><tr><td></td><td>- проекции деревянных профилированных карнизов</td></tr></table>

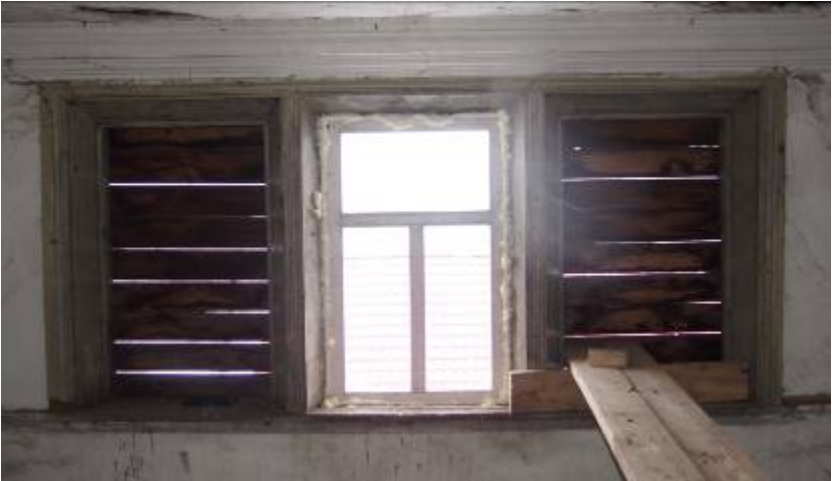
| № п/п | Обобщенная группа элементов предмета охраны | Элементы предмета охраны | Фотографическое или иное графическое изображение предмета охраны* |
|---|---|---|---|
| 4.6.4 | | <p>Внутренние деревянные профилированные рамочные наличники оконных проемов типа 4 мезонина</p> | <p>Фото 40. Внутренние деревянные профилированные рамочные наличники мезонина.<br/>Фото 2025 г.</p> |

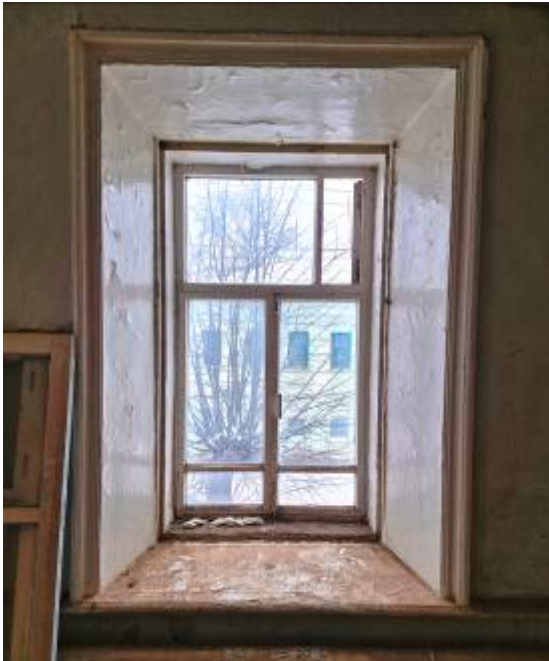
| № п/п | Обобщенная группа элементов предмета охраны | Элементы предмета охраны | Фотографическое или иное графическое изображение предмета охраны* |
|---|---|---|---|
| 4.6.5 | | <p>Внутренние деревянные профилированные рамочные наличники оконных проемов второго этажа</p> | <p>Фото 41. Внутренние деревянные профилированные рамочные наличники второго этажа.<br/>Фото 2025 г.</p> |
