## АКТ

**государственной историко-культурной экспертизы документации, обосновывающей меры по обеспечению сохранности объекта культурного наследия регионального значения: «Здание, в котором размещался штаб 3-й армии Восточного фронта», расположенного по адресу Кировская область, г. Киров, Первомайский район, ул. Ленина, д. 96, при производстве работ по объекту «Работы по сохранению объекта культурного наследия регионального значения «Здание, в котором размещался штаб 3-й армии Восточного фронта», расположенного по адресу: Кировская область, г. Киров, Первомайский район, ул. Ленина, д. 96»**

Проектная документация: «Раздел обеспечения сохранности объекта культурного наследия регионального значения: «Здание, в котором размещался штаб 3-й армии Восточного фронта», расположенного по адресу Кировская область, г. Киров, Первомайский район, ул. Ленина, д. 96, при производстве работ по объекту «Работы по сохранению объекта культурного наследия регионального значения «Здание, в котором размещался штаб 3-й армии Восточного фронта», расположенного по адресу: Кировская область, г. Киров, Первомайский район, ул. Ленина, д. 96», выполненная обществом с ограниченной ответственностью «Асгард».

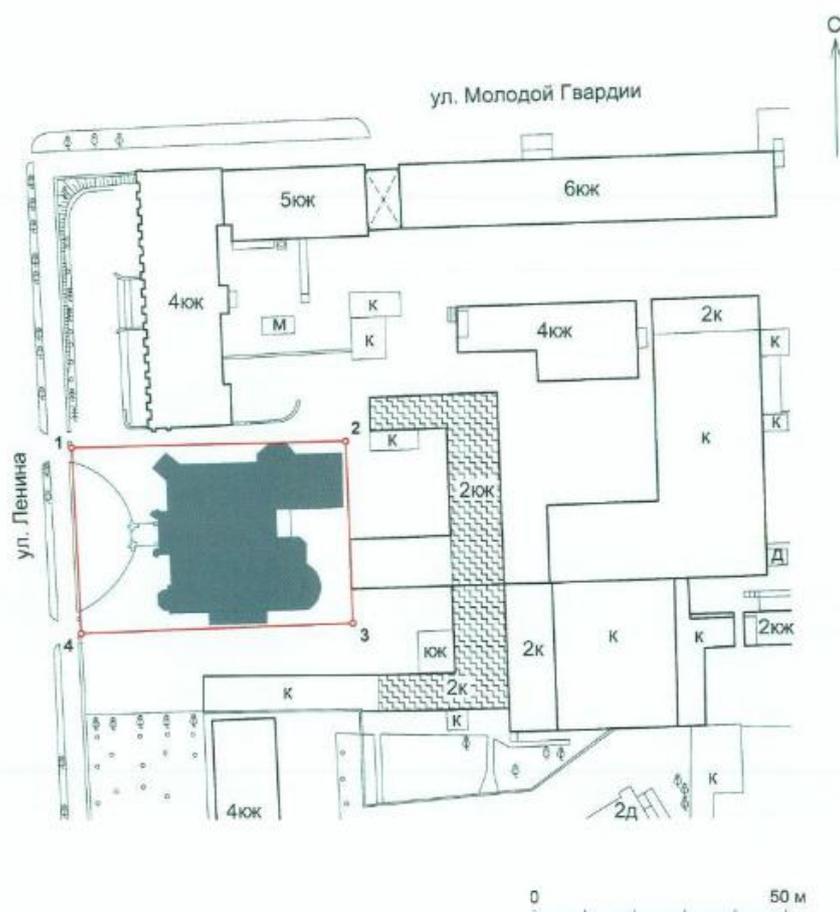
## 3. Графическое описание границы территории Объекта

*Ил. 8. Выкопировка из Решения Министерства культуры Кировской области от 13 декабря 2016 г. №610 «Об утверждении границы территории объекта культурного наследия (памятника истории и культуры) народов Российской Федерации регионального значения «Здание, в котором размещался штаб 3-й армии Восточного фронта»*

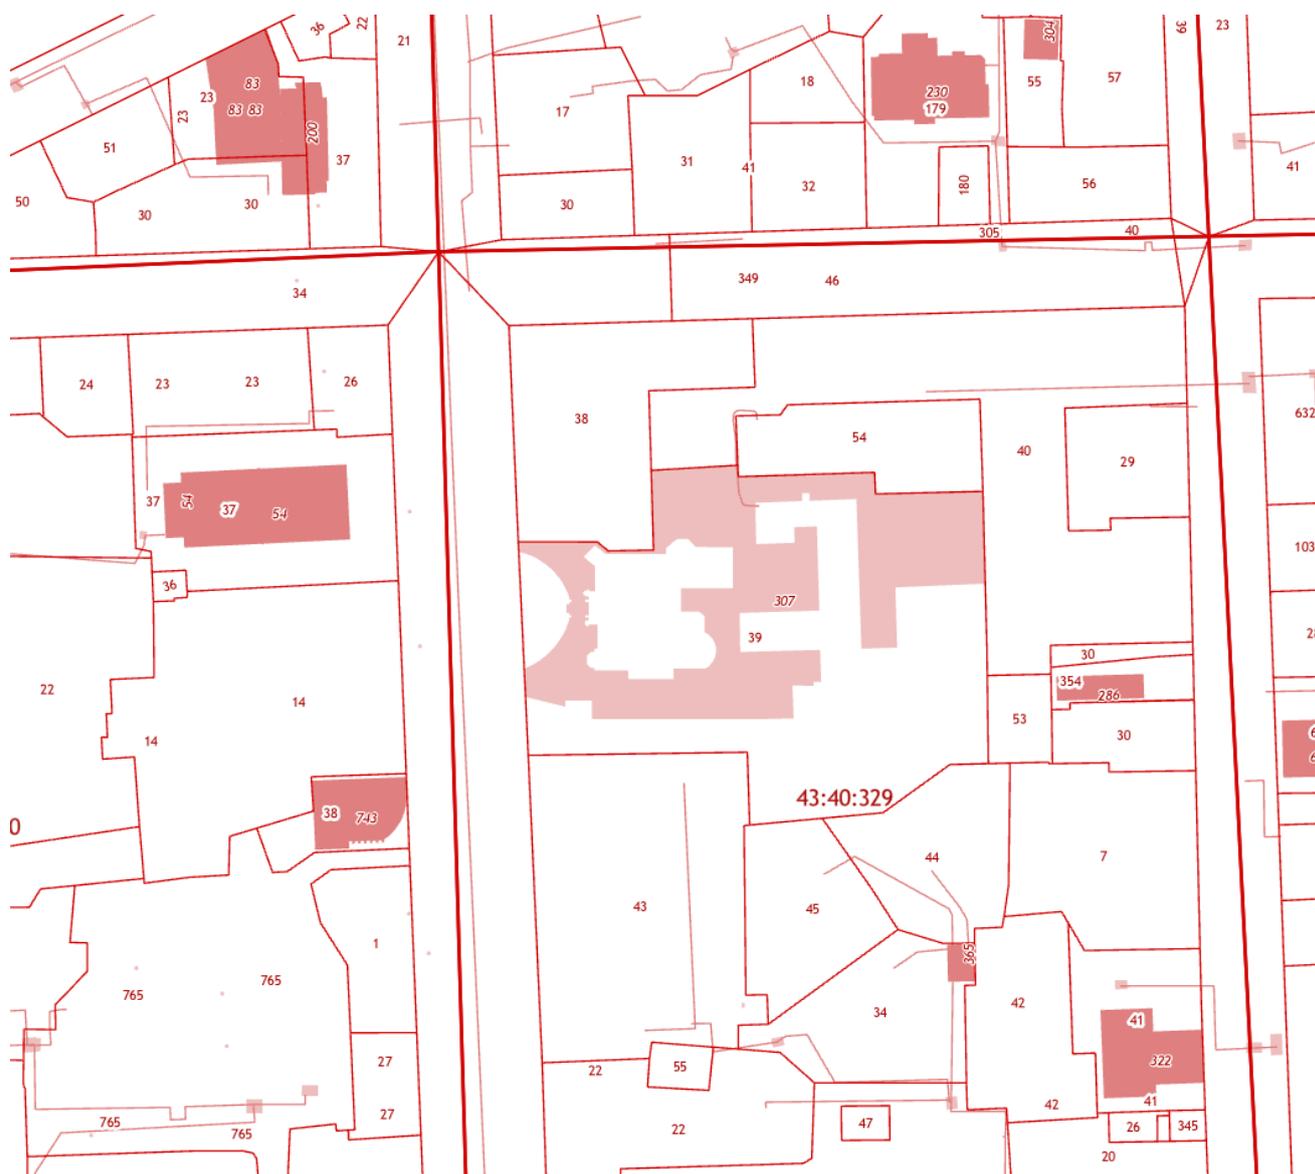
*Ил. 9. Фрагмент публичной кадастровой карты г. Киров с указанием кадастрового земельного участка с границами проектирования, согласно данным ПРОЕКТНОЙ ДОКУМЕНТАЦИИ*

Участок проектирования находится в Первомайском районе города Киров, ограничен с запада – улицей Ленина, с севера – участками с кадастровыми номерами 43:40:000329:38, 43:40:000329:40, 43:40:000329:54; с востока - участками с кадастровыми номерами 43:40:000329:40, 43:40:000329:53, с юга - участками с кадастровыми номерами 43:40:000329:43, 43:40:000329:44, 43:40:000329:45.

- 43:40:000329:39, категория земель: земли населенных пунктов; разрешенное использование: для размещения нежилого помещения; адрес: Кировская обл, г Киров, ул Ленина, д 96.

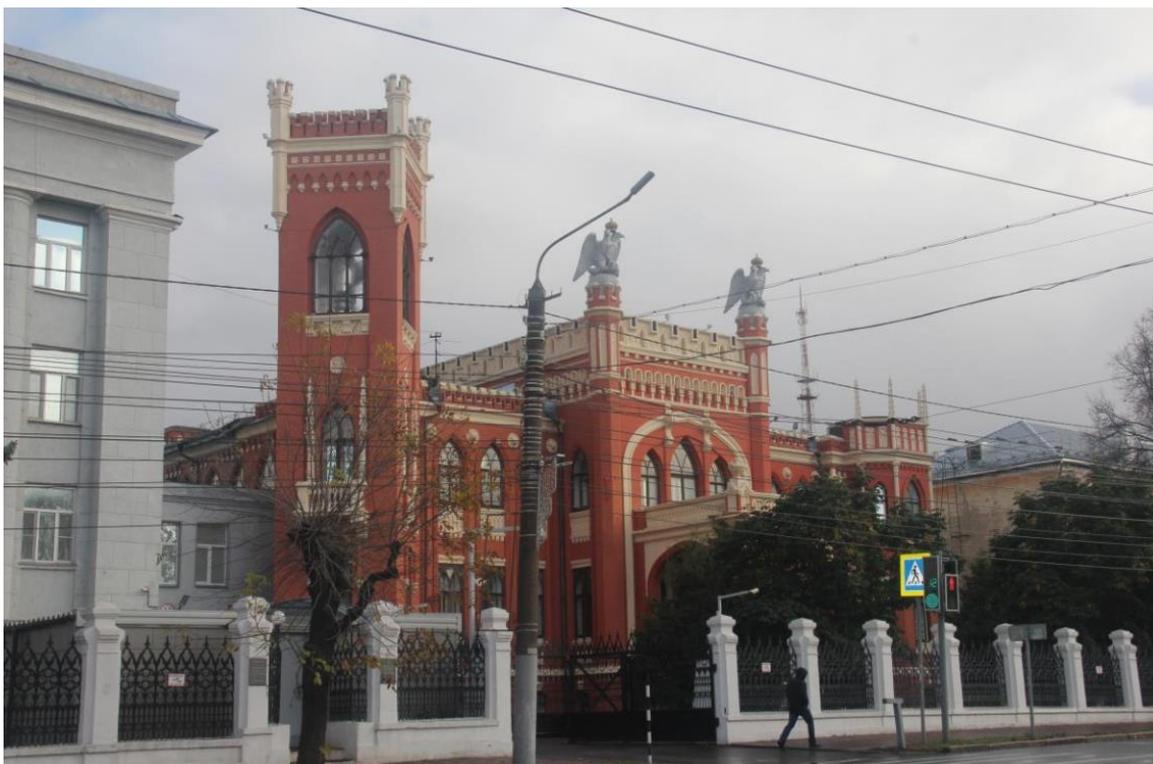
*Ил 12. Объект культурного наследия регионального значения «Здание, в котором размещался штаб 3-й армии Восточного фронта» (Кировская область, г. Киров, Первомайский район, ул. Ленина, д. 96), октябрь 2023 г.*

На момент разработки настоящего раздела объект культурного наследия регионального значения «Здание, в котором размещался штаб 3-й армии Восточного фронта», (Кировская область, г. Киров, Первомайский район, ул. Ленина, д. 96) находится в удовлетворительном состоянии.
