**УПРАВЛЕНИЕ
ГОСУДАРСТВЕННОЙ ОХРАНЫ ОБЪЕКТОВ КУЛЬТУРНОГО
НАСЛЕДИЯ КИРОВСКОЙ ОБЛАСТИ**

**Об установлении предмета охраны объекта культурного наследия
(памятника истории и культуры) народов Российской Федерации
регионального значения «Дом, в котором жил талантливый вятский
архитектор Чарушин Иван Аполлонович (1862 - 1945 гг.)»**

ПРЕДМЕТ ОХРАНЫ

объекта культурного наследия (памятника истории и культуры)
народов Российской Федерации регионального значения «Дом, в котором жил талантливый вятский архитектор
Чарушин Иван Аполлонович (1862 - 1945 гг.)», расположенного по адресу: Кировская область, г. Киров,
Первомайский район, ул. Пятницкая, д. 15

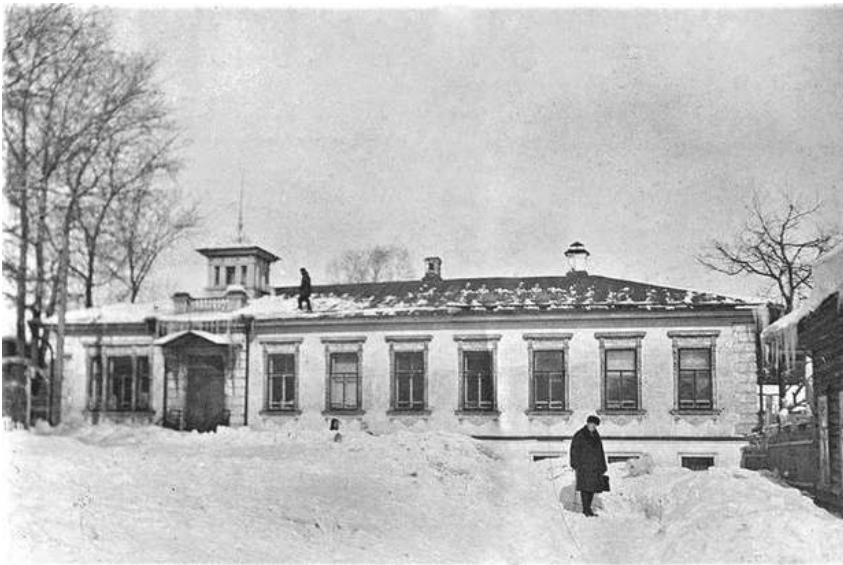
№ п/п	Обобщенная группа элементов предмета охраны	Элементы предмета охраны	Фотографическое или иное графическое изображение предмета охраны*
2	Объемно-пространственная композиция	<p>Сложный в плане объект, состоящий из следующих объемов:</p> <p>основной объем – прямоугольный в плане, одноэтажный на цокольном этаже, с воротами, световым фонарем и крыльцом;</p> <p>объем восточного пристроя – прямоугольный в плане, одноэтажный, на высоком цокольном этаже;</p> <p>объем дворового пристроя – прямоугольный в плане, одноэтажный, на высоком цокольном этаже;</p> <p>объем террасы – прямоугольный в плане, одноэтажный, с крыльцом</p>

<p>Фото 1. Вид с юго-востока. Фото 1930-е гг.</p>

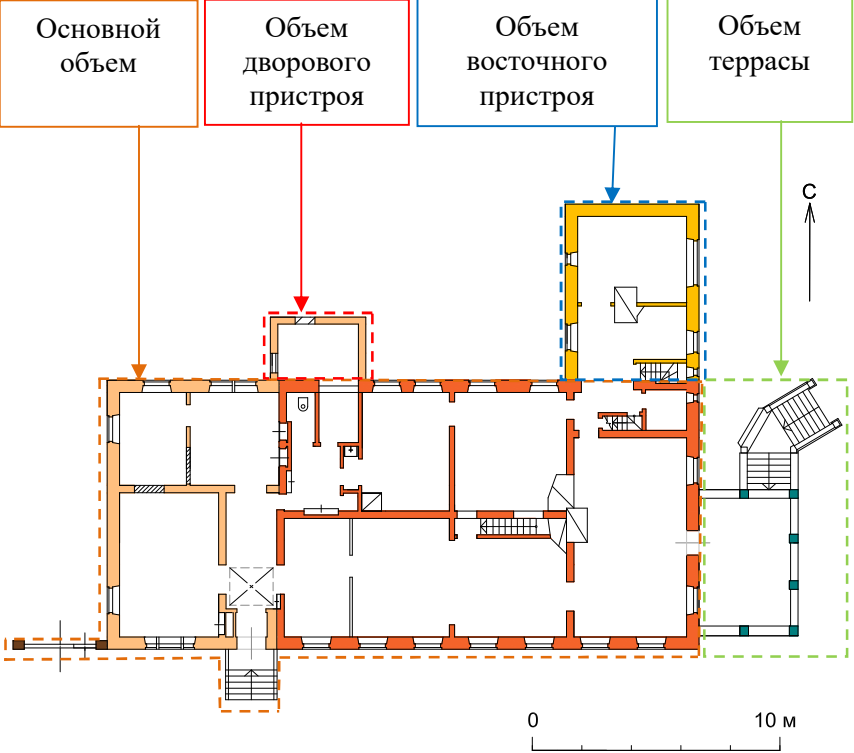
<p data-bbox="1301 485 1413 544">Основной объем</p> <p data-bbox="1518 485 1637 580">Объем дворового пристроя</p> <p data-bbox="1742 485 1861 580">Объем восточного пристроя</p> <p data-bbox="1973 485 2085 544">Объем террасы</p> <p data-bbox="1794 1182 2063 1225">0 10 м</p> <p data-bbox="2063 651 2085 767">С</p> <p data-bbox="1429 1299 1966 1326">Схема объемов на плане первого этажа</p>

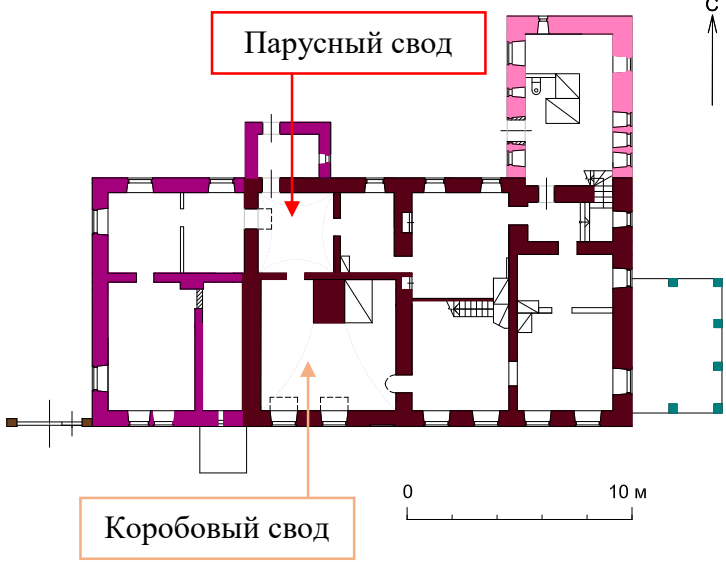
№ п/п	Обобщенная группа элементов предмета охраны	Элементы предмета охраны	Фотографическое или иное графическое изображение предмета охраны*																				
3	Конструктивная система	<p>Основные конструкции здания:</p> <p>капитальные стены цокольного этажа: периода строительства 1799 г., периода строительства 1907 г., периода строительства около 1910 г. – из глиняного кирпича;</p> <p>надземные конструкции объема террасы – деревянные;</p> <p>надземные конструкции ворот основного объема периода строительства 1907 года – деревянные;</p> <p>коробовый и парусный своды в цокольном этаже – из глиняного кирпича;</p> <p>внутренние лестницы основного объема, объема восточного пристроя – деревянные;</p> <p>печи и печные трубы – из глиняного кирпича;</p>

<p>План цокольного этажа</p>	 	капитальные стены периода строительства 1799 г.	 	перекладка проема	 	капитальные стены периода строительства 1907 г.	 	проекция ребер свода	 	капитальные стены периода строительства 1910 г.	 	проекция ребер распалубки	 	надземные конструкции объема террасы	 	печи	 	надземные конструкции ворот основного объема - периода строительства 1907 г.	 	лестницы
 	капитальные стены периода строительства 1799 г.	 	перекладка проема																				
 	капитальные стены периода строительства 1907 г.	 	проекция ребер свода																				
 	капитальные стены периода строительства 1910 г.	 	проекция ребер распалубки																				
 	надземные конструкции объема террасы	 	печи																				
 	надземные конструкции ворот основного объема - периода строительства 1907 г.	 	лестницы

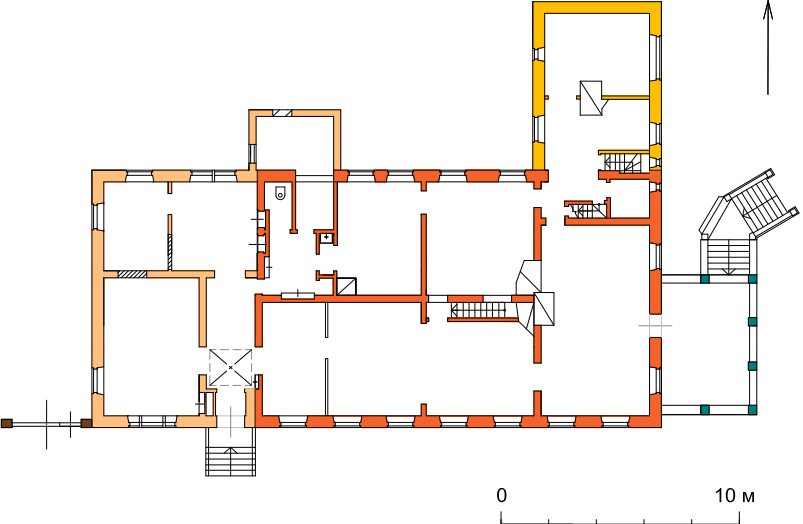
№ п/п	Обобщенная группа элементов предмета охраны	Элементы предмета охраны	Фотографическое или иное графическое изображение предмета охраны*																				
		<p>капитальные стены первого этажа: периода строительства 1799 г., периода строительства 1907 г., периода строительства около 1910 г. – бревенчатые;</p> <p>наружная лестница объема террасы – деревянная;</p> <p>наружная лестница основного объема: ступени – каменные, площадка – кирпичная полуарка, усиленная металлическим каркасом, покрытие площадки – керамическая плитка, перила и столбики – металлические кованые, поручни – деревянные;</p>

<p>План первого этажа</p>	 	капитальные стены периода строительства 1799 г.	 	печи	 	капитальные стены периода строительства 1907 г.	 	лестницы	 	капитальные стены периода строительства 1910 г.			 	надземные конструкции объема террасы			 	надземные конструкции ворот основного объема - периода строительства 1907 г.		
 	капитальные стены периода строительства 1799 г.	 	печи																				
 	капитальные стены периода строительства 1907 г.	 	лестницы																				
 	капитальные стены периода строительства 1910 г.																						
 	надземные конструкции объема террасы																						
 	надземные конструкции ворот основного объема - периода строительства 1907 г.

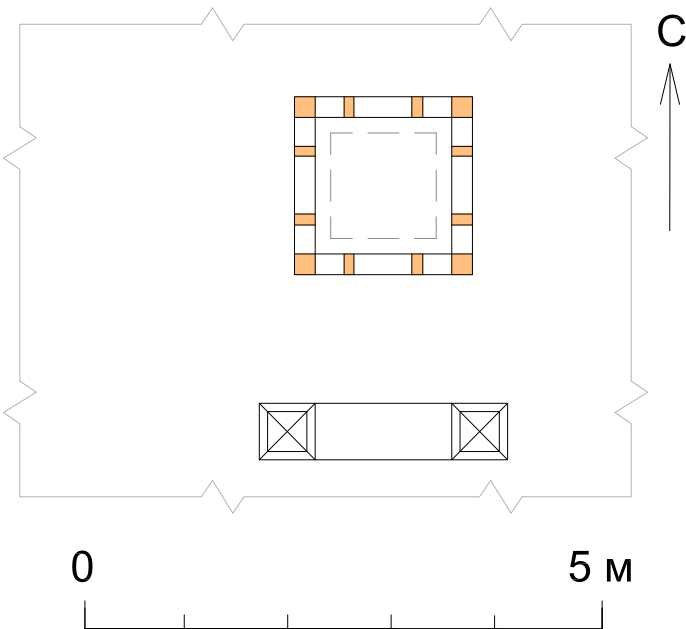
№ п/п	Обобщенная группа элементов предмета охраны	Элементы предмета охраны	Фотографическое или иное графическое изображение предмета охраны*
		<p>капитальные конструкции светового фонаря периода строительства 1907 г. – каркас с дощатой обшивкой на бревенчатом срубе;</p> <p>чердачное перекрытие – деревянное по деревянным балкам;</p>

капитальные конструкции светового фонаря периода строительства 1907 г.</p> <p>План светового фонаря</p>

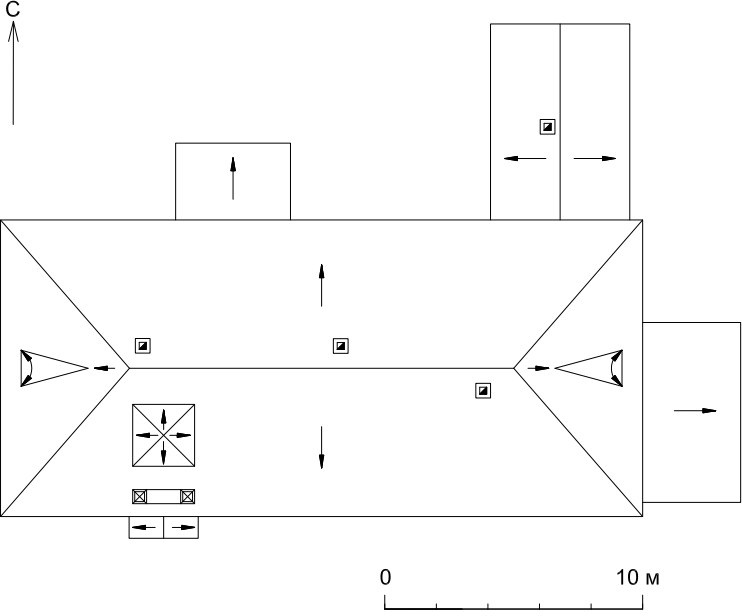
№ п/п	Обобщенная группа элементов предмета охраны	Элементы предмета охраны	Фотографическое или иное графическое изображение предмета охраны*
		<p>крыша:</p> <p>основной объем – скатная, вальмовая, чердачная по деревянным стропилам и обрешетке, с полукруглыми слуховыми окнами;</p> <p>над световым фонарем основного объема – четырехскатная;</p> <p>над крыльцом – двухскатная;</p> <p>объем восточного пристроя – двускатная чердачная с фронтоном на торце;</p> <p>объем дворового пристроя – односкатная;</p> <p>объем террасы с крыльцом – односкатная;</p> <p>покрытие кровли – из листового кровельного железа, соединенного в стоячий фалец</p>

направление ската на кровле</p> <p>План кровли</p>

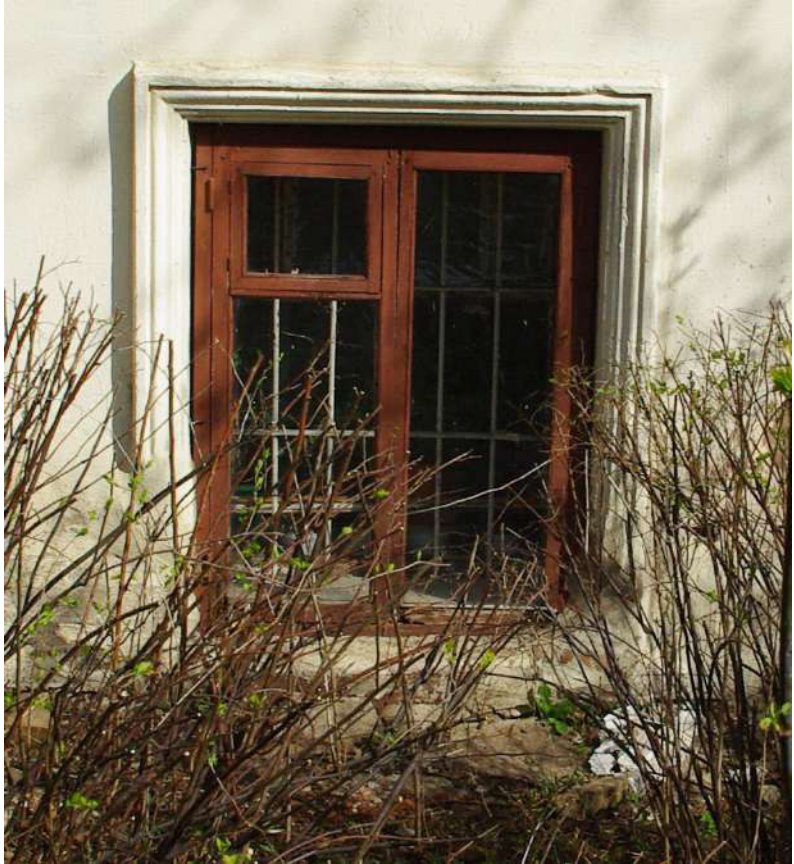
№ п/п	Обобщенная группа элементов предмета охраны	Элементы предмета охраны	Фотографическое или иное графическое изображение предмета охраны*
4.1	Общие элементы		
4.1.1	Основной объем	<p data-bbox="741 767 1200 946">Оконный проем типа 1: прямоугольный оконный проем цокольного этажа, обрамленный штукатурным профилированным рамочным наличником.</p> <p data-bbox="741 991 1200 1058">Заполнение оконного проема – деревянная рама с расстекловкой</p>

<p data-bbox="1480 1329 1912 1396" style="text-align: center;">Фото 3. Оконный проем типа 1. Фото 2012 г.</p>

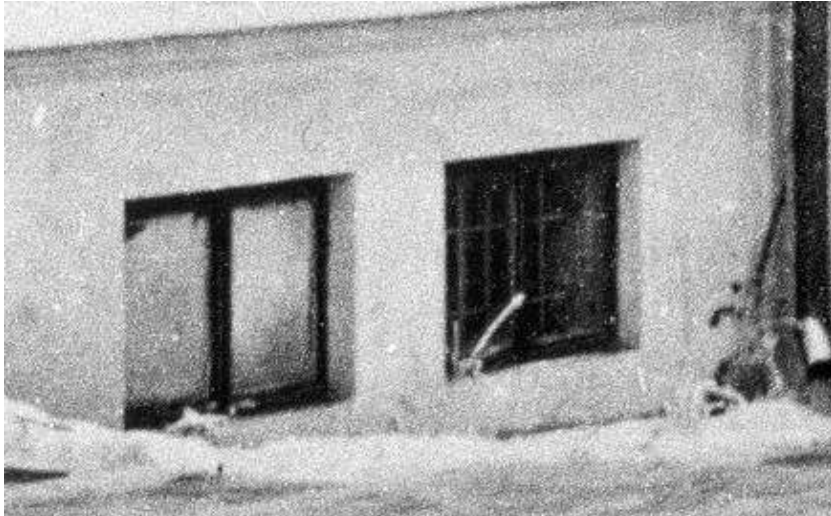
№ п/п	Обобщенная группа элементов предмета охраны	Элементы предмета охраны	Фотографическое или иное графическое изображение предмета охраны*
4.1.2	Основной объем	<p data-bbox="748 783 1189 890">Оконный проем типа 2: прямоугольный оконный проем цокольного этажа.</p> <p data-bbox="741 932 1196 1002">Заполнение оконного проема – деревянная рама с расстекловкой</p>

<p data-bbox="1469 1134 1924 1203">Фото 4. Оконные проемы типа 2. Фото начала XX в., после 1907 г.</p>

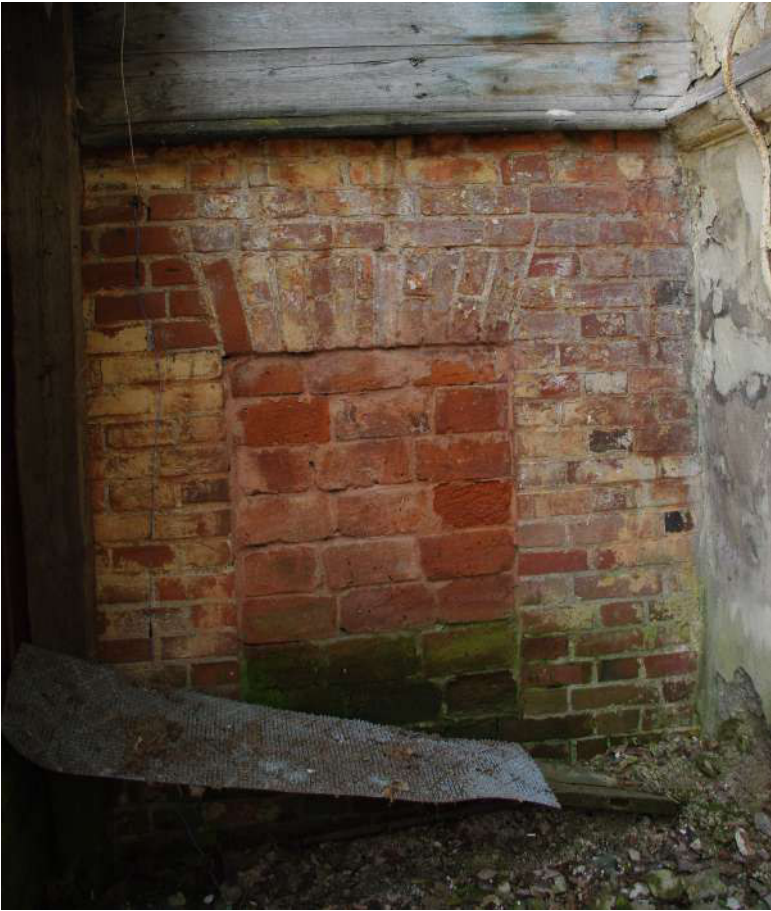
№ п/п	Обобщенная группа элементов предмета охраны	Элементы предмета охраны	Фотографическое или иное графическое изображение предмета охраны*
4.1.7	Объем восточного пристроя	Оконный проем типа 7: прямоугольный оконный проем цокольного этажа с клинчатой перемычкой

<p data-bbox="1480 1334 1912 1401">Фото 9. Оконный проем типа 7. Фото 2012 г.</p>

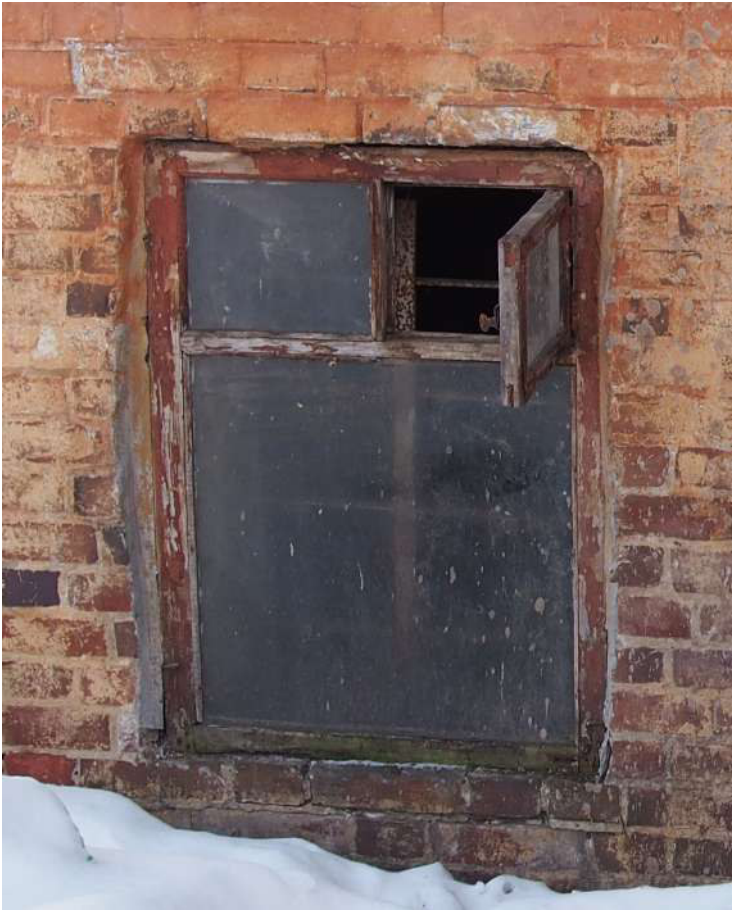
№ п/п	Обобщенная группа элементов предмета охраны	Элементы предмета охраны	Фотографическое или иное графическое изображение предмета охраны*
4.1.8	Объем восточного пристроя	Оконный проем типа 8: прямоугольный оконный проем цокольного этажа

<p data-bbox="1473 1332 1921 1401">Фото 10. Оконный проем типа 8. Фото 2022 г.</p>

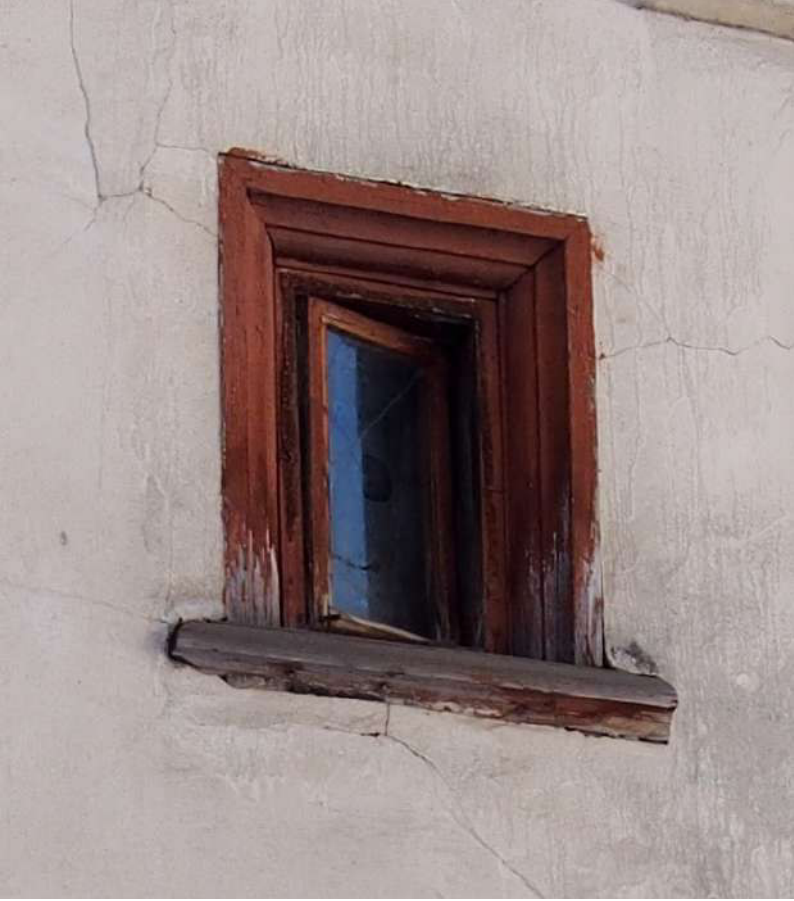
№ п/п	Обобщенная группа элементов предмета охраны	Элементы предмета охраны	Фотографическое или иное графическое изображение предмета охраны*
4.1.9	Основной объем, объем восточного пристроя	<p>Оконный проем типа 9: прямоугольный оконный проем первого этажа, обрамленный деревянным рамочным наличником из профилированной доски и поставленный на профилированную подоконную доску.</p> <p>Заполнение оконного проема – деревянная рама с расстекловкой</p>

<p>Фото 11. Оконный проем типа 9. Фото 2022 г.</p>

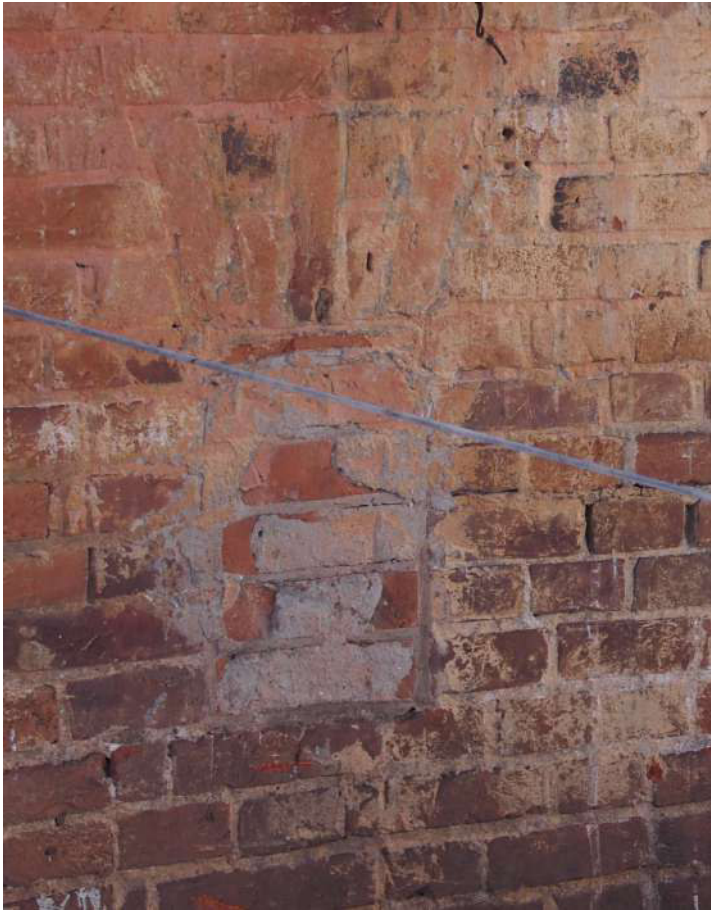
№ п/п	Обобщенная группа элементов предмета охраны	Элементы предмета охраны	Фотографическое или иное графическое изображение предмета охраны*
4.1.10	Объем восточного пристроя	Оконный проем типа 10: прямоугольный оконный проем цокольного этажа с клинчатой перемычкой

<p data-bbox="1462 1332 1928 1401">Фото 12. Оконный проем типа 10. Фото 2022 г.</p>

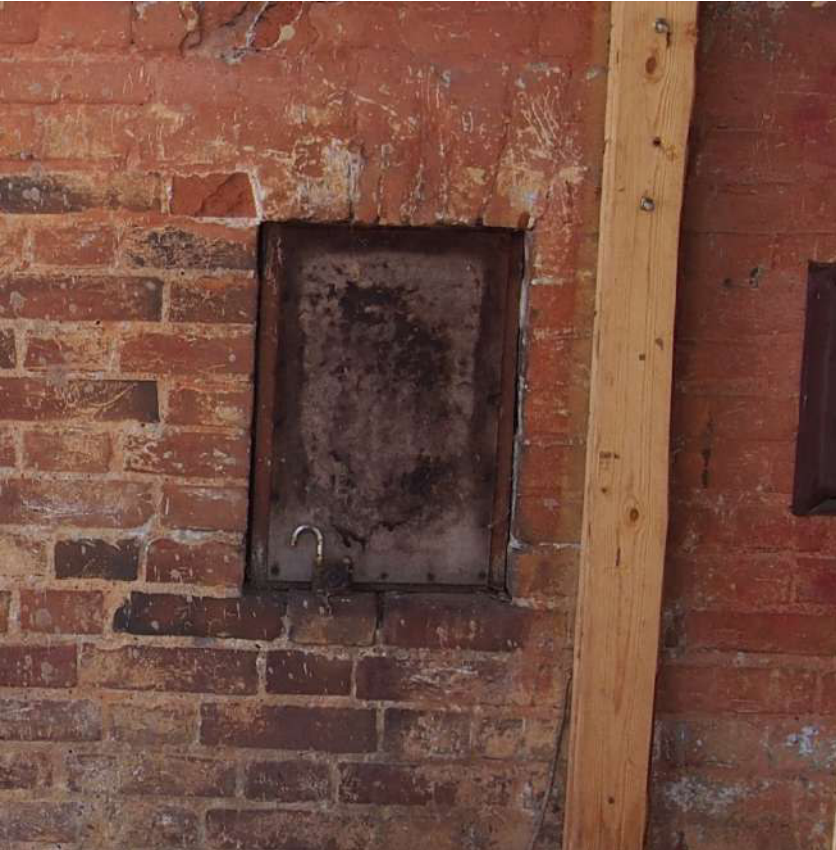
№ п/п	Обобщенная группа элементов предмета охраны	Элементы предмета охраны	Фотографическое или иное графическое изображение предмета охраны*
4.1.11	Объем восточного пристроя	Оконный проем типа 11: прямоугольный оконный проем цокольного этажа с клинчатой перемычкой

<p data-bbox="1464 1305 1928 1369">Фото 13. Оконный проем типа 11. Фото 2022 г.</p>

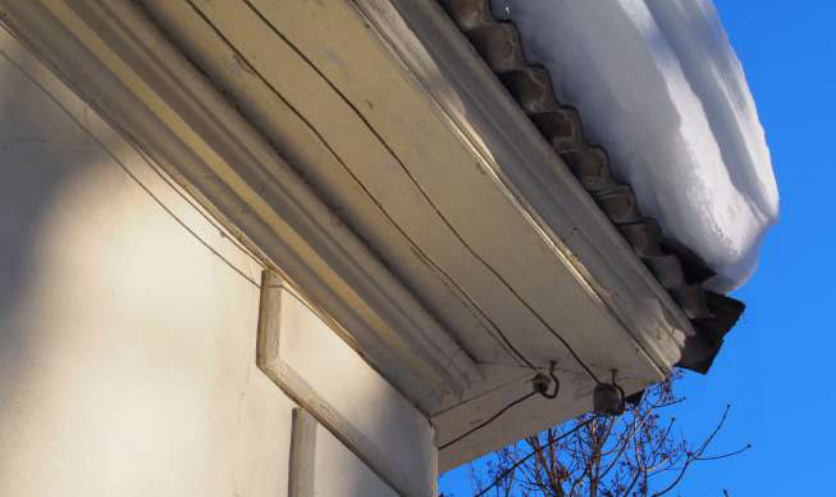
№ п/п	Обобщенная группа элементов предмета охраны	Элементы предмета охраны	Фотографическое или иное графическое изображение предмета охраны*
4.1.16	Основной объем, объем дворового пристроя	Венчающий карниз: карниз, венчающий первый этаж, состоящий из тянутого профилированного карниза и подшивного карниза с профилированной лобовой доской

<p data-bbox="1496 1126 1899 1193">Фото 18. Венчающий карниз. Фото 2022 г.</p>

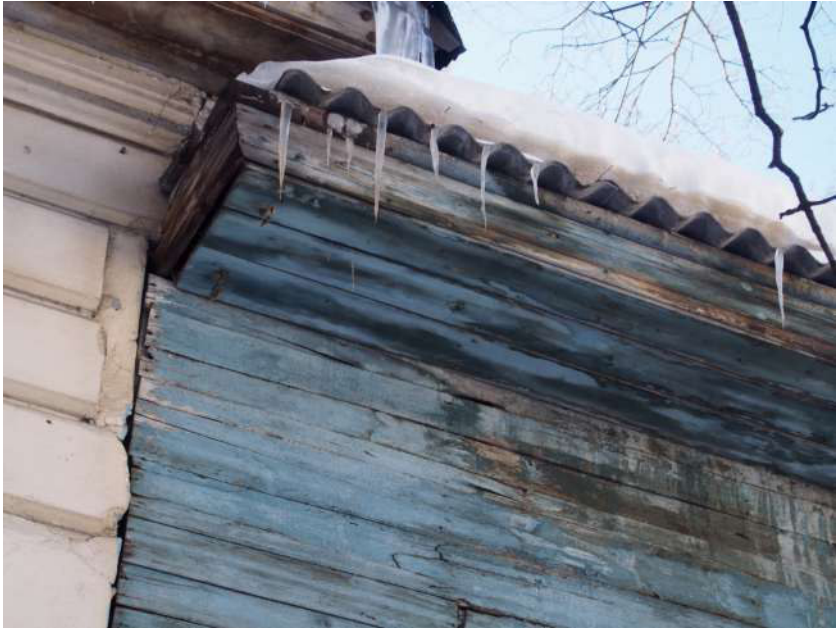
№ п/п	Обобщенная группа элементов предмета охраны	Элементы предмета охраны	Фотографическое или иное графическое изображение предмета охраны*
4.1.17	Объем восточного пристроя	Подшивной карниз: подшивной карниз с профилированной лобовой доской

<p data-bbox="1496 1209 1899 1278">Фото 19. Подшивной карниз. Фото 2022 г.</p>

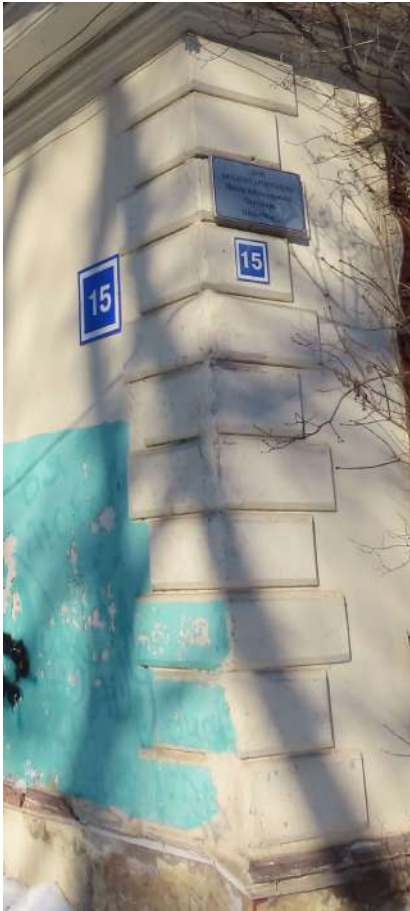
№ п/п	Обобщенная группа элементов предмета охраны	Элементы предмета охраны	Фотографическое или иное графическое изображение предмета охраны*
4.1.18	Основной объем	Угловой руст: декоративная штукатурная профилированная рустовка угла

<p data-bbox="1536 1334 1854 1401">Фото 20. Угловой руст. Фото 2022 г.</p>

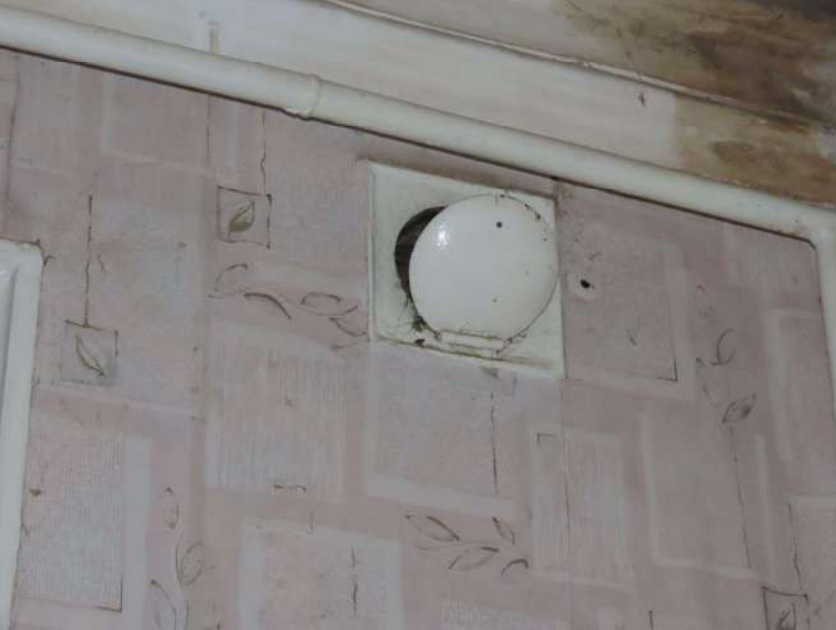
№ п/п	Обобщенная группа элементов предмета охраны	Элементы предмета охраны	Фотографическое или иное графическое изображение предмета охраны*
4.1.20	Основной объем	Вентиляционное отверстие типа 1: круглое вентиляционное отверстие, обрамленное с улицы объемной прямоугольной металлической пластиной и металлической сеткой, изнутри – металлической крышкой	  <p data-bbox="1395 1267 1995 1334">Фото 22. Вентиляционное отверстие типа 1. Фото 2022 г.</p>

<p data-bbox="1397 1193 1995 1262">Фото 23. Вентиляционное отверстие типа 1. Фото 2024 г.</p>

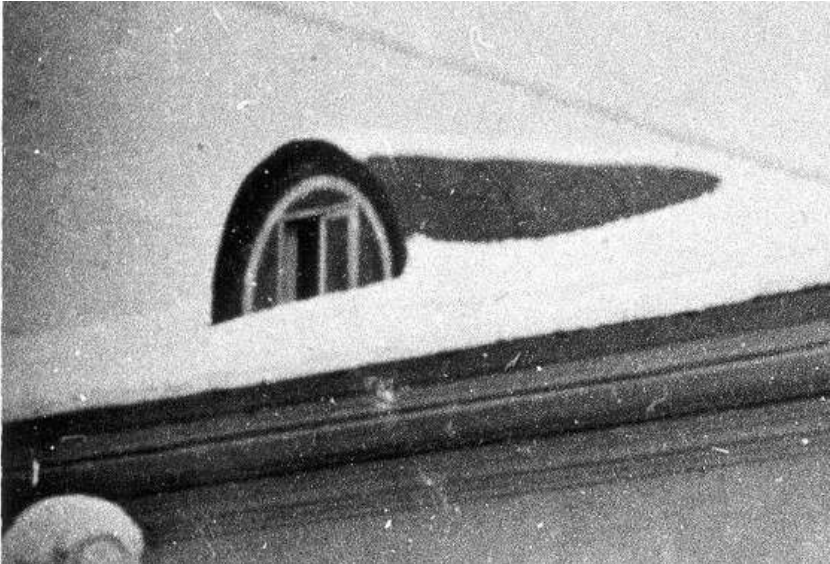
№ п/п	Обобщенная группа элементов предмета охраны	Элементы предмета охраны	Фотографическое или иное графическое изображение предмета охраны*
4.1.21	Основной объем	<p>Слуховое окно: полуциркульное слуховое окно на вальме крыши основного объема, покрытое кровельным железом.</p> <p>Заполнение оконного проема – деревянная рама с расстекловкой и внутренней металлической решеткой</p>

<p>Фото 24. Слуховое окно. Заполнение оконного проема. Фото начала XX в., после 1907 г.</p>

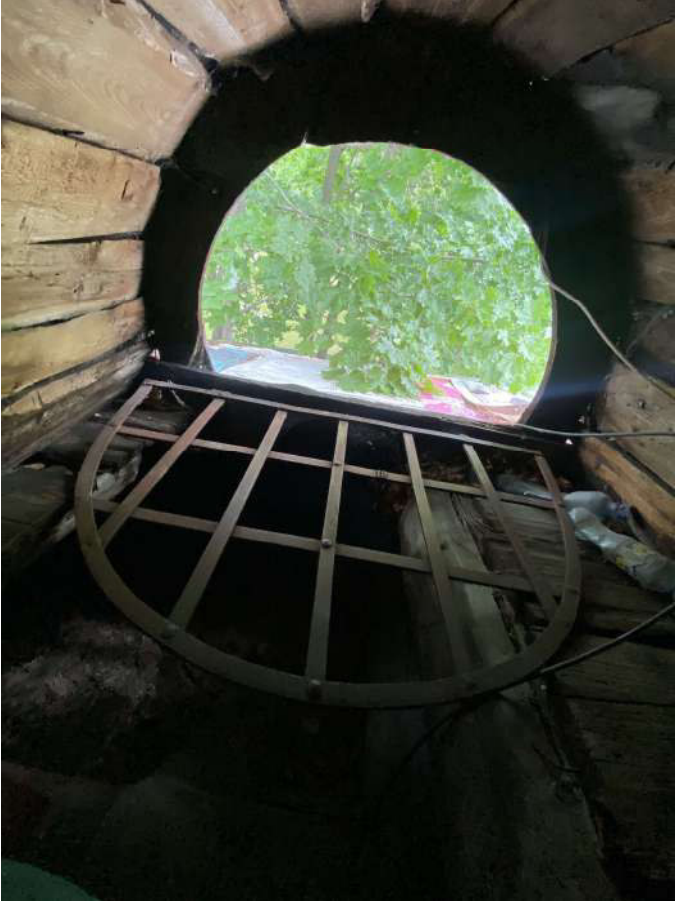
<p data-bbox="1339 1331 2056 1401">Фото 25. Слуховое окно. Внутренняя металлическая решетка. Фото 2024 г.</p>

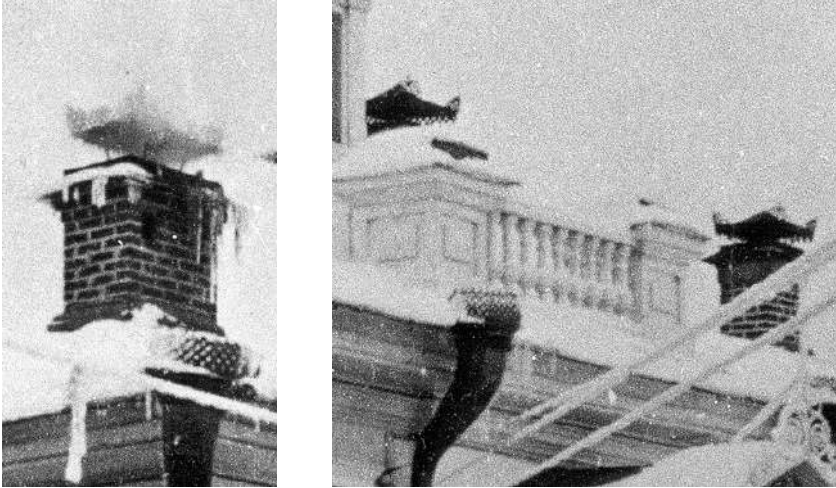
№ п/п	Обобщенная группа элементов предмета охраны	Элементы предмета охраны	Фотографическое или иное графическое изображение предмета охраны*
4.1.22	Основной объем	<p>Печная труба: кирпичная труба с профилированными основанием и оголовком, с металлическим колпаком на металлических стойках; металлический колпак в виде четырехгранной пирамиды с декоративными резными элементами и зубчатым подзором по контуру</p>

<p>Фото 26. Печные трубы. Фото начала XX в., после 1907 г.</p>

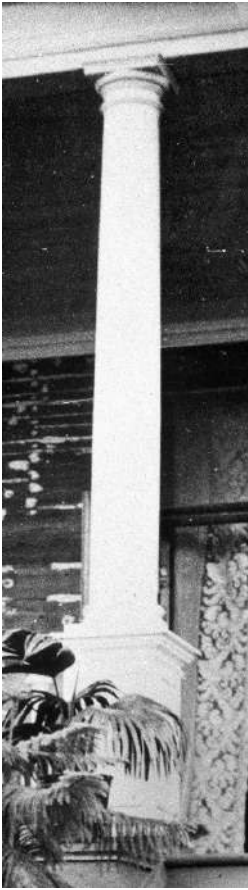
<p>Фото 27. Колонна. Фото начала XX в.</p> </div> <div style="text-align: center;">

№ п/п	Обобщенная группа элементов предмета охраны	Элементы предмета охраны	Фотографическое или иное графическое изображение предмета охраны*
4.1.23	Объем террасы с крыльцом	<p>Колонна: деревянная колонна тосканского ордера, состоящая из: пьедестала постоянного квадратного сечения; плинта базы колонны квадратного сечения, колонны переменного круглого сечения, вала и выкружки; капители, представленной выкружкой, валиком, шейкой, полочкой, четвертным валом и слезником квадратного сечения.</p> <p>Лепной декор базы и капители</p>	<div style="display: flex; justify-content: space-around; align-items: center;"> <div style="text-align: center;">

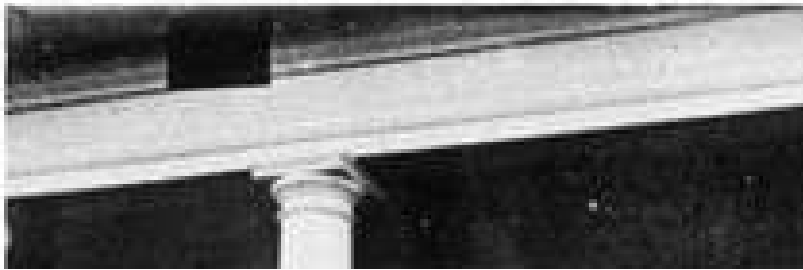
<p data-bbox="1536 1034 1854 1102">Фото 29. Антаблемент. Фото начала XX в.</p>

№ п/п	Обобщенная группа элементов предмета охраны	Элементы предмета охраны	Фотографическое или иное графическое изображение предмета охраны*
4.1.24	Объем террасы с крыльцом	Антаблемент: деревянный антаблемент, состоящий из архитрава, простого фриза и профилированного карниза

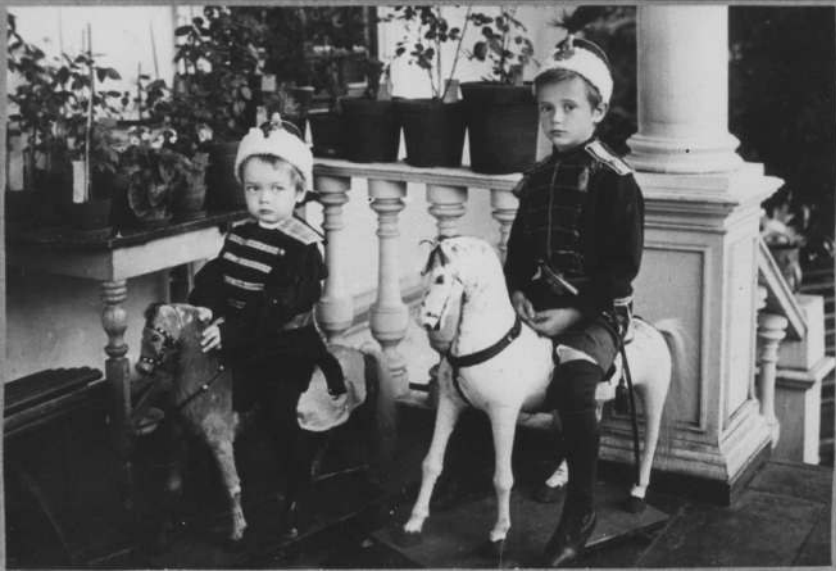
№ п/п	Обобщенная группа элементов предмета охраны	Элементы предмета охраны	Фотографическое или иное графическое изображение предмета охраны*
4.1.25	Объем террасы с крыльцом	<p>Балюстрада: низкая деревянная балюстрада с точеными балясинами и профилированным поручнем, расположенная между пьедесталами колонн</p>

<p>Фото 30. Балюстрада. Пьедестал колонны. Фото начала XX в., после 1907 г.</p>

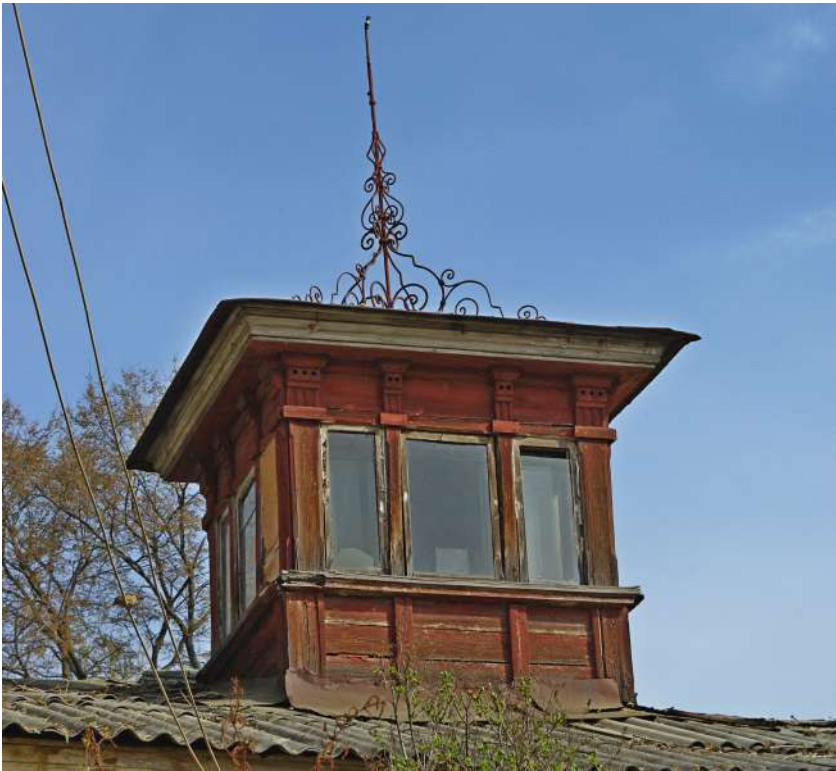
№ п/п	Обобщенная группа элементов предмета охраны	Элементы предмета охраны	Фотографическое или иное графическое изображение предмета охраны*
4.1.26	Основной объем	<p>Световой фонарь: фонарь на южном скате крыши основного объема по оси крыльца.</p> <p>Каждая из четырех сторон фонаря разделена на центральное широкое и два боковых узких прясла двумя пилястрами со скошенными гранями и капителями в виде фигурных кронштейнов. Углы сторон фланкированы широкими пилястрами со скошенными гранями и капителями в виде фигурных кронштейнов. Пилястры разрезает ступенчатый подоконный карниз. На подоконный карниз поставлены прямоугольные оконные проемы. Фонарь венчает подшивной карниз со ступенчатой лобовой доской.</p> <p>Заполнение оконных проемов.</p> <p>Фонарь увенчан металлическим флагштоком с четырьмя фигурными коваными подпорками и флюгером в виде флажка</p>

<p>Фото 31. Световой фонарь. Фото 2012 г.</p>

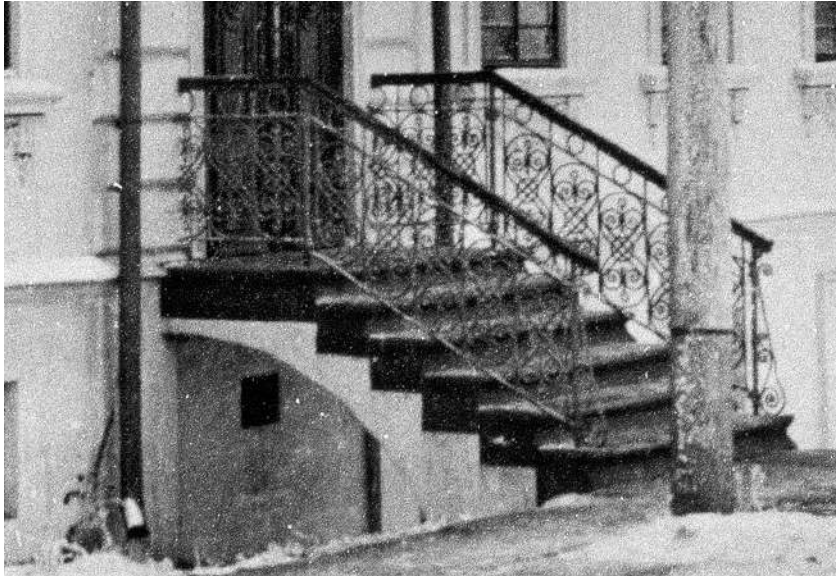
№ п/п	Обобщенная группа элементов предмета охраны	Элементы предмета охраны	Фотографическое или иное графическое изображение предмета охраны*
4.1.27	Основной объем	<p>Крыльцо: крыльцо-мостик над приямок в виде кирпичной полуарки, усиленной металлическим каркасом.</p> <p>Ступени каменные наборные, свесы площадки и ступеней профилированы «на вал с каблучком», покрытие площадки – керамическая плитка с рисунком в виде гальки.</p> <p>Металлическое кованое ограждение крыльца в виде решетки со сложным рисунком, установленное на металлические столбики.</p> <p>Поручни деревянные профилированные</p>

<p>Фото 33. Крыльцо. Фото начала XX в., после 1907 г.</p>

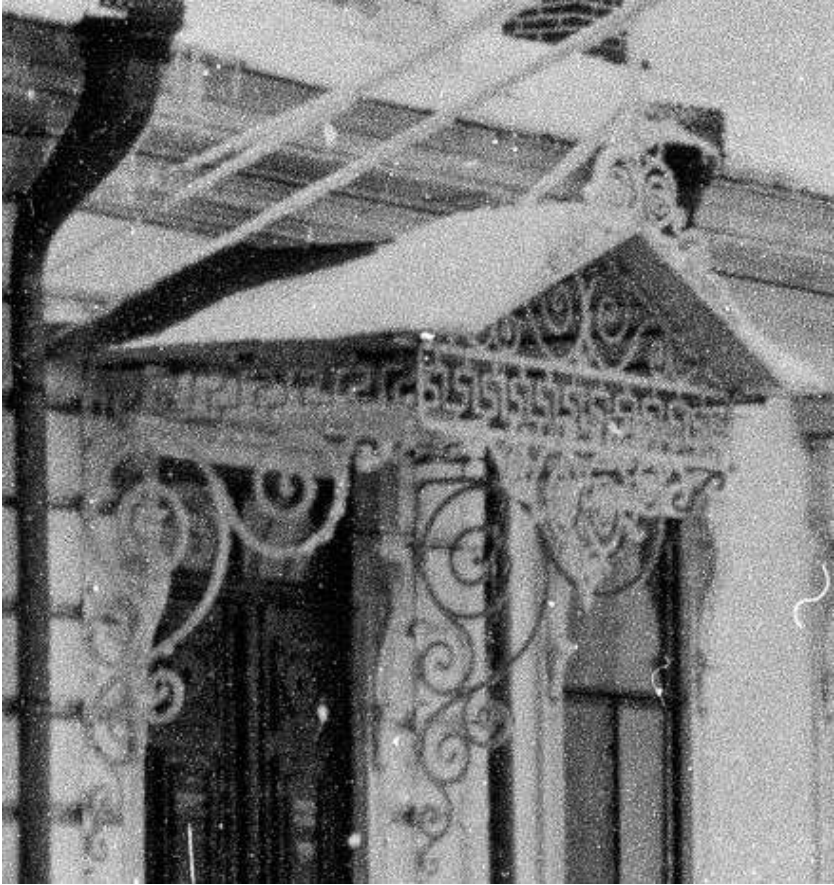
№ п/п	Обобщенная группа элементов предмета охраны	Элементы предмета охраны	Фотографическое или иное графическое изображение предмета охраны*
4.1.28	Основной объем	<p>Зонт крыльца основного объема: металлический каркас с кованым фигурным навершием и коваными фигурными кронштейнами, имеющими витую решетку сложной формы и кованый декор в виде орнамента меандр.</p> <p>Покрытие – из листового кровельного железа, соединенного в стоячий фалец</p>

<p>Фото 37. Зонт крыльца. Фото начала XX в., после 1907 г.</p>

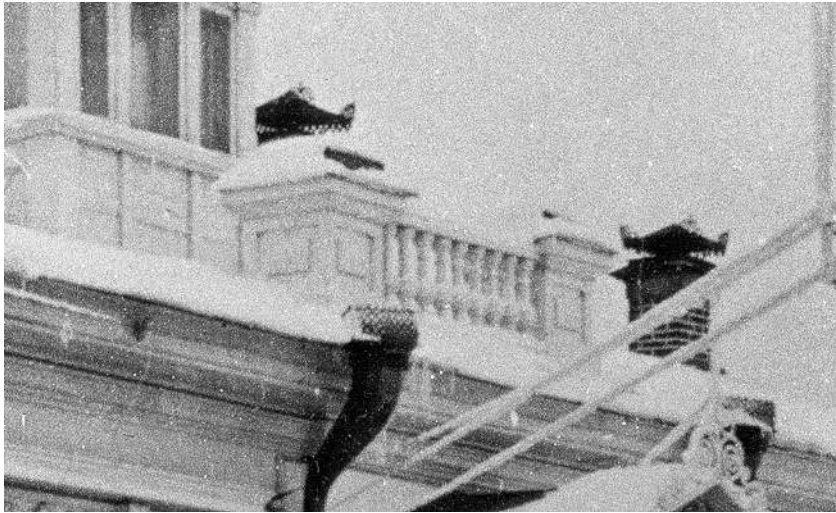
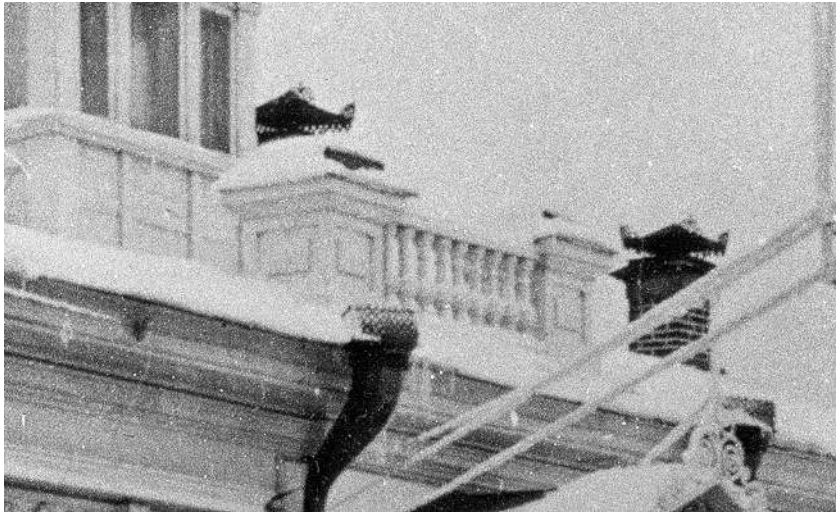
№ п/п	Обобщенная группа элементов предмета охраны	Элементы предмета охраны	Фотографическое или иное графическое изображение предмета охраны*
4.1.30	Основной объем	<p>Аттик-балюстрада, состоящий из двух кирпичных парапетных столбиков с прямоугольными ширинками и двойным навершием и ряда точеных балясин между ними</p>

4.1.31	Основной объем, Объем террасы	<p>Водосточная труба типа 1: декорированная водосточная труба с граненым оголовком</p>

<p>Фото 39. Аттик-балюстрада. Зонт крыльца. Водосточная труба. Фото начала XX в., после 1907 г.</p>

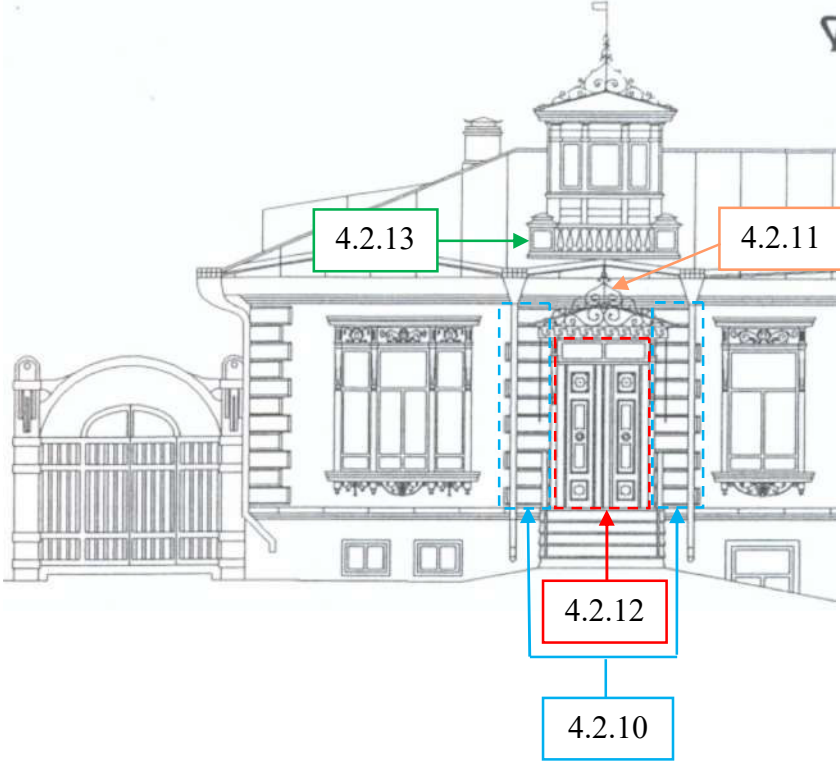
№ п/п	Обобщенная группа элементов предмета охраны	Элементы предмета охраны	Фотографическое или иное графическое изображение предмета охраны*
4.2.10	Основной объем	Две лопатки в виде горизонтальной штукатурной профилированной рустовки в уровне первого этажа

<p data-bbox="1514 1310 1877 1342">Фрагмент южного фасада.</p>
4.2.11		Зонт крыльца основного объема	
4.2.12		Один парадный дверной проем	
4.2.13		Аттик-балюстрада

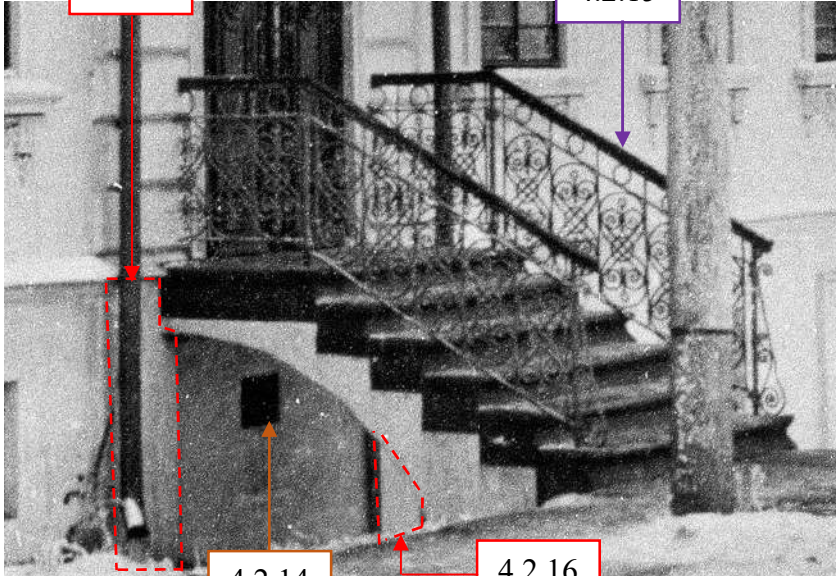
№ п/п	Обобщенная группа элементов предмета охраны	Элементы предмета охраны	Фотографическое или иное графическое изображение предмета охраны*
4.2.14	Основной объем	Один прямоугольный проем

4.2.15		Крыльцо	
4.2.16		Две лопатки в уровне цокольного этажа

Фото 44. Крыльцо. Фото начала XX в. после 1907 г.

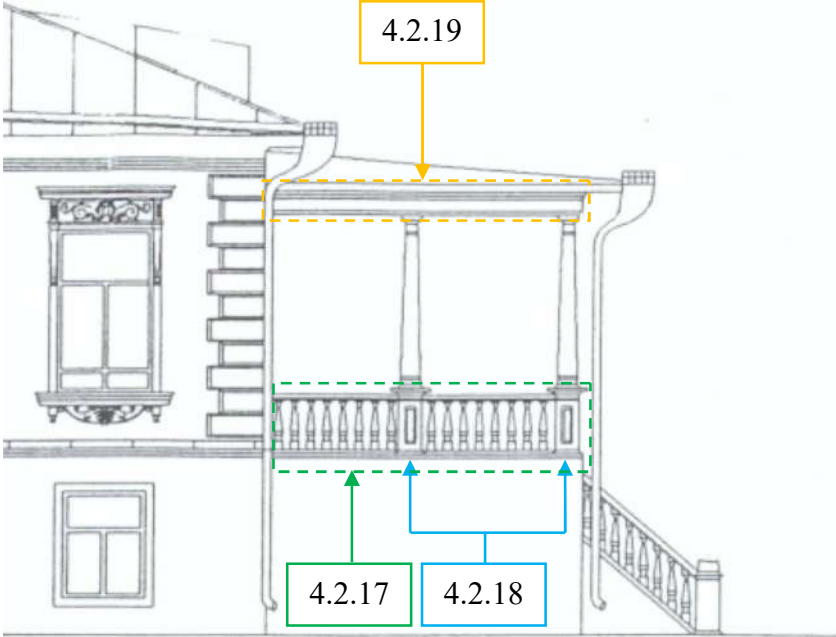
№ п/п	Обобщенная группа элементов предмета охраны	Элементы предмета охраны	Фотографическое или иное графическое изображение предмета охраны*
4.2.17	Объем террасы	Балюстрада

<p data-bbox="1458 1241 1935 1273">Чертеж южного фасада. Фрагмент.</p>
4.2.18		Две колонны	
4.2.19		Антаблемент

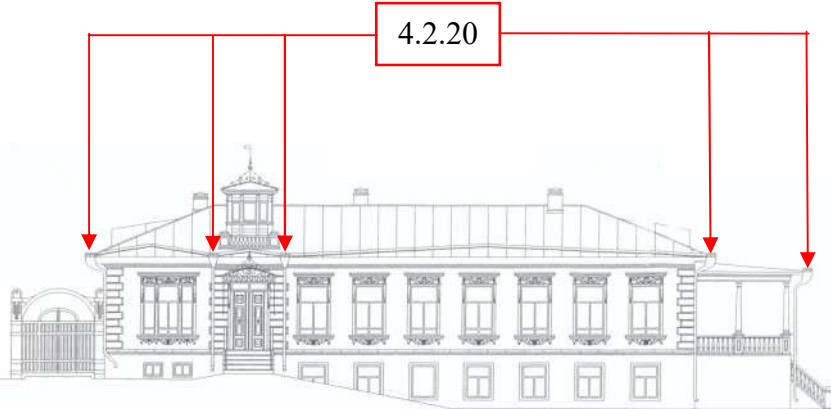
№ п/п	Обобщенная группа элементов предмета охраны	Элементы предмета охраны	Фотографическое или иное графическое изображение предмета охраны*
4.2.20	Основной объем, Объем террасы	Пять водосточных труб типа 1

<p data-bbox="1532 1061 1861 1094">Чертеж южного фасада.</p>

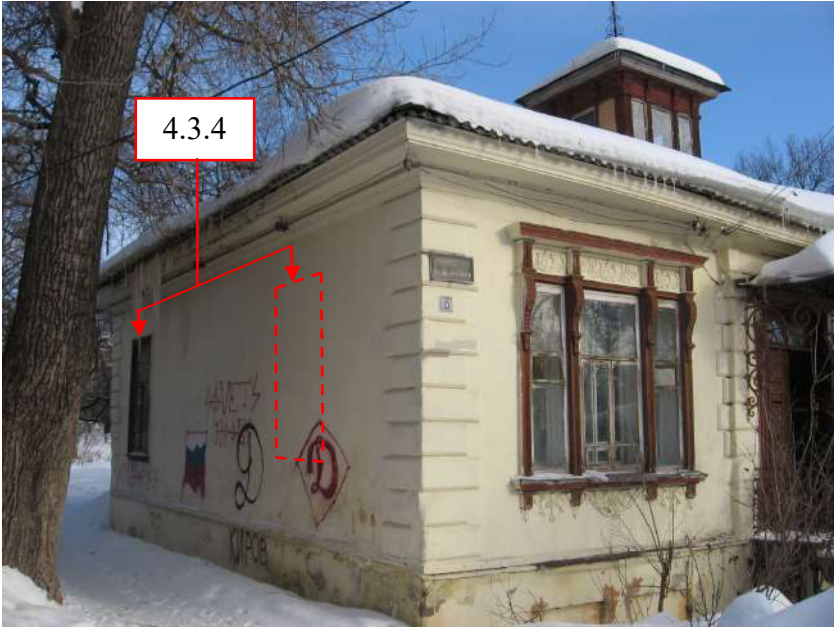
<p data-bbox="1480 1161 1910 1230">Фото 46. Западный фасад. Вид с юго-запада. Фото 2008 г.</p>

№ п/п	Обобщенная группа элементов предмета охраны	Элементы предмета охраны	Фотографическое или иное графическое изображение предмета охраны*
4.3.4	Основной объем	Два оконных проема типа 4

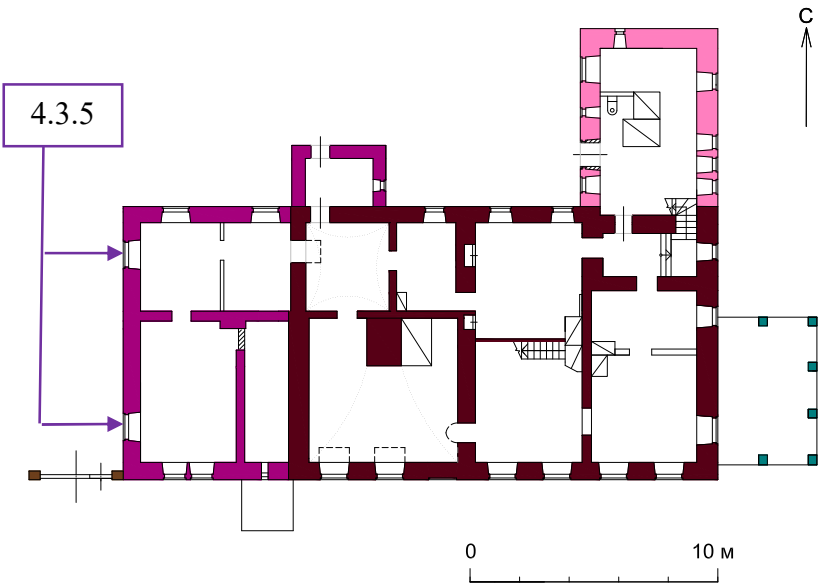
<p data-bbox="1523 1388 1859 1420">План цокольного этажа</p>	 	капитальные стены периода строительства 1799 г.	 	перекладка проема	 	капитальные стены периода строительства 1907 г.	 	проекции ребер свода	 	капитальные стены периода строительства 1910 г.	 	проекции ребер распалубки	 	надземные конструкции объема террасы	 	печи	 	надземные конструкции ворот основного объема - периода строительства 1907 г.	 	лестницы
 	капитальные стены периода строительства 1799 г.	 	перекладка проема																				
 	капитальные стены периода строительства 1907 г.	 	проекции ребер свода																				
 	капитальные стены периода строительства 1910 г.	 	проекции ребер распалубки																				
 	надземные конструкции объема террасы	 	печи																				
 	надземные конструкции ворот основного объема - периода строительства 1907 г.	 	лестницы
