**УПРАВЛЕНИЕ
ГОСУДАРСТВЕННОЙ ОХРАНЫ ОБЪЕКТОВ КУЛЬТУРНОГО
НАСЛЕДИЯ КИРОВСКОЙ ОБЛАСТИ**

**Об установлении предмета охраны объекта культурного наследия
(памятника истории и культуры) народов Российской Федерации
регионального значения «Дом, в котором жил талантливый вятский
архитектор Чарушин Иван Аполлонович (1862 - 1945 гг.)»**

ПРЕДМЕТ ОХРАНЫ

объекта культурного наследия (памятника истории и культуры)
народов Российской Федерации регионального значения «Дом, в котором жил талантливый вятский архитектор
Чарушин Иван Аполлонович (1862 - 1945 гг.)», расположенного по адресу: Кировская область, г. Киров,
Первомайский район, ул. Пятницкая, д. 15

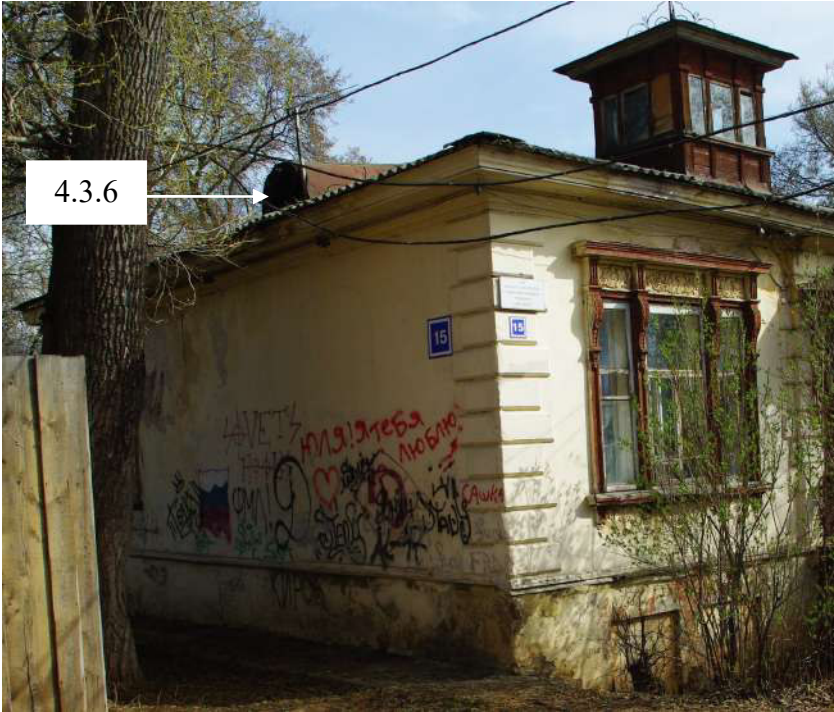
<p data-bbox="1480 1209 1910 1278">Фото 48. Западный фасад. Вид с юго-запада. Фото 2012 г.</p>

№ п/п	Обобщенная группа элементов предмета охраны	Элементы предмета охраны	Фотографическое или иное графическое изображение предмета охраны*
4.3.6	Основной объем	Одно слуховое окно

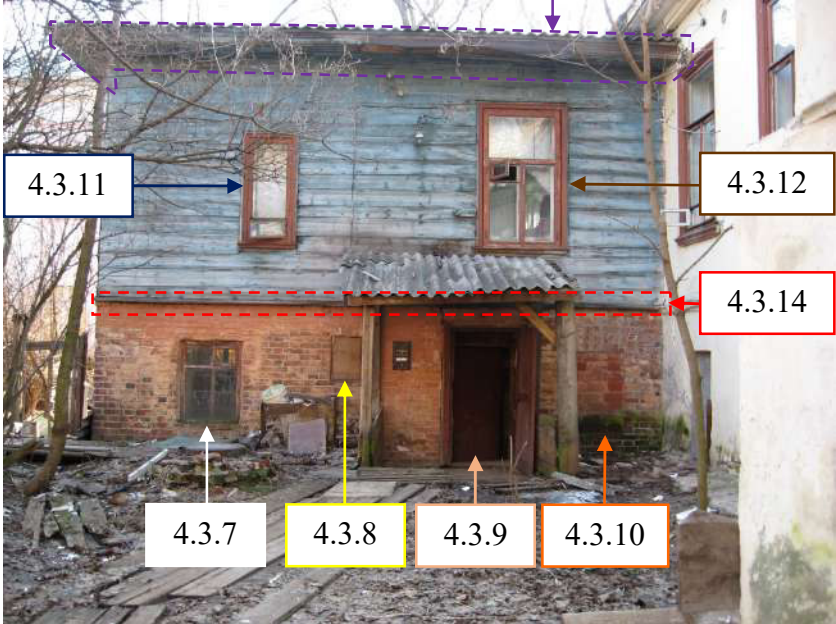
<p data-bbox="1518 1123 1877 1190">Фото 49. Западный фасад. Фото 2008 г.</p>

№ п/п	Обобщенная группа элементов предмета охраны	Элементы предмета охраны	Фотографическое или иное графическое изображение предмета охраны*
4.3.7	Объем восточного пристроя	Один оконный проем типа 8

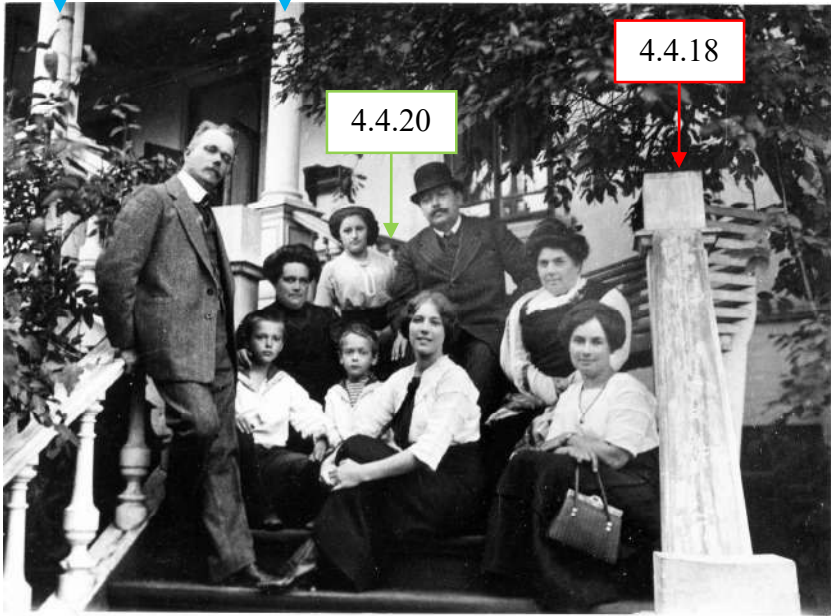
<p data-bbox="1473 1225 1921 1289">Фото 59. Вид с северо-востока. Фото начала XX в., после 1907 г.</p>
4.4.19		Две колонны	
4.4.20		Балюстрада

№ п/п	Обобщенная группа элементов предмета охраны	Элементы предмета охраны	Фотографическое или иное графическое изображение предмета охраны*
4.4.18	Объем террасы	Деревянная лестница с промежуточной площадкой и поворотом, огражденная поручнями на точеных балясинах. С западной стороны промежуточной площадки ограждение прерывается спинкой скамьи из горизонтальных реек

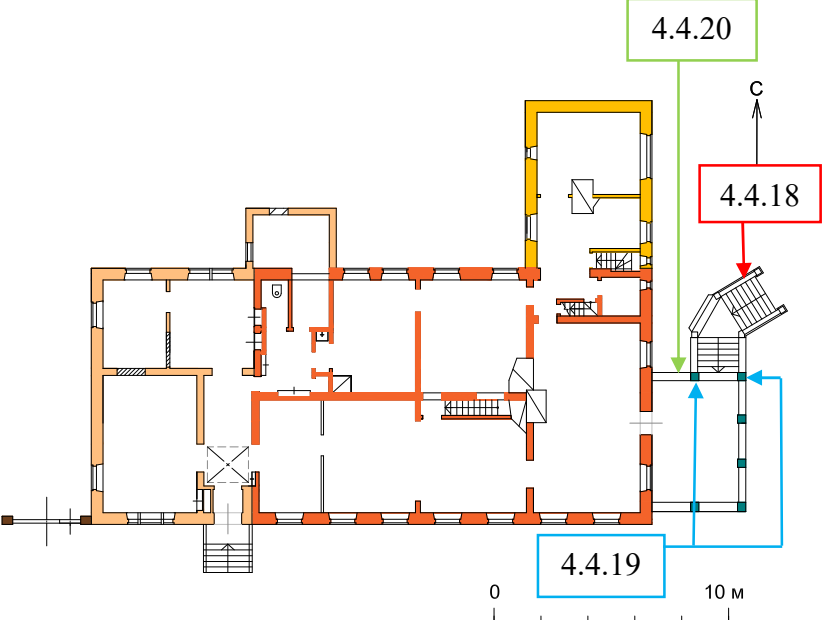
<p data-bbox="1556 1385 1836 1417">План первого этажа</p>	■	капитальные стены периода строительства 1799 г.	▭	печи	■	капитальные стены периода строительства 1907 г.	▭	лестницы	■	конструкции ворот основного объема - периода строительства 1907 г.			■	капитальные стены периода строительства 1910 г.			■	конструкции объема террасы		
■	капитальные стены периода строительства 1799 г.	▭	печи																				
■	капитальные стены периода строительства 1907 г.	▭	лестницы																				
■	конструкции ворот основного объема - периода строительства 1907 г.																						
■	капитальные стены периода строительства 1910 г.																						
■	конструкции объема террасы

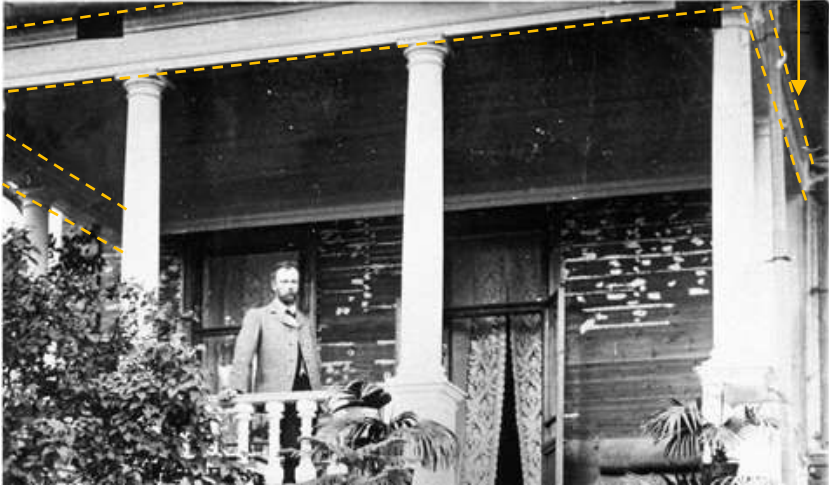
<p data-bbox="1429 1134 1962 1203">Фото 60. Фрагмент восточного фасада. Фото начала XX в.</p>

№ п/п	Обобщенная группа элементов предмета охраны	Элементы предмета охраны	Фотографическое или иное графическое изображение предмета охраны*
4.4.21	Объем террасы	Антаблемент

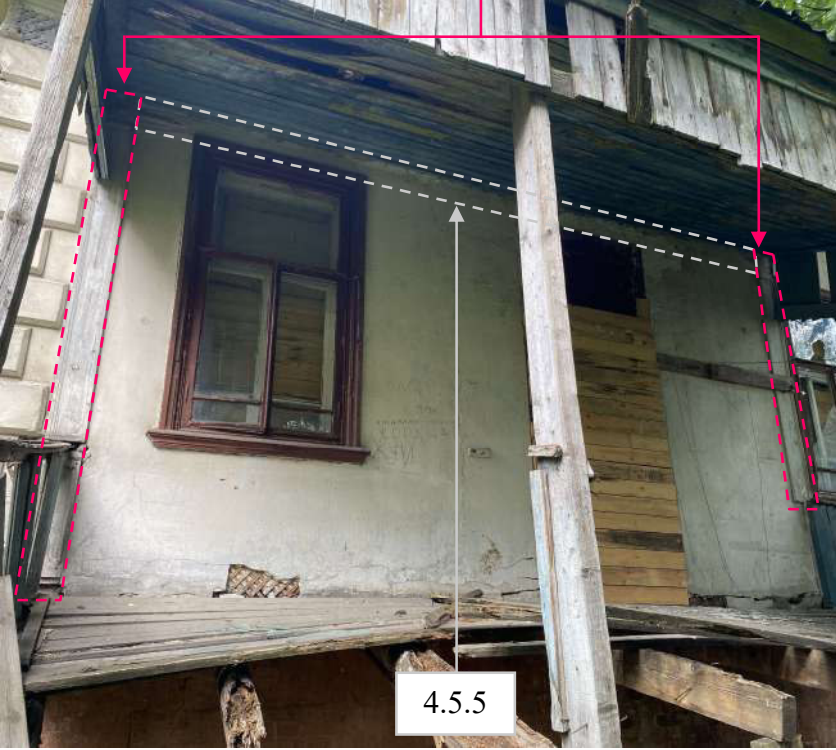
Фото 62. Фрагмент восточного фасада.
Вид с юго-востока. Фото 2024 г.

№ п/п	Обобщенная группа элементов предмета охраны	Элементы предмета охраны	Фотографическое или иное графическое изображение предмета охраны*
4.5.4	Объем террасы	Две лопатки типа 1

4.5.5		Тянутый профилированный штукатурный карниз

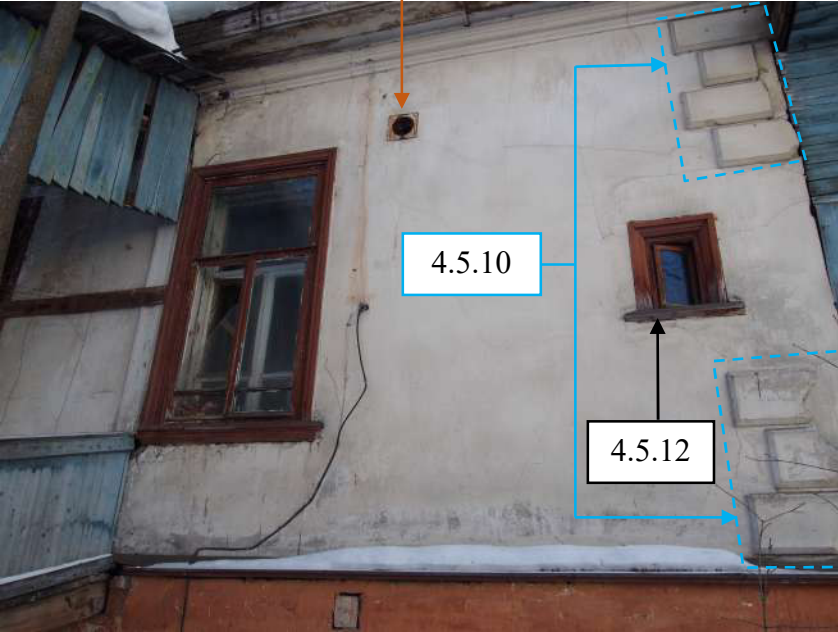
Фото 65. Фрагмент восточного фасада.
Фото 2022 г.

№ п/п	Обобщенная группа элементов предмета охраны	Элементы предмета охраны	Фотографическое или иное графическое изображение предмета охраны*
4.5.10	Основной объем	Угловой руст

4.5.11		Одно вентиляционное отверстие типа 1	
4.5.12		Оконный проема типа 9

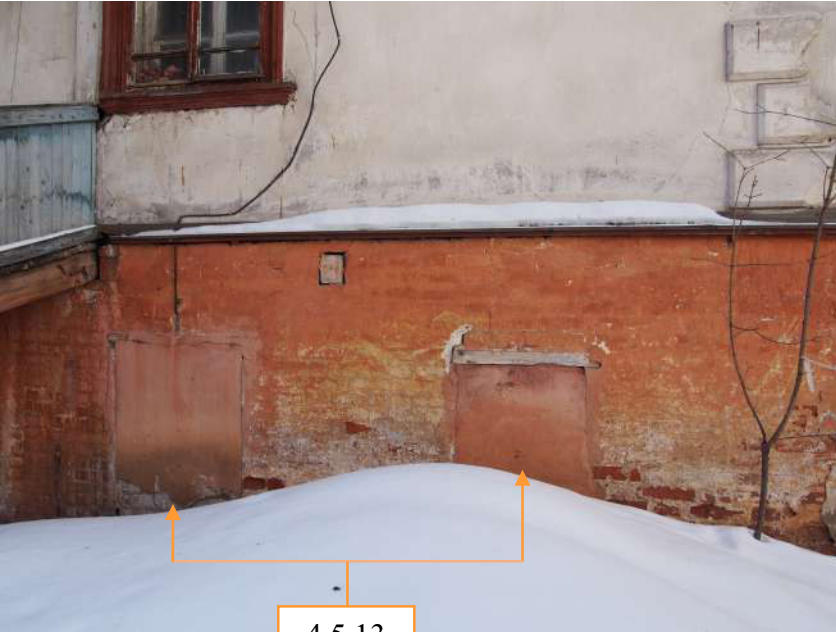
<p data-bbox="1554 1102 1688 1161">4.5.13</p> <p data-bbox="1429 1201 1962 1270">Фото 66. Фрагмент восточного фасада. Фото 2022 г.</p>

№ п/п	Обобщенная группа элементов предмета охраны	Элементы предмета охраны	Фотографическое или иное графическое изображение предмета охраны*
4.5.13	Основной объем	Два оконных проема типа 8

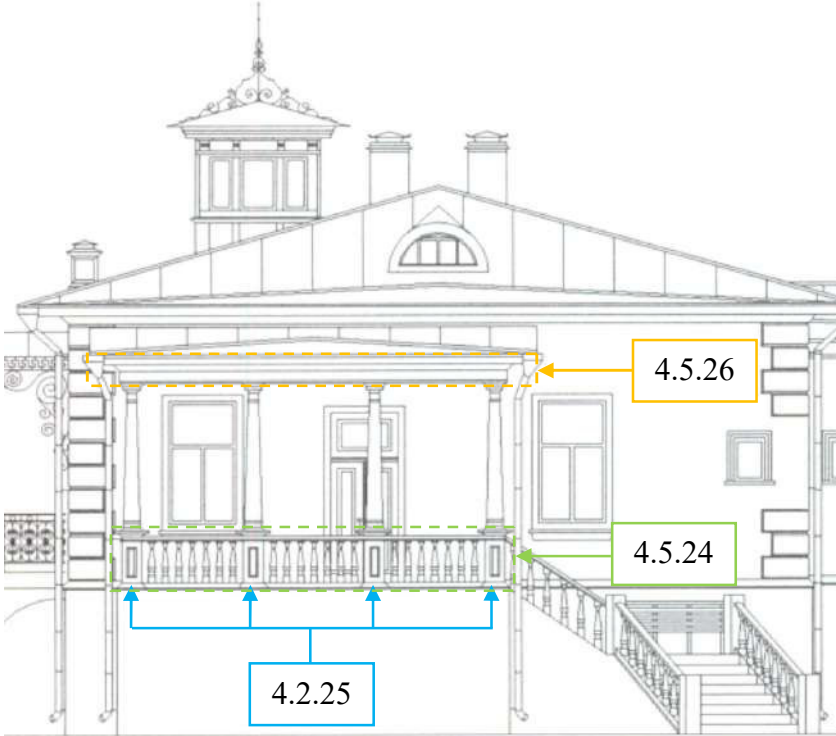
Фрагмент восточного фасада.

№ п/п	Обобщенная группа элементов предмета охраны	Элементы предмета охраны	Фотографическое или иное графическое изображение предмета охраны*
4.5.24	Объем террасы	Балюстрада

<p>The drawing shows a section of a building facade with a balcony. Three callout boxes are present: a yellow box labeled '4.5.26' pointing to the balcony's upper structure, a green box labeled '4.5.24' pointing to the balcony railing, and a blue box labeled '4.2.25' pointing to the columns supporting the balcony.</p>
4.5.25		Четыре колонны	
4.5.26		Антаблемент

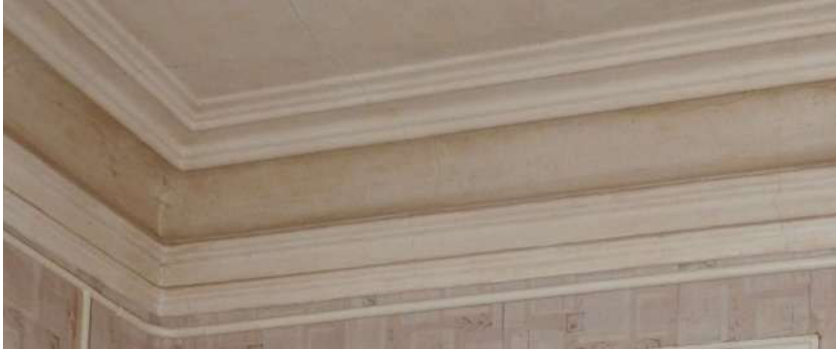
<p data-bbox="1400 1106 1995 1174">Фото 69. Профилированный карниз типа 1. Фото 2024 г.</p>

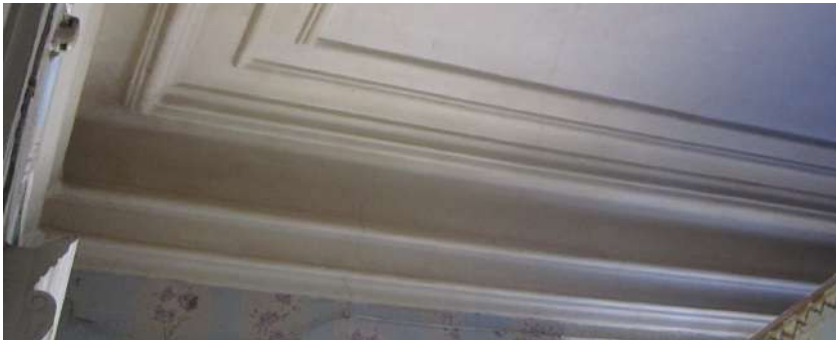
<p data-bbox="1397 772 1995 839">Фото 70. Профилированный карниз типа 2. Фото 2012 г.</p>
4.6.3	Основной объем, объем дворового пристроя	Профилированный карниз типа 3: тянутый штукатурный профилированный карниз сложного многоступенчатого профиля

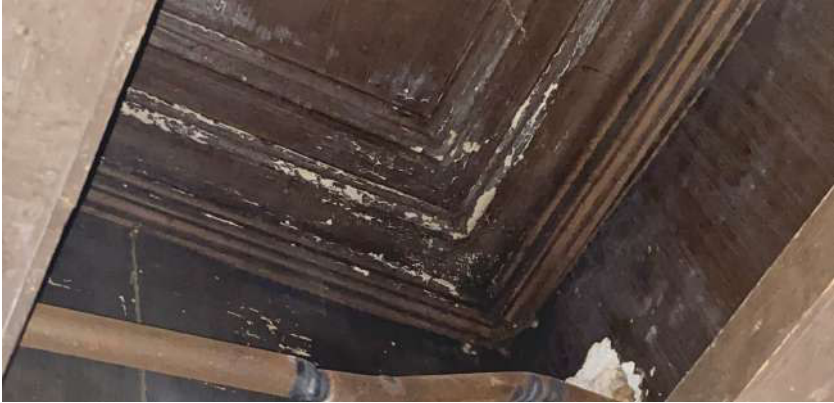
<p data-bbox="1400 1134 1995 1198">Фото 74. Профилированный карниз типа 6. Фото 2024 г.</p>

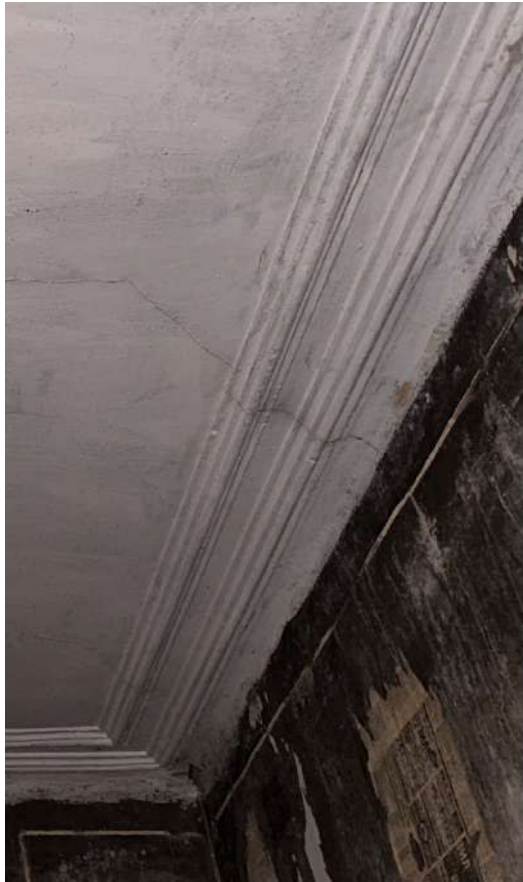
<p data-bbox="1391 1316 2000 1385">Фото 77. Профилированный карниза типа 8. Фото 2024 г.</p>

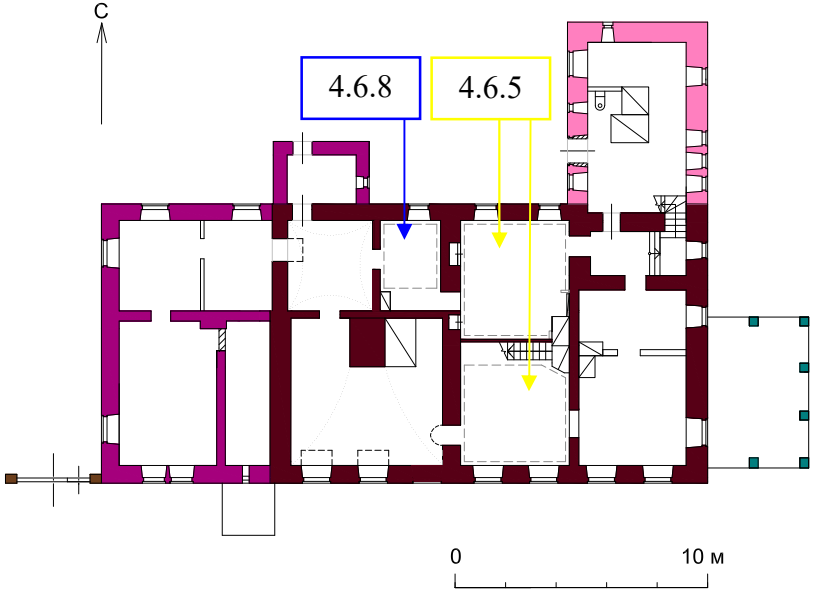
<p data-bbox="1536 1059 1850 1086">Условные обозначения:</p> <p data-bbox="1442 1126 1921 1153">--- проекция штукатурных карнизов</p> <p data-bbox="1487 1209 1906 1278">Схема расположения карнизов на плане цокольного этажа</p>

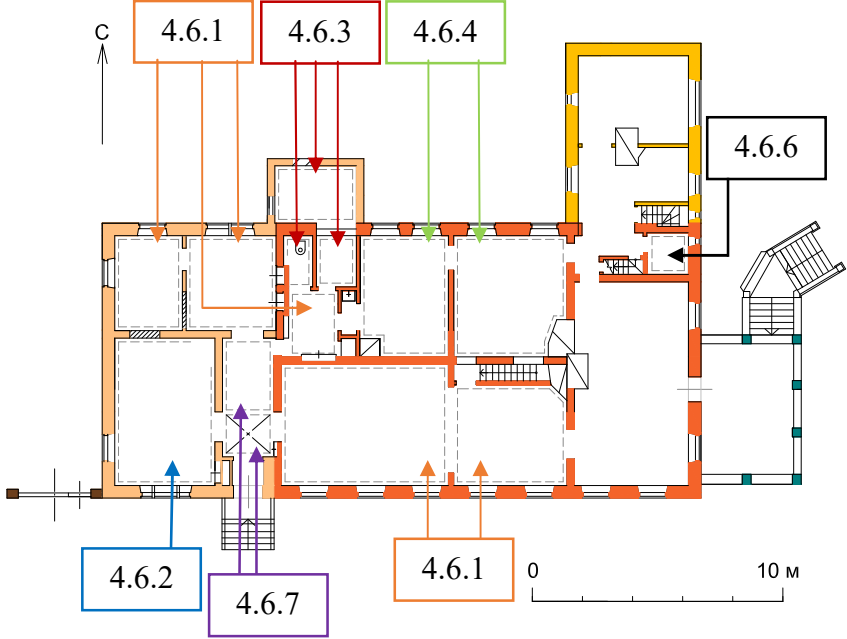
проекции штукатурных карнизов </p> <p data-bbox="1487 1289 1908 1358">Схема расположения карнизов на плане первого этажа</p>

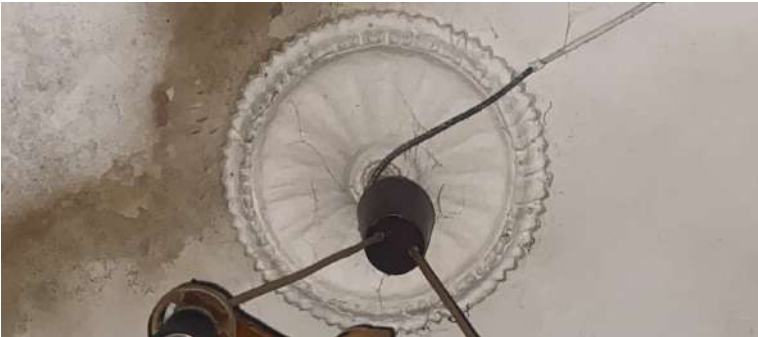
<p data-bbox="1435 772 1957 839">Фото 80. Штукатурная розетка типа 3. Фото 2024 г.</p>
4.6.12		Штукатурная розетка типа 4: профилированная лепная розетка

№ п/п	Обобщенная группа элементов предмета охраны	Элементы предмета охраны	Фотографическое или иное графическое изображение предмета охраны*
4.6.11	Основной объем	Штукатурная розетка типа 3: профилированная лепная розетка

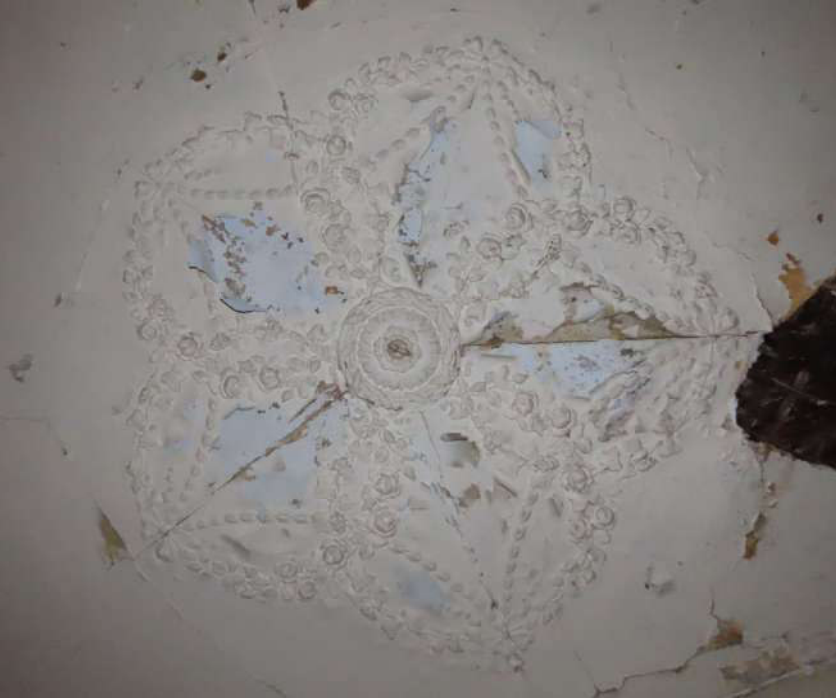
<p data-bbox="1435 1225 1957 1294">Фото 82. Штукатурная розетка типа 5. Фото 2024 г.</p>

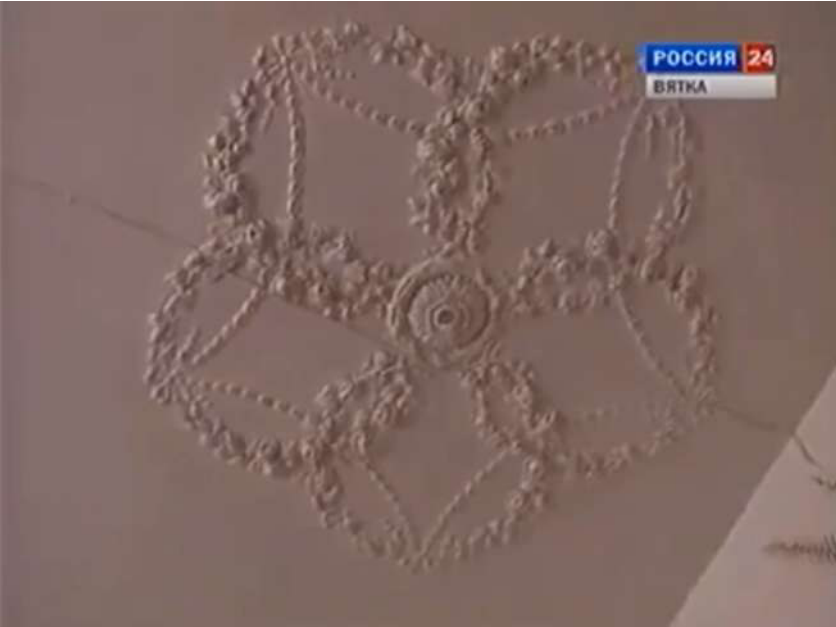
<p data-bbox="1431 1190 1960 1257">Фото 83. Штукатурная розетка типа 5. Фото 2002 г.</p>

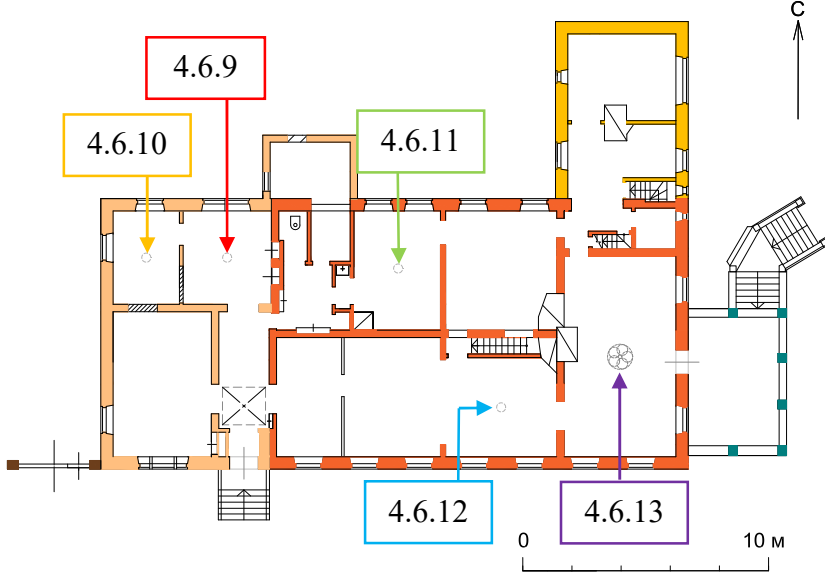
<p data-bbox="1496 1220 1899 1289">Схема расположения розеток на плане первого этажа</p>

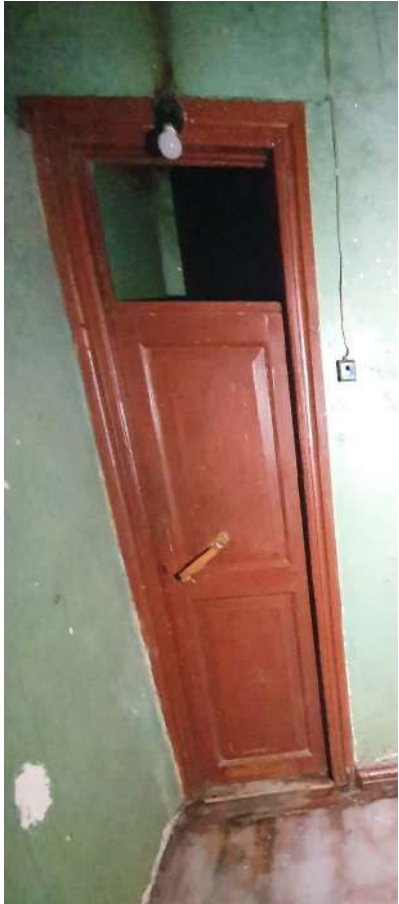
<p>Фото 90. Дверной проем типа 5. Фото 2022 г.</p>

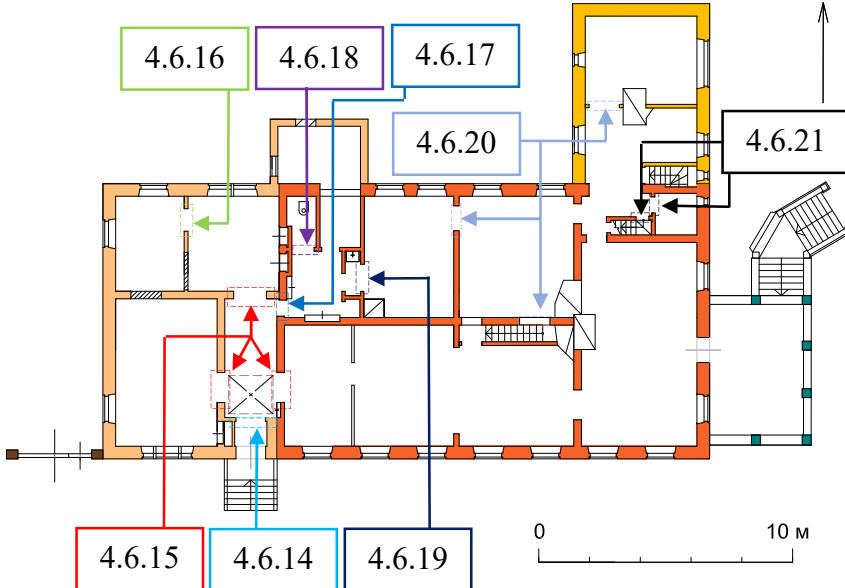
<p data-bbox="1411 1141 1948 1212">Схема расположения дверных проемов на плане первого этажа</p>

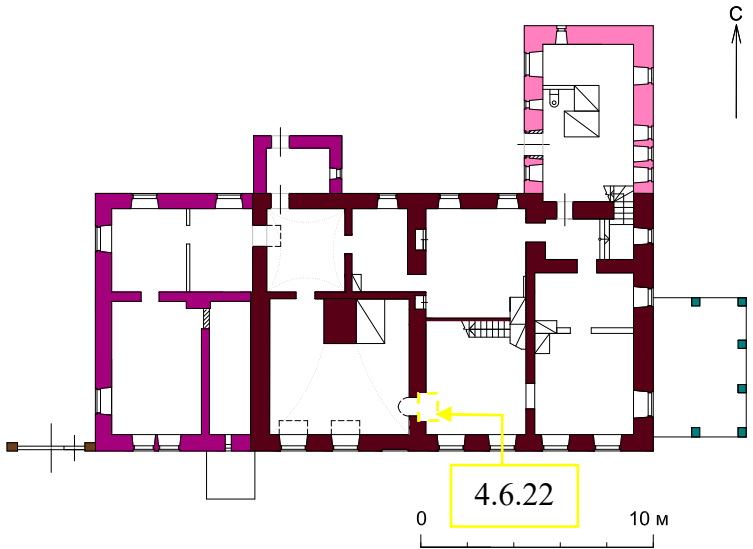
<p data-bbox="1411 1109 1948 1181">Схема расположения дверных проемов на плане цокольного этажа</p>

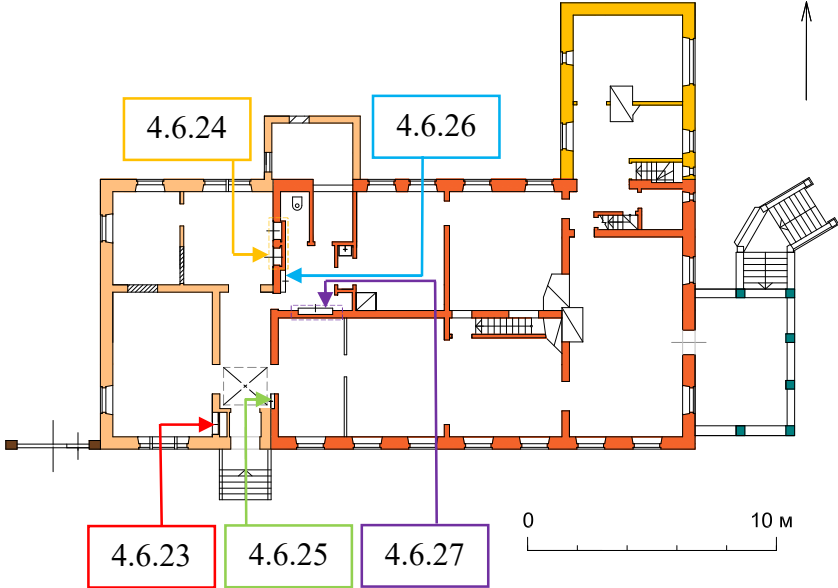
<p data-bbox="1391 1198 1966 1273">Схема расположения встроенных шкафов на плане первого этажа</p>

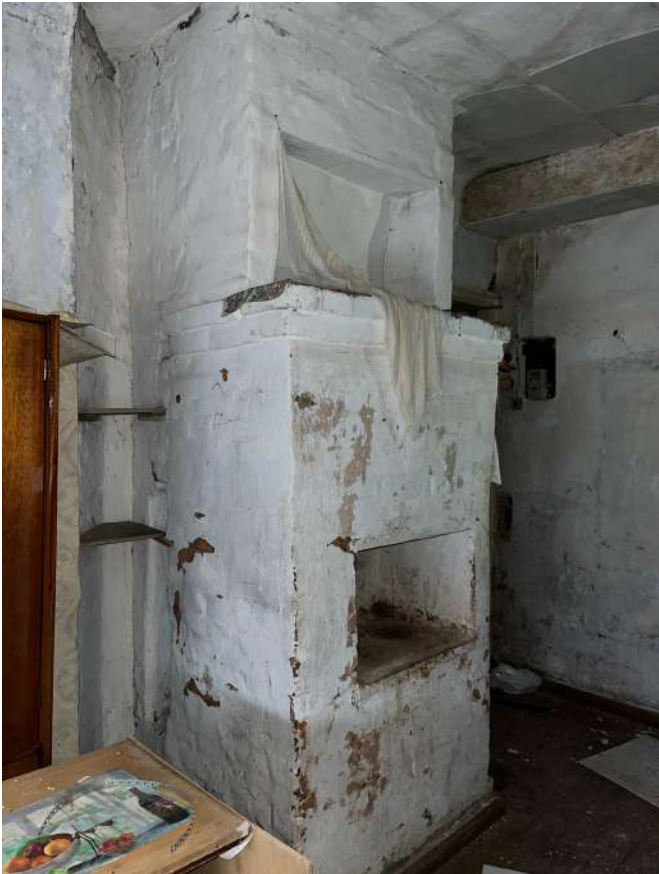
<p data-bbox="1541 1315 1854 1382">Фото 105. Печь типа 4. Фото 2024 г.</p>

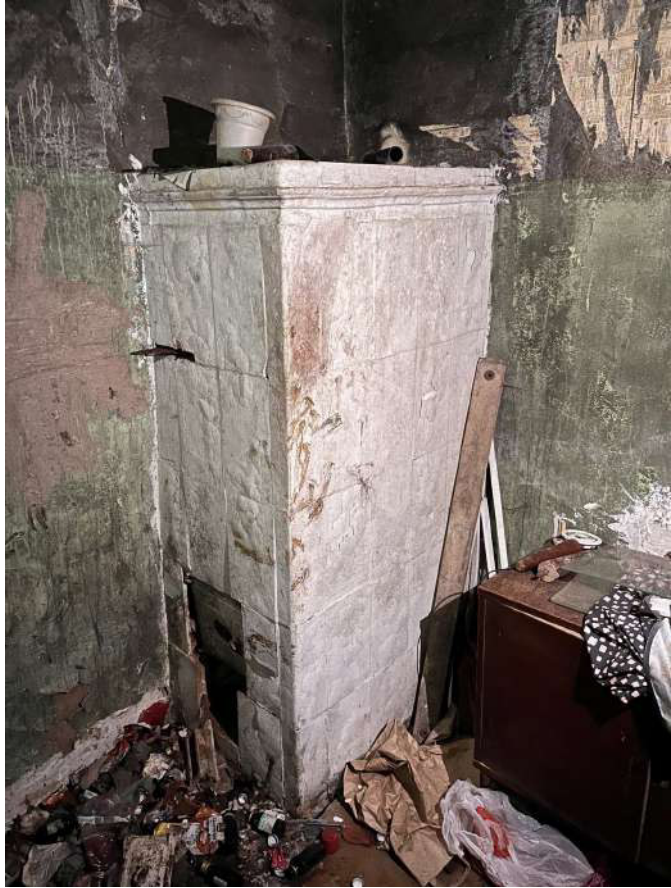
<p data-bbox="1541 1321 1854 1390">Фото 108. Печь типа 6. Фото 2024 г.</p>

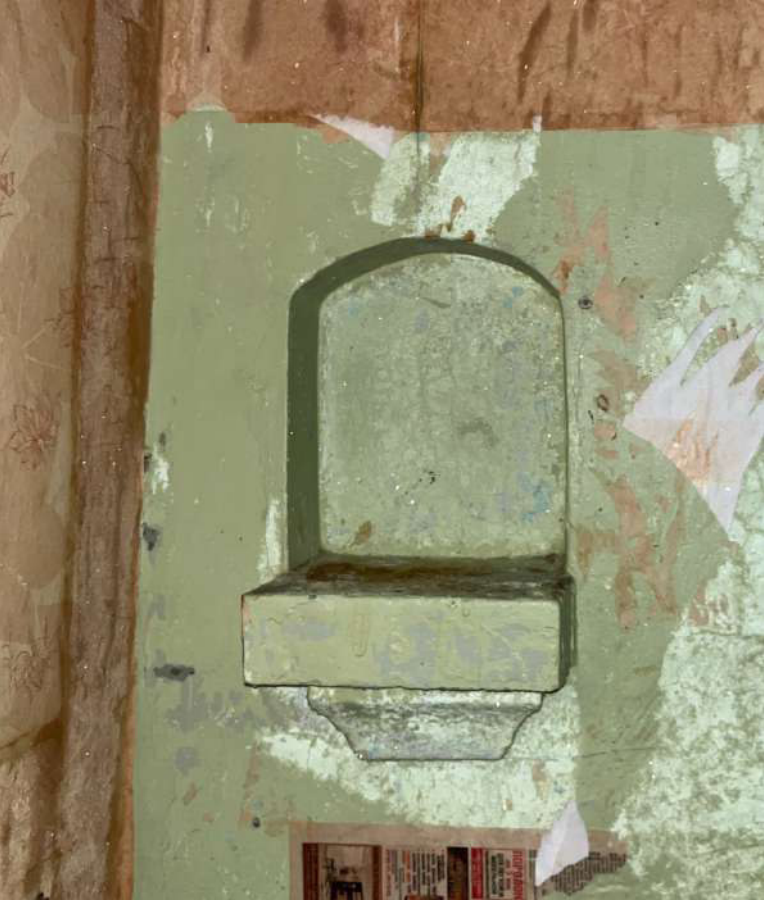
<p data-bbox="1435 1326 1957 1394">Фото 110. Арочная ниша печи типа 7. Фото 2024 г.</p>

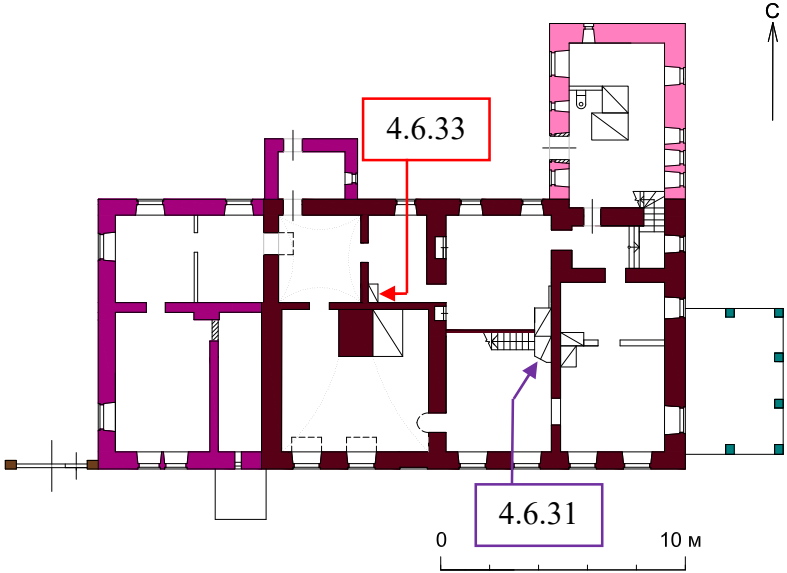
<p data-bbox="1317 1212 2072 1252">Схема расположения печей на плане цокольного этажа</p>

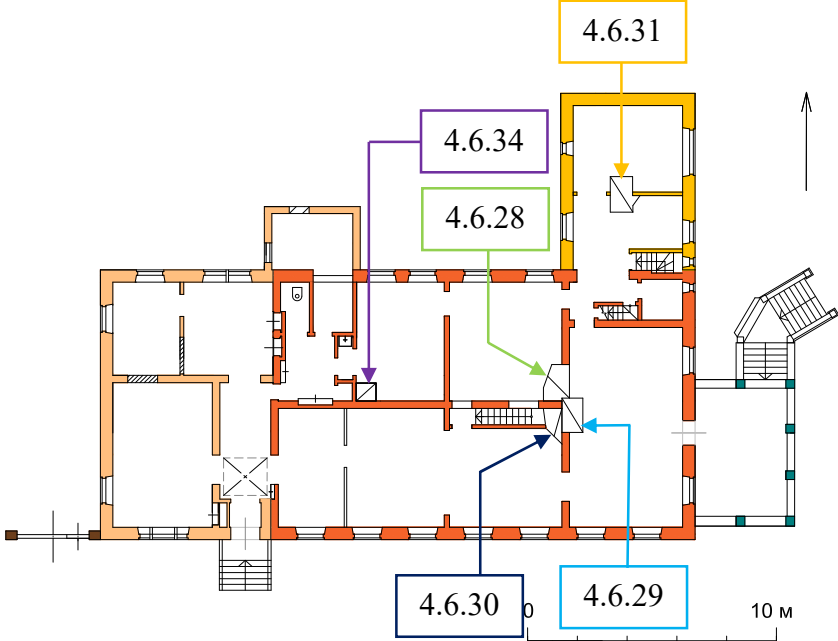
<p data-bbox="1339 1145 2049 1177">Схема расположения печей на плане первого этажа</p>

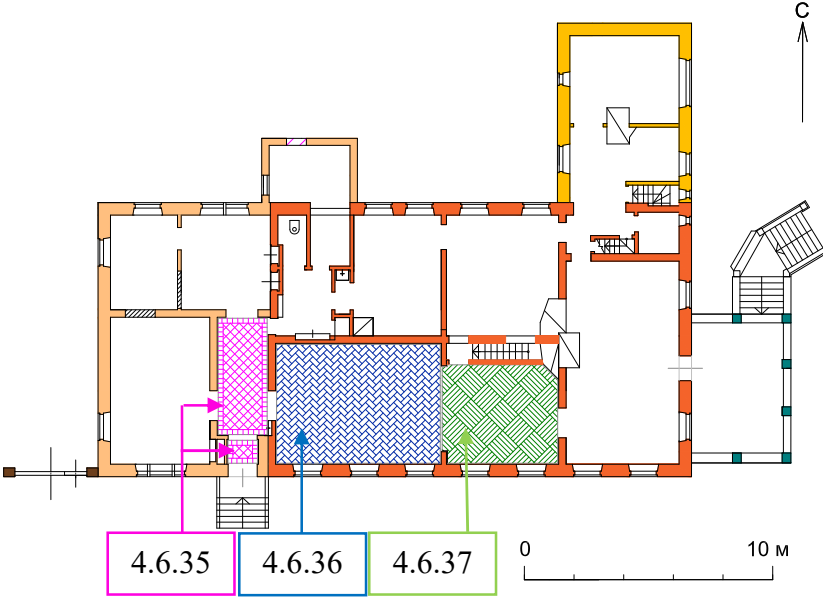
<p data-bbox="1344 1268 2049 1300">Схема расположения полов на плане первого этажа</p>

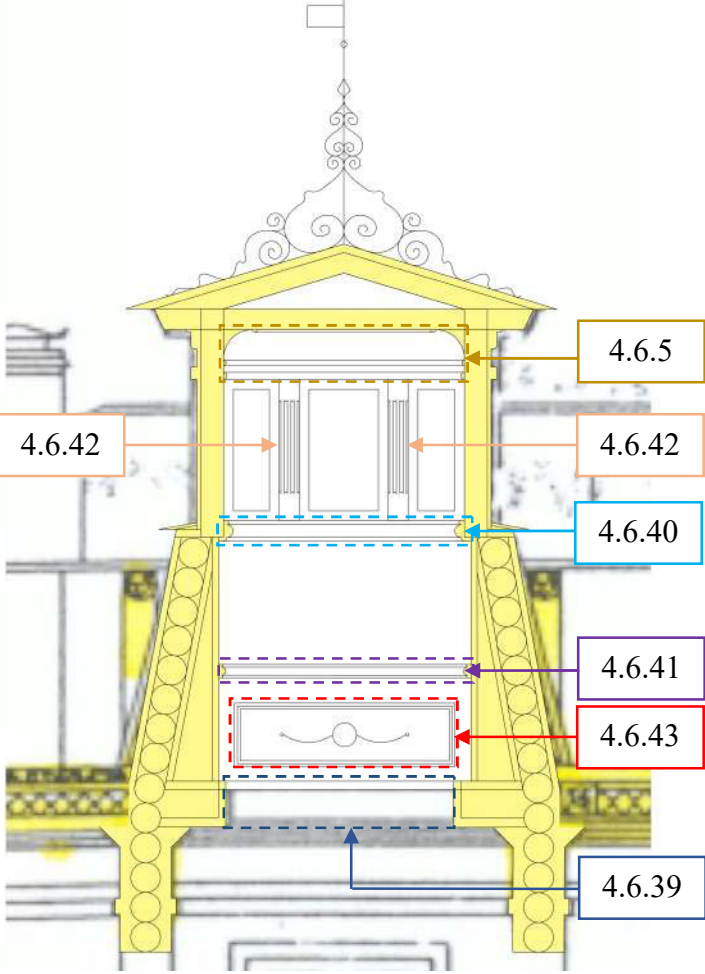
<p data-bbox="1547 1362 1845 1394">Схема-разрез фонаря</p>

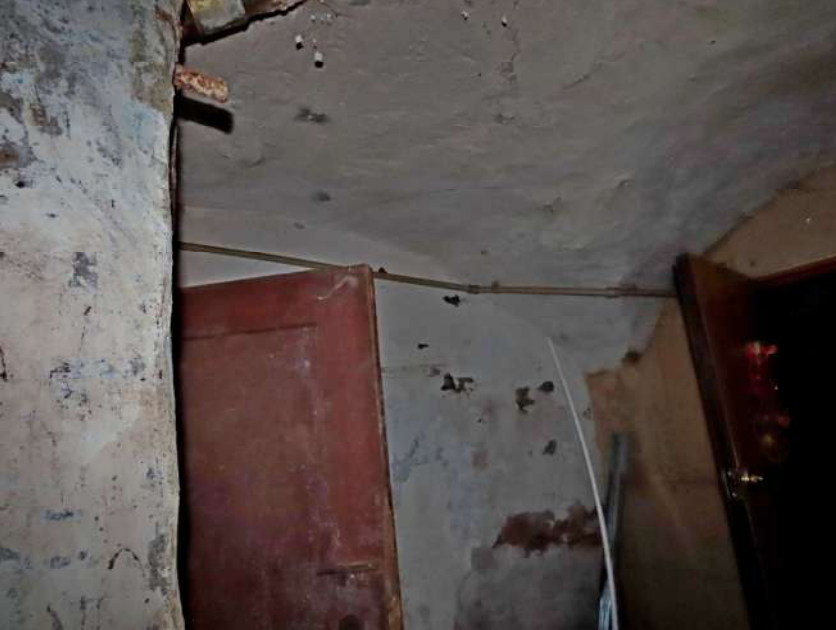
<p data-bbox="1308 1193 2085 1262">Фото 117. Парусный кирпичный свод цокольного этажа. Фото 2024 г.</p>

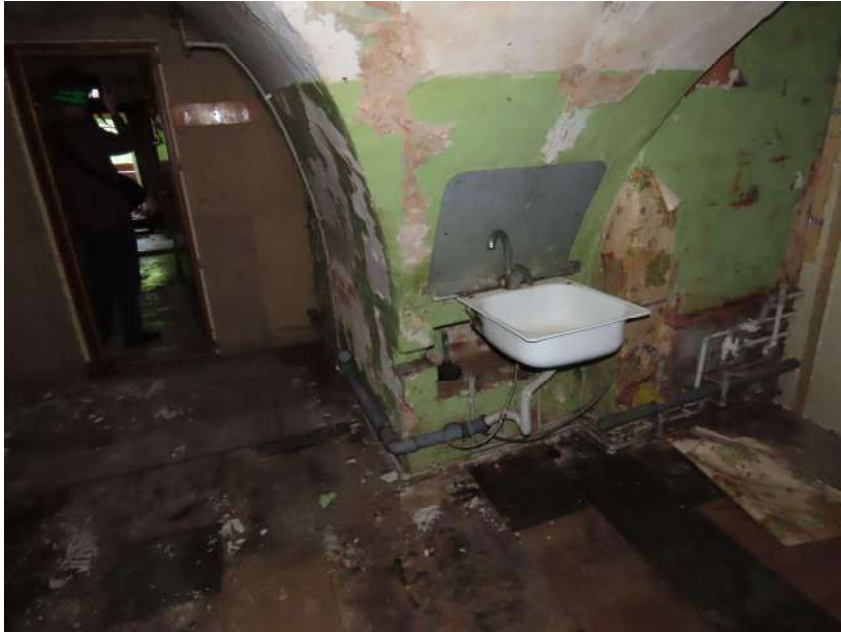
<p data-bbox="1296 1193 2092 1262">Фото 118. Коробовый кирпичный свод цокольного этажа. Фото 2024 г.</p>

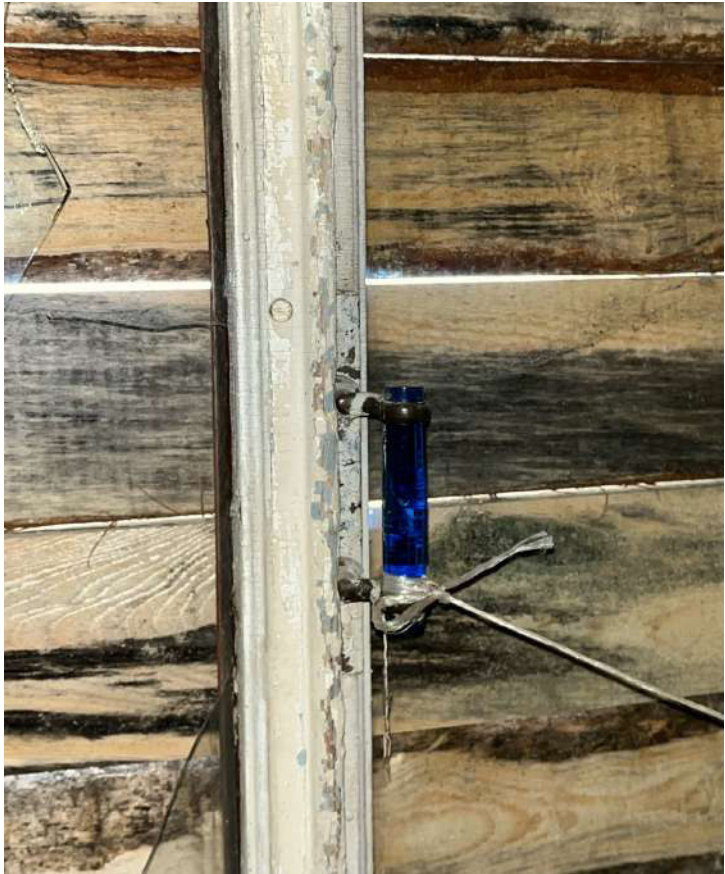
<p data-bbox="1400 1316 1989 1380">Фото 119. Тип ручек оконных заполнений. Фото 2024 г.</p>

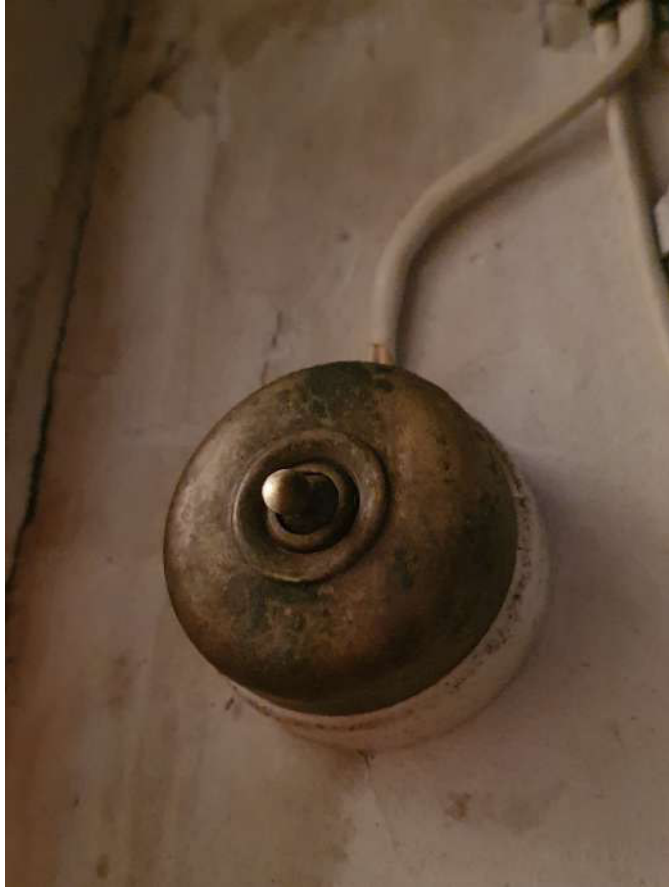
<p data-bbox="1496 1321 1892 1388">Фото 120. Тип выключателя. Фото 2024 г.</p>

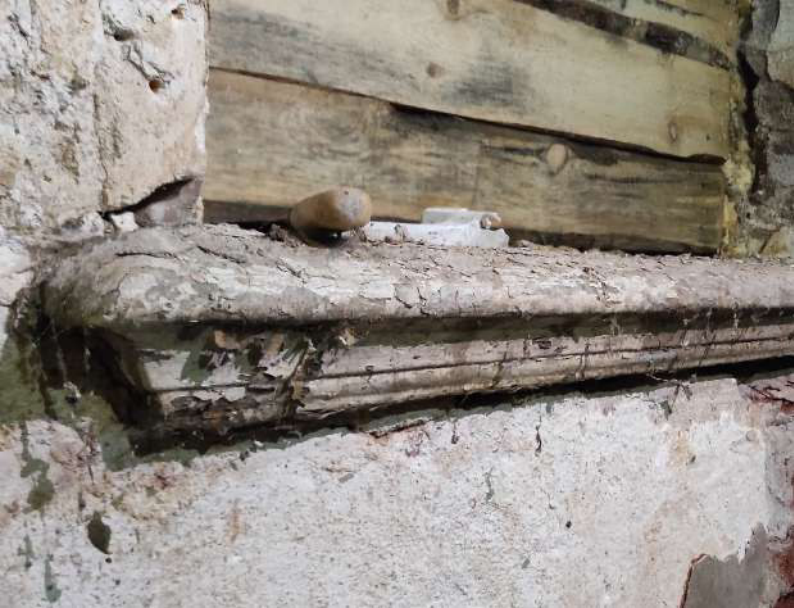
<p data-bbox="1462 1182 1928 1249">Фото 121. Тип подоконных досок. Фото 2024 г.</p>

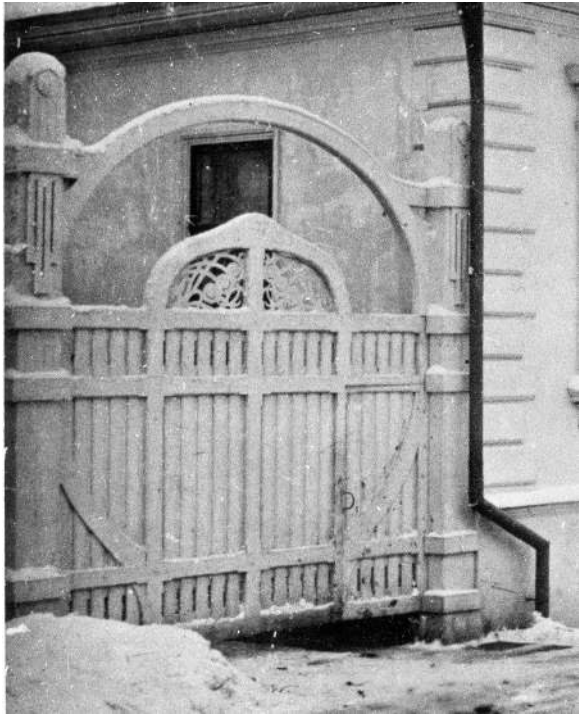
<p>Фото 122. Ворота. Фото начала XX в. после 1907 г.</p>

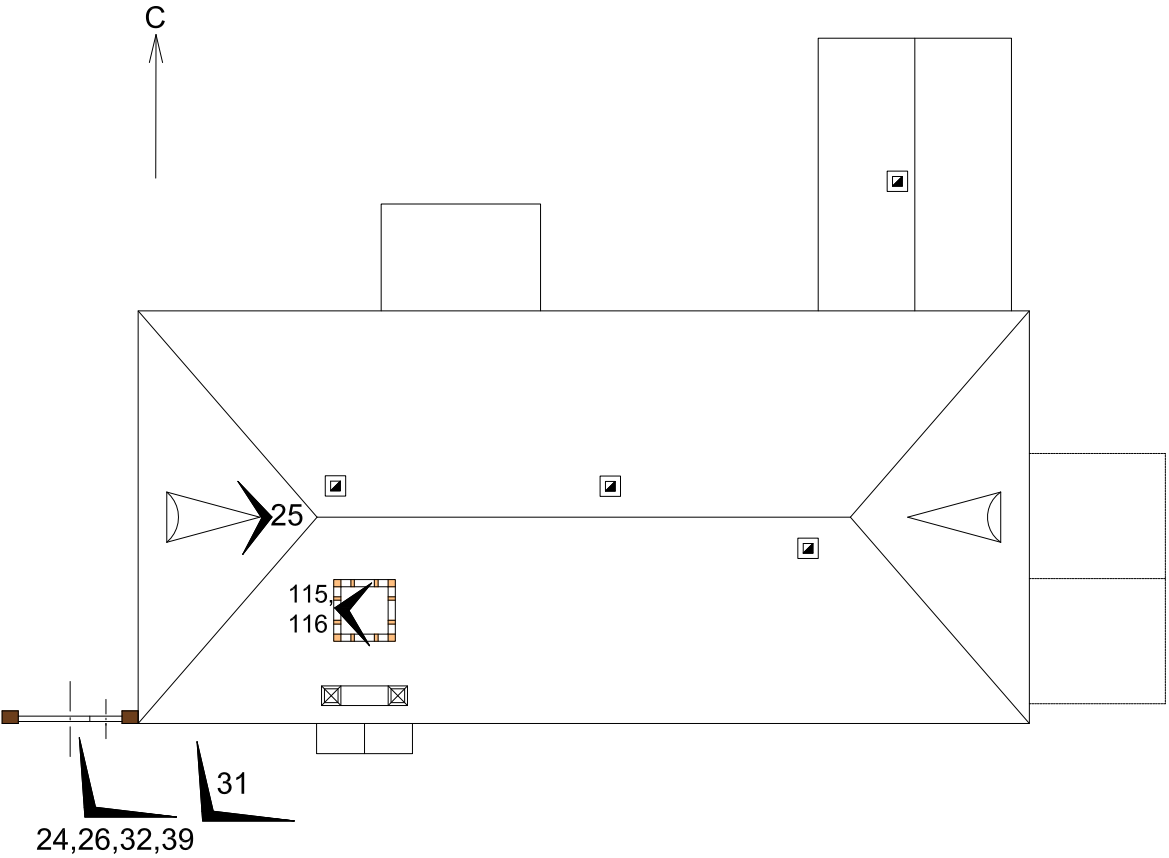
Номер схемы	Схема
3	<p data-bbox="1794 288 2007 328">План фонаря</p>

<p>The diagram illustrates the plan of a lantern. It features a central horizontal structure with a pointed left end and a pointed right end. A vertical arrow labeled 'С' points upwards from the top left. The left side of the structure has a trapezoidal shape with a pointed tip, containing a trapezoidal shape pointing right, labeled '25'. Below this is a square with a grid pattern, labeled '115' and '116', with a trapezoidal shape pointing left. Below the grid is a rectangular shape with 'X' marks. At the bottom left, there are two trapezoidal shapes pointing right, labeled '24,26,32,39' and '31'. The right side of the structure has a trapezoidal shape with a pointed tip, containing a trapezoidal shape pointing left. Above the main structure is a rectangular box. To the right of the main structure is a vertical rectangular structure with a small square containing a trapezoidal shape. Below the main structure is a vertical rectangular structure with a horizontal line. At the bottom left, there are two trapezoidal shapes pointing right, labeled '24,26,32,39' and '31'.</p>
